22.3.2 Ölverkokung

Ölverkokung ist ein häufiges und gravierendes Problem. Gewöhnlich ist die Hauptursache eine zu hohe örtliche Temperatur im Ölsystem. Typische Stellen sind **Durchführungen von Rücköl- und Entlüftungsleitungen in heißgasumströmten Lagerstreben** (Bild 22.3.2-5 und Bild 22.3.2-7). Hier kann sich Ölkoks bis zum Blockieren des Strömungsquerschnitts aufbauen. Wände der heisseitigen Lagerkammern können sowohl im Betrieb als auch im Stillstand Koks aufbauen. Das ist der Fall, wenn die notwendige **Wärmeisolation** örtlich auslegungsbedingt nicht ausreicht oder beschädigt ist. Örtliche Koksablagerungen in Lagergehäusen können auch ein Indiz für zeitweise, begrenzte **Ölfeuer** (Bild 22.3.2-2.2) sein.

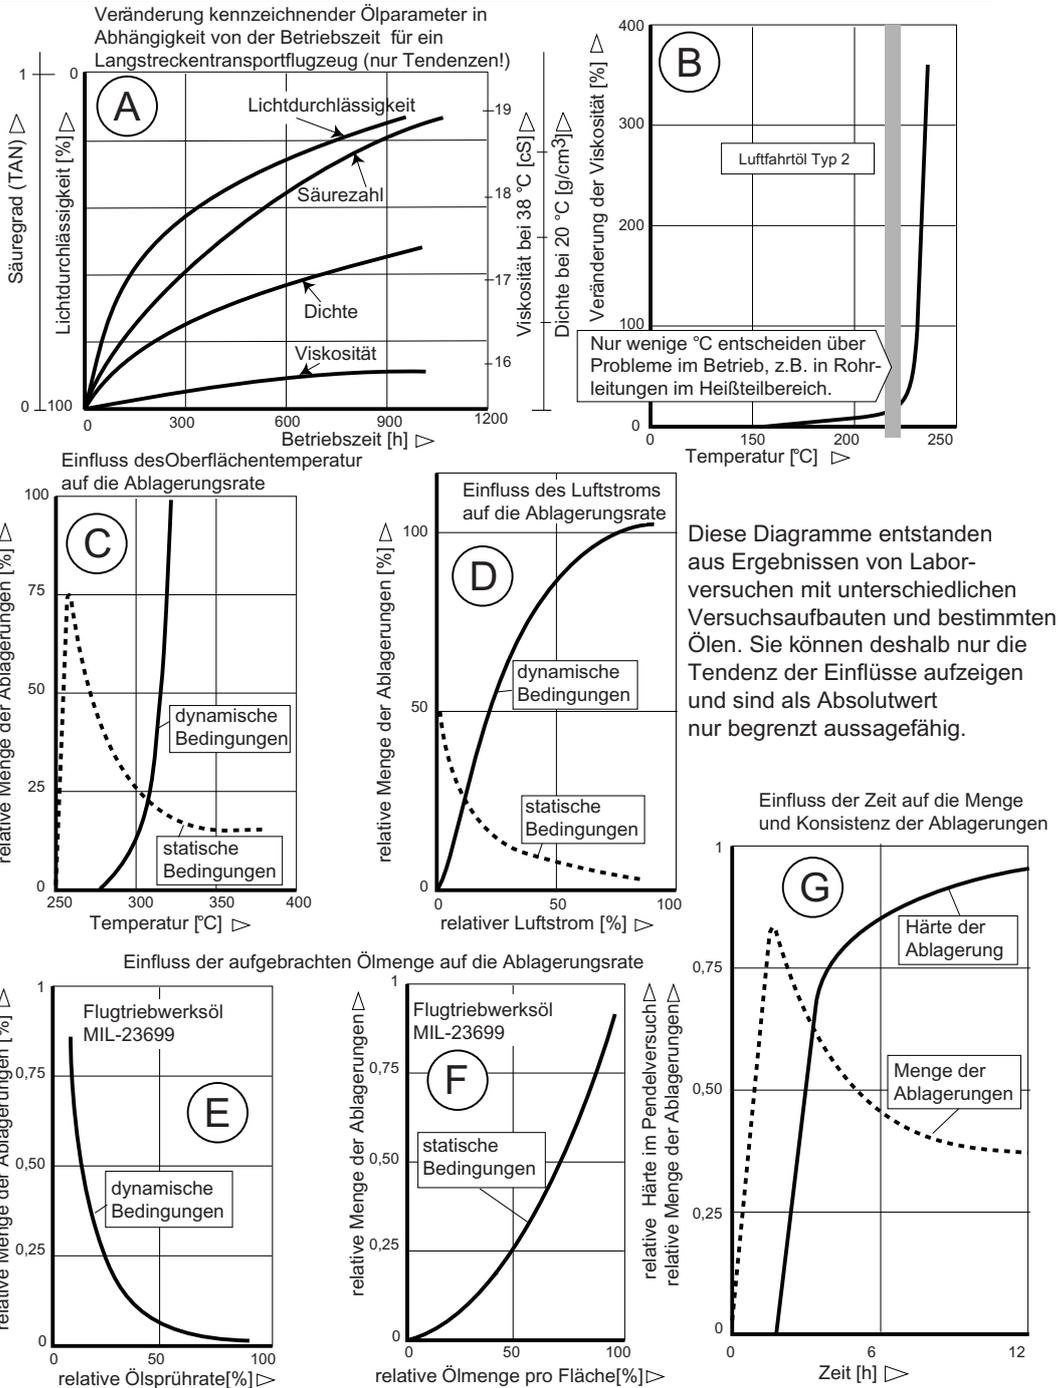
Bild 22.3.2-1 (Lit. 22.3.2-3, Lit. 22.3.2-4 und Lit. 22.3.2-12): Viele Einflüsse beruhen auf der Bildung von Ablagerungen bzw. Ölkoks. Sie können in komplexer Weise zusammenwirken. Das **Verständnis der Entstehungsmechanismen** und der Abscheidung in Abhängigkeit von den Betriebsbedingungen ist eine **Voraussetzung für gezielte Abhilfen**. So lässt sich gegebenenfalls aus einem **Lagenaufbau** auf die **Abscheidungsgeschwindigkeit** und damit auf den **Entstehungsvorgang** schließen (Bild 22.3.2-3.2). Auch die **Härte der Ablagerungen** kann hilfreich sein. Diese Befunde zusammen mit dem **Aussehen** (Bild 22.3.2-2.1 und Bild 22.3.2-3.1) ermöglichen bereits einigermaßen fundierte Rückschlüsse auf wichtige Entstehungsparameter. Dies lässt sich mit **mikroskopischen Strukturuntersuchungen** absichern (Bild 22.3.2-2, Lit. 22.3.2-3). Im Folgenden werden solche Effekte genauer betrachtet.

Diagramm A: Bereits bei normaler Temperatur verändert Öl über typische **Betriebszeiten** in Triebwerken seine Eigenschaften. Es entstehen **Säuren** (Kenngröße: Total Acidity Number = TAN), **verdampfen flüchtige Bestandteile** und Moleküle werden in leichter flüchtige Bestandteile gespalten oder polymerisieren (verbinden sich) zu größeren Molekülen. Dabei **steigt die Dichte und Viskosität**. Äußeres Anzeichen für solche Veränderungen des Öls ist eine **dunkle Verfärbung**. Sie wird in Kontakt mit einer **deutlich über 200 °C heißen Oberfläche** merklich beschleunigt. Unterstützend wirkt der **Kontakt mit Luft** (Oxidation). **Staubpartikel** aus der Ansaugluft, besonders zusammen mit **angelagertem Salz** (Meeresatmosphäre) unterstützen den Vorgang zusätzlich. Sie gelangen über **Leckluft der Labyrinthdichtungen** (z.B. an den Lagerkammern) in das Öl. Dort wirken sie **wie Kondensationskeime** auf die Koksbildung im Öl. Diese Veränderungen begünstigen wiederum die Neigung des Öls zur Bildung von Ablagerungen. **Ist Öl also bereits „gealtert“, neigt es noch mehr zur Koksbildung**. So vermindert die **Häufigkeit**

Diagramm B: **Oberhalb von 200 °C kommt es zu einer sprunghaften Viskositätsveränderung** als Schädigungsmerkmal des Öls. **Betriebszustände** wie Startfrequenz und Manöver, die sich auf die Leistungsabgabe und damit auf das **Temperaturniveau** im Triebwerk auswirken, spielen deshalb eine überproportionale Rolle. Wird der Öldurchfluss, z.B. bei besonderen **Fluglagen im militärischen Betrieb** (z.B. Rückenflug) verringert (Lit. 22.3.2-2), fördert dies einen Temperaturanstieg.

Diagramm C: Nicht nur die Oberflächentemperatur der ölbenetzten Fläche, auch die **Art** wie das Öl aufgebracht wird und der **Zeitablauf** spielen eine wichtige Rolle für die Koksbildung. In erster Linie unterscheidet man den Kontakt mit einer **Ölschicht** (Bild 22.3.2-2, **statische Bedingungen**) von **aufgespritzten Tröpfchen oder schnell wechselnder Benetzung** (**dynamische Bedingungen**). Wie zu erkennen, ist die Ablagerungsmenge **temperaturabhängig** sehr unterschiedlich. Unter statischen Bedingungen ergibt sich ein ausgeprägtes Maximum im Bereich hoher Betriebstemperaturen. Bei extremen Temperaturen sinkt die Ablagerungsrate aber wieder. Unter dynamischen Bedingungen steigt sie dagegen exponentiell an.

Diagramm D: Gegenüber dem temperaturabhängigen Koksaufbau („C“) kehrt sich das Verhalten in **Abhängigkeit vom Luftstrom** geradezu um. Je stärker dieser ist, umso größer ist die Ablagerungsmenge unter dynamischen, und umso kleiner bei statischen Bedingungen (siehe Erklärung in Bild 22.3.2-2).

Diagramm E und F: Erstaunlicherweise nimmt unter dynamischen Bedingungen mit steigender **Sprührate** (Menge des aufgespritzten Öls in der Zeit) die Abscheidungsmenge ab (siehe Erklärung in Bild 22.3.2-2). Das Gegenteil ist unter statischen Bedingungen der Fall.

Diagramm G: Betrachtet man die **Zeitabhängigkeit** der Ölkoksbildung, nimmt diese in allen Fällen anfangs linear stark zu, um dann wieder abzunehmen. Die **Härte der Ablagerun-**

gen steigt ebenfalls mit der Zeit linear deutlich an. Die Kurve verflacht jedoch ab einem bestimmten Zeitpunkt.

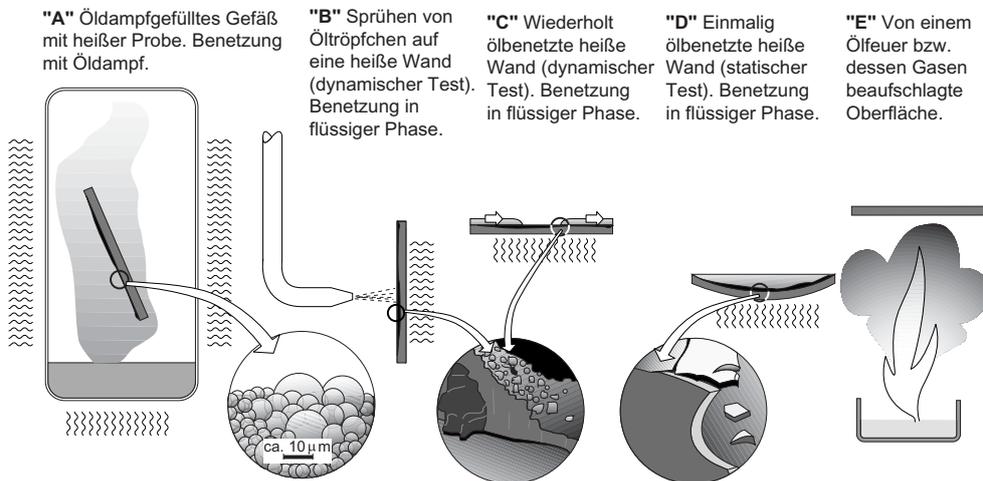
Bild 22.3.2-2.1 (Lit. 22.3.2-1, Lit. 22.3.2-4 und Lit. 22.3.2-12): Koksablagerungen können ein großes Gefahrenpotenzial darstellen. Um diesem gezielt zu begegnen, ist es erforderlich, die **Entstehungsursachen bzw. -bedingungen möglichst genau zu identifizieren**. Dabei hilft die Beobachtung, dass offenbar bestimmte **Parameter** (Bild 22.3.2-1) im

„A“: Von **Öldampf** beaufschlagte heiße Wand (Schichtstruktur siehe „III“ in Bild 22.3.2-3.1).

Diese Bedingungen herrschen beispielsweise im **Leckluftstrom** aus einer turbinenseitigen Lagerkammer zwischen Wellen mit Wandtemperaturen um 300 °C. Im Stillstand können bei „**Heat Soaking**“ in Lagerkammern oder Rohrleitungen ähnliche Bedingungen auftreten. Das ist in **Entlüftungsleitungen/Ventlines** während des Betriebs zu erwarten. Verlaufen diese **senkrecht**, unterstützt das Abfließen des Ölfilms den Vorgang

„**B**“: In einem Triebwerk gibt es durchaus Bereiche wie **Wände von Lagerkammern** oder **Lagerkäfige**, wo **Öltröpfchen** auf eine heiße Wand sprühen (Schichtstruktur siehe „**II**“ in Bild 22.3.2-3.1). Sie können von **Öldüsenstrahlen** und deren **Rückspritzern** stammen. Auch beim **Abschleudern** aus rotierenden Teilen wie Käfigen entstehen entsprechende Öltröpfchen.

„**C**“: Ähnliche Ablagerungen wie bei einem Ölnebel (Schichtstruktur siehe „**II**“ in Bild 22.3.2-3.1) erzeugt eine **wiederkehrende Benetzung** mit einem nicht konstanten Ölstrom. Eine solche Situation dürfte beispielsweise in **Rückölleitungen** zu finden sein.

„**D**“: Solche Bedingungen können beispielsweise im **Ölsumpf** eines Hauptlagers auftreten (Schichtstruktur siehe „**I**“ in Bild 22.3.2-3.1). Bilden sich hier **Ölpfützen**, sind diese besonders von **Koksbildung** betroffen (**Puddle Coking**).

„**E**“: Im Bereich **brennenden Öls** werden benachbarte Flächen sehr schnell (Bruchteile von Minuten) auf Temperaturen über 700°C aufgeheizt. Dabei kommt es zum **Verbrennen vorhandener Koksablagerungen**. Diese Flächen sind dann belagsfrei und weisen **Überhitzungsmerkmale** wie **plastische Verformungen und Oxidation** auf. In Richtung niedrigerer Temperaturen befinden sich meist bereits nicht verbrannte, oft sehr **raue und dicke Koksablagerungen aus Öldampf** (Bild 22.3.2-2.2). Es handelt sich um ein Zeichen, für häufig auftretenden Öldampf. Besonders interessant ist dies in unerwarteten Bereichen. Sie sind ein Zeichen für, zumindest **zeitweise, Leckagen**. Oft gibt es eine Verbindung zu **Labyrinth**, die ölführende Bereiche wie **Lagerkammern** abdichten. Situationen mit Öldampfaustritt entstehen z.B. bei militärischen Triebwerken während **besonderer Manöver** und **hohen Fluggeschwindigkeiten in Bodennähe** (Band 2 Bild 9.2-8 und Bild 9.2-9; Lit 22.3.2-2).

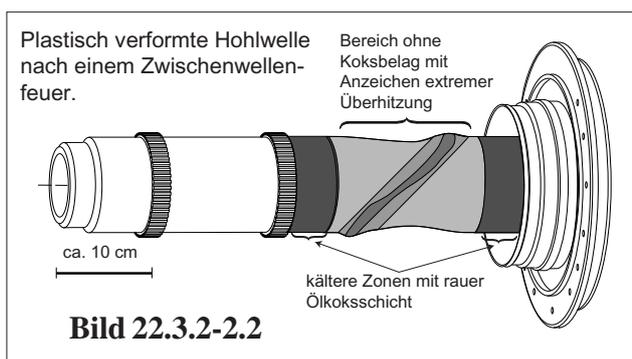
Bild 22.3.2-2.2 (Lit 22.3.2-2): Schaden an einer **Turbinenwelle** nach einem Ölfeuer. Diese Welle eines Mehrwellentriebwerks läuft mit **engem Abstand in einer äußeren Welle**. Die extrem hohe Temperatur im Bereich des Ölfeuers hat Koksablagerungen verbrannt und die **Welle bis zur plastischen Verformung erweicht**. Die dicken **Koksschichten auf beiden Seiten** der Überhitzungszone dürften vor dem Feuer von häufigen öldampfführenden Leckgasen aus einer **turbinenseitigen Lagerkammer** erzeugt worden sein (Band 2 Bild 9.2-8 und Bild 9.2-9).

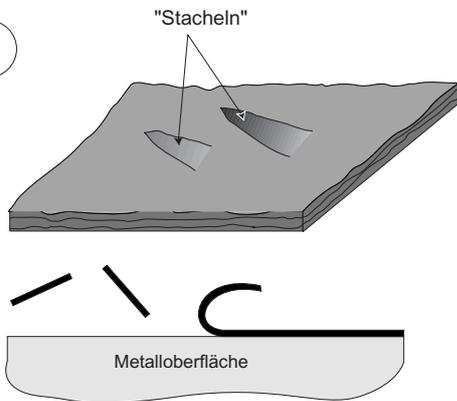
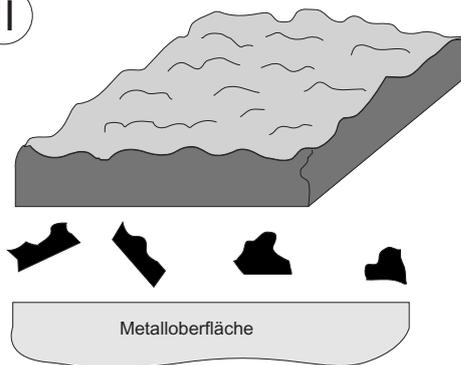
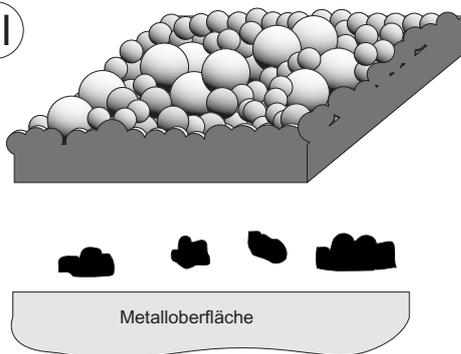
Bild 22.3.2-3.1 (Lit. 22.3.2-3 und Lit. 22.3.2-4):

Ablagerungen können sich aus Partikeln die bereits im Öl entstanden sind aufbauen. Diese Partikel sind Folge einer Art **Kondensation um winzige Fremdpartikel**. Typisch ist **metallischer Abrieb** von Lageraufläufen, Käfigen,

„I“: Glatte, **lackartige Schichten** sind anfangs klebrig, mit leicht brauner Farbe, die mit der Betriebszeit dunkler wird. Dabei werden die Schichten **hart und glasspröd, mit steigender Temperatur trüb und rissig**. Einflüsse auf das Schichtdickenwachstum sind den Diagrammen „C“ und „D“ des Bilds 22.3.2-1 zu entnehmen. Mit der Schichtdicke ändert sich auch die chemische Zusammensetzung. Dazu gehört der Wasserstoffanteil. Er wird bei der Polymerisation (Verharzung) frei.

„II“: Raue Schichten entstehen durch **aufgesprühte Tröpfchen** (dynamische Bedingungen). Auf der heißen Substratoberfläche entstehen dabei Harzpartikel die kleinste Öltröpfchen einschließen. Sie können zu einem glatten Belag verschmelzen. Verdampfen die im Harz gefangenen Ölreste, entsteht eine raue und poröse Struktur.

„III“: Die **Ablagerungen aus der Dampfphase** werden von Temperatur und Zeit bestimmt. Makroskopisch sind sie matt und können über längere Zeiten eine Kruste bilden. Üblicherweise sind diese eher hart und dünn. Mikroskopisch liegt eine charakteristische „kugelige“ Struktur vor.

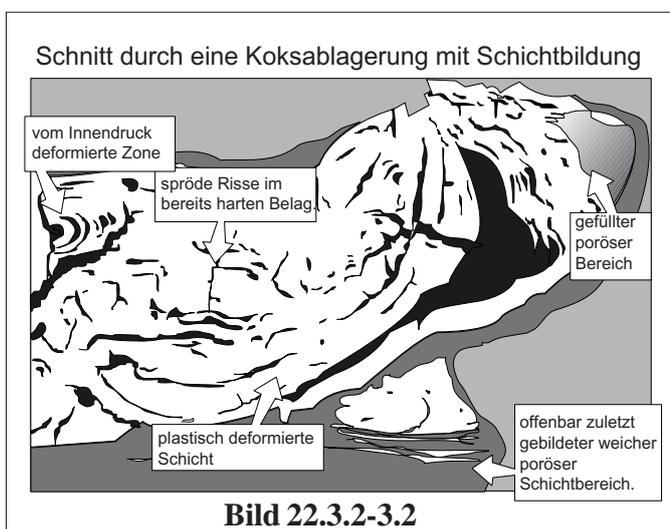
Bild 22.3.2-3.2 (Lit. 22.3.2-3): Das Bild zeigt die mikroskopische Aufnahme eines **Schliffs durch eine Ölkoksablagerung**. Deutlich ist eine **Schichtenstruktur** zu erkennen. Neben der

bewertbaren Schichtzahl und -dicke sind weitere wichtige Merkmale erkennbar. Die bogenförmigen Risse lassen auf einen plastisch verformbaren, weichen Anfangszustand schließen. Dieser dürfte mit der Betriebszeit ausgehärtet und versprödet sein (Bild 22.3.2-1). Das zeigen von den gebogenen Rissen ausgehende quer verlaufende Sprödrisse. Die Ummantelung des gesamten Partikels mit einer porösen weichen Struktur (graue Umhüllung) lässt Rückschlüsse auf die zuletzt herrschenden Abscheidungsbedingungen zu (Bild 22.3.2-2.1 und Bild 22.3.2-3.1).

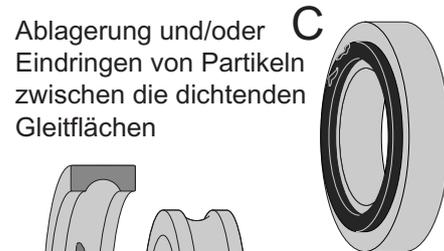
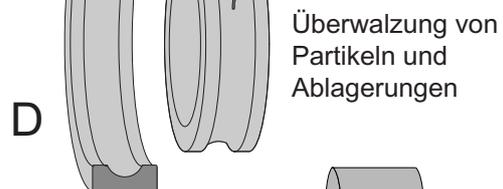
Bild 22.3.2-4.1
Schlechte Wirkung eines
Öl/Kraftstoff-Wärmetauschers

Bild 22.3.2-4.1 (Lit. 22.3.2-4 und Lit. 22.3.2-5): Ölverkokung kann sich auf sehr unterschiedliche Weise auf **Triebwerkskomponenten schädigend** auswirken. Das gilt nicht nur für das Ölsystem selbst, sondern auch für Bauteile außerhalb. Ein direkter Zusammenhang muss dabei nicht sofort erkennbar sein.

„A“: Das wohl häufigste Problem ist das ganze oder teilweise **Zusetzen von Ölrohren**. Gewöhnlich handelt es sich um **Rückölleitungen** (scavenge) die das heiße **Öl mit Luft vermengt (Schaum)** abtransportieren. Sie werden nicht wie eine Frischölleitung kühlend von Drucköl durchströmt. In der Frischölaufuhr sind Öldüsen gefährdet. Deren kleiner Austrittsquerschnitt verstopft mit vom Öl transportierten Partikeln. In einer Frischölleitung und den Öldüsen selbst, kann auch **Koksbildung** auftreten (Band 3 Bild 11.2.2.2-5). Dies ist der Fall, wenn im Stillstand aus den umliegenden Heißeilen durch Wärmeleitung, Konvektion oder Strahlung die leere oder nur teilweise gefüllte Leitung zu Temperaturen über 250 °C aufgeheizt wird (Heat Soaking). Diese Gefahr besteht besonders in Rohrzonnen (Bild 22.3.2-5 und Bild 22.3.2-7) die durch von Heißgas umströmte Streben in turbinenseitigen Lagerträgern (Hot Struts) geführt sind. Ein verminderter Öldurchfluss ist für Lager und Zahnräder besonders gefährlich (Überhitzung, Verschleiß). Gefährdet sind auch Entlüftungsleitungen (Ventleitungen) die nur ein Gemisch aus **Öldampf und Luft** mitführen, das zur Koksbildung neigt (Bild 22.3.2-3.1 „III“)

„B“: **Ablätternder Ölkoks** wird vom Öl mitgeführt und kann die durchströmten Komponenten schädigen. Dazu gehört das **Zusetzen von Filtern, Sieben und Wärmetauschern** (Skizze „G“). Wie ein verminderter Öldurchfluss ist auch eine **Veränderung und/oder Ablenkung des Sprühkegels** gefährlich für Lager und Zahnräder.

„D“: **Wälzlager** sind in erster Linie indirekt durch Einschwemmung von **Kokspartikeln mit dem Schmieröl** gefährdet. Damit ist **Laufbahn- und Käfigverschleiß** (Bild 23.1.2-5) sowie eine merkliche Verkürzung der Ermüdungslebensdauer der Laufflächen verbunden. Im Stillstand besteht besonders bei turbinenseitigen Lagern Heat Soaking-Gefahr. Die Folge ist **Verkokung des Lagers** und seiner Umgebung mit beträchtlich schädigender Wirkung (Bild 22.3.2-6.1, Bild 22.3.2-6.2 und Bild 22.3.2-7).

„E“: **Zahnradpumpen** (Bild 22.2-10 und Bild 23.2.1-18) werden im Ölsystem als Frischöl- und Rückölpumpen eingesetzt. Eingeschwemmte harte Ölkokspartikel können die **Zahnflanken verschleifen** und zur **Ermüdung** beitragen (Bild 23.2.1-3). Dieser metallische Abrieb kann weitere Folgeschäden, beispielsweise in Lagern, verursachen. Gefährlich ist auch, wenn vom **Quetschöl** abrasive Partikel in die seitlichen **Dichtspalte** geraten und Verschleiß verursachen. Damit fällt der Wirkungsgrad, d.h. die Fördermenge ab.

„F“: Zu dickeren Lagen aufgebaute Ölkohle kann gefährliche selbstverstärkende Anstreifschäden auslösen. Ein Beispiel ist die **Ölkohlebildung zwischen konzentrischen Wellen** (Bild 22.3.2-4.2, Beschreibung Bild 21.3.3-5). Der Anstreifvorgang führte über Aufheizung und Verschleiß zum Wellenbruch. In diesem Fall führt das Durchgehen der Turbine zum Bersten eines Rades.

„G“: **Ölkoks wirkt wärmeisolierend**. Das beeinträchtigt die Kühlung des Öls in den Rückölröhen. So kann das Temperaturniveau des Öls ansteigen, was die Alterung weiter beschleunigt bzw. die Öllebensdauer verkürzt. Das begünstigt die Koksbildung in heißeren Bereichen des Ölsystems.

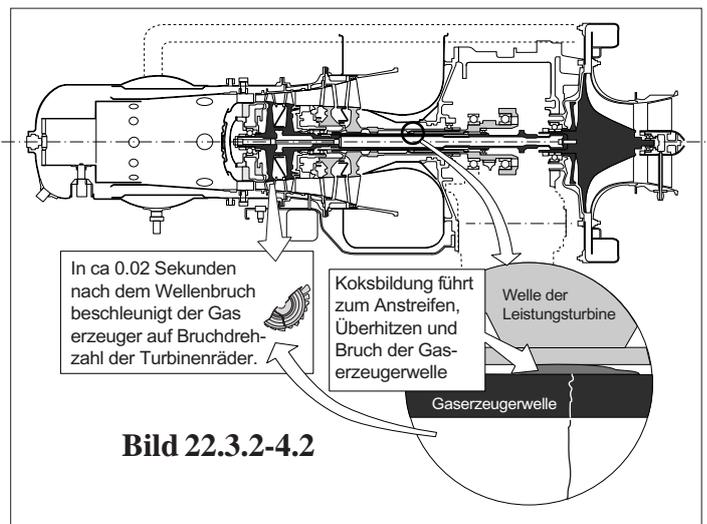
Bild 22.3.2-4.2

Baut sich Koks in **Labyrinthspalten** oder **zwischen konzentrischen Wellen** auf, kann das **Anstreifvorgänge** mit Überhitzung der benachbarten Bauteile, besonders der Wellen auslösen (Bild 22.3.2-4.2). Ein Wellenbruch lässt das Durchgehen und **Bersten eines Turbinenrads** befürchten.

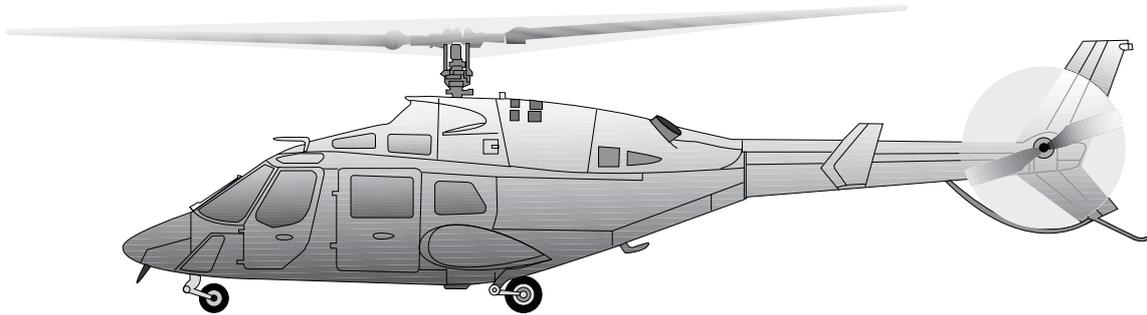
Beispiel 22.3.2-1 (Bild 22.3.2-5, Lit. 22.3.2-8 und Lit. 22.3.2-9):

Für ein Hubschraubertriebwerk wurden mehrere ADs (Lufttüchtigkeitsanweisungen) herausgegeben die ein **Verkokungsproblem in der Leistungsturbine** behandelten. In den **Entlüftungsleitungen (vent) innerhalb der Gehäusestreben zur Turbinenlagerkammer** bildete sich **Koks**. **Leckendes Heißgas** der Dichtungen heizt diese Rohre stark auf. Wegen der Verkokung entstand Ölmangel und führte zu **Hauptlagerschäden**. Die Folge war das Versagen von Rotorkomponenten mit Bruchstückaustritt.

Offenbar wurde das Problem der Lagerschäden durch das von den Vorschriften abweichende Verhalten des **Wartungspersonals** begünstigt. So zeigt die Ölanalyse in einem Fall sehr starken **Metallabrieb**. Dieser wurde jedoch nicht von der Warnlampe im Cockpit angezeigt. Die Kabel zum Chip Detektor waren bei der Wartung getrennt worden. In einem anderen Fall leuchtete zwar die Warnlampe mehrfach auf, der **Pilot** beachtete sie jedoch nicht.

Darüber hinaus wurde eine Vorrichtung angebracht, die im Fall eines Lagerschadens einen **axialen Versatz der Welle** begrenzt. Diese Vorrichtung schaltet bei Wellenbruch das Triebwerk ab. So wird über die Kraftstoffzufuhr ein Durchgehen der Maschine und die Gefahr eines Turbinenradbruchs mit katastrophalen Folgen verhindert (Band 1 Bild 4.5-8).

Zur **Demonstration der Funktion** wurde beim OEM in einem Versuch das Öl für 20 Minuten abgeschaltet. Zwar bewegte sich nach dem so erzwungenen Lagerschaden die Turbinenwelle nach hinten, katastrophale Folgen blieben aber aus.

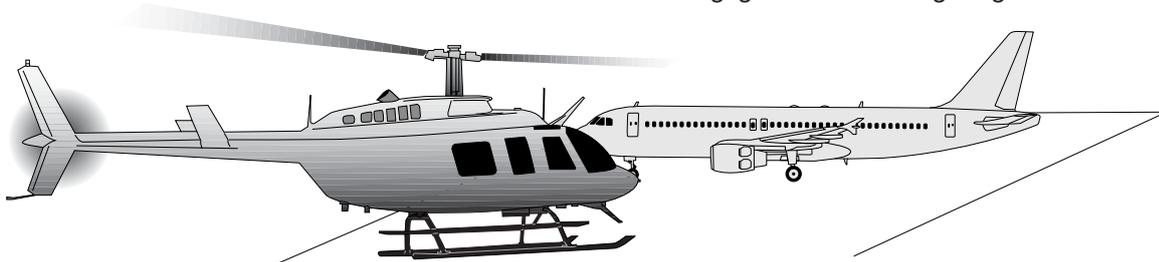
Bild 22.3.2-6.1

"Heat Soaking" bestimmt die Abstellprozedur eines Triebwerks. Abweichungen von den Betriebsvorschriften beeinflussen Sicherheit und Kosten.

Die Triebwerke eines Verkehrsflugzeugs haben für eine Abkühlung der um das Ölsystem liegenden Bauteile während der Anfahrt zum Passagierausstieg ausreichend Zeit. Die Verkokungsgefahr ist relativ gering.

Die Triebwerke eines Hubschraubers sind gerade im Schwebeflug bis zum Aufsetzen hoch belastet. Sie müssen nach dem Landen bei Leerlauf abkühlen, um die Verkokungsgefahr zu minimieren.

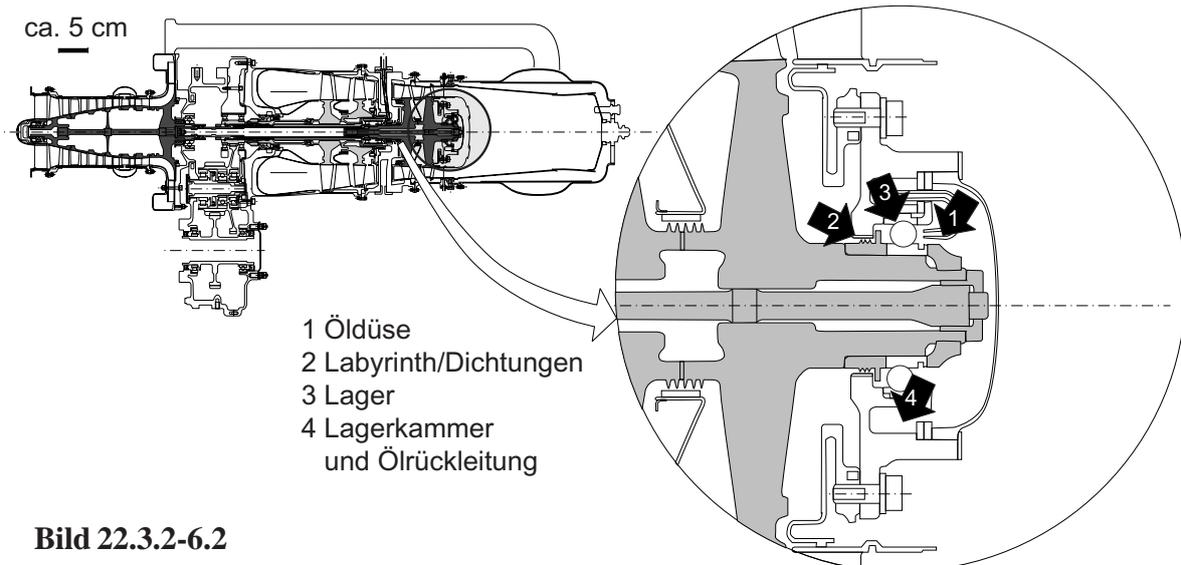
Bild 22.3.2-6.2

Im dargestellten Fall wird das Triebwerk vor dem Abstellen einige Zeit (ca. **2 Minuten**) im **Leerlauf** gehalten. Dabei sinkt die Abgas-temperatur von ca. 700°C auf ca. 400°C. Nach dem Abstellen hat die Luft im Abgasbereich

noch ca. 150°C. Sie erhitzt sich aber durch Heat Soaking wieder auf ca. 320°C. Diese Temperaturen zeigt im Cockpit das Instrument für die Abgastemperatur an.

Die Verweilzeit im Leerlauf beim Abschalten eines Triebwerks ist unbedingt einzuhalten, sonst droht Verkokungsgefahr.

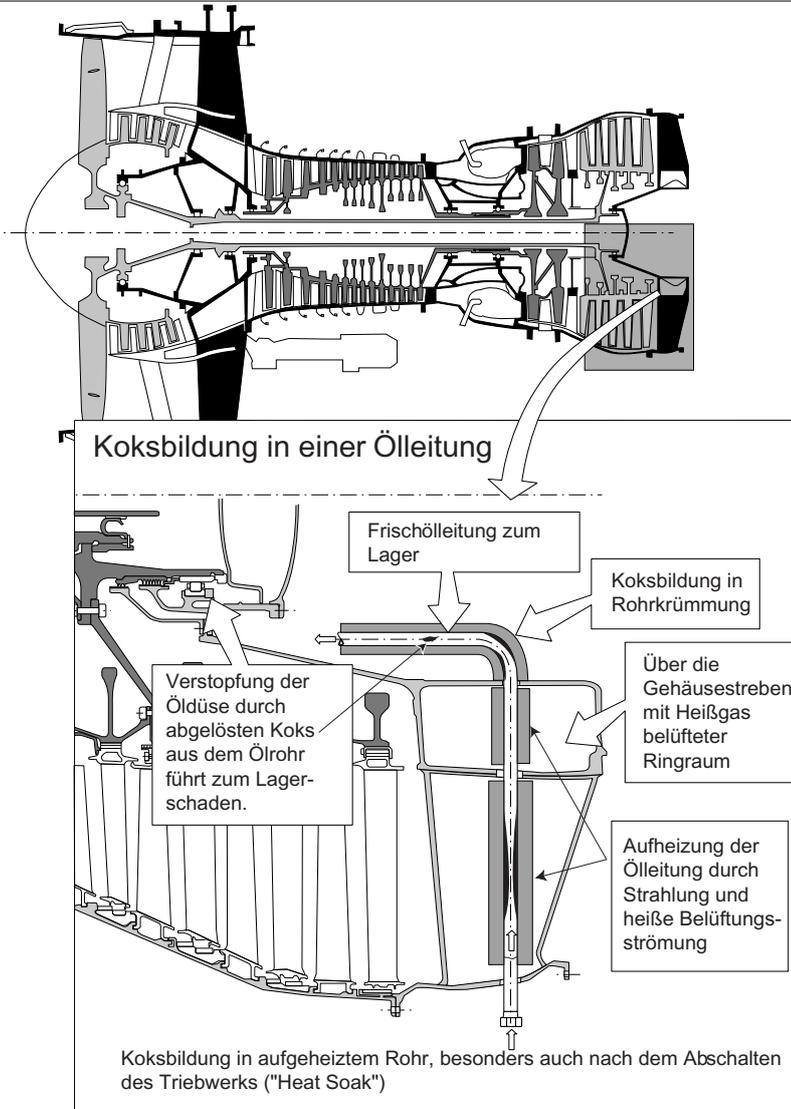
Bild 22.3.2-7

Das Lager im **Turbinenaustrittsgehäuse** zeigte in mehreren Fällen Schäden, die sich auf **Öl-Verkokungsprobleme in der Frischölaufuhr** (!) zurückführen ließen. Aber auch Rückölrückleitungen zeigten starke Verkokung. Die Probleme waren einem speziellen Öltyp nicht zurechenbar. Offenbar wurde Öl entsprechend der U.S.-Spec DOD-L-85734 AS (Bild 22.3.1.1-1) verwendet.

Eine Untersuchung des OEM ergab, dass die **Öldüse** des Lagers durch **abgeplatzte Koks-schicht** aus der Frischölrückleitung verlegt wurde. Leider geht aus der vorliegenden Literatur nicht hervor, ob sich der Ölkoks im Stillstand kurz nach dem Abschalten (heat soaking) oder

Ölverkokung kann die Hauptlager gefährden und ist damit sicherheitsrelevant.

während des Betriebs bildete. Der von den Koksablagerungen verringerte Ölfluss verminderte die Kühlung. Das beschleunigte die Verkokung in der Frischöl- und Rückölleitung bis zur vollständigen Verstopfung.

Leider wurde das Verkokungsproblem nach der Ölumstellung erst richtig ernst. Bereits ein viertel Jahr später, kam es zu einem **Lagerschaden mit heftigen Vibrationen**. Gleiche Symptome traten kurz darauf an einem anderen Triebwerk auf. Ähnliche Erfahrungen machte ein anderer Betreiber. Weitere Fälle mit Lagerverkokung folgten. Die Triebwerke hatten zwischen 500 und 1000 Start-Abstellzyklen nach der letzten Ölsumpfreinigung.

Eine **Durchflussmessung an den Triebwerken am Flügel** war die einzige vorbeugende Prüfung auf eine Blockierung der Öldüsen. Diese erforderte eine spezielle Vorrichtung, die der OEM bereitstellte. Bereits die ersten so überprüften Triebwerke bestanden den Test nicht. Nun wurde es offenbar hektisch. Mit einem vereinfachten, vom Betreiber entwickelten **Durchblastest** der potenziell betroffenen Leitungen wurden alle Triebwerke in wenigen Tagen überprüft. Auf diese Weise konnten wahrscheinlich in etlichen Fällen Lagerschäden verhindert werden.

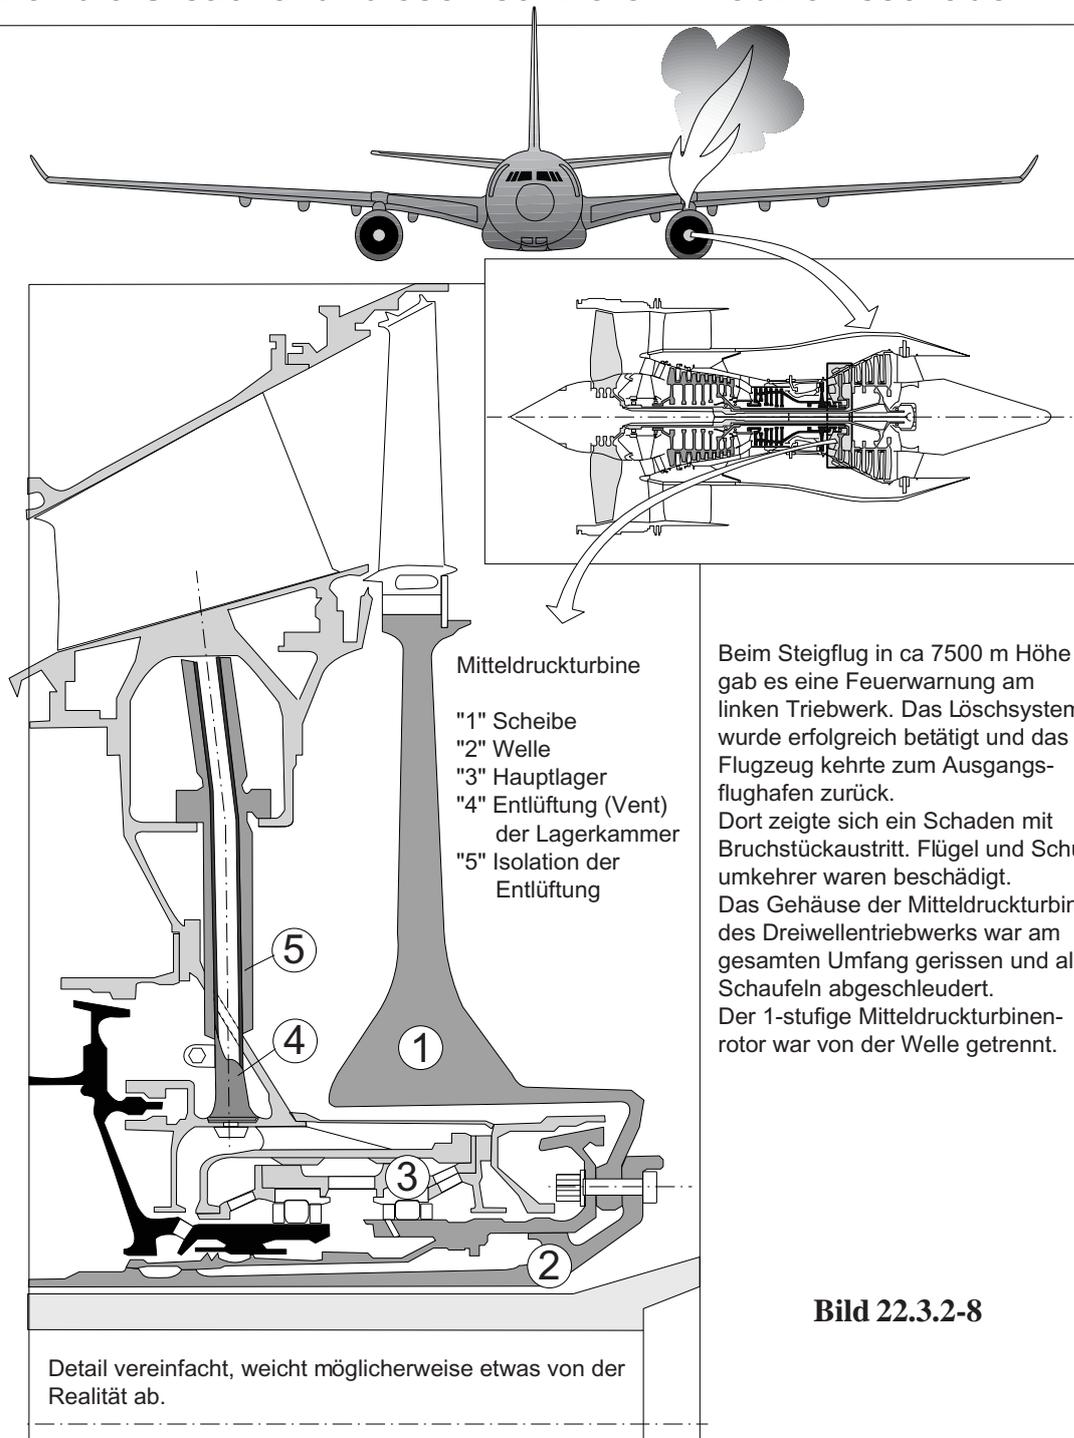
Ölkoks in Entlüftungs- und Rückölleitung des Lagergehäuses war die Ursache für diesen schweren Triebwerksschaden.

Bild 22.3.2-8 (Lit. 22.3.2-13 und Lit. 22.3.2-14): Der betroffene Flugzeugtyp ist für ETOPS 180 zugelassen. Die Untersuchung des Schadenstriebwerks durch Behörden und OEM ergab:

Das Turbinengehäuse der Mitteldruckturbine (IPT) war **am gesamten Umfang aufgerissen**. Die **Welle der IPT** („2“) war im Bereich der hinteren Verschraubung zur Scheibe (‘drive arm’) im Bereich der Kühlbohrungen **abge-**

Weiche, körnige Koksablagerungen in der Entlüftungsleitung im Bereich der Lagerkammerwand. Die Leitung wurde nicht vollkommen zu blockiert. Diese Ablagerungen haben im Vergleich zum üblichen Koks in Entlüftungsleitungen eine ungewöhnliche Struktur. Sie unterstützt Selbstzündung (engl. auto-ignition, Lit. 22.3.2-13) und wirkt als Flammhalter. Das beschleunigt den Koksaufbau. Die Entlüftungs- und Rückölleitung zeigte starken aber entsprechend dem OEM nicht ungewöhnlichen Frettingverschleiß. Die Wärmeisolation („5“) um die Rohre fehlte.

Frühere Vorkommnisse: Bereits ca. 10 Jahre vor dem Schaden wurden bei zwei Triebwerken an gleicher Stelle Verkokungen gefunden. Der OEM reagierte mit einem Service Bulletin. Es sah regelmäßige Boroskopinspektionen (alle 1500 Betriebsstunden) am Flügel vor. Gegebenenfalls hatte eine Reinigung des Rohrs zu

Nach dem Schaden wurden alle Triebwerke des betroffenen Typs, unabhängig vom verwendeten Öl, am Flügel überprüft. Dabei war es lediglich möglich, in den Entlüftungsleitungen Anzeichen für eine Verstopfung zu erkennen. Beschädigungen der Leitungen oder der Isolation waren so nicht zu finden. Etwa 180 Triebwerke mit langen Laufzeiten zeigten Koksablagerungen, aber weniger als im akuten Fall. In 3 Fällen waren jedoch 75% des Leitungsquerschnitts verlegt.

Dann wurden bei Überholungen an 70 Triebwerken die Rohrleitungen mit dem Wärmeschutz äußerlich inspiziert. In jedem zweiten Fall war die Wärmeisolation in der kritischen Zone (Nähe zur Lagerkammer) als auch im äußeren Bereich (Nähe des Turbinengehäuses) gerissen, aufgeplatzt oder fehlte.

- Beschädigte Wärmeisolation führt zu erhöhter Wandtemperatur.
- Koksaufbau in der Entlüftungsleitung.
- Selbstzündung des Öls.
- Überhitzung der Leitung und Lagerkammer.
- Ölaustritt mit Ölfeuer.
- Überhitzung der IPT-Welle bis Bruch.
- Durchgehen der IPT.
- Schwächung des Turbinengehäuses (Anstreifen?) und Abschleudern der Beschau-felung mit Bruchstückaustritt.
