Axel Rossmann

Probleme der Maschinenelemente erkennen, verhüten und lösen

Band 3 : **Fertigung**: Typische verfahrensspezifische Fehler, Probleme, Mechanismen, Ursachen.

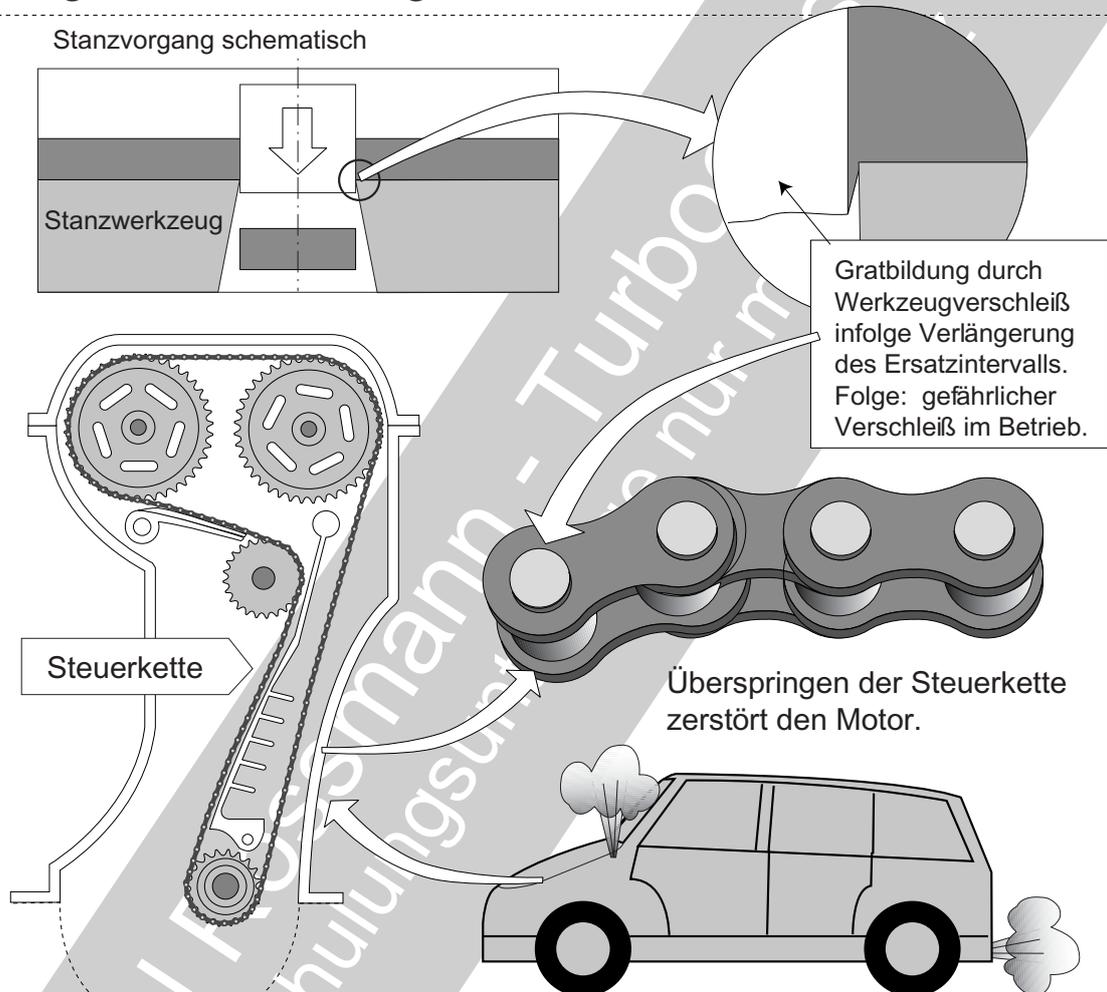
Bild 10-2

Eine scheinbar geringfügige Änderung in der Fertigung mit gravierenden Folgen.

Im dargestellten Fall wurden bei einem Unterteilhersteller **Stanzwerkzeuge** für die Löcher der Steuerkettenlaschen (Band 2 Bild 6.7-3) **länger als erprobt verwendet** und damit **stärker verschlissen**. Die Folge waren offenbar **Stanzgrate** (Detail oben rechts), die den Verschleiß der Kette im Betrieb unzulässig beschleunigten. Im Extremfall kommt es zum Überspringen

(Band 2 Bild 6.7-6.4) bis zum Versagen der Kette und damit einem umfangreichen Motorschaden.

Stabile Fertigungsprozesse sind festzuschreiben. Eine spontane Veränderung, auch wenn diese scheinbar klein ist, bedarf eines **Nachweises der Unbedenklichkeit**. Gegebenenfalls ist eine explizite Zulassung notwendig.

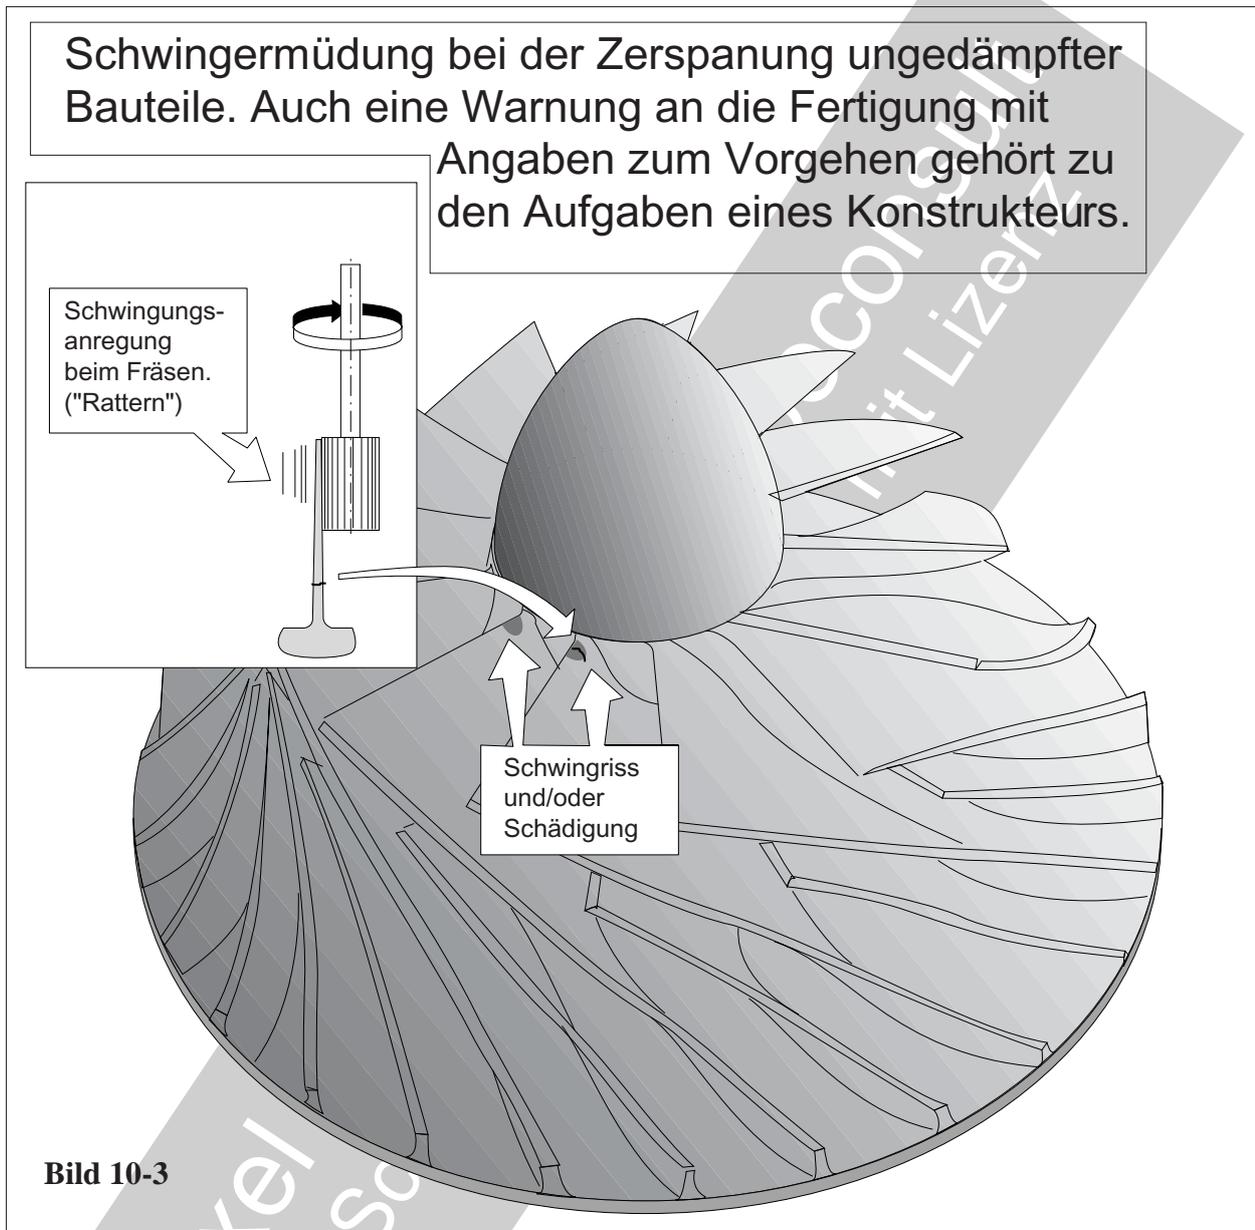
Bild 10-3 : Bereits bei einem Fertigungsschritt, insbesondere einem **Zerspanungsvorgang**, können gefährliche **Schwingungen angeregt** werden (Band 4, Bild 18.5-7.1 und 18.5-7.2 und Band 1 Bild 5.4-7.2). Bereits eine **Schädigung ohne detektierbaren Makroriss** setzt die Schwingfestigkeit unzulässig herab. Ein **zerstörungsfreier Nachweis ist nicht möglich**. Das Problem wird auch bei Schwingbrüchen im Betrieb gewöhnlich nicht sofort als Ursache erkannt. Meist werden erst einmal alle anderen Möglichkeiten der Betriebseinwirkung erwogen. Erst wenn diese offenbar ausscheiden, fällt der Verdacht auf die Fertigung. Damit sind

alle Teile suspekt die vergleichbar gefertigt wurden. Um diese äußerst bedenkliche Situation zu vermeiden, sind im Fertigungsprozess geeignete, praktikable **Dämpfungsmaßnahmen** vorzusehen. Leider zeigt die Erfahrung, dass das Bewusstsein für solche Maßnahmen im Rahmen einer 'Generation' (ca. 20 Jahre) leicht 'verloren geht'. Typische Ursache ist der Verlust von Erfahrungsträgern mit dem Wissen des Grunds der Maßnahme. Unter Kostendruck werden dann die durchaus aufwändigen Dämpfungsmaßnahmen eingespart. Sie müssen erst erneut im Zusammenhang mit Schäden 'erarbeitet' werden.

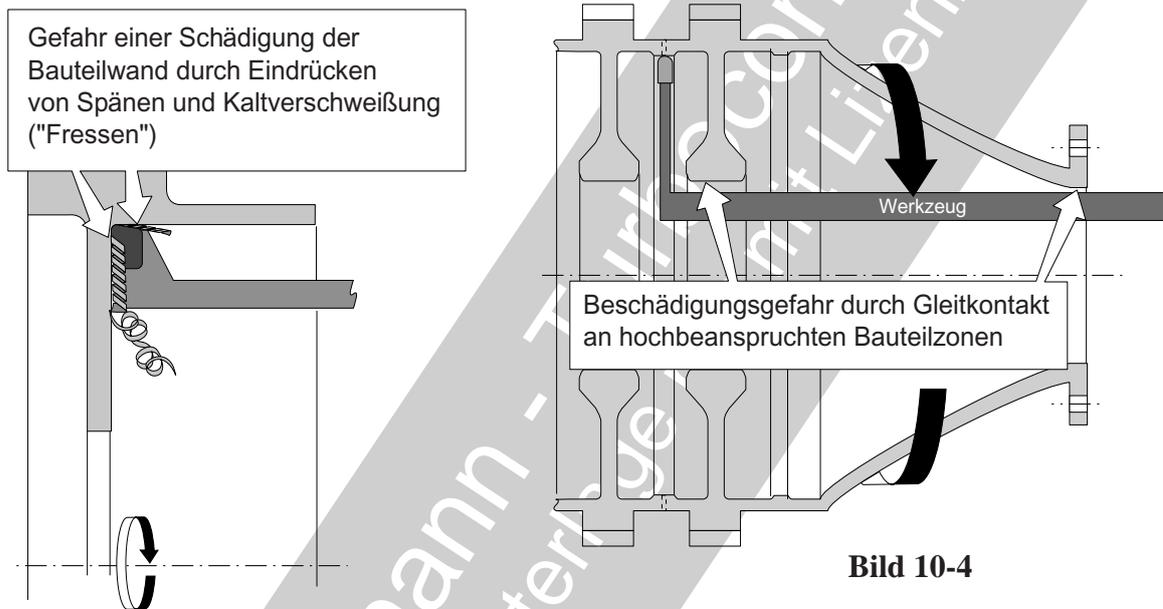
Bild 10-4

Ein Konstrukteur kann mit der Gestaltung auch schwer erkennbare Fertigungsschäden provozieren.

Bei einer Zerspanung besteht die Gefahr einer Schädigung (Band 4, Bild 18.5-3 und Bild 12.2.2.5-4). Typisch sind unbemerkt eingepresste Bearbeitungsspäne (Skizze links) und Gleitkontakt mit dem Werkzeug. Es ist nicht davon auszugehen, dass **Schädigungen** durch Augenschein erkennbar sind. Dazu gehören

- Festigkeitsabfall durch Überhitzung.
- Induzierte Zugeigenspannungen.
- Plastische Verformungen mit Mikrorissbildung und bedenklichen Gefügeveränderungen.

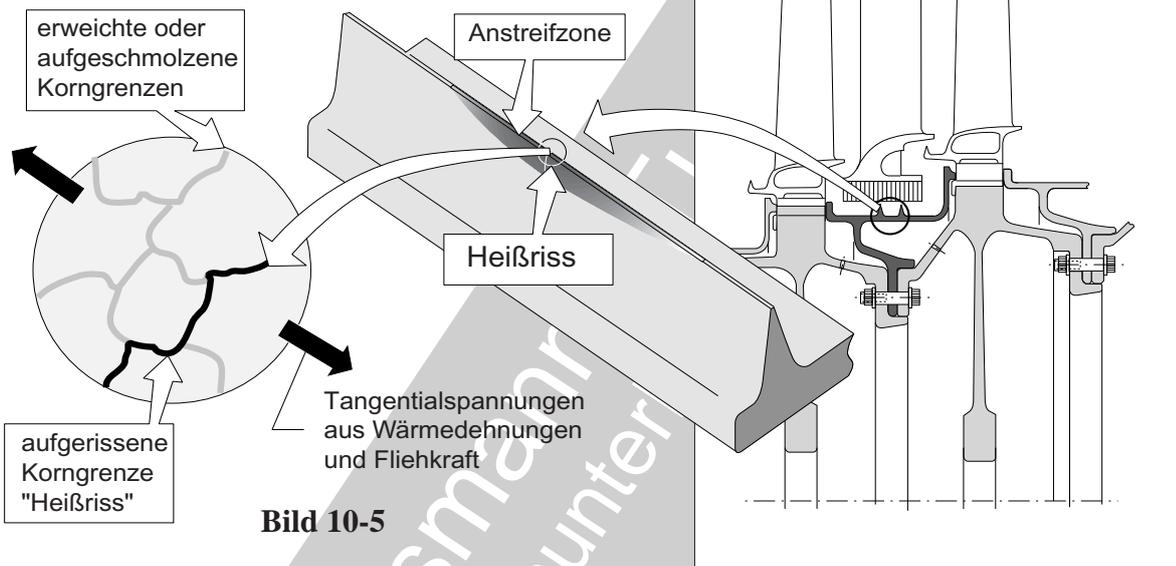
Bild 10-5

Mit Heißrissbildung in der Anstreichzone von Labyrinthspitzen muss gerechnet werden.

Bild 10-5: In diesem Fall wurde wegen der extrem **hohen Kriechbelastung** (Band 1 Bild 5.3.2-3) des rotierenden Labyrinthträgers einer Niederdruckturbinen (Skizze rechts) ein kriechumgeformter pulvermetallurgischer Werkstoff (Kapitel 11.2.3) verwendet. Weil die Labyrinth anwendungsbedingt anstreifen, ist **mit Warmrissen zu rechnen** (Skizze und Detail links). Bei der Reparatur im Rahmen der Überholung stellte sich heraus, dass der Werkstoff sehr **warmrissempfindlich** ist und sich in der erforderlichen Qualität **nicht mit den serieneigneten Verfahren schweißen lässt**. In diesem Zusammenhang stellt sich die Frage, warum diese für die Funktion von Labyrinthspitzen notwendige Eigenschaft (durch Aufheizen beim Anstreifen unvermeidlich) nicht bereits bei der **Werkstoffauswahl** geprüft wurde. Die Situation wurde verschärft, weil der einzige Rohmaterialhersteller die Produktion bereits unwiderruflich eingestellt hatte. Damit war das gesamte

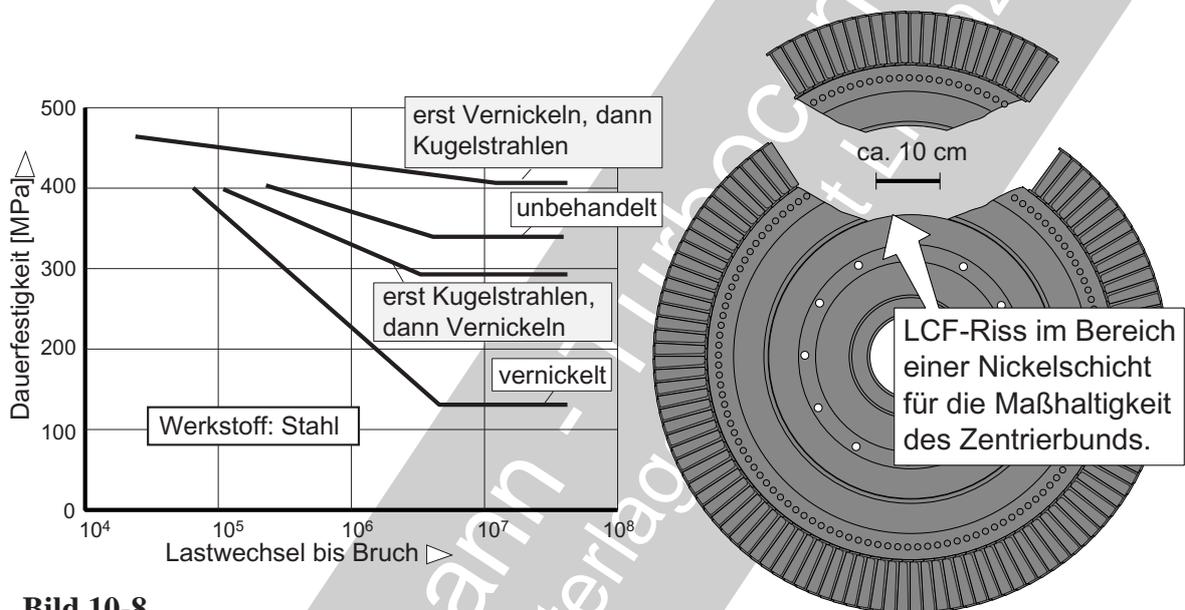
Bild 10-8

Wird die Absenkung der Schwingfestigkeit durch eine Nickelschicht nicht berücksichtigt, kann es zu katastrophalen Schäden kommen.

Bild 10-8: (Bild 12.2.1.8.3-2 und Bild 12.2.1.8.3-9). In diesem Fall wurde, um teuren Ausschuss zu vermeiden, ein zu weiter Passdurchmesser mit einer 1 mm dicken **galvanischen Nickelschicht** verkleinert. Es kam nach einiger Betriebszeit zum **Bruch** dieser Niederdruckturbinenscheibe in einer Startphase.

Der Anriss stand im ursächlichen Zusammenhang mit einem **Schwingfestigkeitsabfall** im Bereich der Nickelschicht (Bild 12.2.1.8.3-2). Probenversuche zeigten, dass die Schwingfestigkeit durch die Nickelschicht um **ca. 50 % gegenüber dem unbeschichteten Grundmaterial abgefallen** war.

Wird eine **Beschichtung an Neu- oder Reparaturteilen** vorgesehen, hat der Konstrukteur sich grundsätzlich von der Unbedenklichkeit (möglicher Schwingfestigkeitsabfall) zu überzeugen. Dies ist auch bei Beschichtungen wie **Aufdampf- oder Diffusionsschichten**, die unbeschädigt sogar die Schwingfestigkeit deutlich anheben, geboten. Hier ist zu prüfen, ob Kerben durch Betriebseinflüsse wie **Mikrorisse**

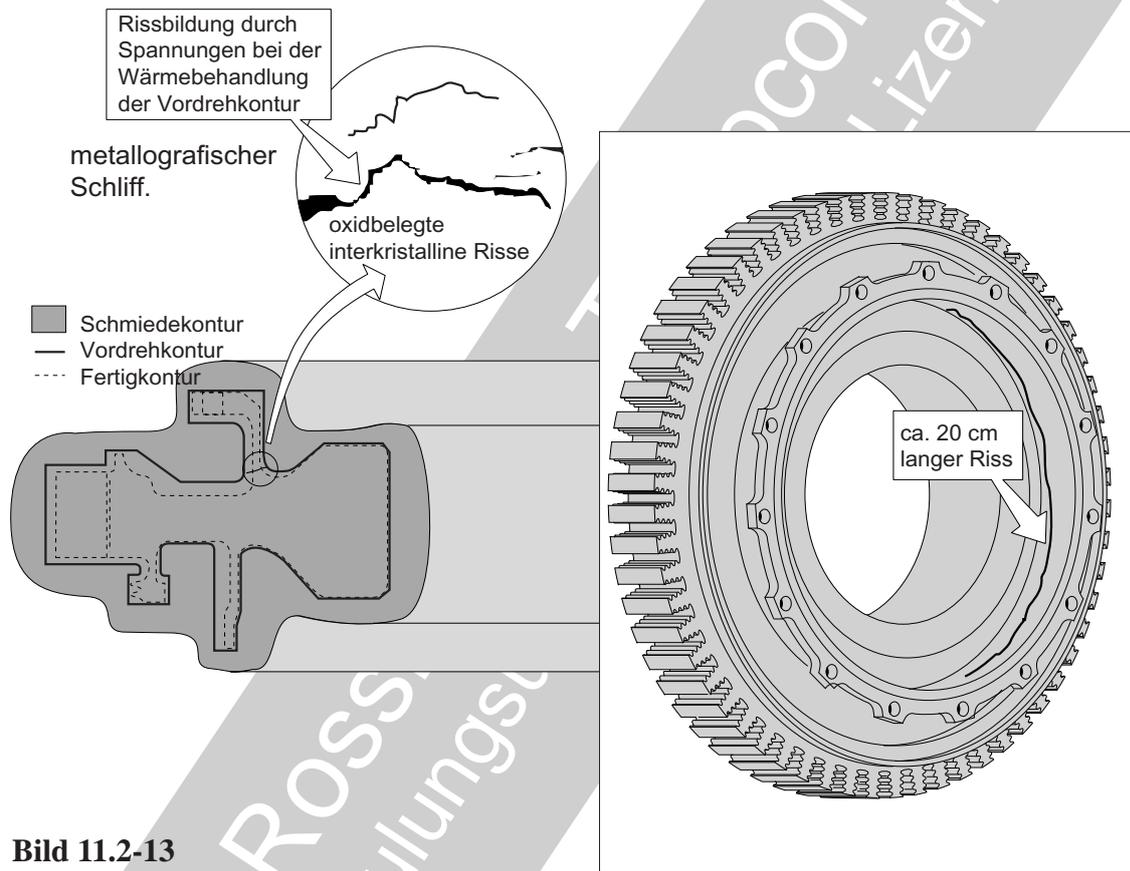
Bild 11.2-13

Rissbildung in einer Turbinenscheibe während der Wärmebehandlung. Gerade auch sehr große Risse können bis in ein Triebwerk gelangen.

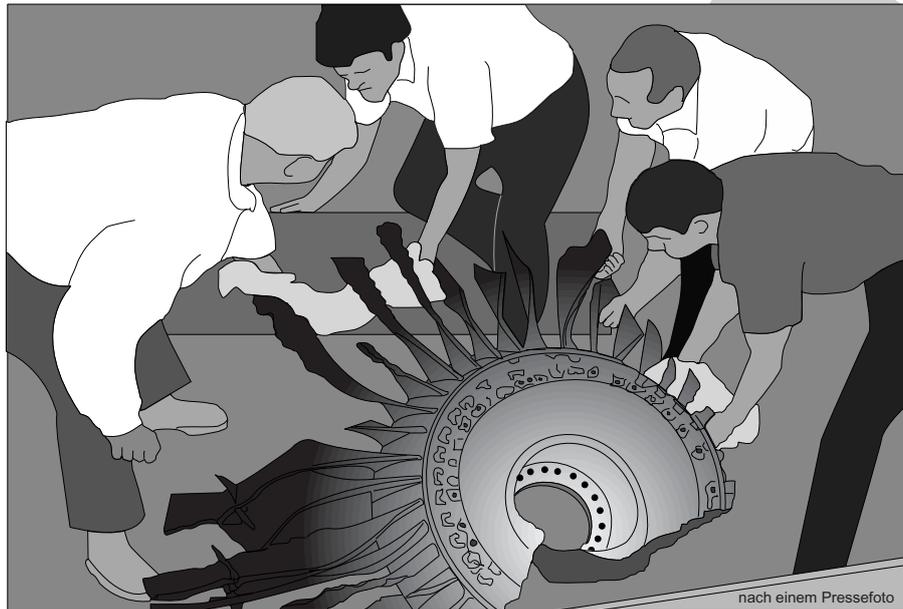
Beispiel 11.2-4 (Bild 11.2-18):

zyklische (LCF) Rissfortschritt von 14 000 bis 16 000 Lastwechseln führte zur **kritischen Risslänge von ca. 30 mm** an der Oberfläche der Nabenbohrung. Im Anrissbereich lag eine Anreicherung von **hartem α - Gefüge** („hard alpha material“) mit einem erhöhten **Stickstoffgehalt**. In dieser Zone befanden sich auch **Mikrorisse** und **Mikroporosität**. Dies sind typische Merkmale des „**Fehlertyps 1**“ (Bild 11.2-14). In einer „**Schwesterscheibe**“ aus der gleichen Erschmelzung wurden Ultraschallanzeigen in der Scheibenmembrane der Nabenbohrung und dem Flanscharm gefunden. Es handelte sich um den selben Fehlertyp wie bei der Schadensscheibe. Hier lag jedoch kein

LCF-Rissfortschritt vor. Zusätzlich zeigte eine **Makroätzung** („Blue Etch Anodizing“) Seigerungen die sich dem „**Fehlertyp 2**“ mit hohem **Aluminiumanteil** zuordnen lassen. Die Fehlstellen mit dem erhöhten Stickstoffgehalt wurden offenbar bei der **Erschmelzung des Barrens** („Ingot“, Bild 11.2-30) eingebracht.

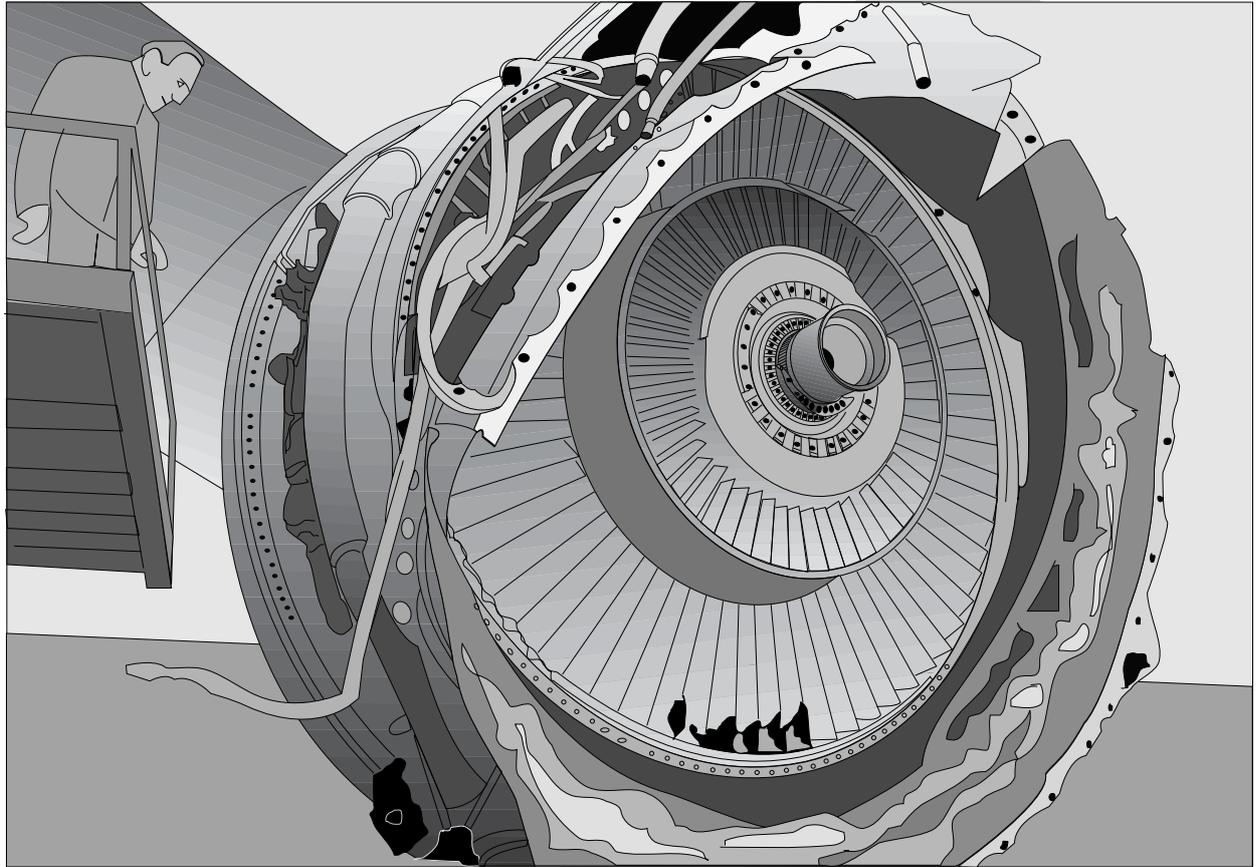
**Beispiel 11.2-5:**

Kommentar: Es handelt sich um den bekannten „**Sioux City-Unfall**“. Die Problematik von Werkstoffehlern in großen Rotorscheiben, insbesondere aus hochfesten Titanlegierungen, ist auch nach ca. 15 Jahren ein wichtiges Thema. Durch Verbesserungen, insbesondere des Erschmelzungsvorgangs und der zerstörungsfreien Prüfung, konnte die Sicherheit verbessert werden: Trotzdem werden immer wieder ähnliche Schäden bekannt (Bild 11.2-16). Die Skizze oben soll einen Eindruck für die Größe des Hauptbruchstücks vermitteln, nachdem es auf einem Feld gefunden wurde.

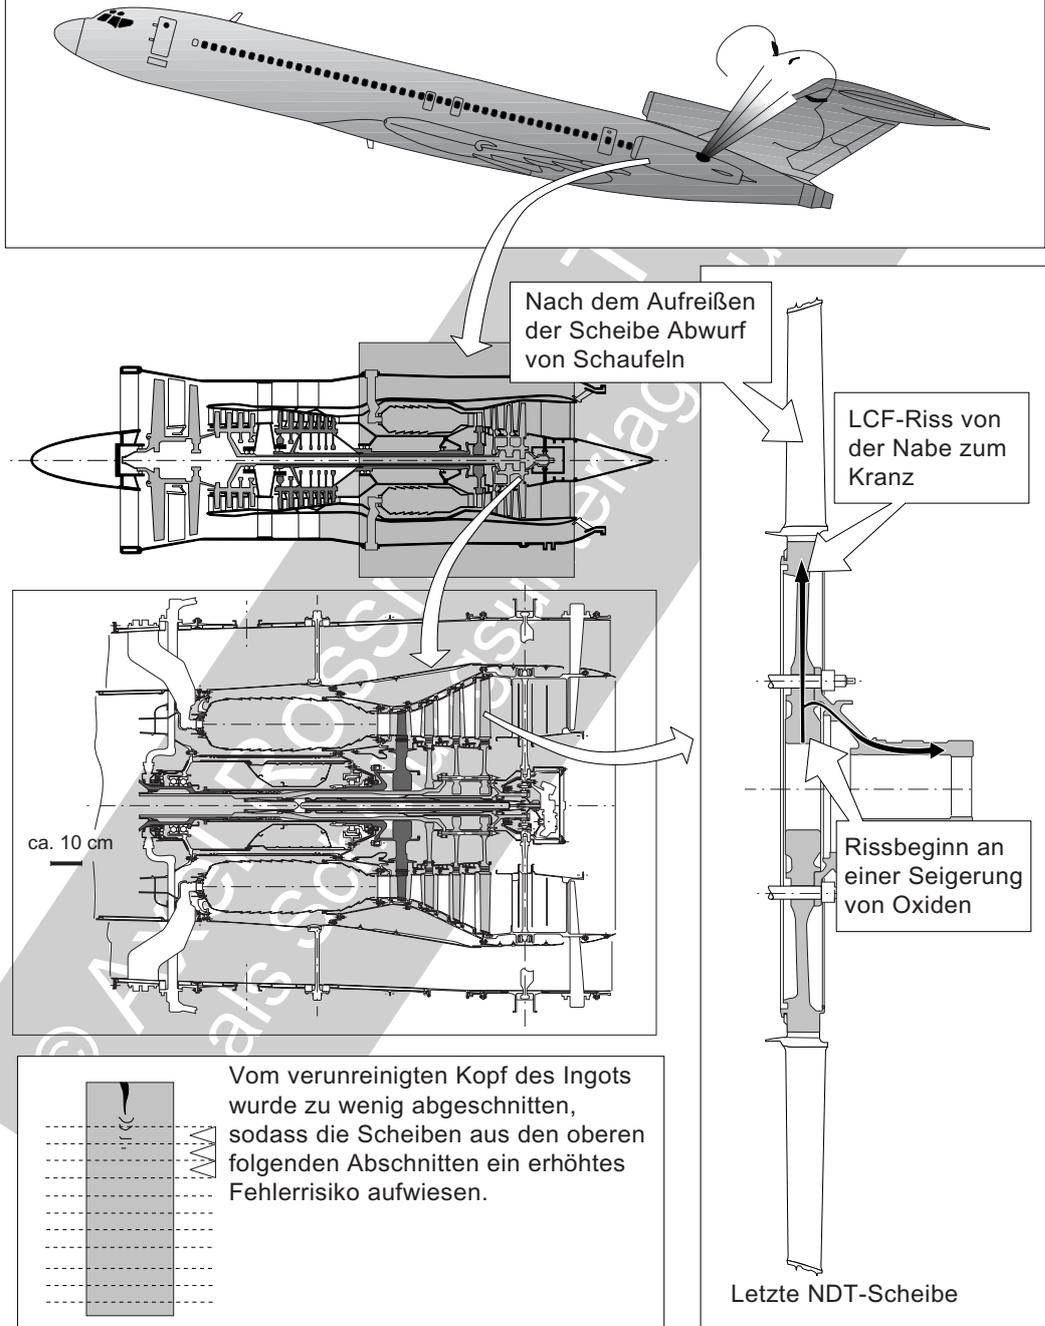
Bild 11.2-21

Das Flugzeug erlitt nach dem Abheben einen Triebwerksschaden. Der Flug musste abgebrochen werden. Die Scheibe der 4. Stufe der Niederdruckturbinen des linken Triebwerks war gebrochen und hatte Schaufeln freigegeben. Diese traten durch ein großes Loch oben aus Triebwerk und Gondel. Das Höhenruder wurde leicht beschädigt.

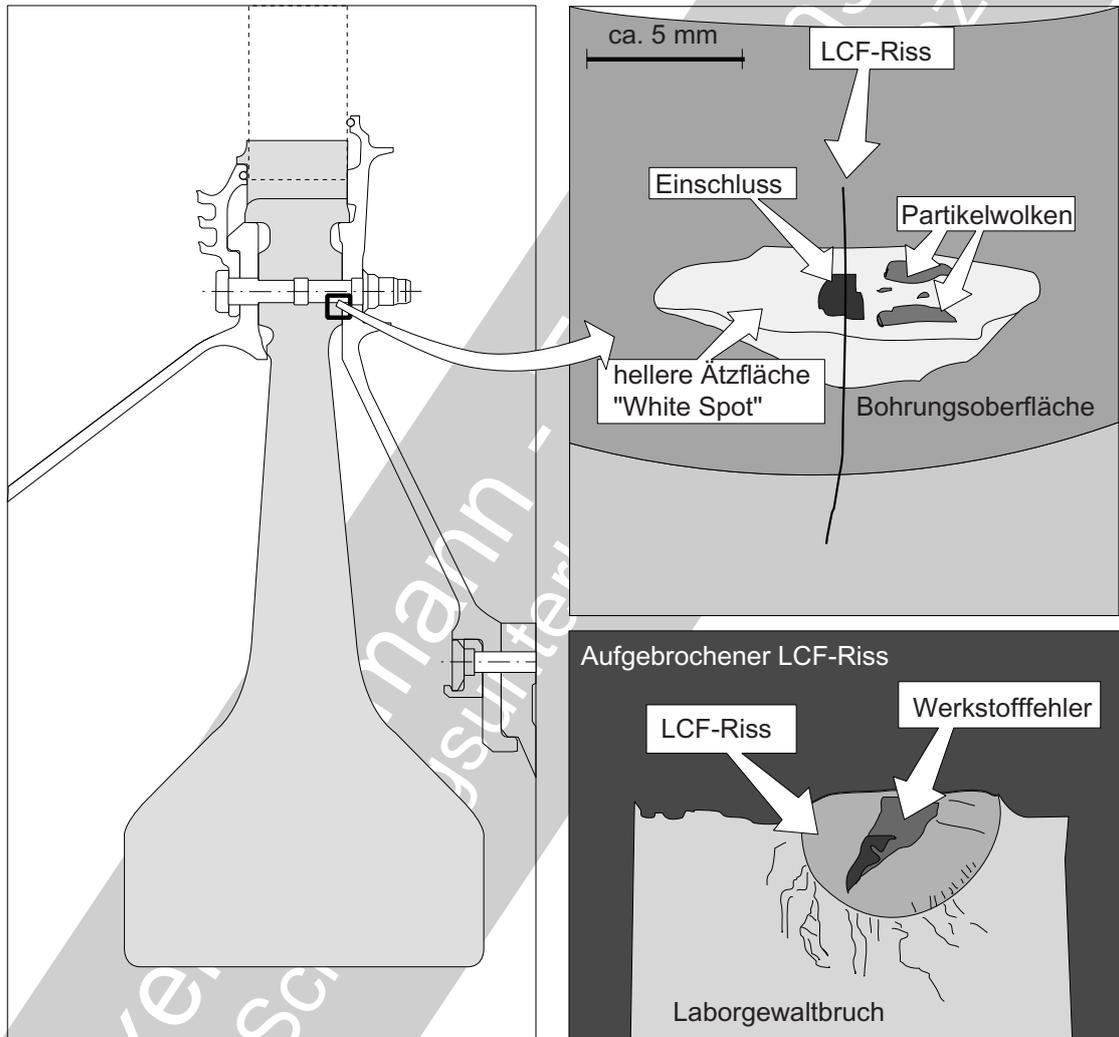
Bild 11.2-23

Früher LCF-Riss in einer Waspaloy Schleuderscheibe, ausgelöst von einem "Dirty White Spot".

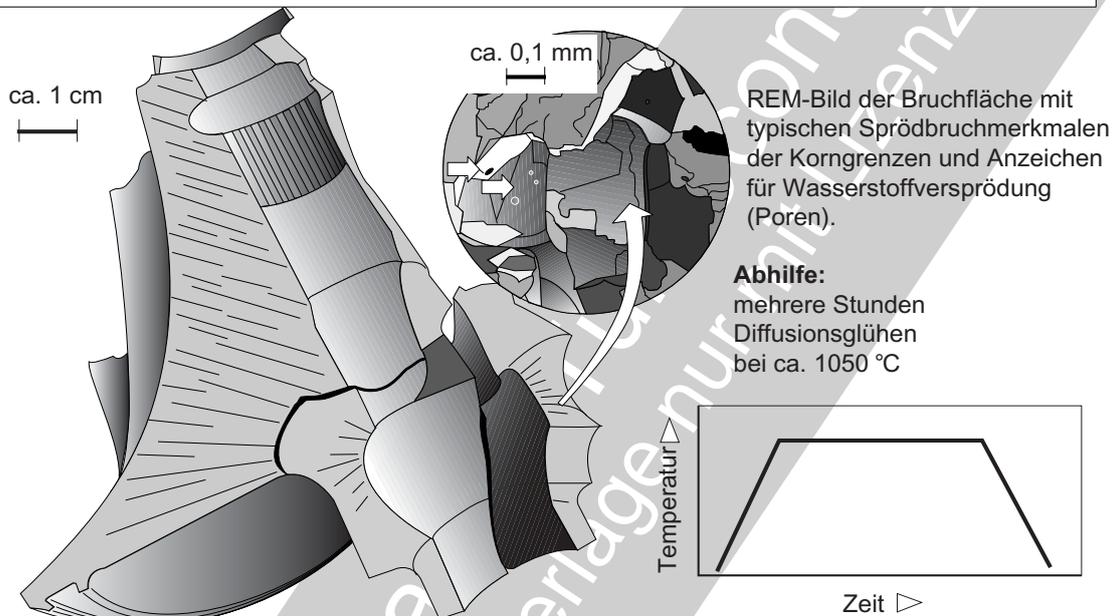
Bild 11.2-6

Spontaner Spröbruch eines gegossenen Verdichterrads aus 13%-Cr-Stahl beim Hochfahren in einem Schleudertest. Ursache: Ungenügende Wärmebehandlung.

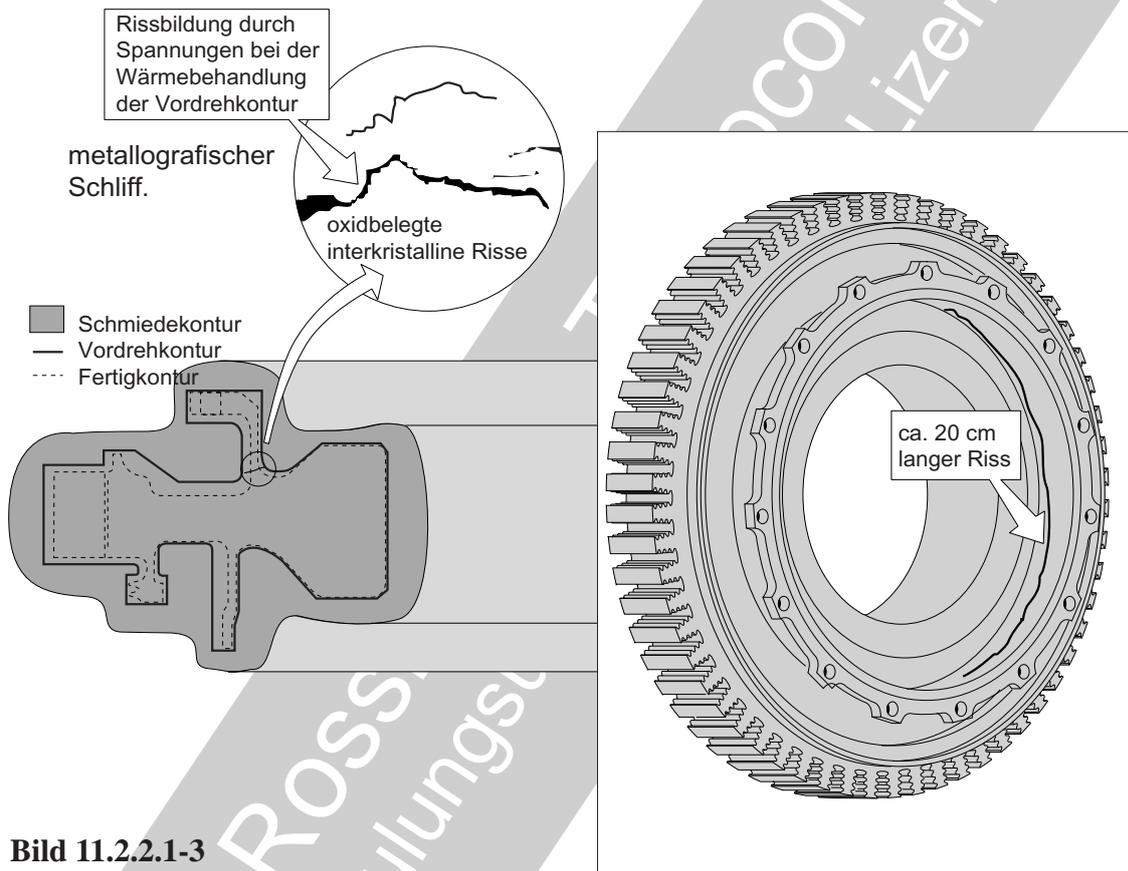
Bild 11.2.2.1-3

Rissbildung in einer Turbinenscheibe während der Wärmebehandlung. Gerade auch sehr große Risse können bis in ein Triebwerk gelangen.

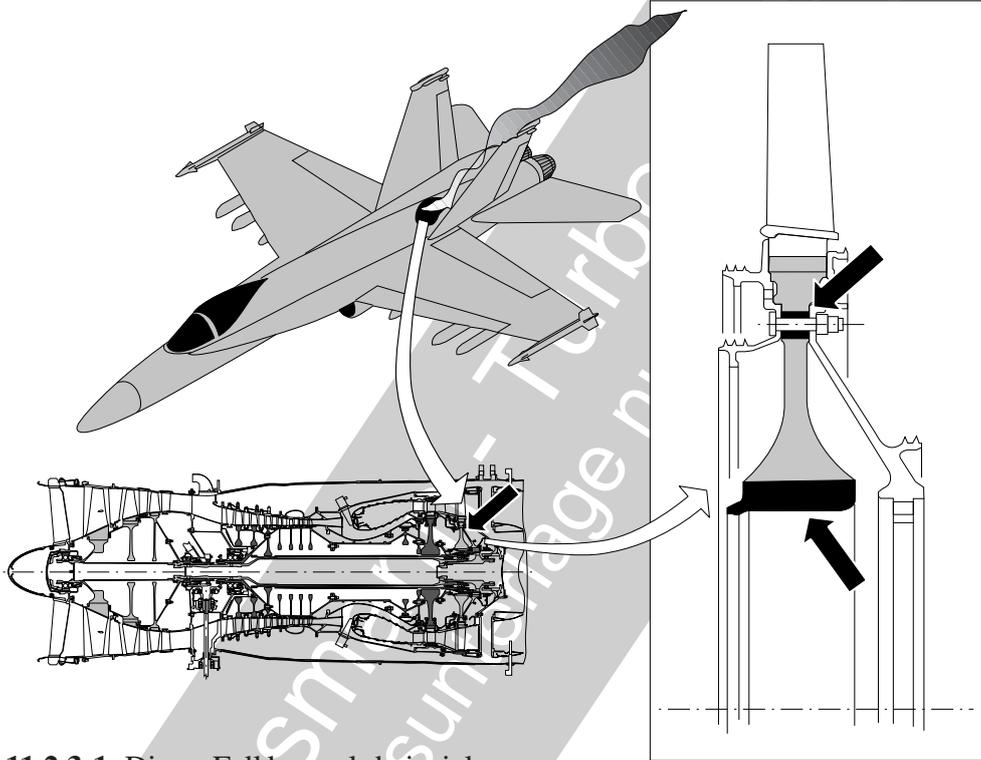
Beispiel 11.2.3-1: Dieser Fall kann als beispielhaft für die Risiken der Einführung neuer Technologien in hochbeanspruchten Serienkomponenten gelten. Der dargestellte Fighter befand sich in der Erprobung. Es kam zum **Bruch der ND-Turbinenscheibe** und nachfolgendem Absturz. Wahrscheinliche Schadensursache war ein **LCF-Bruch**, der von einem kritisch hoch beanspruchten Bereich ausging (Pfeile im Detail rechts). Der Triebwerkstyp war in seiner Leistung deutlich verbessert worden. Die wegen der Einstufigkeit hochbeanspruchte Niederdruckturbinen erhielt eine Scheibe aus besonders festem („**ultra-high tensile strength**“, Lit 11.2.3-7) Werkstoff. Es handelte sich um einen pulvermetallurgischen Werkstoff in der „as HIP“-Version, d.h. nicht nachgeschmiedet. Diesen Werkstoff zeichnet sehr feines gleichmäßiges Korn aus. Nachteile des Gefüges waren **Kerbempfindlichkeit, niedrige Risszähigkeit und schneller Rissfortschritt**. Die Gefahren einer derartigen Kombination von
