9.1.2 Gleitmittel und Gleitpasten

Systeme und Betriebsstoffe: Hilfsstoffe: Gleitfette, Pasten, Schichten

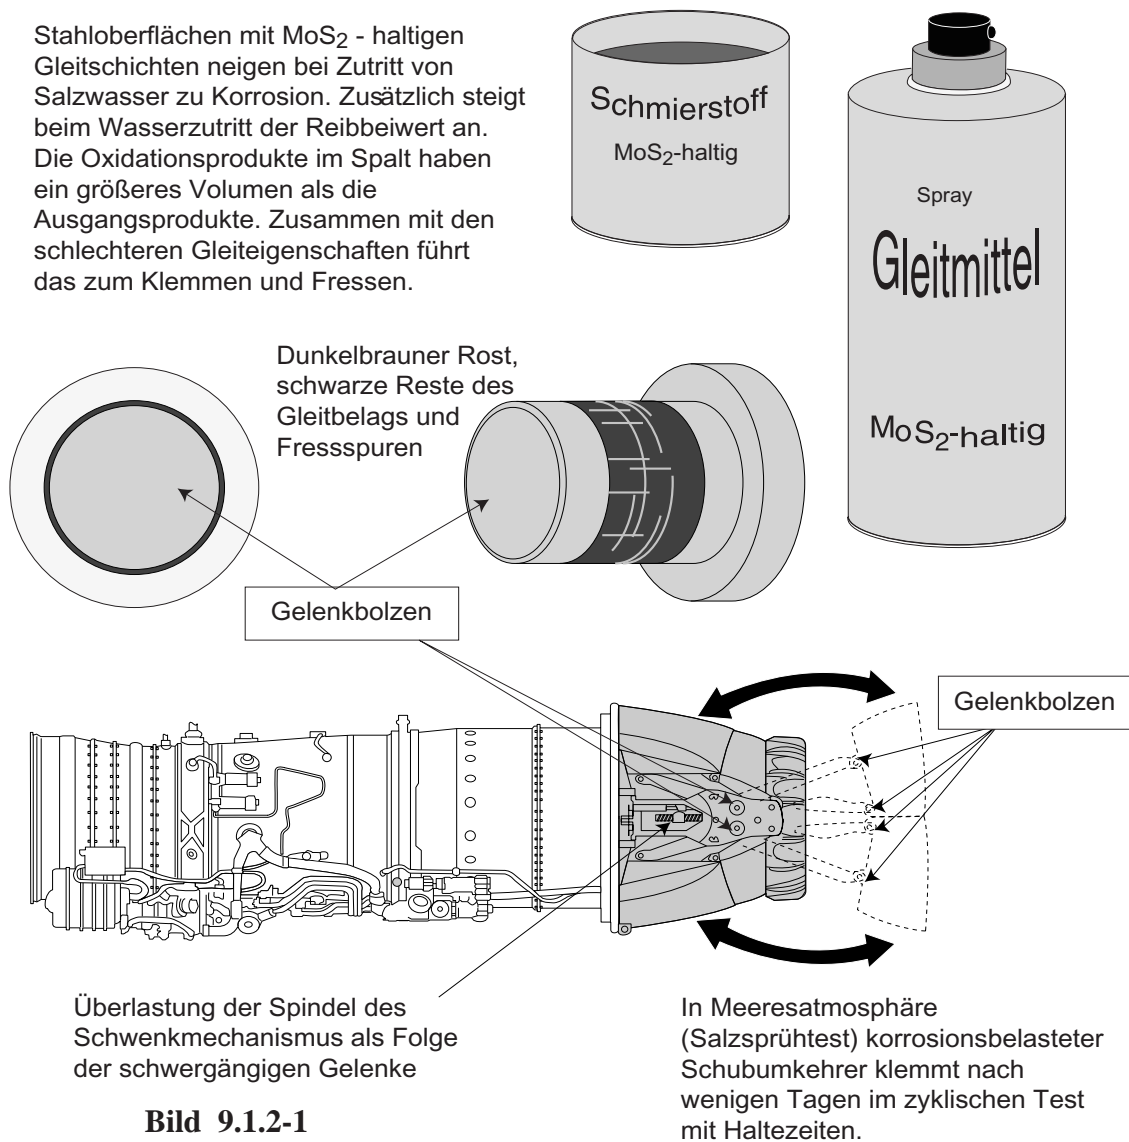
Bild 9.1.2-1 (Lit. 9.1.2-19): Die angestrebten **Betriebseigenschaften** von Gleitmedien können **Spezifikationen und Firmenprospekten** entnommen werden. **Potenzielle Probleme und Gefahren werden dagegen meist unbefriedigend behandelt.** Deshalb wird im Folgenden besonders auf spezifische Gefahren bei der Anwendung eingegangen. Neben Schmierfetten stehen Trockenschmiermittel im Vordergrund. Die Erfahrung zeigt, dass Metalle und Metallverbindungen (z.B. Sulfide) für die Gleitwirkung genutzt werden. Gerade sie sind es aber auch, die ein hohes Schadenspotenzial aufweisen. Dabei sind **Betriebseinflüsse** wie hohe Temperatur, Wasser, korrosive Medien und Zugspannungen von Bedeutung.

Stahloberflächen mit MoS₂-haltigen Gleitschichten neigen bei Zutritt von Salzwasser zu Korrosion. Zusätzlich steigt beim Wasserzutritt der Reibbeiwert an. Die Oxidationsprodukte im Spalt haben ein größeres Volumen als die Ausgangsprodukte. Zusammen mit den schlechteren Gleiteigenschaften führt das zum Klemmen und Fressen.

Diese Verbindung ist **bei Zutritt von Feuchtigkeit das Gegenteil von einem Gleitmittel!** Das ist der Grund für viele negative Erfahrungen mit diesen Gleitmitteln in üblich feuchter Atmosphäre (mittlere und untere Skizzen, Bild 6.3.4-3).

Nur vorgeschriebene und bewährte Schmierstoffe verwenden. Oft ist, falls vorgeschrieben, Triebwerksöl besser geeignet als "Hochleistungsschmierstoffe".

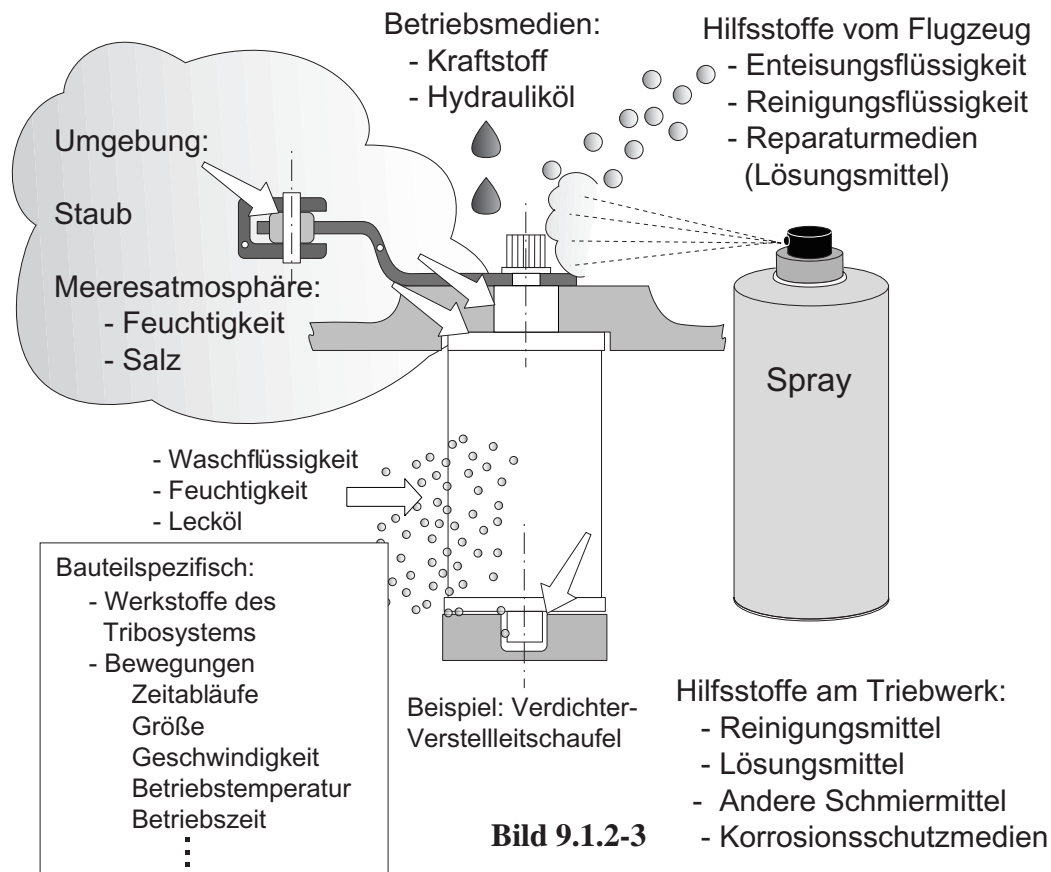
Bild 9.1.2-3 (Lit. 8-16): Das Verhalten von Schmiermitteln kann sich unter Umwelteinflüssen vollkommen verändern. Dies ist bei Erprobung und Zulassung zu berücksichtigen. So spielen die folgenden Faktoren eine Rolle:

- Zutritt von Umgebungsmedien (Bild 9.1.2-1 und Bild 9.1.2-4).
- Kontakt mit Hilfsstoffen.
- Bauteilspezifische Betriebsparameter,
- Werkstoffe/Tribosystem.

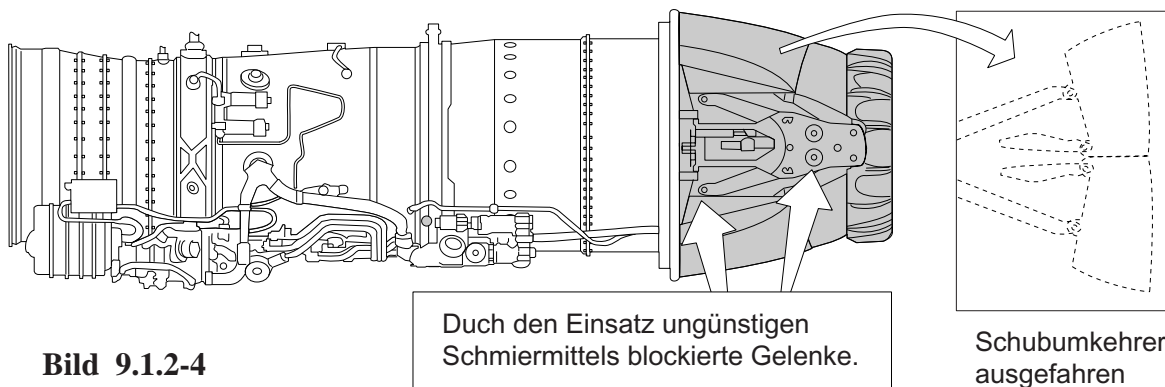
Bild 9.1.2-4: Bei der Erprobung des **Schubumkehrers** wurde die Funktion des Schwenkmechanismus in mehreren Testzyklen überprüft. Dabei wurden nach einem kurzen Triebwerkslauf die Schwenklager mit **Salzwasserspray** behandelt, das dann über Nacht einwirkte. Bereits nach wenigen Prüfzyklen kam es zum **Festsitzen der Lager und katastrophalen Überlastungsschäden** am Betätigungsmechanismus. Untersuchungen ergaben, dass offenbar der verwendete **MoS₂-haltige Trockenschmierfilm** auf den Gleitflächen zusammen

mit dem korrosiven Wasser zu Korrosionsprodukten mit Volumenvergrößerung führte (Bild 9.1.2-1). Dabei waren sicher die verschlechterten Gleiteigenschaften des MoS₂ bei Wasserzutritt von besonderer Bedeutung. Nach einer Umstellung auf das **synthetische Triebwerksöl** mit dem in regelmäßigen Abständen geschmiert wird, traten keine Schäden mehr auf. Das hat sich im langjährigen Betrieb bewährt.

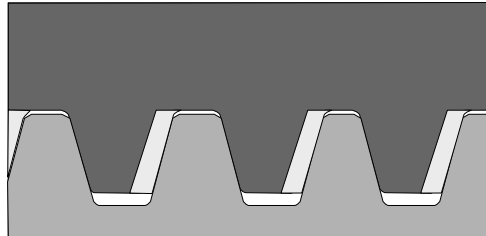
Bild 9.1.2-5 (Lit. 8-16): Verständlicherweise hat die **Wartung** einen entscheidenden Einfluss auf die **Sicherheit eines geschmierten Systems**. Dabei spielt die **Nachschmierung** eine ausschlaggebende Rolle. Werden hier Fehler begangen bzw. von den Vorschriften/Handbuchangaben abgewichen, können katastrophale Schäden auftreten (Bild 9.1.2-9). Auch Medien von **Reinigungsarbeiten** im Umfeld von trockengeschmierten (Gleitbelag) oder mit Fett geschmierten Komponenten können sich auf deren Funktion auswirken (Bild 9.1.2-3). Das gilt auch für abrasive Reinigungspartikel (z.B. von Reinigungsfilzen) und Staub (z.B. Verdichterwaschen, Lit. 9.1.2-23).

- Nachschmierintervall zu lange oder Schmierung entfiel ganz.
- Nachschmierung
 - Keine ausreichende Schmierstoffmenge
 - Abrieb verbleibt im Schmierespalt

- Verteilung ungleichmäßig, Bereiche bleiben ungeschmiert
 - Ungeeigneter Ablauf (z.B. Reihenfolge der Schmierpunkte)
 - Ungeeignetes Schmierfett (z.B. inkompatibel mit Schmierstoffresten)

- Auswaschen von Schmierstoff bei einer Reinigung
 - Ungeeignete Reinigungsmittel
 - Reinigung wo nicht erlaubt
- Einbringen von schädigenden Partikeln
 - Einschwemmen von Abrieb

- Verbliebene abrasive Reinigungsmittel (z.B. Strahlgut oder Schleifpartikel)
- Ungeeignetes bzw. problematisches Schmiermittel
 - Nicht explizit zugelassen

- nicht zugelassenes Produkt oder Hersteller
 - Verwechslung
 - Chemische Reaktionen mit Werkstoffen (korrosiv) und/oder vorhandenen Schmierstoffresten (Verharzung, Freisetzen schädlicher Bestandteile).

- Nicht ausreichend beständig (Alterung, Zersetzung) gegen
 - erhöhte Temperaturen
 - Wasser (Meerwasser)
 - Flächenpressung
 - lange Nachschmierintervalle

*Selbstverständlich sind nur die von den verantwortlichen Stellen **explizit für den jeweiligen Anwendungsfall zugelassenen Hilfsstoffe bzw. Schmierstoffe zu verwenden.** Ein Hilfsstoff der für eine Anwendung vorgesehen ist, kann an einem anderen Bauteil mit anderen Betriebsbedingungen versagen. Eigenmächtiges Abweichen ist deshalb potenziell gefährlich und muss unterbleiben.*

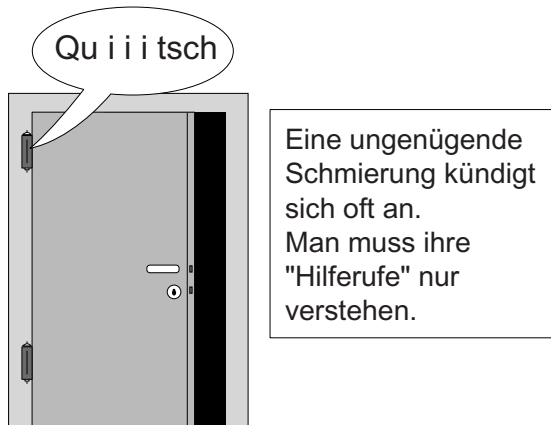
- Hohe Bewegungs- und/oder Losbrechkräfte.
 - "Stick-Slip-Effekte":
Rattern, schrittweise Bewegungen, "Wobbling"
Quietschen, Knarren
Vibrationen
 - Ungewöhnliche Erscheinungsform des Schmiermittels:
Aussehen,
Konsistenz (z.B. eingetrocknet, verharzt)
 - Verfärbungen und Ablagerungen der Gleit- / Lauf- / Kontaktflächen.
- Bild 9.1.2-6**
- Kein Schmiermittel erkennbar.
 - Verschleiß- bzw. Ermüdungsmerkmale an Gleit- und Wälzflächen:
Vibrationen,
erhöhte Bewegungskräfte,
Abriebpartikel im Schmierstoff,
vergrößertes Spiel (wackeln, Schiefstand)
 - Anlauffarben am Gehäuse oder an Lagerringen:
Zu hohe Betriebstemperatur,
fortgeschrittene Lagerschädigung mit Anstieg der Reibkräfte.
 - Austretende Verschleißprodukte:
Reibrost (braun, schwarz, siehe Bild 6.6.1-5).

Bild 9.1.2-6 (Lit. 8-3): Etliche Bauteile senden vor einem katastrophalen Versagen Warnzeichen aus. Man muss diese nur registrieren, erkennen und zu deuten wissen. Versteht der erfahrene Wart die „Sprache“ des Bauteils, kann er gefährliche Auswirkungen von Funktionsabweichungen rechtzeitig abfangen. Dazu gehört Abhilfe bzw. die Einleitung der richtigen Maßnahmen. Typische „Warnsignale“ sind:

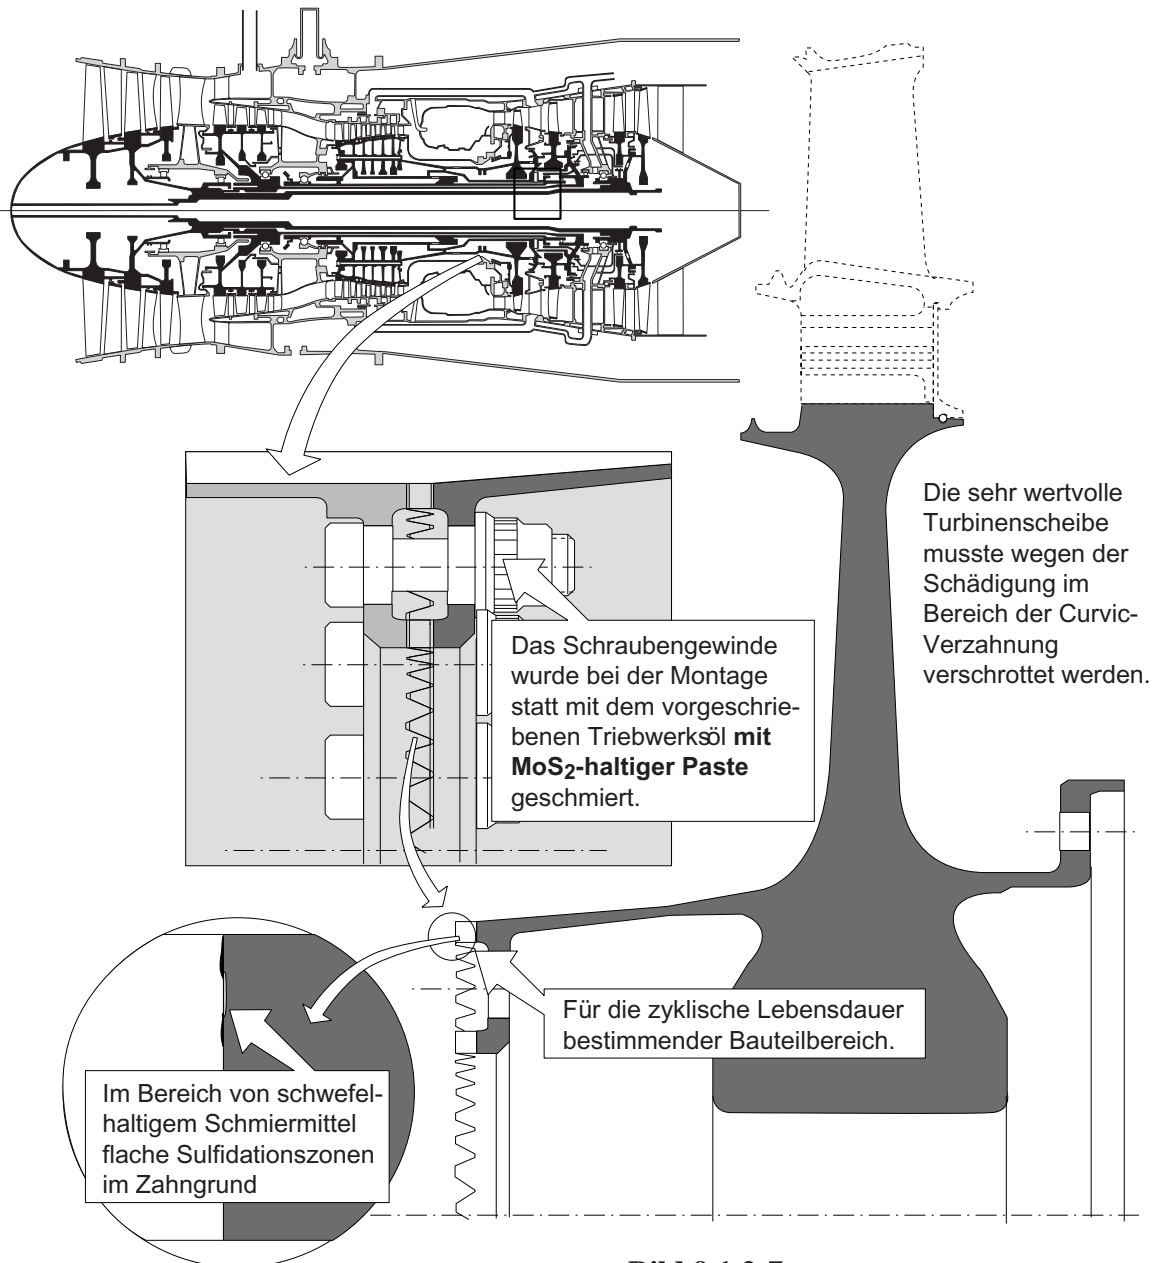
Bild 9.1.2-7

Bild 9.1.2-7: Es handelt sich um das Triebwerk eines Kampfflugzeugs (Skizze oben). Bei der Montage des Turbinenmoduls wollte man es „besonders gut“ machen. Um den **Schraubewirkungsgrad** (Bild 6.1.1.1-3 und Bild 6.1.1.1-4) zu erhöhen, d.h. beim vorgeschriebenen Anzugsmoment die erforderliche Vorspannung zu gewährleisten, wurden die Schrauben der Zahnkupplung (Curvic Kupplung, Detail Mitte) mit MoS_2 -haltigem Schmierfett behandelt. Vorgeschrieben war das synthetische Triebwerksöl. Versehentlich wurde die Verzahnung mit Schmiermittelresten verunreinigt. Bauteiltemperaturen im Bereich von $500\text{ }^\circ\text{C}$ zersetzten das MoS_2 und es kam zu einem Sulfidationsangriff (Detail unten links, Lit. 9.1.2-19). Diese, wenn auch kleinen Kerben der Anfressungen (im Zehntel-Millimeterbereich) lagen leider an einer für die Lebensdauer des Bauteils relevanten, d.h. höchstbeanspruchten Stelle. Eine bruchmechanische Abschätzung ließ ein gefährliches zyklisches Risswachstum nicht genügend sicher ausschließen. Deshalb mussten mehrere suspekten Turbinenmodule **rückmontiert** werden. Diese sehr wertvollen Bauteile (Turbinenscheibe Skizze rechts) mussten verschrottet werden.

Turbinenradbruch nach dem Einsatz eines ungeeigneten Schmiermittels.

Bei Heiteilen ist besonders auf die Verwendung der zugelassenen und bewhrten Schmiermittel zu achten.

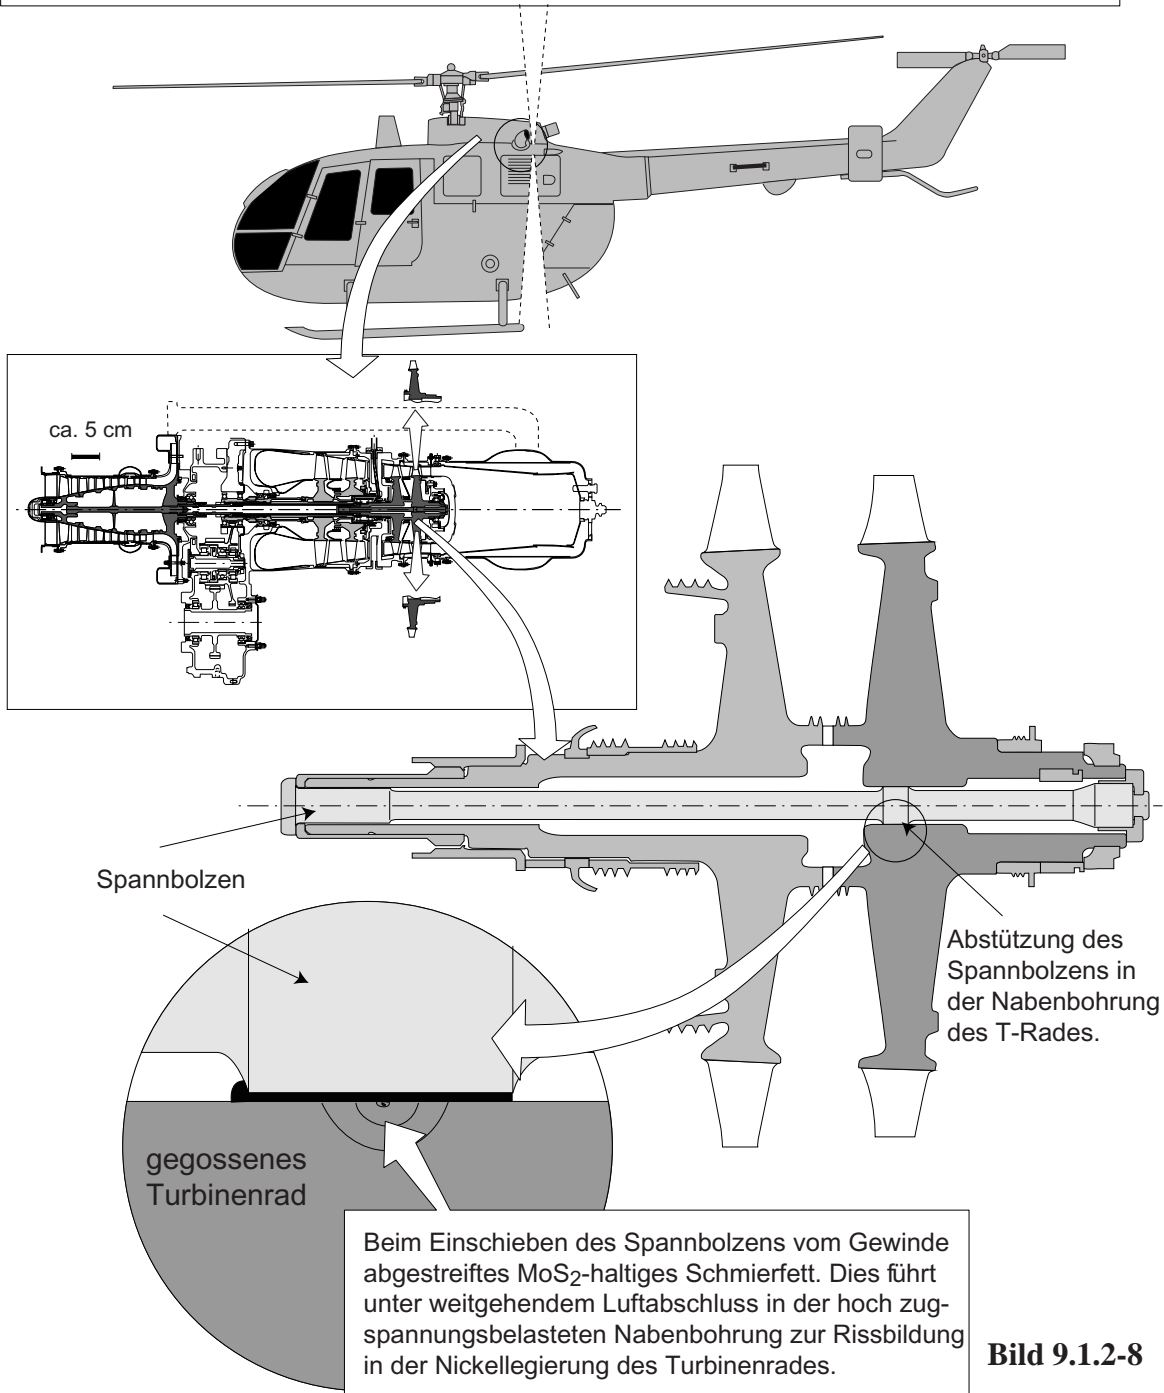
gravierende **Sulfidationsschäden** (Bild 6.1.1.1-14 und Band 1 Bild 5.6.1.4.1-4) mit Bauteilversagen auslösen (Lit 9.1.2-26). Stehen Querschnitte bei Kontakt mit MoS₂ unter ausreichend **hohen Zugspannungen** ist mit spontaner **Rissbildung und Bruch** zu rechnen (Bild 9.1.2-8).

Bild 9.1.2-8 : In diesem Fall wurde versucht, einen Montagevorgang zu verbessern. Wie in Bild 9.1.2-7 sollte die erforderliche Vorspannung mit einem 'besseren' Schmiermittel des Gewindes gewährleistet werden. Das Gewinde befindet sich in der mittleren Skizze am rechten Ende des zentrischen Spannbolzens. Dieser verspannt über verzahnte Kupplungen (Curvic Kupplung) die Turbinenräder des Gaserzeugers.

Das mit einem MoS_2 -haltigen Schmierfett behandelte Gewinde wird durch die Nabenbohrungen der Turbinenräder geschoben. Diese bestehen aus Ni-Basis-Guss. Die Bohrung des Rads der 1. Turbinenstufe ist so eng, dass sich am Gewinde überstehendes Schmiermittel in der Nabenbohrung abstreifte. Diese ist im Betrieb extrem hoch zugbelastet. Die Position des Zentrierbunds vom Spannbolzen lag genau in dieser Zone. So war es möglich, dass bei einer Bauteiltemperatur von über $500\text{ }^\circ\text{C}$ das zersetzte Fett Schwefel freigab. Wegen Behinderung des Zutritts von Luftsauerstoff erfolgte kein Verbrennen. In die bei diesen Gusswerkstoffen unvermeidlichen und zulässigen, von der Bohrungsbearbeitung angeschnittenen Mikroporen, drang der aggressive Schwefel ein. Das führte zu einer Art **Spannungsrissskorrosion** mit sehr schnellem, beschleunigtem Rissfortschritt. Bereits bei einer axialen Länge von wenigen Millimetern wird der Riss instabil (Band 1 Bild 5.2.1-1 und 5.2.1-2). Es kommt zum **Radbruch** mit Bruchstückaustritt. Eine umfangreiche und unverzügliche Rückrüstaktion an ca. 100 bereits ausgelieferten, nach dem suspekten Verfahren montierten Triebwerken wurde so erforderlich.

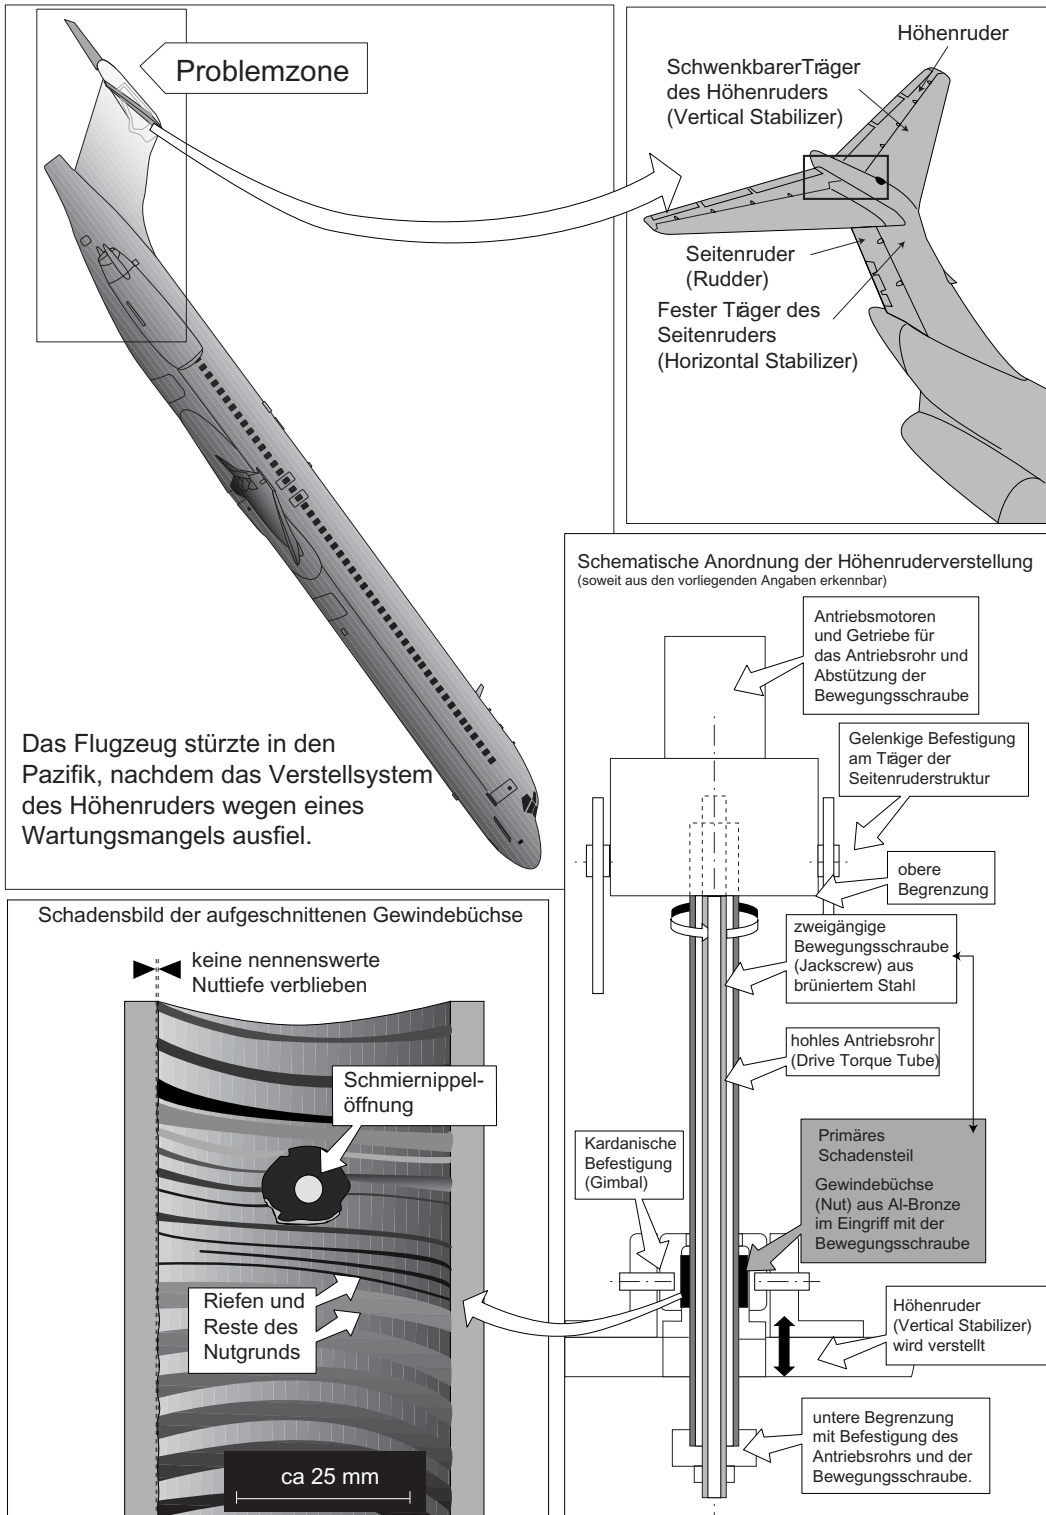
Bild 9.1.2-9.1 und Bild 9.1.2-9.2 (Lit. 9.1.2-3): Dieser Absturz eines Verkehrsflugzeugs in das Meer ist auf Versagen der **Verstellung des Höhenruders** zurückzuführen. Teile des Flugzeugs konnten geborgen werden. Die Untersuchung ergab als **Ursache für den Absturz einen Schaden an der Verstellspindel** des Höhenruders. Es handelte sich um keinen Triebwerksschaden. Die zum Unfall führenden Vorgänge stehen jedoch in ursächlichem Zusammenhang mit **Wartungsmängeln**. Sie sind auch für den Triebwerksbereich interessant.

Der Ablauf des Flugunfalls und Befunde der Wrackteile wiesen auf das Versagen der Verstellung des Höhenruders hin (linke Seite, Rahmen oben rechts). Dieses wird von einer meterlangen **Gewindespindel** mit ca. 10 cm Durchmesser über eine **Bewegungsmutter** betätigt (linke Seite, Rahmen unten rechts). Den Antrieb übernehmen Elektromotoren.

Teile der Höhenruderverstellung mit Spindel und Bewegungsmutter konnten geborgen werden. Die **Gewindehülse** in der Bewegungsmutter (linke Seite, unten links) war gebrochen und wies ausgeprägte **Verschleißschäden** auf. Gewindgänge waren bis zum Grund verschwunden und so die Mutter außer Eingriff. Der Restgewaltbruch geht von einem umlaufenden **LCF-Anriss** (niedrigzyklische Schwingermüdung) mit entsprechenden Rissfortschrittsmerkmalen (striations) aus. Im Inneren der Mutter wurden **keine Reste eines Schmiermittels** gefunden. Im benachbarten Außenbereich befanden sich jedoch rotbraune und schwarze Rückstände des Schmierfetts (Bild 9.1.2-6). Die **Bohrung für eine Nachschmierung war von einer harten schwarzen Ablagerung verlegt**. Diese Ablagerung enthielt Verschleißpartikel aus der Mutter.

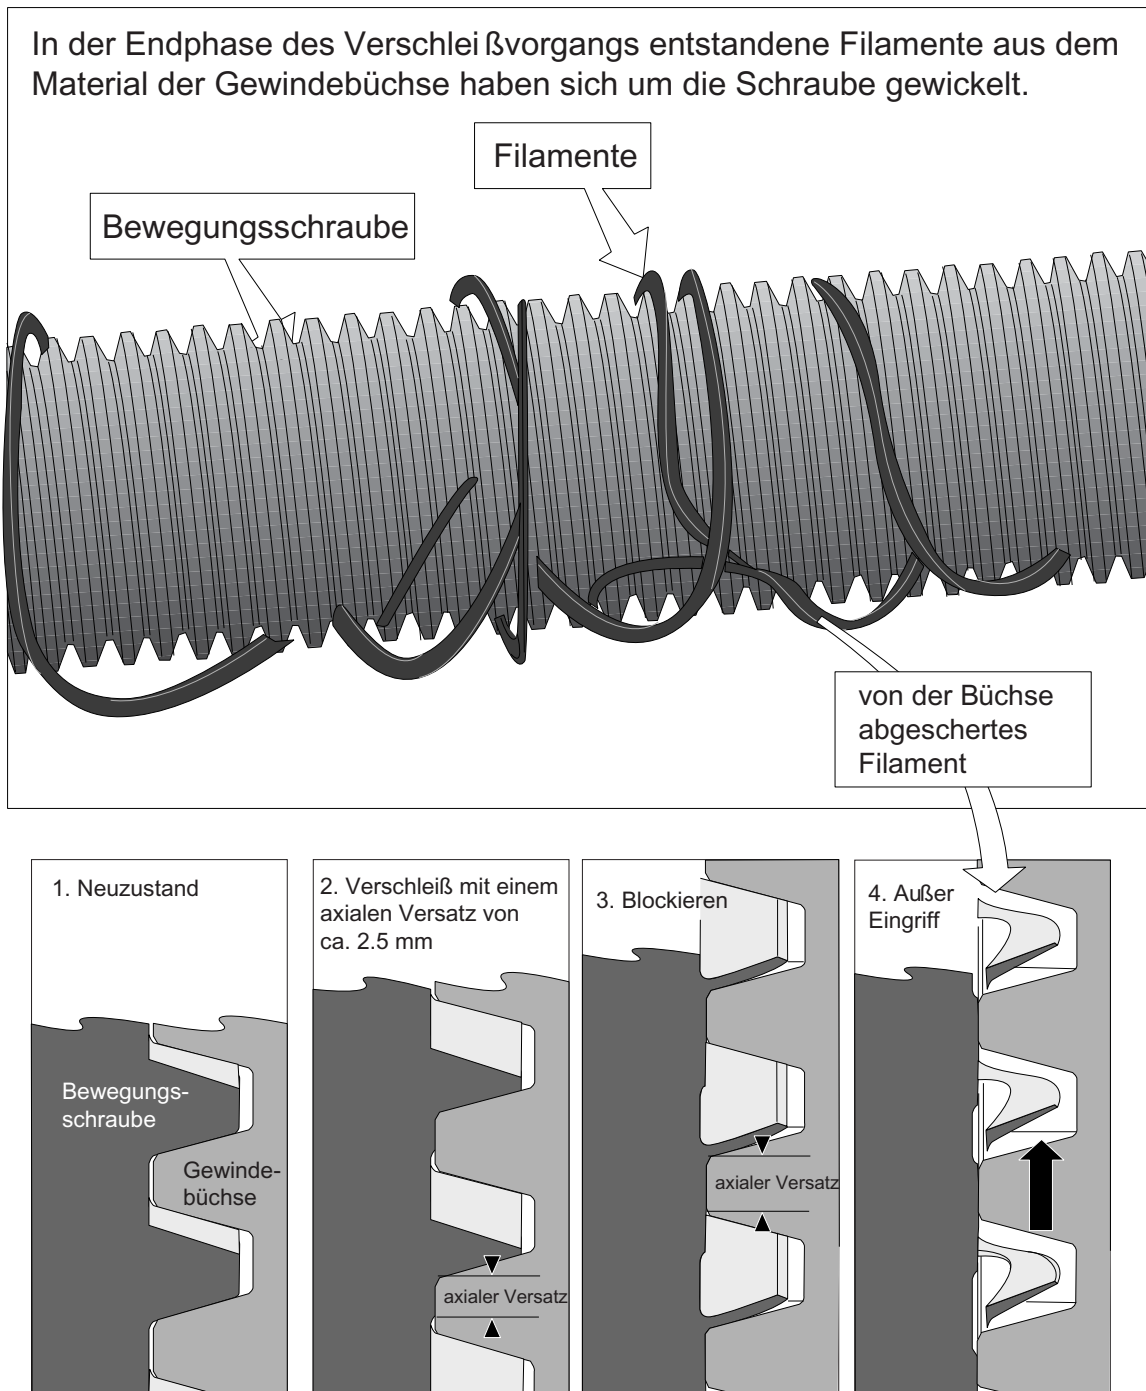
Bild 9.1.2-9.2

Etwa **20 cm lange kupferfarbene Verschleißspäne** aus der Mutter hatten sich um die Spindel gewickelt (rechte Seite oben). Auffälligerweise wies die Spindel im Arbeitsbereich bis auf winzige Reste keine Spuren von altem oder frischem Schmiermittel auf. Außerhalb des Arbeitsbereichs wurden Schmiermittelreste im Gewindegrund gefunden.

Der **Schadensablauf im Spindelbereich** ergibt sich aus den Untersuchungen wie folgt (rechte Seite unten):

Anfangs führte der **Verschleiß in der Bewegungsmutter zum Blockieren der Verstellung**. Dann erfolgte bei den häufigen Betätigungsversuchen ein **Abscheren des verbliebenen Mutterngewindes**. Die Mutter wurde axial über die Spindel bis zum Anschlag gerissen. Es kam zu extremer, aerodynamisch bedingter Schwellbelastung auf das Höhenruder. Das führte zur **zyklischen Überlastung der Gewindebüchse mit Rissbildung und anschließendem Gewaltbruch**. Damit wurde das Höhenruder über die Anschläge hinaus frei und leitete den endgültigen Absturzvorgang ein.

Die Ursache für den extremen Verschleiß der Bewegungsmutter ist in einer ungenügenden, wartungsbedingten Schmierung zu suchen.

- **Fehlende Schmierung bzw. Nachschmierung.**
- **Der Wart war nicht über die richtige Vorgehensweise beim Nachschmieren informiert.** Beispielsweise wusste er nicht, dass beim Schmieren **Fett sichtbar aus dem im Eingriff befindlichen Gewinde dringen muss.**
- **Verlängerung des Schmierintervalls** durch den Betreiber von 1600 Flugstunden auf 8 Monate (ca. 2250 h). Dabei wurde **ohne ausreichende Erfahrung und Absicherung** davon ausgegangen, dass eine Änderung bei der Schmierfettart dies rechtfertigt.
