## 7.1.2 Ölverkokung

## Einflüsse auf die Bildung von ("Koks") Ablagerungen in heißen Ölsystemen.

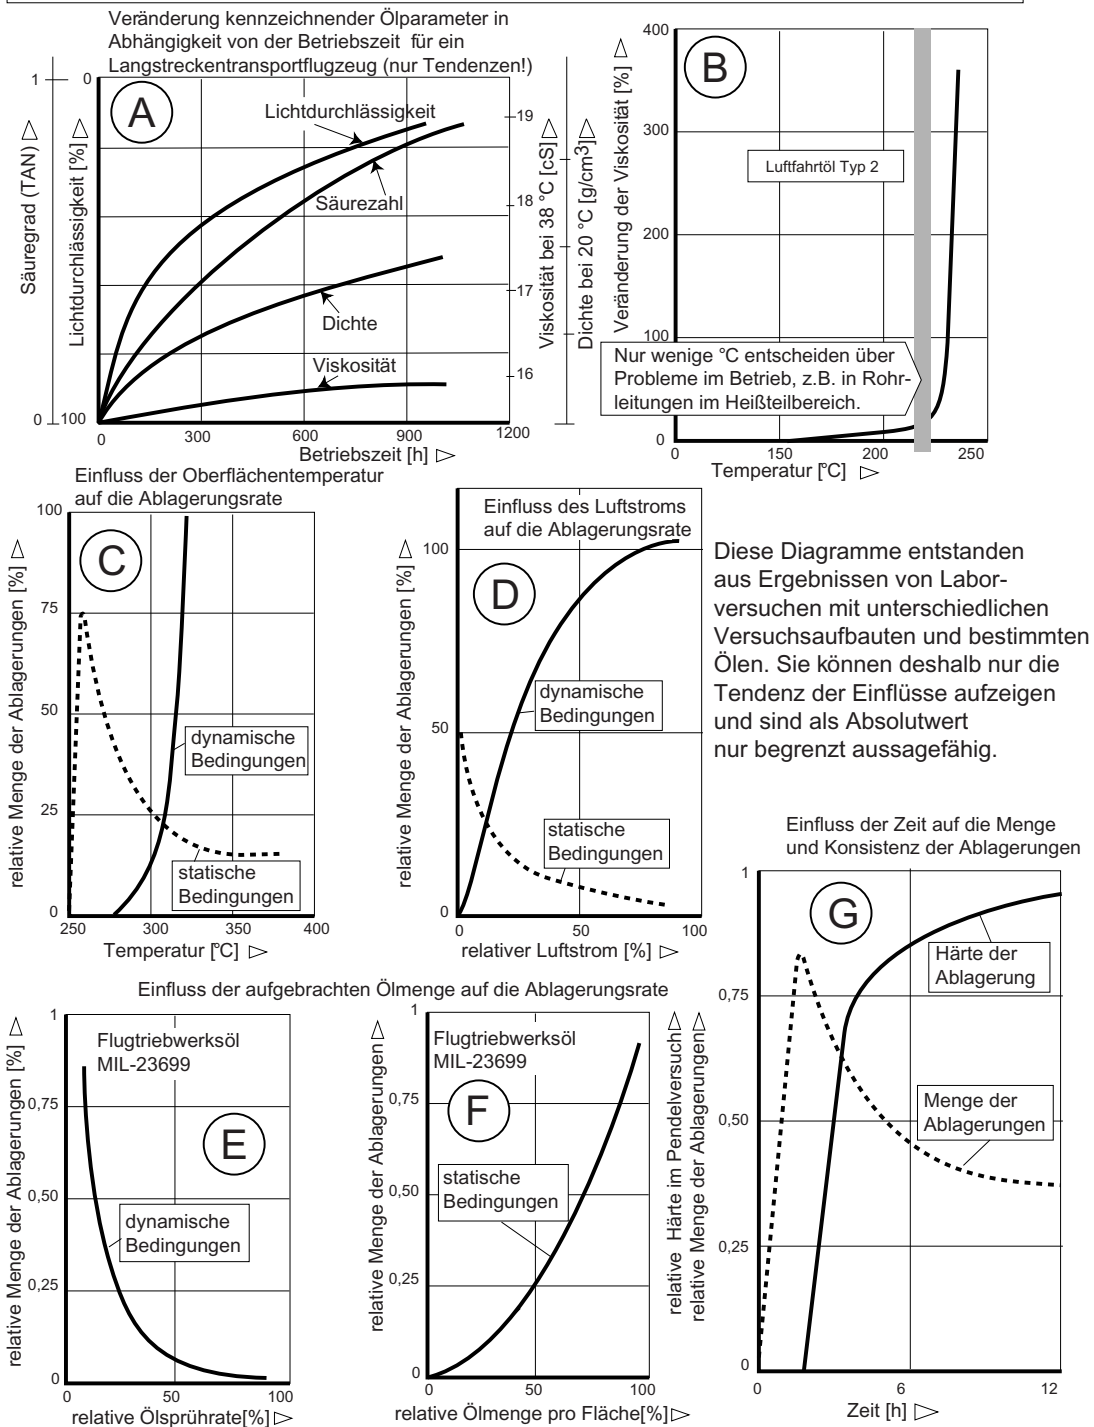
**Bild 7.1.2-1** (Lit. 7.1.2-3, Lit. 7.1.2-4 und Lit. 7.1.2-12): Viele Einflüsse beruhen auf der Bildung von Ablagerungen bzw. Ölkoks. Sie können in komplexer Weise zusammenwirken. Das **Verständnis der Entstehungsmechanismen** und der Abscheidung in Abhängigkeit von den Betriebsbedingungen ist eine **Voraussetzung für gezielte Abhilfen**. So lässt sich gegebenenfalls aus einem **Lagenaufbau** auf die **Abscheidungsgeschwindigkeit** und damit auf den **Entstehungsvorgang** schließen (Bild 7.1.2-3.2). Auch die **Härte der Ablagerungen** kann hilfreich sein. Diese Befunde zusammen mit dem **Aussehen** (Bild 7.1.2-2.1 und Bild 7.1.2-3.1) ermöglichen bereits einigermaßen fundierte Rückschlüsse auf wichtige Entstehungsparameter. Dies lässt sich mit **mikroskopischen Strukturuntersuchungen** absichern (Bild 7.1.2-2, Lit. 7.1.2-3). Im Folgenden werden solche Effekte genauer betrachtet.

**Diagramm A:** Bereits bei normaler Temperatur verändert Öl über typische **Betriebszeiten** in Triebwerken seine Eigenschaften. Es entstehen **Säuren** (Kenngröße: Total Acidity Number = TAN), **verdampfen flüchtige Bestandteile** und Moleküle werden in leichter flüchtige Bestandteile gespalten oder polymerisieren (verbinden sich) zu größeren Molekülen. Dabei **steigt die Dichte und Viskosität**. Äußeres Anzeichen für solche Veränderungen des Öls ist eine **dunkle Verfärbung**. Sie wird in Kontakt mit einer deutlich **über 200 °C heißen Oberfläche** merklich beschleunigt. Unterstützend wirkt der **Kontakt mit Luft** (Oxidation). **Staubpartikel** aus der Ansaugluft, besonders zusammen mit **angelangertem Salz** (Meeresatmosphäre) unterstützen den Vorgang zusätzlich. Sie gelangen über **Leckluft der Labyrinthdichtungen** (z.B. an den Lagerkammern) in das Öl. Dort wirken sie **wie Kondensationskeime** auf die Koksbildung im Öl. Diese Veränderungen begünstigen wiederum die Neigung des Öls zur Bildung von Ablagerungen. **Ist Öl also bereits „gealtert“, neigt es noch mehr zur Koksbildung**. So vermindert die **Häufigkeit von Ölwechseln** oder das **Nachfüllen** die Koksbildung.

**Diagramm B:** **Oberhalb von 200 °C kommt es zu einer sprunghaften Viskositätsveränderung** als Schädigungsmerkmal des Öls. **Betriebszustände** wie Startfrequenz und Manöver, die sich auf die Leistungsabgabe und damit auf das **Temperaturniveau** im Triebwerk auswirken, spielen deshalb eine überproportionale Rolle. Wird der Öldurchfluss, z.B. bei besonderen **Fluglagen im militärischen Betrieb** (z.B. Rückenflug) verringert (Lit. 7.1.2-2), fördert dies einen Temperaturanstieg.

**Diagramm C:** Nicht nur die Oberflächentemperatur der ölbenetzten Fläche, auch die **Art** wie das Öl aufgebracht wird und der **Zeitablauf** spielen eine wichtige Rolle für die Koksbildung. In erster Linie unterscheidet man den Kontakt mit einer **Ölschicht** (Bild 7.1.2-2, **statische Bedingungen**) von **aufgesprühten Tröpfchen** oder **schnell wechselnder Benetzung** (**dynamische Bedingungen**). Wie zu erkennen, ist die Ablagerungsmenge **temperaturabhängig** sehr unterschiedlich. Unter statischen Bedingungen ergibt sich ein ausgeprägtes Maximum im Bereich hoher Betriebstemperaturen. Bei extremen Temperaturen sinkt die Ablagerungsrate aber wieder. Unter dynamischen Bedingungen steigt sie dagegen exponentiell an.

**Diagramm D:** Gegenüber dem temperaturabhängigen Koksaufbau („C“) kehrt sich das Verhalten in **Abhängigkeit vom Luftstrom** geradezu um. Je stärker dieser ist, umso größer ist die Ablagerungsmenge unter dynamischen, und umso kleiner bei statischen Bedingungen (siehe Erklärung in Bild 7.1.2-2).

**Diagramm E und F:** Erstaunlicherweise nimmt unter dynamischen Bedingungen mit steigender **Sprührate** (Menge des aufgesprühten Öls in der Zeit) die Abscheidungsmenge ab (siehe Erklärung in Bild 7.1.2-2). Das Gegenteil ist unter statischen Bedingungen der Fall.

**Diagramm G:** Betrachtet man die **Zeitabhängigkeit** der Ölkoksbildung, nimmt diese in allen Fällen anfangs linear stark zu, um dann wieder abzunehmen. Die **Härte der Ablagerun-**

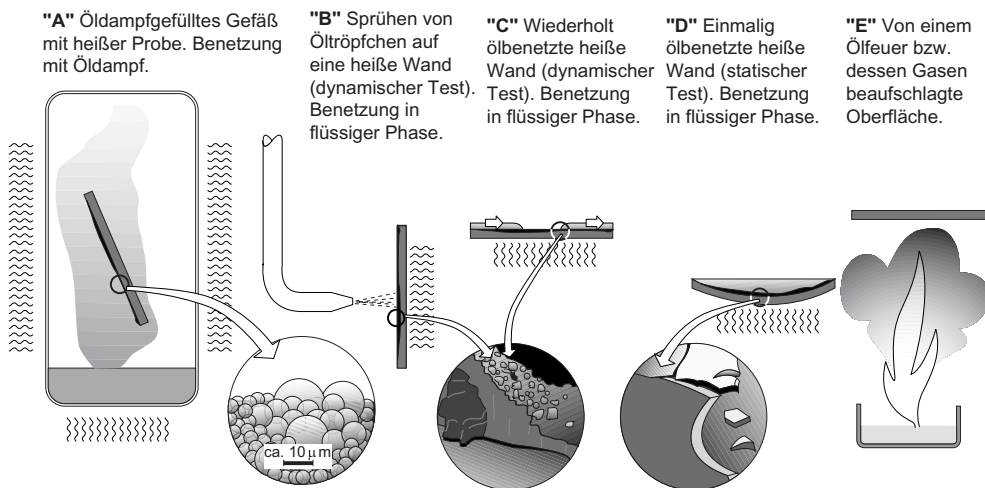
Bild 7.1.2-2.1

**Bild 7.1.2-2.1** (Lit. 7.1.2-1, Lit. 7.1.2-4 und Lit. 7.1.2-12): Koksablagerungen können ein großes Gefahrenpotenzial darstellen. Um diesem gezielt zu begegnen, ist es erforderlich, die **Entstehungsursachen bzw. -bedingungen möglichst genau zu identifizieren**. Dabei hilft die Beobachtung, dass offenbar bestimmte **Parameter** (Bild 7.1.2-1) **im Zusammenhang mit**

„A“: Von **Öldampf** beaufschlagte heiße Wand (Schichtstruktur siehe „III“ in Bild 7.1.2-3.1). Diese Bedingungen herrschen beispielsweise

„**B**“: In einem Triebwerk gibt es durchaus Bereiche wie **Wände von Lagerkammern** oder **Lagerkäfige**, wo **Öltröpfchen** auf eine heiße Wand sprühen (Schichtstruktur siehe „**II**“ in Bild 7.1.2-3.1). Sie können von **Öldüsenstrahlen** und deren **Rückspritzern** stammen. Auch beim **Abschleudern** aus rotierenden Teilen wie Käfigen entstehen entsprechende Öltröpfchen.

„**C**“: Ähnliche Ablagerungen wie bei einem Ölnebel (Schichtstruktur siehe „**II**“ in Bild 7.1.2-3.1) erzeugt eine **wiederkehrende Benetzung** mit einem nicht konstanten Ölstrom. Eine solche Situation dürfte beispielsweise in **Rückölleitungen** zu finden sein.

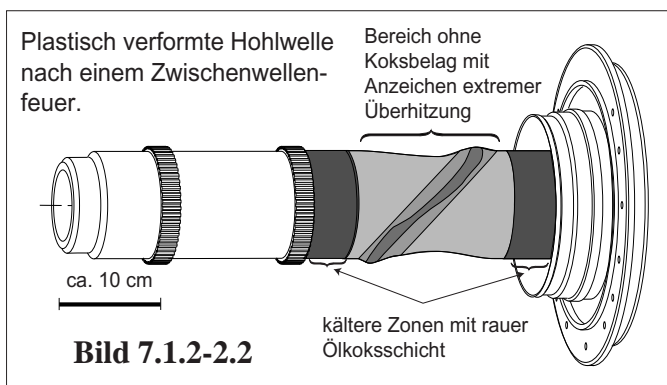
**Bild 7.1.2-2.2** (Lit 7.1.2-2): Schaden an einer **Turbinenwelle nach einem Ölfeuer**. Diese Welle eines Mehrwellentriebwerks läuft mit **engem Abstand in einer äußeren Welle**. Die extrem hohe Temperatur im Bereich des Ölfeuers hat Koksablagerungen verbrannt und die **Welle bis zur plastischen Verformung erweicht**. Die dicken **Koksschichten auf beiden Seiten der Überhitzungszone** dürften vor dem Feuer von häufigen öldampfführenden Leckgasen aus einer **turbinenseitigen Lagerkammer** erzeugt worden sein (Bild 7.1.4-7 und Bild 7.1.4-8).

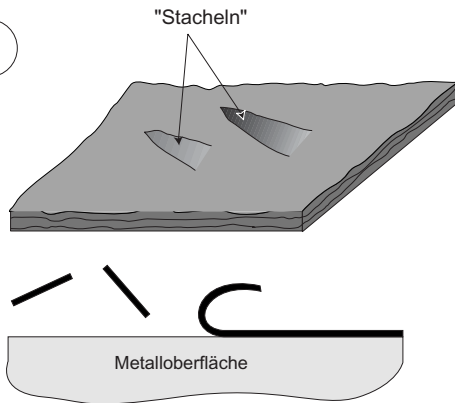
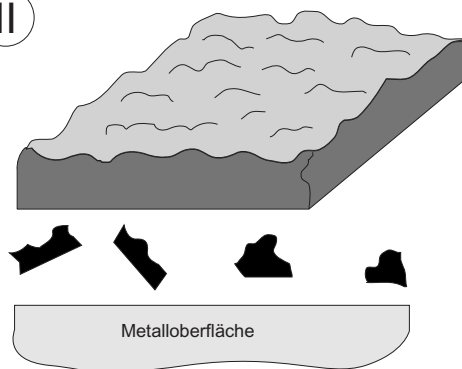
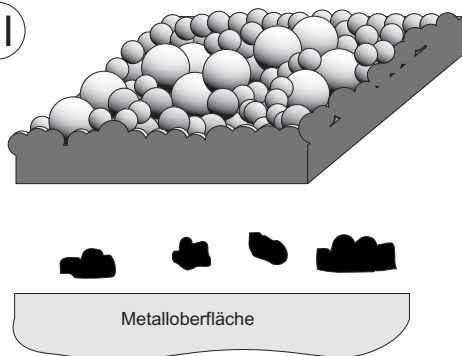
**Bild 7.1.2-3.1**

„I“: Glatte, **lackartige Schichten** sind anfangs klebrig, mit leicht brauner Farbe, die mit der Betriebszeit dunkler wird. Dabei werden die Schichten **hart und glasspröd, mit steigender Temperatur trüb und rissig**. Einflüsse auf das Schichtdickenwachstum sind den Diagrammen „C“ und „D“ des Bilds 7.1.2-1 zu entnehmen. Mit der Schichtdicke ändert sich auch die chemische Zusammensetzung. Dazu gehört der Wasserstoffanteil. Er wird bei der Polymerisation (Verharzung) frei.

„III“: Die **Ablagerungen aus der Dampfphase** werden von Temperatur und Zeit bestimmt. Makroskopisch sind sie matt und können über längere Zeiten eine Kruste bilden. Üblicherweise sind diese eher hart und dünn. Mikroskopisch liegt eine charakteristische „kugelige“ Struktur vor.

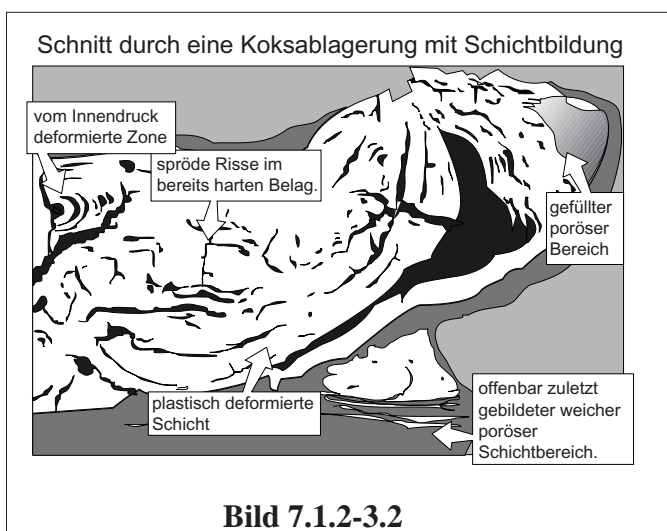
**Bild 7.1.2-3.2** (Lit. 7.1.2-3): Das Bild zeigt die mikroskopische Aufnahme eines **Schliffs durch eine Ölkoksablagerung**. Deutlich ist eine **Schichtenstruktur** zu erkennen. Neben der

*bewertbaren Schichtzahl und -dicke sind weitere wichtige Merkmale erkennbar. Die bogenförmigen Risse lassen auf einen plastisch verformbaren, weichen Anfangszustand schließen. Dieser dürfte mit der Betriebszeit ausgehärtet und versprödet sein (Bild 7.1.2-1). Das zeigen von den gebogenen Rissen ausgehende, quer verlaufende Sprödrisse. Die Ummantelung des gesamten Partikels mit einer porösen weichen Struktur (graue Umhüllung) lässt Rückschlüsse auf die zuletzt herrschenden Abscheidungsbedingungen zu (Bild 7.1.2-2.1 und Bild 7.1.2-3.1).*

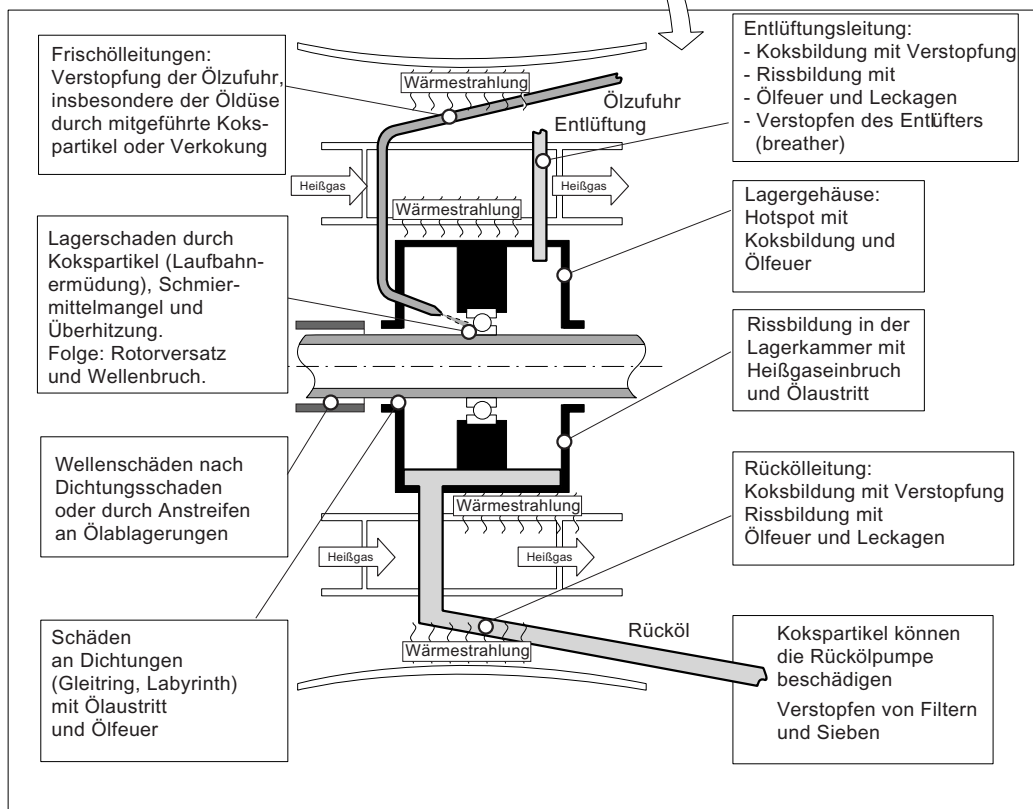
**Bild 7.1.2-5** (Lit. 7.1.2-2, Lit. 7.1.2-8 und Lit. 7.1.2-9): Das in der oberen Skizze dargestellte Hubschraubertriebwerk hatte nach seiner Einführung in den 80er-Jahren große Probleme. Sie waren auf **Verkokung von Leitungen im Ölsystem** zurückzuführen (Beispiel 7.1.2-1).

Für ein Hubschraubertriebwerk wurden mehrere ADs (Lufttüchtigkeitsanweisungen) herausgegeben die ein **Verkokungsproblem in der Leistungsturbine** behandelten. In den **Entlüftungsleitungen (vent) innerhalb der Gehäusestreben zur Turbinenlagerkammer** bildete sich **Koks**. **Leckendes Heißgas** der Dichtungen heizt diese Rohre stark auf. Wegen der Verkokung entstand Ölmenge und führte zu **Hauptlagerschäden**. Die Folge war das Versagen von Rotorkomponenten mit Bruchstückaustritt.

Offenbar wurde das Problem der Lagerschäden durch das von den Vorschriften abweichende Verhalten des **Wartungspersonals** begünstigt. So zeigt die Ölanalyse in einem Fall sehr starken **Metallabrieb**. Dieser wurde jedoch nicht von der Warnlampe im Cockpit angezeigt. Die Kabel zum Chip Detektor waren bei der Wartung getrennt worden. In einem anderen Fall leuchtete zwar die Warnlampe mehrfach auf, der **Pilot** beachtete sie jedoch nicht.

Darüber hinaus wurde eine Vorrichtung angebracht, die im Fall eines Lagerschadens einen **axialen Versatz der Welle** begrenzt. Diese Vorrichtung schaltet bei Wellenbruch das Triebwerk ab. So wird über die Kraftstoffzufuhr ein Durchgehen der Maschine und die Gefahr eines Turbinenradbruchs mit katastrophalen Folgen verhindert (Lit. 7.1.2-18).

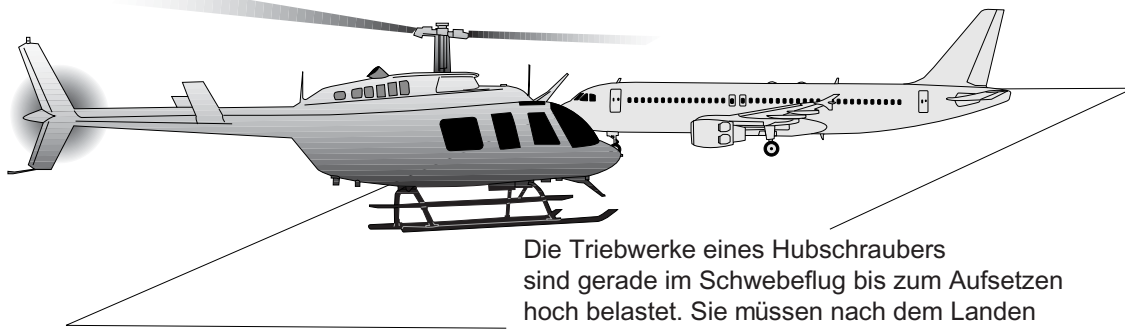
**Bild 7.1.2-6.1**

Die Triebwerke eines Hubschraubers sind gerade im Schwebeflug bis zum Aufsetzen hoch belastet. Sie müssen nach dem Landen bei Leerlauf abkühlen, um die Verkokungsgefahr zu minimieren.

Im dargestellten Fall wird das Triebwerk vor dem Abstellen einige Zeit (ca. **2 Minuten**) im **Leerlauf** gehalten. Dabei sinkt die Abgas-temperatur von ca. 700°C auf ca. 400°C. Nach dem Abstellen hat die Luft im Abgasbereich noch ca. 150°C. Sie erhitzt sich aber durch

Die Verweilzeit im Leerlauf beim Abschalten einer Maschine ist unbedingt einzuhalten, sonst droht Verkokungsgefahr.

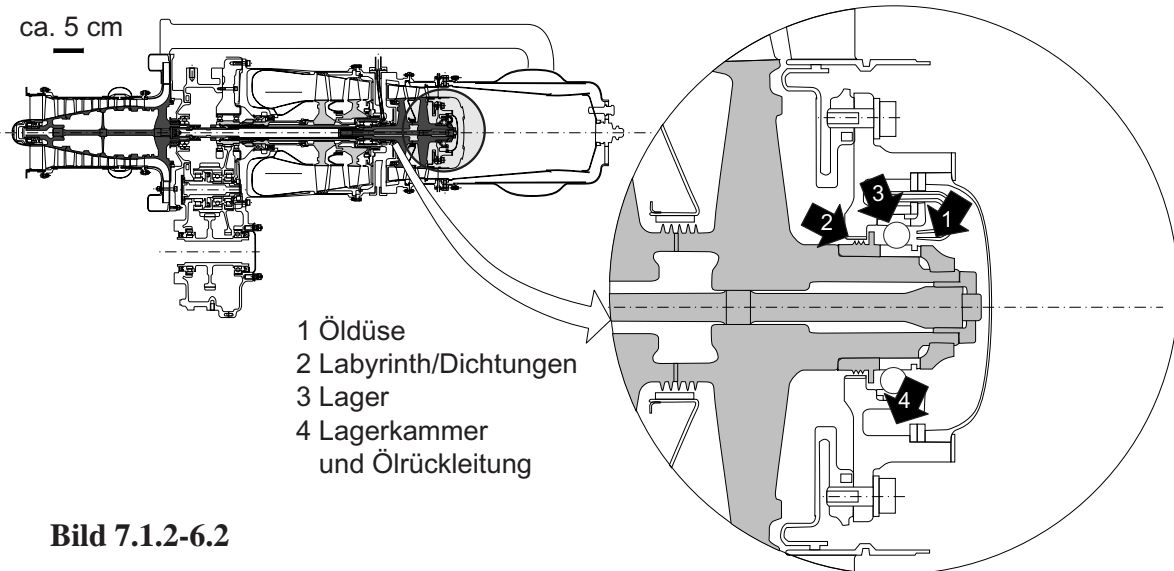
**Bild 7.1.2-6.2**

Heat Soaking wieder auf ca. 320°C. Diese Temperaturen zeigt im Cockpit das Instrument für die Abgastemperatur an.

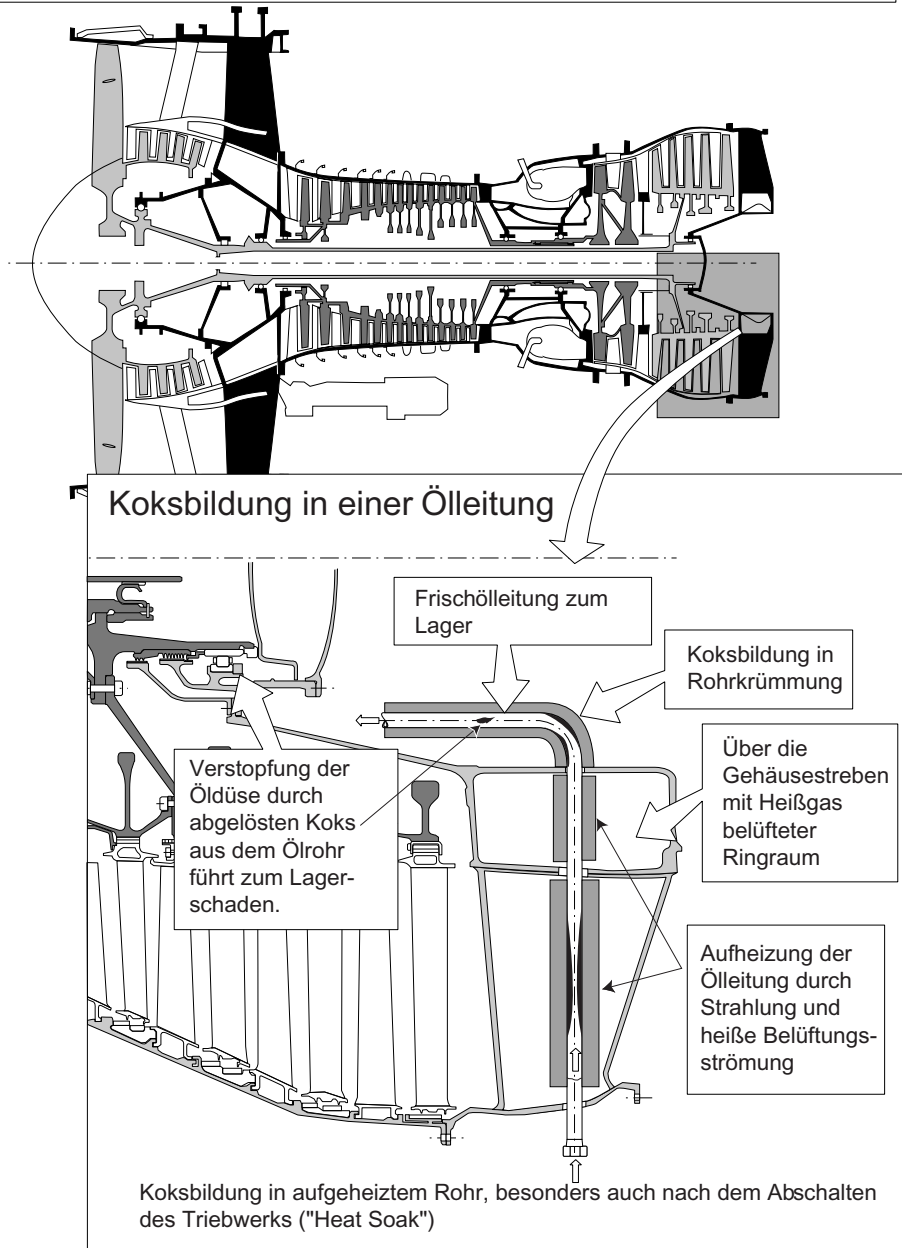
Bild 7.1.2-7

Das Lager im **Turbinenaustrittsgehäuse** zeigte in mehreren Fällen Schäden, die sich auf **Öl-Verkokungsprobleme in der Frischölaufuhr** (!) zurückführen ließen. Aber auch Rückölrückleitungen zeigten starke Verkokung. Die Probleme waren einem speziellen Öltyp nicht zurechenbar. Offenbar wurde Öl entsprechend der **U.S.-Spec DOD-L-85734 AS** (Bild 7.1.1.1-1) verwendet.

kurz nach dem Abschalten (heat soaking) oder während des Betriebs bildete. Der von den **Koksablagerungen verringerte Ölfluss** verminderte die Kühlung. Das beschleunigte die Verkokung in der Frischöl- und Rückölleitung bis zur vollständigen Verstopfung. Offenbar war die **Frischölaufuhr durch die Gehäusestreben bereits konstruktionsbedingt empfindlich für Verkokung** (Rahmen unten).

Leider wurde das Verkokungsproblem nach der Ölumstellung erst richtig ernst. Bereits ein Vierteljahr später, kam es zu einem **Lagerschaden mit heftigen Vibrationen**. Gleiche Symptome traten kurz darauf an einem anderen Triebwerk auf. Ähnliche Erfahrungen machte ein anderer Betreiber. Weitere Fälle mit Lagerverkokung folgten. Die Triebwerke hatten zwischen 500 und 1000 Start-Abstellzyklen nach der letzten Ölsumpfreinigung.

Auf diese Erkenntnis reagierte der OEM mit einer **Reinigungsvorschrift** für die Werkstatt (shop). Es handelte sich um eine **thermische Behandlung** mit dem Verbrennen (?) der Ablagerungen in den Ölleitungen (baking method). So ließen sich die Schäden anscheinend begrenzen. Nachdem jedoch weitere schwere Verkokungsfälle auftraten, wurde die Ölart geändert. Die

prüften Triebwerke bestanden den Test nicht. Nun wurde es offenbar hektisch. Mit einem vereinfachten, vom Betreiber entwickelten **Durchblastest** der potenziell betroffenen Leitungen wurden alle Triebwerke in wenigen Tagen überprüft. Auf diese Weise konnten wahrscheinlich in etlichen Fällen Lagerschäden verhindert werden.

Untersuchungen des OEM ließen mit einer **Überwachung des Öldrucks** (monitoring) zusätzliche Sicherheit erwarten.

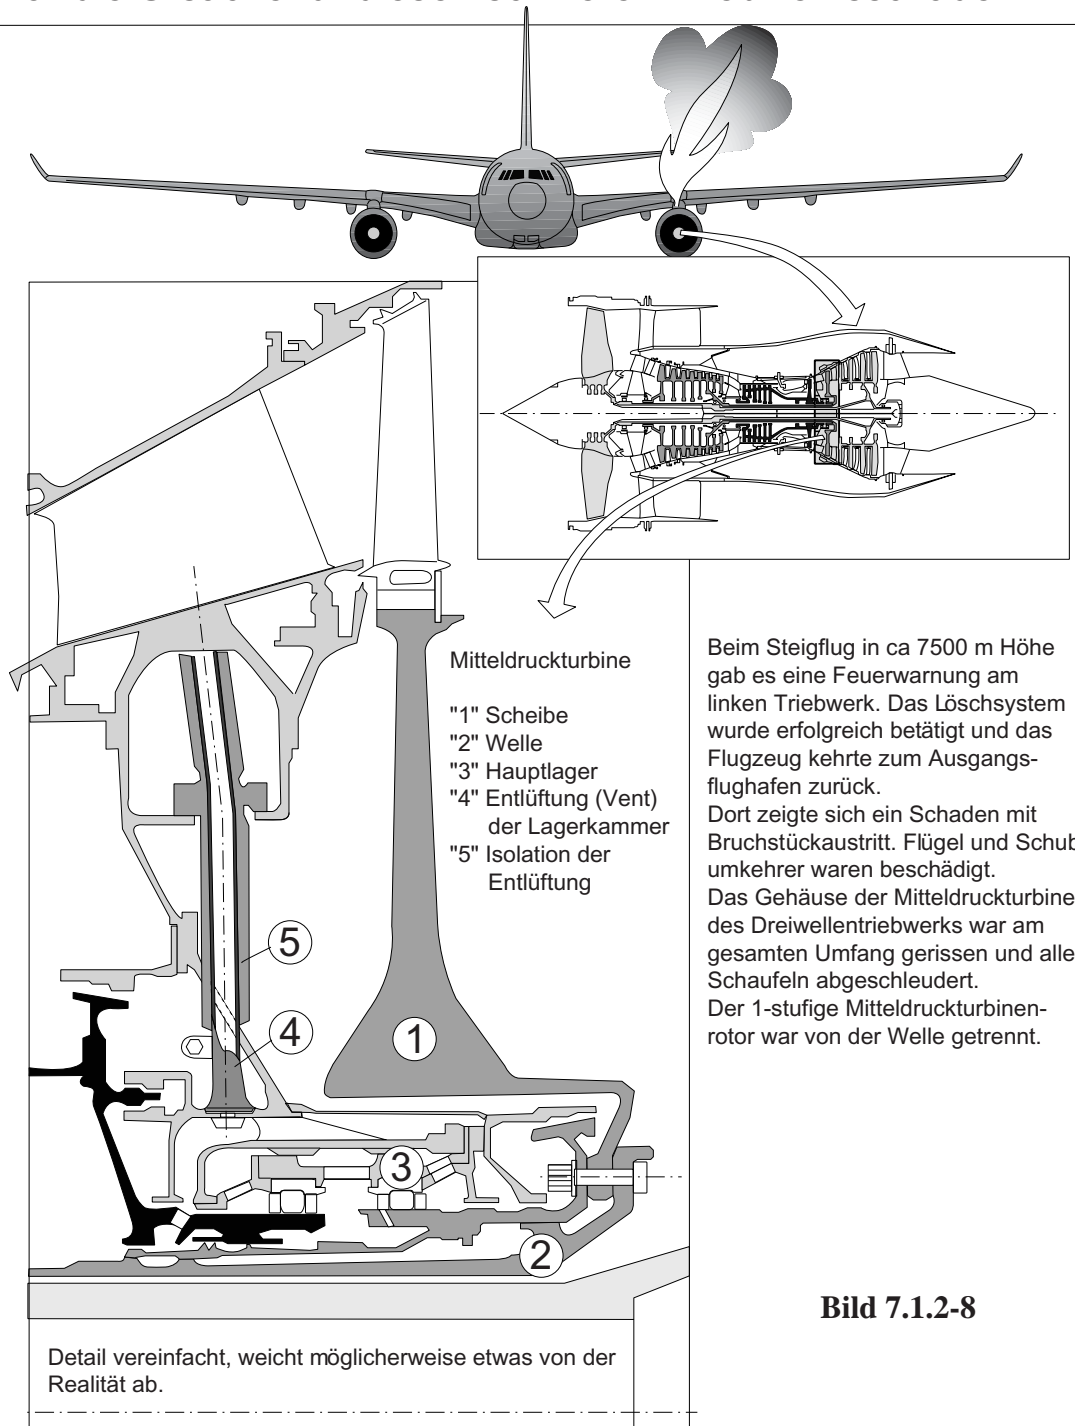
Ölkoks in Entlüftungs- und Rückölleitung des Lagergehäuses war die Ursache für diesen schweren Triebwerksschaden.

**Bild 7.1.2-8** (Lit. 7.1.2-13 und Lit. 7.1.2-14): Der betroffene Flugzeugtyp ist für ETOPS 180 zugelassen. Die Untersuchung des **Schadens**triebwerks durch Behörden und OEM ergab:

Das **Turbinengehäuse** der Mitteldruckturbine (IPT) war **am gesamten Umfang aufgerissen**. Die **Welle der IPT** („2“) war im Bereich der hinteren Verschraubung zur Scheibe (‘drive arm’) im Bereich der Kühlbohrungen **abge-**

***Weiche, körnige Koksablagerungen** in der Entlüftungsleitung im Bereich der Lagerkammerwand. Die Leitung wurde nicht vollkommen blockiert. Diese Ablagerungen haben im Vergleich zum üblichen Koks in Entlüftungsleitungen eine ungewöhnliche Struktur. Sie unterstützt Selbstzündung (engl. auto-ignition, Lit. 7.1.2-13) und wirkt als Flammhalter. Das beschleunigt den Koksaufbau. Die Entlüftungs- und Rückölleitung zeigte starken aber entsprechend dem OEM nicht ungewöhnlichen Frettingverschleiß. Die Wärmeisolation („5“) um die Rohre fehlte.*

- Beschädigte **Wärmeisolation** führt zu erhöhter Wandtemperatur.
- **Koksaufbau** in der Entlüftungsleitung.
- **Selbstentzündung** des Öls.
- **Überhitzung der Leitung und Lagerkammer.**
- Ölaustritt mit Ölfeuer.
- **Überhitzung der IPT-Welle bis Bruch.**
- **Durchgehen der IPT.**
- Schwächung des Turbinengehäuses (Anstreifen?) und **Abschleudern der Beschauung mit Bruchstückaustritt.**
