11.2.1.2 Schäden im Verdichterbereich

Dieses Kapitel betrachtet in erster Linie Schäden im Verdichterbereich, die im **Zusammenhang mit Strömungsproblemen** stehen bzw. gesehen werden können.

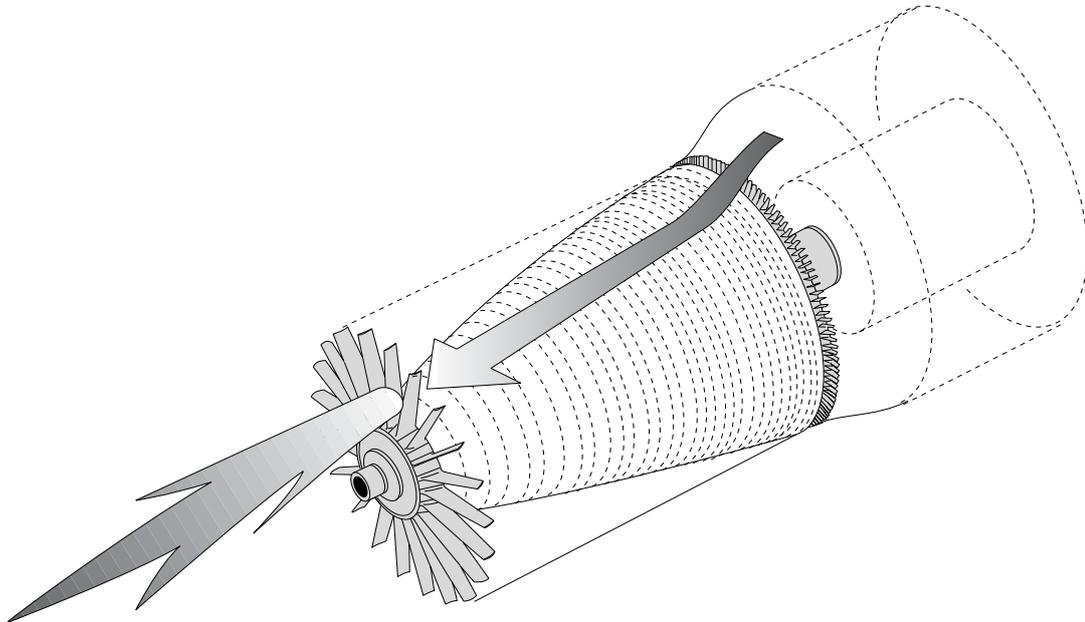
Bild 11.2.1.2-1: Verdichterpumpen (Surge) und begrenzte Verdichterbereiche mit Strömungsabriss (Stall) können zu einer Vielzahl von Schäden im gesamten Maschinenbereich führen. Dieses Bild zeigt Orte typischer Probleme.

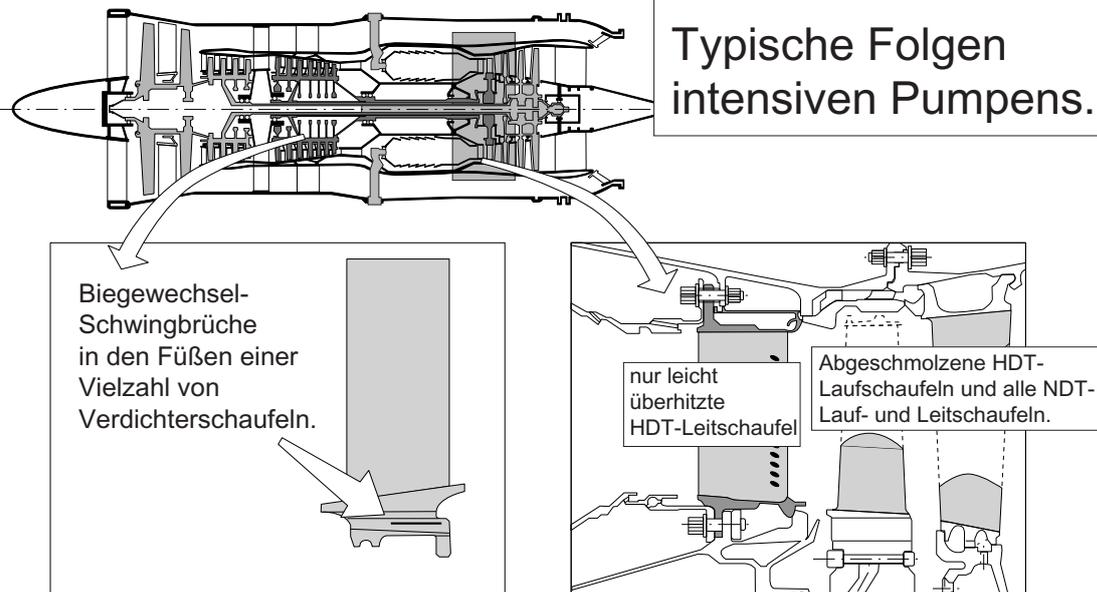
Typische Folgen intensiven Pumpens.

Biegewechsel-Schwingbrüche in den Füßen einer Vielzahl von Verdichterschaufeln.

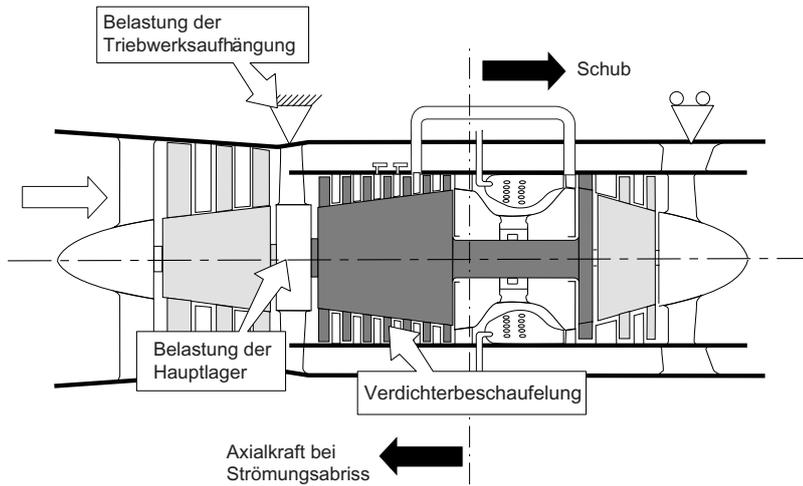
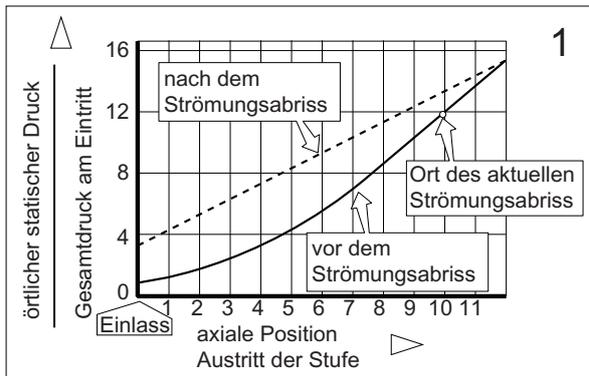
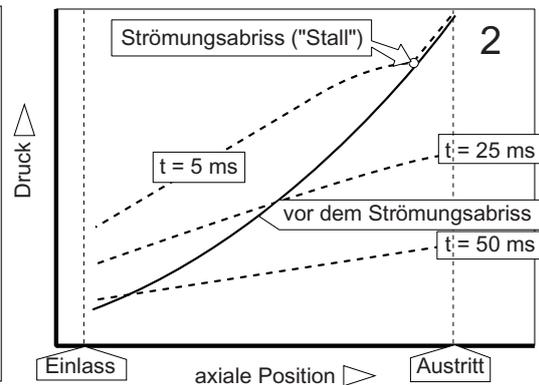
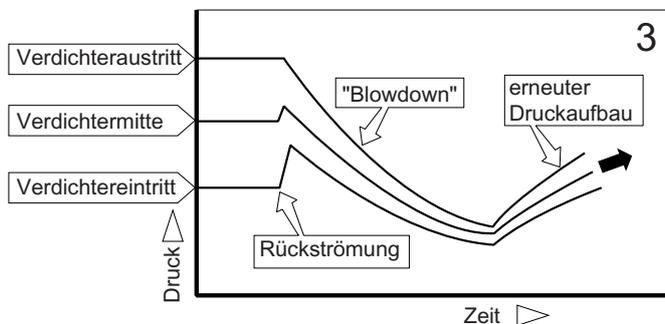
Bild 11.2.1.2-3

Die Druckstöße beim Pumpen des Verdichters können zur mechanischen Überlastung von Triebwerkskomponenten führen.

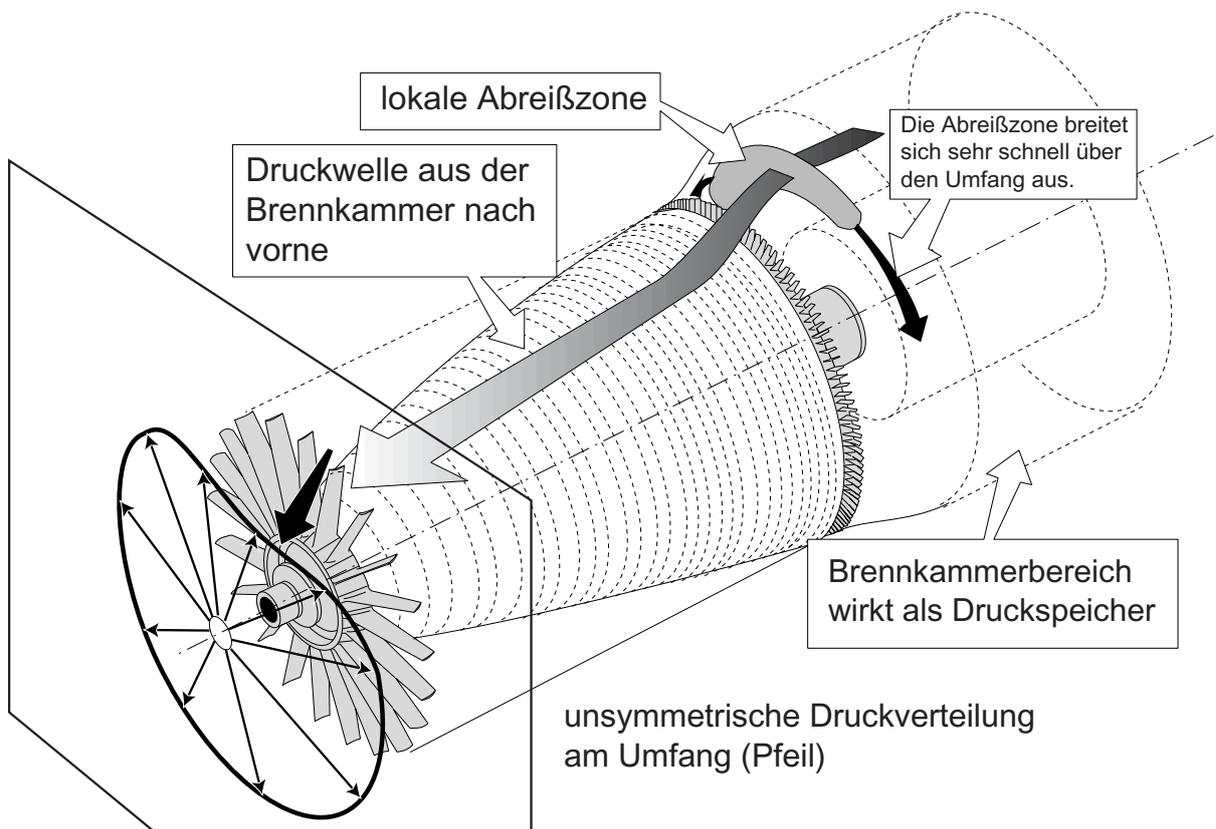
Bild 11.2.1.2-5

Bild 11.2.1.2-5(Lit 11.2.1.2-2): Im Ablauf des Verdichterpumpens (Bild 11.2.1.2-2) kann es zur **Rückströmung der heißen Brennkammern-gase** in den Verdichter kommen. Damit ist eine Überhitzung der Verdichterbeschaufelung wahrscheinlich. Die **dünnen Kanten und Querschnitte der Schaufeln** moderner Verdichter zusammen mit der schlechten Wärmeleitung von Titanlegierungen und der auch

nicht besonders guten von Nickellegierungen (in den hintersten Stufen) begünstigt eine **gefährliche örtliche Temperaturerhöhung**. Bei besonders hohen Temperaturen sind Gefügeveränderungen mit einem Festigkeitsabfall zu erwarten. Titanlegierungen können zusätzlich eine **Versprödung** durch Sauerstoffaufnahme erleiden, was einen gefährlichen **Abfall der Schwingfestigkeit** erwarten lässt (insbesondere bei Fremdkörpereinwirkung).

- Sehr energiereiche, niederfrequente, nicht rotationssymmetrische Impulse verursachen:
 - Dynamische Belastungen auf Schaufeln, Wellen und Lager mit der Gefahr von Schäden durch Schwingermüdung und Interferenz der Schaufelreihen.
 - Gehäuseverformungen
 - Verformungen der Gehäuse und Rotorschwingungen lösen heftige Anstreibvorgänge aus. Der Aus- und Abrieb führt zu großen Spalten mit hohen Leckverlusten, was die Pumpneigung des Verdichters weiter erhöht.
- Überhitzung der Verdichterbeschaufelung:
 - Aufheizung durch Quirlverluste
 - Aufheizung durch Expansion der Brennkammern in den Verdichter
- Weitere Schädigungen:
 - Erosion und Aufrauung der Schaufeln durch Verunreinigungen in den rückströmenden Gasen

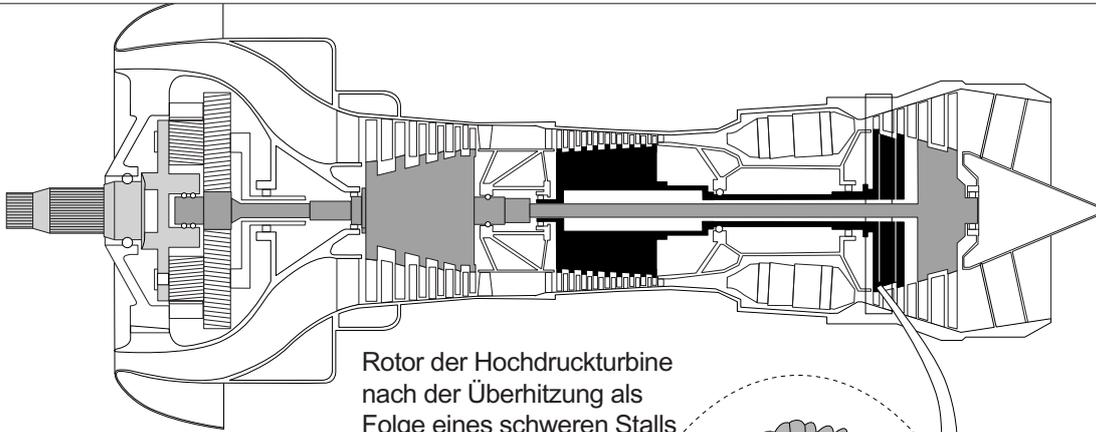
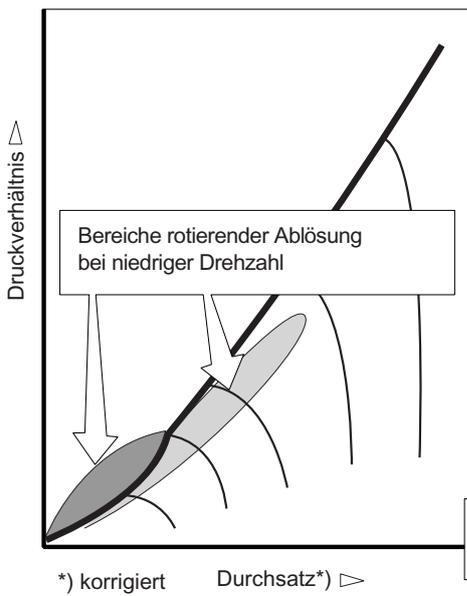
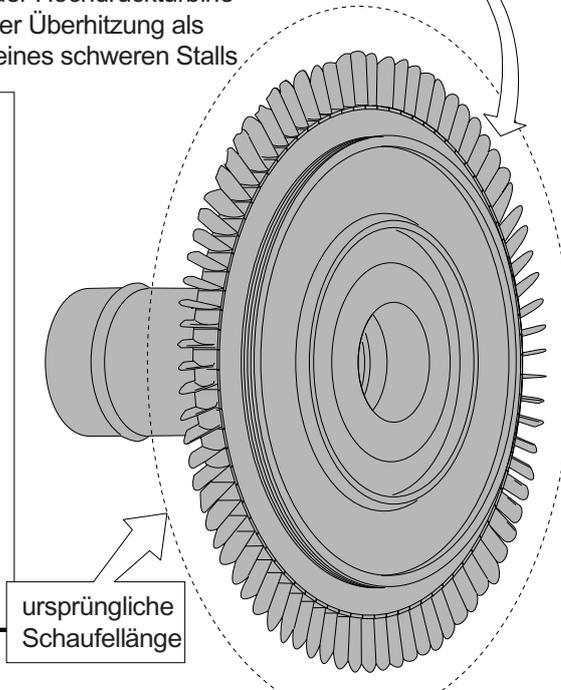
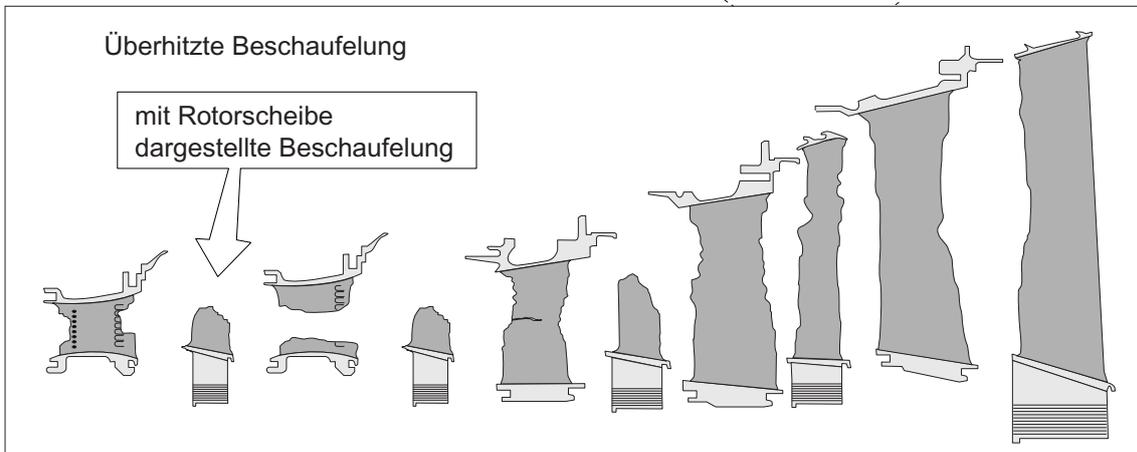
Bild 11.2.1.2-7

Bild 11.2.1.2-7: Ältere Triebwerkstypen sind mit mechanisch/hydraulischen Kraftstoffreglern ausgerüstet. Kommt es hier in der Startphase oder im Zuge einer Betriebsbesonderheit wie ungünstiger Einlassströmung oder FOD zum Verdichterstall sind die Heißeile, insbesondere die Turbinenbeschaufelung überhitzungsgefährdet.

Der Regler war nicht in der Lage schnell genug den Kraftstoff entsprechend der geringen Luftmenge zu drosseln. **Innerhalb von Sekunden wurden die Turbinenschaufeln entsprechend der untersten Skizze extrem überhitzt**. Die entstandene Schadenssumme entsprach einem hohen Anteil des Werts des Gesamttriebwerks.

Bei dem Hängenbleiben während eines missglückten Startvorgangs schwer überhitzter Hochdruckturbinenrotor.

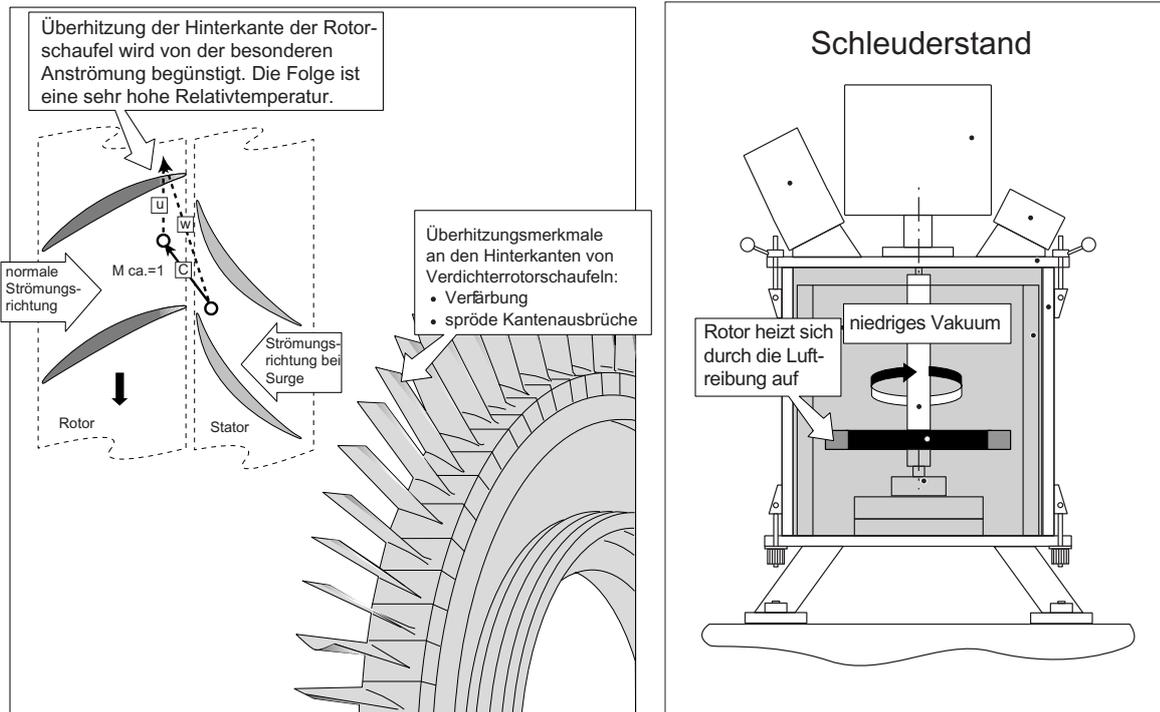
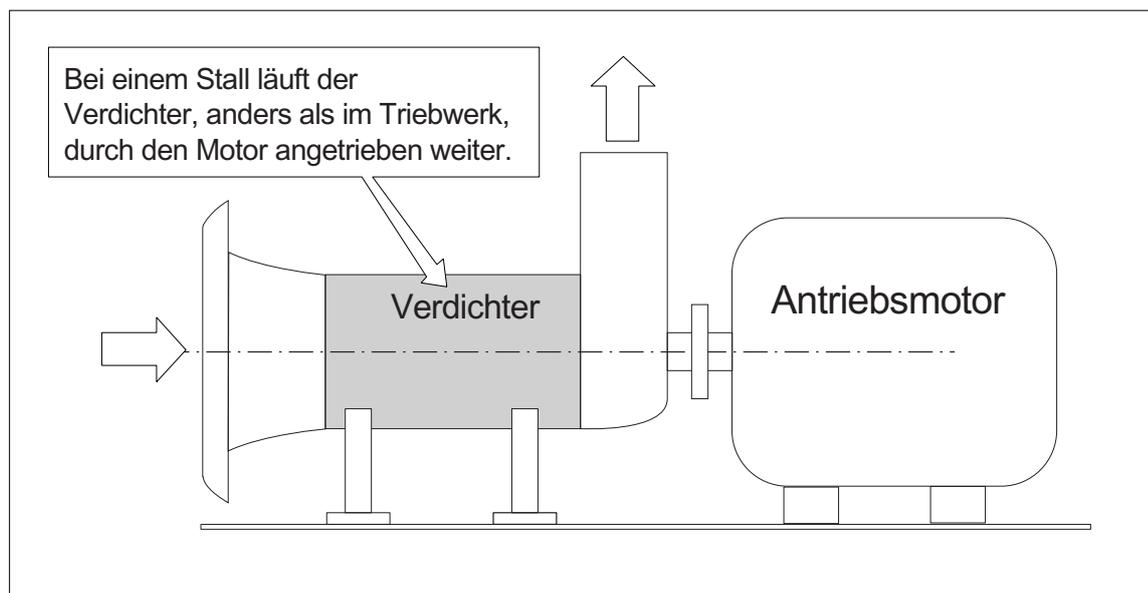
Bild 11.2.1.2-8

Bild 11.2.1.2-8: Die normale Strömung in einem Verdichter führt über Wärmezufuhr und Wärmeabfuhr zu Schaufeltemperaturen, die sich in der Nähe der örtlichen Kompressionstemperatur stabilisieren. Die kurzzeitig unterbrochene Luftströmung beim Pumpen (Bild 11.2.1.2-1 und folgende) heizt sich und die **Beschaufelung durch Reibung und Verwirbelung auf (Quirlverluste)**, weil sie keine Wärme abführt. Die Folge können sehr hohe örtliche Bauteiltemperaturen sein. Diese Temperaturen können, je nach Werkstoff, unzulässige Schädigungen der Verdichterschaufeln durch Gefügeveränderungen, Festigkeitsabfall und Versprödung erzeugen (Lit 11.2.1.2-3).

Quirlverluste können beim Verdichterpumpen und in Schleuderständen zu gefährlicher Überhitzung von Verdichterschaufeln führen.

Schäden dieser Art werden besonders an **fremd angetriebenen Verdichtern in Industrieanwendungen** oder bei fremd angetriebenen **Versuchsverdichtern** beobachtet (Skizze unten). Der Fremdantrieb sorgt für die Einspeisung ausreichend hoher Antriebsenergie, unabhängig vom gelieferten Luftstrom.

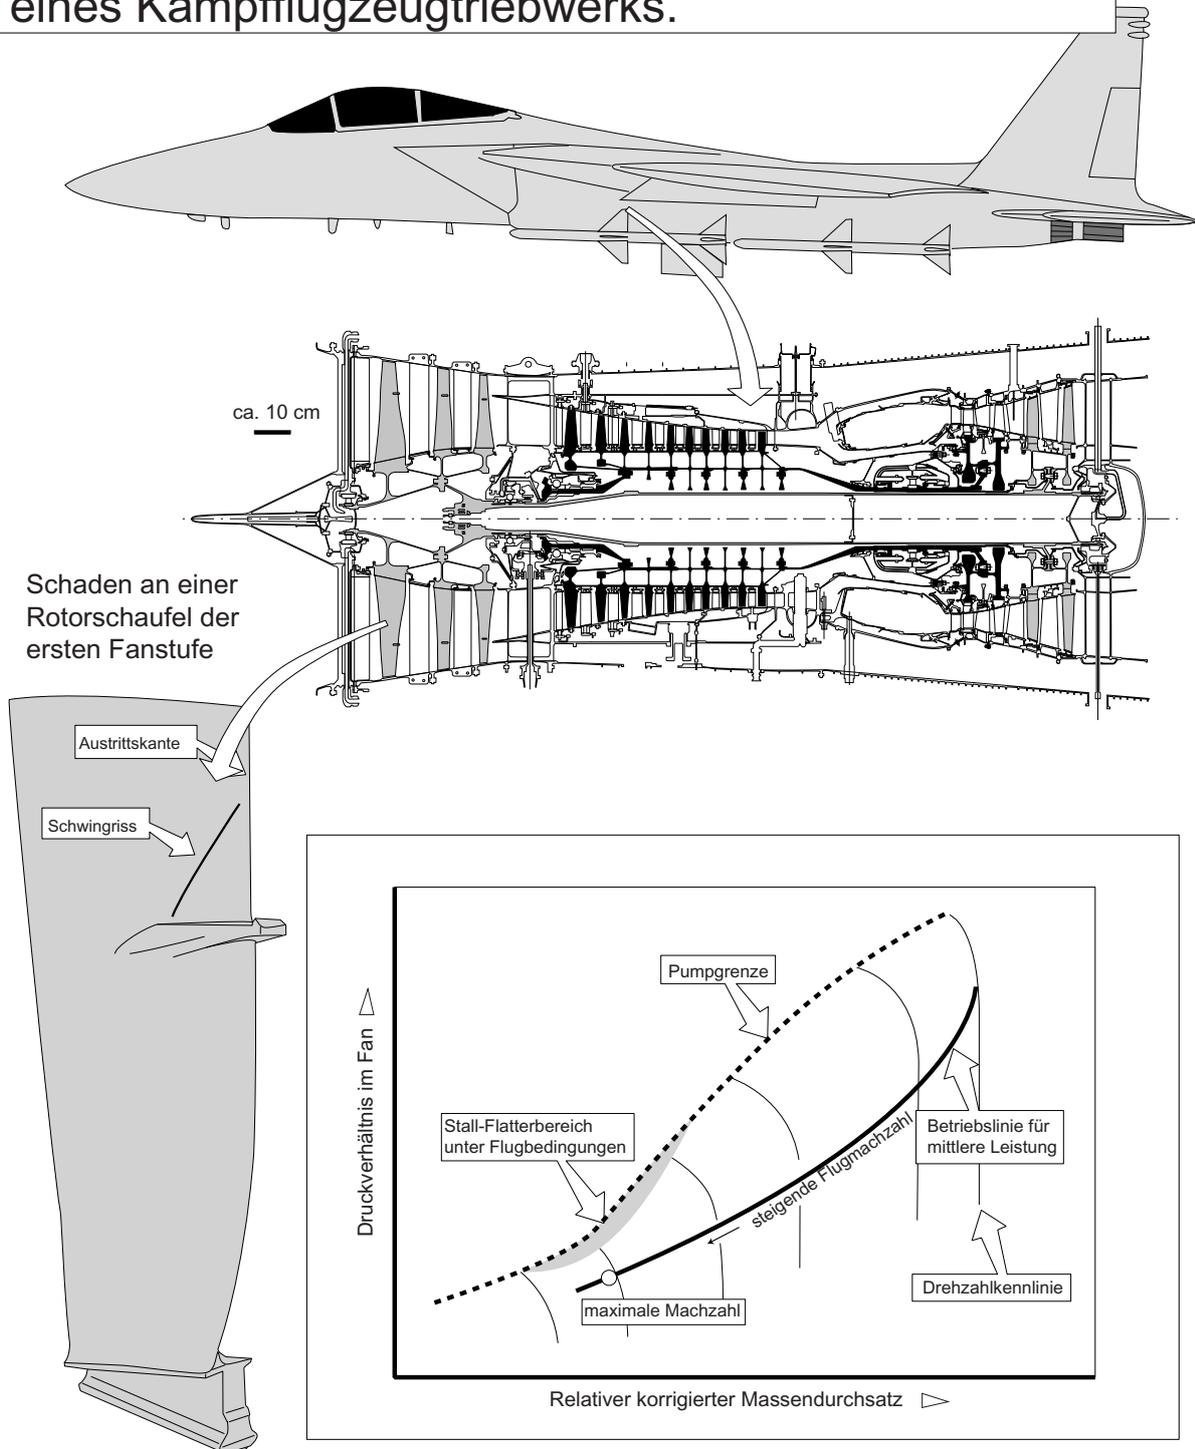
Bild 11.2.1.2-9 (Lit 11.2.1.2-16): **Flatterschwingungen** (Bild 11.2.1.1-3 und Bild 11.2.1.1-4) können innerhalb von Sekunden zum Schaufelbruch führen. In diesem Fall handelt es sich um den ungewöhnlichen Fall von **LCF-Brüchen infolge einer hochfrequenten Schwingung** (Bild 12.6.1-17). Diese Belastungen treten spontan auf, sind extrem hoch und lassen sich infolge ihres Erregungsmechanismus, anders als bei einer Resonanz, nicht durch eine Drehzahländerung ausreichend schnell abfangen. Es kann erfahrungsgemäß zu einer **Schwingüberlastung mehrerer Schaufelblätter** kommen.

Mehrere Schaufelbrüche mit vergleichbarer Schwingbruchlage, Schwingbruchgröße und hoher stetiger Rissfortschrittsgeschwindigkeit (LCF-Bereich) sind ein **Hinweis auf Flattern** als Schadensmechanismus.

Das Bild zeigt einen solchen Fall. In einem Zweiwelientriebwerk (Skizzen oben) kam es trotz Clapper in 65 % der Blatthöhe, zu **Schwingrissen in den Fan-Blättern** der ersten Rotorstufe (Skizze unten links). Risse oberhalb der Clapper wurden nach **Prüfstandsläufen** bei simulierten **hohen Flugmachzahlen** beobachtet. Das Schaufelprofil war für hohe Spitzen-Umfangsgeschwindigkeiten konstruiert. Im Flightenvelope traten **bei Flugbetrieb** statt dessen die Schäden bei **Unterschall (Flug-!) Machzahlen** auf. In diesem Betriebszustand lagen offenbar wegen der Flughöhe und Anströmbedingungen am Verdichtereintritt, **im Gegensatz zum Prüfstandsbetrieb, hohe Machzahlen an den Schaufelspitzen** (Diagramm unten rechts) vor. Die **Anströmwinkel des Blattprofils befanden sich dabei im Abrissbereich** (Bild 11.2.1.1-3). Wider Erwarten wurde das Flattern auch vom Eintrittsdruck am Verdichter beeinflusst. Die Betriebsbedingungen und das Schadensbild wiesen entsprechend den dargestellten Überlegungen auf „**Stall-Flattern**“ als Schadensmechanismus hin. Es handelte sich in erster Linie um eine **Torsionsschwingung mit großen Amplituden**. Interessanterweise hatten Berechnungen und frühere Prüfläufe kein aeroelastisches Problem erkennen lassen. Das Flattern konnte durch Verkleinerung des Anströmwinkels und Absenkung der reduzierten Anströmgeschwindigkeit vermieden werden. Zusätzlich wurde die Eigenfrequenz des Blattes mit einer Profilloptimierung und Veränderung der Clapper-Position so angehoben, dass eine **auslösende Resonanz** nicht mehr eintrat (Bild 12.2.1.3-11).

Flutterproblem in der Entwicklungsphase des Fans eines Kampfflugzeugtriebwerks.

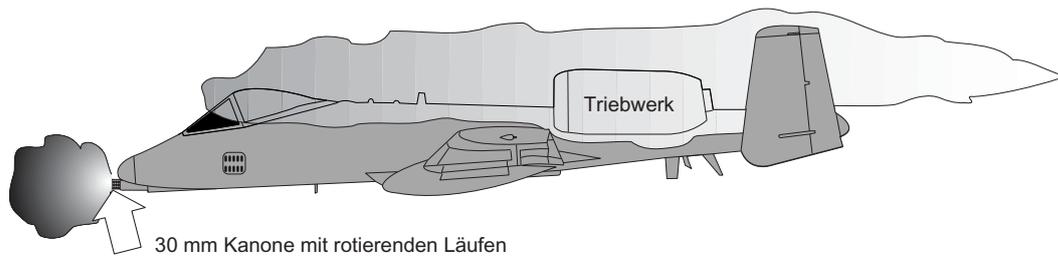
Beispiel für Verdichterpumpen durch Einflüsse der Kanone.

Besondere Einflüsse der Kanone auf die Neigung des Verdichters zum Strömungsabriss (Stall):

1. Verringerung des Pumpgrenzenabstands durch Ablagerungen aus den Verbrennungsrückständen der Munition auf der FAN- und Verdichterbeschaufelung führt zu Rauigkeitserhöhung und Profiländerungen.
2. Hohe Temperatur der Verbrennungsgase ergibt eine erhöhte Ansaugtemperatur und ungleichmäßige Temperaturverteilung im Eintritt.
3. Druckwellen beeinflussen die Druckverteilung im Verdichtereintritt.

The gas has been leaving a residue on the fan and compressor blades...This **residue accumulates, gradually reducing the stall margin** of the engines until additional gun firing causes full stalls to develop on the engines.

Kommentar: Interessant ist, dass in diesem Fall offenbar durch die Pulvergase ein „Verdichterfouling“ ausgelöst wird, das die Pumpgrenze soweit absenkt, dass relativ geringe Einflüsse wie erhöhte Umgebungstemperaturen und niedriger Eintrittsdruck (größere Höhe) zu einem gefährlich „stabilen“ Strömungsabriss im Verdichter führen.

Anscheinend wurden deswegen viele Abhilfemaßnahmen diskutiert. Hierzu gehören Veränderungen im Bereich der Flugzeugnase, wo sich die Mündung der Kanone befindet, der Einsatz von Munition mit weniger ablagerungsbildendem Rauch und Mündungsbremsen oder „Gasverteiler“ („stripper“) um die Temperatur und Drücke der Pulvergase besser zu verteilen. Als Zwischenlösung wird ein Verdichterwaschen durchgeführt, ähnlich wie bei Industrie Gasturbinen..

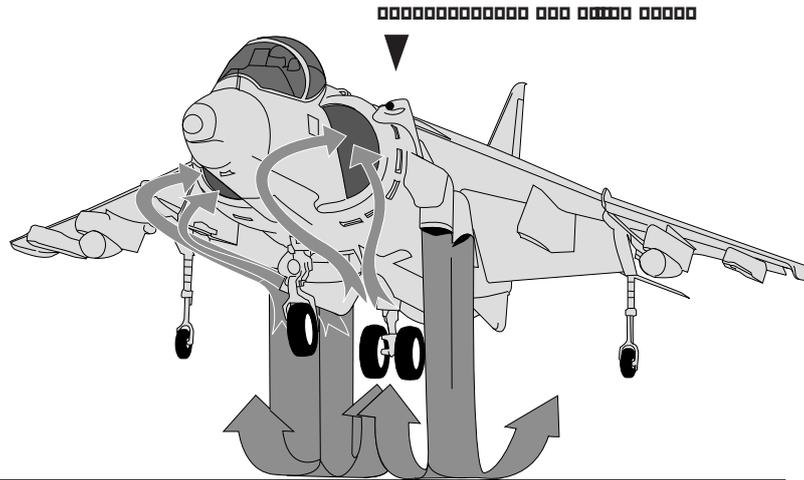
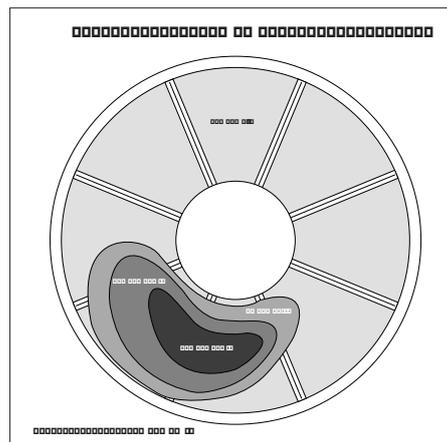
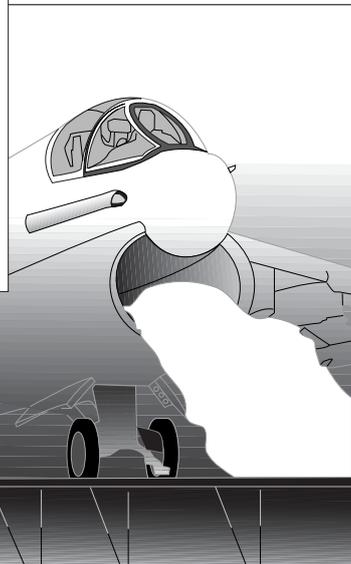
Bild 11.2.1.2-11

Die Eintrittstemperatur in den Verdichter kann entsprechend den Literaturangaben auf ca. 15 % der Gasaustrittstemperatur ansteigen,

Bild 11.2.1.2-11: Die Reizirkulation von Triebwerks-Heißgasen ist besonders bei **senkrecht startenden Flugzeugen** (Skizze oben) von großer Bedeutung (Lit 11.2.1.2-7). Das Design des Flugzeugs muss dieses Problem berücksichtigen. Die Eintrittstemperatur in den Verdichter kann entsprechend den Literaturangaben auf ca. 15 % der Gasaustrittstemperatur ansteigen,

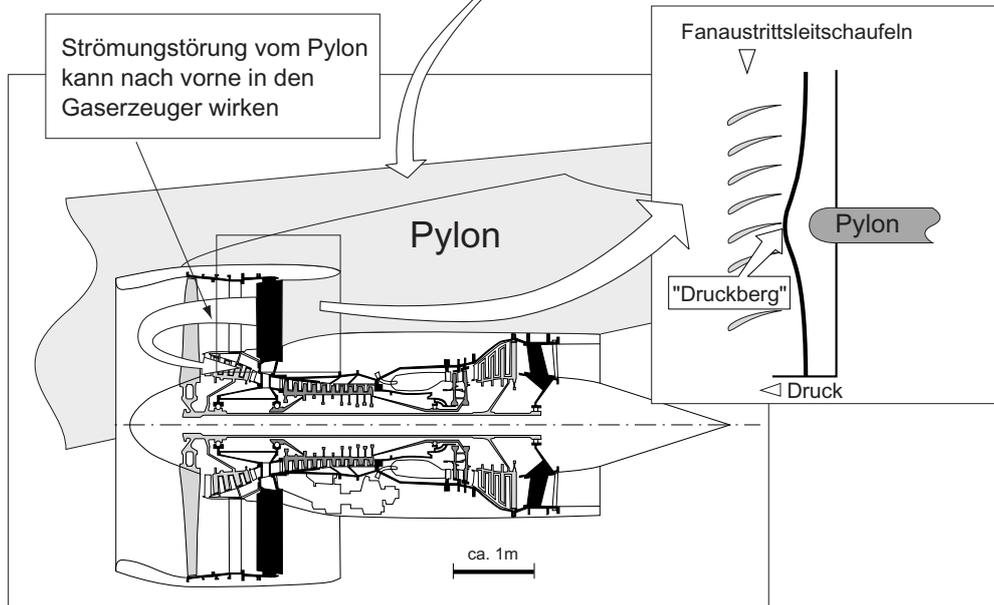
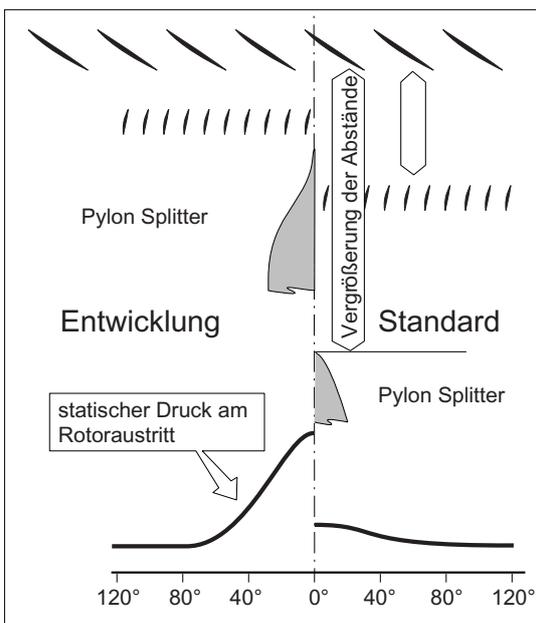
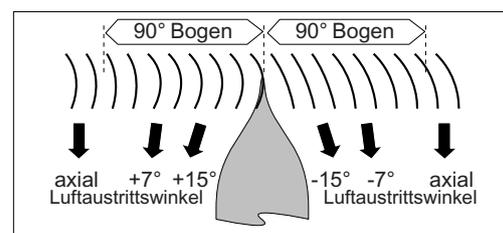
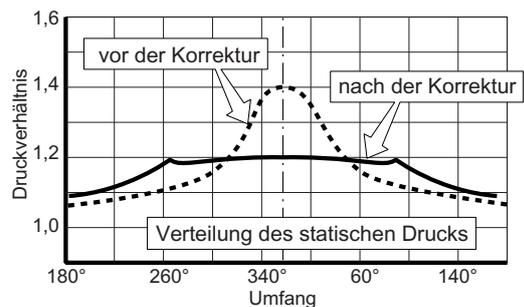
Bild 11.2.1.2-13

Bild 11.2.1.2-13: In der Entwicklungsphase der großen Fantriebwerke der ersten Generation störte an allen drei konkurrierenden Triebwerkstypen der **Pylon** die Fanströmung. Dabei wurden die Fan-Schaufeln zu gefährlichen **Schwingungen angeregt** (Lit 11.2.1.2-9). Der Druckanstieg vor dem Pylon reichte in einem Fall weit genug nach vorne, dass er über den Splitter in das Kerntriebwerk, d.h. den Hochdruckverdichter hineinwirkte. Dies begünstigte **Verdichterstalls**.

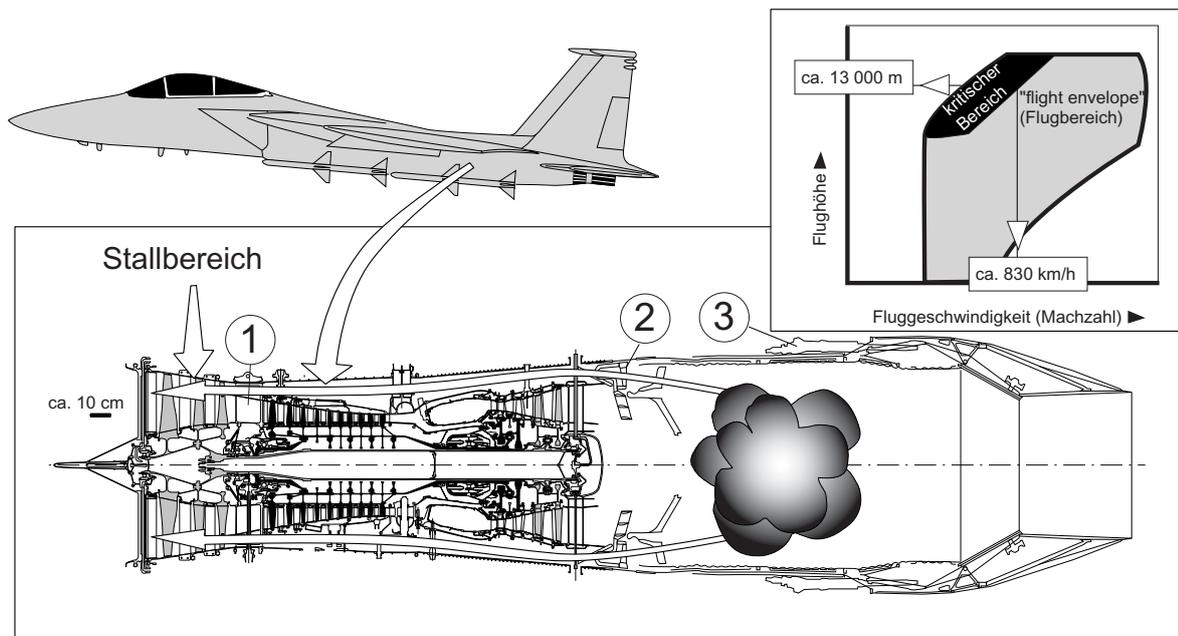
Bild 11.2.1.2-14

Dies löste einen **Strömungsabriss im Fan** und im Hochdruckverdichter aus, der nicht ausreichend schnell auf übliche Weise durch geeignete Leistungsrücknahme beendet werden konnte („**stall stagnation**“ = „**hung stall**“, Bild 11.2.1.1-6). Die ungenügende Luftzufuhr bei einem Surge lässt den Nachbrenner erneut verlöschen. Die sich nun bildende **Kraftstoffwolke entzündet** sich in dem Augenblick wenn der Verdichter wieder arbeitet und ausreichend Luft in den Nachbrenner strömt. Dieser Vorgang kann sich mehrfach wiederholen. Es kam zu **schweren Verbrennungen im Heißteilerbereich**. Offenbar war in einigen Fällen ein erneutes Hochfahren des Triebwerks, nachdem es aus dem Surge heraus kam, nicht mehr möglich. Diese besondere und „hartnäckige Form eines Strömungsabrisses wurde besonders beim Übergang von militärischen Einwellenmaschinen (Turbojet) zu **Fantriebwerken (turbofan)** beobachtet. Der Stall wird durch den Raum zwischen Fan, Kerntriebwerk und Bypass begünstigt. Anscheinend spielt es eine Rolle, wenn Fan und Hochdruckverdichter zu ungünstigen Zeitpunkten aus dem Stall herauskommen. Dies ist im Zusammenhang mit den Druckwellen beim Pumpen des Hochdruckverdichters (Bild 11.2.1.2-2 und Bild 11.2.1.2-3) zu sehen. Es entsteht ein Unterdruckimpuls der einen rotating stall im Hochdruckverdichter auslöst. Erst ein Absenken der Drehzahl unter den Leerlauf löst diesen Stall auf.

- („1“) Verlängerung des „**Splitters**“ nach vorne, um den Eintritt der Druckwelle aus dem Nachbrenner über den Bypass-Kanal in den Hochdruckverdichter zu erschweren.

- („2“) *Einstellung des Nachbrennerkraftstoffreglers, dass im Fall einer Fehlzündung des Nachbrenners der Kraftstoffzufluss, selbst wenn der Pilot den Leistungshebel auf Volleistung geschoben hat, minimiert wird.*

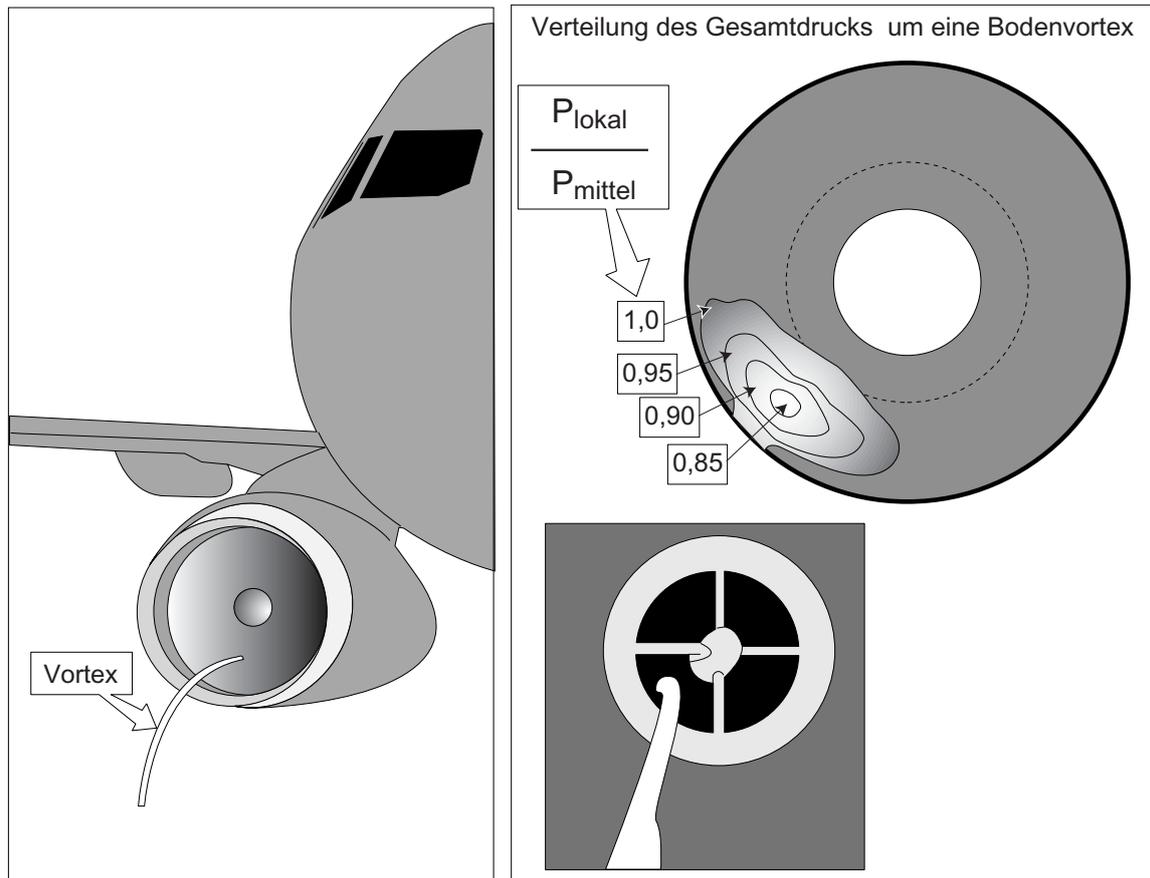
Vortexbildung kann das Ansaugen von Fremdkörpern und Schwingungen der Fanschaufeln begünstigen.

Bild 11.2.1.2-15 (Lit 11.2.1.2-12): Abhängig von Seitenwind, Rollgeschwindigkeit des Flugzeugs, Betätigung des Schubumkehrers (Bild 11.2.1.1-16) und Leistung des Triebwerks (siehe Band 1, Kapitel 5.2.1.2) kann sich ein Bodenvortex ausbilden (Skizze rechts, Lit. 11.2.1.2-17). Entscheidend sind das Verhältnis von Triebwerksdurchmesser zu Bodenabstand und die Einsauggeschwindigkeit (siehe Band 1, Bilder 5.2.1.2-5 bis -7)

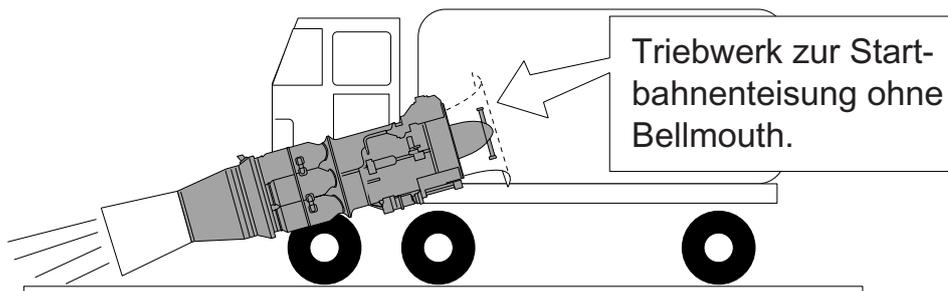
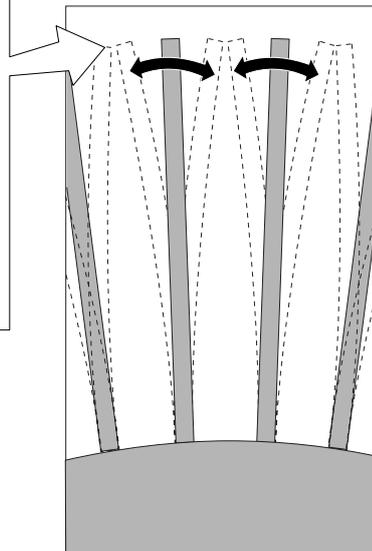
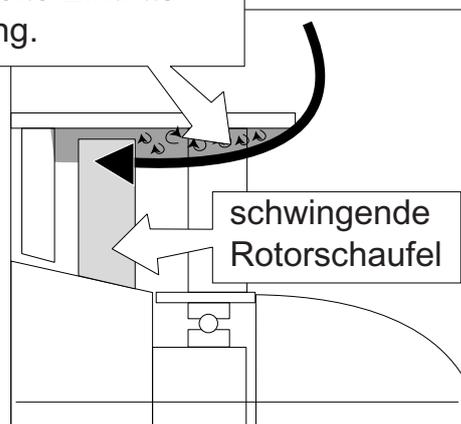
Bild 11.2.1.2-16

Mit einem Stroboskop war zu sehen, dass die Rotorschaukeln der ersten Verdichterstufe derartig in Schwingungen gerieten, dass sich ihre Spitzen nahezu berührten.

An der Gehäusekante verwirbelte Eintrittsströmung.

Bild 11.2.1.2-16: An Turbojet-Triebwerken älterer Bauart, die zur **Startbahnenteisung** verwendet wurden (Skizze oben) traten ungewöhnlich häufig schwere Verdichterschäden auf, die von einem Schwingbruch einer Schaufel der ersten Rotorstufe ausgingen. Eine Recherche zeigte, dass die betroffenen Triebwerke **ohne Einlauftrichter** (engl. „Bellmouth“) betrieben wurden. Im Rahmen einer Schadensanalyse wurde ein Triebwerk auf dem Prüfstand ebenfalls ohne Bellmouth betrieben. Dabei zeigte sich, dass offenbar die scharfe Gehäusekante am Verdichtereintritt eine starke Strömungsablösung mit Verwirbelung der Ansaugströmung hervorrief (Skizze unten). Die Beobachtung des Triebwerkseinlasses mit einem Stroboskop zeigte, dass dabei die Verdichter-Rotorschaukeln der ersten Stufe so stark zu Schwingungen angeregt wurden, dass sich ihre Spitzen zu berühren schienen. Bei einer derart starken Schwingbeanspruchung war ein **Schwingbruch der Schaufeln nach wenigen Minuten** zu erwarten.

Daraus folgt: Niemals ein Triebwerk am Prüfstand (z.B. einem Feldprüfstand) betreiben, wenn kein oder nicht das zugehörige, „Bellmouth“ angebracht ist.

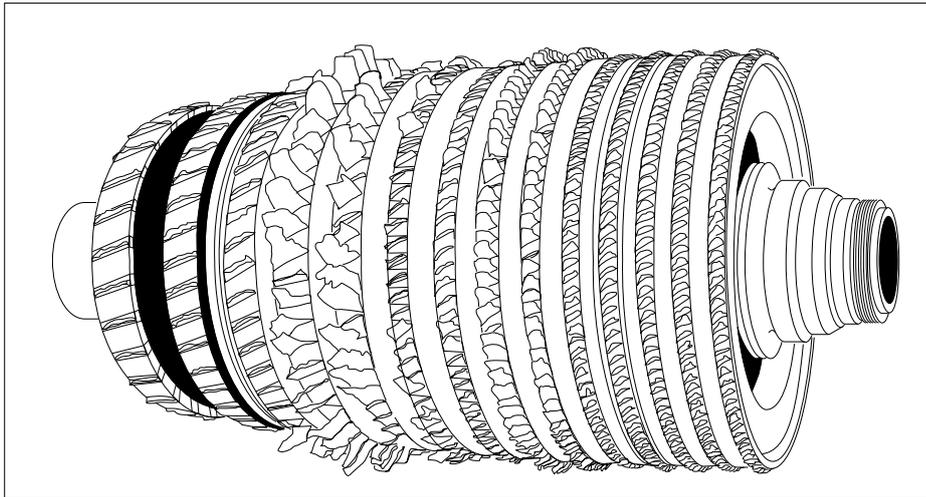
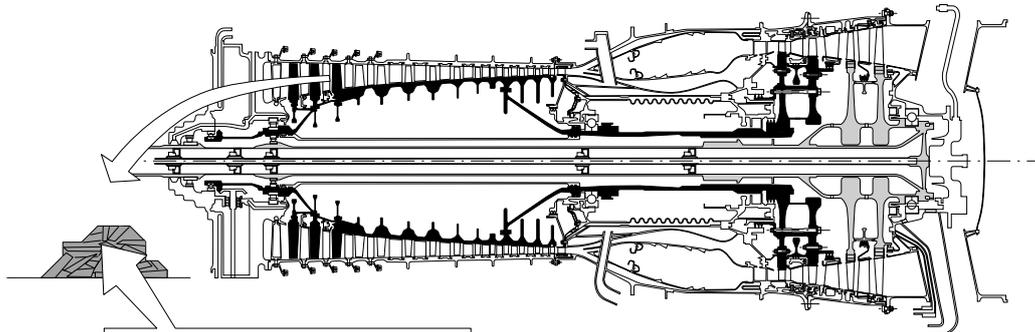
Bild 11.2.1.2-17

Bild 11.2.1.2-17: Bei einem schweren Verdichterschaden kann der Bruch der gesamten Beschau-
felung derart spontan auftreten, dass die entspannenden Gase der Brennkammer **Schaufelbruchstücke nach vorne aus dem Triebwerk herausschleudern**. In diesem Fall eines Eisschlags an einem Hubschraubertriebwerk wurde dieses Phänomen beobachtet (Band 1, Bild 5.1.4-5).
