12.4 Schadensursächliche Temperatur- und Umgebungseinflüsse

Betriebsbelastung und Werkstoffverhalten: Temperatur- und Umgebungseinflüsse

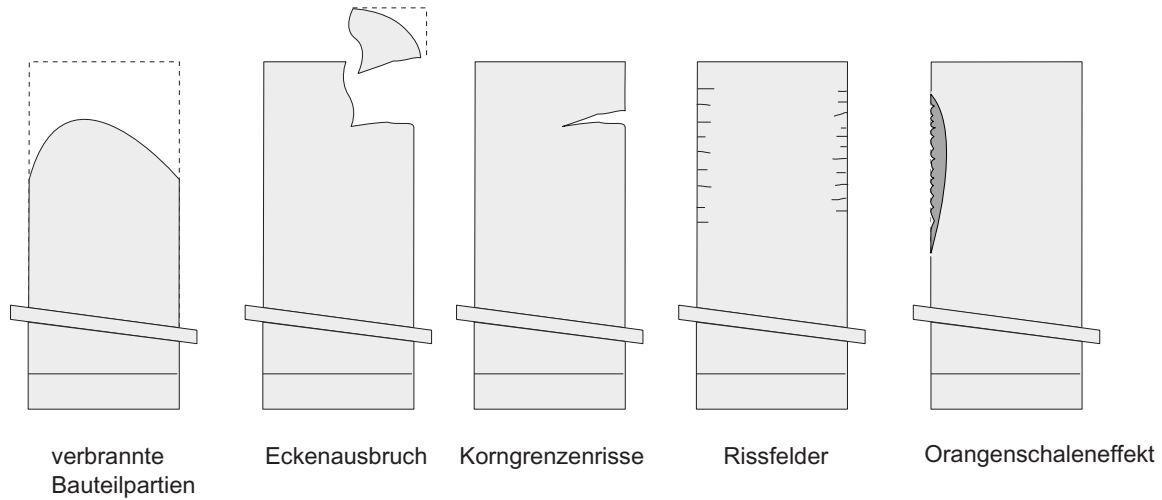
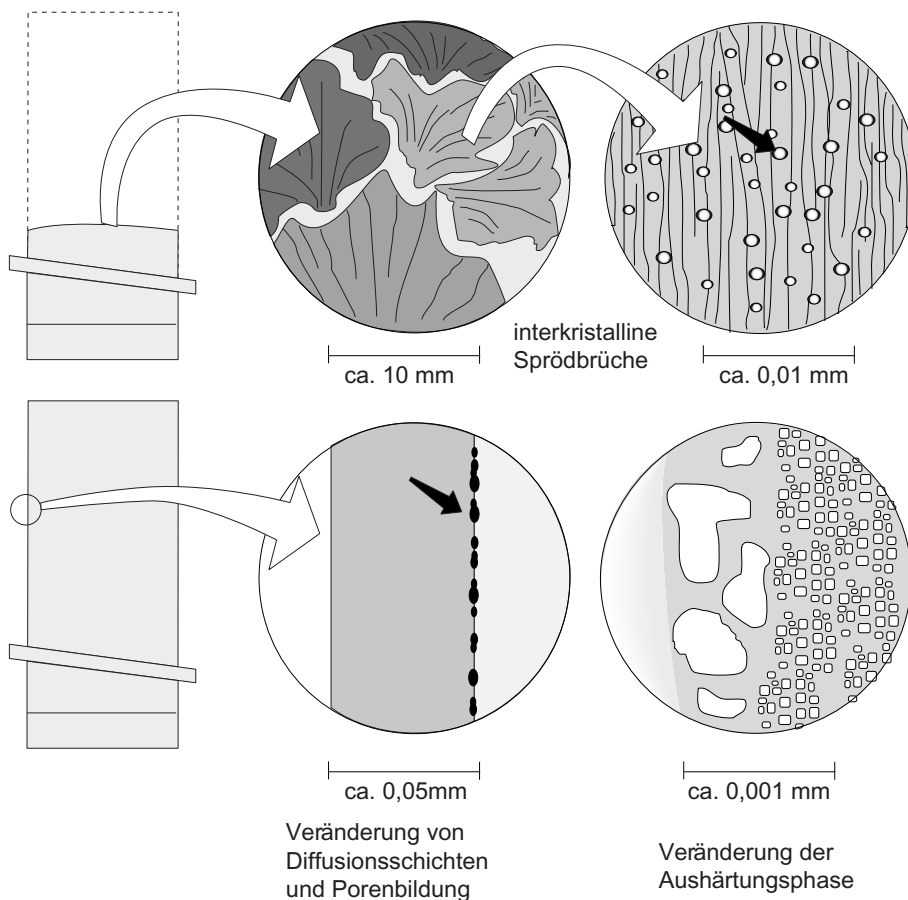
Bild 12.4-3

Bild 12.4-3: Der Nachweis einer Überhitzung, vielleicht auch noch Aussagen über **Zeitpunkt, Dauer und Höhe der Übertemperaturen**, ist von großer Bedeutung für die Schadensklärung und damit eine Voraussetzung für gezielte und erfolgreiche Abhilfen. Bereits das Makro-Schadensbild einer Schaufel lässt wichtige Schlüsse zu (Skizzen oben). Im Extremfall, bei Bauteiltemperaturen im Schmelzbereich (Liquidustemperatur) und/oder starker Oxidation („**Verbrennen**“, Bild 11.2.3.2-7 und Bild 11.2.3.1-9) fehlen Blattpartien, ohne dass Bruchflächen identifizierbar sind. Stattdessen sind die Trennflächen abgerundet und rau.

Lagen die Temperaturen etwas tiefer, im Bereich der Korngrenzenenerweichung (Solidustemperatur), kommt es zum Aufreißen und Aufklaffen und/oder Ausbrechen von Blattzonen. Diese liegt meist im Spitzenbereich und an der besonders dünnen Hinterkante. In allen Fällen sind trotz Oxidation Bruchstrukturen erkennbar.

In den genannten Fällen ist davon auszugehen, dass es sich um Folgeschäden handelt und andere Bauteile ebenfalls unzulässig geschädigt wurden. So verlangen Überholhandbücher triebwerksspezifisch in solchen Fällen auch die Verschrottung der **Turbinenräder** folgender Stufen.

Parallel orientierte Rissfelder im Kantenbereich, ohne ausgeprägten Orangenschaleneffekt, sind ein Hinweis auf eine Thermoschockbeanspruchung. Dies ist eine sehr kurzzeitig auftretende Überhitzung (Bild 12.6.2-3). Diese Rissbildung kann bei Bauteilen mit einer temperaturabhängig spröden Diffusionsbeschichtung besonders ausgeprägt auftreten (Bild 12.6.2-15).

Wirken über lange Zeit hohe Temperaturen (im Grenzbereich der Auslegung) konstant und/oder wechselnd auf Bauteilzonen ein (insbesondere Schaufeleintrittskanten), kommt es zu „ausgewaschenen“ kurzen Rissen (durch Erosion und Abplatzen der Oxide, Bild 12.6.2-10) und einem „runzeligen“ **flächigen meist dunkel verfärbten Abtrag, dem sog. „Orangenschaleneffekt“** (Bild 11.2.3.2-1. Bild

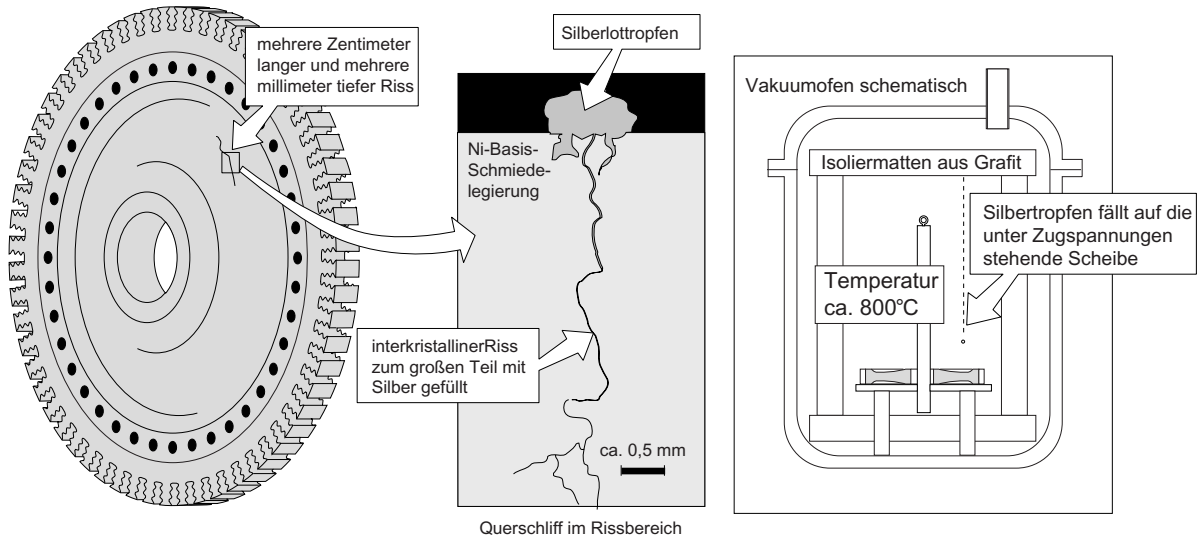
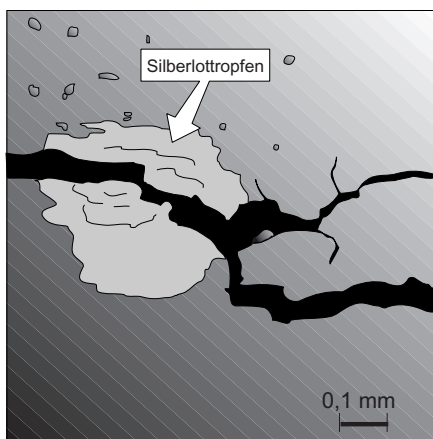
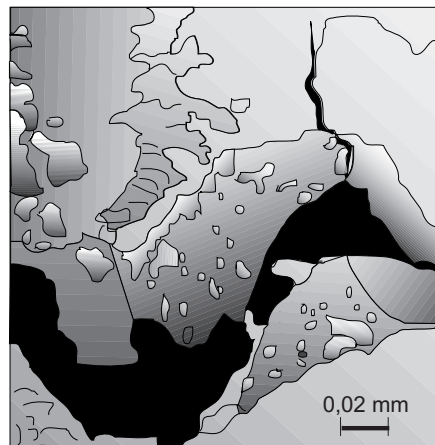
Bild 12.4-4

Bild 12.4-4: Lötrissigkeit (engl. **Liquid Metal Embrittlement = LME**) hat in seinen Voraussetzungen gewisse Ähnlichkeiten mit Spannungsrissskorrosion (Band 1, Kapitel 5.4.2.1). Die Gefahr der Lötrissigkeit besteht bei **Kontakt einer benetzenden Metallschmelze mit einem metallischen Bauteil unter ausreichend hohen Zugspannungen**. Voraussetzung für eine gefährliche Benetzung ist der **metallische Kontakt**. Dies erfordert z.B. **Neuteiloberflächen** oder bis zum Grundmaterial frisch aufgerissene Oxidschichten. Für solche Bedingungen kann eine LCF-Belastung sorgen, die definitionsgemäß unter merklichen plastischen Verformungen abläuft. Die Metallschmelze „schießt“ auf den Korngrenzen in den Werkstoff. Sie wirkt auf diese Weise versprödet und rissbildend. Diese Schädigungen können sowohl unmittelbar beim Kontakt mit der Schmelze als auch später, z.B. während des Aufschmelzens von Oberflächen-Verunreinigungen unter Betriebstemperaturen entstehen. Die Skizze oben links zeigt einen Fall, in dem während der Wärmebehandlung eines Neuteils (metallische, nicht oxidierte Oberfläche) in einem Vakuumofen (Skizze oben rechts) **Silber** auf die Bauteiloberfläche tropfte. Der Ofen war vorher für Lötungen mit Silberlot verwendet worden. Offenbar waren dabei Lotreste in den isolierenden Grafitmatten oberhalb des Bauteils verblieben. Ein winziger Lottropfen (kleiner als ein Stecknadelkopf) drang dabei Zentimeter durch die Scheibe. Diese stand unter ausreichend hohen Zugspannungen (wahrscheinlich Schmiedespannungen und/oder Wärmespannungen, Skizze oben Mitte). Die unteren Bilder entsprechen REM-Aufnahmen (Lit 12.4-3). Links erkennt man den Rissverlauf im Bereich des bereits ausgelaufenen Silbertropfens der von kleinen Spritzern umgeben ist. Dieses Merkmal ist typisch für einen benetzenden Tropfen und unterscheidet sich von, ebenfalls gefährlichen, Aufschmierungen.

Das Bild rechts lässt die für Lötrissigkeit typische „**Röschenbildung**“ erkennen. Es handelt sich um kleine Lotansammlungen auf den klaffenden, interkristallinen Bruchflächen (Korngrenzen) am Rissbeginn.

Am Rissausgang befindet sich ein Tropfen Silberlot.

Für LME typische "Röschenbildung" auf den aufgerissenen Kornflächen

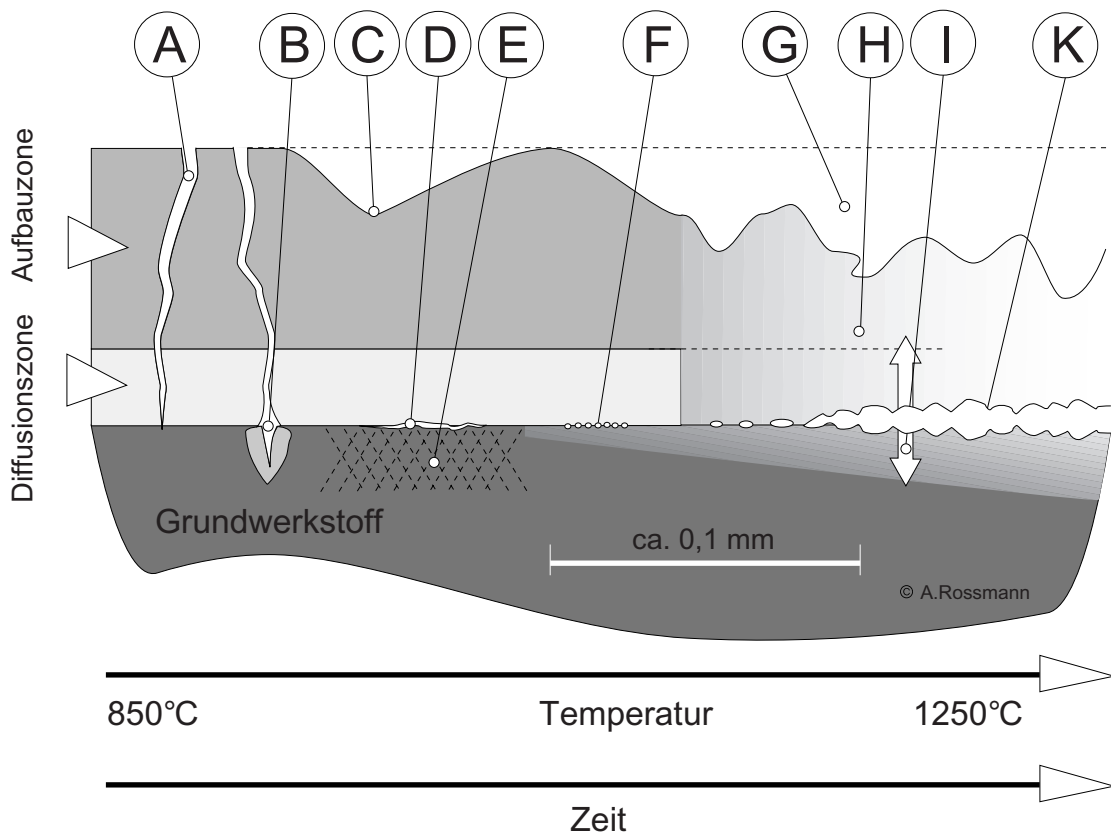
Bild 12.4-8 (Lit. 12.4-1): Diffusionsschichten dienen der Vermeidung unzulässiger Oxidation und Heißgaskorrosion an Heißeiloberflächen. Häufig werden sie mit Hilfe von **Aluminium-Diffusion** bei hoher Temperatur in geeigneten Atmosphären hergestellt. Das Aluminium bildet bei Betriebstemperatur eine schützende Aluminiumoxid-Schicht. Diese Schichten sind besonders geeignet **Oxidation zu verringern**. Bei anderen Anforderungen mit merklichem Korrosionsanteil, z.B. als **Sulfidationsschutz**, werden andere Metalle, z.B. **Chrom** eindiffundiert (Inchromierung). Während des Diffusionsprozesses in der Fertigung wächst ein Teil der Schicht mit besonders hohem Al-Gehalt auf dem Grundmaterial (Aufbauzone). Ein weiterer Teil diffundiert in den Grundwerkstoff (Diffusionszone). Diffusionsschichten sind gewöhnlich bei niedrigen Betriebstemperaturen bis zu einigen hundert °C spröde (Bild 12.6.2-15). Erst dann können sie Dehnungen im plastischen Bereich, wie sie bei Thermoermüdung auftreten, aufnehmen. Deshalb sind der Anfahr- und Abstellvorgang für die Rissbildung in Diffusionsschichten von besonderer Bedeutung. Diese Rissbildung beeinflusst wiederum das Thermoermüdungsverhalten. Die Schichten können sich im Betrieb verändern. Dabei treten typische Effekte auf (Bild 12.6.2-15):

“A”: **Rissbildung** (sog. Schichtrisse = “Coating Cracks”) entstehen bei niedrigen Temperaturen, wenn die Schicht noch relativ spröde ist.

“B”: Bildung von „**Oxidnägeln**“ an Schicht-rissen im Bereich des Schichtgrunds. Hier bietet der relativ niedrige Al-Gehalt keinen ausreichenden Oxidationsschutz mehr.

“D”: **Ablösung der Schicht** infolge Rissbildung im Bereich spröder Phasen.

“H”: **Gefügeänderungen** in der Schicht können dem Fachmann wichtige Hinweise auf die tatsächlich aufgetretenen Betriebstemperaturen geben. So lässt sich aus bestimmten Gefügeveränderungen erkennen, ob schädigende Überhitzungen stattgefunden haben.

“K”: **Anschmelzungen der Übergangszone** mit Schichtablösungen bei Temperaturen im Bereich von 1250 °C.

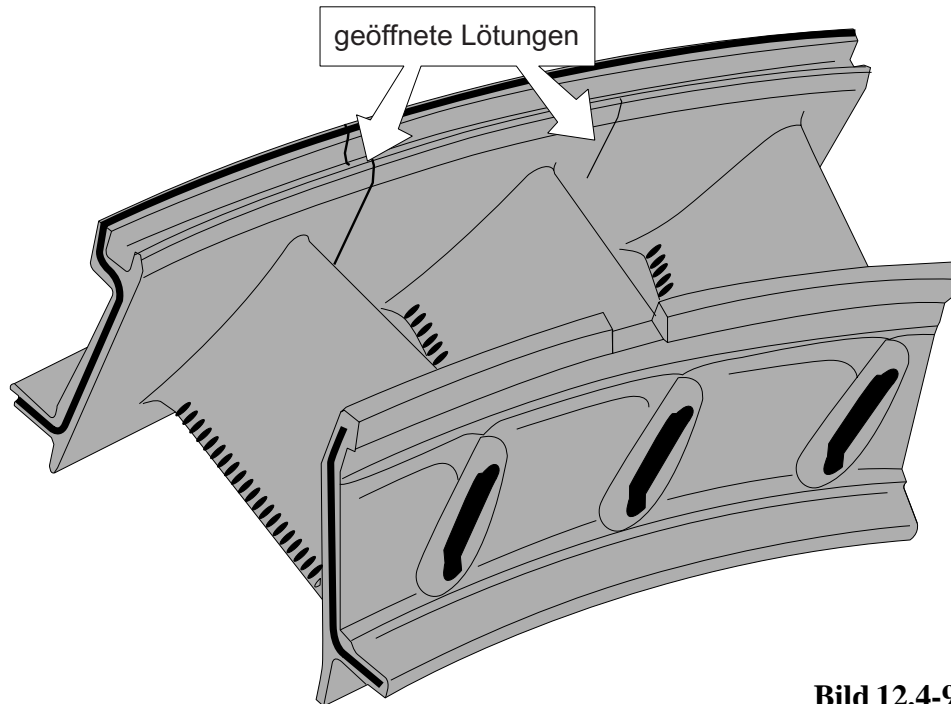
Bild 12.4-9

Bild 12.4-9: Häufig werden Turbinen-Leitschaufeln aus mehreren einzeln gegossenen **Schaufeln zu Segmenten verlötet**. In der Reparatur werden umfangreiche Lötungen zum Schließen von Rissen und/oder dem Aufbau geschädigter Bauteilzonen (Oxidation) verwendet. Das Lot wird aus, mit dem Schaufelwerkstoff artgleichem Pulver hergestellt. Um einen ausreichend unterhalb der Erweichung des Grundwerkstoffs liegenden Schmelzpunkt zu erhalten, wird das Pulver mit einem schmelzpunktabsenkenden Zusatz wie Bor gemischt. Ein pastenförmiger Binder sorgt für gute Verarbeitbarkeit. Der Schmelzpunkt dieser Verbindungen steigt durch Diffusion beim Lötvorgang in die Nähe des Grundmaterials. Trotzdem tritt **bei Überhitzung eine Erweichung des Lots** ein, bevor der Grundwerkstoff seine Solidustemperatur erreicht. Diese führt zum **Aufreißen der Lötung** und /oder „Aus-schwitzen“ von **Schmelzperlen**. Derartige Er-

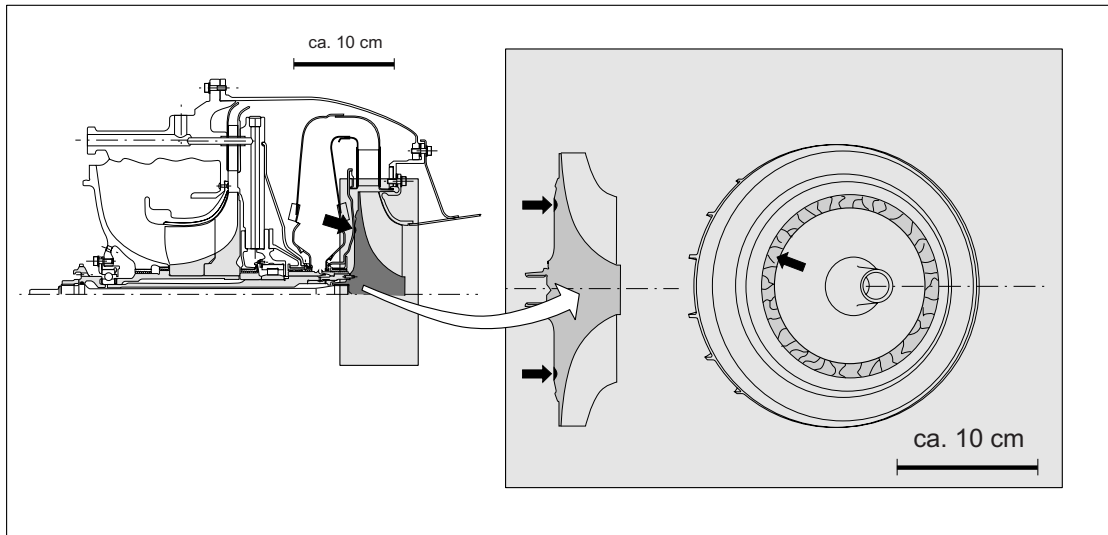
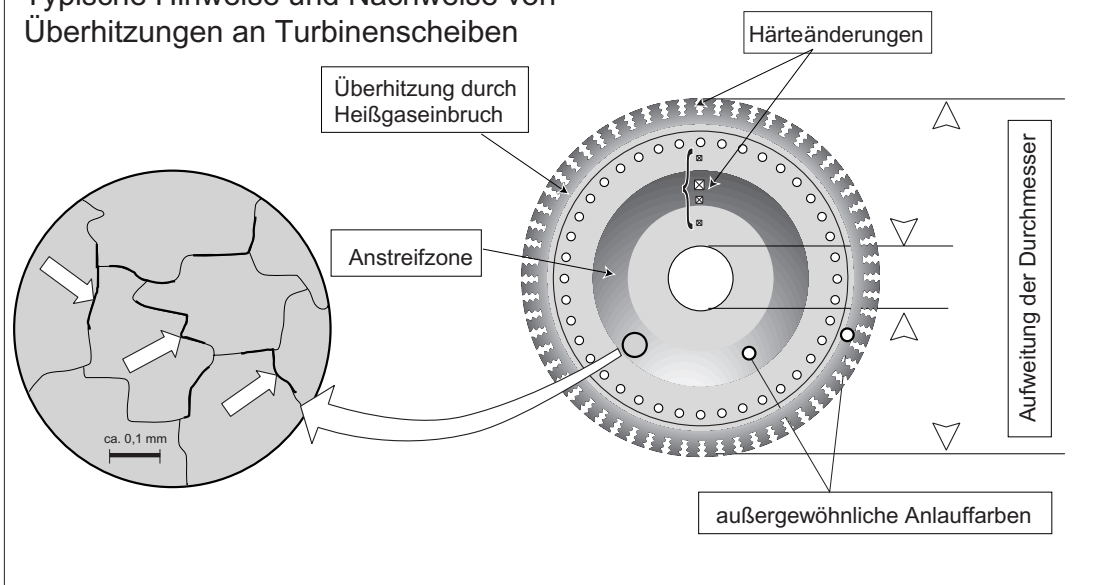
Bild 12.4-10

Bild 12.4-10: Anstreifvorgänge können mit gefährlichen Überhitzungen ablaufen (Band 2, Bild 7.2.2-9.2 und Bild 8.2-21.2). Dabei erweichen oder schmelzen die Korngrenzen und reißen unter den gleichzeitig auftretenden Wärmespannungen auf (Warmrisse, Detail unten links). Diese Rissbildung ist vorzugsweise quer zur Anstreifrichtung orientiert. In der oberen Skizze ist das Beispiel einer Kleingasturbine dargestellt. Ein Luftführungsblech streifte an der Rückseite des Zentripetal-Turbinenrads an. Es kam zu einer geschädigten Ringzone mit einem radial orientierten Rissfeld (Pfeil). Ähnliche Schäden treten bei der Bearbeitung im Fertigungsprozess (Schleifen, hochoberflächiges Fräsen, Trennen) auf, wenn die Verfahrensparameter ungünstig gewählt wurden. Weil die bearbeitete Oberfläche meist verschmiert ist,

werden die Risse oft erst nach einem Wärmebehandlungszyklus oder nach einiger Betriebszeit (z.B. bei der Überholung) oder nach einem Ätzen erkannt.

Außergewöhnliche Anlauffarben können ein Hinweis auf schädigend hohe Betriebstemperaturen sein. Zonen mit ungewöhnlich intensiven Anlauffarben können auch aus an-

deren Gründen im **Kranzbereich** (Heißgaseinbruch) oder im **Nabenbereich** (z.B. Ölfeuer) auftreten. Als Anzeichen für eine gefährliche Überhitzung kann ein **Härteabfall** unter spezifizierte Werte und eine **Durchmesservergrößerung** infolge einer bleibenden Aufweitung der Scheibe dienen (Skizze unten).

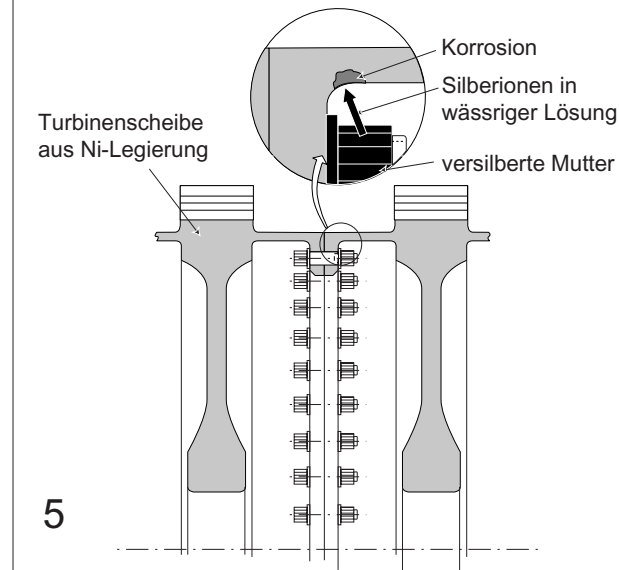
Lochfraß an ND-Turbinenscheiben. Ausgelöst durch Silber von den Flanschverschraubungen

Merksatz: Versilberte Befestigungselemente wie Schrauben und Muttern sollten im Heiteilerbereich nicht verwendet werden.

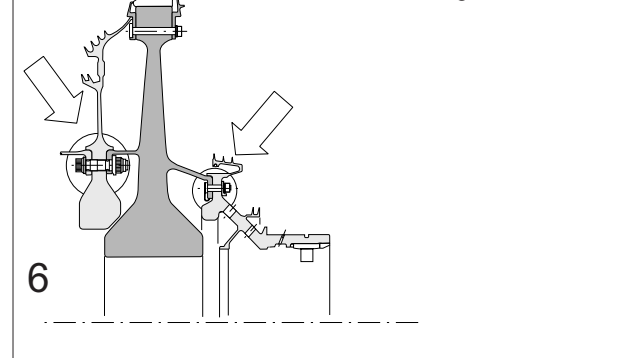
Rissbildung (Pfeile) in der HD-Turbinenscheibe. Ausgelöst durch Silber von den Flanschverschraubungen.
