16.2.1.1 Spanende Bearbeitung

Fertigung: Verfahrensspezifische Probleme und Schäden - Spanende Bearbeitung

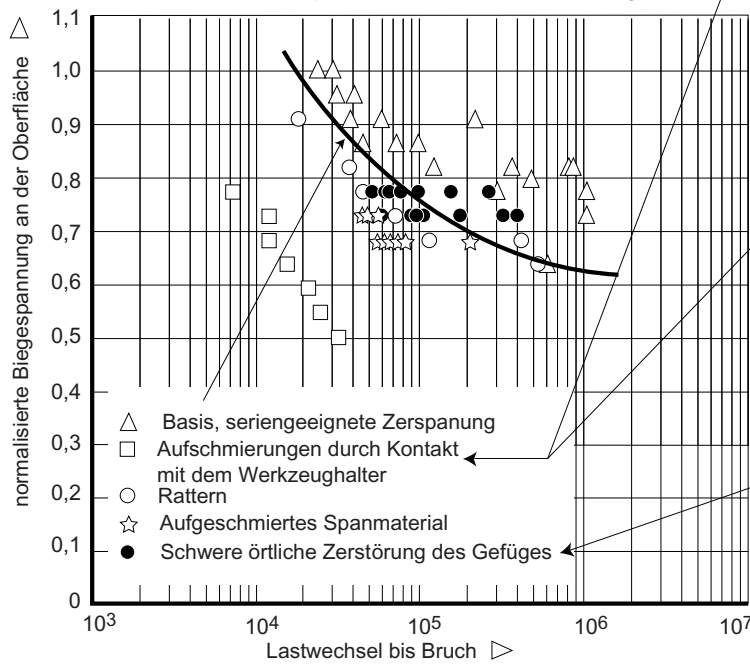
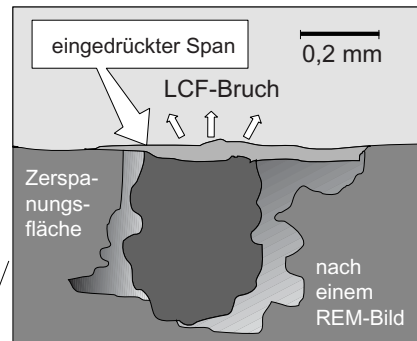
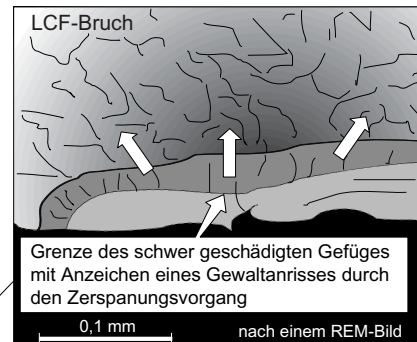
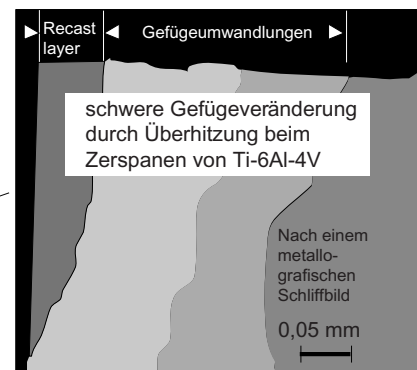
Bild 16.2.1.1-3.1 (Lit. 16.2.1.1-29): Während der Zerspaltung kann die Oberfläche auf unterschiedliche Weise geschädigt werden. Die Auswirkungen der wichtigsten Schädigungsarten (Bild 16.2.1.1-2) auf die LCF-Festigkeit und damit auf die zyklische Lebensdauer von Rotorkomponenten (Scheiben und Ringe) zeigt das Diagramm. Den gravierendsten Einfluss haben offenbar **Aufschmierungen und rissartige Schädigungen** durch örtliche mechanische Überlastung (mittlere Skizze) beim **Kontakt mit dem Werkzeughalter** (Bild 16.2.2.5-4). Hierzu gehören auch Aufheizungen mit örtlichen Anschmelzungen (recast layer, Skizze unten) die sich bei dem Anstreifvorgang bilden. Danach folgen eingedrückte Späne (Skizze

oben, Bild 16.2.2.5-3) und der Einfluss deutlicher Gefügeveränderungen.

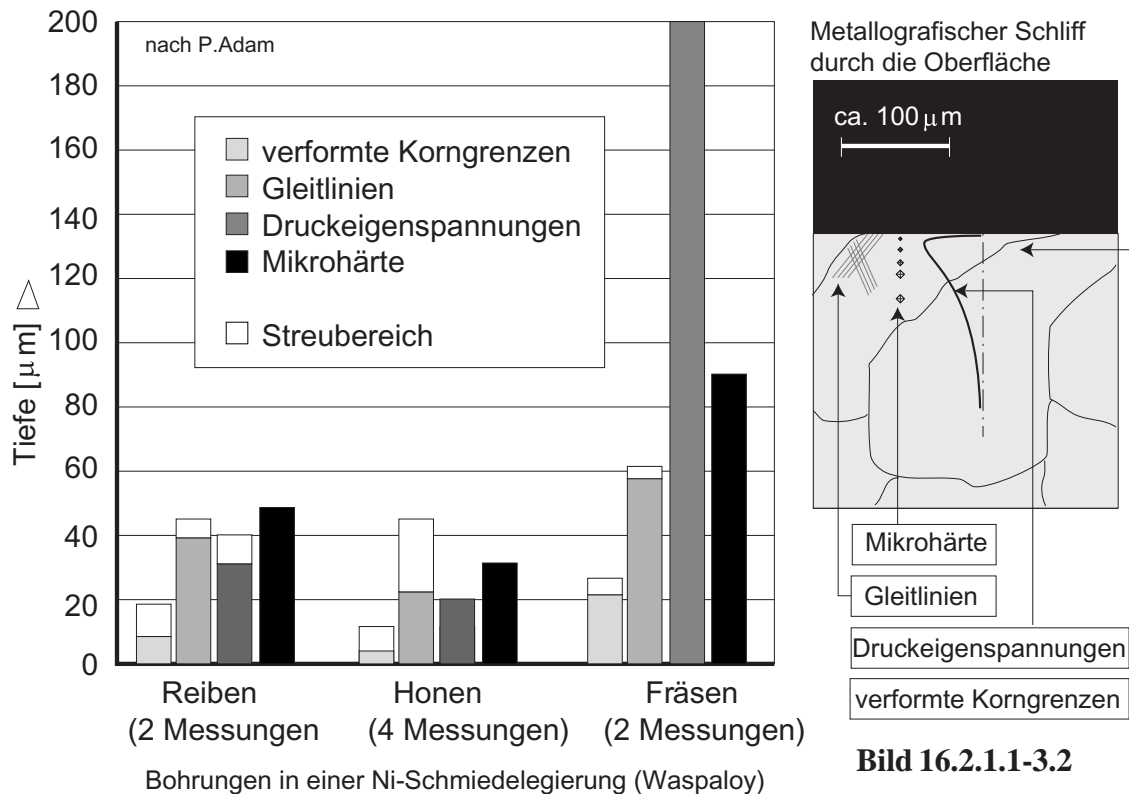
Bild 16.2.1.1-3.2 (Lit. 16.2.1.1-1): Das Beispiel von **Bohrungen in einem Scheibenwerkstoff** aus einer Ni-Schmiedelegerung gibt ein Gefühl für die **Beeinflussung der bearbeiteten Oberfläche**. Natürlich hängen diese Veränderungen außer von den Zerspanungsparametern auch **entscheidend von den Werkstoffeigenschaften ab**. Dabei spielt z.B. die **Verfestigungsneigung, das Gefüge und die Kristallstruktur** eine wichtige Rolle.

In erster Linie handelt es sich um vier Effekte. Die **Korngrenzenverformung** zeichnet sich durch eine **Verbiegung in Bearbeitungsrichtung** auf Grund einer merklichen plastischen Verformung aus (Detail rechts).

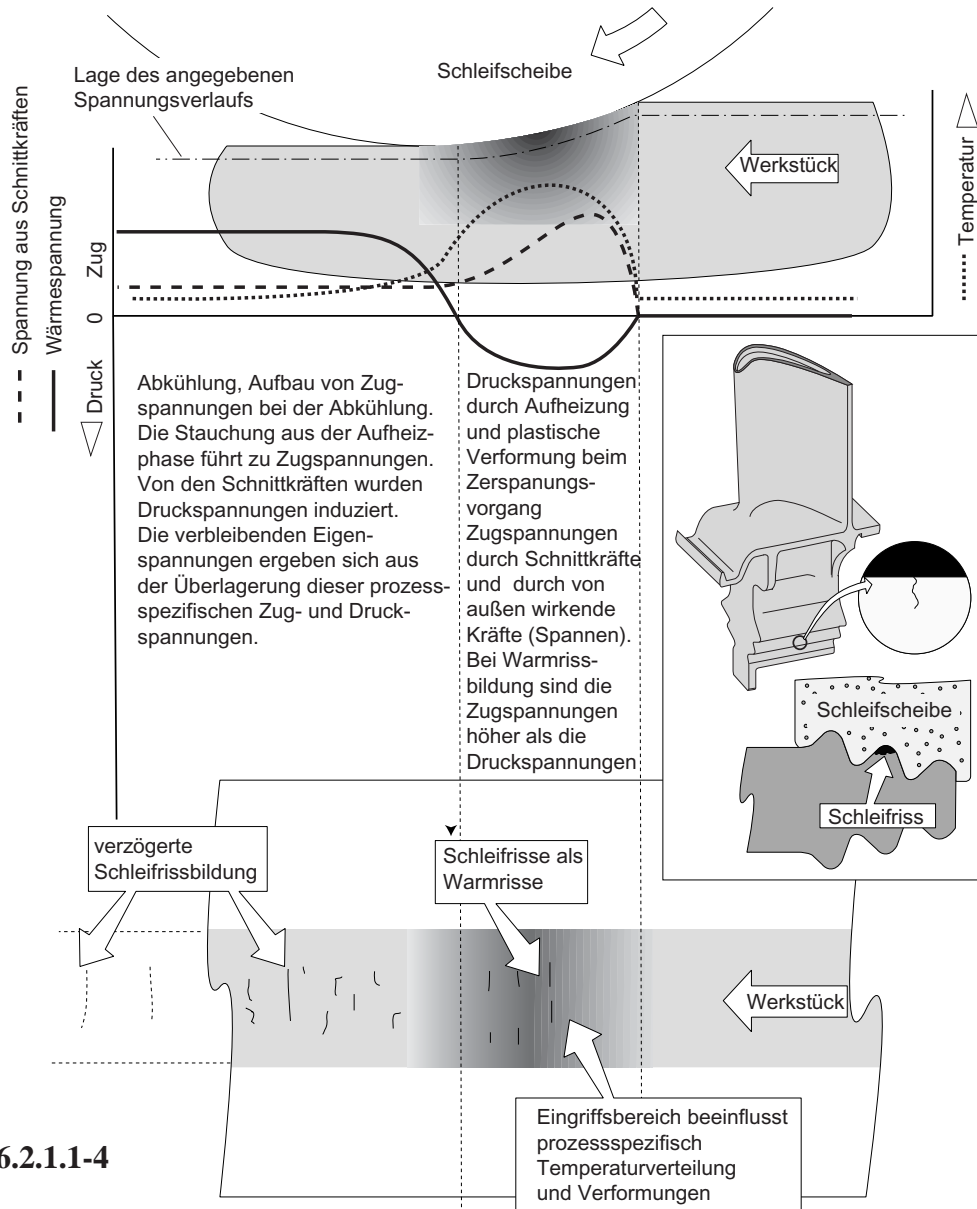
Bild 16.2.1.1-4

Bild 16.2.1.1-4: Die schwer zerspanbaren hochfesten Werkstoffe des Triebwerksbaus sowie die besonderen Ansprüche an Maßgenauigkeit und Oberflächengüte erfordern den Einsatz des **Schleifens**. Dabei können im Oberflächenbereich unterschiedlich starke Schädigungen auftreten. Es handelt sich bei Ni- und Ti-Legierungen (Lit. 16.2.1.1-2 und Lit. 16.2.1.1-14) in erster Linie um Schädigungen im Zusammenhang mit

- Eigenspannungen,
- Härte- bzw. Festigkeitsabfall,
- Rissbildung.

Je nach Schleifbedingungen können diese Werkstoffeigenschaften unterschiedliches Gewicht haben und sich kombinieren. Risse (Schleifrisse) können je nach Werkstoff und Schleifbedingungen während des Zerspanungsvorgangs und/oder danach (verzögert) auftreten (Skizze unten). Gewöhnlich werden mehrere senkrecht zur Zerspanungsrichtung orientierte Schleifrisse beobachtet.

Dieser **Rissverlauf** erklärt sich aus Temperatur- und Verformungsverteilung (Lit 16.2.1.1-4) in der Werkstückoberfläche. Er wird von **umfassten Schleifkonturen** wie Kanten oder Höcker bei Formscheiben (mittlere Skizze) beeinflusst. In solchen Fällen trägt der behinderte **Kühlmittelzutritt** sowie die große Zerspanungsfläche im Verhältnis zum Wärmeableitenden Volumen zu einer Überhitzung mit Rissbildung bei.

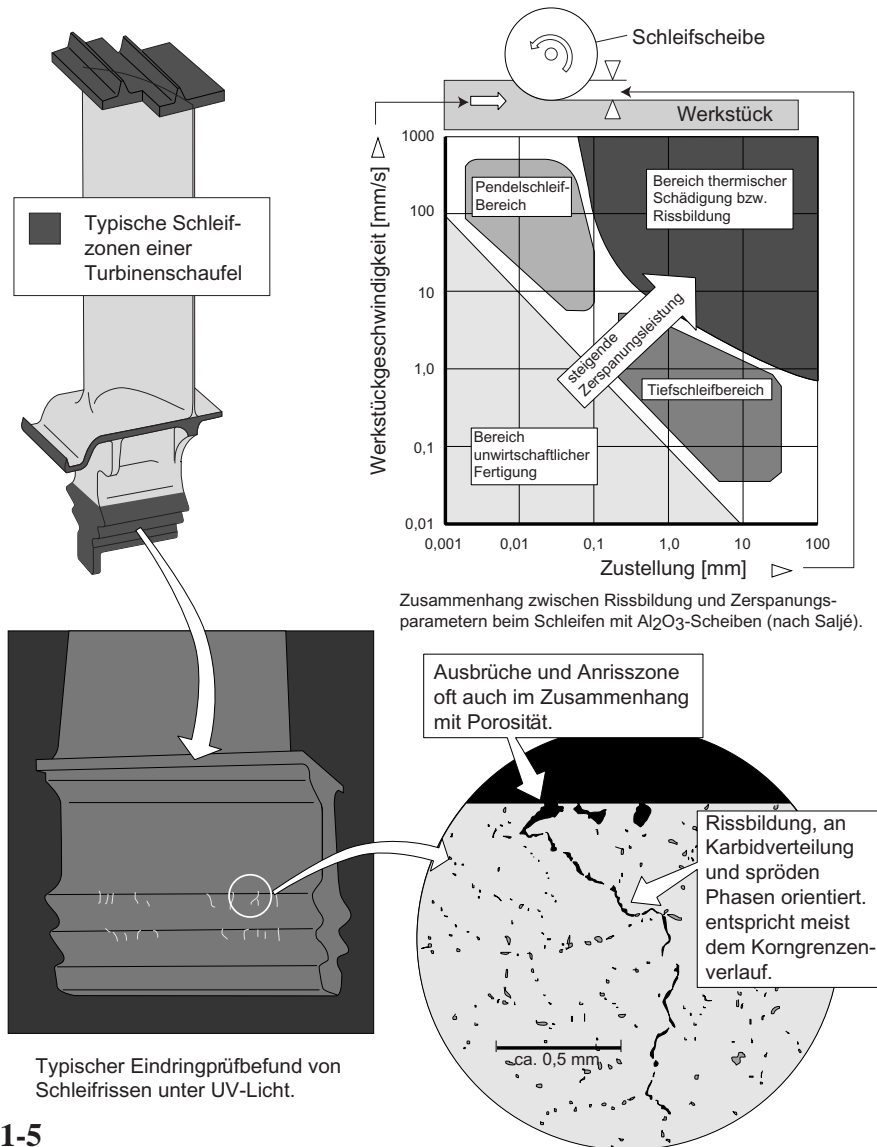
Bild 16.2.1.1-5 : Schleifrisse sind ein typisches Problem (Lit.16.2.1.1-1 und Lit. 16.2.1.1-26) der Bearbeitung hochpräziser Anlageflächen an Deckband und Fuß von Turbinenschaufeln (Skizze oben links). Das typische Erscheinungsbild sind, bevorzugt auf konvexen Konturen, quer zur Schnitttrichtung orientierte Rissfelder (Skizze unten links). Die Risse verlaufen bevorzugt entlang spröder Phasen wie Karbiden. Je

stärker diese werkstoffspezifisch ausgeprägt sind (Detail), um so mehr besteht eine **Tendenz zur Schleifrissebildung**. Deshalb spielt das Gefüge eine Rolle bei der Beurteilung der „**Schleifbarkeit**“ eines Werkstoffs bzw. Gefüges. **Besonderheiten des Gießprozesses** können sich chargenabhängig bemerkbar machen. Schleifrisse orientieren sich auch an Mikrolunkern. Diese können geöffnet werden und den Eindringprüfbefund so beeinflussen, dass **Rissbildung und Porosität verwechselt** werden. Andererseits besteht die Gefahr eines **Verschmierens der Schleifrisse**. Deshalb wird

gewöhnlich nach dem Schleifprozess, vor der Eindringprüfung ein Warmbehandlungszyklus zur Rissöffnung eingesetzt (Bild 17.3.1-7). Das Diagramm oben rechts zeigt beispielhaft die **Einschränkungen der Schleifparameter um unter ökonomisch sinnvollen Bedingungen Schädigungen zu vermeiden**. Einestils versucht man in einem wirtschaftlichen Bereich oberhalb einer Mindestzerspanungsleistung zu arbeiten. Auf der anderen Seite begrenzt die thermische Schädigung (Bild 16.2.1.1-2) die Zerspanungsleistung.

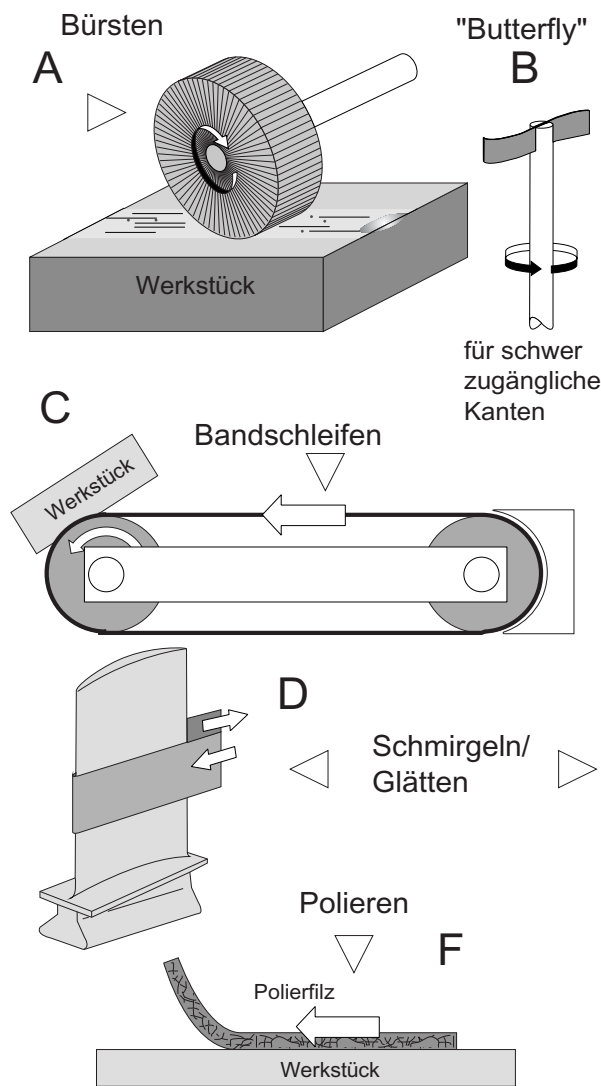
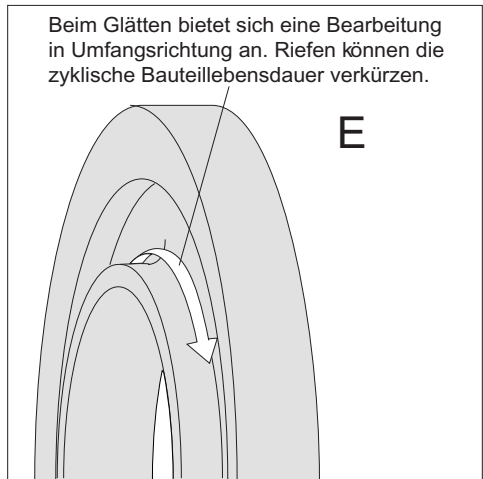
Bild 16.2.1.1-6

Bild 16.2.1.1-6: Das „handgeführte“ Entgraten, Glätten und Verrunden hartpartikelbestückter, flexibler, flächiger Träger und Bürsten mit Borsten aus Werkstoffen wie Stahldrähten oder Messingdrähten, kann durchaus problematisch sein (Bild 16.2.2.3-11 und Bild 16.2.2.3-13). Es gibt für das Werkstück mehr Schädigungsmöglichkeiten als auf den ersten Blick erkennbar:

Aufschmieren von Borstenmaterial („A“): Abhängig vom Bauteilwerkstoff sind viele Schadensmechanismen möglich (Bild 16.2.2.3-1, Bild 16.2.2.3-2, Bild 16.2.2.3-11, Lit 16.2.1.1-18). **Stahlbürsten** aus Kohlenstoffstahl hinterlassen z.B. auf **Titanscheiben** Rückstände die im Betrieb **Korrosion** auslösen (Lit. 16.2.1.1-20). Eine besondere Gefahr besteht für Oberflächen mit metallischen Aufschmierungen

die einer **Wärmebehandlung** unterzogen werden. Es kann bei Ni- und Ti-Legierungen wie bei Stählen mit werkstoffspezifischen Aufschmierungen, zu **LME-Rissbildung** kommen (Bild 16.2.2.3-11).

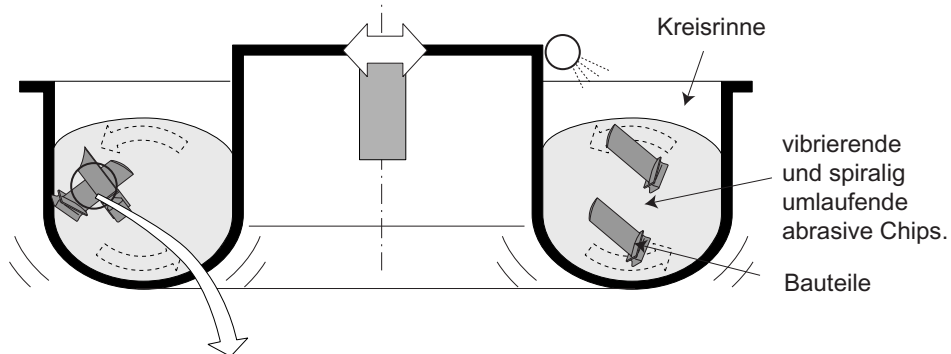
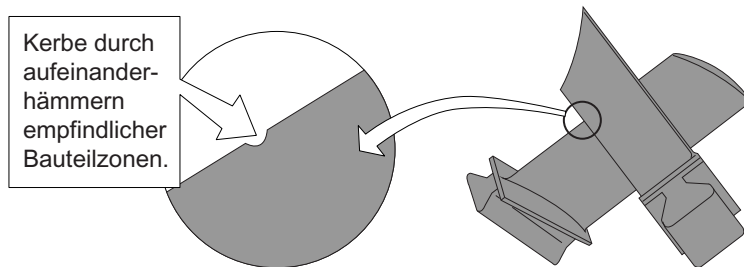
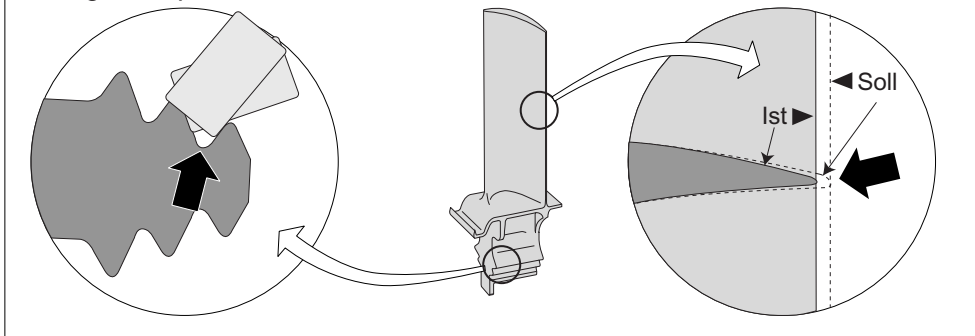
Bild 16.2.1.1-7

Bild 16.2.1.1-7: Obwohl der Abtragungsvorgang beim **Vibrationsschleifen** (Lit. 16.2.1.1-1 und Lit. 16.2.1.1-3, Skizze oben) äußerst schonend ist, kann es doch zur Beschädigung von Werkstücken kommen. Möglichkeiten sind **verstärkter örtlicher Abtrag** an exponierten Bauteilzonen (Skizze unten rechts) und längeres örtliches Einwirken einzelner Bearbeitungschips möglich werden. Intensiver dürften sich jedoch Beschädigungen während einer ungünstigen **Berührung der Bauteile** beim Bearbeitungsprozess auswirken (mittlere Skizze). Problema-

Ungünstige Chipgeometrie verhindert Abtragung in Kerben. Dies sind gewöhnlich auch hochbeanspruchte Bauteilzonen. Dafür ist ein verstärkter Abtrag an exponierten Außenkanten zu erwarten.

Bei chemischer Unterstützung des Vibrationsschleifens mit einem Cl-haltigen Medium besteht für Bauteile aus Ti-Legierungen die Gefahr einer Rissbildung durch Spannungsrisskorrosion!

tisch kann auch fehlender Abtrag sein. Die örtliche Bauteilform kann den Kontakt mit den (engl. „Chip“) verhindern (Skizze unten links). So besteht die Möglichkeit, dass unerwünschte Grate und Riefen nicht entfernt werden.

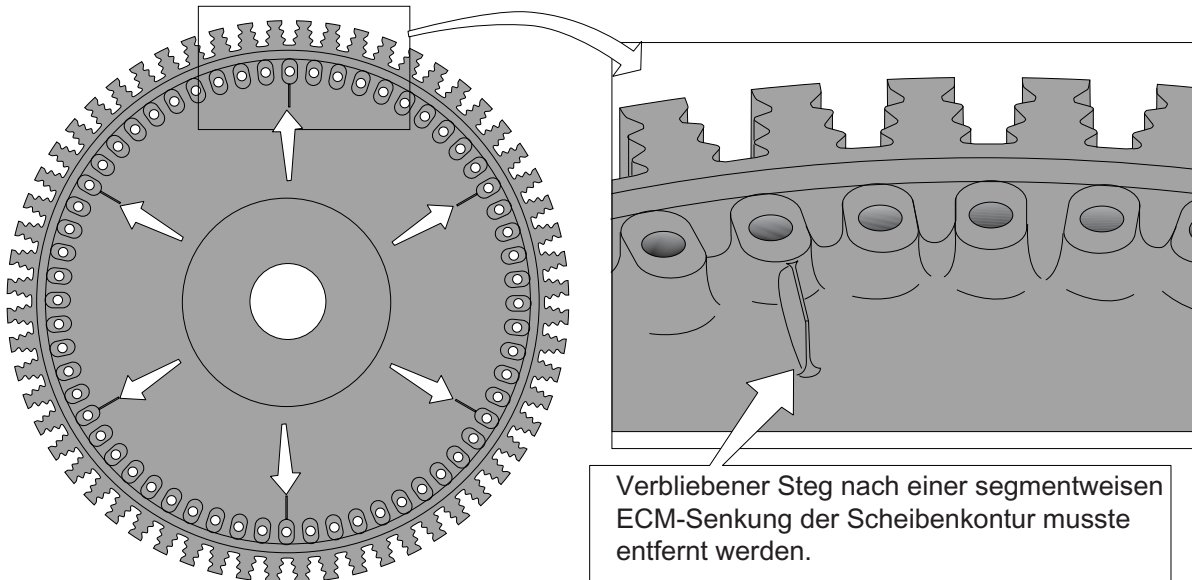
Bild 16.2.1.1-8.1 (Lit.16.2.1.1-9, -10, -11): Dieser spektakuläre Schadensfall wurde von einer **fertigungsbedingten Schwachstelle** in einer nicht „bewussten“, sehr hoch zyklisch (LCF) belasteten Scheibenzone, begünstigt. Während einer Übergangszeit musste zur ECM Herstellung der komplexen Kontur im Kranzbereich der Turbinenscheibe, segmentweise vorgegangen werden. Es entstanden am Umfang verteilt mehrere dünne, radial verlaufende Stege (Skizze rechts). Diese Stege waren nachträglich zu entfernen. Das geschah in der **Endbearbeitung handgeführt** zerspanend (Bild 16.2.1.1-8.2). Dabei wurde die hochbeanspruchte Radiuskontur in einzelnen Fällen unbemerkt **überhitzt**. Ein leichter Abfall der LCF-Festigkeit genügte für gravierende Folgen (Bild 16.2.1.1-8.2).

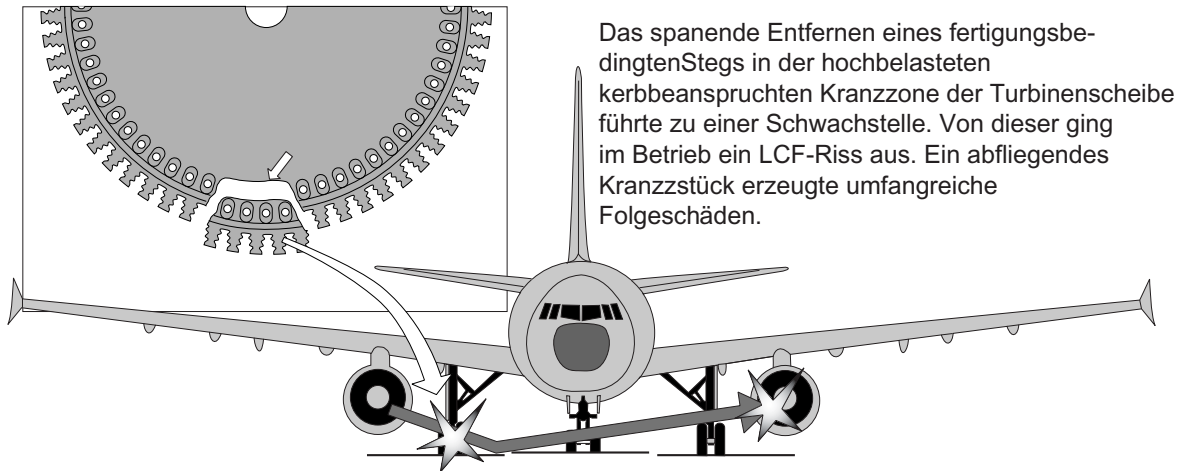
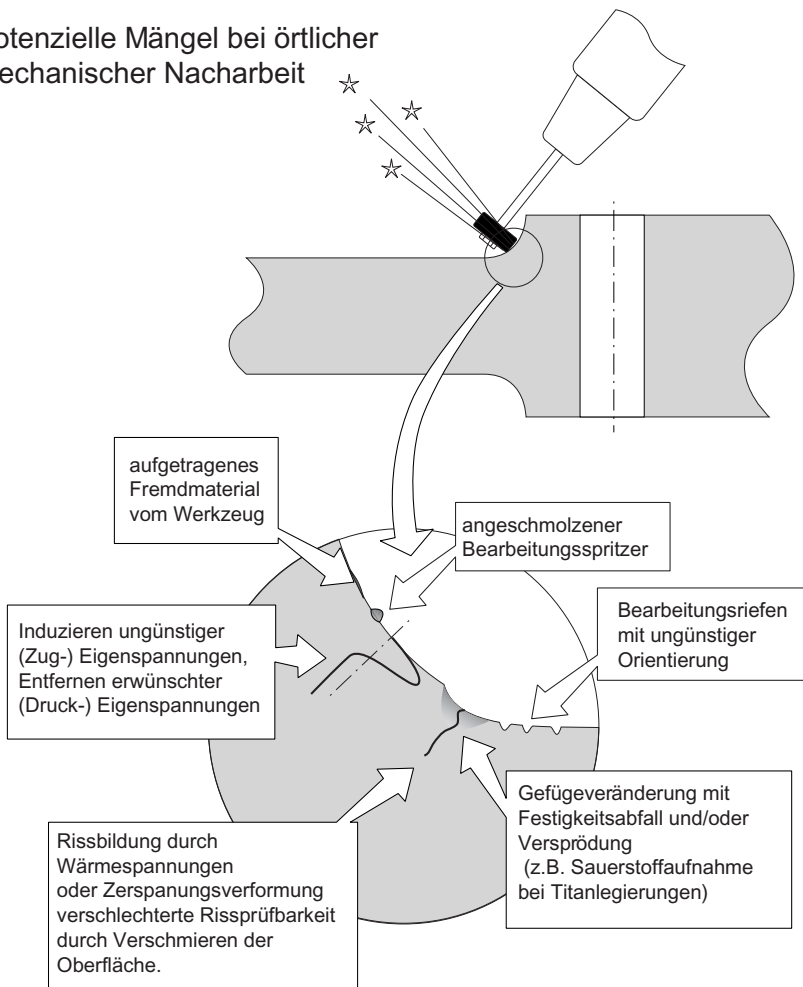
Bild 16.2.1.1-8.2

Bild 16.2.1,1-8.2 (Lit.16.2.1.1-9, -10, -11): Während des Starts eines Verkehrsflugzeugs kam es zum **Scheibenschaden mit Bruchstückaustritt**. Das Bruchstück prallte

von der Landebahn ab, zerstörte Reifen des Fahrwerks und beschädigte das zweite Triebwerk (Skizze oben). Trotz eines Feuers gelang die Evakuierung des Flugzeugs ohne Personenschäden.

Die Schadensuntersuchung zeigte, dass die Scheibe als Folge eines LCF-Anrisses im Bereich einer Bearbeitungsstelle versagte. Während der Neuteilfertigung erfolgte eine Nacharbeit am Übergangsradius zu einem Höcker (engl. „Boss“) in der Nähe der Kranzkontur (Bild 16.2.1.1-8.1). Offenbar war die Scheibe dieser Zone geschädigt worden (Rahmen unten). Schädigungsmodi werden in Bild 16.2.1.1-2 und Bild 16.2.1.1-4 beschrieben. Eine Vielzahl von Triebwerken war potenziell betroffen. Einige gelaufene Scheiben zeigten bei der Überprüfung bereits Rissbildung. Umfangreiche Nacharbeits- und Abhilfeaktionen wurden notwendig.

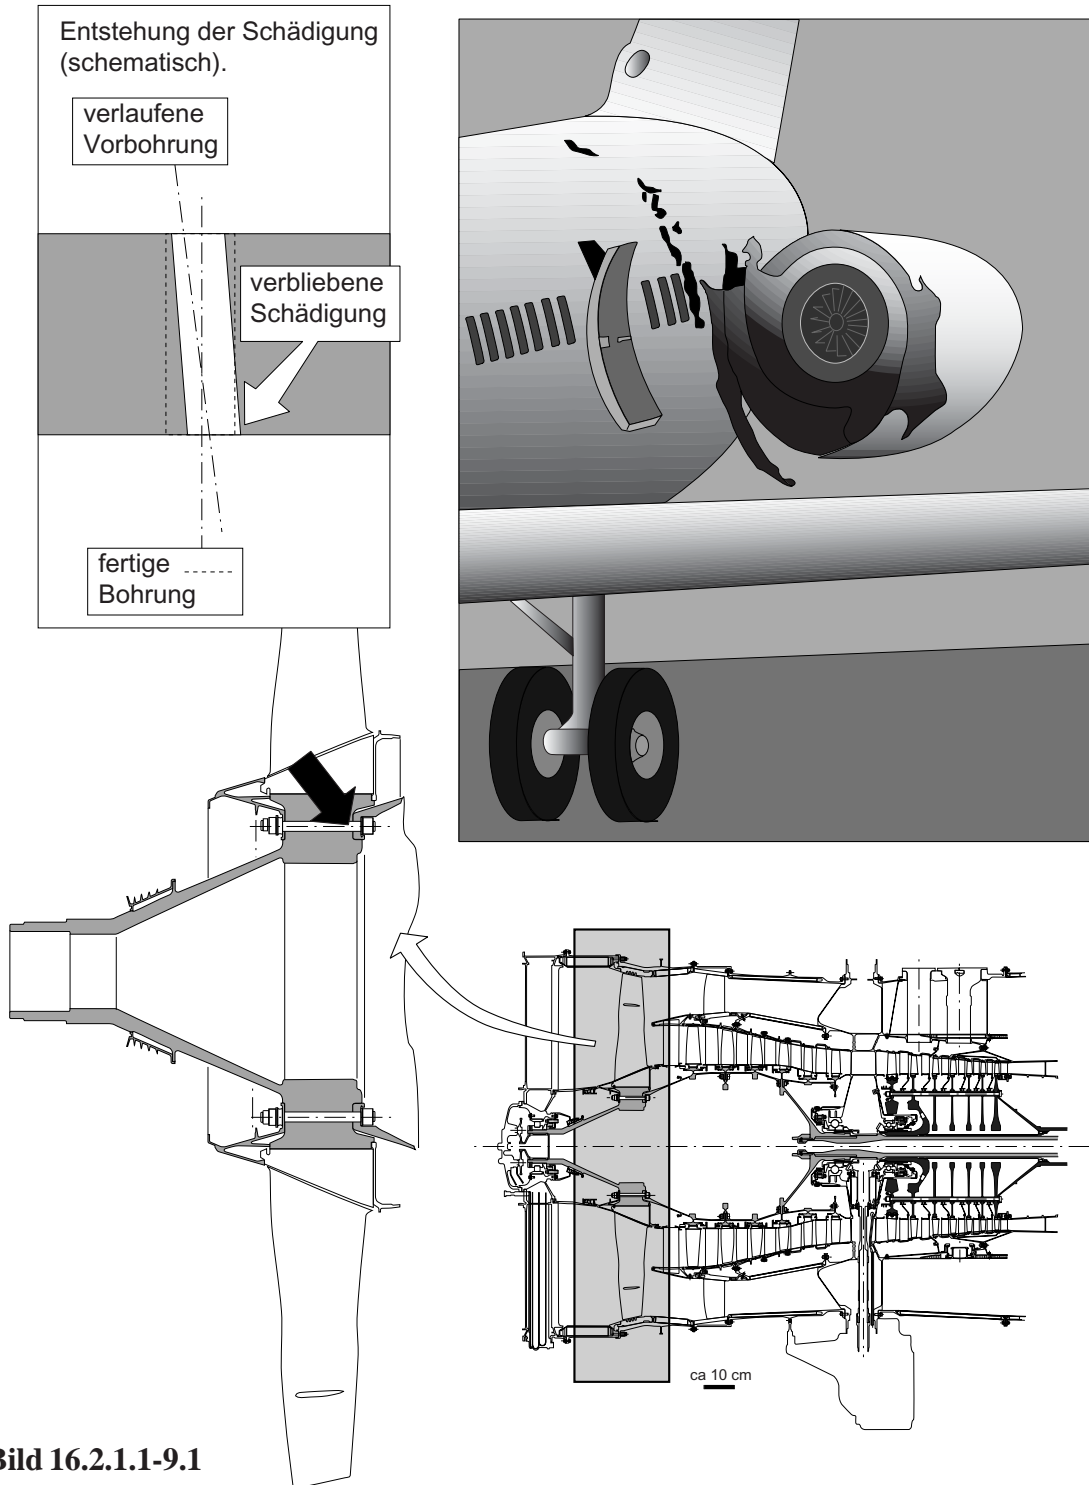
Bild 16.2.1.1-9.1

Ablauf des Flugunfalls (Bild 16.2.1.1-9.1): Der Triebwerksschaden entstand an einer kleineren Verkehrsmaschine mit zwei hinten montierten Triebwerken (Skizze oben). Das Ereignis trat zu Beginn des Starts ein. Bruchstücke der **Fanscheibe** (Skizze unten links) und Schaufeln traten aus dem linken Triebwerk und durchschlugen die benachbarte Seite der Flugzeugzelle. Daraufhin wurde der Start abgebrochen und das Flugzeug kam auf der Startbahn zum Stehen. Zwei Passagiere verloren durch die Bruchstücke das Leben, zwei wurden schwer verletzt.

Die Schadensuntersuchung ergab, dass die Schadensursache in einem LCF-Schwingbruch der Fanscheibe, die aus einer hochfesten Titanlegierung gefertigt ist, zu suchen war. Der Bruch ging von einer der Bohrungen der Verschraubung zum Flansch der Niederdruckwelle, aus. Es zeigte sich, dass sie im Anrissbereich einer, offenbar beim Fertigungsprozess geschädigten Bohrungswand lag (Skizze oben links, Bild 16.2.1.1-9.2).

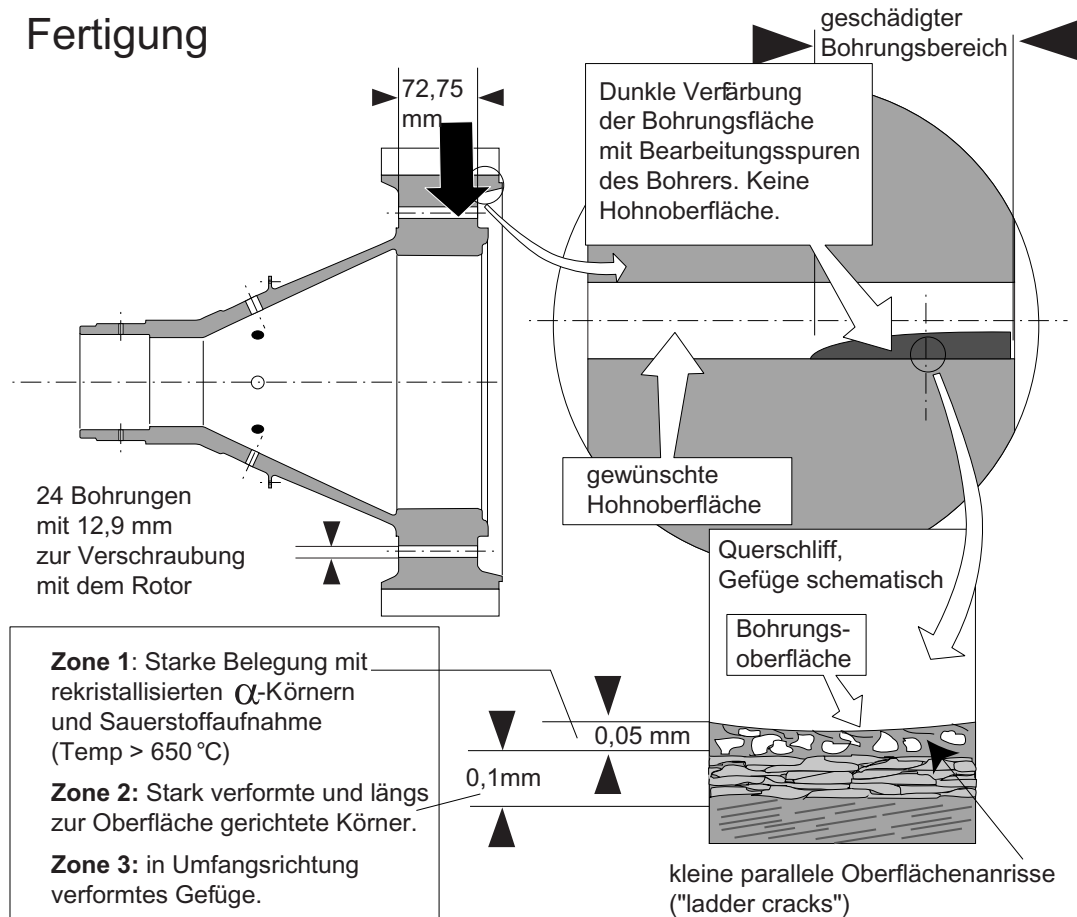
Bild 16.2.1.1-9.2

Inspektionsvorgang:

- Nach dem Bohren Blue Etch anodize (BEA) und visuell.
- Fertiges Teil: visuell, Eindringprüfung (Fluorescent Penetrant Inspection = FPI).

Die Schädigungen im Anrissbereich sind auf ein Versagen des **Bohrvorgangs** zurückzuführen (Bild 16.2.1-9.2). Als Rissstarter wirkten Mikro-risse. Die Tiefe der Schädigung ging deutlich über die Erwartung für einen unbemerkten Ausfall des Bohrverfahrens hinaus.

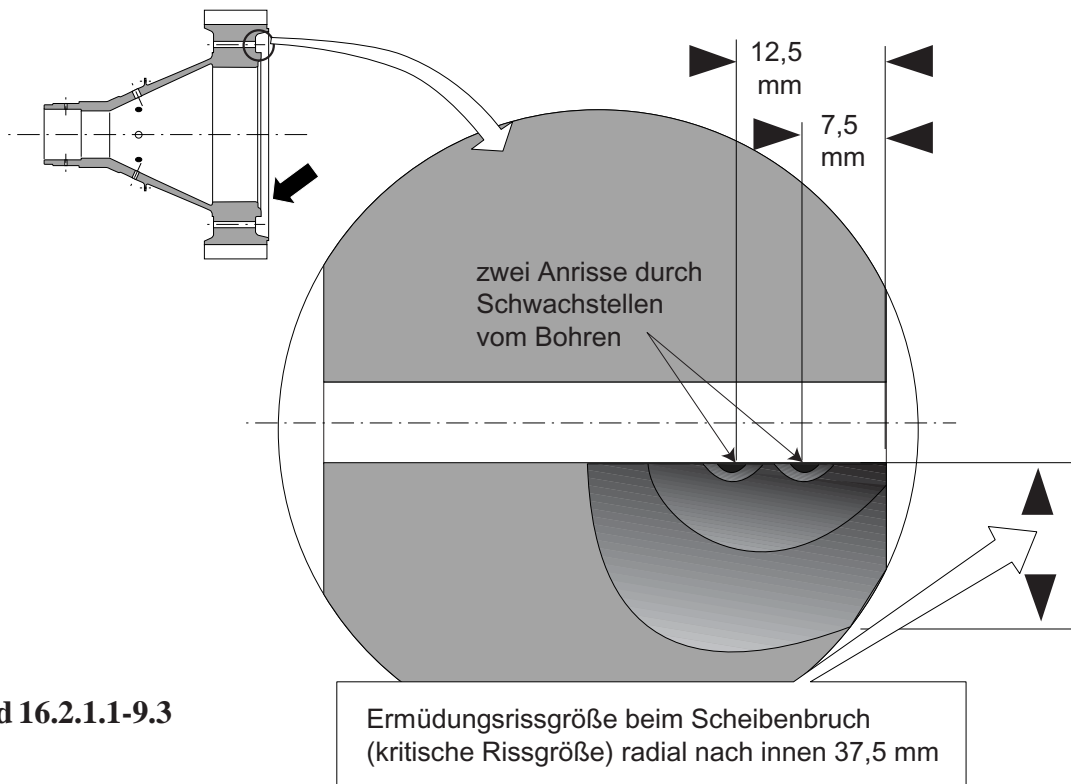
Bild 16.2.1.1-9.3

Schadensuntersuchung und Befund (Bild 16.2.1.1-9.3): Zuerst war die Art der Schädigung am Anriss zu klären (Bild 17-11). Eine weitere Frage ist, warum diese Schädigung nicht im Rahmen der Neuteilfertigung erkannt wurde.

Ein metallografischer Schliff ließ im Anrissbereich eine ca. 0,25 mm tiefe Gefügeveränderung mit Mikrorissen (engl. „**ladder**

cracking“) erkennen. Im Schädigungsbereich lag die Härte mit 52 HRC deutlich höher als die maximal zulässigen 39 HRC. Makrorisse lagen nicht vor. Es ließen sich drei Gefügezonen unterscheiden (Detail Mitte rechts).

Zone 2: Dieser unterhalb Zone 1 liegende Bereich weist stark parallel zur Oberfläche verformte Körner auf. Die darunter liegende **Zone 3** zeigt Gefüge mit einer in Umfangsrichtung „verbogenen“ Mikrostruktur.

Schaden bei 16 545 Betriebsstunden mit 13 835 Start/Abstellzyklen.
Die zulässige Betriebszeit bis zum Austausch liegt bei 20 000 Zyklen

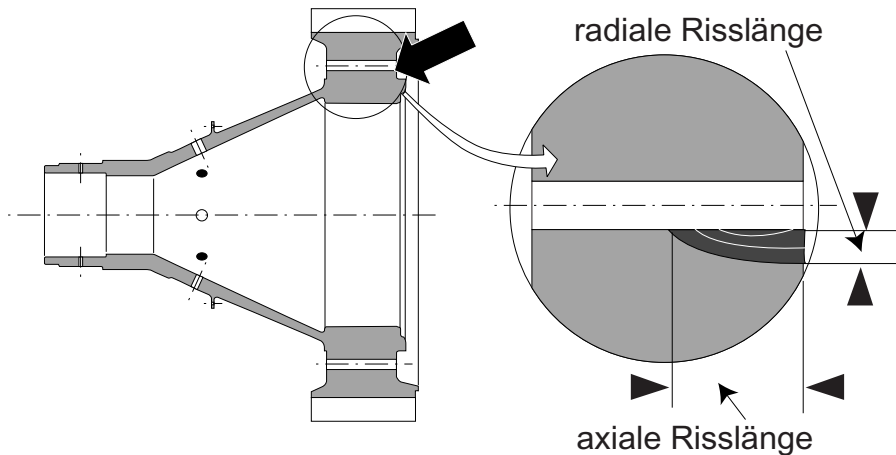
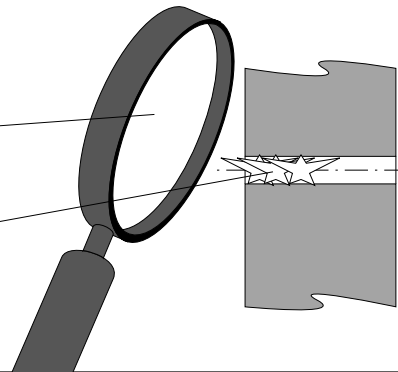
nach 4 456 Zyklen erfolgte eine visuelle Inspektion beim Betreiber im Rahmen eines "Shop visit" für einen Wartungsvorgang an der Beschaufelung.

Inspektionsvorgang: Bohrungen von beiden Seiten bei weißem fluoreszierenden Licht mit 3 x Vergrößerung auf Kratzer, Eindrücke und Korrosionsnarben.

Ergebnis/Entscheidung: Keine Nacharbeit

Fehlstelle: Wahrscheinliche Ermüdungsrissgröße
axial 0,5 mm, radial 0,25 mm

Problem der visuellen Prüfung:

- Zu geringe Brennweite
- Spiegelung in der Bohrung verhindert das Erkennen von Details.

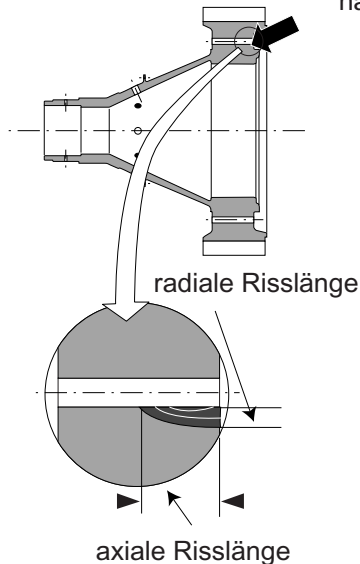
nach 12 693 Zyklen "Heavy maintenance" beim Betreiber.

Inspektionsvorgang: Eindringprüfung (FPI)

Problem: FPI Durchführung: Trocknung, Verteilung des Entwicklers. Zeitablauf, Human factors (monoton, Frust), Verschmutzung von Oberfläche und Reinigungsflüssigkeit, Hintergrundfluoreszenz,

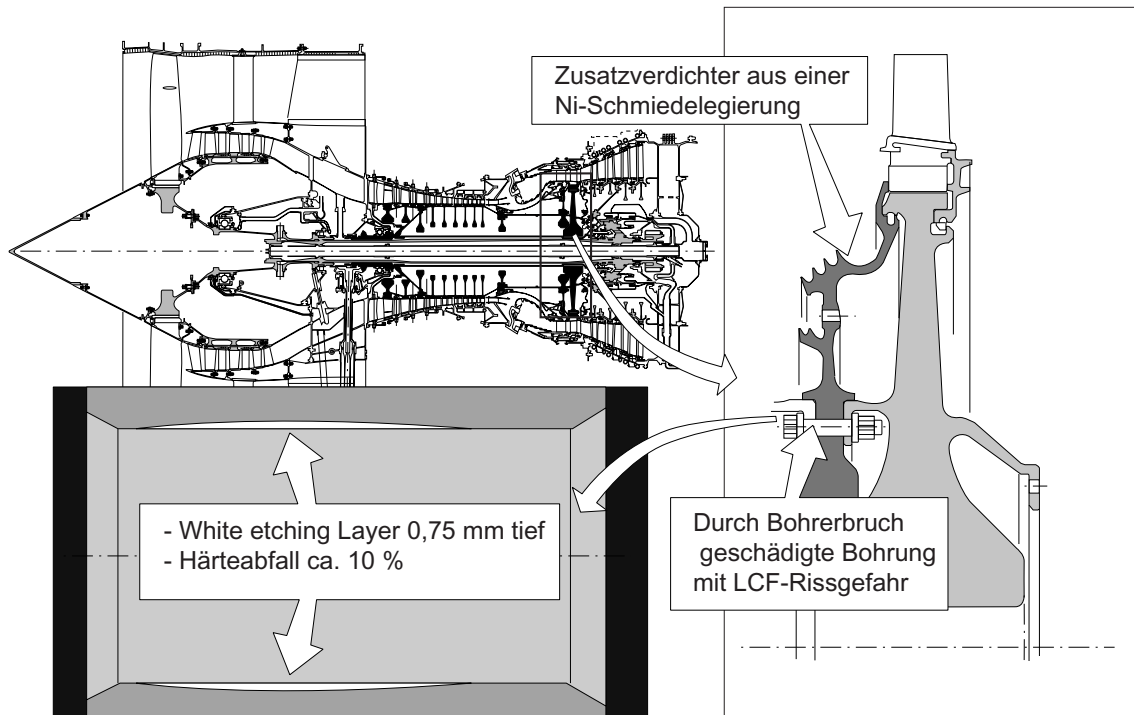
Bild 16.2.1.1-10 (Lit. 16.2.1.1-19): Beim Steigflug nach dem Start kam es an einem Triebwerk der zweistrahligen Verkehrsmaschine zu einem Rotorschaden mit Bruckstückaustritt. Die „HPTR fan disk“ vor der Hochdruckturbinen-scheibe für die für die Schaufelkühlluft war gebrochen. Es handelt sich um einen **Zusatzverdichter** (engl. **inducer, cover plate**, Skizze rechts) der von vorne mit der Hochdruckturbinen-scheibe verschraubt ist.

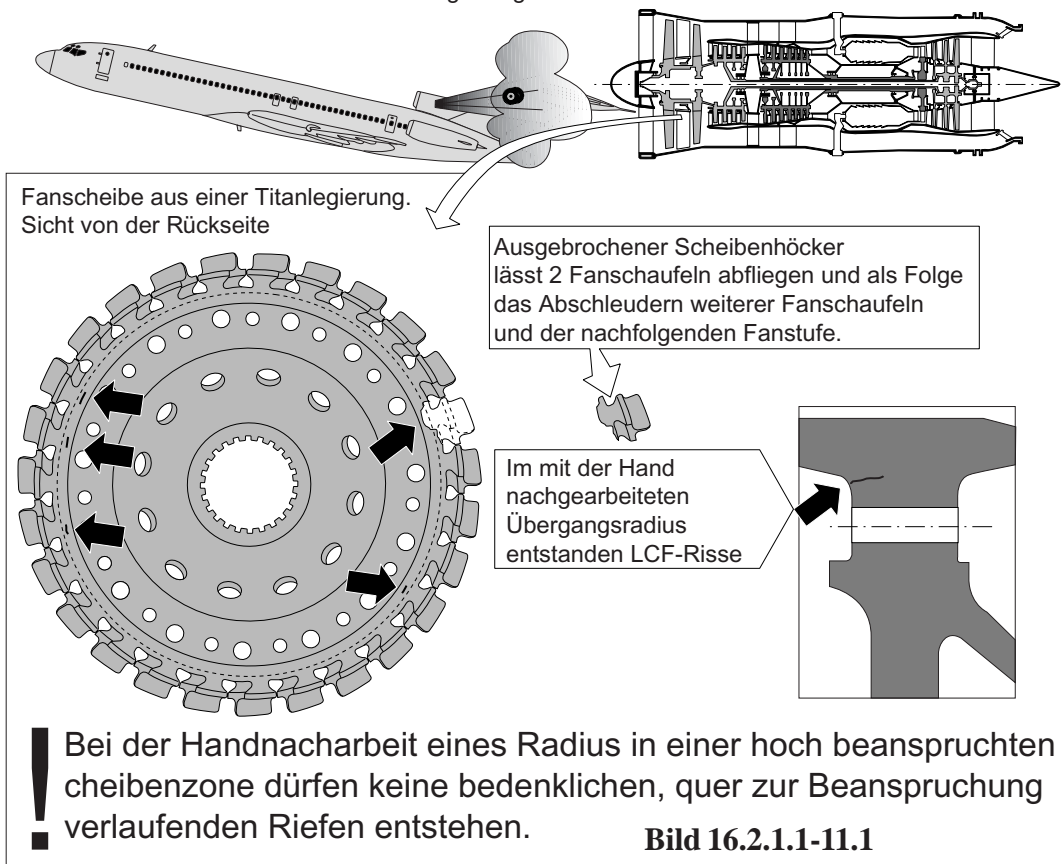
Ein Glättungsvorgang führte zu umlaufenden Riefen in einem hochbeanspruchten Übergangsradius. Folge: LCF-Anrisse und Scheibenbruch.

In ca. 30 Meter Höhe über Grund nach dem Start trat ein lauter Knall auf und das mittlere Triebwerk fiel aus. Ein Feuer konnte mit der bordeigenen Löschanlage gelöscht werden. die anschließende Landung erfolgte sicher.

Bild 16.2.1.1-11.1 (Lit. 16.2.1.1-13 und Lit. 16.2.1.1-32): Im dargestellten Fall handelt es sich um die **Scheibe der ersten Fanstufe aus der hochfesten Titanlegierung Ti-6Al-4V** (Skizze oben, entsprechend Bild 16.2.1.1-9.1). Ein Scheibenhöcker war gebrochen und hatte 3 Fanschaufeln frei gegeben. Als Folgeschaden brachen weitere drei Höcker und weitere 4 Blätter flogen ab. Offenbar hatte die entstandene starke Unwucht dann zum Abschleudern der nächsten Fanstufe geführt. Das Flugzeug wurde daraufhin stark beschädigt. Der Bruch des ersten Höckers zeigte einen LCF-Riss auf der Scheibenvorderseite am Übergangsradius in den Kranz (Detail unten rechts). Der Riss benötigte ca. 800 Lastwechsel für das Wachstum bis zur kritischen Länge. Auch die als Folge-

schaden gebrochenen Höcker wiesen im entsprechenden Bereich bereits kleinere Anrisse auf. Weitere drei Risse wurden mit einer zerstörungsfreien Prüfung gefunden (Scheibenskizze). Eine eingehende Untersuchung der Anrisszonen ergab, dass die **LCF-Rissbildung im Zusammenhang mit einer Oberflächenschädigung** steht. Diese wurde beim Versuch erzeugt, den **Radius mit der Hand nachzupolieren**. Scharfe Kratzer durchfurchten die Oberfläche und rissen auf. Am Ende jedes Kratzers ist ein SiC-Partikel eingebettet. Von Ihnen gingen die Schwingermüdrisse aus. Der suspekte Bearbeitungsvorgang ließ sich der **Neuteilfertigung** zuordnen. Verblüffenderweise wurde die vorgeschriebene **arithmetische (mittlere) Rauigkeit** von 32 microinches

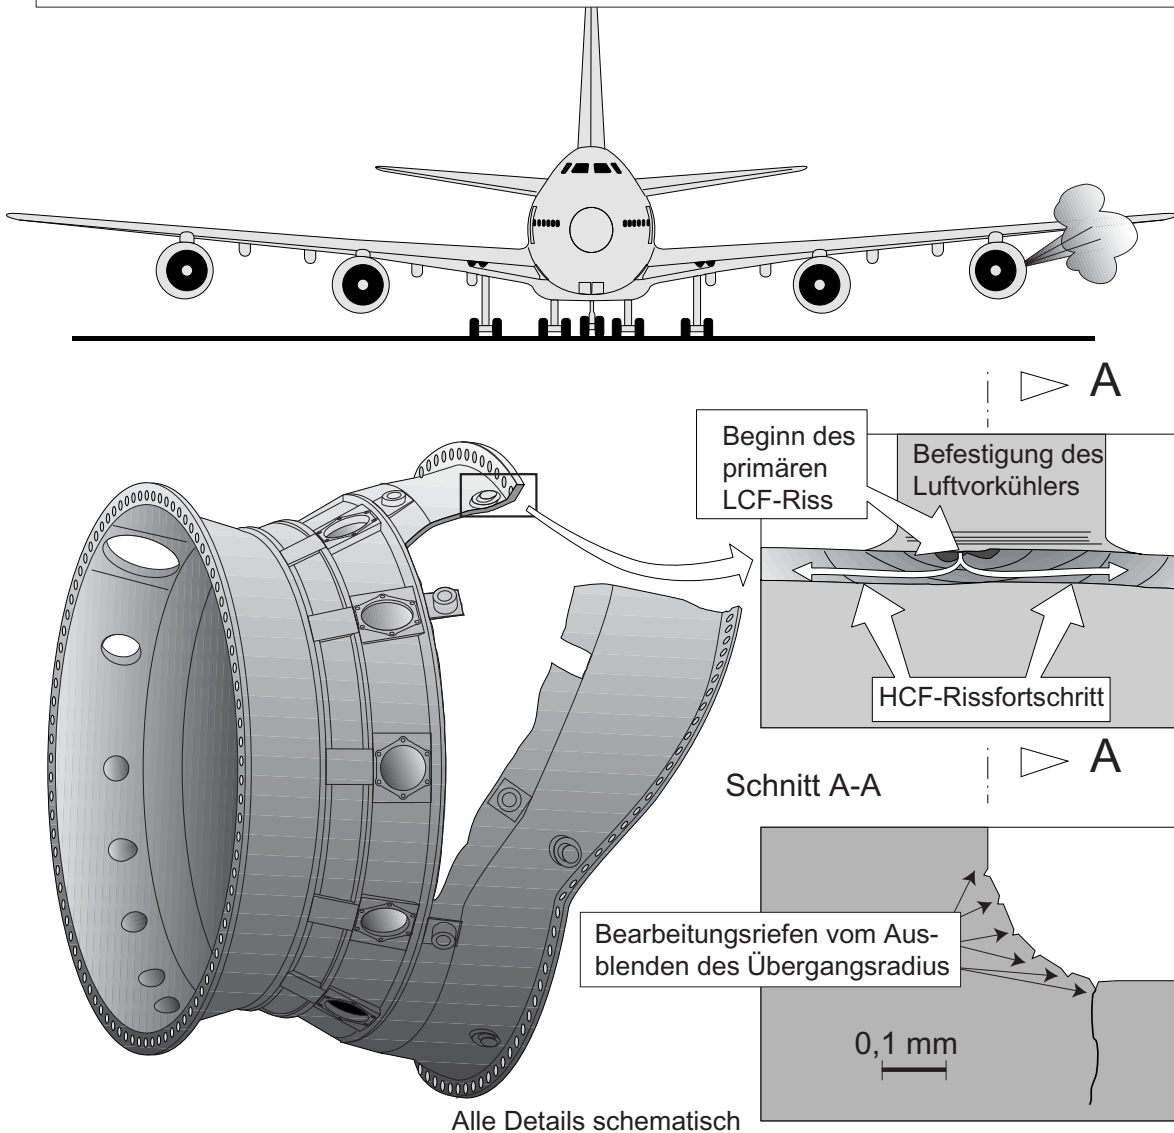
Bild 16.2.1.1-11.2

Schwingbruch eines Verdichteraustrittsgehäuses der von Bearbeitungsriefen ausging.

(0,0008 μm) mit 40 microinches (0,001 μm) nur leicht überschritten. Dies zeigt die **beschränkte Aussagefähigkeit einer Rauigkeitsmessung**, wenn es sich um die Beeinflussung der Schwingfestigkeit handelt (Bild 16.2.2.1-1). Bemerkenswert ist, dass zwei zumindest äußerlich ähnliche Schäden offenbar bereits bekannt waren. Deren Rissausgang wich jedoch vom dargestellten Fall ab. Trotzdem spricht das für eine unterschätzte, sehr hohe Belastung der fraglichen Bauteilzone.

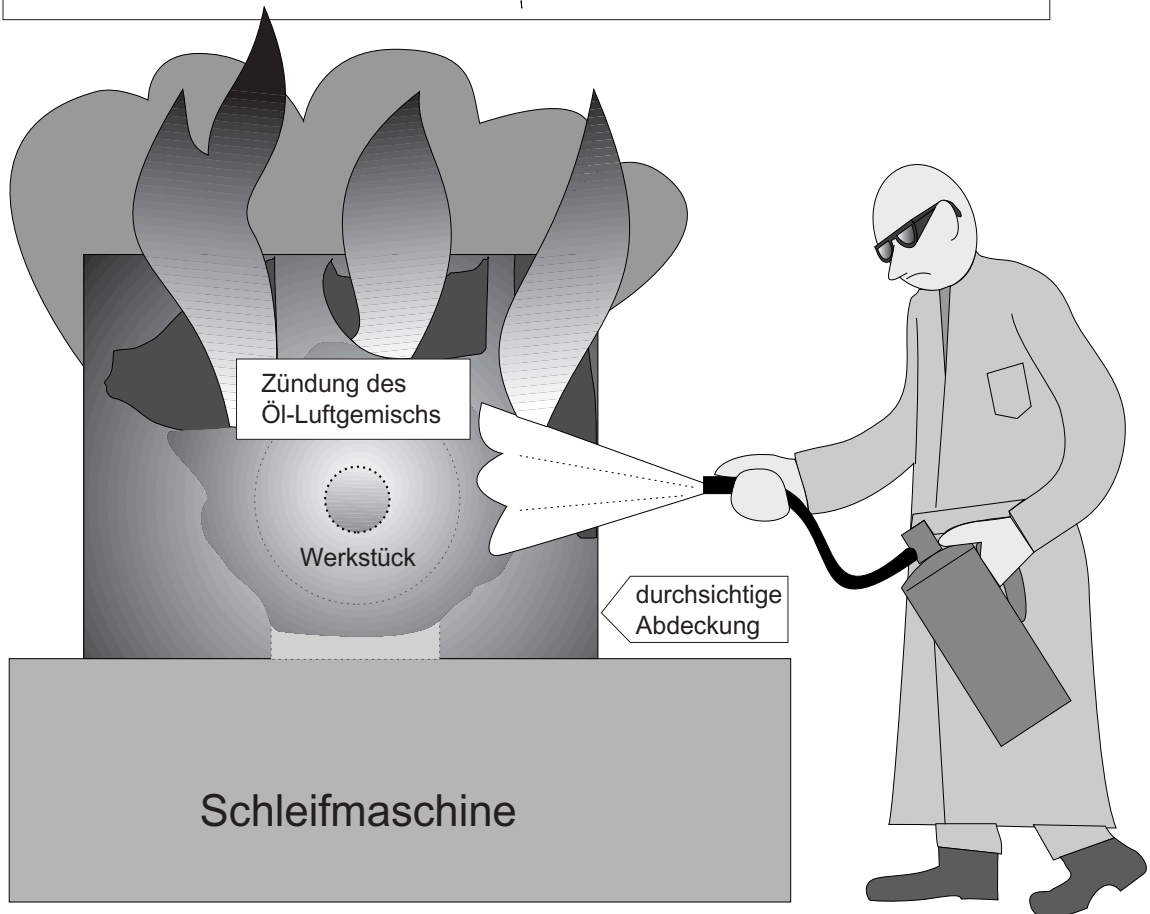
Bild 16.2.1.1-14

Soweit darf es nicht kommen. Austretendes Feuer nach der Entzündung des KSS-Ölnebels beim Schleifen eines Werkstücks aus einer Titanlegierung.

Brandgefahr beruht auf der **Verteilung des Ölnebels** und auf der **Zündtemperatur**. Sie ist vom zerspannten Werkstoff unabhängig. Es darf jedoch angenommen werden, dass speziell Titanfunken wegen ihrer großen Hitzeentwicklung im Flug, ein hohes Zündrisiko darstellen.

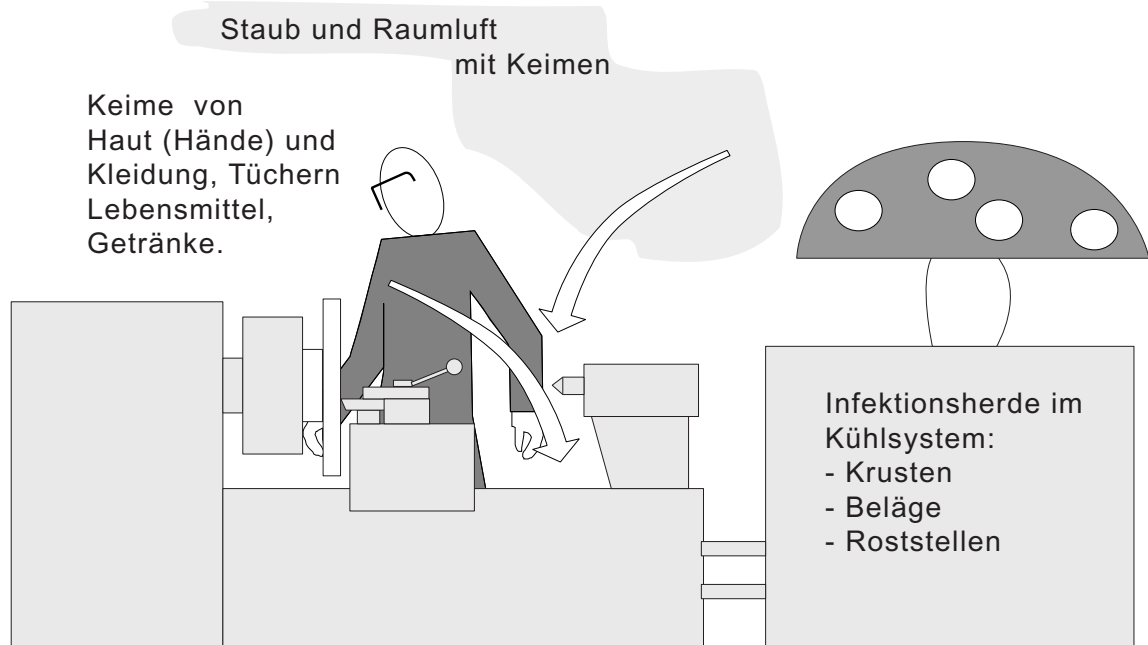
Bild 16.2.1.1-15

Industrielle Züchtung von Mikroorganismen der unerwünschten Art. Deren Herkunft ist vielfältig.
