21.1 Grenzen der Reparierbarkeit.

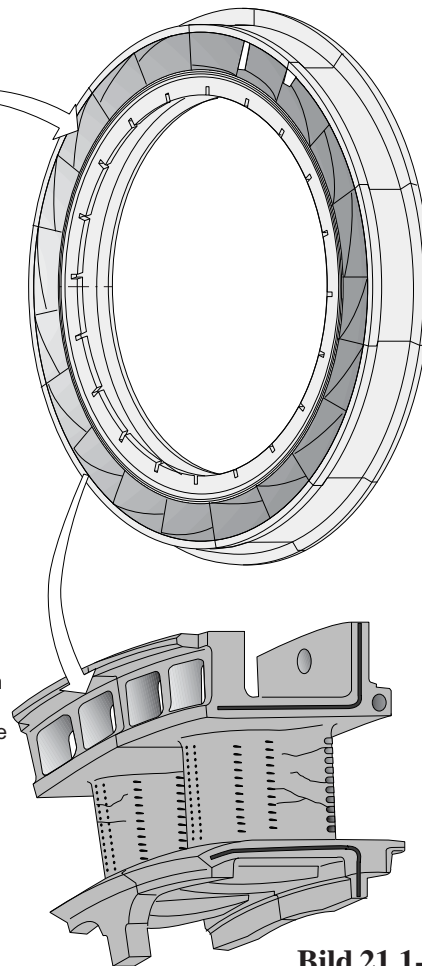
Bild 21.1-1

Das Bild zeigt ein Leitschaufelsegment nach längerer Betriebszeit mit typischen ausgeprägten Thermoermüdungsrissen. Nur ein Teil der Schaufelsegmente eines Leitapparates dürfen reparaturgelötet sein, um ausreichende Sicherheit gegen Versagen zu geben. Sie müssen deshalb mit einer Mindestzahl an Neuteilen in einer vorgegebenen Weise am Umfang positioniert sein.

Bild 21.1-1: Werden bei der Montage **zusammengesetzt**, können Einschränkungen zu berücksichtigen sein. Im dargestellten Fall handelt es sich um den Leitapparat der 1. Hochdruckturbinenstufe. Er besteht aus **mehreren Komponenten** (Schaufelsegmente, Detail rechts). Er ist über die Schaufeln und den inneren Brennkammermantel am Verdichterausstrittsgehäuse abgestützt. Die Blätter dieser Leitschaufeln sind von den Gaskräften hoch kriebbeansprucht.

Während des Flugs kam es zum Bruch der Schaufeln. Der Leitapparat wurde frei, mit katastrophalen Folgen. Die Untersuchung zeigt

te, dass bei einer vorangegangenen Überholung entgegen den Angaben des Überhandbuchs vorgegangen wurde. Alle Schaufeln waren durch umfangreiche Lötungen repariert worden. Das **Handbuch begrenzt dagegen die Zahl der reparierten Schaufelsegmente und verlangt eine abwechselnde Kombination mit Neuteilen.**

Beim Zusammenbau von **Bauteilgruppen aus reparierten Komponenten** ist auf Einschränkungen in Handbüchern und Anweisungen zu achten. Im Zweifelsfall ist der OEM zu konsultieren.

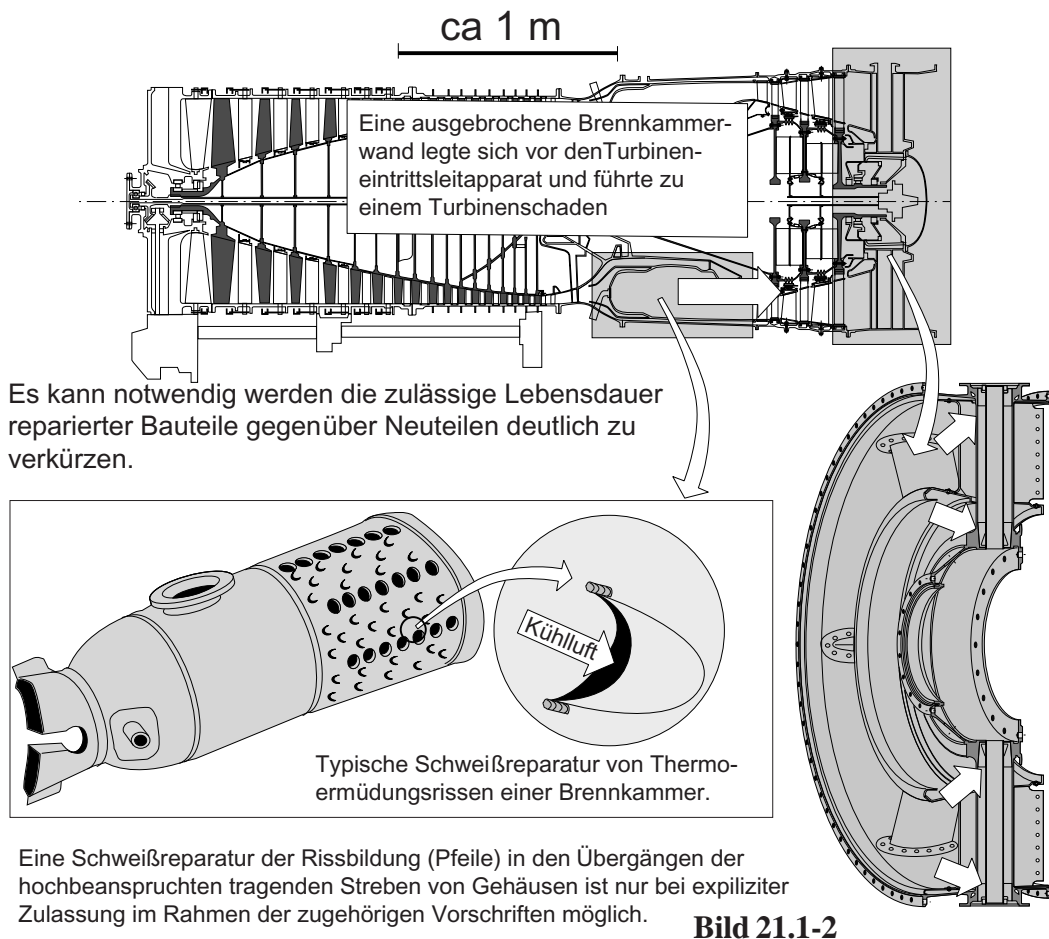
Bild 21.1-2: Von dem folgenden Problem sind besonders Schweißreparaturen an scheinbar gering belasteten Komponenten älterer Triebwerke (Skizze oben) betroffen. Hier kann wegen logistischer Engpässe der Wunsch bestehen, die im Überholhandbuch festgelegten Grenzen exzessiv zu nutzen oder zu überschreiten. Selbst wenn dies nicht geschieht, ist damit zu rechnen, dass die **Qualität der Schweiß-**

reparatur sich mit jeder Überholung bzw. Reparaturschweißung verschlechtert (Bild 21.2.1-9).

Dieser Fall ist zu erwarten, wenn der Werkstoff „altert“ und/oder Schädigungen wie **nicht ausreichend entfernbare Oxidation** aufweist. Solche Mängel sind nicht unbedingt äußerlich ausreichend sicher erkennbar. Es stellt sich also die Frage, **wie oft** bei inter-

Eine besonders gefährliche Situation tritt ein, wenn solche Teile nicht bewussten, **hohen dynamischen Betriebsbeanspruchungen** (hochfrequente Schwingungen) unterliegen. Wird das Bauteil im Betrieb von einer größeren Risszahl an Reparaturschweißungen geschwächt, kann die Eigenfrequenz so abfallen, dass **Resonanz** eintritt. Im Extremfall ist ein durch Risse „weich“ (elastisch) gewordener Bereich zu **Flatterschwingungen** anregbar.

Ein Beispiel sind die aus **Blech gefertigten Flammrohre von Rohrbrennkammern** (Rahmen unten links). Im dargestellten Fall bestand die Möglichkeit die für eine Reparatur begrenzte Länge, Anzahl und Verteilung typischer Thermoermüdungsrisse in den Ecken der Brennkammerkiemen (Detail) exzessiv zu nutzen. Es zeigte sich, dass dann die dynamischen Belastungen (übliche Verbrennungsschwingungen) zu Schwingbrüchen führten. Brachen größere Stücke der Brennkammerwandung aus, kam es nach wenigen hundert Betriebsstunden zu gefährlichen **Turbinenschäden** (Band 3, Bild 11.2.2.2-2).

Die Skizze unten rechts zeigt ein **Turbinenaustrittsgehäuse** als Blech-Schweißkonstruktion. Typische Schwachstellen solcher Gehäuse sind die **Übergänge der Lagerstreben in den Gehäuseaußenmantel und die Lagerkammer**. Hier herrscht erfahrungsgemäß eine hohe Thermoermüdungsbelastung in Kombination mit hochfrequenten Schwingungen. Hält man sich bei mehrfach überholten Teilen nicht mit **ausreichendem Sicherheitsabstand an die Reparaturgrenzen im Handbuch**, besteht die Gefahr eines frühen Versagens.

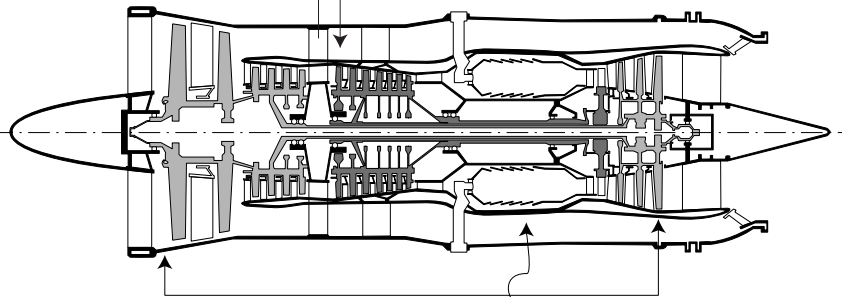
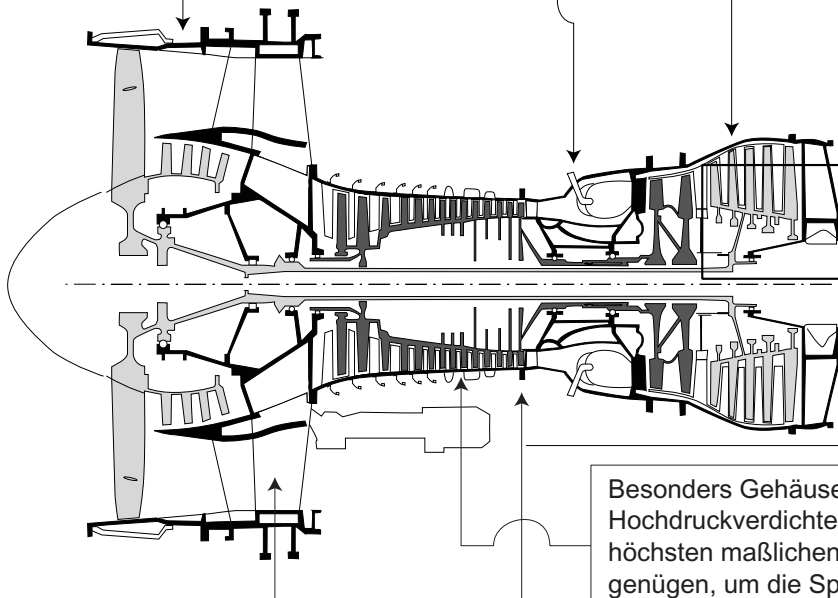
Bild 21.1-3 (Lit 21.1-14): Die besonderen Anforderungen für die **Reparaturen an Gehäusen** werden oft unterschätzt. Deren **hohe Betriebsbelastungen** können unterschiedlicher Art und Ursache sein. Auch an die **Maßhaltigkeit** werden in bestimmten Zonen wie Zentrierflächen oder Spitzenspalten zu den Rotorschaukeln hohe Ansprüche gestellt. Für die oft dünnwandigen, großen und komplexen Strukturen können die Forderungen äußerst anspruchsvoll sein. Oft machen Schweißreparaturen anspruchsvolle **Richtarbeiten** und/oder **spannungsabbauende Behandlungen** (Wärmebehandlung, Kugelstrahlen) notwendig.

Häufig tragen Triebwerksgehäuse Hauptlager. Dafür sind die Lagerkammern (Bild 21.1-2) über Streben abgestützt. Aus den Lagern können große Radialkräfte und bei Festlagern Axialkräfte wirken. Unwuchten leiten hochfrequente dynamische Belastungen ein. Große Temperaturgradienten, besonders in sog. „Hot Strut“-Konstruktionen (Streben werden durch den Heißgasstrom geführt), erzeugen entsprechende Wärmespannungen. Besonders die Strebenübergänge sind so einer hohen Thermoermüdungsbeanspruchung ausgesetzt.

Druckgehäuse sind hoch beansprucht. Entsprechend Vorsicht ist bei Schweißreparaturen angesagt. Die Belastung dieser Gehäuse ist einem Druckkessel vergleichbar. Es handelt sich um hintere Verdichtergehäuse, Brennkammergehäuse (Bild 21.1-4) und Gehäuse der Hochdruckturbinen. Häufig haben Gehäuse auch **Containmentfunktion**, um **Bruchstücke** der Rotorbeschaufelung (Band 2, Kapitel 8.2) oder austretendes **Feuer** (Titanfeuer, Band 2, Kapitel 9.1) im Schadensfall aufzufangen. Alle diese Funktionen muss man bei einer Reparatur berücksichtigen und dürfen von ihr nicht eingeschränkt werden. Dabei ist beispielsweise daran zu denken, dass von der Gussstruktur einer Schweißung nicht die gleiche günstige **Energieaufnahme** beim Bruchstückaufschlag wie von einem unbeeinflussten Schmiedematerial zu erwarten ist.

Größte Vorsicht bei der Reparatur von Gehäusen /Zwischengehäusen) welche die Triebwerksstruktur bilden und/oder Hauptlager abstützen.

Keine Reparaturen die das Containmentverhalten beeinträchtigen können. Dies gilt besonders für Fan- und LPT- (NDT-) Gehäuse.

Vorsicht bei der Reparatur der hoch druckbelasteten Brennkammergehäuse. Sie unterliegen hohen zyklischen mechanischen Spannungen und Wärmespannungen.

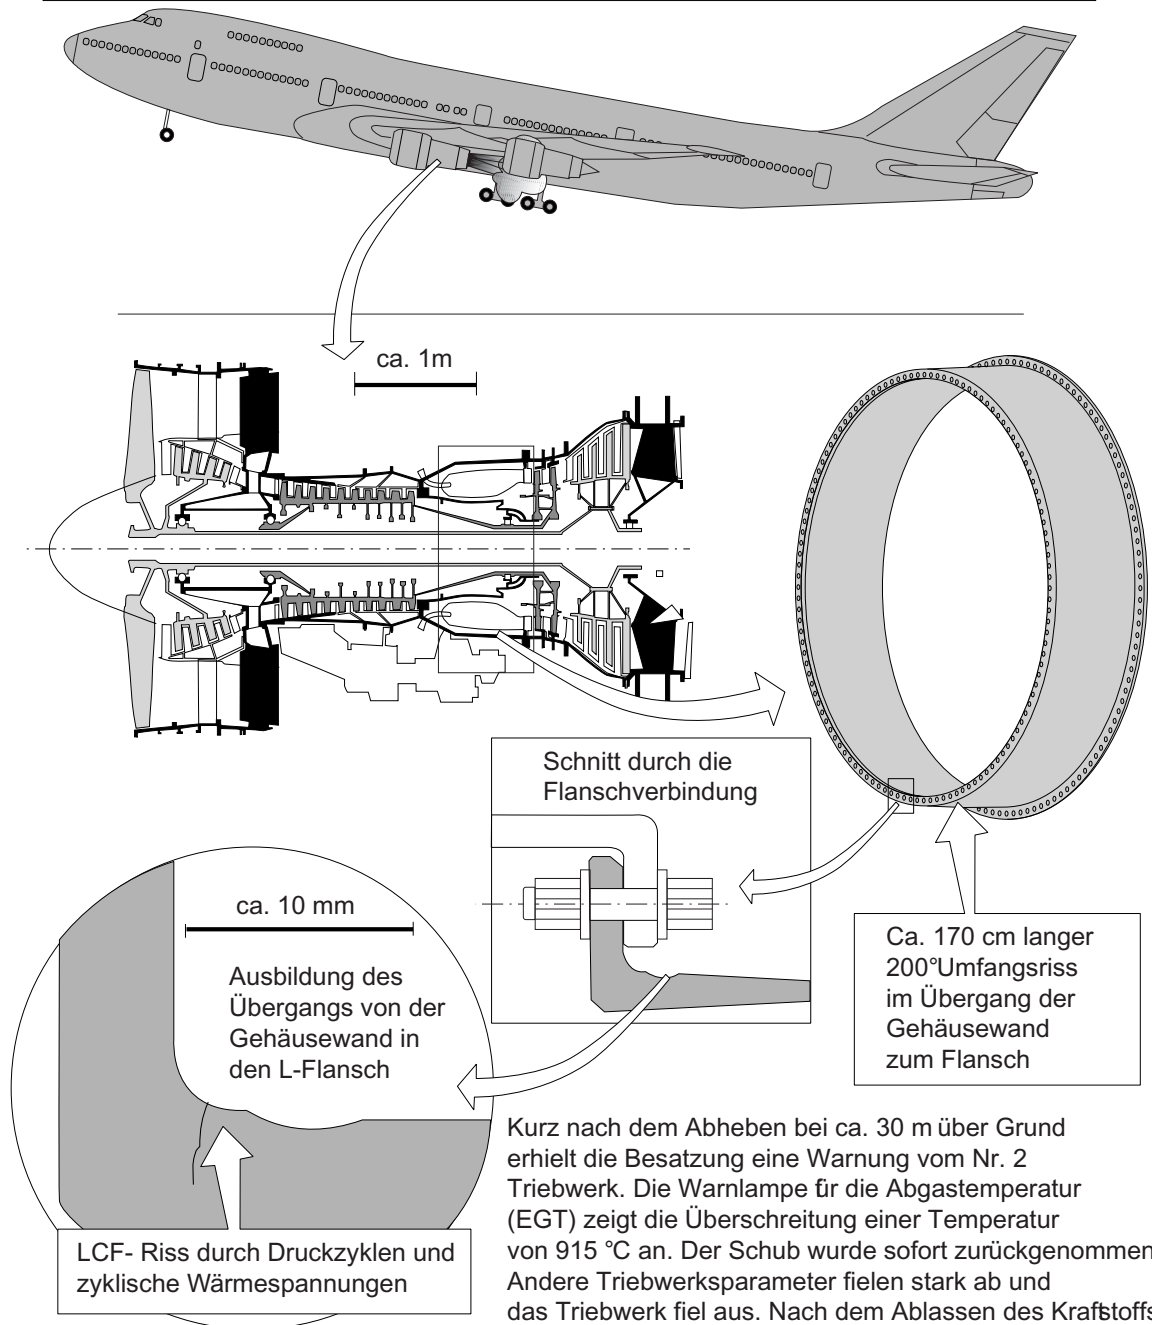
Bild 21.1-4 (Lit. 21.1-1): Betriebsspannungen von Gehäusen mit hohen Innendrücken werden leicht unterschätzt. Das dargestellte Beispiel gibt hierzu einen Eindruck. Es kann als Mahnung gelten, in Flanschzonen von derartigen Gehäusen bei Reparaturen besondere Vorsicht walten zu lassen. In keinem Fall dürfen Reparaturgrenzen in Handbüchern oder Anweisungen überschritten werden (Bild 21.1-5). Im Zweifel ist der OEM hinzuzuziehen.

Das gilt besonders für **äußere Brennkammergehäuse** (engl. Combustion Chamber Outer Casing = CCOC). Im Beispiel beträgt die Betriebstemperatur 550°C. Es handelt sich um ein nicht repariertes Teil. Die Übergangsgeometrie der Gehäusewand zum Flansch mit zwei Radien ist beim Schadenstriebwerk eine ältere Version (Details unten). Dass bereits **eine geänderte Version** eingeführt wurde, lässt den Schluss auf bekannte Probleme in dieser Bauteilzone zu. Im flanschnahen Radius entstand über ca. 195° des Umfangs ein LCF-Riss der sich den Start-Abstellzyklen zuordnen lässt. Von mehreren ähnlichen Schäden wird berichtet.

Triebwerken ohne Probleme. Die sofortige Inspektion des Triebwerks zeigt einen ca. 170 cm langen Umfangsriss am äußeren Brennkammergehäuse (CCOC). Dies hatte offensichtlich die Luftströmung im Triebwerk so verändert, dass es zu einem Strömungsabriss (Pumpen, engl. Surge) kam.

Bei Reparaturen ist hier besondere Vorsicht geboten. Die vom OEM (z.B. in Handbüchern) angegebenen Grenzen dürfen in keinem Fall ohne Rücksprache und Erprobung überschritten werden.

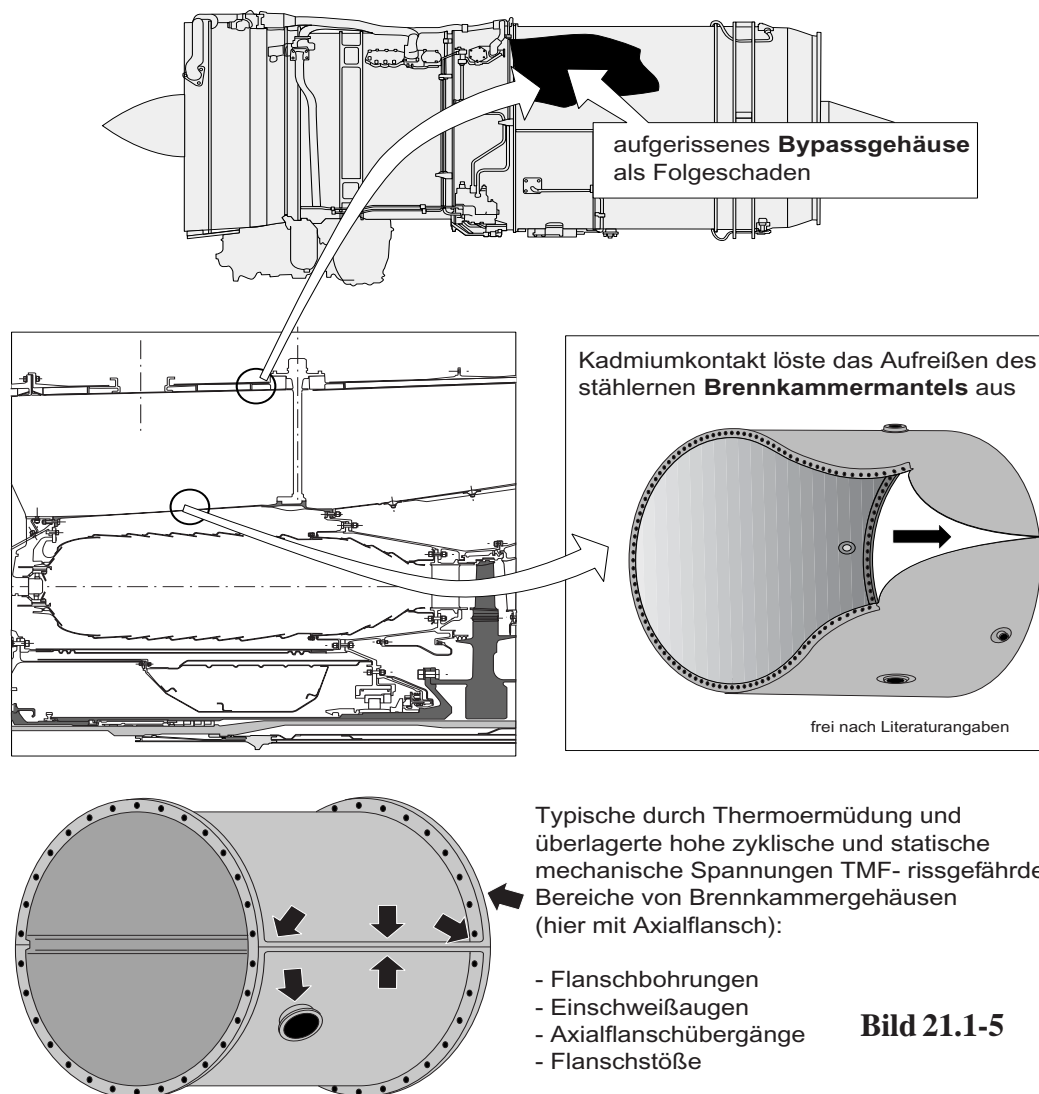
Bild 21.1-5 (Lit. 21-2): Die Ursache für diesen Triebwerksschaden mit Bruchstückaustritt (siehe auch Bild 19.1.3-5.1) war eine gefährliche, metallische Oberflächenverunreinigung. Sie wurde bei der Reparatur im Rahmen eines Überholvorgangs als Nickel-Kadmium Korrosionsschutzschicht in den Flanschbohrungen auf-

gebracht. Eine solche Beschichtung verstieß gegen die Reparaturanweisung des OEM.

Es war bekannt, dass **Kadmium** bei den zu erwartenden Betriebstemperaturen von einigen 100°C den **Stahl des Gehäuses/Flanschs versprödet**. Dabei handelt es sich um sog. **Lötrissigkeit** (engl. Liquid Metal Embrittlement = **LME**, Band 4, Kapitel 16.2.2.3).

Offenbar wurden Risse in vielen Flanschbohrungen dieser kritischen Zone bei zwei Zwischeninspektionen mit Wirbelstrom nicht entdeckt. So kam es nach ca. 8000 Start-Abstellzyklen zum Aufreißen des Gehäuses, als ein Riss die kritische Länge erreicht hatte.

Besondere Vorsicht ist bei Reparaturen an **Gehäusen mit hohem Innendruck** geboten. Auch die Grenzen zugelassener Reparaturprozesse sind möglichst restriktiv zu nutzen.

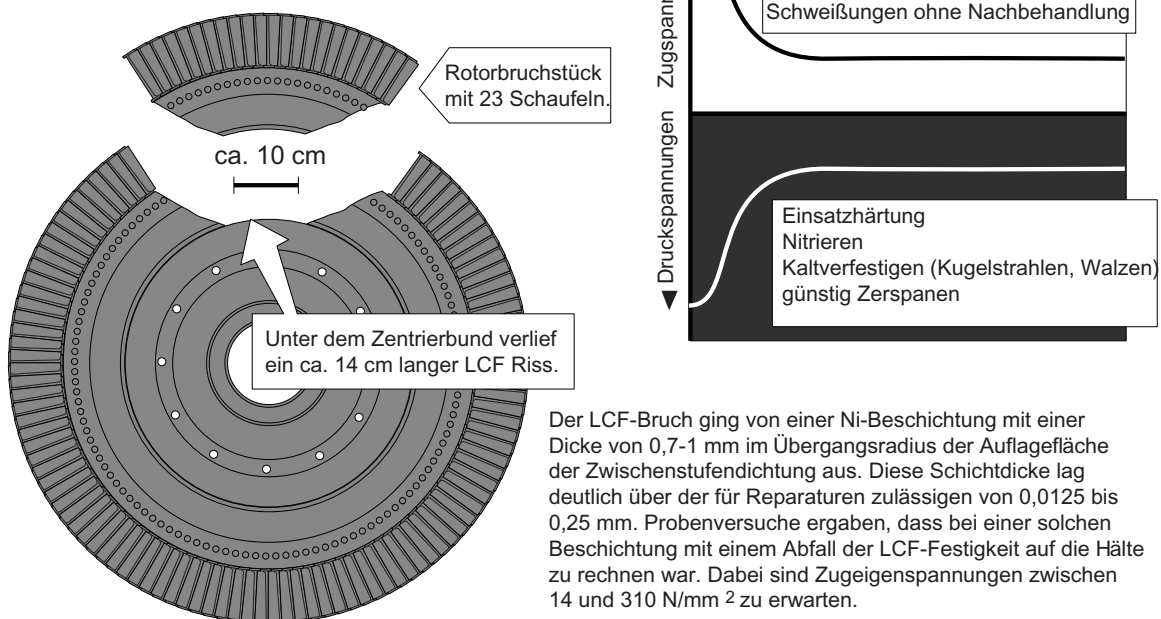
Bild 21.1-7 (Lit. 21.1-6): Bei vielen Beschichtungen, besonders **galvanisch** aufgetragenen (Band 4, Bild 16.2.1.8.3-9), ist mit schädlichen (Zug-) **Eigenspannungen** (Diagramm rechts, Band 3, Bild 12.2-13) zu rechnen. Zugeigenspannungen überlagern sich mit Betriebs- und erhöhen so die Mittelspannung. Damit **fällt die ertragbare Schwingbeanspruchung ab**. Dieser Effekt wird von dem typisch hohen E-Modul solcher Schichten und deren Sprödigkeit verstärkt. Die Höhe der Zugspannungen ist stark von **Verfahrensparametern** abhängig. Diese sind deshalb **exakt, entsprechend den Vorschriften, einzuhalten**. Auch ein **Wechsel in der Schicht-**

art, z.B. **Übergang von Verchromung auf Vernickelung** ist ohne Zustimmung der zuständigen Stellen (OEM, Behörde) **unzulässig**. Besonders bei Reparaturen verschlissener Zentrier- und Auflageflächen rotierender Komponenten ist höchste Vorsicht geboten. Die Skizze links zeigt eine solche Scheibe mit einer Beschichtung. In jedem Fall muss man sich **genauestens an Handbuchangaben und Vorschriften halten**. Auf keinen Fall dürfen Beschichtungen, die an ähnlichen Teilen oder Bauteilzonen zulässig sind, an nicht explizit dafür ausgewiesenen Bauteilen bzw. Bereichen angewendet werden.

Keine Beschichtungsänderungen ohne Zustimmung des OEM. Schichten die an einer Bauteilzone zulässig sind, können an einer anderen Stelle gefährlich wirken bzw. verboten sein.

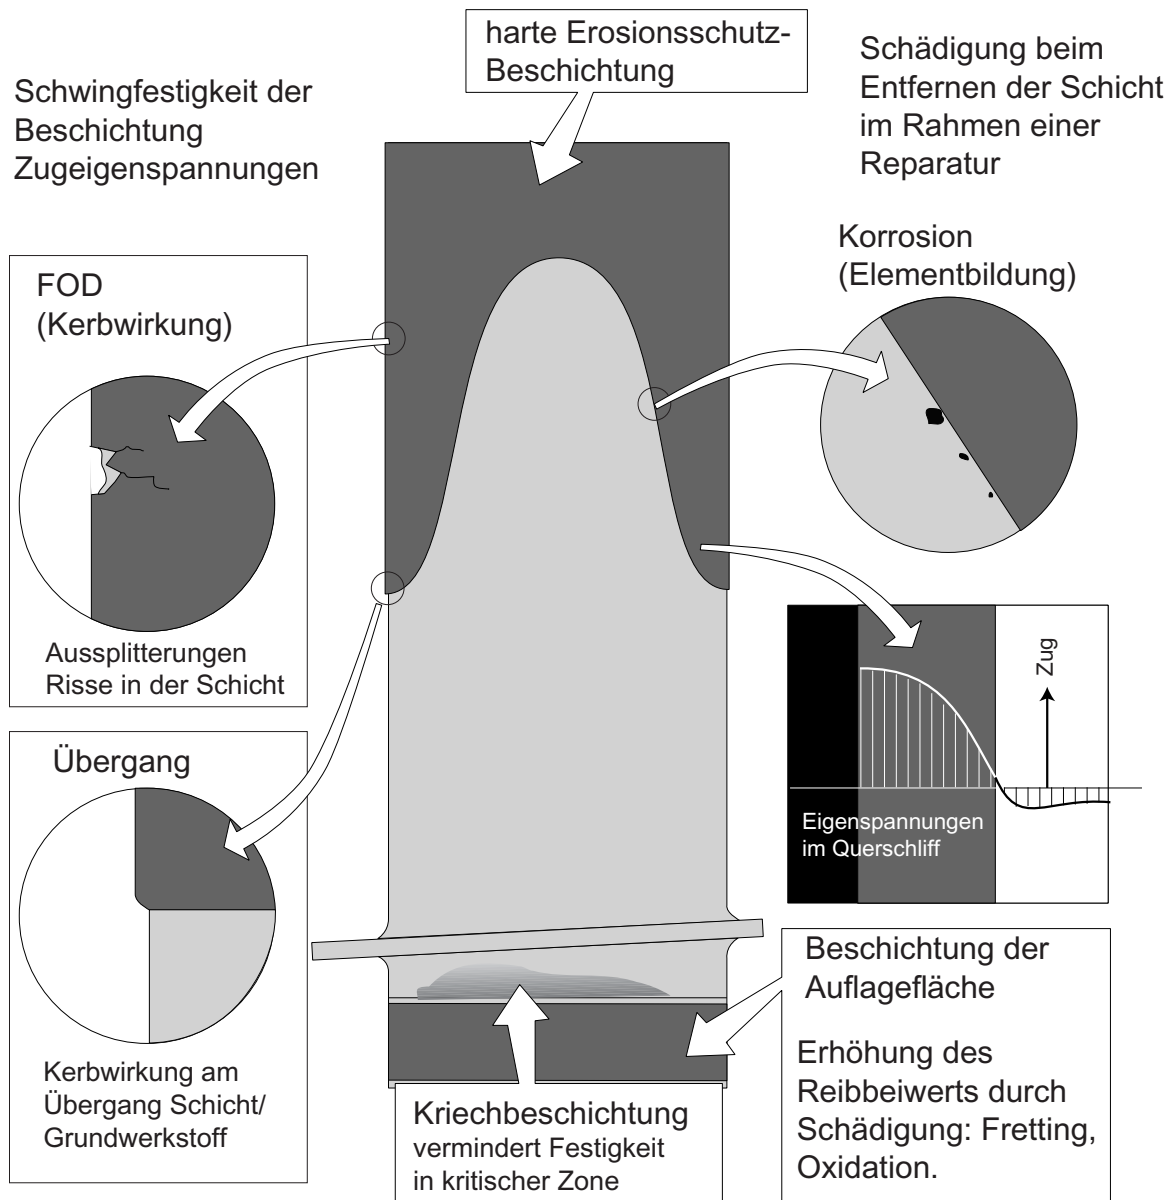
Bild 21.1-8

Bild 21.1-8: Mit Beschichtungen lassen sich bei Reparaturen **Verschleißflächen wieder aufbauen und vorbeugend schützen**. Das gilt sowohl für **Reibverschleiß** (Band 2 Bild 6.2-8) von Auflageflächen als auch für **Erosionsverschleiß** (Band 1 Bild 5.3.3-5) an umströmten Flächen wie Schaufelblättern. Aus diesem

FOD-Verhalten (Detail oben links) steht besonders bei **Schaufelblättern** in Verdichter und Turbine im Vordergrund. Betroffen sind in erster Linie **festhaftende harte aber auch spröde Schichten**, die sich als **Erosionsschutz** anbieten. Solche Schichten können in unbeschädigtem Zustand die Schwingfestigkeit sogar anheben. Erzeugen aber selbst kleine **Fremdkörper** wie Sandkörner in diesen Schichten **scharfkantige Kerben und Rissbildung**, ist höchste Vorsicht geboten. In einem solchen Fall ist mit einem gefährlichen **Abfall der Schwingfestigkeit** zu rechnen.

Korrosion des Grundwerkstoffs (Detail oben rechts) kann auf unterschiedliche Weise auftreten. Ist der Schichtwerkstoff edler als das Grundmaterial, muss wegen **Elementbildung** im Betrieb mit Korrosion gerechnet werden (Band 1 Bild 5.4.1.1-8.1 und Bild 5.4.1.1-8.2). Bilden sich dabei **Grübchen (Lochfraß, engl. corrosion pits, Band 1 Bild 5.4.1.1-3)** wirken diese als Kerben und **senken die Schwingfestigkeit** gefährlich. Ein solcher Effekt kann zusätzlich von der Kerbwirkung des Schichtübergangs verstärkt werden. Erfahrungsgemäß sind **Schaufeln aus martensitischen Stählen (Cr-Stähle)** besonders gefährdet. Sie kommen noch in älteren Triebwerkstypen zum Einsatz.

Abziehen einer Schicht (engl. stripping) kann den Grundwerkstoff angreifen. Ein flächiger Abtrag ist dabei weniger gravierend als örtliche Anfressungen und/oder Mikrorissbildung (interkristalline Korrosion, Band 1 Bild 5.4.1.1-3).

Beschichtungen sind auf **Unbedenklichkeit gegenüber FOD** zu prüfen. Je härter die Schicht umso höher das Schädigungspotenzial bei **Ausbrüchen und Mikrorissbildung**.

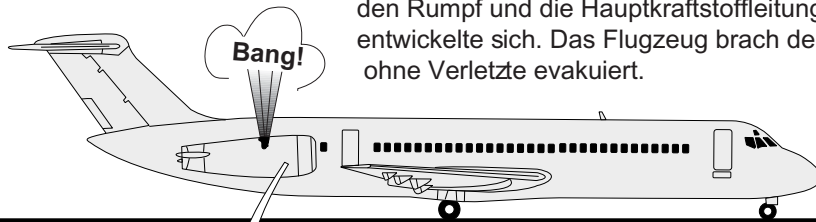
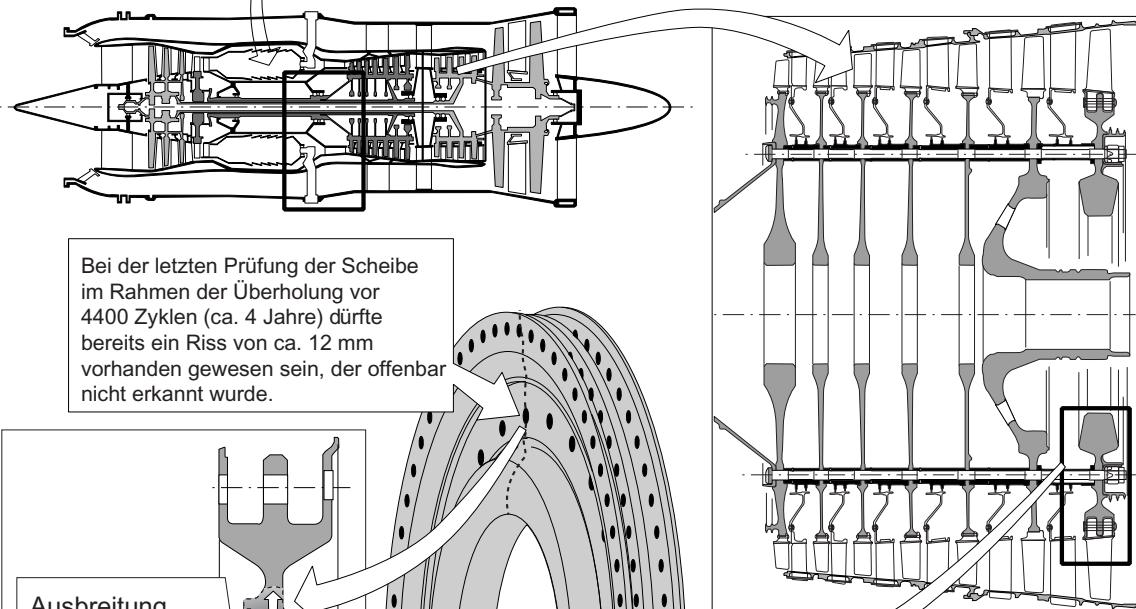
Bild 21.1-9

Als Folge einer unbefriedigenden Rissprüfung bei der Überholung einer Verdichterscheibe kam es zu deren Bruch.

Während des Anrollens trat ein lauter Knall am rechten Triebwerk auf und dieses begann zu brennen. Bruchstücke aus dem Triebwerk durchschlugen den Rumpf und die Hauptkraftstoffleitung. Ein Kabinenfeuer entwickelte sich. Das Flugzeug brach den Start ab und wurde ohne Verletzte evakuiert.

Bei der letzten Prüfung der Scheibe im Rahmen der Überholung vor 4400 Zyklen (ca. 4 Jahre) dürfte bereits ein Riss von ca. 12 mm vorhanden gewesen sein, der offenbar nicht erkannt wurde.

Ausbreitung des LCF-Risses von einer Entlastungsbohrung.

bohrung senkte die Schwingfestigkeit (hier LCF) deutlich ab. Es kam zu Rissbildung und Bruch der Scheibe.

Dieser Fall demonstriert die **Gefahr auch kleiner Anmelzkrater** (Band 4, Kapitel 16.2.2.6). Bei Reparaturen ist deshalb besonders darauf zu achten, dass **keine elektrischen Funken am Bauteil** entstehen. Eine solche Schädigung kann tiefer wirken als es äußerlich erscheinen mag. Eine **Bewertung und Nacharbeit** erfordert deshalb besondere Überwachung und Unbedenklichkeitsnachweise (Band 4, Bild 17.5-1). Im Zweifelsfall ist der OEM zu konsultieren.

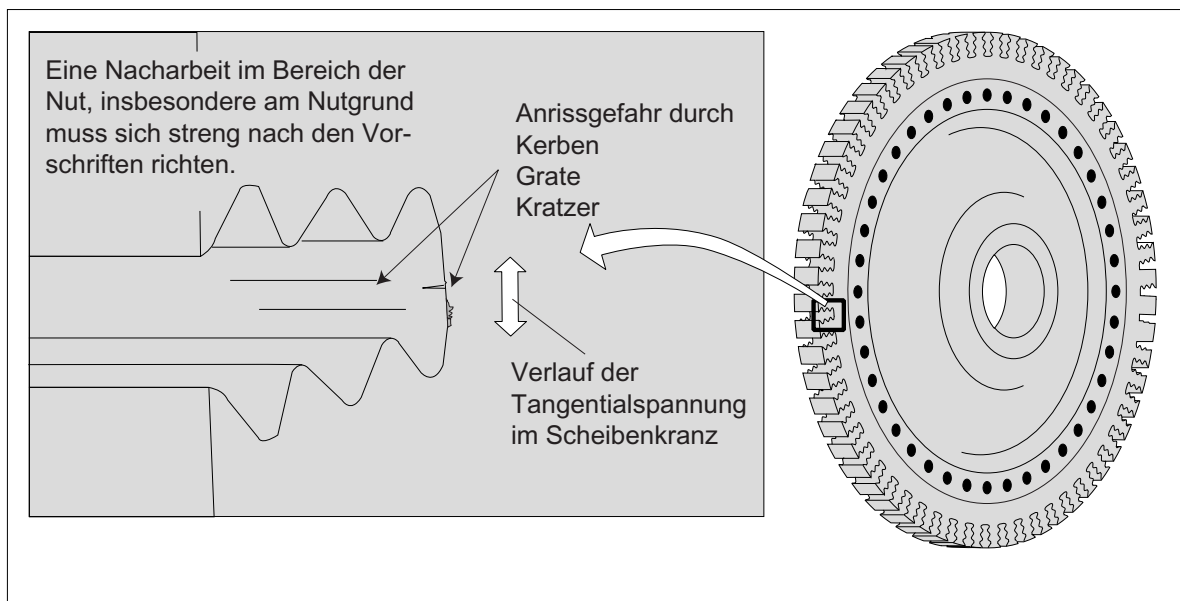
Bild 21.1-10 (Lit. 21.1-8 und Lit. 21.1-10): Der **Grund von Scheibennuten** ist sowohl im Verdichter- als auch im Turbinenbereich eine insbesondere **zyklisch hochbeanspruchte** Bauteilzone. **Beschädigungen** (Bild 20.1-20) aber auch **Nacharbeiten** sind in diesem Bereich ent-

Der Bereich des Grunds von Tannenbaumnuten in Turbinenscheiben ist gewöhnlich sehr hoch belastet und nimmt kleinste Fehlstellen, z.B. einer Nacharbeit übel.

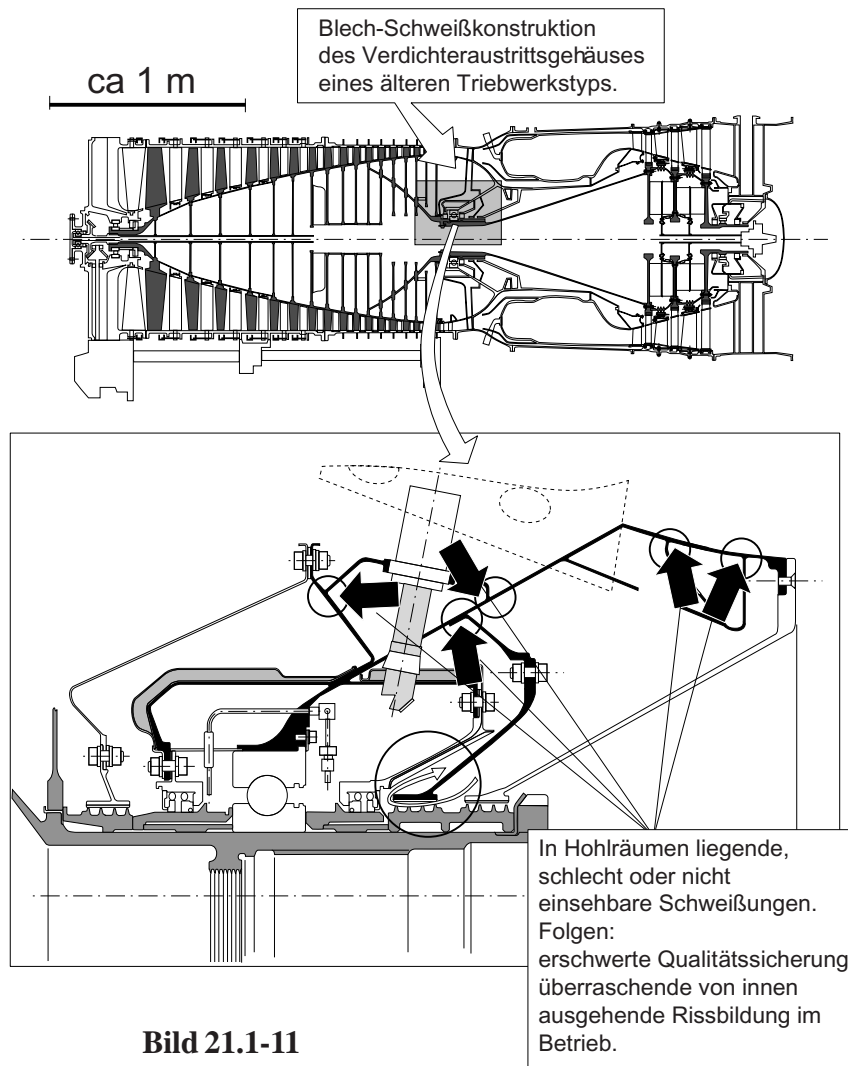
Bild 21.1-11 (Lit. 21.1-11): Wie gut ein Teil **reparaturschweißbar** ist, hängt außer vom Werkstoff nicht zuletzt von der **konstruktiven Gestaltung** ab. Das gilt besonders für komplexe Gehäuse wie Verdichter- (Skizze unten) und

Turbinenausstrittsgehäuse älterer Triebwerkstypen. Hier handelt es sich um Schweißkonstruktionen (Bild 21.1-2). Weitgehend geschlossene Hohlräume wie Lagerkammern sind eine besondere Herausforderung. Ein weiterer wichtiger Aspekt ist die **zerstörungsfreie Prüfbarkeit** der Reparaturqualität. Diese erfolgt üblicherweise visuell und/oder mit Röntgen. Das erfordert aber eine ausreichende **Zugänglichkeit** die nicht immer gewährleistet ist.

ßen **keine Feuchtigkeit** zutreten kann. Andernfalls besteht große Gefahr einer **Wasserstoffversprödung** mit verzögerter Rissbildung (Band 1, Bild 5.4.4.2-4 und Band 4 Bild 16.2.1.3-18). Diese Forderung ist gerade bei Hohlräumen nicht leicht einzuhalten (Schwitzwasser), selbst wenn mit Schutzgas gearbeitet wird.

Schweißreparatur erfordert die geeignete Gestaltung, nicht zuletzt auch für die zerstörungsfreie Qualitätsprüfung.

Bei austenitischen Legierungen ist im **Wurzelbereich** ebenfalls für ausreichend **Schutzgas** zu sorgen. So lässt sich eine bedenkliche Oxidation der Schweißung zu verhindern.

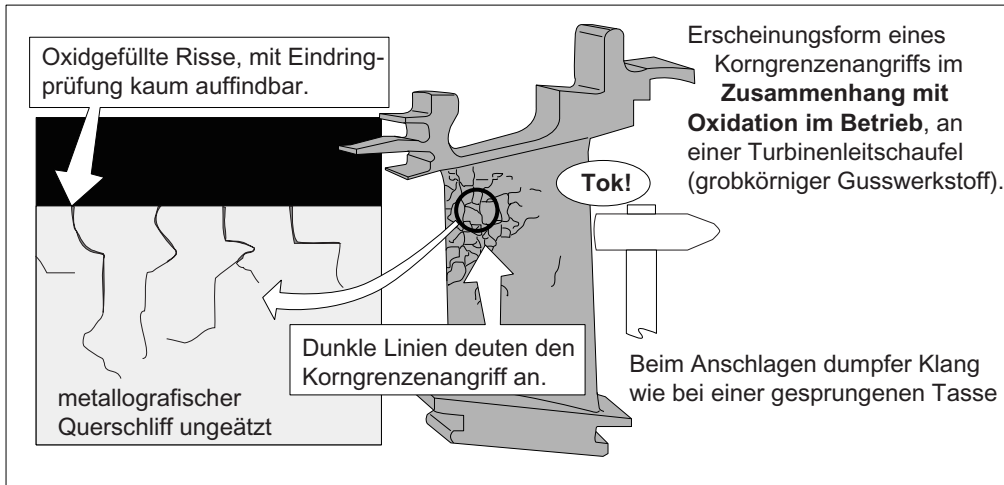
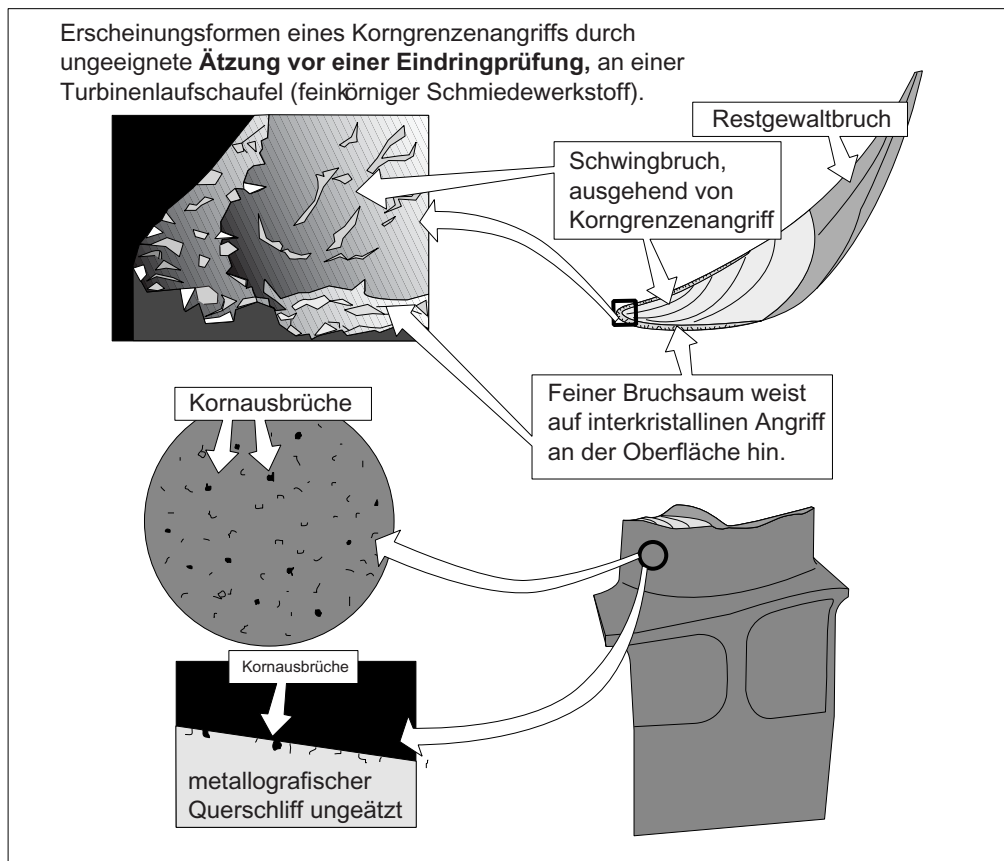
Bild 21.1-12

Gerade Oxide sind chemisch äußerst stabil, mehr als der Grundwerkstoff. Aus diesem Grund besteht beim Abätzen der Oxide die Gefahr einer **Schädigung des Grundwerkstoffs**. Der Grund kann eine **Abweichung des Grundwerkstoffgefüges** vom Neuteil sein. Das ist die Folge einer Alterung bzw. Veränderung der Zusammensetzung des Grundwerkstoffs durch Oxidation und Diffusionsvorgänge im Betrieb (z.B. Sensibilisierung, Band 1, Bild 5.4.1.1-9). Eher wahrscheinlich sind erfahrungsgemäß jedoch nicht eingehaltene **Verfahrensparameter** wie zu lange Ätzzeiten oder **gealterte Bäder**. Diese können die **Korngrenzen** bevorzugt **rissartig angreifen** (Interkristalline Korrosion = IK, Rahmen oben, Band 1, Bild 5.4.1.1-9). Derartige Schädigungen sind zerstörungsfrei kaum auffindbar. Im Extremfall tritt ein **ungewöhnlich dumpfer Ton** beim Handling auf (Band 4 Bild 16.2.1.7-10). Dieser kann ein Indiz für eine Dämpfung durch Risse sein.

Ein weiteres visuell zu identifizierendes Merkmal, besonders bei Nickellegierungen, sind kleine, als dunkle Punkte (Rahmen unten) erkennbare **Kornausbrüche** (Seite 21.2.4-1 und Bild 21.2.4-2 Cracked No.2 engine combustion chamber outer case Aircraft Engineering). Sie entstehen bei weit fortgeschrittenem, starkem

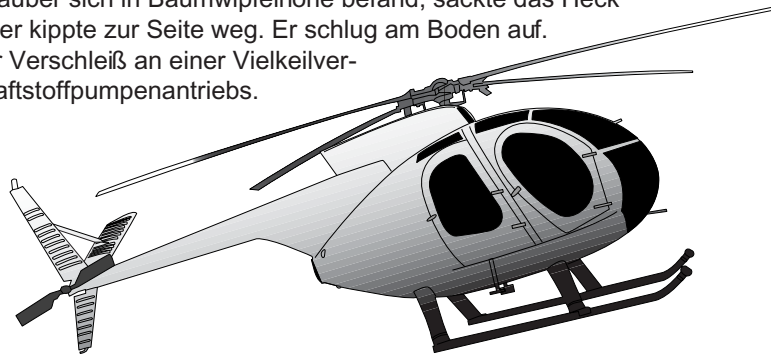
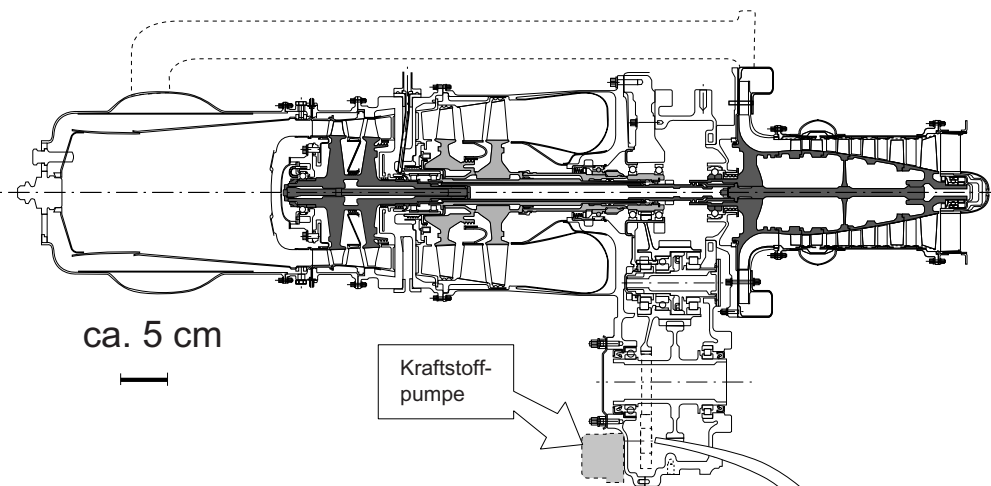
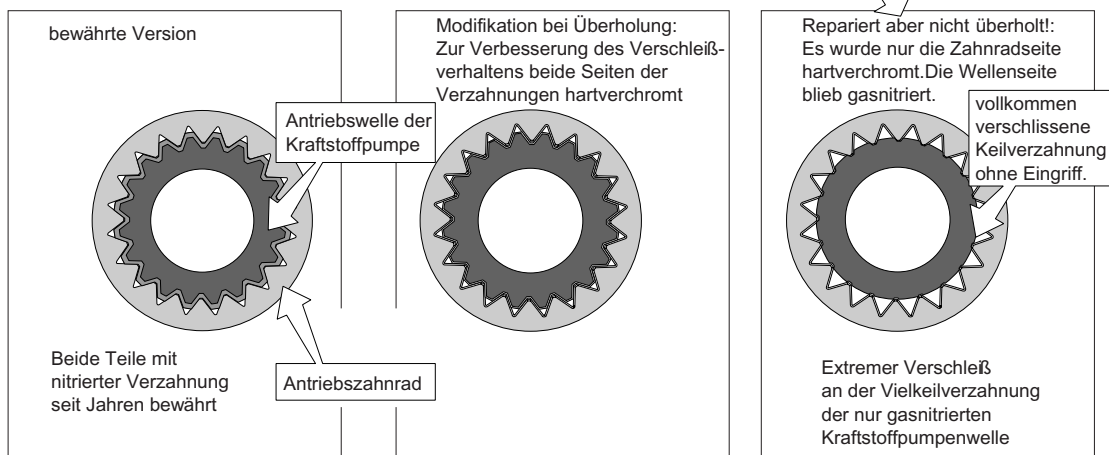
Bild 21.1-13 (Lit 21.1-13): Gerade **Verschleißsysteme** wie Vielkeil-Wellenverbindungen sind bei Veränderungen **als Einheit zu betrachten**. Wird eine Seite verändert/verbessert, hat dies auch einen Einfluss auf das Verhalten der Partneroberfläche. In einem solchen Fall kann eine Verbesserung **Maßnahmen auf beiden Seiten** erfordern. Das kann bei der Überholung eines Moduls zu einem besonderen Problem werden. Das ist der Fall, wenn dieser **Modul** nur ein Element des Tribosystems (z.B. nur die Kupplungshülse oder die Welle) aufweist und nur dieses Element berücksichtigt wird. Das kann zum vorzeitigen Ausfall des Systems nach dem erneuten Einbau führen. Das ist der Fall, wenn das **Gegenstück ohne optimale Oberfläche** nun schneller verschleißt. An dieses Verhalten ist auch bei der Verbesserung von Verschleißsystemen im Rahmen der Reparaturentwicklung zu denken.

Im dargestellten Fall sollte das Verschleißverhalten einer beidseitig nitrierten **Vielkeilkupplung** (Skizze unten links) verbessert werden. Dazu sollten im Rahmen der Überholung **beide Seiten verchromt** werden (Skizze unten Mitte). Es wurde jedoch bei der Reparatur nur die **Büchse verchromt** (Skizze unten rechts), die **Welle blieb nitriert**. Versuche zeigten, dass bei dieser Kombination das nitrierte Teil extrem schnell verschliss und es zum Versagen der Verbindung kam.

Als der Hubschrauber sich in Baumwipfelhöhe befand, sackte das Heck plötzlich ab und er kippte zur Seite weg. Er schlug am Boden auf. Ursache war der Verschleiß an einer Vielkeilverzahnung des Kraftstoffpumpenantriebs.

Werden neue Überholvorschriften ausgegeben, sind diese auch bei Reparaturen auf alle betroffenen Komponenten anzuwenden.

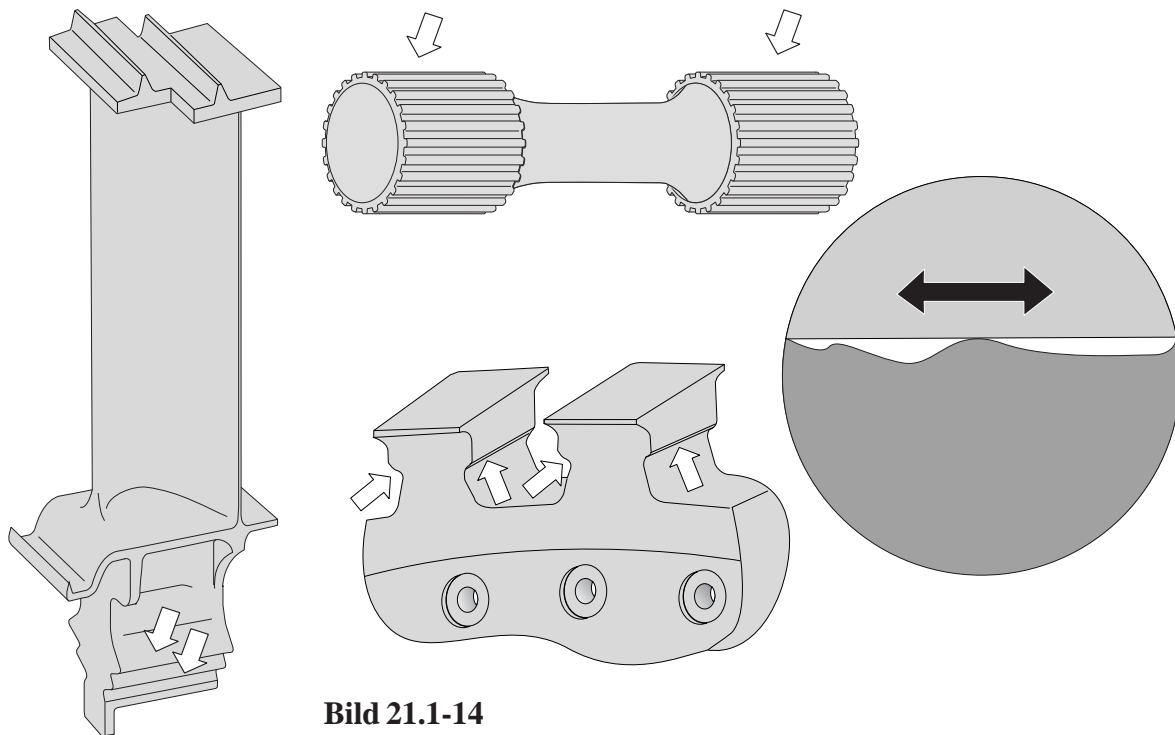
Bild 21.1-14

Bild 21.1-14: Durch **Reibverschleiß (Fretting, Band 2 Kapitel 6.1)** erfahren Sitzflächen, wie sie an **Schaufelfüßen, Zentrierungen und Keilwellen** typisch sind, einen örtlichen Abtrag. Werden diese Flächen **bei einer Montage mit neuen oder bereits verschlissenen Flächen ausgetauschter Bauteile kombiniert**, stimmt das Verschleißprofil der Kontaktflächen nicht mehr zueinander. Das führt zu örtlich **hohen Flächenpressungen und ungünstigen Belastungskombinationen durch Reibkräfte** (sog. Anstrengung, Band 2 Bild 6.1-11). Damit werden **Schwingrisse** begünstigt. Dieser Effekt ist beispielsweise besonders bei der Nacharbeit von Frettingflächen an **Schaufelfüßen und Scheibennuten** zu berücksichtigen (Band 2 Bild 6.2-12).

Merksatz: Vor der **Kombination der Verschleißflächen** bei einer Montage ist darauf zu achten, dass **keine ungünstigen Auflagebedingungen** entstehen.

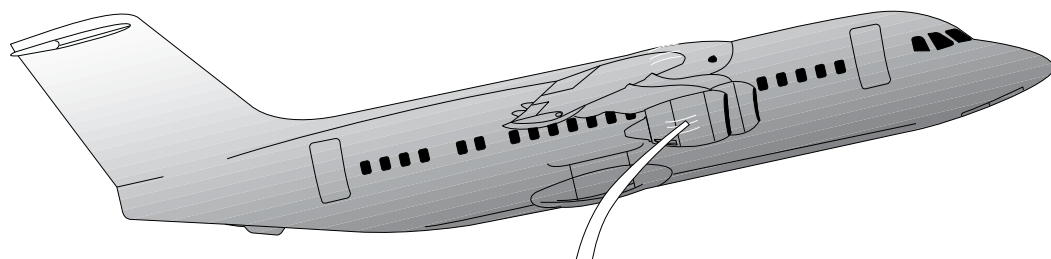
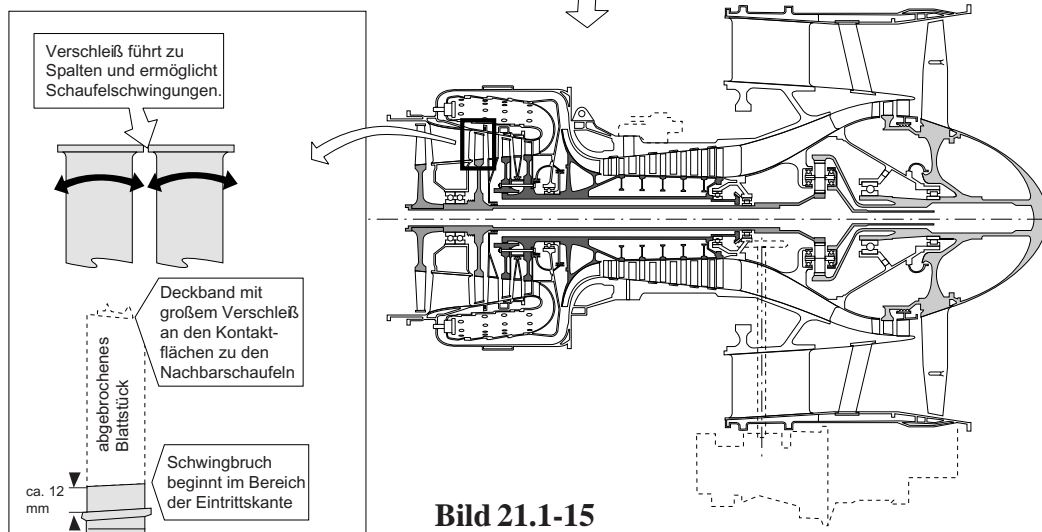
Während des Steigflugs traten in ca. 3000 m Höhe am Triebwerk Nr. 4 starke Vibrationen, deutlich oberhalb der zulässigen Werte, auf. Das Triebwerk wurde abgeschaltet und das Flugzeug landete ohne Probleme. Eine Rotorschaukel der 3. Turbinenstufe war gebrochen.

Bild 21.1-15 (Lit. 21.1-15): Die Zerlegung des Schadenstriebwerks ergab, dass eine **Turbinenrotorschaukel** der 3. Stufe (Skizze rechts) gebrochen war. Dies war bereits **innerhalb eines Jahres der dritte „Parallellfall“** im gleichen Flugzeug. Die Schaufel war im Blatt 12 mm oberhalb der Fußplattform abgebrochen (Rahmen links). Dabei hatte sie das Deckband der gegen die Rotationsrichtung nachfolgenden Schaufel abgeschlagen.

Die Untersuchung der Blattbruchfläche ergab, dass es sich um einen HCF-Bruch (Schwingbruch) handelte. Dieser ging, wie bei Gusswerkstoffen üblich, von einer typischen '1. Stufe Spaltfläche/Facetten' (Band 3 Bild 12.6.3.2-

Alle drei Schaufelbrüche entstanden an mit bereits gelaufenen Schaufeln neu ausgerüsteten Stufen. Diese Schaufeln erfüllten zur Zeit des Einbaus die Maßspezifikationen. Trotzdem **vergrößerten** sich im Betrieb die **Spalte an den Deckbändern auf Grund von Frettingverschleiß unerwartet schnell**. Das wurde vom OEM auf die **ungünstigen, punktförmigen Kontaktbedingungen** zwischen den benachbarten, bereits leicht verschlissenen Deckbändern

zurückgeführt. Die großen Deckbandspalte verringerten die Dämpfung und Abstützungswirkung. Damit waren **gefährliche Blattschwingungen** möglich, die im ersten Fall zu einem Schwingbruch in der Fußplattform und den beiden nächsten im Schaufelblatt führten.

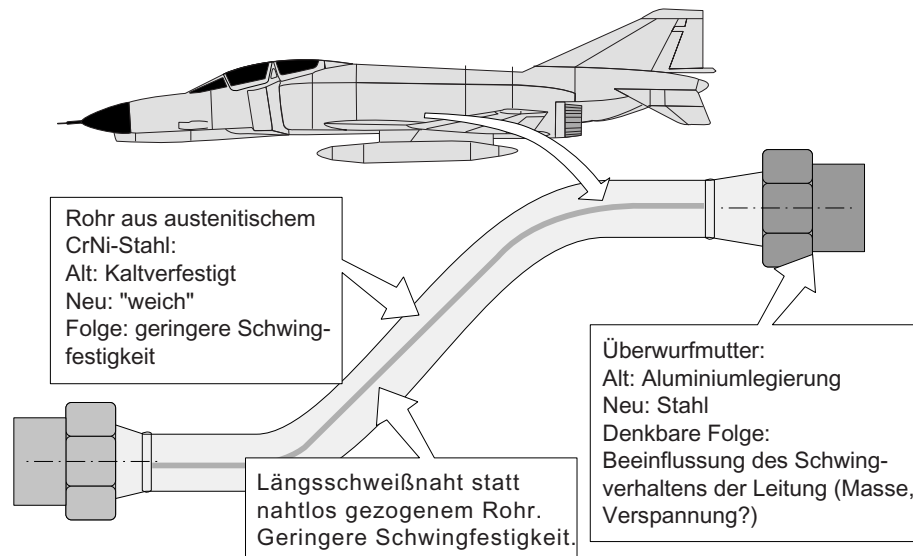
Bild 21.1-16

Überwurfmuttern aus Stahl an Rohrleitungsverschraubungen haben eine höhere Festigkeit als solche aus **Aluminium**, wie man sie an älteren Triebwerksmustern findet. Führt eine Umstellung jedoch wegen der **Massenänderung zur Resonanz**, erhöht sich die Schwingbruchgefahr trotz der besseren Festigkeit. Auch **Steifigkeits- und Wärmedehnungsunterschiede** der Schraubverbindung haben darauf Einfluss.

Schwingrissbildung an einer Kraftstoffleitung aus einem späteren Produktionslos.

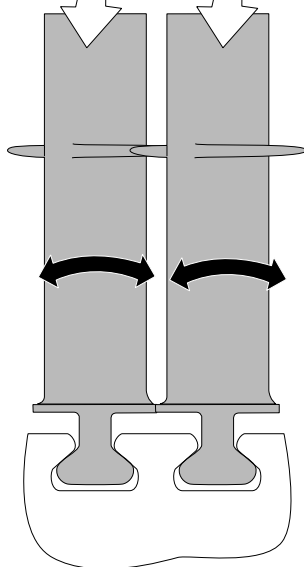
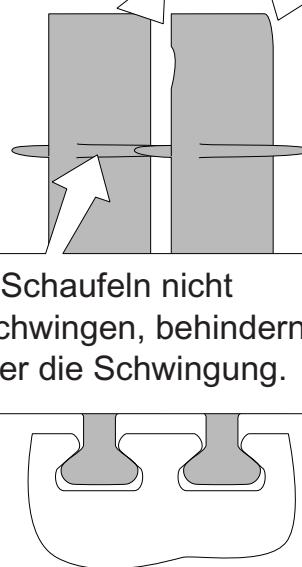
Bild 21.1-17

Gleiche Schaufeln haben gleiche Eigenfrequenzen und können sich bei einer Schwingungsanregung leichter aufschaukeln.

Kleine zulässige Nacharbeiten und Abweichungen im Toleranzbereich können die Eigenfrequenzen merklich verändern.

wenn die Schaufeln nicht im Takt schwingen, behindern die Clapper die Schwingung.
