14.2 Entwicklung eines Reparaturverfahrens.

Die Reparatur von Bauteilen nicht mehr hergestellter Triebwerke kann ein "way of no return" sein.

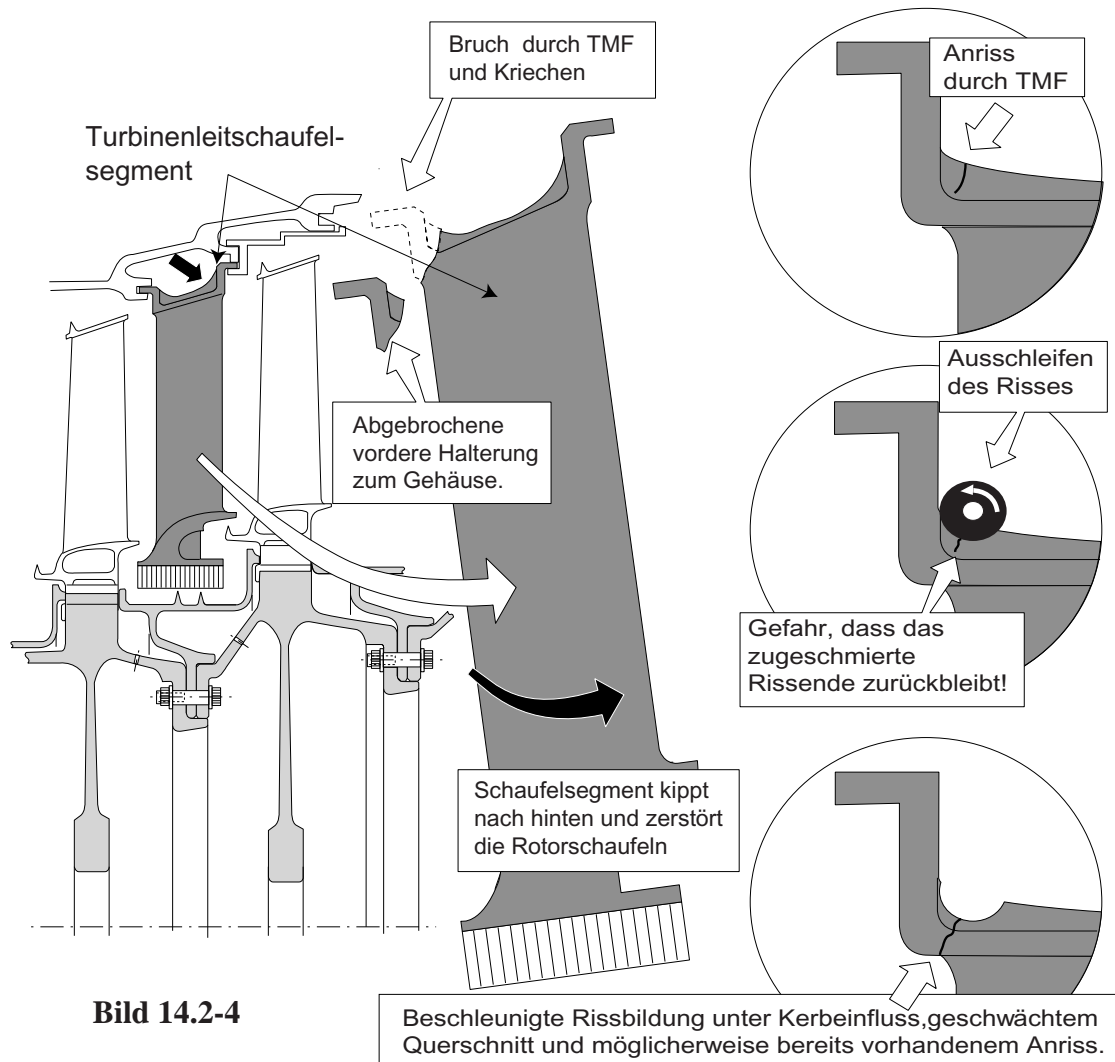
Bild 14.2-4

Bild 14.2-4: Das Beispiel zeigt, wie wichtig „Hintergrundkenntnisse“ des OEM über Auslegung und Belastungsverteilung eines Bauteils sind.

Diese in Segmenten angeordneten Niederdruckturbinenleitschaufeln weisen über dem äußeren Deckband einen versteifenden Steg auf (Skizze Mitte). Hier kam es zur Rissbildung

(Detail oben rechts) mit Merkmalen von **Thermoermüdung** (Band 1 Bild 5.4.2.1-10).

Als Abhilfemaßnahme wurde eine Reparatur eingeführt. Risse, die eine bestimmte Tiefe nicht überschritten, wurden ausgeschliffen (Detail Mitte rechts). Diese entstehende Ausnehmung am Steg erhöhte die **elastische Nachgiebigkeit**. Man ging davon aus, dass so Wärmespan-

nungen besser ausgeglichen werden können, was die Thermoermüdungsbelastung vermindert. Nach der Einführung traten jedoch **im Betrieb gefährliche Risse** auf, die im Extremfall zum **Bruch der Haltenase** führten (mittlere Skizze). Die nach rückwärts kippende Schaufel konnte am dahinterliegenden Rotor (Skizze links) schwere Schaufelschäden verursachen. Erschwerend kam hinzu, dass die Bauteile am Steg nicht im eingebauten Zustand auf Risse kontrolliert werden konnten.

Es zeigte sich, dass die **Reparaturarbeit den Versteifungssteg schwächte** und eine Kerbwirkung erzeugte, die offensichtlich Thermoermüdungsrisse weiterhin entstehen ließ. Die nach hinten gerichteten hohen **Gasbiegekräfte** führten dann zu einer Kriechüberlastung des verbliebenen Querschnitts. Als Abhilfe wurde eine **Konstruktionsänderung** mit einem deutlich massiveren Versteifungssteg eingeführt, die sich bewährt hat.

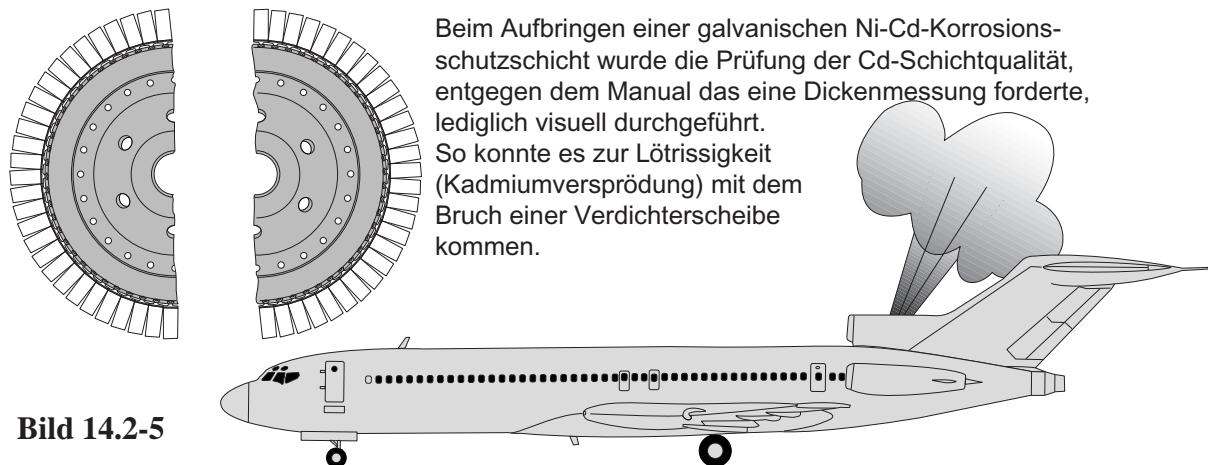
Bild 14.2-5 (Lit. 14.2-3): Bei älteren Triebwerkstypen, in denen noch häufig rostende Stähle an hochbelasteten Komponenten wie Rotorscheiben und Gehäusen zum Einsatz kommen, wird **Kadmium** (Cd) als **Korrosionsschutz** eingesetzt. Kadmium kann an zugspannungsbelasteten Bauteilen bereits bei **Betriebstemperaturen von wenigen hundert °C Versprödung und Rissbildung** auslösen (Bild 12.2.1.8.3-8 und Bild 14.1-5). Dieser als LME bekannte Vorgang (Band 1 Kapitel 5.8) ist äußerst gefährlich (Bild 14.1-5 und Lit. 14.2-4). Im dargestellten Fall kam es zum Bruch einer Verdichterscheibe.

Die Untersuchung zeigte, dass keine ausreichende, entsprechend der Vorschrift schützende Nickelschicht zwischen Kadmium-Korrosionsschutz und Grundmaterial vorhanden war. Eine Überprüfung des Beschichtungsprozesses im Überholshop ergab einen **ungeeigneten Verfahrensablauf** als Hauptschadensursache. Offenbar war die **potenzielle Gefahr dieser bei einer Überholung vorzunehmenden Neubeschichtung nicht bekannt oder nicht bewusst**. Dies dürfte der Grund für den Qualitätsmangel gewesen sein.

Als **Abhilfe** wurden **Überprüfungen** (engl. audits) der Shops die solche Beschichtungen vornehmen durchgeführt. Zusätzlich erfolgte eine **Belehrung** über die Gefährlichkeit einer Kadmium-Versprödung.

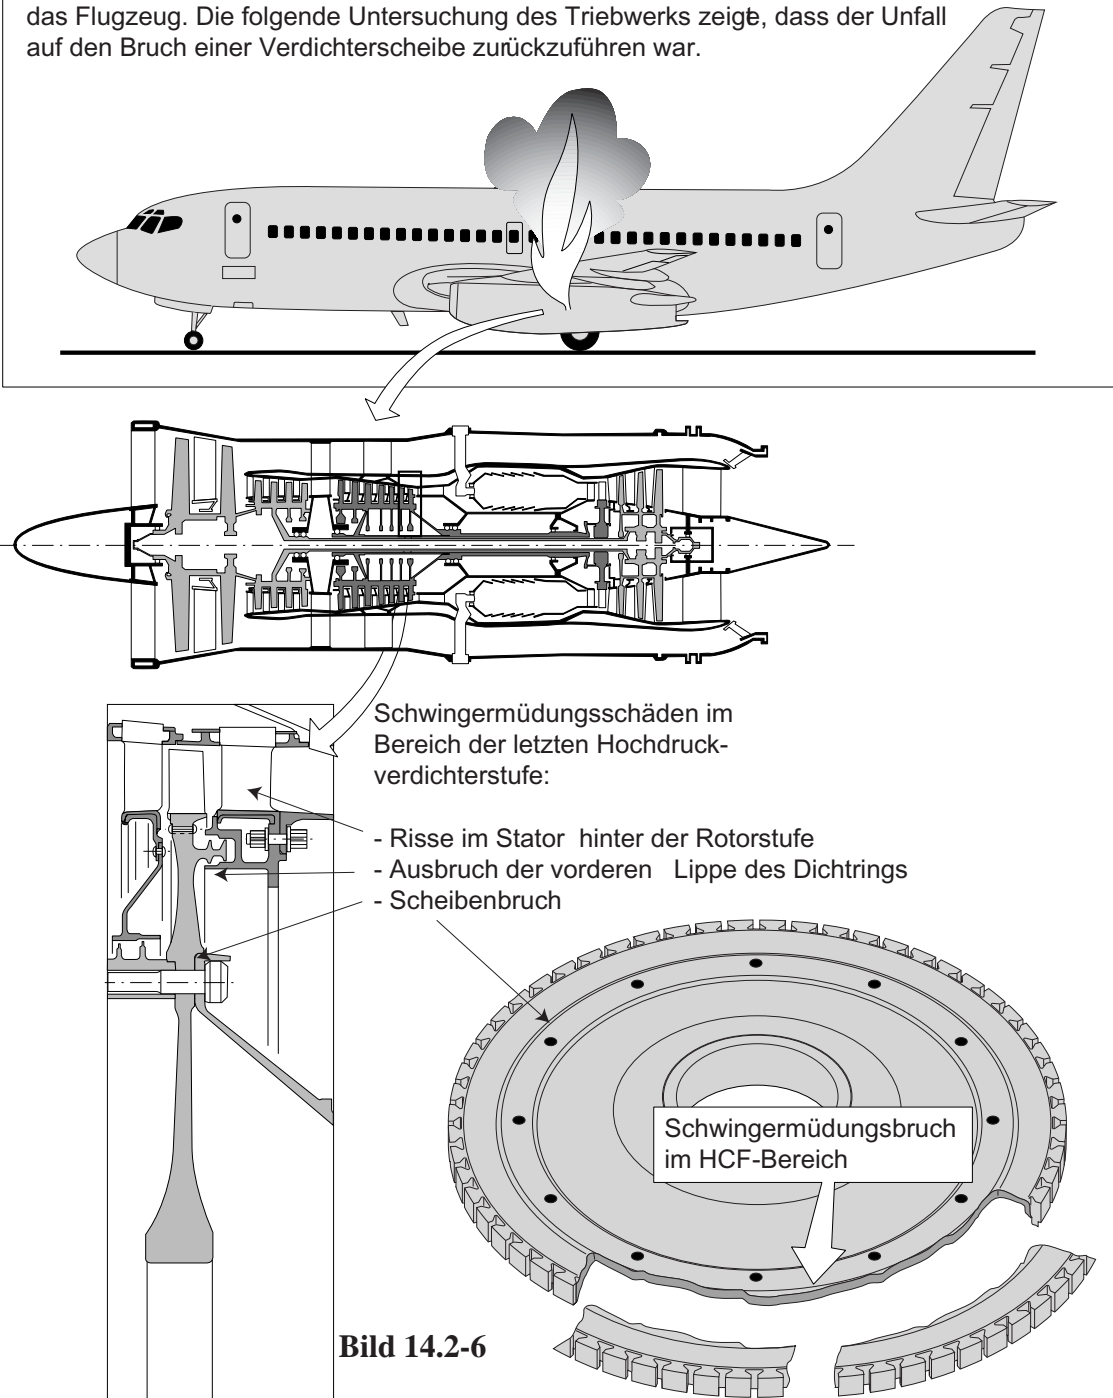
Bild 14.2-6

Fast 20 Jahre vor diesem Unfall (Rahmen oben) waren bereits **Schwingerermüdungsbrüche** (HCF) an der **Scheibe** der 14. Verdichterstufe (Hochdruckverdichter, Detail unten links) aufgetreten. Einer erfolgte im Betrieb und einer beim Test eines neuen Triebwerks am Prüfstand. In beiden Fällen handelte es sich um Triebwerke mit Änderungen, die eine **Lockerung des äußeren radialen Zentriersitzes** zwischen 12. und 14. Statorstufe bewirkten. Zusätzlich war die **Labyrinthdichtfläche** (inner airseal) der 13. Statorstufe **axial versetzt** worden.

Eine Untersuchung beim OEM zeigte damals als Ursache eine **Schwingung** des Labyrinths bei hoher Triebwerksleistung. Ein verschleißbedingter lockerer Sitz zwischen 12. und 13. Stator machte größere Schwingungen des Stators möglich. Diese regten Schwingungen der Rotorscheibe der 13. Stufe an.

Ein Segment mit 20 Schaufeln war am Kranz über dem Zentrieransatz (engl. snap) ausgebrochen (Skizze unten rechts). Die Bruchfläche zeigte eine halbmondförmige **Schwingerbruchzone**, die entsprechend den ausgeprägten Rastlinien von der **Scheibenrückseite** aus-

ging. Die weitere Untersuchung ergab, dass ein zweiter vergleichbarer Riss auf der Scheibenrückseite existierte.

Im **Bruchausgang ließ sich eine Vorschubmarkierung** des Zerspanungswerkzeugs (engl. feed line) von der **Nacharbeit im Übergangsradius** erkennen (siehe Maßnahmen und Abhilfen in der Vorgeschichte). Diese Nacharbeit führte offenbar zu einer **Toleranzabweichung am Zentriersitz**, die außerhalb der Zeichnungsangaben lag.

Weiter wurde festgestellt, dass auf den Statorzentrierungen der 12. und 13. Stufe **eine vorgeschriebene harte Verschleißschicht** fehlte. Es handelte sich um den **Fehler einer früheren Reparatur/Nacharbeit** im Rahmen einer Überholung.

Die Wand des **Befestigungsflanschs** am inneren Deckband des Stators der 13. Stufe hatte 0,5 - 0,7 mm **Untermaß**.

Stator und Rotor wiesen ähnliche Schwingrisse auf.

Die vordere Kante des inneren Statordeckbands der 13. Stufe fehlte.

Nach Erfahrungen der **Vorgeschichte** bewertete man diese Abweichungen als ausreichend für eine gefährliche Schwinganregung der Verdichterscheibe.

Auch in anderen Bauteilen des Triebwerks wie der 12. Statorstufe und dem **Diffusorgehäuse** (Verdichteraustrittsgehäuse) wurden Schwingrisse gefunden. Möglicherweise hat der gerissene Diffusor die Anregung der Scheibe begünstigt. Andere Risse wurden als Folgeschäden eingestuft.

Als schadensursächlich für die verbliebene oder neue (?) **Schwinganregung bei niedriger Triebwerksleistung** gilt im beschriebenen Fall auch die 'verbesserte' Konfiguration (siehe 'Maßnahme und Abhilfen' der Vorgeschichte). Damit handelt es sich auch hier um eine Verschlimmbesserung.

Nach ca. 20 Sekunden während des Abhebens hörte die Besatzung einen lauten Knall und das Flugzeug zog nach links. Der Start wurde sofort abgebrochen. Anfangs wurde fälschlicherweise auf einen Reifenplatzer geschlossen. Nach ca. einer Minute wurde ein Feuer im Bereich der Flügelhinterkante beobachtet. Eine Notevakuierung wurde eingeleitet. Das Feuer zerstörte das Flugzeug. Die folgende Untersuchung des Triebwerks zeigt, dass der Unfall auf den Bruch einer Verdichterscheibe zurückzuführen war.

Maßnahmen und Abhilfen: Nach dieser Erkenntnis wurde eine **für die Lockerung der Statorzentrierung verantwortliche Konstruktionsänderung rückgängig gemacht**. Zusätzlich wurden die Montagespezifikationen angepasst. Das galt für alle Triebwerke mit der ungünstigen Konfiguration. Auch die Scheibengeometrie wurde optimiert.
