22.3.2 Ölverkokung

Ölverkokung ist ein häufiges und gravierendes Problem. Gewöhnlich ist die Hauptursache eine zu hohe örtliche Temperatur im Ölsystem. Typische Stellen sind **Durchführungen von Rücköl- und Entlüftungsleitungen in heißgasumströmten Lagerstreben** (Bild 22.3.2-5 und Bild 22.3.2-7). Hier kann sich Ölkoks bis zum Blockieren des Strömungsquerschnitts aufbauen. Wände der heisseitigen Lagerkammern können sowohl im Betrieb als auch im Stillstand Koks aufbauen. Das ist der Fall, wenn die notwendige **Wärmeisolation** örtlich auslegungsbedingt nicht ausreicht oder beschädigt ist. Örtliche Koksablagerungen in Lagergehäusen können auch ein Indiz für zeitweise, begrenzte **Ölfeuer** (Bild 22.3.2-2.2) sein.

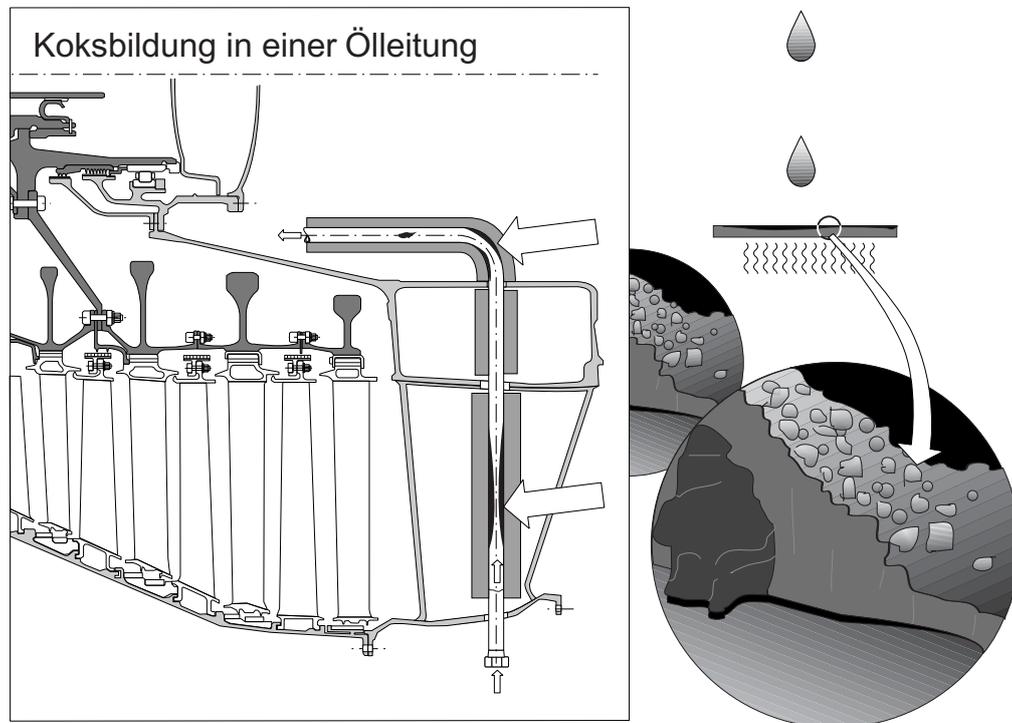
Ölkoks entsteht nicht nur im Betrieb. Gerade nach dem **Abschalten**, wenn kein kühlender Durchfluss vorhanden ist, können Wärmestrahlung und Wärmeleitung Überhitzungen mit Koksbildung auslösen. In diesem Fall sind auch Frischölleitungen betroffen. Ein weiteres Problem ist die Koksbildung im Stillstand an **Labyrinthen** und **Hauptlagern**. Hier gelangt die Wärme aus den relativ massiven heißen Turbinenrädern über die Welle zum Lager (**Heat Soaking**, Bild 22.3.2-6.2).

Eine weitere Gefahr geht von **abgelöstem Koks** aus. Es kann sich sowohl um feine Partikel als auch um flächige größere Plättchen handeln. Sie setzen Durchflussquerschnitte wie die Öldüsen oder Siebe zu. Entsteht so merklicher **Ölmangel in den Lagern**, wird die Gefahr eines umfangreichen Schadens akut. Gerät Koks auf **Laufflächen von Wälzlagern**, ist mit einer Abnahme der Lagerlebensdauer infolge **Ermüdungsgrübchen** (Bild 23.1.1-4) zu rechnen.

Baut sich Koks in **Labyrinthspalten** oder **zwischen konzentrischen Wellen** auf, kann das **Anstreifvorgänge** mit Überhitzung der benachbarten Bauteile, besonders der Wellen auslösen (Bild 22.3.2-4.2). Ein Wellenbruch lässt das Durchgehen und **Bersten eines Turbinenrads** befürchten.
