Axel Rossmann

Probleme der Maschinenelemente erkennen, verhüten und lösen

Band 3 : **Fertigung**: Typische verfahrensspezifische Fehler, Probleme, Mechanismen, Ursachen.

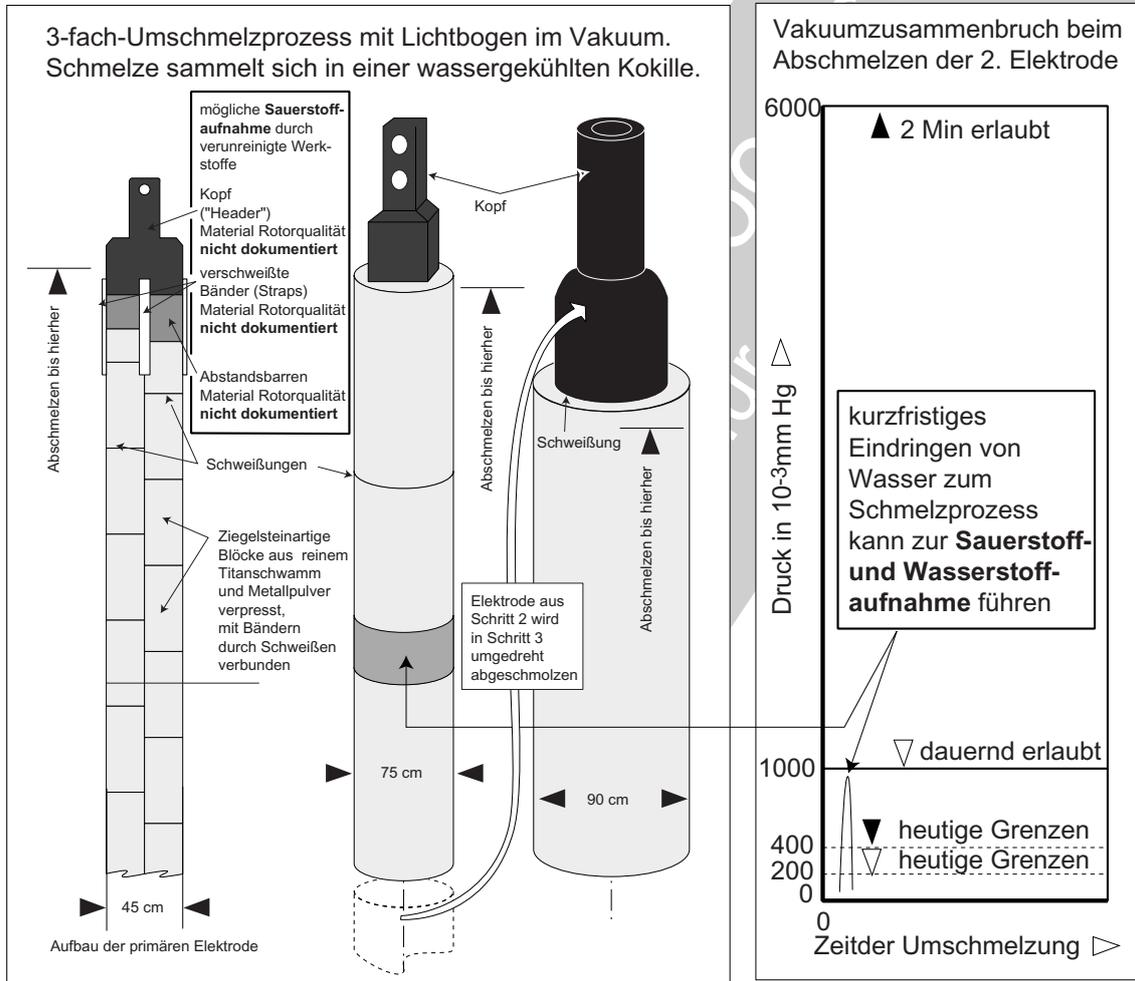
Bild 11.2-17 (Lit. 11.2-18): Die Optimierung des Herstellungsprozesses für luftfahrtgeeignetes Halbzeug aus hochfesten Titanlegierungen benötigte Jahre. Heute wird üblicherweise ein **dreifaches Umschmelzen im Vakuum** vorgenommen. Nachfolgend wird ein typischer Verfahrensablauf beschrieben: **Im Schritt 1** wird reiner **Titanschwamm** mit den pulverförmigen Legierungsbestandteilen gemischt. Daraus werden große Quader gepresst und mit Bändern unter Schutzgas zur ersten Elektrode mit 45 cm Durchmesser (Maße als typisches Beispiel angegeben) verschweißt

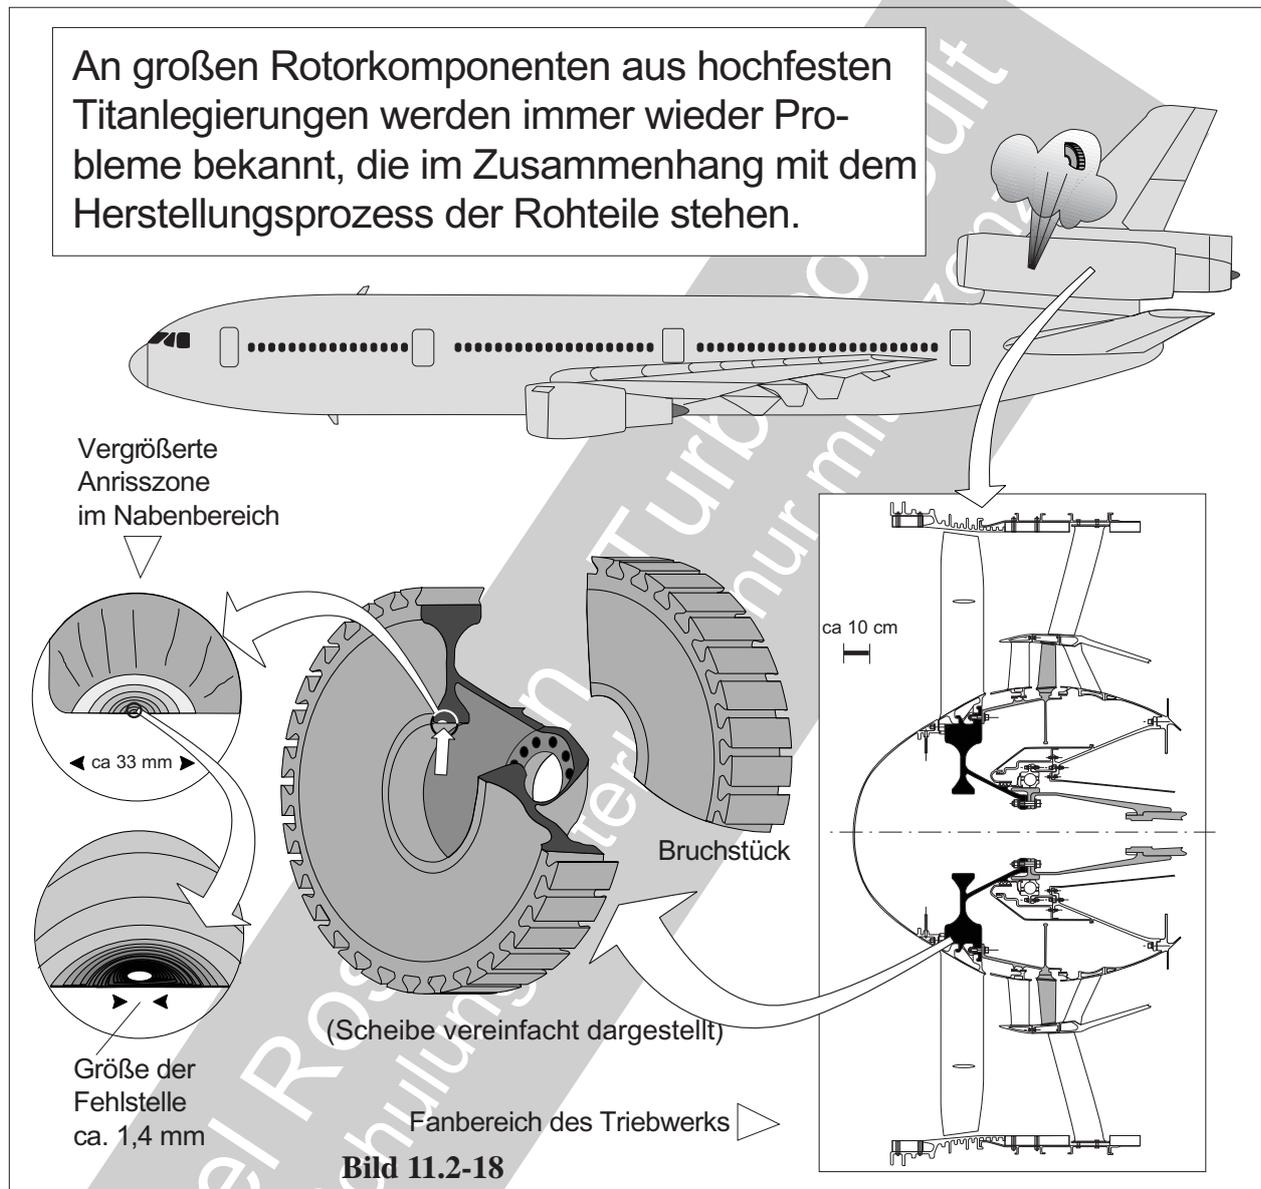
Bild 11.2-18 (Lit. 11.2-30, Beispiel 11.2-4): Nach 41 009 Betriebsstunden mit 15 503 Start-Abstellzyklen trat ein LCF-Bruch der Fanscheibe ein (mittlere Skizze). Diese bestand aus der Titanlegierung TiAl6V4. 760 Zyklen vor dem Schaden befand sich das Triebwerk in der Reparatur. Dabei erfolgte auch an der Scheibe eine Prüfung mit fluoreszierendem **Eindringstoff**. Eine **Ultraschallprüfung** der Schwalbenschwanznuten im Kranz wurde ebenfalls vorgenommen. Von diesen Prüfungen wurden keine Rissanzeigen gemeldet. Der zum Bruch führende Riss ging von einer **1,4 x 0,3 mm großen Fehlstelle** (Detail links unten) im Bereich der **Nabenbohrung** aus. Der

zyklische (LCF) Rissfortschritt von 14 000 bis 16 000 Lastwechseln führte zur **kritischen Risslänge von ca. 30 mm** an der Oberfläche der Nabenbohrung. Im Anrissbereich lag eine Anreicherung von **hartem α - Gefüge** („hard alpha material“) mit einem erhöhten **Stickstoffgehalt**. In dieser Zone befanden sich auch **Mikrorisse** und **Mikroporosität**. Dies sind typische Merkmale des „**Fehlertyps 1**“ (Bild 11.2-14). In einer „**Schwesterscheibe**“ aus der gleichen Erschmelzung wurden Ultraschallanzeigen in der Scheibenmembrane der Nabenbohrung und dem Flanscharm gefunden. Es handelte sich um den selben Fehlertyp wie bei der Schadensscheibe. Hier lag jedoch kein

LCF-Rissfortschritt vor. Zusätzlich zeigte eine **Makroätzung** („Blue Etch Anodizing“) Seigerungen die sich dem „**Fehlertyp 2**“ mit hohem **Aluminiumanteil** zuordnen lassen. Die Fehlstellen mit dem erhöhten Stickstoffgehalt wurden offenbar bei der **Erschmelzung des Barrens** („Ingot“, Bild 11.2-30) eingebracht.

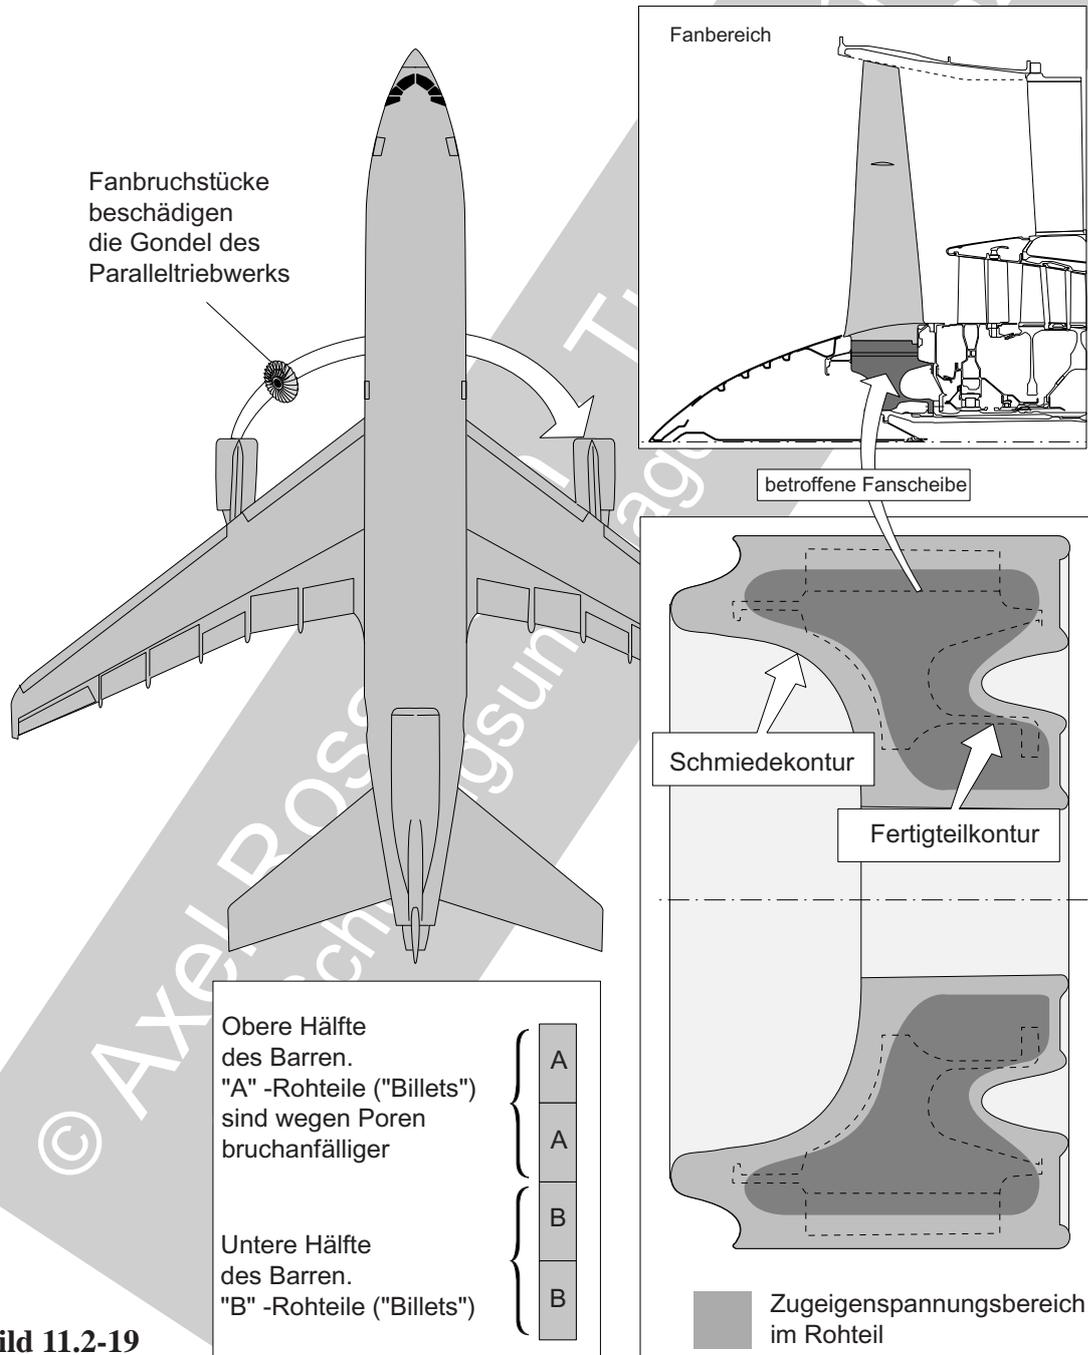
Bild 11.2-19 (Lit. 11.2-17 und Lit. 11.2-32, Beispiel 11.2-5): In einem großen Fan-Triebwerk der ersten Generation traten **Scheibenbrüche** auf. Es handelte sich um eine hochfeste Titanlegierung. Betriebsrisse (LCF) an mehreren anderen, daraufhin überprüften Scheiben konnten **Problemen aus der Roh- teilherstellung** ursächlich zugeordnet werden. Weil die Bruchstücke nicht geborgen werden konnten, gilt stellvertretend das Untersuchungsergebnis der Bauteile mit Betriebsrisse für die Schadensfälle. Dies setzt die naheliegende Annahme voraus, dass diese Risse dem Schadensmechanismus der Scheibenbrüche entspricht.

Offenbar überlagerten sich **Zugeigen- spannungen aus dem Schmiedeprozess** (Skizze unten rechts) mit hohen Betriebs- spannungen im betroffenen Scheibenbereich. Zusätzlich waren **versprödende Gefügefehler mit Mikrorissen und Mikroporosität** (Bild 11.2-14) vorhanden. Sie stammten aus der oberen Gussbarrenzone (Bild 11.2-17) und waren im vorgeschmiedeten Material (A-Bil- lets, Skizze unten links) verblieben. Von sol- chen Fehlstellen dürfte der LCF-Riss ausge- gangen sein.

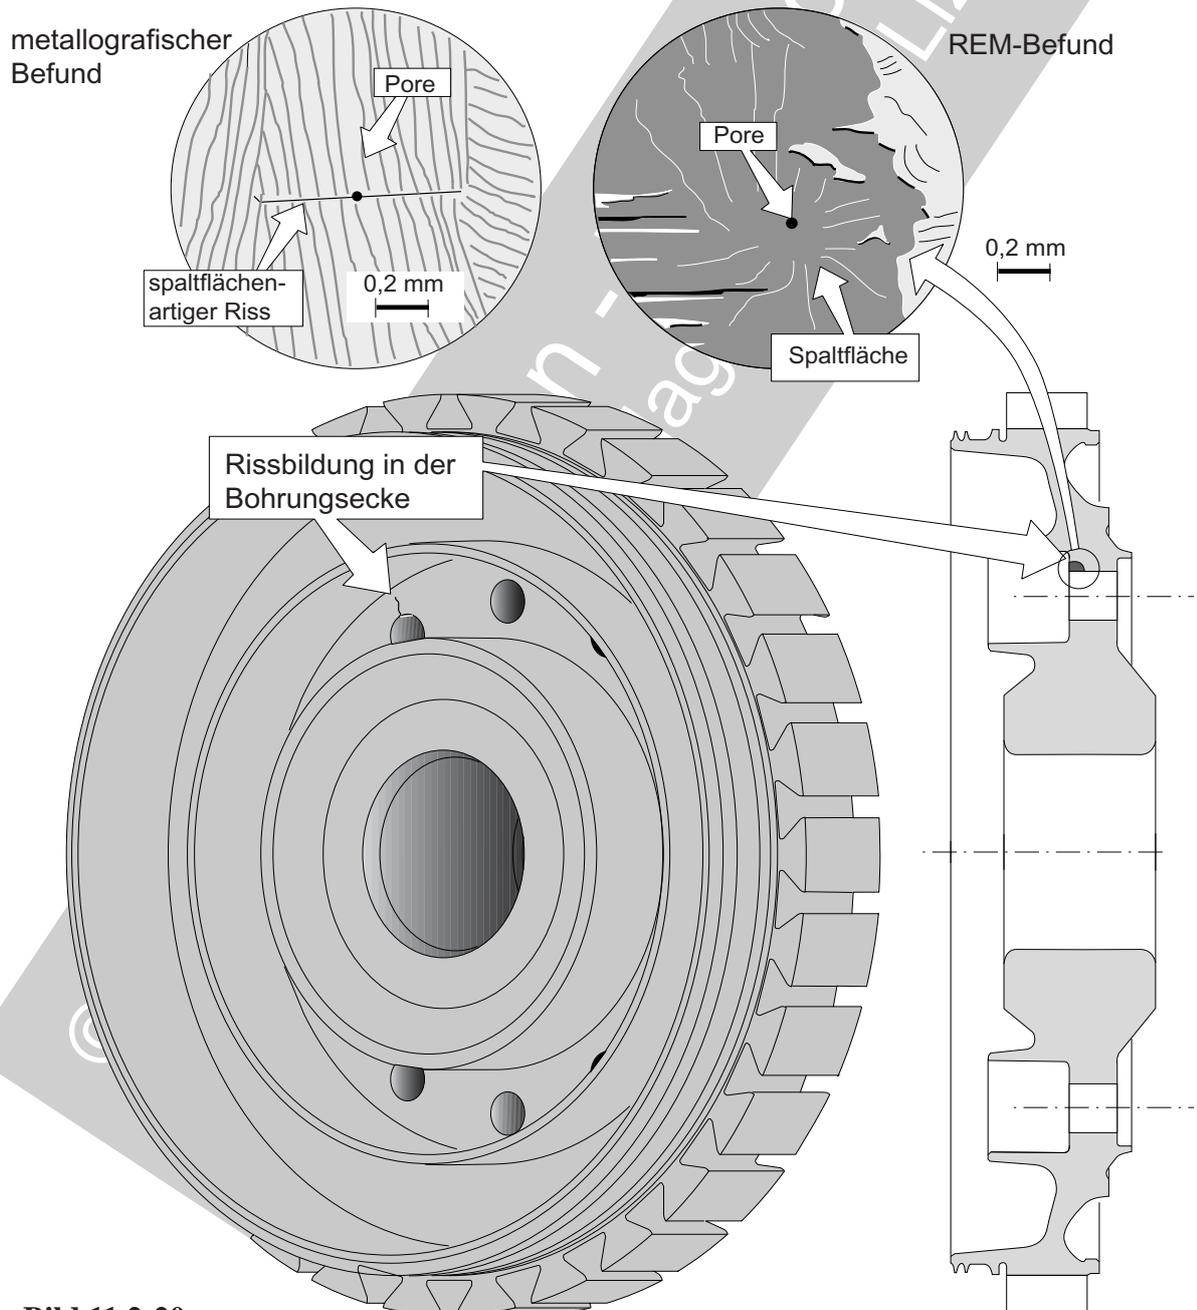
Bild 11.2-20 (Lit. 11.2-17): **Poren in Titan- Schmiedeteilen**, wie hier in einer Verdichter- scheibe, sind auf den Gießprozess bei der Halbzeugherstellung zurückzuführen (Bild 11.2-14). Im dargestellten Fall befand sich eine Pore in der Nähe einer Verschraubungs- bohrung in der Scheibenmembran und führte zu einem Anriss der bis zur Oberfläche lief. Dieser Riss wurde mit Eindringprüfung ge- funden.

Es handelt sich um **einzelne Mikroporen** (De- tail oben links) oder **Porennester**. Solche Po- ren begünstigen in mehrfacher Hinsicht ei- nen zyklischen Rissfortschritt:

Befinden sich um die Poren harte spröde Gefügebereiche („**Hard α** “), meist durch Sau- erstoff- oder Stickstoffaufnahme, wird **spröde Mikrorissbildung** unterstützt (Bild 11.2-18) so- wie die **Rissfortschrittsgeschwindigkeit erhöht**.

Oft findet man an einem Betriebsriss im Riss- ausgang eine Pore, die sich im Zentrum einer **spröden kreisförmigen Bruchfläche** („**cleavage crack**“, „**quasi cleavage crack**“) befindet. Die- se Bruchfläche muss keine Rissfortschrittlinien aufweisen.

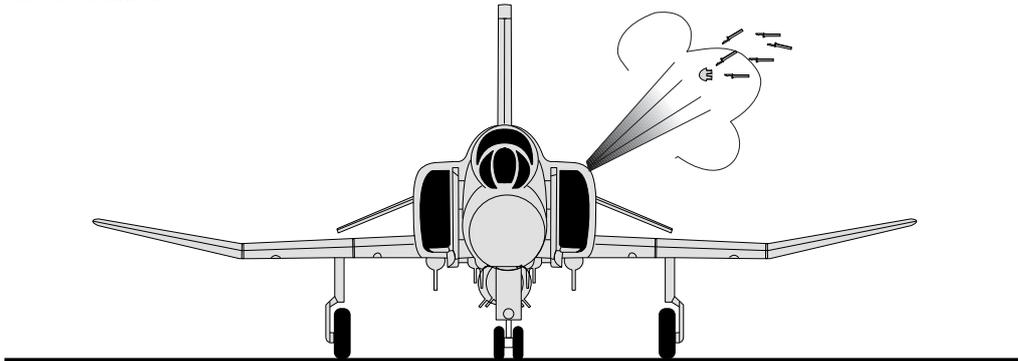
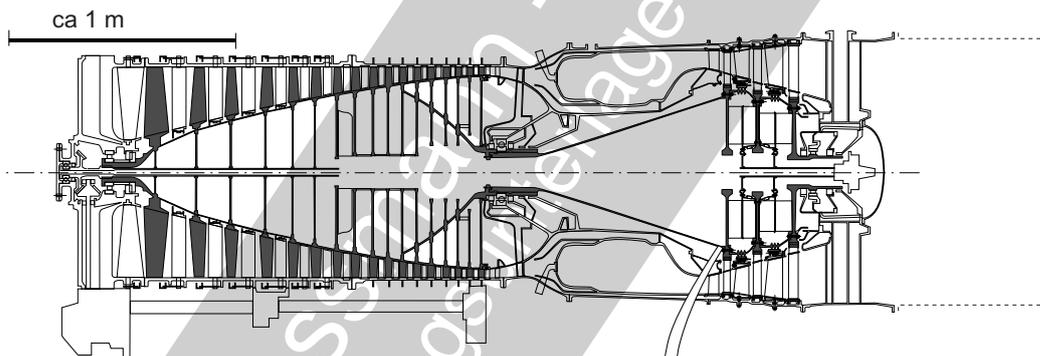
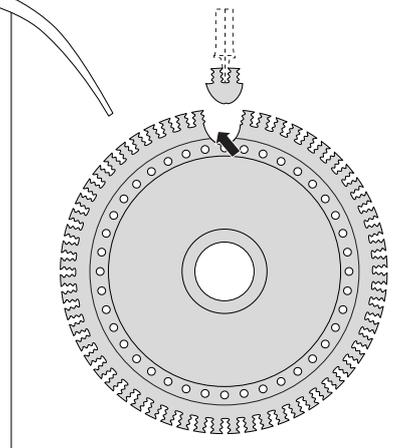
Bild 11.2-22

Schadensscheibe, oberste Lage im Billetkopf.

Scheibe aus dem Paralleltriebwerk, Zufällig im Billet direkt unter der Schadensscheibe

Mit dem Abstand zum Billetkopf abnehmende Fehlergröße und Häufigkeit sowie einer Verlagerung der Fehlstellen zur Scheibennabe.

Bild 11.2-22: Dieser Triebwerksschaden trat beim ersten Prüflauf des im neuen Flugzeug eingebauten Triebwerks auf. Es handelt sich um ein Einkreis-Einwellentriebwerk älterer

kleine Scheibenbruchstück mit einem Schaufelpaar durchschlug das Turbinengehäuse und trat aus dem Rumpf.

*Die Nachuntersuchung der Schadensscheibe ergab im Bruchbereich eine **mehrere Quadrat-zentimeter große dunkel oxidierte Fehlstelle**. Diese war jedoch vor dem Bruch nicht zur Oberfläche durchgetreten. Entsprechend dem Faserverlauf verlief die Fehlstelle in typischer Weise bogenförmig (Bild 11.2-11). Die Fläche des Restgewaltbruchs war sehr klein, weil die Fehlstelle auf beiden Kranzseiten dicht unter die Oberfläche lag.*

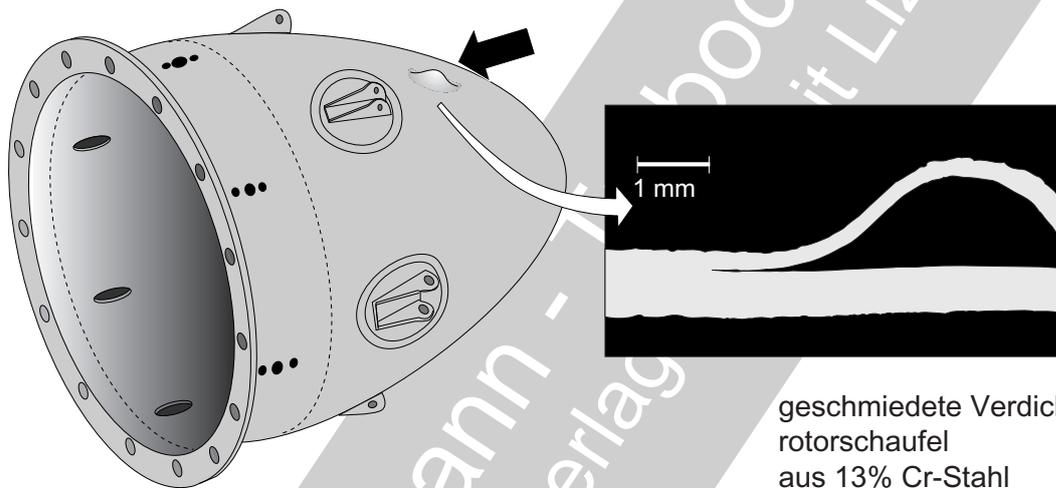
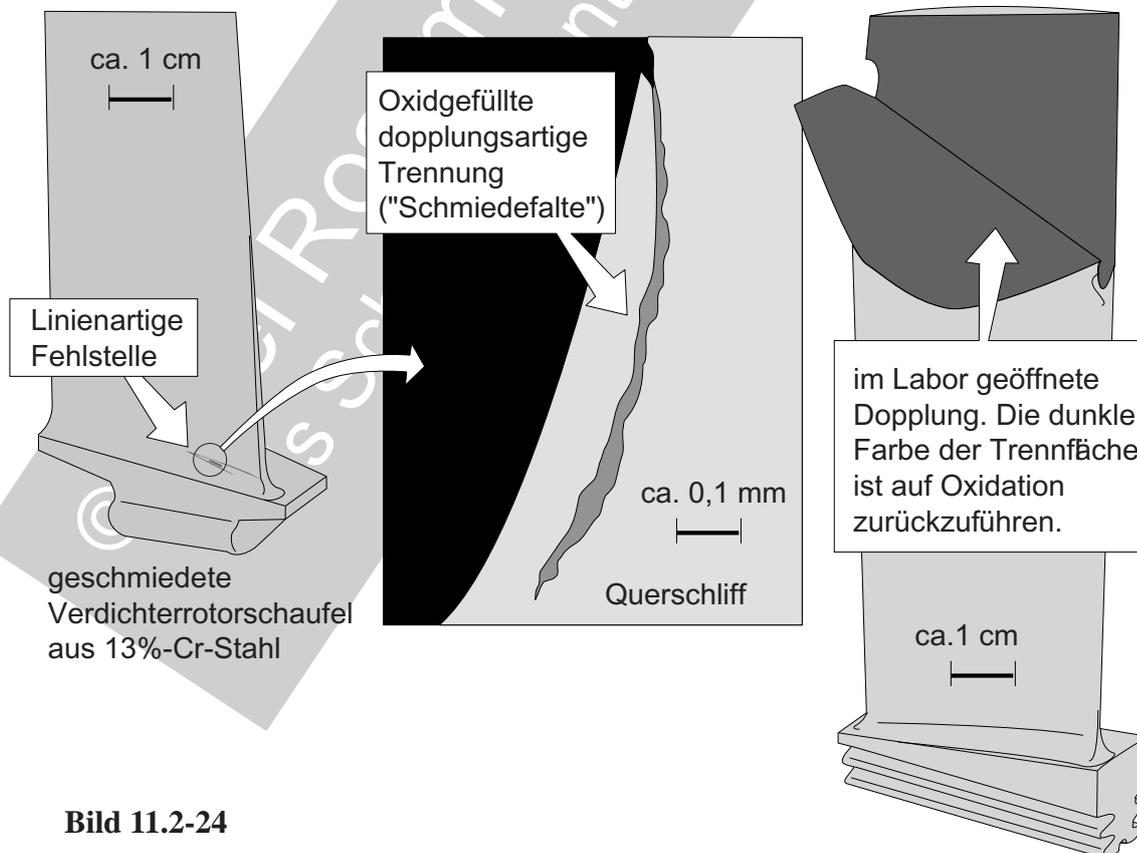
Bild 11.2-24

Die Gefährlichkeit flächiger Materialtrennungen (Dopplungen) an Walz- und Schmiedeteilen entspricht, wegen der parallelen Anordnung zur Hauptbelastungsrichtung, meist nicht der Größe der Fehlstelle.

Bild 11.2-24: Ein besonderer Fehlertyp an Walz- und Schmiedeteilen sind **flächige Trennungen, die bevorzugt parallel zur Oberfläche** verlaufen. Derartige Fehlstellen wurden bis in die späten 60er-Jahre häufiger beobachtet. Heute sind sie offenbar äußerst selten. Dies dürfte mit der verbesserten zerstörungsfreien Prüfung und einer fortgeschrittenen Werkstofftechnologie zusammenhängen. Die Trennungen können auf unterschiedliche Weise entstehen. Zumindest ihre Form erhalten sie aus dem Umformprozess vom Gussblock zum Halbzeug bzw. Rohteil. Typische Fehlstellen dieser Art sind:

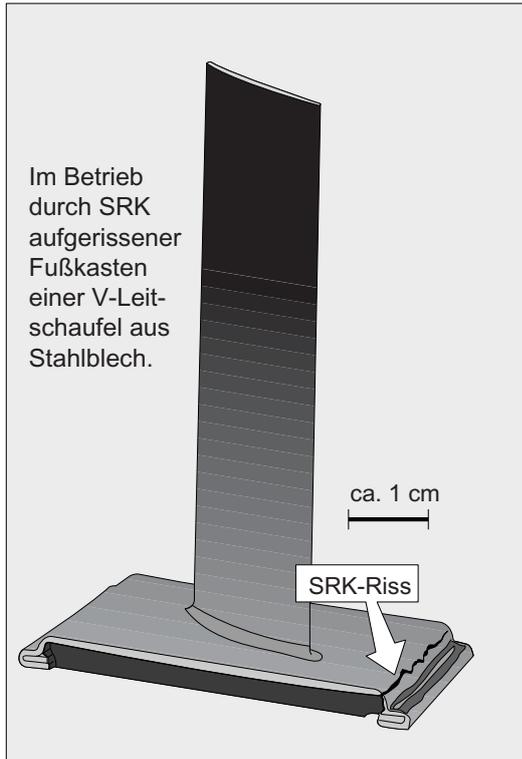
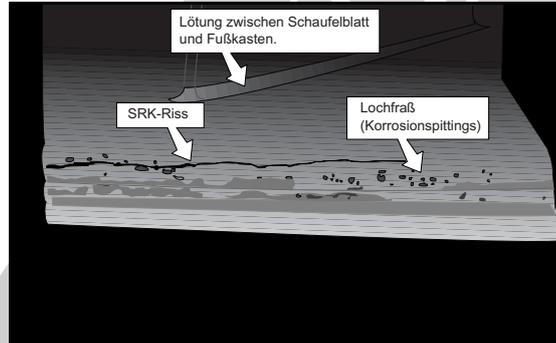
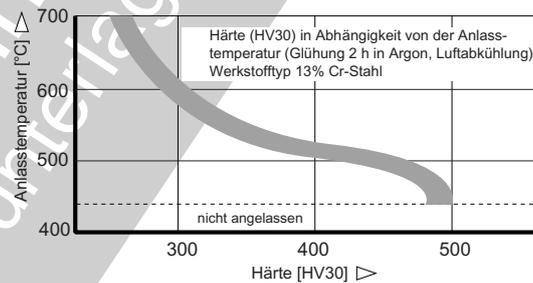
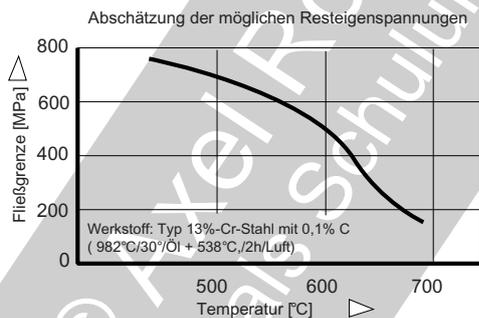
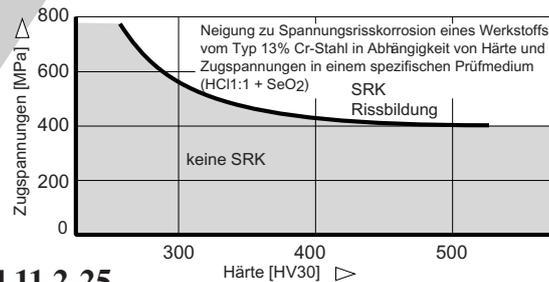
Bild 11.2-25

Im Betrieb durch SRK aufgerissener Fußkasten mit typischen Korrosionsmerkmalen

Bild 11.2-25: In älteren Triebwerkstypen kamen in der Verdichterbeschaukelung **Cr-Stähle** zum Einsatz. Dies sind Vergütungsstähle. In der Skizze oben rechts ist eine „gebaute“ **Leitschaufel** dargestellt. Das Blatt aus einem Walzprofil ist mit dem **Fußkasten aus Blech verlötet**. Im Betrieb entstanden Risse durch **Spannungsrissskorrosion (SpRK)** (Band 1, Kapitel 5.6.3.1.1) in den Fußkästen (Skizze oben rechts). Ursache für die Rissempfindlichkeit

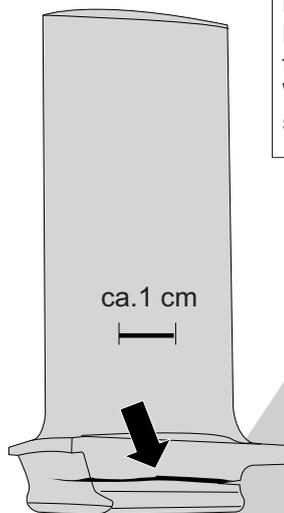
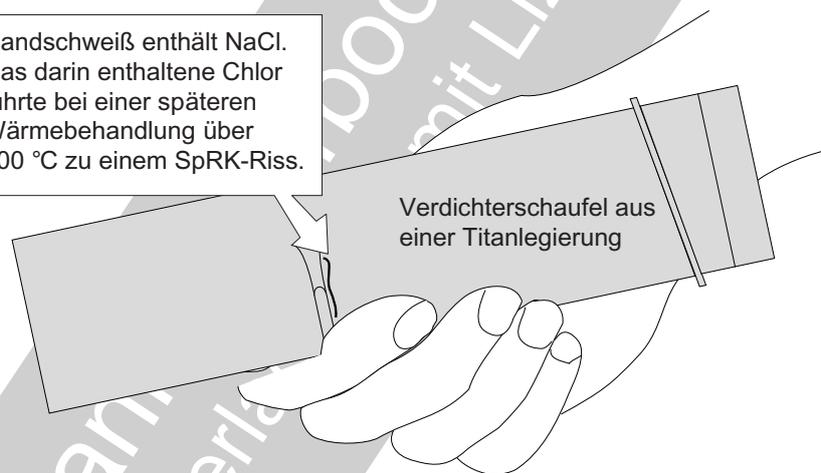
klaffender Schmelde- oder Härteriss im Fuß einer gelaufenen Verdichterschaufel aus 13% Cr-Stahl,

Handschweiß enthält NaCl. Das darin enthaltene Chlor führte bei einer späteren Wärmebehandlung über 500 °C zu einem SpRK-Riss.

Bild 11.2-26 (Lit 11.2-29): In zwei Fällen traten an Fantriebwerken älterer Bauart Blattbrüche (Skizze rechts) die nicht contained waren auf. Die betroffenen Fanschaufeln waren aus einer hochfesten **Titanlegierung** hergestellt. Die Untersuchung im Labor ergab, dass es sich um **HCF- Schwingbrüche** handelt. Die Brüche gingen von einer verfärbten Zone unterhalb des Clappers aus. Diese Anrisszone wurde von **interkristallinem Rissverlauf und transkristallinen Spaltflächen** charakterisiert. Ein solches Bruchbild ist für **Spannungsrisskorrosion (SpRK) unter Heißsalz** in dieser hochfesten Titanlegierung typisch. Weil für diesen Schadensmechanismus Mindesttemperaturen um 500°C erforderlich sind (Band 1, Bild 5.6.3.1.1-7), konnte der Anriss nicht im Betrieb (maximale Temperatur 116 °C) entstanden sein. Es zeigte sich, dass offenbar **Handschweiß** während der Schaufelfertigung der Schadensauslöser war. Er gelangte an eine

Stelle des Blattes, das unerkannt unter gefährlich **hohen Zugeigenspannungen** aus dem Schmiedeprozess stand. Die abschließende **Wärmebehandlung** bei 538 °C löste dann die SpRK-Risse aus. Mit den angewandten zerstörungsfreien Prüfverfahren wurden die **Anrisse offenbar nicht erkannt**.

Die linke Skizze zeigt die **Verdichterschaufel** aus Werkstoff vom Typ 13%-Cr-Stahl eines älteren Triebwerksmusters. Der verformungslose, **dunkel verfärbte Riss** quer durch den Fußschaft ist wahrscheinlich auf den Schmiedeprozess zurückzuführen. Überraschend ist, dass eine solche Fehlstelle trotz der empfindlichen **magnetischen Rissprüfung** des Neuteils nicht entdeckt wurde..

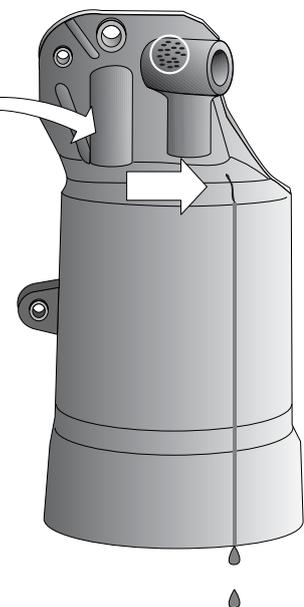
Bild 11.2-4

Beispiel: Gussporosität und Oxidhäute im Leichtmetallgehäuse eines Ölfilters.

Bei Werkstoff- und Fertigungsfehlern an Serienteilen ist davon auszugehen, dass mehrere Teile betroffen sind.

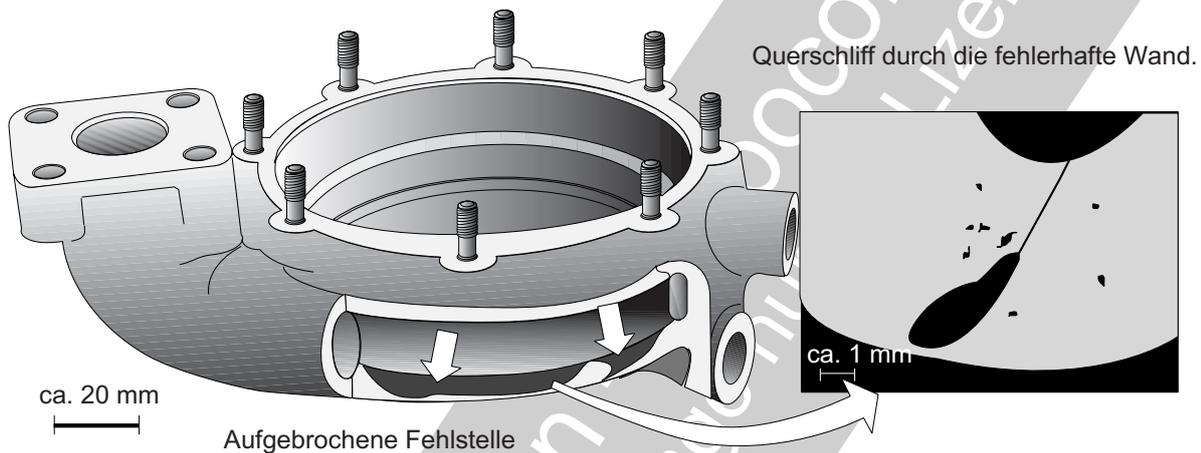
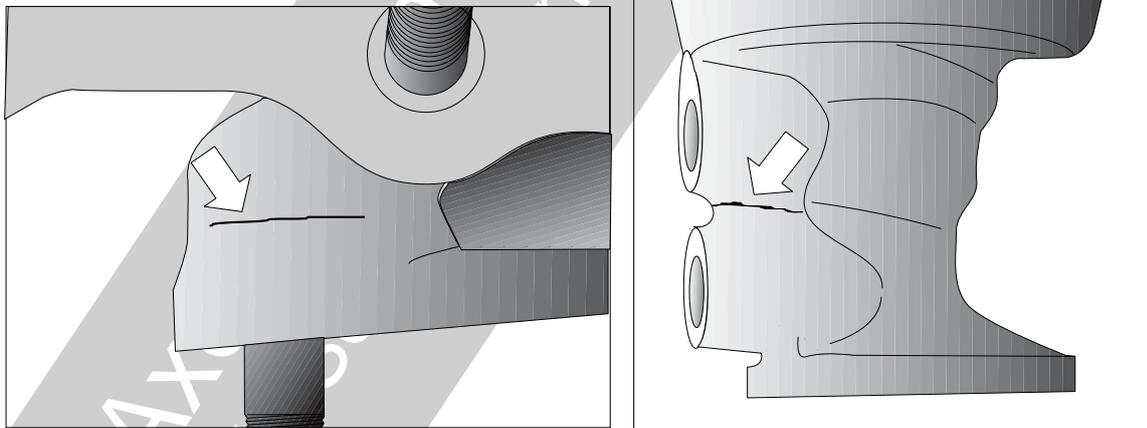
Bild 11.2-5

Blasenartige Fehlstelle und Trennung durch Oxidhäute in der Schmelze.

Rissartige Fehlstellen im Zusammenhang mit Oxidhäuten an Engstellen und Steifigkeits-sprünge.

Bild 11.2-5: Dargestellt ist das **Gehäuse einer Kraftstoffpumpe** aus Magnesiumguss (Sandguss). Nach kurzer Betriebszeit trat ein Leck auf. Die zerstörende Untersuchung zeigt eine mehrere Zentimeter lange, **schillernde, dunkel verfärbte Trennfläche**, die dicht unter der Oberfläche endete. Offenbar stand der Ausbruch eines größeren Teils der Bauteilwand und damit ein Flugunfall unmittelbar bevor. Es handelte sich um eine gussbedingte Material-

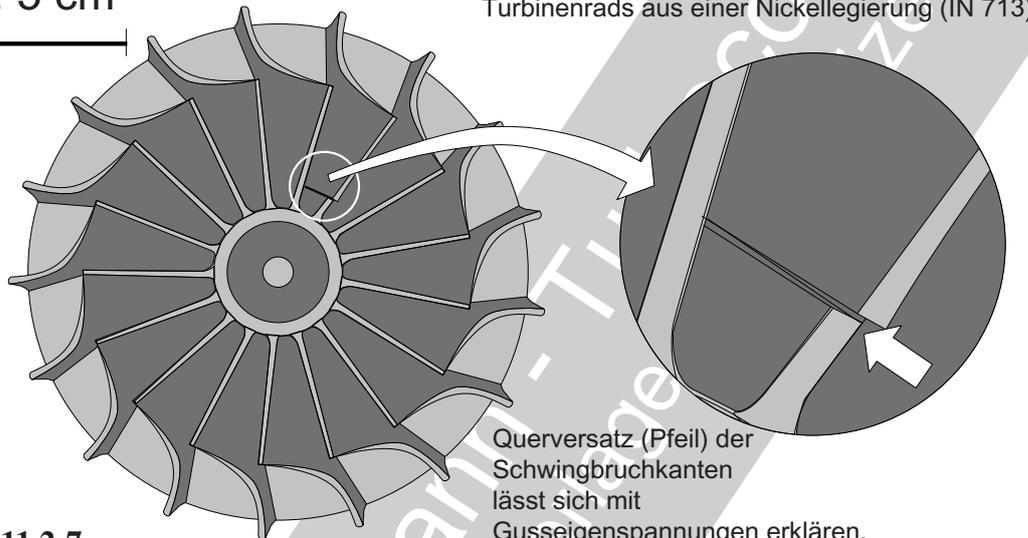
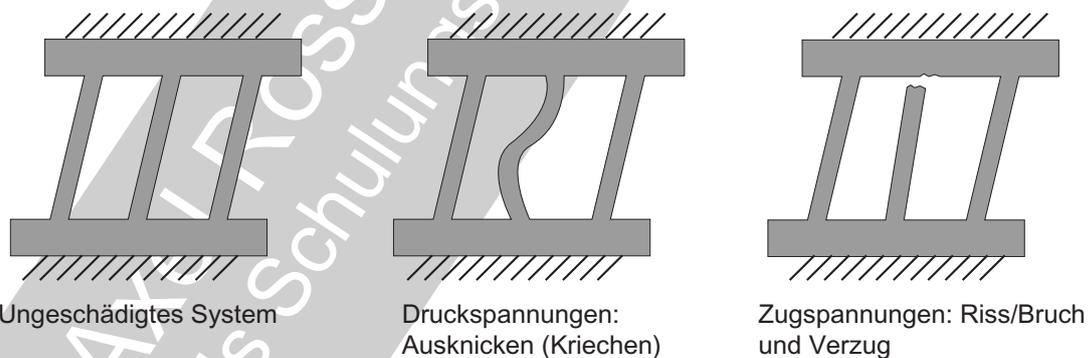
Bild 11.2-7 (Lit. 11.2-36): Eine **Schädigung durch Gussstressungen** entsteht durch Wärmespannungen beim Abkühlen des erstarrten Gussteils. Ursache sind in einem verformungsbehinderten System ungleichmäßige Abkühlbedingungen. Diese entstehen durch -Querschnittsunterschiede und -Wärmez- bzw. Abfuhr (Isolationswirkung der Formschale, Wärmestrahlung, Gasströmung).

Am dargestellten Radialturbinenrad trat im Betrieb ein Schwingriss auf. Bemerkenswert

Eine hohe Zugvorspannung durch Gussstressungen setzte als **Mittelspannung** die nutzbare Schwingfestigkeit deutlich herab (Band 1 Bild 5.4.3.2-4). Es kam zur Rissbildung und frei werden der Eigenspannungen in Form des Verzugs (Rahmen unten).

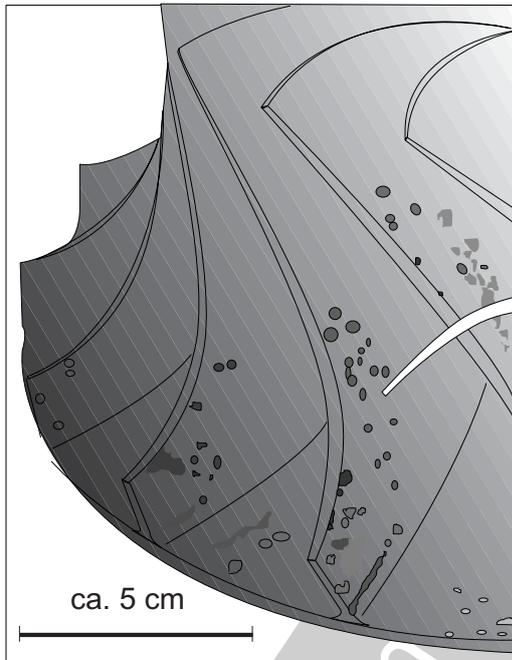
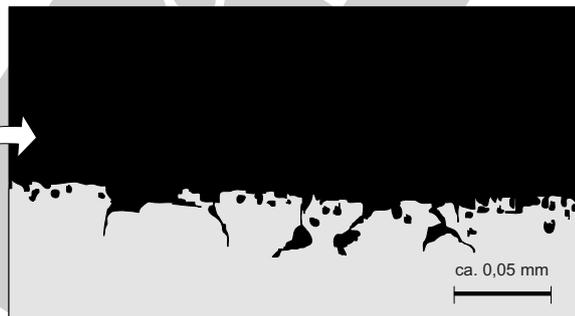
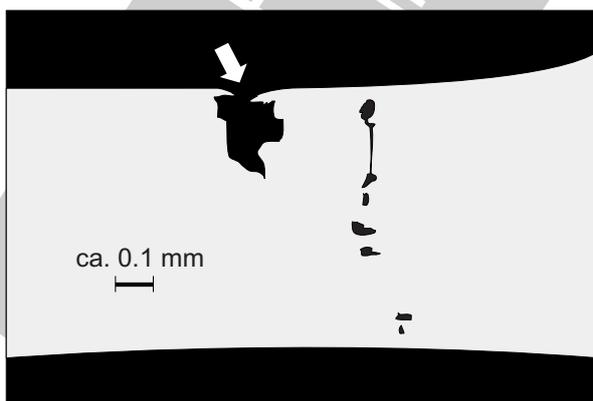
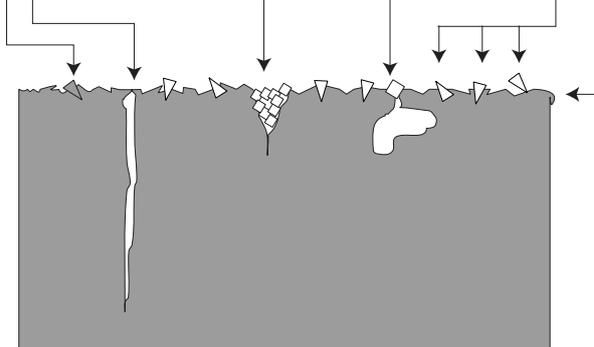
Bild 11.2-8

Interkristalline Korrosion durch
Beizen eines Verdichterrades aus
13% Cr-Stahlguss in der Gießerei.

Querschliff durch einen verfärbten Bereich
mit typischer interkristalliner Korrosion.

Eingedrückte Porenränder eines
oxidgestrahlten Bauteils aus einer
warmfesten Ni-Gusslegierung.

- Grate an Kanten (Fehlinterpretationen, Verdecken echter Fehler)
- Aufrauung (Hintergrundfluoreszenz)
- Zuhämmern von Rissen und Poren (Fehlererkennbarkeit erschwert)
- Verstopfen von Rissen und Poren (Fehlererkennbarkeit erschwert)
- Beladungseffekt (Hintergrundfluoreszenz)
