21.1 Grenzen der Reparierbarkeit.

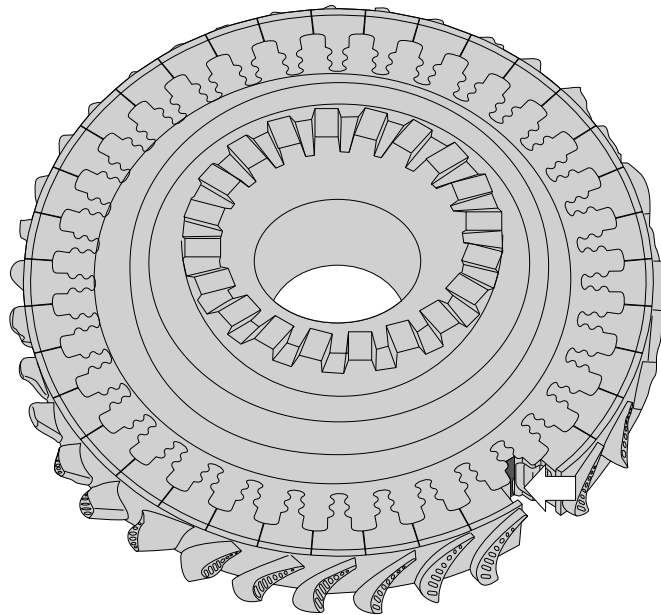
Bei Kombination reparaturgelöteter und neuer Bauteile dürfen die reparierten Teile eine vom OEM angegebene maximale Zahl nicht überschreiten.

Intensiv reparaturgelötete Turbinenleitsegmente versagten im Betrieb. Es entstand ein katastrophaler Schaden.

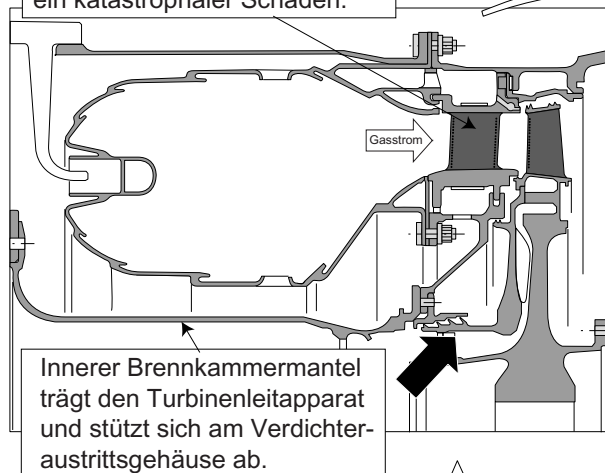
Bild 21.1-1

Innerer Brennkammermantel trägt den Turbinenleitapparat und stützt sich am Verdichterausstrittsgehäuse ab.

Die Schaufeln des Turbinenleitapparates unterliegen hohen Gasbiegekräften und erzeugen ein großes Drehmoment. Bei einem Bruch der Leitschaufeln kommt es zu einem extremen Schaden auch am Rotor und der Gefahr eines Wellenbruchs durch intensives Anstreifen der Labyrinthdichtung an der Scheibe des "Zusatzverdichters" (Pfeil).

Das Bild zeigt ein Leitschaufelsegment nach längerer Betriebszeit mit typischen ausgeprägten Thermoermüdungsrissen. Nur ein Teil der Schaufelsegmente eines Leitapparates dürfen reparaturgelötet sein, um ausreichende Sicherheit gegen Versagen zu geben. Sie müssen deshalb mit einer Mindestzahl an Neuteilen in einer vorgegebenen Weise am Umfang positioniert sein.

Bild 21.1-1: Werden bei der Montage **zusammengesetzt**, können Einschränkungen zu berücksichtigen sein. Im dargestellten Fall handelt es sich um den Leitapparat der 1. Hochdruckturbinenstufe. Er besteht aus **mehreren Komponenten** (Schaufelsegmente, Detail rechts). Er ist über die Schaufeln und den inneren Brennkammermantel am Verdichterausstrittsgehäuse abgestützt. Die Blätter dieser Leitschaufeln sind von den Gaskräften hoch kriebbeansprucht.

Während des Flugs kam es zum Bruch der Schaufeln. Der Leitapparat wurde frei, mit katastrophalen Folgen. Die Untersuchung zeigt

te, dass bei einer vorangegangenen Überholung entgegen den Angaben des Überhandbuchs vorgegangen wurde. Alle Schaufeln waren durch umfangreiche Lötungen repariert worden. Das **Handbuch begrenzt dagegen die Zahl der reparierten Schaufelsegmente und verlangt eine abwechselnde Kombination mit Neuteilen.**

Beim Zusammenbau von **Bauteilgruppen aus reparierten Komponenten** ist auf Einschränkungen in Handbüchern und Anweisungen zu achten. Im Zweifelsfall ist der OEM zu konsultieren.
