Probleme der Maschinenelemente erkennen, verhüten und lösen

Unter besonderer Berücksichtigung des Leichtbaus

Band 2B: Versagensformen, typische Schadensbilder, Mechanismen, Ursachen von Elementen durchströmter Systeme: Berührende und berührungsfreie Dichtungen, Rohrleitungen, Schlauchleitungen.

6.10 Dichtungen

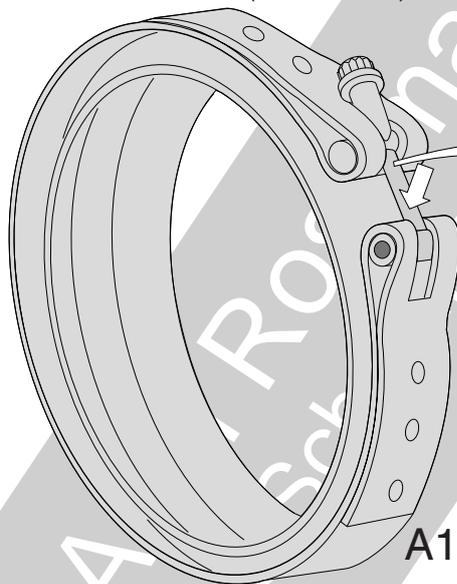
B1 Spröd durchgerissene Schraube. Material Typ 12%-Cr-Stahl. Härte/Festigkeit (bis 1480 MPa) über der max. zulässigen Grenze von 1380 MPa. Bei der Beschichtung mit Kadmium drang Wasserstoff ein und führte zur Wasserstoffversprödung.

Spannschraube
(12% Cr-Stahl)

A1 Spröd gebrochene Schrauben. Material Typ 12%-Cr-Stahl. Härte/Festigkeit über der max. zulässigen Grenze. Im Betrieb unter Meeresatmosphäre und/oder Schwitzwasser (Cl-Einwirkung) erfolgte Spannungsrisskorrosion.

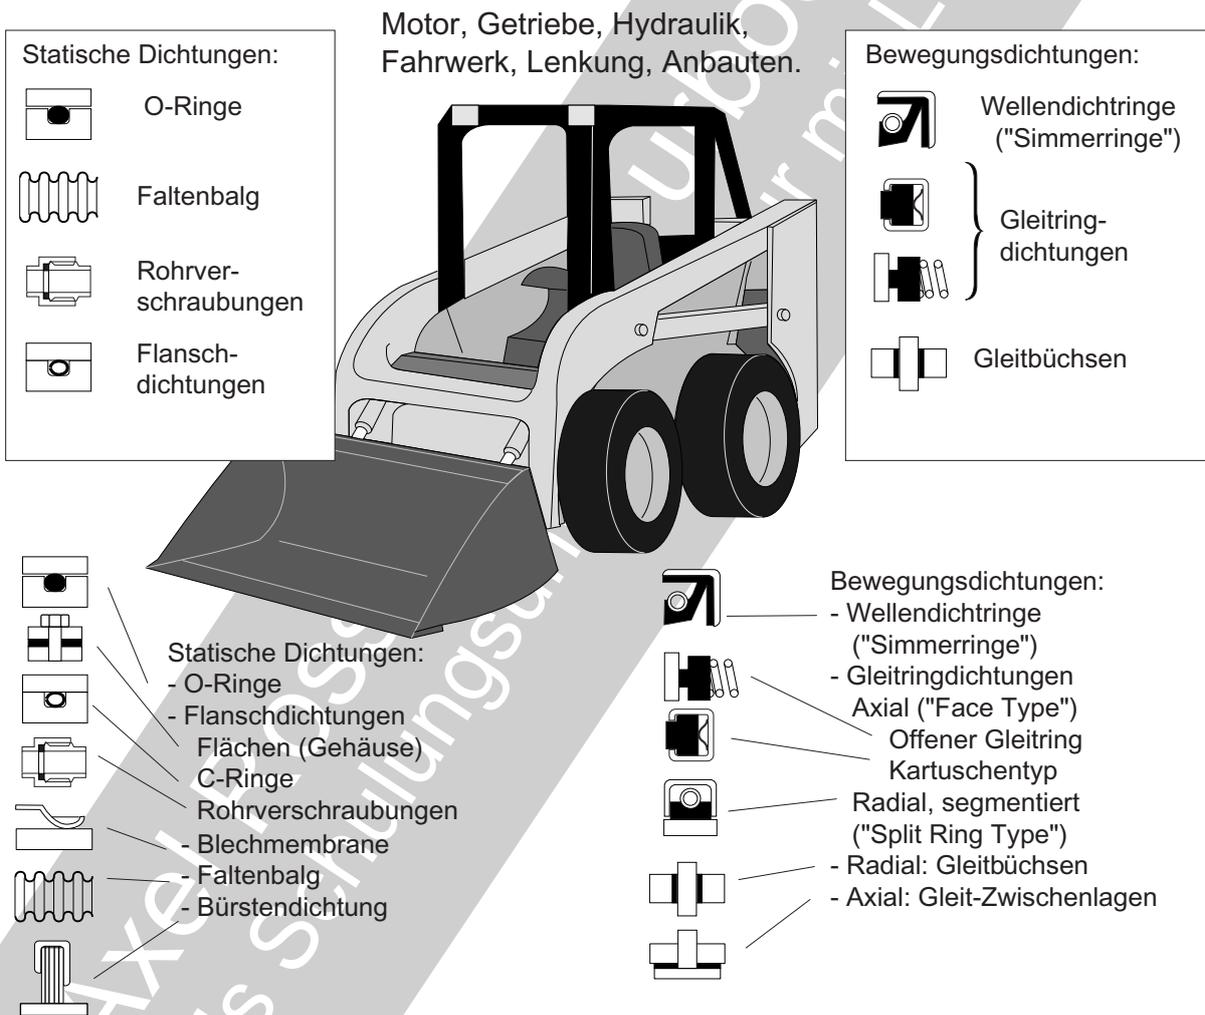
Typische Berührungsdichtungen im Maschinenbau am Beispiel einer Baumaschine.

Das Titelbild (Lit. 6.10.1.1-6) dieses Kapitels gibt einen Überblick der vielfältigen Dichtungssysteme bzw. -elemente des modernen Maschinenbaus. Eine Auswahl, die sich dem Begriff **Maschinenelement** zuordnen lässt, wird in diesem Kapitel behandelt.

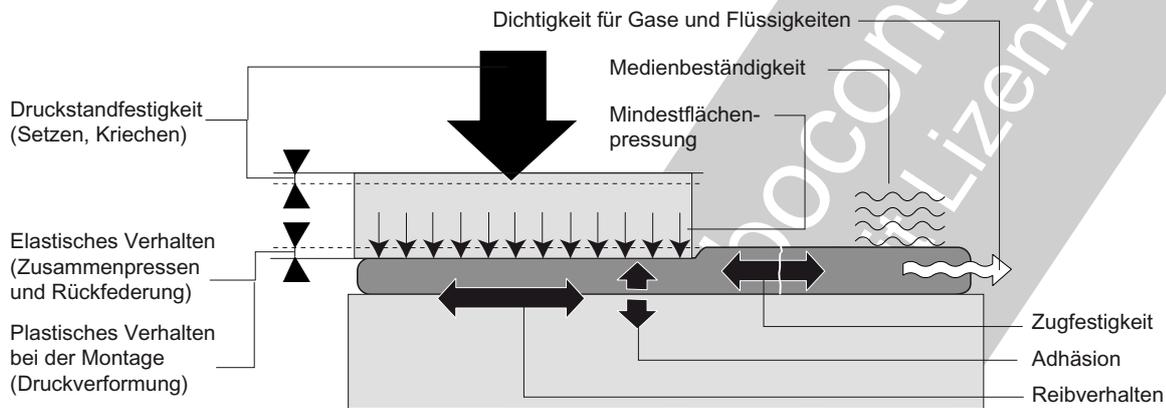
Anforderungen und Eigenschaften einer Flachdichtung.

Bild 6.10.1.1-1 (Lit. 6.10.1.1-2): Für die Auswahl einer Flachdichtung sind viele, gerade auch **herstellerspezifische Eigenschaften** zu berücksichtigen. So ist dem Konstrukteur ohne diese Angaben eine **Auslegung** nicht möglich. Hier muss er sich auf die **Empfehlungen** und **Herstellerdaten** verlassen. Diese gehen auf umfangreiche, **erfahrungsbasierte Laborversuche** zurück. Dem Konstrukteur bleiben, wie heute bei vielen Maschinenelementen üblich, die immer wichtiger werdende **Ermittlung der Betriebsbelastungen** (Bild 6.10.1.1-2) und die **Erprobung mit Auswertung**. Für die Abschätzung des hierfür notwendigen Aufwands kann ein dichtungsspezifisches **'Entscheidungsdiagramm'** des Herstellers hilfreich sein (Bild 6.10.1.1-2).

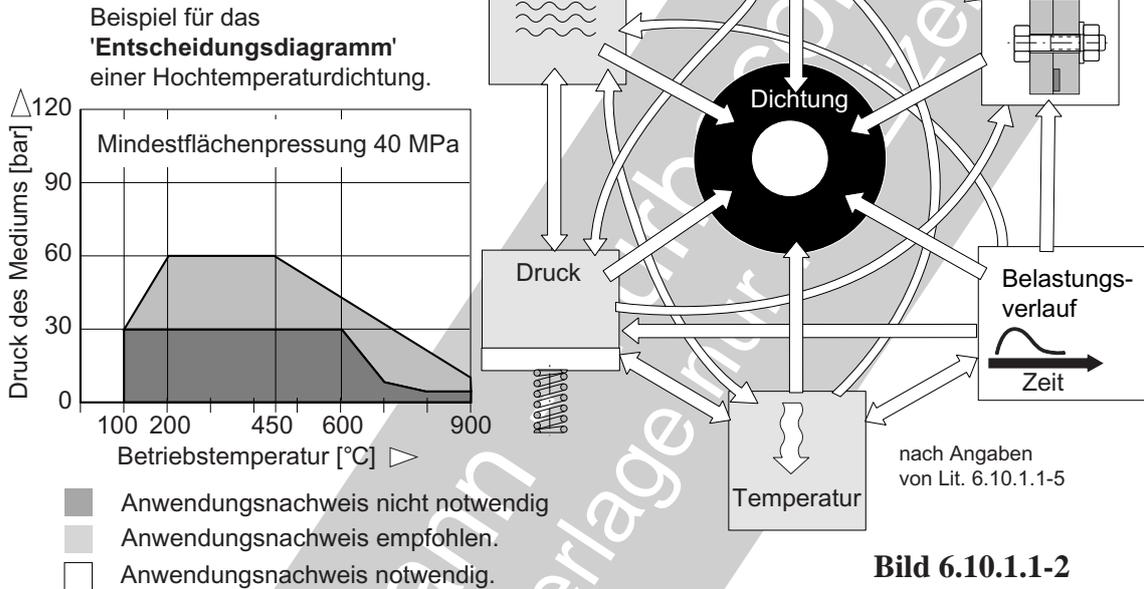
Bild 6.10.1.1-2

Die Beanspruchung einer (Flansch-) Dichtung ist eine Herausforderung für den Konstrukteur.

diagramm gibt erfahrungsbasierte Hilfe des Herstellers für hochtemperaturgeeignete Flachdichtungen. Auffällig ist, dass **niedrige**

(offenbar **Versprödungsgefahr**) wie sehr **hohe Temperaturen** und sehr kleine abzudichtende Drücke einen **Tauglichkeitsnachweis** erfor-

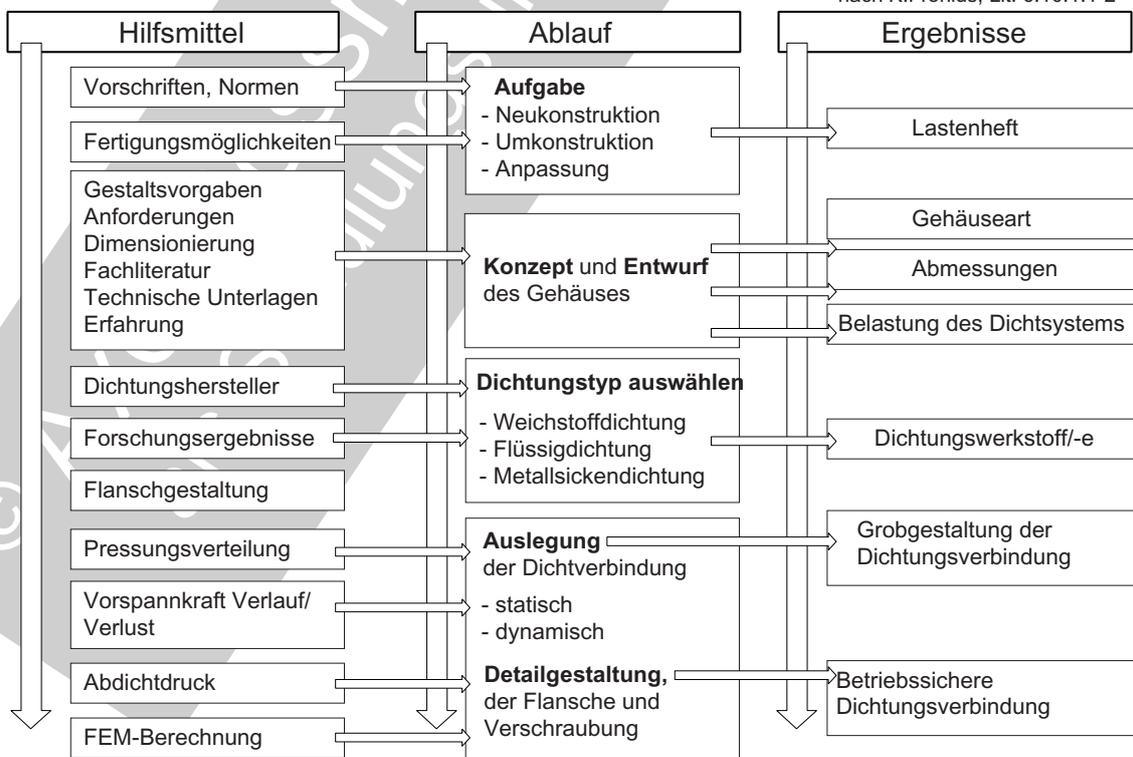
Empfohlenes Vorgehen bei der Auslegung einer pulsierend belasteten (Flach-) Dichtung.

nach K.Fronius, Lit. 6.10.1.1-2

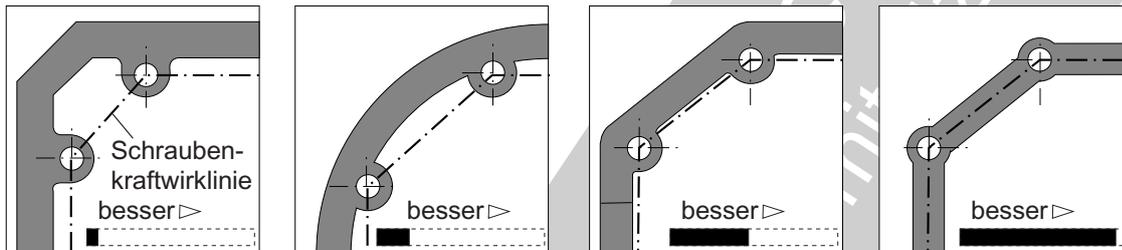
Gestaltung der Flansche einer Flachdichtung unter Aspekten von elastischer Verformung, Flächenpressung und Beanspruchung.

Anzustreben ist eine möglichst gute Übereinstimmung von Schraubenwirkungslinie und Dichtungsmittellinie.

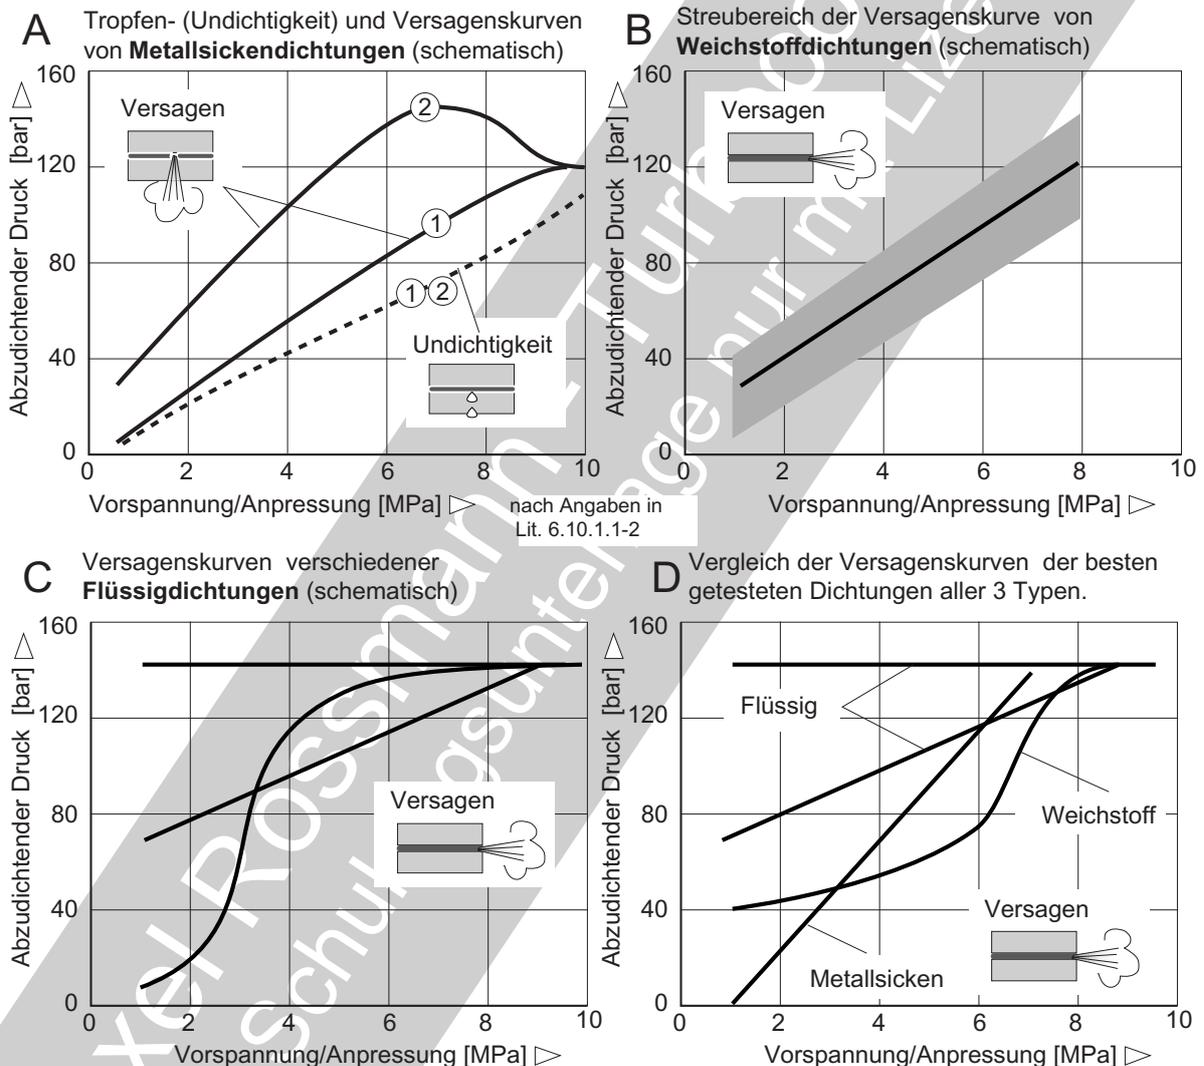
Versagensgrenzen von Flanschdichtungen im Belastungsversuch.

Prüfdaten für alle Dichtungen: Öltemperatur 20°C, Pulsationsfrequenz 2,5 Hz, Druckamplitude 2,5 bar.

Bild 6.10.1.1-4 (Lit. 6.10.1.1-2): Diese Diagramme zeigen in Versuchen ermittelte Tendenzen des **Dichtigkeitsverhaltens** verschiedener Flachdichtungstypen bei **pulsierendem Druck**. **Metallsickendichtungen** („A“) lassen anders als die anderen Dichtungstypen zwischen **Tropfen** (Undichtigkeit: Schwitzen bis Tropfen) und **Versagen** unterscheiden. Eine optimale Dichtwirkung ist nur von einer **vorverformten Sicke** zu erwarten. Die Kurven „1“ und „2“ gel-

Weichstoffdichtung („B“) versagt **ohne vorankündigende Undichtigkeit**. Vor dem plötzlichen Aufreißen tritt sie örtlich aus dem Dichtspalt. Verschiedene Produkte können deutlich unterschiedliche Versagenskurven aufweisen (Streuung graues Feld).

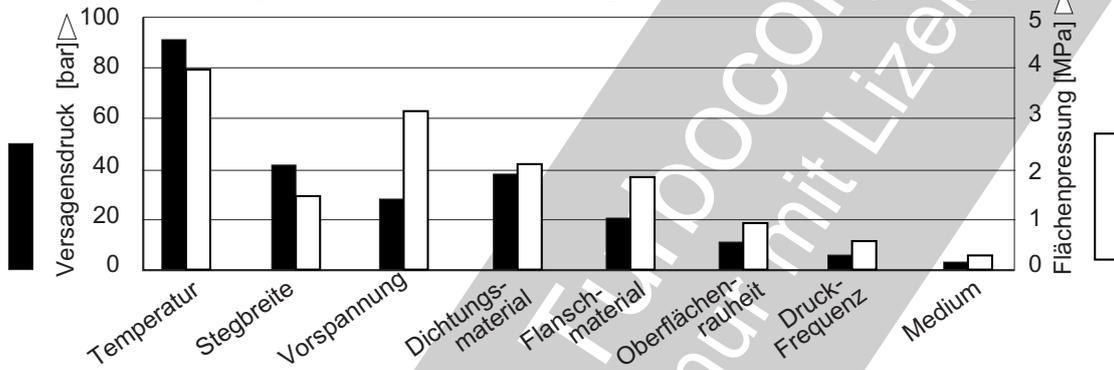
Gewichtung einzelner Einflüsse auf Versagensdruck und Flächenpressung.

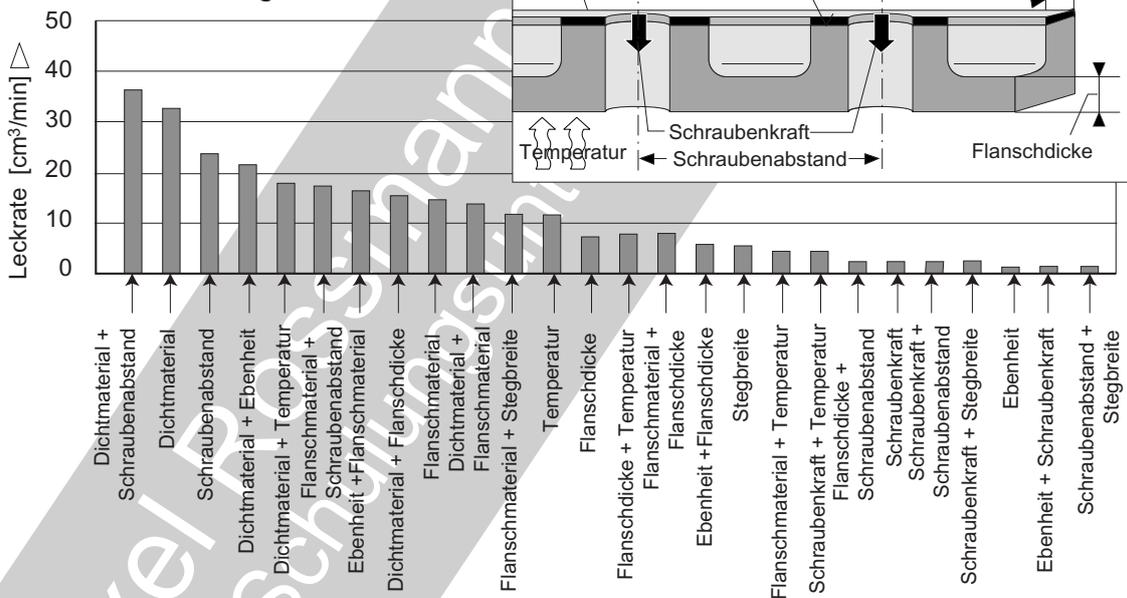
Gewichtung von Einflüssen unter Wechselwirkung auf die Leckrate

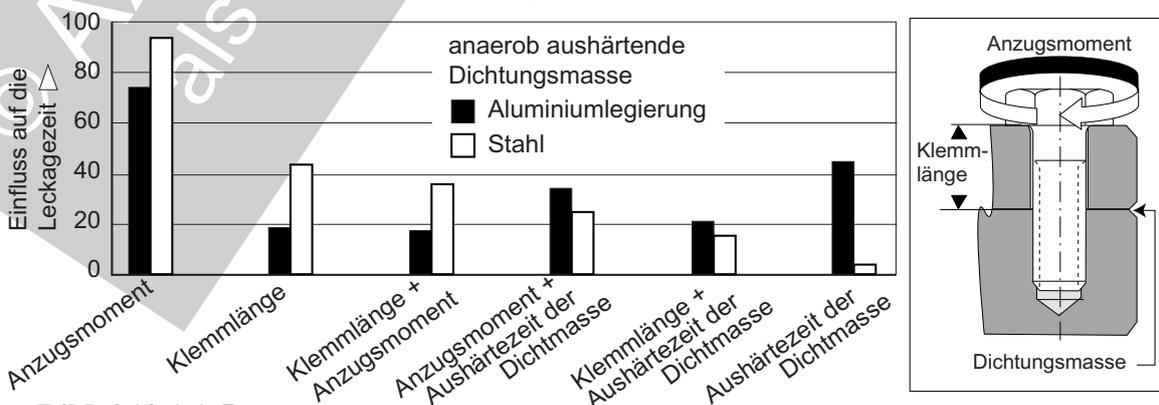
Bild 6.10.1-5

Gewichtung einzelner Einflüsse auf die Leckagezeit bei Al-Schrauben und Stahlschrauben

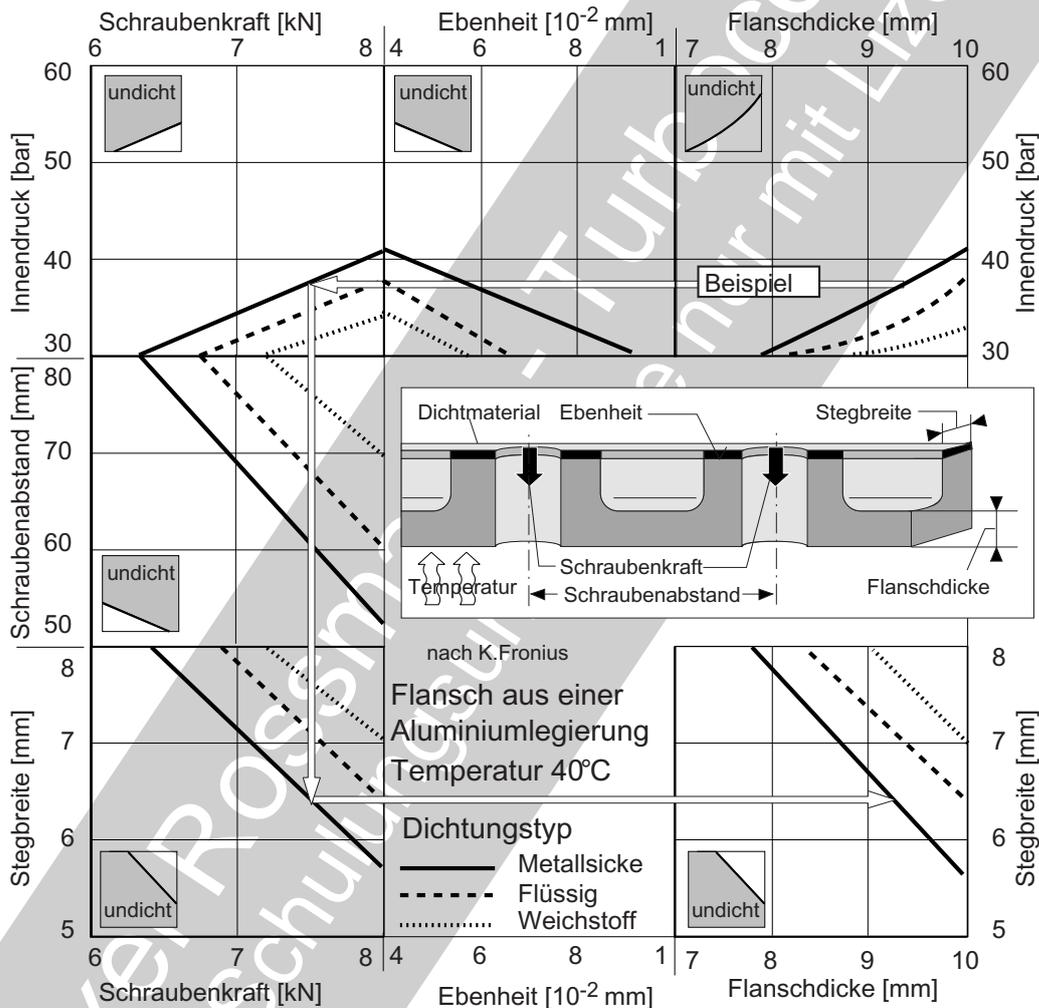
Auslegungshilfen für Flanschdichtungen.

Beispiel eines Nomogramms als Hilfe für die Konstruktion von Flanschen unter pulsierendem Innendruck.

Bild 6.10.1.1-6 (Lit. 6.10.1.1-2): Es handelt sich um eine **Hilfe bei der Auslegung einer Flanschdichtung**. Sie gilt nicht allgemein sondern nur für die angegebenen Betriebsbedingungen und **Werkstoffe**. In diesem Fall ist das Flanschmaterial eine **Aluminiumlegierung**. Beispielsweise bei bekanntem/vorgegebenem Innendruck lassen sich Vorspannung mit Schraubenabstand und Schraubenkraft, Stegbreite sowie Temperatur bewerten (siehe eingezeichnetes Beispiel). Ist die Dichtung bereits vorgegeben, ist umgekehrt **auf den Dichtungs-**

druck rückzuschließen. Dies bietet sich zur **Klärung von Schadensfällen an**.

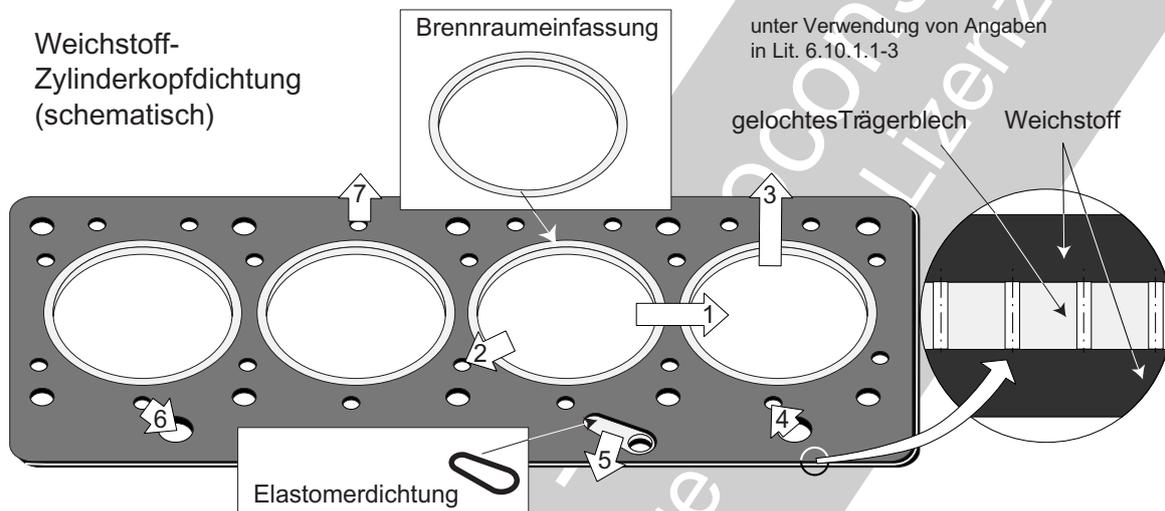
Zylinderkopfdichtungen sind High-Tech Maschinenelemente.

- Makro- und Mikroabdichtung
- Beständig gegen Gas, Öl, Wasser und Frostschutzmittel.
- Erosionsfestigkeit gegen Partikel, Heißgase und Flüssigkeiten.
- Oxidations- und Korrosionsfestigkeit.
- Thermoermüdungsbeständigkeit
- HCF- Festigkeit (Verbrennungsdrücke)
- Schub- und Zerreißfestigkeit
- Druckfestigkeit und angepasstes Dehnverhalten (plastisch und elastisch)
- Angepasste Wärmeleitfähigkeit (z.B. im Dichtspalt)

- 1 Gasundichtigkeit Brennraum > Brennraum.
- 2 Gasundichtigkeit Brennraum > Kühlkreislauf.
- 3 Gasundichtigkeit nach außen.
- 4 Ölundichtigkeit > Kühlkreislauf.
- 5 Ölundichtigkeit nach außen.
- 6 Wasserundichtigkeit > Ölkreislauf.
- 7 Wasserundichtigkeit nach außen.

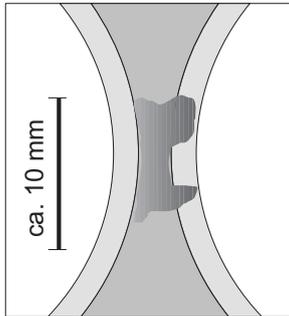
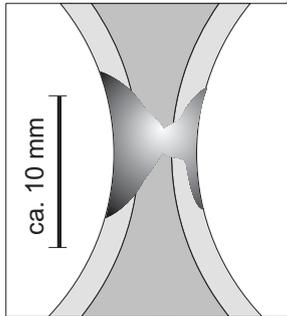
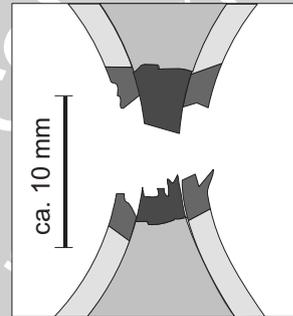
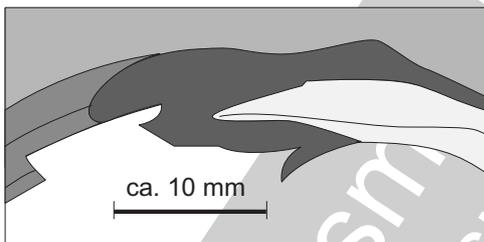
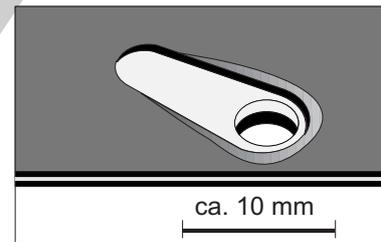
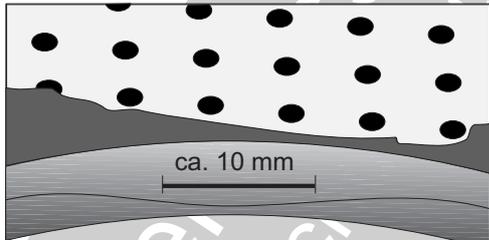
Schäden von Weichstoffdichtungen am Beispiel vonn Zylinderkopfdichtungen.

A Schwarzfärbung der Brennraumeinfassung und des Stegs zeigt Gasleckage.

B Intensive Schwarzfärbung der Brennraumeinfassung und des Stegs sowie 'Verbrennen' der Elastomerglagen durch 'Überblasen'.

C Zerstörung des Stegs als Folge des Überblasens von Brenngasen.

D1 Folgen von Überblasen durch **klopfende** (klingelnde) **Verbrennung**:

D2 Plastische Verformungen, Ablösen des Elastomers und Zerstörung zum Brennraum.

F Aufquellen des Weichstoffs durch Überhitzung und Dampfbildung.

G **Zusätzliche, nicht vorgesehene Dichtmassen** können den Weichstoff an der notwendigen Ausdehnung bei Betriebstemperatur hindern. Es kommt im Extremfall zum Reißen und Ausbrechen.

Bild 6.10.1.1-8 (Lit. 6.10.1.1-3): Diese schematischen **Schadensbilder** (Literaturangaben nachempfunden) versuchen **charakteristische Besonderheiten** darzustellen. Dazu war eine gewisse Abstraktion erforderlich. Sie sollen die Identifikation der ursächlichen Einflüsse unterstützen. Damit wäre die **Voraussetzung gezielter, erfolgversprechender Maßnahmen** geschaffen. Natürlich ist für eine befriedigend sichere Bewertung **Erfahrung** notwendig. Der **äußere Befund** ermöglicht die Auswahl weiterer **absichernder Verfahren**. Dazu gehören insbesondere mikroskopische wie REM und Metallografie (Band 1 Kapitel 2.2.2.4). Als Beispiel dienen Befunde an Weichstoffdichtungen als Zylinderkopfdichtungen (Bild 6.10.1.1-7) von Verbrennungsmotoren.

Schwarzfärbung („A“) in **‘leichter Form’** ohne scharfe Übergänge kann als normal gelten. Sie ist die Folge der **Betriebstemperatur** und einer üblichen, **zulässigen Gasleckage** an Mikroundichtigkeiten. Dieser Befund ist typisch für die Brennraumeinfassung.

Weichstoffe der Dichtung müssen zumindest gegenüber den (vom OEM) spezifizierten **Betriebsstoffen** wie Kraftstoff, Schmieröle, Kühlwasser **beständig** sein. Enthält das Kühlwasser beispielsweise nicht geeignetes **Frostschutzmittel**, kann dies Undichtigkeiten auslösen. Das zeigt die **Ablösung einer benetzten Weichstofflage** („I“).

Vergewissern Sie sich, dass z.B. ein flüssiges Medium wie (Kühl-) Wasser, falls es als **Dampf** („F“) einwirken kann, nicht schädigend wirkt. Ein Schädigungsmerkmal ist in diesem Fall das **Aufquellen** von Weichstoffen mit Silikonimprägnierung.

Darüber hinaus kommen erfahrungsgemäß **Hilfsmedien** wie **Reinigungsmittel** und **Dichtpasten** („G“), die nicht vorgesehen bzw. unzulässig sind, zum Einsatz. Auch wenn sie den Dichtungswerkstoff nicht chemisch schädigen, ist dies durch physikalische Effekte wie Überlastung bei behinderter Ausdehnung möglich („G“). Nicht auszuschließen ist, dass Hilfsmedien zwar nicht explizit untersagt, jedoch nicht für den Anwendungsfall erprobt und zugelassen sind. Dann besteht die Gefahr einer zum Ausfall führenden Weichstoffschädigung wie **Quellen, Verspröden** und **Festigkeitsabfall**.

Ablagerungen im Bereich der Kühlwasserführung („H“) weisen durch **Verfärbungen** auf **Leckagen** hin. Charakteristisch für Verunreinigungen (z.B. Kalk im Wasser) oder Reaktionsprodukte (z.B. Korrosion mit Stählen oder Leichtmetallen im Kühlsystem) kann bereits die **Farbe** sein. Im Zweifelsfall wird zu einer **Mikroanalyse** (REM, Band 1 Bild 2.2.2.4-3) geraten.

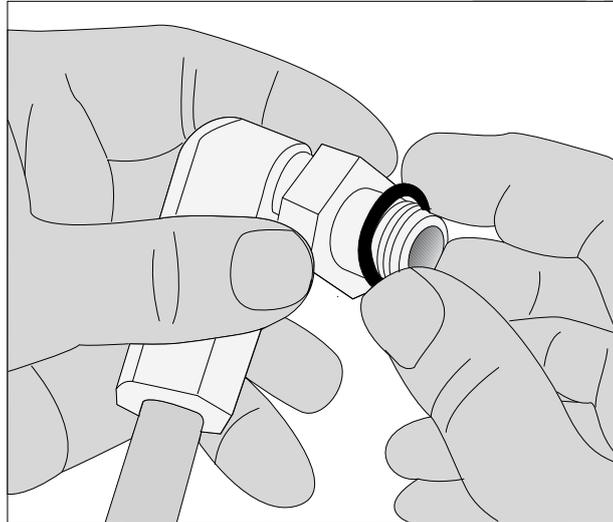
Dieses Kapitel beschränkt sich auf **O-Ringe**. Sie sind für Flüssigkeiten ein besonders häufiges Dichtungselement. Das beruht wohl nicht zuletzt auf ihrer Einfachheit in Aufbau und Montage. Trotzdem sind sie nicht unproblematisch. Dies zeigen bereits viele bekannt gewordene Vorkommnisse bis zum Flugunfall, die in ursächlichem Zusammenhang mit dem Ausfall einer O-Ring-Dichtung stehen.

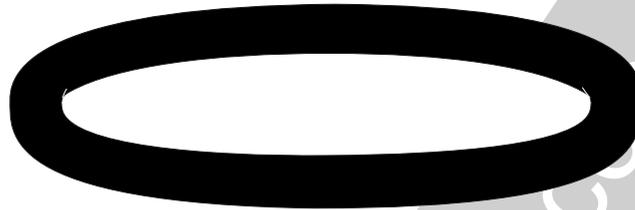
O-Ring, ein kleiner Ring mit großem Schadenspotenzial.

Probleme bei Wartung bzw. Montage:

- Ungeeignete Bedingungen
- Beschädigung
- Verwechslung, SUP
- Versäumter Austausch

- Austritt von Medien:
 - Ölmangel: Lagerschäden
 - Kraftstoffmangel: Triebwerksausfall
 - Brände
- Fehlfunktionen (z.B. Regler)
- Gefahr eines "Multiple engine failure".

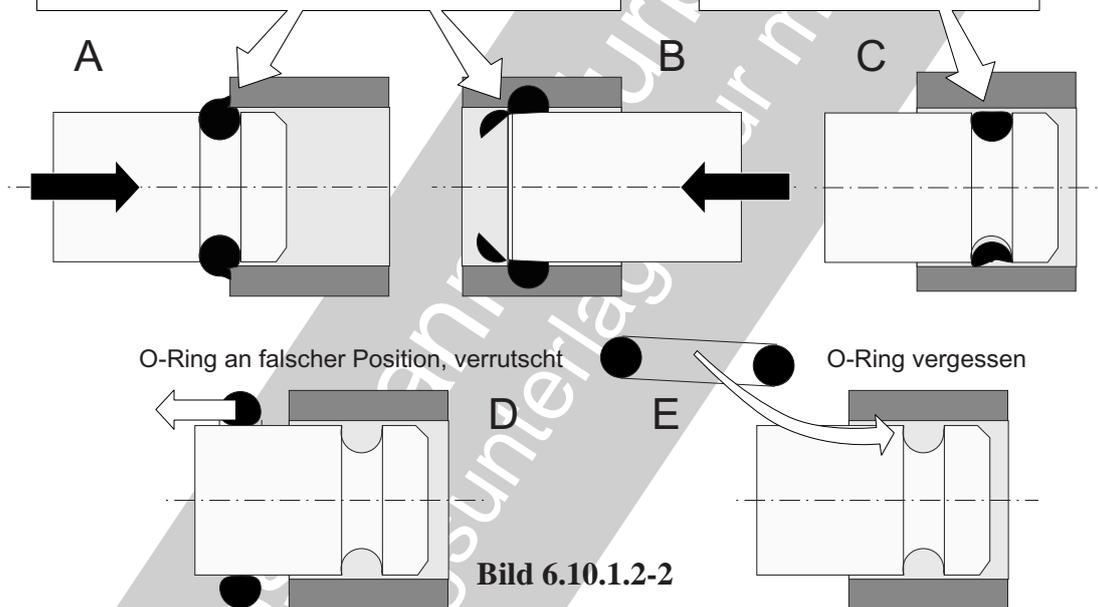
O-Ring wird "gekniffen":
- Beschädigung mit Leck
- Verstopfungsgefahr im Strömungsquerschnitt (z.B. Öl-oder Kraftstoffdüsen) durch abgescherte Partikel.

O-Ring Material geschädigt:
- geschrumpft,
- gequollen,
- angelöst.
- überhitzt: versprödet
- deformiert

Bild 6.10.1.2- 2 (Lit. 6.10.1.2-5 bis Lit. 6.10.1.2-10 und Lit. 6.10.1.2-16): Dem Laien erscheint die **Montage eines O-Rings** einfach und unproblematisch. Dies täuscht. Sowohl das **Einbringen** des O-Rings vor dem Fügen in eine **Nut** bzw. auf den Sitz erfordert **Vorsicht** und **Geschick**. Muss man den Ring über **Kanten** einer Nut, **Absätze** oder **Gewinde** (Bild 6.10.1.2-3) schieben, kann er von einem **Schneidvorgang** beschädigt werden. Begünstigend wirken die übliche **elastische Aufweitung** und **entsprechend hohe Schnittkräfte**.

Eine besonders kritische Montagephase ist das **Zusammenschieben der Dichtflächen**.

- **Beschädigung** beim Montagevorgang (Bild 6.10.1.2-2)

Als ein ernstes, kaum zu erwartendes Problem hat sich das **Vergessen von O-Ringen** („E“, Lit. 6.10.1-20) herausgestellt. Eine solche Situation gilt bei einer Dichtung mit zwei O-Ringen als **wahrscheinlicher** (Lit. 6.10.1.2-20). Nicht selten ist eine **mangelnde Berücksichtigung der 'Human Factors'** (Lit. 6.10.1.2-20) mit **ursächlich**.

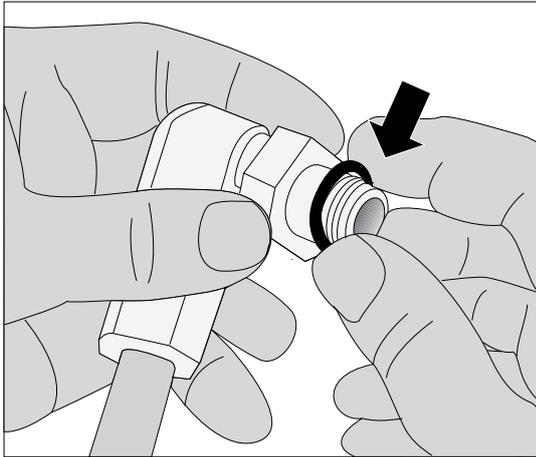
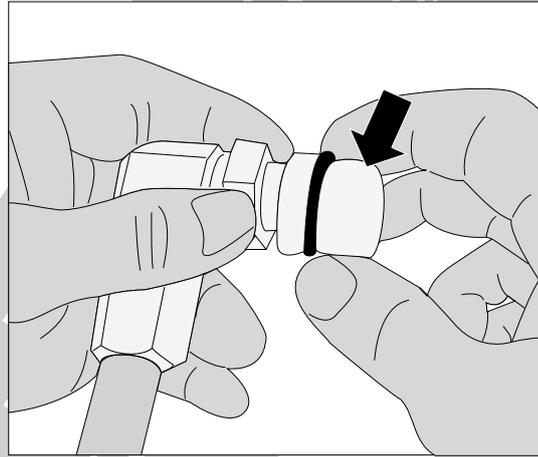
Bild 6.10.1.2-3

Scheinbare Kleinigkeiten können Montageschäden verhindern.

Falsch: Beschädigungsgefahr, wenn O-Ringe über scharfe Kanten wie Gewinde gezerrt werden

O-Ring mit einer Abdeckung schützen

Die scheinbar einfache Anbringung der O-Ringe und die Positionierung zwischen den zu dichtenden Flächen kann sich als schwierig herausstellen. Sie erfordert anwendungsspezifische **Erfahrung, Fachkenntnis und Geschick**. Das gilt beispielsweise für das Zusammenschieben oder Einschrauben der zu dichtenden Komponenten. **Merkmale wie Fügekräfte und Spiele** könnten eine Beschädigung des O-Rings (Bild 6.10.1.2-2) anzeigen. Fachkenntnis ist bereits gefragt, wenn der **O-Ring zum Positionieren vorzubehandeln** ist (z.B. Einfetten nach Vorschrift). Sie ist besonders gefordert, wenn der Ring ohne Beschädigung **über Kanten** (z.B. von Nuten oder Gewindespitzen, Bild 6.10.1.2-3) bei elastischer Vorspannung geschoben wird.

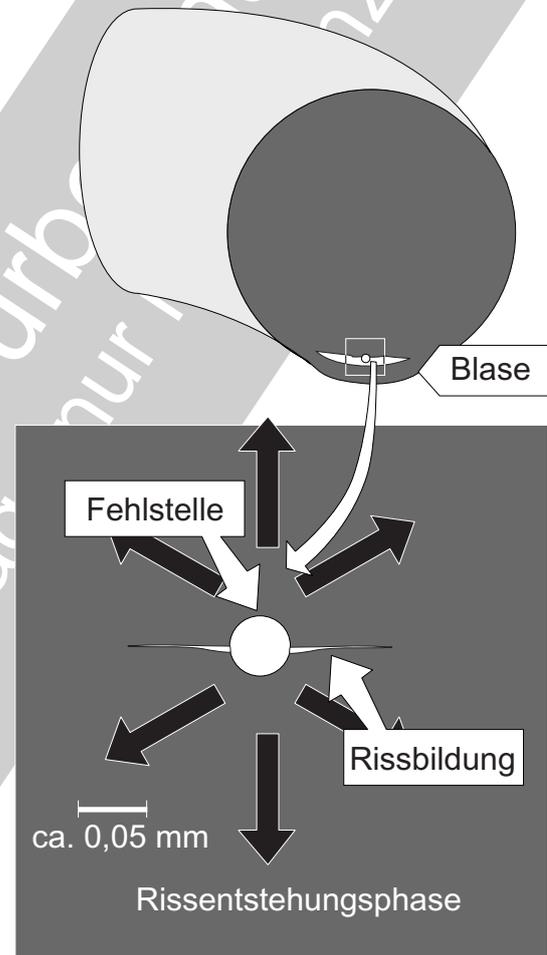
Bild 6.10.1.2-5

Modell innerer Rissbildung und der Entstehung von Blasen in O-Ringen.

Unter Druck stehendes, abdichtendes Medium diffundiert in Fehlstellen/Poren bis zum Diffusionsgleichgewicht. Übersteigt der Druck einen kritischen Wert, kommt es zur Blasenbildung.

- **Blasenbildung**: auch diese Schäden sind auf Gasdiffusion zurückzuführen (Bild 6.10.1.2-5).

Für die Blasenbildung sind **besonders weiche Duromere** (niedriger Schubmodul bzw. **niedrige Härte**) empfindlich. Die Neigung zur Blasenbildung kann in einem engen Temperaturbereich mit einem **Füller** deutlich herabgesetzt werden.

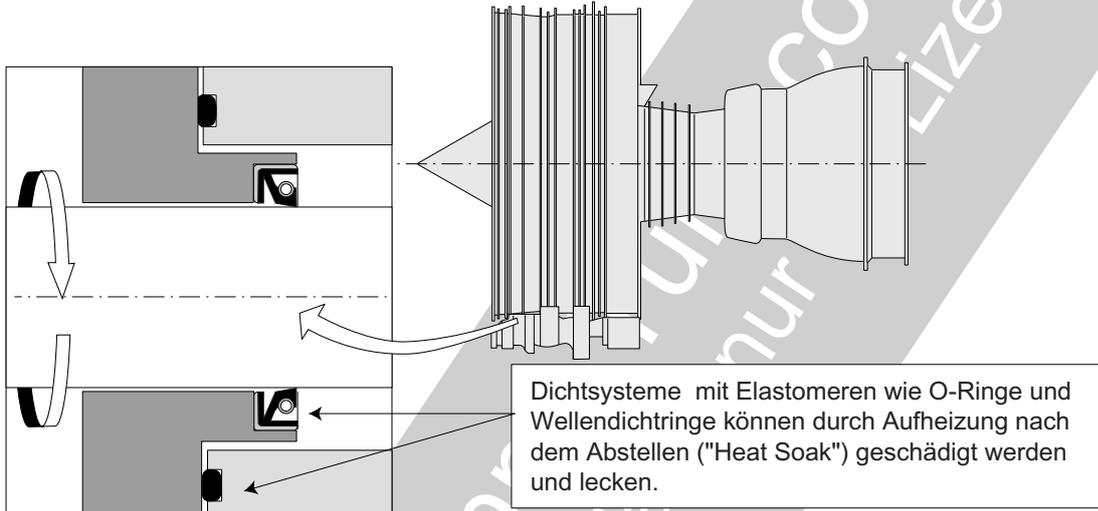
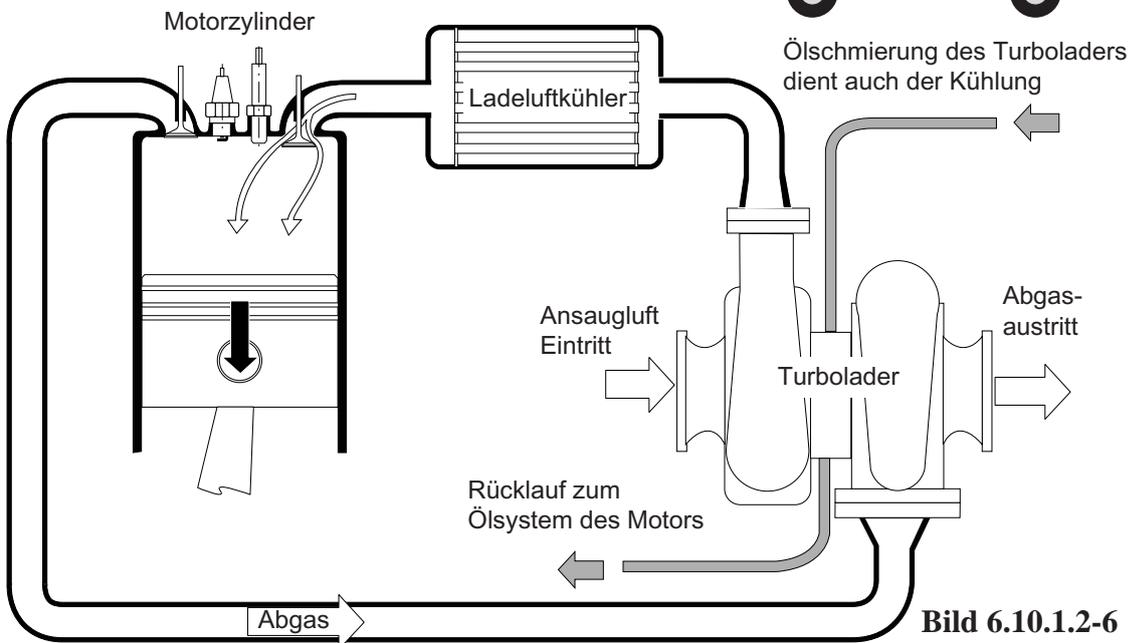
Ursache für unzulässige Leckagen kann die Schädigung von Elastomerdichtungen durch Überhitzung nach dem Abstellen einer heißen Maschine sein.

Nach 'scharfer' Fahrt besteht bei abruptem Abschalten des Motors die Gefahr einer Überhitzung und Zerstörung der Gleitlager des Turboladers.

Bild 6.10.1.2-6 (Lit. 6.10.1-5): Beim **Abstellen** einer **thermischen Maschine** wie **Motoren** (Rahmen unten) **mit Turboladern** oder **einer Gasturbine** bzw. **Triebwerk** (Skizzen oben) kommen auch der **Öldurchfluss** und die **Kühl-**

luft zum Stillstand. Dadurch kann die Wärme aus heißeren Teilen zu den Dichtungen vordringen (**heat soaking**). Sind diese Temperaturen für das eingesetzte Dichtungselastomer zu hoch, ist mit **bleibender Verformung** und/oder

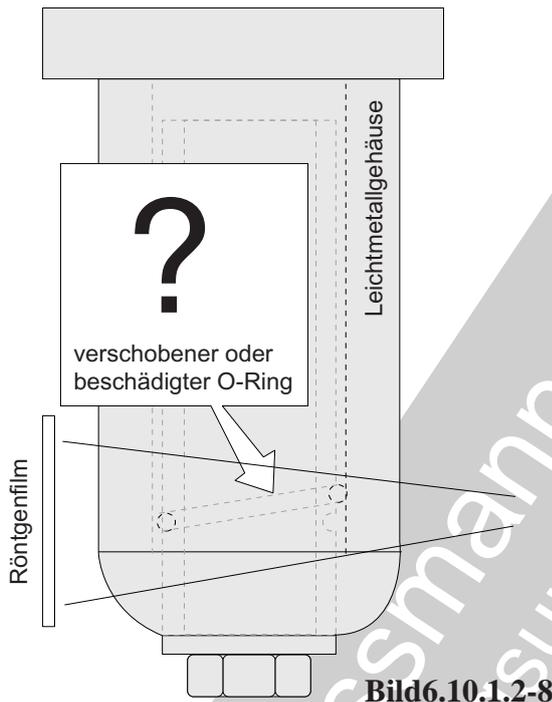
Bei einem vermuteten inneren O-Ring-Schaden ist die Chance einer Dokumentation durch Röntgen vor dem Zerlegen zu nutzen !

Bild 6.10.1.2-8 (Lit. 6.10.1.2-14): Schadensrelevante O-Ringe befinden sich gewöhnlich **im Inneren schlecht oder nicht einsehbarer Hohlräume**. Bei der Demontage besteht die **Gefahr einer Beschädigung oder der Veränderung schadenserklärender Positionen** (Bild 6.10.1.2-2). Das legt falsche Rückschlüsse nahe. Es ist deshalb von großer Bedeutung, die **unveränderte Position des O-Rings im zusammengebauten Zustand** zu erkennen und zu dokumentieren. Wider Erwarten hat die Praxis gezeigt, dass zumindest in Gehäusen aus Leichtmetallen dies mit **Röntgen** möglich ist. Das O-Ring Material (möglicherweise abhängig vom Füllmaterial) schwächt die geeignet eingestellten Röntgenstrahlen ausreichend, um genügend Kontrast in den Bildern zu erzeugen.

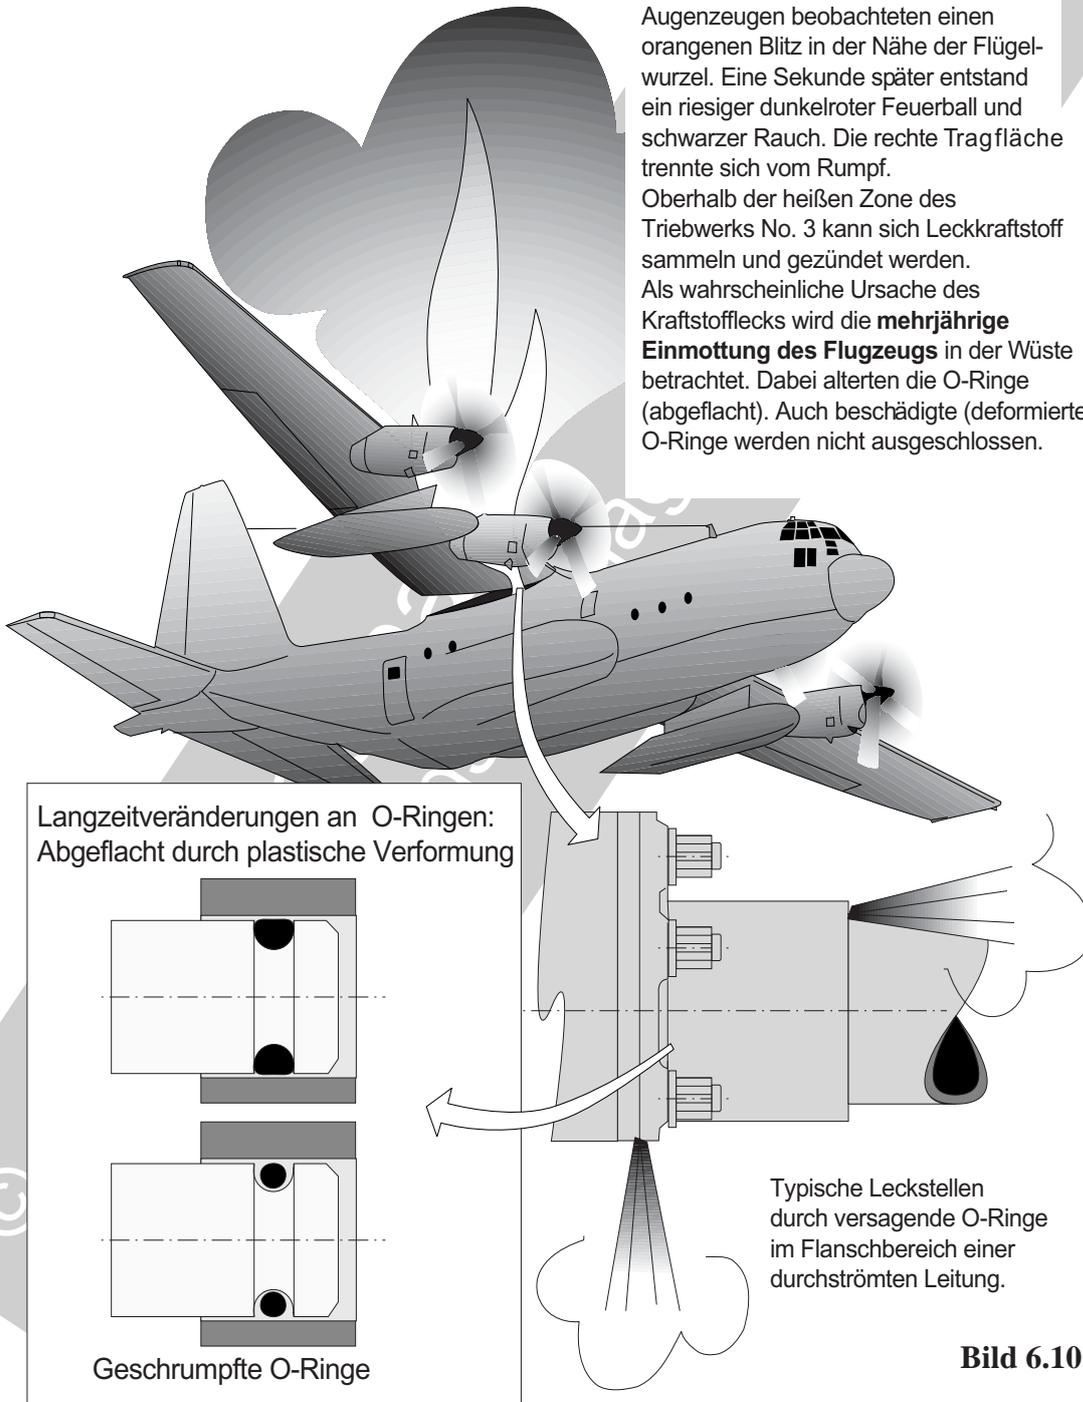
Bild 6.10.1.2-10

Gealterte und deformierte O-Ringe stehen im Verdacht diesen katastrophalen Schaden ausgelöst zu haben.

Augenzeugen beobachteten einen orangenen Blitz in der Nähe der Flügelwurzel. Eine Sekunde später entstand ein riesiger dunkelroter Feuerball und schwarzer Rauch. Die rechte Tragfläche trennte sich vom Rumpf. Oberhalb der heißen Zone des Triebwerks No. 3 kann sich Leckkraftstoff sammeln und gezündet werden. Als wahrscheinliche Ursache des Kraftstofflecks wird die **mehrjährige Einmottung des Flugzeugs** in der Wüste betrachtet. Dabei alterten die O-Ringe (abgeflacht). Auch beschädigte (deformierte) O-Ringe werden nicht ausgeschlossen.

eine Warnung des militärischen Betreibers für den Fall eines Kraftstofflecks in der Nähe von Triebwerken. Das Heißteil des primären Scha-

Der verwendete Kraftstoff (Jet-A1) hat eine relativ niedrige Zündtemperatur (flash point) Die Entzündungstemperatur des Kraftstoffdampfs mit einer Flamme beträgt ca. 40 °C. Diese Schäden wurden auf **Verbiegung oder thermische Dehnungen von Kraftstoffleitungen** zurückgeführt. Sie konnten offenbar von den gealterten Dichtringen nicht mehr ausgeglichen werden. Undichtigkeiten traten häufiger an den **Verschraubungen** (Kupplungen) als beispielsweise an einem **Kraftstoffventil** auf (Bild 6.10.1.2-11).

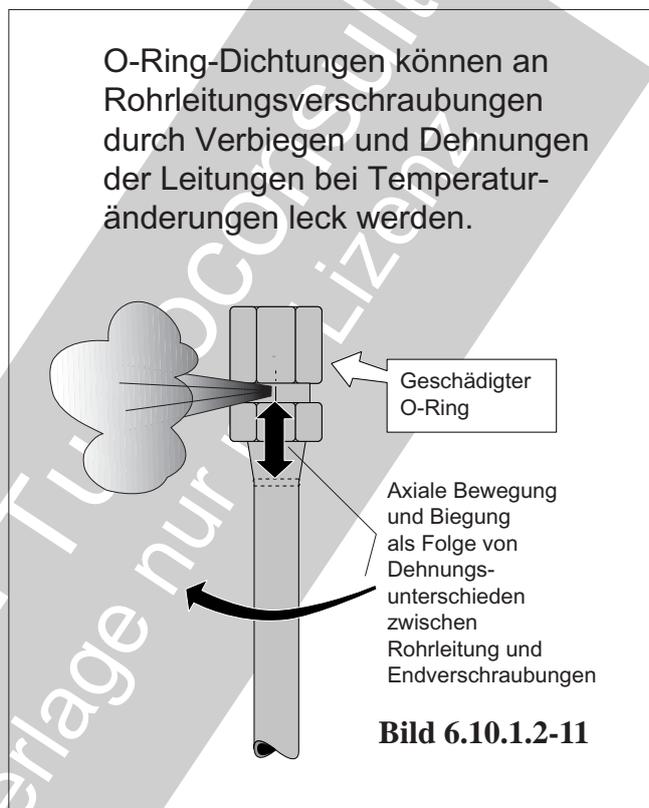
Die Lecks hatten unterschiedliche Stärke. Über längere Zeit bildeten sich 'Ausschwitzungen' oder Tropfen. Die Endphase ist ein plötzliches Versagen der Dichtung mit einem **Sprühkegel**.

Bild 6.10.1.2-11 (Lit. 6.10.1.2-9): **Wärmedehnungsunterschiede** zwischen Rohrleitungen und Verschraubungen können merkliche Bewegungen auslösen. Dabei ist Biegung und/oder axiale Verschiebung möglich. Werden so die dichtenden **O-Ringe in den Verschraubungen/Kupplungen deformiert** und/oder unterliegen einem **Verschleiß**, kommt es zu Lecks (Bild 6.10.1.2-10). In solchen anwendungsspezifischen Bereichen muss besonders auf den O-Ring-Zustand geachtet werden.

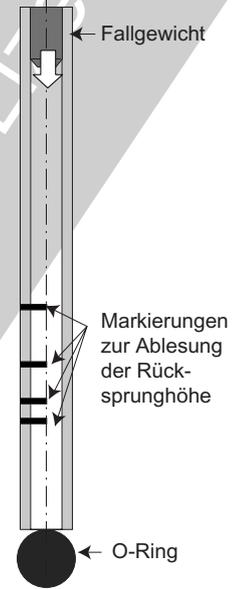
Die Rücksprunghöhe ist ein Indiz für Härte, Dämpfung und elastische Eigenschaften des O-Ring-Materials.

Bild 6.10.1.2-13 (Lit. 6.10.1.2-2): Die **Identifizierung des O-Ring Materials**, zumindest eine Zuordnung zu **größeren 'Familien'**, kann gerade auch zur Ermittlung der Versagensursache von Interesse sein.

Dazu ist das dargestellte einfache Gerät geeignet. Es besteht aus einem Rohr in dem ein Gewicht aus einer vorgegebenen Höhe auf den Prüfling fällt. Die Höhe des **Rückspringens** wird den kalibrierten Bereichen zugeordnet. Die folgende Abstufung mit abnehmender Rücksprunghöhe ist materialtypisch:

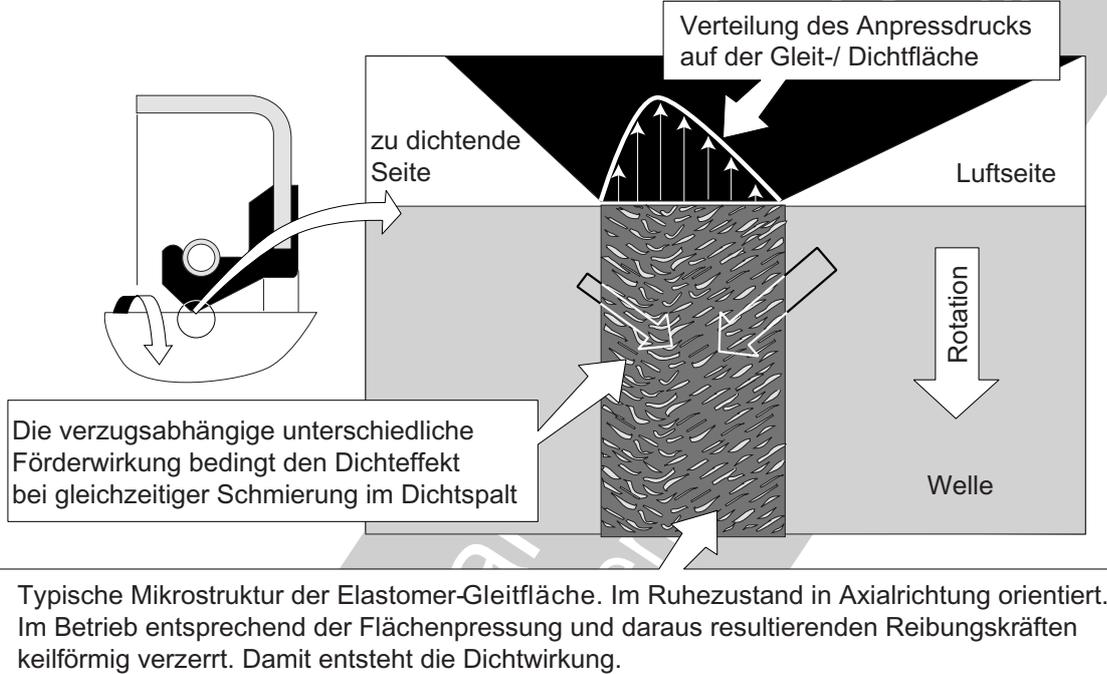
Das Verständnis der Dichtwirkung von Radial-Wellendichtungen ermöglicht die bessere Einschätzung der Einflüsse auf das Betriebsverhalten.

Bild 6.10.2.1-1.1 (Lit. 6.10.2.1-1 bis Lit. 6.10.2.1-5): Um **Probleme mit Radialdichtungen** zu vermeiden, ist es hilfreich, dessen **Funktion** zu verstehen.

Die Dichtwirkung eines Radialdichtrings steht in engem Zusammenhang mit dem **Dichtfilm** zwischen **Dichtlippe und Wellenoberfläche**. Trotz der geringen Breite der Dichtfläche an der Dichtlippe reicht sie für **hydrodynamische Effekte** aus. So bildet sich ein Dichtfilm, vergleichbar dem tragenden Schmierfilm eines Gleitlagers, aus. Die **optimale Schmierfilmdicke** liegt bei $0,25 \mu\text{m}$. Eine größere Filmdicke erhöht die Leckrate, eine kleinere steigert Reibung und Verschleiß. Lange Zeit war man der Meinung, dass auf der Seite des abzudichtenden Mediums (Meniskus) die Oberflächenspannung des Dichtfilms dominiert (Lit. 6.10.2.1-3). Diese Annahme konnte jedoch in Versuchen nicht bestätigt werden. Stattdessen hat sich Fol-

Bild 6.10.2.1-1.2 (Lit. 6.10.2.1-1): Für die **Dichtwirkung** ist ein geeignetes **Verschleißbild der Dichtkante entscheidend**. Dieses entsteht beim Einlauf mit einem leichten Abtrag des Elastomers. Die **mikroskopische Struktur der Laufspur** ist für **gummiartige Werkstoffe vorzugsweise quer zur Umfangsrichtung orientiert** (Skizze oben). Sie ähnelt Rattermarken und wird im Betrieb von den Reibungskräften im Schmierpalt **elastisch verzerrt** (Skizze unten). Die Verzerrung hängt somit von der **Verteilung der Reibungskräfte** ab. Das **Maximum** ist zur **Fluidseite** verschoben. Es ist von der **unsymmetrischen** Verteilung des Anpressdrucks/Anpresskraft bestimmt (Bild 6.10.2.1-1.1, Diagramm in unterer Skizze).

Versprödung und Rissbildung in der Dichtlippe verschlechtern die Dichtigkeit. Eine **ungeeignete mikroskopische Struktur** und die **Verlagerung der Anpressdruckverteilung** (Kriechen, Verschleiß, Bild 6.10.2.1-1.1) wirken sich dabei besonders ungünstig aus. **Härtesteigerung mit Abnahme der elastischen Dehnung** vermindert die für die Dichtwirkung notwendige Auslenkung der Dichtlippe (Bild 6.10.2.1-1.2). Das kann bereits ohne Rissbildung oder Verschleiß zu einem Leck führen. Das typische **Rissbild einer Überhitzung** ist ein

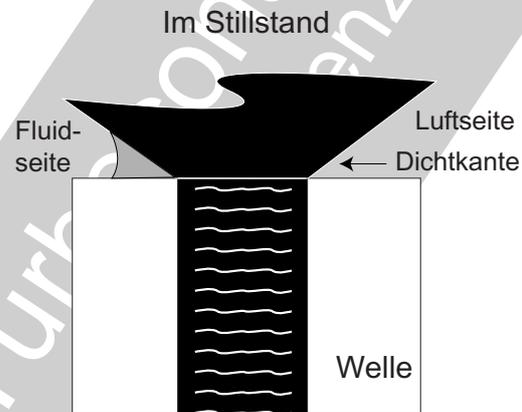
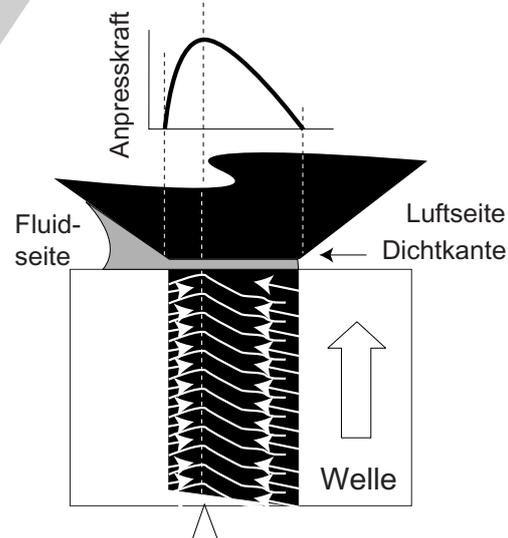
Bild 6.10.2.1-1.2

Funktionsmodell der Förderwirkung im Dichtspalt als Voraussetzung für die Dichtwirkung eines Radialdichtrings.

Unverformte Einlauf-Mikrostruktur in der Elastomer-Dichtkante

Im Betrieb

Zur Fluidseite verschobenes Anpressmaximum ist Voraussetzung für eine geeignete Verformung der Dichtkante und damit der Dichtwirkung.

Elastisch verformte Einlauf-Mikrostruktur in der Elastomer-Dichtkante

- **Mediumtemperatur**: Steigt diese, verschlechtert sich die Dichtwirkung.
- **Wellendrehzahl**: Die Dichtwirkung verbessert sich mit einem Anstieg der Drehzahl/ Gleitgeschwindigkeit.
- **Verschleißbild der Dichtkante** (Bild 6.10.2.1-1.2)

Ein **Temperaturanstieg verkürzt exponentiell die Lebensdauer** (Bild 6.10.2.1-1.2). Er führt entsprechend dem verwendeten Elastomer zu **Härteanstieg, Versprödung und Rissbildung**. Die Abhängigkeit der Alterung bzw. Lebensdauer der Dichtung ist material-spezifisch im Diagramm oben rechts dargestellt. Für die Alterung der Elastomere können auch Angaben in Bild 6.10.1.2-4 und Bild 6.10.1.2-12 im Zusammenhang mit O-Ringen dienen.

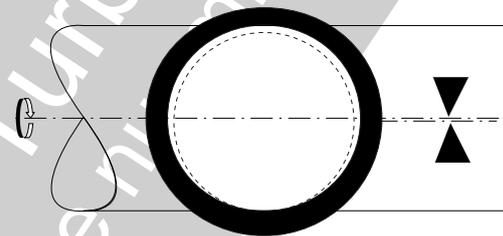
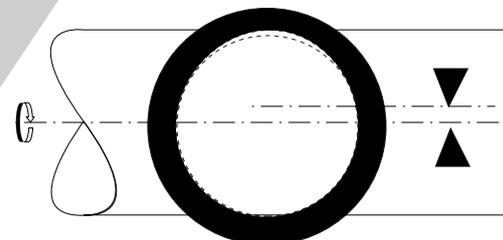
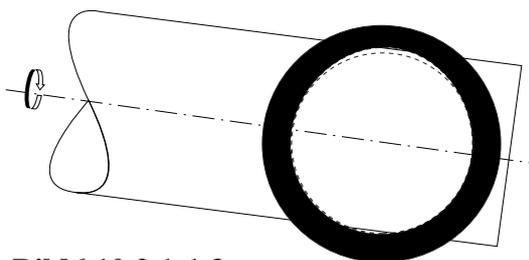
Bild 6.10.2.1-1.3

- **Radialer Versatz**, oft nur als **'Versatz'** bezeichnet (mittlere Skizze), ist im Gegensatz zum Schlag auch im Stillstand vorhanden. Die Dichtlippe wird sowohl bei Stillstand als auch bei Rotation **örtlich am Umfang ausgelenkt**. Das kann hier zu Schädigungen durch **thermische Überlastung** und/oder **plastischer Verformung (Kriechen)** führen.

'Schlag'

Ausgelenkte umlaufende Drehachse
Umlaufende elastische Dehnung am gesamten Dichtlippenumfang.

Versatz

Zur Drehachse versetzte oder nicht fluchtende Dichtringachse
Stehende elastische Dehnung eines Segments der Dichtlippe.

Schiefstellung

Zur Drehachse gekippte Gleitflächenachse

Stehende elastische Dehnung eines Segments der Dichtlippe.

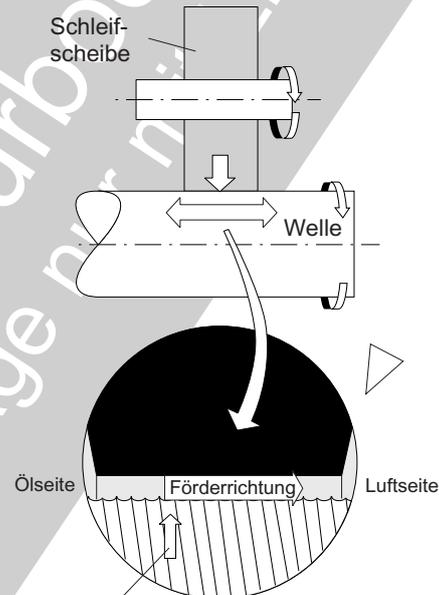
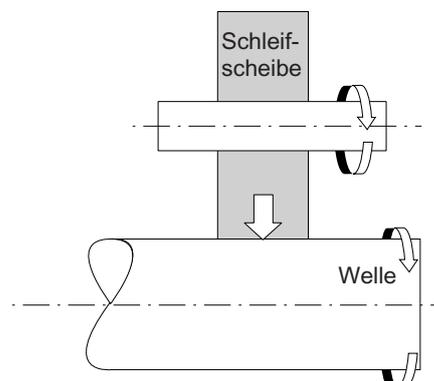
Bild 6.10.2.1-1.4

Problematisch!

Axiale Relativbewegung zwischen Schleifscheibe und Welle erzeugt spiralförmige Bearbeitungsriefen.

Drehrichtung der Welle mit spiralförmigen Riefen. Bei ungünstiger Steigungsrichtung kommt es zum Leck durch falsche Förderrichtung

Spiralförmige Riefen der Welle wirken wie eine Förderschnecke. Zusätzlich verstärken sie den Verschleiß. Das liegt an ihrer axialen Bewegung gegenüber der Dichtlippe bei Rotation.

sicherer

Bearbeitungsvorgang nur im Einstichmodus um spiralförmige Bearbeitungsriefen zu vermeiden.
