Probleme der Maschinenelemente erkennen, verhüten und lösen

Unter besonderer Berücksichtigung des Leichtbaus

Band 2B: Versagensformen, typische Schadensbilder, Mechanismen, Ursachen von Elementen durchströmter Systeme: Berührende und berührungsfreie Dichtungen, Rohrleitungen, Schlauchleitungen.

6.10 Dichtungen

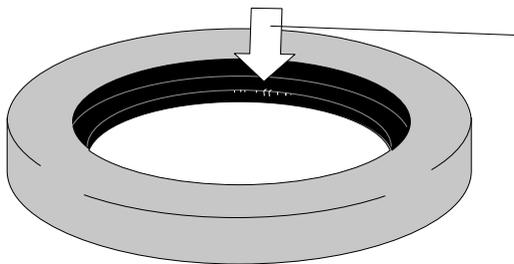
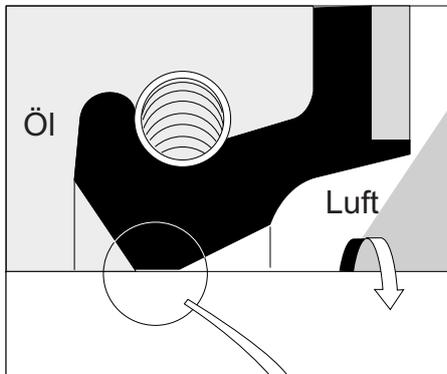
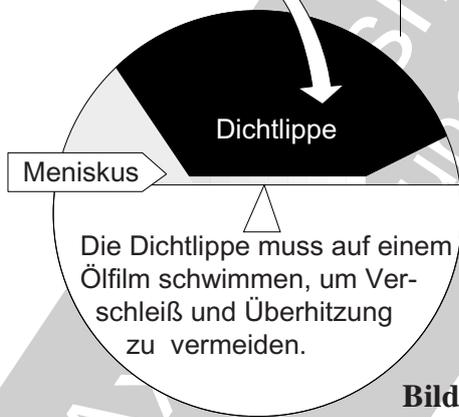
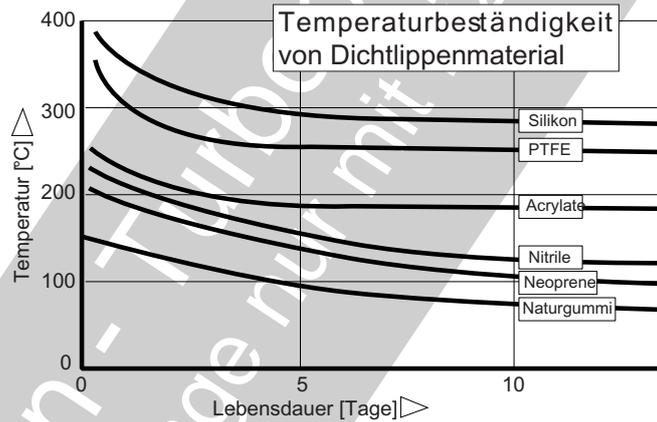
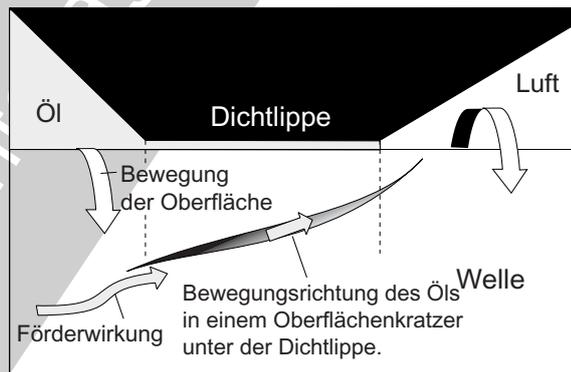
Typische Besonderheiten und Probleme von Radialdichtringen.

Rissbildung in der Dichtlippe bei Heißlauf. Mit Eindringprüfung unter UV-Licht sichtbar.

Auch scheinbar unbedeutende Riefen, Druckstellen Kratzer auf der Gleitfläche unbedingt vermeiden!

Bild 6.10.2.1-2 (Lit. 26.10.2.1-3 und Lit. 6.10.1-5): Auch Radialdichtringe sind **spezifischen Schadensmechanismen** ausgesetzt (Bild 6.10.2.1-4 und Bild 6.10.2.1-5).

Feld **paralleler radialer Risse**. Oft beschränkt sich die Rissbildung auf das Umfangssegment mit dem intensivsten 'Trockenlauf' (Skizze oben links).

Wellenoberfläche, Rauigkeit und Beschädigungen: Der Verschleiß der Dichtlippe hängt in erster Linie von der **Rauigkeit der Wellen-gleitfläche** ab. Rauigkeitsspitzen oder Kerben können den Ölfilm örtlich dicker werden oder zusammenbrechen lassen. Liegen Rauigkeitsspitzen auf (Mischreibung), kommt es zum **erhöhten Verschleiß**. Andererseits ist zu berücksichtigen, dass eine **zu glatte Wellenoberfläche die Benetzbarkeit und Haftung des Ölfilms verschlechtern** kann. Die **Rauigkeit** sollte deshalb, unabhängig von der Umfangsgeschwindigkeit, zwischen $0,25\ \mu\text{m}$ und $0,5\ \mu\text{m}$ liegen. Selbst kleinste, schräg zur Gleitrichtung/Umfangsrichtung verlaufende **Kratzer und Riefen** in der Laufspur der Dichtlippe, können für ein unerwartet großes Leck verantwortlich sein. Auch **ausgeprägt schräg verlaufende Schleifriefen** (bei axialem Vorschub spiralig) sind gefährlich, wenn sie den **hydrodynamischen Pumpvorgang** (Bild 6.10.2.1-1.4) beeinträchtigen. Dabei spielt der Verlauf der Beschädigung zur Drehrichtung der Welle und die Dicht-richtung eine Rolle (Detail unten links).

- **Härte- und Steifigkeitssteigerung** des Elastomers als Folge von **Heißlauf und Alterung** (Bild 6.10.2.1-2). Behindert eine höhere **Steifigkeit des Elastomers** die notwendige elastische Verformung, steigt das Risiko eines Lecks.
- Bei **schlechten Einlaufbedingungen** kann sich die erforderliche Mikrostruktur auf der Dichtlippe nicht ausbilden. Sie wird dann von **Verschleißvorgängen** oder **Heißlauf** ungünstig verändert. Damit sinkt die Dichtwirkung.

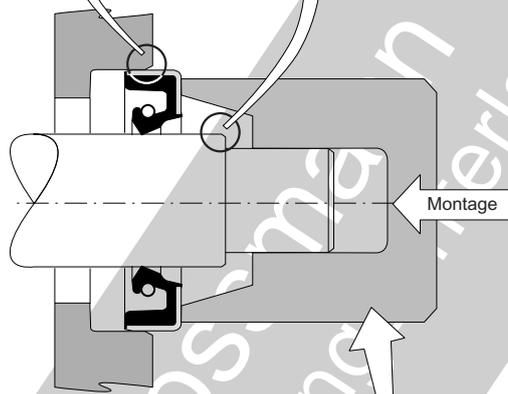
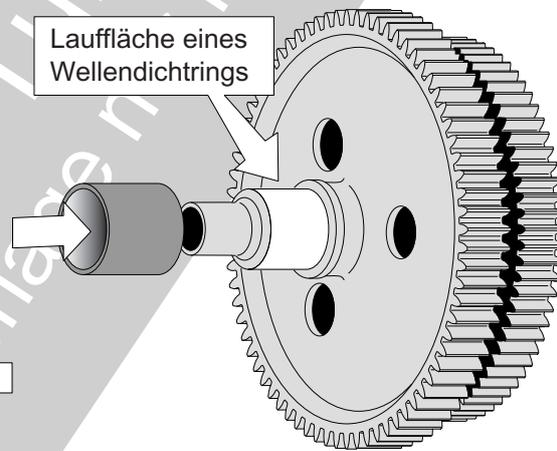
Bild 6.10.2.1-3

Gegebenenfalls
schützende
Hülse aufschieben

Lauffläche eines
Wellendichtrings

Je nach Situation Anwendung des
vorgeschriebenen Demontage- bzw.
Montagewerkzeugs.

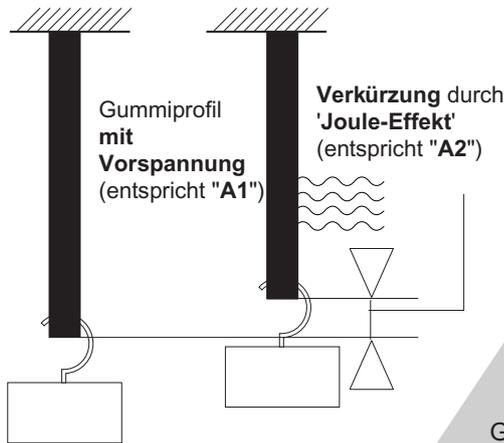
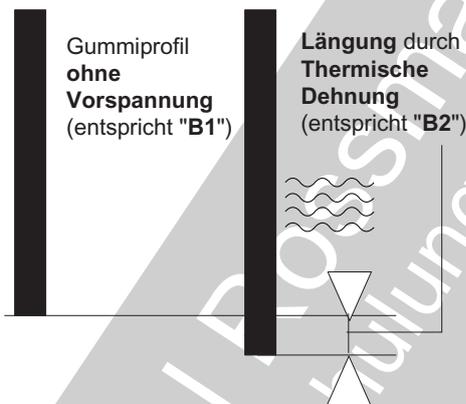
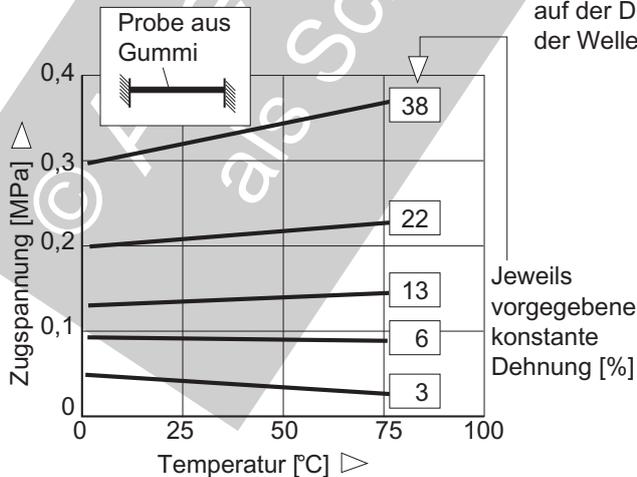
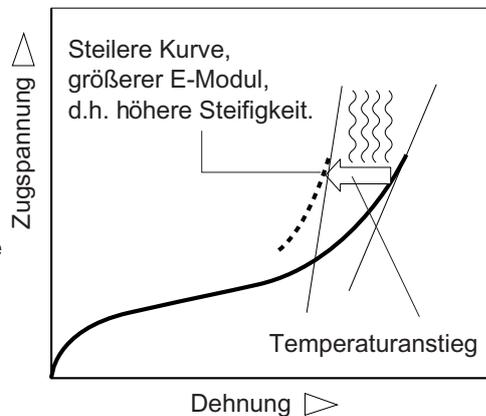
Bild 6.10.2.1-5

Der 'Joule-Effekt' wenig bekannt bzw. bewusst und doch so wichtig.

Überhitzte Zone:
- Versprödung,
- Rissbildung,
- Bruch.

A2

Im Betrieb entsteht **Reibungswärme**. Der Gummi schrumpft stärker als die Wärmedehnung dies kompensiert. Der Anpressdruck erhöht sich. Die Reibungswärme steigt und beschleunigt den Vorgang.

B1

Gummidichtung **ohne, oder mit nur geringer Vorspannung** auf der Dichtfläche der Welle.

B2

Im Betrieb entsteht wenig Reibungswärme. Die Temperatur stabilisiert sich durch Wärmeleitung. Die Wärmedehnung weitet den Dichtring und wirkt so zusätzlich stabilisierend.

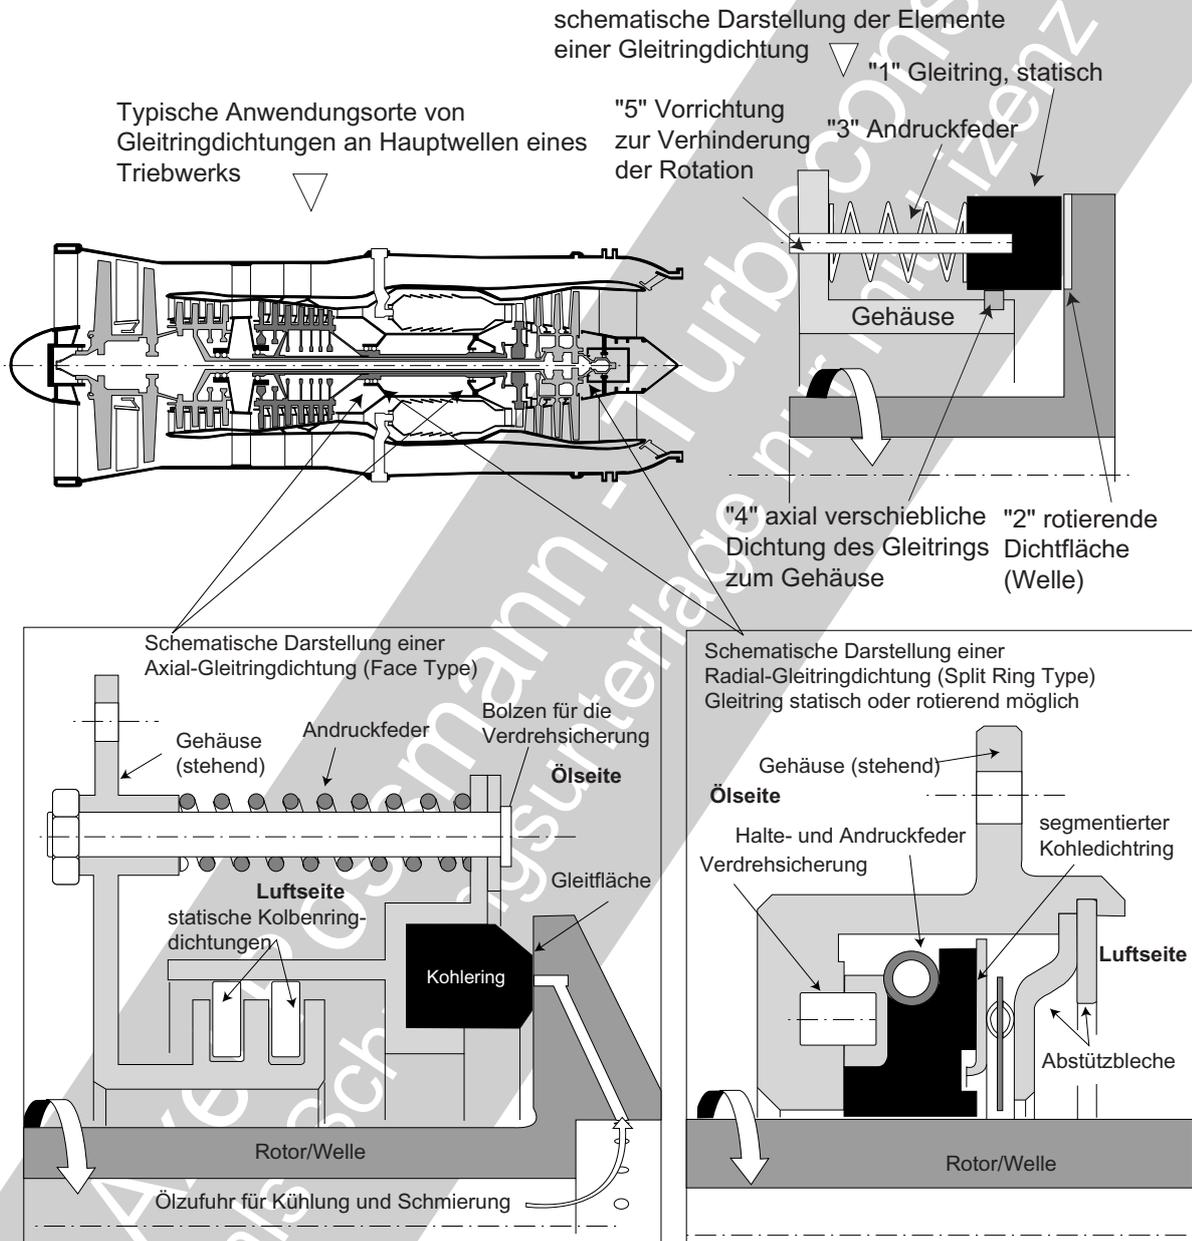
Gleiringdichtungen für ölführende Lagergehäuse

Bild 6.10.2.2-1 (Lit. 6.10.2.2-12, Lit. 6.10.2.2-13 und Lit. 6.10.2.2-14): **Gleitringdichtungen bestehen aus fünf typischen Elementen** (Skizze oben rechts). Diese können auf unterschiedliche Weise konstruktiv gestaltet sein. Jedes Element hat seine **spezifischen Probleme**. „1“ **Gleitring** als Teil des „Split Ring Type“ (Skizze rechts unten) kann je nach Ausführung rotieren oder stehen. Beim **‘Face Type’** steht

Das **Dichtelement** in Gleitringsdichtungen (engl. mechanical seals, mechanical face seals, face seals, carbon seals) wird von einer gewöhnlich **axial wirkenden ringförmigen Gleitfläche** gebildet (Bild 6.10.2.2-1). Dieses Dichtungsprinzip findet man in Turbomaschinen wie Verdichtern, Triebwerken und deren Derivaten (Industrieanwendung) als gebaute Öldichtungen von Hauptlagergehäusen. In einer abgewandelten Form werden **segmentierte Gleitringsdichtungen** als „carbon rubbing oil seal“ bei großen Wellendurchmessern, z.B. an Hauptlagern von Turbomaschinen, genutzt (Bild 6.10.2.2-1). Als **kassettenartiges Dichtelement** (engl. **cartridge seal**) kommt es an Getriebewellen, Pumpen (z.B. Kühlwasserpumpen an Kfz-Motoren) und Reglern zum Einsatz. Artverwandte Dichtungen findet man in der Haustechnik (Wasserversorgung).

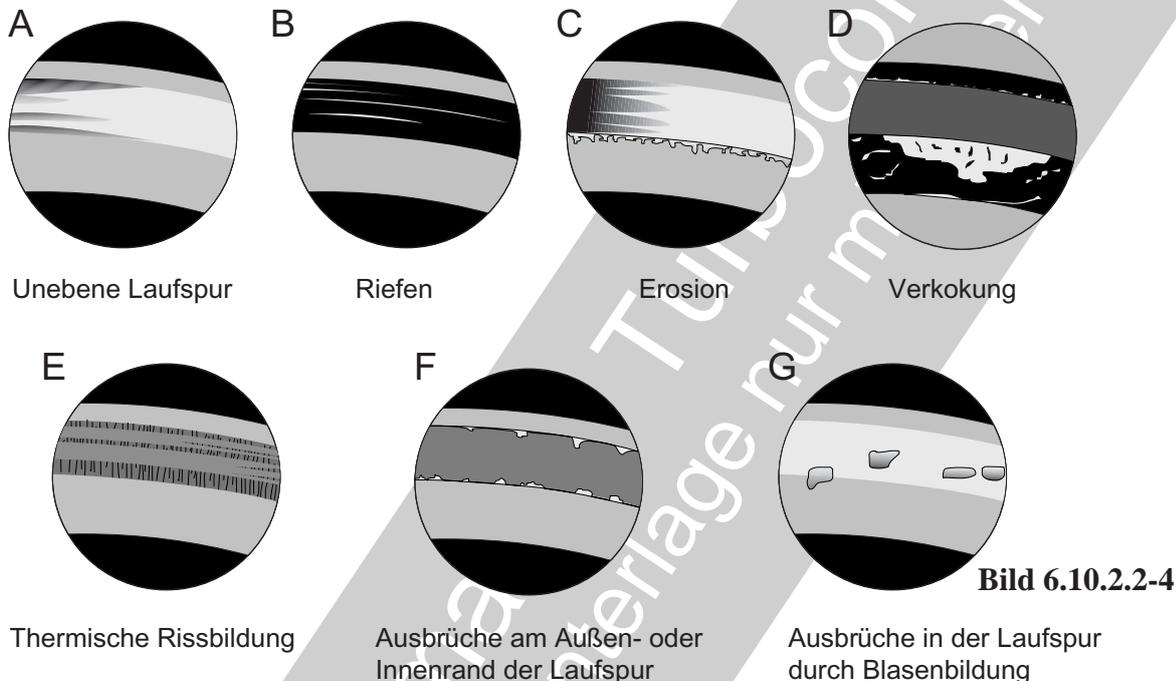
Bild 6.10.2.2-3

Typische Schädigungen der Gleitfläche des Laufrings
(harte Seite).

Bild 6.10.2.2-4 (Lit. 6.10.2.2-5): In diesem Bild wird versucht, **Details der Schadensbilder von Laufringspuren** (Bild 6.10.2.2-3) mit typischen Merkmalen schematisch darzustellen.

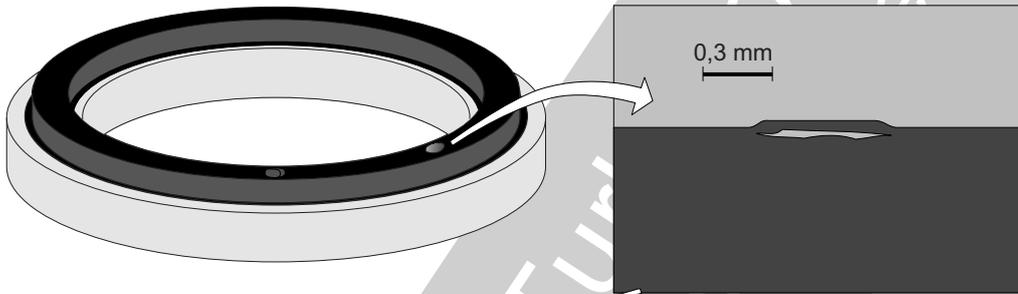
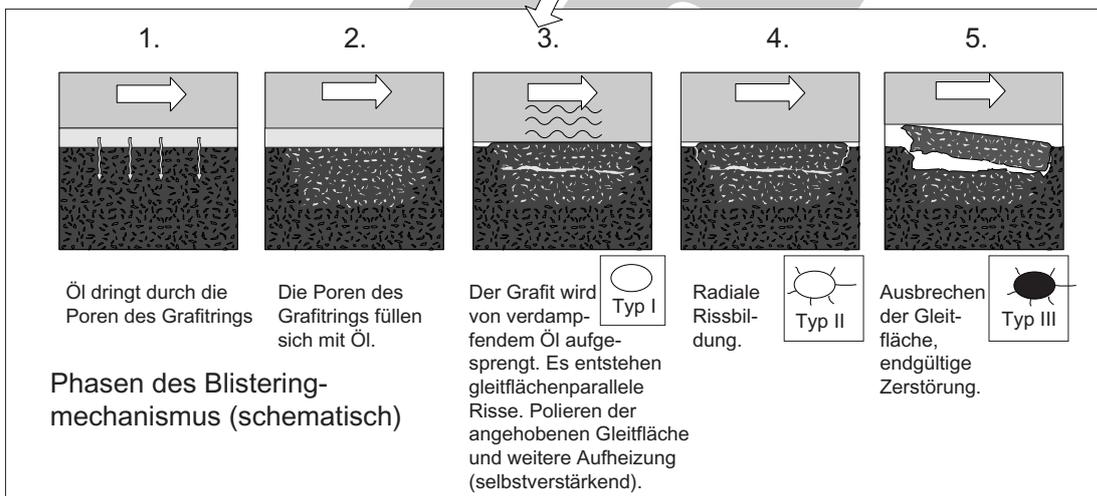
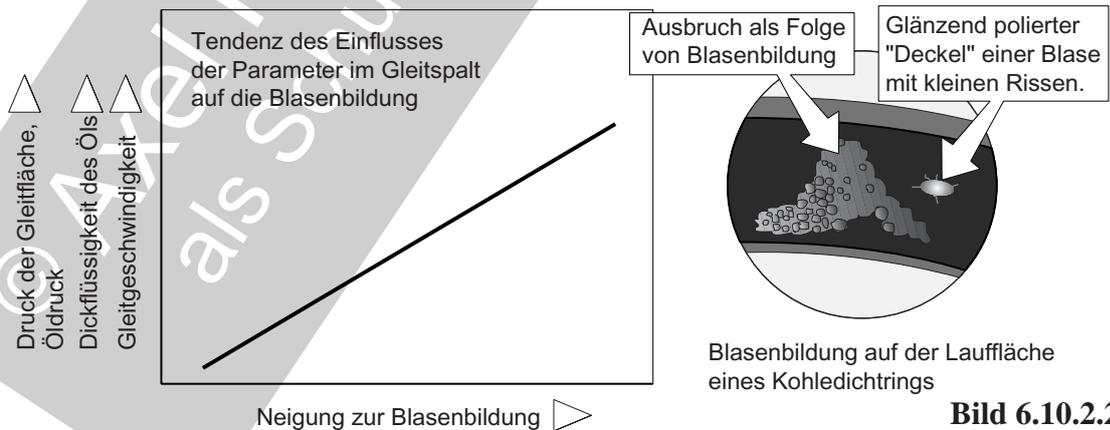
Bild 6.10.2.2-5

Blasenbildung an Grafit- Gleitringsdichtungen
("Seal Carbon Blistering")

Blasenbildung im Querschnitt einer Gleitfläche aus Grafit.

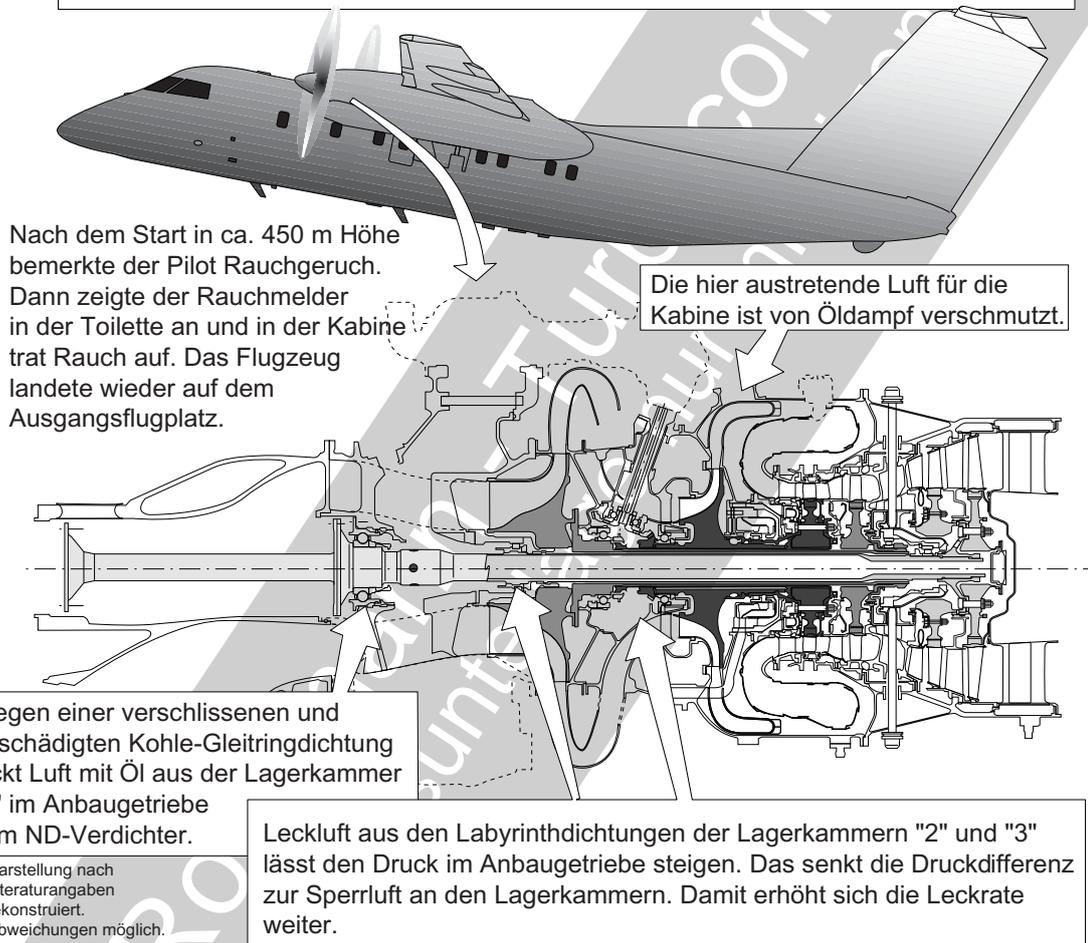
Eine verschlissene Gleitringdichtung als Ursache für eine Notlandung.

Bild 6.10.2.2-6 (Lit. 6.10.2.2-15): Nach der Landung wurden die Triebwerke vom Betreiber überprüft. Es zeigte sich, dass der **Rauch in der Kabine** aus dem linken Triebwerk stammte. Darauf wurde dieses für eine Untersuchung dem OEM überstellt. Folgender **Schadensablauf** ließ sich rekonstruieren:

Die Lagerkammern „2“ und „3“ haben **Labyrinthdichtungen**. Diese arbeiten funktionsbedingt mit einem Dichtspalt. Offensichtlich führte Leckluft zum **Druckanstieg im Gehäuse des Anbaugetriebes**. Das senkte die Druckdifferenz zur Sperrluft an den Lagerkammern (Lit. 6.10.2.2-17, Bild 7.1.4-1). So verschlechterte sich die Dichtwirkung der Labyrinthdich-

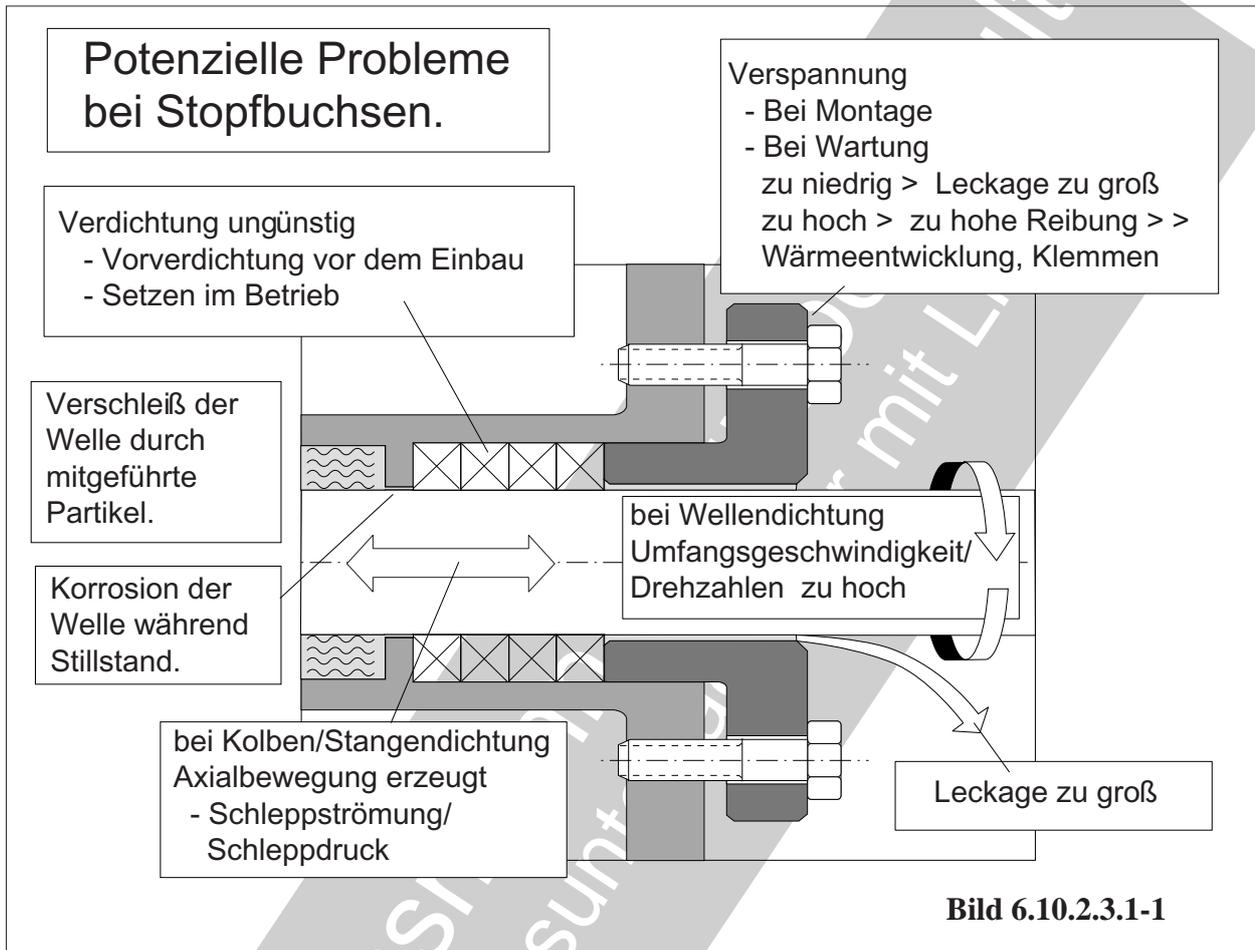
Bild 6.10.2.3-1 (Lit. 6.10.2.3-1): Stopfbuchsen-dichtungen haben auch Schwächen. Sie sind anwendungsspezifisch zu berücksichtigen.

- **Verschleiß der Welle:** Der Gleitkontakt zur Packung erfolgt unter **Mischreibung**. Wird von dem Medium **abrasives Material eingespült** und im weichen Packungsmaterial eingebettet, kann die Welle **abrasiv verschleifen**.

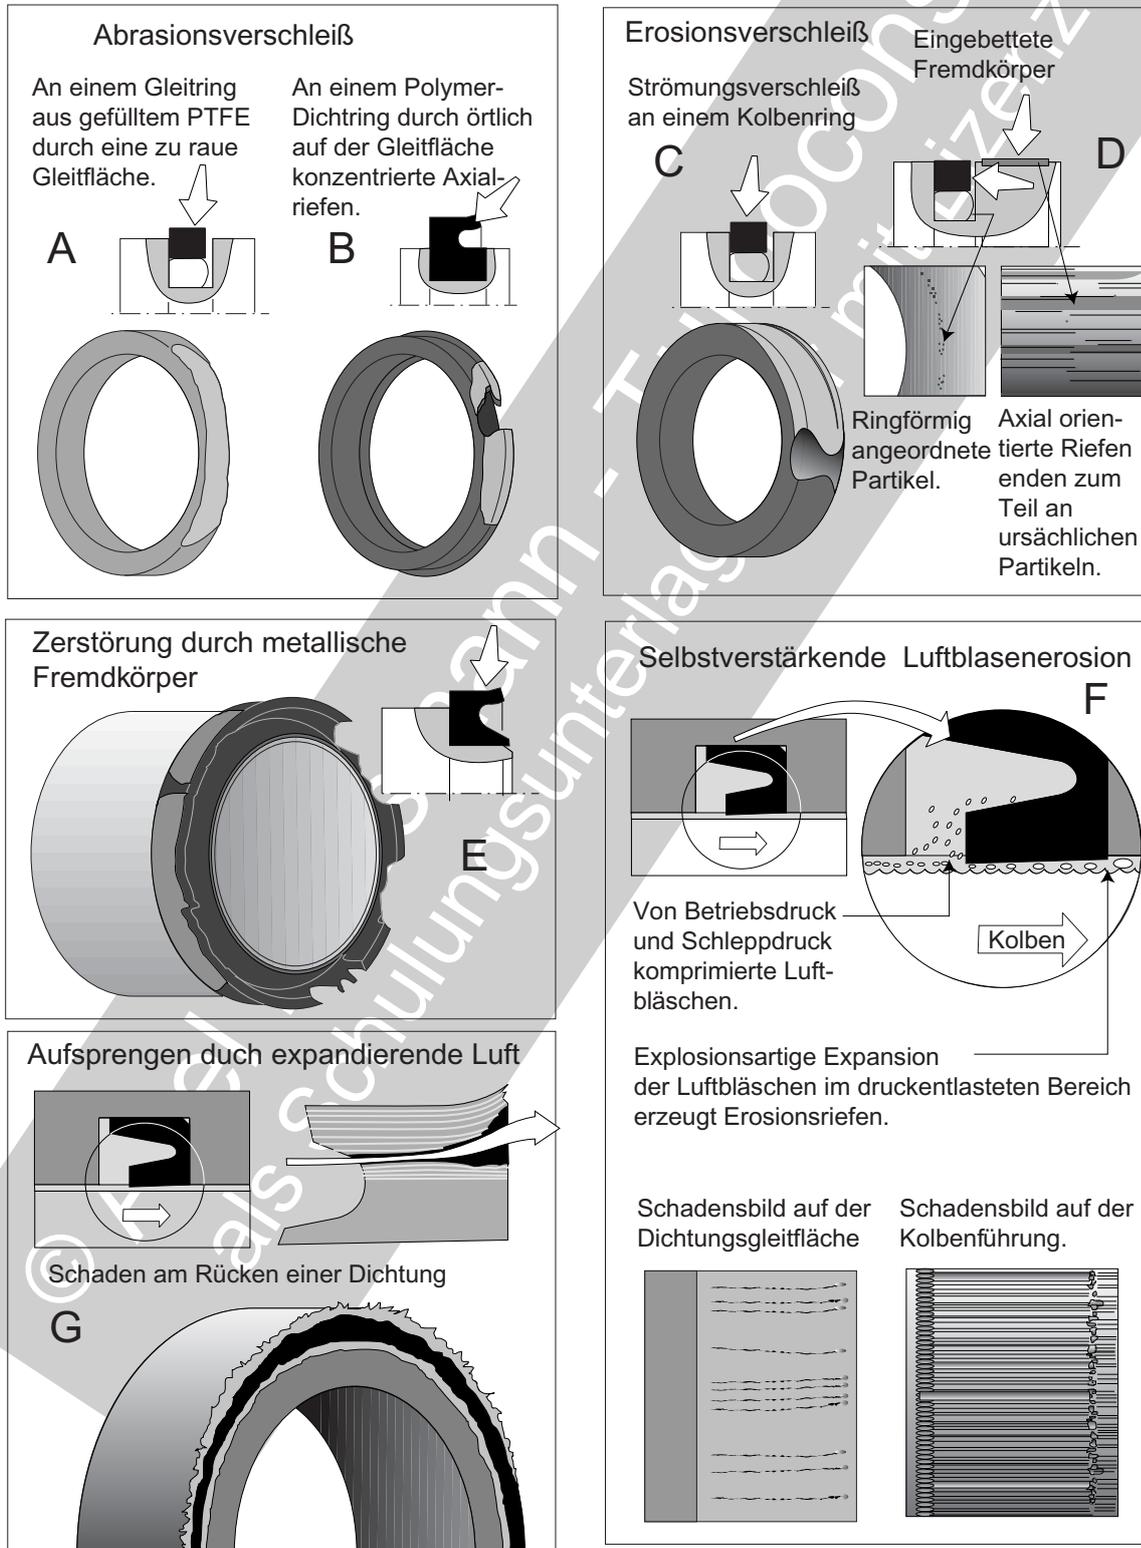
Bild 6.10.2.4-2

Schäden an hydraulischen Kolben- und Stangendichtungen.

Bildern Lit. Lit. 6.10.2.3.2-7 nachempfunden.

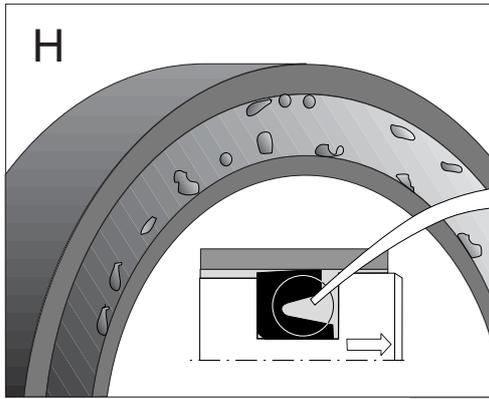
Schädigungen von Kolben- und Stangendichtungen durch Luft /-bläschen im Fluid.

Blasenbildung aus eindiffundierter Luft im homogenen Elastomer einer Kolbendichtung.

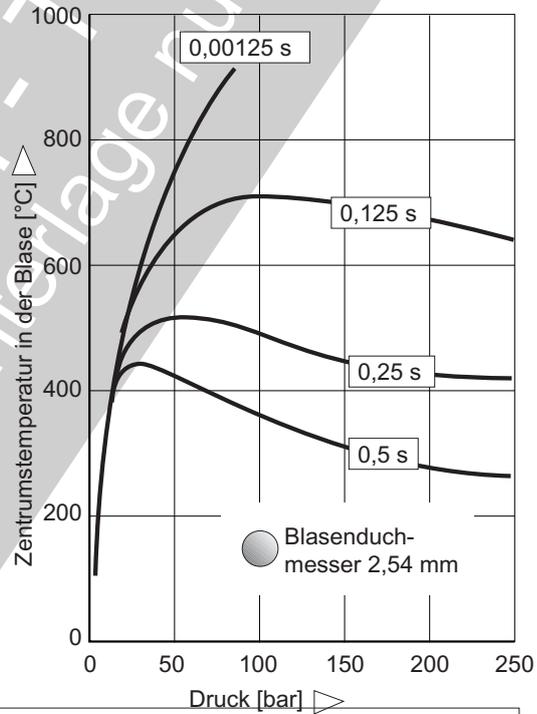
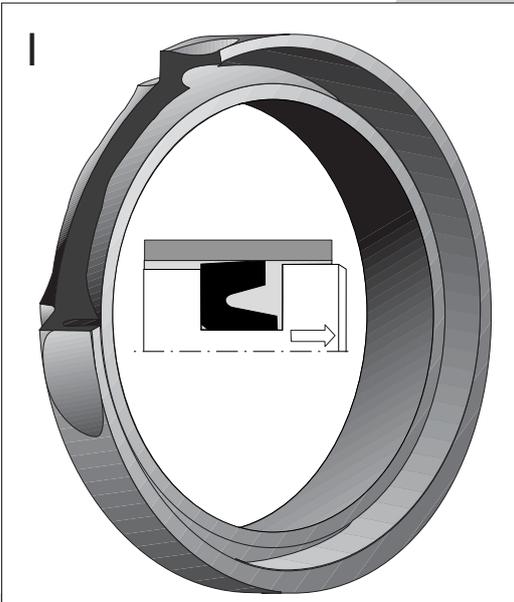
Temperatur in Luftblasen in Abhängigkeit von der Verdichtungszeit ▽

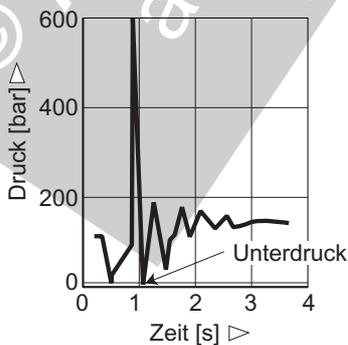
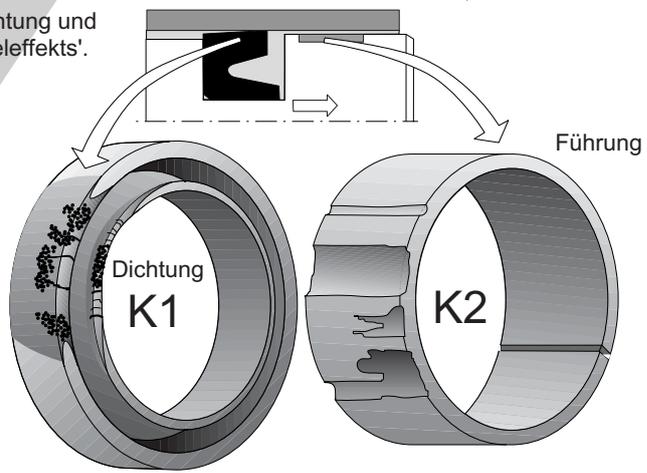
Bild 6.10.2.4-3

K Schäden an einer Kolbendichtung und Führung als Folge des 'Diseleffekts'.

Beobachteter Druckverlauf bei Diseleffekt (nach Lohrenz).

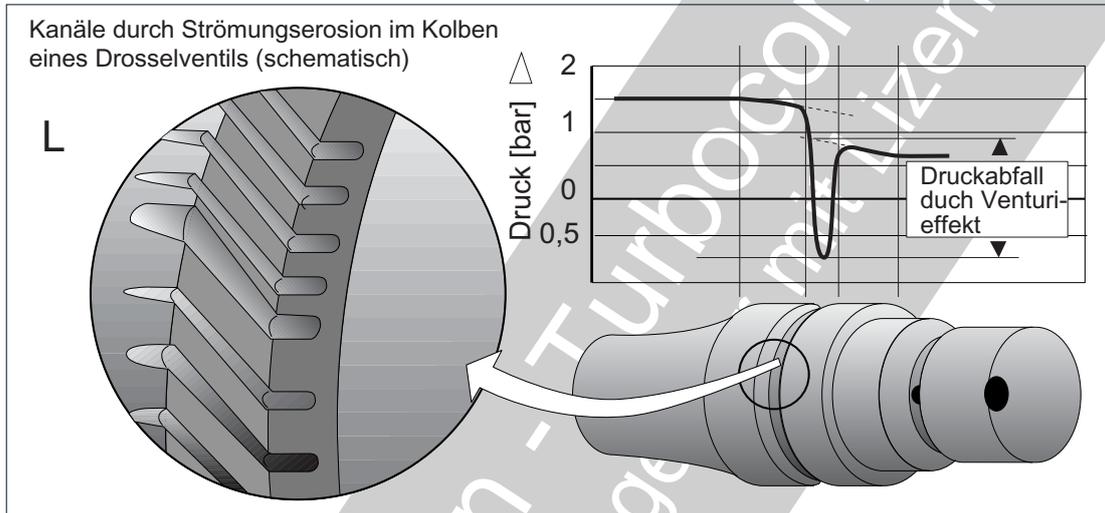
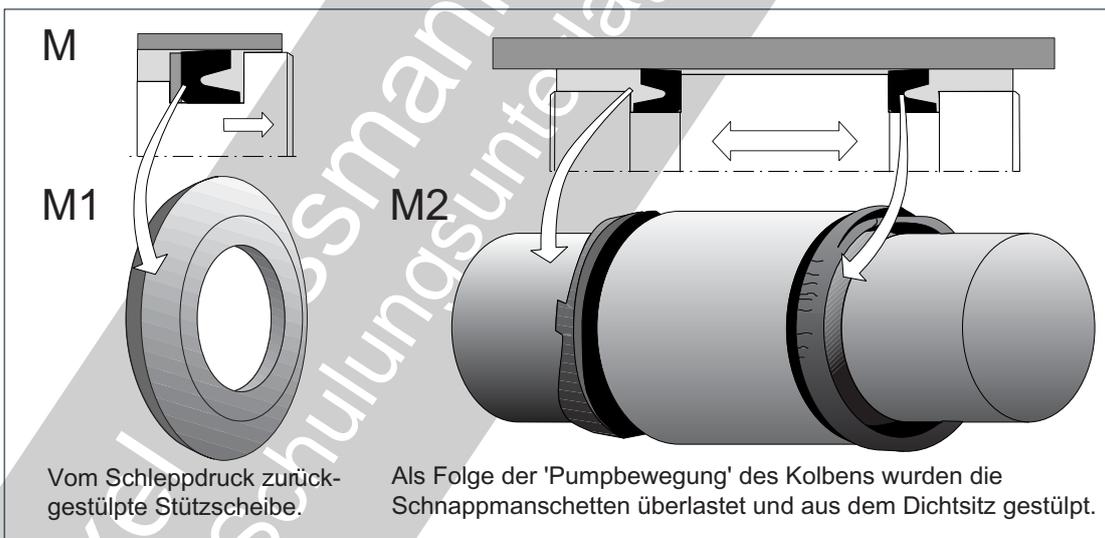
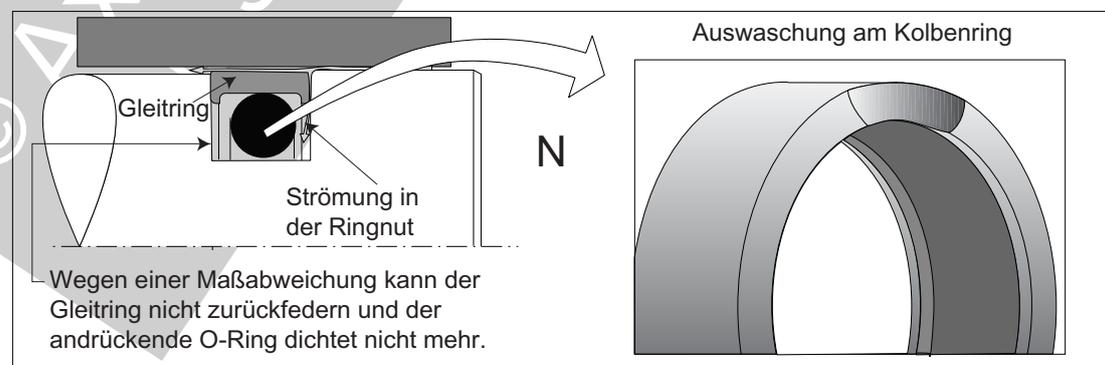
Bild 6.10.2.4-4

Schädigungen von Kolben- und Stangendichtungen durch das Fluid infolge Strömungserosion und Schleppdruck.

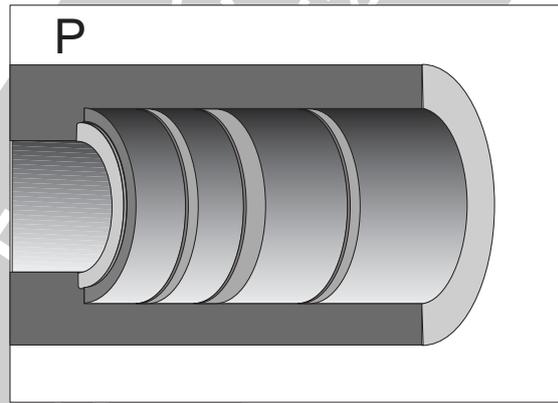
Schwingungserosion in einem metallischen Zylinder

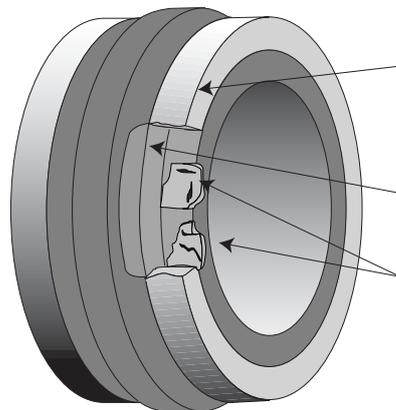
Von Druckschwingungen zerstörte Kompaktdichtung

Q Kompaktdichtung

Verformungslos
(typisch für einen
Schwingbruch)
gebrochener
Verstärkungsring

erodiertes
Dichtringmaterial

Zerrissene und
aufgespleißte
Gewebeeinlagen.

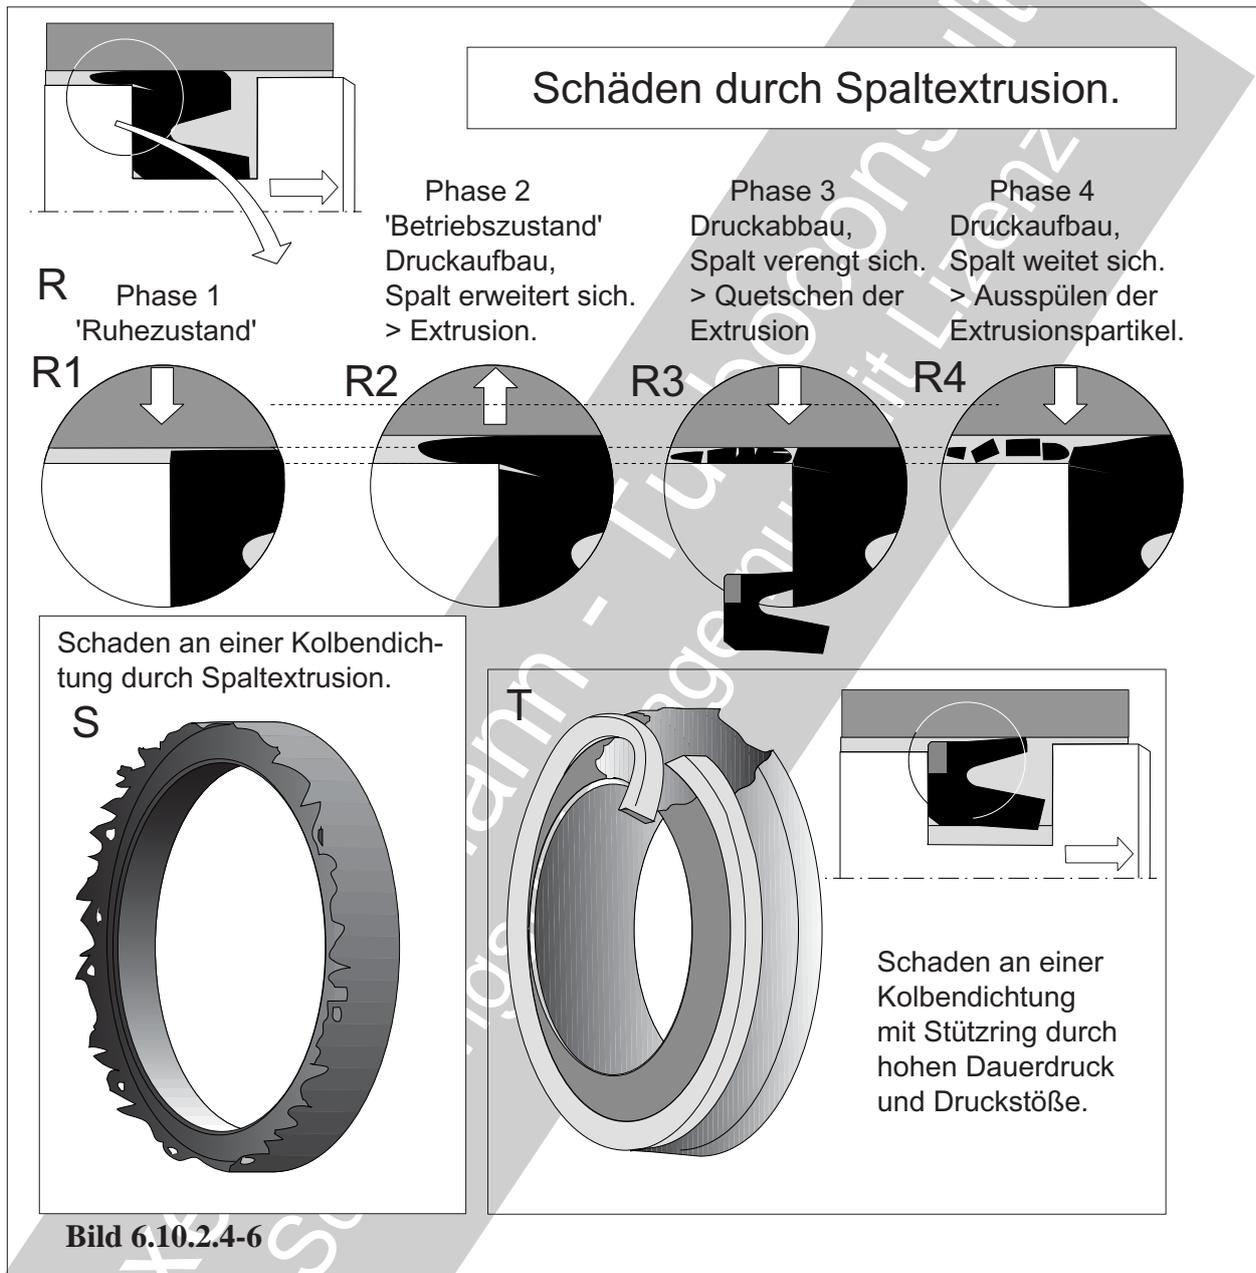
Die **Schwingfrequenz bestimmt** das von **Schwingungskavitation** (Band 1 Bild 5.5.1.3-10) im Schmierfilmbereich **gefährdete Bauteil**. Für niedrige Frequenzen sind (Polymer-) **Dichtungen („O“)** anfällig. **Metallische Oberflächen („P“)** dagegen für hohe Frequenzen. Wie bereits erwähnt, sind Instabilitäten im Schmierfilm des Führungspalts Ursache gefährlicher **Radialerschwingungen**. **Druckschwingungen** vor einer Dichtung können dort schnell große Schäden verursachen („Q“). Je

weiter der Dichtspalt, umso wahrscheinlicher wird eine **Spaltextrusion** („S“). Dies hängt von verschiedenen Einflüssen ab:

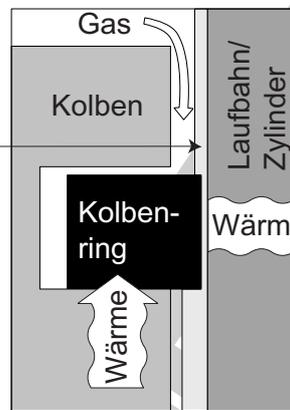
Aufgaben der
Kolbenringdichtung:

- Gas abdichten
Heißgas
Ansaugluft
Kraftstoff-Luftgemisch.
- Ölfilm/Schmierfilm:
verteilen
abstreifen.
- Wärmeübertragung:
Kolben > Zylinderwand
Kolben > Öl

Die Kolbendichtung ist ein Tribosystem aus mehreren Komponenten:

- Kolbenring,
- Laufbahn/Gleitfläche,
- Ringträger: Kolben/
Kolbenringnut.

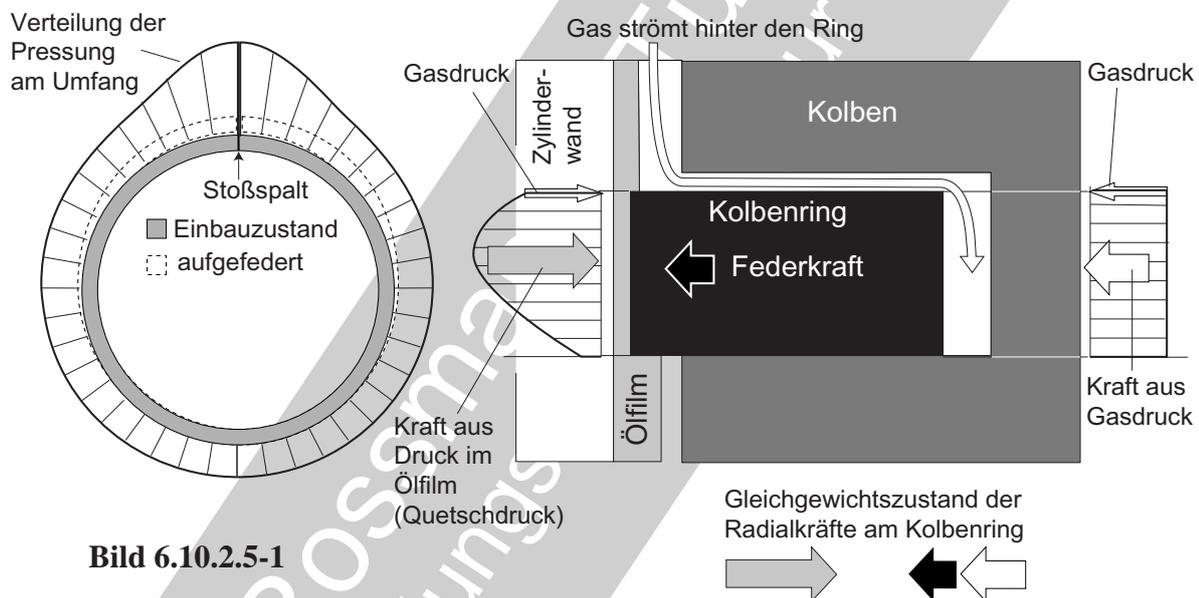
Bild 6.10.2.5-1 (Lit. 6.10.2.5-1): Für die sichere Langzeitfunktion von Kolbenringen, besonders in Verbrennungsmotoren, muss der Konstrukteur **selbsteinstellende Eigenschaften** mit gezielter **Formgebung** und **Maßtoleranzen** nutzen.

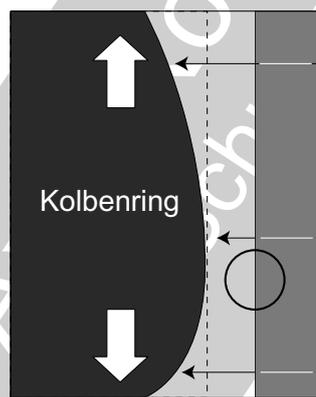
Hydrodynamische Wirkung von normalem Verschleiß und/oder einer entsprechenden Fertigungskontur von Kolbenringen.

Der verengende Konturverlauf im **Aufwärtshub** erzeugt **hydrodynamisch, ähnlich** einem Gleitlager, einen tragenden Schmierfilm.

Für die **Quetschfilmschmierung** in den **Totpunkten** ist der verschleißbedingte große Konturradius vorteilhaft.

Eine geeignete Struktur kann auch selbstständig durch **normalen Verschleiß** entstehen (Bild 6.10.2.5-2).

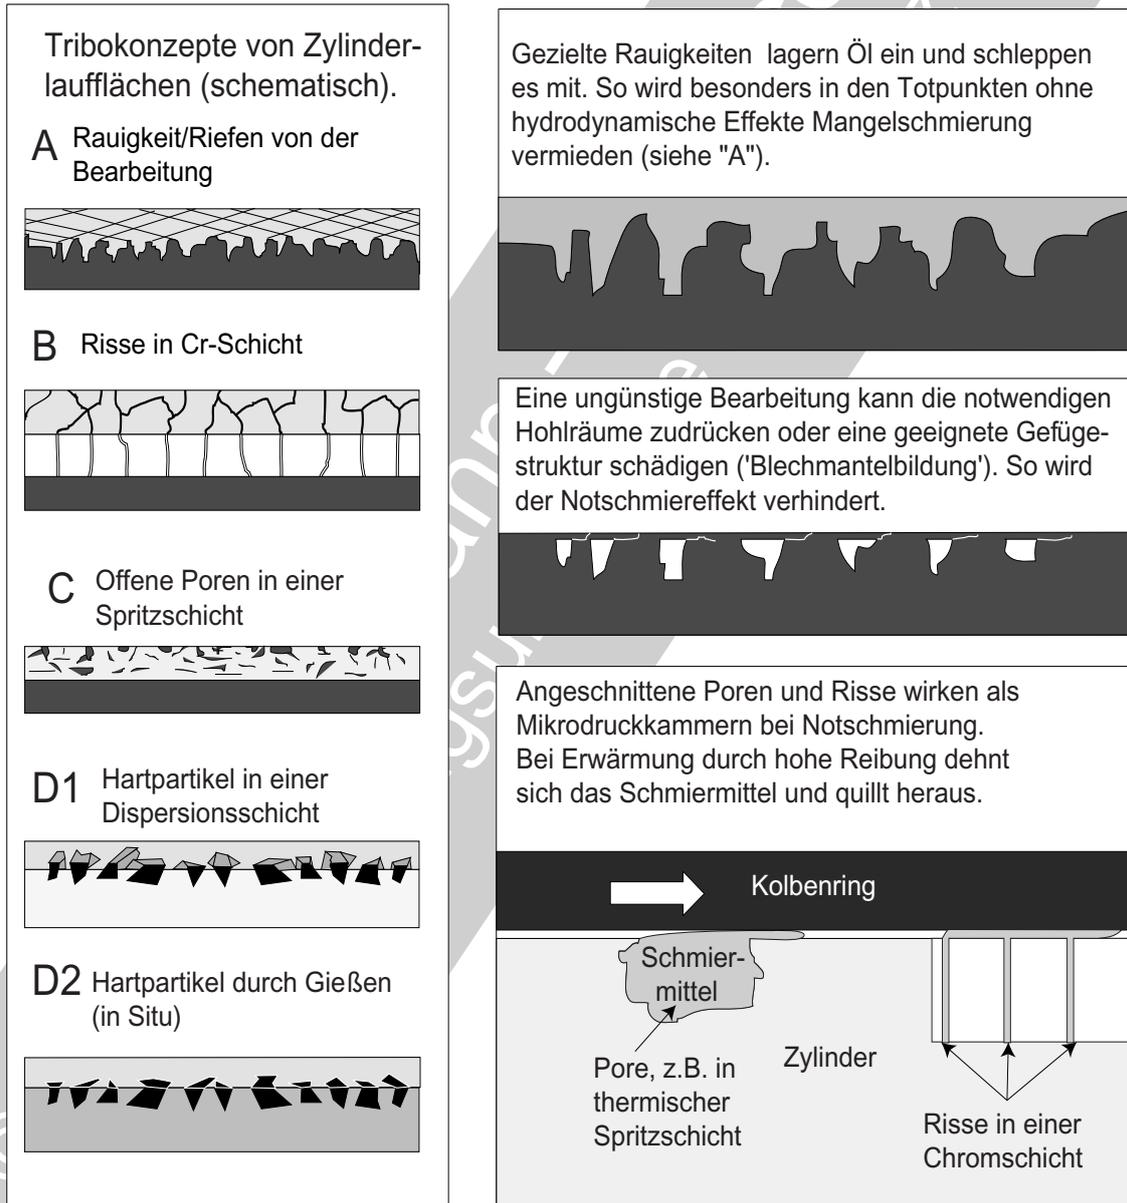
Bild 6.10.2.5-3

„B“ **Risse** werden in Form eines **Netzwerks in Chromschichten** genutzt. Ein optimales und reproduzierbares Netzwerk ist im galvanischen Prozess (Eigenspannungen) und der Nacharbeit zu gewährleisten.

„D 1“ **Hartpartikel** für **niedrigen Verschleiß** bei Mischreibung und tragenden Schmierfilm im normalen Betrieb. Typisches Beispiel sind **Nickeldispersionschichten** auf **Aluminiumzylindern**. Die herausstehenden Kanten der **Silizumkarbidpartikel** werden mit einem geeigneten Schleifverfahren **‘entschärft’**.

„D2“ **Hartpartikel** entstehen hier **in Situ beim Gießprozess** einer übereutektischen Alumini-

Die Zylinder- und Kolbenringgleitflächen sind eine 'High-Tech-Herausforderung'. In allen Betriebszuständen ist eine ausreichende Ölschmierung zu gewährleisten.

um-Silizium-Legierung. Aluminium wird mit einem chemischen Ätzverfahren entfernt und so die schmierstoffhaltende Struktur ähnlich „D1“ erzeugt. Der Gleitprozess beruht auf ölumflossenen Siliziumpartikeln. Die ungewöhnlich gute **Wärmeleitfähigkeit** der Legierung macht den Motor weniger wärmesensibel.

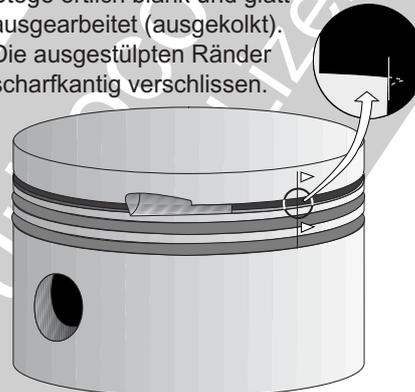
Folge eines Kolbenringbruchs

Stege örtlich blank und glatt ausgearbeitet (ausgekolk). Die ausgestülpten Ränder scharfkantig verschlissen.

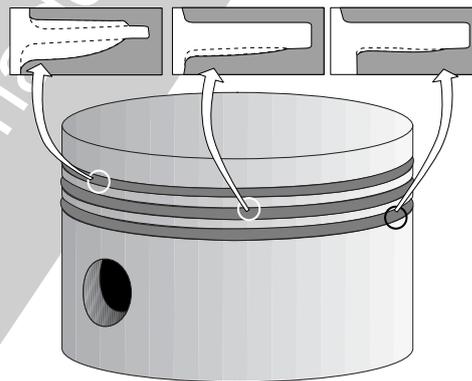
Verschleißbilder (Auskolkung) von Ringnuten

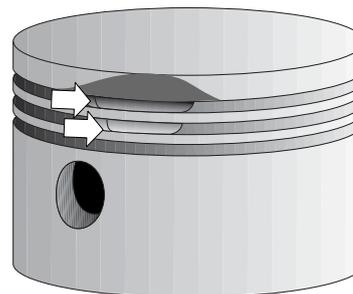
Ringstegbrüche durch 'Verbrennung'

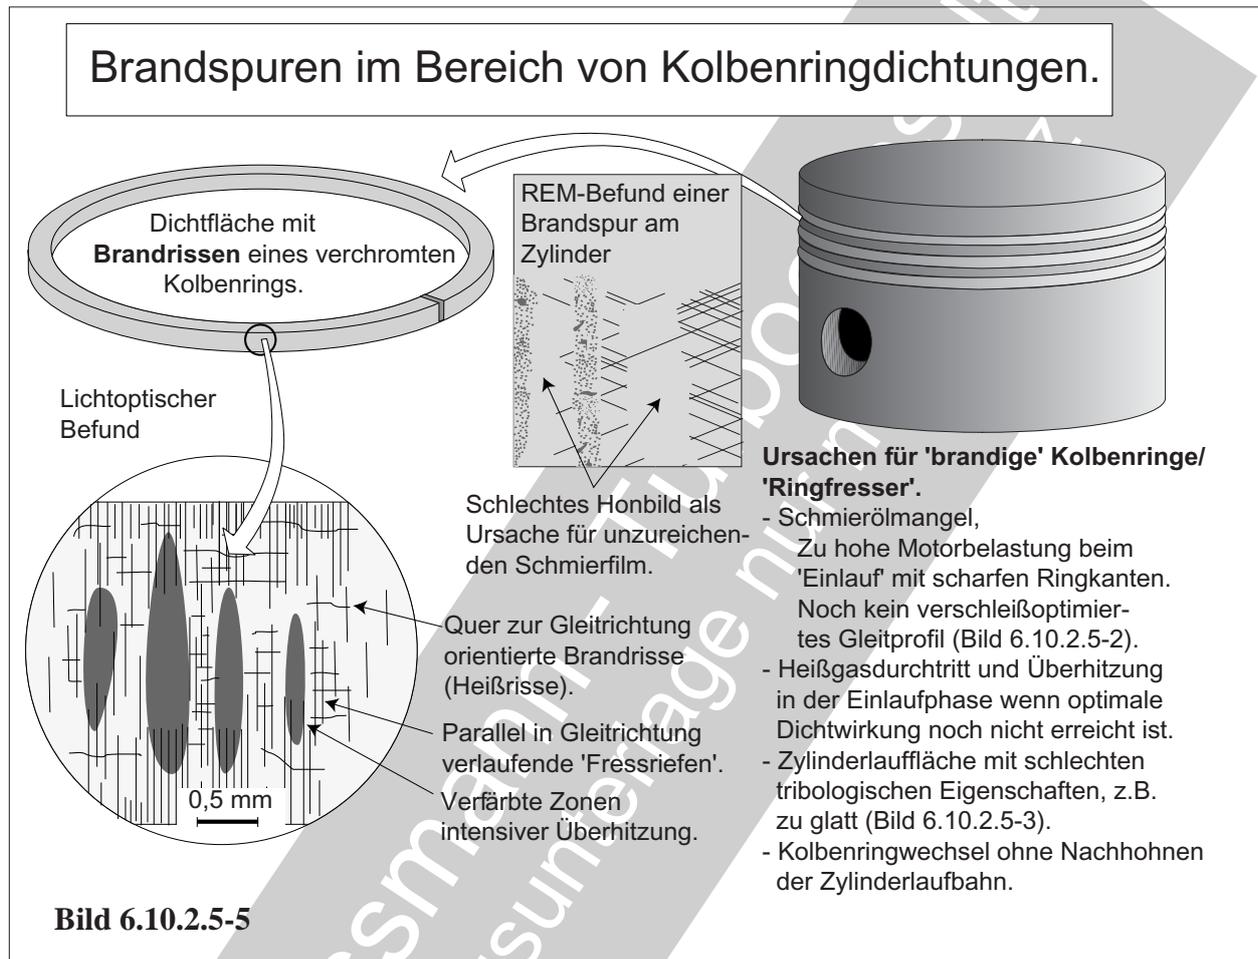
Bild 6.10.2.5-4 und **Bild 6.10.2.5-5** (Lit. 6.10.2.3.2-5 und Lit. 6.10.2.3.2-6): **Schadenbilder** an Kolben- und Kolbenringen sind häufig von **Folgeschäden** verändert. Das erschwert die Auswertung. So führt ein **Kolbenringbruch** zur Zerstörung auswertbarer Primärbruchflächen und überlagert diese mit **Überlastungsmerkmalen**. Dazu gehören **Überhitzungen**, **Fresserscheinungen** als Folge einer versagenden Schmierung und **Verfärbungen** (Brandspuren) sowie Blockierungen von Spalten durch **Ölverkokung**. Trotzdem ist es dem Fachmann möglich, Rückschlüsse auf schadenursächliche Einflüsse zu ziehen. Dafür soll eine Zusammenstellung typischer **Ursachen mit charakteristischen Merkmalen** helfen. Handelt es sich primär um **Verschleiß an Kolbenring und Nut**, bestehen gute Chancen der Identifikation des Verschleißmechanismus. Solche Merkmale entstehen über längere Betriebszeiten durch **Mikrobewegungen**

Werden die **funktionsnotwendigen Bewegungen des Rings** verhindert, ist mit Überhitzung bis Ausfall und Bruch zu rechnen (Bild 6.10.2.5-4). Das gilt z.B. für eine intensive **Verkockung** in der Kolbenringnut (Bild 6.10.2.5-2).
