Probleme der Maschinenelemente erkennen, verhüten und lösen

Unter besonderer Berücksichtigung des Leichtbaus

Band 2B: Versagensformen, typische Schadensbilder, Mechanismen, Ursachen von Elementen durchströmter Systeme: Berührende und berührungsfreie Dichtungen, Rohrleitungen, Schlauchleitungen.

6.10 Dichtungen

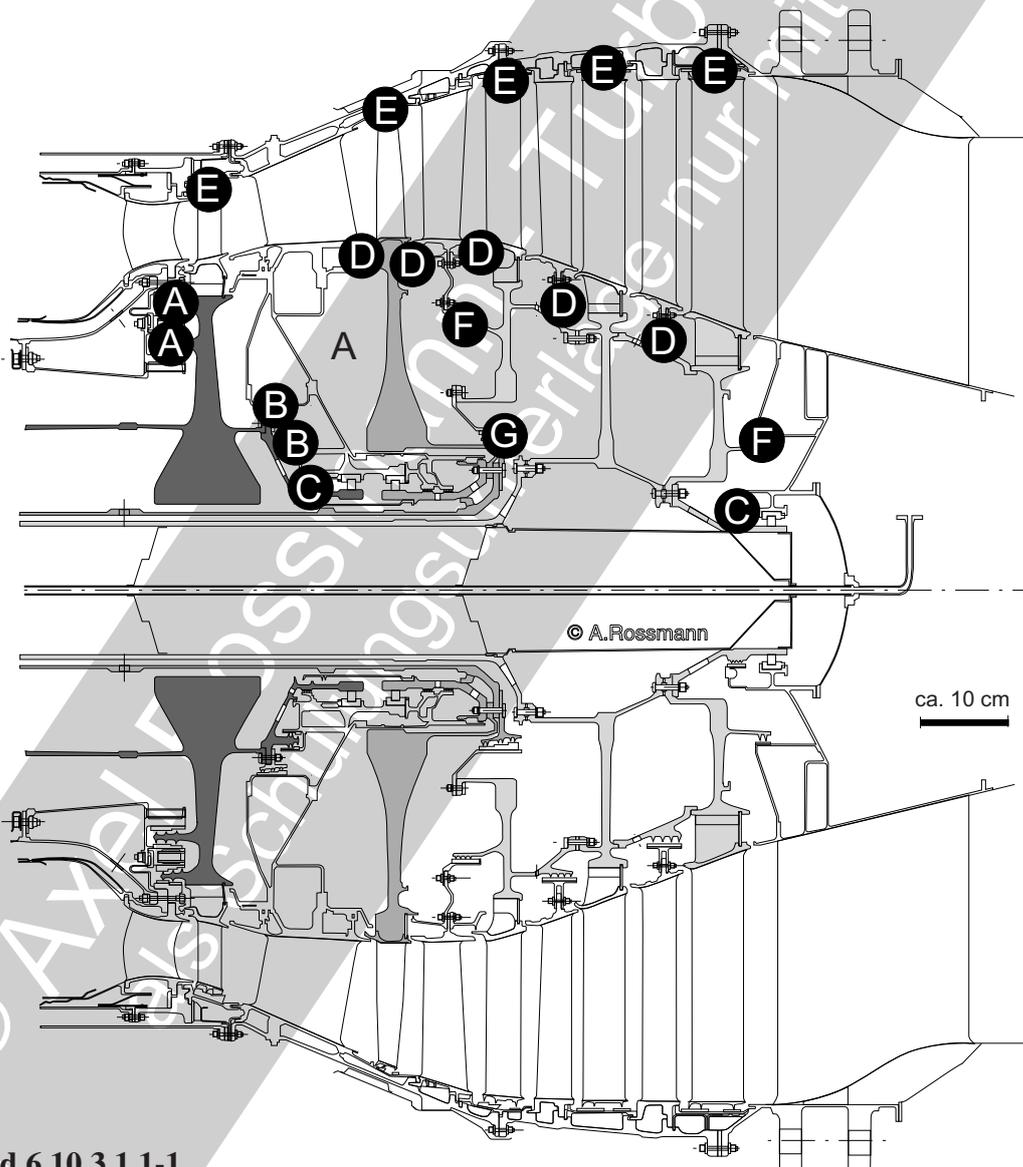
Bild 6.10.3.1.1-1

"F": Labyrinth, die das Druckniveau im Scheibenbereich gewährleisten um Achsschübe (Bild 6.10.3.1.1-2 und Bild 6.10.3.1.1-3) einzuhalten. Diese Labyrinth sind damit für das Erreichen der vorgesehenen Lagerlaufzeiten notwendig.

Labyrinthdichtungen sind heute die meistverwendeten Dichtungssysteme und von großer Bedeutung für die Funktion und die Sicherheit der Triebwerke.

“G” : Ein Labyrinth, das die **Belüftung** der NDT-Scheiben beeinflusst und damit u.a. auch die Scheibentemperaturen, die sich direkt auf die Lebensdauer auswirken. Zusätzlich wird

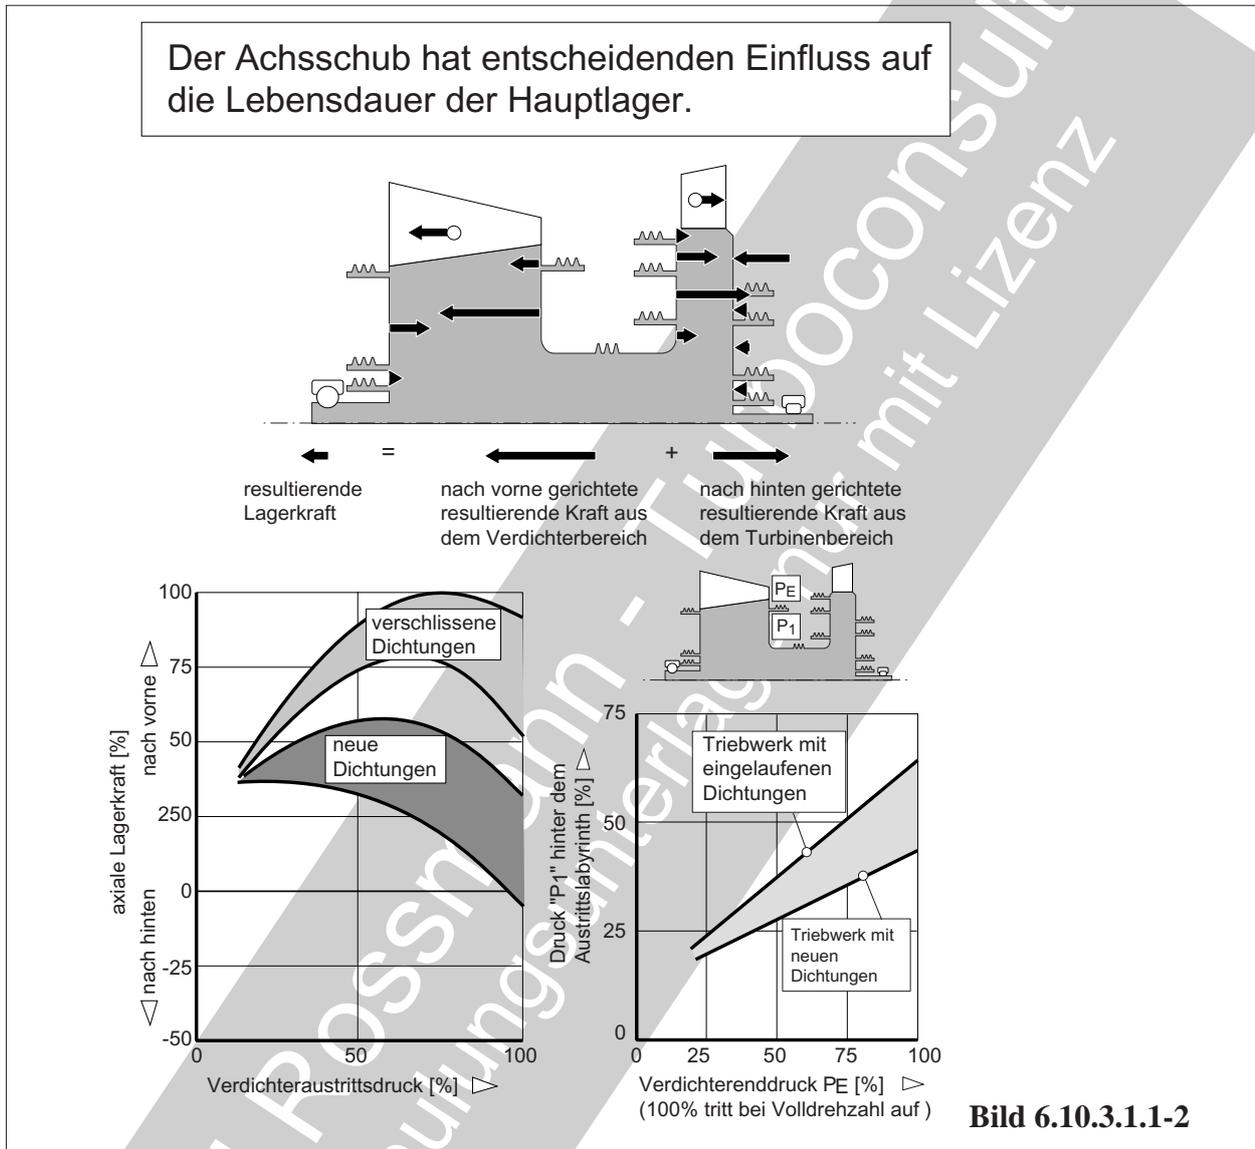
Bild 6.10.3.1.1-2: Der Zustand der Dichtungen und damit Druckverteilung und Achsschub steht im Zusammenhang mit der Betriebszeit und den Start-Abstellzyklen. Die obere Skizze zeigt die Verhältnisse an einem Hochdruckrotor. Die Lage und die Länge der Pfeile entspricht Größe und Richtung der aus den labyrinthgesteuerten Druckunterschieden resultierenden Axialkräfte („Kolbenkräfte“). Das linke Diagramm lässt das typische Verhalten von Labyrinthdichtungen am Hochdruckverdichter eines Mehrwellentriebwerks erkennen (Skizze oben). Die axiale Lagerkraft entspricht der Resultierenden aus den „Kolbenkräften“. Man erkennt, dass die Lagerkräfte

bei verschlissenen Dichtungen und höheren Verdichteraustrittsdrücken in erster Näherung ca. doppelt so hoch wie bei neuen Dichtungen sind. Die Lagerkraft verläuft über dem Verdichteraustrittsdruck nicht linear entsprechend PE und P1 sondern zeigt ein ausgeprägtes Maximum. Dieses Verhalten ist im Zusammenhang mit den Labyrinthdichtungen im Turbinenbereich zu sehen.

Labyrinth gehören zu den häufigsten **Gasdichtungen** in Turbomaschinen. Ihr Betrieb bzw. **Dichtfunktion ist berührungsfrei**. Kurzzeitig, insbesondere in instationären Betriebsphasen wie Leistungsänderungen oder Start und Abstellen der Maschine ist jedoch mit einer Berührung durch Anstreifen zu rechnen. Dieser Vorgang kann zur optimalen Spalteinstellung genutzt werden. Wegen der hohen Reibungstemperaturen handelt es sich aber um einen potenziell gefährlichen Vorgang. Sie werden für die Abdichtung von Luft /Heißgas und Öl/Luftgemischen verwendet (Bild 6.10.3.1.1-1). Labyrinth finden wir als geschlossene Ringe, z.B. bei Zwischenstufendichtungen der Rotoren oder segmentiert als Deckbänder der Rotorschaukeln. So unterschiedlich wie die Anwendungen sind auch die Betriebsbeanspruchungen. Dies führt zu spezifischen **Schäden und Problemen**. Von der Funktion der Labyrinth hängt das Betriebsverhalten vieler anderer Komponenten ab. So wird z.B. der **Achsschub auf die Lager** des Rotors einer Strömungsmaschine (Bild 6.10.3.1.1-2 und Bild 6.10.3.1.1-3) entscheidend von der Leckage der Labyrinth bestimmt.

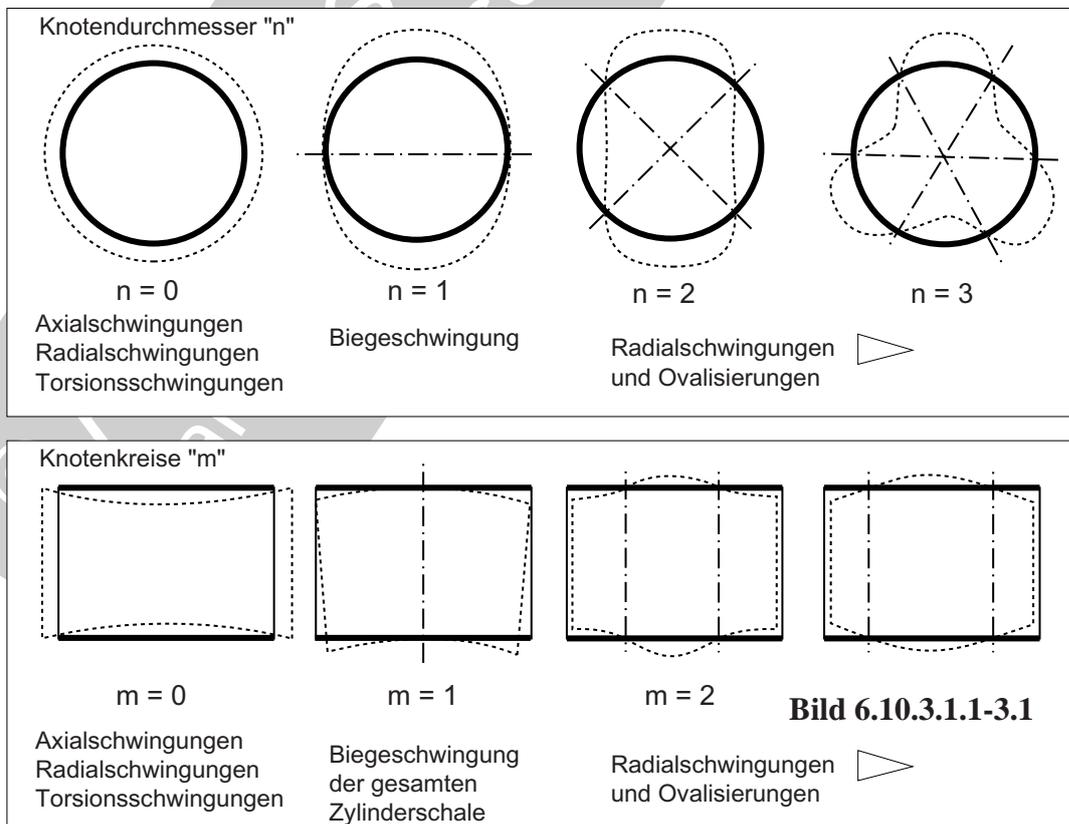
Typische Schwingungsformen dünnwandiger Zylinder- und Kegelschalen.

Die Knotendurchmesser in einer ruhenden Zylinderschale sind raumfest. Die Knotendurchmesser in einer rotierenden Zylinderschale laufen gegenüber einem mitrotierenden Beobachter entweder in der Richtung des Rotors (sog. vorwärtslaufende Wellen) oder entgegen der Drehrichtung des Rotors (sog. rückwärtslaufende Schwingungswellen) um.

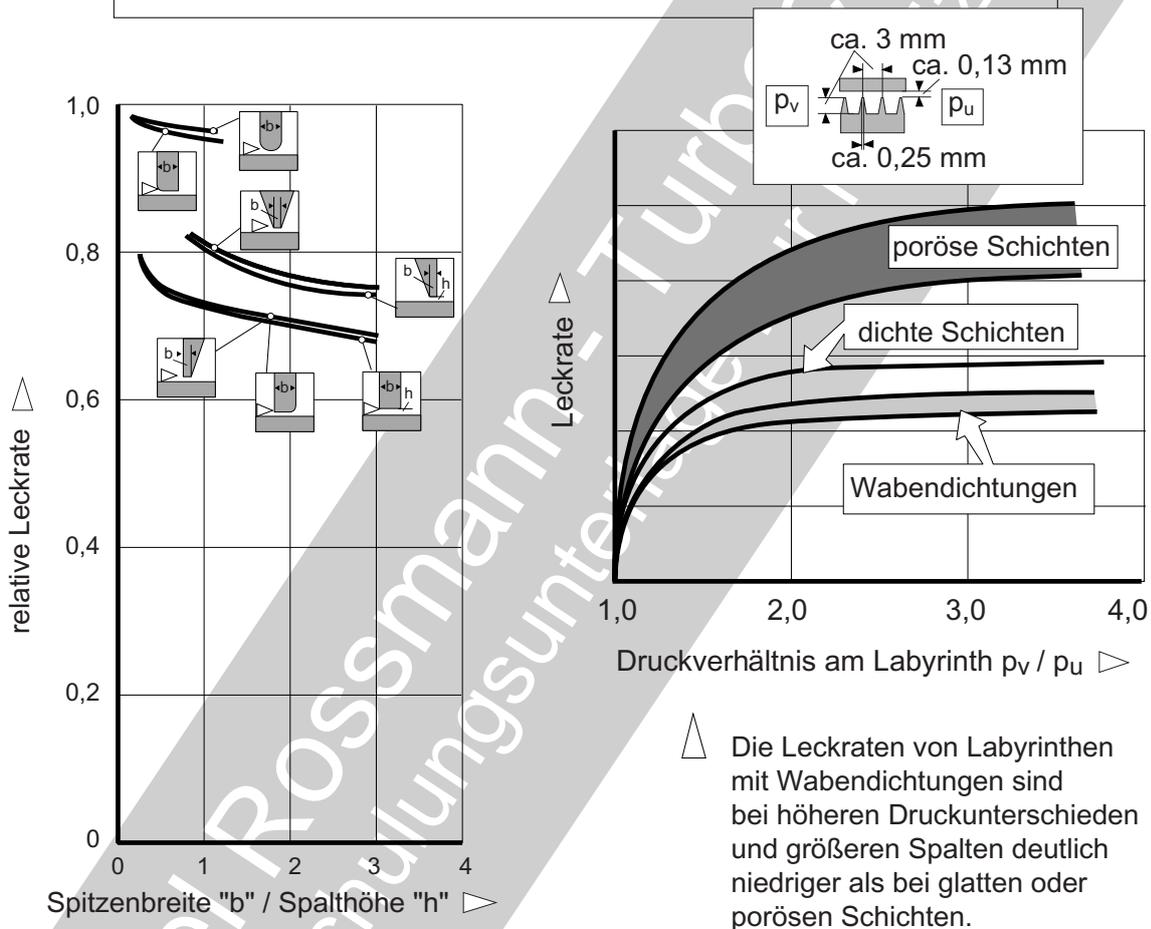
Die Dichtwirkung eines Labyrinths ist von vielen Faktoren abhängig. Werkstoff und konstruktive Gestaltung spielen dabei eine besondere Rolle.

Bild 6.10.3.1.1-4 (Lit. 6.10.3.1.1-2): Für die **Labyrinthgeometrie** und die Dichtwirkung gelten unter der Annahme turbulenter Strömung die folgenden Zusammenhänge:

Es fällt auf, dass in den Standardwerken der Maschinenelemente an Labyrinth selbst und von Labyrinth ausgelöste Probleme, wenn überhaupt, nur unbefriedigend angesprochen werden. Gewöhnlich geht es lediglich um die **Dichtwirkung** (Bild 6.10.3.1.1-4). Die Herausforderung, diese über **lange Betriebszeiten** zu gewährleisten, gerät in den Hintergrund. Fälschlicherweise sind die Daten des Neuzustands Grundlage der Auslegung. Diese können sich jedoch betriebspezifisch sogar in wenigen Stunden gravierend verändern. Fehlen die notwendigen Erfahrungen, kann das die Funktion insbesondere den Wirkungsgrad so verschlechtern, dass z.B. die Konkurrenzfähigkeit nicht gegeben ist. **Aber gerade bei Auslegung, Gestaltung und Betriebsverhalten der Labyrinth ist der Konstrukteur gefordert**. Das ist anders als bei vielen von Zulieferern beziehbaren Maschinenelementen, zu denen auch Bürstendichtungen (Kapitel 6.10.3.2) zählen. Aus diesem Grund werden hier Labyrinth im Vergleich zu anderen Maschinenelementen besonders ausführlich behandelt.

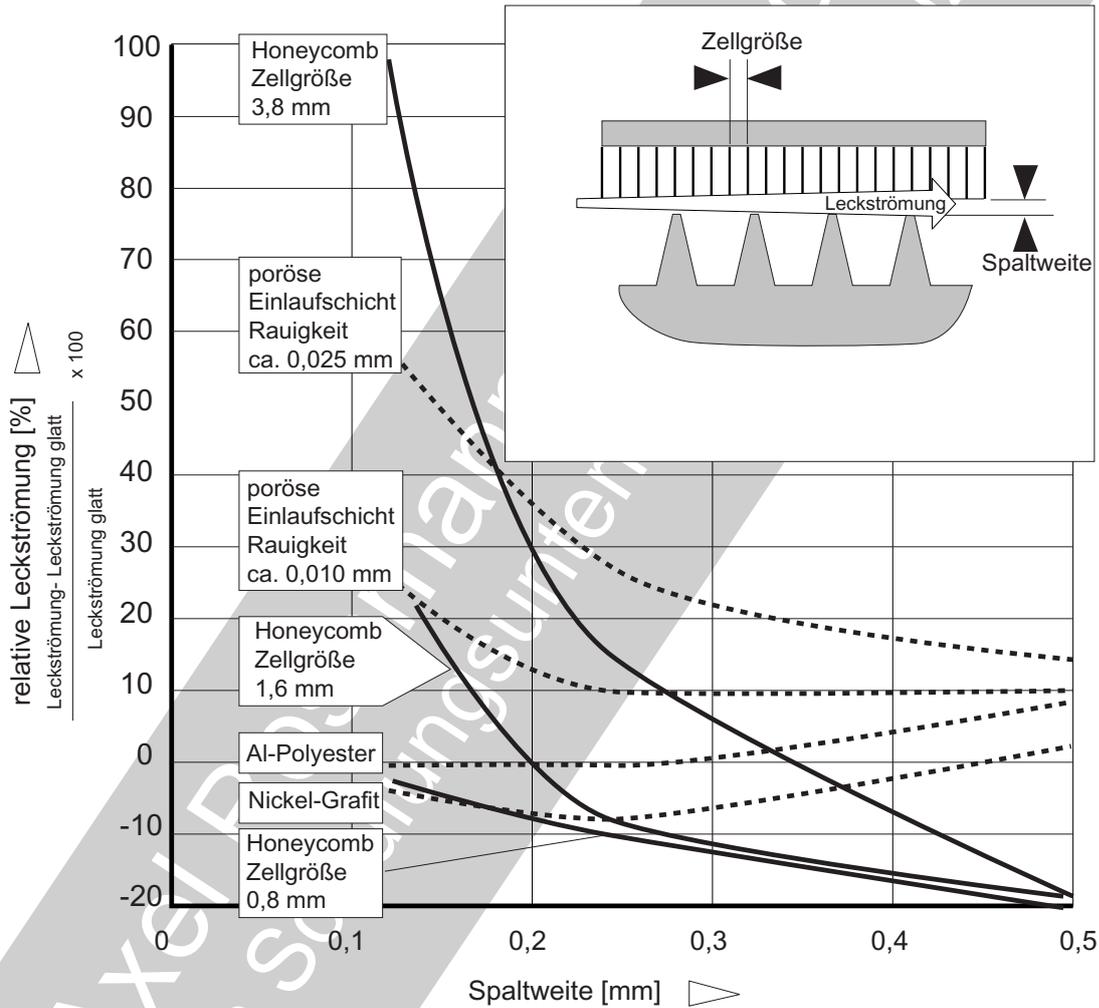
Bild 6.10.3.1.1-5

Ein besonderer Vorteil der Honeycombdichtung ist die geringe Spalttempfindlichkeit.

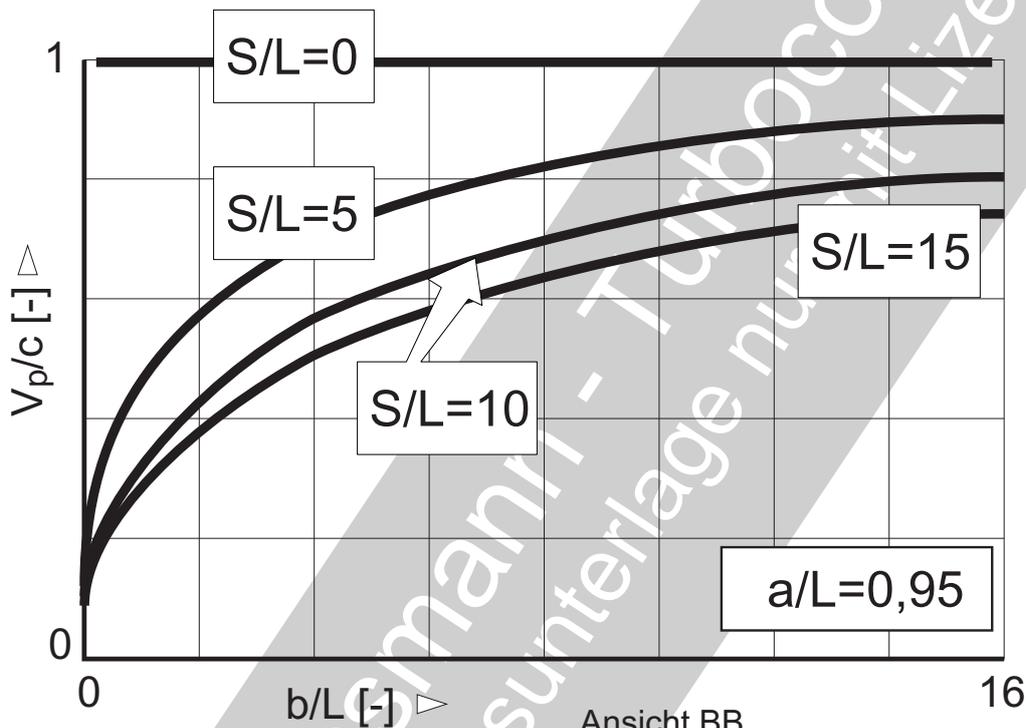
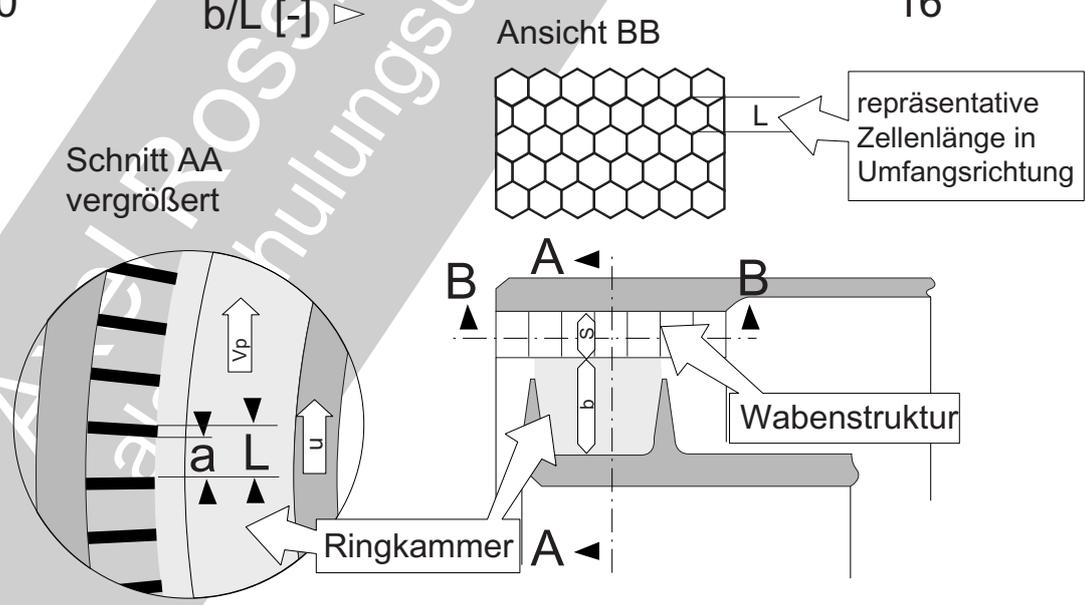
Bild 6.10.3.1.1-6

Wabendichtungen wirken auf akustisch angeregte Labyrinthschwingungen dämpfend.

V_p = Phasengeschwindigkeit der Druckwelle
im Luftstrom in der Ringkammer
 c = Schallgeschwindigkeit des Mediums

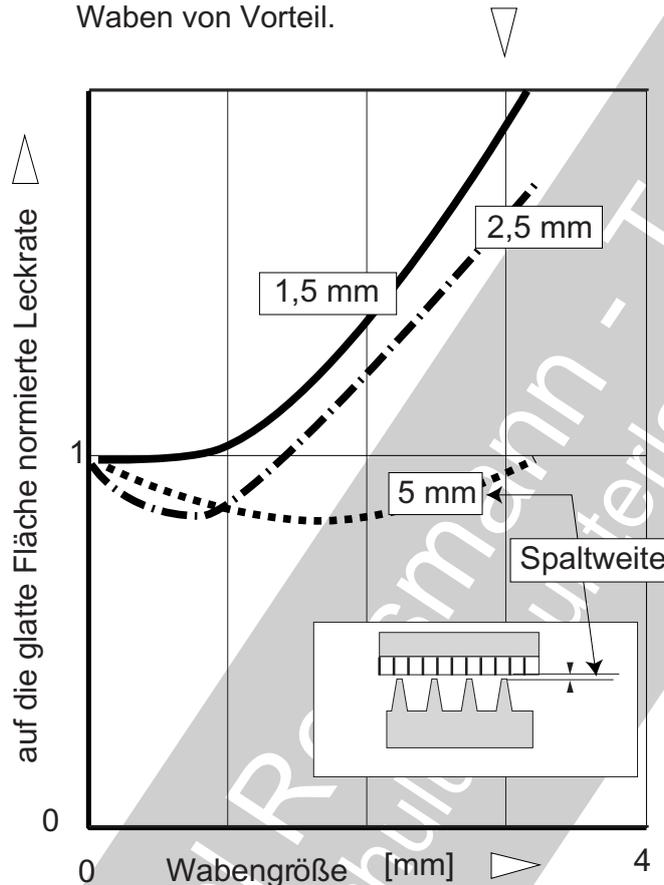
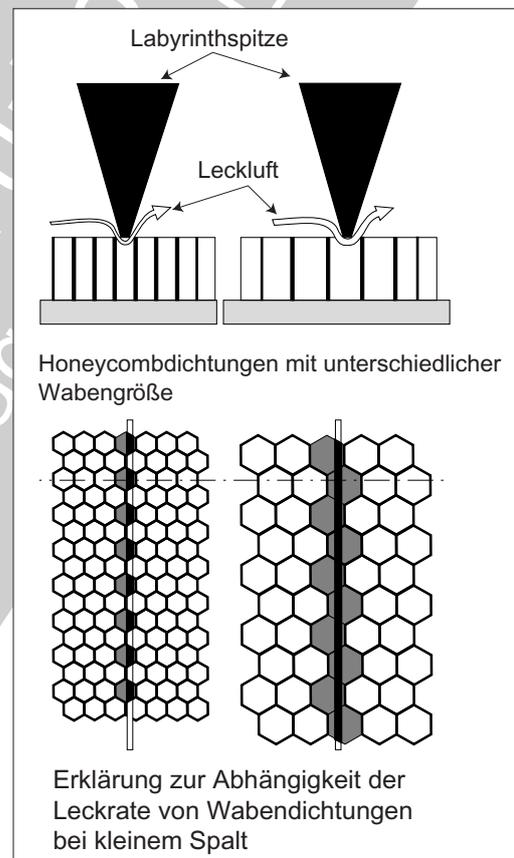
Bei kleinen Spalten und kleinem Druckgefälle zeigen Wabendichtungen prinzipbedingte Nachteile.

bei kleinem Spalt sind große Waben ungünstig, bei großem Spalt sind große Waben von Vorteil.

Bild 6.10.3.1.1-7 (Lit. 6.10.3.1.1-5 und Lit. 6.10.3.1.1-10): Im Diagramm ist erkennbar, dass die angegebene Labyrinthkonfiguration (große Waben bei kleinen Spalthöhen) eher ungünstig große Leckraten aufweist. Die Leckraten sinken jedoch bei größeren Spalten unter Werte der glatten dichten Fläche oder von kleinen Waben.

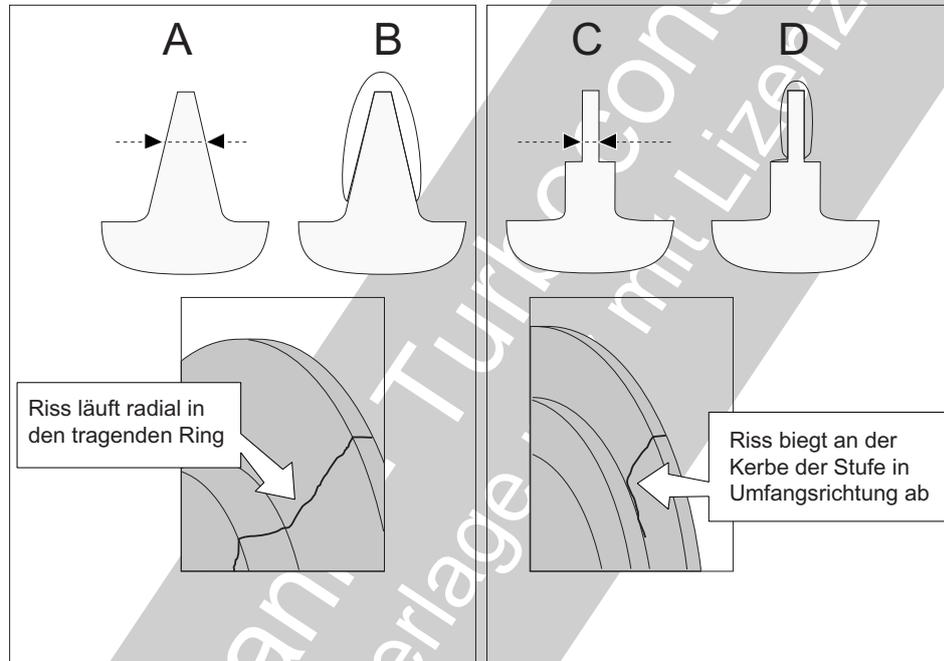
Bild 6.10.3.1.1-10.1

Beeinflussung der Betriebseigenschaften eines Labyrinths durch die Geometrie des Spitzenquerschnitts

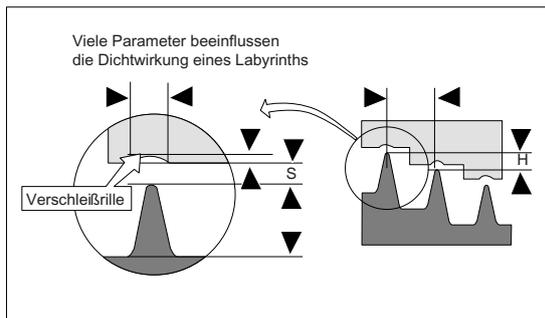
Bild 6.10.3.1.1-10.2

Abgerundete Labyrinthspitzen und Verschleißrillen in der Gegenfläche verschlechtern die Dichtwirkung stark.

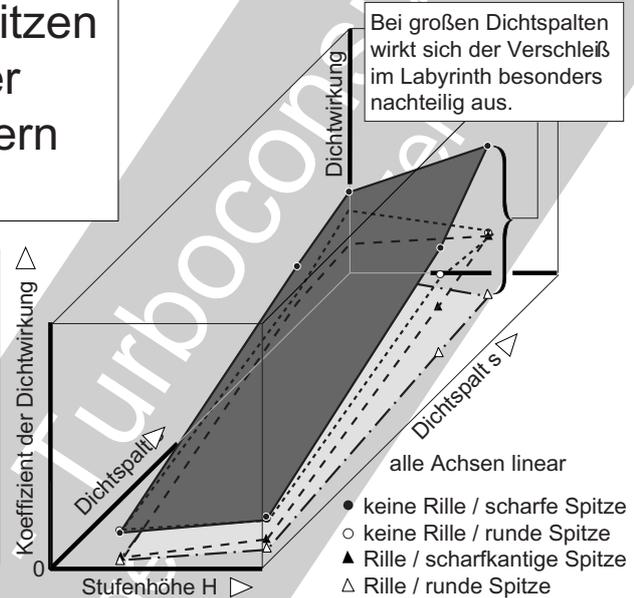
Druck bestimmt. Bei kleinen Re -Zahlen kann das Dichtverhalten der Labyrinth deutlich stärker variieren, als es das Diagramm zeigt. Dies gilt für „mittlere“ Re -Zahlen.

Die Untersuchungen wurden an Stufenlabyrinth mit geschlossenen Anstreifbelägen, d.h. nicht besonders rau und/oder porös durchgeführt. Sie haben bestätigt, dass **Rillen in den Belägen und abgerundete Spitzen die Dichtwirkung gegenüber der optimalen Neuteilgeometrie dramatisch verschlechtern (Diagramm)**. Es kann zu einem Mehrfachen der Leckströmung führen.

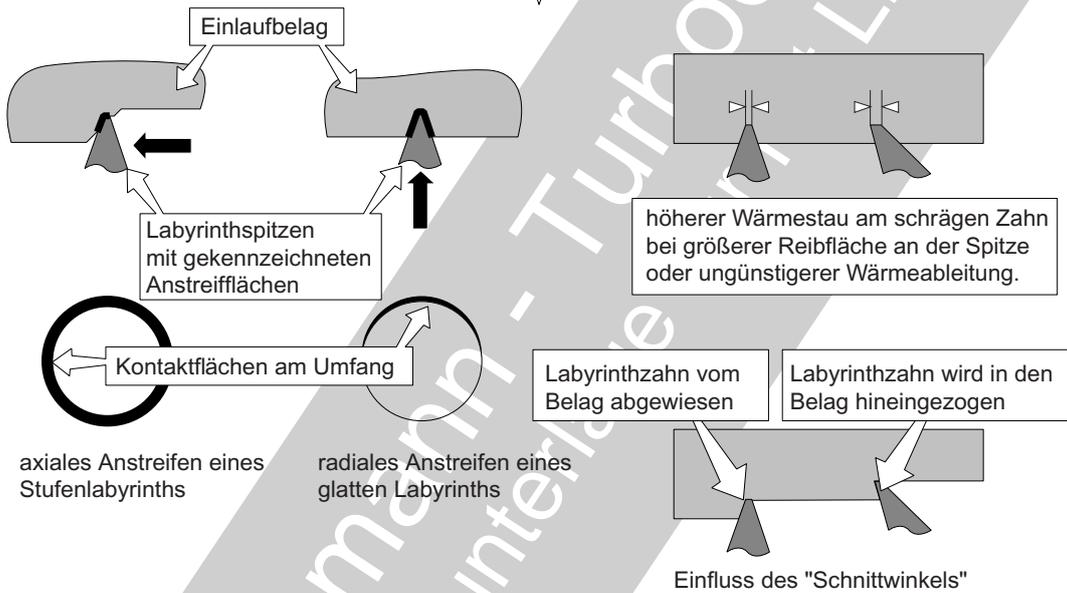
Die Kontaktflächen beeinflussen stark die Aufheizung der Labyrinth beim Anstreifen.

Einfluss der Spitzengeometrie des Labyrinths auf die Aufheizungsempfindlichkeit und die Neigung zur thermisch induzierten Rissbildung.

Die untere Skizze zeigt zwei der am häufigsten angewandten Querschnitte von Labyrinthspitzen. Der dreieckige Querschnitt lässt im Vergleich zum rechten stufenförmigen eine bessere Wärmeabfuhr erwarten. Ein **dreieckiger Querschnitt verhindert somit eher eine Überhitzung mit Rissbildung**. Er leitet jedoch mehr Wärme in den tragenden Ring, wodurch die **Gefahr einer örtlichen Verformung und eines sich unbeherrschbar beschleunigenden Anstreifvorganges wächst**. Kommt es trotzdem an der Spitze zur Rissbildung durch Thermoermüdung, kann sich der Riss im dreieckigen Querschnitt leichter als im abgestuften Querschnitt in den tragenden Ringquerschnitt ausbreiten.

Der schmale, **rechteckig abgestufte Spitzenquerschnitt** wird wegen der schlechteren Wärmeableitung leichter überhitzt. Es kommt jedoch wegen der **geringeren Wärme einbringung und der aussteifenden Wirkung des relativ massiven Stegquerschnitts nicht so leicht zum Verzug des tragenden Rings**. Der Querschnittssprung hat erfahrungsgemäß offenbar einen erwünschten **Risstopppeffekt** (Lit. 6.10.3.1.1-11, Bild 6.10.3.1.1-11.1).

Die **Mindesthöhe** des schmalen Spitzenquerschnitts „**h1**“ muss größer als die radiale Länge der zu erwartenden **Heißrisse** sein. Laufen die Heißrisse über die Stufe in den dickeren Querschnitt, ist die Wirksamkeit der Ablenkung bei Rissfortschritt nicht mehr gewährleistet.

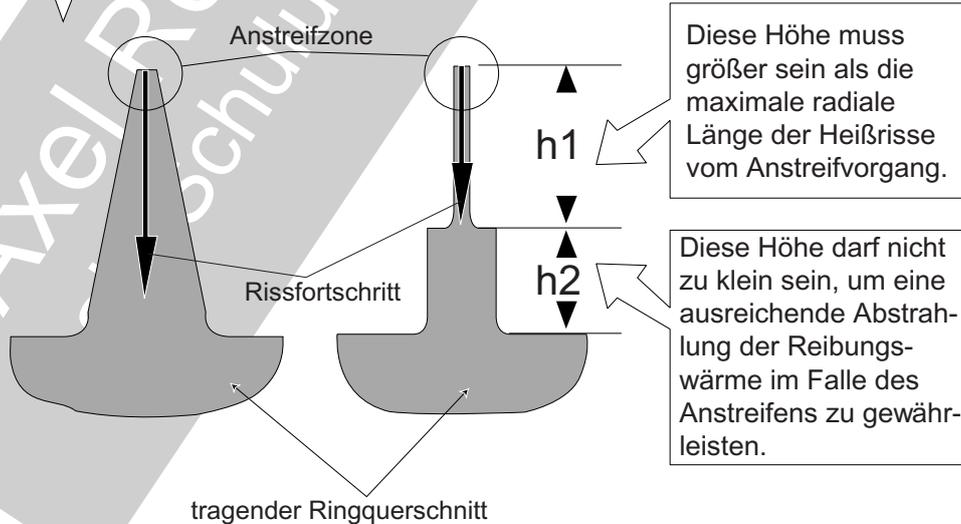
Bild 6.10.3.1.1-11

Risswachstum in Labyrinthspitzen lässt sich beherrschen, dabei hilft ein gestufter Querschnitt.

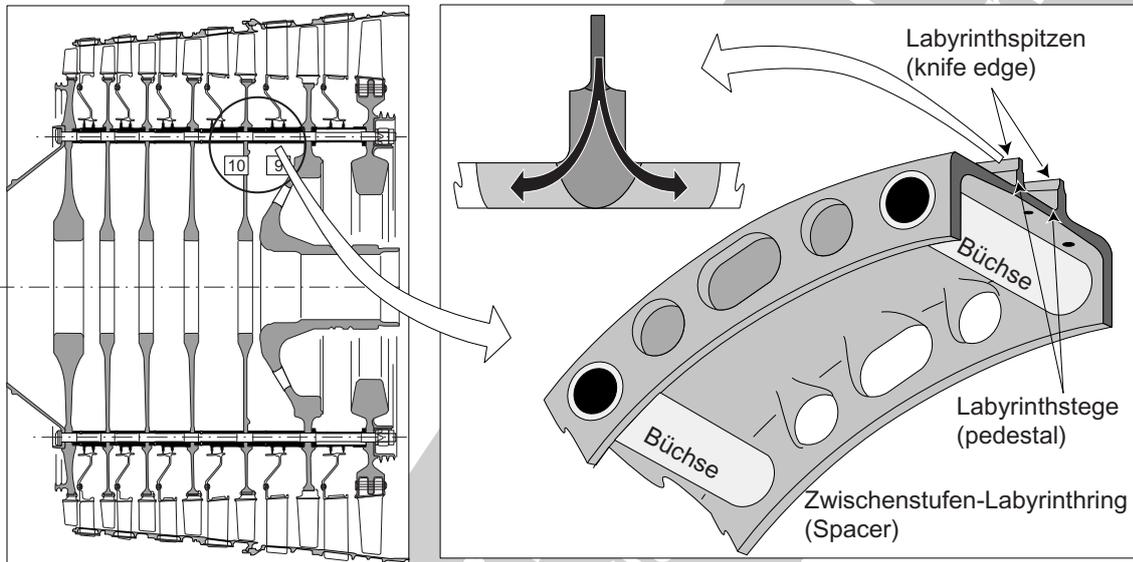
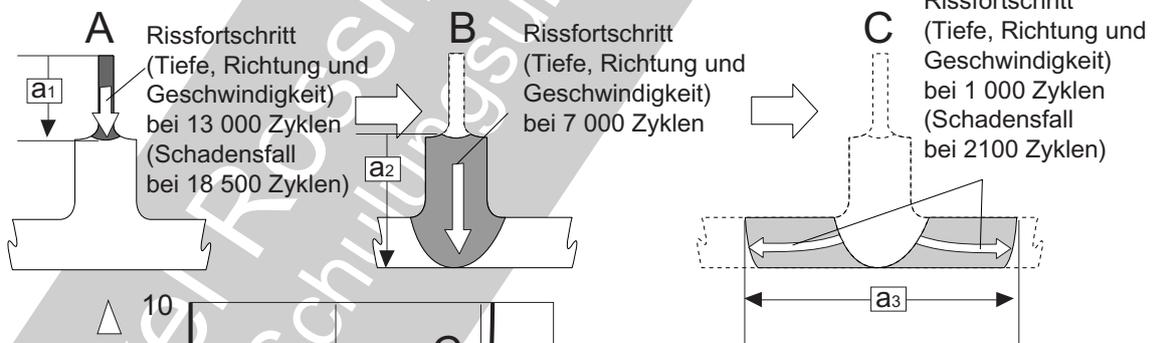
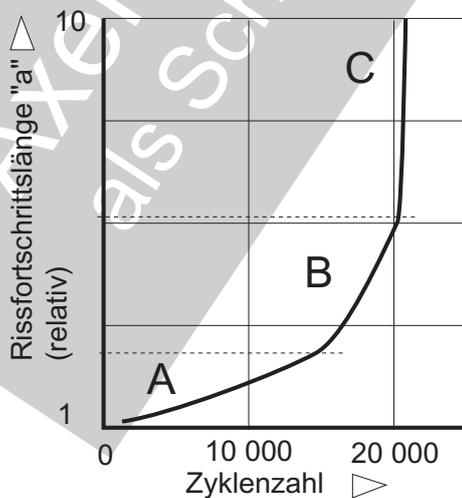
Ergebnisse zyklischer Schleuderversuche stimmen erstaunlich gut mit der Betriebserfahrung überein.

Die Rissfortschrittsgeschwindigkeit steigt exponentiell an (Darstellung schematisch).

Bild 6.10.3.1.1-11.1 (Lit. 6.10.3.1.1-16): In den frühen achtziger Jahren traten Schäden durch **Rissbildung in Zwischenstufenlabirinth** (Spacer) des **Hochdruckverdichters** (Skizzen oben) eines sehr weit verbreiteten zivilen Triebwerkstyps auf. Darauf wurden **Schleuderversuche** an Originalteilen bei normaler Betriebstemperatur durchgeführt. Die Drehzahl wechselte zwischen 1000 und 12 600 U/min um **Start-Abstell-Lastwechsel** zu simulieren. Die Labirinthspitzen wurden am Umfang verteilt mit vier Sägeschnitten von 0,25 mm bis 7,5 mm Tiefe gekerbt. So war es möglich, das **Risswachstum** bei unterschiedlichen Risstiefen zu ermitteln. Die Ergebnisse sind in den Skizzen „A“, „B“ und „C“ dargestellt und im Diagramm unten gut erkennbar. Danach war der **Bruch des Spacers** nach ca. 21 000 Zyklen zu erwarten. Die entstehenden **Bruchstücke können das Gehäuse durchschlagen**.

Von besonderer Bedeutung ist das **langsame Risswachstum im dünnen Steg**. Bis zum Übergang in den dicken Querschnitt waren ca. 13 000 Zyklen erforderlich. Dieses Verhalten kann in kritischen Fällen für die **Festlegung von Inspektionsintervallen** hilfreich sein. Die Absolutwerte sind natürlich **nicht allgemeingültig**, auch nicht für die anderen Stufen des Verdichters. Gegebenenfalls sind sie für jeden Fall, d.h. Triebwerk, Bauteil und Betrieb **auf Basis von Erfahrung und Berechnung festzulegen**.

Der **Rissfortschritt beschleunigt sich** entsprechend dem Diagramm **exponentiell**. Das heißt:

Ist der Riss in den dickeren Querschnitt der Labirinthspitze vorgedrungen, verkürzt sich ein Inspektionsintervall um ein Vielfaches („B“). Ein Riss der bereits durch den Ringquerschnitt läuft („C“) breitet sich nach beiden Seiten aus (**a 3**). Damit wird er nochmals deutlich schneller. So gibt es **kein praktisch nutzbares Inspektionsintervall**.

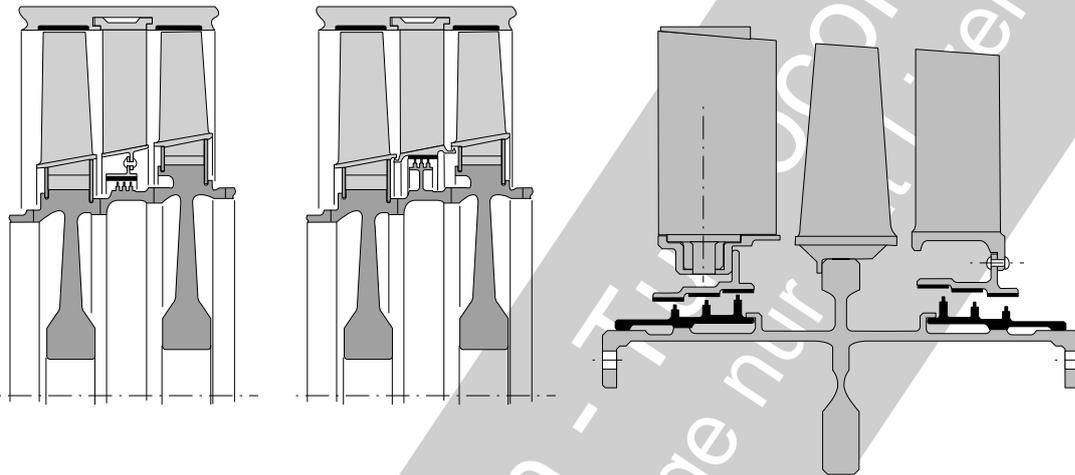
Bild 6.10.3.1.1-12

Beispiele für Zwischenstufenlabyrinth im Verdichter

Bild 6.10.3.1.1-12: Typische **Zwischenstufendichtungen in Verdichtern**. In der linken Skizze sind die Labyrinthspitzen direkt in die Rotortrommel oder in einen Zwischenstufenring (Spacer) integriert. Diese Konstruktion bedarf ausreichender Erfahrung, um beim Anstreifvorgang eine unzulässige Schädigung der Rotortrommel oder des Rings sicher zu vermeiden (siehe Bild 6.10.3.1.2-11). Der Belag befindet sich auf einem am Leitapparat angeordneten Ring. Damit wird die Austauschmöglichkeit bei einer Reparatur verbessert.

In der mittleren Skizze ist der Labyrinthring über einen Ringsteg mit der Trommel oder dem Zwischenstufenring verbunden. Dadurch wird die Gefahr einer gefährlichen Rotorschädigung beim Anstreifvorgang vermindert. Der Belag sitzt hier direkt auf dem Innendeckband der Leitschaufeln.

In der Skizze rechts werden die Labyrinthspitzen von Ringen getragen, die auf dem Rotor formschlüssig aufgeschoben sind. Diese relativ aufwändige Konstruktion lässt Probleme mit Reibverschleiß und Wuchtzustand bei Anlauf erwarten.

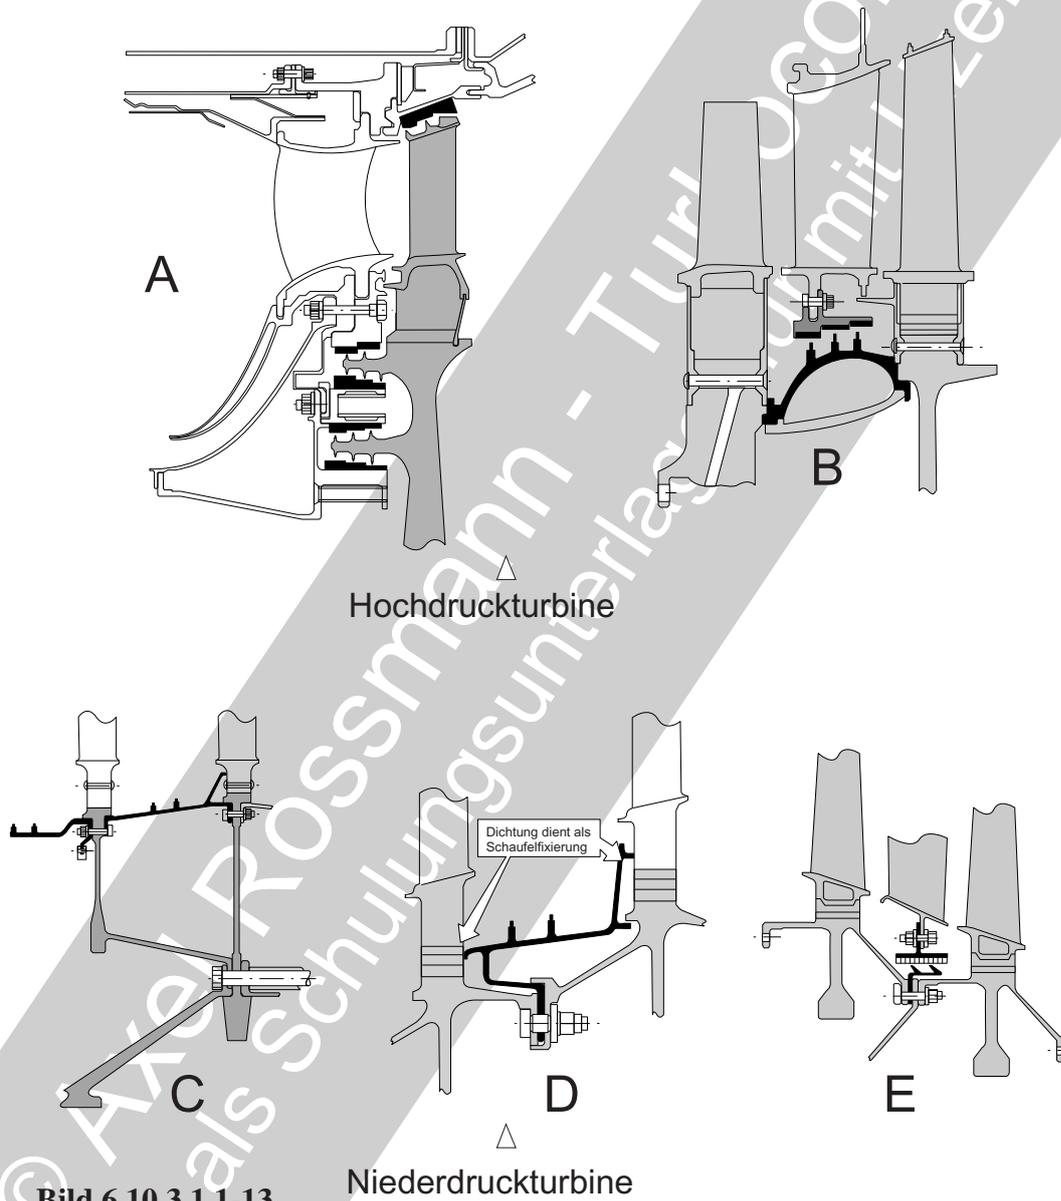
Bild 6.10.3.1.1-13

Bild 6.10.3.1.1-13: Man erkennt die unterschiedlichen **Gestaltungsmöglichkeiten von Labyrinth** in Turbinen. Hier muss zusätzlich auf große Wärmedehnungsunterschiede zwischen statischer und rotierender Labyrinthkomponente geachtet werden. Die intensiv gekühlten Hochdruckturbinen erfordern aufwändige und effektive Dichtungssysteme („A“) für die Leitung der Kühlluft in die Beschaufelung. Bei zweistufigen Hochdruckturbinen ist die Zwischenstufendichtung („B“), welche einen Heißgaseinbruch sicher vermeiden muss, eine besondere Herausforderung. Versagt diese Dichtung, besteht Überhitzungsgefahr für die Scheibenkränze. Im dargestellten Fall wird die axiale Vorspannung des bogenförmigen Zwischenstufenrings durch einen sich von innen abstützenden Ring gewährleistet. Es spreizt unter Fliehkraft den Zwischenring auf. Die thermisch und mechanisch hochbelasteten Zwischenstufenringe von Hochdruckturbinen lassen keine großen Spielräume für eine Schädigung durch Anstreifen zu. In diesem Fall besteht von der geschädigten Zone aus die Gefahr eines niedrigzyklischen (LCF) Rissfortschritts (Start/Abstell Zyklen).

Beispiele für Zwischenstufenlabyrinth in Turbinen

Die unteren drei Skizzen „C“, „D“, „E“ stellen Labyrinthdichtungen für Zwischenstufendichtungen in Niederdruckturbinen dar. Die relativ niedrige Drehzahl dieser Baugruppe ermöglicht filigrane Strukturen der Dichtungsträger. Diese dünnwandigen Ringe lassen sich erfahrungsgemäß relativ leicht zu hochfrequenten Schwingungen anregen.

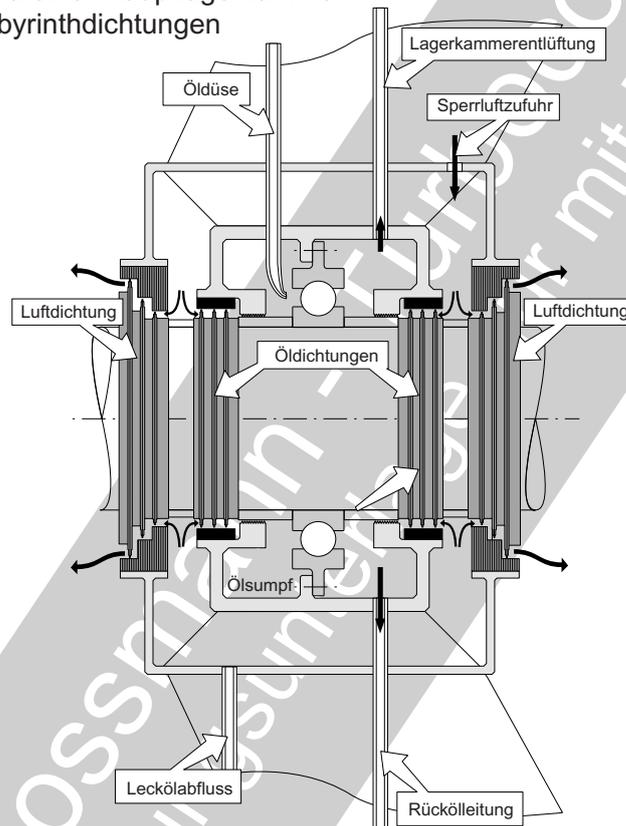
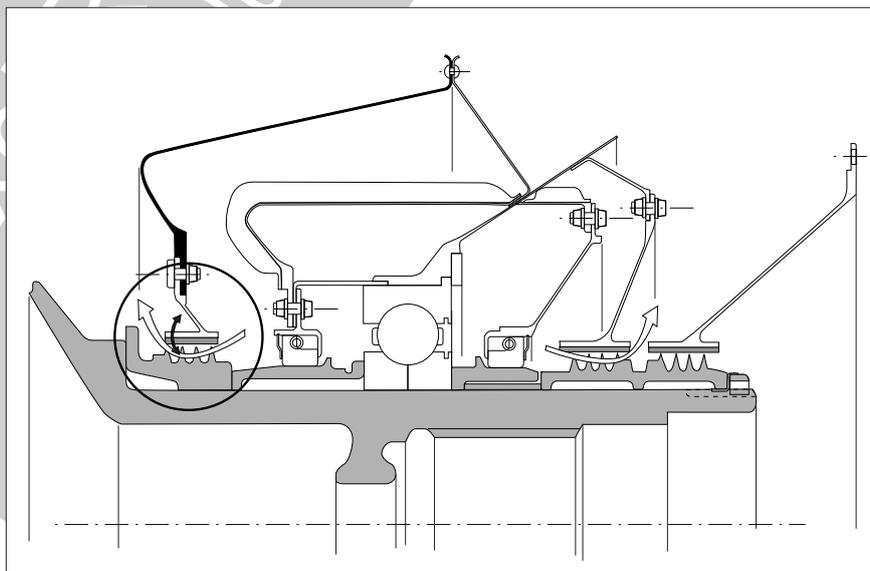
Bild 6.10.3.1.1-14 Hauptlagerkammer mit Gleit- und Labyrinthdichtungen

Labyrinth in Hauptlagerkammern müssen besonderen Anforderungen genügen.

Schema einer Hauptlagerkammer mit Labyrinthdichtungen

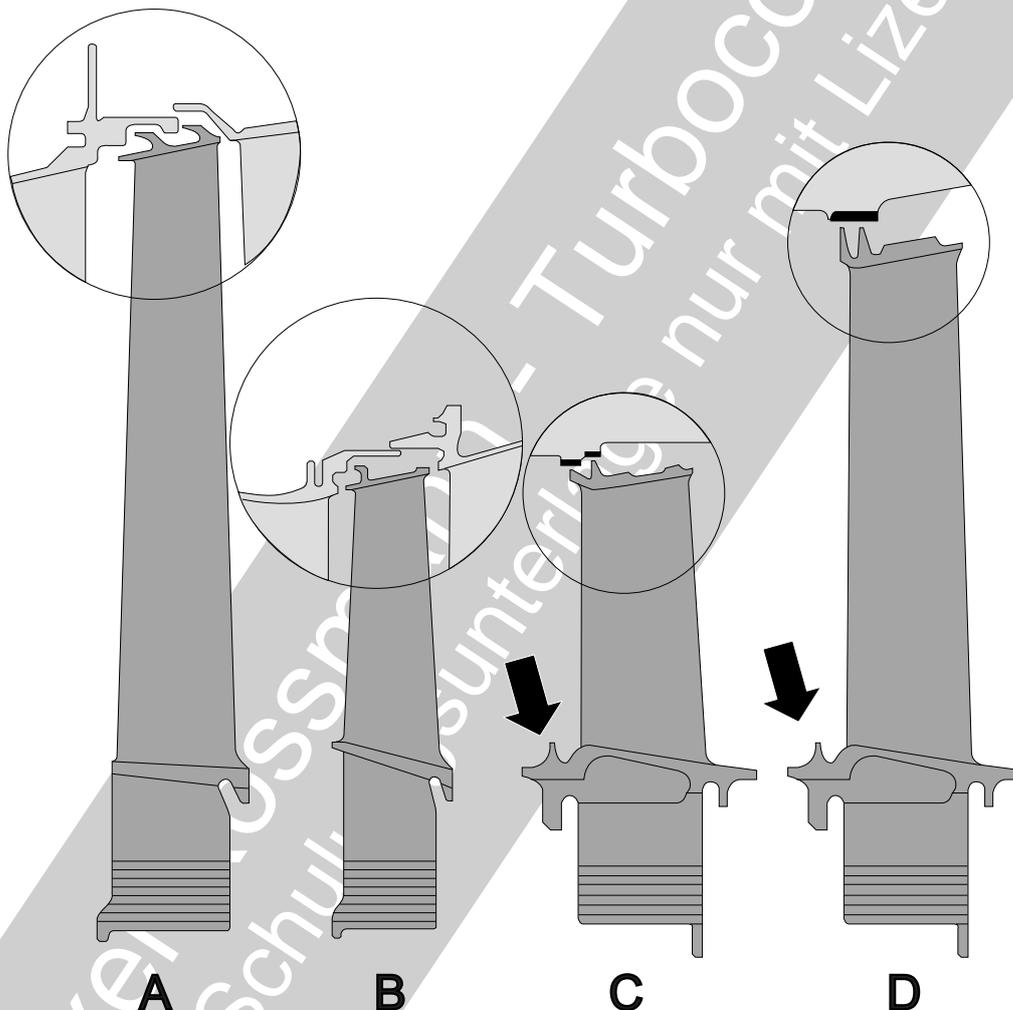
Bild 6.10.3.1.1-15

Deckbandlabyrinth an Turbinenschaufeln werden durch unterschiedliche Konfigurationen den besonderen Betriebsanforderungen gerecht.

Bild 6.10.3.1.1-15: Die **Deckbänder von Turbinenschaufeln** werden, insbesondere bei Schaufeln der Niederdruckturbinen, mit Labyrinthspitzen ausgerüstet und bilden so einen segmentierten rotierenden Labyrinthring. Die Gegenfläche stellt das Gehäuse bzw. Einsätze (Dichtungssegmente) im Gehäuse dar. Das Deckband der Dichtungen „A“ und „B“ taucht in einen Ringkanal im Gehäuse ein. Der Spalt ist so groß gewählt, dass ein Anstreifen nicht auftritt. Bei „C“ und „D“ trägt die Gehäuseseite eine Anstreifschicht (z.B. eine

Auch die Fußplattformen können einen rotierenden Dichtring bilden, um einen Heißgas-einbruch zum Scheibenkranz zu vermeiden. Jede Schaufel trägt einen Steg (Pfeil) in Umfangsrichtung der die Labyrinthspitze bildet. Die Gegenfläche wird vom Innendeckband der davor liegenden Turbinenleitschaufel gebildet.

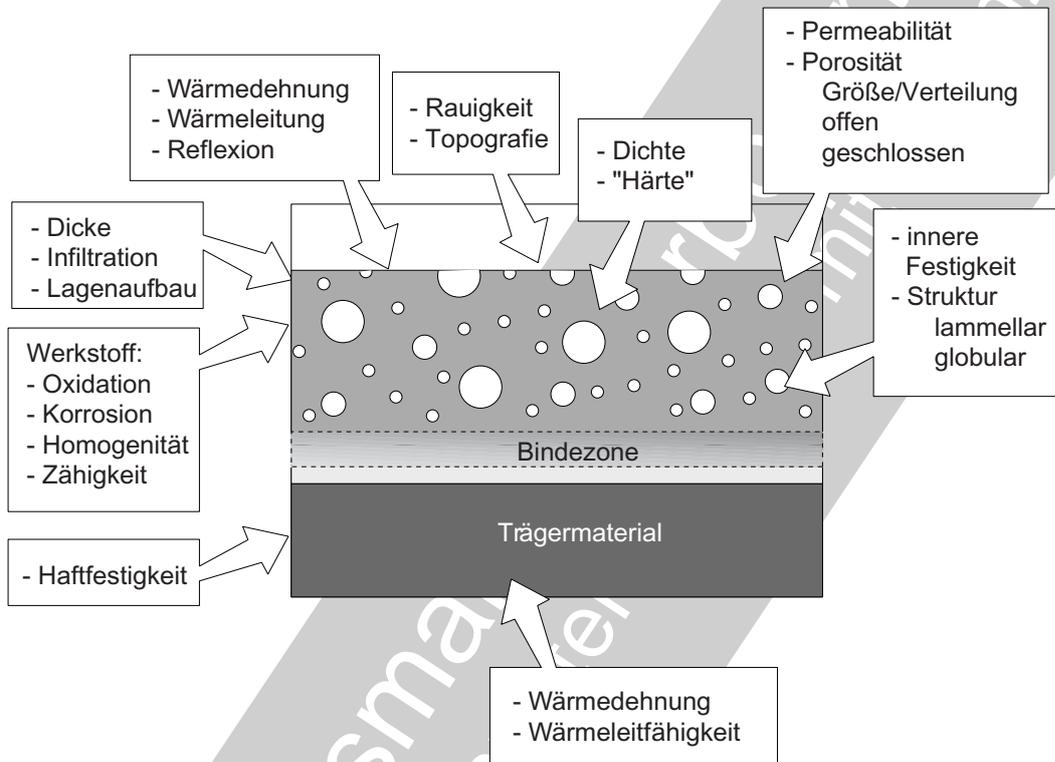
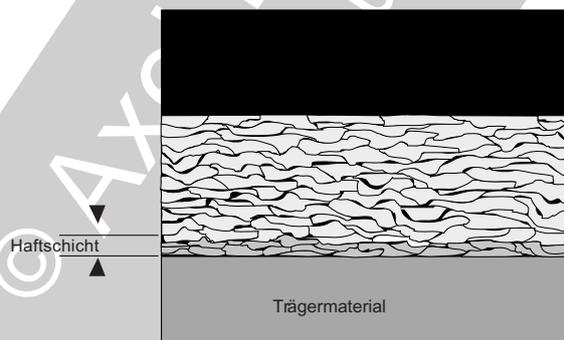
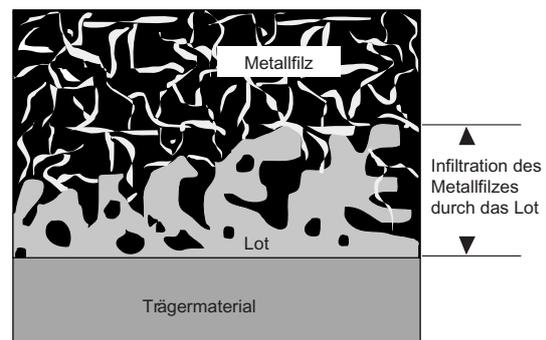
Bild 6.10.3.1.1-16

Viele Merkmale eines Anstreifbelags können sich auf seine Betriebseigenschaften auswirken.

Beispiel für einen Anlaufbelag:
Keramische Spritzschicht mit
Haftschicht

Beispiel für einen Einlaufbelag:
aufgelöteter Metallfilz

Bild 6.10.3.1.1-16: Tribologische Betriebs-eigenschaften eines **Einlauf-/Anstreifbelags** werden von **Anstreifschichtstruktur**, **Bindungszone/Haftschicht** und **Grundmaterial** bestimmt. Diese Eigenschaften bestimmen, ob es sich um einen **Anlaufbelag** (Abrieb in erster Linie an

den **Labyrinthspitzen**, Skizze unten links) oder um einen **Einlaufbelag** (Abrieb am Belag, Skizze unten rechts) handelt. Die Betriebs-eigenschaften lassen sich folgenden Gruppen zuordnen:

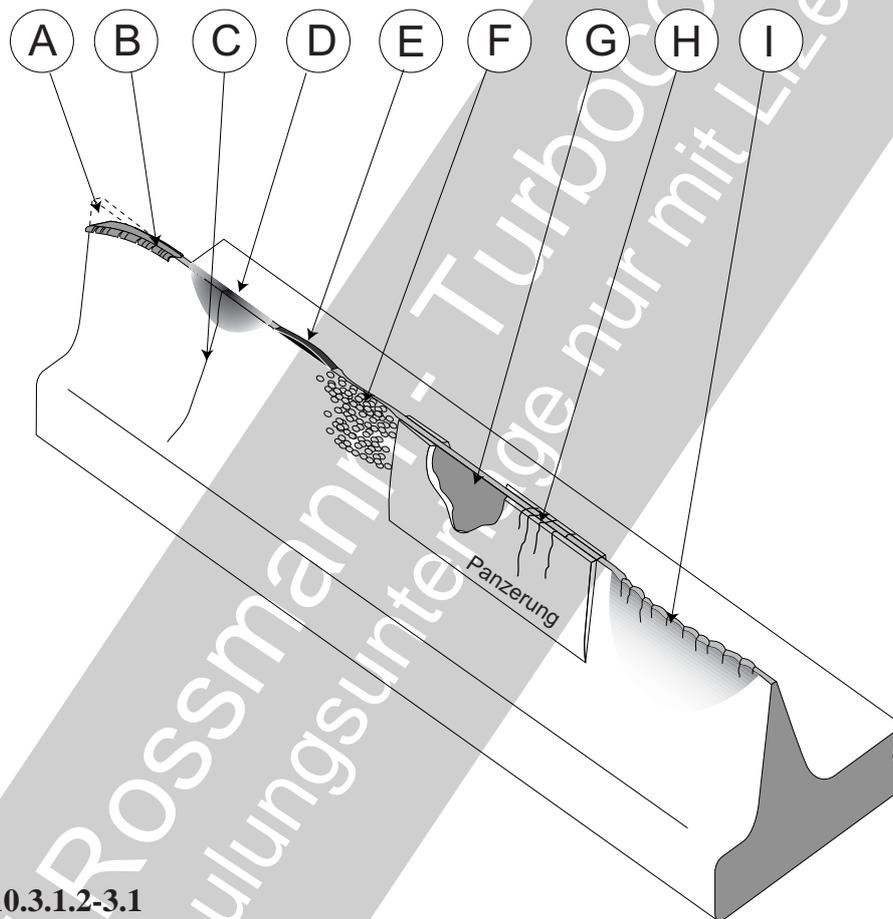
Bild 6.10.3.1.2-3.1

Typische Schäden an Labyrinthspitzen.

Bild 6.10.3.1.2-3.1: Charakteristische, belastungsspezifische Schadensbilder an Labyrinthspitzen:

Bleibt Material auf der Spitze haften („E“) kann dies zu einer gefährlichen Verstärkung des Anstreifvorgangs führen.

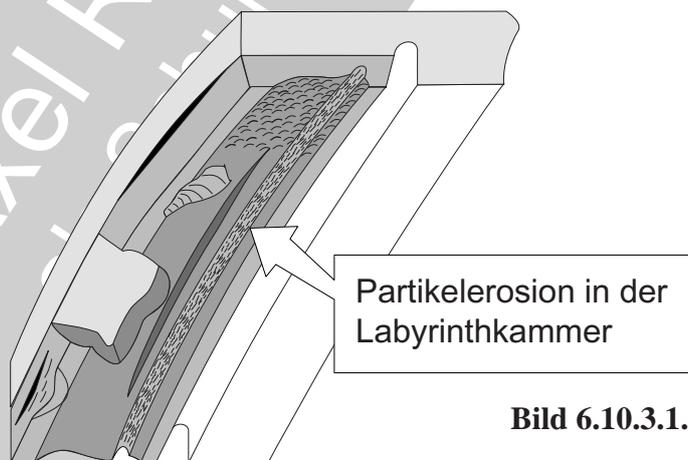
Bild 6.10.3.1.2-3.2

Typische Schäden an Anstreifbelägen aus thermischen Spritzschichten von Labyrinthen.

Bild 6.10.3.1-3.2 : Die Schäden an Anstreifbelägen von Labyrinthen gleichen weitgehend der Anstreiffläche von Schaufelspitzen. Eine erwähnenswerte Besonderheit ist die **Partikelerosion in Form einer Umfangsrille**. In der

Labyrinthkammer gefangene Partikel laufen dort um (Band 1 Bild 5.5.1.1-6) und wirken erosiv, bis sie mit dem Leckluftstrom ausgeblasen werden.
