Probleme der Maschinenelemente erkennen, verhüten und lösen

Unter besonderer Berücksichtigung des Leichtbaus

Band 2B: Versagensformen, typische Schadensbilder, Mechanismen, Ursachen von Elementen durchströmter Systeme: Berührende und berührungsfreie Dichtungen, Rohrleitungen, Schlauchleitungen.

6.10 Dichtungen

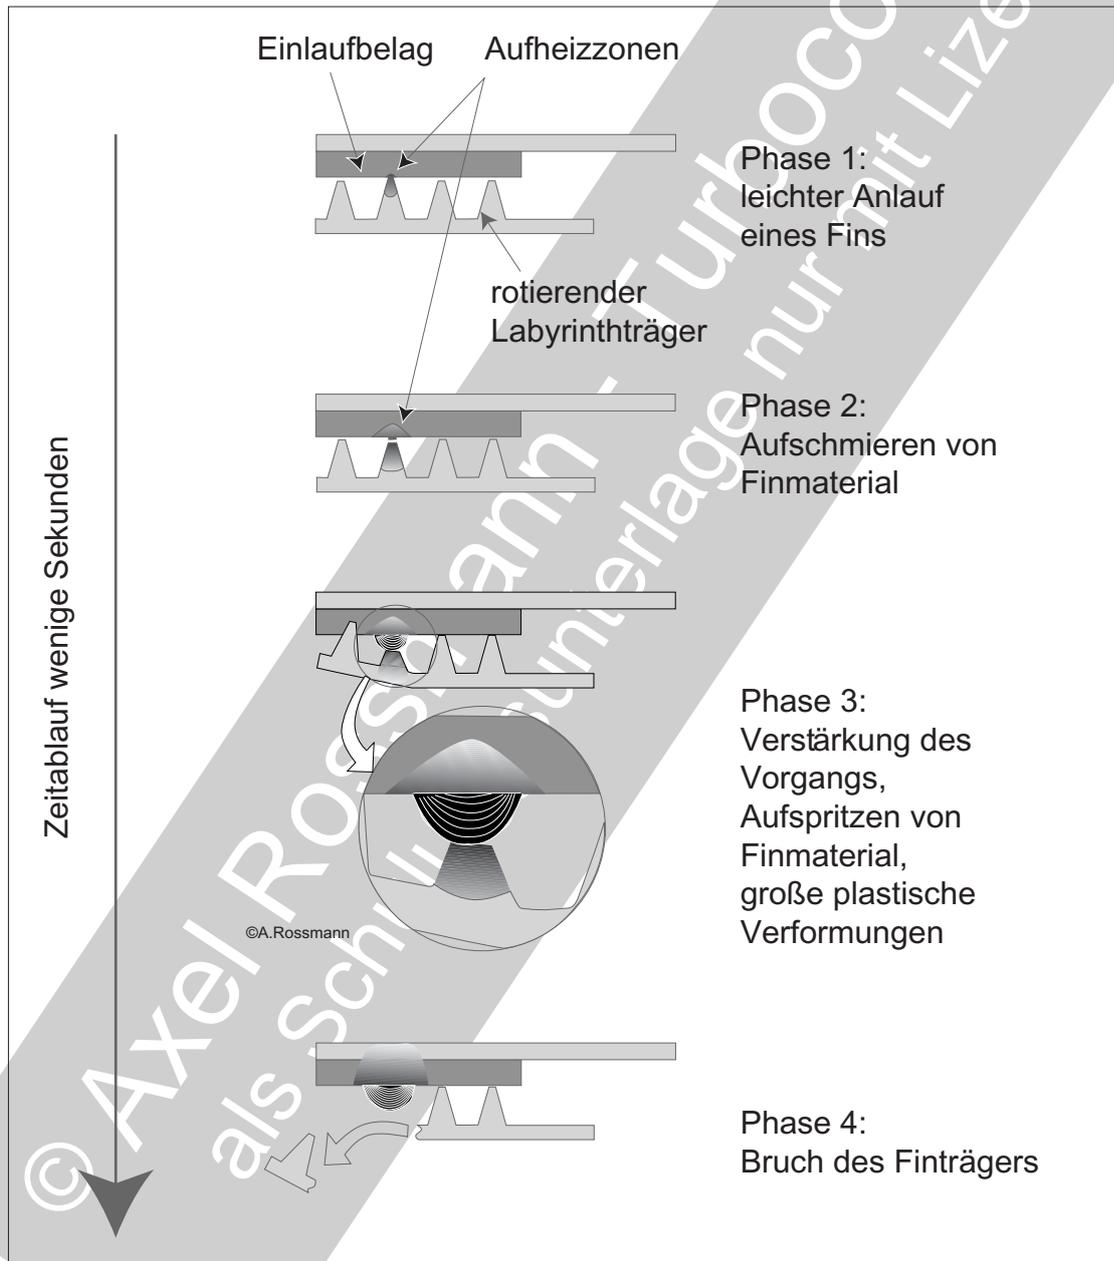
Schadensmechanismus eines katastrophalen
Labyrinthversagens beim Anstreifvorgang.

Bild 6.10.3.1.2-4 (Lit 6.10.3.1.2-7): Ein wichtiger, wenn auch nicht sehr häufiger Schadensmechanismus führt zum **katastrophalen Versagen von Labyrinthdichtungen**. Der Schaden beginnt meist mit einem leichten (nicht notwendigerweise schweren) Anlauf einer oder mehrerer Spitzen. Wenn kein Einlauf durch Abtrag oder Einschleifen erfolgt, wird Material am außen liegenden **Anlaufbereich aufgeschmiert** und wächst in Sekundenbruchteilen auf. Dadurch verstärkt sich der Vorgang wechselseitig. Das Aufheizen der Anstreichzonen führt zum **Aufbiegen** des geschwächten Rotorteils und verstärkt den Schaden. Häufig kommt es zum **axialen Einreißen** und Abreißen eines Ringstücks in Umfangsrichtung des Labyrinthträgers (Bild 6.10.3.1.2-10 und Bild 6.10.3.1.2-12). Die betroffenen Spitzen bestimmen die Breite des Bruchstücks. In diesem Zusammenhang können sich auf der Anstreichfläche Strukturen bilden, die thermischen Spritzschichten ähneln. Derartige Schäden sind dann besonders wahrscheinlich, wenn das Einlaufverhalten der Anstreichpartner schlecht ist, z.B. wenn sich im Laufe der Betriebszeit der Anstreichbelag infolge **Alterung** unzulässig verschlechterte (Bild 6.10.3.1.2-6).

Der **gefährlichste Schadensmechanismus eines Labyrinths ist der selbstverstärkende Anstreifvorgang**. Er beginnt mit einem örtlichen Abschmelzen und/oder Verbrennen einer Labyrinthspitze, was bis zur totalen Zerstörung des Labyrinths und der Zerstörung benachbarter Bauteile (z.B. Wellen) führen kann (Bild 6.10.3.1.2-4). An Labyrinth aus **Titanlegierungen** kann es bei ausreichend starker Spaltströmung und hohen Anstreiftemperaturen zur **Zündung eines Titanfeuers** kommen (Band 1 Kapitel 5.10.1). Ein solcher Vorgang wird durch verschiedene Betriebseinflüsse ausgelöst und von einer ungünstigen **Konstruktion** und/oder ungünstigen **Werkstoffkombinationen** ermöglicht. Ungünstige konstruktive und werkstoffliche Bedingungen müssen nicht notwendigerweise bereits im Neuzustand vorliegen. Bei Triebwerken in **Modulbauweise** besteht z.B. die besondere Gefahr, dass **gealterte Anstreifschichten mit neuen Labyrinthspitzen kombiniert** werden und so eine erhöhte Versagensgefahr des Labyrinths besteht (Bild 6.10.3.1.2-6).

erweitert, dass keine Überbrückung mehr erfolgt. Ein neuer Dichtring mit entsprechend langen Dichtstegen kann dagegen beim Einlaufen gegen eine alte versprödete Dichtfläche einen **selbstverstärkenden Schadensmechanismus** (Bild 6.10.3.1.2-4) mit **umfangreichen Folgeschäden** auslösen.

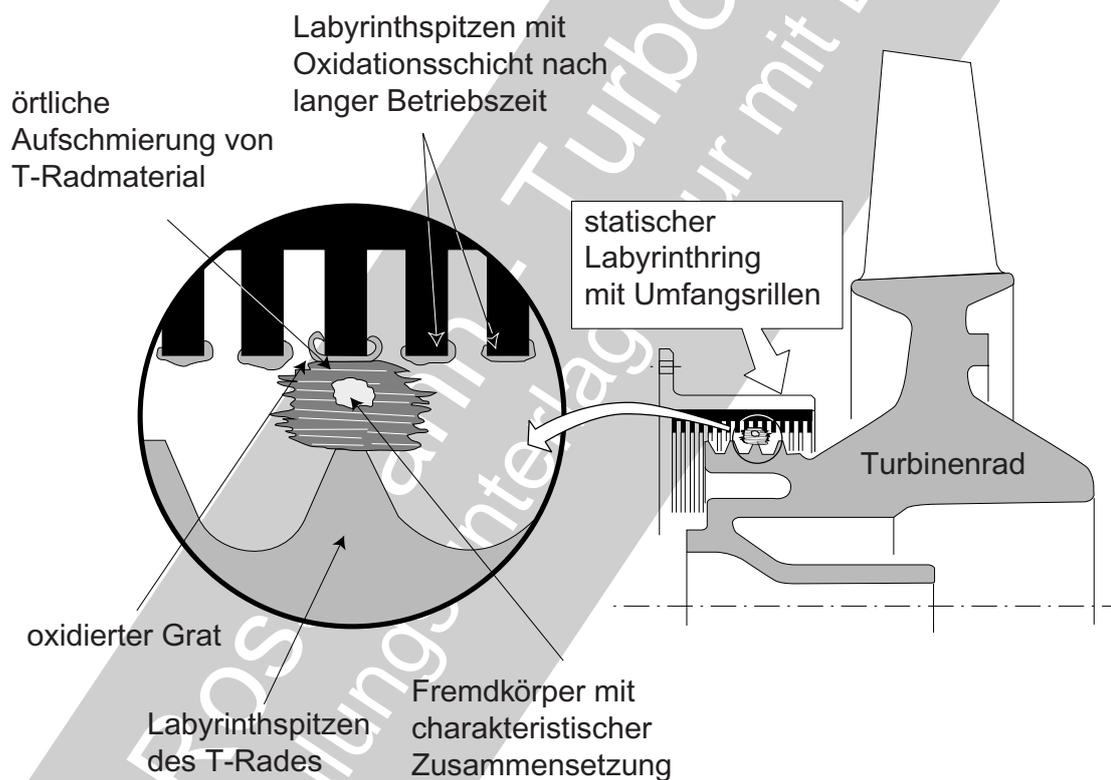
Bild 76.10.3.1.2-5

Mechanismus eines Labyrinthschadens durch Fremdkörpereinwirkung.

Bild 6.10.3.1.2-5: Dringt ein **Fremdkörper in einen Labyrinthspalt** ein, kann er den in Bild 6.10.3.1.2-4 dargestellten katastrophalen Schadensmechanismus auslösen. Ist der Schaden noch nicht zu weit fortgeschritten, lässt sich aus dem Untersuchungsbefund der Fremdkörper identifizieren. Unbeeinflusste oxidierte Spitzen zeigen, dass das Labyrinth über längere Zeit ohne Probleme gelaufen ist. Typische Gratbildung zeigt den Anstreifbereich der betroffenen Labyrinthzone (vergleiche Bild 6.10.3.1.2-3.1). Im metallografischen Querschliff der „Brücke“ zwischen Labyrinthspitzen und Belag lässt sich **schichtartig auf-**

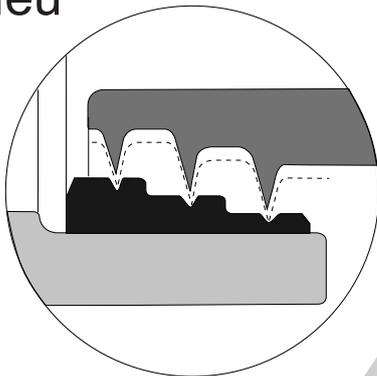
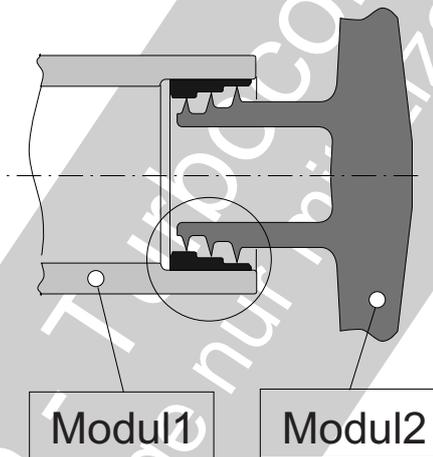
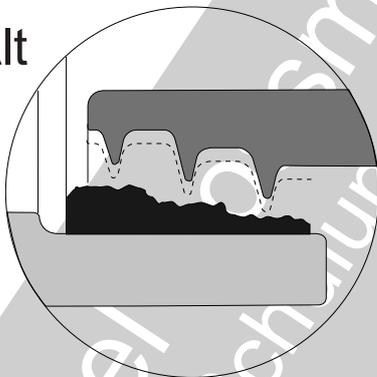
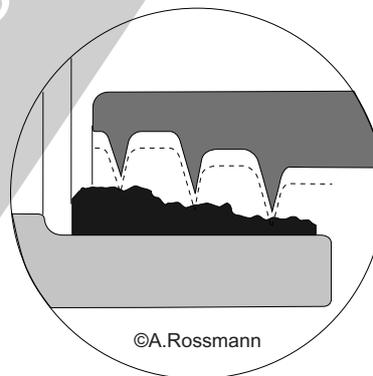
Die Kombination eines alten mit einem neuen Modul birgt Risiken.

Bild 6.10.3.1.2-6 : Nach dem Wechsel eines alten gegen ein neues Modul ergibt sich ein typisches potenzielles Problem, wenn die Labyrinthkomponenten kombiniert wurden. Bei einer neuen Maschine sorgt das gute Einlaufverhalten der ungeschädigten Dichtfläche für einen unproblematischen Einlauf der Dichtstege (im Bild oben). Nach langen Betriebszeiten ist der ausgeriebene Dichtungsspalt so

Schäden im Zusammenhang mit der Montage einer Maschine (Bild 6.10.3.1.2-6):

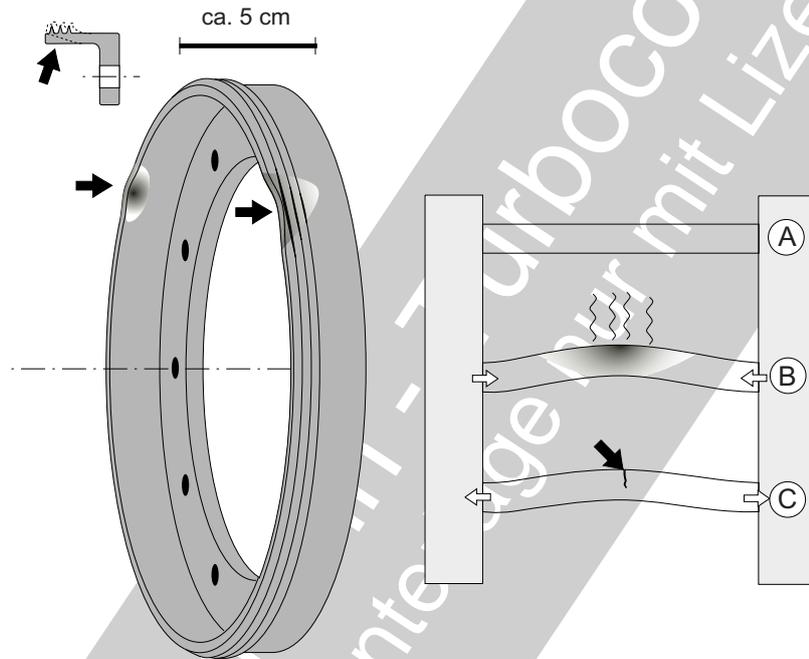
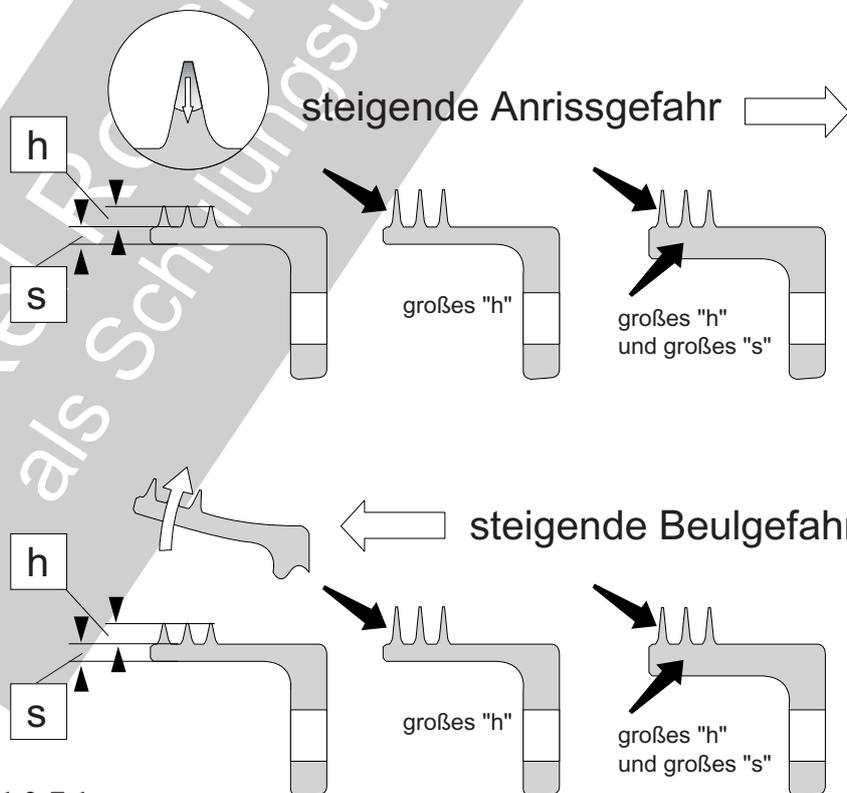
Bild 6.10.3.1.2-7.1

Der Ausbeulmechanismus bei örtlicher
Aufheizung von Labyrinthringen.

Bild 6.10.3.1.2-7.1: Ein typischer Schadensmechanismus mit dem Potenzial katastrophaler Folgeschäden ist das **Ausbeulen von Labyrinthringen** in der Anstreichzone (oben). Das nebenstehende Modell soll dies verdeutlichen:

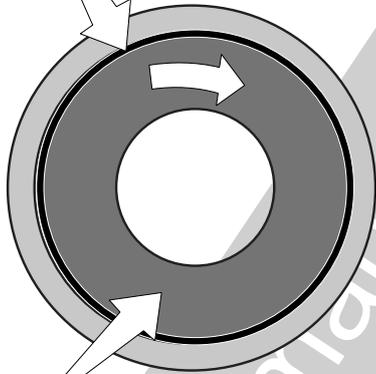
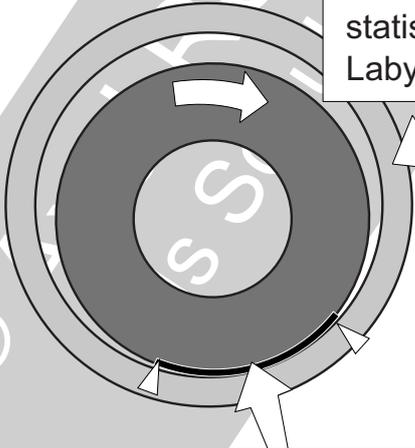
Bild 6.10.3.1.2-7.2

kleiner Spalt:

Anstreifen über einen großen Umfangsbereich der Welle

großer Spalt:

Anstreifen über einen kleinen Umfangsbereich der Welle verteilt

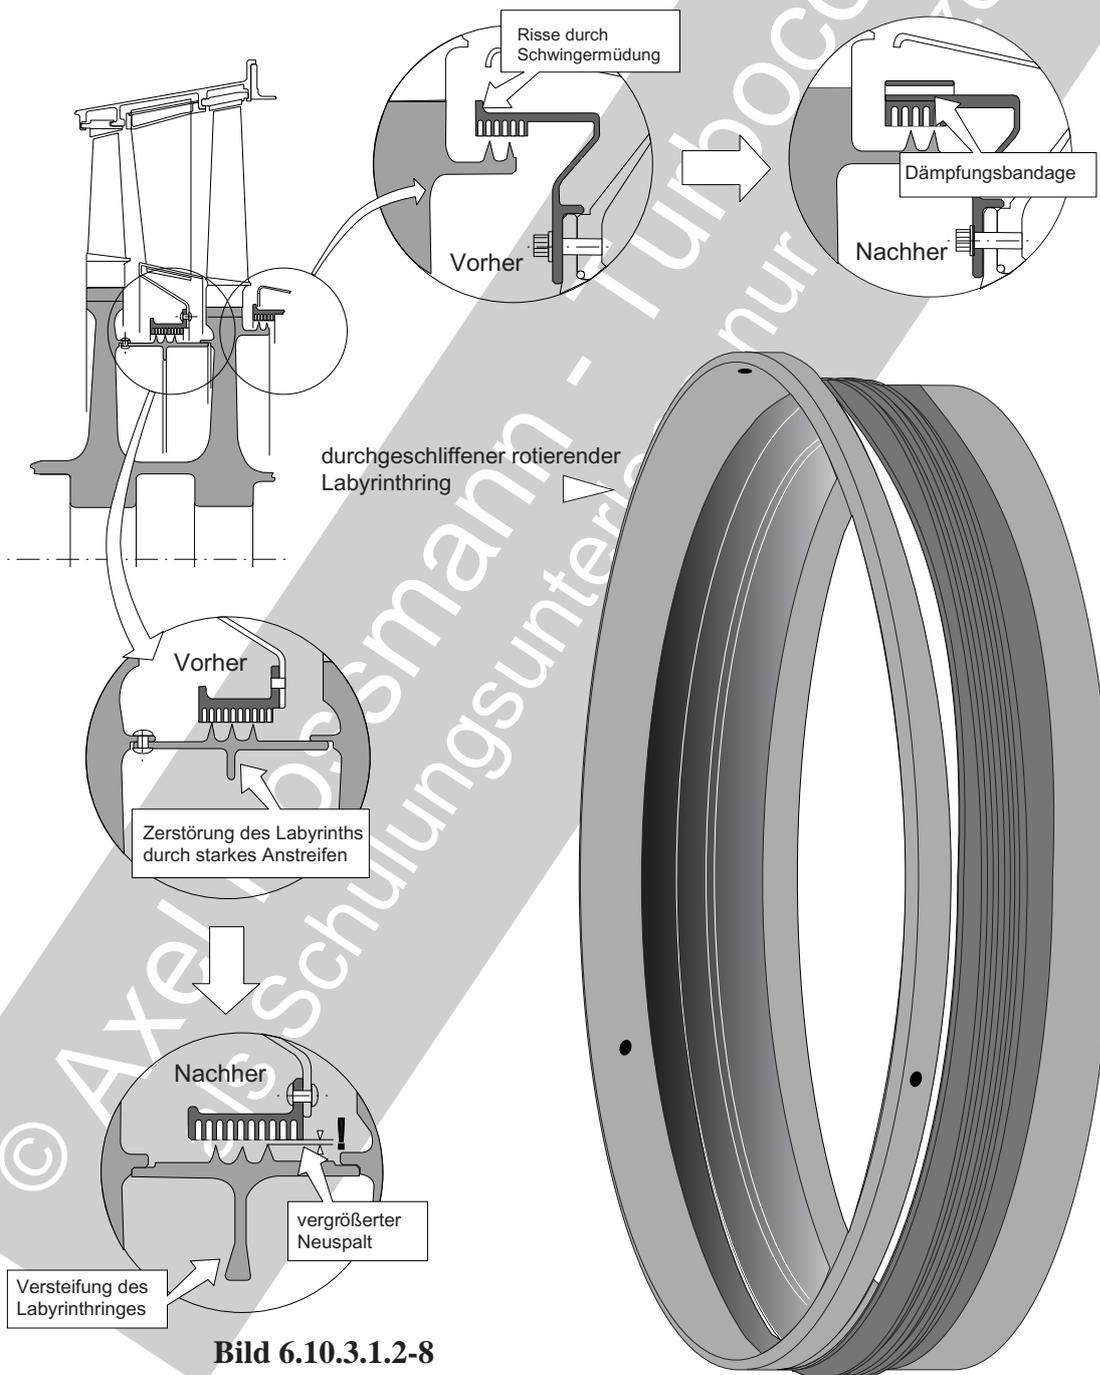
Bild 6.10.3.1.2-8: Beschreibung siehe Seite 6.10.3.1.2-18

Schäden an Labyrinth einer Niederdruckturbine in einem frühen Stadium und Abhilfen in der Serienversion.

dem äußeren Versteifungssteg („2“). Die in Bild 6.10.3.1.2-8 dargestellte Dämpferbandage hat sich als wirkungsvolle Gegenmaßnahme gegen die gefährlichen hochfrequenten Schwingungen bewährt.

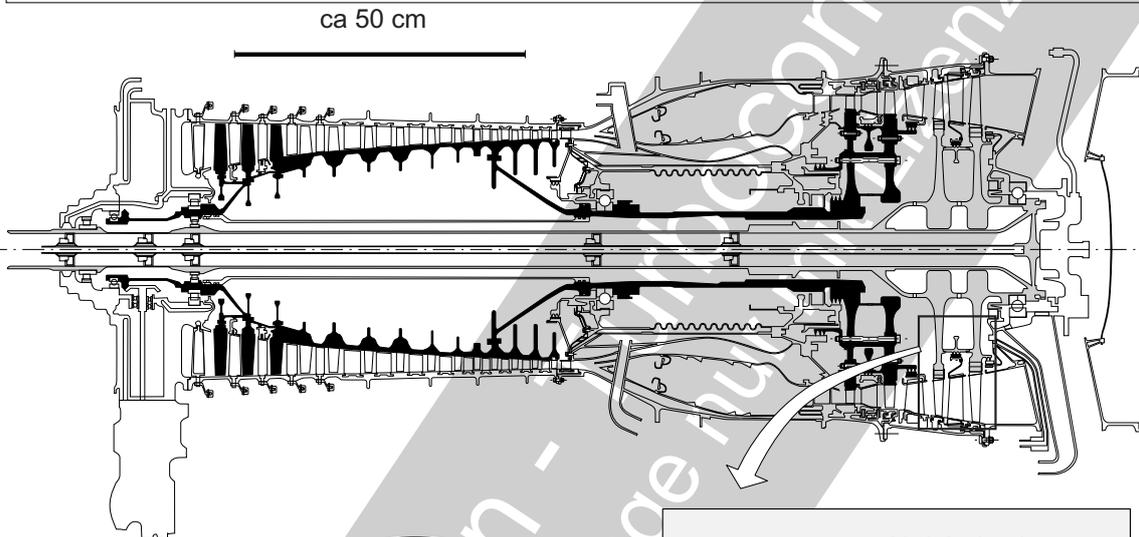
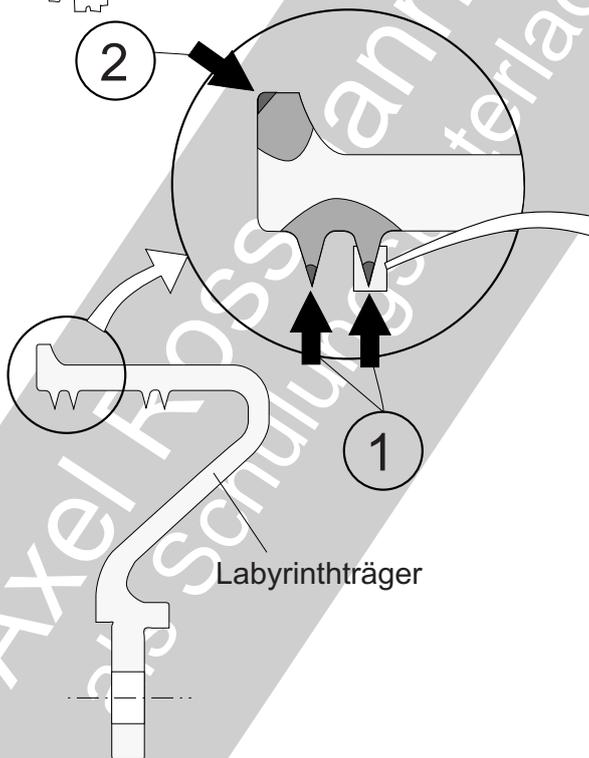
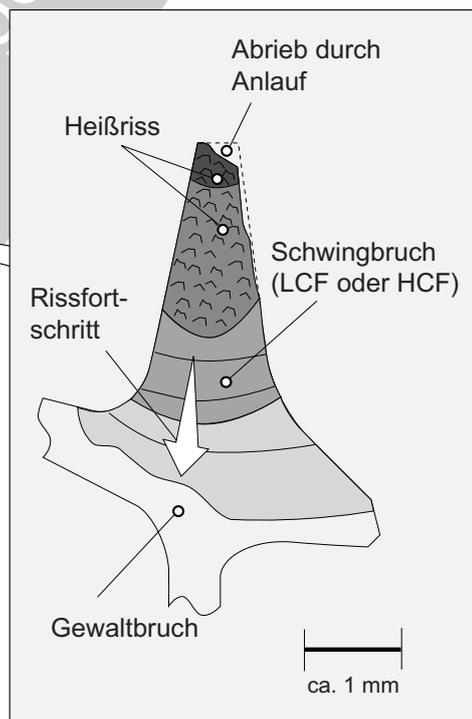
Bild 6.10.3.1.2-9.1

Typische Anrisszonen in einem Labyrinthträger

Bild 6.10.3.1.2-9.1: Dieses Bild zeigt Ermüdungsanrisse am statischen Labyrinthring des Austrittslabyrinths der Leistungsturbine (Niederdruckturbine). Die Risse begannen an zwei exponierten Bereichen: Den Labyrinthspitzen („1“) in Kombination mit Heißrissen durch heftiges Anstreifen und

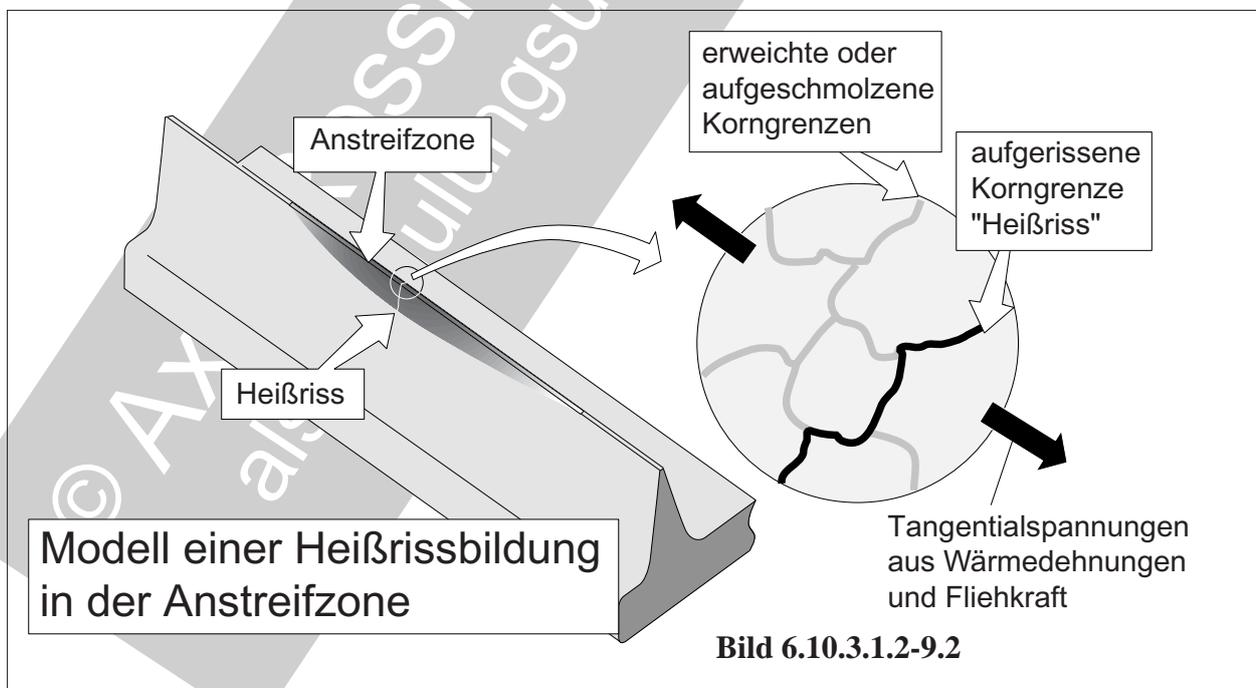
Bild 6.10.3.1.2-9.2

Bild 6.10.3.1.2-9.2: Korngrenzen haben gewöhnlich einen niedrigeren Schmelzpunkt als das Korninnere. Deshalb reißen sie bevorzugt bei hohen Temperaturen, wie sie für Anstreif-

zonen typisch sind, auf. Diese **Heißrisse** entstehen bevorzugt bei der Abkühlung wegen der hohen Zugspannungen im Bereich der vorher plastisch gestauchten Aufheizzone.

tere Schneidwirkung und erzeugen beim Anstreifen viel Wärme. Das verschärft die Problematik der **Heißbrissbildung** (Bild 6.10.3.1.2-9.2).

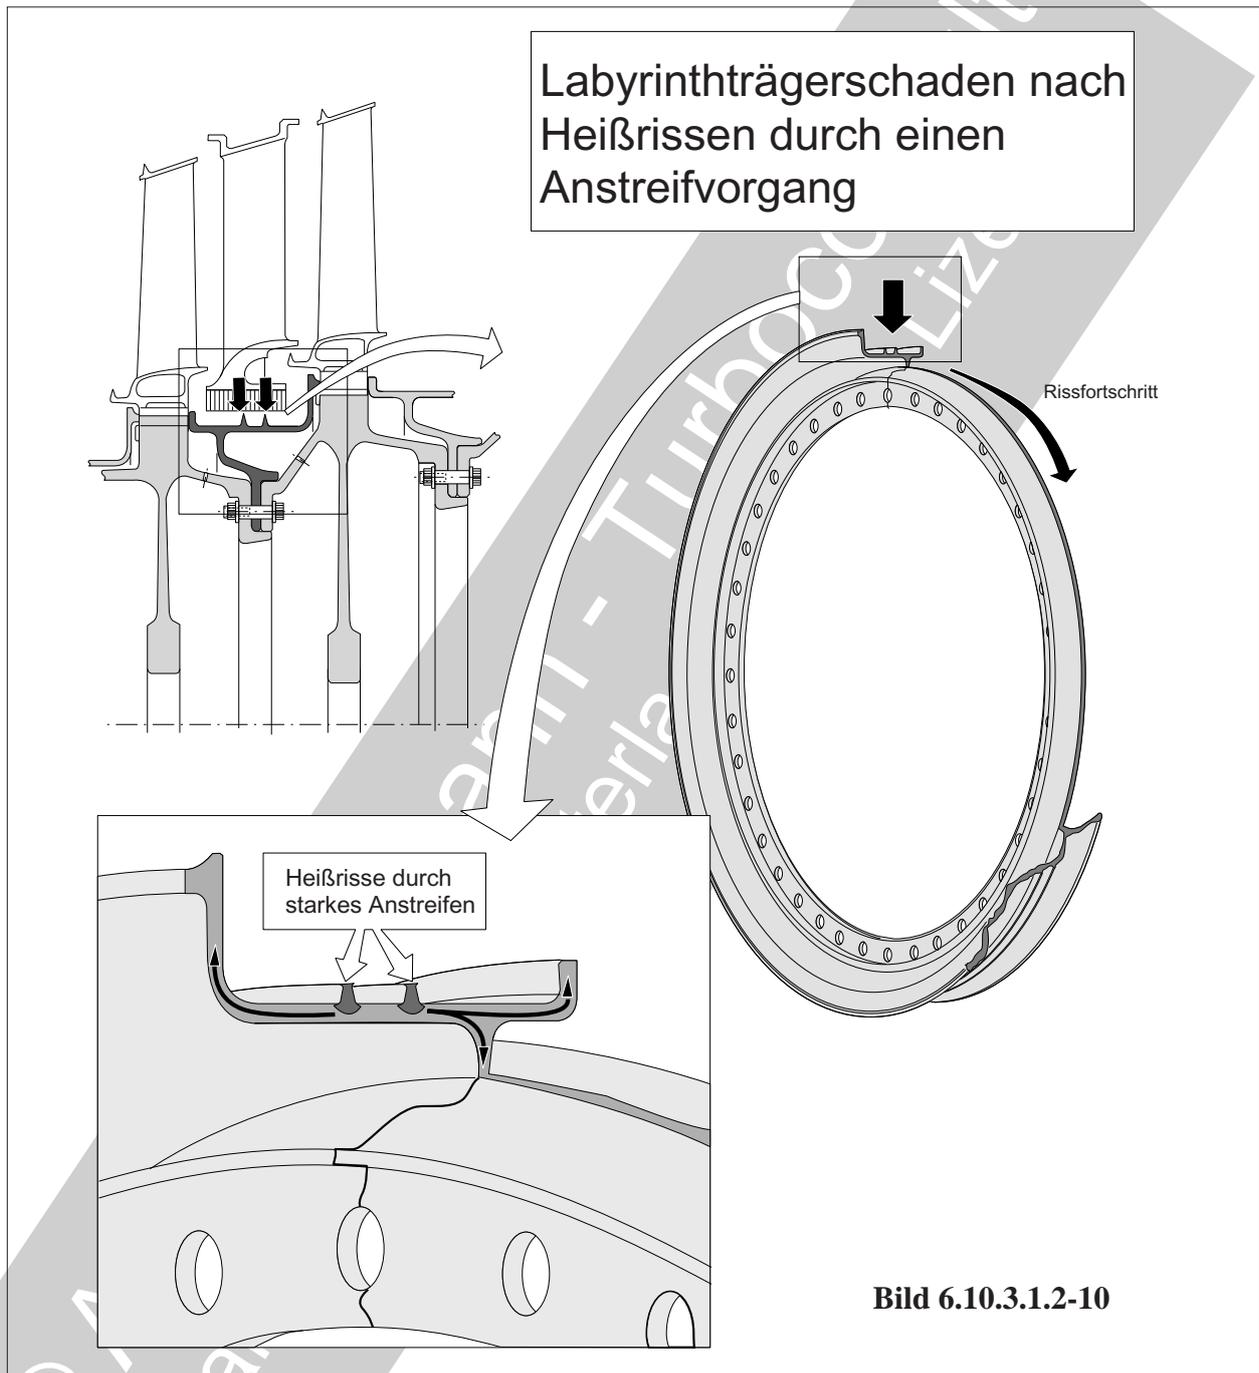
Bild 6.10.3.1.2-10: In den **Spitzen** des rotierenden Labyrinthträgers eines zivilen High-Bypass-Fantriebwerks mittlerer Leistungsklasse entstanden beim Anstreifen **Heißrisse**. Von diesen Rissen gingen Ermüdungsriss durch die niedrigzyklische Beanspruchung (LCF) bei den Start/Abstellvorgängen aus. Nachdem der Querschnitt des Labyrinthstegs durchtrennt war, entstand ein umlaufender Riss in der Mem-

brane. Dies führte zum teilweisen **Abfliegen des Labyrinthstegs**.

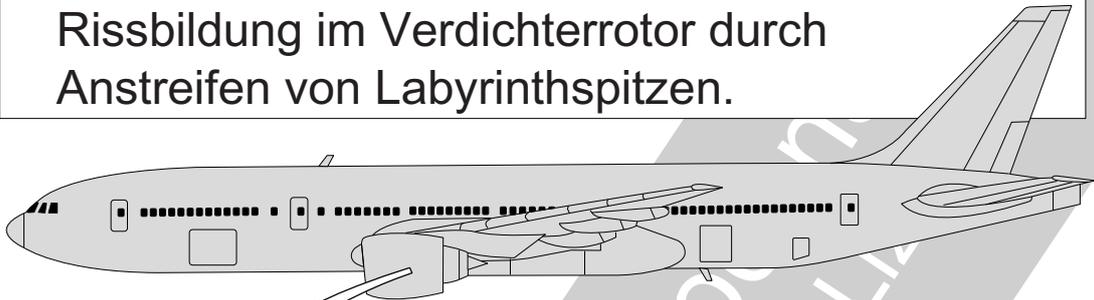
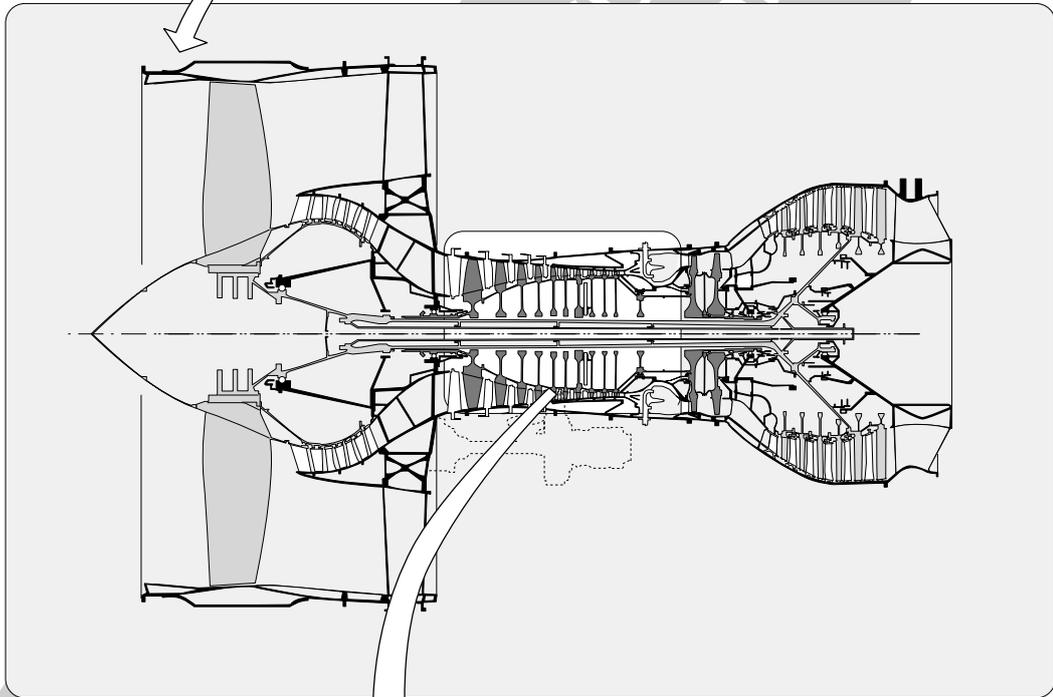
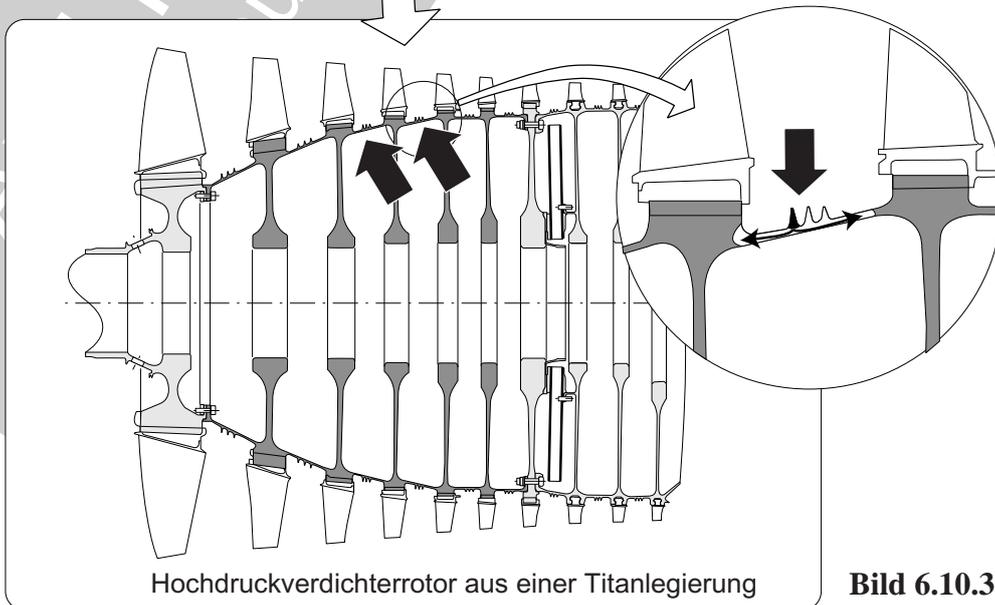
Bild 6.10.3.1.2-11

Rissbildung im Verdichterrotor durch Anstreifen von Labyrinthspitzen.

Beispiel für einen Schaden an einem
Labyrinthsteg eines integralen Turbinenrades.

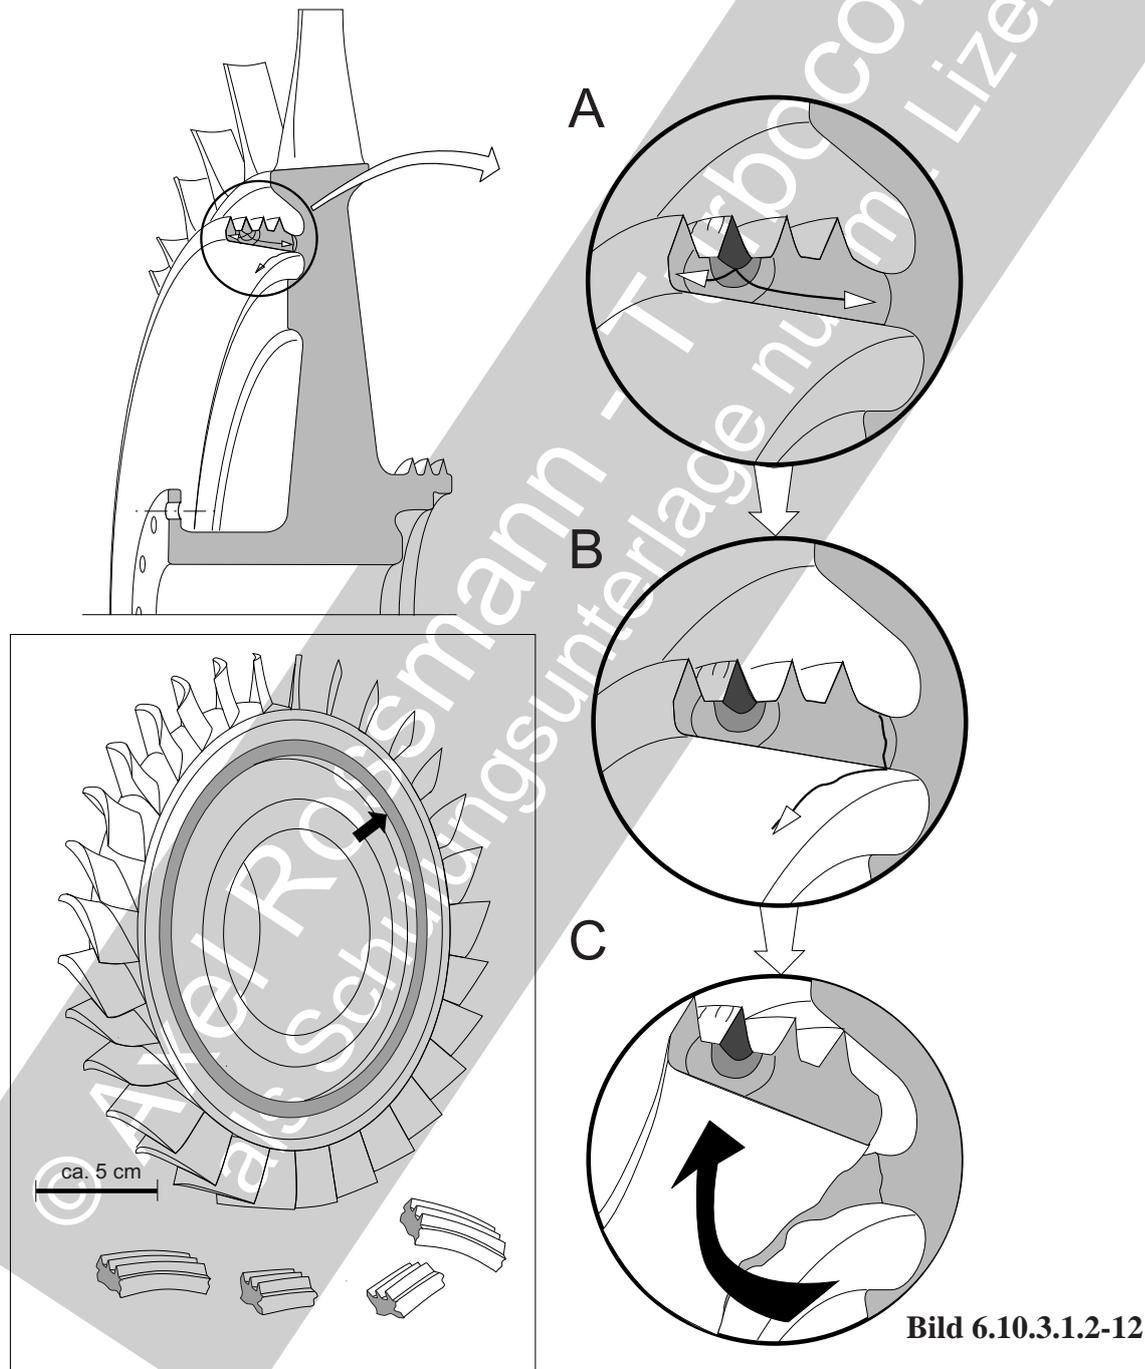
Bild 6.10.3.1.2-12: Integrale Labyrinthringe an Rotorscheiben, wie sie z.B. für gegossene Turbinenräder von Kleingasturbinen typisch sind (Skizze oben links), aber auch bei Schmiedescheiben großer Triebwerke zum Ein-

satz kommen, unterliegen fliehkraftinduzierten hohen Tangentialspannungen. Entstehen beim Anstreifen in den Labyrinthspitzen Anrisse, neigen diese deshalb zu einem axialen Rissfortschritt infolge der zyklischen Beanspru-

*chungen bei Start-/Abstellvorgängen (Detail „A“). Labyrinthstege sollten in einer Position an den Scheiben angebracht sein, die am Übergang zur Scheibe ein **Umbiegen des Risses parallel zur Scheibenoberfläche** gewährleisten. So kann der Steg in kleine Segmente abbrechen und ein Weiterlaufen des Axialrisses in das Rad*

verhindern. Auf diese Weise wird das Schadensausmaß beherrschbar gehalten und es kommt nicht zu einem katastrophalen Radbruch.

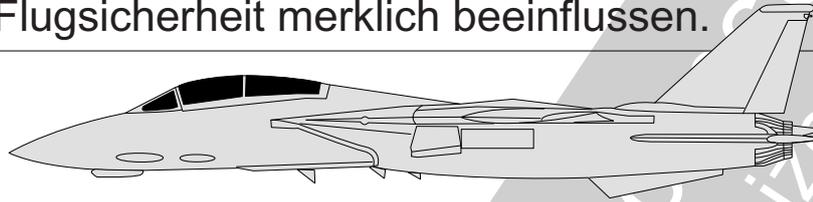
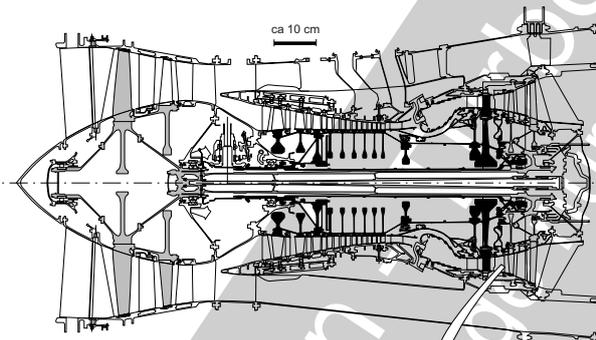
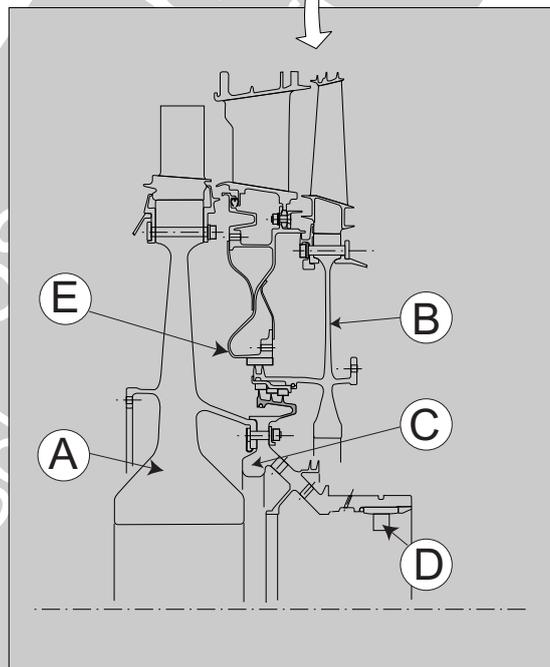
Bild 6.10.3.1.2-13 (Lit 6.10.3.1.2-13, Lit 6.10.3.1.2-19, Beispiel 6.10.3.1.2-5): Die Dichtung befindet sich zwischen Hochdruckturbinen („A“) und Niederdruckturbinen („B“). Schäden zeigte der rotierende innere Dichtring, der auf dem hinteren Wellenstummel der Hochdruckturbinen („C“) sitzt und sich am Rollenlager „D“ abstützt. Das äußere Gegenstück dieses Dichtrings ist an der Niederdruckturbinen-

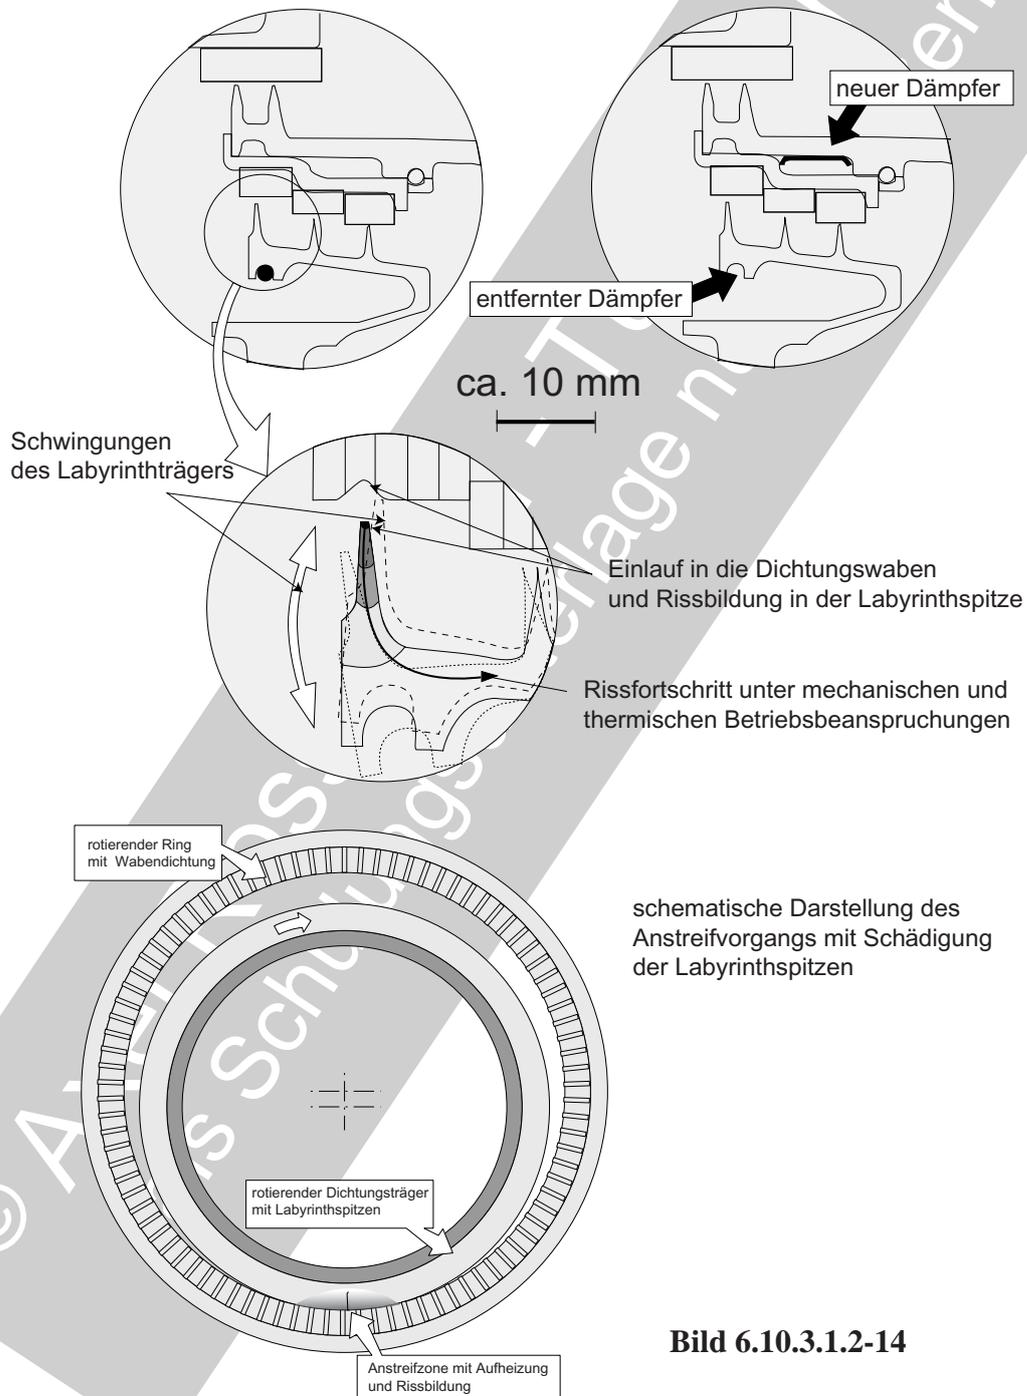
**Beschreibung zu Bild 6.10.3.1.2-14 entspricht
Beispiel 6.10.3.1.2-5 (Lit 6.10.3.1.2-21)**

Die Schäden wurden offensichtlich von schwer beherrschbaren Anstreifvorgängen ausgelöst (siehe Bild 6.10.3.1.2-14).

Die Einführung einer **Dämpferbandage** (siehe hierzu Bild 6.10.3.1.2-8, Bild 6.10.3.1.2-14 und Kapitel 6.10.3.1.3) statt eines **Drahtdämpfungsring**s ist entlarvend und erklärt auch, warum die Schäden nicht rechtzeitig durch eine Rissprüfung abgefangen werden konnten. Offenbar führten **hochfrequente Schwingungen des Labyrinthrings** zu einem sehr schnellen Rissfortschritt von dem beim Anstreifvorgang angerissenen Labyrinthzahn. Weil der Schaden sich bereits derart katastrophal vergrößert hatte ist verständlich, dass lange Zeit keine auswertbaren Bruchstücke gefunden wurden. Die Änderung der Lagerung am hinteren Wellenstummel in eine ölgedämpfte Konfiguration weist darauf hin, dass das **Wellensystem ebenfalls zu starken Schwingungen angeregt wurde und/oder die Schwingungen am Labyrinth schadensursächlich beeinflusste.**

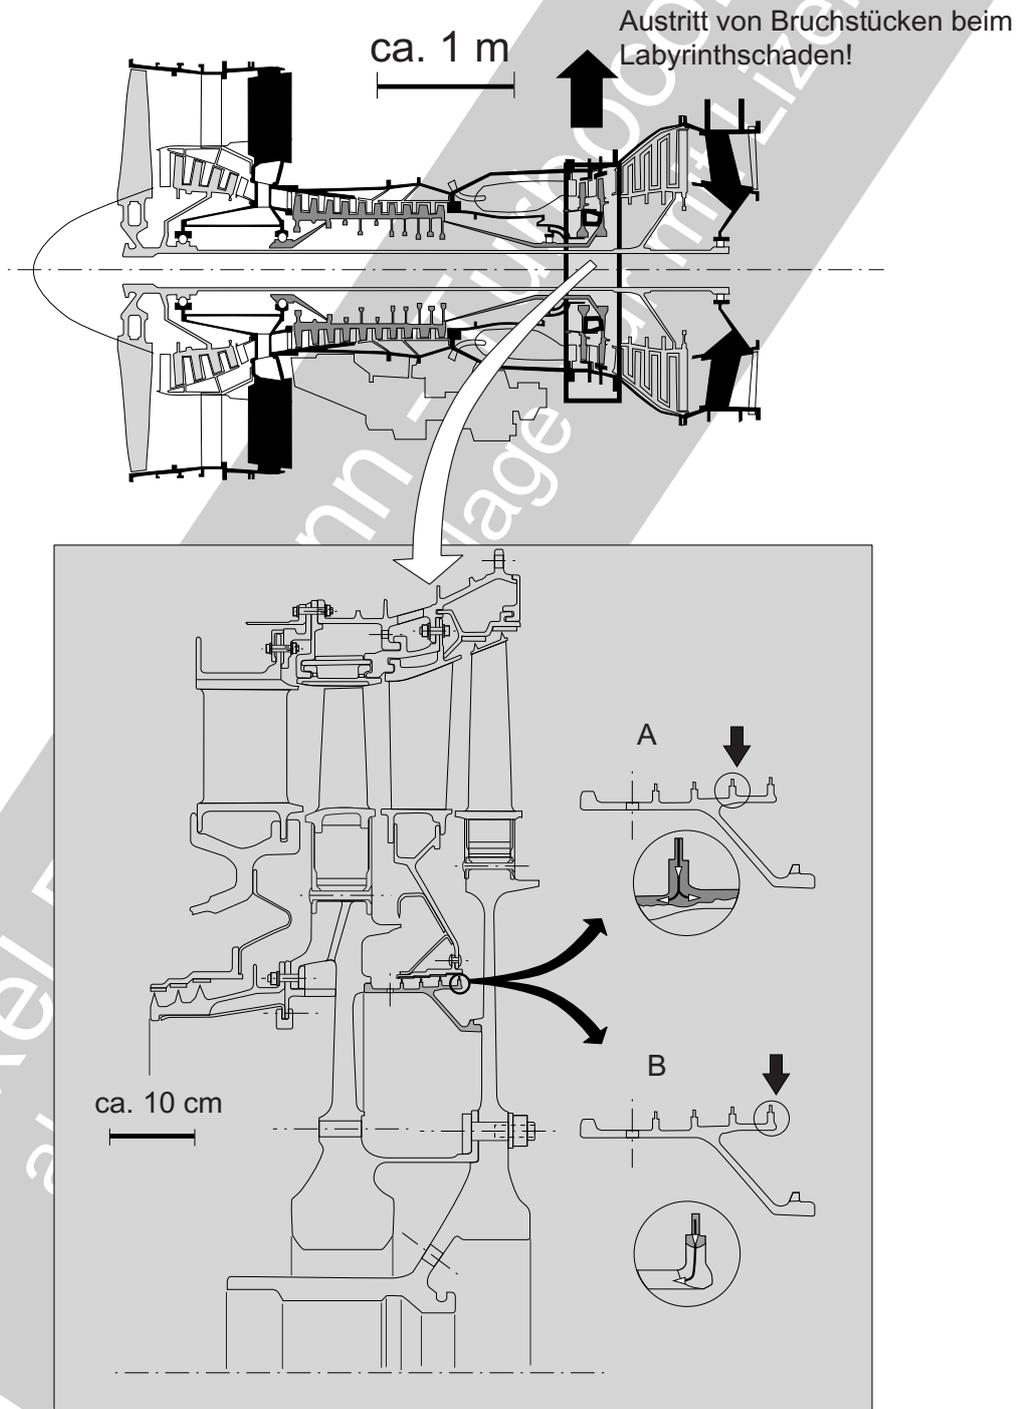
Bild 6.10.3.1.2-15

Bild 6.10.3.1.2-15: Dieser Schaden ist auch ein Beispiel für die **Komplexität von Labyrinthbeanspruchungen** und die Vielfalt der schadensrelevanten Einflüsse. Wie sich später herausstellte, war die Hauptursache für die Labyrinthbrüche nicht ein Werkstofffehler in einem bestimmten Produktionslos sondern **aeroelastisch angeregte hochfrequente Schwingungen des rotierenden Labyrinthrings** (vergleiche Bild 6.10.3.1.2-19 und Bild 6.10.3.1.2-20). Dabei ist es durchaus plausibel, dass die Schwingbrüche von Schädigungszonen, welche auf Anstreifvorgänge zurückzuführen sind, ausgingen. Literatur 6.10.3.1.2-5 zeigt eine Skizze, die dem betroffenen Labyrinth zuordenbar ist, in der eine **Axialrissbildung** im „dritten Labyrinthzahn“ durch „zyklische thermische Gradienten“ dargestellt ist

(Detail „A“). Die im Beispiel 6.10.3.1.2-5 beschriebenen Anrisse erfolgten jedoch in Labyrinthzahn vier (Detail „B“). Es ist verständlich, dass eine am Rand des Ringes liegende Risszone durch Biegeschwingungen des Rings besonders hoch beansprucht wird. Bemerkenswert ist, dass es bei Schäden öfters zum Bruchstückaustritt kam, obwohl das Labyrinth weit innen liegt, vom Turbinenleitapparat umschlossen ist und der rotierende Ring filigran wirkt. Es ist zu vermuten, dass dem Ringbruch in dem weitgehend geschlossenen Kanal ein umfangreicher Folgeschaden folgte, der letztendlich zum Bruchstückaustritt führte.

Ein Labyrinthschaden der umfangreiche Aktionen notwendig machte.

Zitat 2 (Lit 6.10.3.1.2-9): „...**The redesign eliminates the fourth knife-edge seal array in the second-stage high-pressure turbine seal** (Detail in Bild 6.10.3.1.2-15). The fourth knife-edge had been cracking and was responsible for four in-flight engine shutdowns. Modifications to eliminate the fourth seal in existing engines will be done at maintenance centers normally used by the aircraft operators.“

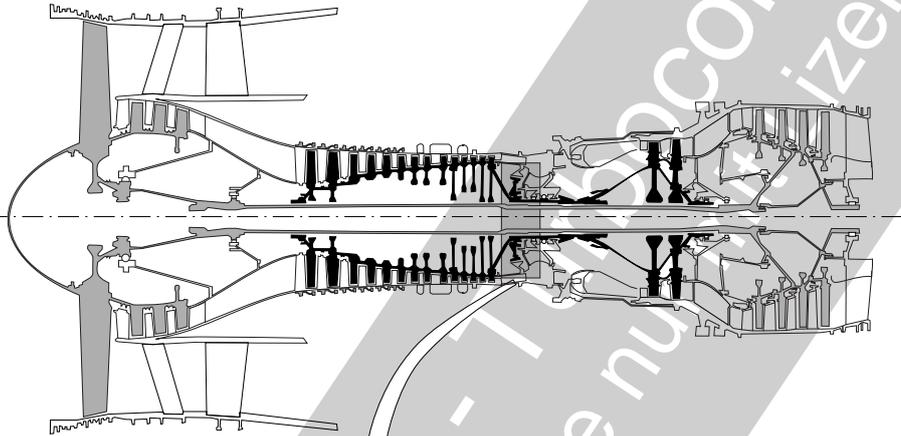
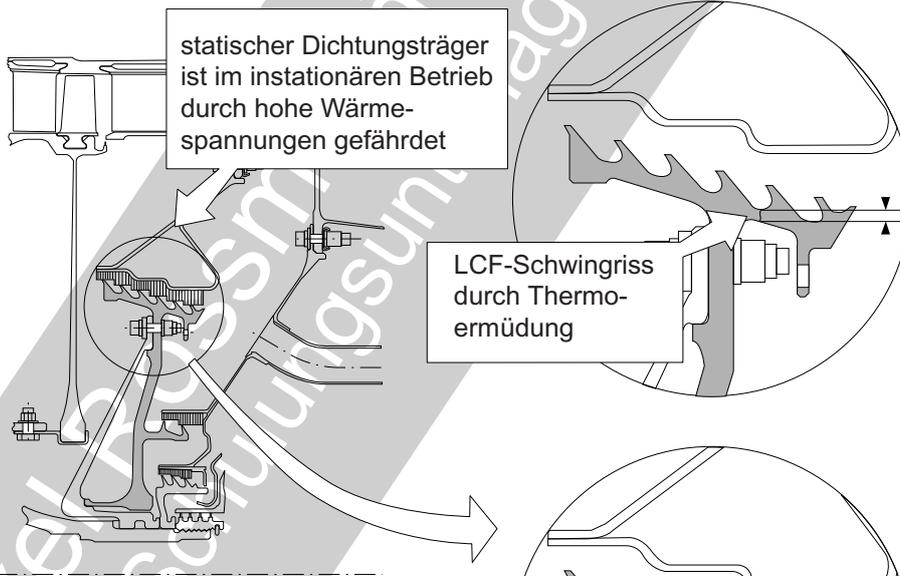
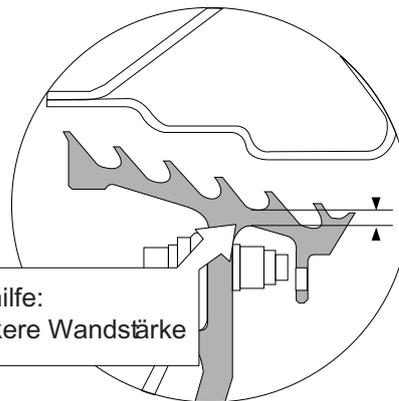
Bild 6.10.3.1.2-16 (Lit. 6.10.3.1.2-4): Dieses **Verdichteraustrittslabyrinth** eines zivilen Hochbypasstriebwerks der ersten Generation zeigt verschiedene Probleme am rotierenden Labyrinthträger und an den dünnwandigen statischen Teilen. Die Schäden wurden von **Thermoermüdungsanrissen** begünstigt. Es handelte sich neben den Start-Abstellvorgängen auch um plötzliche Leistungserhöhung

des Triebwerks vom Leerlauf zu vollem Startschub. Computerrechnungen haben sich in dieser Schadensanalyse als ein äußerst hilfreiches Werkzeug erwiesen.

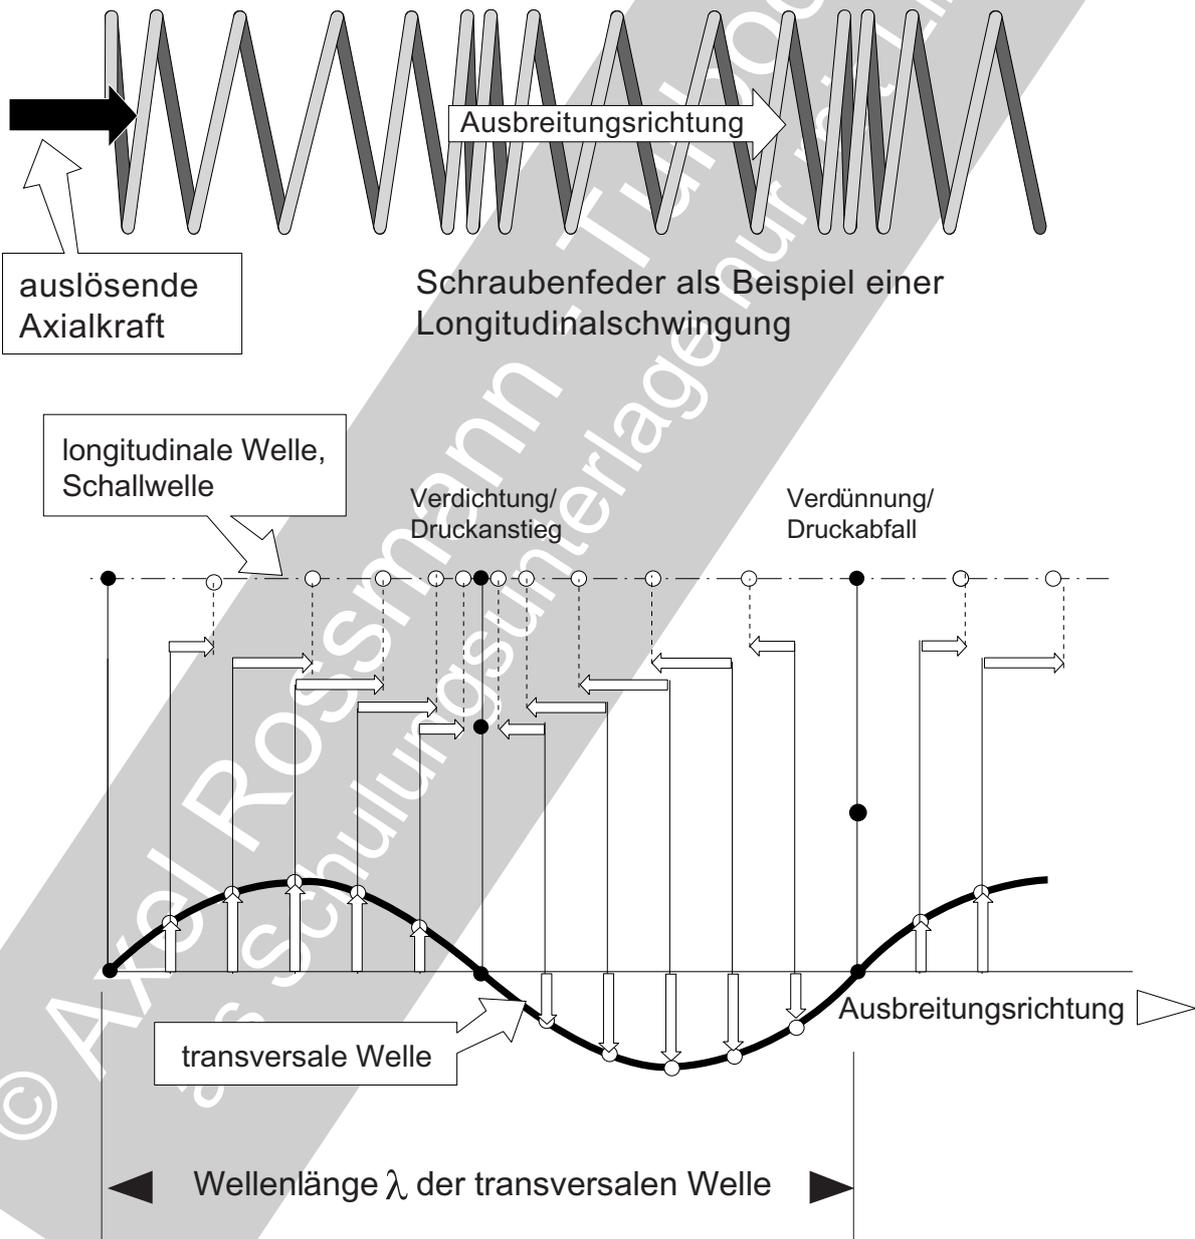
Bild 6.10.3.1.2-17

Schallwellen in Luft sind longitudinale Druckschwingungen, die Labyrinth und Wellen zu gefährlichen Schwingungen anregen können.

Verschiedene Gasschwingungssysteme

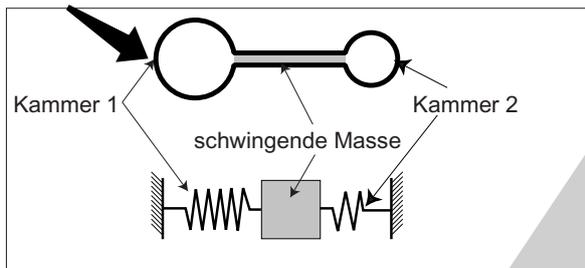
Tonraum: zwei verbundene Kammern,
geschlossenes System

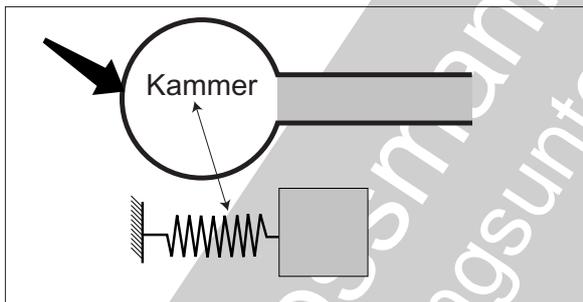
Helmholtz-Resonator:
große Kammer, offener Kanal

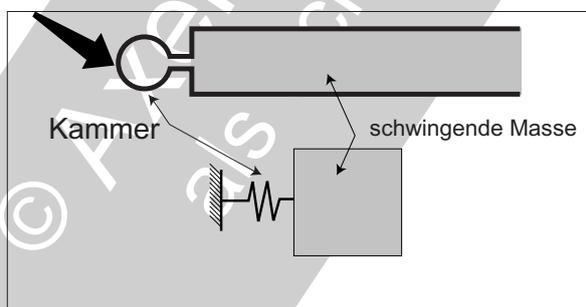
Boys-Resonator: kleine Kammer, offener Kanal

die schwarzen Pfeile geben die jeweilige Position
des Labyrinths in den nebenstehenden Skizzen an.
