Probleme der Maschinenelemente erkennen, verhüten und lösen

Unter besonderer Berücksichtigung des Leichtbaus

Band 2B: Versagensformen, typische Schadensbilder, Mechanismen, Ursachen von Elementen durchströmter Systeme: Berührende und berührungsfreie Dichtungen, Rohrleitungen, Schlauchleitungen.

6.10 Dichtungen

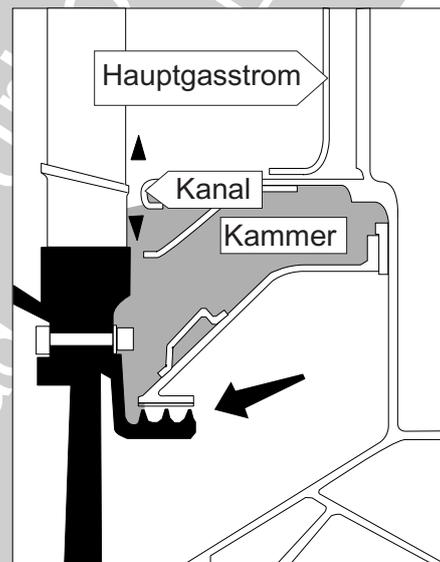
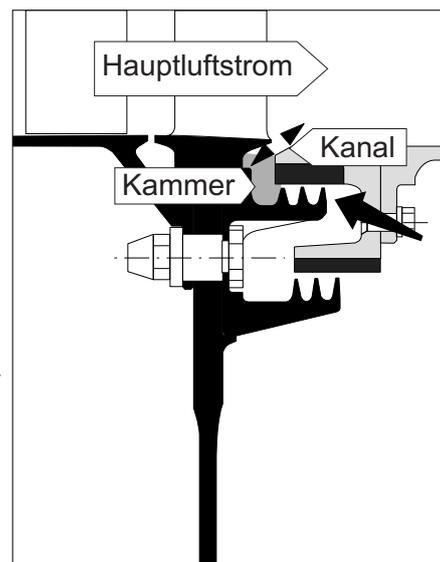
Bild 6.10.3.1.2-18

Beispiel für Boys-Resonatoren:
Turbinenaustrittslabyrinth

Bild 6.10.3.1.2-18: Eine Luftsäule kann in unterschiedlichen Anordnungen, vergleichbar einer Feder in einem Feder/Massensystem, wirken und dieses System zu Schwingungen in der Resonanz anregen. Je größer ein Kammer-volumen und der Durchmesser des Verbindungs-kanal ist, umso kleiner ist die Federsteifigkeit der Luftsäule. In erster Linie ist die schwingende Masse auf den Verbindungs-kanal beschränkt. D.h. je voluminöser die Luftsäule, umso größer die schwingende Masse. Das Beispiel in Bild 6.10.3.1.2-19 und Bild 6.10.3.1.2-20 zeigt, dass sowohl in einer Ringkammer zwischen Scheibe und Labyrinth als auch im Hauptgasstrom unterschiedliche Druckwellen entstehen und sich gegenseitig verstärken können (Band 1 Bild 5.4-7.2).

Liegt eine kleine Kammer; d.h. eine hohe Federsteifigkeit und ein großes Luftsäulenvolumen vor, die durch einen engen Kanal verbunden sind, spricht man von einem „**Boys-Resonator**“ (Skizzen rechts, siehe Bild 6.10.3.1.2-19, Lit 6.10.3.1.2-22). Diese Konfiguration entspricht Ringkanälen an Zwischenstufendichtungen oder Endlabyrinthen der Verdichter und Turbinen. Die relativ kleine Ringkammer ist durch einen schmalen Ringspalt mit dem Hauptluftstrom als schwingende Luftsäule verbunden.

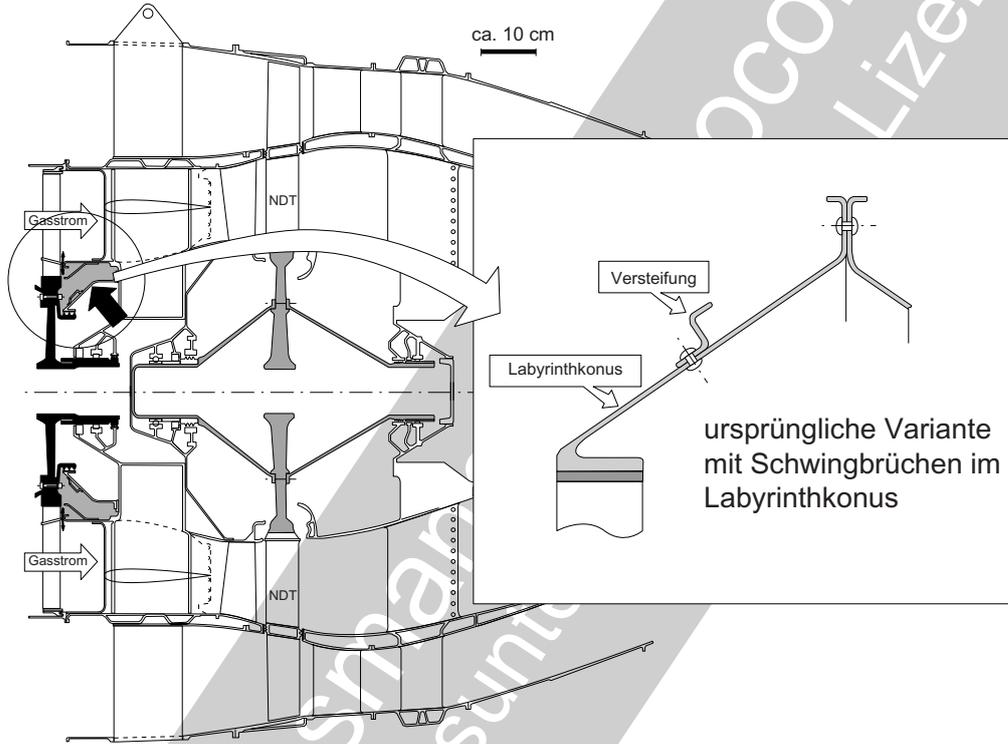
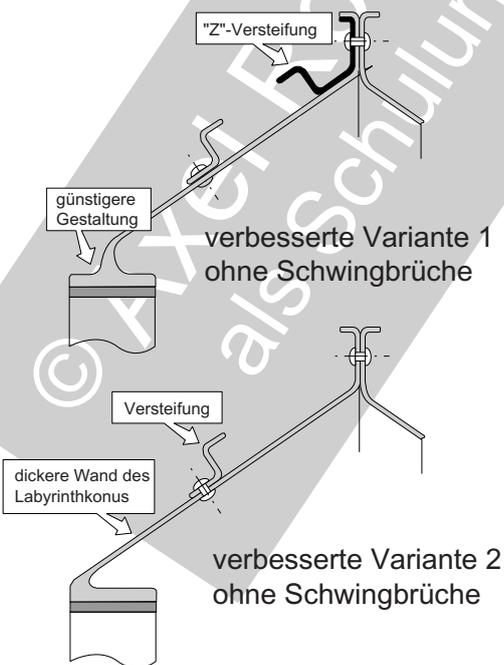
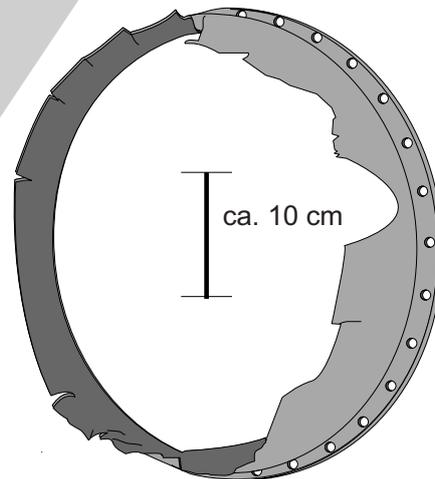
Bild 6.10.3.1.2-19

Labyrinthkonen sind besonders gefährdet durch hochfrequente Schwingungen

Stützkegel nach einem Schaden durch hochfrequente Schwingungen im Labyrinth

Bild 6.10.3.1.2-24 (Lit 6.10.3.1.-13): **Dünnwandige Stützkonen von Labyrinthen** unterliegen häufig hohen Schwingbeanspruchungen durch, mit der Rotordrehzahl in Umfangsrichtung umlaufende, Druckwellen („spinning modes“, siehe auch Bild 6.10.3.1.2-19, „rotating spinning patterns“). Diese entstehen durch außermittiges Umlaufen des Rotors, z.B. auf Grund von Restunwuchten.

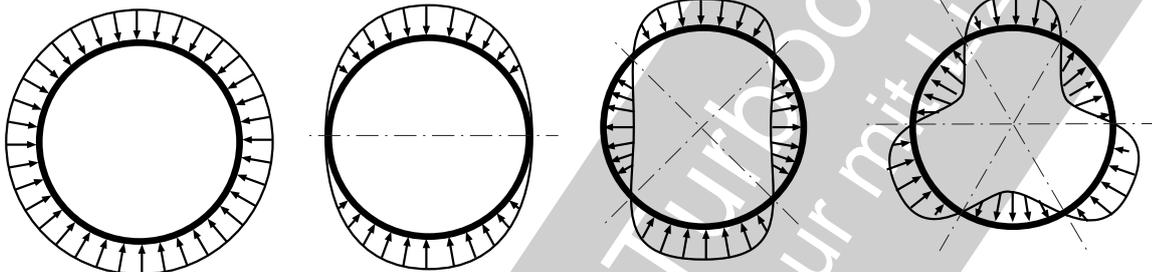
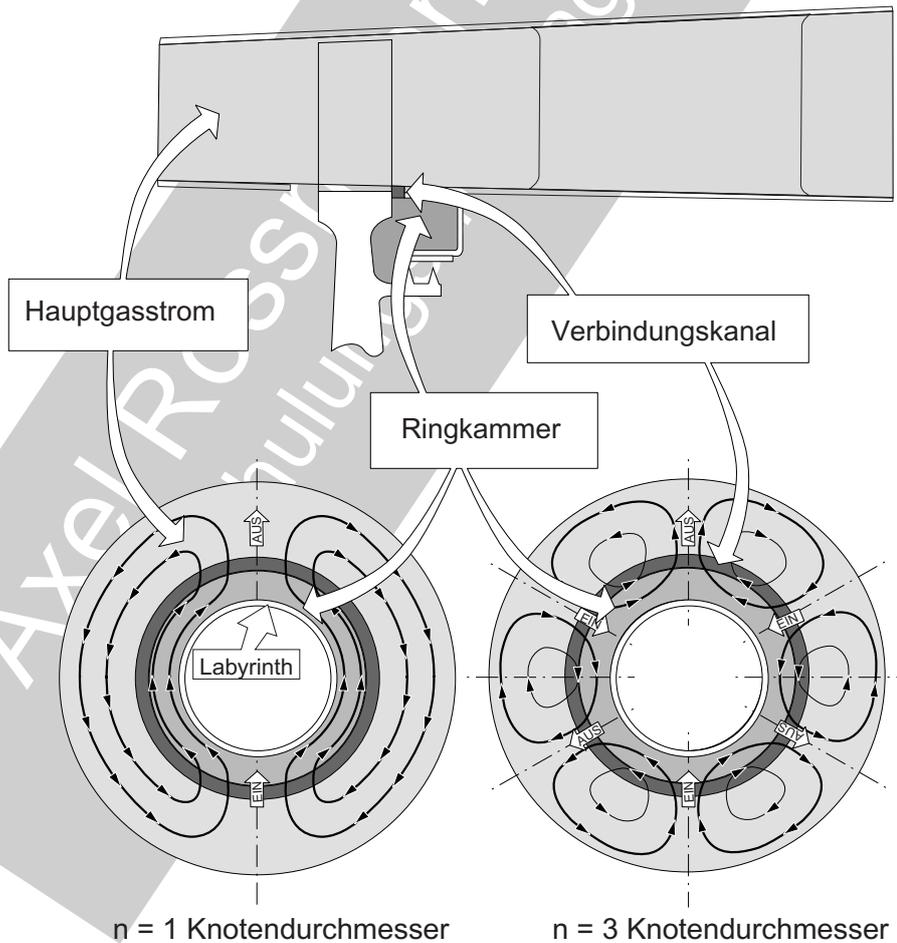
Druckverteilungen bei verschiedenen Gasschwingungen in einem Ringkanal

$n =$ Zahl der Durchmesser welche die Umfangspositionen mit unterschiedlichem Druck verbinden

Bild 6.10.3.1.2-20 (Lit 6.10.3.1.2-22): Dieses Bild gibt einen Eindruck von typischen **Luftschwingungen in Ringkanälen**. Die mittlere Skizze zeigt das Prinzip eines Resonators, der durch den Hauptgasstrom und einen von Scheibe und Labyrinth begrenzten Ringkanal sowie einem verbindenden Ringspalt gebildet wird (siehe Bild 6.10.3.1.2-19). Die unteren Skizzen stellen zwei Beispiele für Strömungen auf Grund von Luftschwingungen dar. Dabei kommt es zu einem intensiven Gasaustausch über den Ringspalt. Die oberen Skizzen zeigen typische Druckverteilungen in Ringkanälen mit schwingenden Luftsäulen.

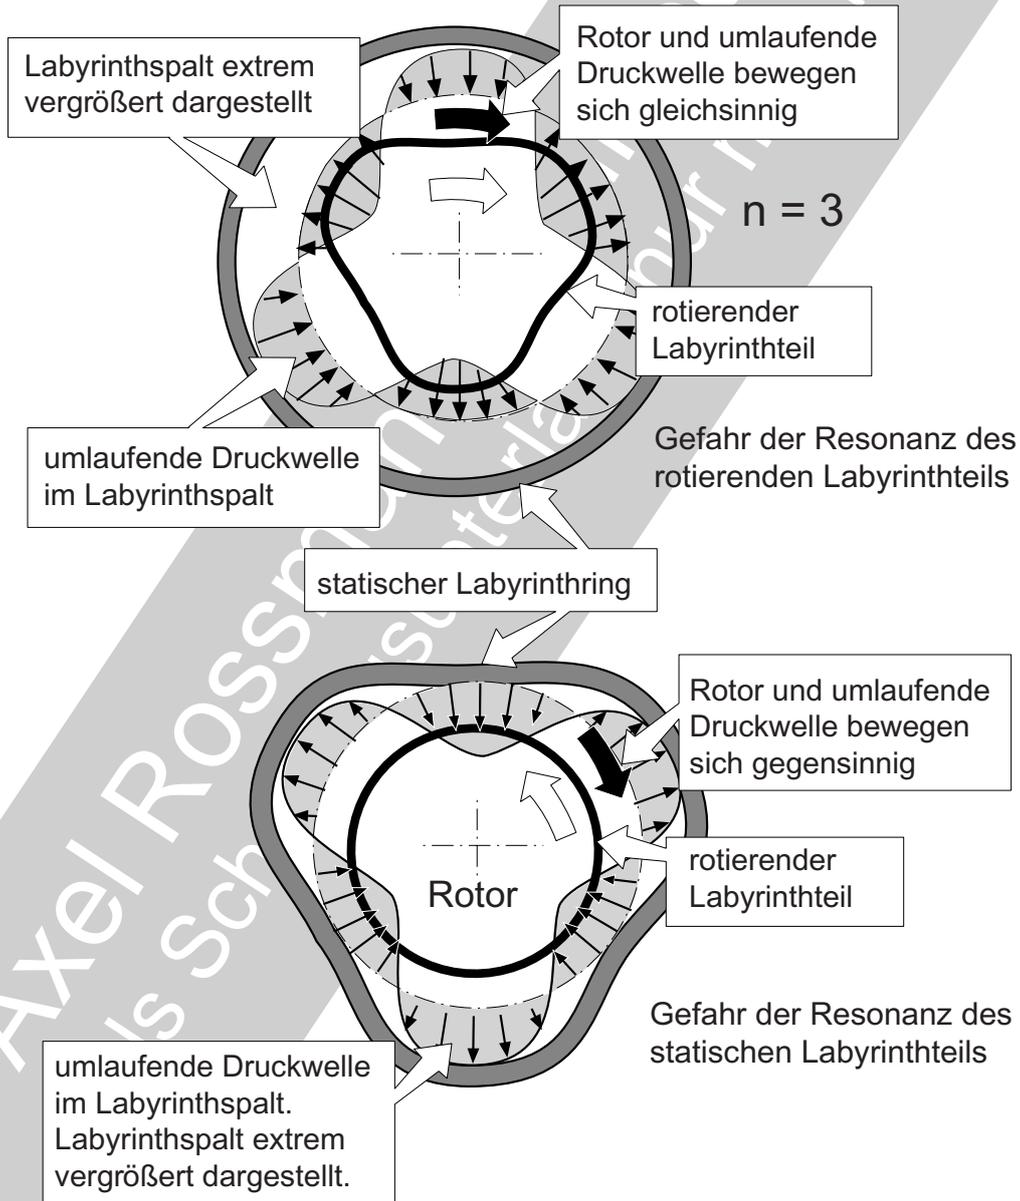
Beim rotierenden schalenartigen Labyrinthring laufen die Wellen, **bedingt durch die Kreiselkräfte** in oder gegen die Drehrichtung des Rotors um. Bei der statischen ringförmigen Labyrinthkomponente bleibt die Welle dagegen ortsfest. Die obere Skizze stellt am Beispiel einer Schwingung mit drei Knotendurchmessern (siehe Bild 6.10.3.1.2-20) die Resonanz des inneren Labyrinthrings mit der Druckwelle im Spalt dar. In diesem Fall rotieren Druckwelle und Innenring mit gleicher Geschwindigkeit in gleicher Richtung, d.h. die Druckwelle steht relativ zur Oberfläche des rotierenden Innenrings (siehe Bild 6.10.3.1.2-17). Damit ist die **Voraussetzung für die Resonanz** zwischen Druckwelle und Innenring gegeben. Die untere Skizze zeigt die Resonanz mit dem äußeren Labyrinthteil. In diesem Fall bewegt sich die Druckwelle mit der gleichen Umfangsgeschwindigkeit gegen den rotierenden Innenring, sodass die Druckwelle relativ zum statischen Außenring steht und dieser zu einer entsprechenden Schwingung angeregt werden kann.

Mechanische Resonanz mit der akustischen Anregungsfrequenz: Die Umlaufrichtungen von Gasdruckwelle und Rotor bestimmen die resonanzgefährdeten Teile.

Für die gefährliche Schwingungsanregung einer Labyrinthkomponente ist es notwendig, dass die Welle gegenüber dieser Komponente steht, es sich also relativ zu deren Oberfläche um eine **stehende Welle handelt**. Entsprechend kann der statische Labyrinthteil oder der rotierende durch **Resonanzschwingungen gefährdet sein** (siehe Bild 6.10.3.1.2-21 und Bild 6.10.3.1.2-22).

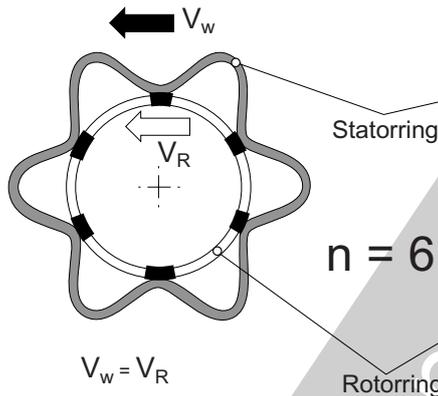
Resonanz einer ruhenden Welle
am Statorring mit der Rotordrehzahl

Winkelgeschwindigkeit V_w einer mit der Rotor-
drehzahl umlaufenden Druckverteilung über
dem Umfang. Die Statorschwingung steht gegenüber
einem ruhenden Beobachter fest. Im Resonanzfall
wird sie immer in der selben Phasenlage von dem
in Umfangsrichtung laufenden Druckmaximum
getroffen.

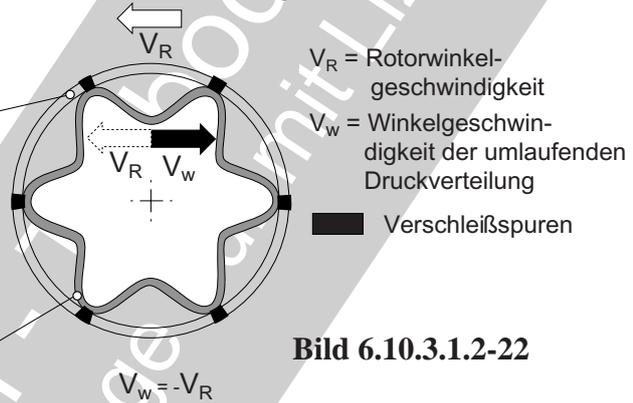
Resonanz der rückwärts laufenden
Welle am Rotorring mit der Rotordrehzahl

Winkelgeschwindigkeit V_w einer
rückwärts laufenden Welle im Rotor.
Die rückwärts laufende Welle im Rotor
steht gegenüber einem ruhenden Beobachter
im Raum still. Im Resonanzfall wird sie immer
in der selben Phasenlage durch ein im
Raum feststehendes Druckmaximum getroffen.

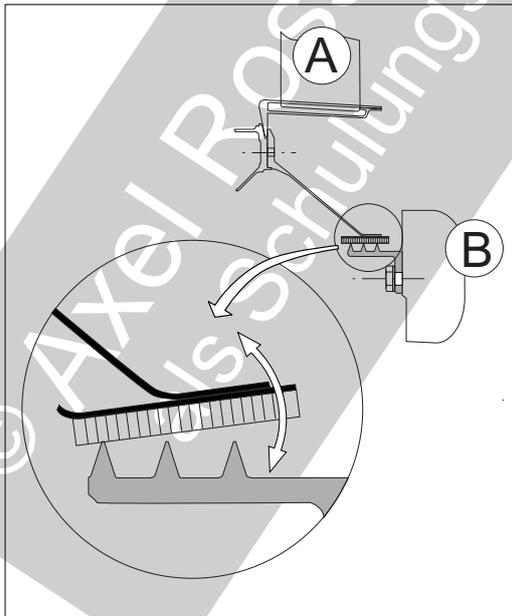
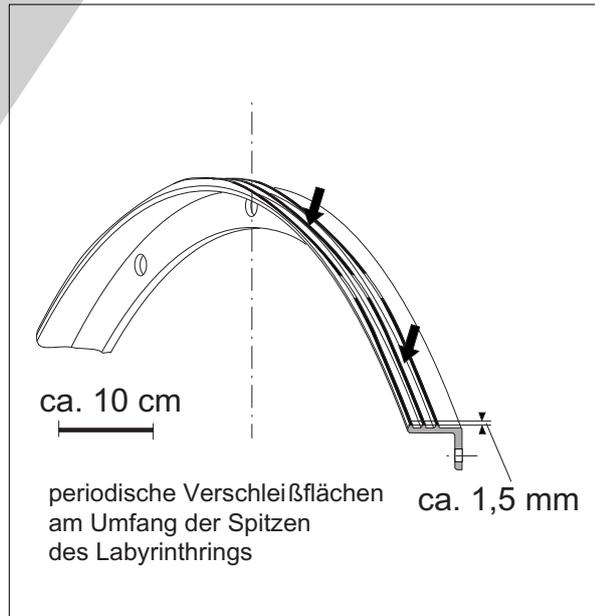
Bild 6.10.3.1.2-22

V_R = Rotorwinkel-
geschwindigkeit
 V_w = Winkelgeschwin-
digkeit der umlaufenden
Druckverteilung
■ Verschleißspuren

Bild 6.10.3.1.2-22: Labyrinthschwingungen
können am Umfang typische periodische
Verschleißmuster der Anstreifflächen hinterlas-
sen (Skizze unten, vergleiche Bild 6.10.3.1.2-

29). Dazu müssen die Schwingungsbüuche des
einen Ringes gegenüber dem anderen Ring sta-
tionär bleiben. Dies ermöglicht umgekehrt,

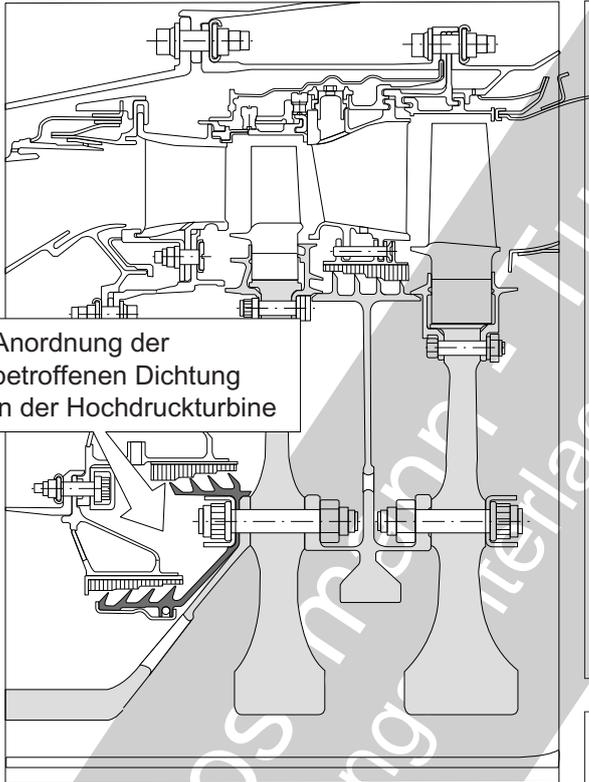
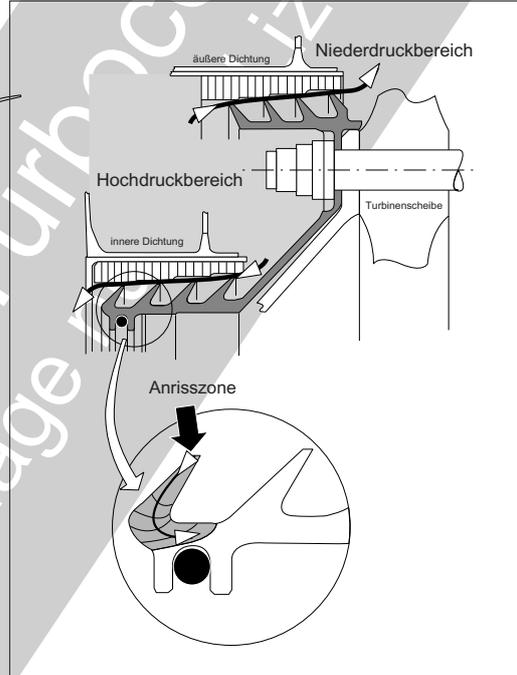
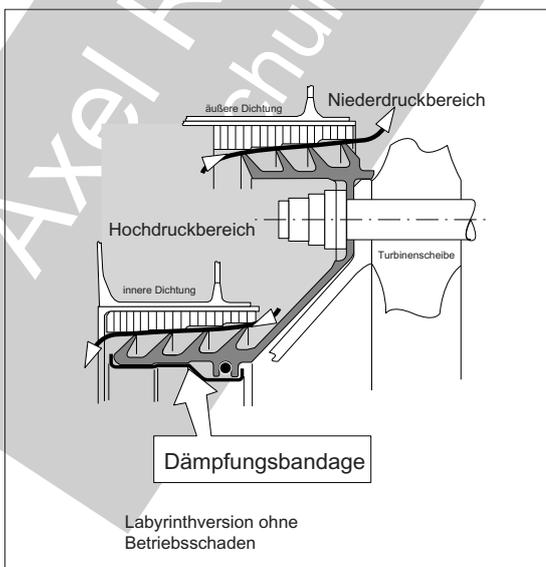
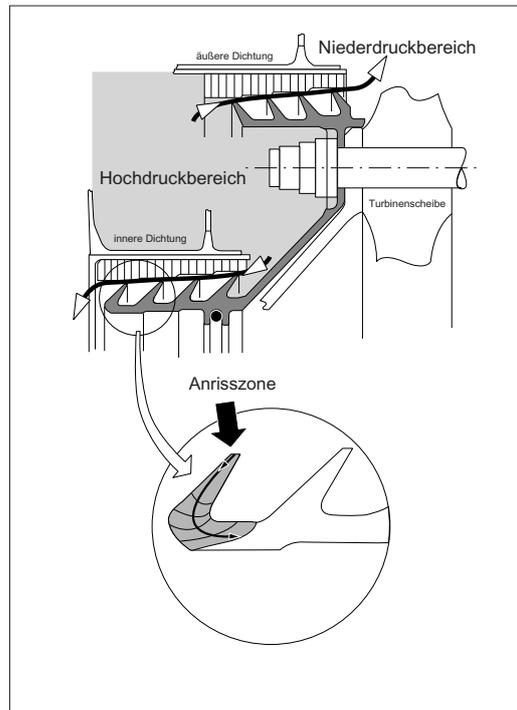
Bild 6.10.3.1.2-23

Schwingungsursache: Aeroelastische Instabilität.
Labyrinth sind manchmal schwer gegen
hochfrequente Schwingungen zu dämpfen.

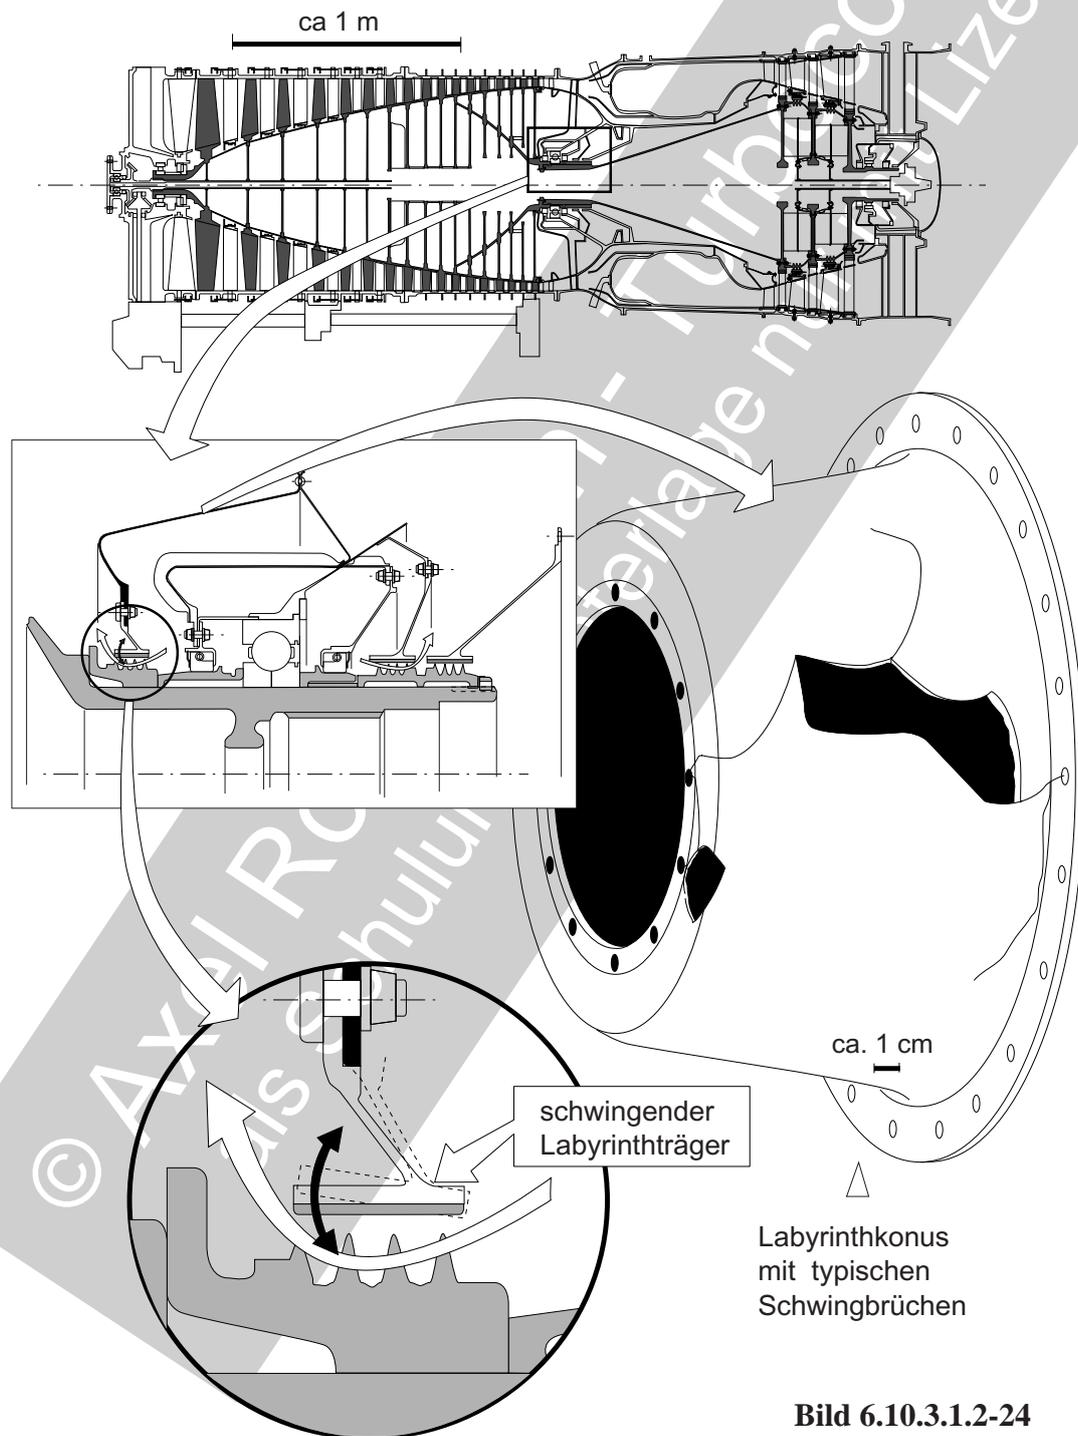
Bild 6.10.3.1.2-24

Schwingungsursache: Mechanische Resonanz mit
der Rotordrehzahl.
Schwingungsbruch eines konischen Labyrinthträgers.

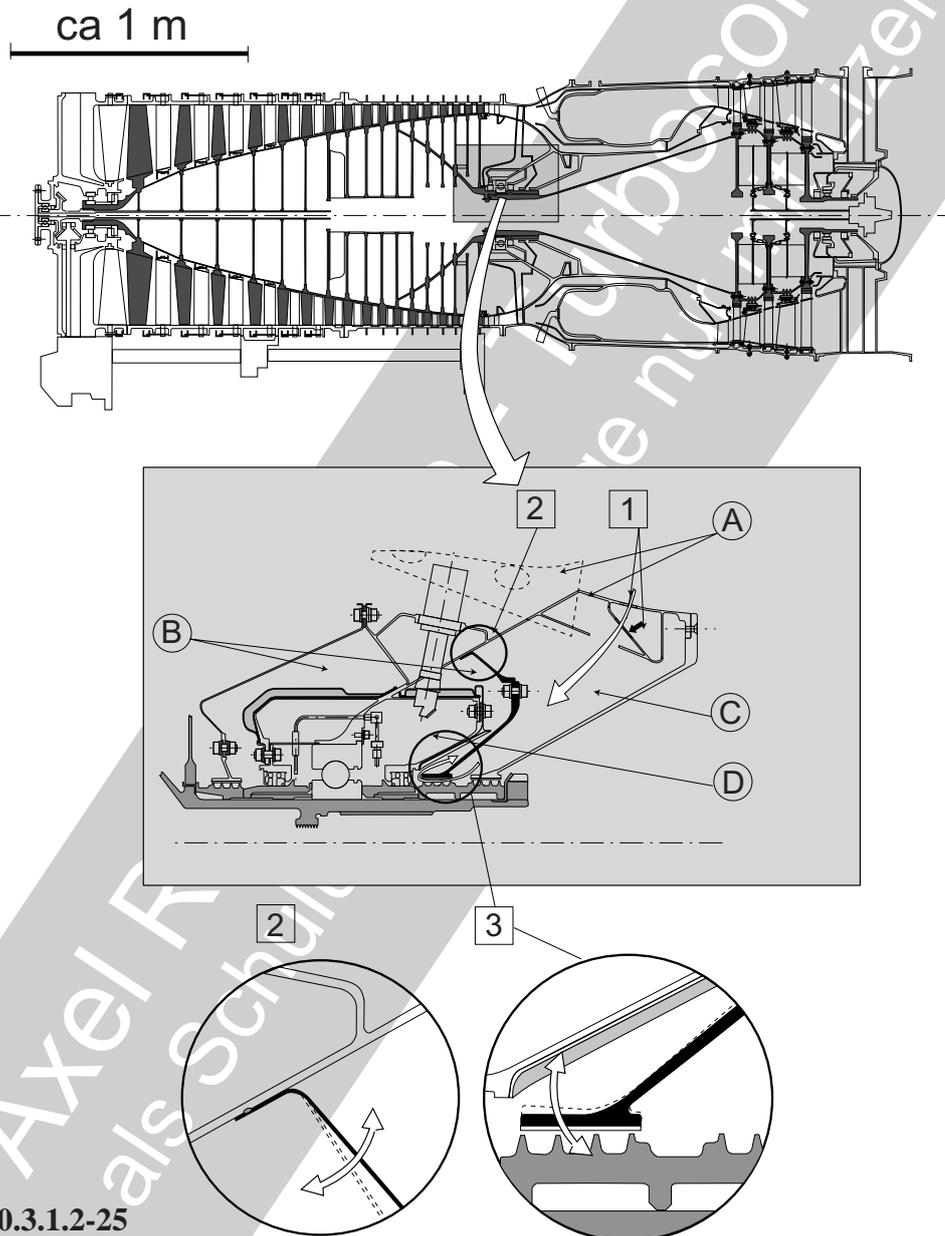
Bild 6.10.3.1.2-25

Bild 6.10.3.1.2-25: In diesem Fall kam es zum Bruch der Gehäusewand („A“), welche auch die Abstützung des Hauptschublagers übernimmt. Die Gehäusewand aus niedrig legiertem Stahl war von Korrosionsgrübchen geschwächt.

Es bestand so die Gefahr, dass die Druckänderungen im Gehäuse (z.B. in der Ringkammer „C“, das Hauptlager unzulässig hoch axial belasten.

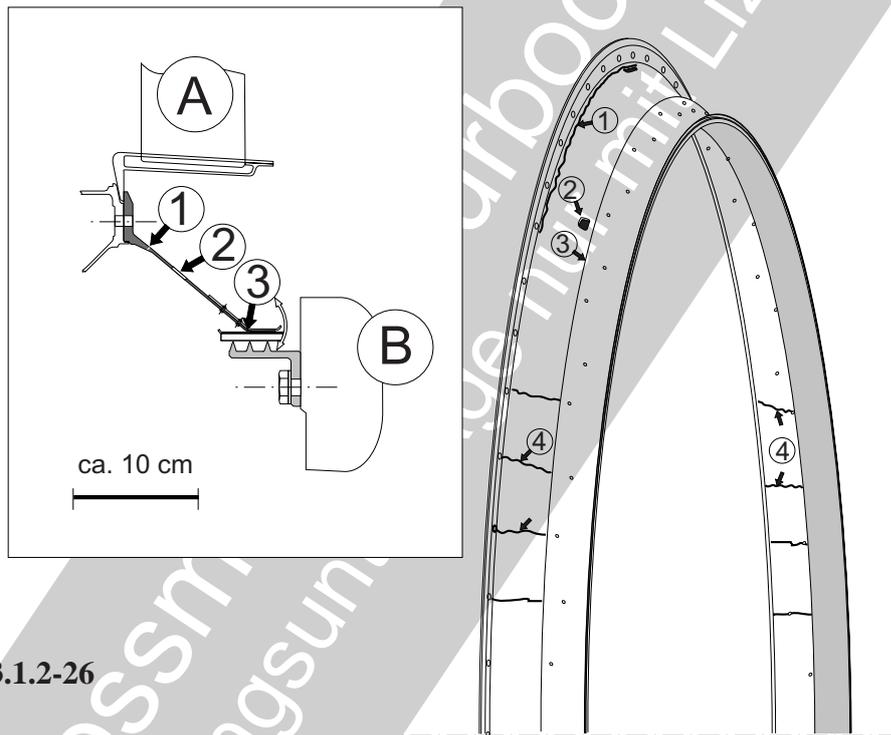
Bild 6.10.3.1.2-26 (Lit 6.10.3.1.2-23): Dieses Labyrinth am Verdichteraustritt (Leitapparat „A“, Verdichterscheibe „B“) eines frühen Triebwerkstyps zeigt Schwingermüdigungsschäden. Die Schwingungen wurden von einer Resonanz der Biegeschwingung des dünnwandigen Statorteils mit der Rotordrehzahl verursacht.

Schwingungsursache: Mechanische Resonanz mit der Rotordrehzahl.
Große dünnwandige, statische Dichtungsträger sind besonders schwingungsgefährdet.

Umlaufende Rissbildung („1“) am **Steifigkeitssprung** zum Flansch trat an einer ersten Version ohne aufgenietete Verstärkung auf („3“).

Die **konstruktive Änderung** zur Lösung des Schwingungsproblems über das Einbringen **zusätzlicher Dämpfung** hat den Vorteil, dass sie grundsätzlich **alle Arten von Dichtungs-schwingungen abschwächt**. Dagegen verbessert eine **Versteifung** allein (auch wenn sie im Gegensatz zur hier empfohlenen lokalen Versteifung „2“ ausreichend wäre) das Schwingverhalten bei **nur einem Anregungsmechanismus** (z.B. Resonanz mit der Rotordrehzahl). Versteifungen müssen gezielt, d.h. in der richtigen Größenordnung vorgenommen werden und sind nur sinnvoll, wenn der schädliche Anregungsmechanismus sowie mögliche andere Anregungsmechanismen mit Sicherheit bekannt sind.

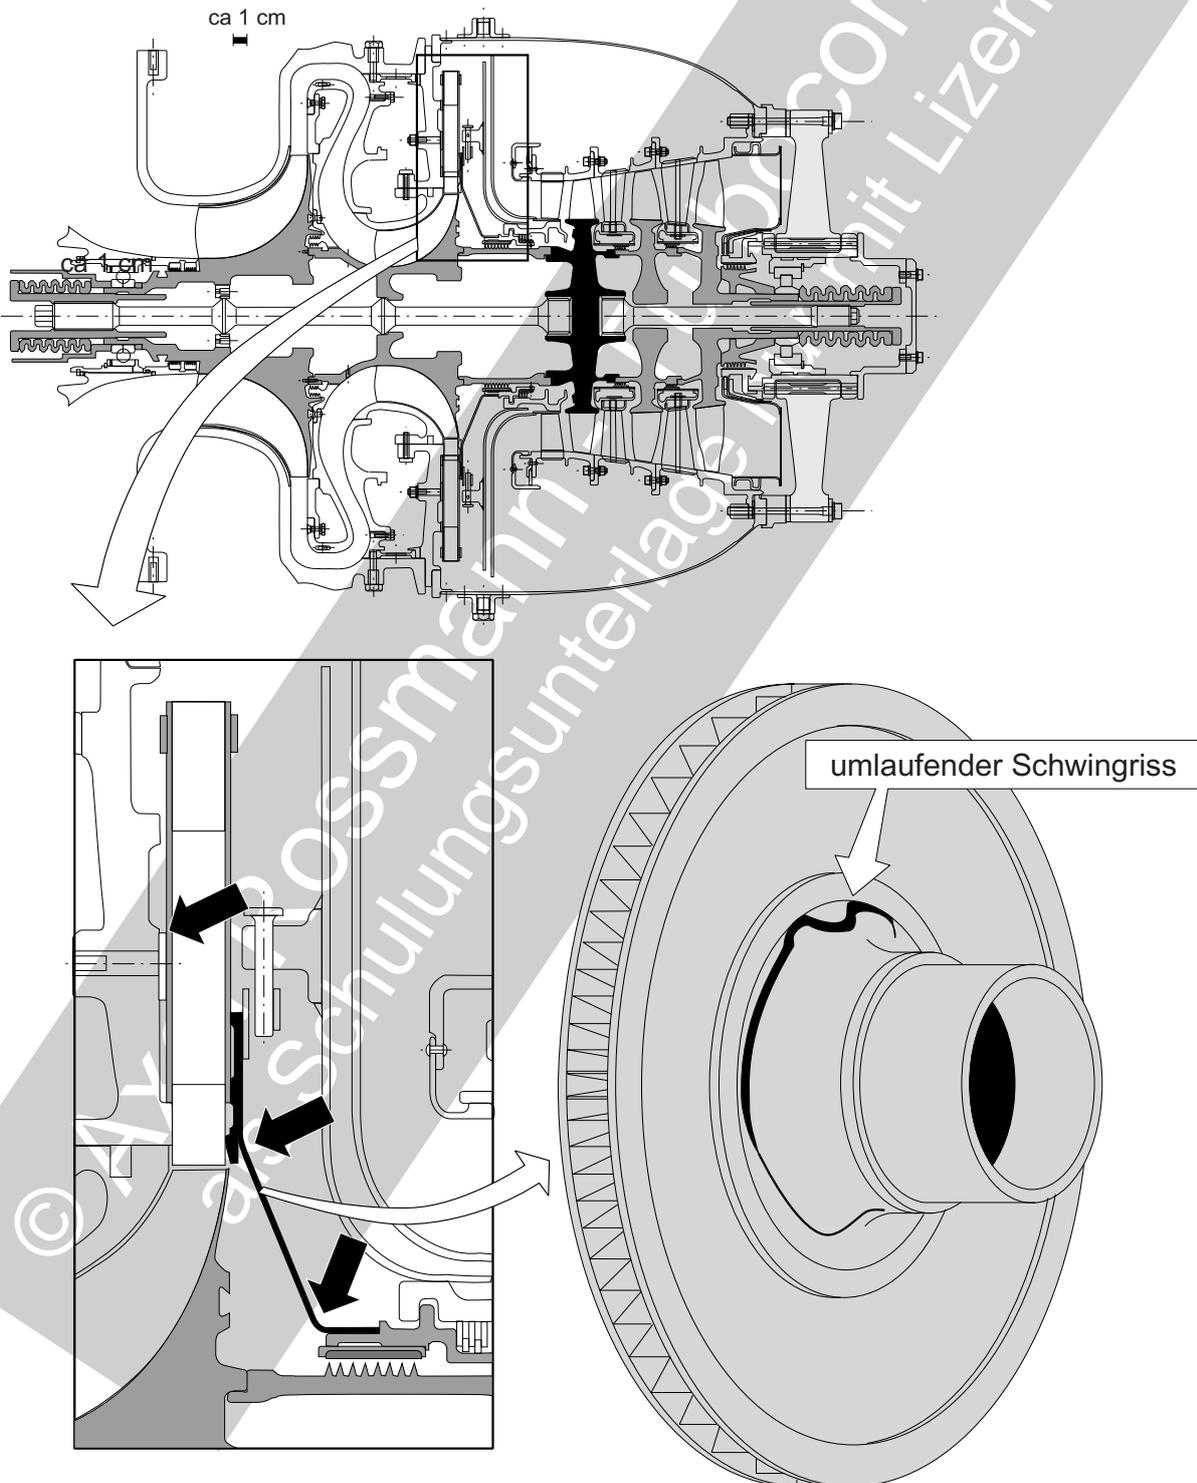
Bild 6.10.3.1.2-27

Schwingbruch am Verdichterleitapparat einer Kleingasturbine als Folge von Labyrinthschwingungen.

Bild 6.10.3.1.2-27: Schwingerermüdung am gelöteten Verdichterleitapparat aus CrNi 18/8-Stahl einer Kleingasturbine. Die Quelle der schadensursächlichen Schwingungsanregung dürfte im Labyrinth auf der Rückseite des **Radialverdichterrades** der zweiten Stufe zu suchen sein. Eine Rissbildung entstand an drei exponierten Bauteilzonen:

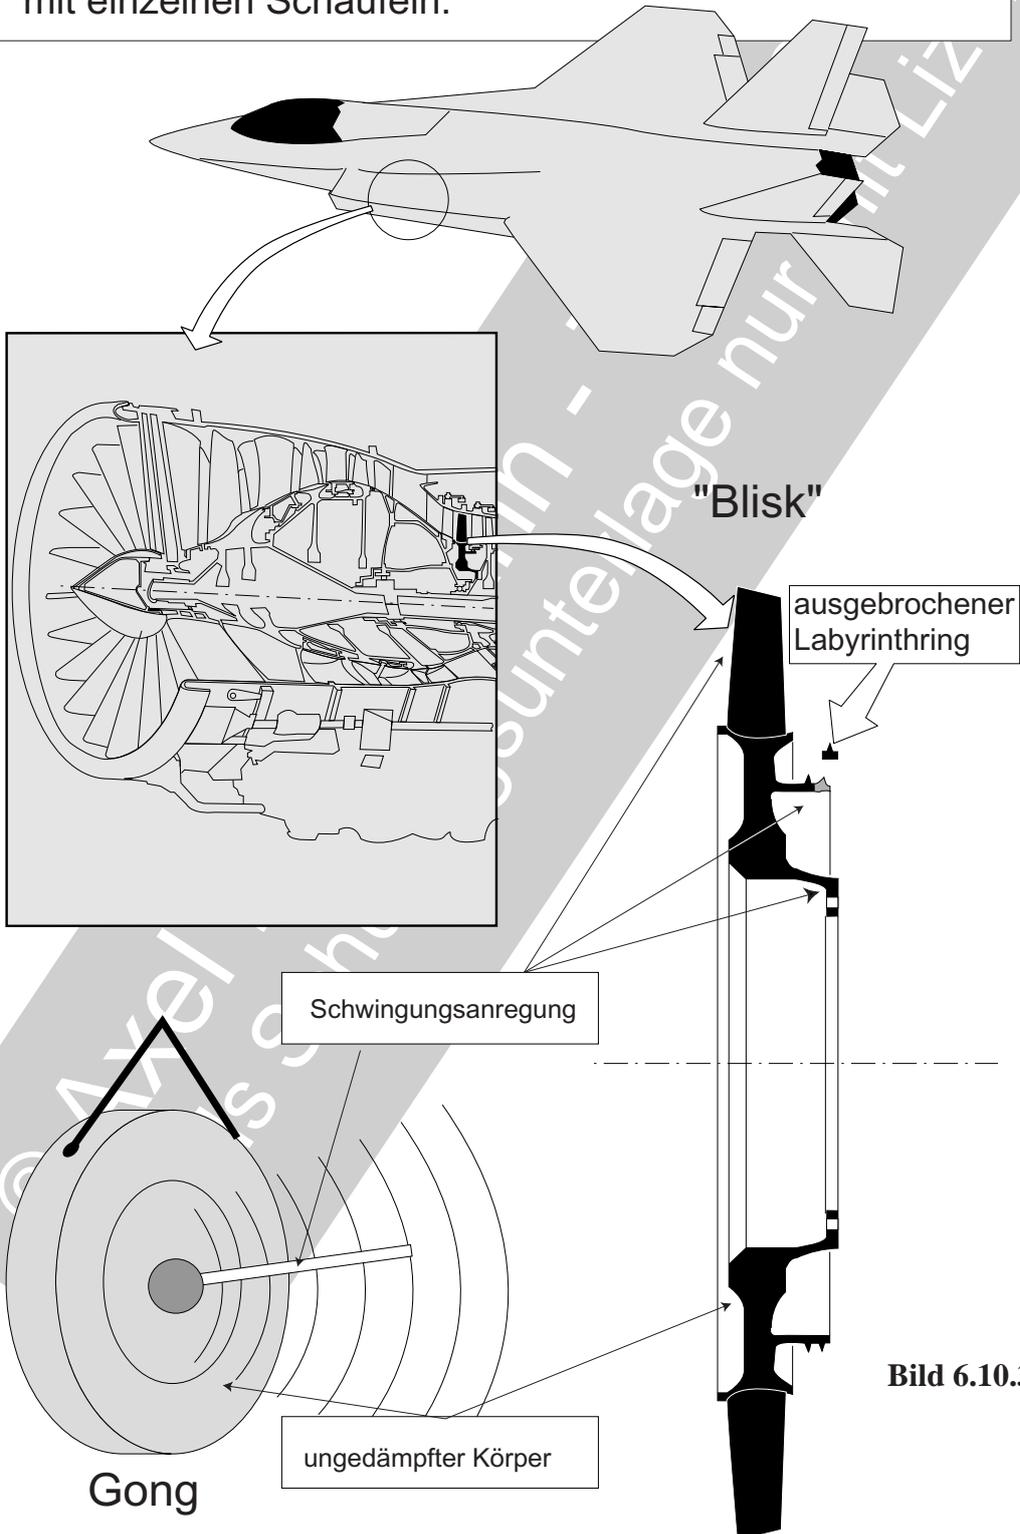
Der Trend zur Integralbauweise birgt auch Gefahren. Ein "Blisk" hat keine eingesetzten Schaufeln und ist deshalb weniger gedämpft als konventionelle Scheiben mit einzelnen Schaufeln.

Bild 6.10.3.1.2-28 (Beispiel 6.10.3.1.2-7, Lit 6.10.3.1.2-24):

Kommentar: Die Empfindlichkeit von **Blisks** für eine Erregung zu **hochfrequenten Schwingungen** beruht auf der fehlenden Dämpfung an den bei üblichen Scheibenkonstruktionen eingesetzten Schaufelfüßen. Nicht klar ist, ob die Schwingung vom Labyrinth selbst angeregt wurde. Die Anwendung eines **Dämpfungsrings bei Bauteilen aus Titanlegierungen** wie im vorliegenden Fall ist problematisch. Durch die erwünschte Reibung des Dämpfungsrings am Labyrinthsteg kann eine Schädigung durch Reibkorrosion erfolgen, welche die Schwingfestigkeit des Titanwerkstoffs auf 30% des ursprünglichen Wertes absenkt. Ein solcher Ring ist deshalb nur einsetzbar, wenn durch geeignete Oberflächenbehandlungen (Verfestigen, Beschichten) von Ring und/oder Labyrinthnut eine unzulässige Schädigung vermieden werden kann.

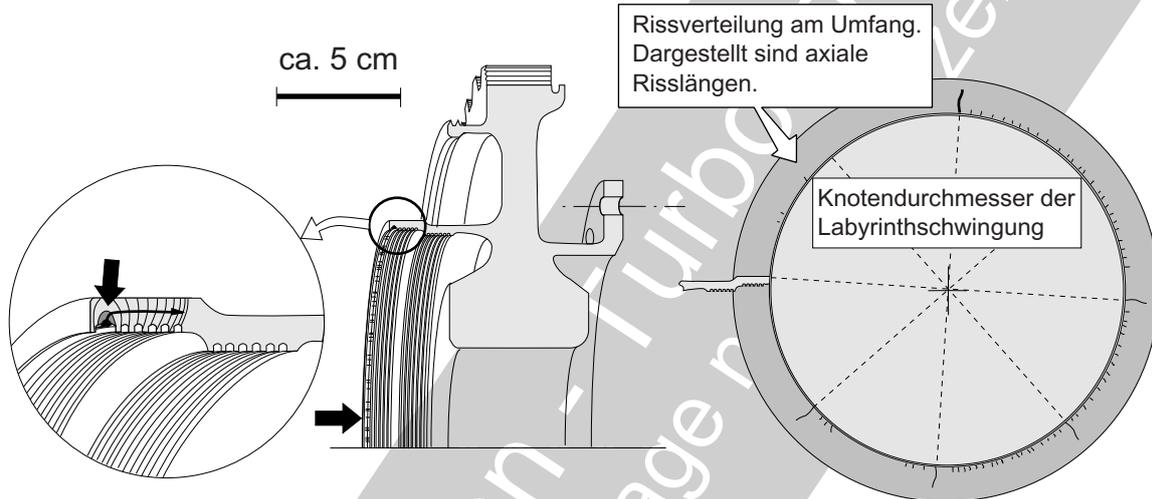
Bild 6.10.2.2.1.2-29

Labyrinth-schwingungen werden besonders gefährlich wenn sie mit hohen Zugbelastungen verbunden sind.

Bild 6.10.3.1.2-29: Durch den Anstreifvorgang entstehen an den Labyrinthzähnen und dem tragenden Ring hohe Temperaturen. Diese schädigen auf unterschiedliche Weise den Werkstoff (Festigkeitsabfall, Rissbildung, Zugeigen-spannungen, Versprödung) und setzen so die Schwingfestigkeit gefährlich herab. So können Labyrinth-schwingungen, die normalerweise ertragen werden, zur Schwingrissbildung führen. **Die Verteilung der Schwingrisse ist ein Hinweis auf die Form der Schwingung** (vergleiche Bild 6.10.3.1.2-22). Die Kenntnis der Schwingform und damit möglicher Erreger ist eine Voraussetzung für gezielte Abhilfe.

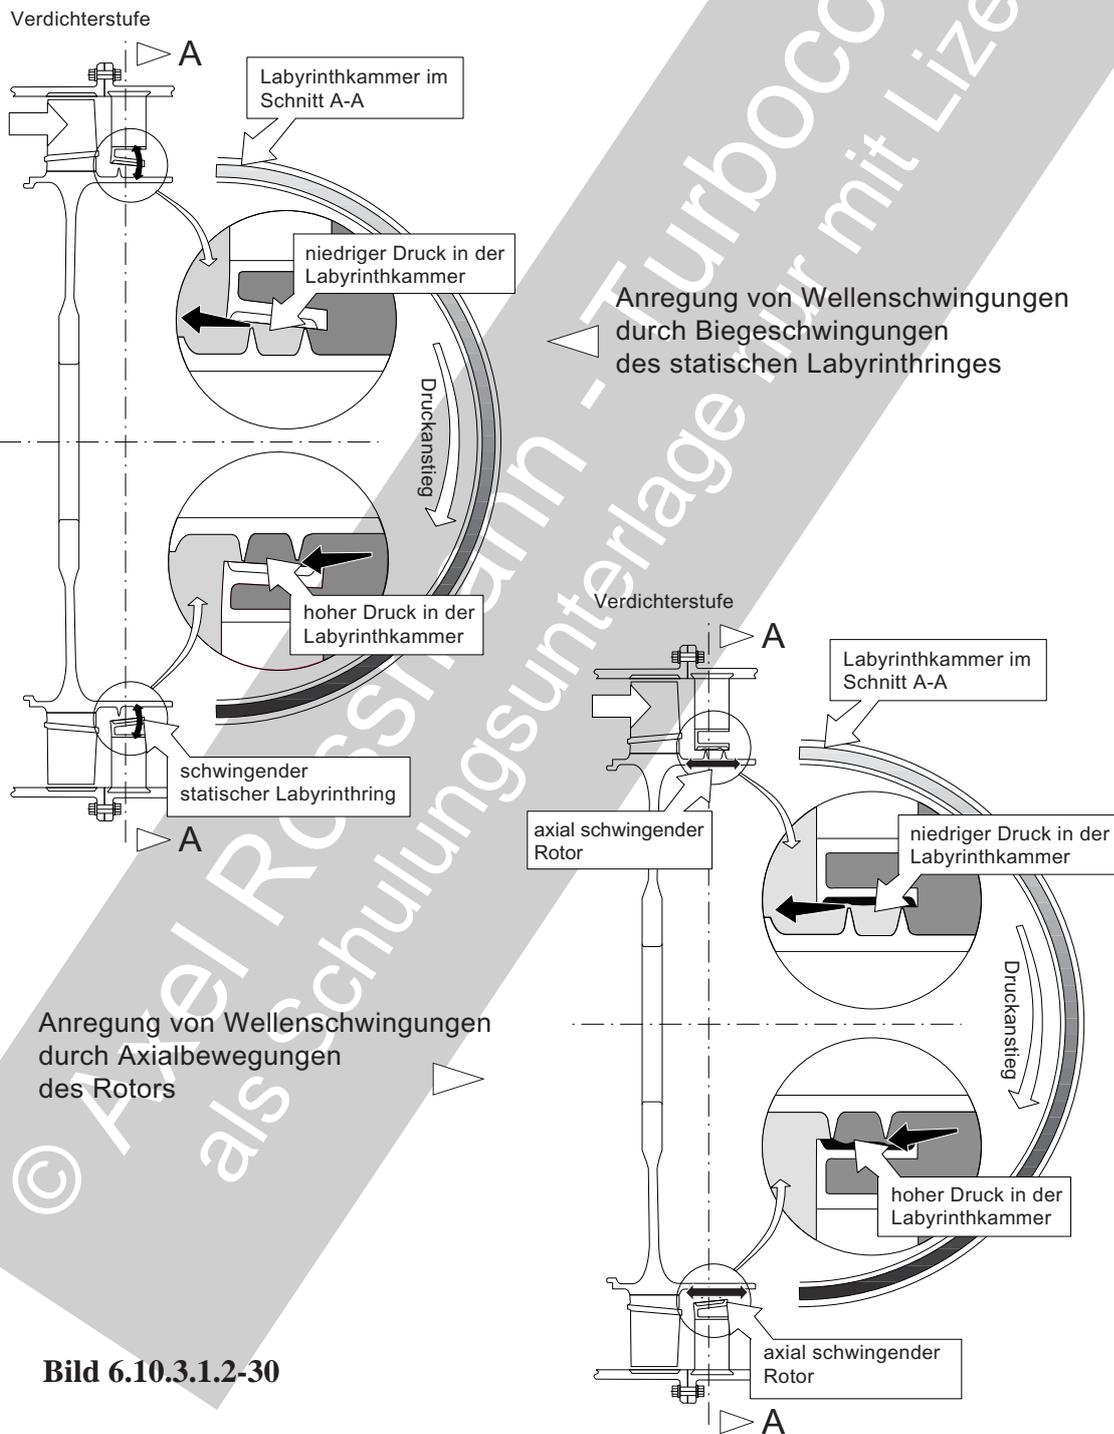
Erregung von Wellenschwingungen durch Druckunterschiede in Labyrinthkammern auf Grund von Statorschwingungen ("Koinzidenz" Rotor-Stator).

Bild 6.10.3.1.2-30 (Lit 6.10.3.1.2-25): Eine durch eine Statorschwingung hervorgerufene, sich periodisch in Umfangsrichtung und mit der Zeit verändernde Druckverteilung in einer Labyrinthkammer kann Rotoren zu Schwingungen anregen. Die Anregungskräfte sind umso intensiver, je größer der Labyrinthdurchmesser, flexibler der Stator und je höher der Druck am Labyrinth ist. Als Folge dieser Schwingungen entstand z.B. starker Labyrinthabrieb mit entsprechender Spaltvergrößerung und erhöhter Leckage. In der angegebenen Literatur wird das Zwischenstufenlabyrinth eines fliegend gelagerten Turbinenrotors als Beispiel beschrieben. Das Lager wurde von einem **dünnen Stützkonus** (Bild 6.10.3.1.3-5) auf der Verdichteraustrittsseite gehalten. Die auskragende Welle wurde von den Querkräften aus der ungleichen Druckverteilung am Umfang ausgelenkt. Abhilfe war eine Versteifung der Lagerabstützung.

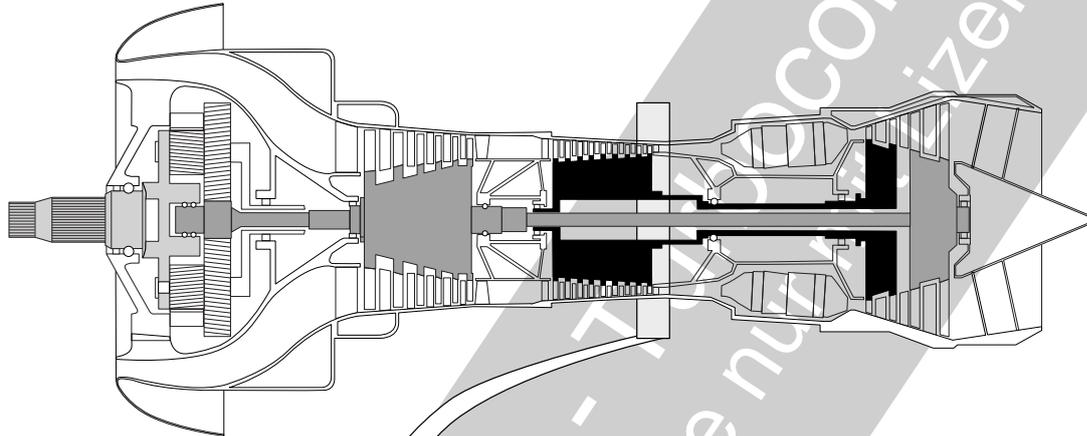
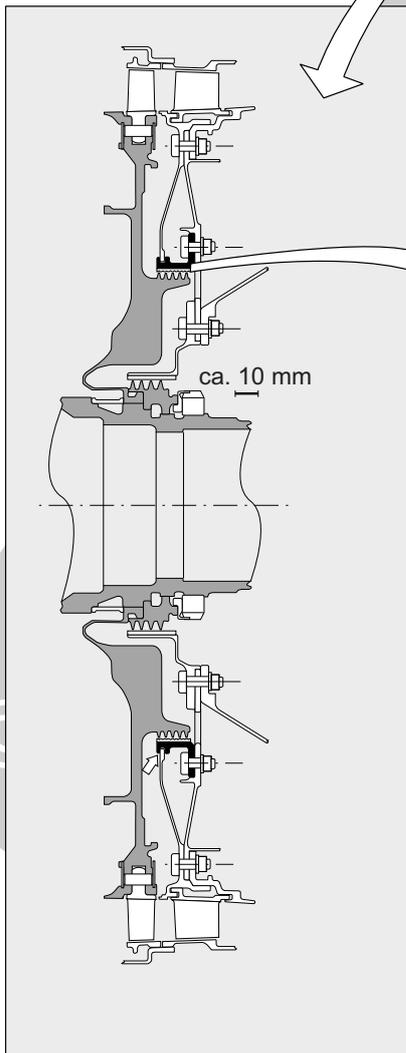
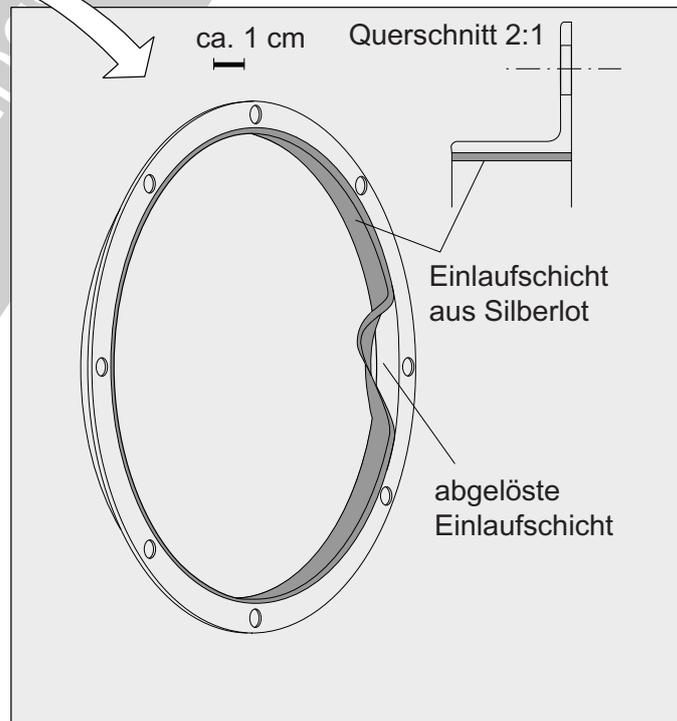
Bild 6.10.3.1.2-31

Bild 6.10.3.1.2-31: Dieses Labyrinth im Hochdruckverdichter eines Propellertriebwerks führte in mehreren Fällen zu umfangreichen und kostspieligen Schäden. Im Rahmen einer Überholung wurde fälschlicherweise eine in ihrer Wärmedehnung **ungünstige Materialpaarung** gewählt. Die Anstreichschicht dehnte sich unter den Betriebstemperaturen erheblich mehr aus als der Cr-Stahl des sie tragenden Rings. Dadurch entstanden hohe Druck-Wärmespannungen, die nach längeren Laufzeiten zu einem Abheben des Lots und zur Zerstörung des Labyrinths führten.

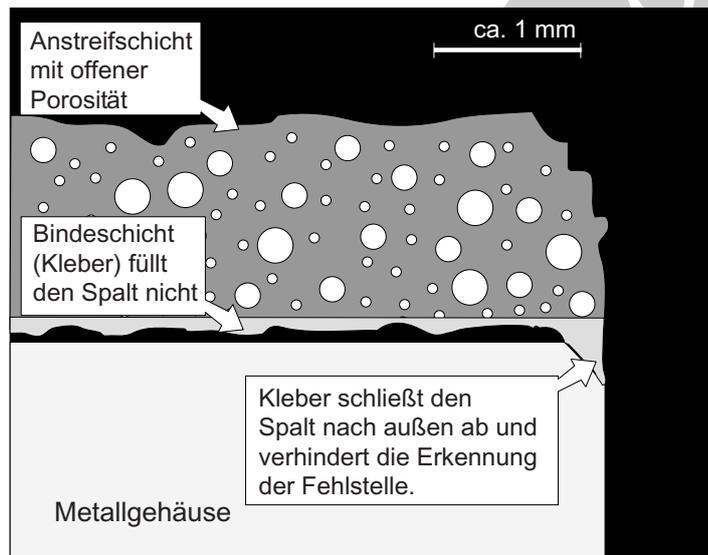
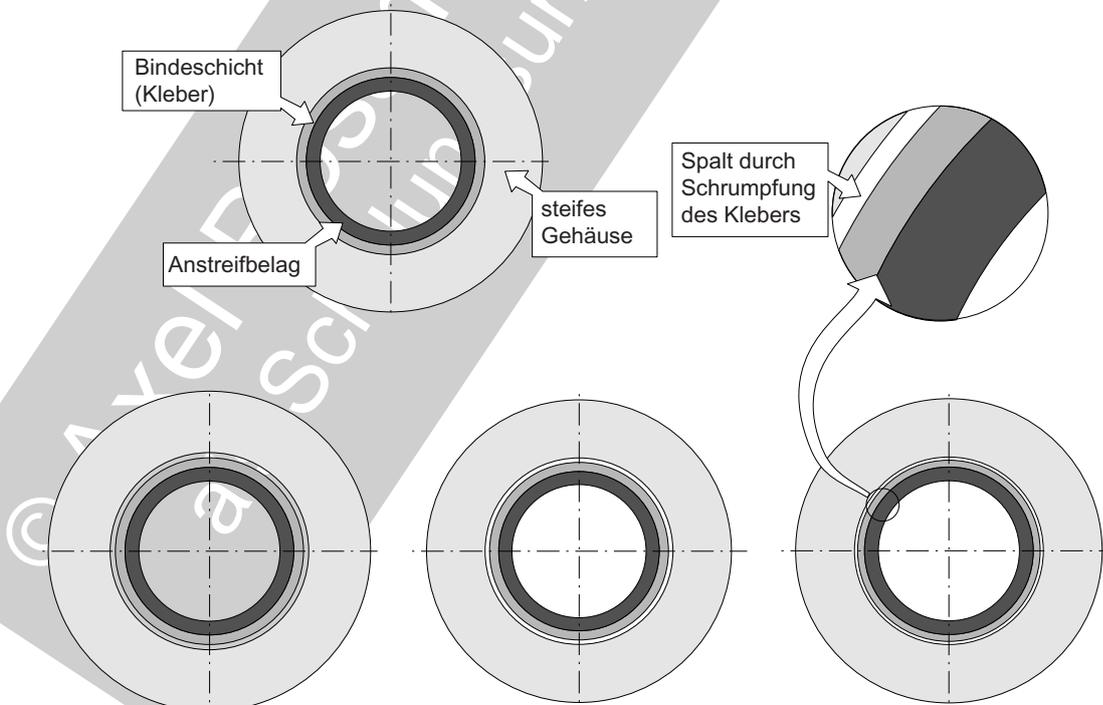
Kantenbereich der Klebung im metallografischen Schliff (schematisch)

Gehäuse dehnt sich mehr als Anstreifbelag und Kleber

Anstreifschicht schrumpft

Selbst wenn die Kleberschicht einwandfrei gefertigt wurde, kann diese durch die Betriebsbeanspruchungen geschädigt werden und es zu **Ablösungen** kommen. Die unteren Skizzen zeigen verschiedene Versagensursachen der Klebeschicht. Gewöhnlich sind es unterschiedliche Dehnungen zwischen Klebeschicht, Anstreifbelag und Bauteil. Diese Dehnungsunterschiede können auf Wärmedehnungen und/oder Schrumpfen des Klebers beruhen.

Der Schaden entstand durch **mangelhafte Verklebung des porösen Metallfilzes** (siehe Bild 6.10.3.1.2-32, obere Skizze).

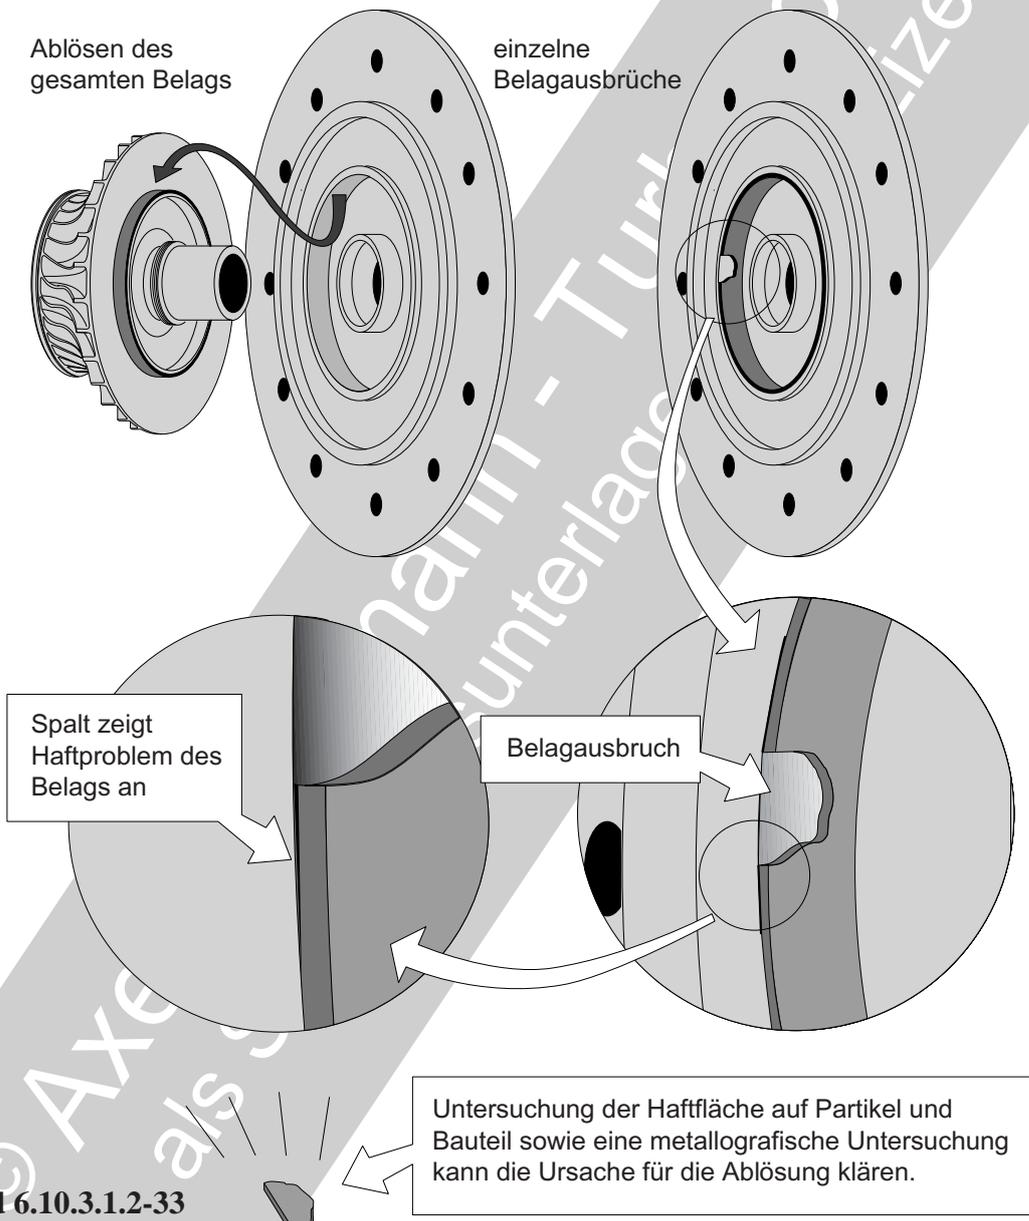
Bild 6.10.3.1.2-33

Bild 6.10.3.1.2-33: Ablösung einer eingeklebten Anstreifschicht in einem aus Stahlguss bestehenden statischen Teil der Labyrinthdichtung eines Radialverdichterrades. Die abgelöste Schicht befindet sich als Ring auf den Labyrinthspitzen an der Rückseite des Verdichterrades.

Hierbei stellt sich das Problem, dass ähnlich wie bei Lötungen, der **Kleber vom porösen Filz aufgesaugt** wird und keine ausreichende Bindschicht bilden kann. Dieser Mangel ist zerstörungsfrei oder durch Augenschein nur schwer feststellbar, weil erfahrungsgemäß der Spaltanfang gefüllt ist (Skizze oben). Im Betrieb kann es dann zum Ablösen der gesamten ringförmigen Anstreiffläche kommen (siehe Bild 6.10.3.1.2-33).
