Probleme der Maschinenelemente erkennen, verhüten und lösen

Unter besonderer Berücksichtigung des Leichtbaus

Band 2B: Versagensformen, typische Schadensbilder, Mechanismen, Ursachen von Elementen durchströmter Systeme: Berührende und berührungsfreie Dichtungen, Rohrleitungen, Schlauchleitungen.

6.10 Dichtungen

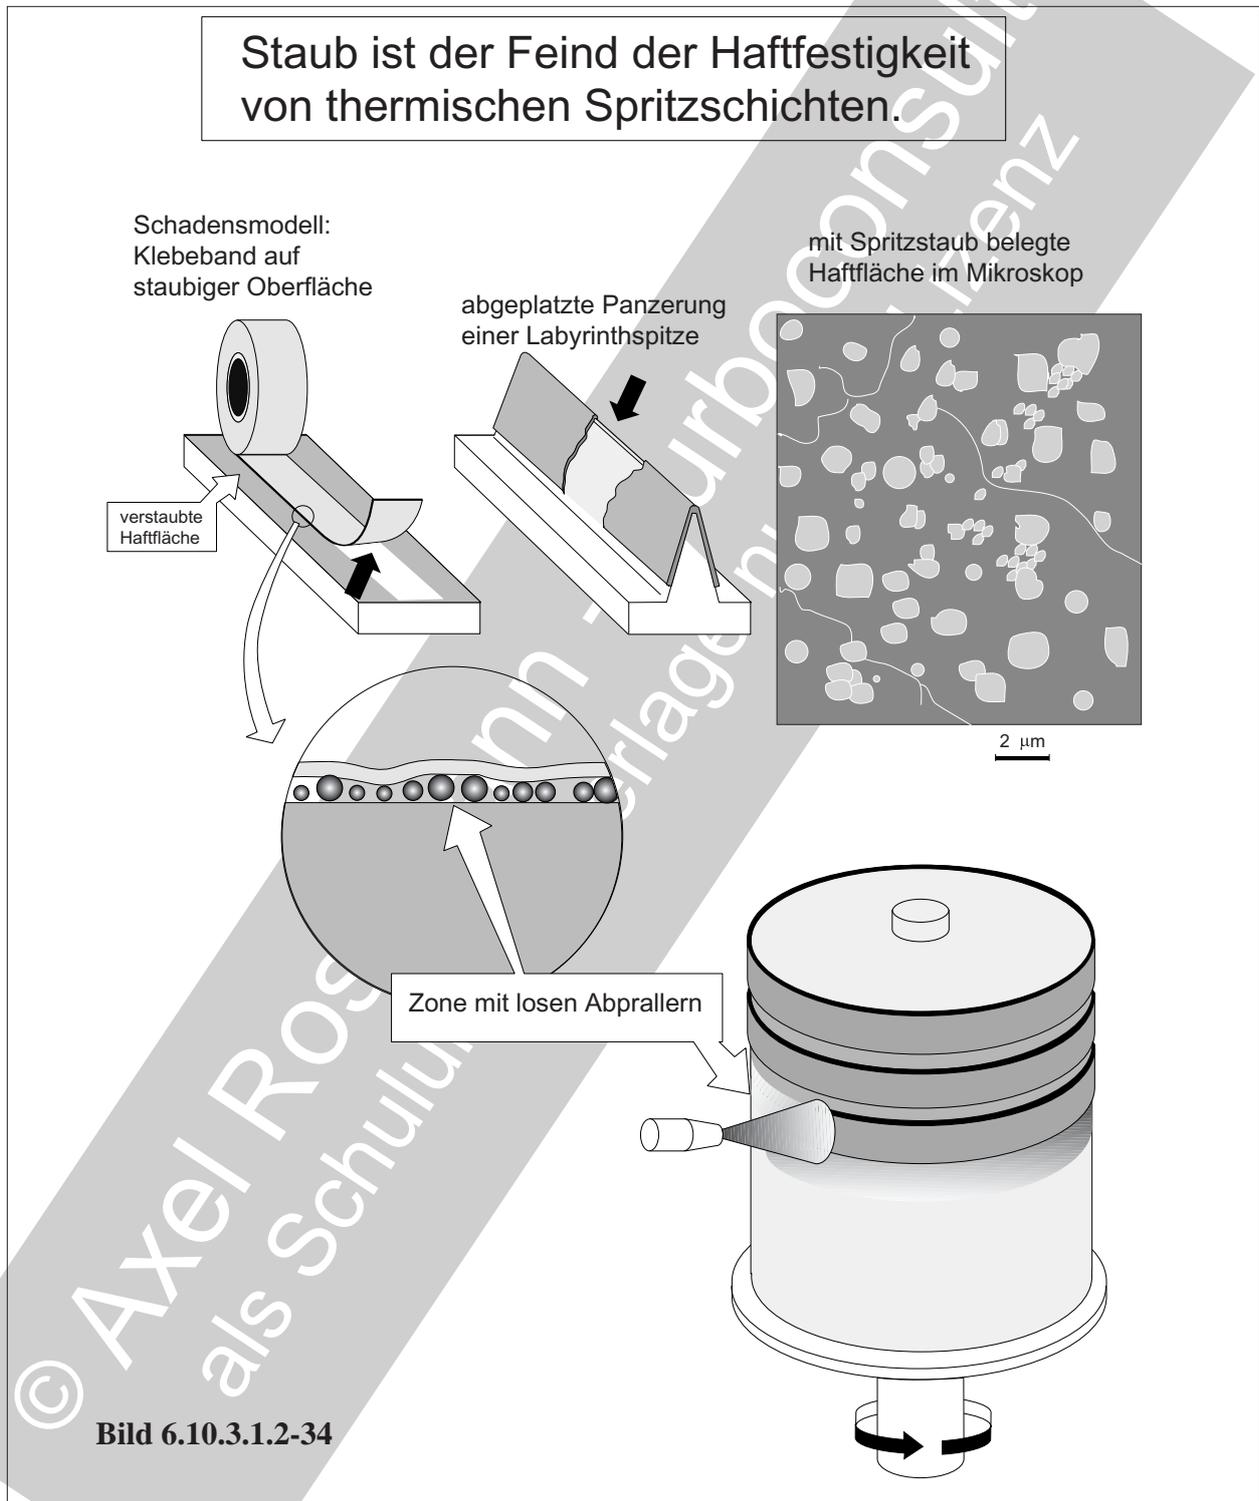
Bild 6.10.3.1.2-34: Ein besonderes Haftfestigkeitsproblem tritt an thermischen Spritzschichten auf. Legt sich vor dem Aufbringen der ersten Lage oder zwischen den einzelnen Lagen **Staub** (z.B. **Rückpraller**) ab, kann die Schicht nicht mehr binden. Der gleiche Effekt

macht sich bei Klebebändern auf staubigen Oberflächen bemerkbar. Dieser Schadensmechanismus lässt sich als „**Kügelcheneffekt**“ durch eine mikroskopische Untersuchung der Trennflächen (REM) identifizieren.

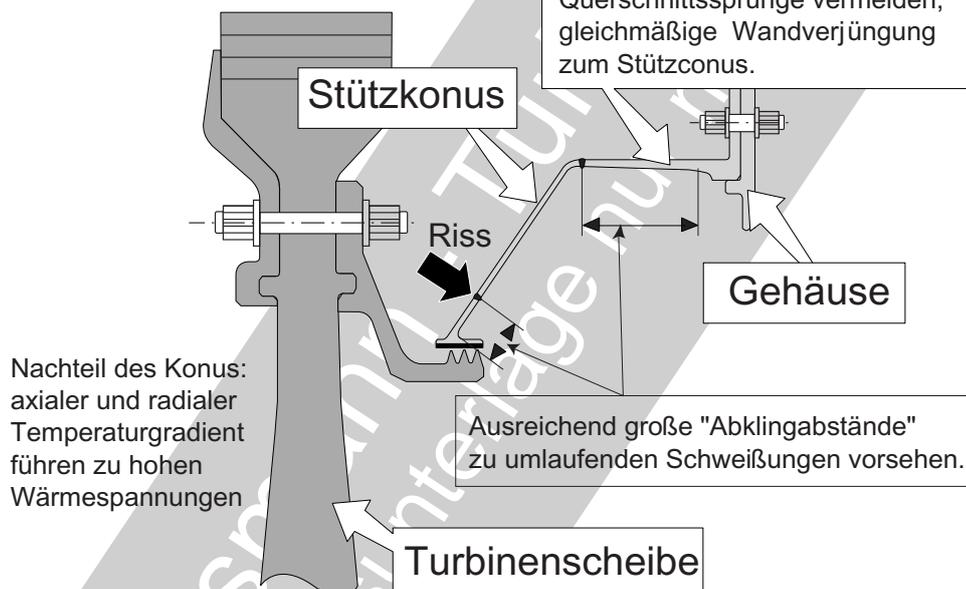
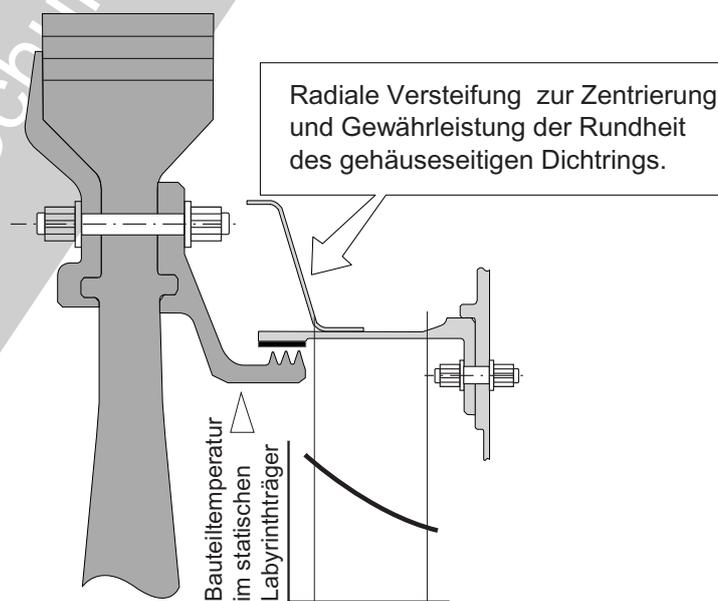
Bild 6.10.3.1.3-1
(siehe auch Bild 6.10.3.1.3-5, Lit 6.10.3.1.3-1): Risse durch **Thermoermüdung** (Skizze oben) oder **Schwingerermüdung** unter **thermisch bedingten hohen Mittelspannungen** müssen gezielt vermieden werden. Für die Gestaltung der statischen Labyrinthträger, insbesondere von Labyrinthkonusen gibt es Regeln und Richtwerte. Der Übergang vom Konus zum Labyrinthring soll gleichmäßig, konisch verjüngt sein (Skizze oben). Der Abstand einer Umfangs-

Konstruktionsmerkmale zur Vermeidung von
Labyrinthschäden durch Wärmespannungen
im Stützkonus

Konfiguration mit einer "Lebenszeit"
von ca. 1500 Stunden

Konfiguration mit einer "Lebenszeit"
von größer 8000 Stunden

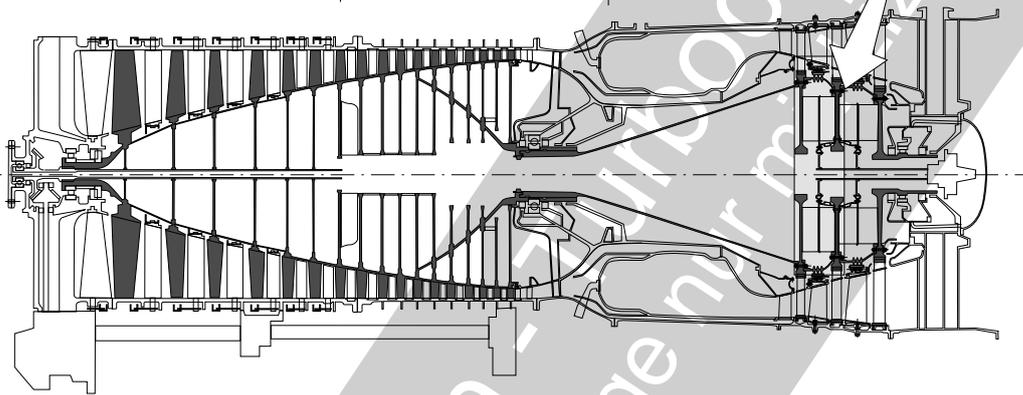
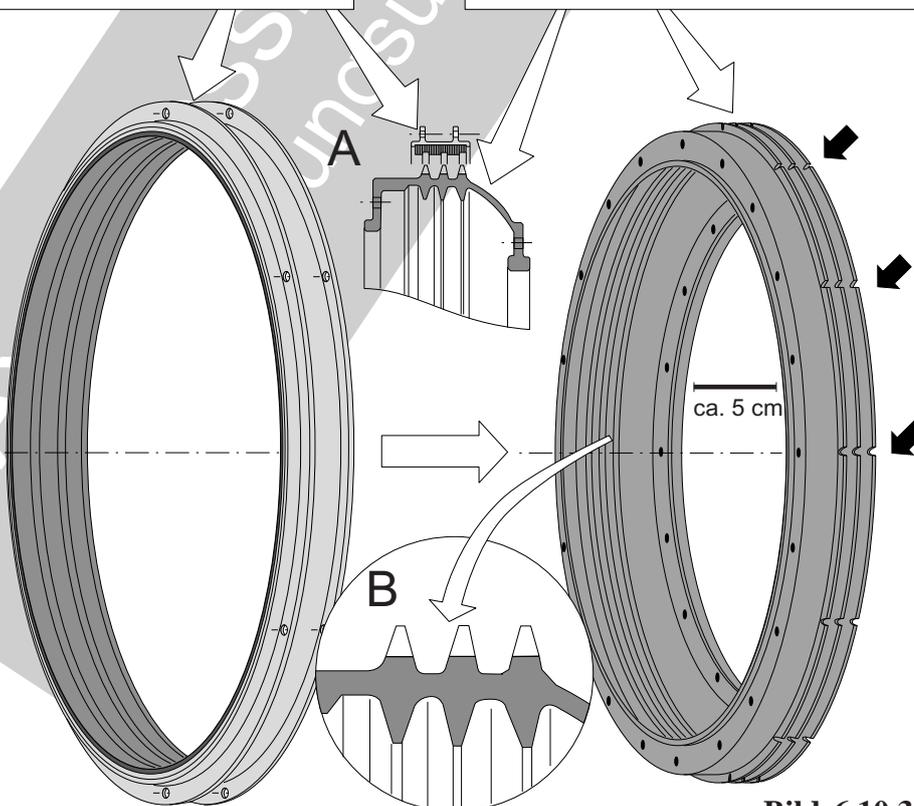
Bild 6.10.3.1.3-2

Zwischenstufenlabyrinth des Turbinenrotors

An Axialstiften gelenkig aufgehängter statischer Ring mit Honeycomb-dichtungen

Labyrinthträger und Zwischenring der Turbinenwelle mit sägezahnartigen Einkerbungen

Um bessere Schneidbedingungen beim Anstreifvorgang zu erzielen, werden Labyrinthspitzen **sägezahnartig gekerbt** (z.B. mehr als 20 gut ausgerundete **Kerben am Umfang**, siehe Bild 6.10.3.1.3-2). Die so abgebauten fliehkraftbedingten Ringspannungen im Zahn verringern die Neigung zur Ausbeulung und eines radialen Rissfortschritts von einer Anstreifschädigung. Andererseits bedeuten Axialkerben eine örtliche Erhöhung der Tangentialspannungen am Kerbgrund, was zu Ermüdungsrissen führen kann. Auch beim **Ausblenden geschädigter Anstreifzonen** ist die Kerbwirkung zu berücksichtigen. Die Erfahrung zeigt, dass solche Maßnahmen eingehende Festigkeitsbetrachtungen erfordern.

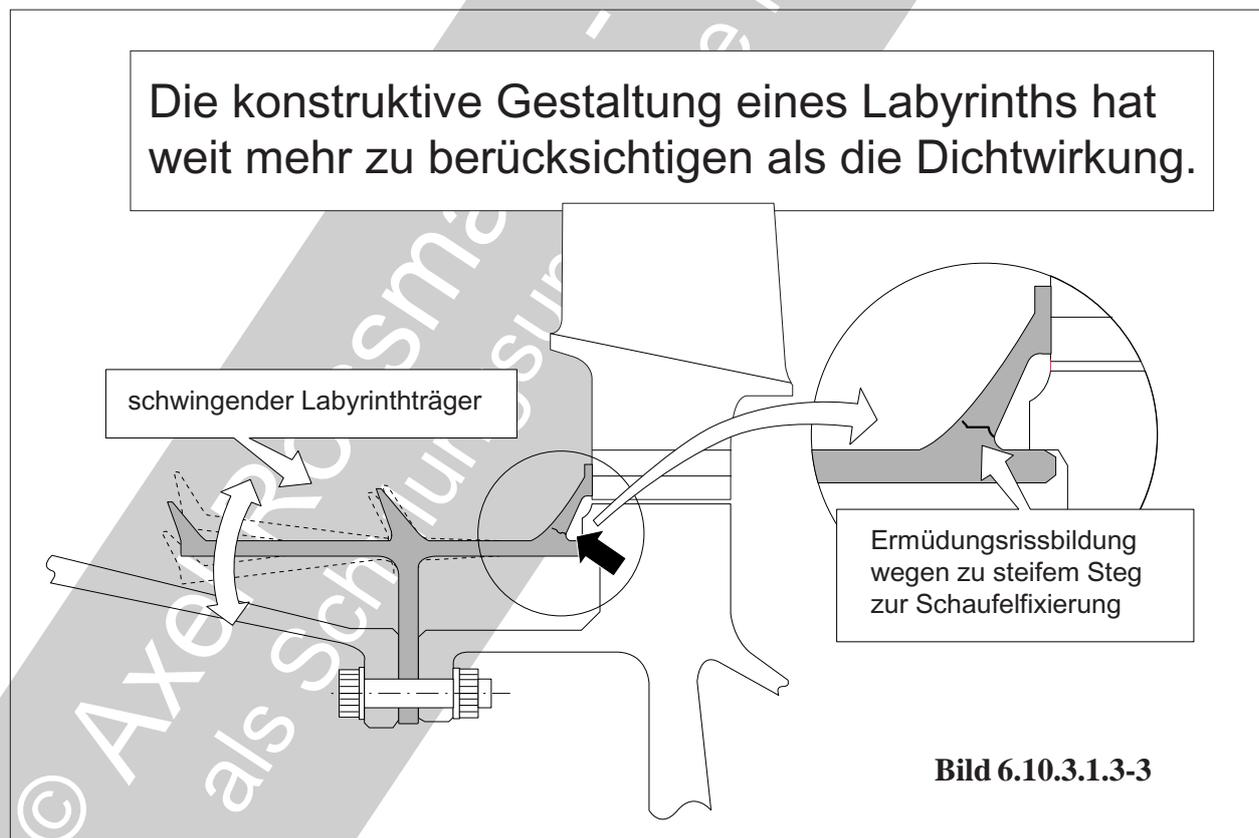
Bild 6.10.3.1.3-3: Die Ringe von **Zwischenstufendichtungen** bieten sich auch für die axiale Fixierung der Rotorschaukeln an und/oder werden zur Abdichtung oder Bemessung von Kühlluft genutzt. Da diese, meist filigranen Ringstrukturen zu hochfrequenten Schwingungen neigen und/oder die anliegenden Schaufeln schwingen, wirken die Ringe auf das gesamte System dämpfend. Dabei sind sie

an den Kontaktflächen Frettingverschleiß unterworfen. Wirken ausgehend von der Beschaukelung oder aufgrund des unterschiedlichen thermischen Verhaltens des rotierenden Dichtungsteils oder der angrenzenden Scheibe hohe **Axialkräfte auf den Ring**, können in diesem Bereich hohe **Mittelspannungen** auftreten. Diese begünstigen **Schwingbrüche**.

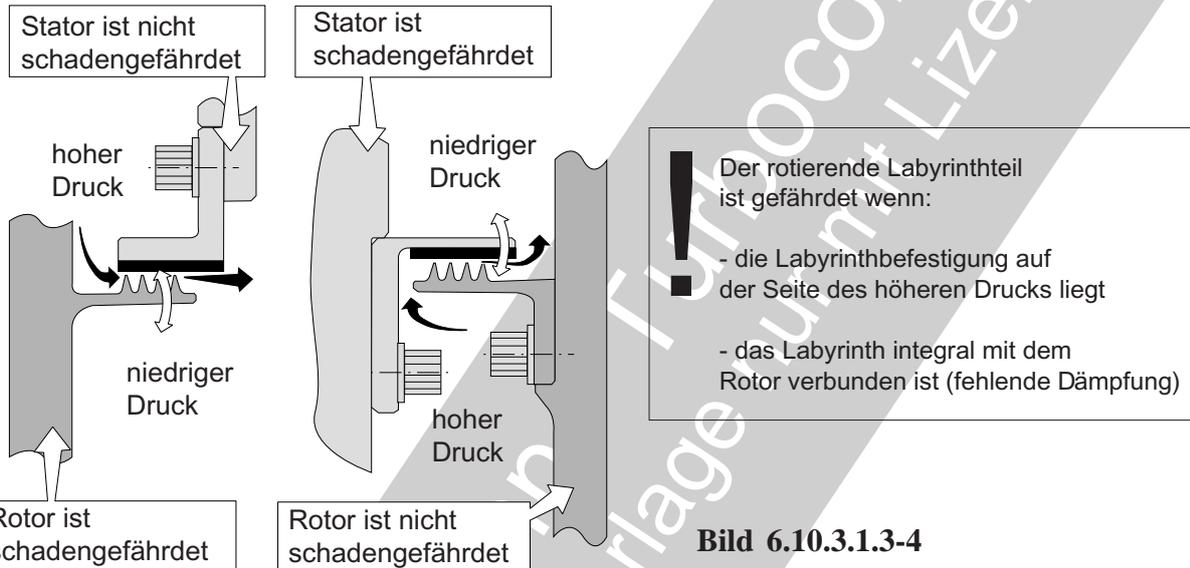
Die Richtung der Leckströmung bestimmt die schwinggefährdete Komponente des Labyrinths.

Bild 6.10.3.1.3-4: Labyrinthringe neigen dazu von der Spaltströmung zu Schwingungen angeregt zu werden (Lit. 6.10.3.1.3-8). Das wird deutlich von der Anordnung der Befestigung zum Druckabfall an der Dichtung beeinflusst (siehe auch Bild 6.10.3.1.3-5). Es gilt: **Das auf der Hochdruckseite befestigte Dichtungsteil ist schwingungsgefährdet** (Skizze links). Diese Regel gilt nur, wenn nicht zusätzlich Versteifungsringe an den Niederdruckseiten der Labyrinth angebracht sind. Das wird in Bild 6.10.3.1.3-4.1 erklärt.

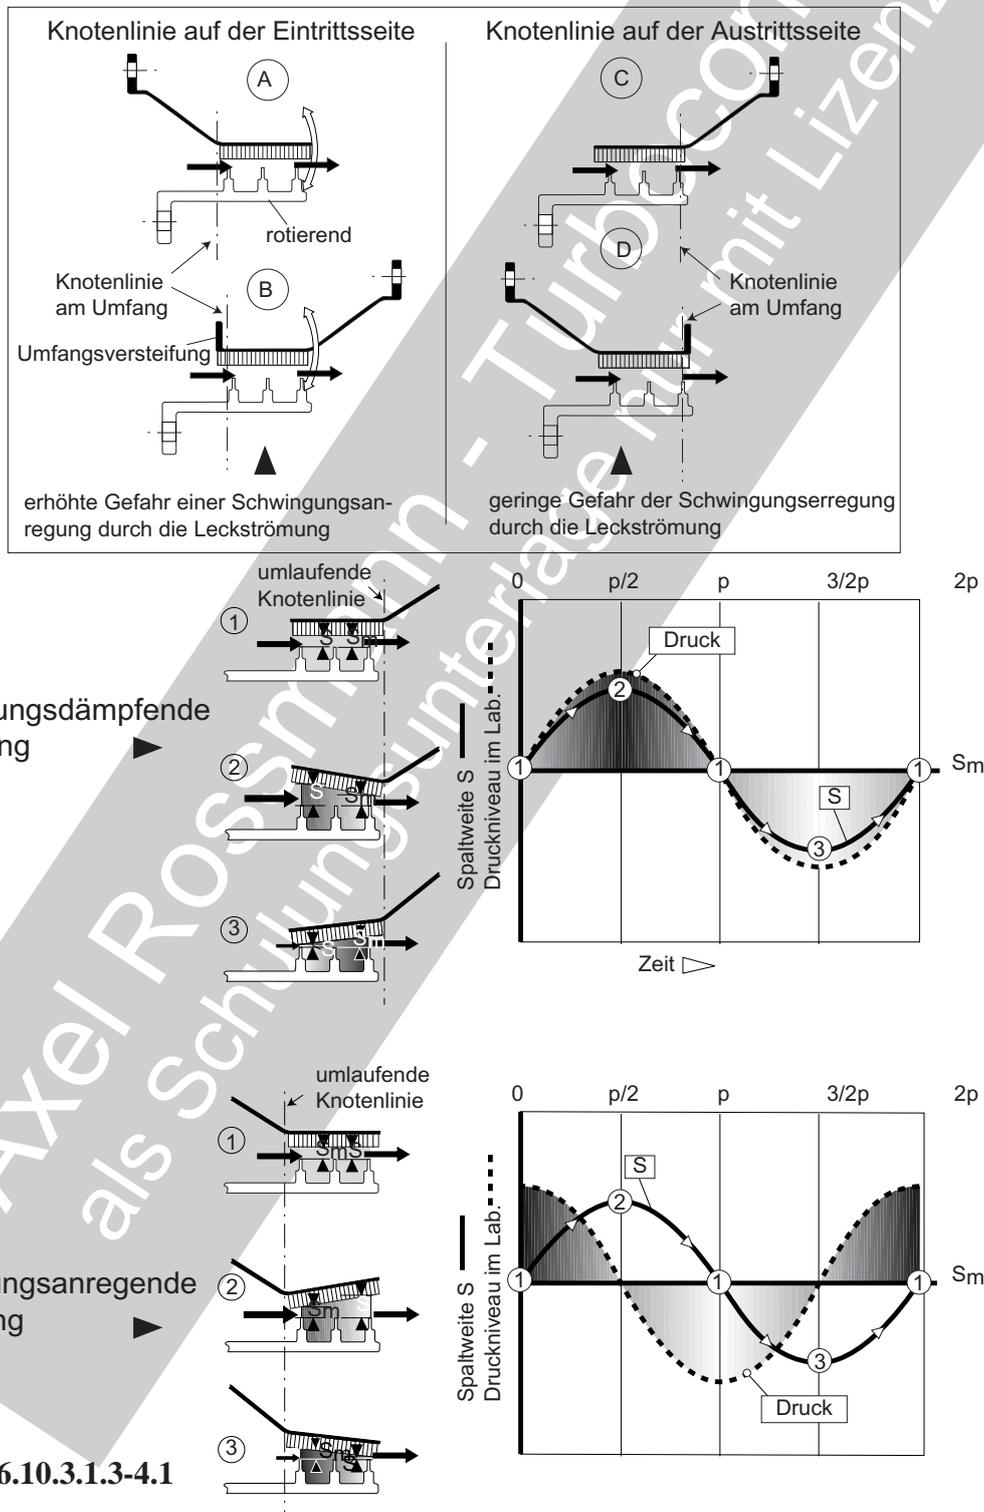
Bild 6.10.3.1.3-4.1 (Lit 6.10.3.1.3-7): Die **Empfindlichkeit einer Labyrinthdichtung für eine aeroelastische Schwingungsanregung** durch die Leckströmung (Bild 6.10.3.1.3-4.1) hängt in erster Linie von der Spaltänderung während des Schwingungsvorgangs ab und damit von der **Lage der Umfangsknotenlinie**. Die **Phasenlage** der Spaltänderung zur Phase des Druckverlaufs im Labyrinth kann eine Schwingung in Abhängigkeit von der Lage der Knotenlinie anregen oder dämpfen. Anordnungen „A“ und „B“ in der oberen Skizze sind schwingempfindlich, „C“ und „D“ dagegen nicht. In Lit 6.10.3.1.3-7 wird der **Ablauf einer Schwingungsanregung** wie folgt beschrieben: Wenn sich eine Umfangs-Knotenlinie (hier der statischen Labyrinthseite) in der Nähe des Eintrittszahns (Druckseite, 'Zahn' = Labyrinthspitze) des Labyrinths befindet (obere Skizze

Die Empfindlichkeit eines Labyrinths gegenüber einer Schwingungsanregung durch die Leckströmung ist konstruktiv gezielt beeinflussbar.

Nach Alford (siehe Lit. 6.10.3.1.3-7) wird eine **aeroelastische Instabilität** von langen und biegeweichen Dichtungsstrukturen umso mehr begünstigt, je niedriger die tiefste Eigenfrequenz liegt. Besonders gefährlich ist, wenn an einer solchen Konfiguration eine ausreichend hohe Druckdifferenz herrscht und der Radialspalt sich bei den niedrigfrequenten Schwingungsformen in Strömungsrichtung aufweitet (Bild 6.10.3.1.3-4.1).

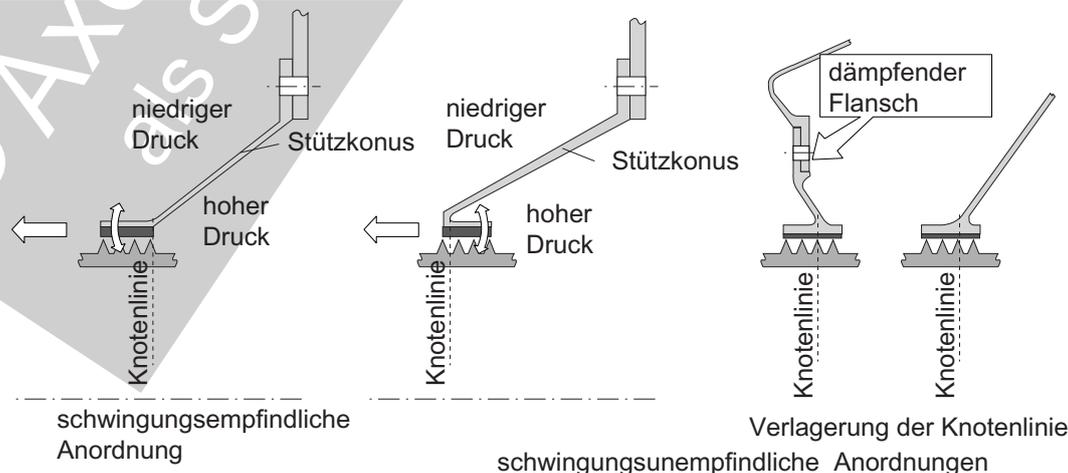
Bild 6.10.3.1.3-4.2

Bild 6.10.3.1.3-4.2: Durch die konstruktive **Verlagerung** der die Bewegung der die Stator- dichtung bestimmenden **Knotenlinie** lässt sich die Empfindlichkeit gegenüber einer **aeroelastischen Anregung** („Koinzidenz“) durch Wechselwirkung mit dem Leckluftstrom minimieren.

Die Anordnung der Statorringbefestigung zum Stützkonus kann die Empfindlichkeit gegen eine Anregung durch "Koinzidenz" vermindern.

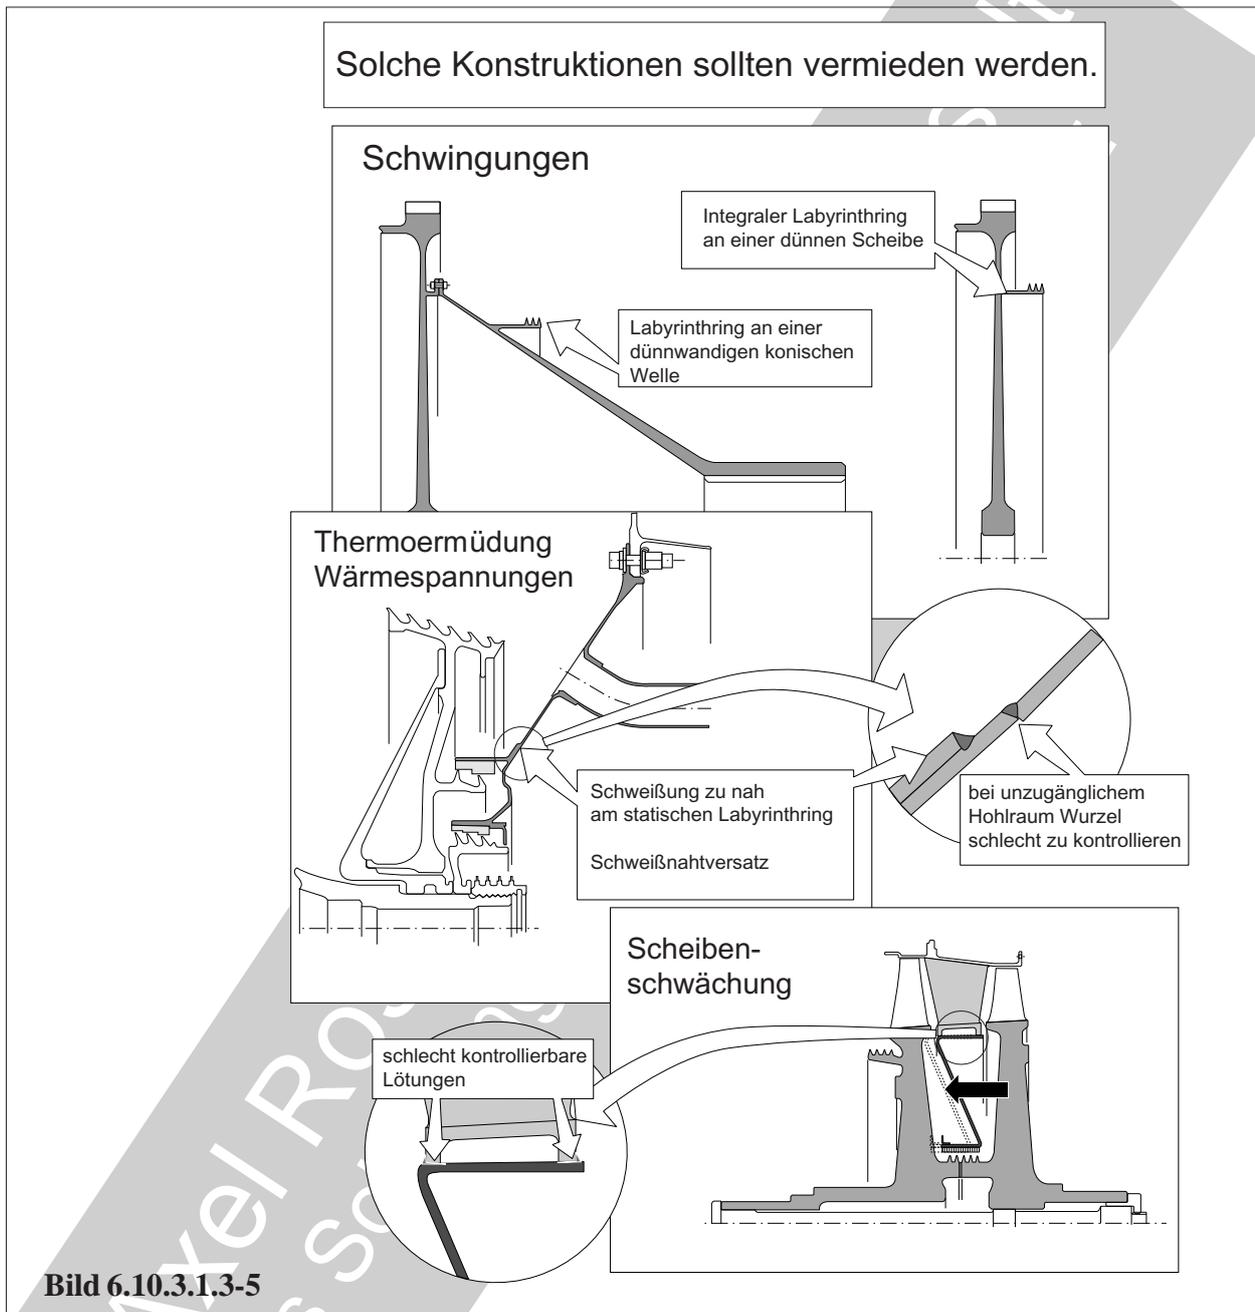
Bild 6.10.3.1.3-5 (Lit. 6.10.3.1.3-8 und Lit. 6.10.3.1.3-9): In der Literatur wird vor den dargestellten **Labyrinthkonstruktionen gewarnt**, weil sie erfahrungsgemäß gefährliche Schäden erleiden können.

Dünnwandige konische Wellen (Beispiel 6.10.3.1.3-1 und Bild 6.10.3.1.3-5) und **filigrane Rotorscheiben** (Skizzen oben) mit **integralen Labyrinthstegen** können besonders leicht vom Labyrinth zu Schwingungen angeregt werden. Diese **Gefahr dürfte auch bei Bliskonstruktionen** in modernen Verdichtern

Ungünstig angebrachte Schweißungen (zu nah am Labyrinthring) und **Fertigungsungenauigkeiten mit Kerbwirkung** erhöhen die Gefahr der Rissbildung durch thermische Gradienten und/oder hochfrequente Schwingungen (Skizzen Mitte).

Eingelötete Labyrinthstrukturen können bei einer Ablösung gefährliche Folgeschäden bis zu Scheibenplatzern auslösen. Es ist deshalb darauf zu achten, dass optimale Fertigungsbedingungen (Lötspalt!) gewährleistet sind und sichere Prüfverfahren die Qualität der Lötung beurteilen lassen. Bei einem Versagen der Lötung darf es zu keinen gefährlichen Anstreifvorgängen kommen. Dies ist durch einen Formschluss zu gewährleisten (Skizzen unten).

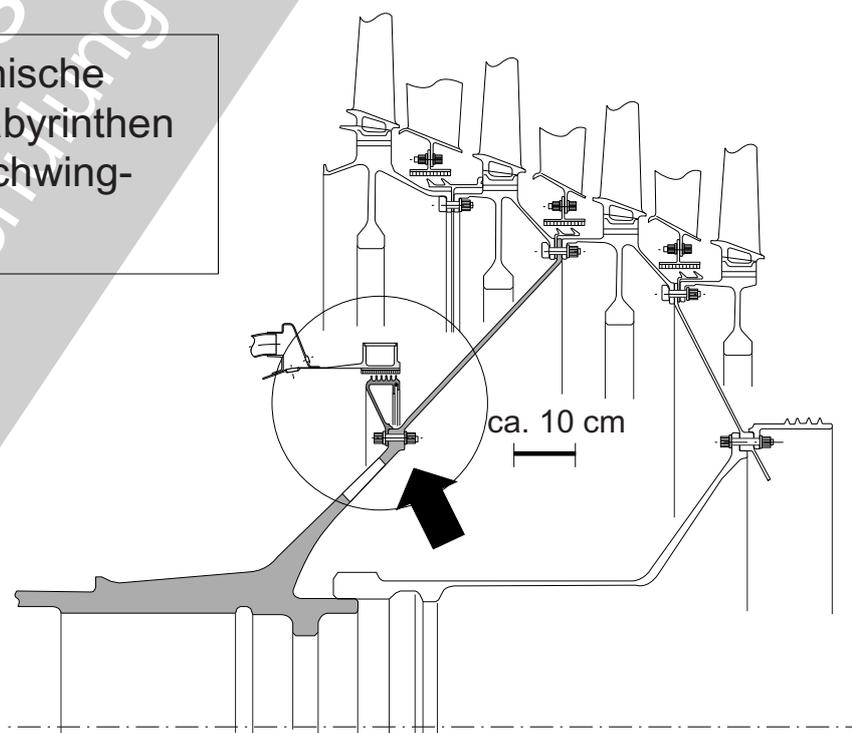
Bild 6.10.3.1.3-6

Dünnwandige konische Hohlwellen mit Labyrinth sind besonders schwingungsgefährdet.

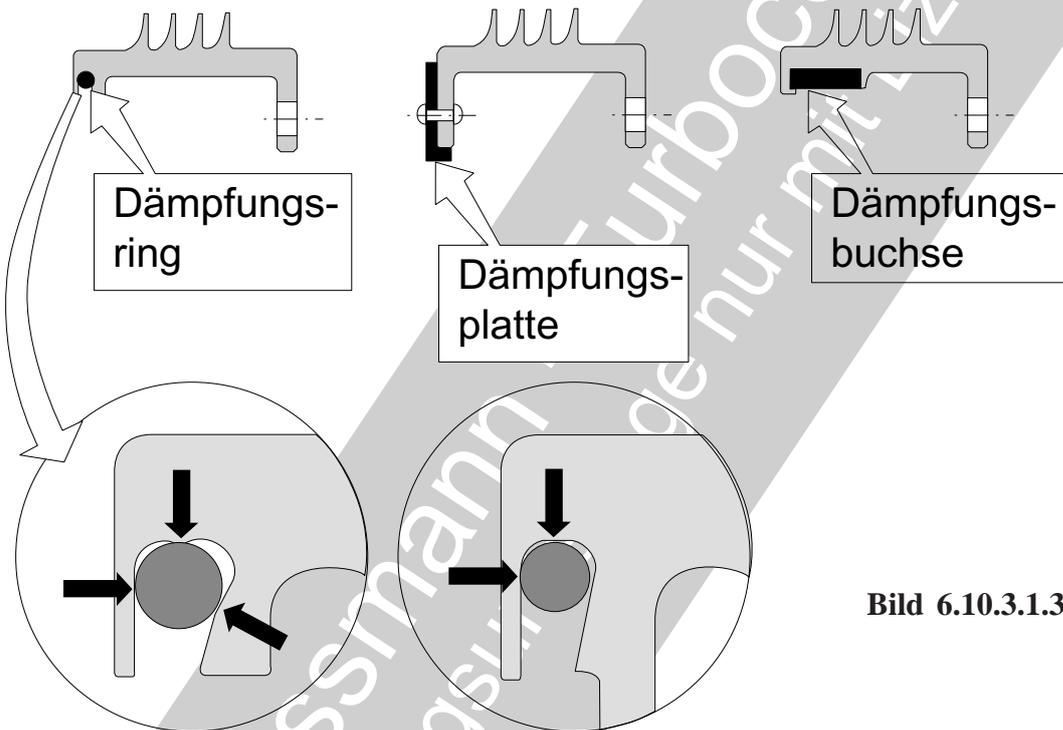
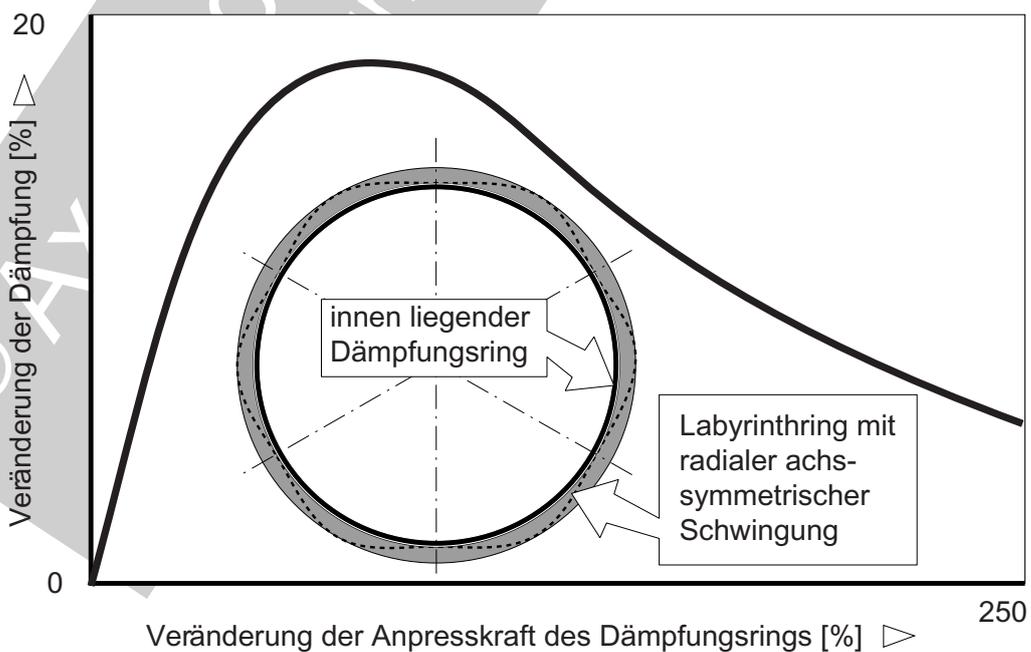
Beispiele für Dämpfungsringe an rotierenden Labyrinthdichtungen.

Bild 6.10.3.1.3-7 (Lit 6.10.3.1.3-8 und Lit. 6.10.3.1.3-9): Durch **Dämpfungsringe** können Schwingungen der Labyrinthringe vermieden werden. Derartige Ringe sind **bei rotierenden Dichtungen** in einer Umfangsposition geschlitzt. Ihre Dämpfungswirkung beruht im Wesentlichen darauf, dass sie sich unter Fliehkraftereinfluss an die Innenseite der rotierenden Dichtung anlegen (Skizze oben links). Als **Bandagen** können sie innen, seitlich (Skizzen oben Mitte und rechts) oder, bei statischen Labyrinthträgern als geschlossene Bandagen, außen angebracht sein (Bild 6.10.3.1.3-10). Dämpfungsbandagen statischer Dichtungsringe werden mit diesen zur Gewährleistung einer für die Dämpfungswirkung ausreichenden Reibkraft elastisch verspannt und/oder aufgenietet (Bild 6.10.3.1.3-10). Um sicher zu gehen, dass der Dämpfungsring seine optimale Position beibehält, werden die Ringe **in geeigneten Nuten fixiert** (Skizzen Mitte). So dürfen sich die Ringe z.B. im Stillstand nicht unzulässig verlagern. Dies kann durch entsprechende Anlagen, Toleranzen und elastische Verformungen gewährleistet werden. Die Montage muss besonders auf einen guten Sitz der Ringe achten. Die Dämpfung erfolgt in erster Linie durch Reibung. Die Reibungsenergie wird von der Flächenpressung in den Kontaktzonen bestimmt. Eine deutliche Dämpfungswirkung dürfte, entsprechend dem Diagramm unten, über einen weiten Bereich der Flächenpressung (Veränderung durch Fliehkraft und abnehmende Federwirkung) gewährleistet sein.

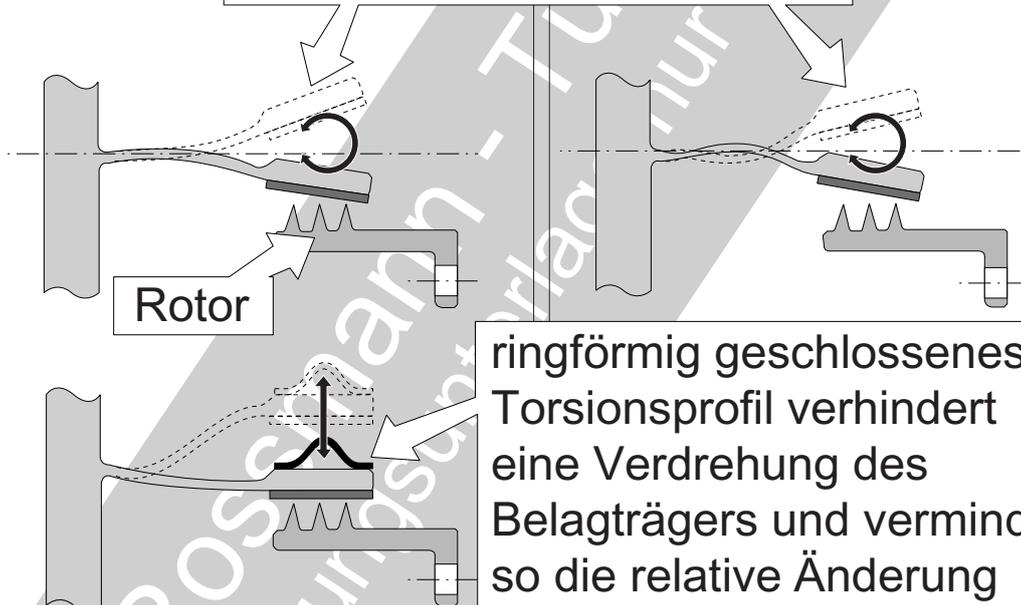
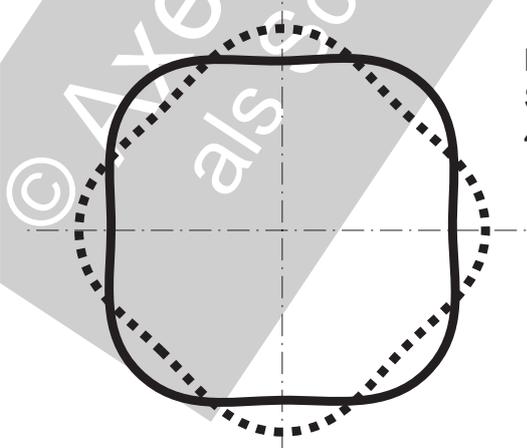
Bild 6.10.3.1.3-9

1. Oberschwingung

bei der Biegeschwingung
wird der Belagträger tordiert

ringförmig geschlossenes
Torsionsprofil verhindert
eine Verdrehung des
Belagträgers und vermindert
so die relative Änderung
des Leckluftstroms

Beispiel:
Schwingung mit 2 Knotendurchmessern =
4 Wellen am Umfang

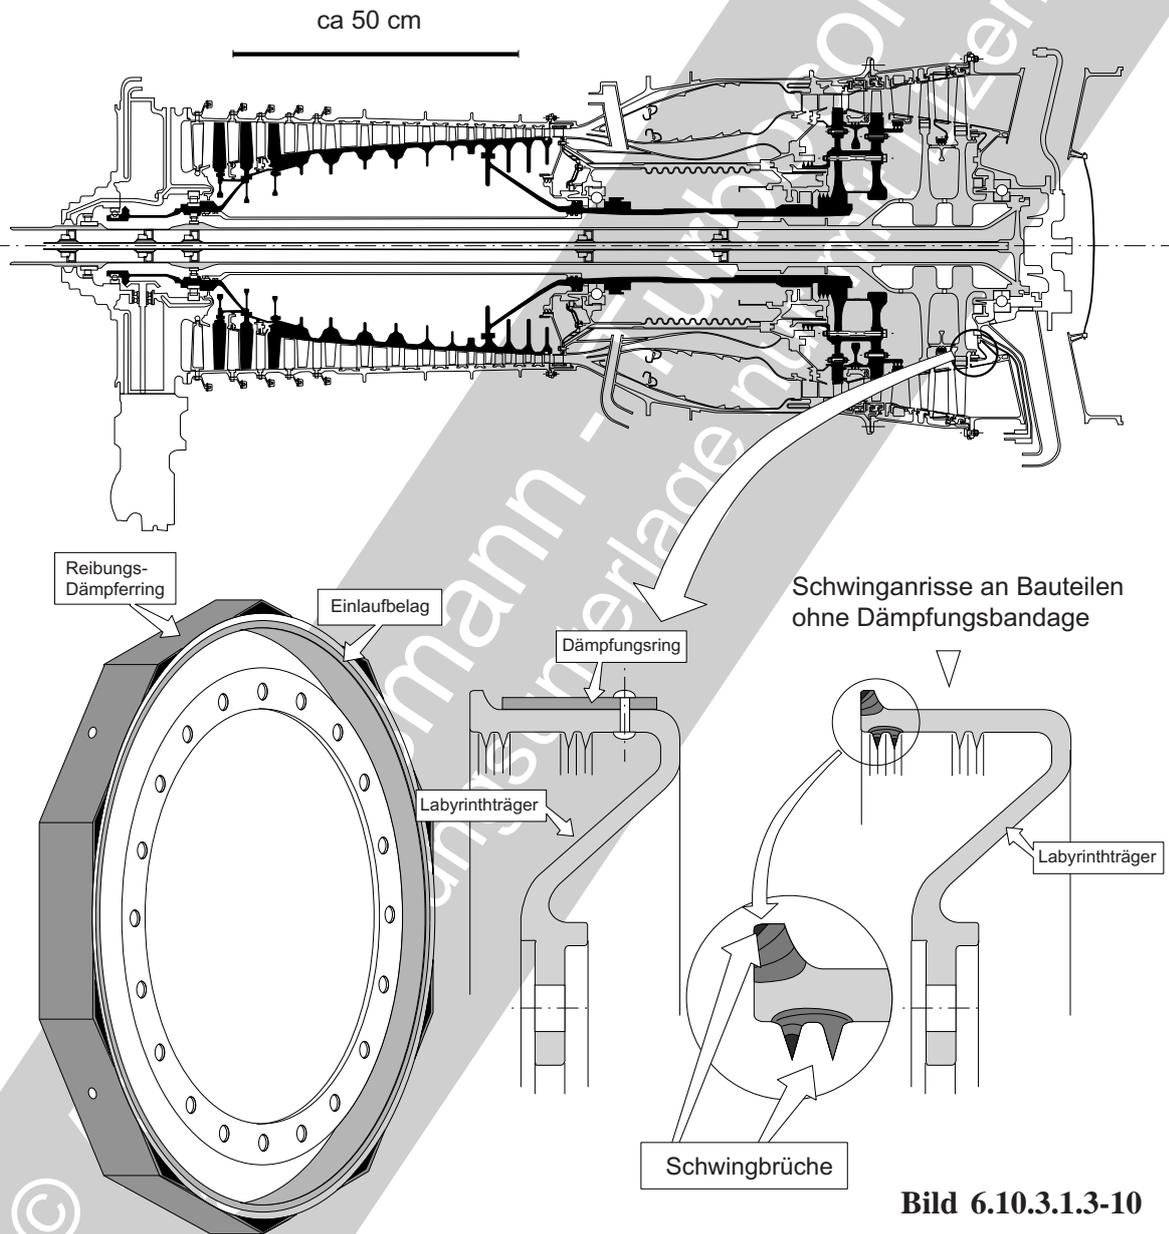
Schwingerermüdung an Labyrinth in Serientriebwerken erfordert massive Dämpfungsmaßnahmen.

Bild 6.10.3.1.3-10 (Lit 6.10.3.1.3-1, Beispiel 6.10.3.1.3-3): Unterliegen **statische Labyrinthringe** einer **starken Schwingungsanregung**, kann durch eine aufgesetzte, vieleckige, flache Bandage eine effektive Dämpfung erreicht werden. Die **Zahl der Ecken der Bandage** bzw. der Anlageflächen am Umfang muss **ungerade** sein, weil die zu dämpfenden

Schwingformen raumfeste Knotendurchmesser aufweisen und deshalb eine geradzahlige Wellenzahl am Umfang vorliegt. So ist gewährleistet, dass zwischen den Auflageflächen der Dämpfungsbandage und dem Labyrinthring während der Schwingung eine dämpfende Relativbewegung auftritt.

Beispiel 6.10.3.1.3-3 (Lit 6.10.3.1.3-1, Bild 6.10.3.1.3-10): „Designers may need a „fix“ for a chronic cracking problem due to flexural vibration fatigue, or may desire to protect an existing part. **It has been found that the addition of a dry Coulomb damping ring...** will serve the purpose. For example, the initial design of an outer balance piston seal on the (shaft engine type)..Turbine developed a fatigue crack in the walls of the cylindrical stator in about one-fifth of the engines during factory testing. A 13 edged polygon damper ring was designed to fit snugly over the cylindrical outer surface of seal stator. (Note that all vibration modes have a diametral node; therefore, use of an **odd-sized polygon will ensure Coulomb friction**, and will result in maximum damping). Comparison of measured log decrement damping with and without the polygon ring indicated that the damping was increased by a factor of about 7. Since the damper ring was applied to production engines over a year ago, no failures have occurred.“

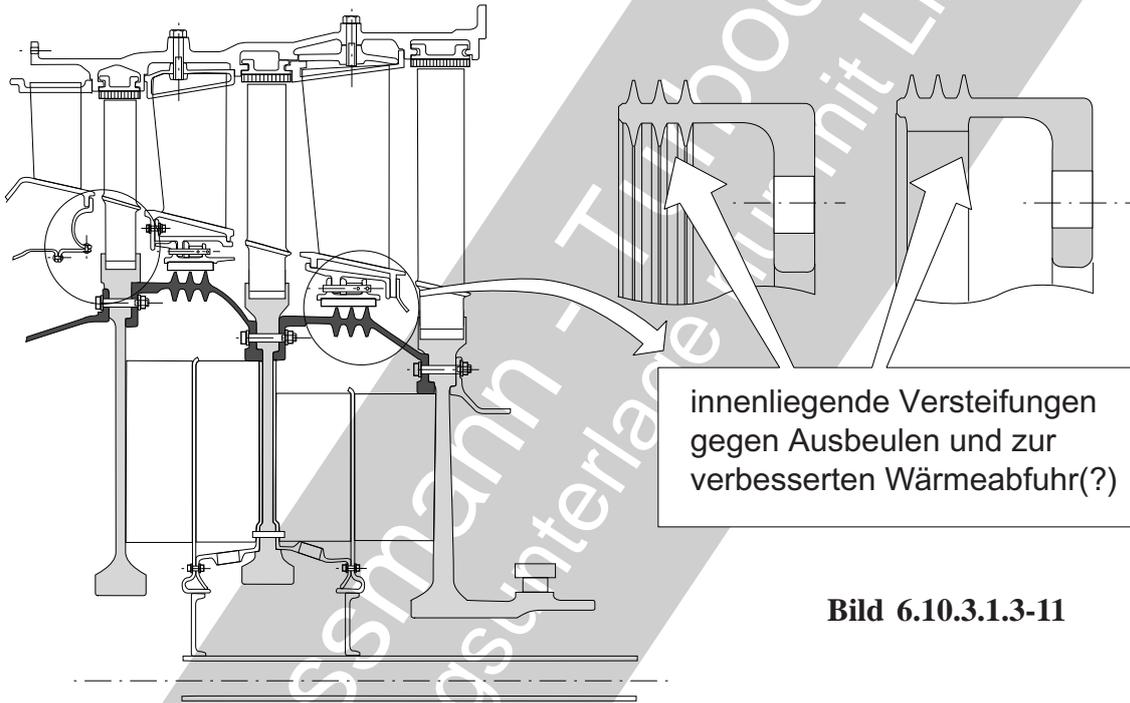
Bild 6.10.3.1.3-11

Maßnahmen gegen das Ausbeulen von
dünnwandigen Labyrinthträgern.

Bild 6.10.3.1.3-11: Um die gefährliche Selbstverstärkung von Anstreifvorgängen als Folge eines **Verzugs durch die örtliche Aufheizung im Anstreifbereich** zu vermeiden, können auf der Innenseite der Rotoren **versteifende Ringstege** (vergleiche Bild 6.10.3.1.2-2, Bild 6.10.3.1.3-2 und Bild 6.10.3.1.3-6) angebracht werden. Diese Stege erhöhen gleichzeitig auch die Wärmekapazität und **verzögern so die Aufheizung**.

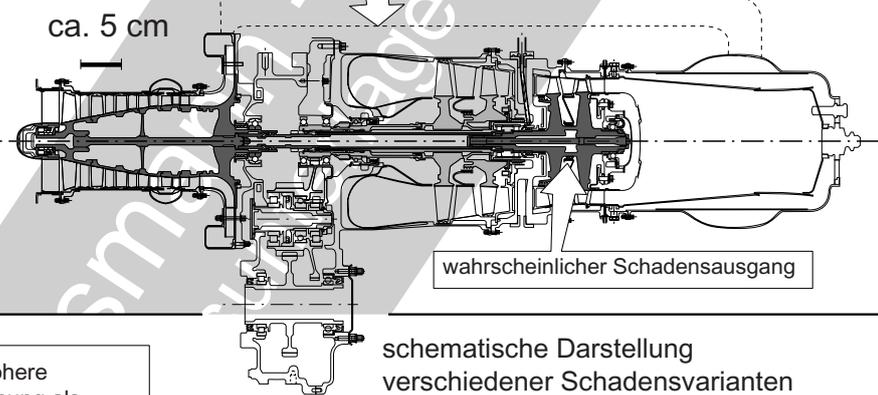
Bild 6.10.3.1.3-12

Bild 6.10.3.1.3-12: *Scheibenbrüche sind wegen katastrophaler Folgeschäden (kein Containment!) unbedingt zu vermeiden. Aus diesem Grund sollten für integrale Labyrinthstege konstruktive Regeln gelten:*

Labyrinthstege sollten bei Axialrissen, wie sie sich charakteristischerweise aus Heißrissen im Anstreifbereich der Labyrinthspitzen bilden können, von der Scheibe abbrechen bevor der Axialriss in die Scheibe weiterläuft (Skizzen Mitte).

*Deshalb sollten Labyrinthstege nicht, wie in der oberen Skizze dargestellt, innen an der Scheibe **im Bereich der hochbeanspruchten Nabe** angebracht werden (siehe Bild 6.10.3.1.3-13 und Bild 6.10.3.1.3-14). Hier begünstigt die für Scheiben charakteristisch hohe Nabenbelastung den Axialrissfortschritt aus dem durch Fliehkräfte relativ niedrig belasteten*

Nach einem lauten Knall stürzte der Hubschrauber in waldigem Gelände ab. Es zeigte sich, dass Bruchstücke des linken Triebwerks das rechte beschädigt hatten. Die Laboruntersuchung ergab, dass ein HCF-Bruch im Turbinenrad der 2. Stufe des Gaserzeugers den Schaden verursachte. Der Bruchausgang lag im Bereich der Labyrinthdichtung in Nähe der Curvic-Kupplung.

schematische Darstellung verschiedener Schadensvarianten

Labyrinth hat höhere Tangentialspannung als der Scheibenbereich, d.h. geringere Radbruchgefahr bei Rissfortschritt aus dem Labyrinth, dagegen Ablösung des Labyrinthstegs wahrscheinlich.

Bild 6.10.3.1.3-14: Diese **Labyrinthanordnung** im Turbinenbereich eines Zweiwellentriebwerks hat Merkmale (siehe Bild 6.10.3.1.3-12) für die Begünstigung eines Rissfortschritts aus dem Labyrinth in die Scheibe. Eine besondere Bedeutung für die Versagenssicherheit dürfte die **geringe Spitzenhöhe** haben, da sie **bruchmechanisch** ein Risswachstum durch LCF (Start/Abstellzyklen) nicht erwarten lässt (Bild 6.10.3.1.3-15.1). Offenbar liegen hier **Betriebsbedingungen vor, welche dieses Ri-**

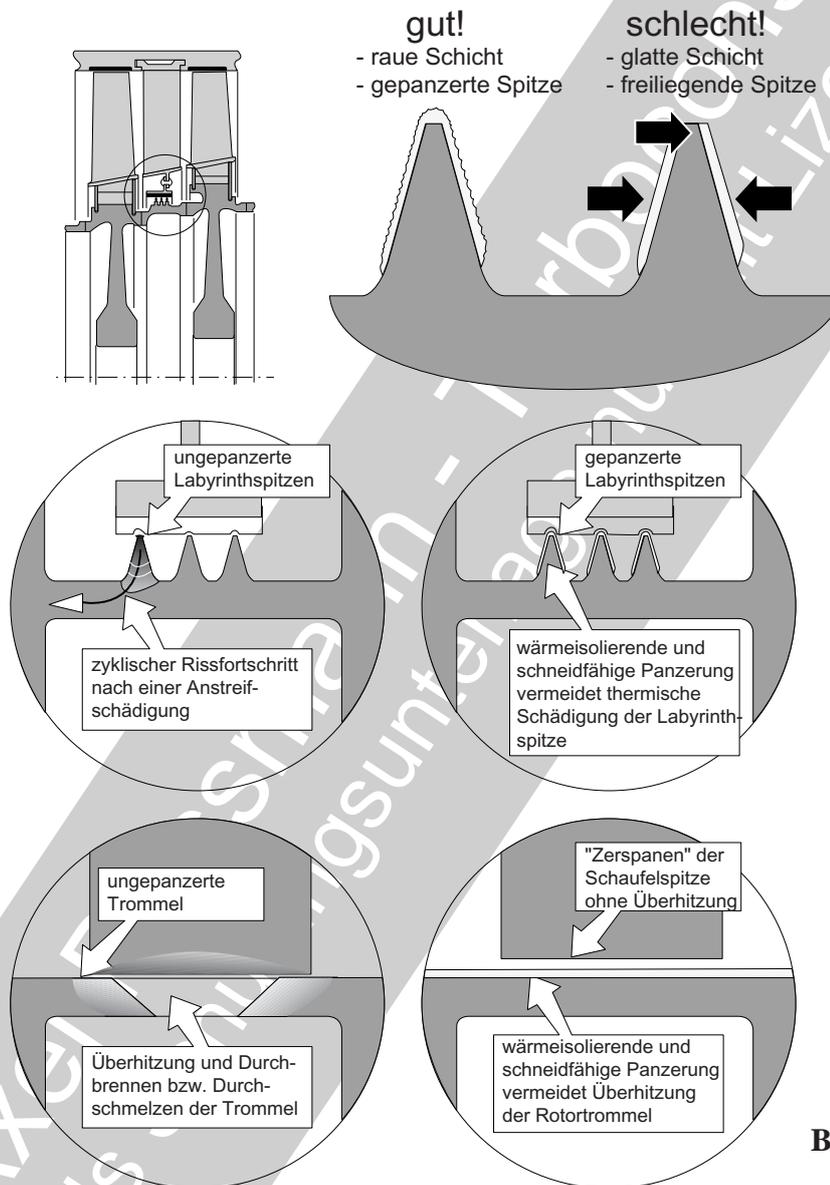
Bild 6.10.3.1.3-13

Besonders Labyrinth von Rotortrommeln aus einer Titanlegierung müssen durch eine Panzerung geschützt werden.

Bild 6.10.3.1.3-13: Panzerungen müssen, ähnlich einer Schleifscheibe, **schneidfähig** sein, um die Wärmeentwicklung beim Anstreifvorgang so gering wie möglich zu halten. Gleichzeitig sollte die Beschichtung gegen den Wärmefluss isolieren. Damit wird Rissbildung, Festigkeitsabfall oder ein Erweichen des Rotors vermieden. Es ist deshalb wichtig, dass die Spitze und die Seiten der Zähne am gesamten Umfang rau beschichtet sind. **Spitzen und Flanken sollten**

nicht nachgearbeitet werden. Die Einhaltung der Maßhaltigkeit allein durch den Spritzprozess ist keine einfache Aufgabe.

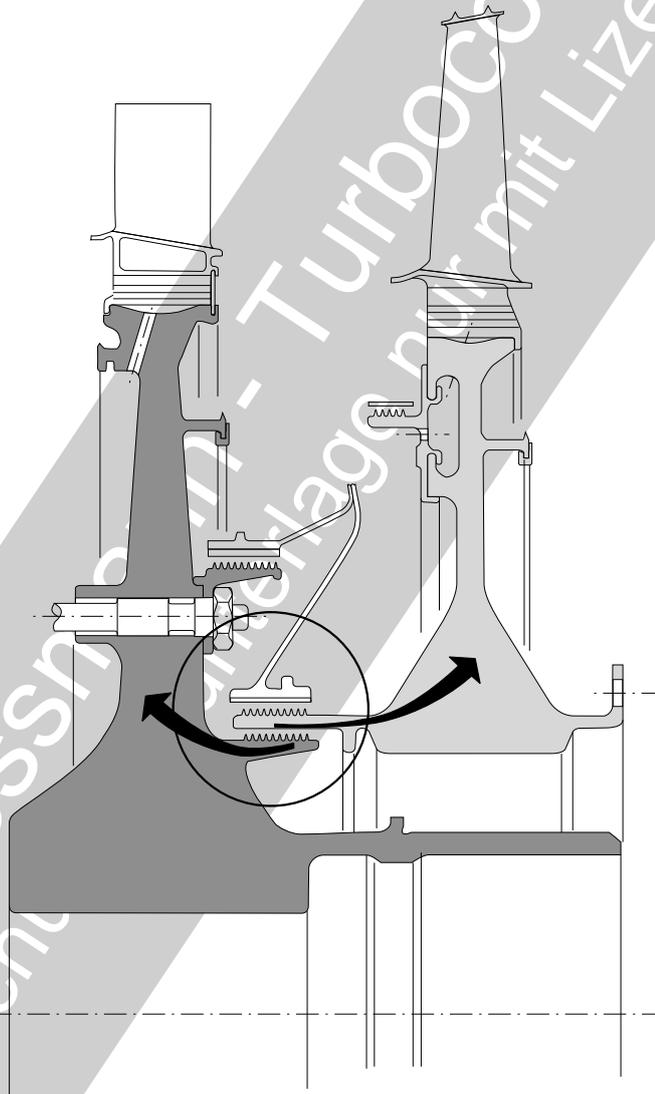
Besteht hier ein erhöhtes Risiko für einen Rissverlauf in die Turbinenscheiben?

Bild 6.10.3.1.3-15: Anders als in Bild 6.10.3.1.3-14 wurde für dieses zivile Triebwerk eine **Steckverbindung** für die Befestigung des Labyrinthstegs im Nabebereich der Turbinenscheibe gewählt. Damit ist die Gefahr des Rissfortschritts aus dem Labyrinthring in die Scheibe nicht gegeben. So trägt diese Anordnung den für Ziviltriebwerke typischen Forderungen nach langen Laufzeiten und entsprechend langen Inspektionsintervallen Rechnung.

Bild 6.10.3.1.3-15.1: Integrale Labyrinth in Nabennähe haben häufig sehr kleine Labyrinthspitzen (Bild 6.10.3.1.3-5 und Bild 6.10.3.1.3-14). Dies dürfte mit den geringen Spaltveränderungen und beherrschbar kleinen Spalten zusammen hängen (geringe Wärme-dehnungen auf kleinen Durchmessern).

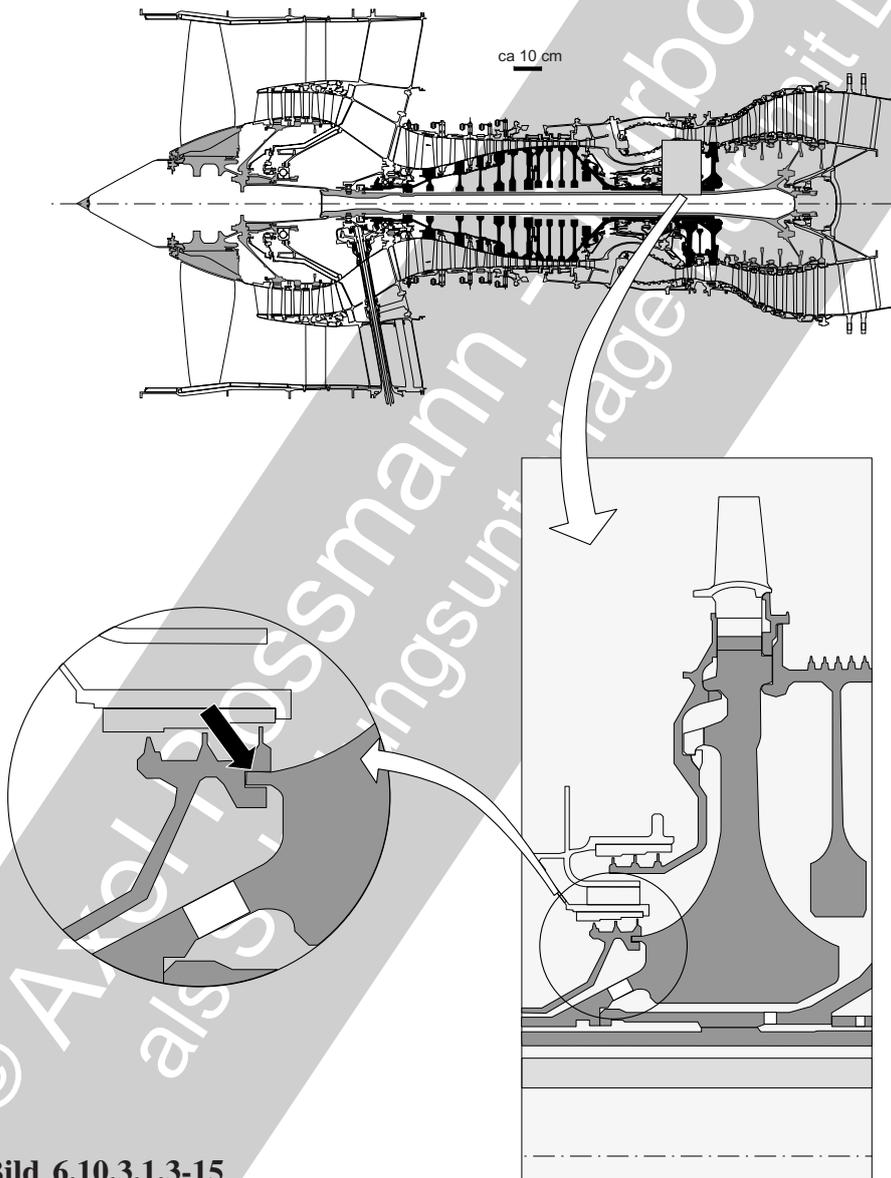
Bild 6.10.3.1.3-15

So besteht bei einem Anriss im Labyrinth keine Gefahr für einen Rissfortschritt in die Scheibennabe.

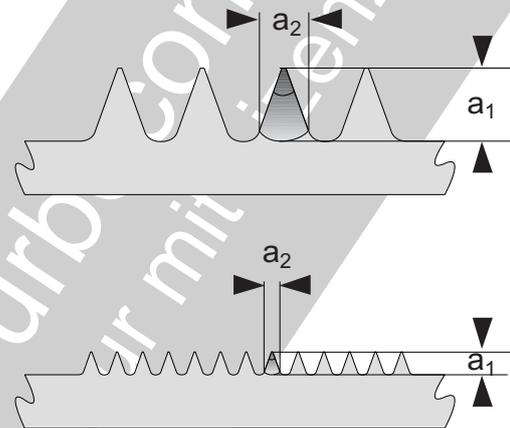
Bild 6.10.3.1.3-15.1

Die Anrissgefährlichkeit dürfte von der Größe der Labyrinthspitzen abhängen.
