Probleme der Maschinenelemente erkennen, verhüten und lösen

Unter besonderer Berücksichtigung des Leichtbaus

Band 2B: Versagensformen, typische Schadensbilder, Mechanismen, Ursachen von Elementen durchströmter Systeme: Berührende und berührungsfreie Dichtungen, Rohrleitungen, Schlauchleitungen.

6.10 Dichtungen

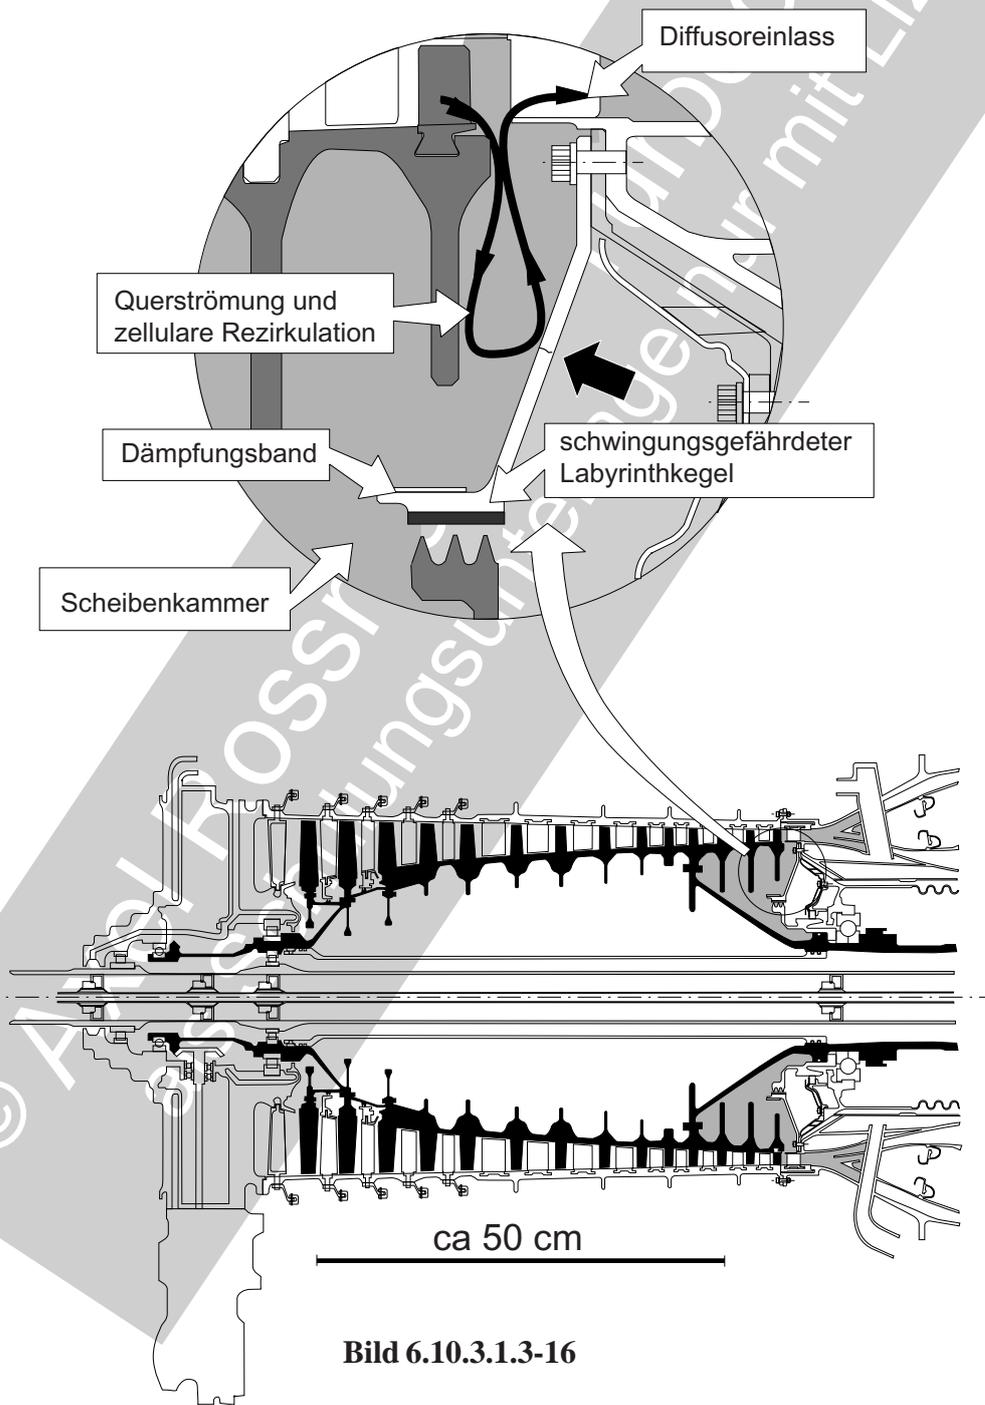
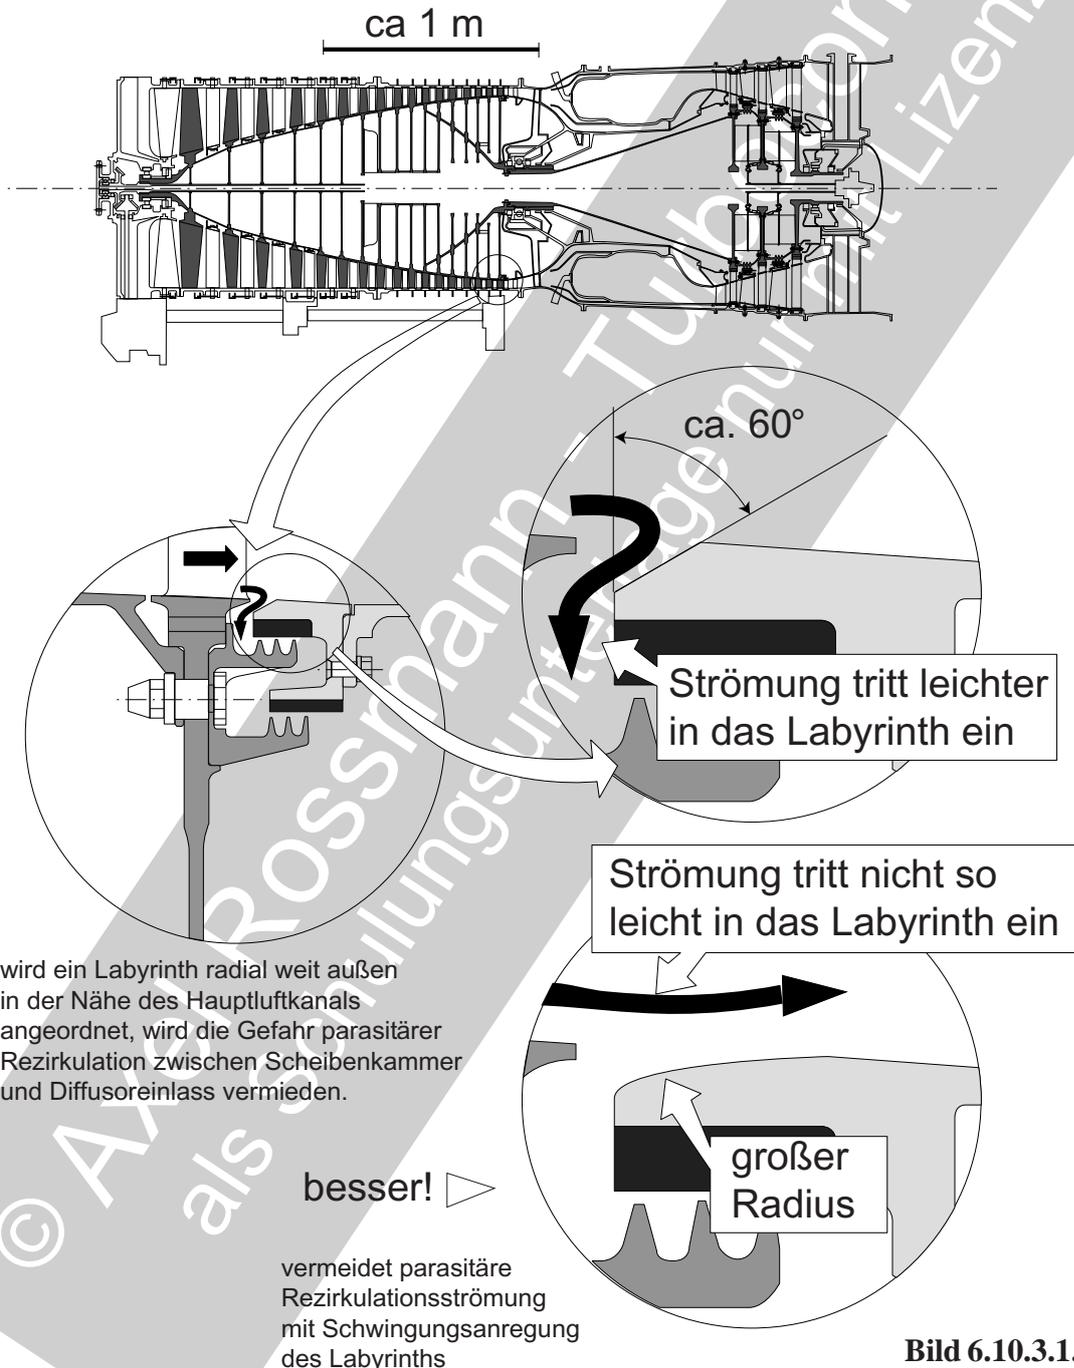
Bild 6.10.3.1.3-16 (Lit 6.10.3.1.3-10): Liegt das Verdichteraustrittslabyrinth dicht unterhalb der inneren Wand des Austrittsdiffusors wird das Risiko von **Luftschwingungen in einem Resonator** (Bild 6.10.3.1.3-16) minimiert. Eine

geeignete Gestaltung der Eintrittskante des Austrittsdiffusors (siehe Details) reduziert das Risiko schwingungsanregender Querströmungen weiter.

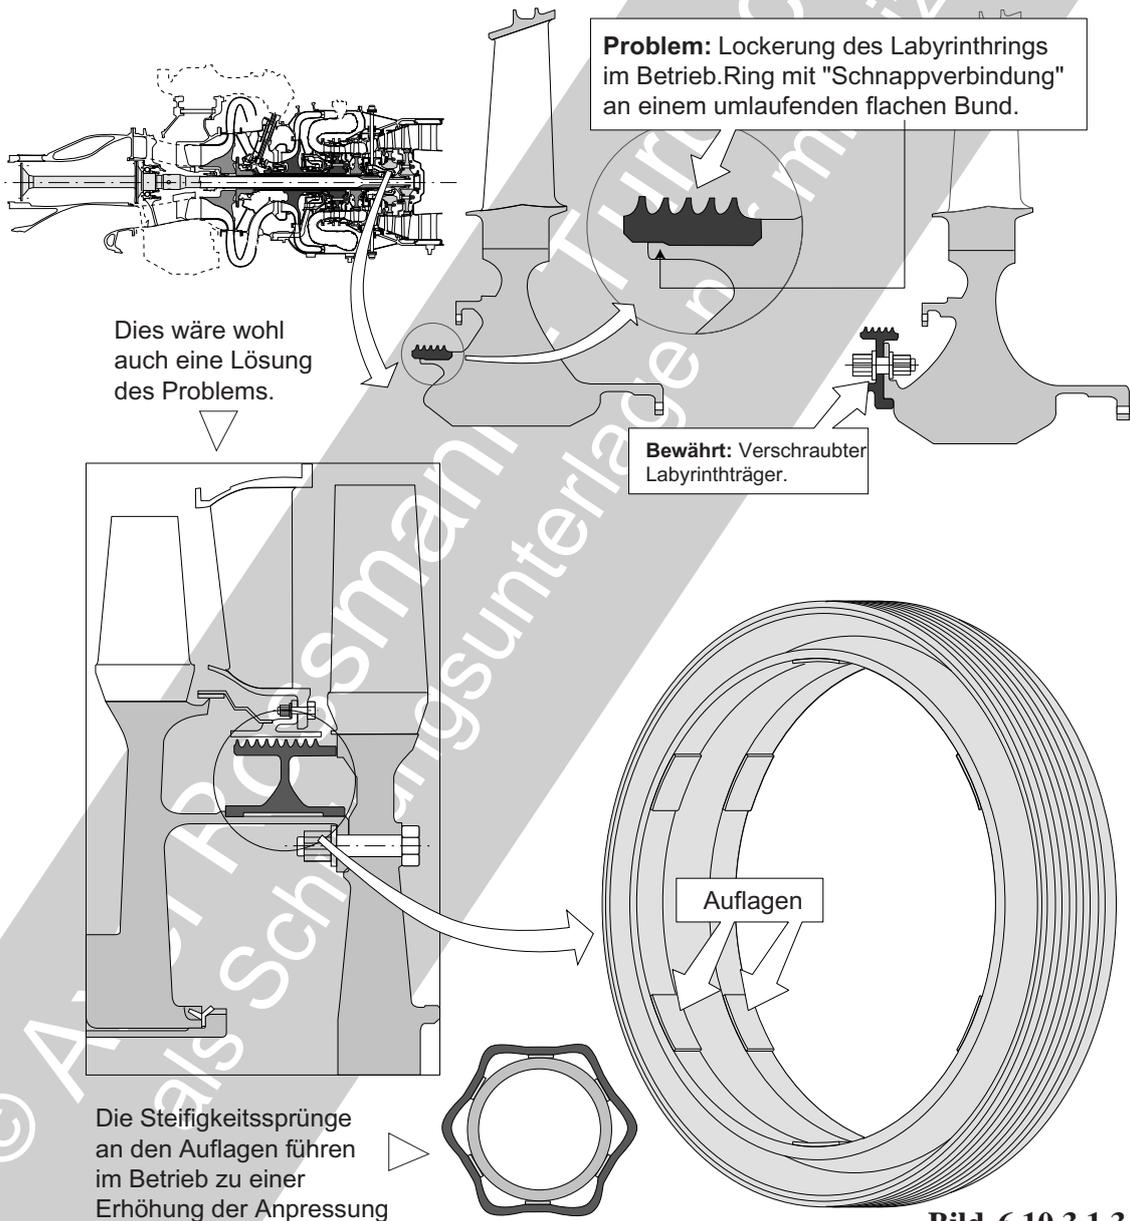
Bild 6.10.3.1.3-18

Bild 6.10.3.1.3-18: Lediglich **aufgeschrunpfte oder aufgepresste Labyrinthringe sollten vermieden** werden (Skizzen oben, Lit. 6.10.3.1.3-13). Hier besteht bei **instationären Betriebsvorgängen und/oder Anstreifen die Gefahr einer Lockerung infolge Wärmedehnung.**

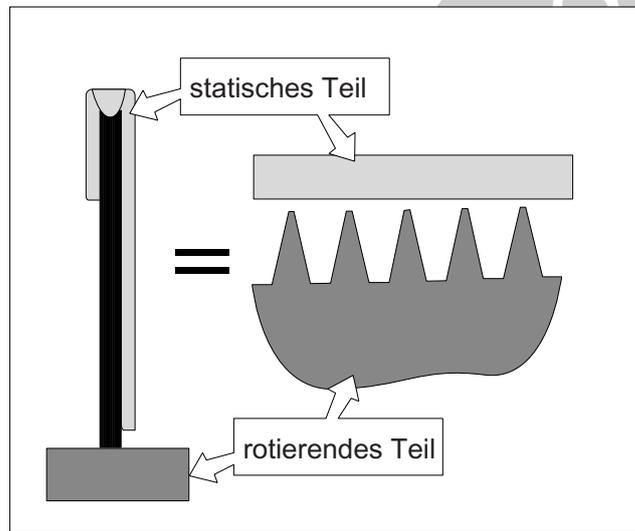
Bild 6.10.3.2.1-1

In was unterscheidet sich eine Bürstendichtung von einer Labyrinthdichtung?

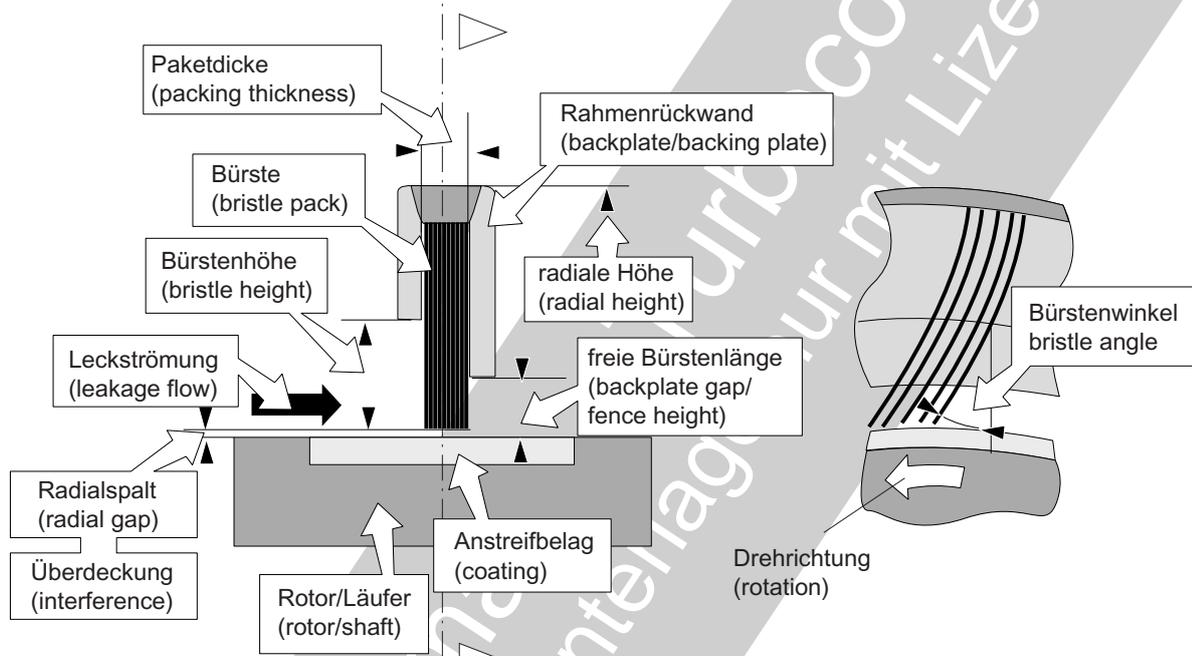
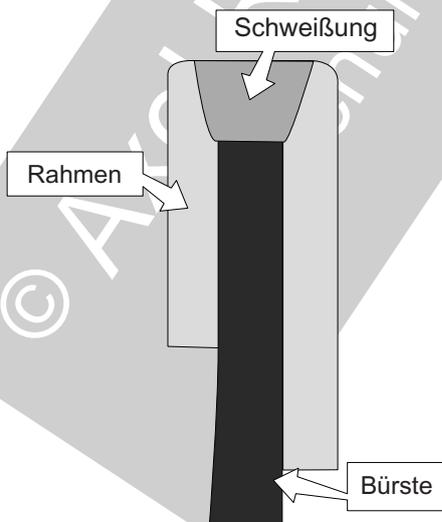
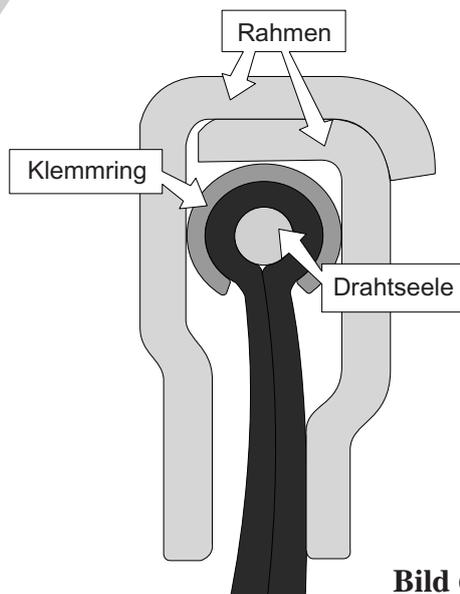
Bild 6.10.3.2.1-2

geschweißte Bürste

durch Formschluss gefügte Bürste

Bild 6.10.3.2.1-2: In der Bürstendichtungstechnologie wird eine Vielzahl von **Fachbegriffen** verwendet. Sie dienen der Kennzeichnung des gleichen Sachverhalts oder der Kennzeichnung bestimmter bürstenspezifischer Eigenschaften. Weil die Bürstendichtungstechnologie zuerst in Großbritannien bis zum Serieneinsatz in Triebwerken entwickelt wurde, haben sich die hier verwendeten Begriffe weitgehend durchgesetzt. Sie werden jeweils in Klammern angegeben.

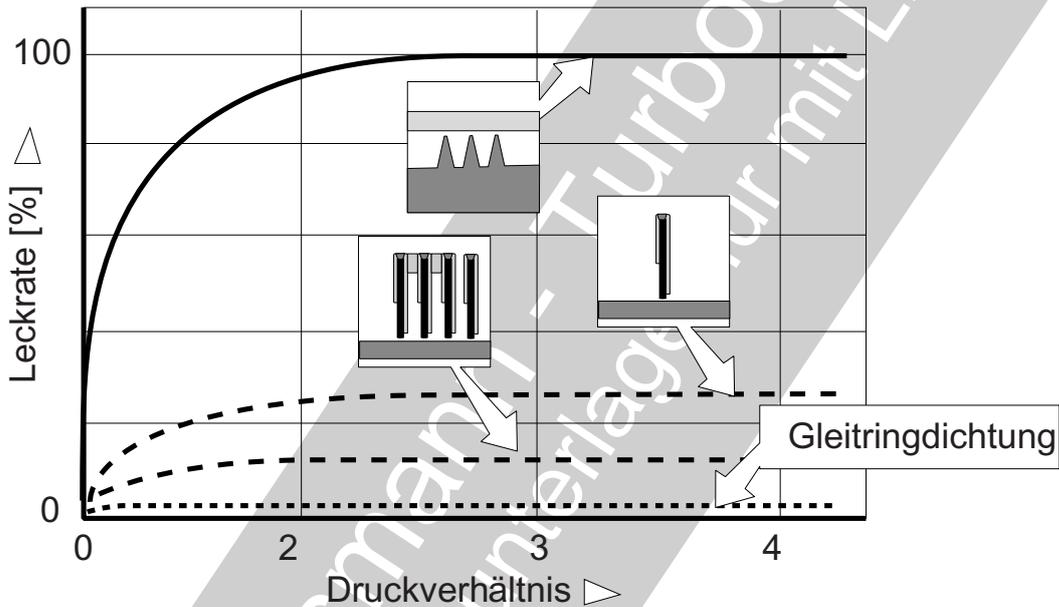
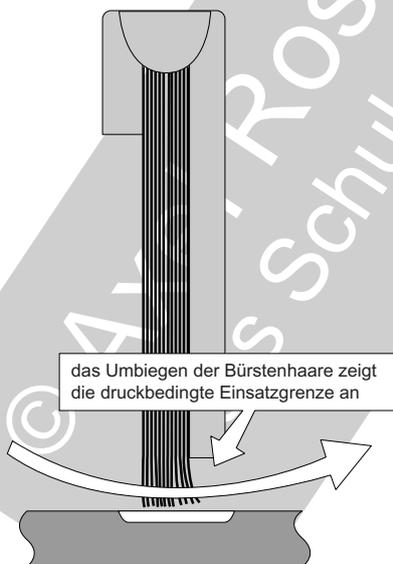
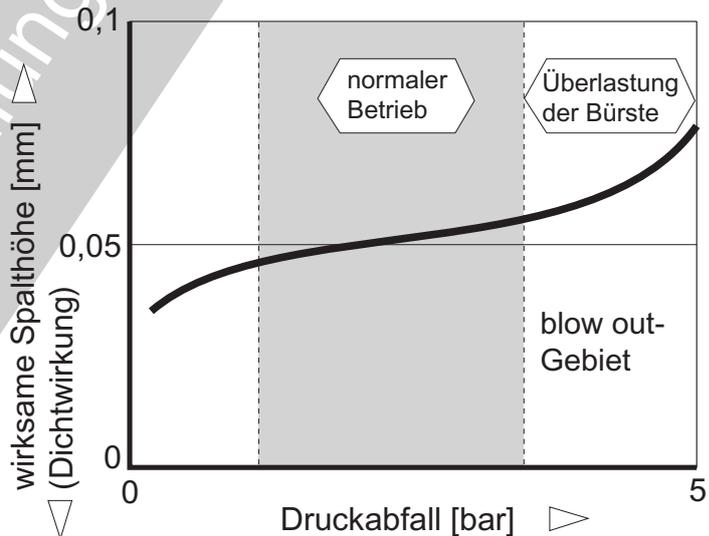
Bild 6.10.3.2.1-3

Vergleich der Dichtwirkung verschiedener Dichtungsarten

typisches Dichtverhalten einer Bürstendichtung

Einfluss der wirksamen Spalthöhe: Aus dem Diagramm rechts unten ist zu entnehmen, dass zwischen wirksamer Spalthöhe bei unterschiedlichem Differenzdruck und dem Spalt im Ruhezustand ein Zusammenhang besteht. Bei kleinem Anfangsspalt steigt die wirksame Spalthöhe und damit die Leckrate mit der Druckdifferenz leicht an. Ein großer Anfangsspalt mit hoher Leckrate führt jedoch mit steigendem Differenzdruck zu einem leichten Anstieg der Dichtwirkung (Kurve fällt ab). Diese Erscheinung wird als „**blow down**“-Effekt bezeichnet. Er entsteht durch eine steilere Anstellung der Bürstenhaare, die vom Leckluftstrom ra-

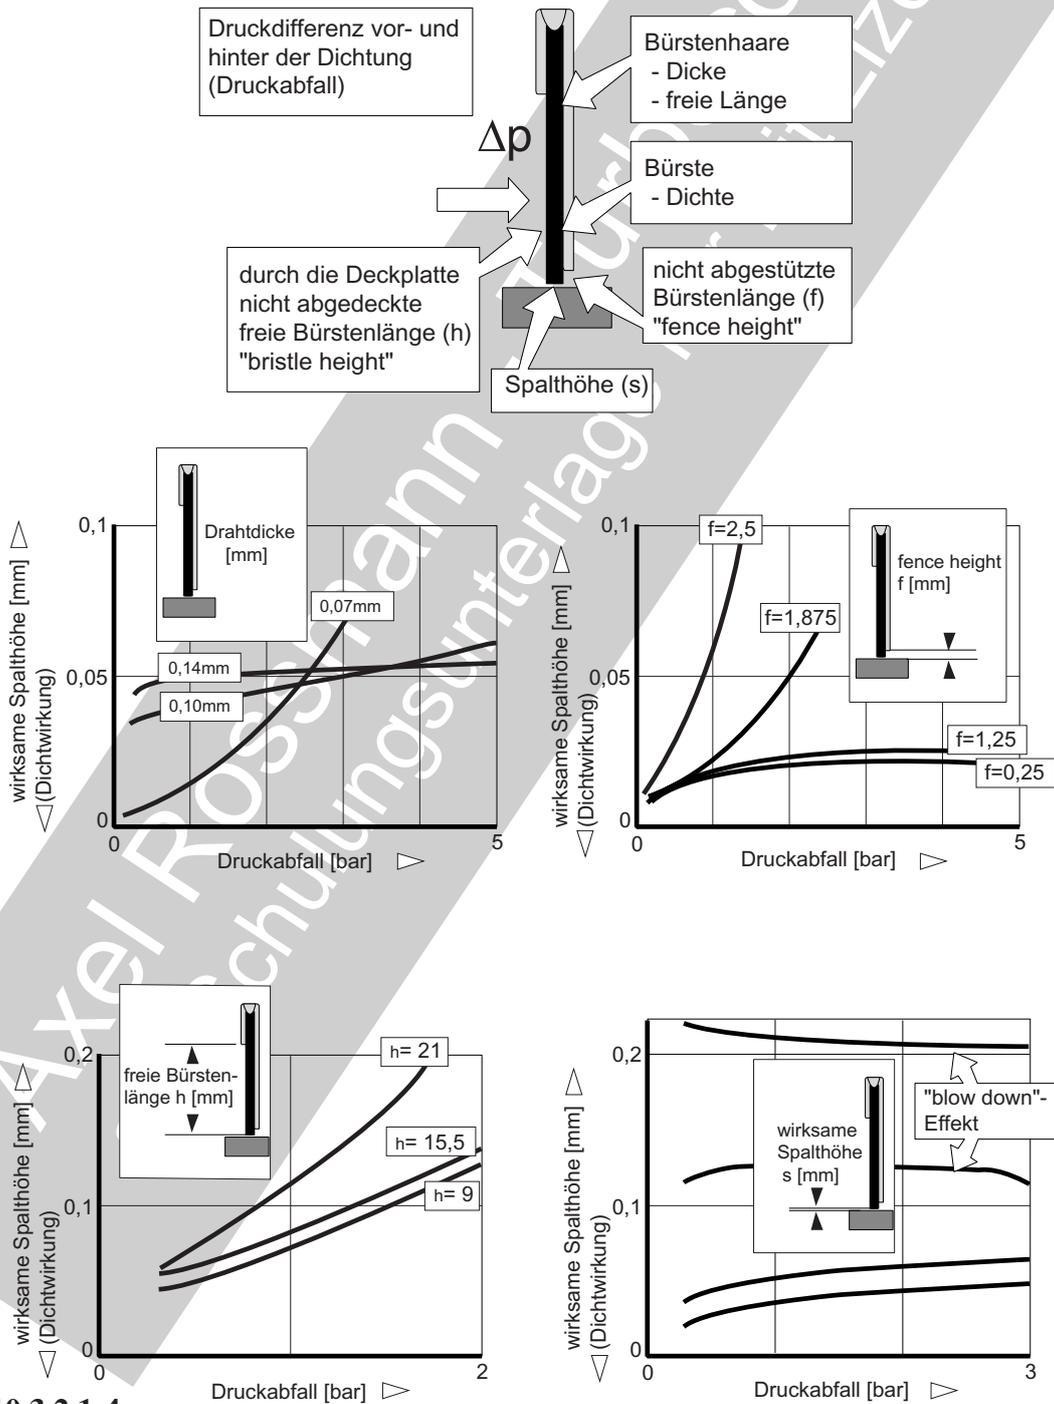
Bild 6.10.3.2.1-4

Faktoren von denen die Dichtwirkung einer Bürste besonders abhängt

Wie komplex das **Tribosystem** einer Bürstendichtung ist, zeigen die sich überlagernden Einflüsse. So lässt sich auch die aufwändige **Ermittlung von Auslegungsparametern** verstehen. Hierzu sind Spezialprüfstände erforderlich. Mit halbempirischen Verschleißmodellen wird versucht, die verschleißbezogene Auslegung von Bürstendichtungen abzusichern (Lit. 6.10.3.2.1-9). Trotzdem kann das Betriebsverhalten von den Auslegungsannahmen deutlich abweichen. Ein Beispiel ist der Einfluss von **Verschmutzungen in der Leckluft**. Sie (Staub, Öl, Abrieb) sind spezifisch vom Einsatzort der jeweiligen Bürstendichtung in der Maschine bzw. einer Anlage abhängig. Dabei tritt sehr unterschiedlicher Anstreichverschleiß der Bürste am Umfang auf (z.B. versteifende Wirkung **verklebter Bürstenhaare**). So gilt gerade für Bürstendichtungen „the engine will tell us“ (Band 1 Bild 3.2.2-2).

Die Dichtwirkung wird in erster Linie von dem sich einstellenden Spalt beeinflusst. Dieser hängt vom **Verschleiß der Bürstenhaare** an der Kontaktfläche zum Rotor ab. Da es sich im Anstreifbereich um ein **komplexes Tribosystem** handelt, wird der Verschleiß von einer Vielzahl von Einflüssen (Bild 6.10.3.2.1-5) bestimmt.

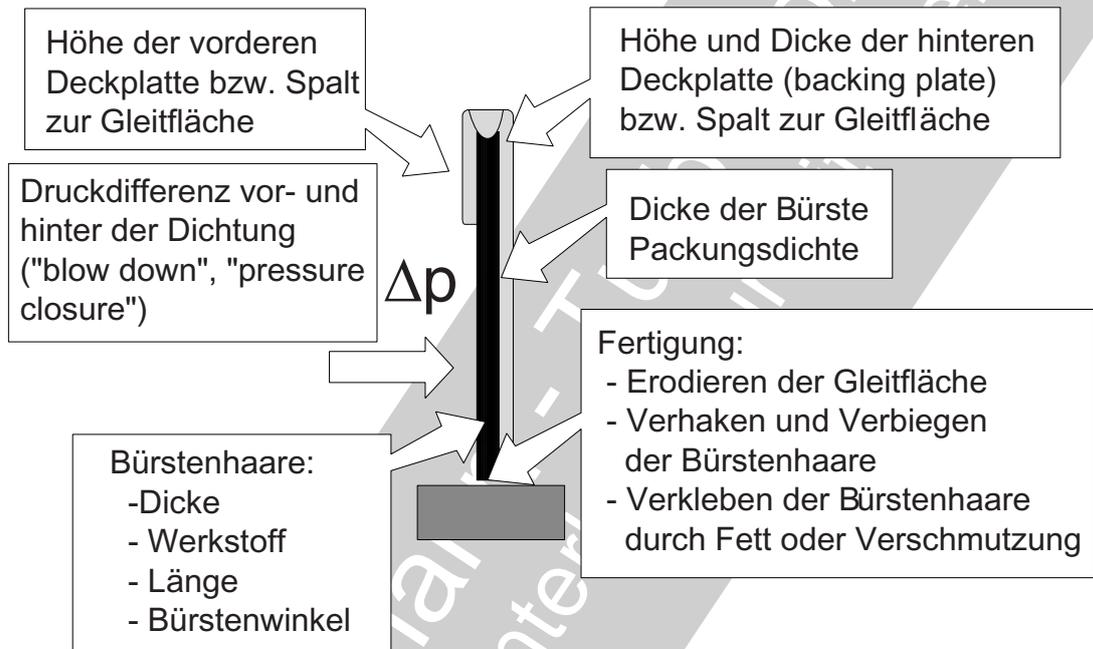
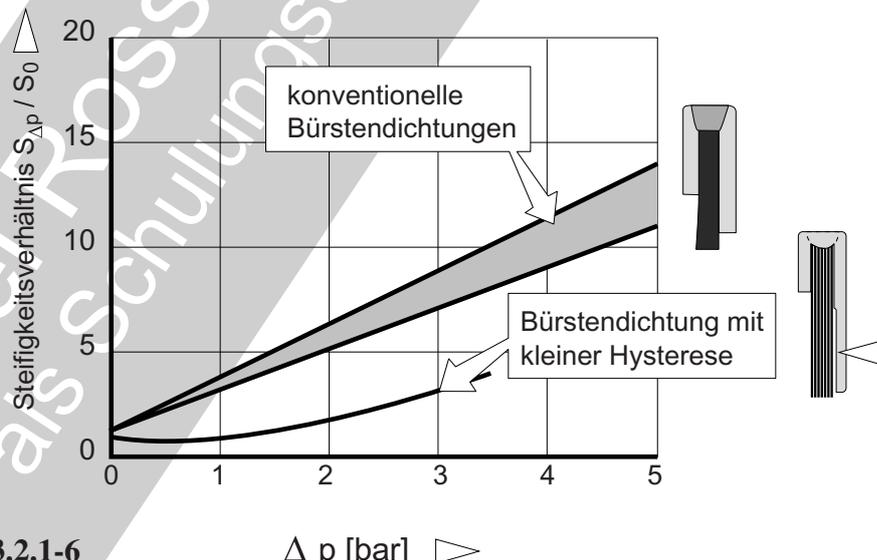
Bild 6.10.3.2.1-6

Die Steifigkeit einer Bürste hängt von vielen Faktoren ab:

Bild 6.10.3.2.1-6: Die Steifigkeit einer Bürste ist ein wichtiger Faktor für die Neigung zu Problemen im Betrieb. Die Steifigkeit hängt verständlicherweise von der konstruktiven Dimensionierung der Bürste ab. Weniger offensichtlich ist der Einfluss der Betriebsbedingungen,

Zu einer merklichen Versteifung führt auch die Druckdifferenz an der Bürste, indem die Haare gegeneinander und gegen die hintere Abstützplatte (backing plate) gedrückt werden (Bild 6.10.3.2.1-6, Bild 6.10.3.2.1-7 und Bild 6.10.3.2.3-6). Dabei treten derartig hohe **Reibungskräfte** auf, dass die Auslenkung der Bürste bei Spaltüberbrückung behindert wird. Umgekehrt ist eine Rückbewegung der ausgelenkten Bürste erst wieder bei Druckabbau, d.h. Abstellen des Triebwerks möglich. So minimiert sich die Kontaktzeit mit der Gleitfläche und der Verschleiß an den Haarspitzen (Bild 6.10.3.2.1-10). Dieses Verhalten ist die Voraussetzung für eine akzeptable **Lebensdauer**.

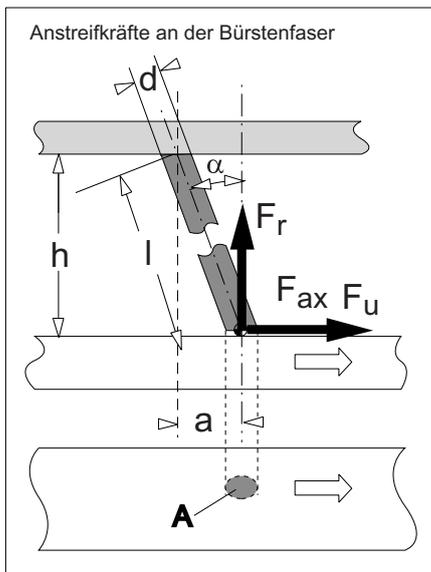
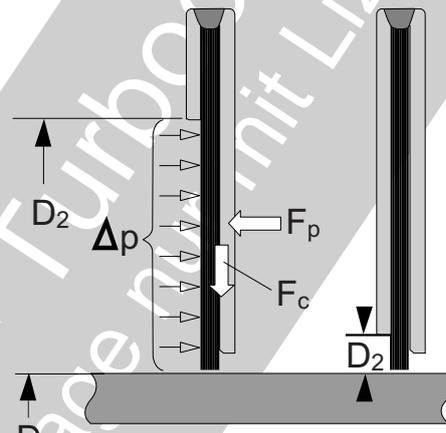
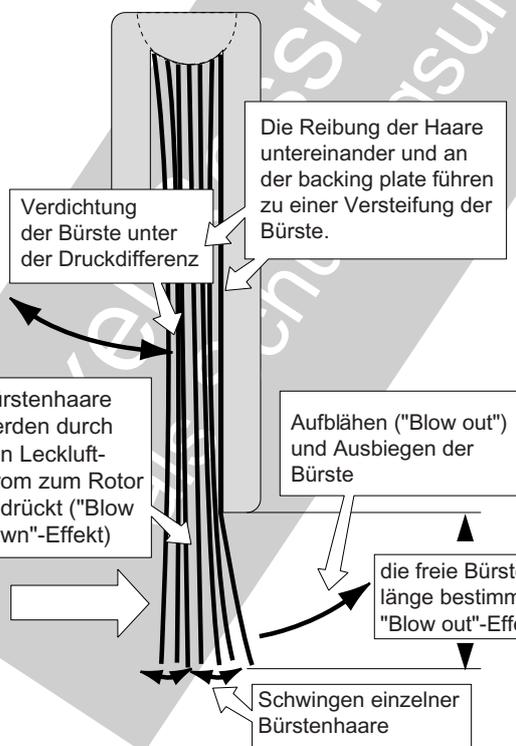
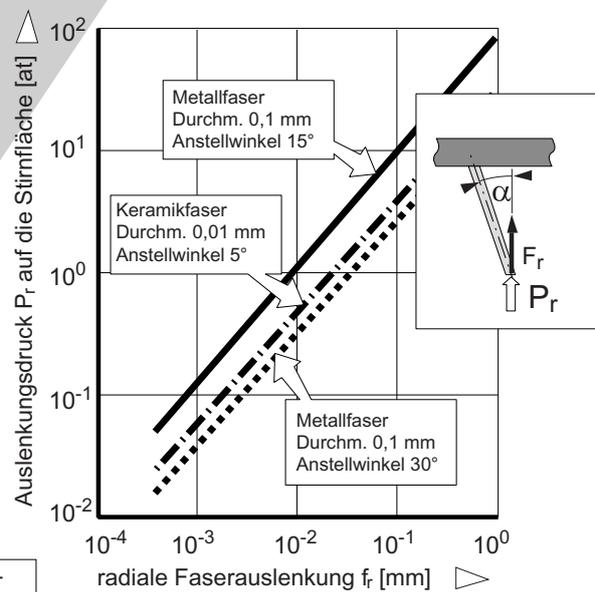
Bild 6.10.3.2.1-7

Die Steifigkeit einer Bürste ist von großer Bedeutung für das Betriebsverhalten und von mehreren Parametern abhängig.

Betrieb und Konstruktion

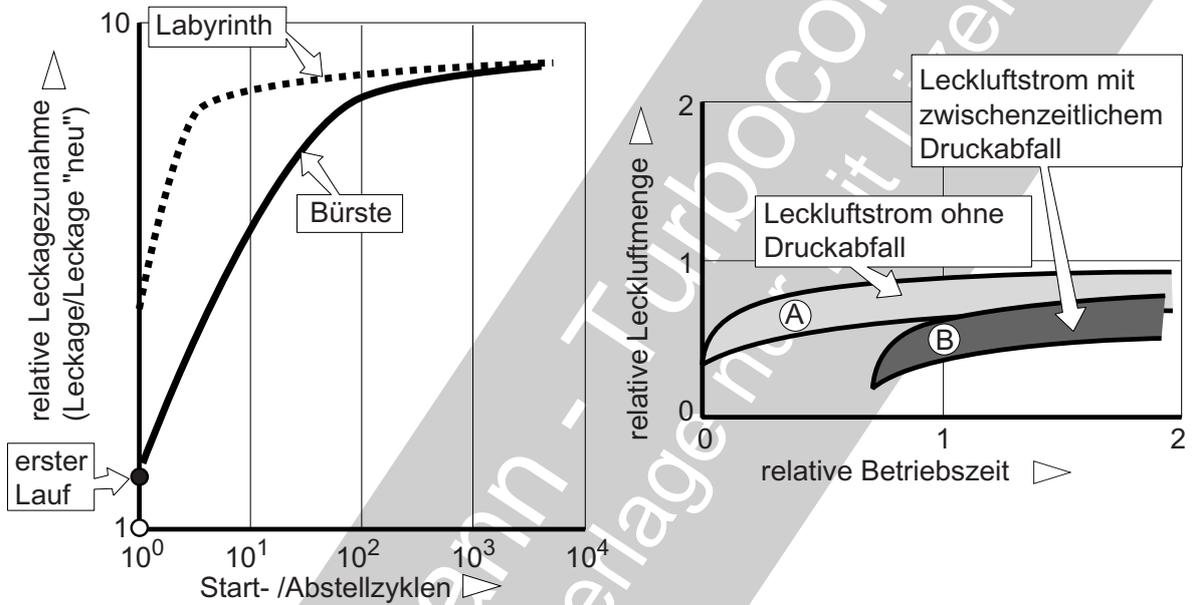
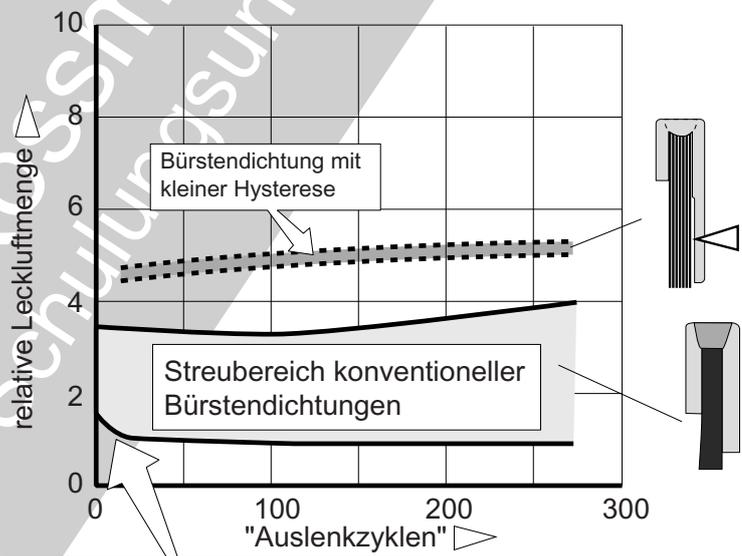
Bild 6.10.3.2.1-8

Bild 6.10.3.2.1-8: Natürlich ist die Dichtwirkung einer neuen Bürste nur begrenzt ausagefähig für das zu erwartende **Betriebsverhalten über lange Laufzeiten**. Diese Eigenschaft kann deshalb nicht als einziges Qualitätsmerkmal dienen.

Die obere Kurve des Feldes zeigt das Verhalten nach einer Auslenkung, die untere Kurve ohne Auslenkung der konventionellen Bürste. Bemerkenswert ist, dass bei der Kurve ohne Auslenkung die Leckage sogar mit der Zeit abfällt. Dieses Verhalten ist durch den **Blow Down-Effekt** erklärlich. Die Zunahme der Leckmenge mit der Zeit bei der Bürste mit einer Auslenkung beruht wohl auf dem **Hängenbleiben der Bürstenhaare durch gegenseitige Reibung**. Bemerkenswert ist die **deutlich erhöhte Leckrate bei einmaliger Auslenkung**. Das Diagramm oben rechts zeigt, wie sich nach einem totalen Druckabfall (Abstellen des Triebwerks) im Fall „B“ der Verlauf „A“ wiederholt. Erklärung ist das zwischenzeitliche Hängenbleiben der Bürstenhaare im ausgelenkten Zustand infolge der Reibungskräfte zwischen den Bürstenhaaren und zum Backing Plate.

Langzeitverschlechterung der Dichtwirkung einer Bürstendichtung.

Verbesserung der Dichtwirkung durch den "Blow Down"-Effekt

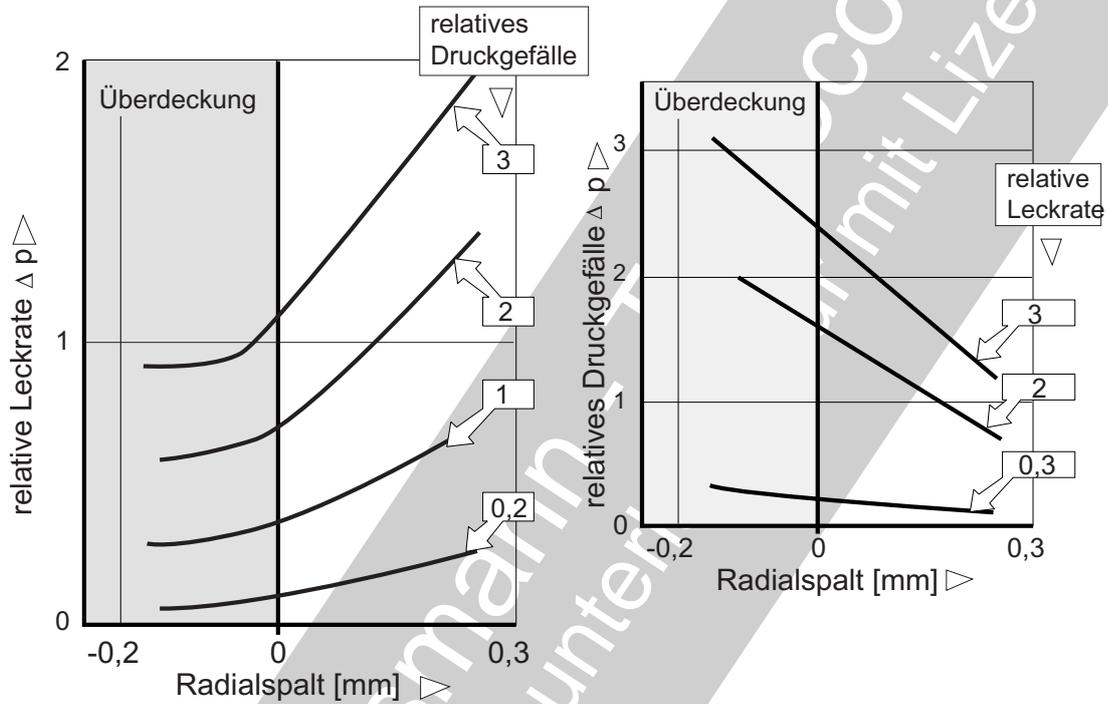
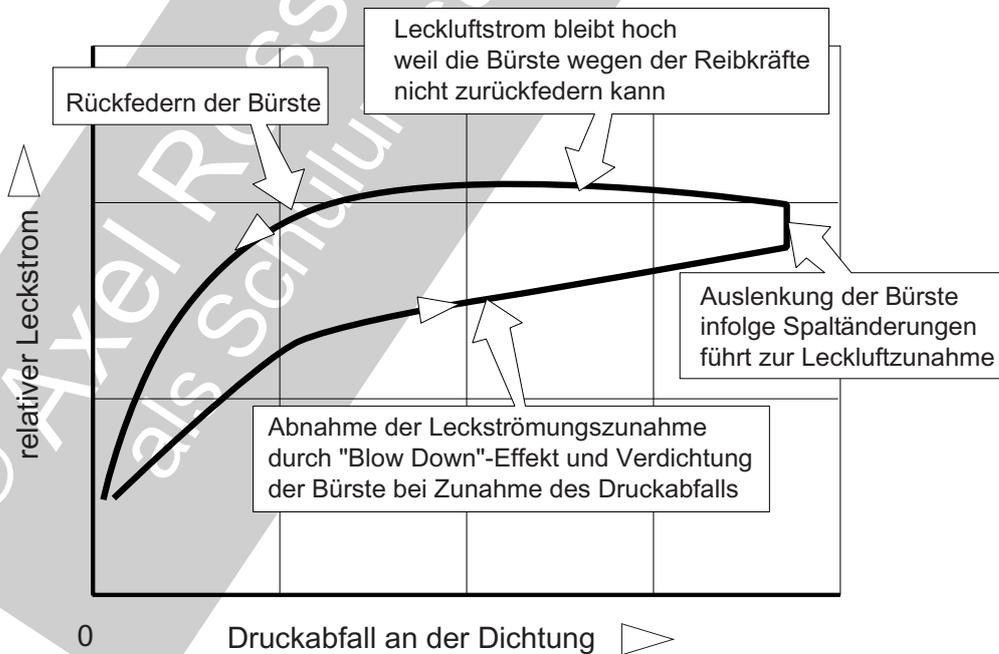
Bild 6.10.3.2.1-9

Bürsten haben ein charakteristisches
Leckageverhalten.

Hystereseverlauf mit typischen Merkmalen der Dichtwirkung einer Bürstendichtung

Auf Grund der vielfältigen Einflüsse aus Gestaltung, Auslegung und Betrieb ist mit **sehr unterschiedlichen Hystereseverläufen** zu rechnen. Die Skizze ist also lediglich als ein Schema das Tendenzen aufzeigt anzusehen. Es sind aber auch die **Schwierigkeiten ausreichend aussagefähiger betriebsnaher Leckagemessungen** in Versuchsaufbauten zu erkennen. Hierzu gehören Aussagen zum **Langzeitverhalten** der Bürstendichtungen, wenn Faktoren wie Verschleiß und Oxidation hinzukommen. Gerade bei Bürstendichtungen gilt: **„The engine will tell us.“** (Band 1 Bild 3.2.2-2).

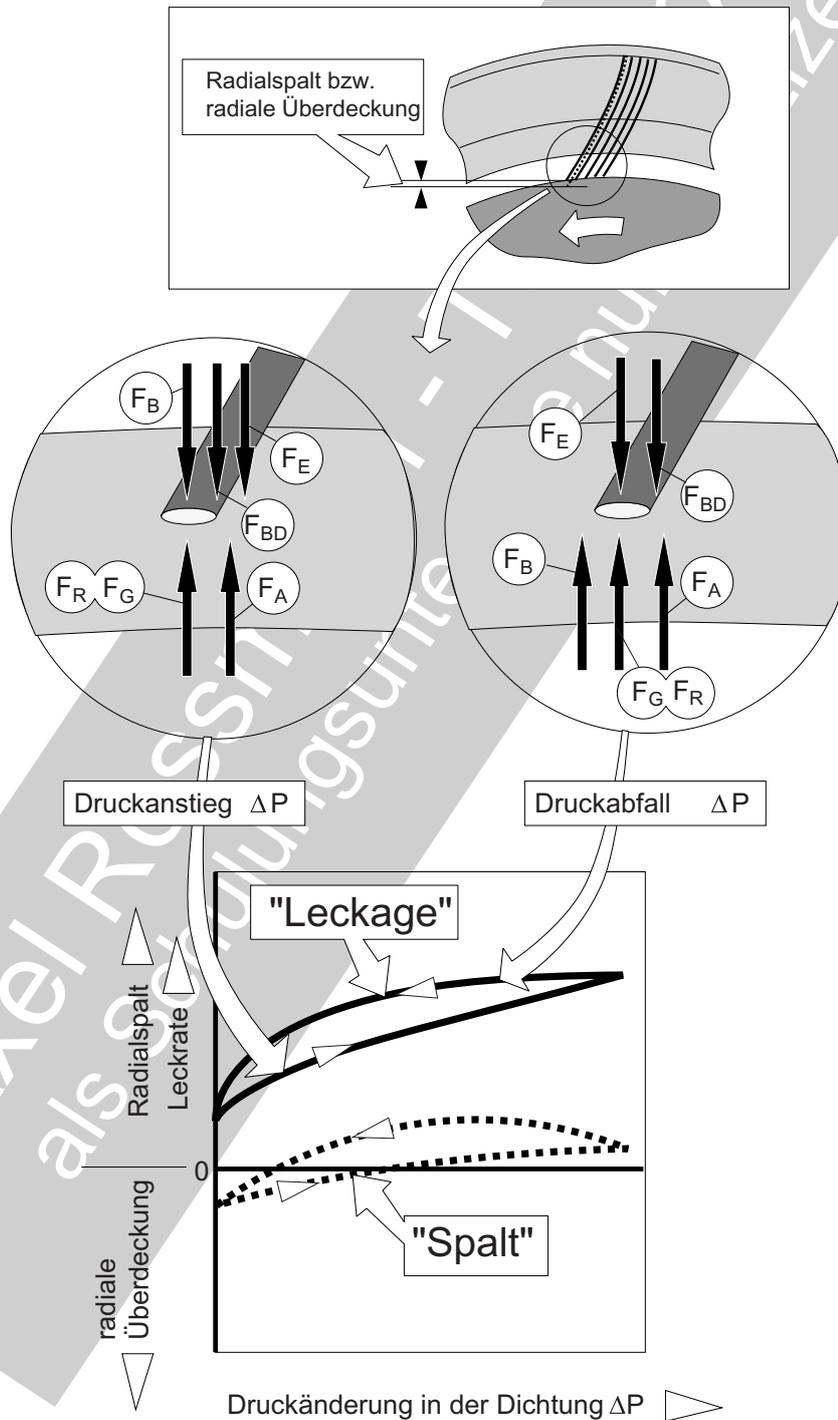
Bild 6.10.3.2.1-10

Die Hysterese der Leckrate ist ein charakteristisches Merkmal der Bürstendichtungen

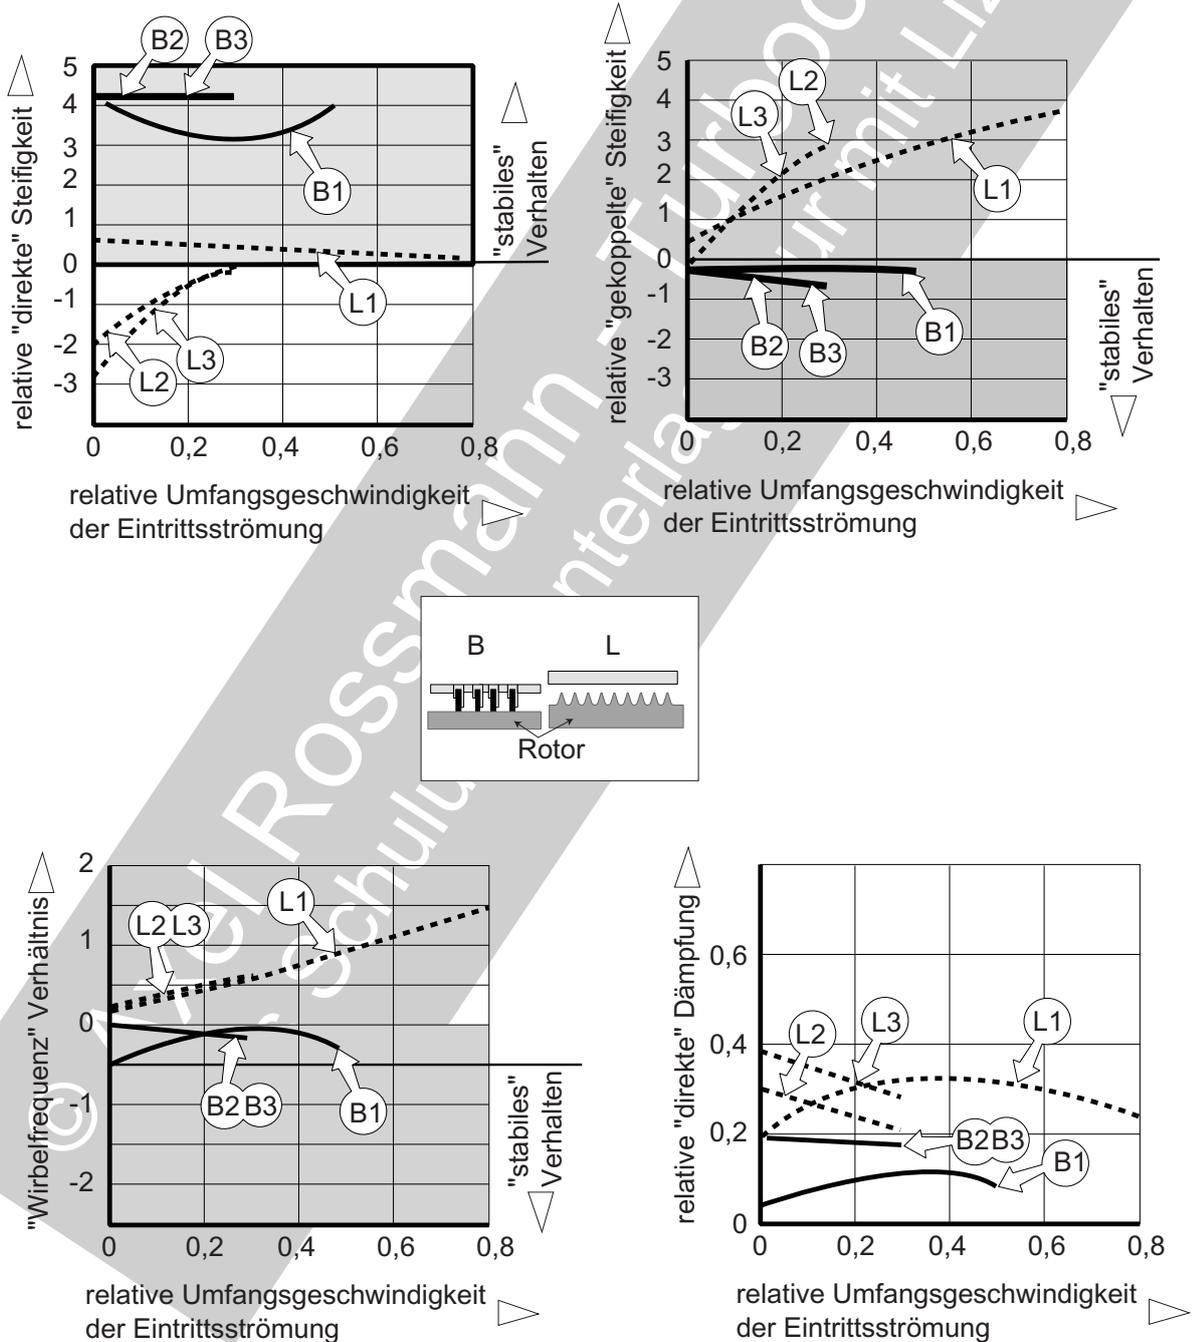
Beeinflussung des dynamischen Verhaltens einer umlaufenden Welle mit Bürsten- und Labyrinthdichtungen.

Bild 6.10.3.2.1-11 (Lit 6.10.3.2.1-18): Neben der guten Dichtwirkung kann man auch die **schwingungsdämpfende Wirkung von Bürstendichtungen auf Rotoren** nutzen.

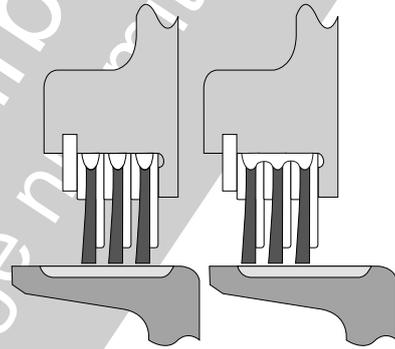
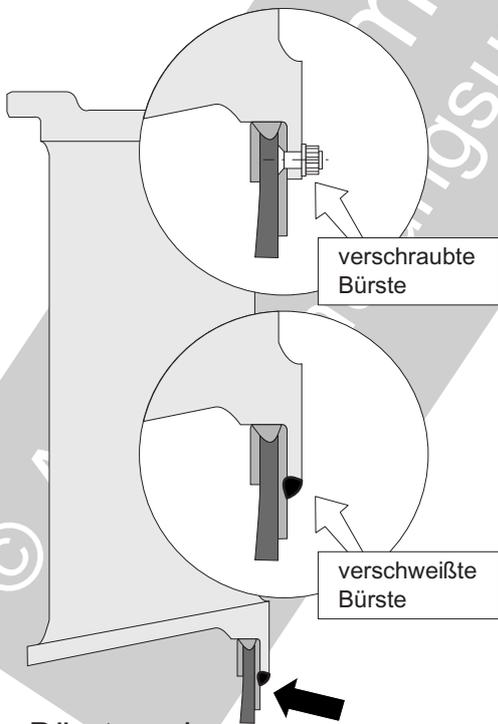
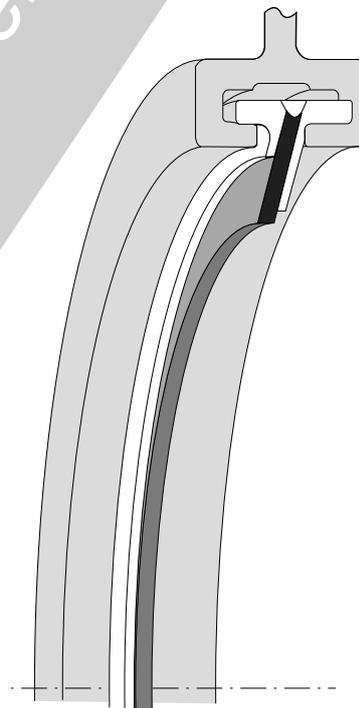
Bürsten in
Tandemanordnung

Segmentierte Bürste
(halbierter Ring)

Bild 6.10.3.2.1-12.1 (Lit 6.10.3.2.1-1): Die platzsparende Bauweise, gute Dichtwirkung und dämpfende Wirkung der Bürstendichtungen auf Rotorschwingungen ermöglichen den **Einsatz in vielen Bereichen** einer Turbomaschine.

Dafür lässt sich die Bürste ähnlich einem Wälzlager einbauen oder **in das Bauteil integrieren** (Skizzen oben links). Die Halterung der Bürstendichtung wird auf die Betriebsbedingungen abgestimmt. Solche Konfigurationen bieten die Chance segmentierter Bürstendichtungen, wie z.B. in **axial geteilten Gehäusen** (Skizze unten rechts).

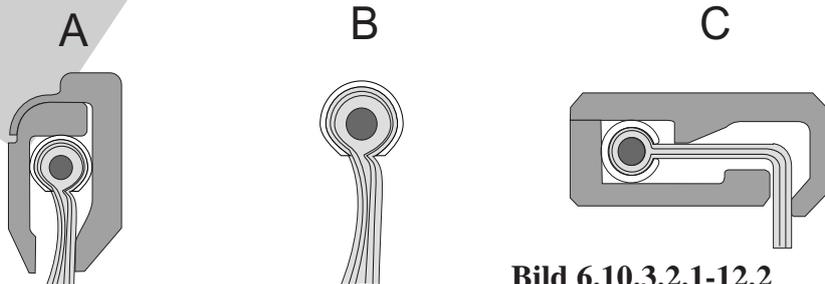
Bild 6.10.3.2.1-12.2

Angepasste Bürstendichtungskonzepte erweitern den Einsatz.

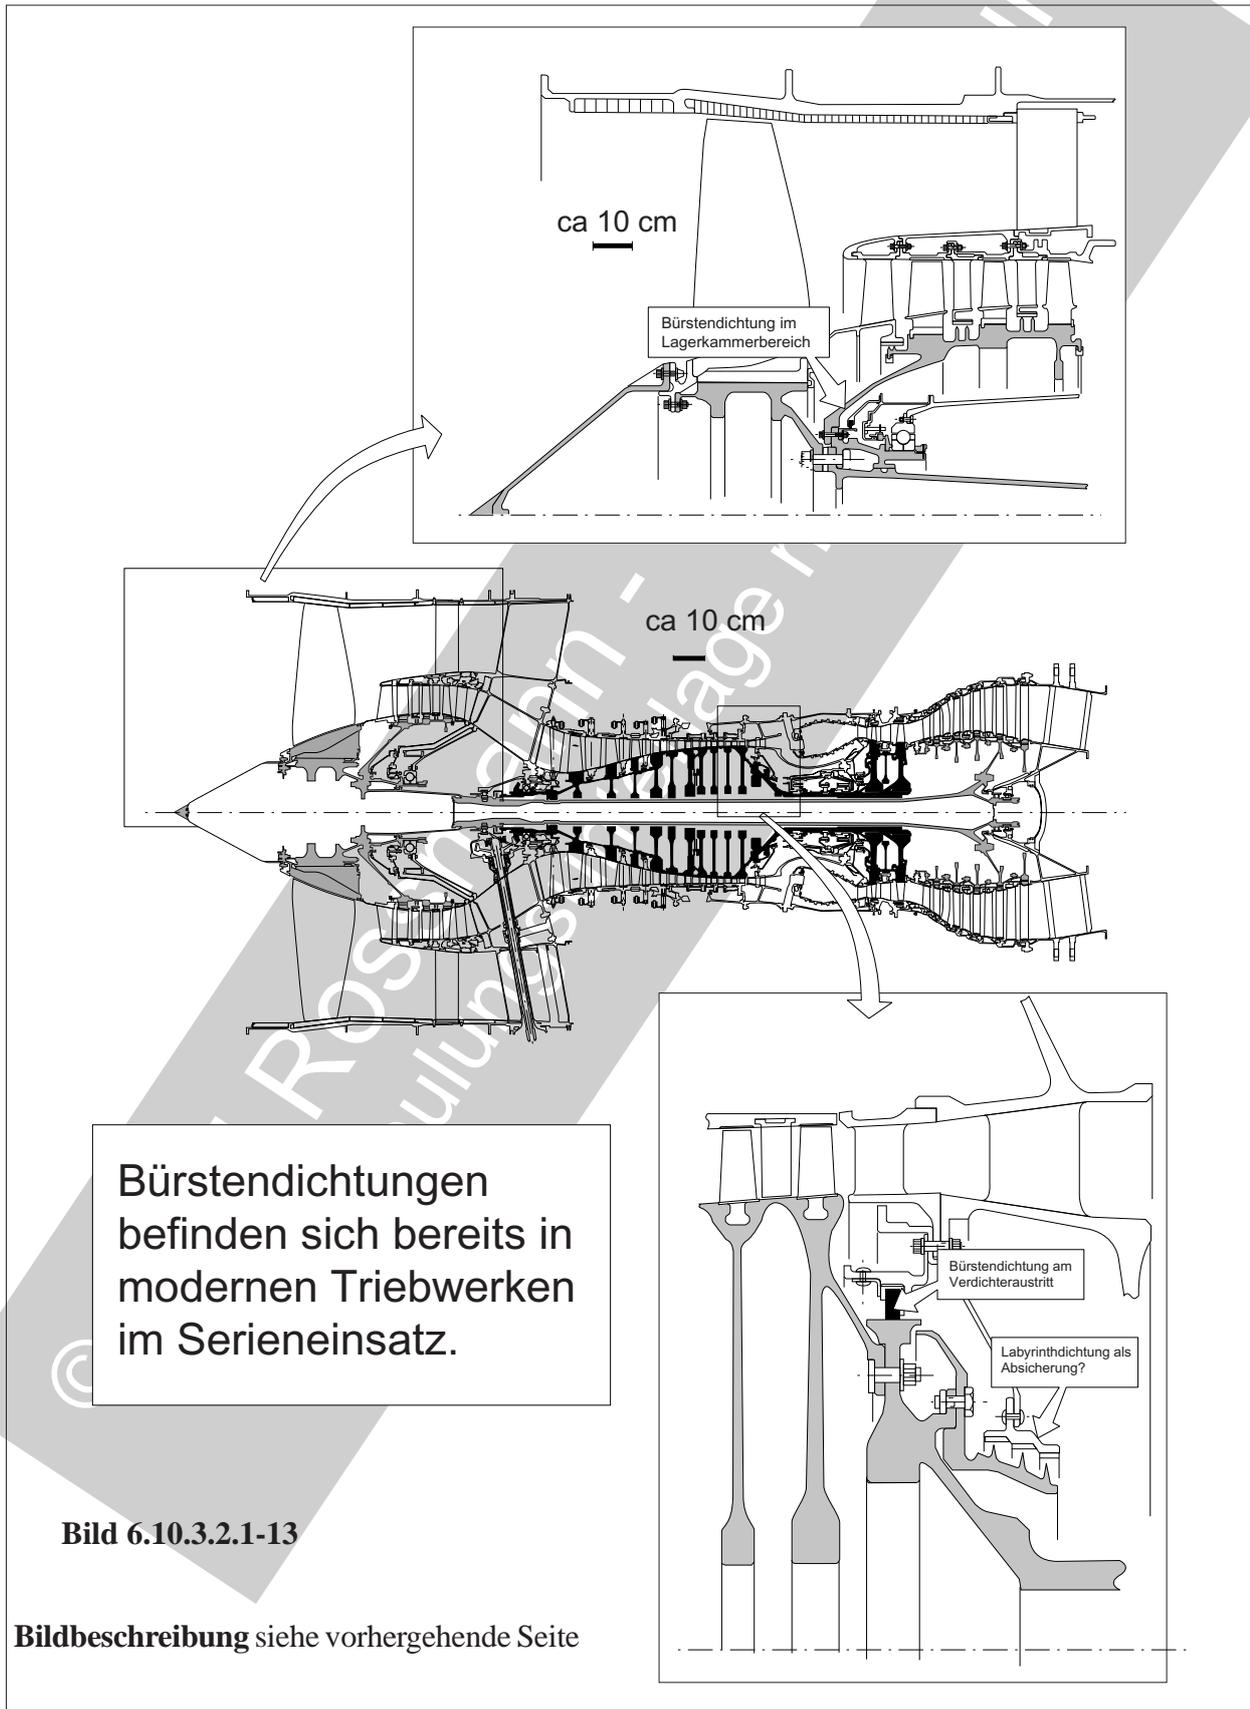
Bild 6.10.3.2.1-13: Dieses moderne Fantriebwerk war eines der ersten das mit **Bürstendichtungen ausgerüstet** wurde. Die Anwendung erfolgte im Bereich der **vorderen Lagerkammer** (Skizze oben) und am **Verdichteraustritt** (Skizze unten). Das hier herrschende hohe Druckgefälle erfordert gewöhnlich Tandemanordnungen, um eine Drucküberlastung der Bürste (engl. blow out, siehe Bild 6.10.3.2.1-3 und Bild 6.10.3.2.1-4) zu vermeiden. Interessant ist, dass am Verdichteraustritt trotzdem auf eine **„absichernde“ Labyrinthdichtung** nicht verzichtet wurde. Die Anstreichfläche wird von der scheibenartigen Ausgestaltung der Welle im Flanschbereich zum Verdichterroter gebildet und nicht in den Wellenkonus integriert. Solche integrierten Ansätze für Bürstenlaufflächen sind inzwischen bei anderen Triebwerken im gleichen Bereich zu finden.
