Probleme der Maschinenelemente erkennen, verhüten und lösen

Unter besonderer Berücksichtigung des Leichtbaus

Band 2B: Versagensformen, typische Schadensbilder, Mechanismen, Ursachen von Elementen durchströmter Systeme: Berührende und berührungsfreie Dichtungen, Rohrleitungen, Schlauchleitungen.

6.10 Dichtungen

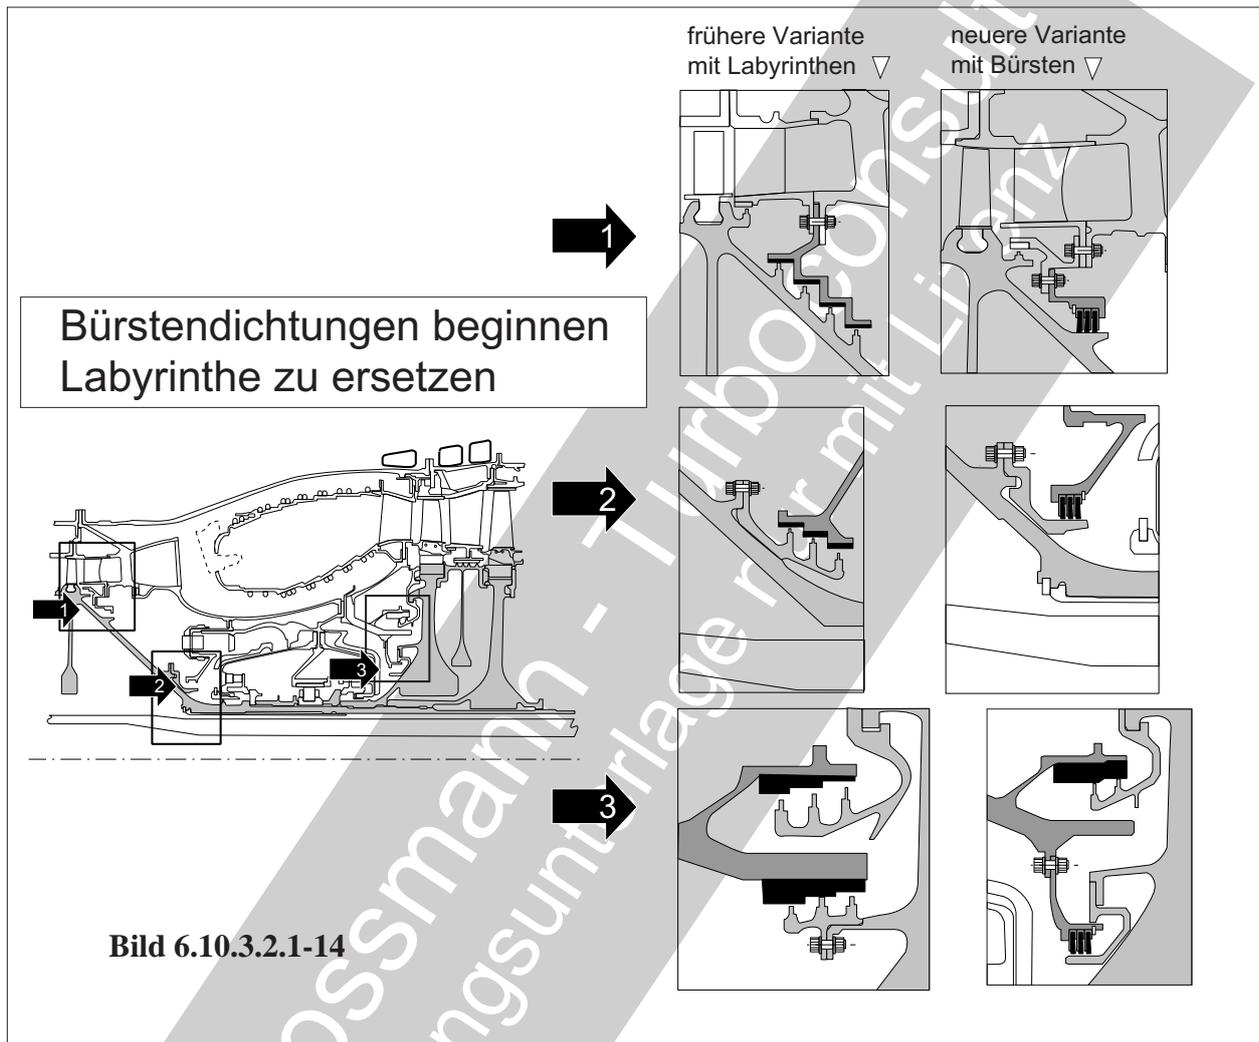
Bild 6.10.3.2.1-14 (Lit 6.10.3.2.1-10): In einem modernen großen Fantriebwerk kamen in einer **früheren Version** (Skizze oben) **Labyrinthdichtungen** im Bereich des Verdichteraustritts und des Kühlluft eintritts an der Vorderseite der ersten Hochdruckturbinenscheibe (außen und innen) zum Einsatz (Skizzen linke Spalte). Am Verdichteraustritt wurden ein vierstufiges Labyrinth und ein dreistufiges Labyrinth verwendet. Eine spätere **leistungsstärkere Version** erhielt an insgesamt **vier Stellen Bürstendichtungen**. Die Skizzen in der rechten Spalte zeigen die zwei zusätzlichen Verdichtererendichtungen und die innere Turbinendichtung. Deutlich ist der zu den Labyrinthdichtungen vergleichsweise **kleine Bauraum der Bürstendichtungen** zu erkennen. Von den Turbinendichtungen gibt es offenbar mehrere konstruktive Varianten, sodass nicht klar ist, inwieweit

die hier dargestellte innere Dichtung welchem Triebwerksbaumuster entspricht. Von diesen wurden Überholungsintervalle bis 20 000 Stunden erwartet. Anfangs waren alle Dichtungen in **Duplexbauweise** (Zweier-Tandem) ausgeführt. Diese wurden gegen Dreier-Tandembürsten ausgetauscht. Der Tausch lässt vermuten, dass sich die Zweier-Tandembürsten nicht bewährt haben. Es darf angenommen werden, dass das Druckgefälle für zwei Bürsten zu groß war und diese überlastete (siehe Bild 6.10.3.2.1-3). Ein unzulässig hoher Verlust an Kühlluft kann zu erhöhten Temperaturen der Turbinenrotorschaukeln und damit zu hohen Kosten führen.

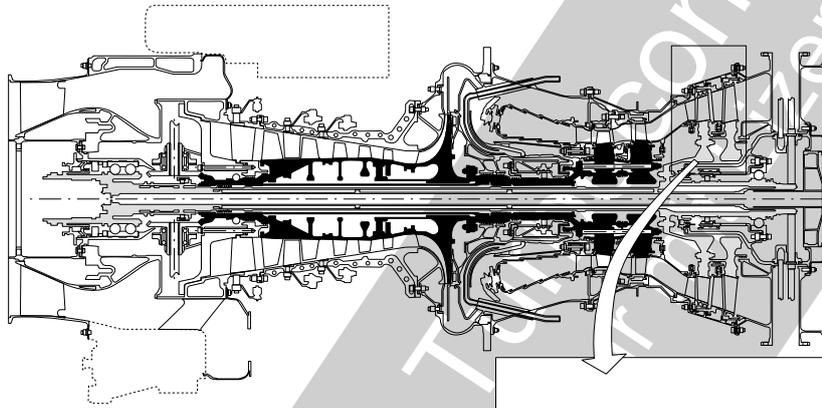
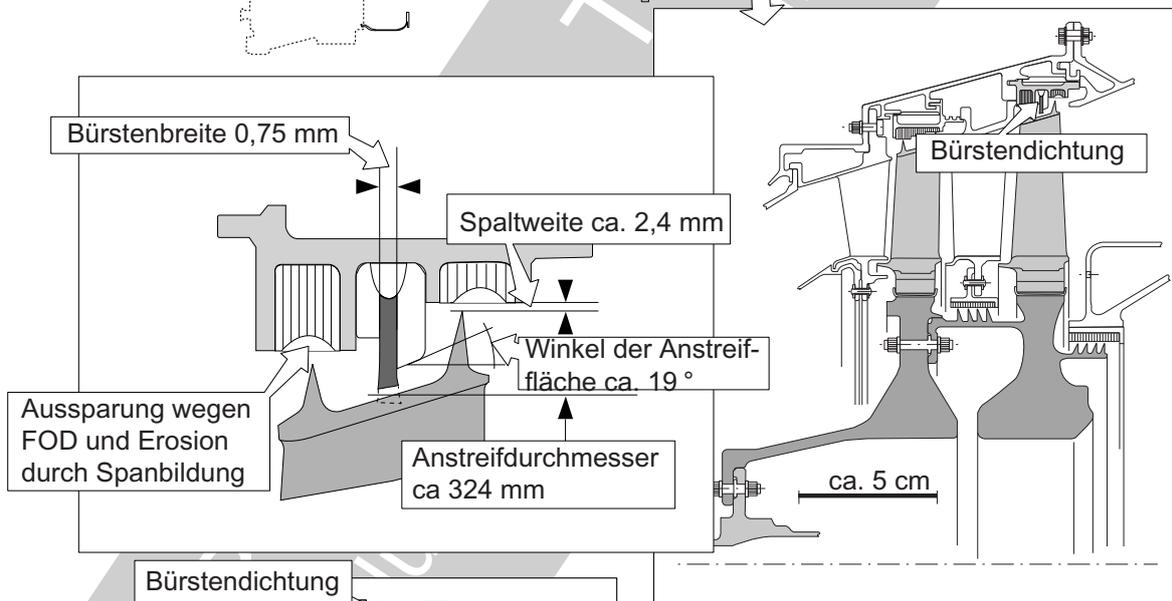
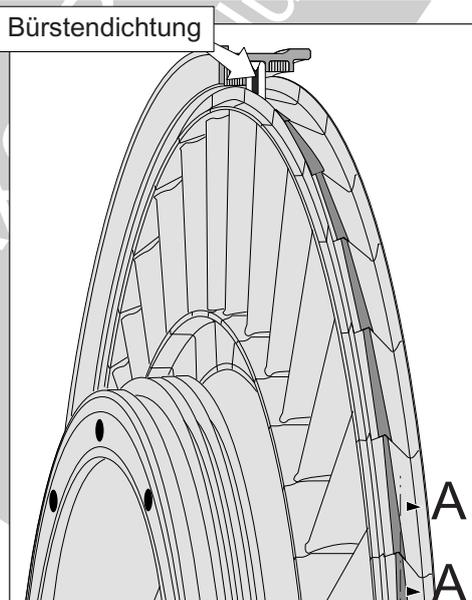
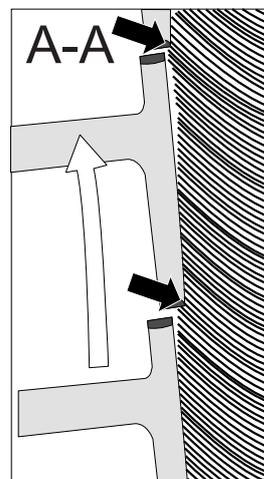
Bild 6.10.3.2.1-15

Die **Bürstendichtung** sollte eine **Waben-dichtung** der Serienausführung ersetzen. Zur Montage musste die Dichtung schräg-radial aufgeschnitten werden. Die Lebensdaueranforderung setzte voraus, dass ein Austausch der Dichtung in bestimmten Intervallen (Überholung) erfolgt. Es zeigte sich, dass die Bürste aus Haynes 25-Drähten eine glatte Laufspur auf den Schaufeldeckbändern erzeugte, ohne diese direkt zu beschädigen. Offenbar kam es zum Aufschmieren von Bürstenmaterial. Die normale Aufbiegung bzw. Schrägstellung der Deckbänder führte zu einer entsprechenden Laufspurgeometrie.

Erprobung einer Bürstendichtung am Deckband einer Niederdruckturbin

Befund nach dem Prüflauf

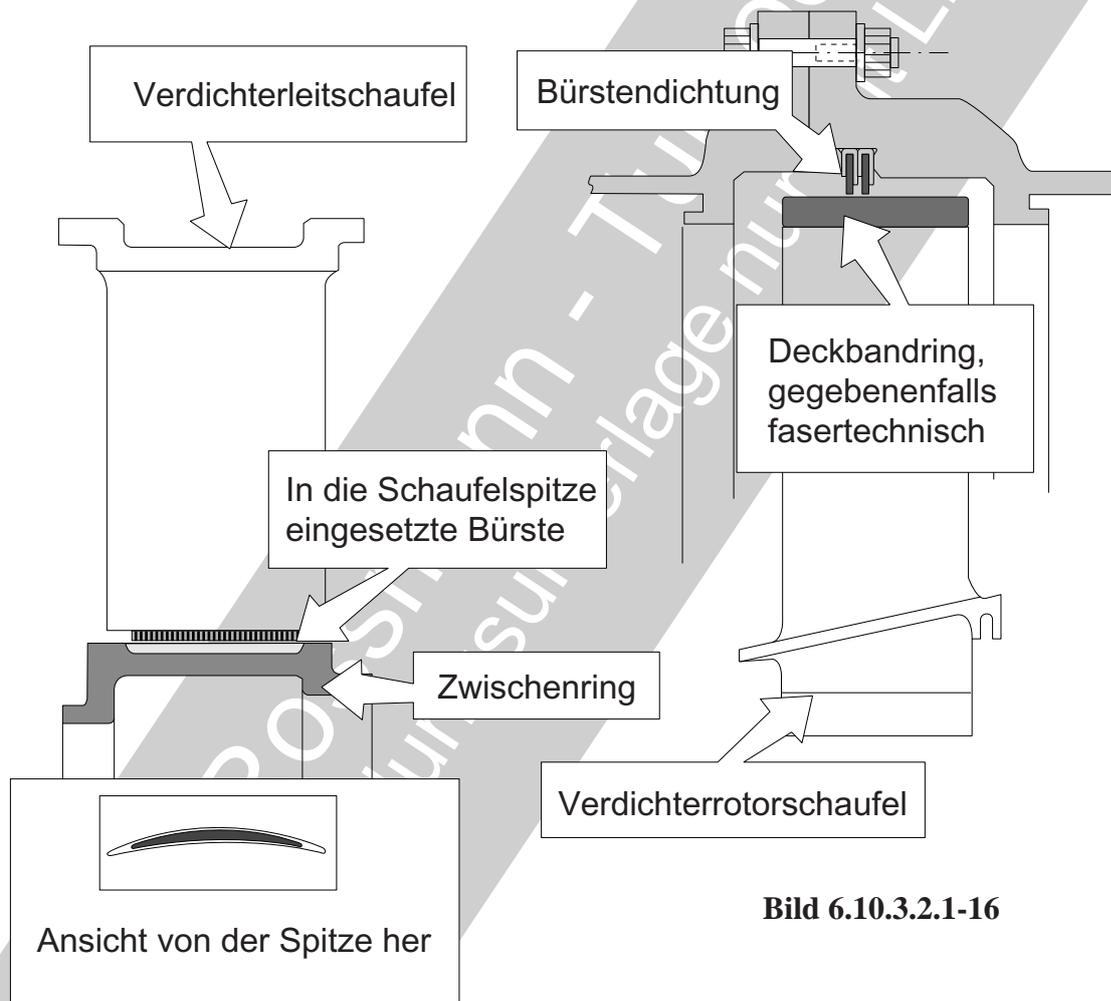
Bild 6.10.3.2.1-16: Wie das Beispiel in Bild 6.10.3.2.1-15 zeigt, sind sehr **unterschiedliche Anwendungen von Bürstendichtungen** in Turbomaschinen denkbar. Um die zusätzlichen Probleme hoher Betriebstemperaturen wie Oxidation der dünnen Bürstendrähte und Nachlassen der Federwirkung durch plastische Verformung infolge Kriechen zu vermeiden, bietet sich für Bürstendichtungen besonders der Einsatz in kälteren und moderat warmen Bereichen an. Damit wird besonders der Verdichterbereich interessant. Die Skizze links zeigt

den hypothetischen Einsatz einer Bürste als Spitzendichtung an deckbandlosen Leitschaufeln.

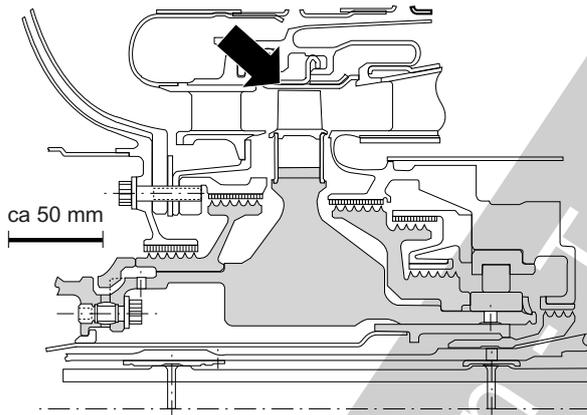
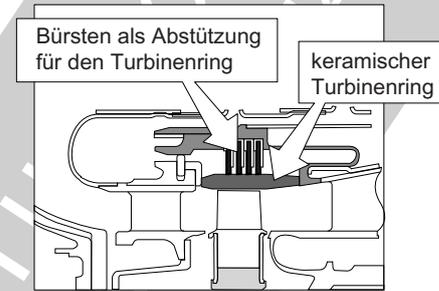
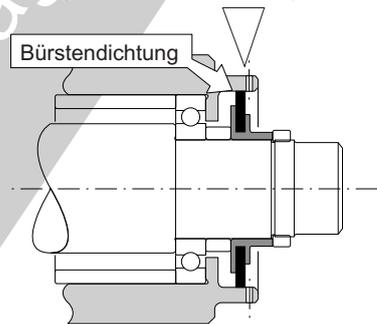
Beispiele für neue Konstruktionsmöglichkeiten durch Bürstendichtungen.

Serienversion des Hubschraubertriebwerks

Version mit einem durch Bürsten abgestützten keramischen Turbinenring

Anwendung an einem fettgeschmierten Lager

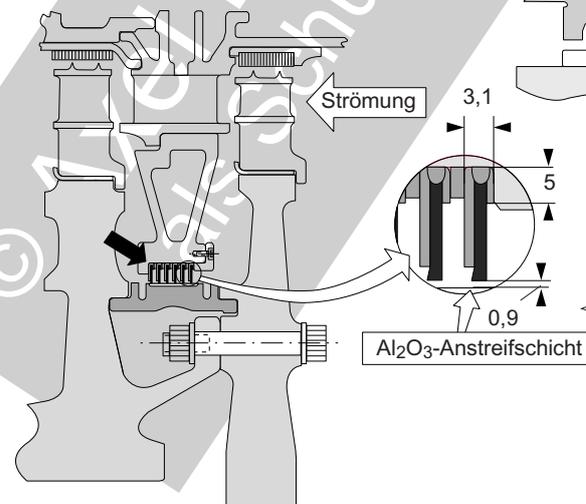
Bild 6.10.3.2.1-17

Anwendung in einer Turbine der Kraftstoffpumpe einer Rakete. Sehr hohe Druckdifferenz an der Dichtung!

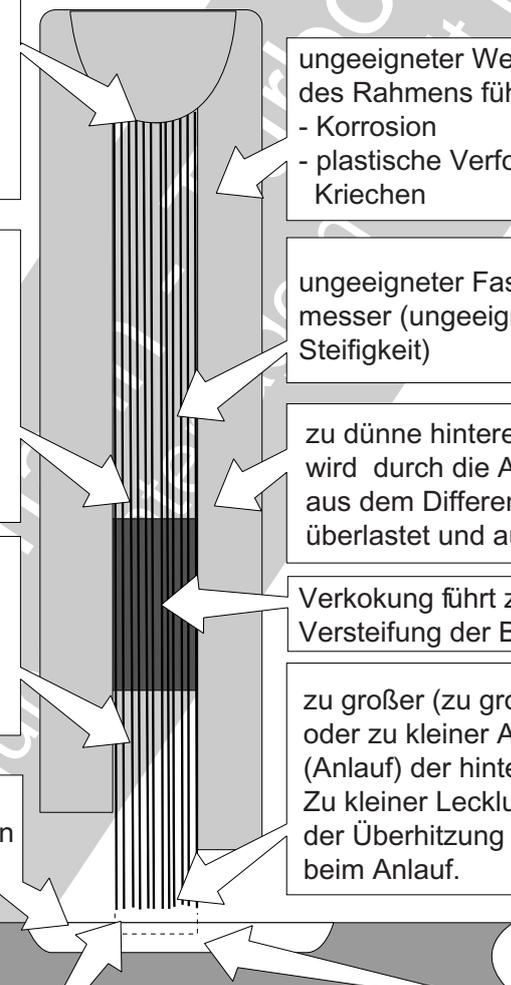
ungeeignetes Tribosystem Faser/Anstreiffläche:

- zu hoher Reibbeiwert
- Verschleiß
- Aufschmieren

ungeeigneter Werkstoff des Rahmens führt zu:

- Korrosion
- plastische Verformung/ Kriechen

Bild 6.10.3.2.2-1: Schadensrelevante Einflüsse an Bürstendichtungen:

Wie jedes Maschinenelement weisen auch Bürstendichtungen spezifische **Schadensmechanismen** und Schäden auf, die Rückschlüsse auf ursächliche Einflüsse zulassen (Bild 6.10.3.2.2-1). Betriebserfahrungen haben gezeigt, dass es **bei nicht ausreichender Beachtung konstruktiver Auslegungsregeln** (siehe Kapitel 6.10.3.2.3) **auch bei Bürstendichtungen zu gefährlichen, selbstverstärkenden Schadensabläufen mit extremer Überhitzung, ähnlich Labyrinthdichtungen** (Bild 6.10.3.2.2-4), kommen kann (Bild 6.10.3.2.2-2). Aus dem **Schadensbild** lassen sich wichtige Rückschlüsse ziehen. Typische Bürstenschäden stehen im Zusammenhang mit einer **elastischen oder plastischen Verformung der Bürstenhaare** (Bild 6.10.3.2.2-4). So kann z.B. die geometrische Form der Anstreiffläche an der Spitze der Bürstenhaare Rückschlüsse auf die Verformung der Bürstenhaare während des Betriebs zulassen und ermöglicht damit Rückschlüsse auf besondere Betriebsbelastungen und Schadensursachen (Bild 6.10.3.2.2-3). Damit ist eine Voraussetzung für gezielte Abhilfen gegeben (siehe Kapitel 6.10.3.2.3).

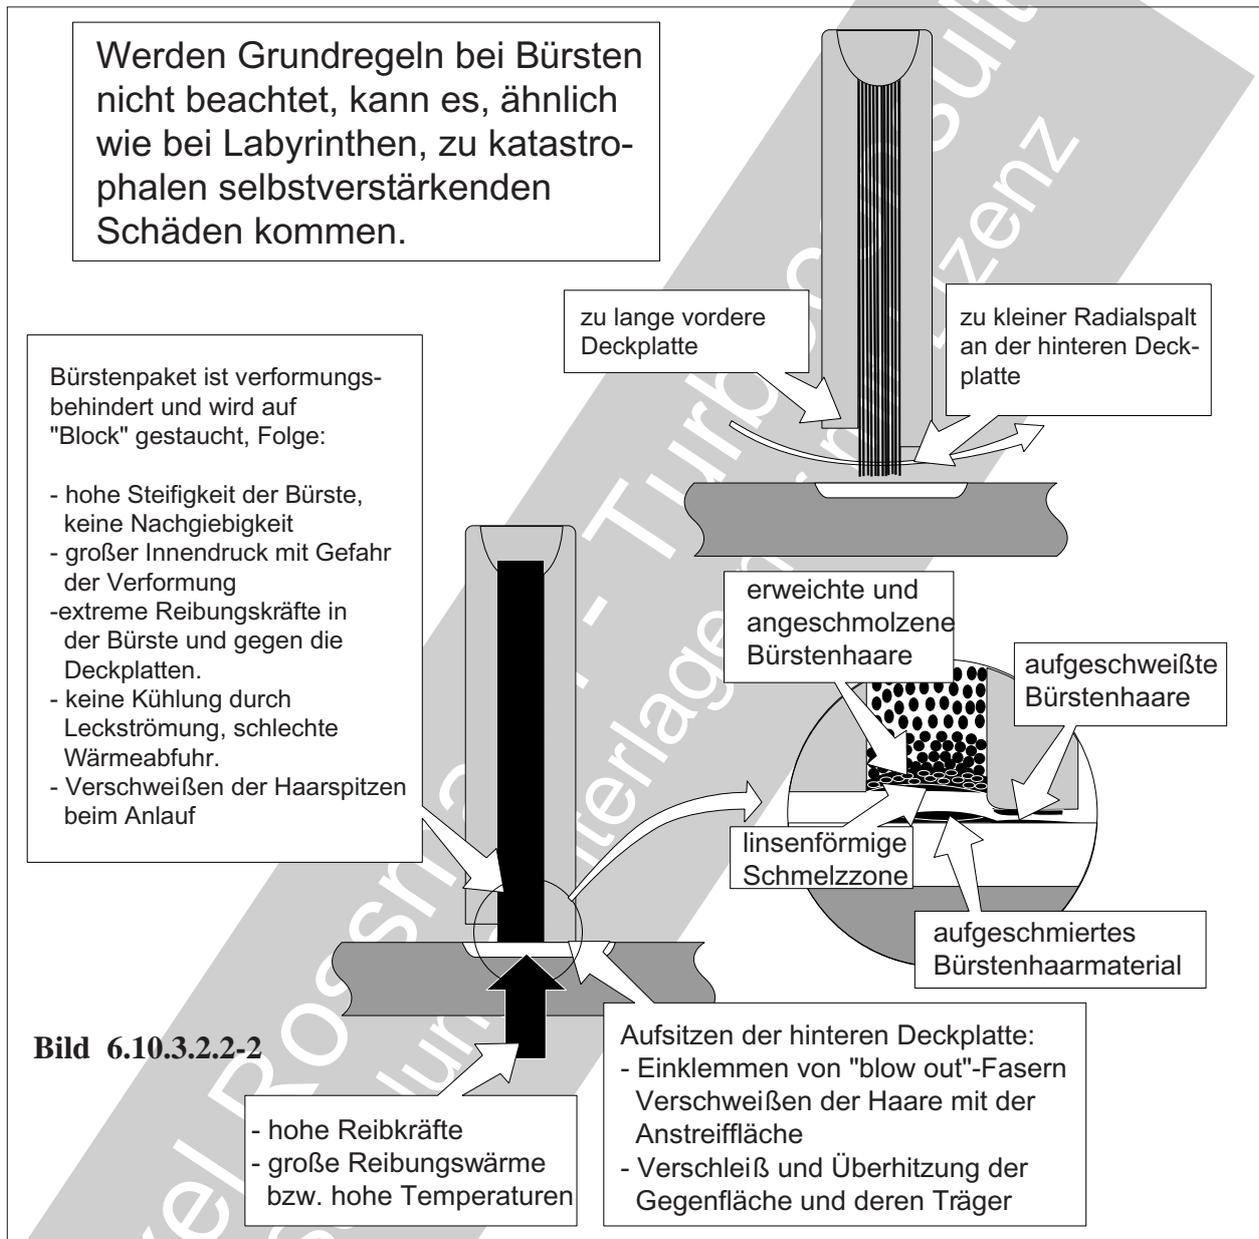
Bild 6.10.3.2.2-2: Bürstendichtungen haben prinzipbedingt das **Potenzial eines wichtigen Sicherheitsvorteils** gegenüber Labyrinthdichtungen. Von Labyrinthdichtungen ist ein **katastrophaler, selbstverstärkender Anstreifvorgang** bekannt (Bild 6.10.3.1.2-4) der zum **Durchtrennen der rotierenden Labyrinthkomponente** führen kann. Die Haare richtig ausgelegter Bürstendichtungen (siehe Bild 6.10.3.2.2-1 und Kapitel 6.10.3.2.3) werden beim Anstreifen abgerieben und/oder lediglich eine dünne Schicht Haarmaterial am Rotor aufgetragen, ohne dass eine Selbstverstärkung eintritt.

einen gefährlich selbstverstärkenden Anlauf begünstigen. Dabei verschmelzen die Bürstenhaare im Spitzenbereich. Teilweise scheinen die Schmelze und abgerissene Haare im „Bürstenrahmen“ mitgerissen zu werden (Detail). Durch den „**Blow Out-Effekt**“ werden weich gewordene Haare in den Spalt zwischen Backing Plate und Rotor gedrückt. Das gleiche geschieht mit abgeschmolzenen oder abgerissenen Bürstenhaaren.

Eine zu große freie Bürstenlänge bzw. eine Überlastung der Bürste durch einen zu hohen Differenzdruck (Bild 6.10.3.2.1-3) kann einen harten Kontakt der Backing Plate mit dem Rotor einleiten. Das ist der Fall, wenn Bürstenhaare als Folge des **blow out-Effekts** in den Spalt zwischen Rotor und Backing Plate gebogen werden. Auch scheinbar kleine radiale Auslenkungen des Rotors lösen dann einen gefährlichen Anstreifvorgang aus. Der Anstreifvorgang wird besonders heftig, wenn die vordere Deckplatte zu weit nach innen gezogen und das gesamte Bürstenpaket zumindest im Haarspitzenbereich, überhitzt und aufgeschmolzen wird (Bild 6.10.3.2.2-2).

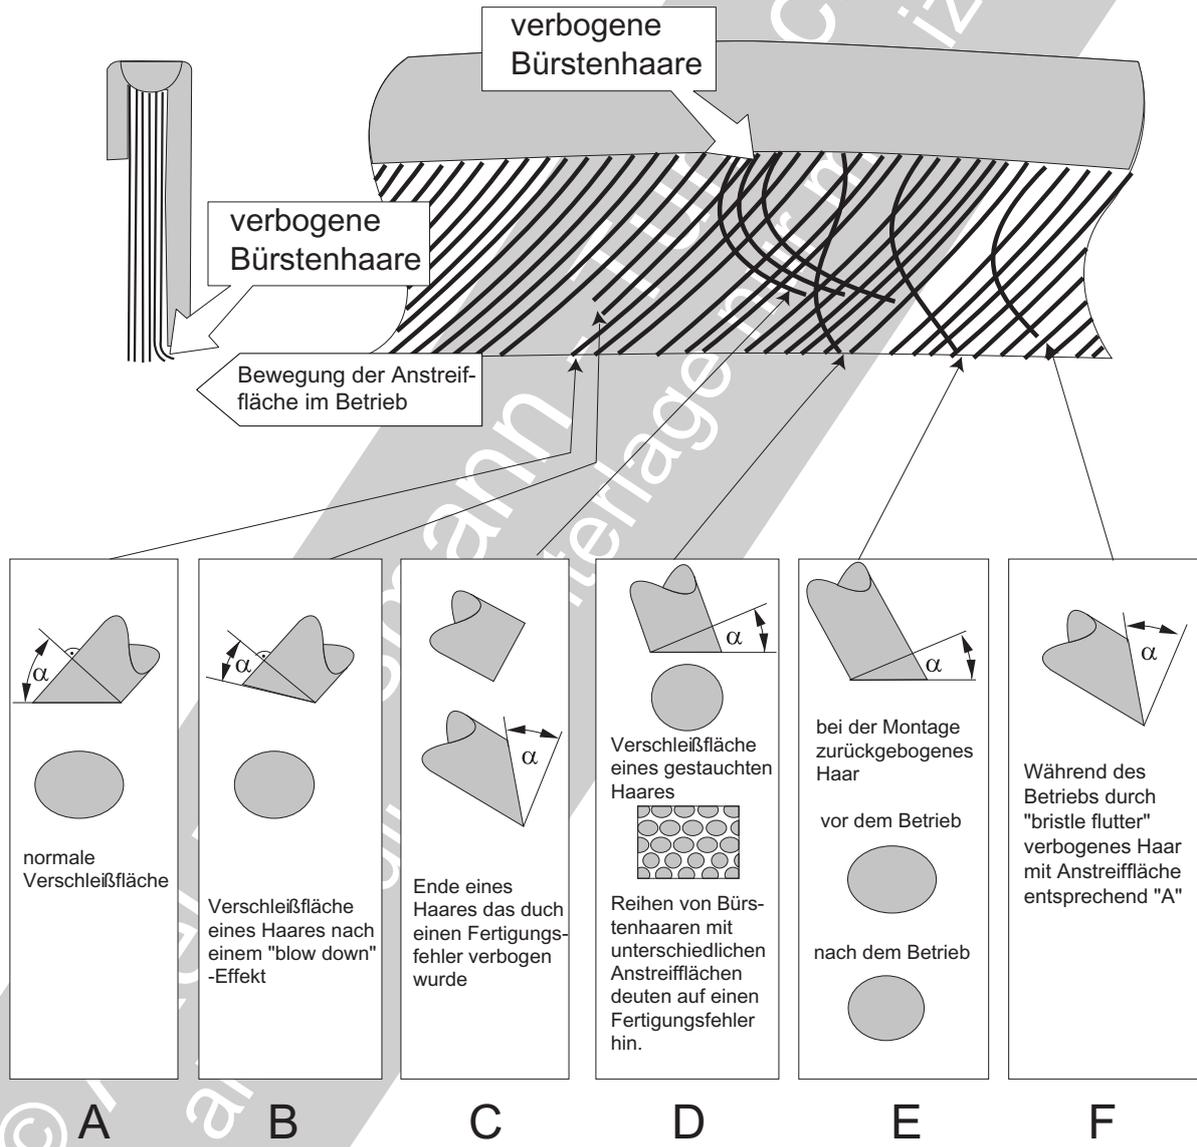
Bild 6.10.3.2.2-3

Bild 6.10.3.2.2-3: Die Ermittlung ursächlicher Einflüsse eines Bürstenschadens ist nicht einfach. Besonders wichtig ist, alle aussagefähigen Details zu kennen und zu nutzen. So stellt sich z.B. bei **verbogenen Bürstenhaaren** (Skizze oben) die Frage nach der Ursache der Verformung und damit auch nach dem **Zeitpunkt**. Es gilt z.B. **Fertigungsfehler** von **montage- und betriebsbedingten Überlastungen** zu unterscheiden.

„**A**“: die normale Verschleißfläche liegt parallel zur Anstreiffläche des Rotors und entspricht einer Ellipse deren Form und Lage zum Bürstenwinkel passt. Diese Merkmale lassen umgekehrt auf einen normalen Anstellwinkel und eine normale Funktion rückschließen.

„**D**“: Bei der **Montage** oder durch Schwingungen (engl. bristle flutter) „**gestauchte**“ **Haare** sind typisch S-förmig verbogen. Ihre Verschleißfläche ist wegen des steilen Anstellwinkels eher kreisförmig. Diese ist jedoch im Gegensatz zu „**B**“ parallel zur Anstreiffläche des Rotors orientiert. Sind mehrere benachbarte Haarreihen gleichmäßig verbogen, weist dies auf einen Fertigungsfehler hin.

Aus verbogenen Bürstenhaaren und deren Endflächen lassen sich Rückschlüsse auf Schadenseinflüsse ziehen.

Der Winkel α kann ein wichtiges Indiz für den Entstehungszeitpunkt der Haarverbiegung sein

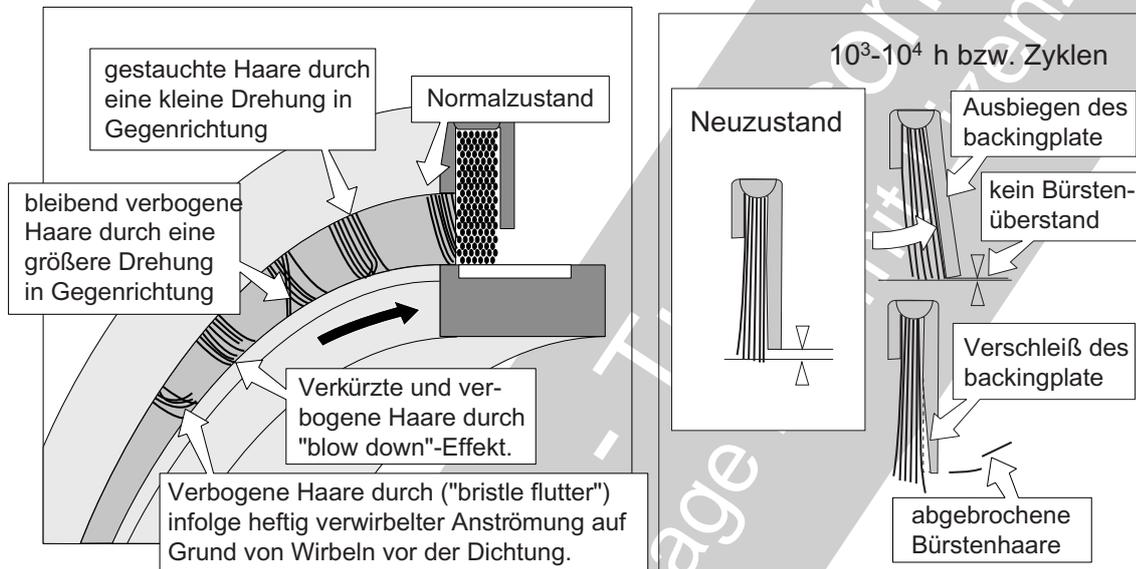
Bild 6.10.3.2.2-4

Kontakt mit der Anstreiffläche nicht mehr möglich ist, dürfte es sich um durch „Bristle Flutter“ verbogene Haare handeln. Diese wurden im Betrieb von Schwingungen verwirbelt und bleibend ausgelenkt.

Betriebsbedingte Ursachen für verbogene Haare und Verformungen bei Bürstendichtungen.

Bild 6.10.3.2.2-4: Die bleibende **Verbiegung von Bürstenhaaren** ist ein typischer Schaden an Bürstendichtungen (Skizze oben). Hierfür gibt es unterschiedliche Ursachen (vergleiche auch Bild 6.10.3.2.2-3).

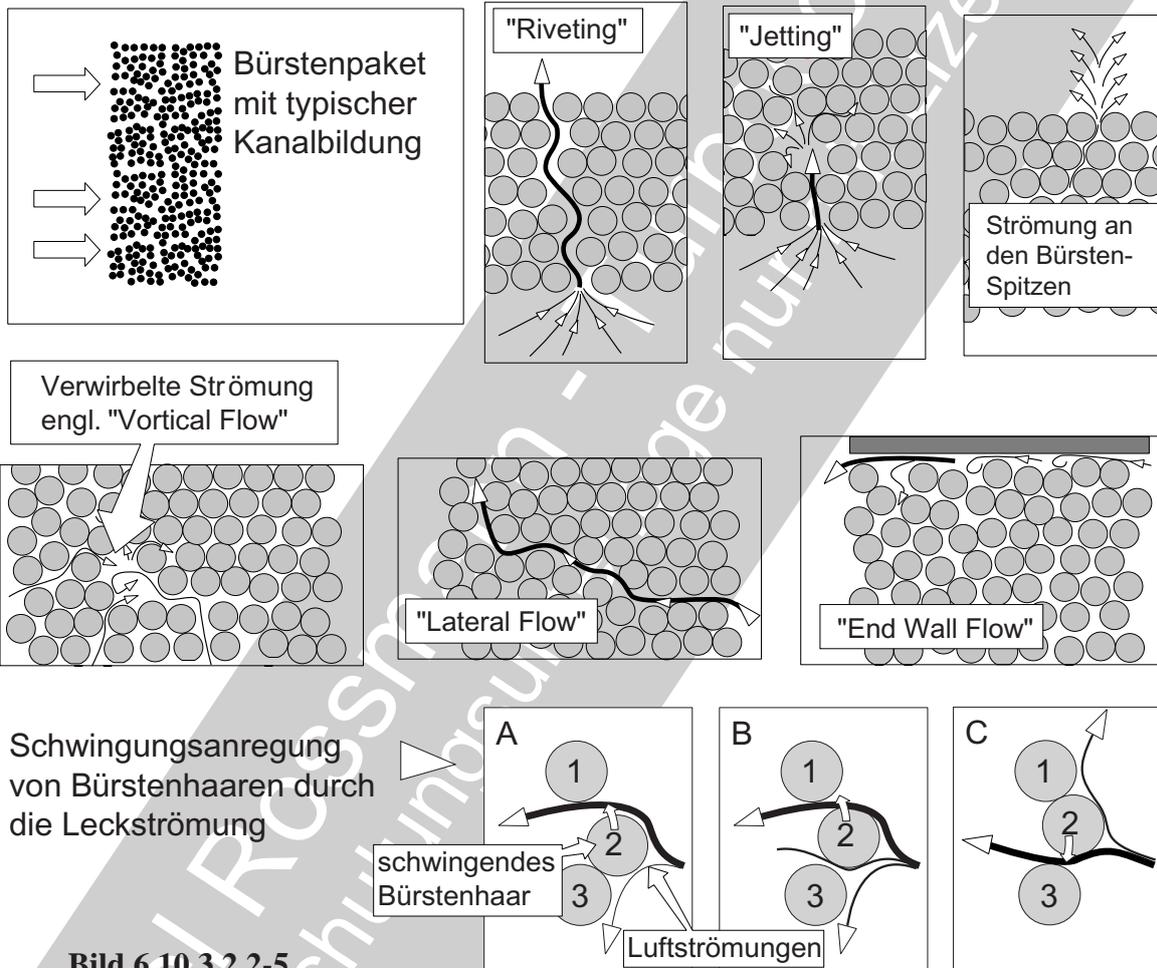
Bild 6.10.3.2.2-5

In einer Dichtungsbürste laufen komplexe Vorgänge bei der Ausbildung der Leckströmung ab.

unterschiedliche Formen der Leckströmung

Bild 6.10.3.2.2-5: Fertigungstoleranzen lassen Abstände zwischen den Bürstenhaaren variieren. Dadurch ergeben sich **Spalte, die mit der Leckströmung in Wechselwirkung** stehen. Es kommt zu Bewegungen oder **Auslenkungen der einzelnen um- oder angeströmten Bürstenhaare**. Die Kenntnis dieser Vorgänge ist für das Verständnis des Dichtungsverhaltens und von Betriebsschäden wichtig. Die in den mittleren Skizzen dargestellten Leckströmungsvarianten (Lit. 6.10.3.2.2-1) führen zu einer Bewegung und zu einem „Aufplustern“ der gesamten Bürste in Richtung des Druckabfalls (Lit 6.10.3.2.2-3). Die **Bürstenhaare werden dabei verbogen**

re, Fertigungsproblemen, Backing Plate-Effekten sowie Strömungs- und Grenzschichtfluktuationen. **Der Verlauf des Druckabfalls durch die Bürste ist offenbar insbesondere vom Druck vor der Bürste abhängig.** Die Strömungen durch die Bürste regen die Haare zu **selbstverstärkenden Schwingungen** (Fluttern, engl. bristle flutter; Band 1 Bild 3-9.2 und Bild 5.4.3.1-1) an (Skizzen unten). Schwingende Bürstenhaare verändern die Anstreifbedingungen und es entsteht (Fretting-) **Verschleiß zwischen backing Plate und Fasern und an Fasern untereinander** (Bild 6.10.3.2.2-6). Damit bilden sich neue **reaktive Oberflächen**, die einen **beschleunigten Abtrag durch Oxidation** erfahren. Zusätzlich kommt es zu örtlichen Querschnittsschwächungen, die einen Faserbruch begünstigen (Bild 6.10.3.2.2-6).

In einer Bürste spielen sich beim **Durchtritt der Leckluft** komplexe Vorgänge ab, die im Zusammenhang mit aerodynamischen Effekten stehen (Bild 6.10.3.2.2-5), die zur **Schwingungsanregung** und/oder zu Verformungen der Bürstenhaare führen (elastisch und/oder plastisch, Bild 6.10.3.2.2-6 und 6.10.3.2.2-7). Dabei können Schäden durch Schwingverschleiß (fretting) an den Bürstenhaaren und den Abdeckplatten entstehen oder besondere Verschleißbilder vom Anstreifen der Bürste an der Dichtfläche des Rotors.

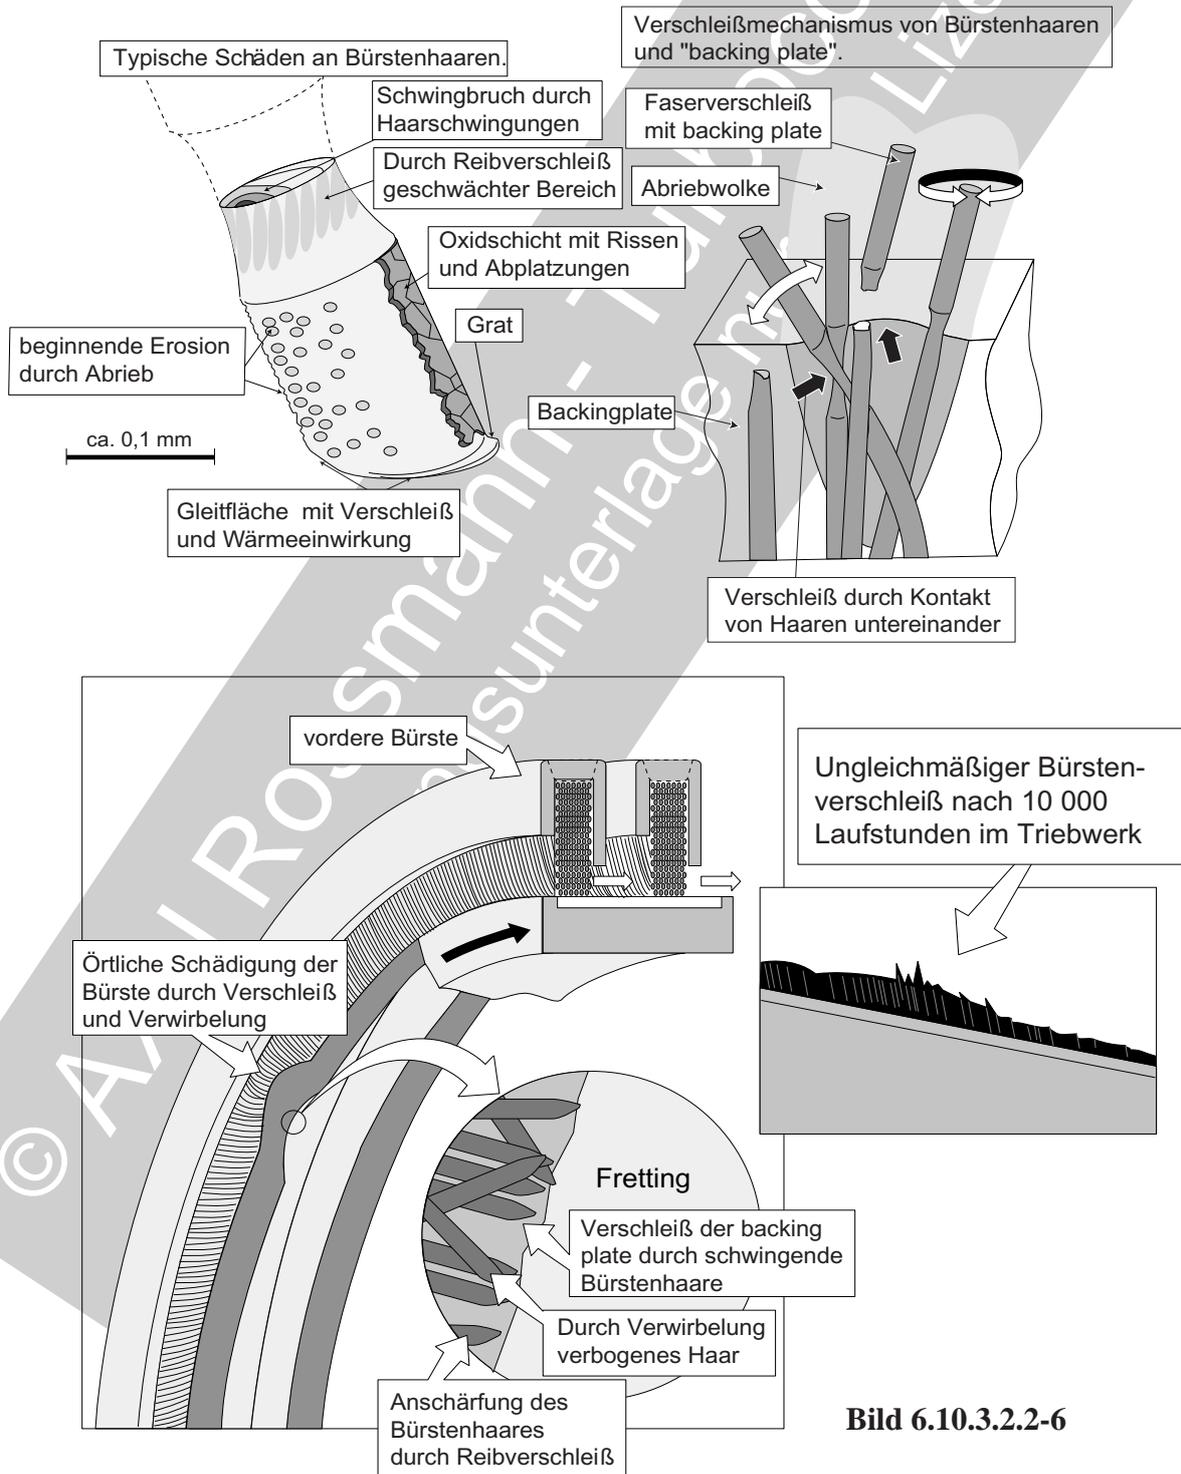
Bild 6.10.3.2.2-6

Bild 6.10.3.2.2-6: Bürstenhaare erfahren unterschiedliche **Schädigungen**:

Schwingungen der Bürstenhaare werden durch die Leckströmung angeregt (Bild 6.10.3.2.2-5). Wo die Bürstenhaare aneinander reiben oder gegen die „Backing Plate“ reiben entsteht **Reibverschleiß** (Fretting, Band 1 Kapitel 5.9.3). Von solchen örtlichen Schwächungen (Skizze oben links) werden Ermüdungsbrüche begünstigt. Die **abgebrochenen Haarenden** können ihrerseits in der Bürste **Erosionsschäden** hervorrufen oder mit dem Leckstrom als „**Abriebwolke**“ (Skizze oben rechts) ganz oder zerrieben in andere Triebwerksbereiche trans-

portiert werden. Hier können sie z.B. Erosion oder **Lagerschäden** auslösen (Bild 6.10.3.2.2-12). Dieser Schadenstyp ist bei spröden Fasern (**keramische Fasern** z.B. aus SiC) besonders ausgeprägt.

Erhöhte Betriebstemperaturen führen zur **Oxidation der Haare**. Platzen die **Oxidschichten** ab, wirken sie **erosiv**. Anrisse in einer spröden Oxidschicht setzen die Schwingfestigkeit der Haare merklich herab und begünstigen das Abbrechen.

Die Gleitfläche der Haare unterliegt Verschleiß, Wärmeeinwirkung und Reibungskräften. Die Folge ist eine Gratbildung. Im Extremfall können die **Drahtspitzen benachbarter Haare verschmelzen**.

Verwirbelungen der Strömung vor der Bürste (Bild 6.10.3.2.2-7) können typische Schadensbilder auslösen (Skizze unten). Hierzu gehört eine örtliche „**Verfälschung**“ der Bürstenhaare und verstärkter **Verschleiß** der Spitzen. Dieser entsteht, weil Bürstenhaare durch die Strömung gegen den Rotor gebogen und dort abgerieben werden. Nach dem Zurückfedern ergibt sich so das typische, anfangs nicht plausible Bild. Intensive Bürstenhaarschwingungen können zu einem derartigen Reibverschleiß am Backing Plate führen, dass es den Kräften aus der Druckdifferenz nicht mehr stand hält und ausbricht. Von **Tandembürsten** ist verständlicherweise die erste Bürste im Luftstrom am meisten durch solche Schäden gefährdet.

Gefährliche Verwirbelungen der Anströmung entstehen (siehe Bild 6.10.3.2.2-7 und Detail unten rechts) durch **rotierende Schraubenköpfe** oder **diskrete Luftstrahlen** (z.B. aus Düsen).

Anströmweirbel einer Bürstendichtung können schnell zu Schäden führen.

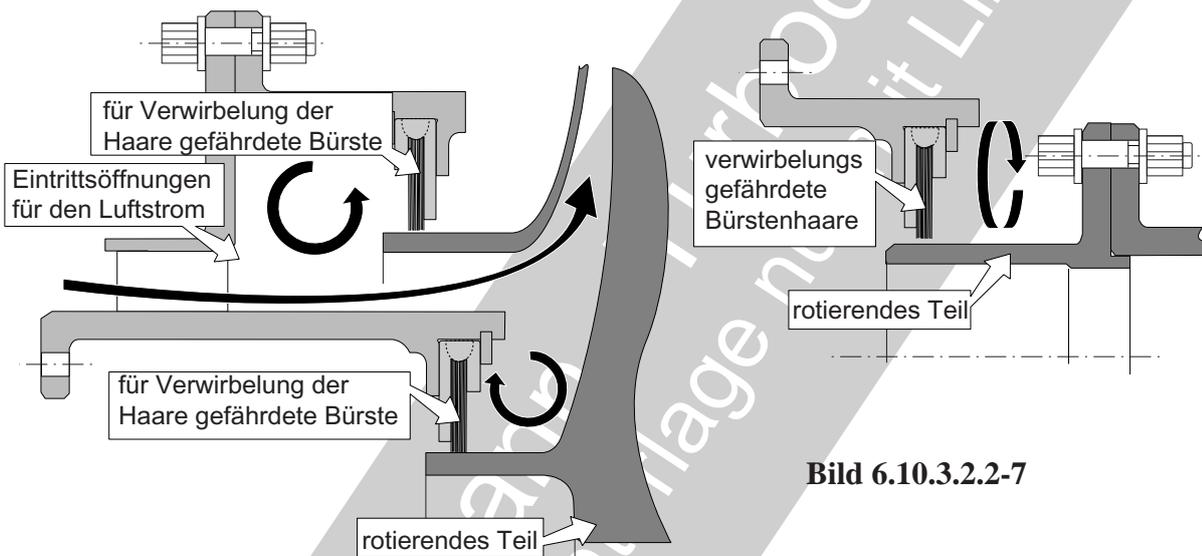
Verwirbelungen der Anströmung auf der Vorderseite von Bürstendichtungen können zu ungleichmäßigem Verschleiß über dem Umfang der Bürste und/oder zur "Verfilzung" der Haare führen.

Verwirbelungsgefährdete Bürsten im Bereich einer Luftzuführung durch Eintrittsöffnungen wie Düsen oder Löcher.

Verwirbelungsgefährdete Bürsten im Bereich rotierender Schraubenköpfe oder Muttern.

Bild 6.10.3.2.2-7 (Lit 6.10.3.2.1-13): Die Erfahrung zeigt, dass bei stark **verwirbelter und/oder ungleichmäßiger Anströmung** einer Bürstendichtung mit „Verfilzen“ und **ungleichmäßigem Abtrag der Bürstenhaare** am Umfang (Bild 6.10.3.2.2-6) zu rechnen ist. Typische Verwirbelungsursachen sind **diskrete Luftströmungen aus Öffnungen oder Düsen** (Skizze oben). Solche Konfigurationen findet man bei der Luftzufuhr zum Turbinenrotor für die Kühlung von Hochdruckturbinenschaufeln (TOBI).

Rotierende Schraubenköpfe bzw. Muttern in der Ringkammer vor der Bürste (Skizze unten) haben sich ebenfalls als potenziell schädlich für die Lebensdauer der Bürstendichtung erwiesen.

6.10.3.2.3-1). Bürstenhaare werden von einer **verwirbelten Strömung vor der Bürste** extrem ausgelenkt und **ineinander verdrillt**. Das geht bis zum auffällig unregelmäßigen Verschleiß der Bürste am Umfang (Bild 6.10.3.2.2-7).

Stark verbogene und verwirbelte Bürstenhaare auf der Vorderseite der Dichtung weisen auf eine stark **verwirbelte und/oder ungleichmäßige Anströmung** hin. Solche Schäden entstehen durch rotierende **Schraubenköpfe** oder **Gasstrahlen aus Düsen**. Einen typischen Schaden nach mehreren tausend Betriebsstunden bei Temperaturen von über 500 °C zeigt Bild 6.10.3.2.2-6.

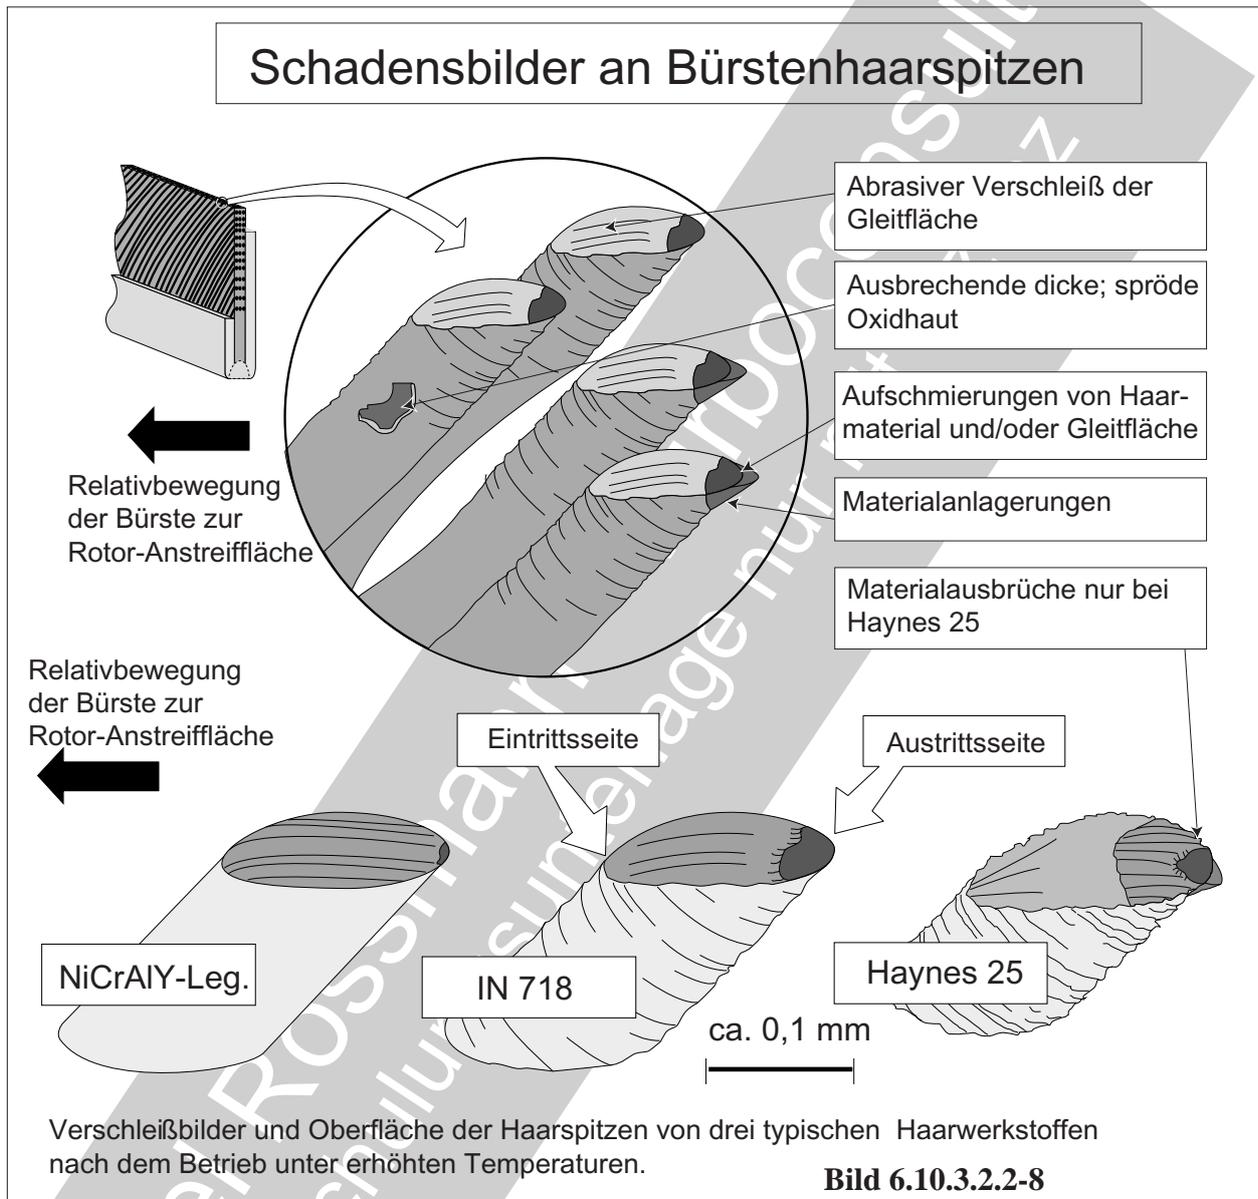
Bild 6.10.3.2.2-8 (Lit 6.10.3.2.1-2): **Erhöhte Betriebstemperaturen** beeinflussen das **Triboverhalten** der Bürstenhaare. Die Skizzen unten stellen Beobachtungen an Proben aus einem Verschleißtest dar. Bei diesem wurden die Haare $15 \cdot 10^6$ Auslenkungen von ca. 1 mm bei einer Temperatur von ca. 650°C unterworfen. Die Gleitfläche des Rotors bestand aus der unbeschichteten Nickellegierung IN 718. Die verschiedenen **Haarwerkstoffe** zeigen in der mikroskopischen Bewertung unterschiedliches Verhalten, obwohl in keinem Fall Schwingbrüche der Bürstenhaare beobachtet wurden.

Haynes 25 Haare ließen Materialverlust durch Ausbrüche des Grundwerkstoffs auf der „Eintrittsseite“ (relativ zur Gleitbewegung) erkennen. Dieses Verhalten weist auf eine **Versprödung der Faser im Betrieb** hin. Die Haaroberfläche ist deutlich oxidiert. Auf der „Austrittsseite“ ist ein Aufbau von Abriebmaterial zu beobachten (siehe auch Skizze oben). Die dicke Oxidschicht des Haynes 25-Materials

platzt bei starker Verbiegung der Haare ab. **Inconel 718** zeigt eine weniger ausgeprägte Schädigung. Die Gleitflächen der Haare weisen jedoch auch merkliches Aufschmieren (Fressen) von Fremdmaterial auf. Haare aus **NiCrAlY-Legierung** sind am wenigsten geschädigt. Beim Verschleißvorgang an der Haarspitze scheint es sich in erster Linie um einen **Poliervorgang** zu handeln. Materialausbrüche treten an der Haaroberfläche nicht auf. Offenbar verhindert die Bildung einer **schützenden Oberflächenschicht** Materialausbrüche.

Sicher sind diese Versuchsergebnisse nicht allgemeingültig. Sie zeigen jedoch wichtige

Trends. Die **Bürstenhaare aus Nickellegierungen können sich gegenüber derselben Anstreiffläche sehr unterschiedlich verhalten**. Von Werkstoffen mit guter Oxidationsfestigkeit ist bei erhöhten Betriebstemperaturen auch bezüglich des abrasiven Verschleißes ein günstiges Betriebsverhalten zu erwarten. Letztendlich wird aber der 'echte' Betrieb im Einzelfall über die Anwendbarkeit entscheiden.

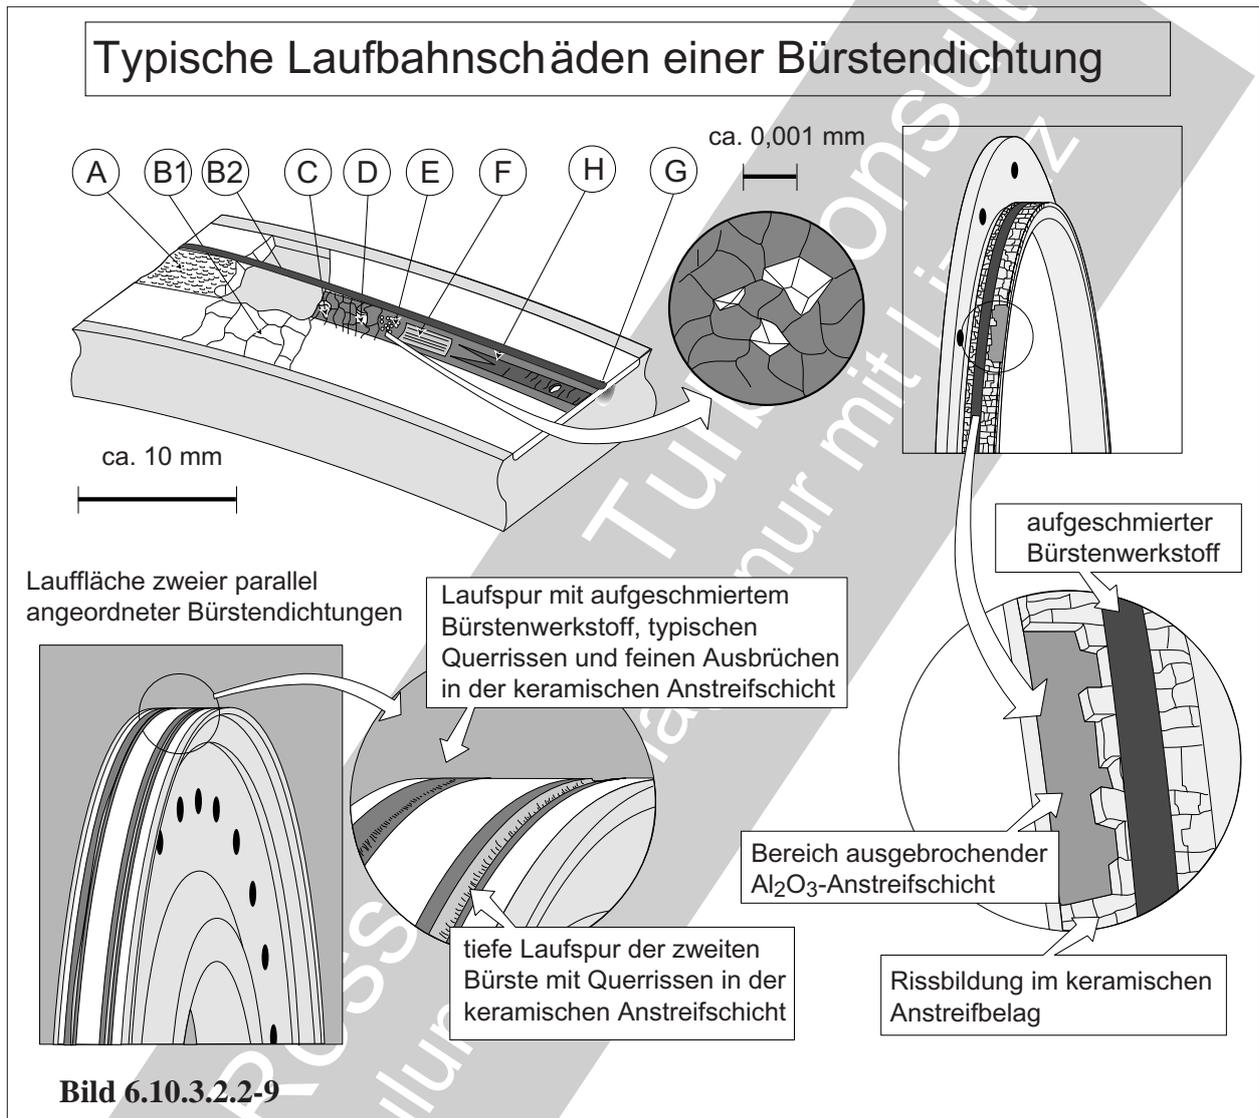
Bild 6.10.3.2.2-9: Typische Schadensbilder von Anstreifflächen der Rotoren die Rückschlüsse auf den **spezifischen Schadensmechanismus** ermöglichen. Dargestellt ist eine Lauffläche mit einer keramischen thermischen Spritzschicht (z.B. Al_2O_3).

„B1“: Vorzugsweise axial orientiertes **Rissnetzwerk** außerhalb der Anstreifspur (Skizze unten). Solche Risse werden von Dehnungsunterschieden (Wärmedehnungsunterschiede, unterschiedliche E-Moduli) zwischen Grundmaterial und Schicht ausgelöst.

„C“: Kleine Ausbrüche im Laufbahnbereich bis zum Grundmaterial bzw. der Haftschrift. Diese Ausbrüche orientieren sich wahrscheinlich an Thermoermüdungsrissen. Der Ablösungsvorgang durch zyklische Ermüdung wird vom Anstreifvorgang unterstützt.

„E“: **Mikrorissigkeit und Kornausbrüche** (Lit. 6.10.3.2.1-2) in der Laufspur (Detail

unten). Eine hohe Zahl von Überläufen schädigen oberflächennahe Zonen. Es dürfte sich dabei um Ermüdungsausbrüche, ähnlich der Ermüdungspittings bei Wälzlagern handeln (Lit 6.10.3.2.3-3).

„F“: **Lauftrille** als Folge von Belag- bzw. Rotorverschleiß (Skizzen Mitte). Die Oberfläche der Rille kann einen polierten Eindruck machen. Solche Schäden entstehen z.B. wenn die Bürstenhaare aus einem deutlich härteren bzw. abriebfesteren Werkstoff (z.B. Keramikfasern wie solche aus SiC) als die Anstreiffläche des Rotors bestehen.

„G“: Bei **Anlaufspuren** bei denen ein zu langes 'Backing Plate' in direktem Kontakt mit der Rotorlauffläche kam oder der Spalt von gebogenen Bürstenhaaren (blow out -Effekt, Bild 6.10.3.2.2-10) überbrückt wurde, ist mit einer tiefen Schädigung durch Überhitzung zu rechnen. Es kann davon ausgegangen werden, dass auch das Grundmaterial geschädigt wurde (z.B. Festigkeitsabfall durch Lösungsglühen).

„H“: **Metallische Aufschmierungen** der Bürste. Bei ausreichender Dicke entstehen Schrumpfspannungen, die zur Rissbildung in dem aufgeschmierten Material führen. Diese Schrumpfspannungen können auch zur Delamination der Anstreifschicht führen (siehe „D“).

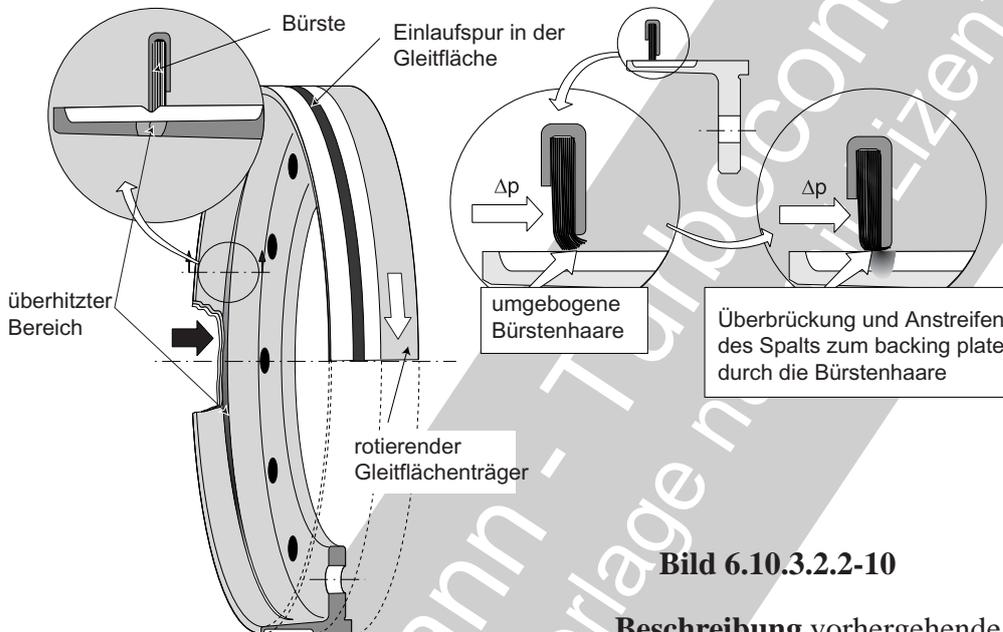
Bild 6.10.3.2.2-10

Bild 6.10.3.2.2-10: Zu den potenziell folgenschwersten Schäden an bzw. durch Bürstendichtungen gehört der **Kontakt der Backing Plate mit der Anstreiffläche des Rotors**. Dieser Vorgang ist als Folge der Aufheizung und Wärmedehnung des Rotors selbstverstärkend. Er lässt sich mit dem katastrophalen Schadensmechanismus von Labyrinthen vergleichen (Bild 6.10.3.1.2-4). Unterhalb der Anlaufspur, erfährt der tragende, meist dünne, Ringquerschnitt Temperaturen bis zur Erweichung. Auch eine wärmeisolierende Keramikschicht schützt erfahrungsgemäß nicht sicher gegen eine Überhitzung (Detail oben). Spontanes Versagen oder bleibende Schädigung sind die Folge (Skizze oben).

Bei Kontakt mit dem "backing plate" kann es zu schweren Schäden der Gegenfläche kommen.

des Rotors gegen die Bürstendichtung kann es zu einer **Berührung der rückwärtigen Abdeckplatte** (engl. backing plate) **mit dem Rotor** kommen und so die Integrität des Rotors gefährdet werden (Bild 6.10.3.2.2-10). Erstaunlicherweise ist eine ähnliche Situation auch bei einem zu großen Spalt zwischen Backing Plate und Rotor möglich (Bild 6.10.3.2-10). Obwohl Untersuchungen zeigten, dass zumindest Tandem-Bürstendichtungen nicht in dem Maß wie Labyrinthdichtungen Schwingungen am Rotor auslösen (Bild 6.10.3.2.1-11) zeigen Erfahrungen, dass offenbar derartige Schäden zumindest bei Einzelbürsten doch möglich sind (Bild 6.10.3.2.2-11).

Ein zu enger Radialspalt zwischen Backing Plate und Rotor ist besonders gefährlich, weil bei einem Kontakt der Rotor durch Überhitzung und Verschleiß schwer beschädigt werden kann. Ein zu großer Abstand (zu große freie Bürstenlänge) vermindert den ertragbaren Druckabfall und birgt die Gefahr, dass Bürstenhaare durch den **Blow Out-Effekt** in den Spalt gebogen werden und bei einer Spaltverkleinerung abgedrückt werden oder einen gefährlichen Anstreifvorgang auslösen (Bild 6.10.3.2.2-10).

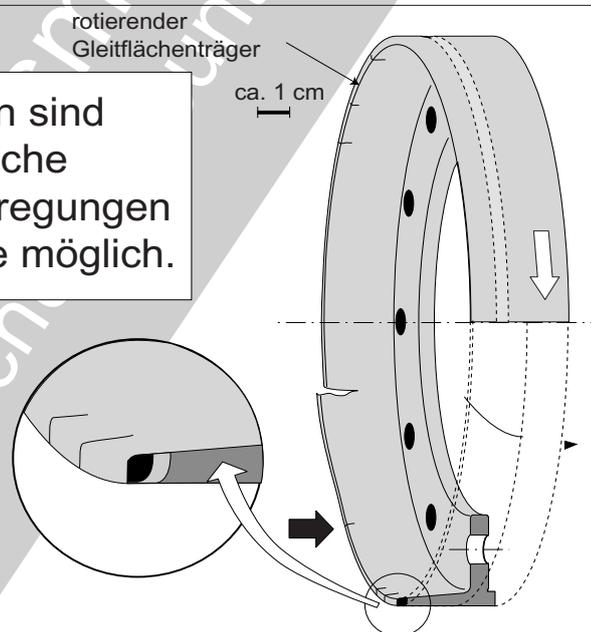
Bild 6.10.3.2.2-11

Auch bei Bürsten sind offenbar gefährliche Schwingungsanregungen der Gegenfläche möglich.

Bild 6.10.3.2.2-11: Dünne Rotorringe als Anstreiffläche einer Einzelbürste können erfahrungsgemäß zu gefährlichen **hochfrequenten Schwingungen** angeregt werden. Inwieweit die Bürste mit der Schwingungsanregung in ursächlichem Zusammenhang steht ist nicht klar. Möglicherweise wirkt ein **Ringraum** als **Re-**

sonator (Band 1 Bild 5.4-7.2). Es kommt im Extremfall zu dynamischer Überlastung, Rissbildung und Bruch.
