Probleme der Maschinenelemente erkennen, verhüten und lösen

Unter besonderer Berücksichtigung des Leichtbaus

Band 2B: Versagensformen, typische Schadensbilder, Mechanismen, Ursachen von Elementen durchströmter Systeme: Berührende und berührungsfreie Dichtungen, Rohrleitungen, Schlauchleitungen.

6.10 Dichtungen

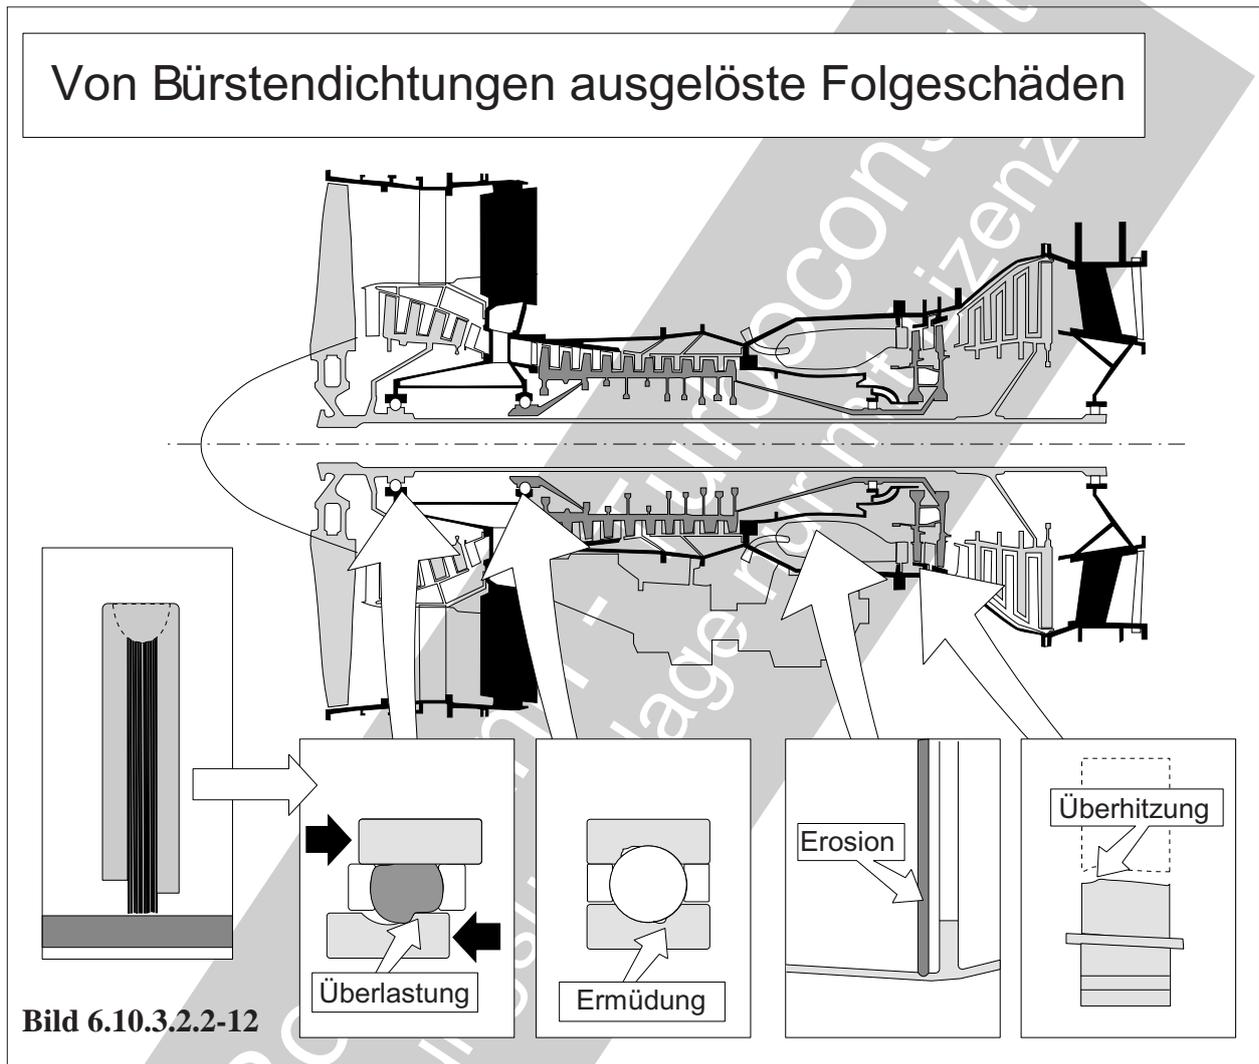
Bild 6.10.3.2.2-12

Bild 6.10.3.2.2-12: Nach Schäden an Bürstendichtungen ist, ähnlich wie bei anderen Maschinenelementen, mit **Folgeschäden** zu rechnen.

Bürstendichtungen sind in der Lage, ähnlich Labyrinthdichtungen selbst Schäden an anderen Bauteilen auszulösen bzw. zu begünstigen (Bild 6.10.3.2.2-12). Diese können als Folgeschaden nach einem Bürstendichtungsschaden auftreten oder werden von der Funktion der Bürstendichtung ausgelöst. Verschlechtert sich eine Bürstendichtung, auf deren niedriger **Leckrate** z.B. die Auslegung der **Kühlluftzufuhr** eines mechanisch belasteten Heißeils beruht (Lit 6.10.3.2.1-10), kann dies bereits bei leichten Temperaturerhöhungen zu merklich kürzeren Lebensdauern und so zu hohen Kosten führen (Band 1 Bild 5.3.2-4). Eine unvorgesehene Änderung der Dichtwirkung kann über die Änderung des Druckniveaus die **Axialkräfte des Rotors einer Turbomaschine auf die Hauptlager** verändern (Bild 6.10.3.1.1-2 und Bild 6.10.3.1.1-3). Damit erhöht sich die Gefahr eines Lagerschadens.

Abfallende, **ausbrechende Bürstenhaare** oder **Verschleißpartikel** der Haare und/oder Anstreiffläche können je nach Anwendung der Bürstendichtung in den **Ölkreislauf** oder den **Kühlluftkreislauf** (Bild 6.10.3.2.2-12) gelangen.

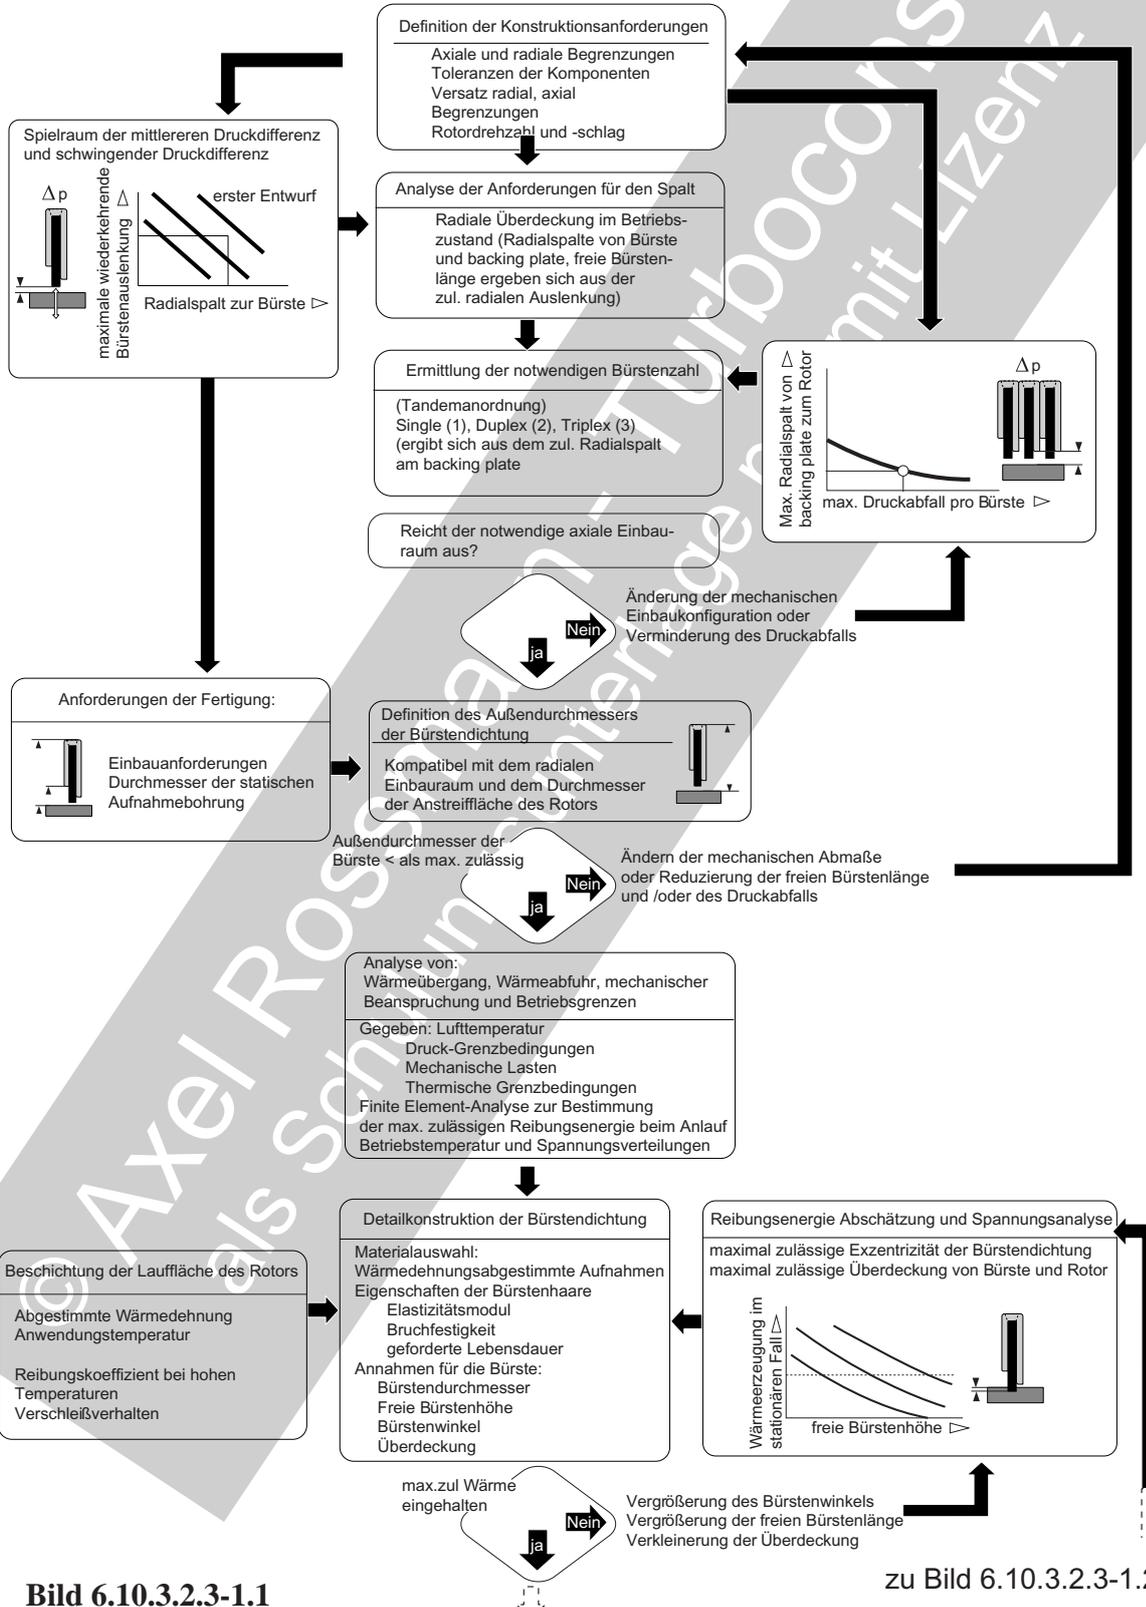
Bild 6.10.3.2.3-1.1

Schema für die Auslegung einer Bürstendichtung

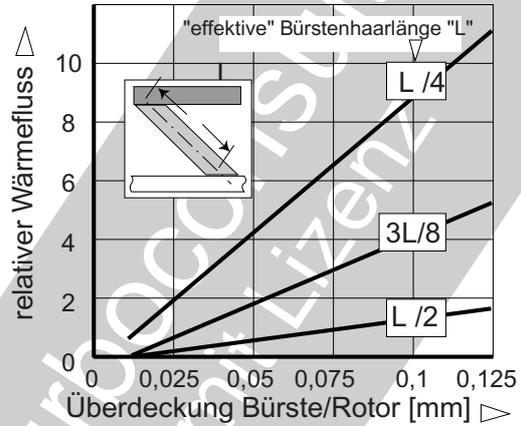
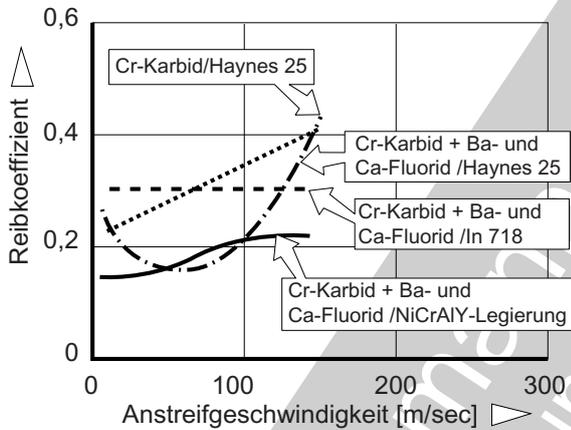
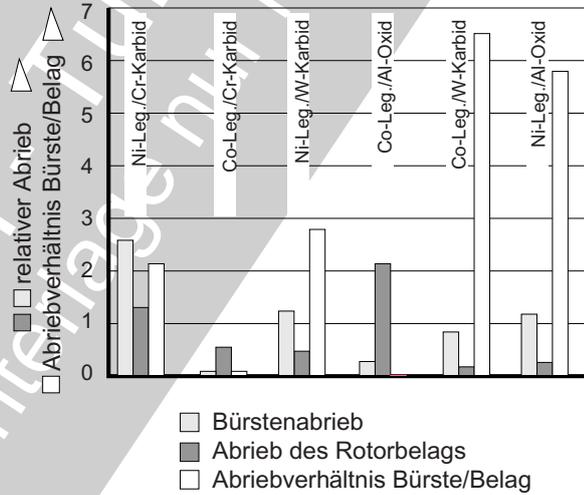
Bild 6.10.3.2.3-2

Bild 6.10.3.2.3-2: Die beim Anstreifvorgang entstehende Wärme und ihre Ableitung steuern die **Aufheizung der Bürste** und bestimmen so auch die **Ausfallsicherheit** (Bild 6.10.3.2.3-2). Das Diagramm oben (Lit 6.10.3.2.3-2, Lit. 6.10.3.2.3-4 und Lit. 6.10.3.2.3-6) zeigt den Anstieg der **Reibungswärme** mit der Überdeckung. Je kürzer die „effektive“ Bürstenhaarlänge, (abhängig von der Bürstensteifigkeit, die auch von innerer Reibung in der Bürste und zum backing plate beeinflusst ist) umso steifer ist die Bürste (höhere Reibkräfte). Je größer die Reibkräfte, umso größer ist die erzeugte Reibungswärme beim Anstreifen. Bei einem größeren Leckluftstrom kann mehr Wärme abgeführt und damit eine gefährliche Überhitzung der Bürste vermieden werden. Um die Wärmeentstehung zu minimieren, muss der Rotorbelag möglichst glatt und auf das Bürstenmaterial abgestimmt sein. Leitet der Rotorbelag die Wärme gut ab, kommt dies der Bürste zugute. Unter diesem positiven Aspekt muss man auch unbeschichtete Rotoren sehen.

Das mittlere Diagramm zeigt (Lit 6.10.3.2.3-3), dass der **Reibbeiwert**, als wichtige Größe für die Aufheizung beim Anstreifen, deutlich werkstoffspezifisch von der Anstreifgeschwindigkeit abhängt. Die angegebenen Daten wurden an „Miniatur-Bürstendichtungen“ mit 0,25 mm radialer Überdeckung und einer **Prüfkammertemperatur von 426 °C** ermittelt. Erstaunlich ist der **beschichtungsabhängig sehr unterschiedliche Verlauf des Reibbeiwerts**. Der niedrige Reibbeiwert von NiCrAlY-Bürsten wird auf den zäh haftenden Oxidfilm auf der Kontaktfläche, sowie auf einen schmierenden Film von Ba- und Ca-Fluorid zurückgeführt. Dieser bildet sich auf der Anstreifschicht des Rotors, die aus einer thermisch gespritzten Cr-Kabid Schicht mit Ba- und Ca-Zusätzen besteht. Anlaufschichten aus Al_2O_3 und Cr_2O_3 zeigen **Mikroausbrüche** (Kornausbruch) was einen hohen Reibbeiwert und **starken Bürstenverschleiß** zur Folge hat (Bild 6.10.2.2.2-9). Co-Legierungen wie Haynes 25 sind für ihren

Das Tribosystem der Bürstendichtung bestimmt wichtige Betriebsparameter wie Reibungswärme, Reibkoeffizient und Abrieb.

niedrigen Reibbeiwert bei Temperaturen unter 400°C bekannt. Der starke Anstieg des Reibbeiwerts oberhalb 400°C beruht auf einer Gefügeumwandlung.

Das Diagramm unten zeigt den **Bürstenschleiß gegenüber dem Verschleiß unterschiedlicher Rotorbeläge** (Lit 6.10.3.2.3-5) aus thermischen Spritzschichten. Die Daten wurden auf einem Bürstenprüfstand mit vollständigen Bürstendichtungen **bei Raumtemperatur** und einer Laufzeit von 100 Stunden ermittelt.

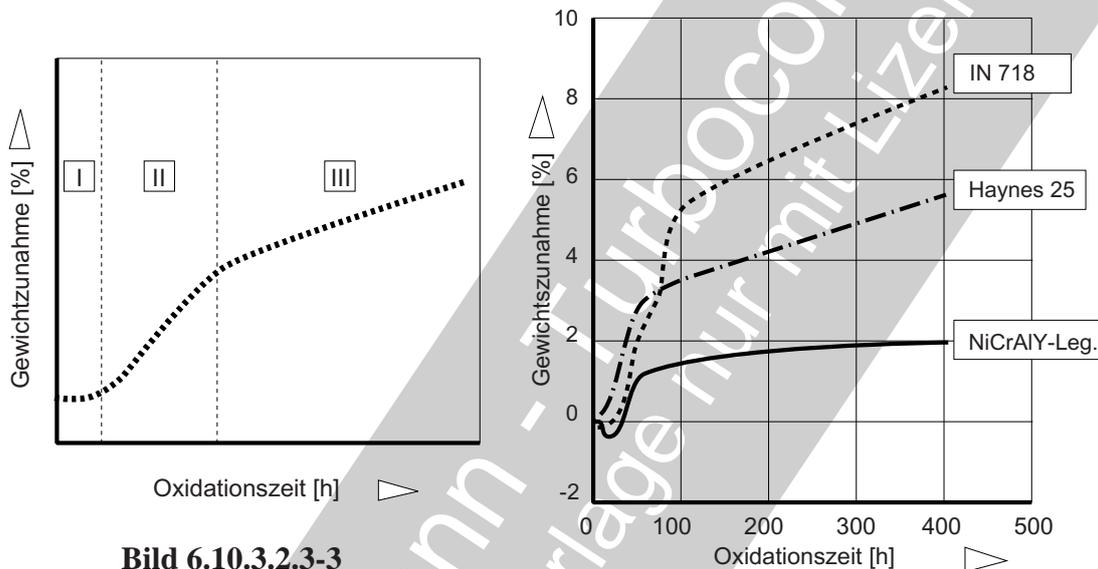
Bei höheren Betriebstemperaturen könnte die Oxidation der Bürstenhaare lebensdauerbestimmend werden.

Bild 6.10.3.2.3-3 (Lit 6.10.3.2.3-3): Im linken Diagramm ist das typische **Oxidationsverhalten einer Nickellegierung** erkennbar: Eine relativ kurze **Inkubationszeit „I“** in der das Gewicht der Probe nahezu unverändert bleibt.

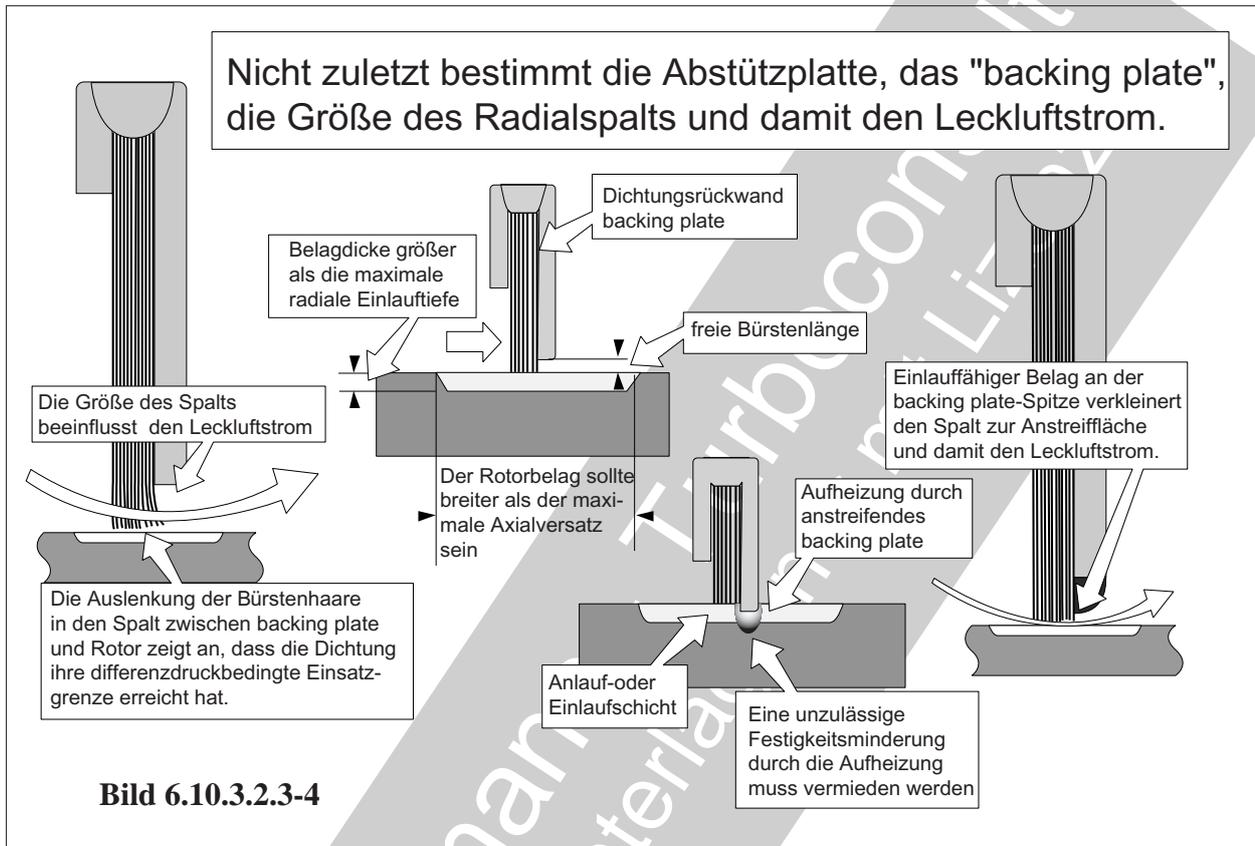
Bild 6.10.3.2.3-4: Dem Spalt zwischen **backing plate und Rotor** (freie Bürstenlänge) muss bei der Auslegung der Bürste besondere Aufmerksamkeit gewidmet werden. Eine möglichst kurze freie Bürstenlänge ist für eine geringe Leck-lufrate wichtig (Skizze oben links). Es sollte aber nach Möglichkeit sicher vermieden werden, dass es zum **Kontakt mit dem Rotor** und damit zu einem selbstverstärkenden Anstreich-vorgang kommt (Skizze unten links). Kann dies nicht gewährleistet werden, muss der Rotor mit einem isolierenden, verschleiß- und warm-festen Belag von ausreichender Dicke und Breite geschützt werden. Der Belag darf auf kei-nen Fall bis zum Grundwerkstoff durchge-rieben werden (Skizze oben rechts).

Die Dicke bzw. Steifigkeit der backing plate

muss so gewählt sein, dass eine plastische Verformung unter dem Differenzdruck über die vorgesehene Lebensdauer bei Betriebstemperatur nicht eintritt. Skizze rechts unten zeigt eine Variante (Lit. 7.3.3-2) deren backing plate mit einer abriebfähigen Beschichtung verlängert wurde. Auf diese Weise soll ein Kontakt weder den Rotor noch die Dichtung beschädigen können.

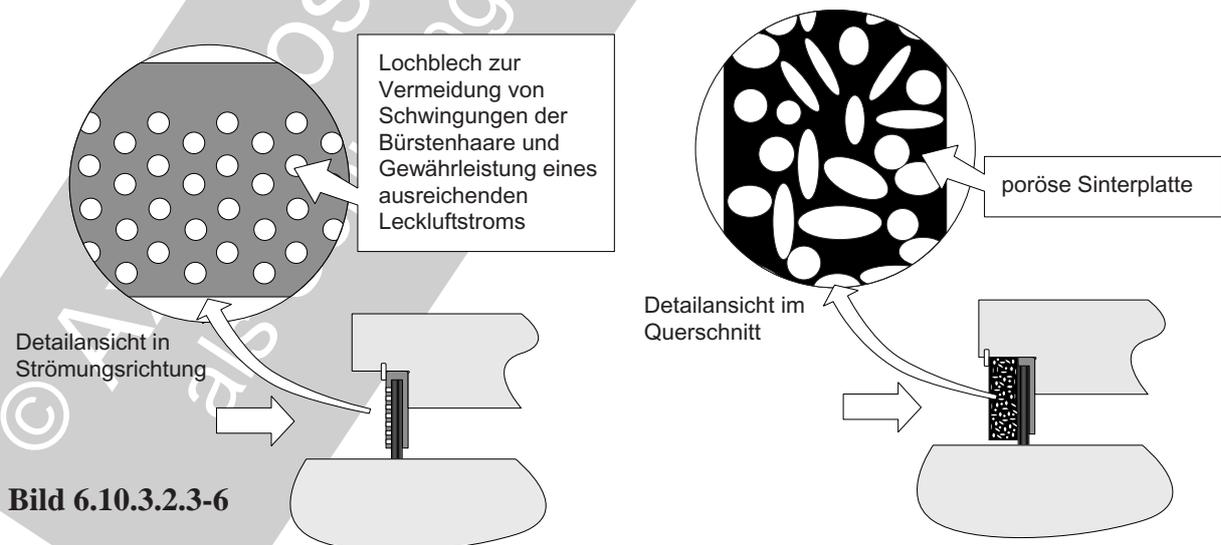
Bild 6.10.3.2.3-6

Maßnahme gegen das Verbiegen der Bürstenhaare durch "blow down", Verwirbelung und Schwingungen der Luftströmung

Bild 6.10.3.2.3-6: Für einen solchen „flow deflector“ können auch Lochbleche oder poröse Metallfilze mit ausreichender Festigkeit verwendet werden. Denkbar ist auch eine getrennt von der Bürste angebrachte Abdeckung (Bild 6.10.3.2.3-8).

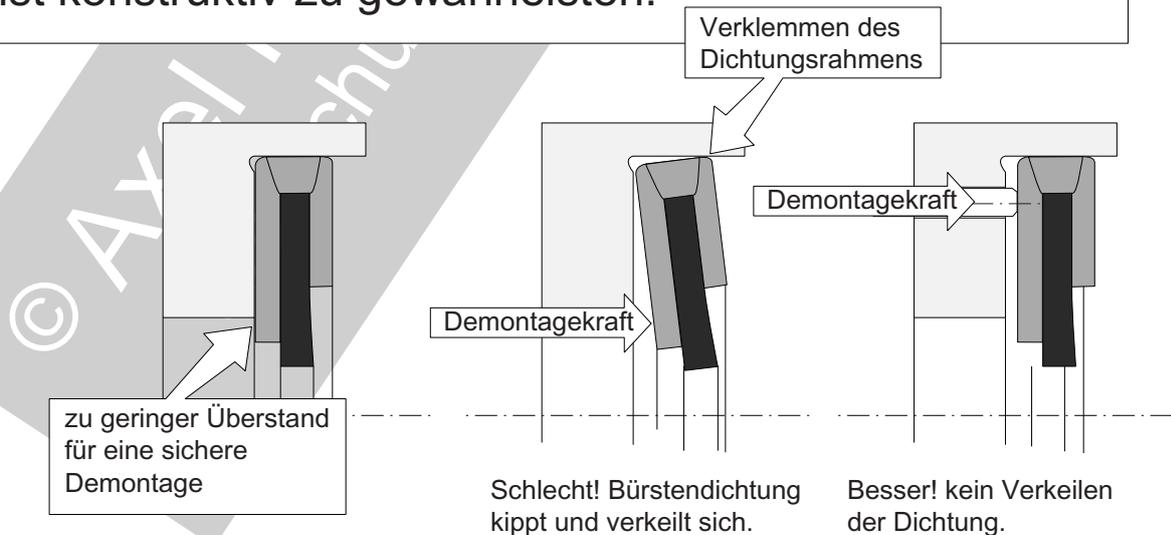
Bild 6.10.3.2.3-7

Bild 6.10.3.2.3-7: Bei der **Montage und Demontage einer Bürstendichtung** sind besondere Vorkehrungen notwendig, um folgende schadensträchtige Situationen zu vermeiden:

- Überlastung der Bürste (Deformation) durch örtlich einwirkende zu hohe Montagekräfte.
- Verdrehung der Bürste gegen die Anstellung der Bürstenhaare beim Einbau während einem Kontakt mit dem Rotor.
- falsche Drehrichtung des Rotors nach dem Einbau, falls sich die Bürste im Kontakt mit dem Rotor befindet.
- Verbiegung und/oder Aufspreizung der Bürstenhaare durch unsachgemäßes Handling der Bürste vor oder beim Einbau.
- Beschädigung der Bürste und/oder des Gehäuses bei der Demontage weil sich die Bürste im Gehäuse „verspreizt“.

Die schadensfreie Demontage einer Bürstendichtung ist konstruktiv zu gewährleisten.

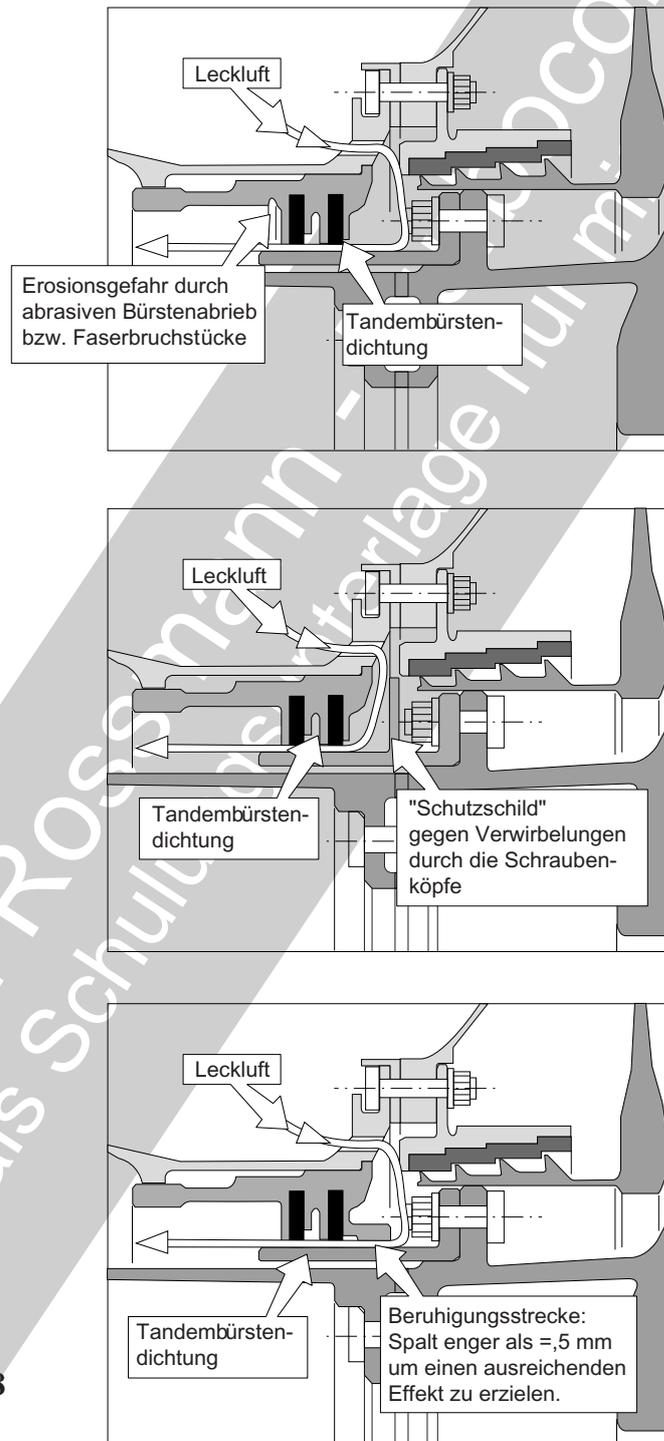
Bild 6.10.3.2.3-8

Bild 6.10.3.2.3-8: Um Schäden an der Bürstendichtung durch „**bristle flutter**“ (siehe Bild 6.10.2.2.3-7) zu vermeiden, müssen unzulässige Verwirbelungen im Raum vor der Bürste unterdrückt werden. Im Fall der Skizze oben kam es zu einer schnellen Zerstörung der Bürste durch **ungleichmäßigen Abrieb und Verfilzung, weil die rotierenden Schraubenköpfe gefährliche Verwirbelungen erzeugten**. Die mittlere Skizze zeigt eine am Rotor befestigte **Abdeckung der Schrauben** zur Minimierung der Verwirbelung. Die untere Skizze stellt einen anderen Ansatz dar, bei dem nicht die Verwirbelung verhindert wird, sondern eine ringförmige Abdeckung die Vorderseite der Bürste schützt.

Das Umfeld hat einen großen Einfluß auf das Betriebsverhalten einer Bürstendichtung und muss vom Konstrukteur geeignet gestaltet werden.

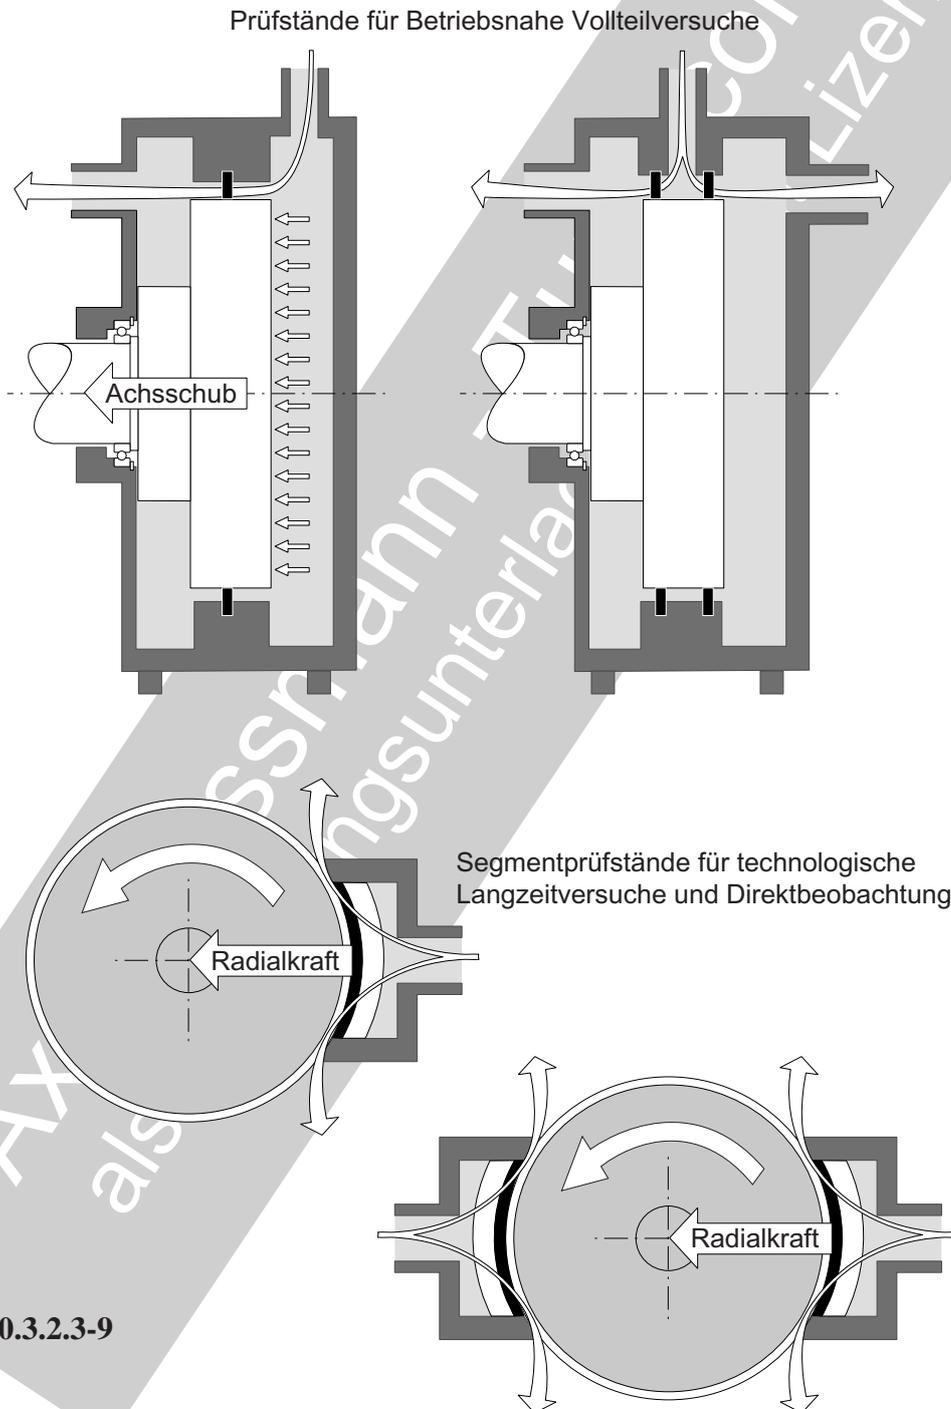
Bild 6.10.3.2.3-9

Bürstendichtungen sind wie Wälzlager Maschinenelemente und erfordern die Ermittlung von Auslegungsparametern.

Bild 6.10.3.2.3-9: Die komplexe **Belastung einer Bürstendichtung** mit unterschiedlichen gleichzeitig wirkenden Schädigungsmechanismen entzieht sich einer befriedigenden rein theoretischen Behandlung, um eine ausreichend sichere Auslegung zu gewährleisten (Bild 6.10.3.2.3-1). Aus diesem Grund **zwingt die Entwicklung von Bürstendichtungen zu Versuchen**, um die Einflüsse der Betriebsparameter zu klären und die Lebensdauer im Betrieb abschätzen zu können.

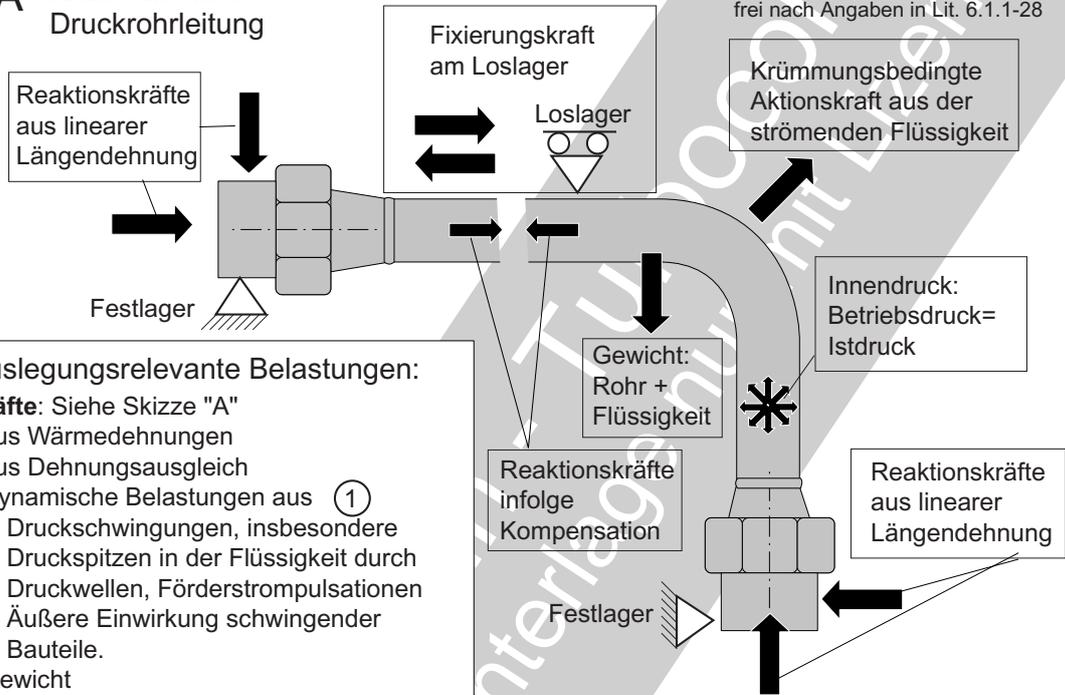
A Kräfte an einer Druckrohrleitung

Auslegungsrelevante Belastungen:

- Kräfte:** Siehe Skizze "A"
- aus Wärmedehnungen
 - aus Dehnungsausgleich
 - Dynamische Belastungen aus ① Druckschwingungen, insbesondere Druckspitzen in der Flüssigkeit durch Druckwellen, Förderstompulsationen
 - Äußere Einwirkung schwingender Bauteile.
 - Gewicht
 - Kräfte aus Rohrführungen
 - Fixierung des Loslagers an der Leitung
 - Reaktionskräfte aus behinderter Dehnung.

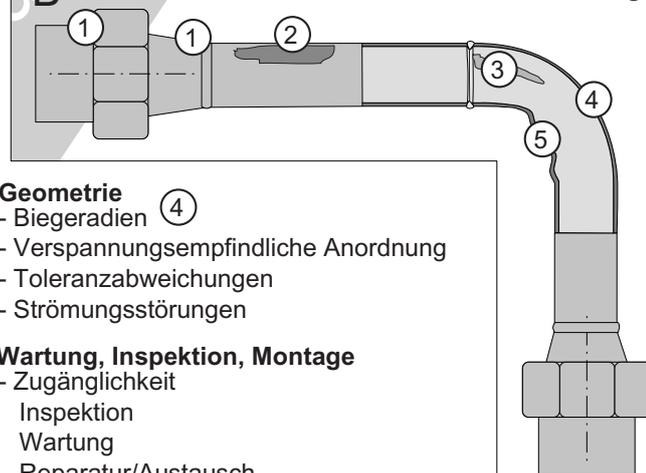
B Betriebseinflüsse auf eine Druckrohrleitung

- Flüssigkeitsdruck
- Flüssigkeitstemperatur
- gelöste Gase und Flüssigkeiten
- Wirbelbildung
- Strömungsstörungen
- Schweißnahtwurzel ③
- Fügekanten
- Leitungsführung

Geometrie ④

- Biegeradien ④
- Verspannungsempfindliche Anordnung
- Toleranzabweichungen
- Strömungsstörungen

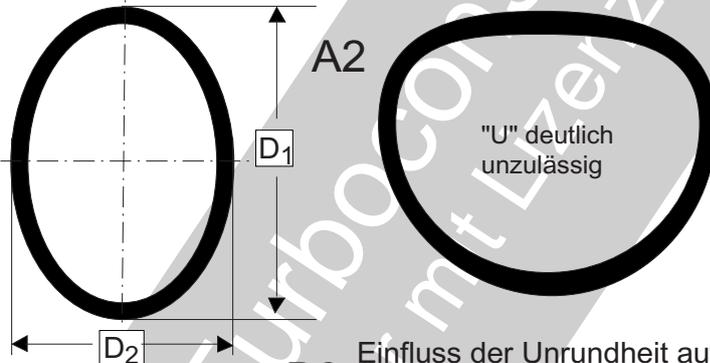
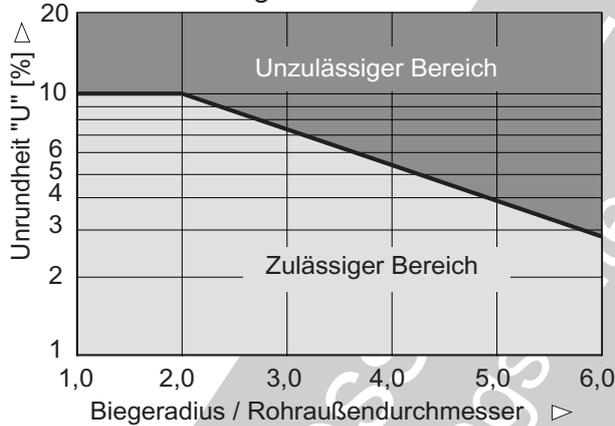
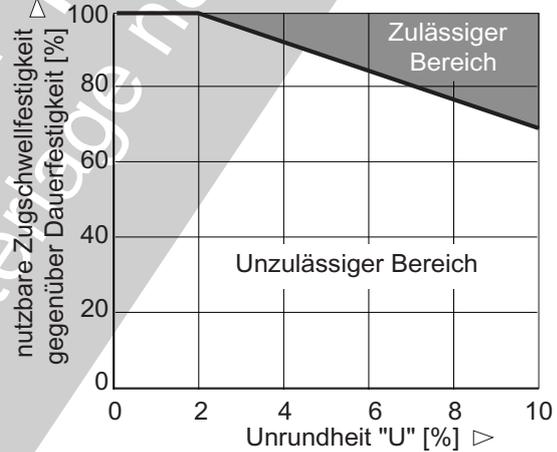
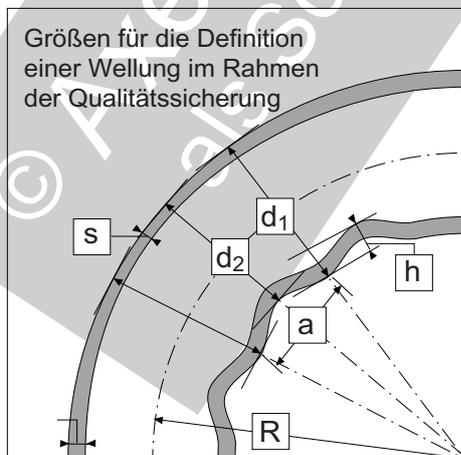
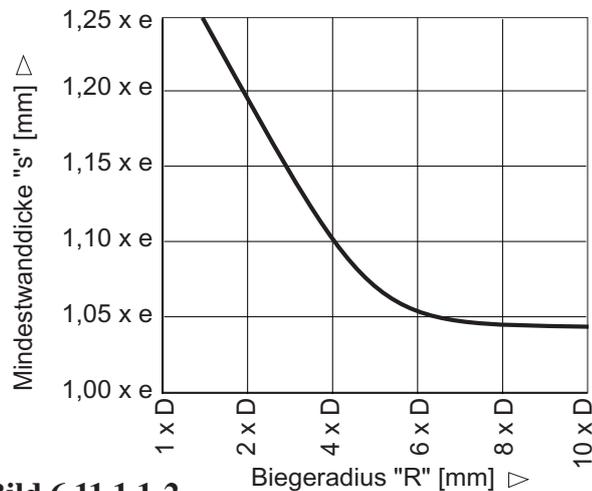
Unrundheit "U" nach
DIN 2413 und DIN EN 13480-4
zur Ermittlung der zulässigen
Ovalität

B1 Einfluss des Biegeradius auf die unzulässige Unrundheit

B2 Einfluss der Unrundheit auf die Schwingfestigkeit

C1 Definitionsgrößen für die Qualitätssicherung
Wandstärkenabweichungen

C2 Tendenz des Biegeradius- einflusses auf die zu erwartende Mindestwanddicke eines Rohrs.

Bild 6.11.1.1-2 (Lit. 6.11.1.1-1): Unrundheit („U“) kennzeichnet Ovalität auch bei Wellungen („C1“). Sie ist ein Qualitätsmerkmal. Dabei entstehen auch örtliche **Wandstärkenänderungen** („C2“). Solche Form- bzw. Querschnittsabweichungen entstehen beim Biegen der Rohre. Sie mindern in erster Linie die **dynamische Belastbarkeit** („B2“). Deshalb sollten sie generell vermieden werden. Ist dies nicht möglich, sind Grenzwerte („B1“) in Normen und Vorschriften einzuhalten.

- **Zulassung und Qualitätssicherungssystem.**
- Toleranzen der **Wanddicke, Welligkeit und Ovalität** (Bild 6.11.1.1-2).
- **Oberflächenqualität** innen und außen.
- **Korrosionsschutz.**
- **Nachweise**, z.B. Druckprüfungen/
Dichtigkeitsnachweise.
- **Dokumentation.**

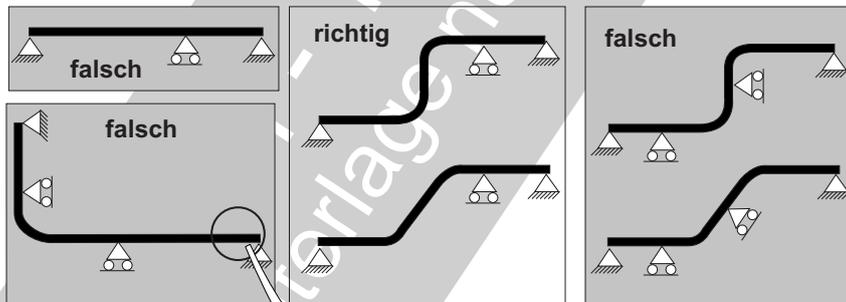
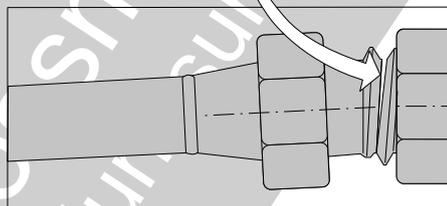
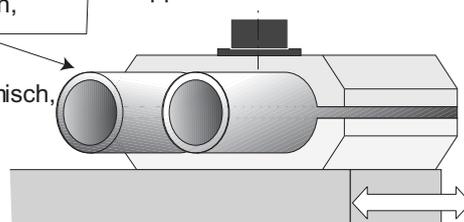
Bild 6.11.1.1-3 (Lit. 6.11.1.1-1): Die **Rohrverlegung** bzw. eine optimale **Gestaltung** ist eine wichtige Konstruktionsaufgabe. Sie beeinflusst neben Montage- und Wartungsfreundlichkeit die Beanspruchung der Leitung. Damit steigt die **Wahrscheinlichkeit von Leckagen und Schäden** (Detail „A3“) infolge statischer und dynamischer Überlastung durch

Bruch der Verschraubung des Festlagers durch dynamische Überlastung.

Anordnung von Rohrleitungsschellen, Hinweise für Konstruktion und Montage:

- Bei Anordnung von Festlagern und Loslagern Empfehlungen in Vorschriften berücksichtigen. Dazu gehört die freie Rohrlänge an Anschlüssen und Bögen.
- Rohranschlüsse als Festpunkte ausführen.
- Reaktionskräfte mit ausreichend Sicherheit berücksichtigen
- Befestigung der Loslager
- 'natürliche' Elastizität des Rohrs nutzen.
- 'Blockschellen' bzw. Doppelrohrschellen, Flachbügelschellen, Rohrbügel und bestimmte Rohrschellen als Loslager.
- Torsionsbeanspruchungen verhindern.
- Werkstoffauswahl der Schellen betriebsspezifisch wie thermisch, korrosiv/chemisch, Verschleiß. Dazu gehört: Funktionsnotwendige Vorspannungen müssen erhalten werden, d.h. die Schellenhälften dürfen nicht aufliegen.
- Auch beim Hersteller Erfahrungen nutzen.

Doppelrohrschelle aus Metall

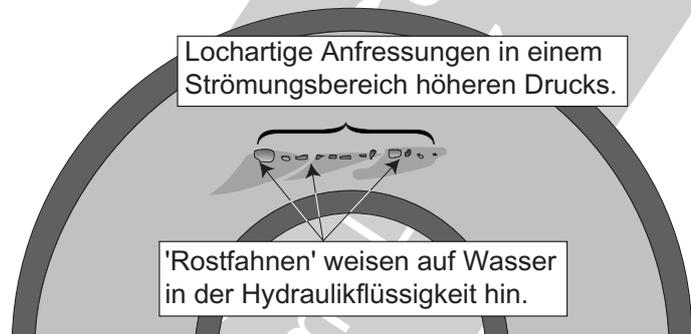
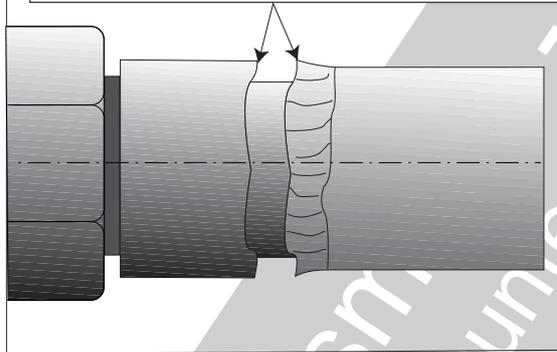
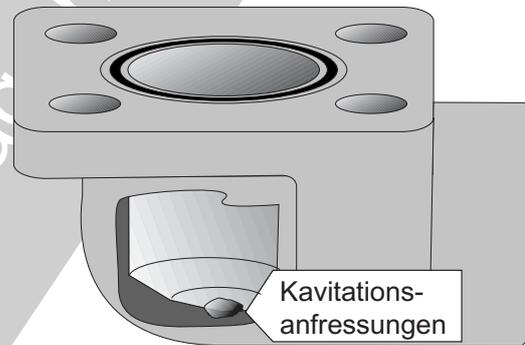
Kavitationsschädigung in einem Rohrbogen

Schwingbruch entlang einer Schweißnaht
als Folge von Vibrationen durch Kavitation.

Kavitationsschädigung in einem
Winkelflansch

Bild 6.11.1.1-4 (Lit. 6.11.1.1-1): **Kavitation** entsteht durch **Entstehung und Kollabieren von Dampfblasen** (Band 1 Kapitel 5.5.1.3). An Rohrleitungssystemen können dann schwere **Schäden** ausgelöst werden.

- **Risse und Brüche durch Schwingüberlastung** (Skizze unten links).
- **Schwächung der Rohrwandungen durch lochartigen Abtrag.**
- **'Irritierung'** von Reglern.

- **Wirbelbildung** durch ungünstige Strömungsführung (Skizze oben und Skizze unten rechts) und **Strömungsstörungen** (Bild 6.11.1.2-8). Diese entstehen z.B. an Einbauten wie Ventile, Kanten an Verbindungen, Umlenkungen und **Schweißnahtwurzeln**, Bild 6.11.1.2-7.
- In der Flüssigkeit **gelöstes Gas** (Luft) und **Flüssigkeit** (z.B. Wasser, Bild 6.11.1.2-7).

Kavitation als Schädigungsform der Rohrwände durch kollabierende Dampf-/Gasblasen (Band 1 Kapitel 5.5.1.3). Dabei spielen **gelöste Gase**, meist Luft, in der Druckflüssigkeit eine wichtige Rolle. Typisch sind **Anfressungen** auf der Rohrrinnenseite. Gefährdet sind neben der eigentlichen Rohrleitung auch Anschlüsse und Kupplungen. Selbst Elastomere (Hydraulikschläuche, Kapitel 6.12.1.2) werden angegriffen. Ein indirekter Kavitationsschaden kann von **hochfrequenten Schwingungen** ausgelöst werden. Es entstehen **Ermüdungsrisse/-brüche**. In der Fachliteratur (Lit. 6.11.1.1-1) unterscheidet man verschiedene Kavitationsarten (Bild 5.1-3, Bild 6.11.1.2-7 und Bild 6.11.1.2-8). Mit abfallender Temperatur und ansteigendem Druck verringert sich das Risiko der Kavitation. **Konstruktions-/gestaltungsbedingte Ursachen und Schadensbilder** der Kavitation zeigt Bild 6.11.1.1-4.

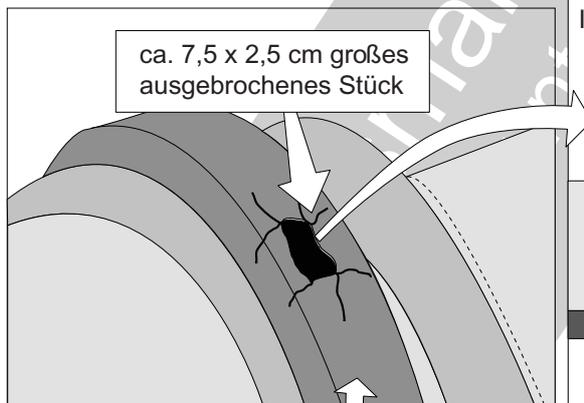
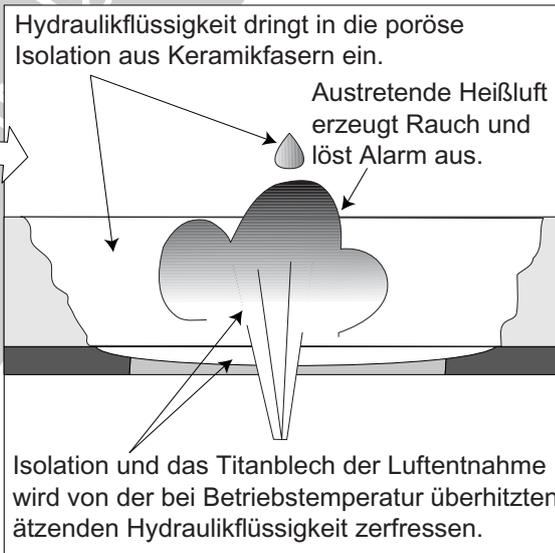
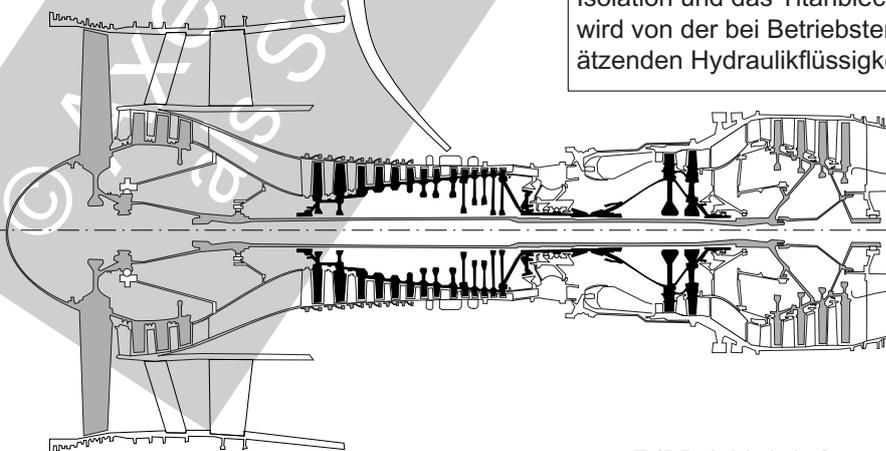
Das Frachtflugzeug war beim Abstieg, als die gelbe Rauchwarnlampe und die Hauptwarnlampe für den Piloten im Cockpit aufleuchtete. Dann ging die Warnlampe für die Zapfluentnahme des mittleren Triebwerks (Nr. 2) und ein Warnlicht für Feuer im Frachtraum an. Es gab intensiven Rauch im oberen Deck des Frachtraums und leichteren Rauch im Cockpit. Der Pilot erklärte den Notfall und das Flugzeug landete, bereits erwartet von einer Löschmannschaft. Als sich der Rauch verzog ließ sich erkennen, dass der Luftentnahme-Ringkanal der Zapfluff für das Flugzeug aufgerissen war. Die austretende heiße Luft hatte die Isolation verkohlt und so den Rauch erzeugt, ohne dass ein Feuer entstanden war. Der Rauch stand im Zusammenhang mit dem Einschalten der APU.

Bild 6.11.1.1-4 (Lit. 6.11.1.1-12): *Wahrscheinlich trat bei diesem Schaden **Hydraulikflüssigkeit** während einer Wartung aus. Diese benetzte die **Isolation von Hydraulikleitungen** und drang ein bzw. wurde eingesaugt. Im Betrieb kam diese **Hydraulikflüssigkeit** offenbar mit dem nahe gelegenen Luftentnahme-Ringkanal (Skizze Mitte links) in Kontakt. Dieser besteht aus hochfestem Titanblech, dessen Querschnitt deutlich **abgetragen** wurde, **versprödete** und aufriss.*

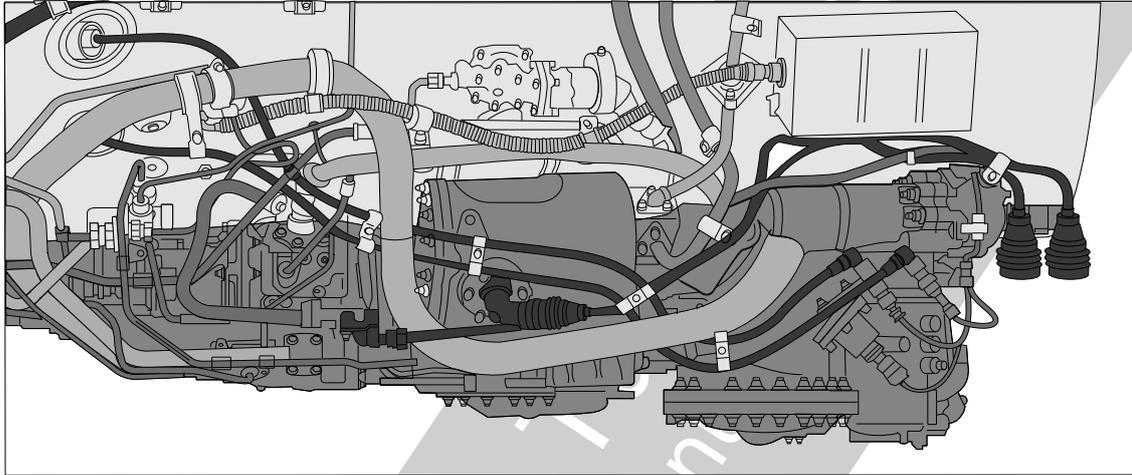
Als Beispiel ist die Unterseite eines militärischen Flugtriebwerks dargestellt. Hier befinden sich Kraftstoff, Öl und Luftleitungen. **Rohrleitungen** haben **mit den Anschlüssen** ein deutliches Schadenspotenzial. Das hängt nicht zuletzt vom **durchströmenden Medium** ab. Treten **Kraftstoff** oder **Öl** aus, besteht unmittelbare **Feuergefahr**. Aber auch heiße **Zapfluft** aus den hinteren Verdichterbereichen kann besonders zusammen mit Kraftstoff und Öl umfangreiche Folgeschäden auslösen. Aber auch elektrische Verkabelung ist überhitzungsgefährdet. Auch wenn 'nur' Fehlalarm (z.B. Feueralarm) ausgelöst wird, ist zumindest mit einem Abstellen der Anlage zu rechnen. Rohre an Maschinen dienen nicht nur dem Transport von Medien. Sie **schützen** auch empfindliche **elektronische** (z.B. Sensorimpulse für Regelung und Überwachungsanzeigen) sowie **elektrische** und **mechanische Kabel** (z.B. Rückmeldekabel).

An obigem Bild lässt sich die Bedeutung der **Zugänglichkeit** für **Wartungsarbeiten und Inspektionen** erkennen. Müssen Rohrleitungen geöffnet bzw. getauscht werden, besteht die Wahrscheinlichkeit von **Schmutzeintrag in das System** und **austretender Flüssigkeit**. Selbst kleine Mengen können benachbarte Bauteile benetzen. Sie können in **poröse Isolationen** und über längere Betriebszeiten verbleiben. Entstehen bei hohen Temperaturen gefährliche Zersetzungsprodukte, besteht neben einer Geruchsbelästigung bei spezifisch empfindlichen Materialien (z.B. Titanlegierungen) die Gefahr einer Schädigung (Korrosion, Rissbildung, Versprödung).

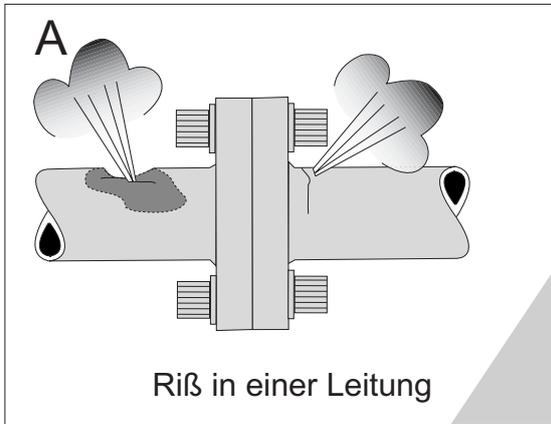
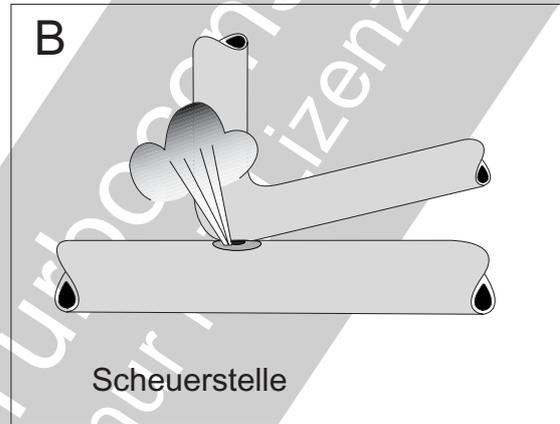
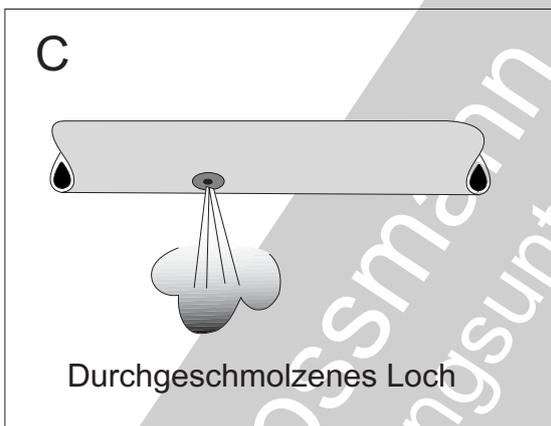
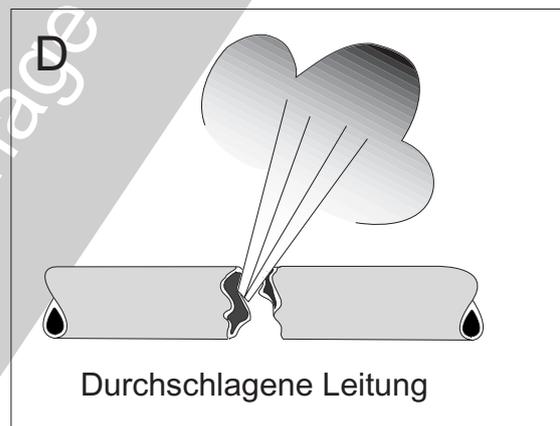
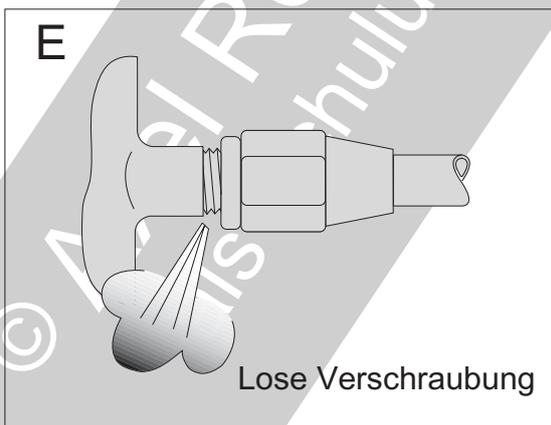
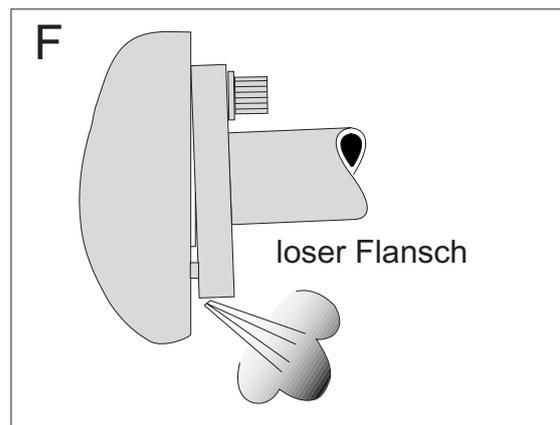
Bild 6.11.1.2-1 (Lit. 6.11.1.2-7, Lit. 6.11.1.21-18, Lit. 6.11.1.2-20 und Lit. 6.11.1.21-24): **Leckstellen und Schäden an Rohrleitungen** von Triebwerken können unterschiedliche Ursachen haben.

„A“ **Risse und Brüche**: In den meisten Fällen dürfte es sich um **Schwingerermüdung** handeln (Bild 6.11.1.2-2 und Bild 6.11.1.2-4). Dabei sind besonders die Rohrzonon in der Nähe der Einspannstelle (Bild 6.11.1.2.1-1 und Bild 6.11.1.2.1-3) gefährdet. Das kann mehrere Gründe haben:

„E“ **Lose Verschraubung**: Verschraubungen können bereits bei Wartung-/Montage **nicht ausreichend angezogen** werden (Lit. 6.11.1.2-

Typische Leckstellen an Rohrsystemen

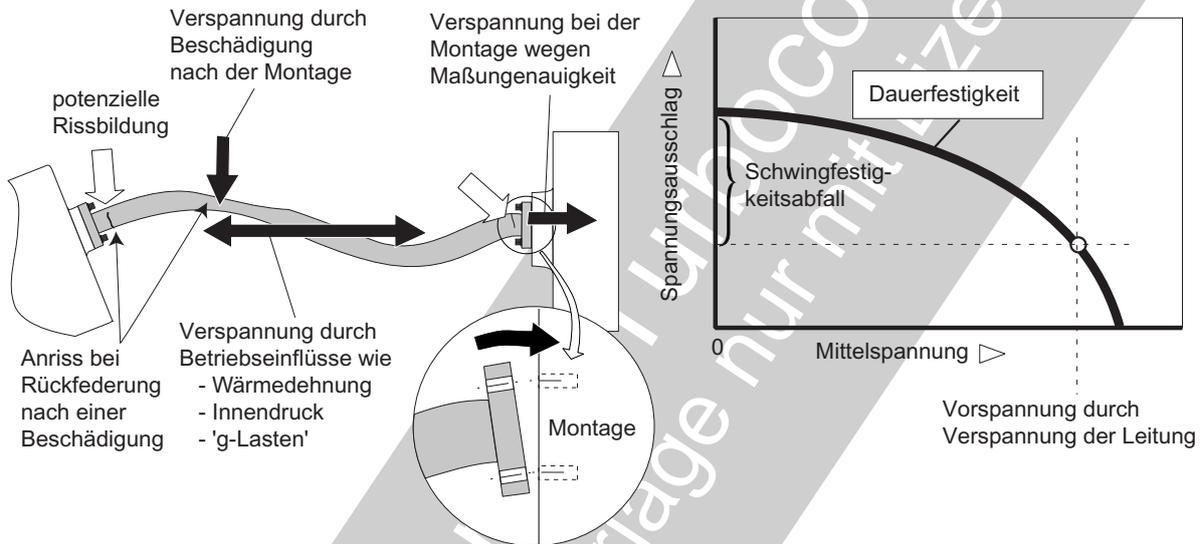
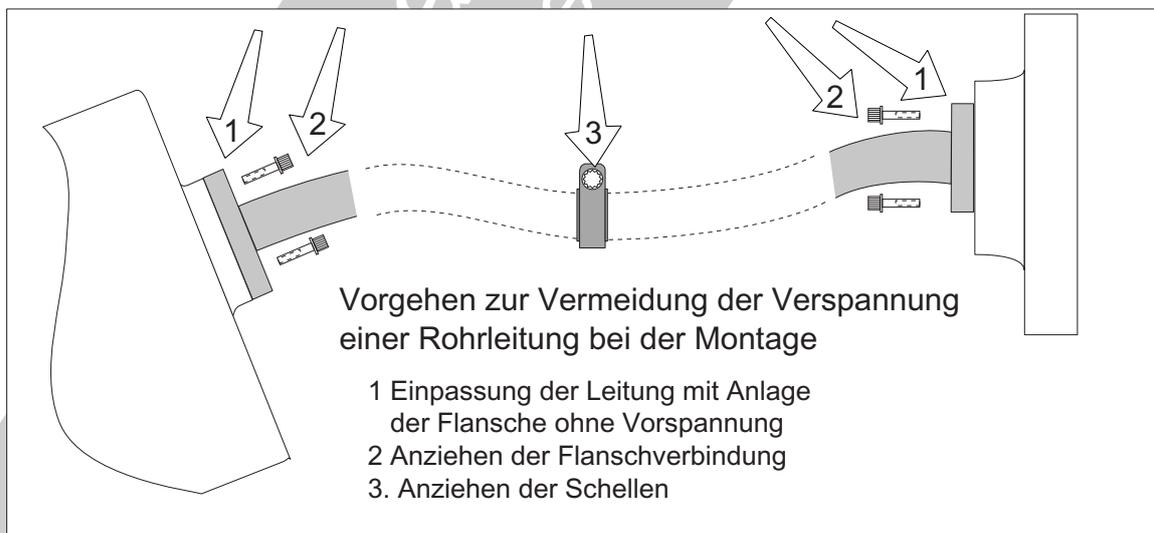
Bild 6.11.1.2-2

Rissbildung an Rohrleitungen ist häufig auf Verspannung zurückzuführen.

ist. Ähnliche Verhältnisse entstehen, wenn **mechanische Betriebskräfte** wie g-Lasten aus Flugmanövern oder Landestöße Anschlüsse und/oder Schellen auslenken.
