Probleme der Maschinenelemente erkennen, verhüten und lösen

Unter besonderer Berücksichtigung des Leichtbaus

Band 2B: Versagensformen, typische Schadensbilder, Mechanismen, Ursachen von Elementen durchströmter Systeme: Berührende und berührungsfreie Dichtungen, Rohrleitungen, Schlauchleitungen.

6.10 Dichtungen

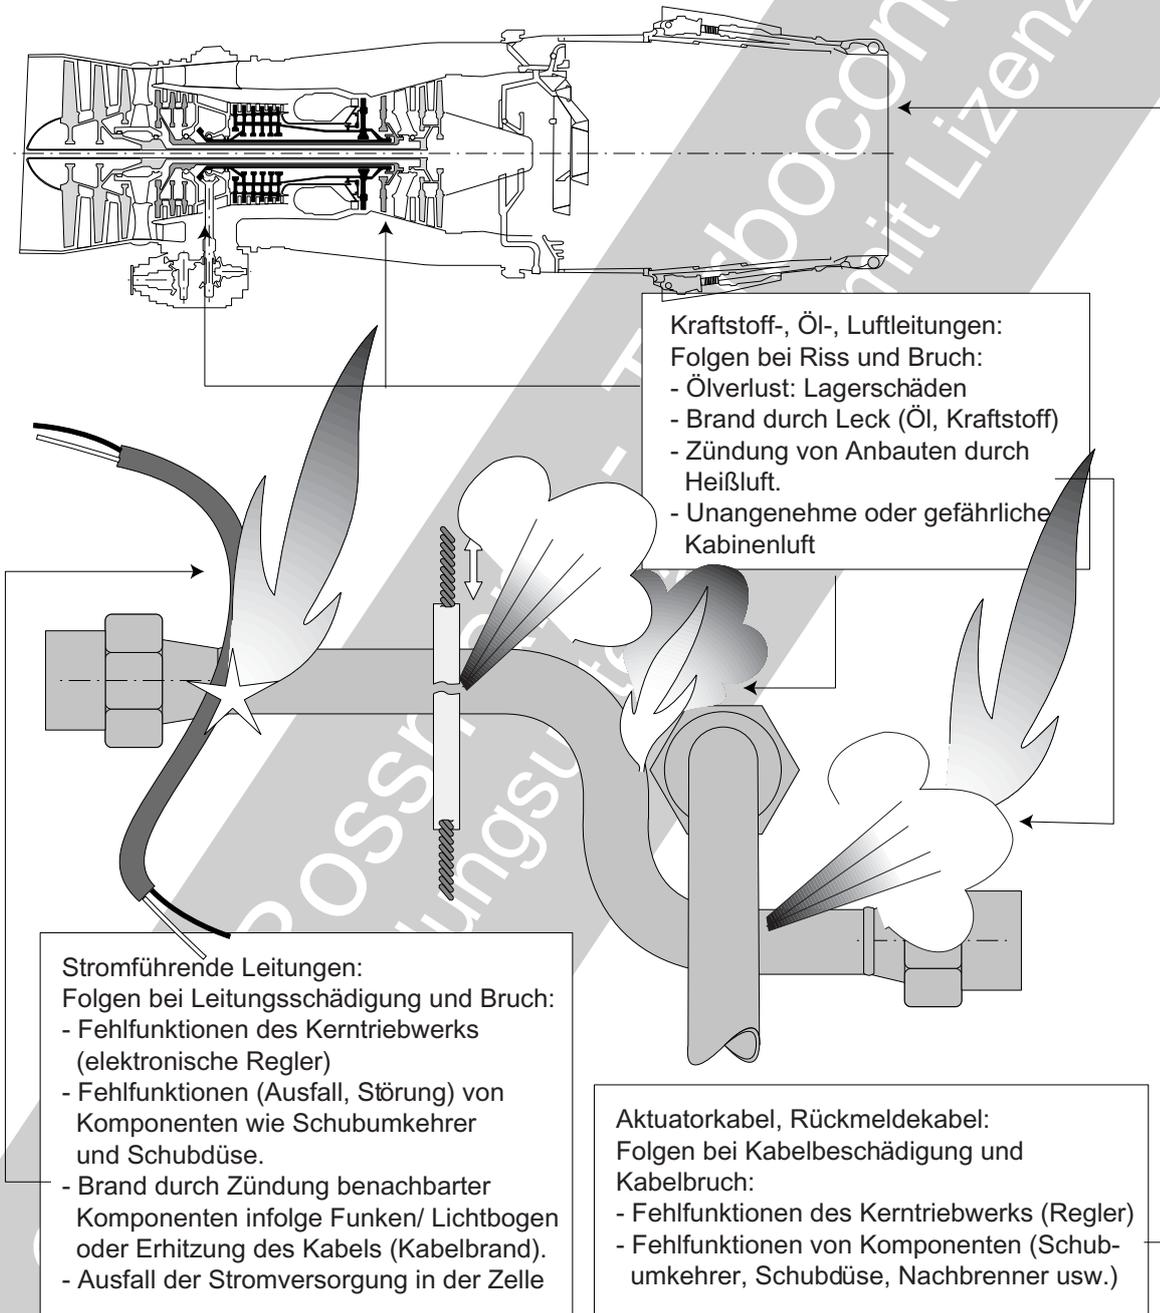
Der Kontakt von Anbauteilen, insbesondere Leitungen, ist gefährlich und muss deshalb vermieden werden.

Bild 6.11.1.2-3 (Lit.6.11.1.2-33 bis Lit .-38): Die oft äußerst **komplexe Vielfalt von Leitungen und Kabeln** an der Außenseite eines Triebwerks erhöht die Wahrscheinlichkeit einer gegenseitigen Berührung (Beispiel 6.11.1.2.1-1).

Der Konstrukteur hat die Voraussetzungen zu schaffen, dass es nicht zum **Kontakt mit anderen Rohrleitungen** (Beispiel 6.11.1.1-2), **Kanten** oder **Kabeln** (Beispiel 6.11.1.1-1, Bild 6.11.1.2-3 und Bild 6.11.1.2-9.1) kommt. Durch Verschleiß (Wandstärkenminderung, Werkstoffschädigung, Band 1 Kapitel 5.9.3) kann die Rohrwand bis zum Versagen geschwächt werden. Bei **stromführenden Kabeln** besteht zusätzlich die Gefahr von **Lichtbögen**. Anschmelzungen schädigen dann den Werkstoff des Rohrs. Es kommt werkstoffabhängig zum Abfall der Schwingfestigkeit, Härte/**Festigkeitsabfall** oder **Versprödung**. Beim katastrophalen Versagen zündet gegebenenfalls der Lichtbogen austretende Flüssigkeit. In diesem Fall ist mit umfangreichen **Bränden** zu rechnen (Bild 6.11.1.2-3).

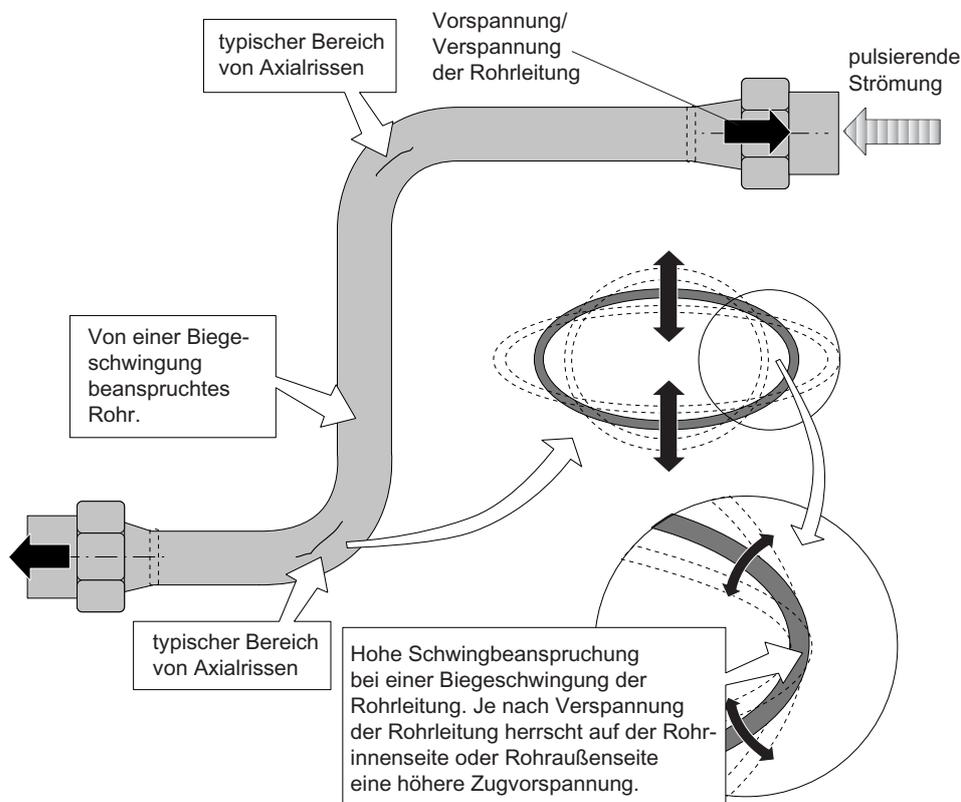
Bild 6.11.1.2-4

Bild 6.11.1.2- 4 (Lit.6.11.1.2-13, Lit. 6.11.1.2-14, und Lit. 6.11.1.2-16): Bei Biegeschwingungen und Verspannungen sind die höchsten Spannungen an der Rohraußenseite zu erwarten. Die Erfahrung zeigt jedoch, dass in manchen Fällen **Schwingrisse auf der Innenseite einer Rohrwandung** (Lit. 6.11.1.2-32) beginnen. Das scheint ein Widerspruch zu sein, auf den später eingegangen wird.

Von innen ausgehende Risse haben die besonders gefährliche Eigenschaft, erst beim Durchtritt zur Oberfläche erkannt zu werden. Dann können sie bereits relativ groß sein und den Rohrquerschnitt bis zum **spontanen Aufreißen** schwächen. So lässt sich nicht mehr auf ein kleines Leck als Vorankündigung reagieren.

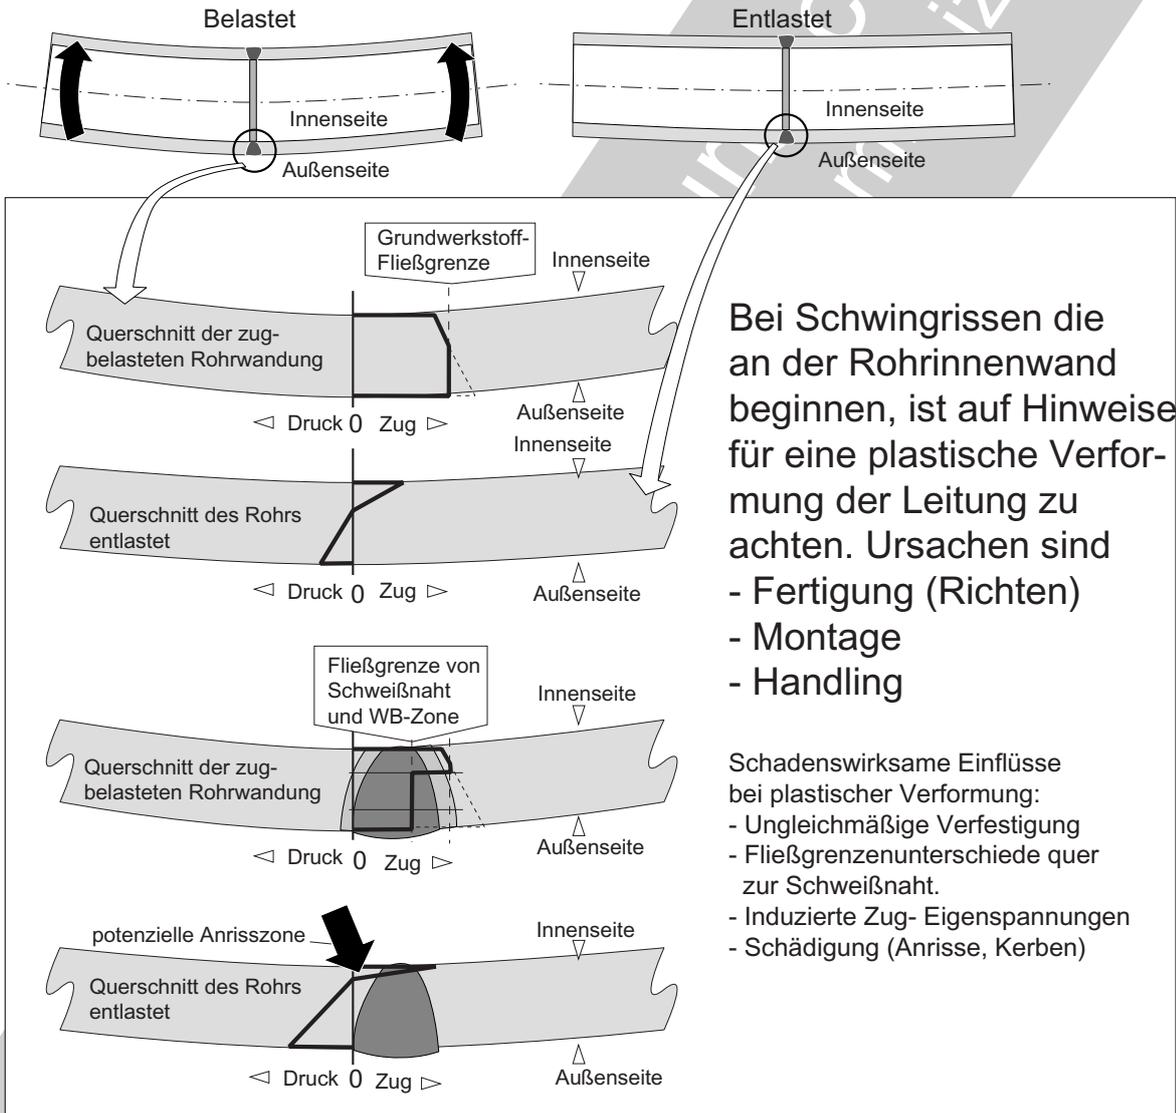
Bild 6.11.1.2-5 (Lit.6.11.1.2-13): Im Triebwerksbau werden gewöhnlich **dünnwandige Rohre** verwendet. Dabei beobachtet man in manchen Fällen **auf der Rohrinneinnenseite Schwingrissbildung in Umfangsrichtung**. Nicht immer klären dies allein schweißnahtübliche Schwachstellen befriedigend. In solchen Fällen ist kein nennenswerter Fehler vorhanden (Lit. 6.11.1.2-32). Denkbar sind **beim Schweißen induzierte hohe Zugeigenspannungen**.

Schweißnähte können auch ohne Fehlstellen bevorzugte Bereiche von Schwinganrissen in Rohren sein. Sie begünstigen bei den typisch flachen Spannungsgradienten einen Anriss auf der Innenseite dünner Rohre.

spannungen die bei einer **Wärmebehandlung** nicht genug abgebaut wurden (Lit. 6.11.1.2-32). Es besteht aber auch die Möglichkeit, gefährlicher **Zugeigenspannungen** vom Rückfedern eines **Richtvorgangs** (Lit. 6.11.1.2-32). Sie sind im Bereich der plastisch gedehnten Zugzone auf der Wandinnenseite zu finden (Skizzen oben).

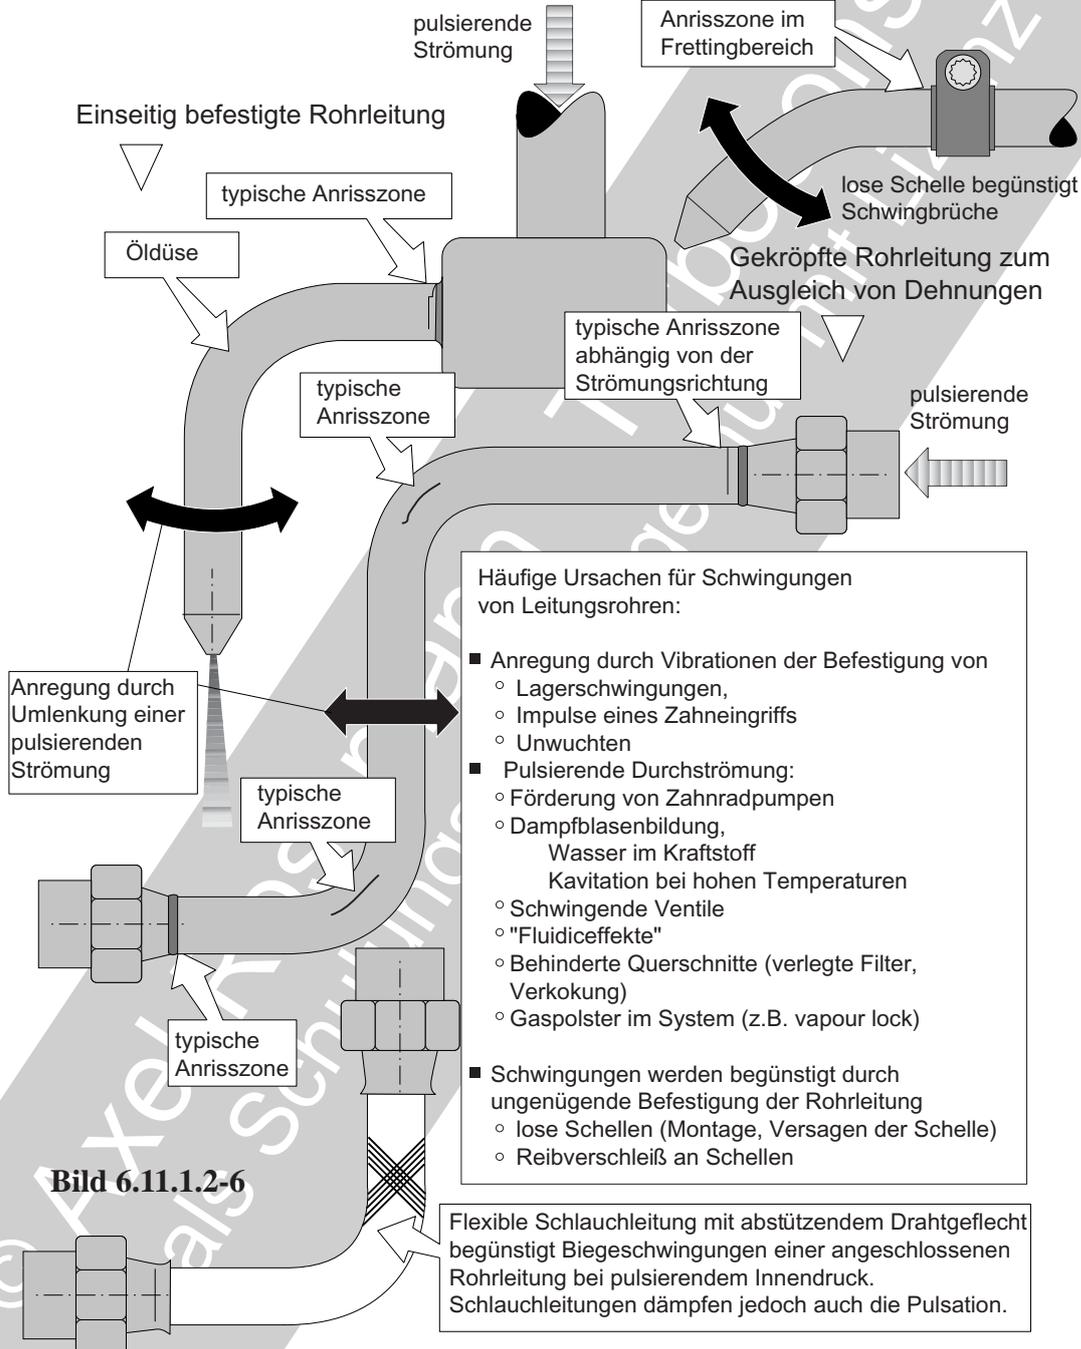
Bild 6.11.1.2-6

Die Impulsänderung einzelner Druckstöße kann beim **An- und Abschalten** oder bei **dynamischer Druckabnahme** (z.B. Zylinder im Sinusbetrieb) auftreten (Bild 6.11.1.2.1-3). Pulsierende Drücke entstehen im Förderstrom hinter **Pumpen**.

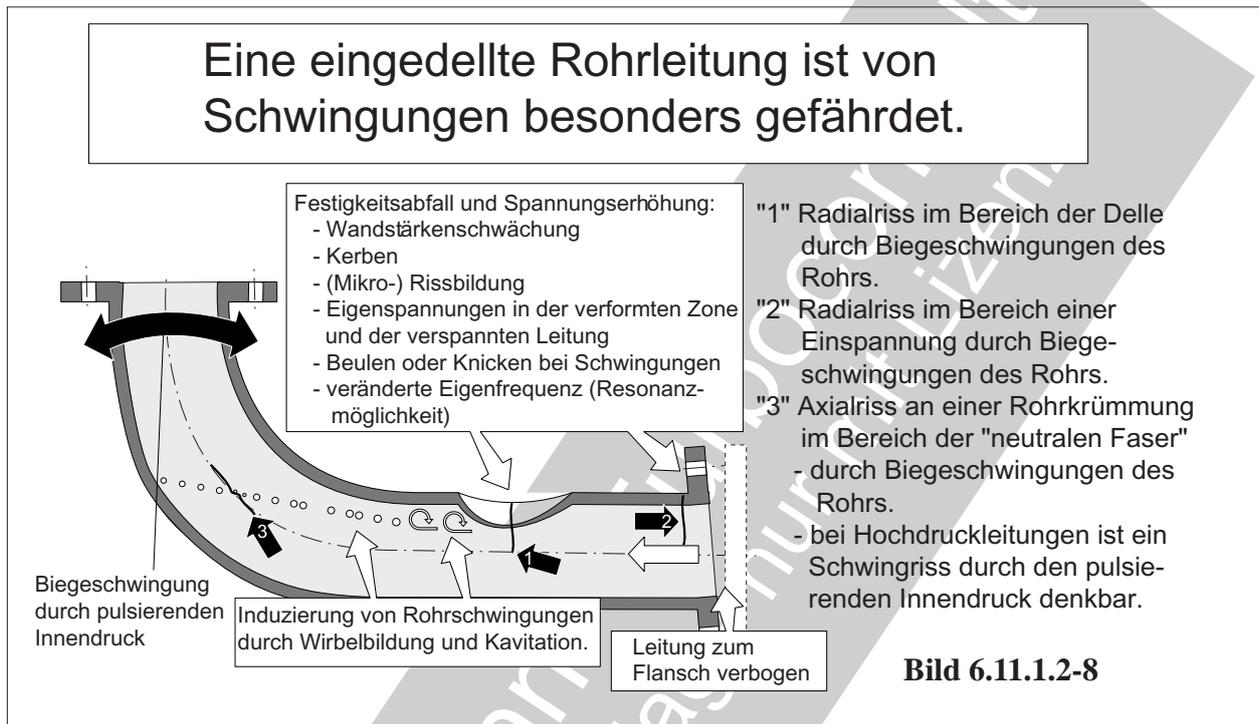
Bild 6.11.1.2-8: Versehentlich **deformierte/verbeulte Rohrleitungen** sind einem erhöhten Risiko der Schwingrissbildung ausgesetzt. Diese Risse können direkt an der Einbeulung (Risslage „1“) aber auch in anderen Rohrbereichen (Risslagen „2“ und „3“) auftreten. Nicht immer ist ein ursächlicher Zusammenhang mit der Verbeulung leicht zu erkennen.

Für Ermüdungsriss durch Beschädigungen ist ein Zusammenwirken mehrerer Einflüsse verantwortlich.

Schädigung im deformierten Bereich: Hierzu gehören Zugeigenspannungen, Formkerben und Werkstoffschädigungen. Sind diese Einflüsse groß genug, kann bereits bei normaler, sonst tolerierter Schwingbelastung ein Ermüdungsriss entstehen.

Schädigung außerhalb des deformierten Bereichs: Mit der Deformation kann eine **Verspannung der Rohrleitung** zwischen den Flanschen/Verschraubungen eintreten. Davon dürften besonders Flanschübergänge (Risslage „2“) belastet werden.

kann, nach Höhe der dynamischen Beanspruchung, an allen drei in der Skizze angegebenen **bevorzugten Risslagen**, zum Versagen führen.

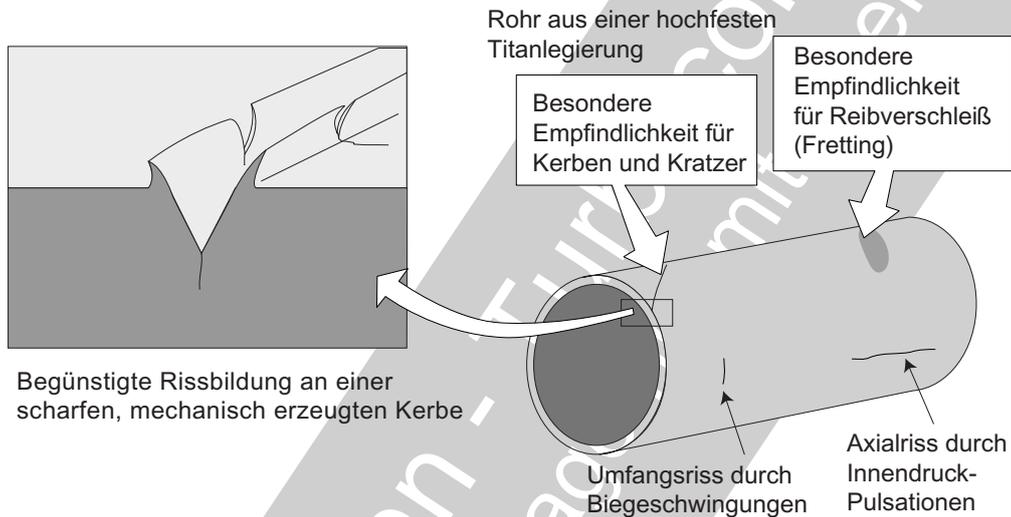
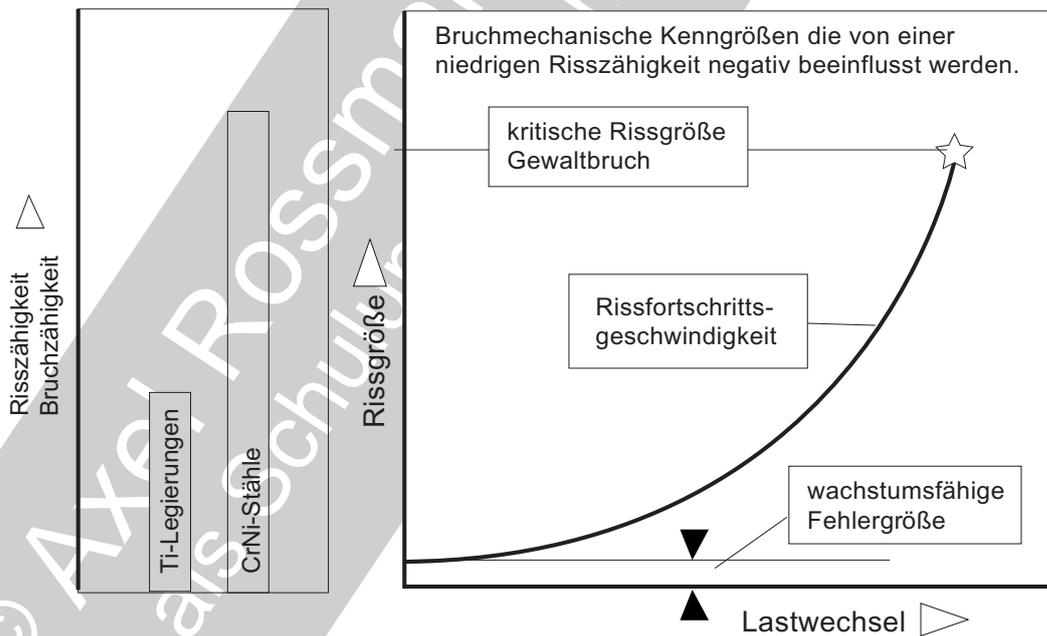
Bild 6.11.1.2-9.1

Bild 6.11.1.2-9.1, -9.2 (Lit. 6.11.1.2-7 und Lit. 6.11.1.2-10): **Titanlegierungen** bieten sich für Rohrleitungen in Triebwerken geradezu an. Überzeugende Argumente sind:

Bruchmechanisches Verhalten (Bild 6.11.1.2-9.1): Die Beschädigung eines Rohrs bei Montage- bzw. Wartungsarbeiten ist, wenn auch sehr selten, nicht auszuschließen. Sie kann, besonders unter erschwerten Bedingungen vor Ort, mit der **scharfen Kante** eines Werkzeugs (z.B. Schraubenzieher, Rohrzange) unbemerkt erfolgen. So wurde beispielsweise in einem Fall von Fachpersonal (!) versucht mit einer scharfen Rohrzange die Anschlüsse einer Rohrleitung auszurichten. Auch **harte Schmutzpartikel zwischen P-Klemmen** und dem Rohr haben sich als gefährlich erwiesen (Lit. 6.11.1.2-8, Bild 6.11.1.2-13).

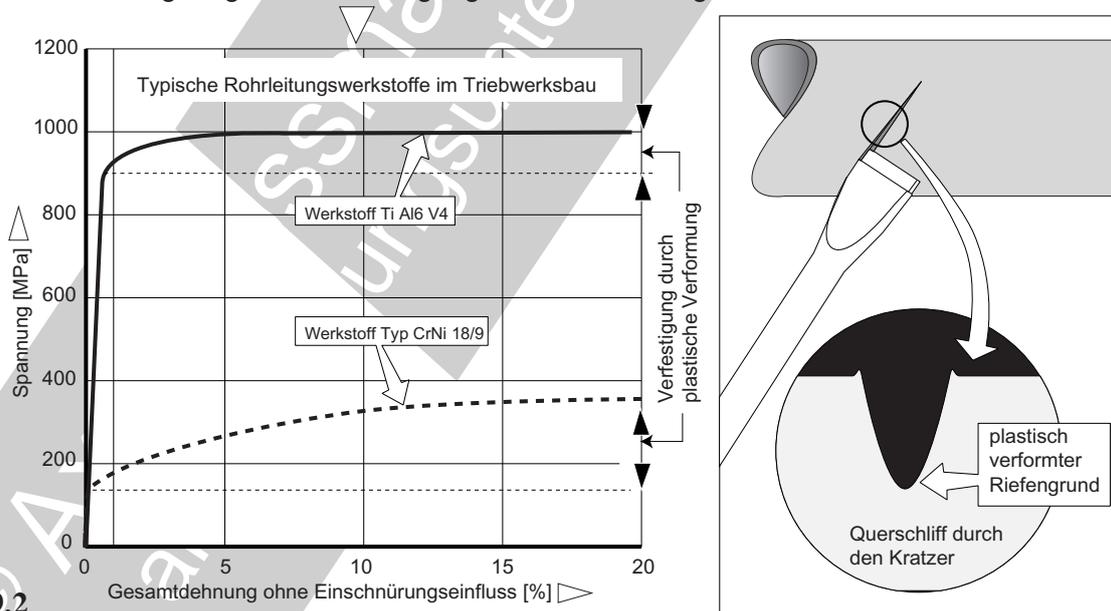
Bild 6.11.1.2-9.2

Die Verfestigung von Titanlegierungen ist im Vergleich zu Cr Ni-Stählen eher gering. Eine Verfestigung kann die Wirkung eines Kratzers 'entschärfen'.

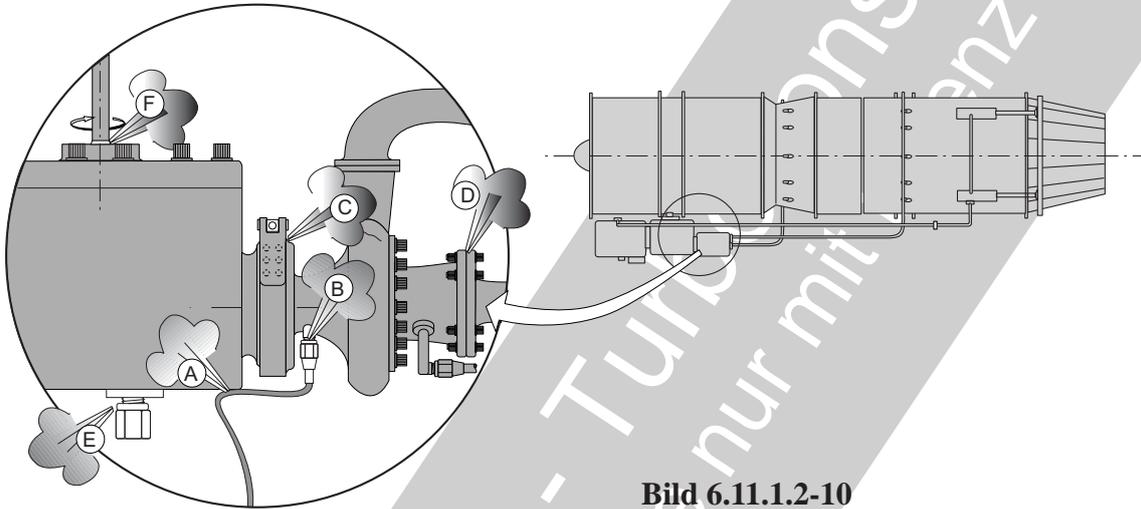
Bild 6.11.1.2-10

Typische potenzielle Leckstellen bei Anbauaggregaten.

Nicht zu unterschätzen ist das Schadenspotenzial der vielfach verwendeten **Rohrschellen** (z.B.- P-Klemmen, Bild 6.11.1.2.1-2 und Beispiel 6.11.1.2-2). Ihre Funktion und Sicherheit hängt entscheidend von der **Montage** ab. Eine weitere Schwachstelle scheinen **V-Bänder** zu sein. Sie dienen als einfaches Verbindungselement von Flanschen (Bild 6.11.1.2-10).

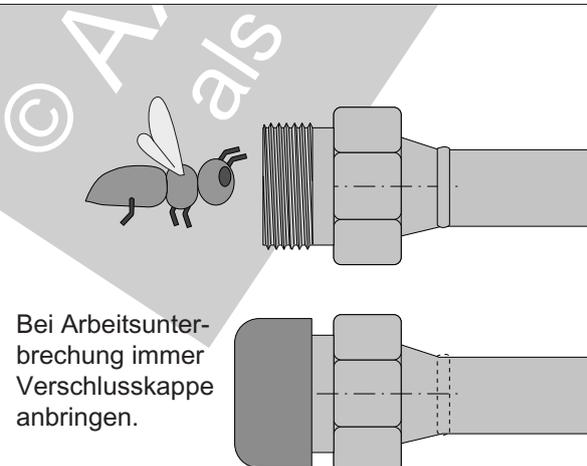
Bild 6.11.1.2-11 (Lit. 6.11.1.2-3): Auch mit biologischen Fremdkörpern (z.B. Insekten) ist zu rechnen. Unter diesem Gesichtspunkt bieten nur **eng passende Schutzkappen** ausreichend Gewähr, dass nichts eindringt. **Am besten sie sind fest aufgesetzt oder aufgeschraubt.**

Im Rahmen der jährlichen Inspektion musste eine Kraftstoffleitung ausgetauscht werden. Weil es Freitag Abend wurde, schloss man die Arbeiten erst am Montag ab. Dann erfolgte die Freigabe des Flugzeugs. Nach dem Start kam es zum Absturz mit Toten. Die anschließende Untersuchung fand im Kraftstoffsystem eine Biene. Sie war in die ausgetauschte Kraftstoffleitung geschlüpft und wurde als Absturzursache identifiziert.

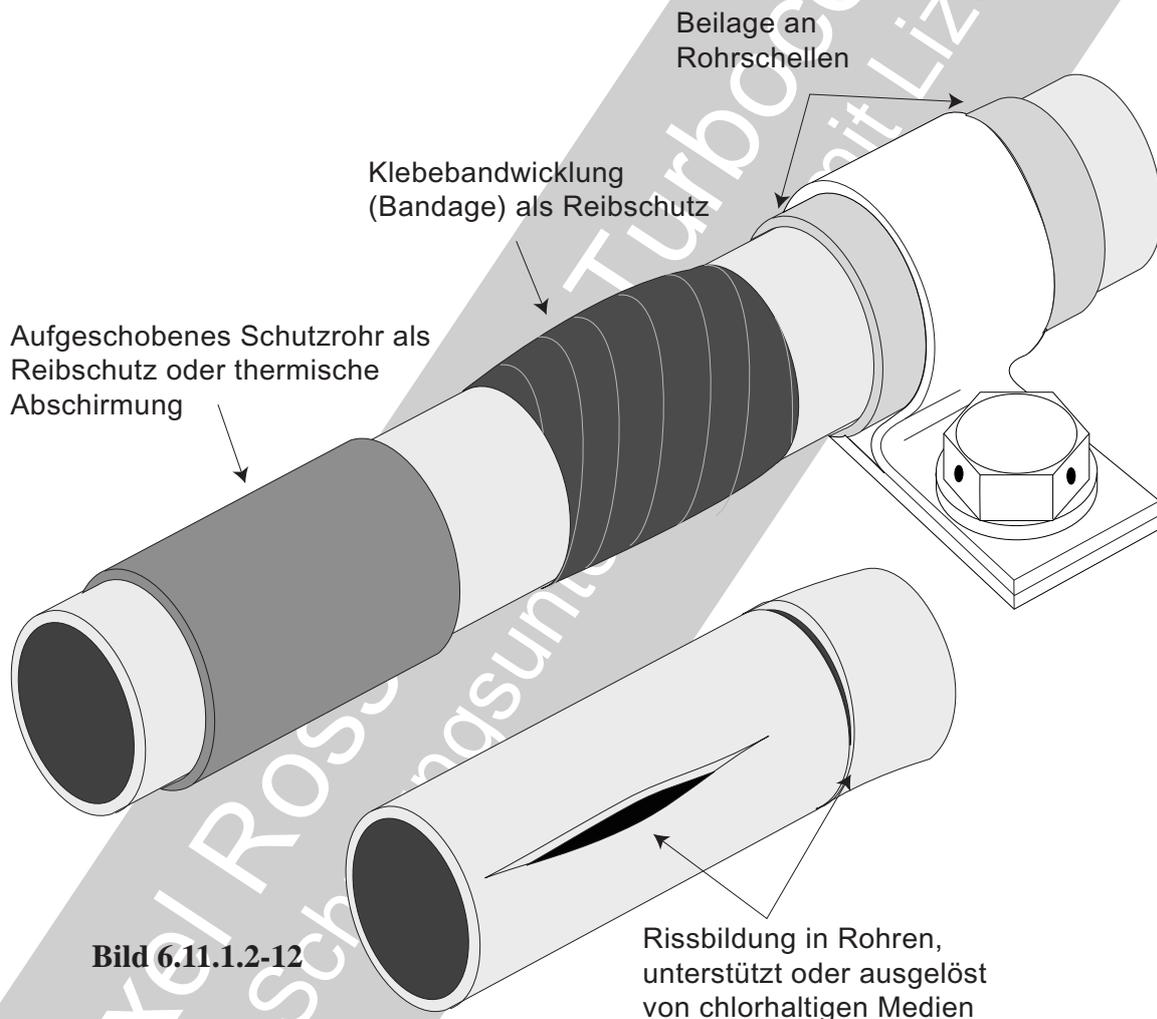
Bild 6.11.1.2-12 (Lit. 6.11.1.2-5 und Lit. 6.11.1.2-6): **Bandagen, Beilagen und Manschetten** kommen an Rohrverbindungen als **Reibschutz** zum Einsatz. Sie schützen gegen Berührung anderer Bauteile aber auch in **Rohrschellen** (engl. P-clamps, Bild 6.11.1.2-13 und Beispiel 6.11.1.2-2). In weiteren Anwendungen werden sie zur **thermischen Isolierung** und zur **Schwingungsdämpfung** genutzt. Damit sind auch Risiken verbunden.

Aggressive Bestandteile und/oder **Verunreinigungen** können **Rohrwandungen gefährlich schädigen**. Beispielsweise werden unter Betriebsbedingungen (z.B. ausreichend hohe **Temperaturen**) oder im Stillstand (**Feuchtigkeit**) **Halogene** (Chlor, Fluor) abgegeben. Diese können werkstoffspezifisch **Lochfraß** (Band 1 Bild 5.6.1.1-3) und/oder **Risskorrosion** (Band 1 Bild 5.6.1.1-4 und Bild 5.6.3.1.1-6) auslösen. **Thermische Zersetzung** eines **Bandagenbestandteils** wie Polyvinylchlorid (= PVC) in **Neoprenhülsen** oder **Fiberglas-**

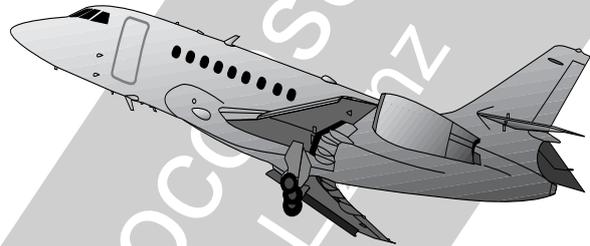
Beispiel 6.11.1.2-1 (Lit. 6.11.1.2-27): In mehreren Fällen brach an der Kraftstoffpumpe eine Leitung zum Druckabnehmer für die Cockpit-Anzeige. **Vibrationen erzeugten in der Leitung Risse**. Innerhalb von 30 Tagen nach der Herausgabe einer Airworthiness Directive (Lufttüchtigkeitsanweisung) sind abhelfende Arbeiten durchzuführen. Es handelt sich um eine zusätzliche Rohrklammer als Abstützung.

Kommentar: Offenbar geht es um ein Teil der zellenseitigen Kraftstoffversorgung. Zu vermuten ist, dass die hohe **Schwingbelastung von der Kraftstoffpumpe angeregt** wird.

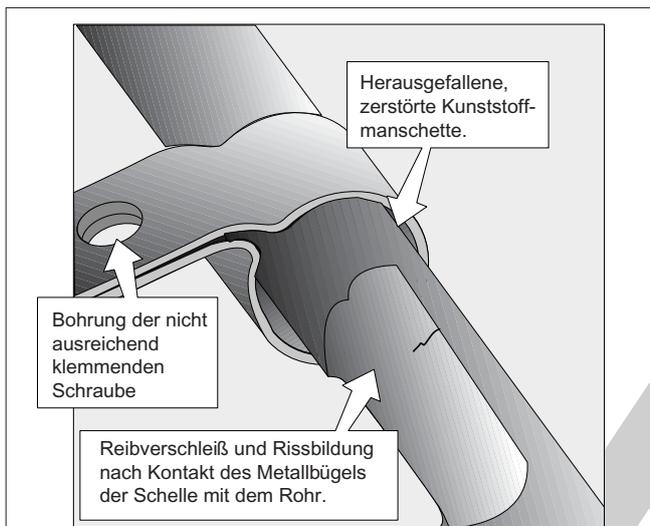
Beispiel 6.11.1.2-2 (Lit. 6.11.1.2-24): Dieser Schaden entstand im Triebwerk eines Hub-schraubers. Die Rohrleitung überträgt den Verdichterdruck an den Kraftstoffregler.

Ein Bruch lässt das Triebwerk plötzlich ausfallen.

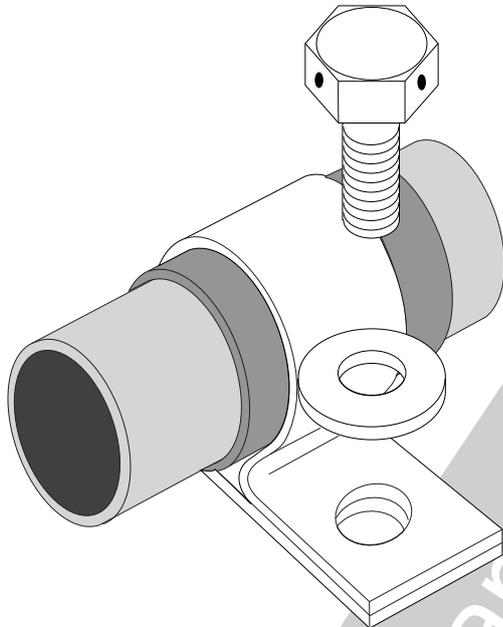
Bild 6.11.1.2-13

Aufgaben und erforderliche Eigenschaften einer Rohrschelle:

- Ungeeignete Montageprozedur: Gefahr eines Schellenbruchs.
- Falsche Schelle (Bogus, Verwechslung): Fretting, Korrosionsgefahr,
- Zu lockerer Sitz: Fretting, Schwingungsgefahr
- Verunreinigungen zwischen Schelle und Rohr (Verschleiß, Fretting, Kerben)

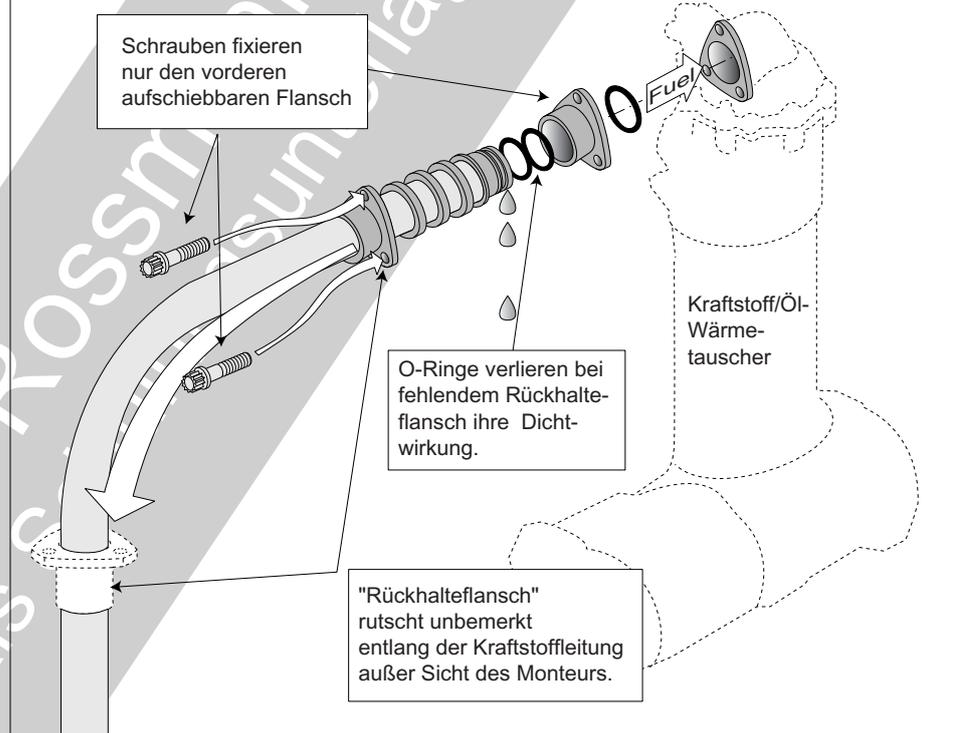
Eine ungünstig gestaltete Flanschverbindung und Probleme im Ablauf der Montage führten zum Austreten von Kraftstoff und der Gefahr eines Brands.

Bild 6.11.1.2-14 (Lit. 6.11.1.2-40): Am Tag vor dem dargestellten Vorkommnis sah das Wartungspersonal Kraftstoff aus der Drainageleitung eines Triebwerks treten. Der **Kraftstoff** stammte aus dem Bereich des **Kraftstoff/Öl-Wärmetauschers**. Darauf sollte das Problem von zwei zugelassenen Warten mit dem Ersatz

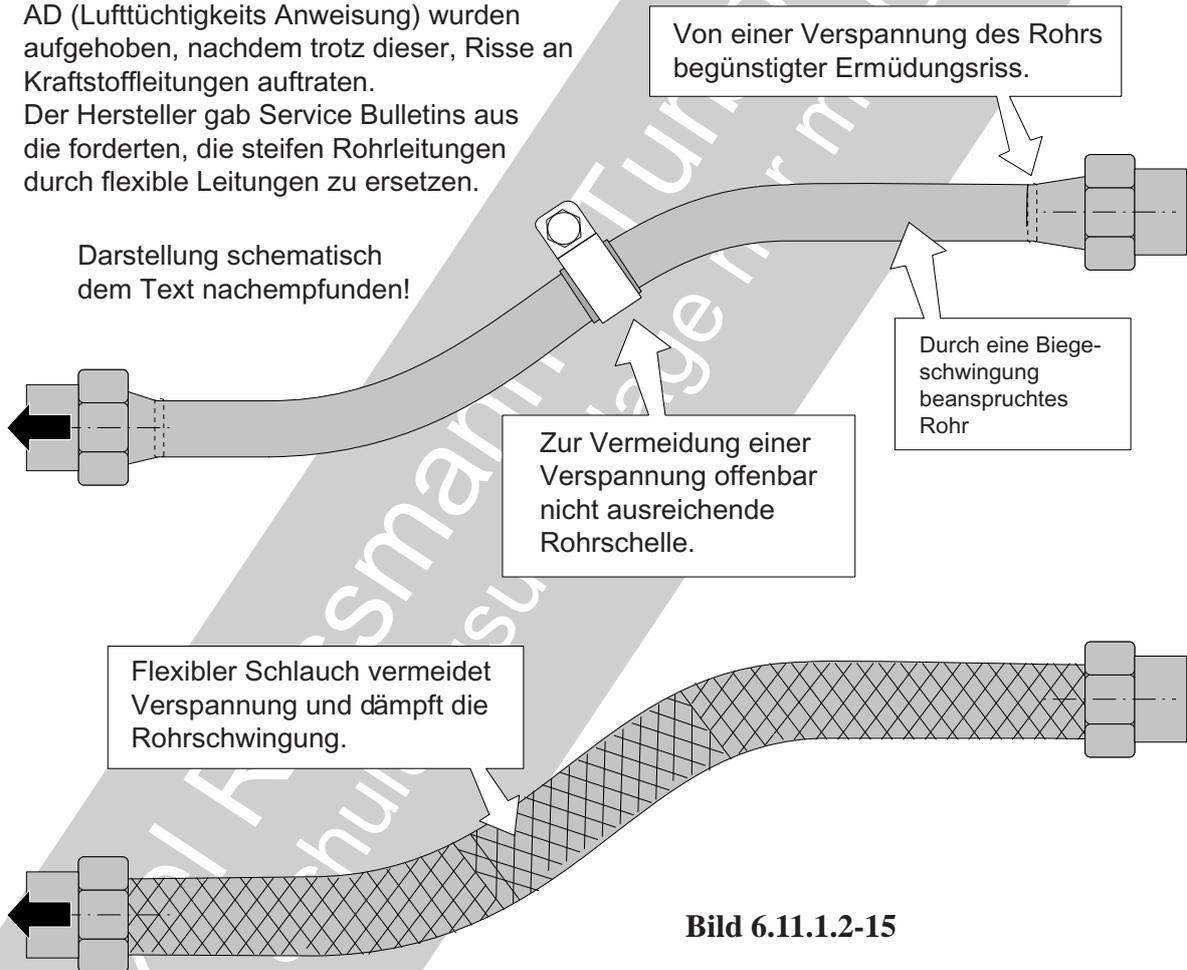
Darstellung schematisch dem Text nachempfunden!

Bild 6.11.1.2-15 (Lit. 6.11.1.2-41): Offenbar kam es in mehreren Fällen zur **Rissbildung in steifen Kraftstoffrohrleitungen** (Skizze oben). Es ist anzunehmen, dass es sich um **Schwingrisse** handelt. Diese werden von einer **Verspannung** der Leitung (Bild 6.11.1.2.1-3) begünstigt. Denkbar ist, dass die Verspannung auf **ungenügender Passgenauigkeit** der Rohranschlüsse und damit die **Montage** zurückzuführen war. Auch **Wärmedehnungen** zwischen Gehäuse (z.B. heiß) und Rohrleitung (z.B. kalt)

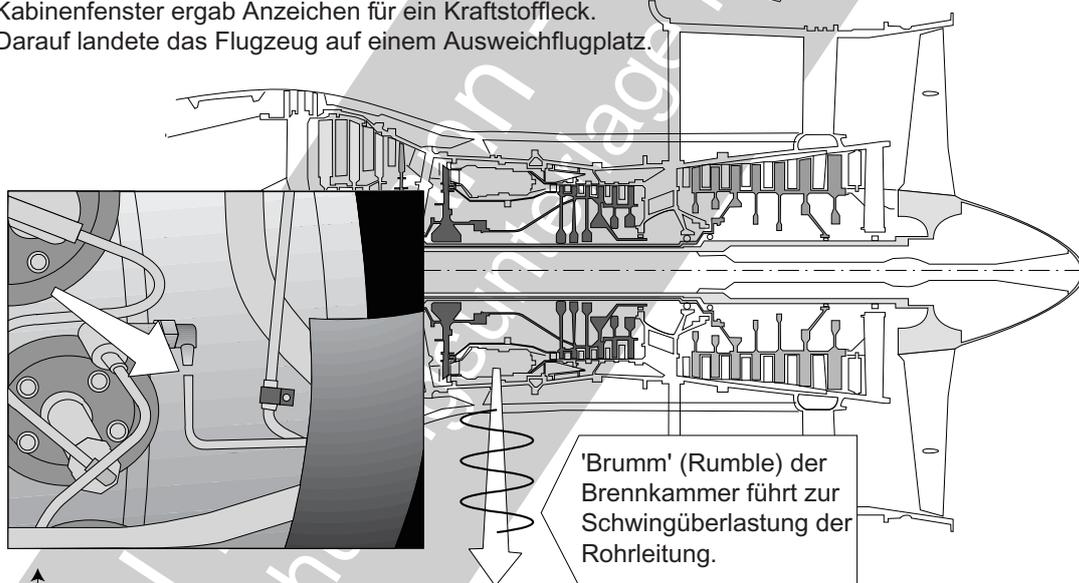
Bild 6.11 1.2.1-1

Die in Einzelfällen triebwerkspezifischen extremen Resonanzschwingungen führten zum Schwingbruch dieser kraftstoffführenden Rohrleitung. Dabei sind offenbar geringste Abweichungen der Rohrschellenposition von Bedeutung.

Bild 6.11.1.2.1-1 (Lit. 6.11.1.2.1-11): Die Untersuchung ergab, dass das **Kraftstoffleck** an einer **gebrochenen Ablassleitung** auftrat. Ein **vergleichbarer Bruch der Leitung war am gleichen Triebwerk bereits bei einem Flug drei Tage früher aufgetreten! Er lag an gleicher Position und hatte dieselben Schadensmerkmale**. Damals kehrte das Flugzeug zum Ausgangsflughafen zurück. Dort wurde die Leitung getauscht. Auch bei einem anderen Betreiber lagen bereits zwei Parallelfälle vor. Sie betrafen jedoch jeweils verschiedene Triebwerke.

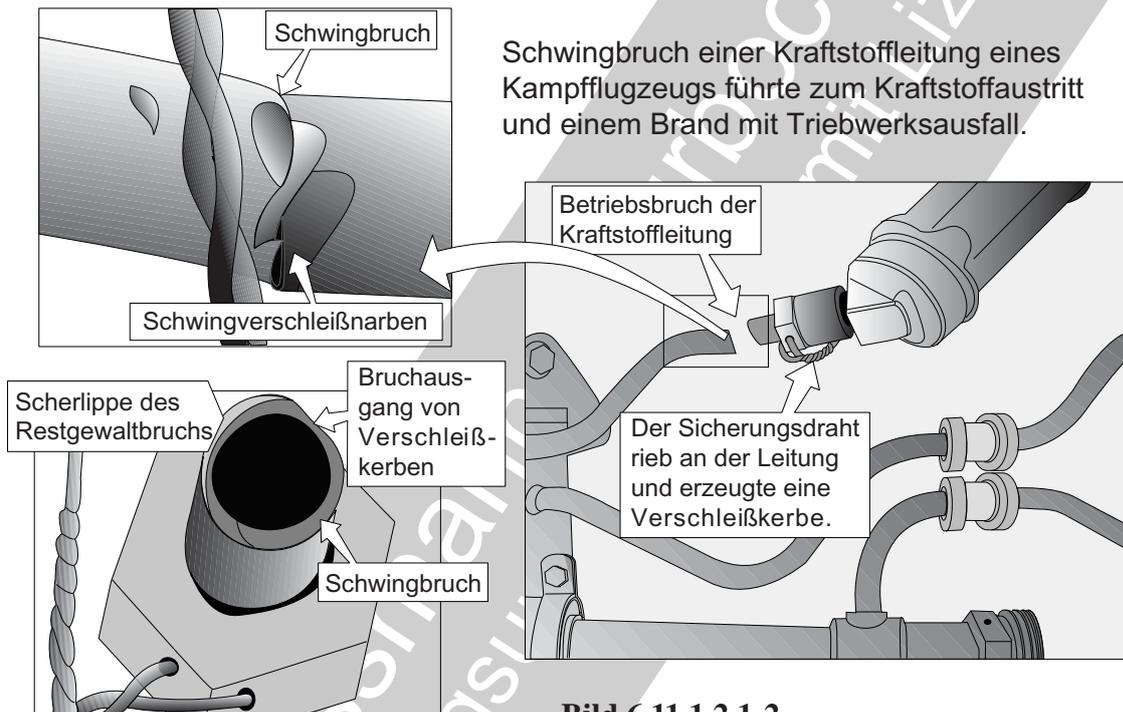
Bild 6.11.1.2.1-2 (Lit. 6.11.1.2.1-11 und Lit. 6.11.1.2.1-12): Während des Flugs kam es an einem militärischen Flugzeug zum **Verlöschen des Triebwerks**. Ursache war ein Leck an der Verteilerleitung zu den Kraftstoffdüsen (Skizze rechts). Damit fiel die Kraftstoffversorgung aus.

Das Leck entstand durch einen **Schwingbruch** (Skizze links unten), der von einer tiefen **Verschleißmarke** (Fretting, Skizze links oben) an der **Kraftstoffleitung** ausging. Die Verschleißmarke wurde offenbar von einem **schwingenden Sicherungsdraht** verursacht. Wie gefährlich Verschleiß bei Berührung mit Sicherungsdrähten sein kann, zeigt auch Beispiel 6.11.2-4. In diesem Fall wurden **Sicherungsdrähte von Schraubenmuttern durchgescheuert**. Die Muttern lösten sich und es kam zu einem gefährlichen Folgeschaden.

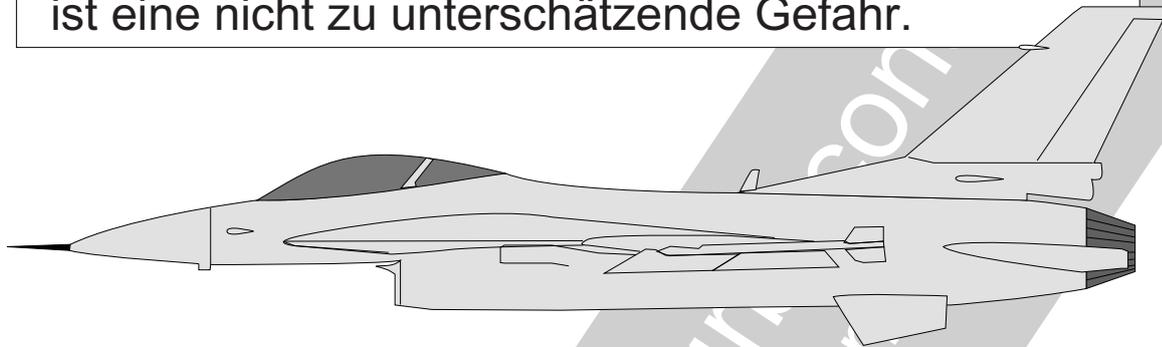
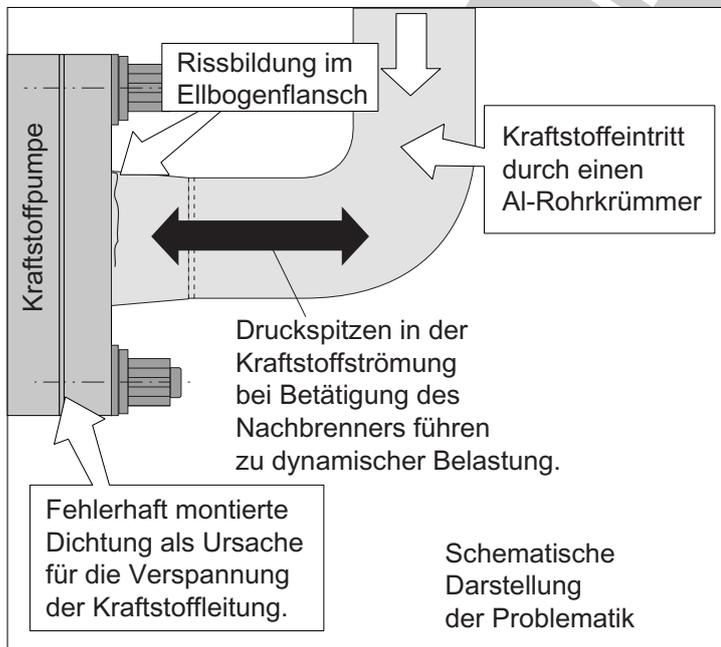
Bild 6.11.1.2.1-3

Notlandung bei einem Testflug infolge eines Risses in einer Kraftstoffleitung.

Bereits nach **fünfzig** solcher Stoßbelastungen kam es zum Schaden. Damit handelt es sich eher um einen **LCF-Schaden** (Lit. 6.11.2-18). Als Reaktion auf das Vorkommnis wurde eine **Umkonstruktion** vorgenommen:

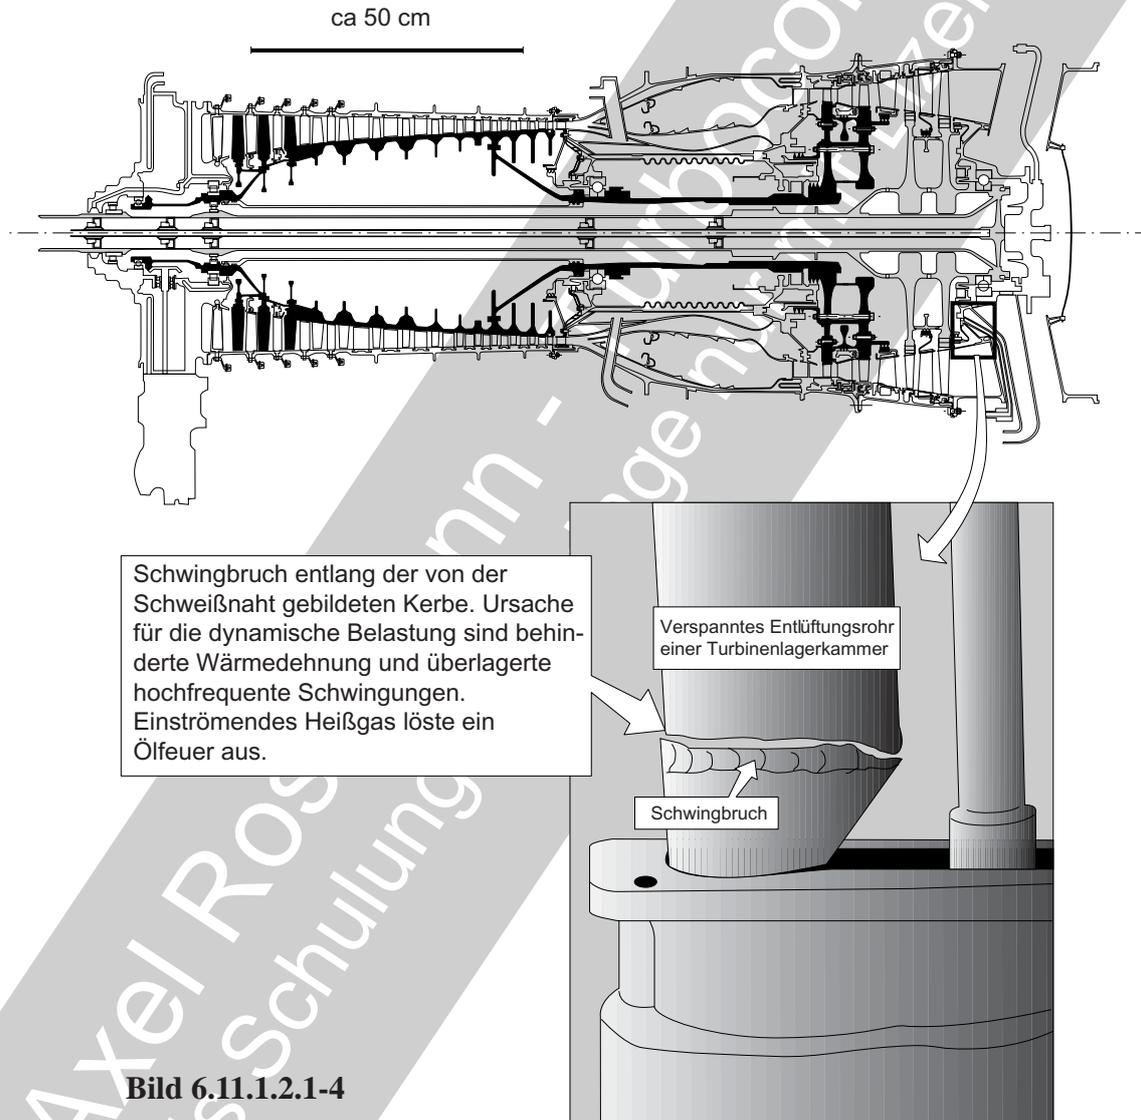
Bild 6.11.1.2.1-4: Eine **Schweißnaht** bedeutet immer auch eine **Kerbe** (Lit. 6.11.1.2.1-18), selbst wenn sie spezifikationsgerecht ist. Sie

wirkt als **Form- und Gefügekerbe** (Band 1 Bild 5.5.4-1). Die **Schwingfestigkeit** des Schweißnahtwerkstoffs (Gussgefüge, Schwachstellen) und/oder der wärmebeeinflussten Zone ist ebenfalls niedriger als beim Grundwerkstoff. Damit verstärkt sich die schädigende Wirkung einer Schwingbeanspruchung (Bild 6.11.1.2-5). Bei Rohrleitungen kommt hinzu, dass Schweißnähte häufig in Nähe der Rohrenden liegen. Sie sind die Verbindung zu den Verschraubungen. Diese Zonen sind von den üblichen Biege-

Im dargestellten Fall kam es zum Bruch einer Rückleitung (Detail). So konnte **Heißgas in das Ölsystem** eindringen und dort ein Ölfeuer zünden. Dies setzte sich in der Leitung über eine längere Distanz fort.

Wärmedehnungsunterschiede zwischen *Strebe* und *Rückölrohr* sowie **montagebedingte Verspannungen** können besonders zum *Rohr-ende im Schweißnahtbereich* eine gefährlich hohe *Vorspannung* entstehen lassen. Mit *Vibrationen der Lagerkammer* ist der *Schwinganriss* erklärbar.

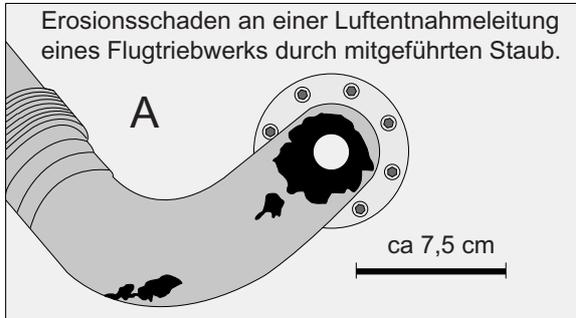
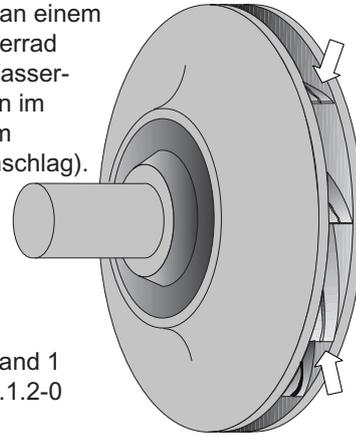
Spezifische Probleme luftführender Rohrleitungen.

Erosion an einem Verdichterrad durch Wassertropfen im Luftstrom (Tropfenschlag).

Bild 6.11.1.3-1: Für luftführende Rohrleitungen gelten Konstruktionsprinzipien wie für Leitungen von Flüssigkeiten (Kapitel 6.11.1.1 und Kapitel 6.11.1.2) und Gasen (z.B. explosionsartiger Bruch). Darüber hinaus sind **Besonderheiten** zu berücksichtigen.

Ein Beispiel für die **abrasive Wirkung** von Staub auf eine Luftleitungswandung zeigt „A“ (Lit. 6.11.1.3-3). Der Schaden entstand bei Erosionsversuchen („A“, Lit. 6.11.1.3-3). Charakteristisch ist der verstärkte Erosionsangriff an den Außenradien des Rohrkrümmers. Hier konzentrieren sich die Erosionspartikel auf Grund der Zentrifugalwirkung und der Umlenkung.

Mit **Wasser** in Form von Kondens- bzw. Schweißwasser ist ohne geeignete Einbauten (Entwässerung) immer zu rechnen. Es hat ein hohes Schadenspotenzial. Dies geht auf **Korrosion** und Erosion durch **Tropfenschlag** („B“) zurück. Verstärkend können beide Mechanismen zusammenwirken. Ein Problem kann auch bei Fertigungsprozessen auftreten, die auf zu hohe **Feuchtigkeit** oder Wassertropfen reagieren. Dazu gehören Beschichtungsverfahren (z.B. Lackierung).

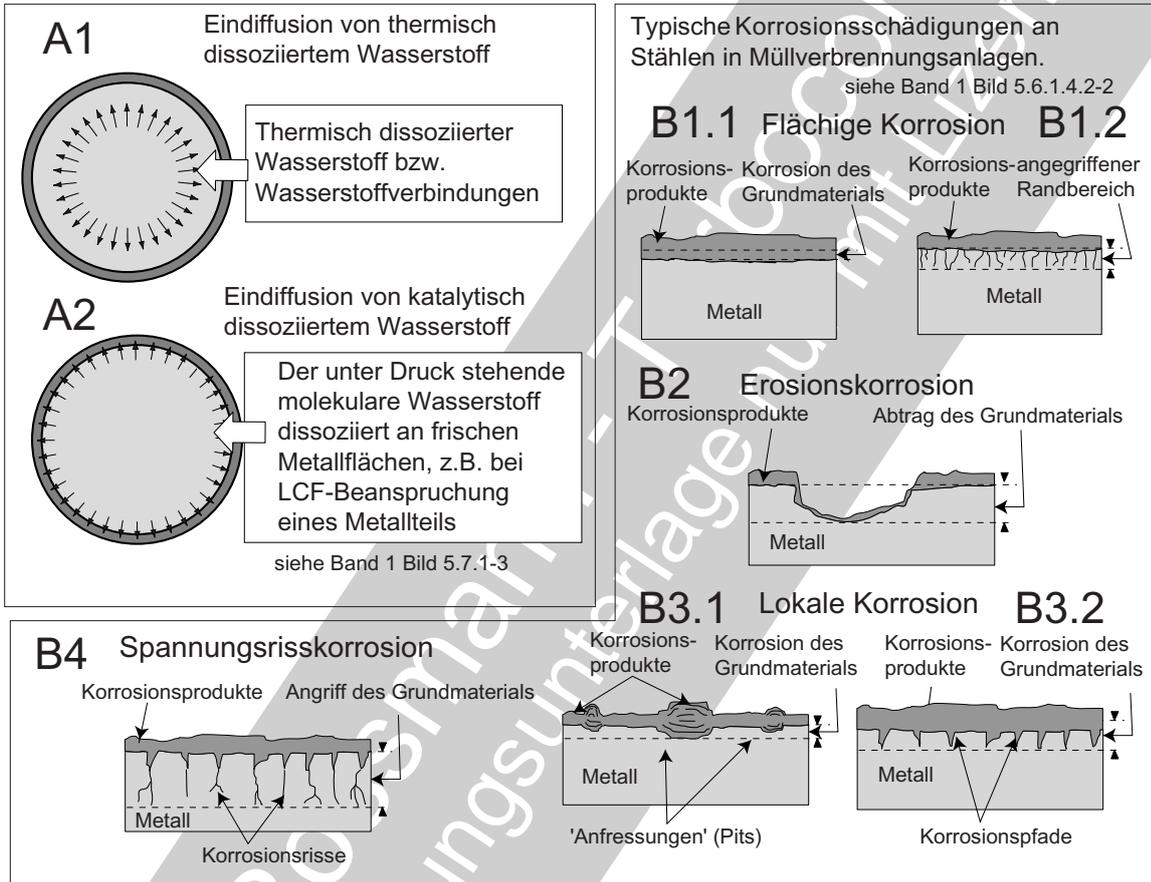
Bild 6.11.1.3-3

Spezifische Probleme von Rohrleitungen für gasförmige 'Energieträger'.

Bild 6.11.1.3-3: Auch Rohrleitungen für **gasförmige Energieträger** wie Erdgas, Biogas (Band 1 Kapitel 5.6.1.2). und 'Stadtgas' unterliegen besonderen schädigenden Effekten. Es handelt sich um **Kohlenwasserstoffe** mit mehr oder weniger **Fremdgasen** und **Verunreinigungen** (z.B. Wasser, Säuren, Salze). Deren Bestandteile wie Chlor, Schwefel und Alkalimetalle fördern alle Korrosionsformen (Band 1 Kapitel 5.6). Dabei spielt die **Temperatur** eine wichtige Rolle, z.B. für die Erscheinungsformen der **Hochtemperaturkorrosion** (Band 1 Bild 5.6.1.4.2-2). Typische Beispiele sind **'Biogasanlagen'** Band 1 Bild 5.6.1.2-6):

- „**B1.1**“ **Flächiger Angriff** (Band 1 Bild 5.6.1.4.2-2)
- „**B1.2**“ **Flächiger Angriff mit vorlaufender Schädigung** von Gefügebestandteilen, gewöhnlich den **Korngrenzen** (Band 1 Bild 5.6.1.1-1).
- „**B2**“ **Erosionskorrosion** (Band 1 Bild 5.6.1.1-6) bei der gleichzeitig mit dem Angriff ein meist örtlicher Abtrag stattfindet (Band 1 Kapitel 5.6.2).
- „**B3.1**“ **'Lokale Korrosion'** (Band 1 Bild 5.6.1.1-1) in Form von 'Pusteln' bzw. Korrosionsgrübchen.
- „**B3.2**“ **Korrosion mit ausgeprägtem Korngrenzenangriff** (Band 1 Bild 5.6.1.1-1).
- „**B4**“ **Spannungsrissskorrosion** die sich bei Hochtemperatureinwirkung in einer deutlichen Oxidation schnell vorlaufender Risse zeigen kann.

Eher unerwartet kann **Wasserstoffversprödung** („A1“ und „A2“) an Leitungen für eher 'unverdächtige' Kohlenwasserstoffe wie Erdgas eine Rolle spielen. Hier bildet sich atomarer Wasserstoff durch eine mikroskopische plastische Verformung an frischen Metalloberflächen. Es kommt zur Wasserstoffentstehung durch einen **katalytischen Effekt** („A2“, Lit. 6.11.1.3-1). Rissbildung in der schützenden Oxidschicht (Bild 6.11.1.3-2) ermöglicht die Diffusion dieses Wasserstoffs in das Metall.

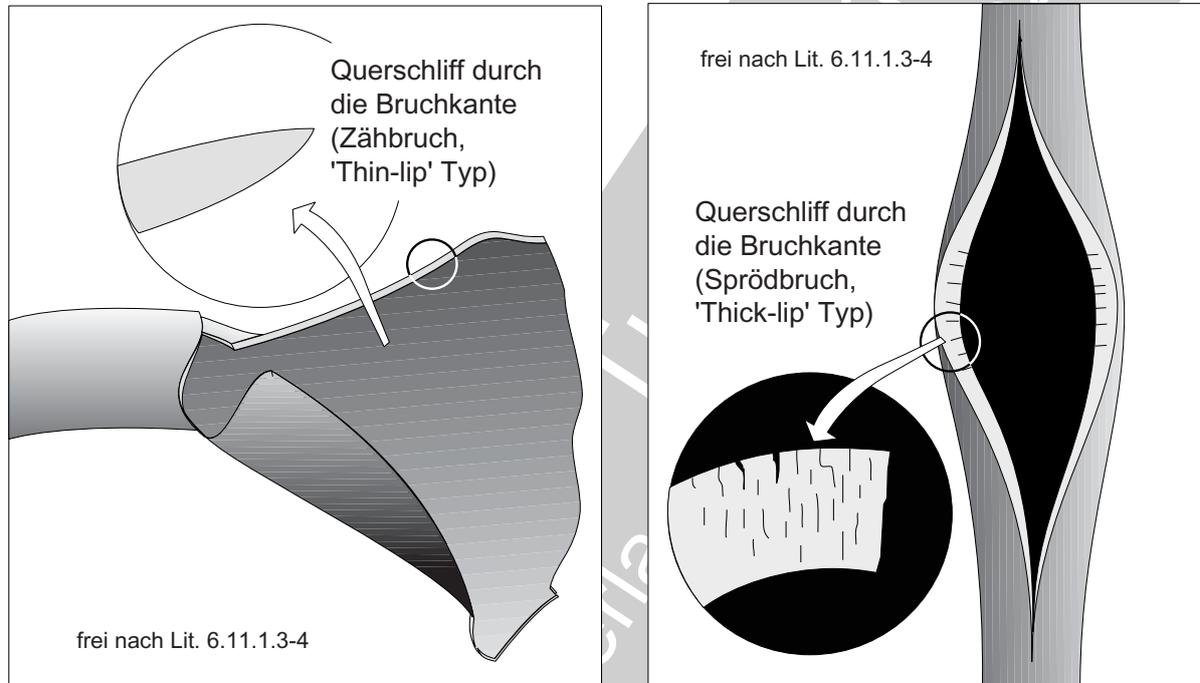
Bild 6.11.1.3-5 (Lit 6.11.1.3-4): An Dampf-führenden Rohren im Kraftwerksbau kennt man zwei **typische Schadensbilder bei Rissbildung** in Hochdruck-Dampfleitungen. In beiden Fällen handelt es sich um axial verlaufende Primärrisse durch **Kriechen** bzw. **Zeitstand-überlastung**.
