Probleme der Maschinenelemente erkennen, verhüten und lösen

Unter besonderer Berücksichtigung des Leichtbaus

Band 2B: Versagensformen, typische Schadensbilder, Mechanismen, Ursachen von Elementen durchströmter Systeme: Berührende und berührungsfreie Dichtungen, Rohrleitungen, Schlauchleitungen.

6.10 Dichtungen

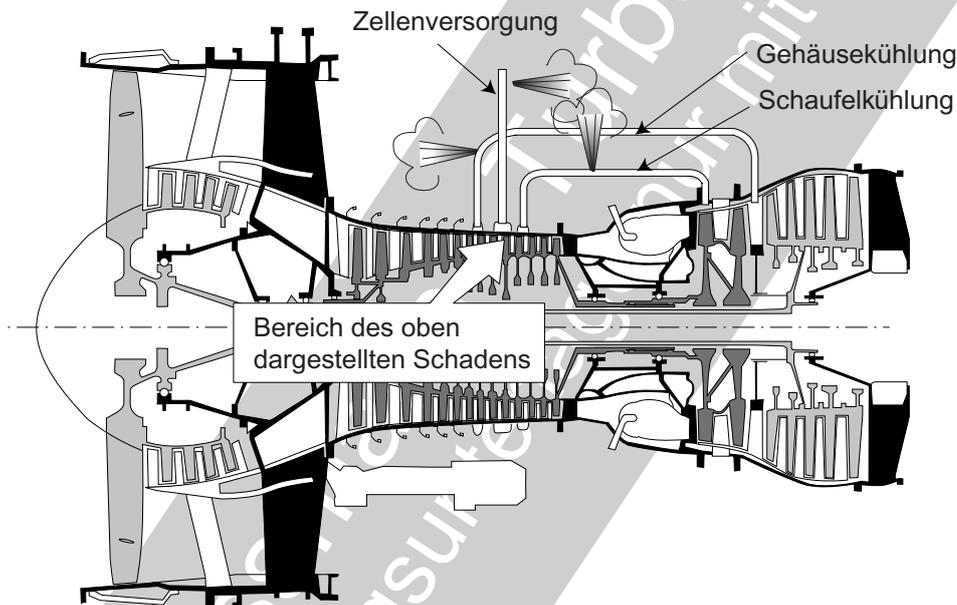
Bild 6.11.1.3-6

Beispiel (Schema) für Luftentnahmeleitungen am Verdichter eines Fan-Triebwerks.
Die Zapflufttemperaturen reichen aus, um bei einem Leitungsleck eine Feuerwarnung oder ein Feuer auszulösen.

Bild 6.11.2-6 (Lit. 6.11.1.3-6, Lit. 6.11.1.3-9, Lit. und Lit.6.11.2-16): Obwohl es sich 'nur' um Luft handelt, können Schäden mit Undichtigkeiten an Zapfluftleitungen gefährliche Auswirkungen haben. Die **Zapfluft von hinteren Verdichterstufen** wird für Kabinenversorgung, Kühlung der Turbinenbeschaufelung und des Turbinengehäuses benötigt. Sie weist bei modernen Triebwerkstypen Drücke bis über **40 bar** und Temperaturen bis um **600 °C** auf (Beispiel 6.11.1.3-1). Unter diesen Bedingungen ist bei einer kritischen Rissgröße mit einem **explosionsartigen Versagen der Leitung** zu rechnen. Selbst kleinere Lecks können bei Lufttemperaturen von mehreren hundert °C benachbarte Bauteile überhitzen. Deshalb sind gegebenenfalls vom Konstrukteur geeignete

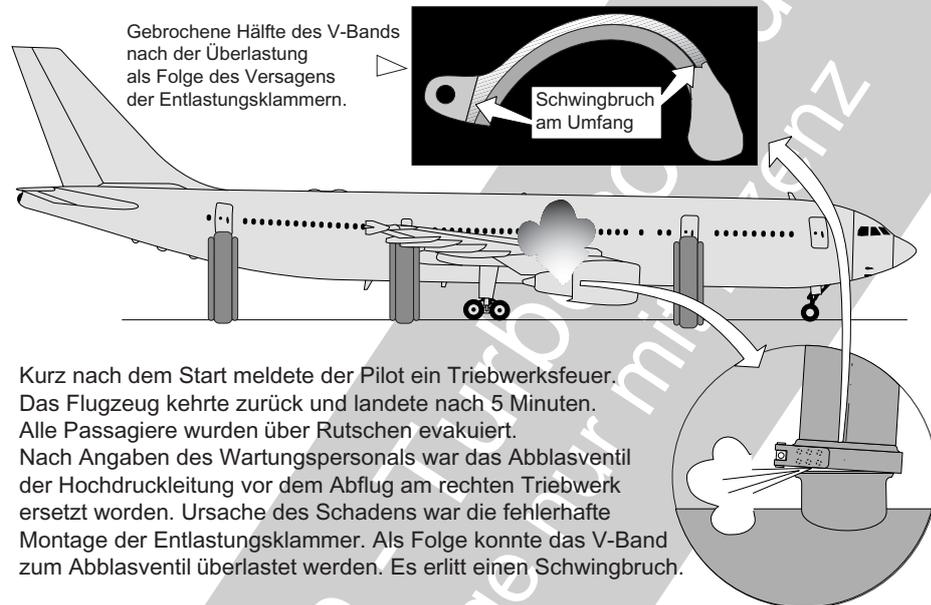
Beispiel 6.11.1.3-1 (Lit 6.11.2-16): Kurz nach dem Abheben beim Start gab es Feueralarm an Triebwerk Nr. 2. Das Flugzeug kehrte zurück und landete sicher.

Die Untersuchung ergab, dass sich die zweiteilige V-Schelle (V-Band) am Gehäuse zur 14. Verdichterstufe teilweise abgelöst hatte. So konnte **Heißluft mit einer Temperatur von über 600 °C** austreten. Sie beschädigte die äußere Isolation elektrischer Kabel.

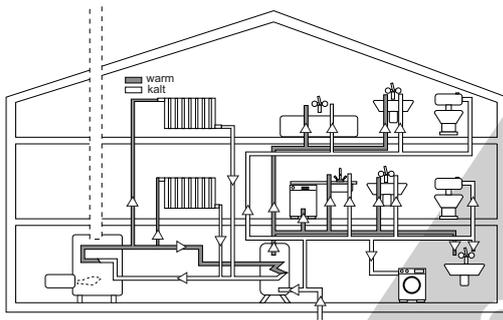
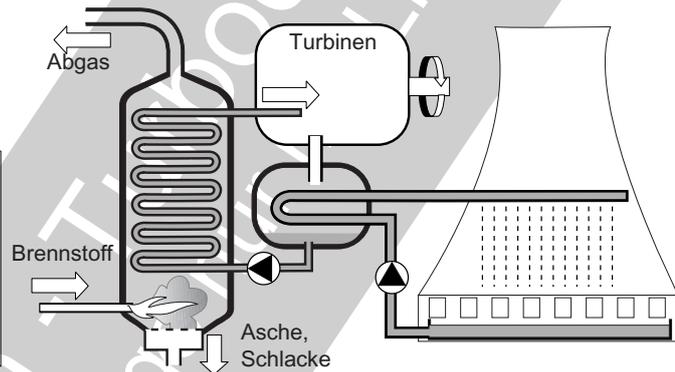
Leitungen für Wasser und Heizung in der Haustechnik (vereinfacht, schematisch)

Schema eines Kraftwerks für fossile Brennstoffe.

In einer Vielzahl **Anlagen des Maschinenbaus** findet man Systeme mit wasserführenden Rohrleitungen. Dazu gehören **Wärmetauscher/Kühler/Klimaanlagen**. Einen besonderen Schwerpunkt bilden Wasserleitungen in **Kraftwerken** und der **Haustechnik** (Bild 6.11.1.4-1 und Bild 6.11.1.4-2). Dabei mag es strittig sein, inwieweit Leitungen des Röhrenkessels eines Kraftwerks oder der Wasserversorgung eines Gebäudes zu Maschinenelementen gezählt werden können. Trotzdem muss ein Konstrukteur auch von dieser 'Peripherie' ausreichend Sachkenntnis haben, um zumindest **Auswirkungen bei Ausfall** auf seine Maschinen abschätzen zu können. **Probleme und Schäden wasserführender Rohre** sind gewöhnlich durchaus komplex, weil mehrere **Einflüsse** wie Systembesonderheiten zusammenwirken, z.B.

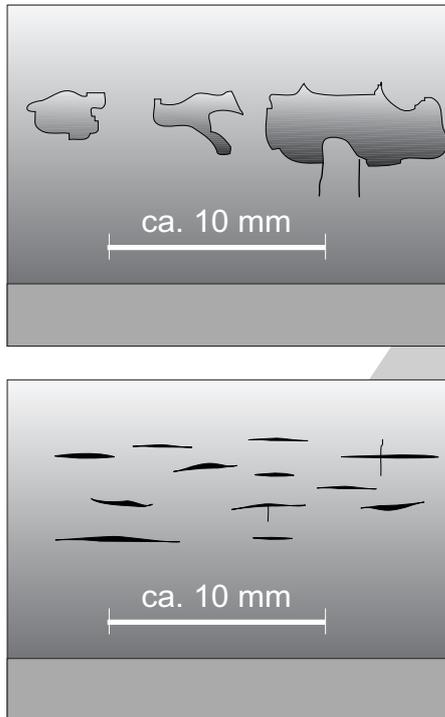
Bild 6.11.1.4-1.2 (Lit. 6.11.1.4-20 und Lit. 6.11.1.4-21): Erscheinungsformen der **Bio-korrosion**. Typische Merkmale sind Zerfallserscheinungen (Bild oben) und Rissbildung (**Spannungsrisse**, Bild unten, Band 1 Bild 5.6.3.1.1-11 und Bild 5.6.3.1.1-12). Spannungsrisse kennt man beispielsweise von PVDF-Rohren in alkalischen Medien und an Polypropylen, wenn Spuren von Schwefeltrioxid vorhanden sind.

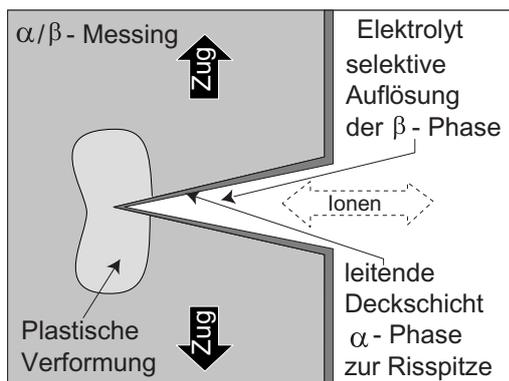
Modell als Belüftungselement der **interkristallinen Spannungsrissskorrosion** in Messing.

Elektrochemisch entstehende leitende Deckschicht aus α -Phase oder Cu-Anreicherung. Interkristalliner Rissfortschritt durch selektive Auflösung der β -Phase.

Bild 6.11.1.4-1.5 (Lit. 6.11.1.4-22): In Messing von Wasserarmaturen findet man zwei unterschiedliche Rissverläufe der Spannungsrissskorrosion. Dabei handelt es sich immer um eine Kombination chemischer/elektrochemischer und physikalischer/mechanischer Vorgänge. Zusätzlich beeinflusst der Werkstoff mit Phasen, Entmischungen, Einschlüssen, Fehlstellen (z.B. Lunker), Korngrößen, Zeiligkeit, Verfestigung, Eigenspannungen und Gitterzustand den Rissverlauf. Es darf auch ein Einfluss der Zugspannung in Höhe, Gradient und Richtung angenommen werden (Band 1 Bild 5.6.3.1.1-6)

Interkristalline Spannungsrissskorrosion (entlang den Korngrenzen) lässt sich mit einem **Belüftungselement** erklären (Bild 6.11.1.4-1, Skizze links). Die Anode bildet eine elektrisch leitende Deckschicht, die sich durch Oxidation oder elektrochemisch bildet. An der Risspitze kommt es zur selektiven Auflösung der β -Phase. Dies im Zusammenwirken mit Zugspannungen ergibt Rissbildung und -fortschritt. Die im Vergleich zur anodischen Oberfläche sehr kleine kathodische Risspitze

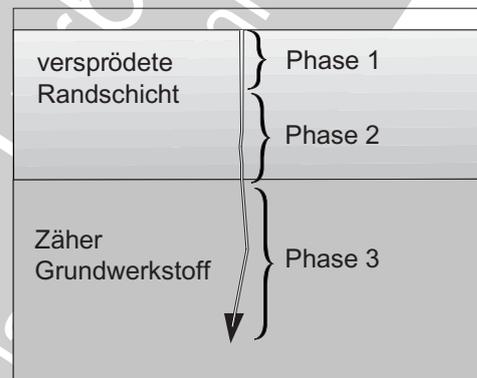
Modell der **transkristallinen Spannungsrissskorrosion** in Messing.

Phase 1: Anriss in spröder Randschicht
Phase 2: Sprunghafter Rissfortschritt
Phase 3: Elektrochemische Versprödung

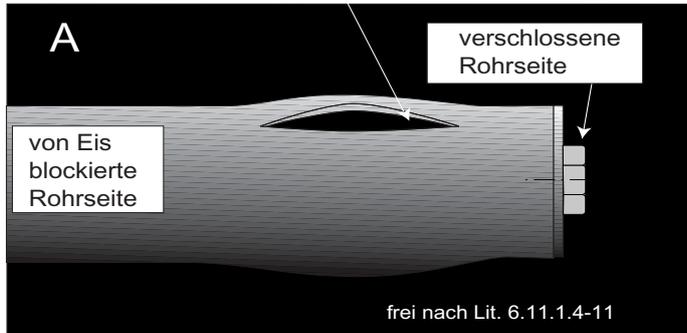
Aufweitung des wasserbeaufschlagten geschlossenen Rohrstücks mit **aufklaffendem Riss** als Folge des Wasserdrucks.

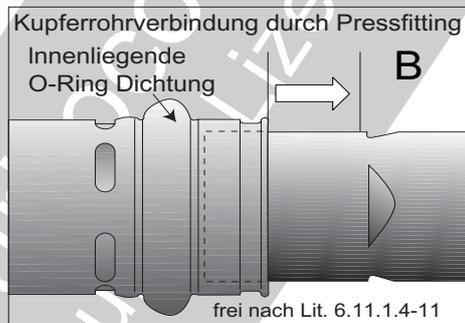
Vom Eis verdrängtes Wasser drückt das Rohr über den dichtenden O-Ring hinaus. Folge: Undichtigkeit.

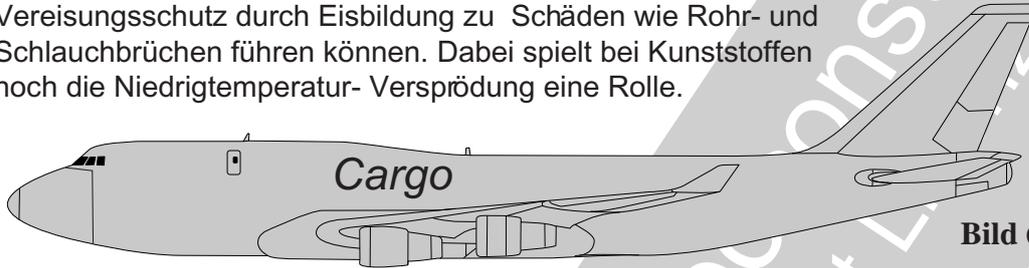
Bild 6.11.1.4-5

„A“ **Axialrisse** gehen gewöhnlich mit einer deutlichen Aufweitung am Umfang des Rohres einher. Die Risse klaffen auf. Das bedeutet, dass auch noch nach der Rissbildung ein aufweitender Innendruck wirkte. Die Erklärung ist ein sich weitender Eispfropf (Bild 6.11.1.4-6).

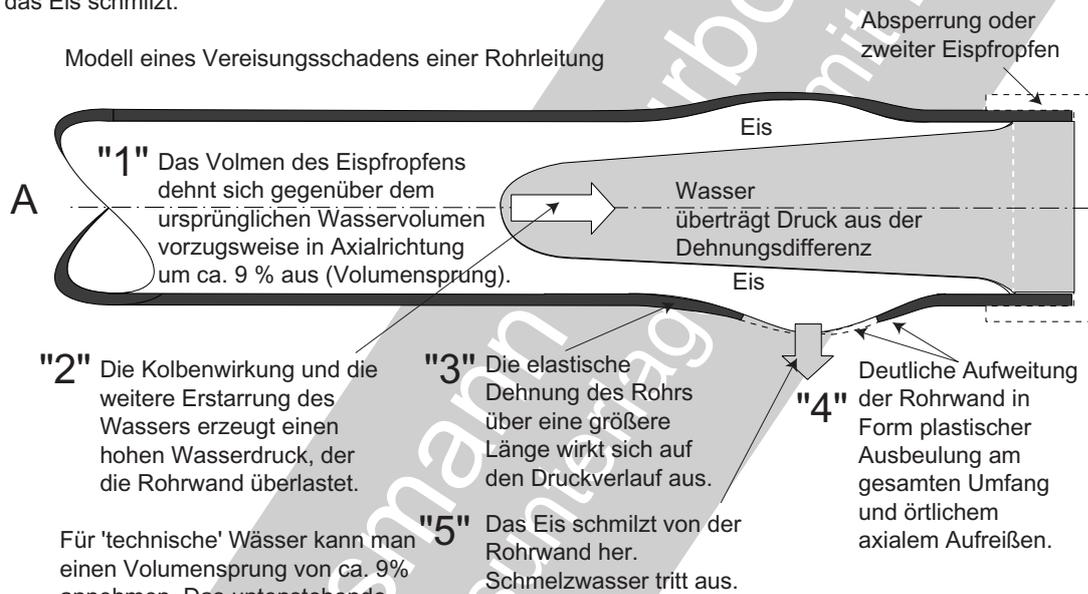
Modell eines Vereisungsschadens einer Rohrleitung

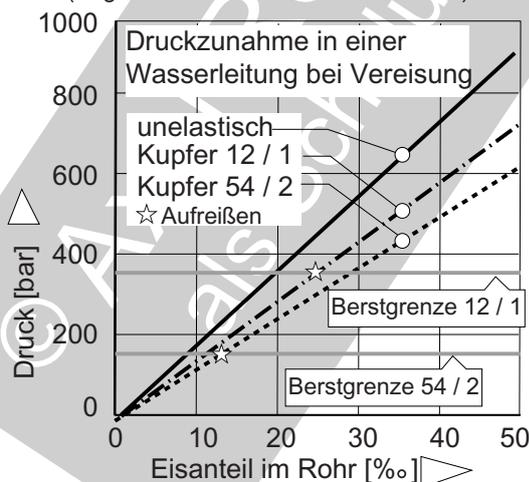
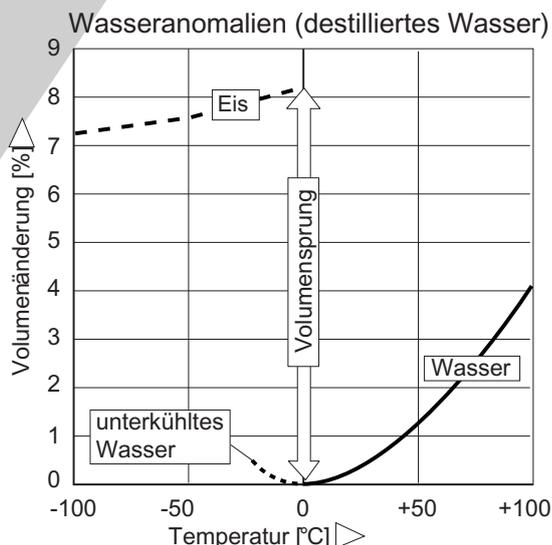
Bild 6.11.1.4-6

Für 'technische' Wasser kann man einen Volumensprung von ca. 9% annehmen. Das untenstehende Diagramm nach Lit. 6.11.1.4-11 zeigt abgeschätzte Drücke in Wasserrohren aus Kupfer (Angaben: Durchmesser / Wandstärke).

Das Diagramm unten links zeigt für zwei Kupferleitungen unterschiedlicher Dicke und Wandstärke den abgeschätzten Druck in Abhängigkeit vom Eisanteil im Wasser. Wird die Elastizität der Rohre (nicht die plastische Ver-

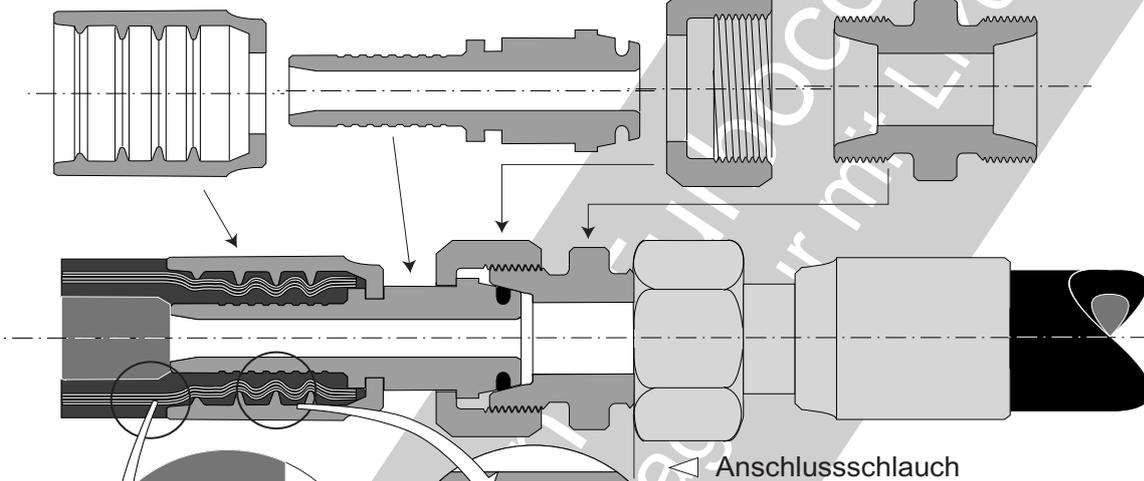
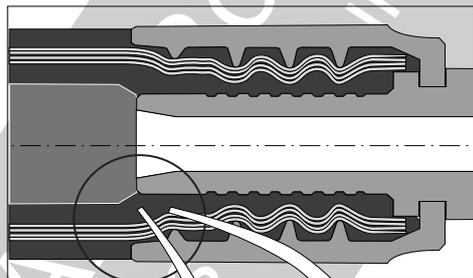
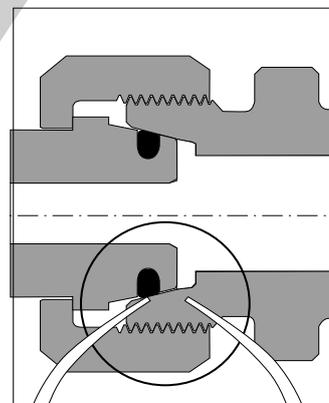
Überwurf-
mutter

Einschraub-
verschraubung

Detail A

Detail B

Herstellungsfehler (Überpressung) der
Schlauchfassung

Bruch der Außenschicht,
Rosten der Drahteinlage

zu starke Komprimierung
Ablösung der Wandschichten

Montagefehler durch falsche Anzieh-
drehmomente der Überwurfmutter

'Untermontage'

- Schlauch am Eintrittsbereich zu stark **eingeschnürt** (Überpressung).
- Für eine **Inspektion** ungünstige Übergangsform am Schlaucheintritt als Tulpe („D“ in Bild 6.12.2-2.2) wie Rosten an Fassung und Verstärkungseinlage.

- **Schälung** mangelhaft, zu lang, schlechter, Übergang („C“ in Bild 6.12.2-2.2)
- **Korrosionsschäden** der Einlagen in der Dekompressionszone (Fassungsausstritt, insbesondere an einem Fassungs-wulst, Details unten links) als Folge von Rissen in der Schlauchaußenschicht eher nicht erkennbar.

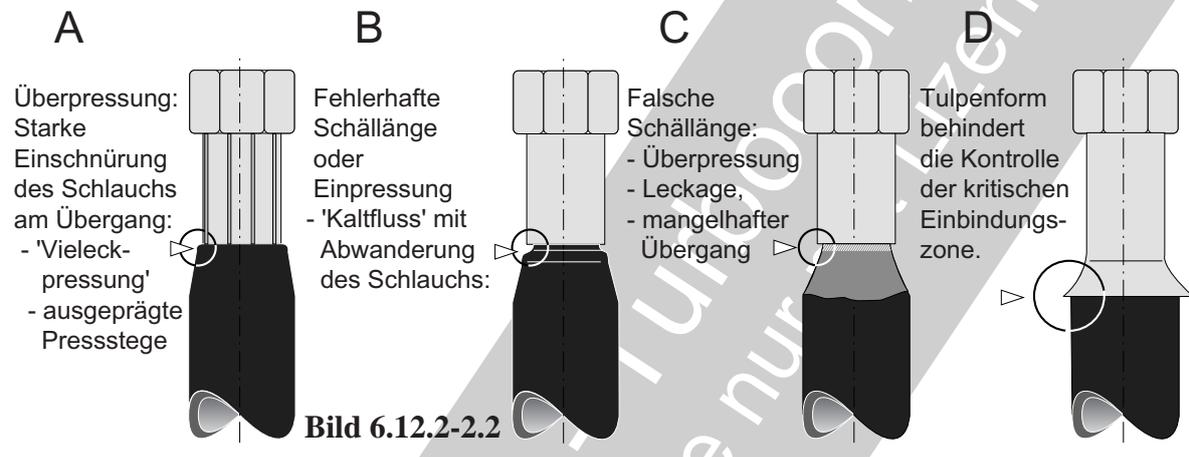
Schadenserkennung an äußeren Merkmalen einer fehlerhaften Einbindung

nach Lit. 6.12.-1

Bildbeschreibung siehe vorherige Seite im Text integriert.

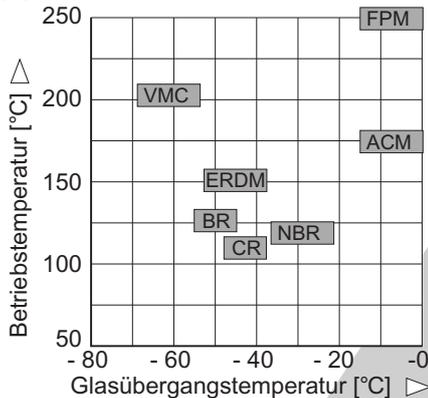
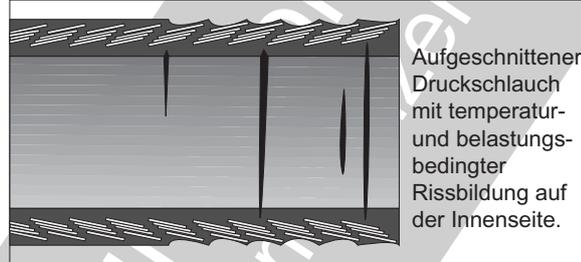
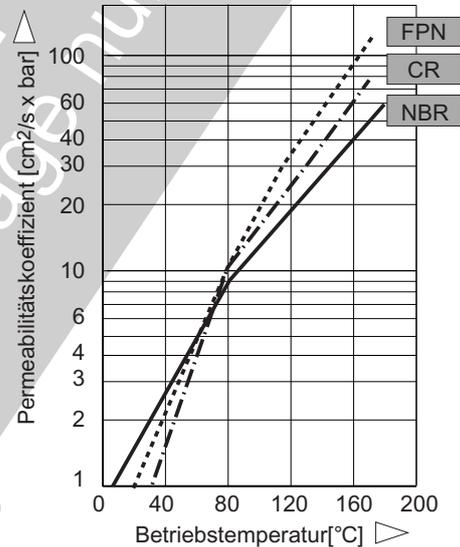
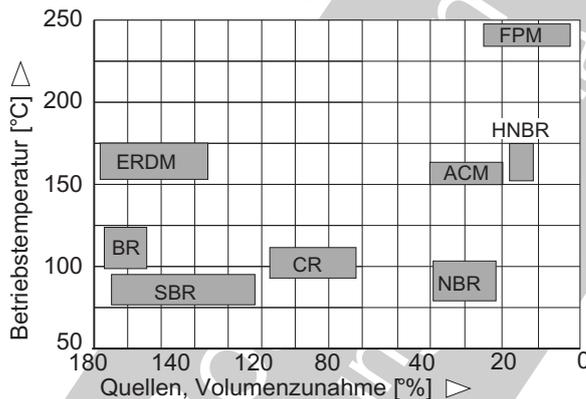
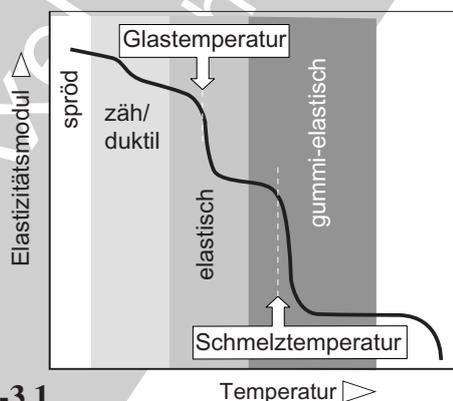
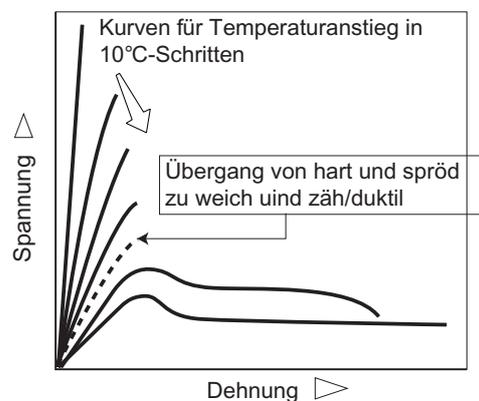
Bild 6.12.2-3.1 (Lit.6.12-1, Lit.6.12-2 und Lit.6.12-10): **Schädigungen** als Folge von **Langzeit-Betriebstemperaturen** im oberen **Grenzbereich** oder kurzfristige **Über-temperaturen** sind für den Fachmann am **porösen Aussehen** des betroffenen Bereichs der Schlauchschicht (außen und/oder innen) zu erkennen. Es folgen örtliche **plastische Verformungen** (Kriechen, z.B. an der Einpressung), **Rissbildung** (Bild oben rechts) sowie **Korrosion** der Verstärkungslage durch eindringende Feuchtigkeit und **Leckagen**. Diese Schädigungen werden von der Belastung (statisch, dynamisch), engen Biegeradien, Verspannungen (Bild 6.12.2-5) und Mängeln der Verarbeitung beschleunigt. Besonders betroffen sind die Einpressungen an den Schlauchenden (Bild 6.12.2-2.1 und -2.2). Die äußeren Schadensbilder entsprechen denen in Bild 6.12.2-2.2. Im Extremfall wandert der Schlauch aus der Pressung. Die Betriebstemperatur wird von der **Umgebung** und der **Druckflüssigkeit** bestimmt. Sie müssen für die **Auslegung** verlässlich bekannt sein. Danach richtet sich die **Werkstoffauswahl** des Druckschlauchs („A“). Dabei ist gegebenenfalls auch der Einsatz bei sehr **niedrigen Außentemperaturen** zu berücksichtigen.

A Temperaturabhängige Beständigkeit

C Temperaturabhängige Luftdurchlässigkeit (Permeabilität)

B Temperaturabhängige Ölbeständigkeit

D Verformungs- und Elastizitätsverhalten von Polymeren frei nach Lit. 6.12-10

E Typische Spannungs-Dehnungs-Diagramme eines Polymers frei nach Lit. 6.12-10

Ablösung der Decklage („A“): Leider ist über die Ursachen in der vorliegenden Literatur nichts zu finden. Anzunehmen ist eine Schädigung durch aggressive Medien. Besonders Quellen (Bild 6.12.2-3.1) mit den dabei auftretenden Druckspannungen steht im Verdacht. Zum anderen deuten die Schadensbilder in der Literatur auf den Einfluss von Schubspannungen zwischen Decklage und der lastaufnehmenden Drahtlage in Abhängigkeit von deren Orientierung hin.

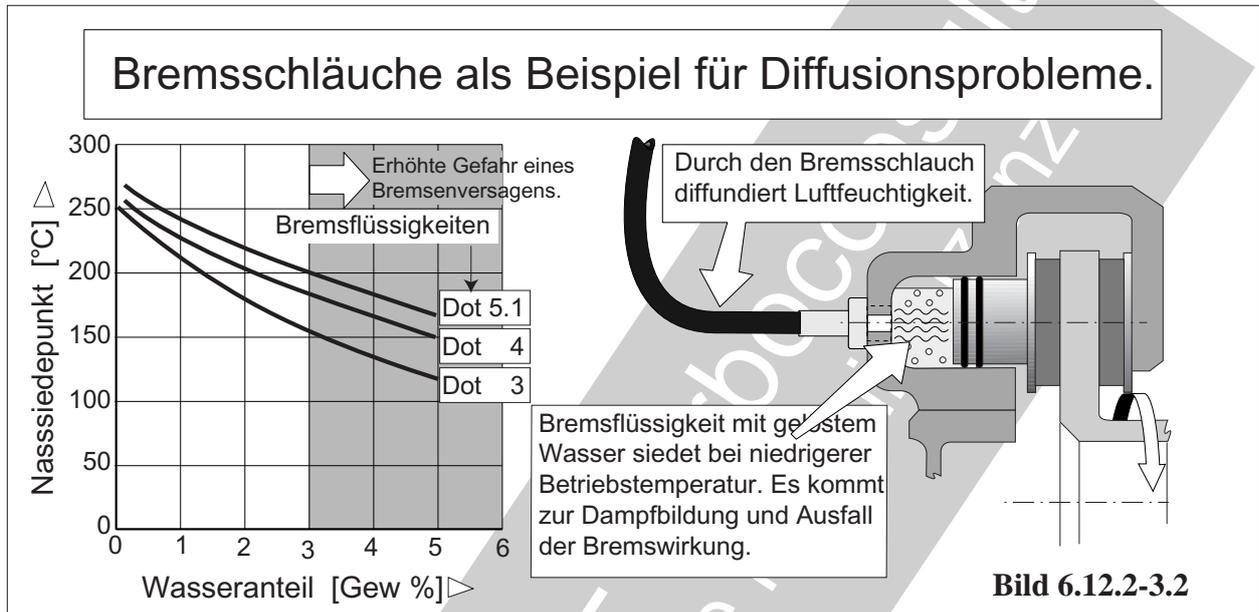
*früherer Dampf*bildung (**Siedepunktabsenkung** des Hydrauliköls, Bild 6.12.2-3.2)

Bild 6.12.2-3.2 (Lit. 6.12-11 und Lit. 6.12-12): Als Beispiel für die Problematik einer Diffusion durch Hydraulikschläuche können **Bremsschläuche** von Fahrzeugen dienen. Meist handelt es sich bei der **Bremsflüssigkeit** um Flüssigkeiten auf der Basis von Glykol, weniger häufig Silikon oder Mineralöl. Sie alle sind vorteilhaft **hygroskopisch**. Eine Mischbarkeit besteht nicht. Zusätzlich ist neben den Schläuchen auf die Beständigkeit anderer Polymerkomponenten (z.B. Dichtungen und Membranen) zu achten. Damit wird **Feuchtigkeit, die unvermeidbar durch die Bremschlauchwände diffundiert**, gelöst. So kann sich kein besonders schädliches **freies Wasser** bilden. Tropfen bedeuten bereits bei 100 °C **plötzliche Dampfbildung** mit spontanem Bremsversagen. Bei niedrigen Außentemperaturen besteht **Vereisungsgefahr** und Blockierung der Leitung. Zusätzlich besteht erhöhte **Korrosionsgefahr** mit Undichtigkeiten und Schwergängigkeit.

Mit einem **Wassergehalt um 3%** liegt der sog. **Nasssiedepunkt um 150°C** (Diagramm). Ist der Wassergehalt höher, wird der Ausfall der Bremsanlage akut. Pumpbewegungen mit dem Bremspedal helfen, anders als bei Leckage, nicht. In der Phase nachlassenden Drucks kommt es sofort wieder zur Dampfbildung. Die

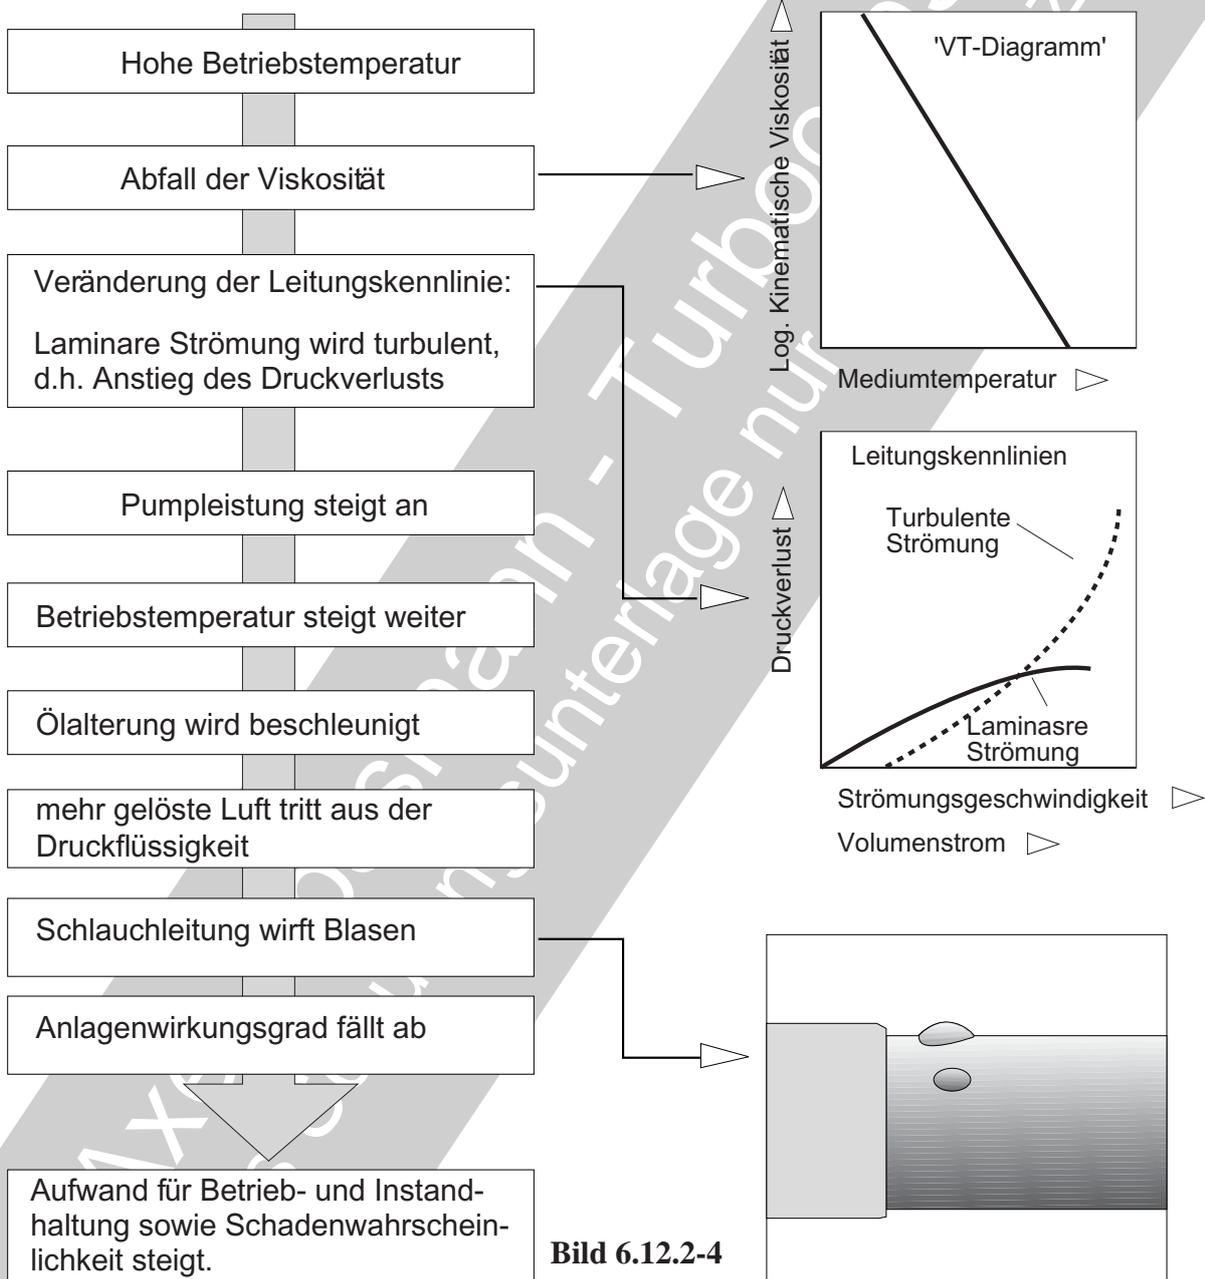
Bild 6.12.2-4

Ereigniskette in Hydraulikanlagen bei Temperaturanstieg.

nach Lit. 6.12-4

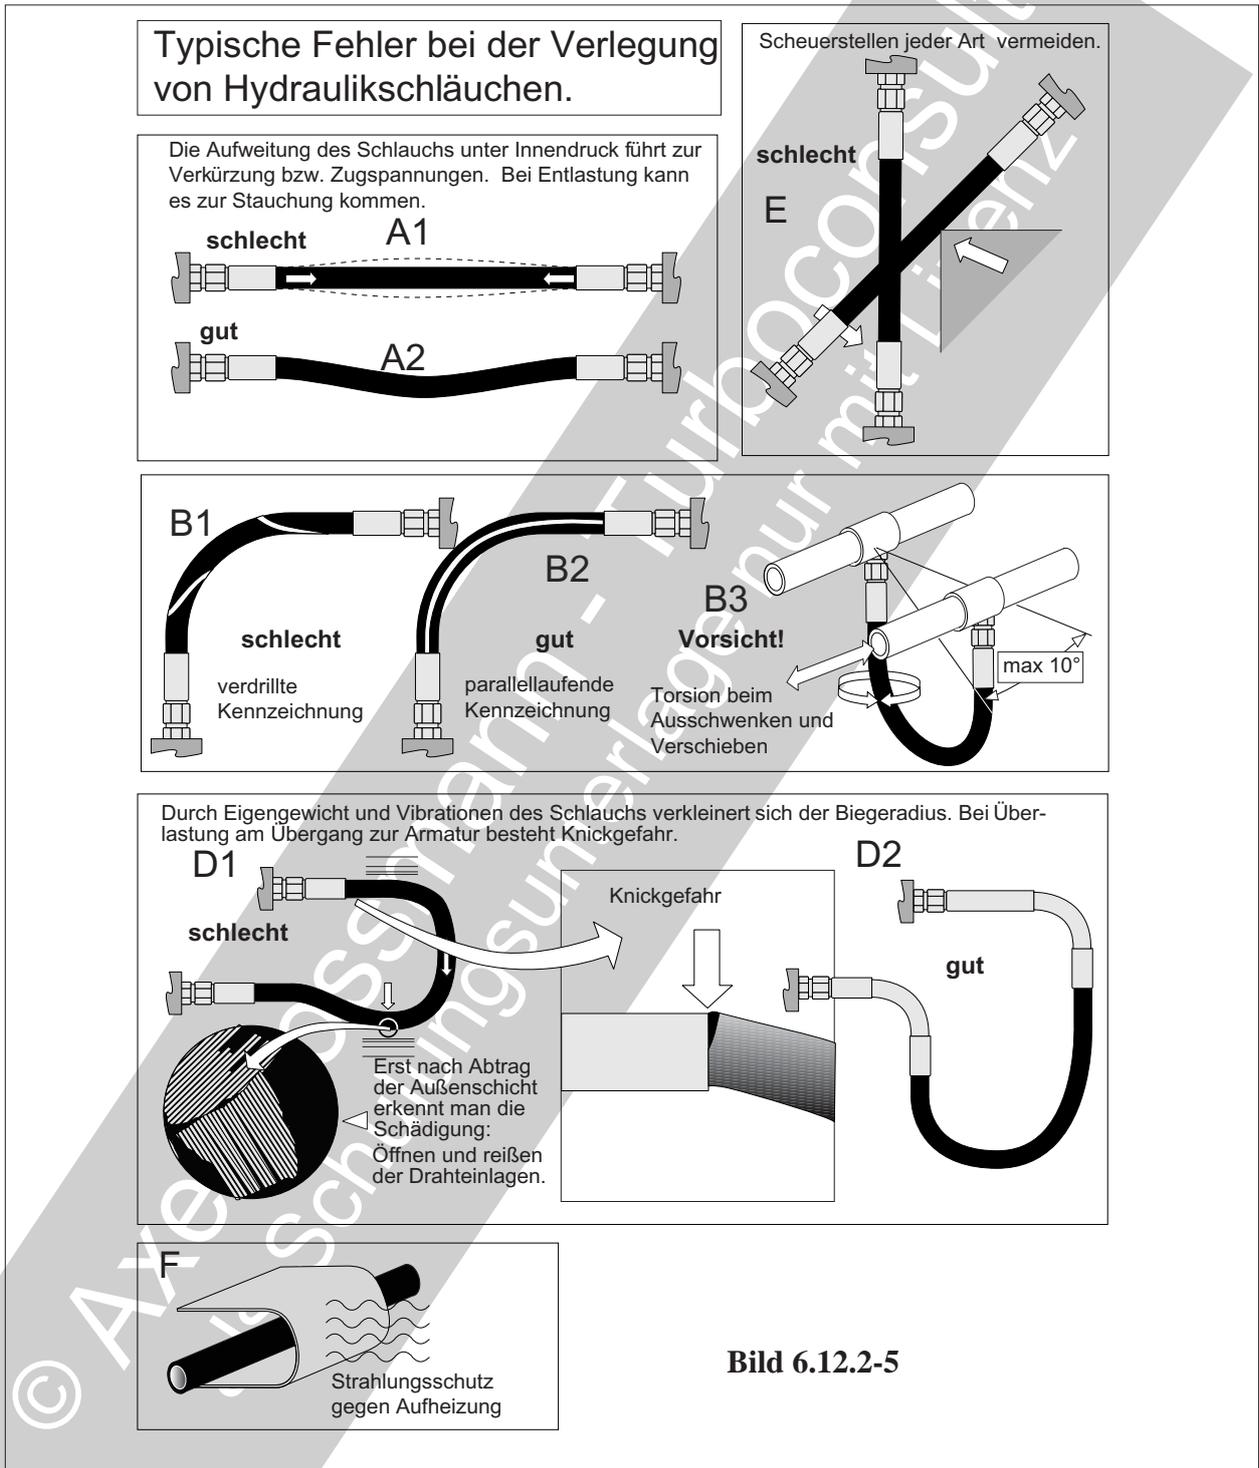
Bild 6.12.2-5 (Lit.6.12-1, Lit.6.12-2 und Lit.6.12-4): Auch für Schlauchleitungen gelten **Gestaltungsrichtlinien für Verlegung und Montage.**

Zugverspannung durch Verkürzen des Schlauchs (typabhängig bis zu 8%) entsteht im Betrieb an Leitungen bei elastischer Aufweitung infolge Druckaufbau mit einer Verkürzung und/oder durch Abkühlung. Auch der um-

gekehrte Fall von Stauchbelastungen ist zu vermeiden. Ursache für die Spannungen ist eine **Dehnungsbehinderung** zwischen den Endverschraubungen („A1“). Abhilfe gewährleistet ein durchhängender Schlauch („A2“) dessen gewichtsbedingte Querverbelastung zu vernachlässigen ist.

Der **Biegeradius** darf nicht zu eng sein, um eine Langzeitschädigung der zugbelasteten Polymerschichten (Rissbildung, Bild 6.12.2-7) und zu hohem Strömungswiderstand zu vermeiden. Zu beachten ist auch pulsierender Innendruck oder häufiges Abstellen. In solchen Fällen sollte der **Abstand der beginnenden Schlauchbiegung** vom Anschluss mindestens 1,5 x Außendurchmesser betragen.

Die **dynamische Beanspruchung** kann **Ermüdungsbrüche der Draht-Verstärkungslage** auslösen. Diese sind von außen bis zur Leckage/Versagen nicht erkennbar. Verständlicherweise darf **Knicken** nicht auftreten. Der Übergang in das metallische Endstück ist besonders schädigungsgefährdet („DI“). Den minimal zulässigen Biegeradius bestimmen Schlauchtyp und Nenndurchmesser (Außendurchmesser).

Bei **Berührung der Schläuche** („E“) untereinander oder benachbarten Bauteilen (z.B. Stromkabel) ist an beiden Partnern mit gefährlichem Verschleiß zu rechnen. In kritischen Fällen ist ein Schutzschlauch, jedoch nicht zu Lasten des 'Reibpartners', vorzusehen. Das gilt besonders bei Kurzschlussgefahr (Lichtbögen) mit äußeren Drahtlagen.

Wärmestrahlung ist in der Lage, den Schlauch gefährlich aufzuheizen. Dabei wird nicht nur dieser bleibend geschädigt. Auch Hydraulikflüssigkeit kann verändert werden (Alterung, Strömung, Viskosität, Kavitationsneigung). Gegebenenfalls ist ein **Strahlungsschutz** vorzusehen („F“).

Decklagenbeschädigung („B“) durch scharfe Kanten von Befestigungselementen wie metallischen Kabelbindern. Verschleißspuren an Kontaktstellen mit benachbarten Bauteilen (Bild 6.12.2-5).

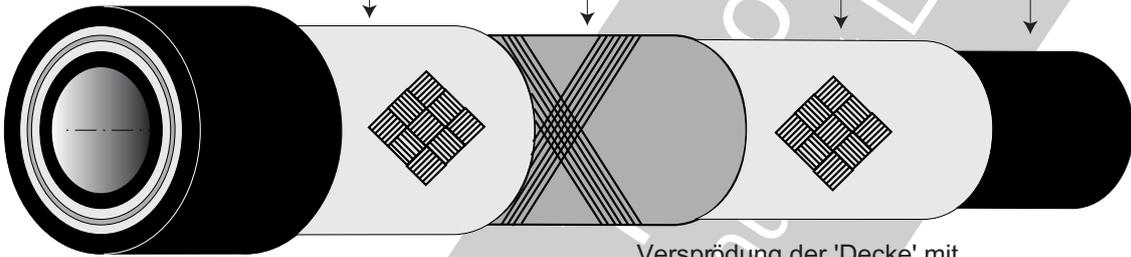
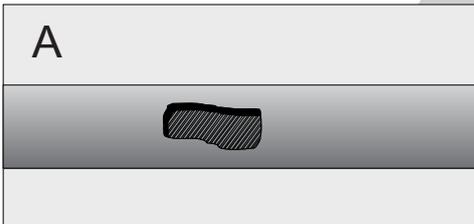
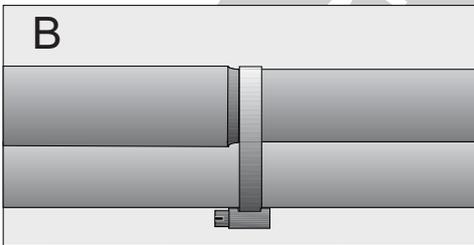
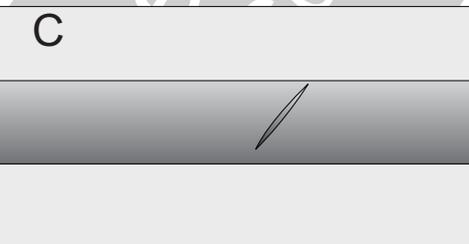
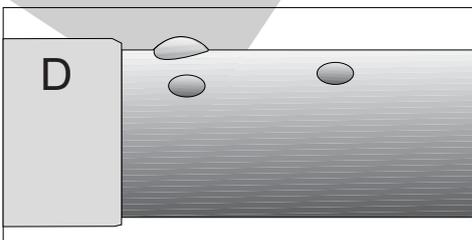
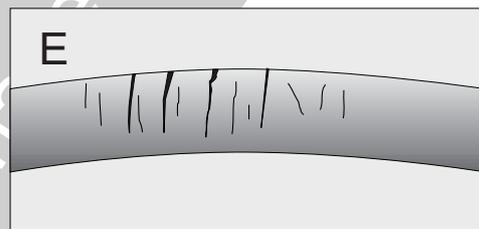
Bild 6.12.2-7

Typische Schadensbilder an Hydraulikschläuchen.

Beispiel eines mehrlagigen Hydraulikschlauchs (Lagenart und -zahl typenabhängig)

Decke/Außenschicht (Polymer/ Gummi) Einlage (Gewebe: Draht, Fasern) Spiralschlauch (zwei gegenläufige Drahtwicklungen) Einlage (Gewebe: Draht, Fasern) Seele (Polymer/ Gummi)

Ablösung der 'Decke' ▽

'Decke' von Kabelbinder oder Schelle beschädigt ▽

Schnitt, Problem: Tiefe nicht sicher feststellbar ▽

Blasenbildung ▽

Versprödung der 'Decke' mit Rissbildung ▽

Versprödung der 'Decke' mit Korrosion der Drahteinlage ▽

'Kaltfluss' am Armaturenübergang/Fassung ▽

Nadelstichtartiger 'Marderbiss' ▽

Dargestellt sind **Schäden**, die zumindest vom Fachmann **äußerlich erkannt** und gewertet werden können.

Rissbildung („E“) besonders auf der Außenseite/Zugseite eines Schlauchbogens. Ursache ist die Versprödung der Decklage. Schädigende Einflüsse sind Temperatur, Fremdmedien oder ungeeignete Werkstoffwahl.

Reichen die **Risse bis zur Drahteinlage** („E“) kann diese korrodieren. Dies ist in manchen Fällen durch **Rostflecken** („F“) an der Schädigungszone erkennbar und zeigt einen bereits gefährlich weit fortgeschrittenen Schaden an.
