# Probleme der Maschinenelemente erkennen, verhüten und lösen

Unter besonderer Berücksichtigung des Leichtbaus

Band 3 C: Handling: Verpackung, Transport und Lagerung.

Überholung und Reparatur: Probleme und Gefahren, Grenzen der Reparierbarkeit, Reparaturentwicklung und Vorgehensweise, Reparaturprüfung.

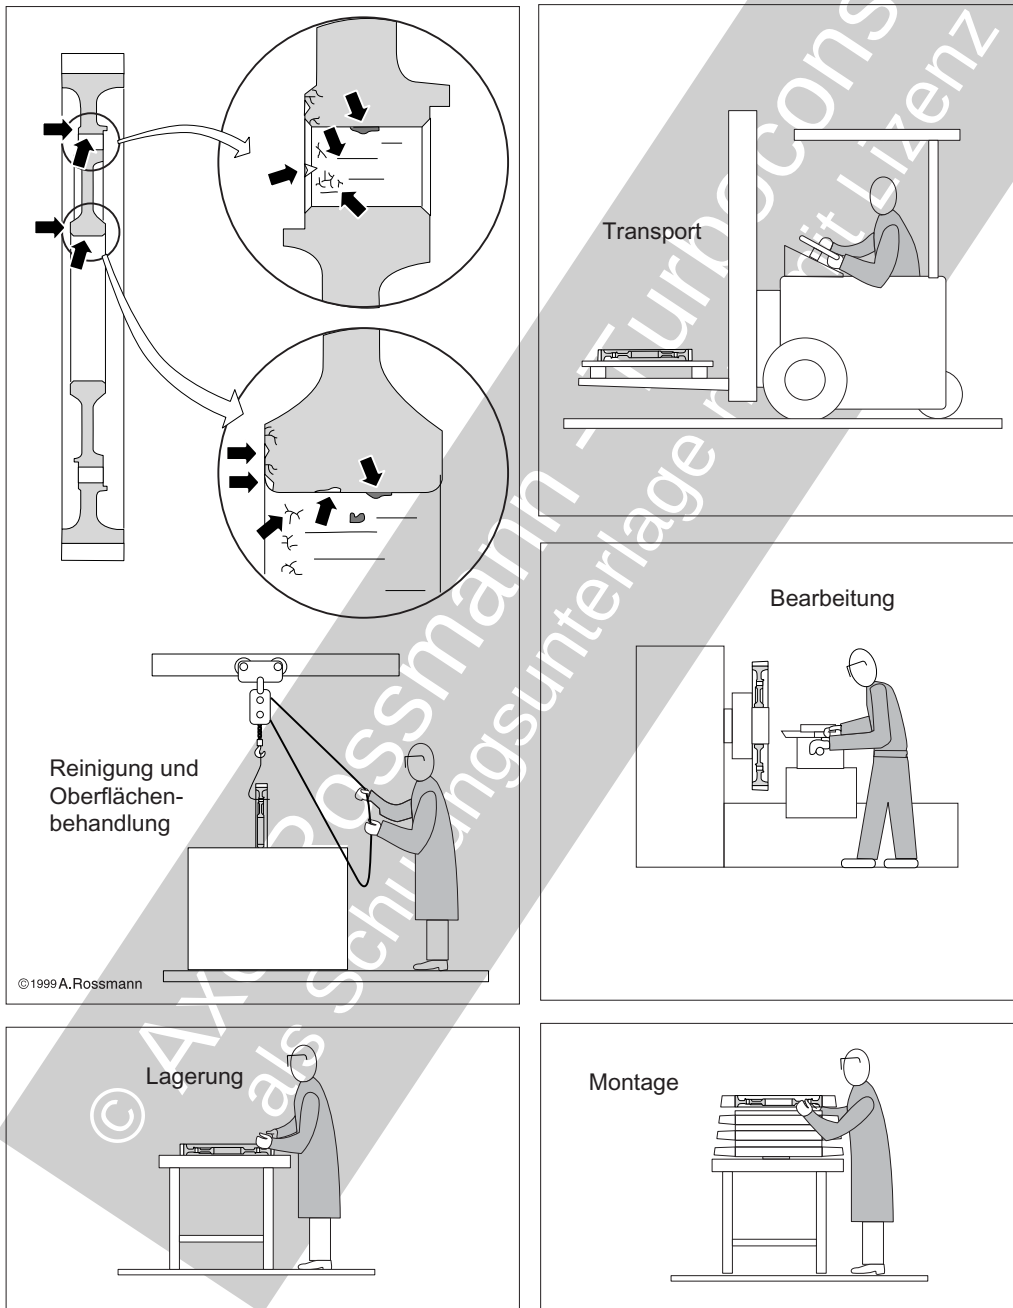
**Bild 13-1**

Beschädigungen hochbeanspruchter Bereiche beim "handling" von Rotorscheiben verkürzen die Lebensdauer gefährlich.

**Bild 13-1 (Lit. 13-1):** Die **Behandlung/Handhabung** (engl. **handling**) von Bauteilen kann **Riefen und Kratzer** erzeugen, die das Betriebsverhalten bzw. die Lebensdauer eines zyklisch belasteten Bauteils unzulässig beeinflussen.

Die **Handhabung** (engl. **Handling**) der Bauteile im Fertigungsprozess kann **mechanische Beschädigungen** an hochbelasteten Bauteilzonen erzeugen (Bild 13-1). Eine besondere Rolle spielt der innerbetriebliche Transport mit **Gabelstaplern**. Von den Fahrern sind Verhaltensweisen zu fordern, die das Risiko einer Werkstückbeschädigung minimieren (Bild 13-8).

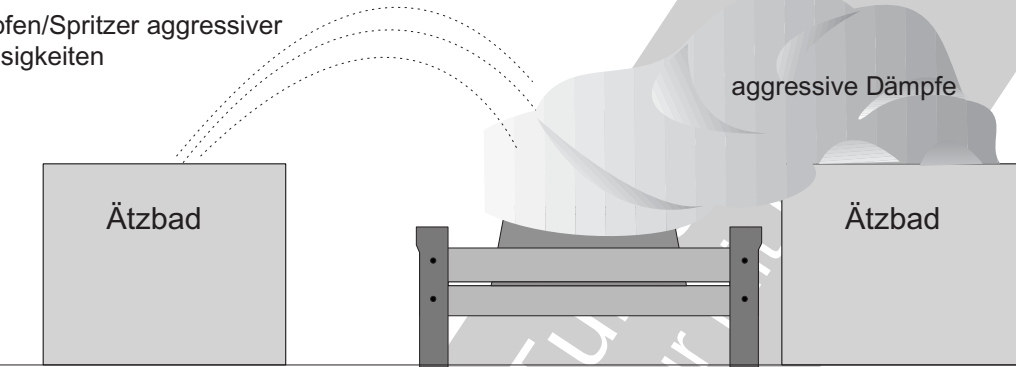
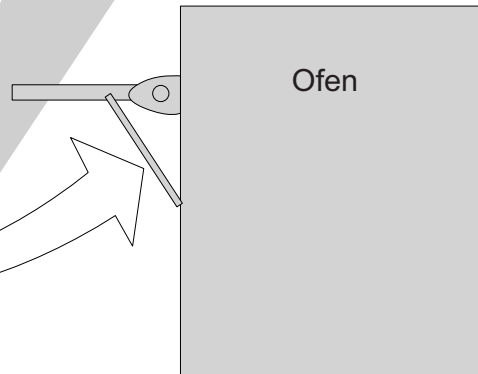
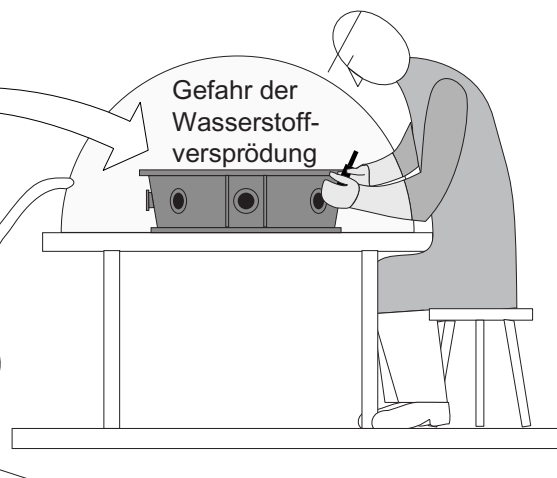
Bild 13-2

**Bild 13-2: Die Lagerung der Werkstücke (Zwischenlagerung)** zwischen aufeinanderfolgenden Fertigungsprozessen ist durchaus anspruchsvoll. Das zeigen die folgenden Beispiele.

Bäder in denen Wasserstoff  
entsteht:  
- galvanische Beschichtung  
- Ätzbäder

zu langer Zeitraum zwischen  
Verfahrensschritten:  
Gefahr der Wasserstoffversprödung

Schwitzwasserbildung  
an Teilen die im Kalten  
gelagert wurden und dann  
in eine warme Umgebung  
transportiert werden.

Gefahr der  
Wasserstoff-  
versprödung

Eine wichtige Rolle spielen Schädigungen an Werkstücken während einer **Zwischenlagerung** (Bereitstellung) im Rahmen des Produktionsprozesses (Bild 13-2). Es handelt sich in erster Linie um **Auswirkungen von Verunreinigungen** (Band 4, Kapitel 18.3). Solche Probleme lassen sich mit Hilfe geeigneter Container (Bild 18-5) ausreichend sicher vermeiden. Es gibt aber auch gänzlich andere, schädigende Einflüsse wie die **Überschreitung von vorgegebenen maximal zulässigen Zeitspannen**. In einem solchen Fall können sich Werkstoffeigenschaften unzulässig verändern (Versprödung, Band 4, Bild 18.7-8 und Bild 18.7-10).

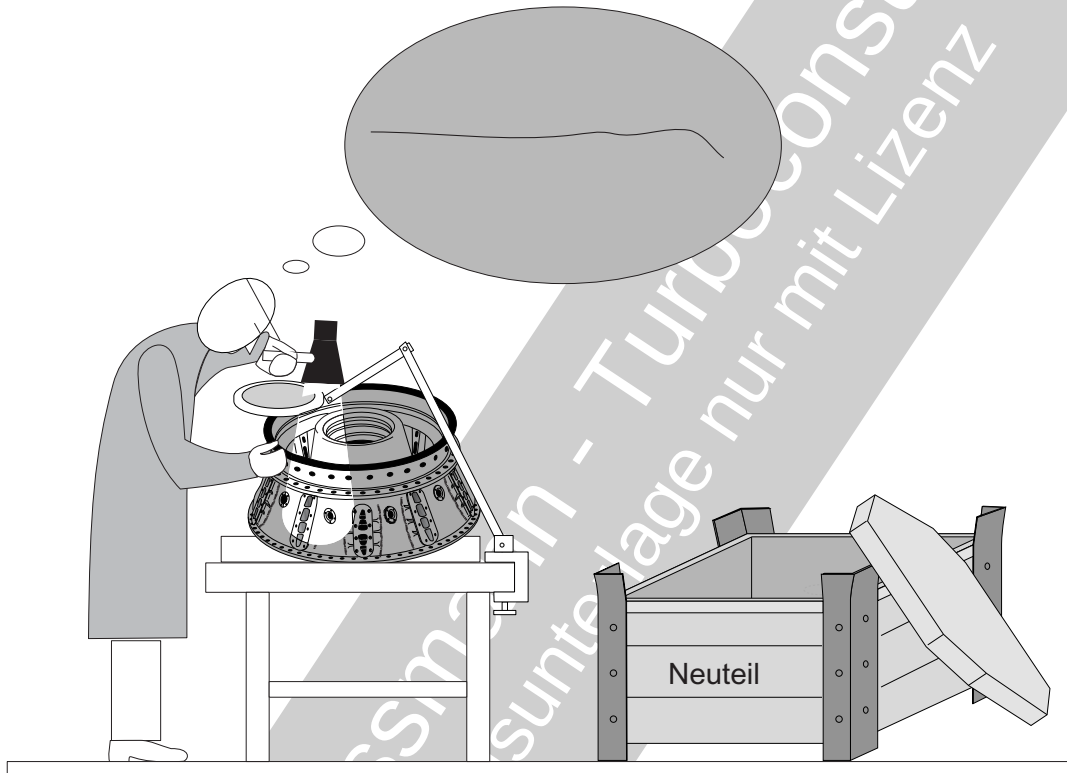
**Bild 13-3**

Auch während der Lagerung können an Neuteilen durch Korrosion und/oder Versprödung Risse entstehen.

**Bild 13-3: Verzögerte Rissbildung** kann erst längere Zeit nach kritischen Fertigungsprozessen auftreten. Dann sind die Bauteile längst im Lager oder bereits ausgeliefert. Laboruntersuchungen (Bild 13-2, REM, Band 1, 2.2.2.4-3 und Band 4 Bild 17.3.1-12 und 18.7-10) lassen heute mit ausreichender Sicherheit feststellen, ob es sich um einen Mechanismus verzögerter Rissbildung handelt, meist eine Form der **Wasserstoffversprödung**. Sie tritt bevorzugt an Bauteilen aus besonders harten bzw. festen Stählen auf. Dabei muss es sich nicht um komplexe Schweißteile (Seite 12.2.1.3-2) handeln. Auch nicht ausreichend entsprodete Schrauben (Bild 12.2.1.8.3-7), Muttern, Rohrleitungsverbindungen, Gewindeeinsätze und Federn (Bild 12.2.1.7-14, Band 1, Bild 5.7.2-1) können betroffen sein.

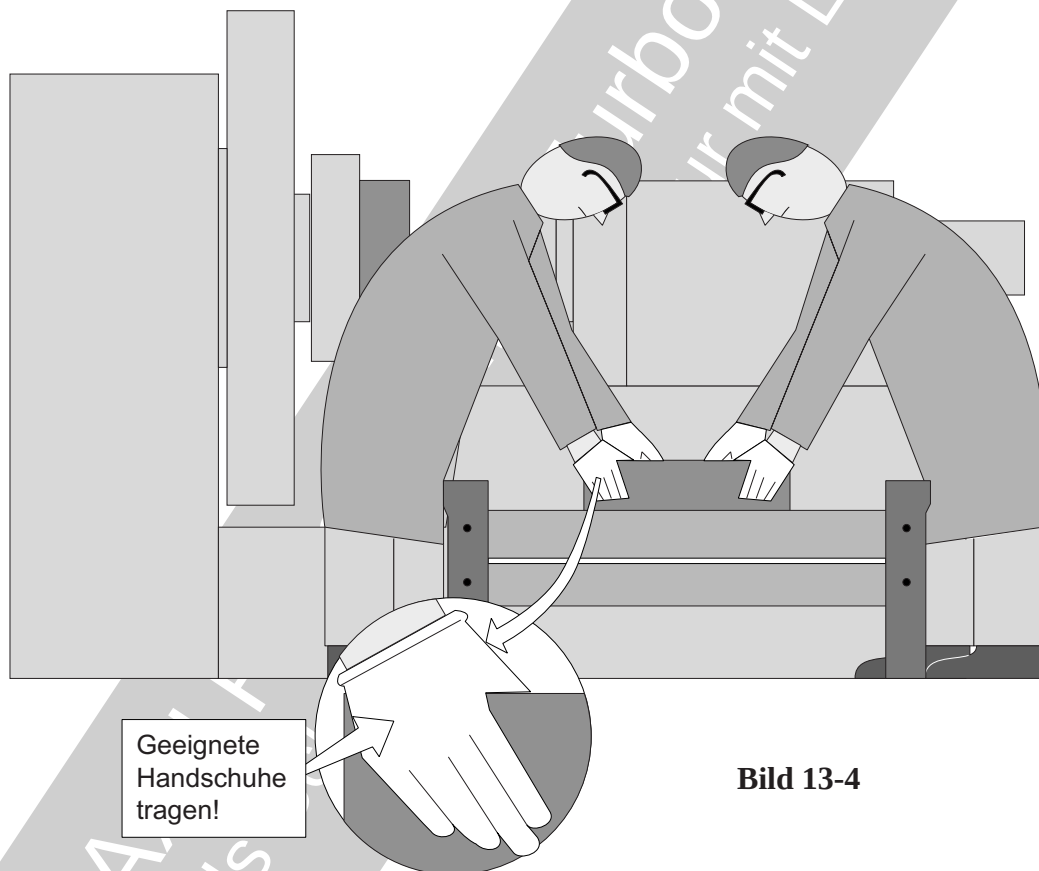
Bild 13-4

**Bild 13-4:** Kochsalz löst in Titanlegierungen oberhalb 450°C Spannungsrisskorrosion aus (Band 4, Bild 18.3-16). Erfahrungsgemäß genügt bereits ein Fingerabdruck (Handschweiß), dass sich bei ausreichend hohen Zugeigenspannungen ein Riss bildet. Die erforderlichen Temperaturen werden während des Schweißens, offenbar auch beim Reibschweißen (Bild 12.2.1.3.4-5) und Wärmebehandlungen erreicht.

An Titanteilen die über 450°C erwärmt werden, können Risse ausgelöst werden.

Die Gefahr besteht besonders beim Wärmebehandeln und Schweißen.

An korrosionsempfindlichen Bauteilen wie Wälzlagern oder frisch abrasiv gestrahlten Stahlteilen kann es zur Rostbildung kommen.

Als Vorbeugung gegen derartige Schäden sollten **geeignete Handschuhe** (z.B. Baumwollhandschuhe) beim Handling von Titanteilen getragen werden.

Eine ganz andere gefährliche Schädigung ist **rissbildende Korrosion** (Bild 13-4). Diese Gefahr kann das **Tragen von Handschuhen** notwendig machen. Mechanische Beschädigungen infolge **Unachtsamkeit** (Band 4), sind im Fertigungsprozess und beim Versand des Neuteils (Bild 13-11) ebenfalls möglich.

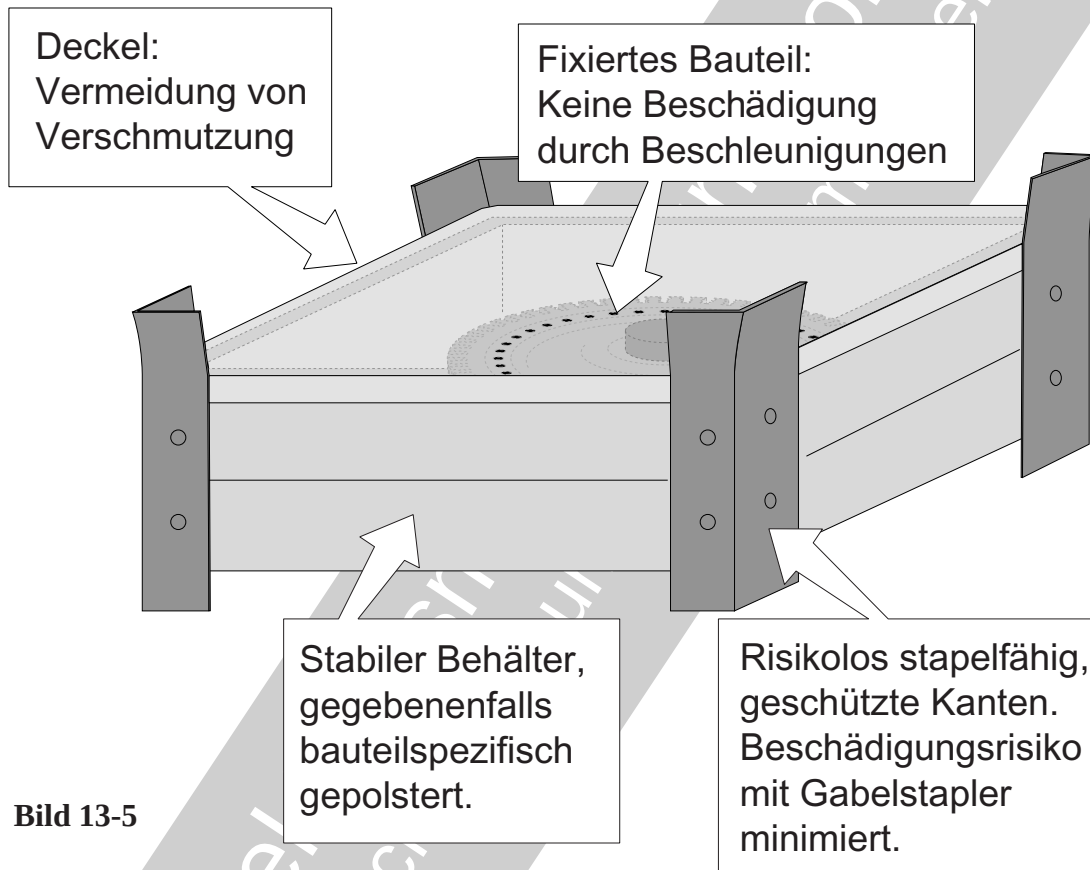
Bild 13-5

Transportkiste in der Fertigung

**Bild 13-5:** Ein geeigneter **Behälter für Transport** und Zwischenlagerung im Fertigungsprozess ist Voraussetzung, schädigende äußere Einwirkungen zu vermeiden (Bild 13-9). Zu den Forderungen an einen Behälter für Bauteile gehören:

Der **Deckel** sollte verschmutzende Fremdstoffe aus dem Fertigungsprozess (Bild 13-2) und aus anderen Quellen (Band 4, Bild 18.3-20) sicher abhalten.

Das **Bauteil ist im Behälter zu fixieren**. So wird ein Verschieben (Gefahr der Riefenbildung, Bild 14-1) und bei Stößen oder einer eventuellen Schiefelage das Schlagen an die Wände vermieden.

Der **Versand erfordert ebenfalls geeignete Behälter bzw. Verpackungen** um Schäden an Neuteilen (Bild 13-5) zu vermeiden (Bild 13-9).

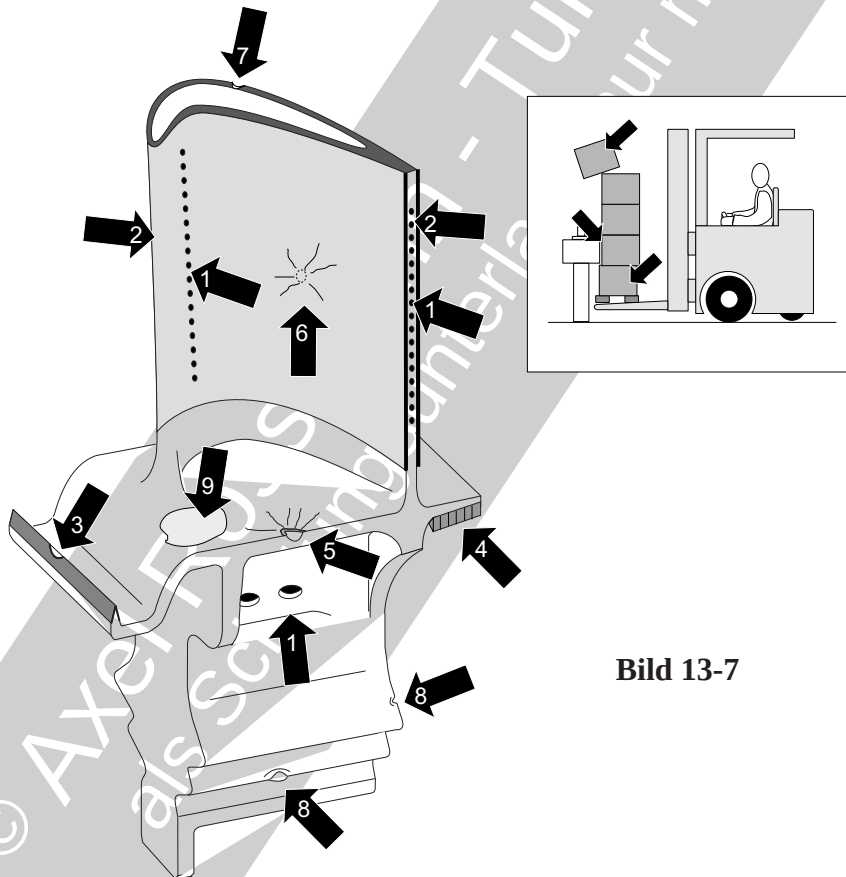
Bild 13-7

**Bild 13-7 (Lit. 13-1):** An einer gekühlten **Hochdruckturbinenschaufel** werden typische **Handling- und Transportschäden** gezeigt.

### Typische Transportschäden an einem "High Tech"-Teil des Triebwerksbaus

- 1 Bohrungen verstopfen
- 2 Thermobarrieren platzen aus
- 3 Labyrinthpanzerungen werden abgeschlagen
- 4 Dichtungen wie Honeycomb oder Anlaufschichten werden beschädigt
- 5 Spröde Schutzschichten (Diffusionsschichten) splintern ab
- 6 Rissbildung in spröden Schichten
- 7 Spitzenpanzerungen brechen aus
- 8 Verformungen an Auflage- und Passflächen
- 9 Fremdmaterial wird aufgeschmiert

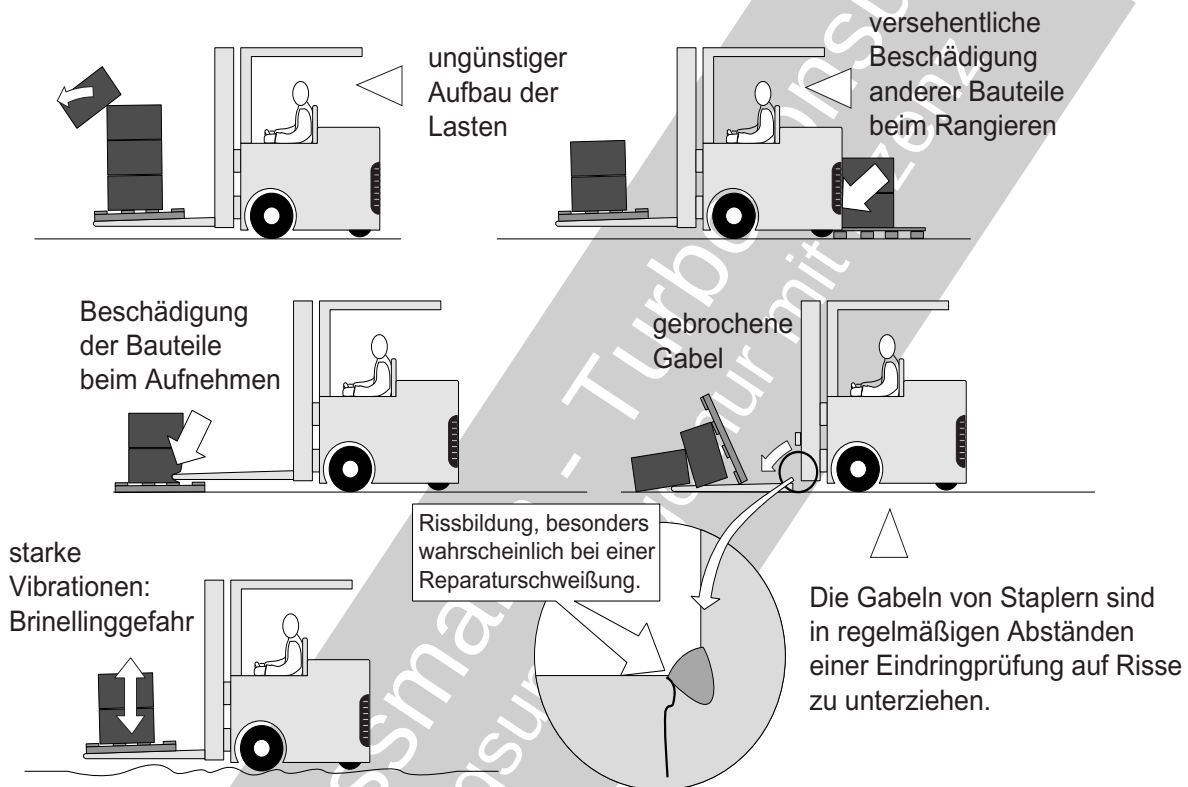
Bild 13-8

**Bild 13-8: Gabelstapler** als vielverwendetes Transportmittel im Fertigungsprozess und dem Versand der Fertigteile haben, wie die Erfahrung zeigt, ein durchaus bemerkenswertes **Schädigungspotenzial**. Es ist deshalb wichtig, die **Fahrer ausreichend zu sensibilisieren und zu motivieren**. Sie sollten in der Lage sein, eventuelle Vorkommnisse richtig einzuschätzen und geeignete Maßnahmen zu ergreifen. Eine Voraussetzung ist, dass relevante Eigenschaften der zu transportierenden Werkstücke und Bauteile bekannt sind. Hierzu gehört die Empfindlichkeit gegen transportbedingte Überlastungen filigraner Strukturen, hohe Maßhaltigkeit und sprödes Verhalten. Ein weiteres Merkmal ist die Sicherheitsrelevanz (z.B. von Rotor-teilen) mit einer Vorstellung möglicher Auswirkungen von Beschädigungen. Nicht zuletzt ist der Wert eines Bauteils wichtig. Er sollte einschätzbar (z.B. relativ zu dem Preis eines Mittelklassewagens) bekannt sein.

Einen Gabelstapler zu bedienen ist eine durchaus anspruchsvolle und verantwortungsvolle Aufgabe.

Nicht zuletzt ist die Möglichkeit eines Schadens am Gabelstapler selbst zu beachten. Hier handelt es sich in erster Linie um den **Bruch der Gabel** und das Herabfallen des Behälters. Aus diesem Grund müssen die **Gabeln in regelmäßigen Abständen geeignet** (mit Röntgen oder Eindringprüfung) **auf Risse untersucht** werden. Besonderes Augenmerk ist auf die Innenecke am Übergang zum Schlitten für die Vertikalbewegung zu richten (Skizze Mitte rechts).

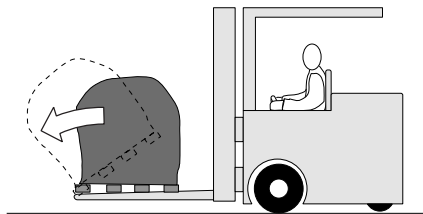
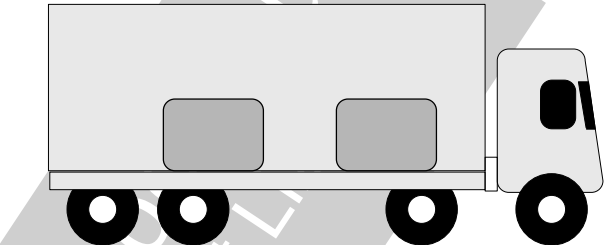
**Bild 13-10**

## Situationen für Transportschäden während und nach dem Fertigungsprozess.

kippen, anstoßen, fallen lassen,  
Beschädigung der Verpackung

große Beschleunigungen, Vibrationen

**Bild 13-10 (Lit. 13-1): Transportschäden** sind für den Absender, den Transporteur und den Empfänger ein besonderes Ärgernis. Werden sie nicht erkannt, kann das Betriebsverhalten eines Bauteils unzulässig beeinflusst sein. In diesem Fall besteht neben Verzögerungen und Kosten ein potenzielles Sicherheitsrisiko. Einige Transportschäden kann der Absender selbst vermeiden. Gerade Triebwerksteile stellen gewöhnlich einen großen Wert dar. Sie sind

Auch für den Transport im Rahmen des **Versands von Neuteilen** besteht die Gefahr mechanischer Beschädigungen (Bild 13-10).

**Vibrationen** wie auf unebenen Transportwegen (Querrillen, Schotter) können bei sich **berührenden Bauteilen in ungeeigneten Verpackungen** zu Verschleiß und Kratzern führen. An Baugruppen mit Wälzlager wie vormontierte **Triebwerksmodule**, besteht in nicht ausreichend gedämpft gelagerten Behältern die Gefahr einer Schädigung der Lagerlaufbahnen (**Brinelling**, Bild 13-10). Die Folge sind schwere Schäden im Betrieb.

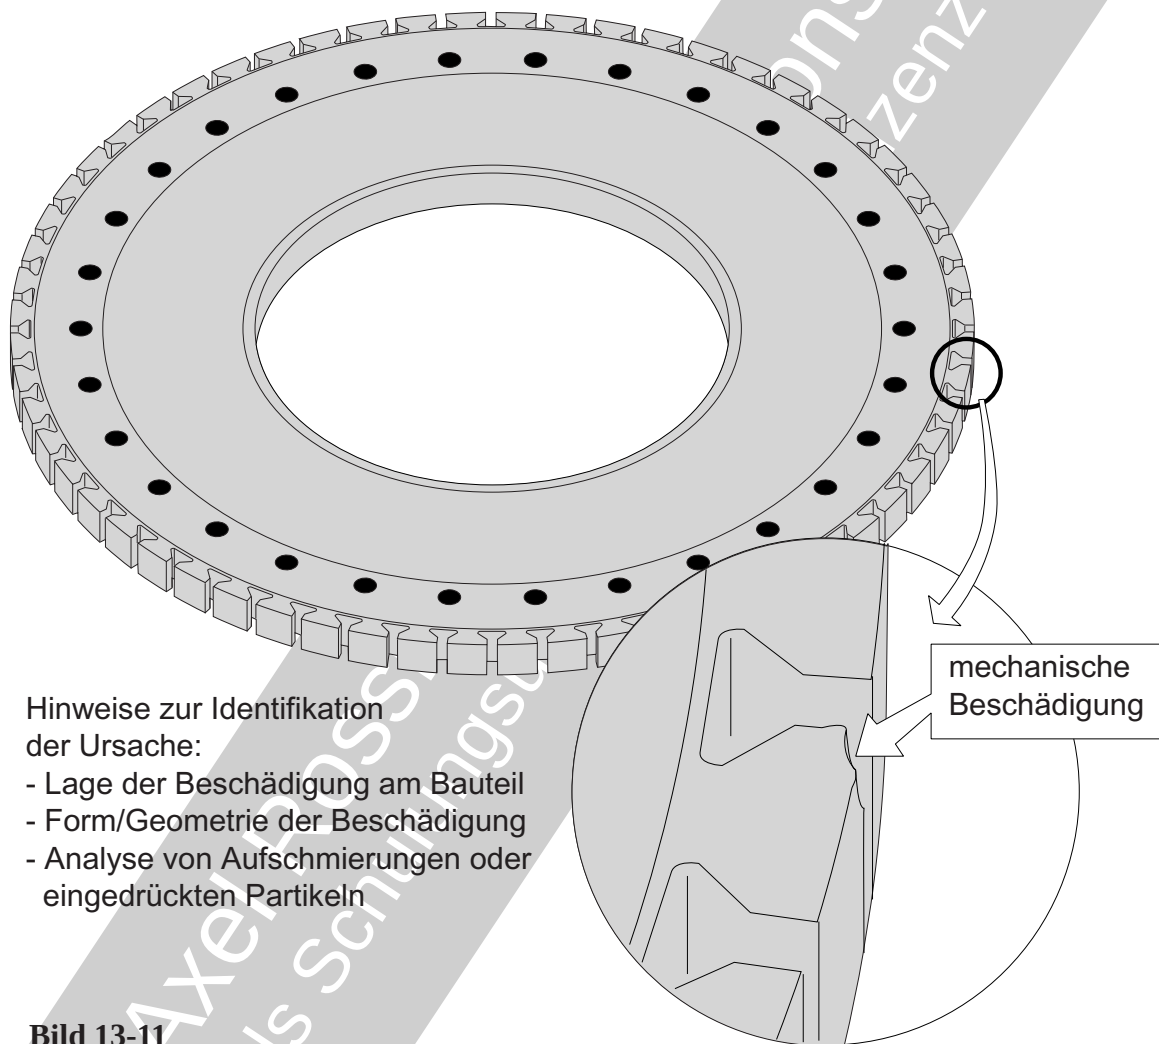
Bild 13-11

**Bild 14-11:** Voraussetzung für eine gezielte **vorbeugende Vermeidung von Transport und Handlingschäden** (Band 4) ist die Ermittlung der Ursachen bereits aufgetretener Fälle. Handelt es sich um sicherheitsrelevante und/oder kostspielige Schäden wird zu einer Problemanalyse geraten (Band 1 Kapitel 2.2.2). Das wichtigste Verfahren zur Ermittlung der notwendigen Fakten ist erfahrungsgemäß die sog. REM-Untersuchung (Band 1 Bild 2.2.2.4-3). Mit ihr lassen sich auch kleinste Beschädigungen dokumentieren, geometrische Besonderheiten erkennen und auf ihren Ursprung rück schließen. Die Zusammensetzung eventueller Aufschmierungen oder eingedrückter Partikel können analysiert werden. Wegen der von der Probenkammer des REM eingeschränkten Probengröße können Abdrücke im Schadensbereich notwendig werden (Band 1 Bild 2.2.2.4-4). Das schließt natürlich chemische Analysen

Die Aufklärung von Transportschäden ist eine Voraussetzung weitere zu vermeiden.

Sind **Beschädigungen** aufgetreten, bieten die heutigen Untersuchungsmethoden eine gute Chance **Ursachen zu klären und ermöglichen so gezielte Abhilfen und Risikoabschätzungen** (Bild 13-11).

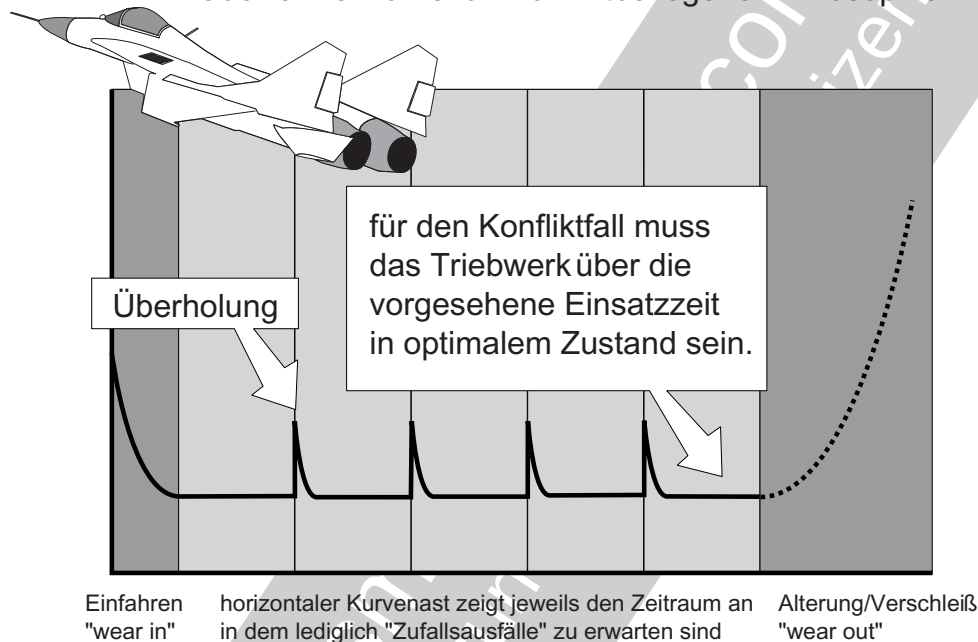
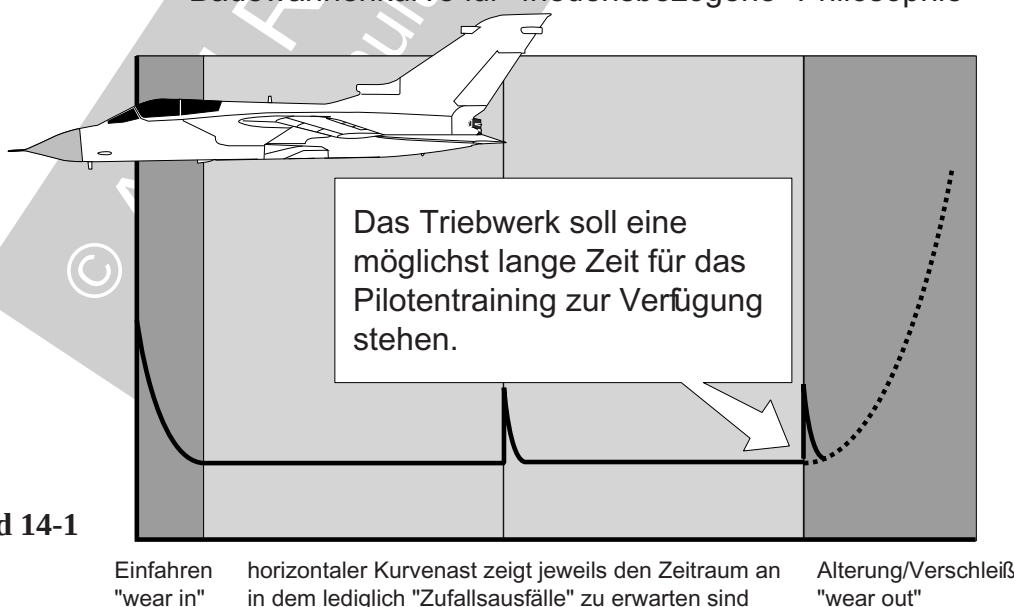
Bild 14-1

**Bild 14-1** (Lit. 14-2): Beide Diagramme zeigen anhand der **Badewannenkurve** (Band 1, Bild 2.3-4) zwei Philosophien. Sie unterscheiden sich in der Festlegung von Überholintervallen nach dem „**Festen-Intervall-Prinzip**“ (engl. **Fixed Interval Maintenance, Hard Times**), und der „**Online Condition Maintenance**“ (Bild 14-2).

Badewannenkurve für "konfliktbezogene" Philosophie

Badewannenkurve für "friedensbezogene" Philosophie

**Überholintervalle** (Bild 14-1 und Bild 14-2) werden nach bestimmten „Philosophien“ festgelegt, denen in jedem Fall eine **ausreichende Sicherheit** zu Grunde liegt. In besonderen Fällen, z.B. militärischem Betrieb in Wüstengegenden (Bild 14-5), müssen vorgesehene Überholintervalle extrem verkürzt werden.

**Fixed Interval Maintenance** (Bild 14-1) und **On-Condition Maintenance**. Die „Philosophie“ ist **nicht unbedingt an einen Maschinentyp gebunden**, sondern kann **vom Flugzeugtyp abhängig** sein. Dabei wird betrieberspezifisch vorgegangen. Auch verschiedene Varianten eines Triebwerkstyps können unterschiedlich behandelt werden.

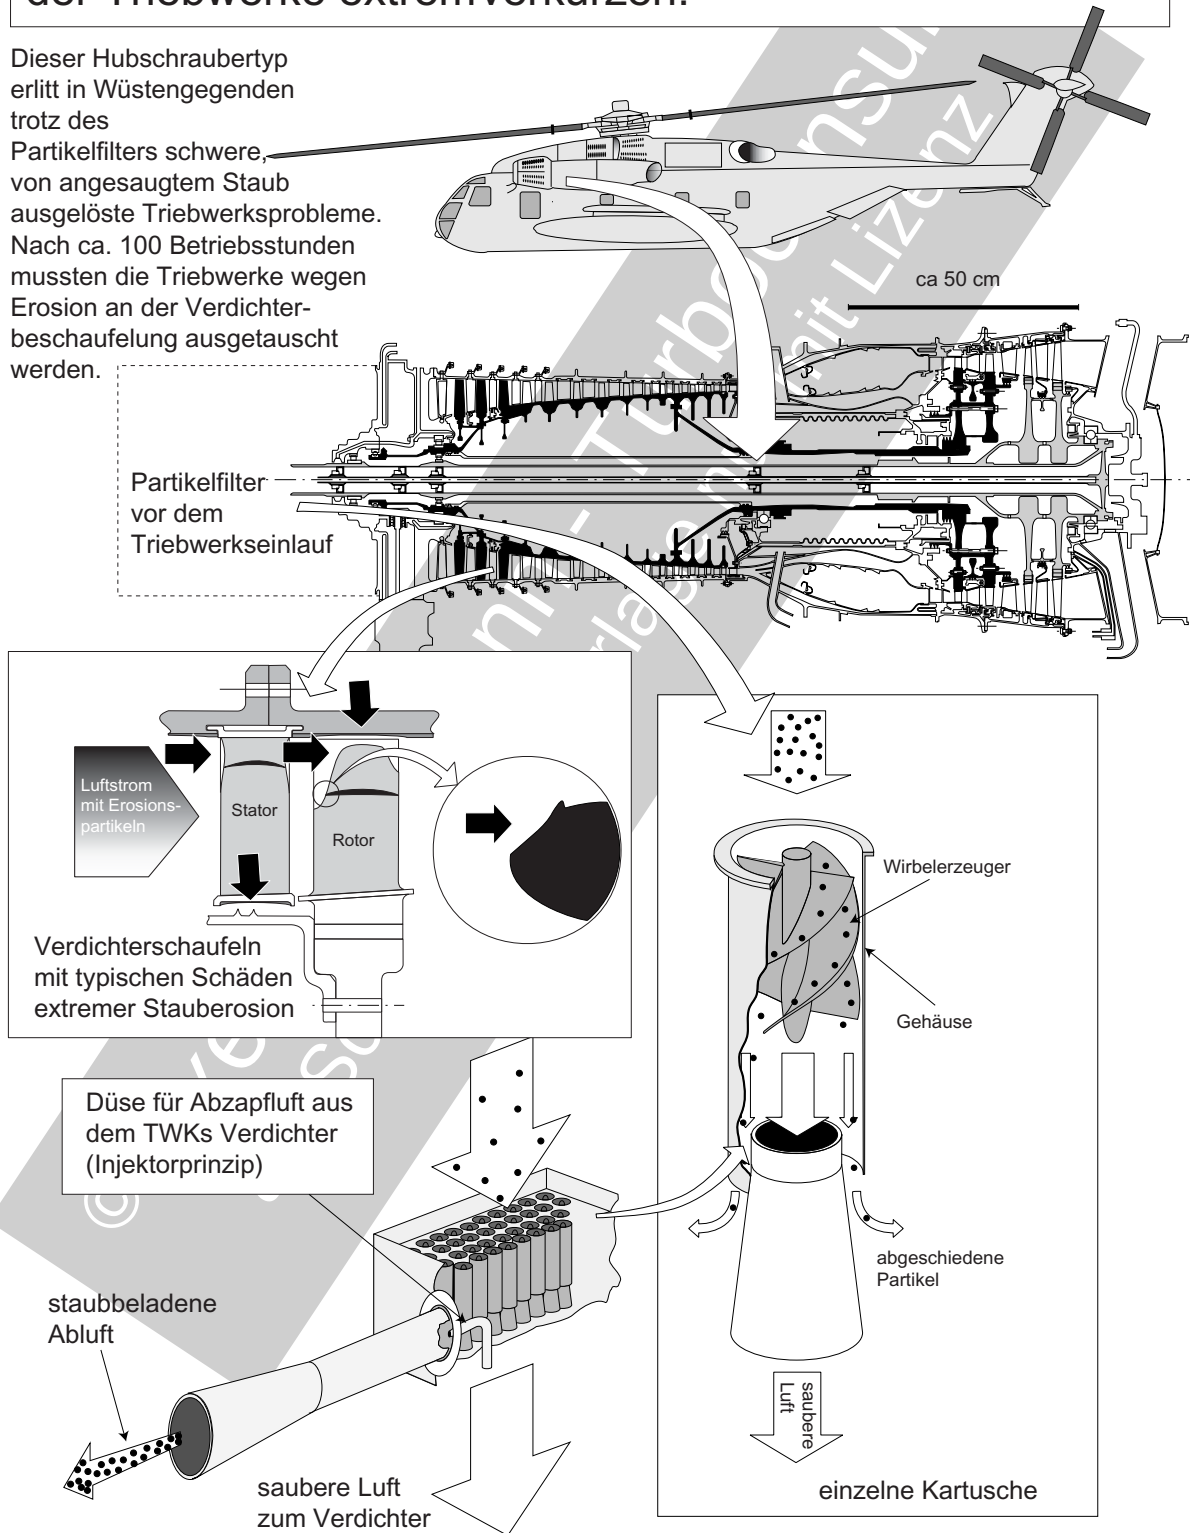
Bild 14-5

**Bild 14-5 (Lit. 14-7):** Dieser Hubschraubertyp kommt **in Wüstengegenden** zum militärischen Einsatz. Dabei machte angesaugter Sand ernste Probleme. In erster Linie handelte es sich erwartungsgemäß um **Erosion der Beschau felung** und der Gehäuseinnenwände des Verdichters (Rahmen Mitte rechts, Band 1 Kapitel 5.5.1.1). Das ließ sich auch mit einem vorgeschalteten Sandabscheider (Skizze unten links und Rahmen unten rechts) nicht befriedigend verhindern. Als Folge mussten die **Überholintervalle deutlich verkürzt** werden.

Dieser Hubschraubertyp erlitt in Wüstengegenden trotz des Partikelfilters schwere, von angesaugtem Staub ausgelöste Triebwerksprobleme. Nach ca. 100 Betriebsstunden mussten die Triebwerke wegen Erosion an der Verdichterschaukelung ausgetauscht werden.

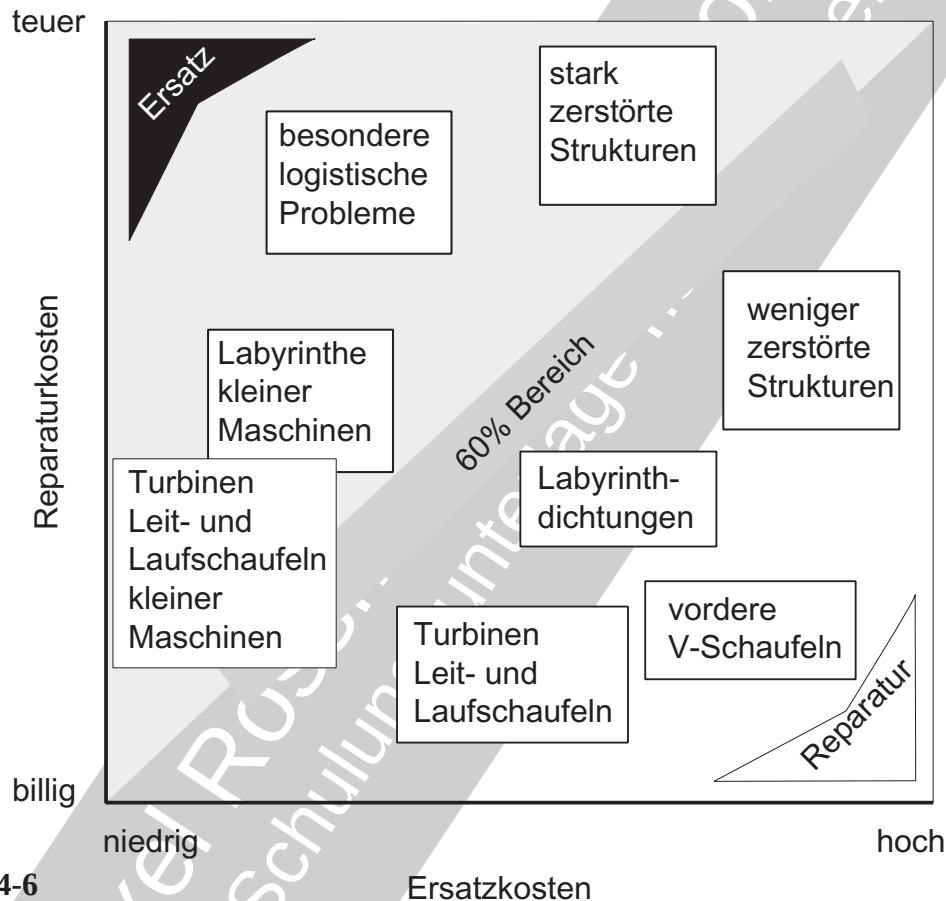
Bild 14-6

**Bild 14-6 (Lit. 14-3): Je teurer ein Bauteil, umso größer sind die Anstrengungen es kostensparend zu reparieren.** Die übliche Grenze, ab der es sich nicht mehr lohnt, ein Bauteil zu reparieren ist erreicht, wenn die **Reparaturkosten 60% des Neuteilpreises übersteigen**. Dieser Grenzbereich wird vom schräg verlaufenden dunklen Streifen markiert. Die **Häufigkeit einer zu erwartenden Reparatur** ist ein wichtiges Kriterium, das über die **Entwicklung einer Reparatur** (Kapitel 14.2) entscheidet. Das erfordert **Nachweise und Zulassungen** und kann **sehr aufwändig** sein. Eine Reparatur die selten benötigt wird kann sich

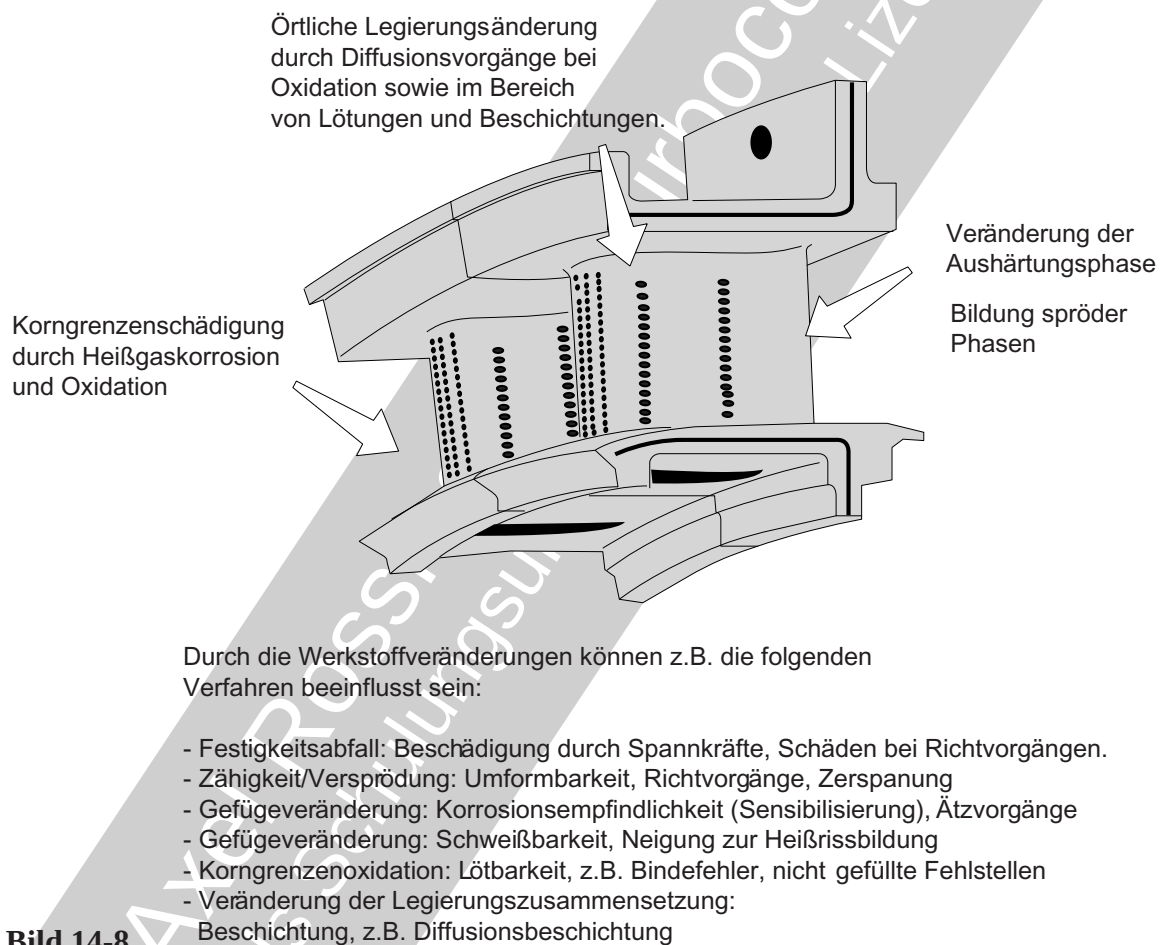
**Bild 14-8**

**Bild 14-8:** Eine besondere Problematik der Reparatur ist die Veränderung bzw. **Schädigung der Bauteile unter Betriebseinflüssen** (Lit. 14-19). Diese Veränderungen können Verfahren wie **Schweißen, Löten, Ätzen oder Be- und Entschichten**, die an Neuteilen keine ernsthaften Probleme machen, bis zur **Nichtanwendbarkeit** verschlechtern.

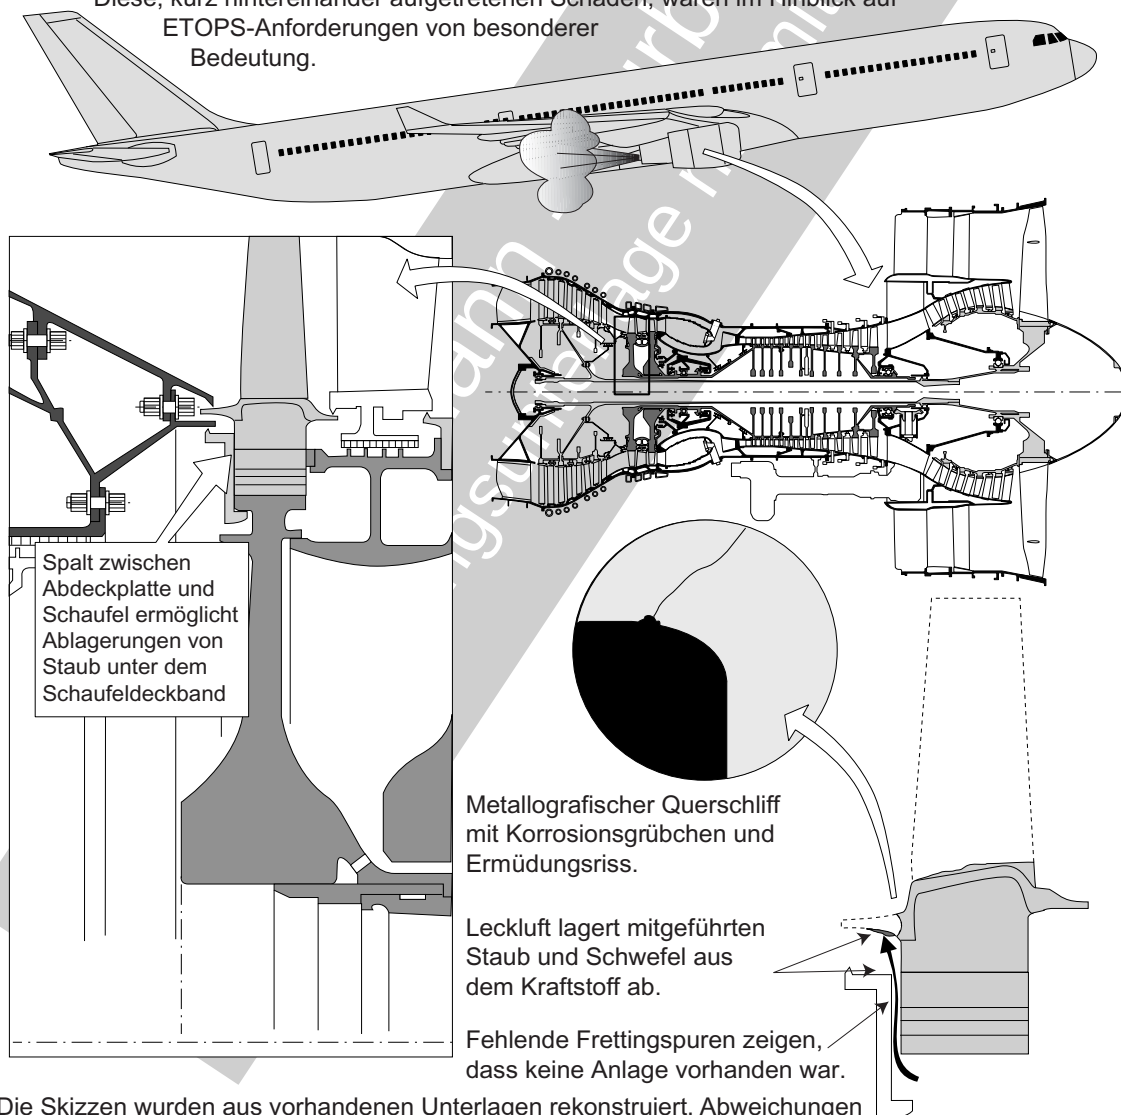
Die Skizzen wurden aus vorhandenen Unterlagen rekonstruiert. Abweichungen vom tatsächlichen Schadensbild sind möglich.

**Bild 14-9** (Lit. 14-8): Bereits ein Jahr vor dem **1. Vorfall** wurde bei der Überholung des Triebwerks **Korrosion unter der Fußplattform Turbinenrotorschaukeln** der 2. Hochdruckturbinenstufe (Rahmen unten links) festgestellt (Detail Mitte). Das führte damals zum Tausch des gesamten Schaufelsatzes gegen reparierte Schaufeln (engl. refurbished) aus zwei anderen Triebwerken. Diese Schaufeln erhielten eine **Schutzschicht** (Platin Aluminid = PtAl-Diffusionsschicht). Eigentlich sind solche Schichten eher ein Oxidationsschutz.

Das Triebwerk des hier behandelten **2. Vorfalls**, der nur 10 Tage nach dem 1. Vorfall auftrat, wurde ebenfalls ein Jahr vor dem Schaden überholt. Auch hier mussten wegen Korrosion unter der Fußplattform alle Schaufeln der betroffenen Stufe ausgetauscht werden. In diesem Fall wurden jedoch neue Schaufeln mit Schutzschicht eingebaut.

Nach den Vorfällen wurden beide Triebwerke beim OEM zerlegt. Es zeigte sich, dass in beiden Fällen Turbinenrotorschaukeln der 2. Hochdruckstufe **durch „Spannungskorrosion“ gebrochen** waren.

Als Ursache wurden **schwefel- und salzhaltige Staubablagerungen unter der Fußplattform** identifiziert. Sie führten zu **Anfressungen**, deren große Kerbwirkung die Risse auslöste.

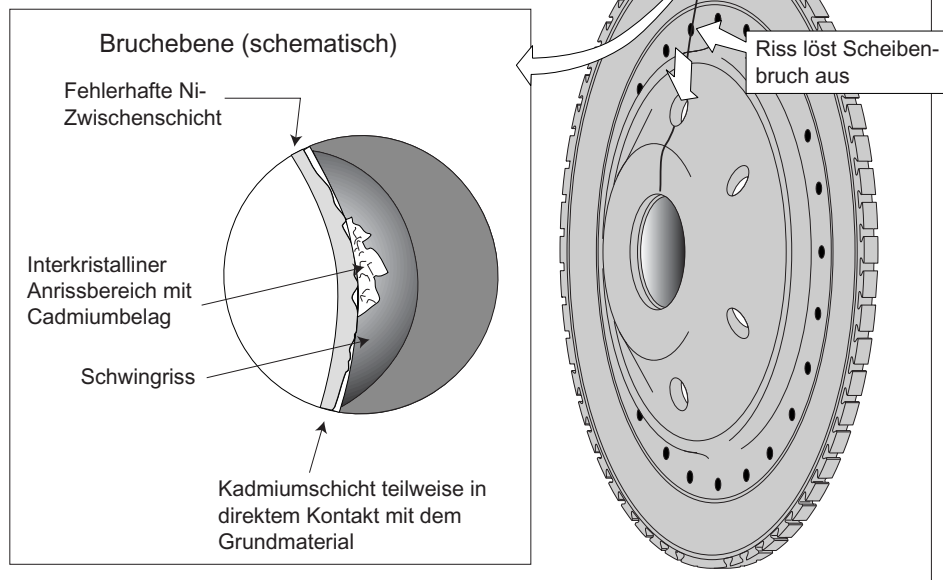
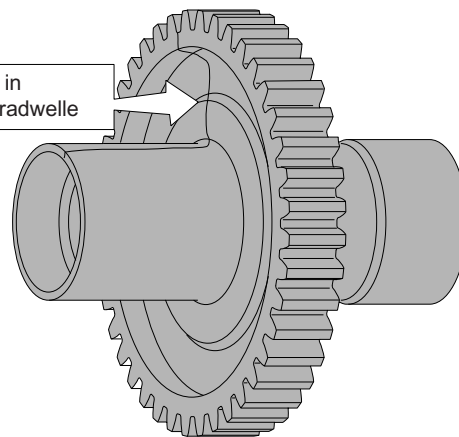
**Kadmiumversprödung** beim Korrosionsschutz eines hochbelasteten Stahlteils mit einer Ni-Cd-Schicht

**Spannungsrissskorrosion** beim Brünieren von Zahnrädern

Brünierriss in einer Zahnradwelle

**Bild 14-10** (Lit. 14-9): Manche **Reparaturverfahren älterer Triebwerkstypen** haben ein **besonderes Gefahrenpotenzial**. Aus diesem Grund werden die Verfahren heute nach Möglichkeit durch unbedenklichere ersetzt. Das kann aber auch wieder Probleme hervorrufen (z.B. veränderte Gleiteigenschaften).

- **LME, SMIE** (Band 1 Bild 5.8.1-2, Bild 5.8.1-3 und Bild 5.8.1-4): Die Skizzen im Rahmen oben zeigen eine Verdichterscheibe (Bild 12.2.1.8.3-8) mit einer Ni-Cd-Beschichtung. Die **Nickel-Zwischenschicht** muss den **metallischen Kontakt des Kadmiums mit der Stahlscheibe verhindern**. Dies gelang im dargestellten Fall nicht. Es kam zur Rissbildung und zum Scheibenbruch.

**Spannungsrissskorrosion beim Brünieren** (Band 1 Bild 5.4.2.2-4): **Zahnräder** erhalten ihre 'typisch' **braune Farbe** mit einer Behandlung in heißer Lauge. Weisen die Zahnräder ausreichend hohe Zugspannungen an der Oberfläche auf, kann das Rissbildung auslösen (Skizze unten; Bild 12.2.1.8.3-11 und Band 1 Bild 5.6.3.1.2-3). Wegen dieser Gefahr wurde das Verfahren in den letzten Jahren zumindest von einigen OEMs **verboten**.

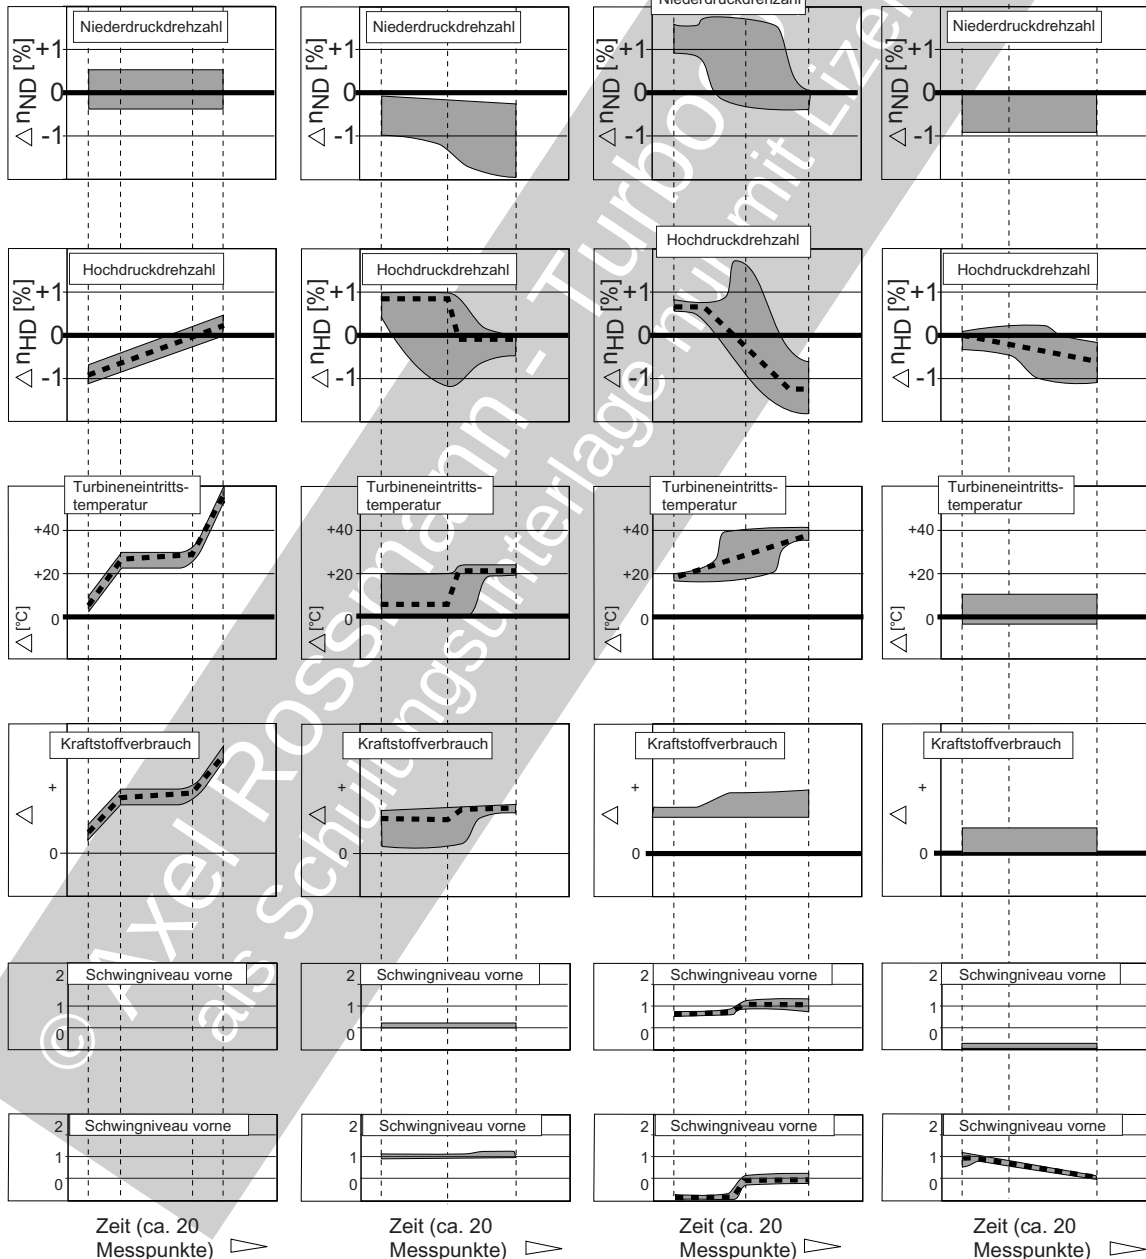
Bild 14-12

Brennkammer-schaden

Schaden am HDT-Leitapparat

Schaden am Verdichterlager

--- Trend  
■ Streubereich

**Bild 14-12** (Lit 14-9, Lit. 14-10 und Lit 14-11): Wenn sich bestimmte **Parameter der Maschine während der Betriebszeit ohne bewusstes äußeres Zutun verändern**, lässt dies auf eine Schädigung schließen. Dabei besteht die Chance, mögliche Schadensbereiche und Schadensarten einzugrenzen und zu identifizieren. Dieses Bild enthält typische Beispiele aus einem Zweiwellen-Triebwerkstyp (JT-8D).

**Schaden am HDT-Leitapparat:** (Lit. 14-18). Ist ein größerer Teil der Beschaufelung betroffen, fällt die HDT-Drehzahl signifikant ab. Turbineneintrittstemperatur und Kraftstoffverbrauch steigen ähnlich wie bei BK-Schäden an. Bemerkenswert sind deutlich verstärkte Schwingungen, was in der vorliegenden Literatur nicht erklärt wird. Denkbar ist eine Schwingungsanregung als Folge einer ungleichmäßigen Strömung vor der Turbine.

**Schaden am Lager des HDV:** Die Hochdruckdrehzahl geht erwartungsgemäß zurück, gänzlich unerwartet ist jedoch ein deutlicher Abfall des Schwingniveaus im hinteren Triebwerksbereich. Dies zeigt eindrucksvoll die notwendige Expertise zur richtigen Bewertung der Überwachungsparameter.

Trendanalysen (Bild 14-12) mit zeitlichen Veränderungen wichtiger Parameter können Hinweise auf Probleme und eine erforderliche Überholung bzw. Reparatur ermöglichen.
