# Probleme der Maschinenelemente erkennen, verhüten und lösen

Unter besonderer Berücksichtigung des Leichtbaus

Band 3 C: Handling: Verpackung, Transport und Lagerung.

Überholung und Reparatur: Probleme und Gefahren, Grenzen der Reparierbarkeit, Reparaturentwicklung und Vorgehensweise, Reparaturprüfung.

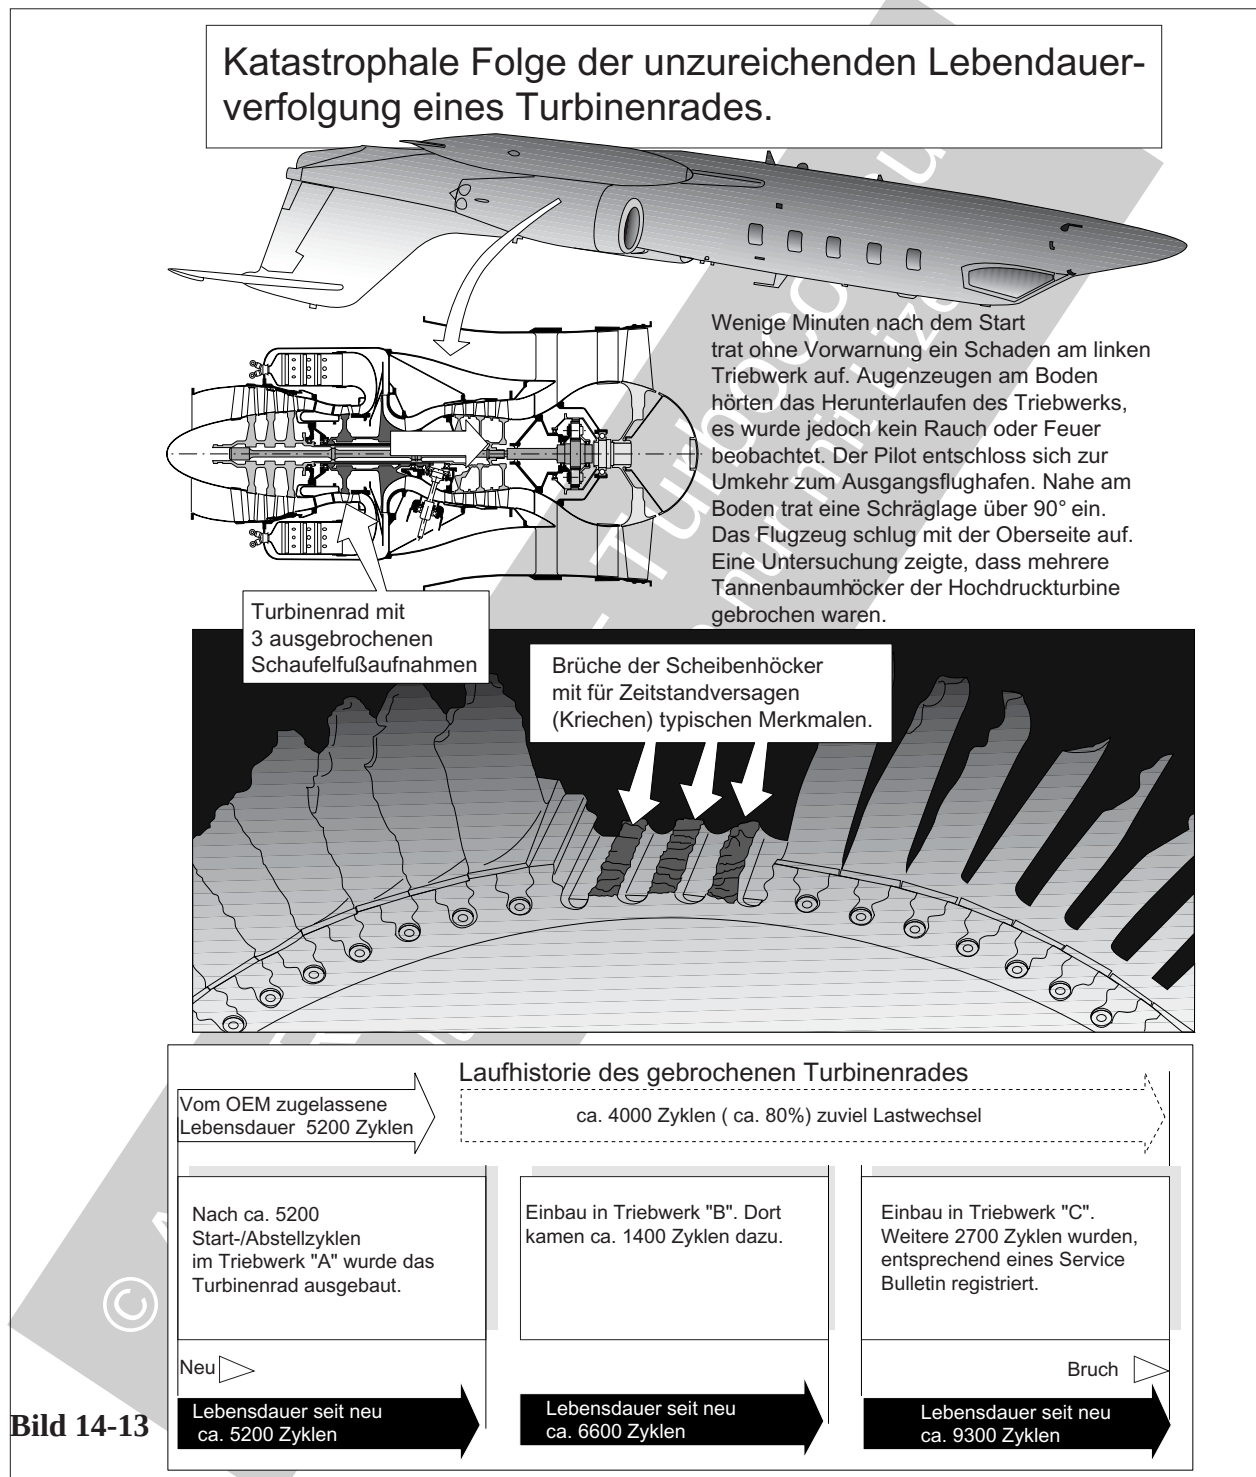
Bild 14-13

**Bild 14-13 (Lit 14-12):** Die Untersuchung des primären Schadenstriebwerks erfolgte beim OEM unter Teilnahme von Flugsicherheitsbehörden. Es zeigte sich, dass drei benachbarte **Scheibenhöcker des Hochdruck-Turbinenrads** ausgebrochen waren und die vier zugehörigen Schaufeln fehlten (mittlere Skizze). Die

**Fixed Interval Maintenance** ist die **traditionelle Vorgehensweise** der Triebwerksüberholung. Sie berücksichtigt besonders die **Auslebensdauer/Garantiebensdauer** der Heißeile. Soll das **Überholungsintervall verlängert** werden, sind **Nachweise erforderlich**. Hierfür wird der Zustand des/der betriebstypischen Triebwerks/e bei der Zerlegung und der Überholung genauestens untersucht und der Teilezustand ermittelt („**Sampling**“). Diese Arbeiten können sehr umfangreich, zeit- und kostenaufwändig sein. Beispielsweise wenn die zulässige Zyklenzahl von Rotorscheiben erhöht werden soll. Dazu können absichernde, zyklische **Schleuderversuche** erforderlich werden. Sie werden an Scheiben die unter repräsentativeren Betriebsbedingungen gelaufen sind durchgeführt. Der OEM gibt dazu Hilfestellung und Empfehlungen. Die **Genehmigung erteilt aber die zuständige Behörde**. Das dann **vom OEM im Handbuch festgelegte Überholungsintervall** bezieht sich üblicherweise auf **Betriebsstunden und/oder Start-/Abstellzyklen** (Bild 14-13).

Im Fall lebensdauerbegrenzter Bauteile ist die Sicherheit entscheidend von der Verfolgung der relevanten Betriebsparameter abhängig (Monitoring, Band 1 Kapitel 3.3). Bei Start-Abstell-Zyklen spricht man von „**Maxi Cycles**“. In besonderen Fällen, bei deutlichen und häufigen Drehzahländerungen, wie sie für Triebwerke in Kampfflugzeugen und Hubschraubern auf Grund der Leistungsänderungen typisch sind, müssen auch diese sog. „**Mini Cycles**“ berücksichtigt werden. Diese werden heute direkt registriert und von einem Computer in äquivalente „Maxi Cycles“ umgerechnet (Bild 14-13).

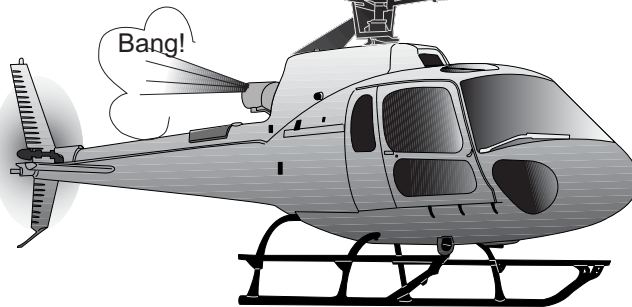
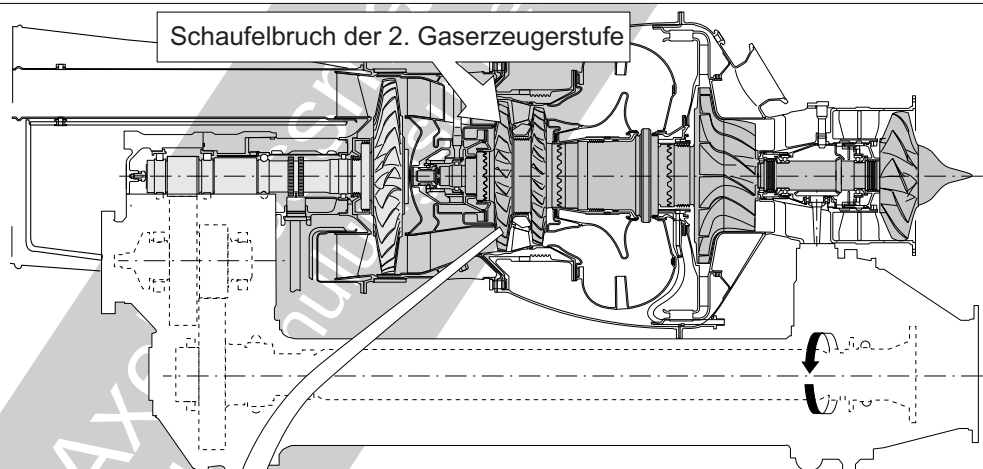
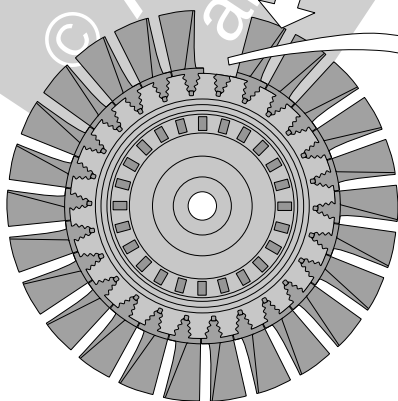
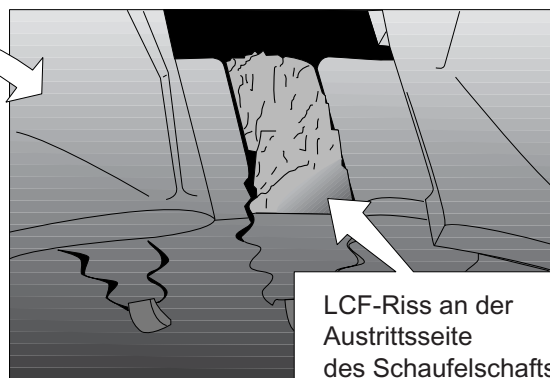
**Bild 14-14** (Lit 14-13 und Lit. 14-14): Das Triebwerk wies zum Zeitpunkt des Unfalls ca. 8000 Betriebsstunden mit ca. 6800 Start-Abstell-Zyklen auf.

In etwa 30 Metern Flughöhe über Grund hörte der Pilot des Hubschraubers beim Steigflug einen "Bang" und verspürte ein leichtes Abkippen. Nahezu im gleichen Augenblick erhielt der Pilot ein Warnsignal für eine niedrige Triebwerksdrehzahl, der Hubschrauber stürzte ab und wurde zerstört.

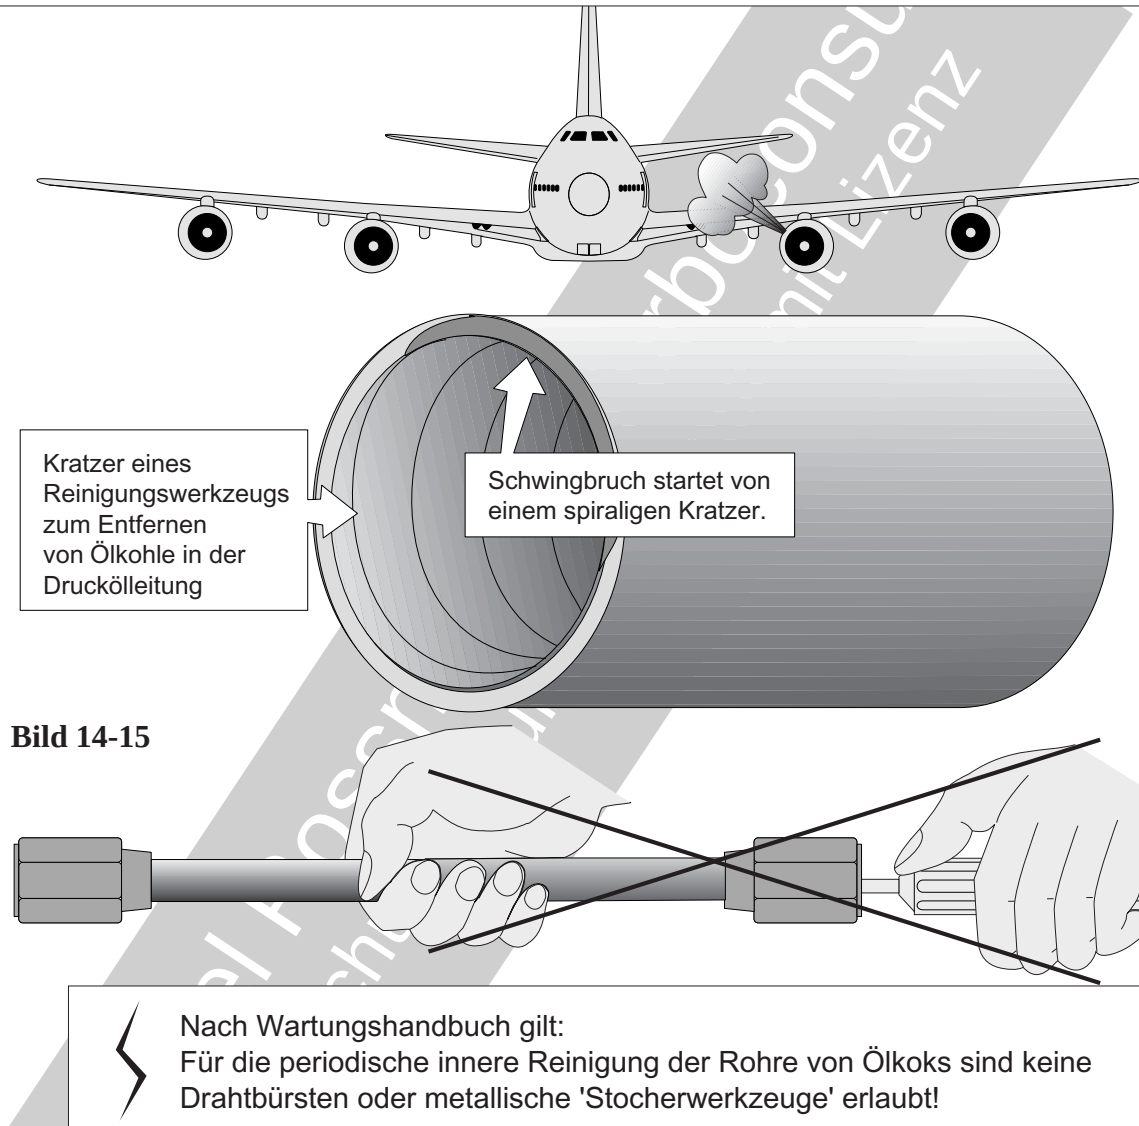
Eine ungeeignete, scheinbar harmlose Wartungsprozedur löst einen gefährlichen Triebwerksschaden aus.

**Bild 14-15 (Lit 14-17):** Beim Steigflug nach dem Start kam es zu einem **Triebwerksschaden mit Bruchstückaustritt**. Die folgende Untersuchung ergab, dass ein **Ölfeuer** im Bereich eines Hauptlagers der Turbine auftrat. Die Scheibe der letzten Stufe der Niederdruckturbine war wegen Überhitzung plastisch um ca. 25 mm aufgegangen. Die gesamte Stufe schaufelte aus.

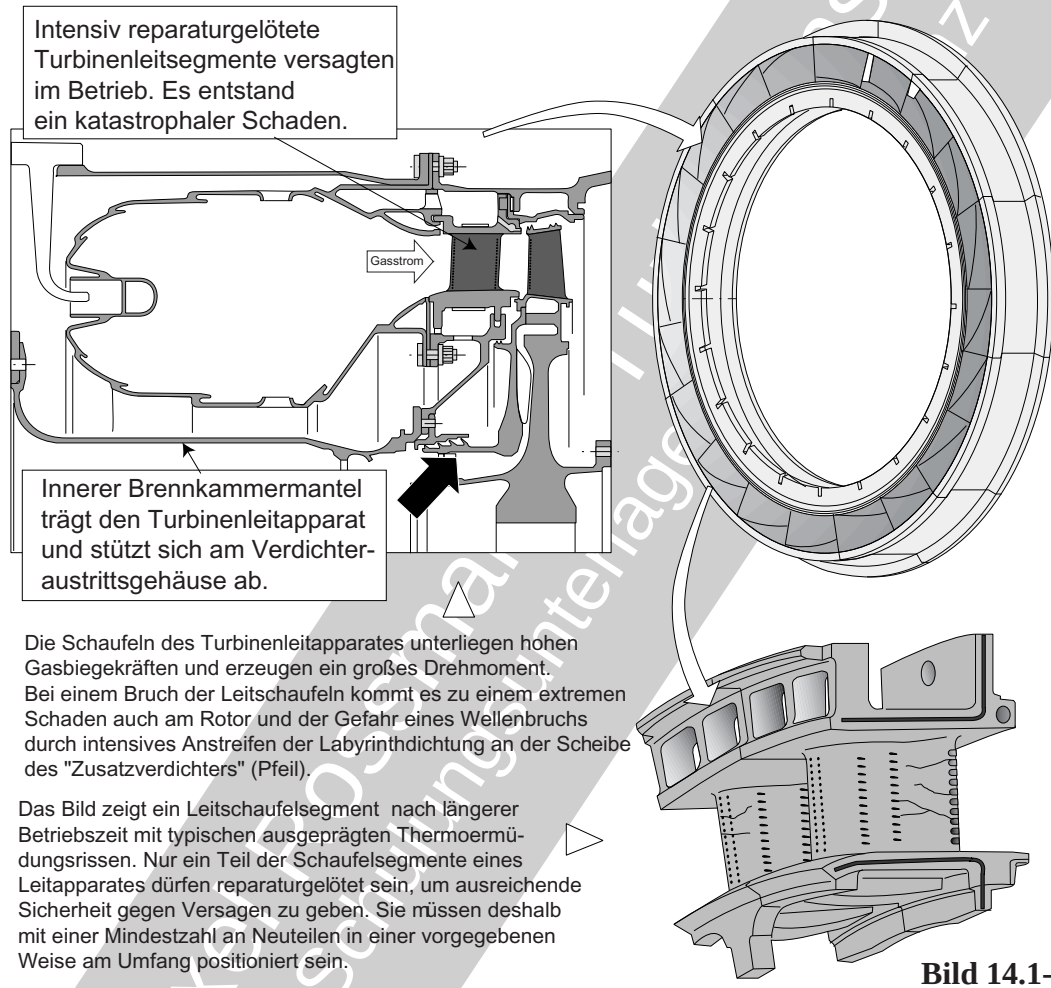
Bei Kombination reparaturgelöteter und neuer Bauteile dürfen die reparierten Teile eine vom OEM angegebene maximale Zahl nicht überschreiten.

**Bild 14.1-1:** Werden bei der Montage **Baugruppen zusammengesetzt**, können Einschränkungen zu berücksichtigen sein. Im dargestellten Fall handelt es sich um den Leitapparat der 1. Hochdruckturbinenstufe. Er besteht aus **mehreren Komponenten** (Schaufelsegmente, Detail rechts). Er ist über die Schaufeln und den inneren Brennkammermantel am Verdichteraustrittsgehäuse abgestützt. Die Blätter dieser Leitschaufeln sind von den Gaskräften hoch kriechebeansprucht. Während des Flugs kam es zum Bruch der Schaufeln. Der Leitapparat wurde frei, mit katastrophalen Folgen. Die Untersuchung zeigt

te, dass bei einer vorangegangenen Überholung entgegen den Angaben des Überholungshandbuchs vorgegangen wurde. Alle Schaufeln waren durch umfangreiche Lötungen repariert worden. Das **Handbuch begrenzt dagegen die Zahl der reparierten Schaufelsegmente** und verlangt eine **abwechselnde Kombination mit Neuteilen**.

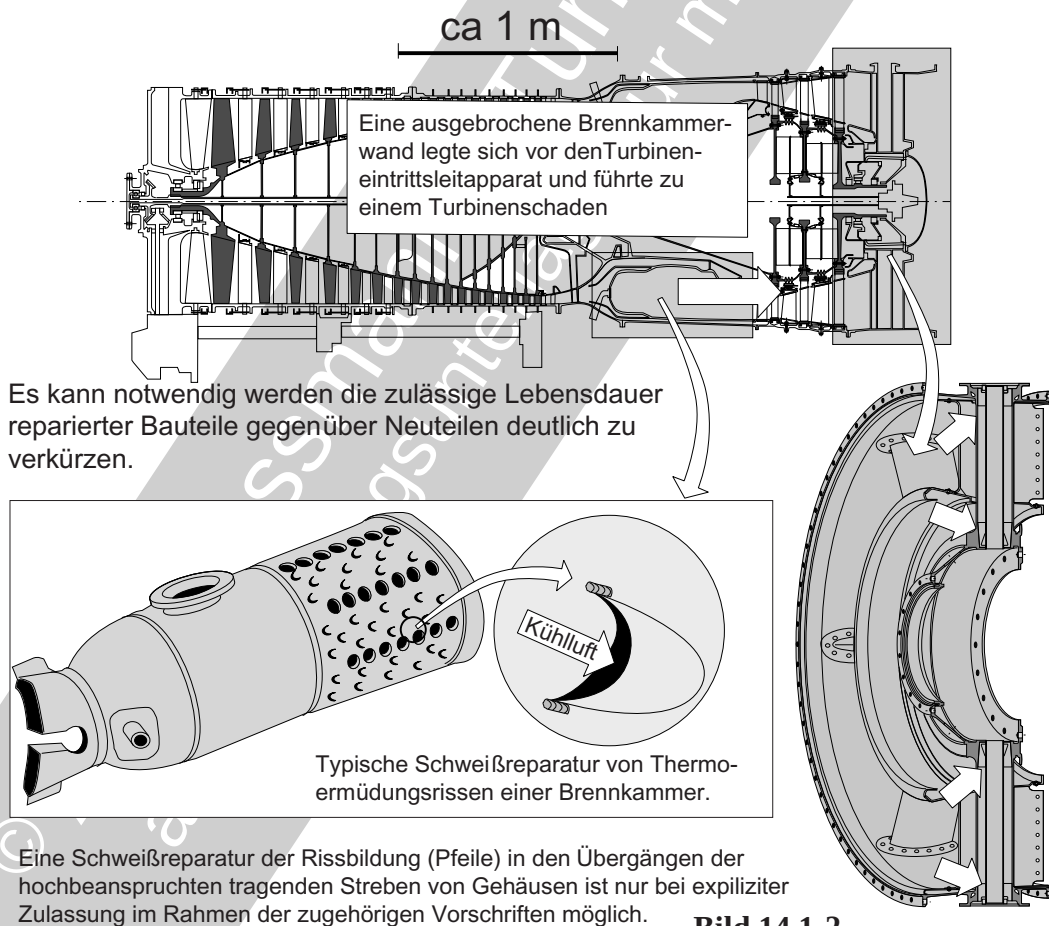
**Bild 14.1-2**

**Bild 14.1-2:** Von dem folgenden Problem sind besonders Schweißreparaturen an scheinbar gering belasteten Komponenten älterer Triebwerke (Skizze oben) betroffen. Hier kann wegen logistischer Engpässe der Wunsch bestehen, die im Überholhandbuch festgelegten Grenzen exzessiv zu nutzen oder zu überschreiten. Selbst wenn dies nicht geschieht, ist damit zu rechnen, dass die **Qualität der Schweiß-**

Turbinenausstrittsgehäuse älterer Triebwerkstypen. Hier handelt es sich um Schweißkonstruktionen (Bild 14.1-2). Weitgehend geschlossene Hohlräume wie Lagerkammern sind eine besondere Herausforderung. Ein weiterer wichtiger Aspekt ist die **zerstörungsfreie Prüfbarkeit** der Reparaturqualität. Diese erfolgt üblicherweise visuell und/oder mit Röntgen. Das erfordert aber eine ausreichende **Zugänglichkeit** die nicht immer gewährleistet ist.

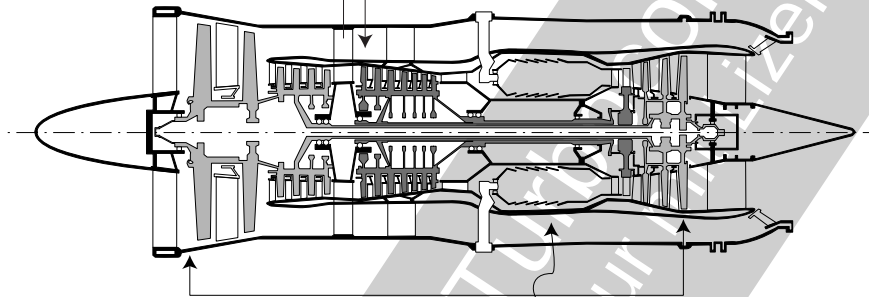
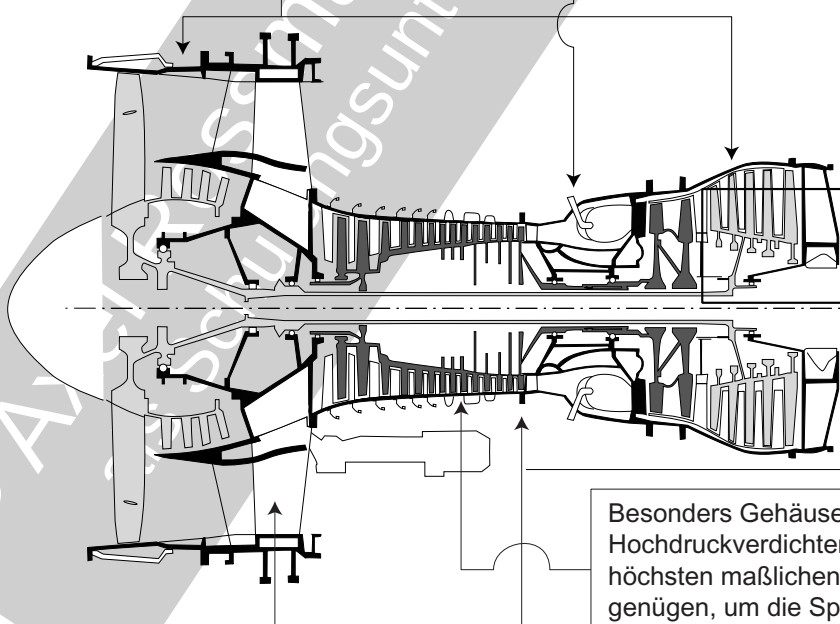
**Bild 14.1-3**

Größte Vorsicht bei der Reparatur von Gehäusen /Zwischengehäusen) welche die Triebwerksstruktur bilden und/oder Hauptlager abstützen.

Besondere Gefahr im Bereich von Flanschen

Keine Reparaturen die das Containmentverhalten beeinträchtigen können. Dies gilt besonders für Fan- und LPT- (NDT-) Gehäuse.

Vorsicht bei der Reparatur der hoch druckbelasteten Brennkammergehäuse. Sie unterliegen hohen zyklischen mechanischen Spannungen und Wärmespannungen.

Besonders Gehäuse des Hochdruckverdichters müssen höchsten maßlichen Forderungen genügen, um die Spalthaltung zu gewährleisten. Kritisch sind deshalb Verfahren die so hohe Eigenspannungen zurücklassen, dass es im Betrieb zum Verzug kommt.

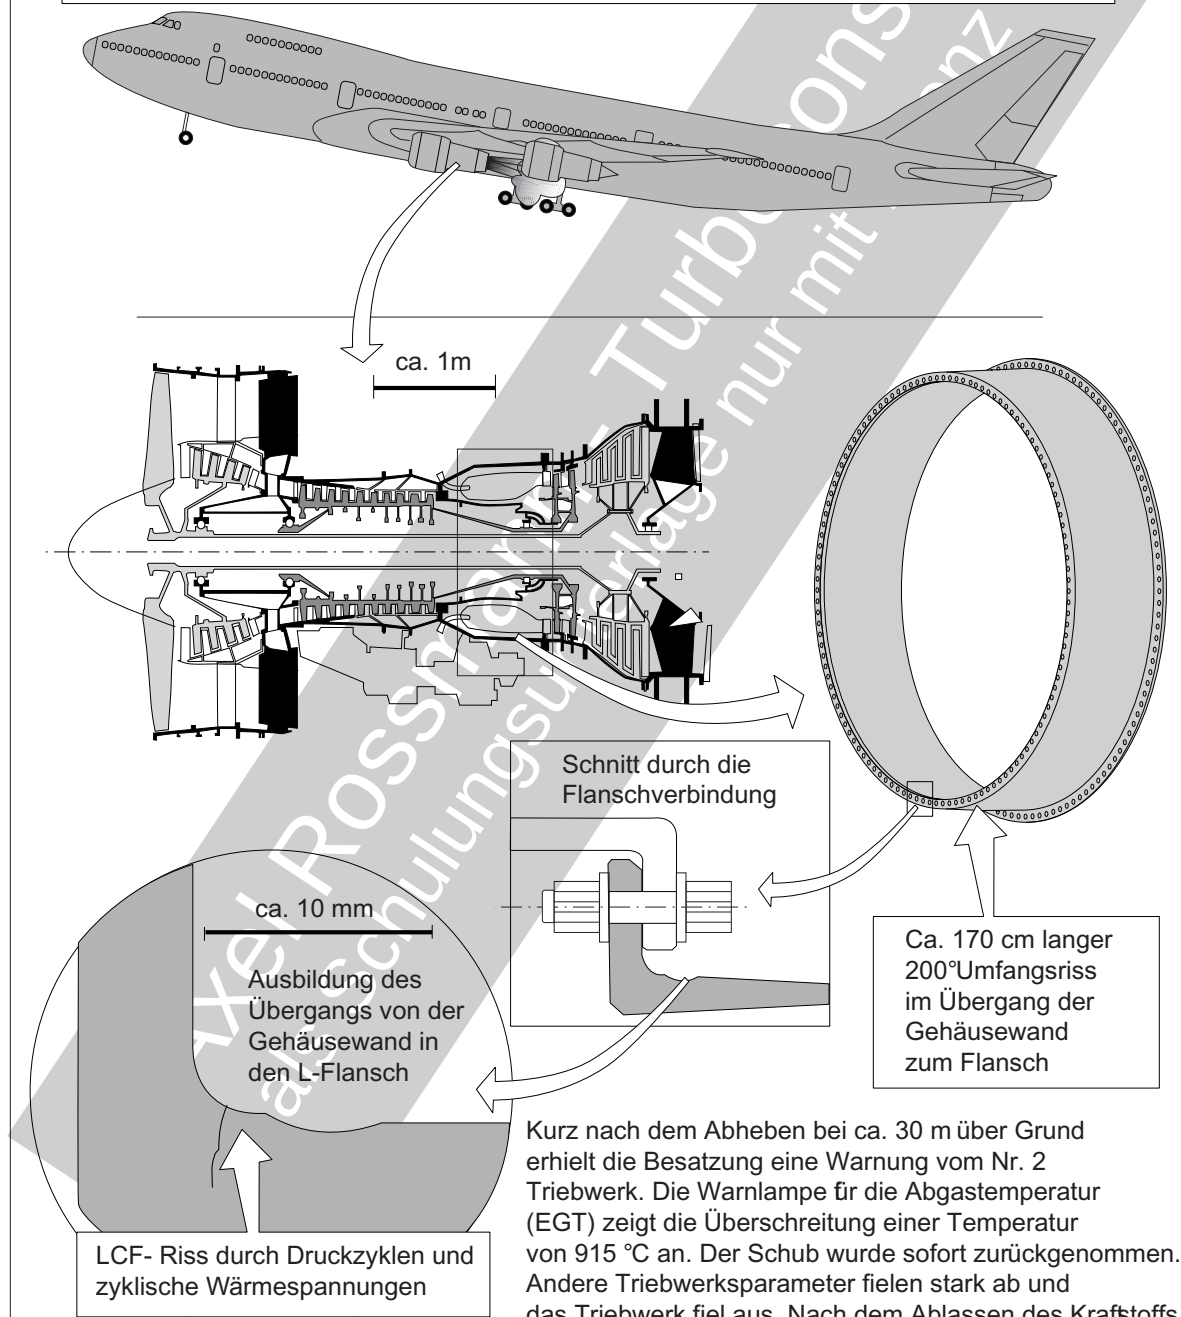
**Bild 14.1-4**

Beispiel für die hohe Betriebsbelastung von Brennkammergehäusen. Bei Reparaturen ist deshalb besondere Vorsicht geboten.

Triebwerken ohne Probleme. Die sofortige Inspektion des Triebwerks zeigt einen ca. 170 cm langen Umfangsriss am äußeren Brennkammergehäuse (CCOC). Dies hatte offensichtlich die Luftströmung im Triebwerk so verändert, dass es zu einem Strömungsabriss (Pumpen, engl. Surge) kam.

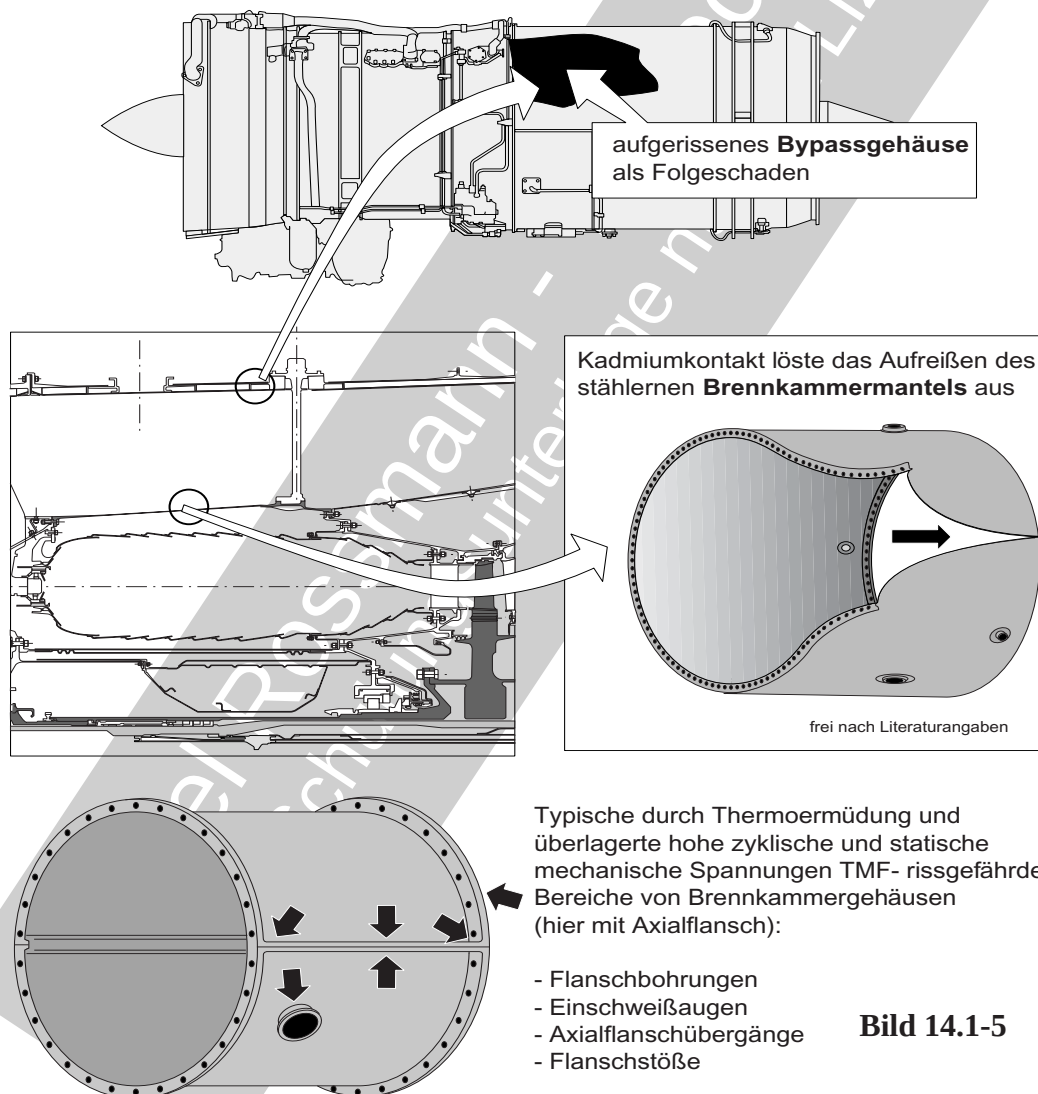
Gehäuse des Kerntriebwerks sind hochbeanspruchten Druckkesseln ähnlich. Reparaturen und Prüfungen haben sich deshalb unbedingt an die Vorschriften bzw. Handbuchangaben zu halten. Eigenmächtiges Überschreiten reparierbarer Fehlergrößen oder Prozessabweichungen bergen die Gefahr eines explosionsartigen Aufreißens.

**Bild 14.1-5** (Lit. 14.1-2): Die Ursache für diesen Triebwerksschaden mit Bruchstückaustritt (siehe auch Lit. 14.1-16) war eine gefährliche, **metallische Oberflächenverunreinigung**. Sie wurde bei der Reparatur im Rahmen eines Überholvorgangs als **Nickel-Kadmium Korrosionsschutzschicht** in den **Flanschbohrungen** aufgebracht. Eine solche Beschich-

ung verstieß gegen die **Reparaturanweisung** des OEM.

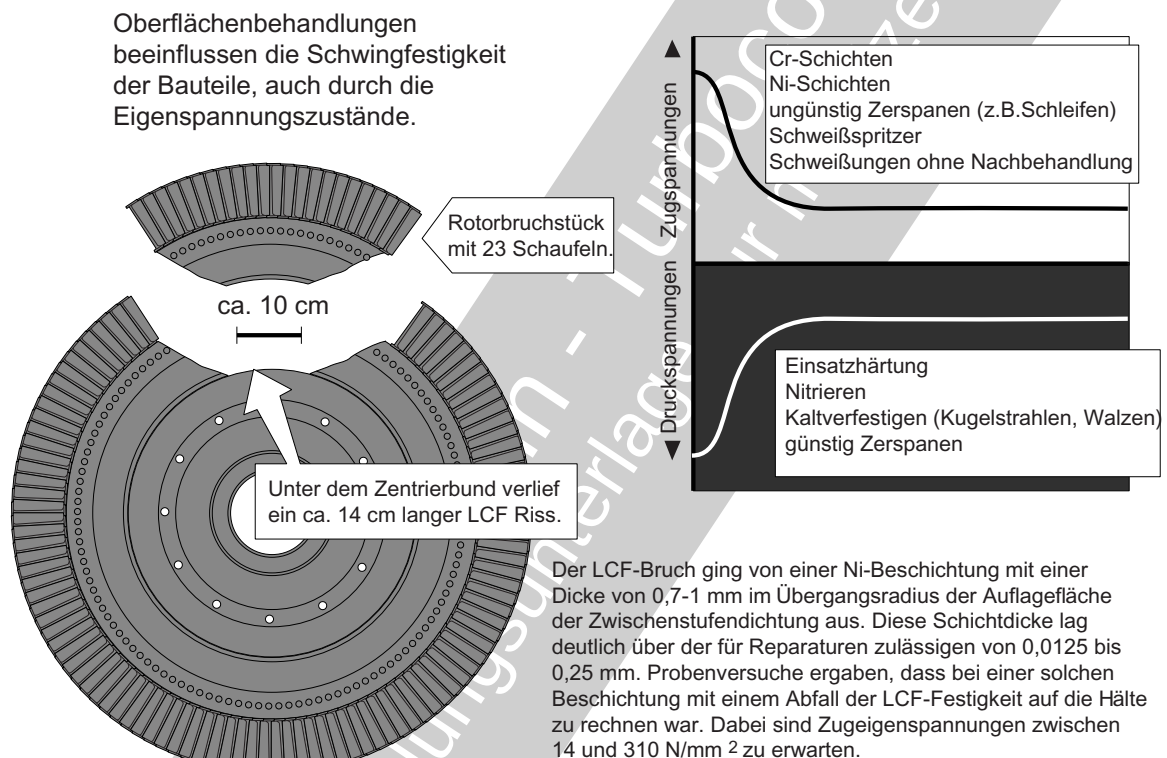
Bild 14.1-7

**Keine Beschichtungsänderungen ohne Zustimmung** des OEM. Schichten die an einer Bauteilzone zulässig sind, können an einer anderen Stelle gefährlich wirken bzw. verboten sein.

Die Eigenspannungen von Beschichtungen sind für das dynamische Bauteilverhalten von großer Bedeutung. Deshalb ist ein wichtiges Kriterium für die Anwendung von Schichten deren Eigenspannungszustand.

**Bild 14.1-7** (Lit. 14.1-6): Bei vielen Beschichtungen, besonders **galvanisch** aufgetragenen (Bild 12.2.1.8.3-1, Bild 12.2.1.8.3-2 und Bild 12.2.1.8.3-3), ist mit schädlichen (Zug-) **Eigenspannungen** (Band 1, Bild 4.3-15) zu rechnen. Zugeigenspannungen überlagern sich mit Betriebsspannungen und erhöhen so die Mittelspannung. Damit **fällt die ertragbare Schwingbeanspruchung ab**. Dieser Effekt wird von dem typisch hohen E-Modul solcher Schichten und deren Sprödigkeit verstärkt.

**art**, z.B. **Übergang von Verchromung auf Vernickelung** ist ohne Zustimmung der zuständigen Stellen (OEM, Behörde) unzulässig. Besonders bei Reparaturen verschlissener Zentrier- und Auflageflächen rotierender Komponenten ist höchste Vorsicht geboten. Die Skizze links zeigt eine solche Scheibe mit einer Beschichtung. In jedem Fall muss man sich **genauestens an Handbuchangaben und Vorschriften halten**. Auf keinen Fall dürfen Beschichtungen, die an ähnlichen Teilen oder Bauteilzonen zulässig sind, an nicht explizit dafür ausgewiesenen Bauteilen bzw. Bereichen angewendet werden.

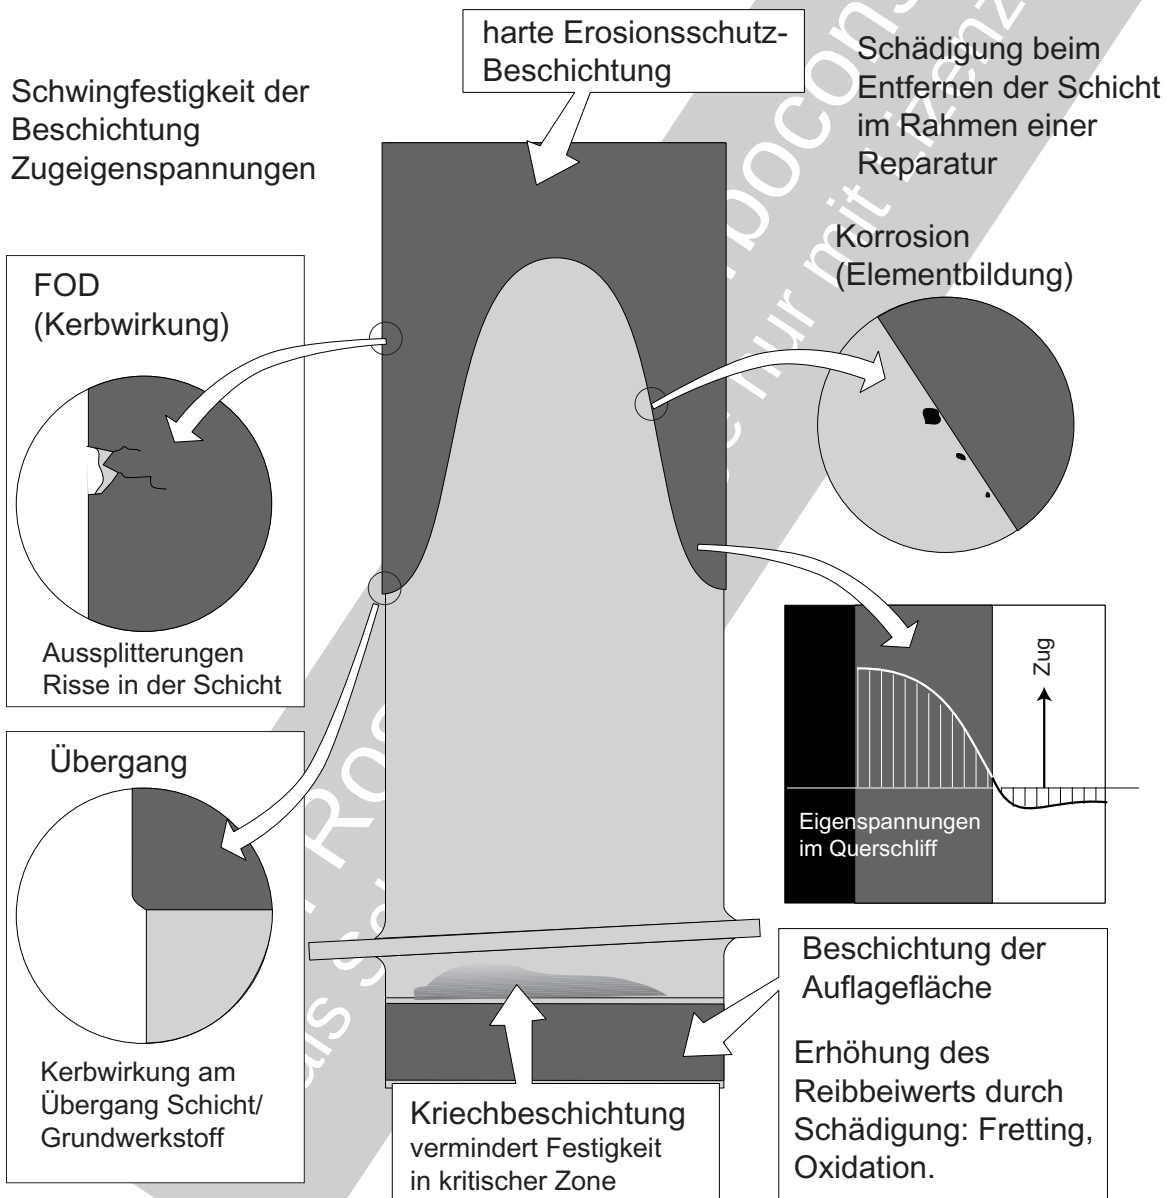
Bild 14.1-8

Erhält ein Bauteil eine harte Schicht, ist mit einem Abfall der Schwingfestigkeit bei Betriebsbedingungen zu rechnen.

**Bild 14.1-8:** Mit Beschichtungen lassen sich bei Reparaturen **Verschleißflächen wieder aufbauen und vorbeugend schützen**. Das gilt sowohl für **Reibverschleiß** (Band 1 Bild 5.9.3-8) von Auflageflächen als auch für **Erosionsverschleiß** (Band 1 Bild 5.5.1.1-1 und Bild 5.5.1.1-5) an umströmten Flächen wie Schau-

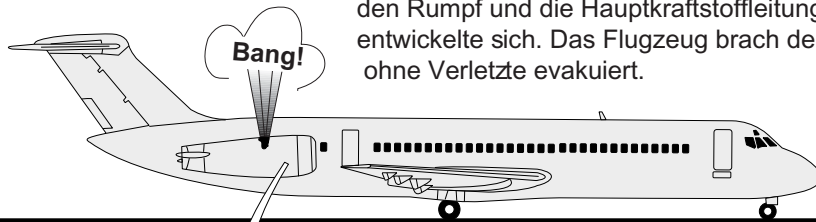
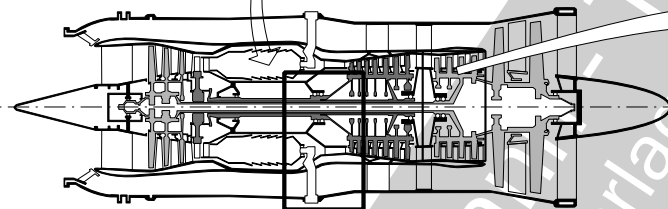
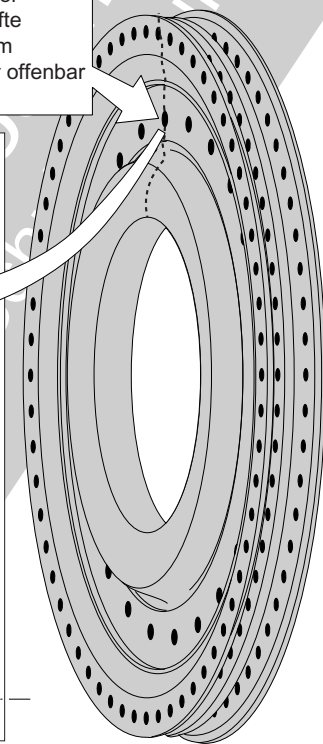
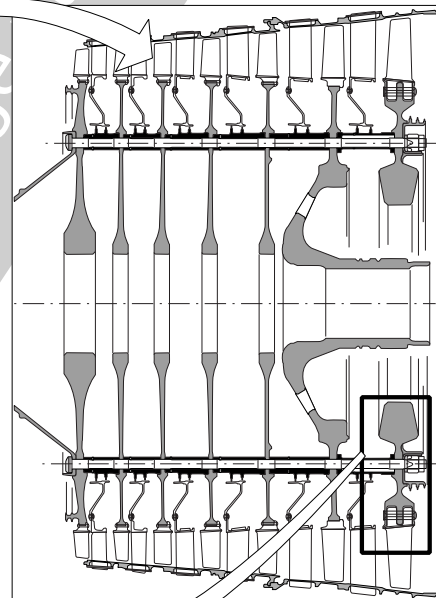
Bild 14.1-9

Als Folge einer unbefriedigenden Rissprüfung bei der Überholung einer Verdichterscheibe kam es zu deren Bruch.

Während des Anrollens trat ein lauter Knall am rechten Triebwerk auf und dieses begann zu brennen. Bruchstücke aus dem Triebwerk durchschlugen den Rumpf und die Hauptkraftstoffleitung. Ein Kabinenfeuer entwickelte sich. Das Flugzeug brach den Start ab und wurde ohne Verletzte evakuiert.

Bei der letzten Prüfung der Scheibe im Rahmen der Überholung vor 4400 Zyklen (ca. 4 Jahre) dürfte bereits ein Riss von ca. 12 mm vorhanden gewesen sein, der offenbar nicht erkannt wurde.

Ausbreitung des LCF-Risses von einer Entlastungsbohrung.

Verdichterscheibe aus einem Vergütungsstahl. Zwischen den Bohrungen für die Spannbolzen befindet sich jeweils eine "Entlastungsbohrung".

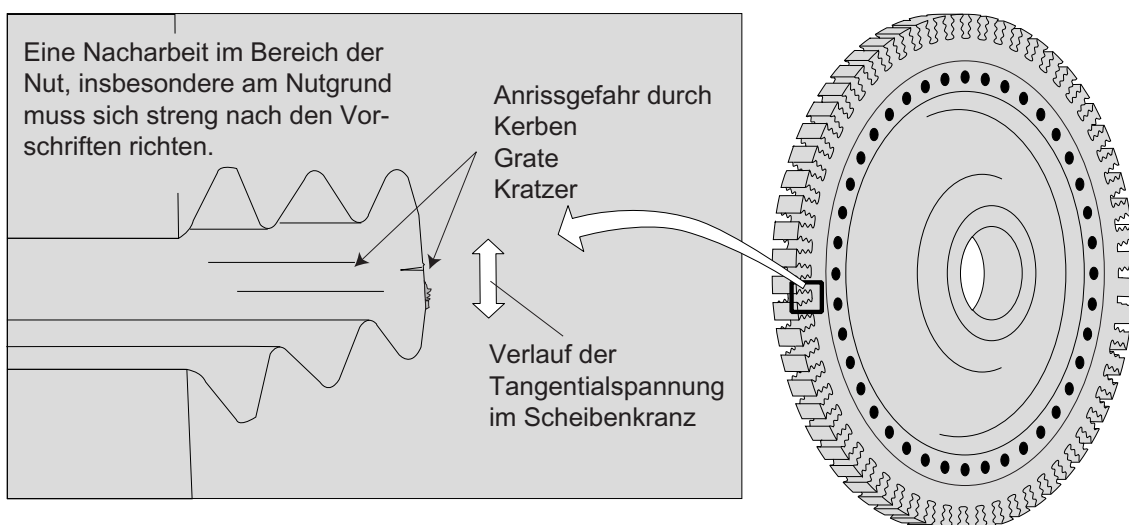
**Bild 14.1-10**

Der Bereich des Grunds von Tannenbaumnuten in Turbinenscheiben ist gewöhnlich sehr hoch belastet und nimmt kleinste Fehlstellen, z.B. einer Nacharbeit übel.

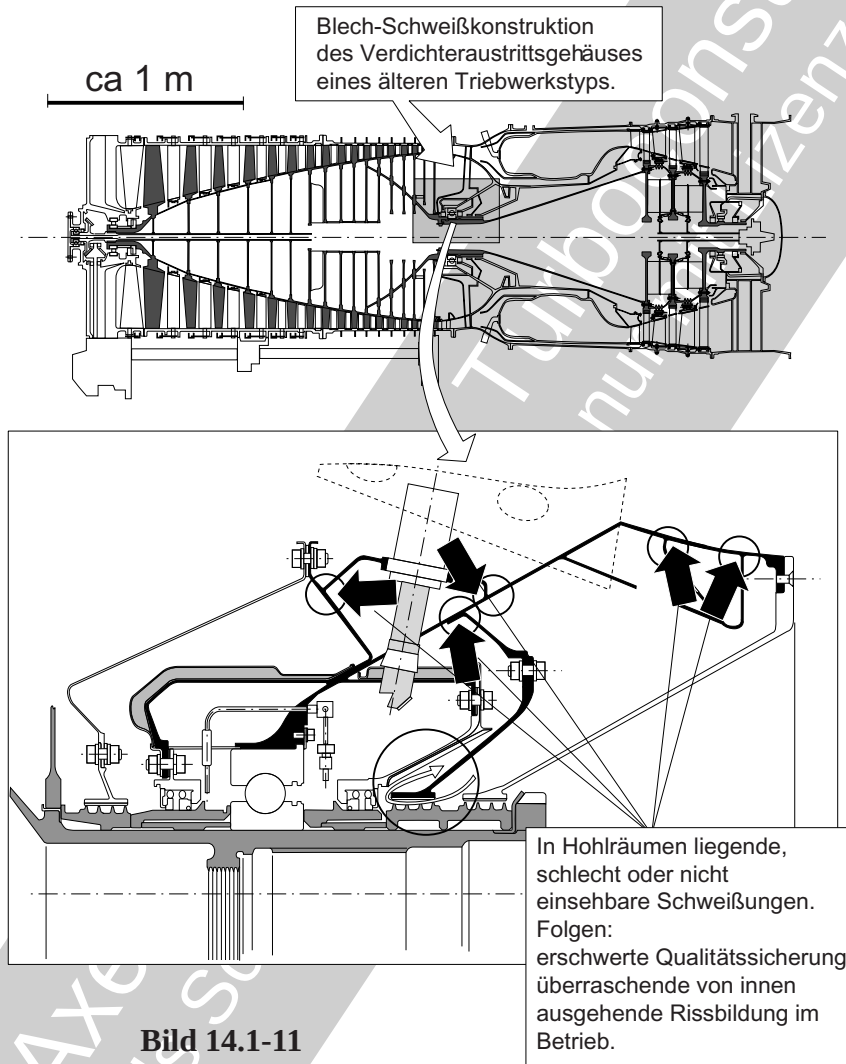
Bild 14.1-11

**Bild 14.1-11** (Lit. 14.1-11): Wie gut ein Teil **reparaturschweißbar** ist, hängt außer vom Werkstoff nicht zuletzt von der **konstruktiven Gestaltung** ab. Das gilt besonders für komplexe Gehäuse wie Verdichter-(Skizze unten) und

Schweißreparatur erfordert die geeignete Gestaltung, nicht zuletzt auch für die zerstörungsfreie Qualitätsprüfung.

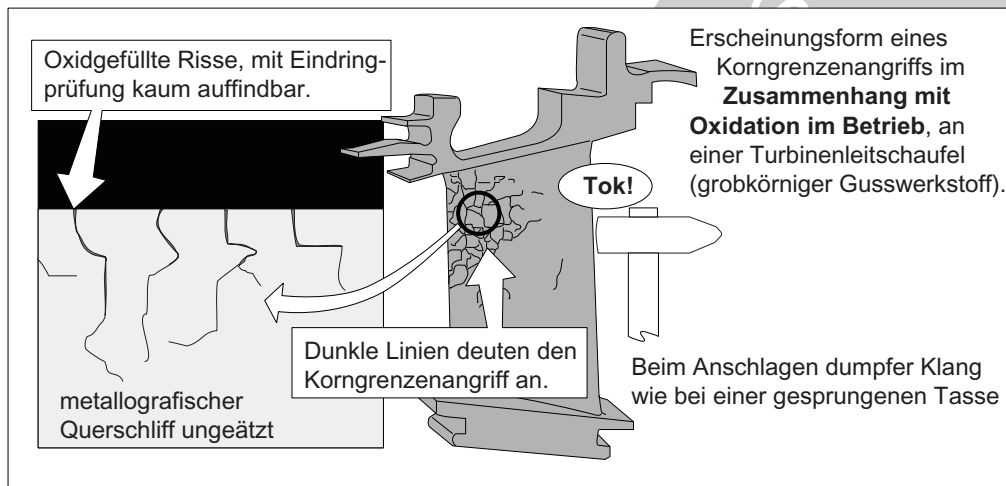
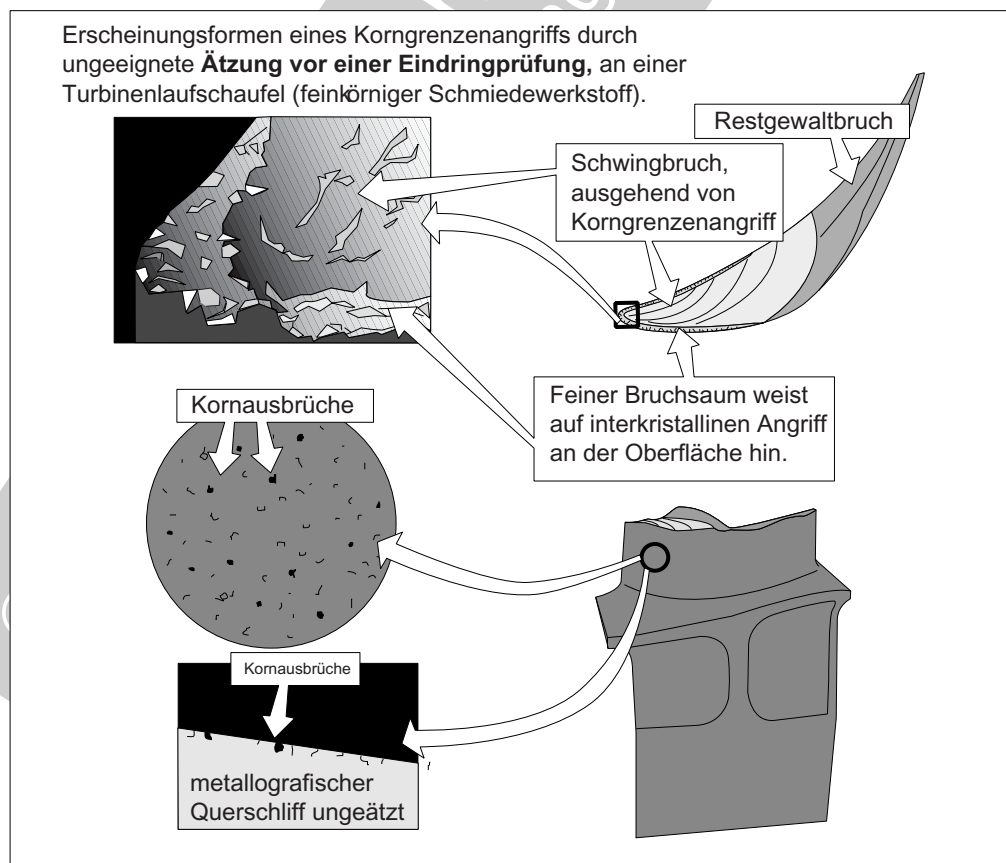
**Bild 14.1-12**

Wie lässt sich gefährliche interkristalline Korrosion ("IK") beim Ätzen in der Überholung vermeiden bzw. erkennen?

Ein weiteres visuell zu identifizierendes Merkmal, besonders bei Nickellegierungen, sind kleine, als dunkle Punkte (Rahmen unten) erkennbare **Kornausbrüche** (Lit. 14.1-16 Cracked No.2 engine combustion chamber outer case Aircraft Engineering ). Sie entstehen bei weit fortgeschrittenem, starkem Korngrenzenangriff. Auch wenn nur die oberste

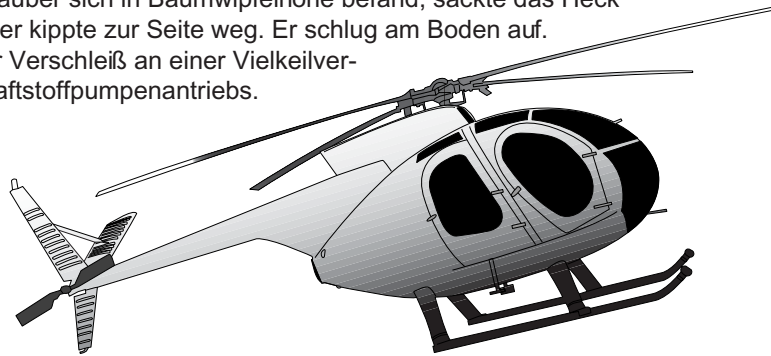
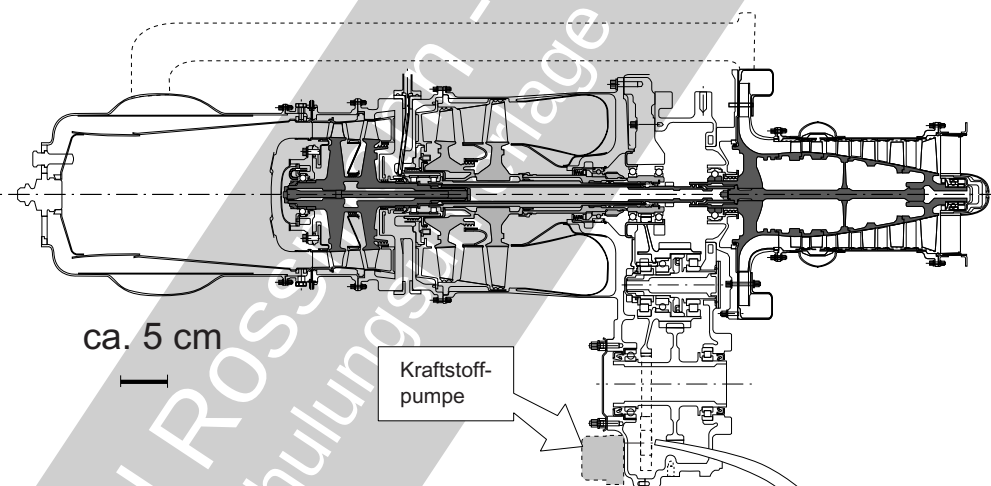
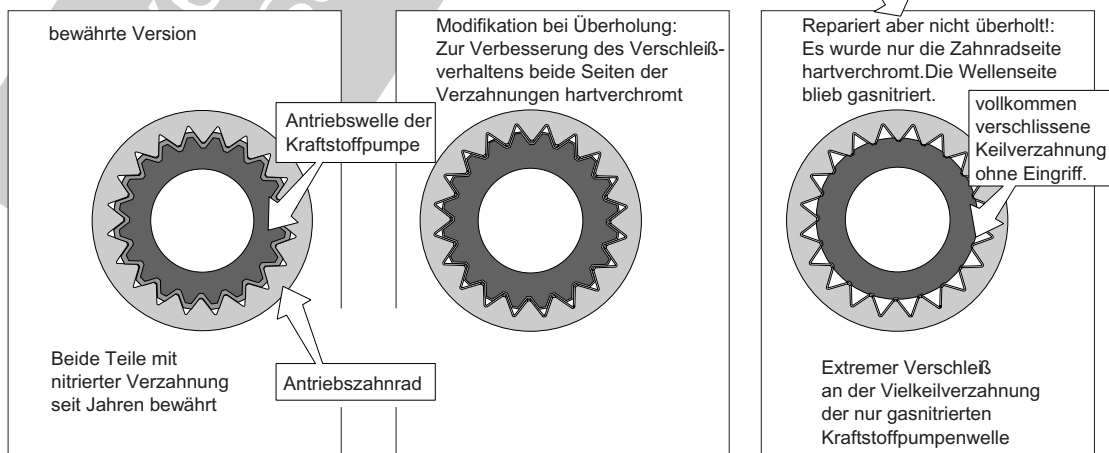
**Bild 14.1-13** (Lit 14.1-13): Gerade **Verschleißsysteme** wie Vielkeil-Wellenverbindungen sind bei Veränderungen **als Einheit zu betrachten**.

Im dargestellten Fall sollte das Verschleißverhalten einer beidseitig nitrierten **Vielkeilkupplung** (Skizze unten links) verbessert werden. Dazu sollten im Rahmen der Überholung **beide Seiten verchromt** werden (Skizze unten Mitte). Es wurde jedoch bei der Reparatur nur die **Büchse verchromt** (Skizze unten rechts), die **Welle blieb nitriert**. Versuche zeigten, dass bei dieser Kombination das nitrierte Teil extrem schnell verschliss und es zum Versagen der Verbindung kam.

Als der Hubschrauber sich in Baumwipfelhöhe befand, sackte das Heck plötzlich ab und er kippte zur Seite weg. Er schlug am Boden auf. Ursache war der Verschleiß an einer Vielkeilverzahnung des Kraftstoffpumpenantriebs.

Eine neue Kombination verschlissener Oberflächen kann den Verschleißvorgang bis zum Versagen beschleunigen.

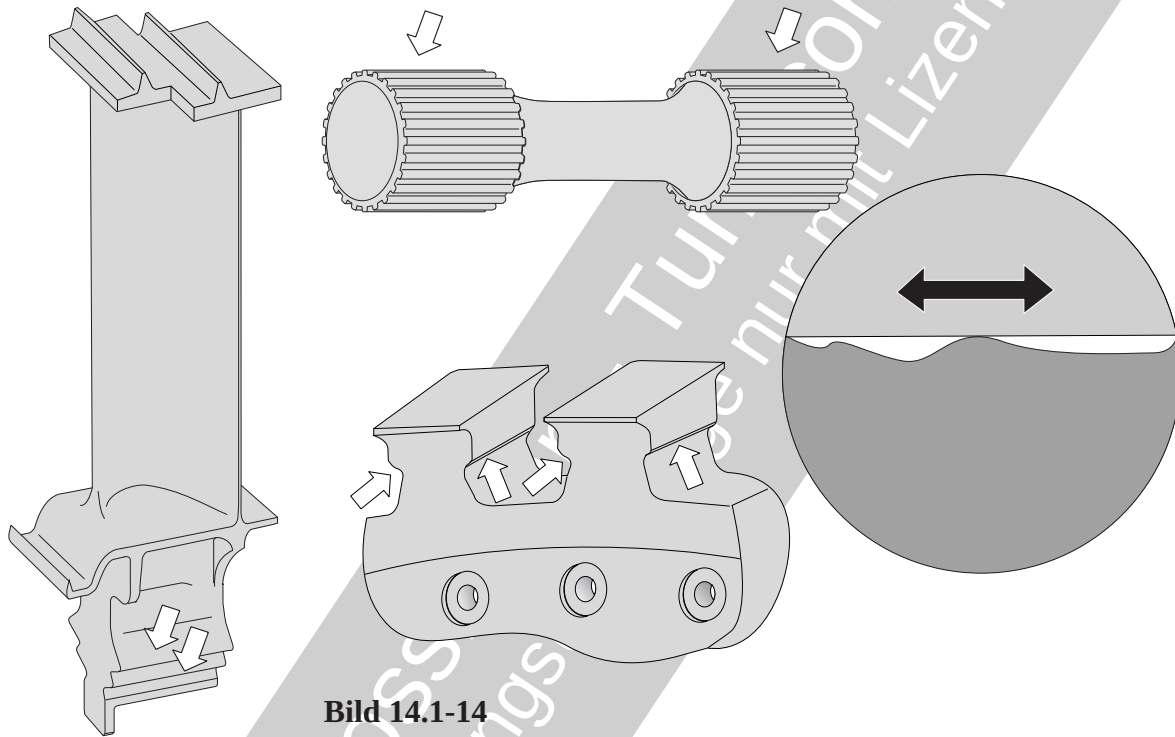
Bild 14.1-14

**Bild 14.1-14:** Durch **Reibverschleiß (Fretting)**, Band 1 Kapitel 5.9.3) erfahren Sitzflächen, wie sie an **Schaufelfüßen, Zentrierungen und Keilwellen** typisch sind, einen örtlichen Abtrag. Werden diese Flächen **bei einer Montage mit neuen oder bereits verschlissenen Flächen ausgetauschter Bauteile kombiniert**, stimmt das Verschleißprofil der Kontaktflächen nicht mehr zueinander. Das führt zu örtlich **hohen Flächenpressungen und ungünstigen Belastungskombinationen durch Reibkräfte** (sog. Anstrengung, Band 1 Bild 5.9.3-1 und Lit. 14.1-19). Damit werden **Schwingrisse** begünstigt. Dieser Effekt ist beispielsweise besonders bei der Nacharbeit von Frettingflächen an Schaufelfüßen und Scheibennuten zu berücksichtigen (Band 1 Bild 5.9.3-6, Lit.14.1-19). Auch die **Verschleißgeschwindigkeit einer neuen Kombination gelaufener Auflage-**

**Merksatz:** Vor der **Kombination der Verschleißflächen** bei einer Montage ist darauf zu achten, dass **keine ungünstigen Auflagebedingungen** entstehen.

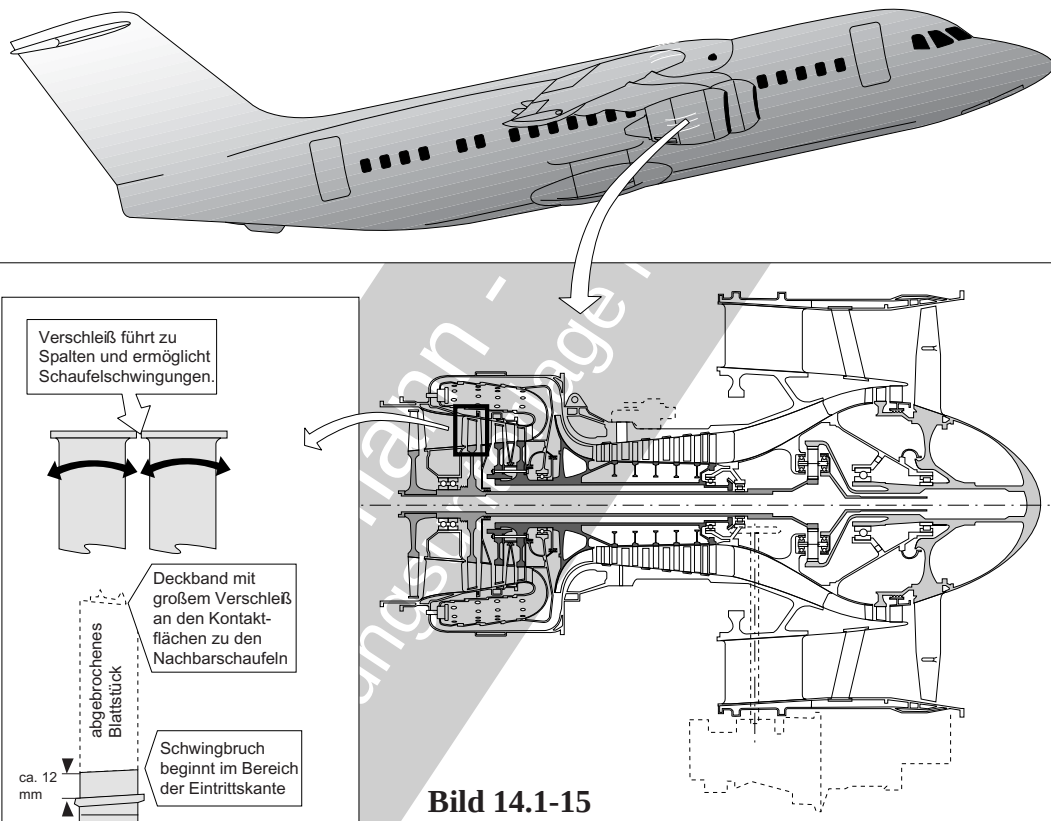
**Bild 14.1-15** (Lit. 14.1-15): Die Zerlegung des Schadenstriebwerks ergab, dass eine **Turbinenrotorschaukel** der 3. Stufe (Skizze rechts) gebrochen war. Dies war bereits **innerhalb eines Jahres der dritte „Parallelfall“** im gleichen Flugzeug. Die Schaufel war im Blatt 12 mm oberhalb der Fußplattform abgebrochen (Rahmen links). Dabei hatte sie das Deckband der gegen die Rotationsrichtung nachfolgenden Schaufel abgeschlagen.

Die Untersuchung der Blattbruchfläche ergab, dass es sich um einen HCF-Bruch (Schwingbruch) handelte. Dieser ging, wie bei Gusswerkstoffen üblich, von einer typischen '1. Stufe Spaltfläche/Facetten' (Band 1 Bild 4.3-6.1)

Alle drei Schaufelbrüche entstanden an mit bereits gelaufenen Schaufeln neu ausgerüsteten Stufen. Diese Schaufeln erfüllten zur Zeit des Einbaus die Maßspezifikationen. Trotzdem **vergrößerten** sich im Betrieb die **Spalte an den Deckbändern auf Grund von Frettingverschleiß unerwartet schnell**. Das wurde vom OEM auf die **ungünstigen, punktförmigen Kontaktbedingungen** zwischen den benachbarten, bereits leicht verschlissenen Deck-

bändern zurückgeführt. Die großen Deckbandspalte verringerten die Dämpfung und Abstützungswirkung. Damit waren **gefährliche Blattschwingungen** möglich, die im ersten Fall zu einem Schwingbruch in der Fußplattform und den beiden nächsten im Schaufelblatt führten.
