# Probleme der Maschinenelemente erkennen, verhüten und lösen

Unter besonderer Berücksichtigung des Leichtbaus

Band 3 C: Handling: Verpackung, Transport und Lagerung.

Überholung und Reparatur: Probleme und Gefahren, Grenzen der Reparierbarkeit, Reparaturentwicklung und Vorgehensweise, Reparaturprüfung.

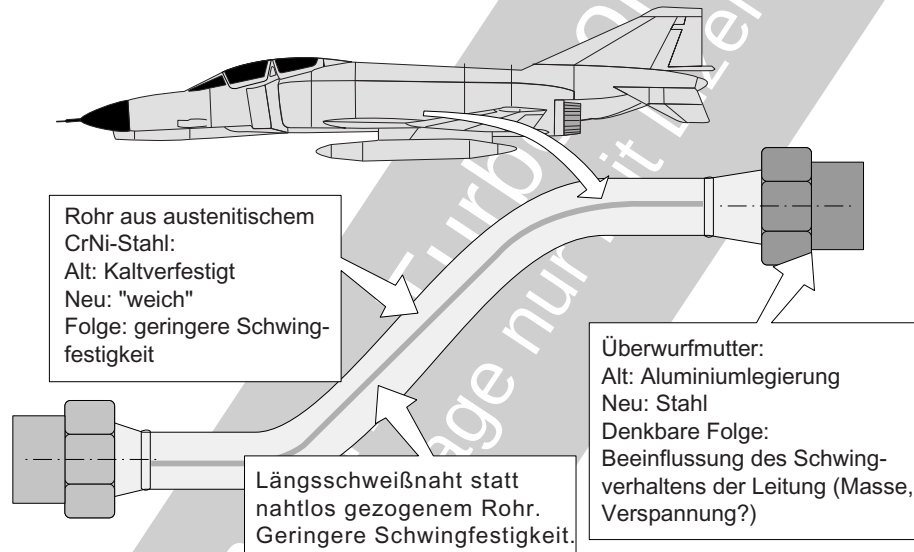
**Bild 14.1-16**

Bei nachgefertigten Komponenten alter Triebwerkstypen besteht eine erhöhte Wahrscheinlichkeit, dass nicht spezifizierte, aber für das Betriebsverhalten wichtige Details von früheren Produktionslosen abweichen.

Schwingrissbildung an einer Kraftstoffleitung aus einem späteren Produktionslos.

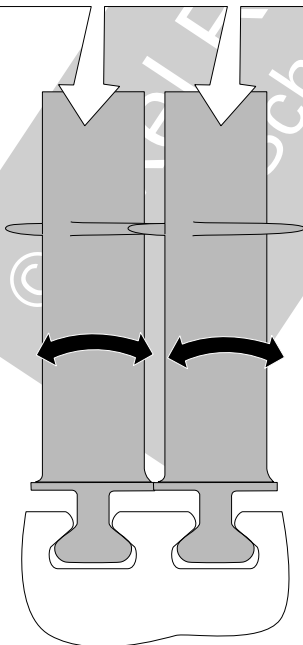
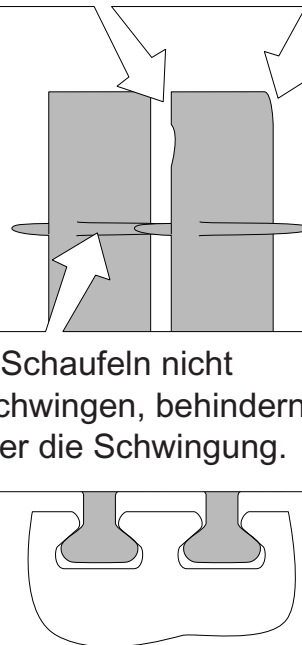
Bild 14.1-17

**Bild 14.1-17:** Ein **durchaus unerwarteter Effekt** kann gerade an älteren Triebwerkstypen zu Problemen führen. **Moderne Fertigungsverfahren lassen oft höhere Genauigkeiten zu als die früher gefertigten „Originalbauteile“.** Auf diese Streuung begründet sich aber eine positive Betriebserfahrung gemäß dem Prinzip „the engine will tell us“. Kommt nun beispielsweise ein neu gefertigter Satz Fanschaufeln zum Einbau, kann dieser schwingempfindlicher sein. Das liegt möglicherweise an den **nahezu gleichen Schwingfrequenzen aller Schaufeln, was eine Resonanz begünstigt** (Skizze rechts, Band 1 Bild 5.4.3.3-6.).

Gleiche Schaufeln haben gleiche Eigenfrequenzen und können sich bei einer Schwingungsanregung leichter aufschaukeln.

Kleine zulässige Nacharbeiten und Abweichungen im Toleranzbereich können die Eigenfrequenzen merklich verändern.

wenn die Schaufeln nicht im Takt schwingen, behindern die Clapper die Schwingung.

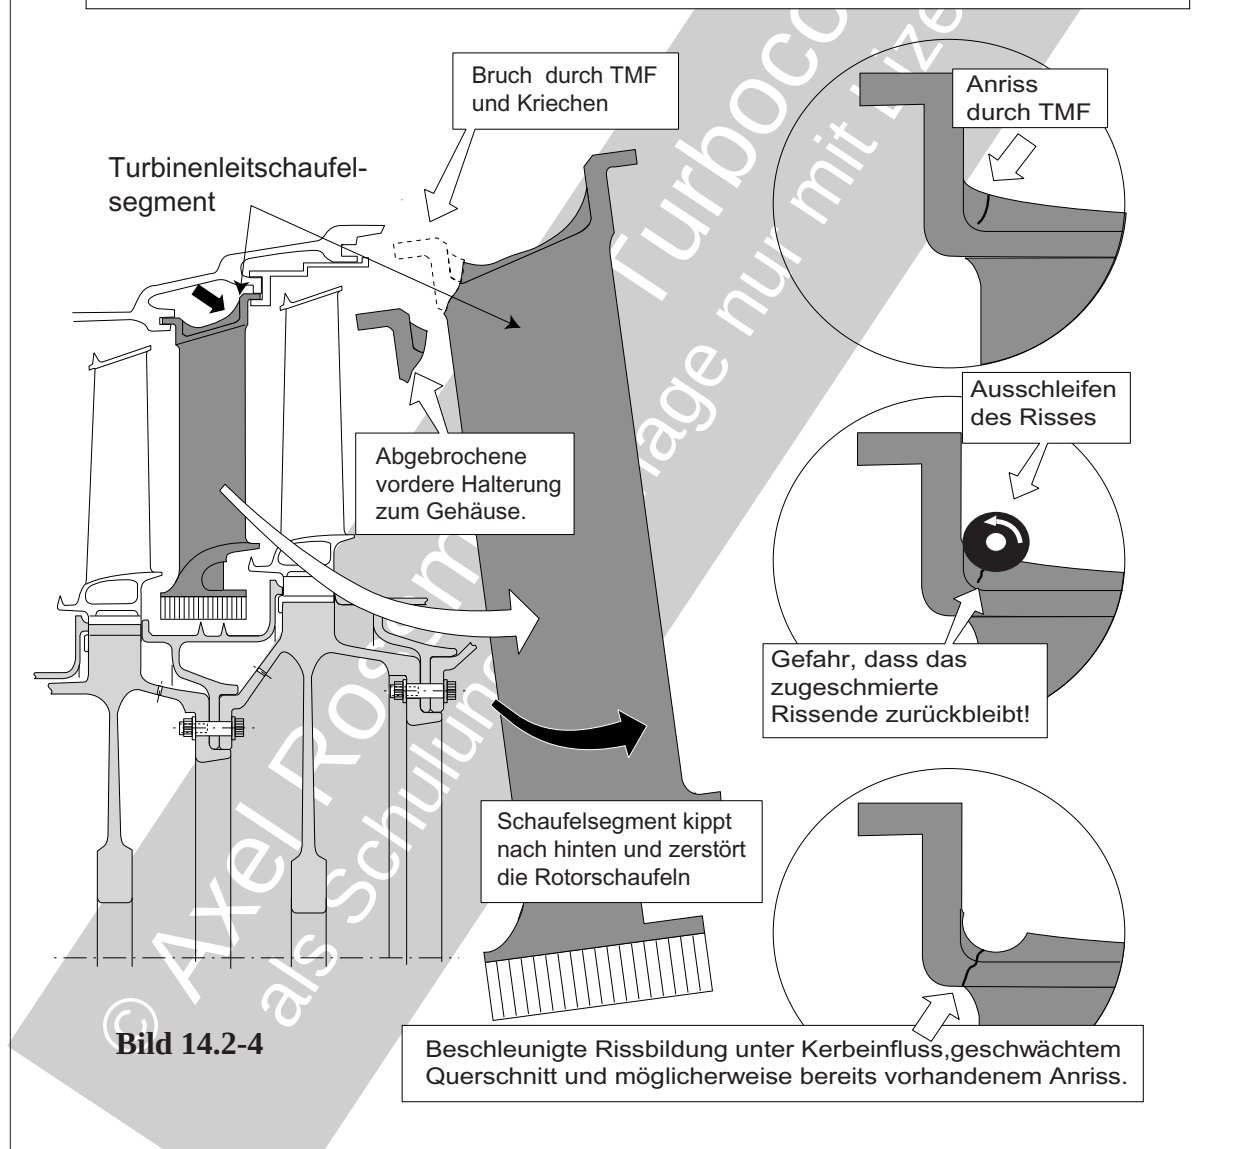
Bei Reparaturen muss man die zum Schaden führenden bauteil- und betriebsspezifischen Betriebsbelastungen kennen und berücksichtigen. Das erfordert viel Erfahrung!

**Bild 14.2-4:** Das Beispiel zeigt, wie wichtig „Hintergrundkenntnisse“ des OEM über Auslegung und Belastungsverteilung eines Bauteils sind.

Diese in Segmenten angeordneten Niederdruckturbinenleitschaufeln weisen über dem äußeren Deckband einen versteifenden Steg auf (Skizze Mitte). Hier kam es zur Rissbildung

(Detail oben rechts) mit Merkmalen von **Thermoermüdung** (Band 1 Bild 5.4.2.1-10).

**Bild 14.2-4** (siehe auch Band 1 Bild 2.2.2.4-2): Es ist davon auszugehen, dass in vielen Fällen, z.B. bei **Reparaturschweißungen** (Band 1 Bild 5.4.2.2-4) und **-lötungen**, kein dem Neuteil entsprechendes Betriebsverhalten zu erwarten ist. Das kann eine verkürzte Lebensdauer bedeuten, aber auch den Versagensmechanismus beeinflussen. Damit ist eine Abstimmung von Wartung und Inspektion auf ein solches Verhalten notwendig.

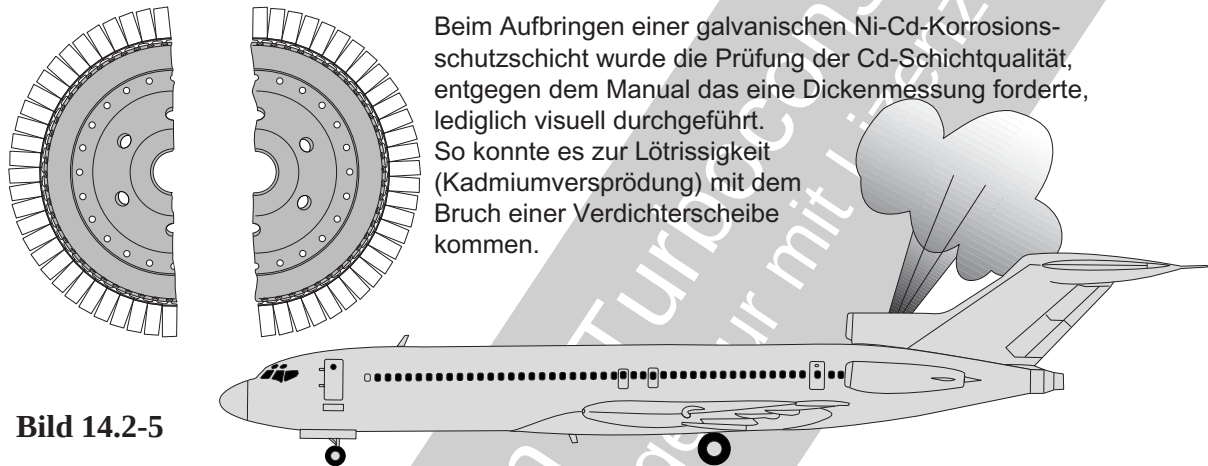
Die Sicherheit von Reparaturprozessen hängt nicht zuletzt von der Kenntnis bauteil- und verfahrensspezifischer Schadensmechanismen ab.

**Bild 14.2-5** (Lit. 14.2-3): Bei älteren Triebwerkstypen, in denen noch häufig rostende Stähle an hochbelasteten Komponenten wie Rotorscheiben und Gehäusen zum Einsatz kommen, wird **Kadmium** (Cd) als **Korrosionsschutz** eingesetzt. Kadmium kann an zugspannungsbelasteten Bauteilen bereits bei **Betriebstemperaturen von wenigen hundert °C Versprödung und Rissbildung** auslösen (Bild 12.2.1.8.3-8 und Bild 14.1-5). Dieser als LME bekannte Vorgang (Band 1 Kapitel 5.8) ist äußerst gefährlich (Bild 14.1-5 und Lit. 14.2-4). Im dargestellten Fall kam es zum Bruch einer Verdichterscheibe.

Die Untersuchung zeigte, dass keine ausreichende, entsprechend der Vorschrift schützende Nickelschicht zwischen Kadmium-Korrosionsschutz und Grundmaterial vorhanden war. Eine Überprüfung des Beschichtungsprozesses im Überholshop ergab einen **ungeeigneten Verfahrensablauf** als Hauptschadensursache. Offenbar war **die potenzielle Gefahr dieser bei einer Überholung vorzunehmenden Neubeschichtung nicht bekannt oder nicht bewusst**. Dies dürfte der Grund für den Qualitätsmangel gewesen sein.

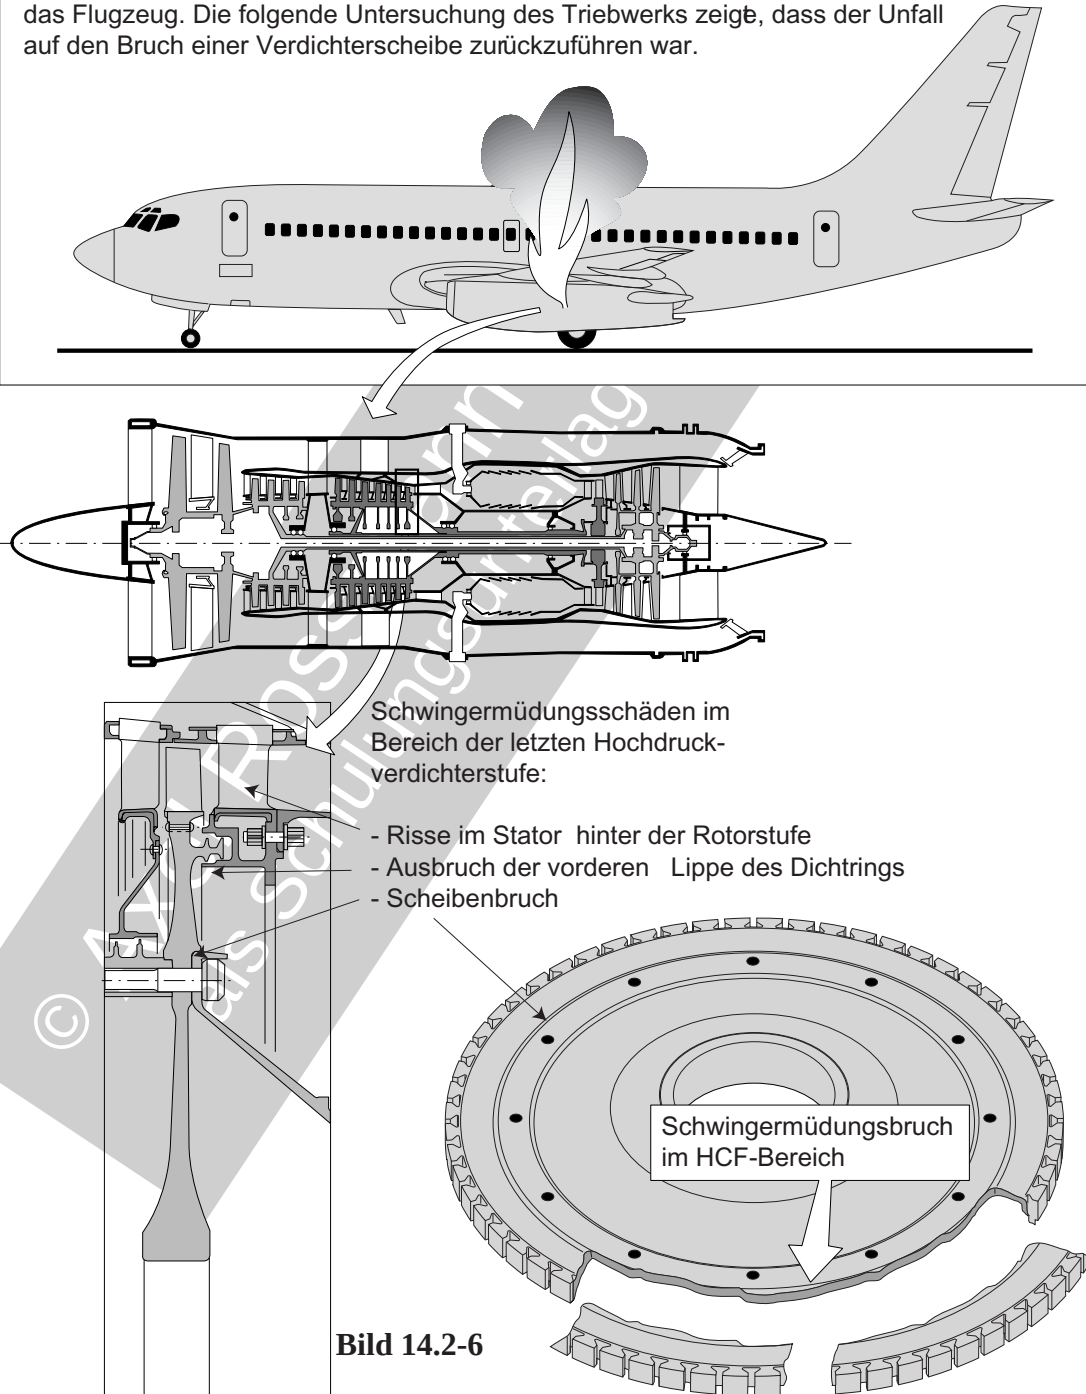
**Bild 14.2-6**

## Ein Fall von "Verschlimmbesserung", die besondere Gefahr bei Reparaturen.

Nach ca. 20 Sekunden während des Abhebens hörte die Besatzung einen lauten Knall und das Flugzeug zog nach links. Der Start wurde sofort abgebrochen. Anfangs wurde fälschlicherweise auf einen Reifenplatzer geschlossen. Nach ca. einer Minute wurde ein Feuer im Bereich der Flügelhinterkante beobachtet. Eine Notevakuation wurde eingeleitet. Das Feuer zerstörte das Flugzeug. Die folgende Untersuchung des Triebwerks zeigte, dass der Unfall auf den Bruch einer Verdichterscheibe zurückzuführen war.

Besonders heimtückisch sind Reparaturen die unbewusst das Schwingverhalten (Resonanz, Dämpfung, Bild 14.2-6) beeinflussen. Argwöhnisch sind **Reparaturbeschichtungen** zu behandeln. Auch hier kann die Schwingfestigkeit unerwartet abfallen. Typisches Beispiel sind spröde Erosionsschutzschichten auf Schaufelblättern, die bei kleinen FODs spröde ausplittern (Band 1 Bild 5.4.3.2-10 und Band 1 Bild 5.5.1.1-1). Ein weiteres Beispiel ist eine Reibungserhöhung an Schwalbenschwanz-Schaufelfüßen (Band 1 Bild 5.9.3-6 und Lit. 14.2-5). Das kann bei einer betriebsbedingten Alterung/Oxidation (Zeit, Temperatur) auftreten. Abhängig von dem gebildeten Oxidtyp kann ein Anstieg der Reibung die Fußbelastung (Anstrengung, Band 1 Bild 5.9.3-1) gefährlich erhöhen und Schwingungsanrisse begünstigen (Lit. 14.2-5).

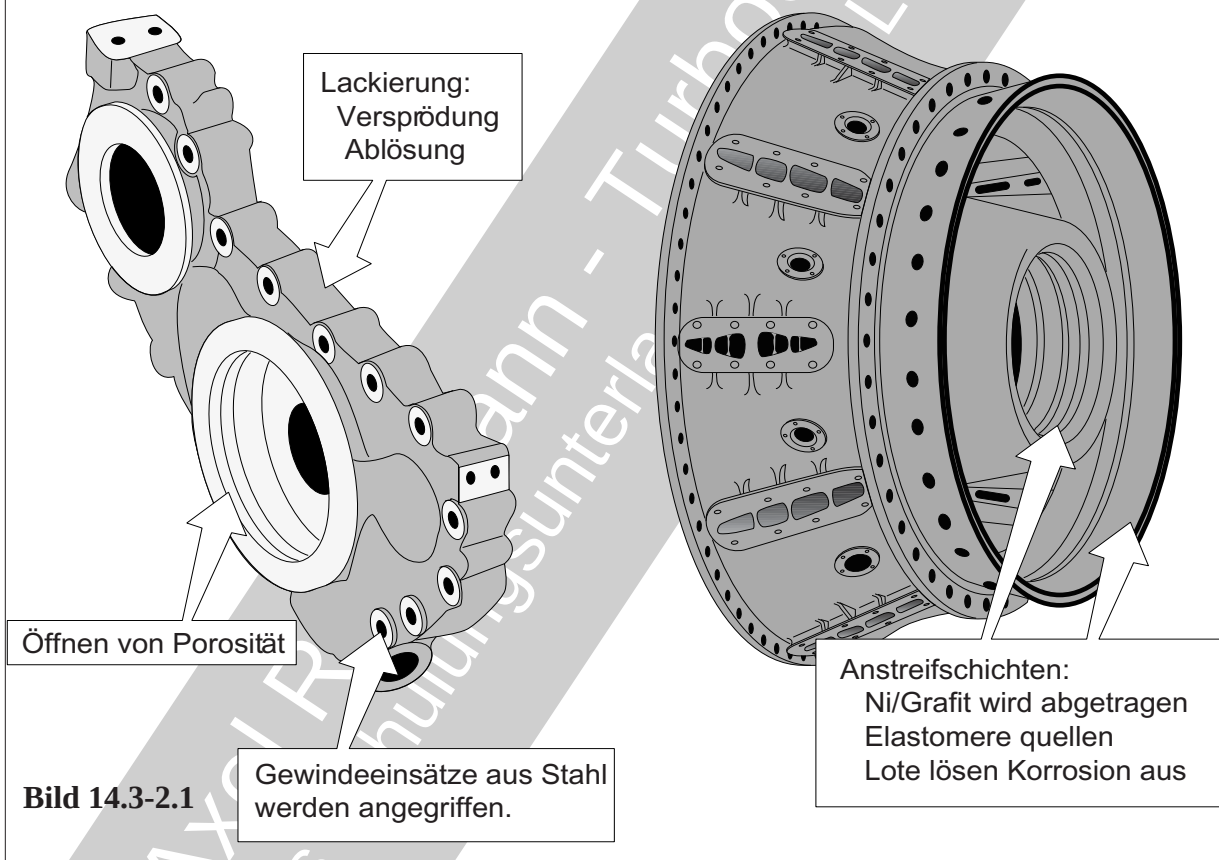
Folgen einer unbeabsichtigten Einwirkung von Prozessbädern (Ätzen, Entlacken, Reinigen), Strahlverfahren und Hilfsstoffen (z.B. KSS)

**Bild 14.3-2.1:** Selbst wenn die zu reparierenden Bauteile nicht durch den Betrieb bedenklich in Ihren Eigenschaften verändert sind (Bild 14.3-2) können **Verfahren der Neuteilherstellung problematisch** sein. So muss die Entwicklung einer Reparatur berücksichtigen, wenn sich das **Bauteil vom Neuteil durch eine Kombination von Technologien** (z.B. Beschichtungen) und **Elementen** (z.B. Gewindeeinsätze) unterscheidet. Damit sind die Fertigungsprozesse der Neuteile nur noch eingeschränkt anwendbar.

Ein Beispiel sind Anstreifbeläge in Verdichtergehäusen. Bestehen diese aus **Silikon gummi**

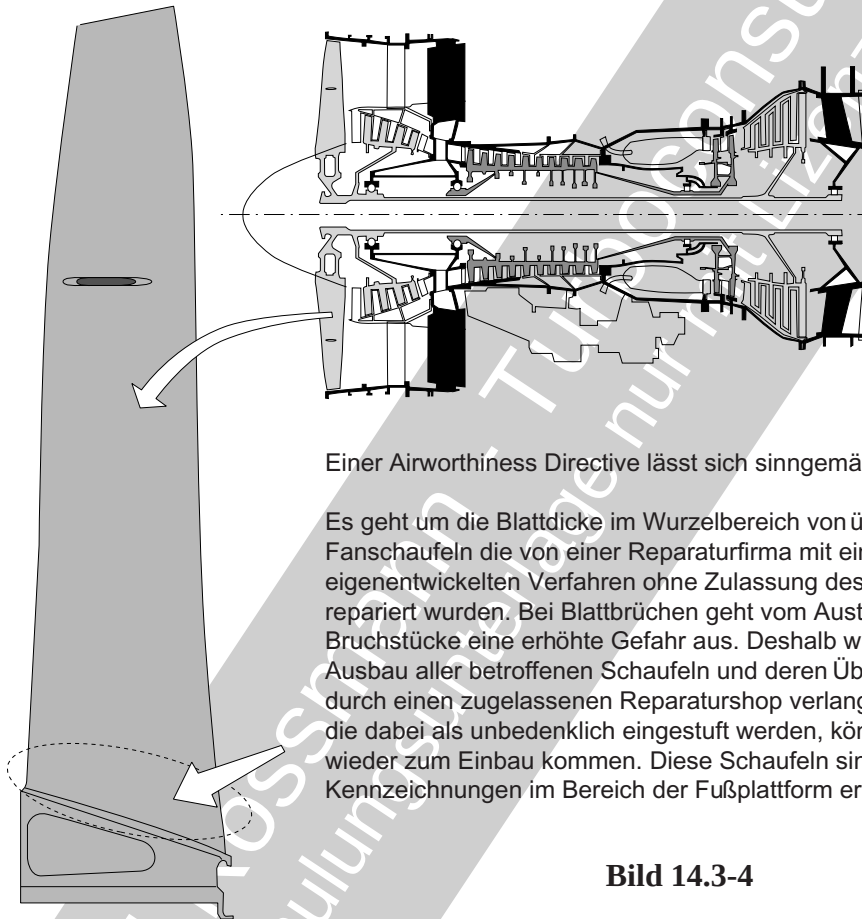
Einer Airworthiness Directive lässt sich sinngemäß entnehmen:

Es geht um die Blattdicke im Wurzelbereich von über 500 Fanschaufeln die von einer Reparaturfirma mit einem eigenentwickelten Verfahren ohne Zulassung des OEM repariert wurden. Bei Blattbrüchen geht vom Austritt der Bruchstücke eine erhöhte Gefahr aus. Deshalb wird der Ausbau aller betroffenen Schaufeln und deren Überprüfung durch einen zugelassenen Reparaturshop verlangt. Schaufeln, die dabei als unbedenklich eingestuft werden, können dann wieder zum Einbau kommen. Diese Schaufeln sind an Kennzeichnungen im Bereich der Fußplattform erkennbar.

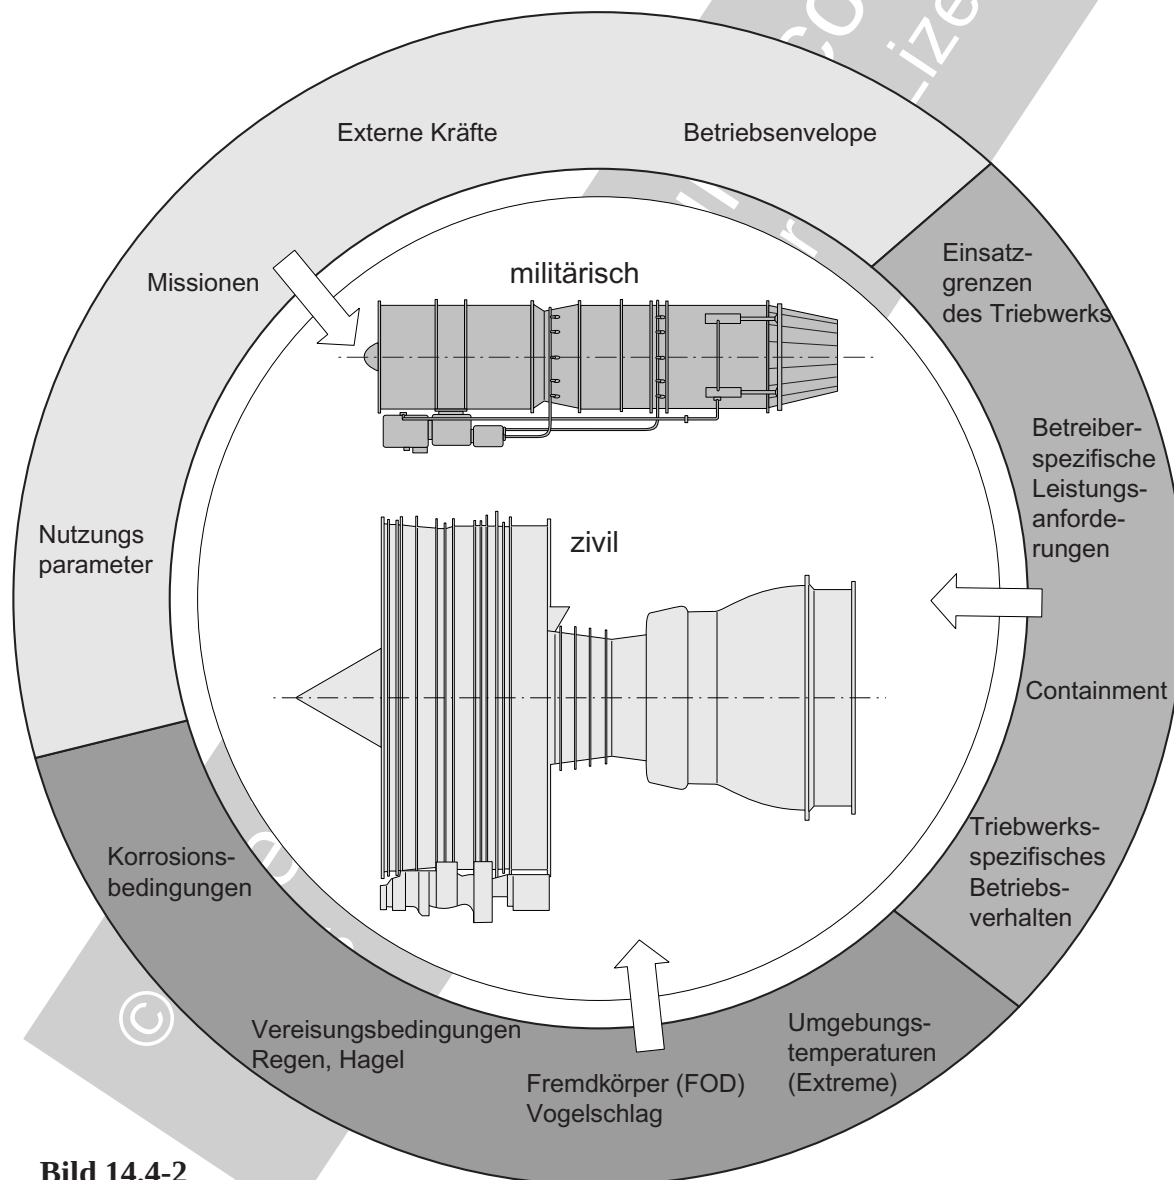
### Bild 14.4-2

**Bild 14.4-2:** Die Erprobung einer Reparatur ist durchaus anspruchsvoll. Eine nützliche Übersicht über Vorgehensweisen und Nachweisprobleme gibt das „**Department of Defense Handbook**“ (Lit. 14.2-2). Es hat das „**Engine Structural Integrity Program**“

**Bild 14.4-3 (Lit. 14.4-):** Dem Fachmann ist es bei etwas Glück möglich, aus dem mikroskopischen und makroskopischen **Schadensbild** wichtige Folgerungen zu ziehen. Hilfreich sind Kombinationen mit **Werkstoffuntersuchungen**, die auf den **Schadensmechanismus, -ablauf** und die **ursächlichen Einflüsse** rückschließen lassen. Ist dies gelungen, sind die **Voraussetzungen für reproduzierende Bauteilversuche** (Band 1 Kapitel 2.2.2.5) geschaffen. Damit besteht eine kostengünstige Möglichkeit der Erprobung, des Betriebstauglichkeitsnachweises und einer Risikoabschätzung (Bild 14.4-2). Der

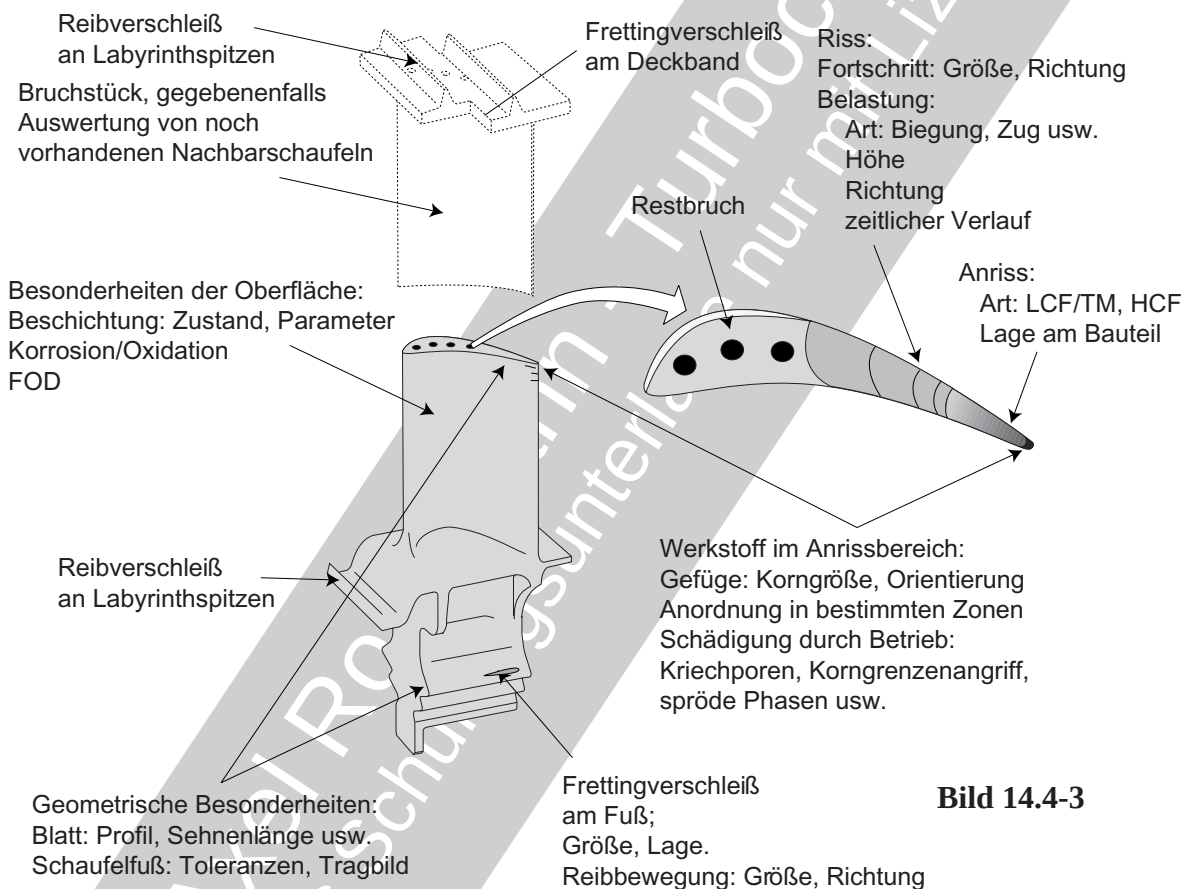
**Bild 14.4-3**

Typische Merkmale am Beispiel einer Turbinenrotorschaukel, die auf schadensurächliche Einflüsse rückschließen lassen

**Blattbruch einer typischen Niederdruckturbinenrotorschaukel** soll hier als Beispiel dienen. Sicher sind nicht alle Merkmale, wie hier gezeigt, bei einem Schadensfall auswertbar. Es handelt sich vielmehr um eine Zusammenstellung möglicher Indizien.

Zu den **Anstreifmerkmalen der Labyrinthspitzen** am Deckband gehören Verschleißgröße, deren Verteilung und Überhitzungsmerkmale (Lit. 14.4-6). Sie sollten Rückschlüsse, ob ein heftiges Anstreifen die Schaufel gefährlich hoch dynamisch belastet haben könnten, zulassen.

Das Ausmaß von **Frettingverschleiß** (Band 1 Kapitel 5.9.3) **an den Anlageflächen des Deckbands** (Lit. 14.4-4) gibt Hinweise auf eine Lockerung der Verspannung. Diese begünstigt Schwingungen der Schaufel.

**Das makroskopische Bruchbild** zeigt Bruchausgang, Fortschrittsrichtung und Art der Belastung. Rastlinien lassen auf zeitliche Abläufe, z.B. Start/Abstellzyklen schließen. Damit lässt sich der Zeitpunkt des Risswachstums eingrenzen. Dies ist von Bedeutung, falls besondere Betriebsbelastungen bekannt wurden. Die Restbruchgröße (Gewaltbruch) weist auf das fliehkraftbedingte Belastungsniveau der Schaufel hin.

Eine **mikroskopische Bruchflächenuntersuchung (REM)**, Band 1 Bild 2.2.2.4-3 und Bild 4.4-3) lässt Besonderheiten im Anrissbereich erkennen (z.B. FOD, Porosität, Kriechriss, Schwingriss).

Eine **mikroskopische Werkstoffuntersuchung (Metallografie)**, Band 1 Bild 2.2.2.4-1) kann Fragen nach Überhitzungen, Schädigungen (z.B. Besonderheiten der Aushärtungsphase), Werkstoffzustand und -fehlern beantworten.

**Geometrische Besonderheiten** wie Profilabweichungen und verkürzte Sehnenlänge (z.B. durch Nacharbeit) können Ursache für ein schadensauslösend verändertes Schwingverhalten (Eigenfrequenz) sein (Lit. 14.4-7).

Der Zustand der **Labyrinthspitzen an der Fußplattform** kann Hinweise geben, ob der vorgelegte Turbinenleitapparat seine Lage schadensbeeinflusst verändert hatte.

**Stärke und Verteilung des Frettingverschleißes an den Auflageflächen des Schaufelfußes** lassen auf Art (z.B. Biegung) und Belastung (mikroskopische Länge der Verschleißspuren, Verschleißvolumen) schließen.

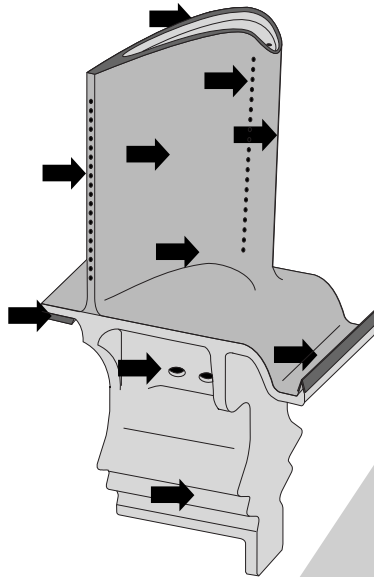
Typische bedenkliche Veränderungen im Rahmen einer Reparatur die das Betriebsverhalten des Bauteils beeinflussen und eines Nachweises bedürfen.

Einige erfahrungsgemäß beeinflusste Bauteilzonen an einer gekühlten Turbinenrotorschaukel

Veränderte Materialeigenschaften beeinflussen:

- Festigkeit
  - ☐ Lebensdauer: dynamisch, Kriechen, TF,
  - ☐ Sicherheitsfaktoren, Empfindlichkeit gegen Überlastung
- Zähigkeit: Versprödung
- Bruchmechanisches Verhalten

- ☐ niedrige Risszähigkeit: kleinere zul. Fehlergröße
  - ☐ kritische Fehlergröße, beginnendes Risswachstum
  - ☐ Rissfortschritt
- FOD-Verhalten (z.B. Haircut-Gefahr)

- ☐ Wärmedehnung, Wärmeleitfähigkeit: Wärmespannungen, Eigenspannungen, TF
- Erosion: Deterioration
- Reibverschleiß:
  - ☐ Fretting (Schwingfestigkeit),

- ☐ Anstreifen (Aufheizung/Schädigung)
- Containment / Aufschlagwirkung,
- Brandeigenschaften (z.B. Titanfeuer),
- Korrosion / Oxidation, Alterung
- Schädigende Wirkung auf andere Teile: LME, Verstopfungsgefahr

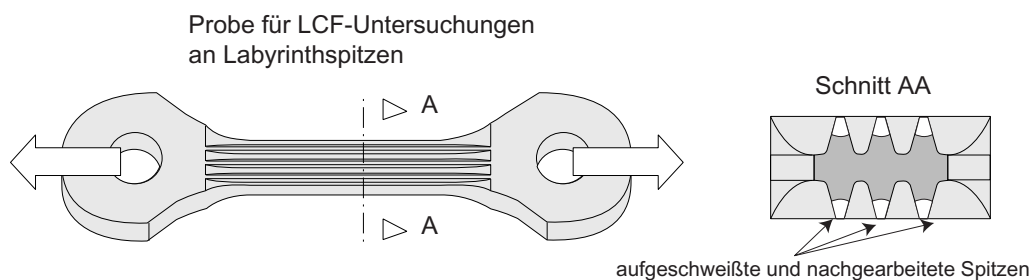
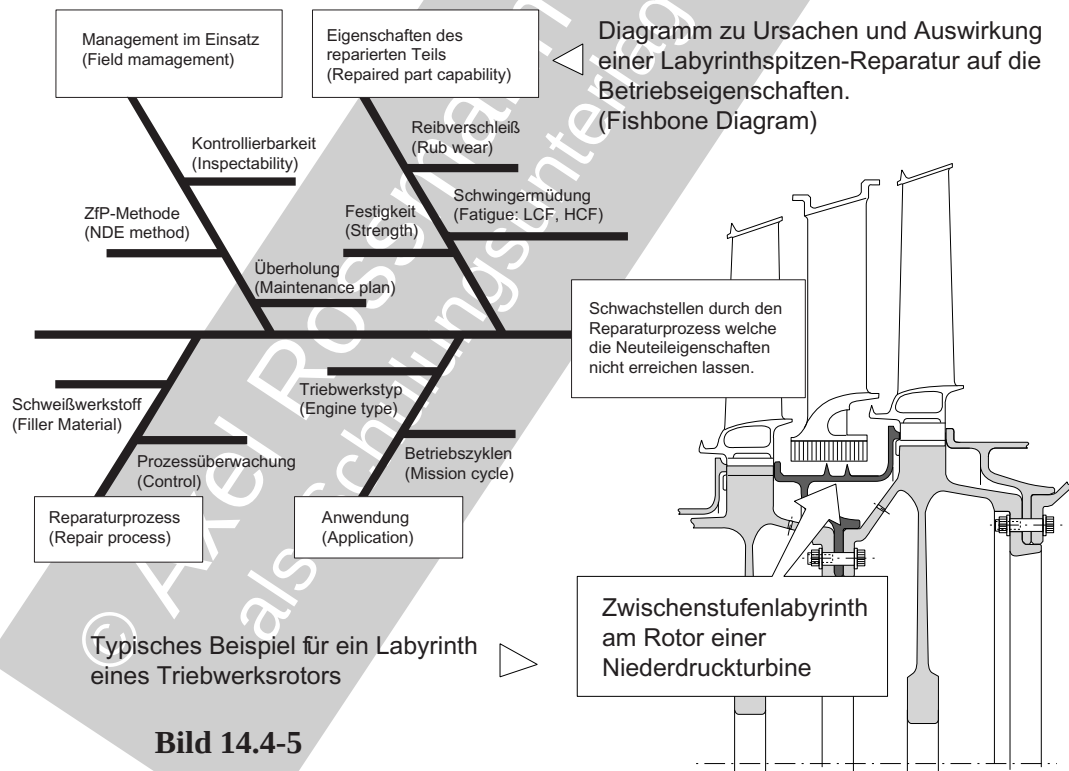
## Beispiel für Untersuchungen zur Beeinflussung der LCF-Lebensdauer von Labyrinthzähnen durch Aufschweißen im Rahmen einer Reparatur.

Probenversuche zur Abschätzung des LCF-Risikos durch Schwachstellen in der Reparatur-Aufschweißung:

**Bild 14.4-5** (Lit. 14.4-3): Labyrinth sind funktionsbedingt Schädigungen ausgesetzt. Es handelt sich um **Verschleiß** (Lit. 14.4-6), **Warmrissbildung** (Band 1 Bild 4.4-15, 12.2.1.3.1-10, Bild 12.2.1.3.1-11 und Lit. 14.4-7), **örtliche Aufheizung** (Gefüge, Zugeigenspannungen) und **Beschädigungen** bei der Montage. Bei der Überholung erfolgt deshalb

eine **Schweißreparatur** (Lit. 14.4-7). Dazu werden die Labyrinthspitzen teilweise abgeschliffen und in mehreren Lagen aufgeschweißt. Danach wird die Schweißung spanend (Schleifen) auf Maß bearbeitet.

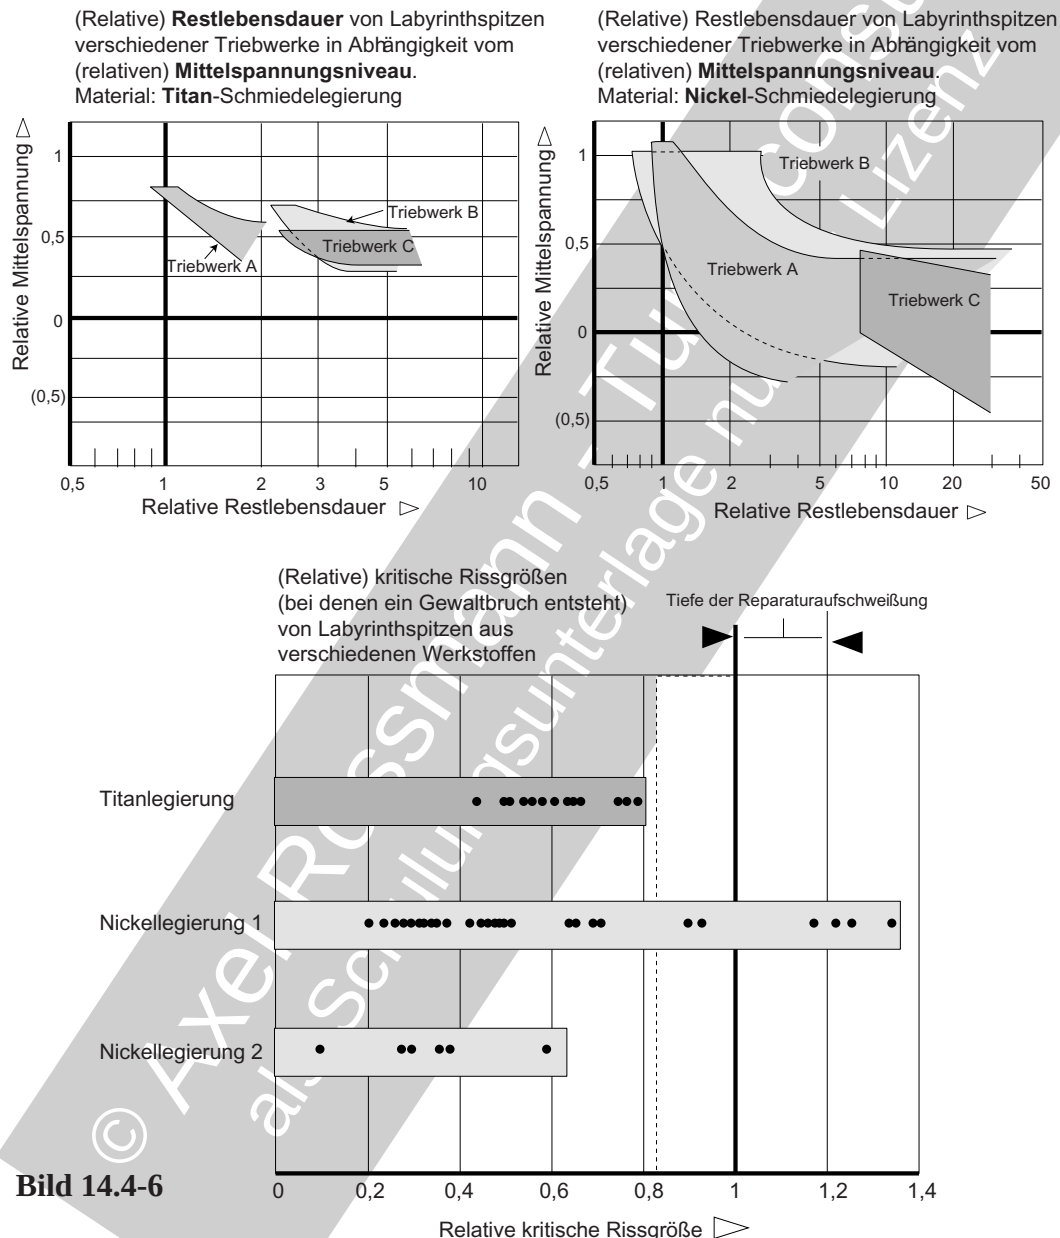
Die Restlebensdauern bei Auslegungsspannungen und einer Initialrissgröße von 0,127 mm wurden für Ti- und Ni-Legierungen bruchmechanisch abgeschätzt. Das erfolgt für unterschiedliche Labyrinth über das gesamte Triebwerk (Diagramme oben). Die Mittelspannungen wurden mit den höchsten im Betrieb

## LCF-Verhalten aufgeschweißter Labyrinthspitzen aus Ti- und Ni-Schmiedelegerungen.

relativiert. Die so aus den Proben ermittelten Lebensdauern wurden mit der auslegungsgemäßen Mindestlebensdauer des jeweiligen Bauteils verglichen. **Höher beanspruchte reparierte Labyrinthzähne** haben in den jeweiligen Triebwerkstypen A,B,C **eine geringere relative Lebensdauererwartung**. Reparaturen sollten deshalb bevorzugt an Labyrinthringen

mit niedriger Mittelspannung durchgeführt werden.

**Die Streuung der relativen Lebensdauern** ist offenbar für Ni-Legierungen (Diagramm oben rechts) **deutlich größer als für Titanlegierungen**. Dies könnte im Zusammenhang mit der ausgeprägten Warmrissbildung mancher Ni-Legierungen stehen. Das dürfte mit einer, im

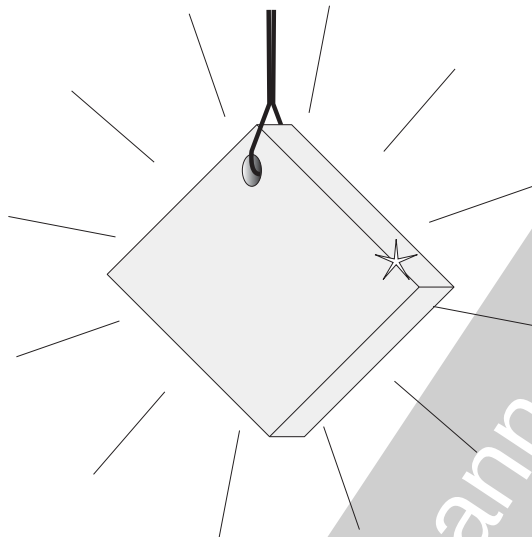
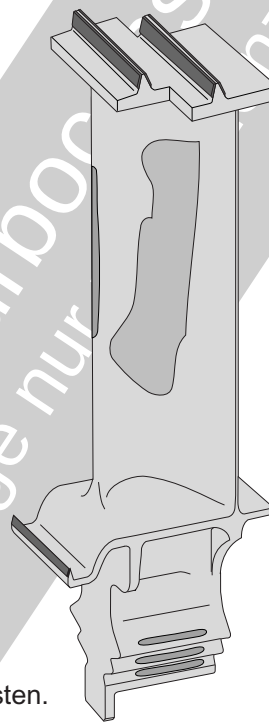
## Tauglichkeitsnachweise von Reinigungs- und Ätzverfahren in Überholung und Reparatur.

Eine "klinisch reine" Probe oder ein Neuteil sind oft ungeeignet, um für ein gelaufenes Bauteil ausreichend repräsentative Aussagen zu gewährleisten.

Bauteil mit typischen Veränderungen durch den Betrieb:

- Oxidation,
- Angriff einer Diffusionsschicht
- Fretting
- Veränderte Panzerung an Labyrinthspitzen
- Veränderungen des Grundwerkstoffgefüges
