6.6 Wellenverbindungen

6.6.1 Ausgleichende Vielkeil- und Zahnkupplungen (Ausgleichskupplungen)

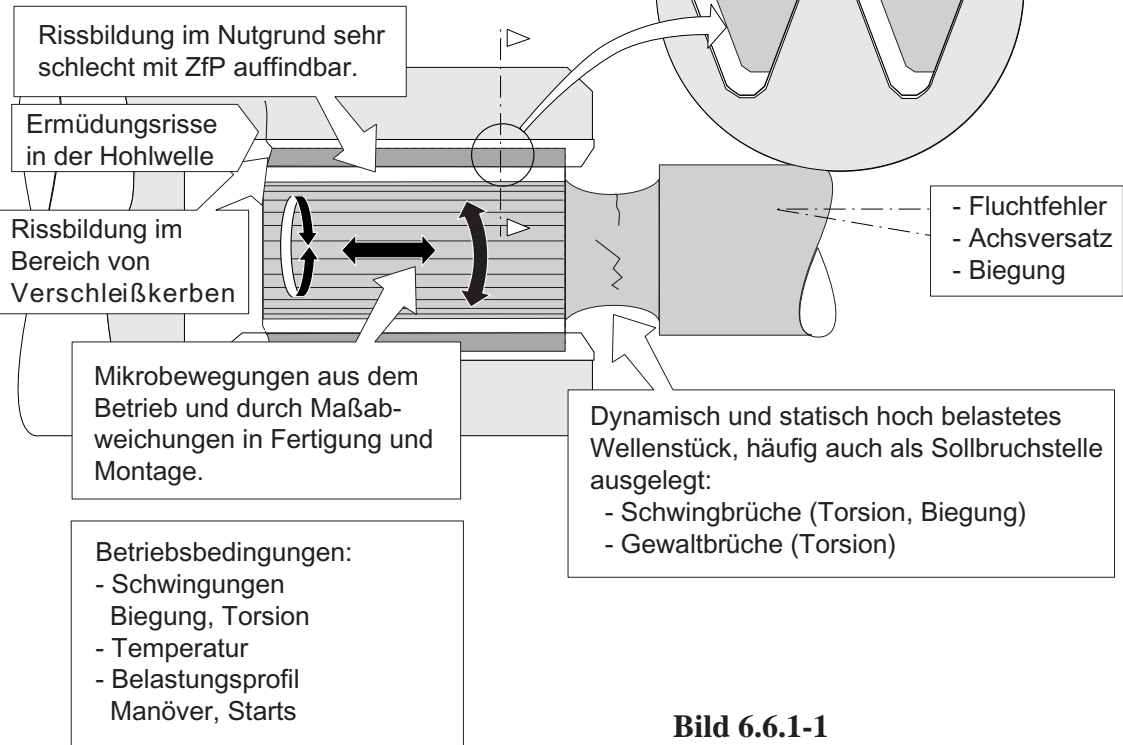
Bild 6.6.1-1

***Bild 6.6.1-1 (Lit. 6.6.1-6): Wellenkupplungen mit Vielkeilverzahnungen** werden beispielsweise im **Antriebsstrang von Kraftfahrzeugen** und in **Turbomaschinen** zum Antrieb von Nebengeräten (Bild 6.4.2-4 und Bild 6.4.2-5) sehr häufig angewendet und sind bewährt. Ein großer Vorteil ist **die einfache Montage** durch axiales Zusammenschieben. Das kommt z.B. der Montage/Demontage von Anbaugeräten wie Generatoren, Reglern und Pumpen (Lit. 6.6.1-7, Lit. 6.6.1-8 und 6.6.1-9) zugute. Trotz dieser Vorteile handelt es sich bei Keilverzahnungen unter ungünstigen Betriebsbedingungen auch um eine potenzielle Schwachstelle. In erster Linie sind sie **Reibverschleiß** (Fretting, Band 2 Bild 6.1-4) ausgesetzt. Dieser führt zu einem **Abtrag der belasteten Flanken**. Im Extremfall kommt es zum Bruch des verbleibenden Zahnquerschnitts und so zum **Versagen der Kupplung** (Bild 6.6.1-2).*

Vielkeilkupplungen (Vielkeilverbindung, Beispiele in Lit. 6.6.1-6 bis Lit 6.6.1-8) sind eine häufige **Wellenverbindung**. Sie ermöglichen eine stabile Verbindung auf kleinstem Raum. Der Schaft der Welle wird direkt in ein entsprechendes 'hohles' Vielkeilprofil geschoben. Eine solche Verbindung lässt **axiale Bewegungen** und damit den **Ausgleich von Wärmedehnungen** zu. Für die Übertragung großer Leistungen, z.B. in Kraftwerken nutzt man sog. **Bogenzahnkupplungen** (Bild 6.6.1-3). Sie lassen auch einen begrenzten **Achsversatz** zu.

Grundsätzlich ist **an den kraftübertragenden Zahnflanken mit Mikrobewegungen** zu rechnen. Sie entstehen aus kleinen Fluchtfehlern oder Biegungen der Welle. Das führt zu **Schwingverschleiß** (Fretting, Bild 6.6.1-2, Bild 6.6.1-3 und Band 1 Kapitel 5.9.3). Er muss mit geeigneten Maßnahmen auf ein zulässiges Maß minimiert werden. Das erfordert eine dauernde, ausreichende **Schmierung**. Bei Pumpen und Reglern für **Kraftstoff** (Bild 8.1-11) dient dieser selbst der Schmierung. Damit handelt es sich um **besonders anspruchsvolle Bedingungen**. Die Schmierung zu gewährleisten ist **für den Konstrukteur eine Herausforderung**. In vielen scheinbar untergeordneten oder unkritischen Fällen übernimmt **Lecköl aus Dichtungen** diese Aufgabe. Entsprechend der meist umweltbegründeten Forderung, auch minimalen Schmierölaustritt zu vermeiden, werden Dichtungen weiter optimiert. So bleibt das von der Kupplung benötigte Lecköl aus. In einem solchen Fall kommt es, oft erst nach längeren Betriebszeiten, **zum gefährlichen Verschleiß an der Vielkeilverzahnung**. Im Extremfall wird die Verzahnung vollständig abgetragen und die

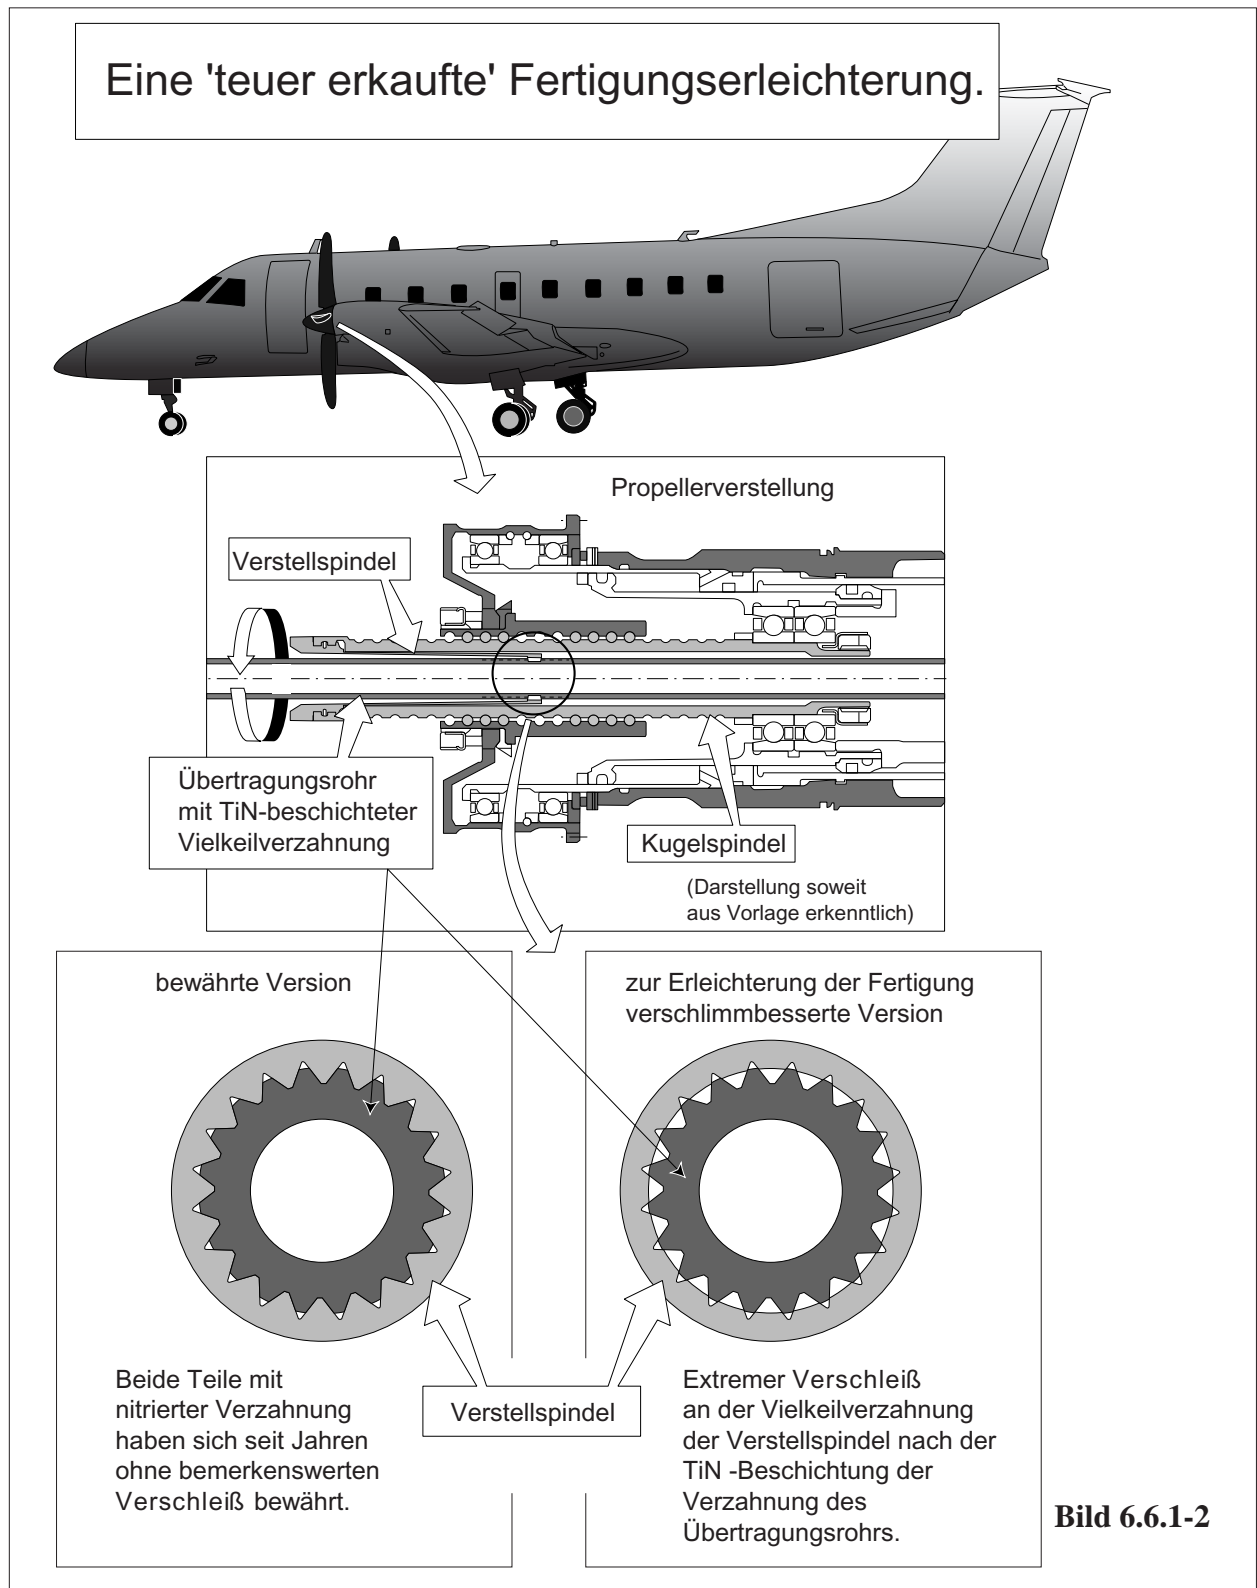
Bild 6.6.1-2 (Lit. 6.4.1-3): Es handelt sich um den typischen Fall einer **Verschlimmbose**. Er steht zwar nur indirekt mit dem Triebwerk in Zusammenhang, ist aber **für Vielkeilkupplungen äußerst lehrreich**.

Wenige Minuten vor dem Unfall beobachteten Zeugen, dass das Flugzeug mit ca. 30-60 Metern Höhe auffallend niedrig anflug. Plötzlich entstand eine kleine Rauchwolke. Das Flugzeug rollte nach links bis die Tragflächen senkrecht standen. Darauf kippte die Flugzeugnase

nach unten. Das Flugzeug schlug auf die Landebahn und wurde zerstört. Die Überprüfung der Komponenten des linken Propellers ergab, dass die Blätter statt mit angewählten ca. 80° nur mit 3° angestellt waren.

Diese **Einstellung** entsprach nicht der Stellung der Propeller-Verstellspindel, was auf ein inneres Problem hinwies. Eine anschließende Untersuchung des ursächlich betroffenen Triebwerks ergab:

Das Übertragungsrohr hat **statt der bisherigen Nitrierschicht eine neu eingeführte Titanitrid-Beschichtung** auf der Keilverzahnung zur Kugelumlaufspindel. Deren Oberflächen erschienen matt. Das war auf erhöhte Rauigkeit zurückzuführen. Es handelte sich nicht um bedenklichen Verschleiß.

Dagegen zeigten die **Keilverzahnungen in den PCU Spindeln** beider Triebwerke starken Verschleiß. Im linken Triebwerk war die Keilverzahnung **nahezu abgetragen** (Skizze unten rechts). So konnten die Kupplungsteile gegeneinander frei rotieren. Eine **Propellerverstellung war damit nicht mehr möglich**.

Eine „Verbesserung“ mit einer **Titanitridschicht** lief in einem „**Produkt-Verbesserungsprogramm**“ (engl. product improvement program). Der Verzug beim alten Verfahren und damit das Richten ließ sich mit der niedrigeren Beschichtungstemperatur des **Titanitrid** vermeiden. Die Erfahrungen des Herstellers ließen, im Vergleich zur alten Schichtvariante, einen 3-4 mal niedrigeren Verschleiß erwarten. Vergleichbare Anwendungen schienen das zu bestätigen. Wegen der **niedrigen Verzahnungsbelastung**

Der starke Verschleiß der Zähne in der Kugelumlaufspindel wurde später auf den **großen Härteunterschied** gegenüber der **Titanitridschicht auf den Zähnen des Übertragungsrohrs** zurückgeführt. Die **sehr dünne und harte TiN-Schicht kann Unebenheiten der Zahnflanken**, wie bei der ursprünglichen Nitrierschicht zulässig, **nicht ausgleichen**. Weil die **Rauigkeitsforderungen nicht angepasst** wurden, wirkte die **TiN-Schicht als Feile**.

Verbindung versagt (Bild 6.6.1-2). Dann sind umfangreiche, teure Maßnahmen zu erwarten. Es handelt sich also um eine typische **Verschlimmbesserung** (Band 1 Kapitel 3.2.2).

Je nach Schmierung kann zusätzlich die **Werkstoffkombination** der aufeinander liegenden Kupplungszähne von großer Bedeutung für das Verschleißverhalten sein (Bild 6.6.1-2). Das ist besonders bei **Reparaturbeschichtungen** zu berücksichtigen. Der OEM ist zu konsultieren, falls die Beschichtung in irgendeiner Weise (z.B. Vorbehandlung, Produkt, Aufbringverfahren) von Vorschriften/Handbuchangaben abweicht. Im Zweifelsfall sind **geeignete Nachweise** zu führen. Diese erfordern, wie für Verschleißvorgänge typisch, den **relevanten Betrieb** der Originalmaschine.

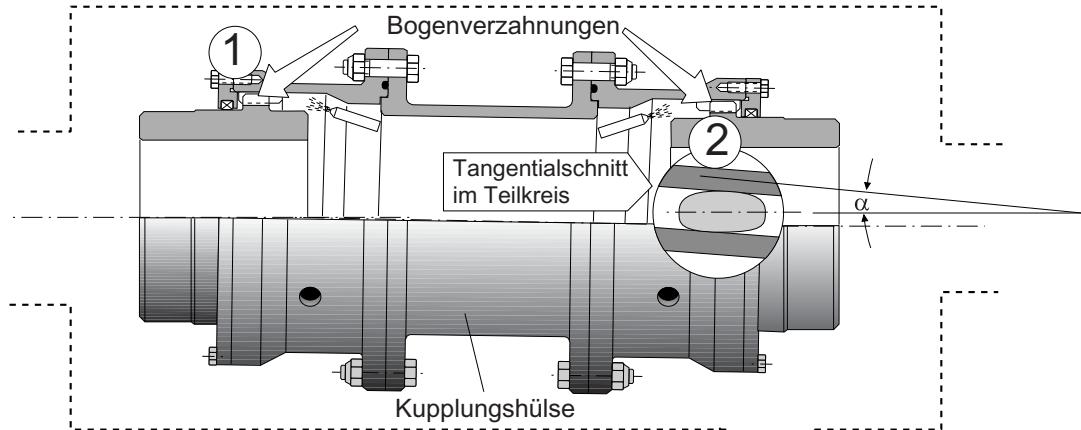
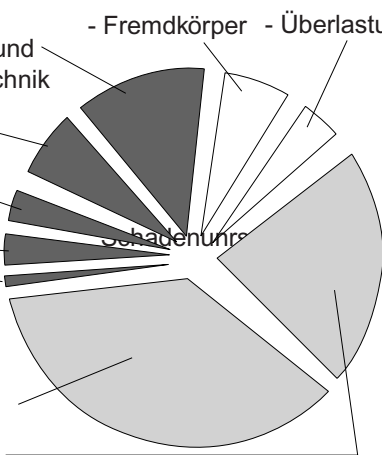
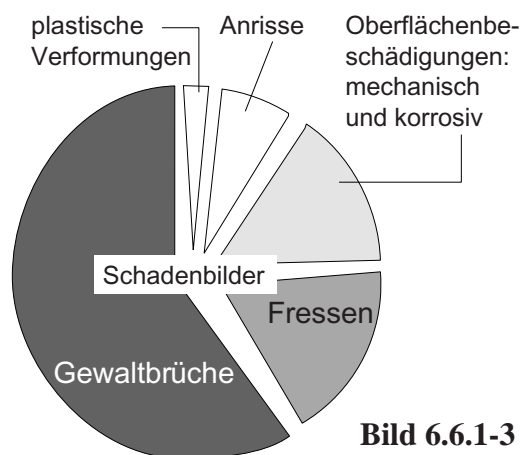
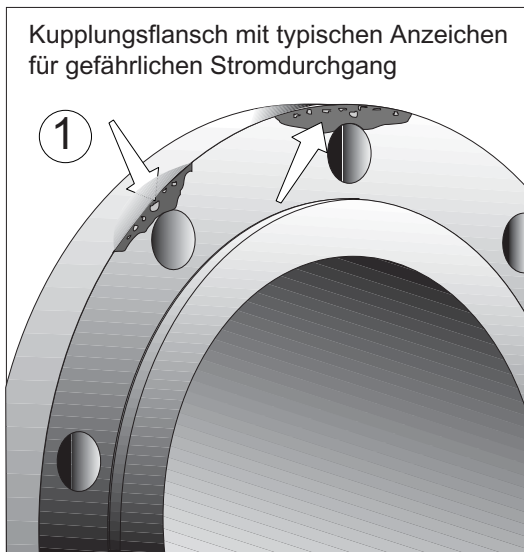
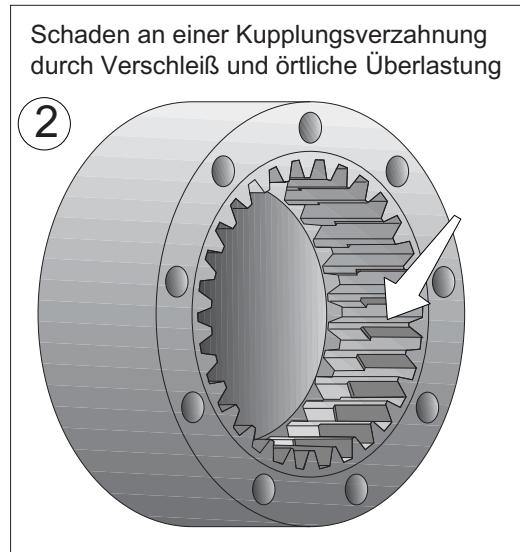
Bild 6.6.1-3

Schäden an Verzahnungskupplungen für die Übertragung hoher Leistungen.
nach Lit. 6.6.1- 1 und Lit. 6.6.1-2

Jeder Einfluss, der diese **Ausgleichsbewegungen** verhindert, kann zu schweren Schäden an der Kupplung und/oder den verbundenen Maschinen führen. Es besteht die Gefahr des **Blockierens der Gleitbewegung** in der Verzahnung durch Fressen (Kaltverschweißen) infolge Schmierstoffmangel/Ölmangel oder Stromdurchgang (Bild 6.6.1-3). **Verschleißstufen** in den tragenden Zahnflanken sind in der Lage, eine funktionsnotwendige Axialbewegung unzulässig zu begrenzen (Bild 6.6.1-3).

In Lit. 6.6.1-2 finden sich Angaben über Ursachen und Art von **Schäden an Kupplungen** (Tortendiagramme) aus den 70er-Jahren. Die Tendenz gilt für industrielle Anlagen und dürfte auch heute noch Gültigkeit haben. Besondere Probleme:

Ein großer Anteil von **Montagefehlern** ist auf eine ungenügende **Ausrichtung** zurückzuführen. Dadurch entstehen unzulässige Unwuchten mit Schwingungen des gesamten Systems. Zusätzlich kann der Verschleiß in der Verzahnung (Skizze „2“ unten rechts) gefährliche Ausmaße bis zum Versagen annehmen.

Bei einer Verbindung zu elektrischen Anlagen wie Motoren und Generatoren ist **Stromdurchgang** unbedingt zu vermeiden. Schmelzkrater durch Lichtbögen in der Verzahnung behindern die funktionsnotwendigen Bewegungen. Damit werden Lager in den angeschlossenen Maschinen überlastet. Zusätzlich senken die Schmelzkrater die Schwingfestigkeit drastisch ab (Band 1 Kapitel 5.12). So kann es zum **Bruch der Verzahnung und Kupplungskomponenten** kommen. Das gilt auch für die Verzahnung und die Lager angeschlossener Getriebe. In manchen Fällen sind unzulässig hohe Temperaturen in **Flanschbereichen** als Folge des Stromdurchgangs bereits äußerlich an örtlichen **Anlauf-farben** erkennbar (Skizze „1“ unten links).

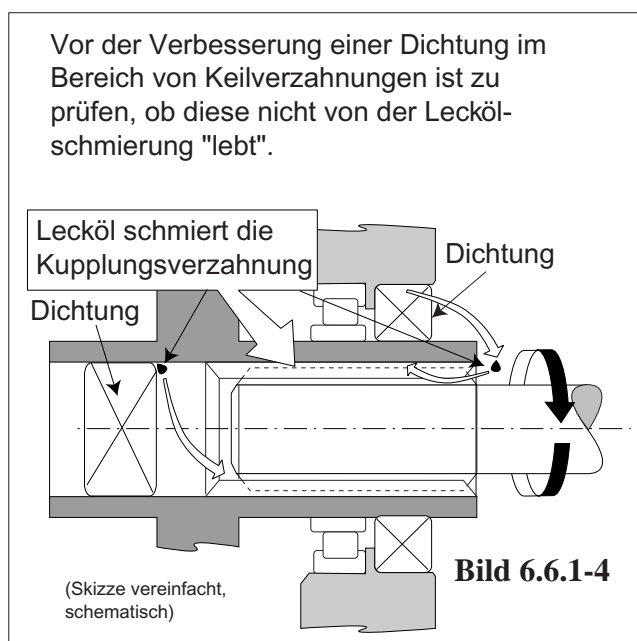
Bild 6.6.1-4: Die Schmierung von Keilverzahnungen der Antriebswellen von Anbaugeräten muss in manchen Fällen allein das Lecköl gewährleisten. Besonders bei älteren Maschinentypen, für die Erfahrungen nicht mehr vorliegen, ist bei einer Nachrüstung Vorsicht geboten. Hier können „Verbesserungsmaßnahmen“ zur Vermeidung des Lecköls zum überraschenden Versagen durch Verschleiß führen. Dann ist das Schadenspotenzial besonders groß. Das ist der Fall, wenn ein solcher Schaden erst nach längerer Betriebszeit auftritt. Das bedeutet, dass eine Vielzahl Maschinen betroffen sein können.

auch letzte Undichtigkeiten zu unterbinden, können zu unerwarteten Ausfällen von Vielkeilverzahnungen führen (Bild 6.6.1-4). Zeigen sich solche Schäden erst nach längeren Betriebszeiten, wird das Problem verschärft. Dann ist der Umfang betroffener bzw. verbauter Komponenten/Maschinen bereits groß.

Vielkeilkupplungen sind ein äußerst häufiges Maschinenelement. Sie ermöglichen einen axialen Ausgleich von Wellenbewegungen. Dagegen sind sie **nicht geeignet**, eine merkliche **Schiefstellung** bei **nicht fluchtenden** oder **achsversetzten Wellen** auszugleichen. Mit der konstruktiven Gestaltung, Fertigungs- und Werkstoffwahl sowie der Auslegung schafft der **Konstrukteur** eine Voraussetzung für den schadenfreien Betrieb. Das gilt besonders für Vielkeilverbindungen, die nicht, wie viele andere Ausgleichskupplungen, als fertiges Maschinenelement von speziellen Herstellern bezogen werden. Der besondere **Schadensmechanismus**, den es zu vermeiden gilt, ist **Schwingverschleiß** (Fretting) der kraftübertragenden Zahnflanken (Bild 6.6.1-2). Hier spielen Werkstoff (z.B. Oberflächenbehandlung, Beschichtung), Fertigung (z.B. Maßhaltigkeit) und nicht zuletzt die Schmierung im Betrieb wichtige Rollen (Bild 6.6.1-4). Weil die Haltbarkeit gewöhnlich auf anwendungsspezifischer Erfahrung beruht, können bereits scheinbar nebensächliche Änderungen Schäden auslösen. Dazu gehört die Beeinflussung des Schmiermittelzutritts. Erfahrungsgemäß ist z.B. die Verbesserung einer Dichtung (z.B. Radialdichtring) zur Kupplung äußerst problematisch, wenn dabei, meist unbewusst, der notwendige **Leckschmierstoff** ausfällt (Bild 6.6.1-4).

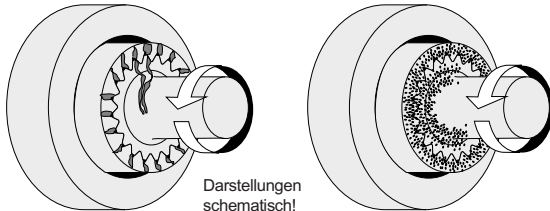
Bild 6.6.1-5

Schmierungsbedingte äußere Merkmale von Frettingverschleiß in Vielkeil-Kupplungen.

"Ausbluten" von "Reibrost" bei flüssiger Schmierung und Pasten

Pulverförmiger "Reibrost" bei trockener Schmierung

Bild 6.6.1-5: In günstigen Fällen gibt es vorzeitige Hinweise auf Schäden an Vielkeilkupplungen.

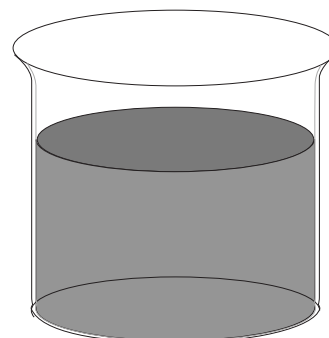
Bild 6.6.1-6

Trotzdem: Rostbraunes Öl weist auf oxidierten Verschleißabrieb hin

Bild 6.6.1-6: Der Verschleißmechanismus an Vielkeilverzahnungen lässt sehr feine Partikel aus Eisenoxid entstehen. In vielen Fällen gelangt der Abrieb nicht in das Schmieröl. Dann ist eine Detektierung des Schadens im Anfangsstadium nur mit einer gezielten Überprüfung beim Wartungsvorgang erfolgversprechend (Bild 23.2.2-5 und Beispiel 23.2.2-1). Selbst wenn die Verschleißpartikel in das Schmieröl gelangen, ist die Chance, dass diese in Filtern oder an Magnetstopfen auffallen, eher gering. Erfolgversprechender ist in einem solchen Fall der Trend von Ölanalysen (Bild 22.3.4-6 und Bild 22.3.4-9).

Befindet sich die Kupplung in einem Ölkreislauf, können Ablagerungen gegebenenfalls an einem **Magnetstopfen** vor einem Ausfall den Schaden anzeigen (Bild 6.6.1-6).

Der feine Verschleißabrieb lässt **im Ölsystem selbst kaum warnende Ablagerungen an Magnetstopfen** (Bild 6.6.1-6) oder **Filtern**
