6.10.2.4 Elastomerdichtungen für Kolben und Stangen

Schäden an hydraulischen Kolben- und Stangendichtungen.

Maschinenelemente: Gleitende Dichtungen: Kolben-Stangendichtungen

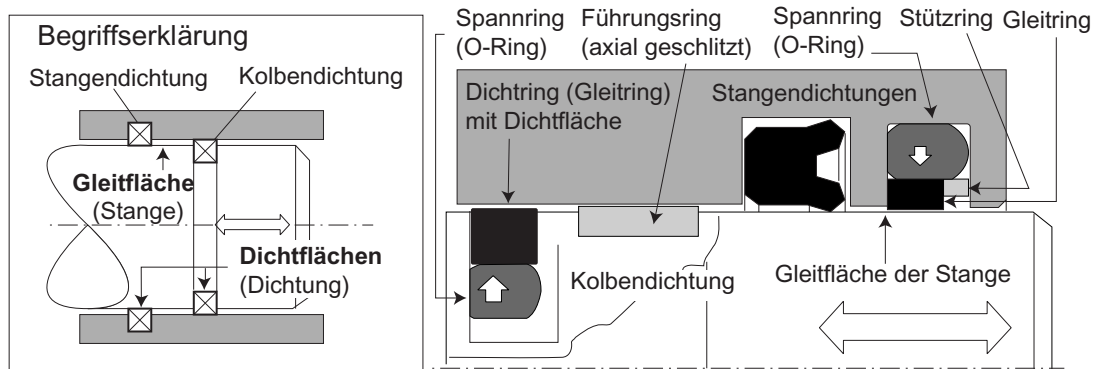
Elastomerdichtungen für **axiale Bewegungen** lassen sich in Kolben- und Stangendichtungen unterscheiden (oben, Skizze links). Zusätzlich sind die in diesem Kapitel verwendeten **Begriffe** für **Gleit-** und **Dichtflächen** angegeben. Bei **Kolbendichtungen** sitzt die Dichtung in einer Nut und gleitet auf der Zylinderbohrung. Eine **Stangendichtung** ist in einer Nut in der Zylinderbohrung fixiert und gleitet auf der Kolbenstange. Kolben und Kolbenstangen dienen dem Druckaufbau in Pumpen/Kompressoren und/oder der Erzeugung von Axialkräften für Betätigungen, z.B. bei Bau- und Maschinen. Es werden eine Vielzahl spezifisch den Betriebsbedingungen angepasste Dichtungstypen angeboten. Am häufigsten findet man sie in Hydraulik- und Pneumatiksystemen. Dieses Kapitel beschränkt sich auf Hydraulikanwendungen.

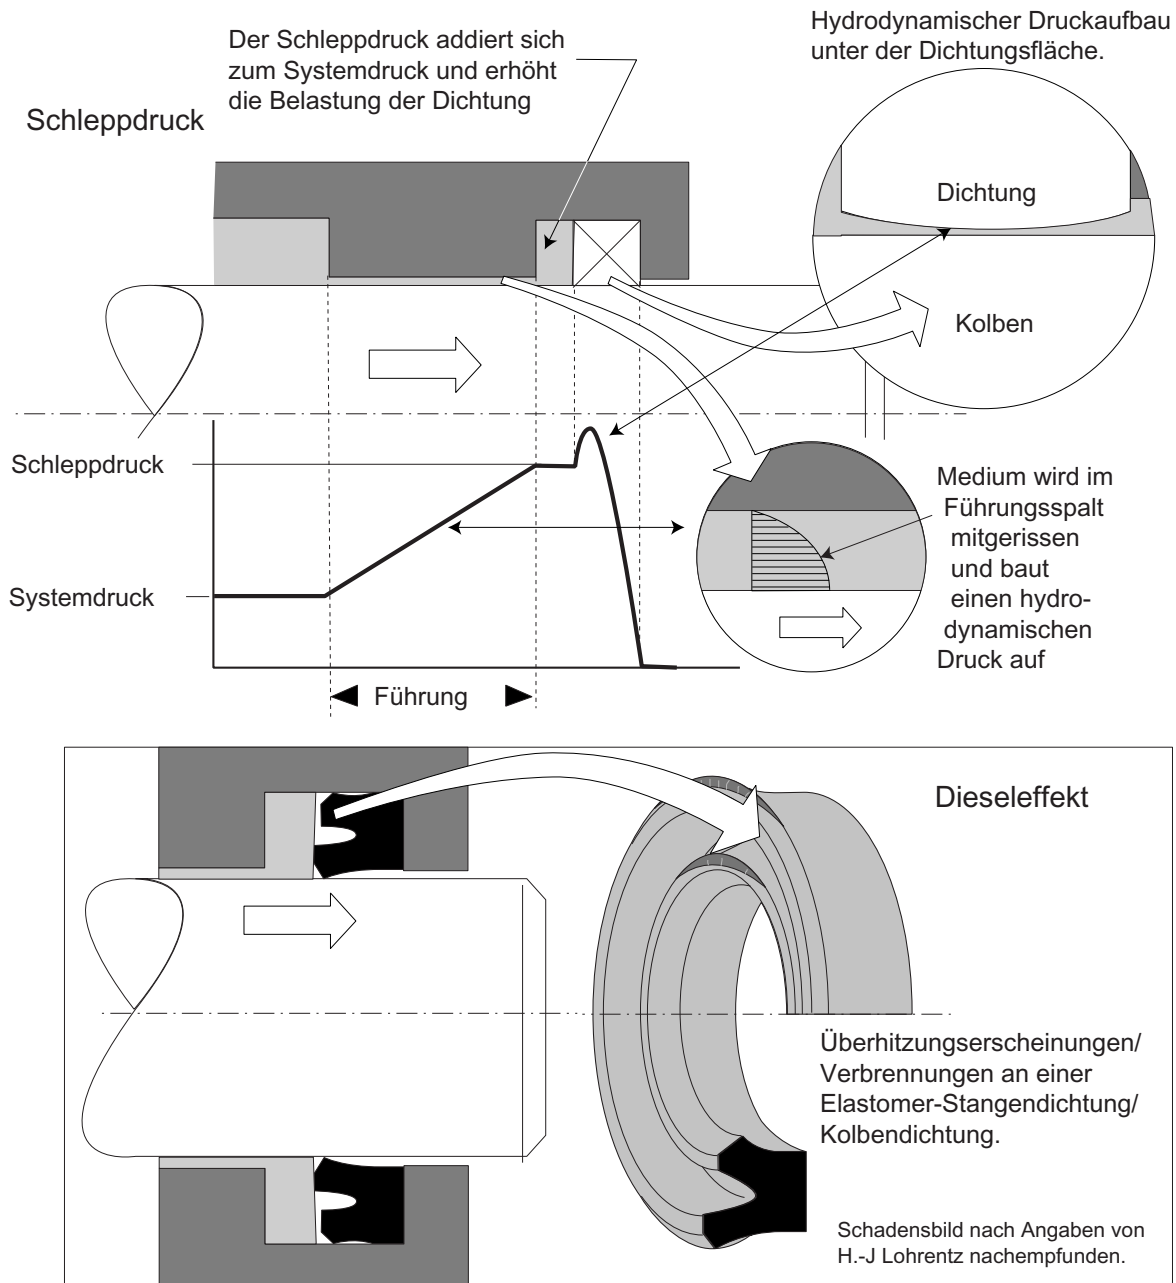
Probleme durch Schleppströmung in Kolbenführungen und -dichtungen.

Bild 6.10.2.4-1 (Lit. 6.10.2.4-1 und Lit. 6.10.2.4-7): Um eine gleichmäßige Anlage der Dichtung am gesamten Umfang zu gewährleisten, wird gewöhnlich eine zusätzliche **Führung der Axialbewegung** benötigt. Das erfordert einen **engen**

Schmierspalt. Darin unterliegt der Schmierfilm trotz Axialbewegung (**Schleppströmung**) einem **Gleitlager vergleichbaren Bedingungen** (Bild 6.3.2-1). Diese beruhen auf einem **hydrodynamischen Druck** (Schleppdruck) durch Reibungs- und Scherkräfte unter den Relativ-

Werden diese Drücke an der Dichtung (Diagramm) vom Konstrukteur bei der **Auslegung** nicht in allen Konsequenzen berücksichtigt, besteht die Gefahr für mehrere **Schadensmechanismen**.

Überlastung bis zur Zerstörung der Dichtung durch Axialkräfte aus Flächen- und Druckdifferenz. Typisch ist eine **Spaltextrusion** bei der Teile der Dichtlippe (Bild 6.10.2.4-6) bzw. des Dichtbereichs (O-Ringe, Bild 6.10.1.2-6) in den Dichtspalt treten. Der Anstieg des Anpressdrucks auf die Dichtlippe führt hier zu entsprechend hohen Reibkräften. Sie stehen gegebenenfalls im Zusammenhang mit einer **Unterbrechung des Schmierfilms**. Die Folge ist erhöhter **Verschleiß** und **Energieaufwand** für die Betätigung. Die Folge bei **Pumpen** ist eine höhere **Antriebsleistung** und kleinere **nutzbare Kräfte** von Hydraulikkolben. Der hohe Flüssigkeitsdruck auf den Dichtring unterstützt die **Diffusion gelöster Luft mit Blasenbildung im Polymer** (Bild 6.10.2.4-3 „H“).

- Dieseleffekt** (Bild 6.10.2.4-3, „K“).
- In der Auslegung nicht ausreichend berücksichtigter **Schleppdruck** (Bild 6.10.2.4-1, „F“ und „M“). Typische Folgen:

- Spaltextrusion** (Bild 6.10.2.4-1 und Bild 6.10.2.4-6, „R“, „S“ und „T“).
 - Zerstörung** durch Rissbildung und Bruch (Bild 6.10.2.4-6, „S“ und „T“).

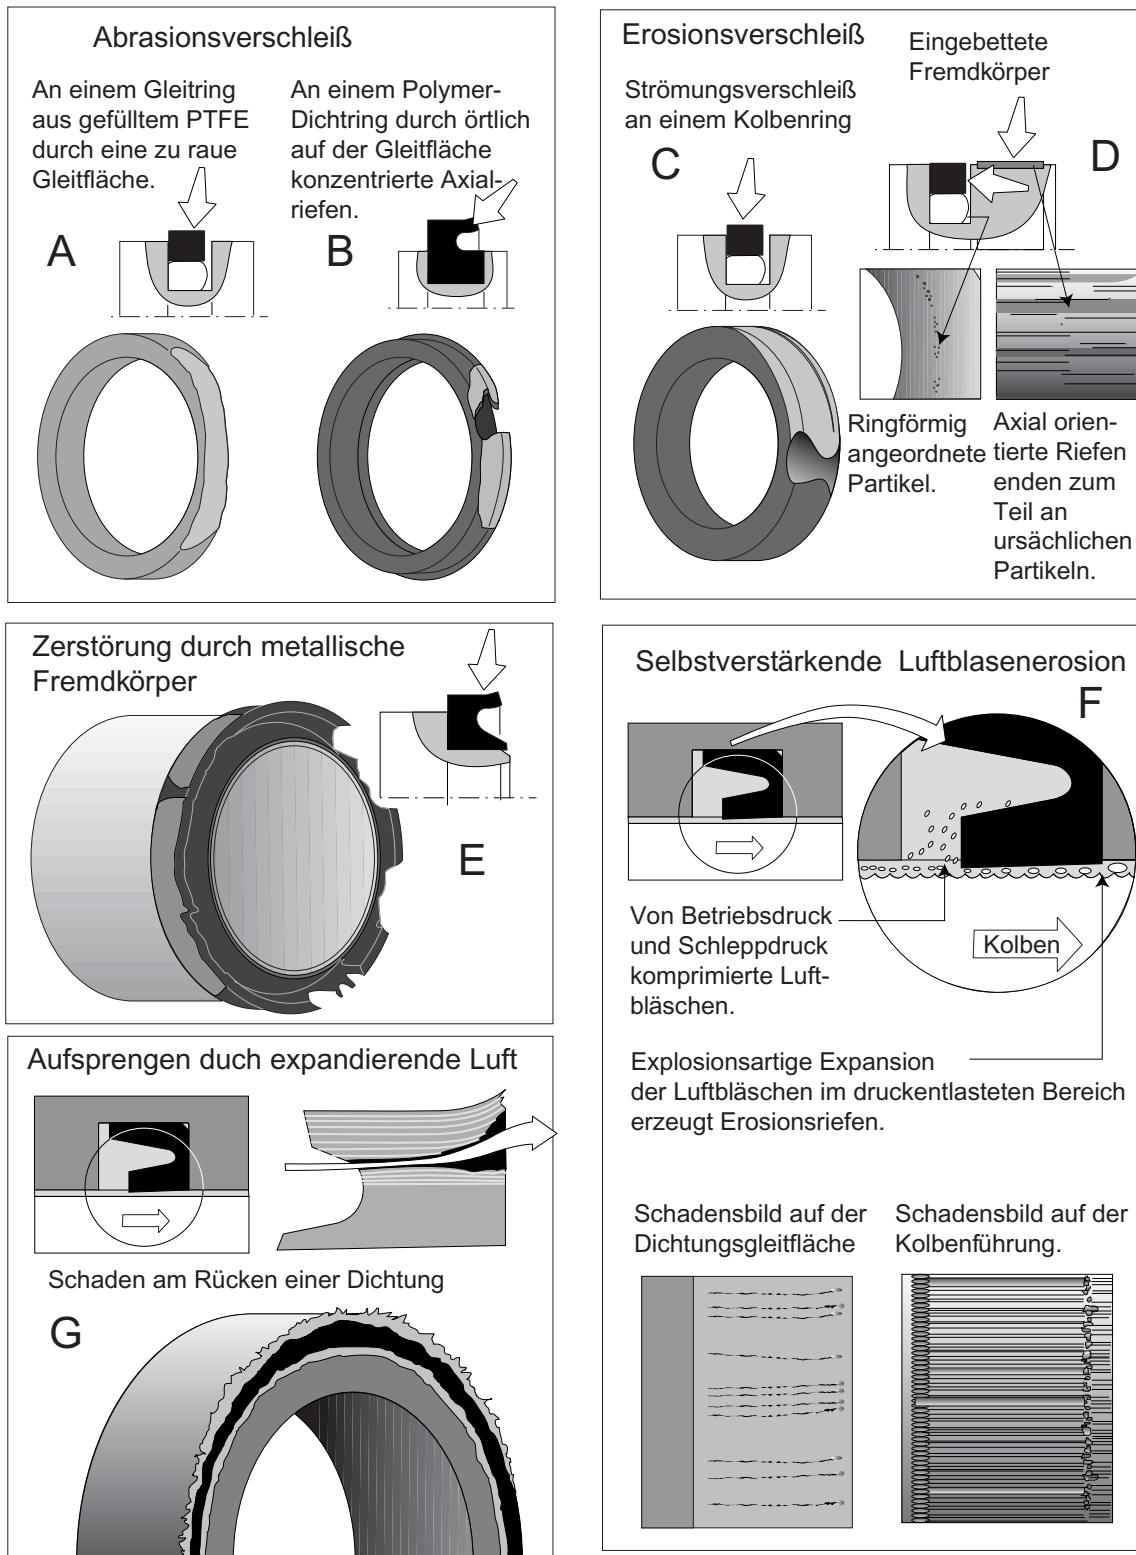
Bild 6.10.2.4-2

Abrasionsverschleiß (Abriebverschleiß, „A“ und „B“): Ist die **Gleitfläche** (Begriffsbestimmung Seite 6.10.2.4-1) nicht ausreichend glatt (poliert), lässt sich diese Verschleißform in erster Linie auf die **Rauigkeit** (Topografie) zurückführen. Damit ist im Falle eines Schadens das **gesamte Tribosystem** (Band 1 Bild 5.9.1-1) zu betrachten und nicht nur die offensichtlich geschädigte Komponente.

Gewöhnlich ist die Dichtfläche bei **fertigungs-erzeugten** Rauigkeiten der Gleitfläche auf dem gesamten Umfang gleichmäßig von Verschleiß betroffen. Befindet sich jedoch die schädigende Rauigkeit wie Riefen durch **Montage/Handlung** nur in einem begrenzten Umfangsbereich, kommt es zur örtlichen **Dichtungsschädigung**. Sie **beschleunigt** sich deutlich, wenn verschleißbedingt ein **Leck** entsteht, in dem das durchschießende Fluid **Strömungserosion** (Bild 6.10.2.4-4 „L“ und „N“) hervorruft. Einen ähnlichen Effekt haben vom Fluid transportierte **harte Partikel** wie Rost, Abrieb im System, Ermüdungsausbrüche oder eingedrungener **Schmutz**. Hiervon ist besonders die Mobilhydraulik (z.B. an Baumaschinen) bei **ungenügenden Abstreifern** betroffen. Beschädigte Abstreifer lassen sogar Sand in das Fluid treten. Eine Abhilfe ist neben der **Beseitigung der Partikelquellen** ein ausreichend **feiner Filter**.

Größere Fremdkörper („E“ und „D“) sind meist metallischer Natur. Am häufigsten sind **Bearbeitungsspäne**. Ein Zeichen unzureichender Reinigung im Herstellungsprozess. Bei **Montage** oder **Ölwechsel** können ebenfalls größere Partikel in das System gelangen. Typisches **Schadensbild** sind dann größere axial verlaufende **Abrasions- und Fressriefen** auf der Gleitfläche der Stange. Ein solcher Schaden kann im vergleichbar harten metallischen **Stangenmaterial sehr viel gravierender** als an der Polymer-Dichtungsfläche sein. Dies ist dann der Fall, wenn **harte Fremdpartikel in den weichen Kunststoff eingebettet** wurden

ohne hier Verschleiß anzurichten. Sie wirken dann bei der oszillierenden Gleitbewegung wie ein Zerspanungswerkzeug an der metallischen Gegenfläche/Gleitfläche.

Schäden durch Luft im Öl („G“ und „F“): Zu unterscheiden ist zwischen **gelöster** und **ungelöster Luft** in Form von **Luftbläschen** (Bild 6.11.1.2-7 und Kapitel 7.1.2.1). Im gelösten Zustand werden die Eigenschaften des Fluids wie Viskosität und Kompressibilität nicht beeinflusst. Schädigend sind Luftbläschen die sich meist unter begünstigenden Betriebsbedingungen (überschreiten der Luftsättigung des Fluids) aus gelöster Luft bilden. Dieser Vorgang wird bei **Abfall des Flüssigkeitsdrucks** ausgelöst und erhöht die Kompressibilität des Fluids signifikant.

In den Dichtspalt von der Leckströmung mitgerissene **Luftbläschen expandieren**. Das geschieht insbesondere bei erhöhter **Rauigkeit der Spaltoberflächen** im Druckabfall auf der 'Austrittsseite' („F“, Detail) explosionsartig. Die **dabei aus dem Spalt 'geschossene' Flüssigkeit** wirkt äußerst erosiv auf die Dichtung (Dichtfläche) und die metallische Gleitfläche bzw. integrierte Führungsringe. Es kommt zu **axial orientierten riefenähnlichen Erosionspuren** die mit einer mikroskopischen Untersuchung (REM, Band 1 Bild 2.2.2.4-3) von mechanisch abrasiven Spuren unterscheidbar sein müssten. Der Vorgang wirkt auf Grund der **Düsenwirkung der Erosionspuren als Strömungserosion selbstbeschleunigend** (Bild 6.10.2.4-4). Dabei werden auch **Dichtungsaustrittsseite und -rücken** in Mitleidenschaft gezogen. Besonders gefährlich ist ein **Fluidstrahl aus einer Öffnung** wie eine Bohrung oder Spalt der auf eine Dichtung trifft. Kann die Luft von der Druckseite zwischen etwas weniger dichten **Faser-Verstärkungslagen** zur Niederdruckseite dringen, besteht die Gefahr für Ablösen ('Schusskanal') und Aufreißen ('Expansionstrichter') in Umfangsrichtung („G“). In diesem Fall ist nur eine **Herabsetzung des Luftanteils** für eine Abhilfe geeignet.

- **Abrasiver Verschleiß** (Bild 6.10.2.4-2) durch ungünstige Tribologie (Rauigkeit, nicht tragfähiger Schmierfilm/Trocken- und Mischreibung), verstärkt durch **Partikel** (Bild 6.10.2.4-2 „C“ und „D“) und **Fremdkörper** (Bild 6.10.2.4-2 „E“).

- **Strömungserosion** (Bild 6.10.2.4-4, „L“ bis „M“),
- **Schädigungen durch Luft** im Fluid/Öl als Folgen von
 - Luftblasenerosion** (Bild 6.10.2.4-2 „F“),

- Blasenbildung im Elastomer** (Bild 6.10.2.4-3, „H“),
 - Aufsprengen** lagenverstärkter Dichtungen (Bild 6.10.2.4-2 „G“)
 - Kavitation** („L“, Bild 6.10.2.2-2, Kapitel 7.1.2.2 und Band 1 Kapitel 5.5.1.3) und

Bild 6.10.2.4-2, Bild 6.10.2.4-3, Bild 6.10.2.4-4, Bild 6.10.2.4-5 und Bild 6.10.2.4-6 (Lit. 6.10.2.4-1 und Lit. 6.10.2.4-7): Verschleiß wird in Hydraulikdichtungen auf unterschiedliche Mechanismen zurückgeführt. Sie **an makroskopischen Schadensbildern zu identifizieren** erfordert Fachwissen und Erfahrung. Die abstrahierten Darstellungen beschränken sich auf charakteristische Besonderheiten ohne den Anspruch auf Detailtreue.

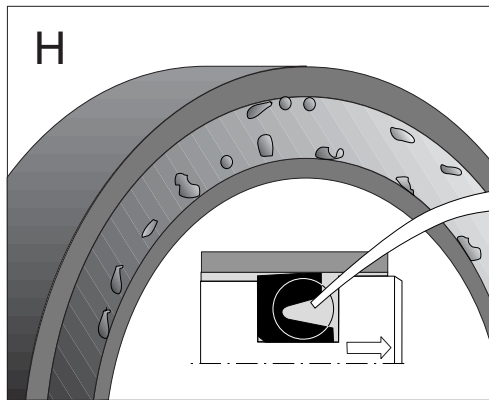
Blasenbildung aus eindiffundierter Luft im homogenen Elastomer einer Kolbendichtung.

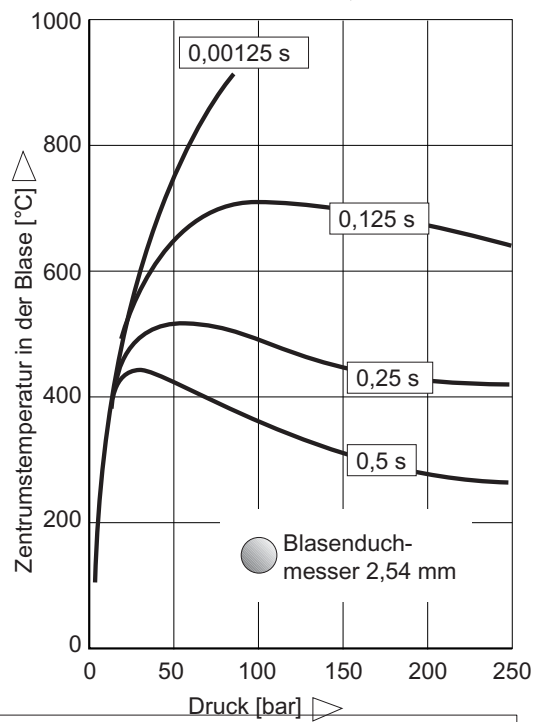
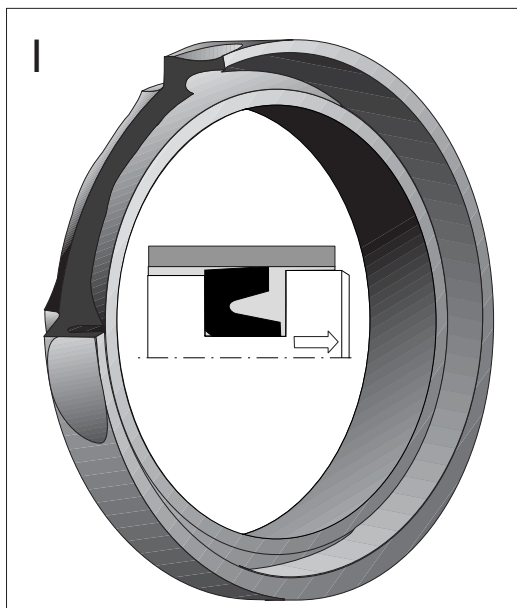
Temperatur in Luftblasen in Abhängigkeit von der Verdichtungszeit ▽

K Schäden an einer Kolbendichtung und Führung als Folge des 'Diseleffekts'.

Im Extremfall kommt es zum besonders schädigenden **‘Dieseleffekt’** („K“ und Kapitel 7.1.2.1). Druckspitzen mit einem Mehrfachen des Betriebsdrucks erzeugen Kompressionstemperaturen (Diagramm in „K“) die **in der Lage sind das Fluidampf-Luftgemisch zu zünden**. **Polymerdichtungen** in der Nähe werden davon **thermisch zerstört** (Brandstellen, Zersetzung, Mikrorissbildung). Eine Identifikation im Rahmen einer Schadenuntersuchung dürfte somit **mikroskopisch (REM) nachweisbar sein**. Die Druckspitzen sind sogar in der Lage **metallische Systemkomponenten plastisch zu verformen**. Dafür sind unter Betriebsdruck bewegte Zylinder besonders anfällig.

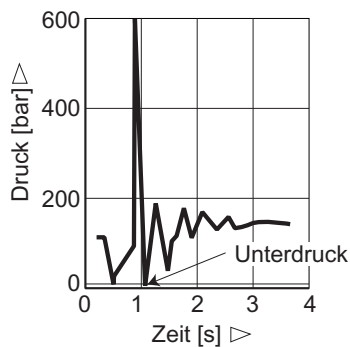
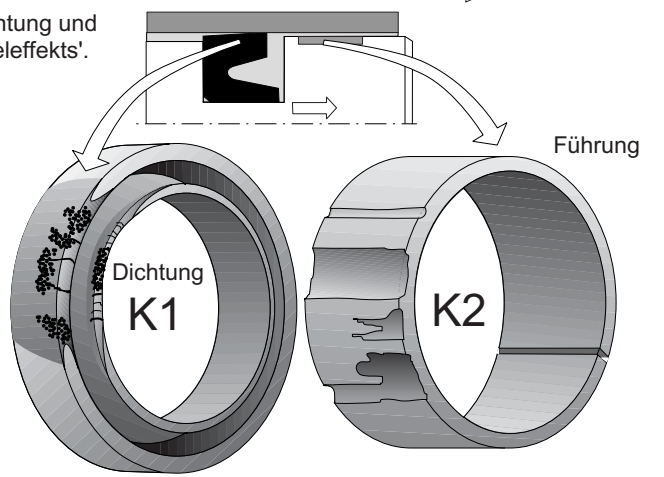
Bild 6.10.2.4-3

Schädigungen von Kolben- und Stangendichtungen durch Luft /-bläschen im Fluid.

Beobachteter Druckverlauf bei Diseleffekt (nach Lohrenz).

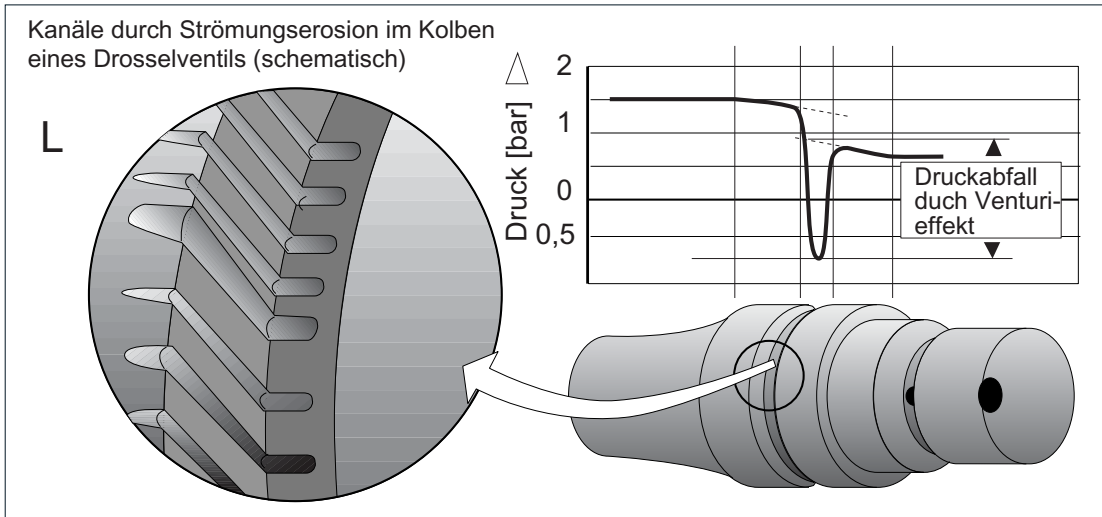
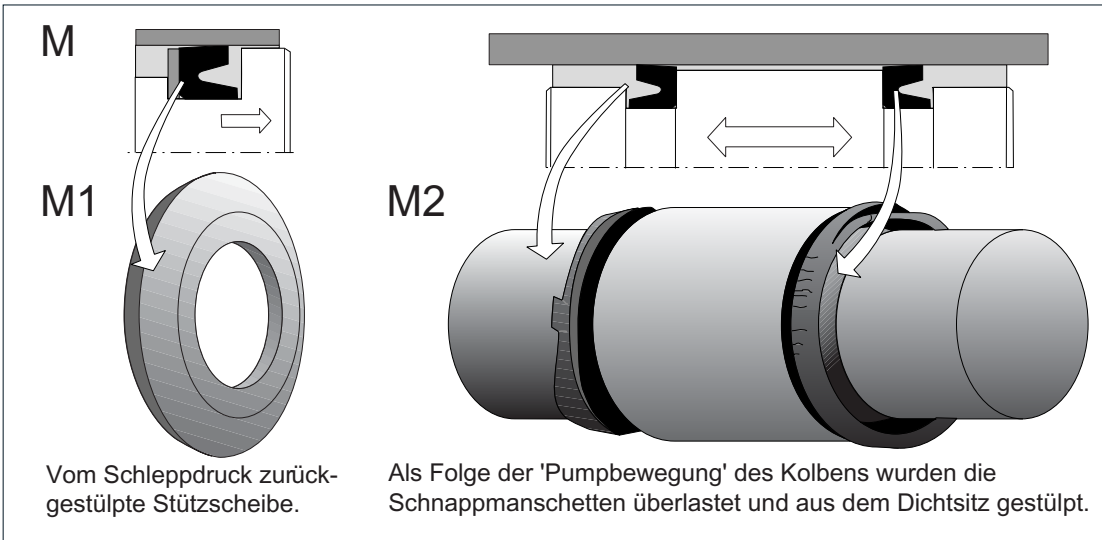
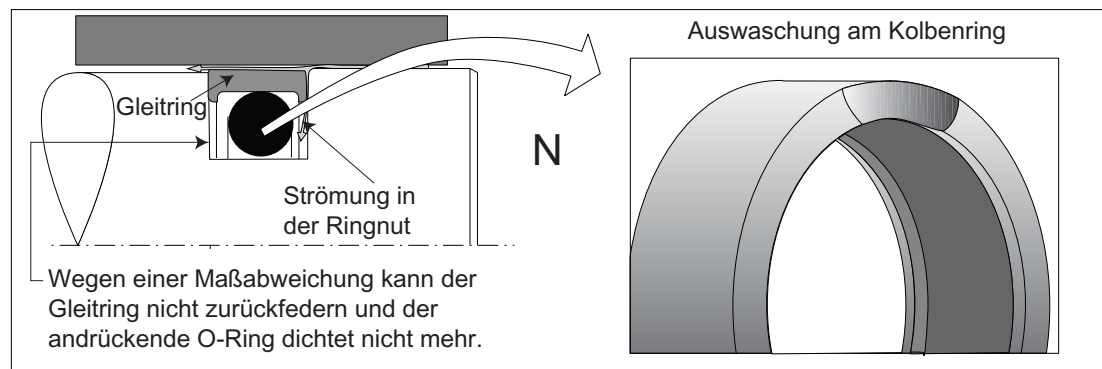
Bild 6.10.2.4-4

Schädigungen von Kolben- und Stangendichtungen durch das Fluid infolge Strömungserosion und Schleppdruck.

- Schleppdruck** (Bild 6.10.2.4-4),
 - Gough-Joule-Effekt** (Bild 6.10.2.1-5).

Die Wahrscheinlichkeit von Schäden durch **Strömungserosion** (Bild 6.10.2.4-4) steigt mit dem Druck ebenfalls. Beim **Druckabbau in der Strömung nach der Dichtung** kann es durch **Luftbläschen** die sich aus der gelösten Luft bilden zu **Erosion** sowohl am **Polymerwerkstoff** der Dichtung selbst als auch an **metallischen Oberflächen** (Gleitflächen, Bild 6.10.2.4-2 „F“) kommen.

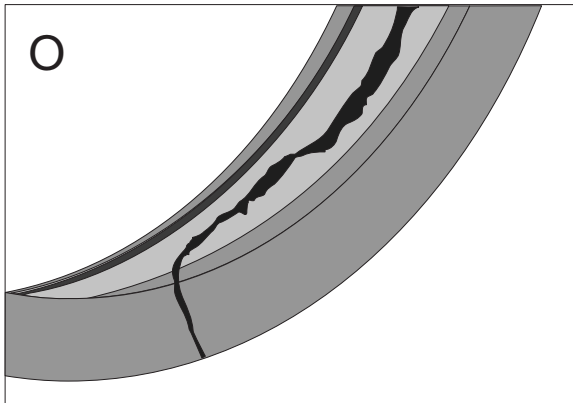
Schwingungserosion an einem Kunststoff-Kompaktdichtring

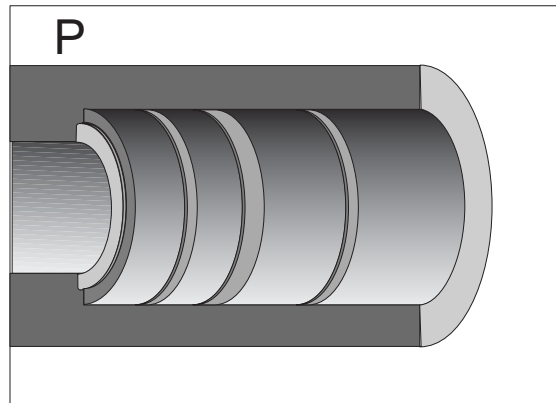
Schwingungserosion in einem metallischen Zylinder

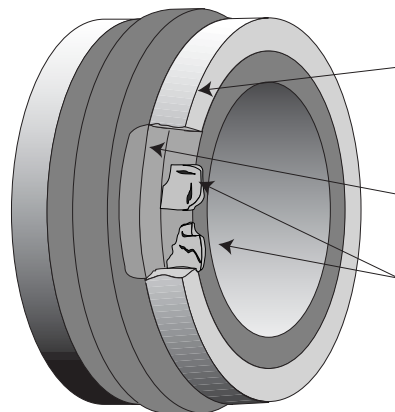
Q Kompaktdichtung

Von Druckschwingungen zerstörte Kompaktdichtung

Verformungslos
(typisch für einen
Schwingbruch)
gebrochener
Verstärkungsring

erodiertes
Dichtungsmaterial

Zerrissene und
aufgespleißte
Gewebeeinlagen.

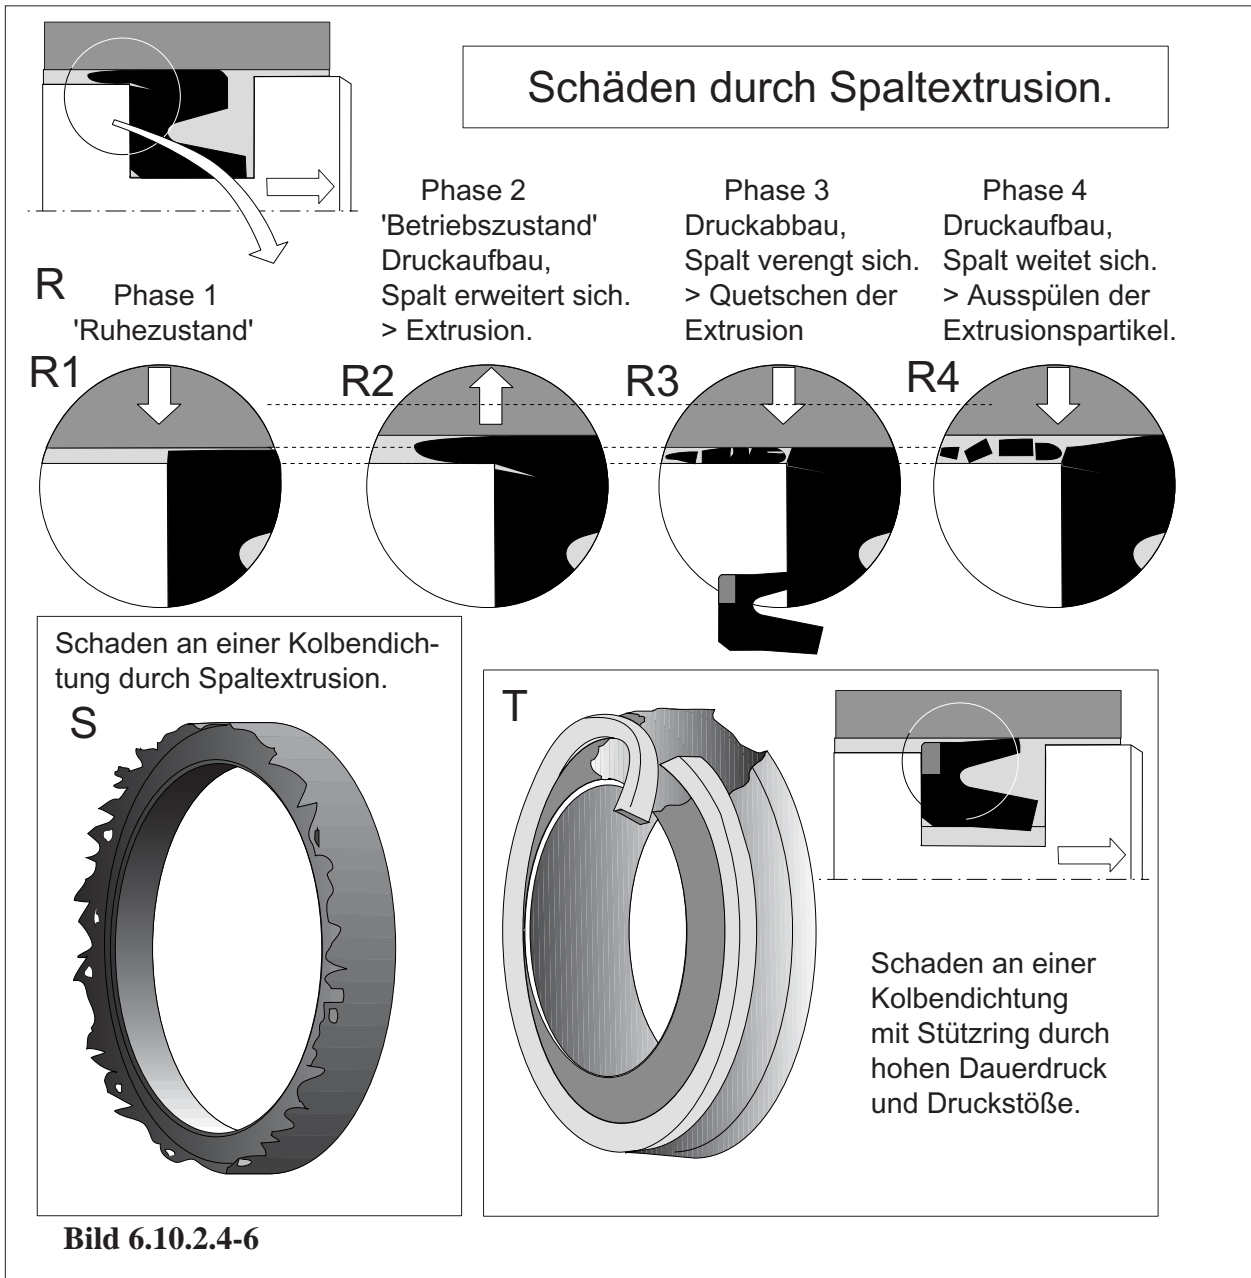
weiter der **Dichtspalt**, umso wahrscheinlicher wird eine **Spaltextrusion** („S“). Dies hängt von verschiedenen Einflüssen ab:

- **Konstruktion/Gestaltung der Dichtung**. Besonders gefährdet sind **zu dünne O-Ringe** mit typisch niedriger Rückstellkraft. Selbst eine **Abstützung** (Bild 6.10.1.2-7) muss kein sicherer Schutz sein.
- **Betriebstemperaturen**, insbesondere durch **Reibungswärme an der Dichtlippe**.
- **Elastische Verformungen an Systemkomponenten** wie **Flanschen, Verschraubungen und Zylindern**. Hier wirkt sich die **Aufweitung**

des Zylinders unter durchaus praxisrelevanten hohen Betriebsdrücken aus. Eine Extrusion, die sich polymertypisch relativ langsam zurückzieht, wird bei schnellem Druckabfall von der Zylinderwand 'geknackt'.
