11.2.3 Heiß-Isostatisches-Pressen (HIP). Dichte, hochfeste pulvermetallurgische Bauteile Qualitätsverbesserung von Gussteilen

Rohteil- und Halbzeugprobleme: Probleme und Schäden: Heiß-Isostatisches-Pressen (HIP)

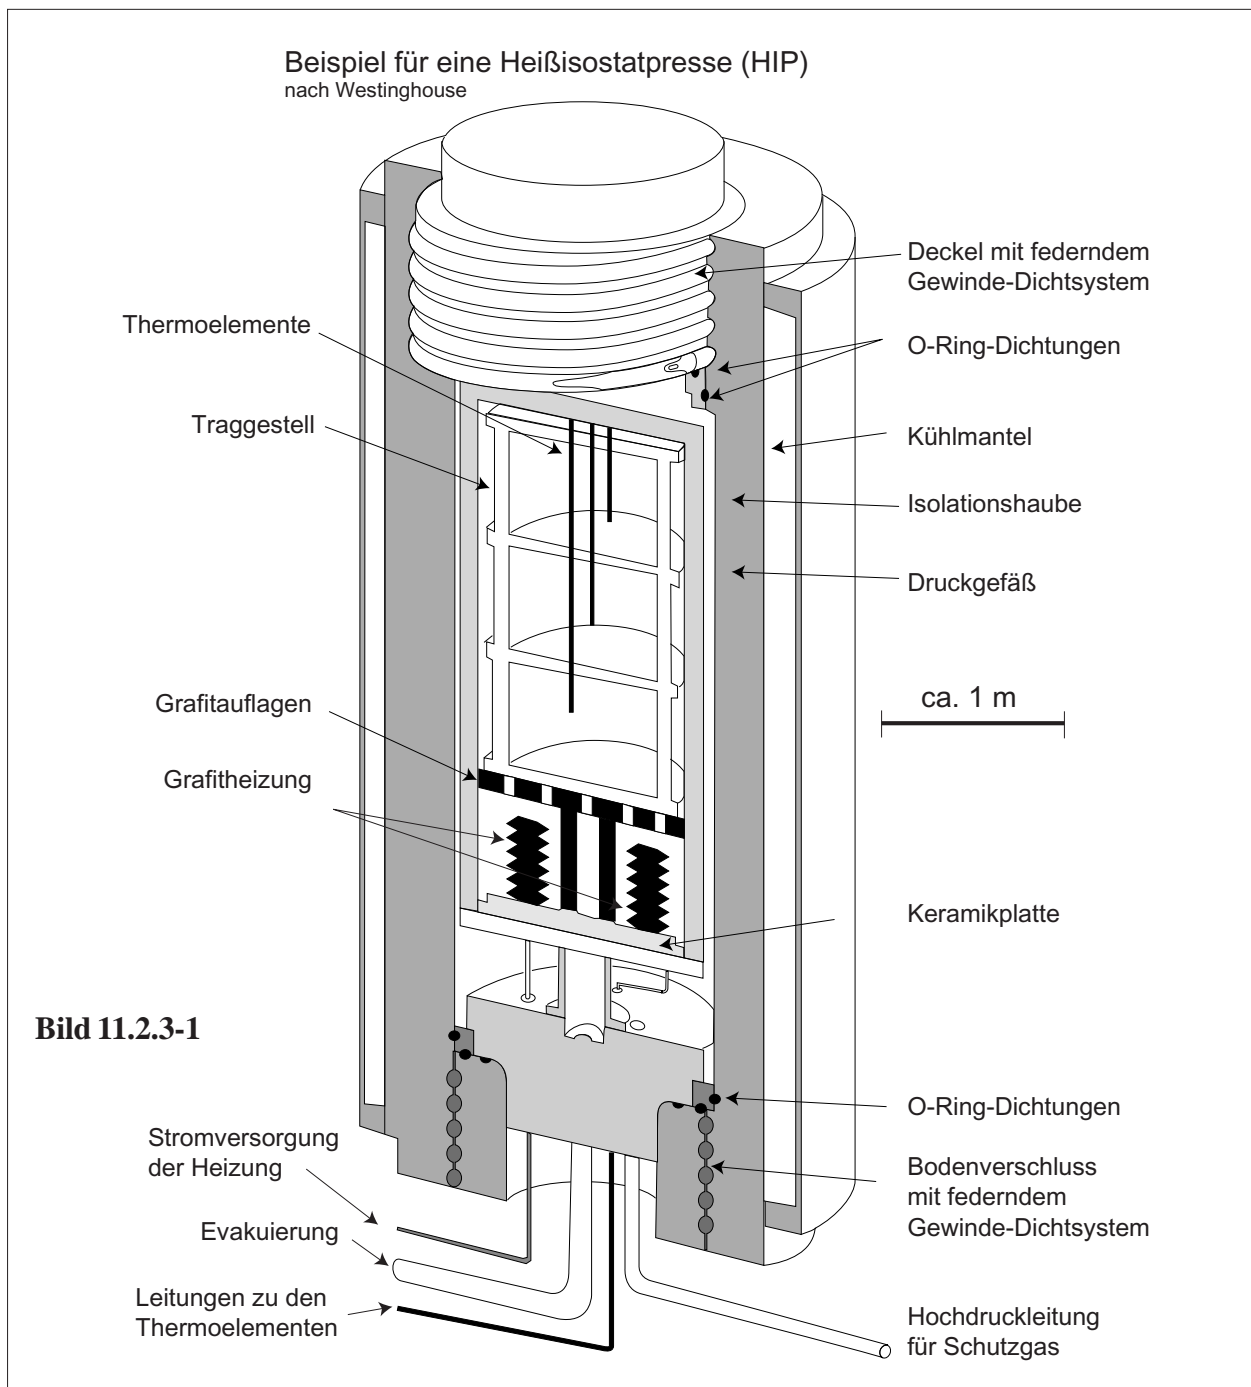
Bild 11.2.3-1 (Lit. 11.2.3-3 und Lit. 11.2.3-4): Diese Skizze zeigt den Aufbau eines häufigen **HIP-Pressentyps**. Derartige Anlagen gibt es mit Innendurchmessern im 10-cm bis **Meterbereich**. Die einstellbaren Innendrucke können deutlich **über 1000 bar** und die **Temperaturen weit über 1000°C** liegen. Sie müssen natürlich **auf den jeweiligen Anwendungsfall abgestimmt** sein. Bei geeigneter Ausstattung lässt sich auch eine anschließende **beschleunigte Abkühlung** realisieren. Die aufwändige Anlage zusammen mit dem Schutzgas- (Argon) und dem Energieverbrauch macht das Verfahren nicht billig. Für den jeweiligen Fall muss deshalb die **Rentabilität** geprüft werden. Das **Abdampfen von Grafit** der Heizung kann zugängliche Oberflächen beeinflussen. Falls Bedenken bestehen (**Aufkohlung**), ist eine geeignete Abdeckung erforderlich.

Heiß-Isostatisches Pressen (HIP, engl. hot isostatic pressing) soll hier gesondert behandelt werden. Es hat das besondere Potenzial gerade für Bauteile des **Leichtbaus hohe Festigkeit bei hoher Sicherheit** zu realisieren. Dazu werden die Teile bzw. Kapseln in einen **Autoklaven** (Bild 11.2.3-1) gebracht. Darin können werkstoffspezifische Prozesstemperaturen bis deutlich über 1000°C und Drücke bis 2000 bar wirken. Unter diesen Bedingungen schließen sich nach außen geschlossene Hohlräume. Weisen diese eine **metallische Oberfläche** auf (z.B. Schrumpflunker), kommt es zu einer **Diffusionsverschweißung**. Das Verfahren eignet sich sowohl für **hochqualitative Gussteile** als auch **hochfeste pulvermetallurgische Teile**, die in der Lage sind **Schmiedeteile zu ersetzen**. Mit der Möglichkeit konturnahe Teile herzustellen, wird sowohl die Ressourcenschonung unterstützt (Zerspanungsvolumen minimiert) als auch gerade für den **Leichtbau** in Gefüge und Gestaltung optimale Bauteile zu realisieren. Eine eher exotische Anwendung ist die Herstellung **faserverstärkter** (z.B. SiC) **metallischer Werkstoffe** (z.B. Titanlegierung). Durch HIP-Nachverdichten ist es möglich, hochfeste dichte **Werkstoffe mit neuen Verfahren** wie **Rapid Prototyping** (Laseraufschmelzen von Metallpulver) herzustellen, wenn diese geschlossene innenliegende Fehlstellen aufweisen. Darüber hinaus ist auch die Anwendung bei **Schweißungen** möglich, um innere Fehler wie Poren und Warmrisse zu schließen. Über den pulvermetallurgischen Weg bietet HIP die Möglichkeit **neuer Werkstoffe** bzw. **Legierungen** wie intermetallische Phasen, die wegen der geringen Verformbarkeit und/oder Affinität zur Umgebungsatmosphäre für einen Schmiedeprozess ungeeignet sind.

Neben der Beeinflussung des Bauteils durch eine unbemerkte Gasaufnahme vor und/oder beim HIP-Prozess (Bild 11.2.3-1) besteht für das Personal eine besondere Gefahr („F“). **Eingeschlossenes Gas, das unter hohem Druck steht**, kann beim Entfernen der Kapsel durch Ätzen oder Zerspanen oder beim Abtrennen des Einfüllstutzens **die Kapsel gefährlich aufreißen und/oder Kapselteile abschleudern**. Aus diesem Grund wird nach dem erfolgreichen HIP-Prozess zuerst, unter den notwendigen Vorsichtsmaßnahmen, der Einfüllstutzen entfernt.

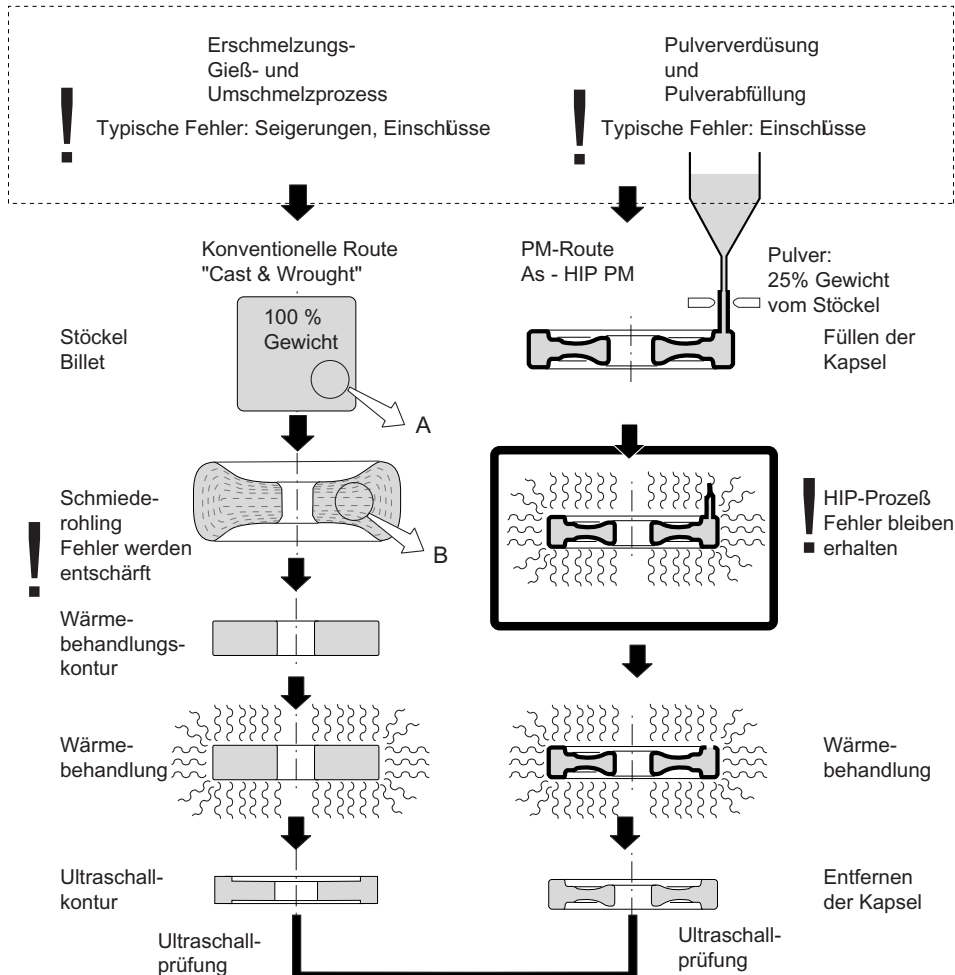
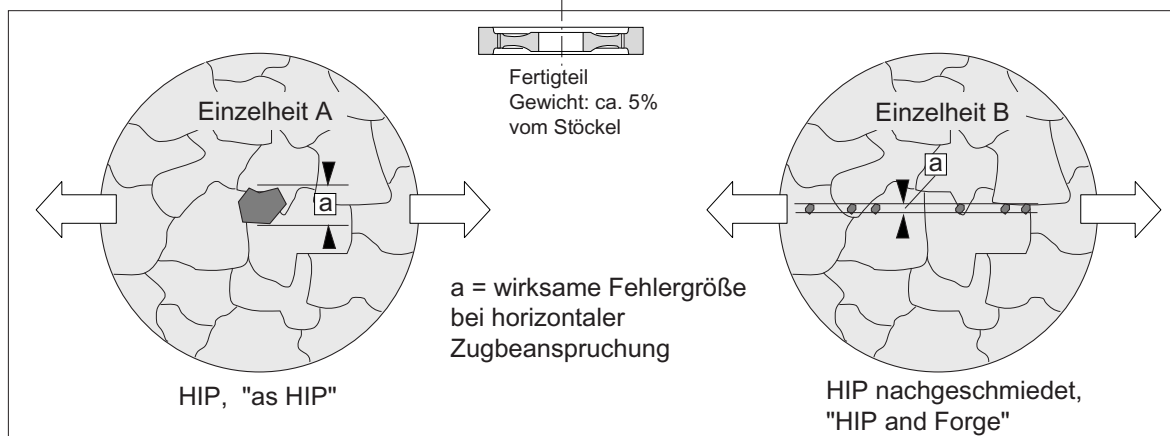
Bild 11.2.3-2

Bild 11.2.3-2: Steigende Leistungskonzentration und Wirkungsgrade moderner Maschinen, insbesondere des Leichtbaus, führen zu höheren Belastungen der Bauteile. Damit werden tolerierbare **Schwachstellen** (kein unzulässiges zyklisches Risswachstum) immer kleiner. Seriengeeignete zerstörungsfreie Prüfverfahren (in erster Linie Ultraschallprüfung) sind bereits an ihren Grenzen angelangt (Band 4, Bild 17.3.1-2 und Bild 17.3.1-3.1). Die konventionelle Route der Halbzeugherstellung mit Gießen und Schmieden ist links dargestellt. Um potenzielle Fehler im Kopfstück des Billets auszuschließen, muss ein relativ großes Stück abgetrennt werden, das die Rohteilkosten merklich beeinflusst (Bild 11.3-11). Eine zusätzliche Sicherheit wird vom Umformprozess beim Schmieden erwartet. Etwaige **Fehler und Schwachstellen** (Einzelheit „A“) können so **zerkleinert** (spröde Partikel) und/oder parallel zur Hauptbeanspruchung ausgerichtet werden (Einzelheit „B“). Dieser Sicherheitsaspekt ist gegenüber Verfahren ohne gezielte Umfor-

mung durchaus beachtenswert. Der relativ grobkonturierte Schmiederohling muss bei der Fertigteilerstellung mit beträchtlichem Aufwand zu einem großen Teil zerspannt werden (bis zu 95 % des Billets).

Deshalb wird versucht, bereits bei der Rohteilherstellung durch geeignete Verfahren die maximale Fehlergröße in einem konturnahen Fertigteile sicher zu begrenzen.

Ein **pulvermetallurgischer Prozess** (engl. Powder Metallurgy, PM) nach dem „as HIP“-Verfahren lässt nun eine Verbesserung der Sicherheit durch Begrenzung der Fehlergröße bei niedrigen Kosten erwarten (rechte Folge). Beim „as HIP-Prozess“ handelt es sich um eine PM-Technologie ohne Nachschmieden. Die evakuierte, zum Fertigteile möglichst konturnahe Blechkapsel wird zur Begrenzung der potenziellen Fehlergröße, mit gesiebtmetallpulver der gewünschten Legierung gefüllt. Diese Kapsel wird verschweißt und in einem Autoklaven unter hohen Gasdrücken (10^3 bar) und hohen Temperaturen (um 1000°C) komprimiert. Das Pulver sintert dabei zu einem dichten feinkörnigen Rohling. Nach einer eventuellen Wärmebehandlung und dem Entfernen der Kapsel steht das Rohteile für eine zerstörungsfreie Prüfung zur Verfügung. Das feine Korn ergibt optimale Bedingungen für die Ultraschallprüfung (Band 4, Bild 17.3.1-4). Problematisch hat sich an diesem Verfahren gezeigt, dass sich durch Verunreinigungen des Pulvers beim Handling und Füllvorgang gefährliche, deutlich größere Fehler bilden als es die Maschenweite des Siebs zulassen sollte. Aus diesem Grund werden heute PM-Rohteile nachgeschmiedet (eng. „**HIP and Forge**“), um die Zerkleinerung und günstige Ausrichtung potenzieller Fehler zu nutzen. Erforderlich sind dafür jedoch Rohteile mit größerem Aufmaß, was zusätzliche Kosten für den Schmiedeprozess bedeutet. Damit ist ein Kostenvorteil des ohnehin schon recht teuren PM-Teils (Pulverkosten, Kapsel, hochreine Abfüllung, Autoklav) meist mehr als aufgezehrt.

Bild 11.2.3-4: Auch in Werkstoffen die nach dem „As HIP“-Prozess hergestellt wurden, sind spezifische Fehler zu erwarten (Beispiel 11.2.3-1 und Bild 11.2.3-2). Das besondere Problem liegt in **Verunreinigungen des Pulvers**. Dabei ist zu berücksichtigen, dass durchaus deutlich größere Partikel, als es der Maschenweite ei-

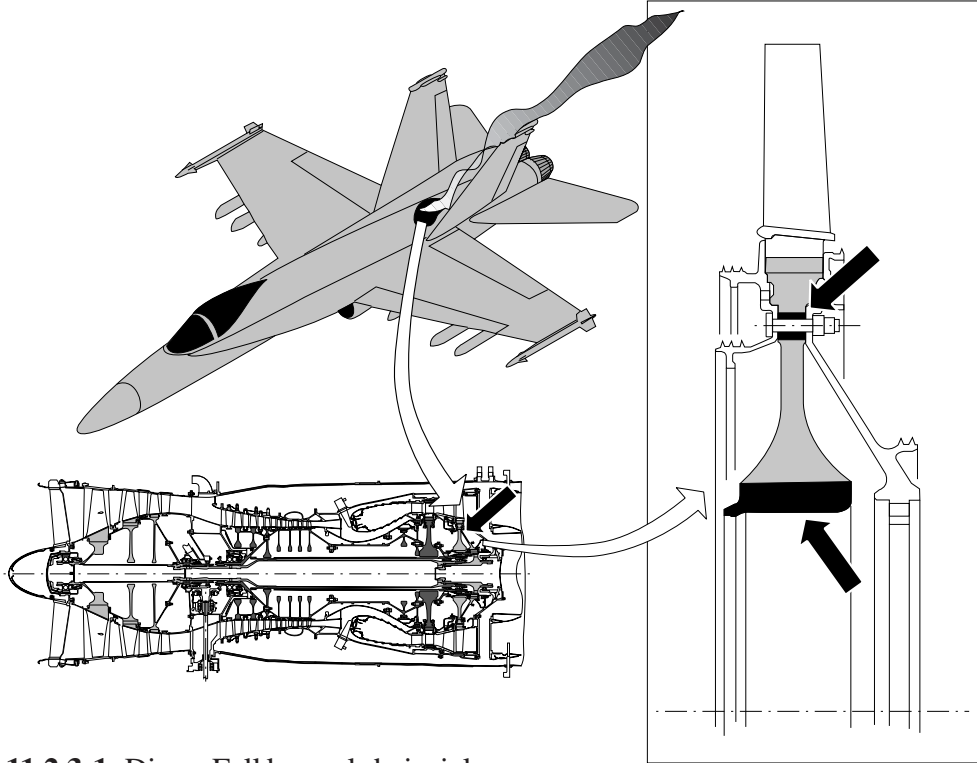
Das vorläufige(?) Ende einer revolutionären Technologie.

Beispiel 11.2.3-1: Dieser Fall kann als beispielhaft für die Risiken der Einführung neuer Technologien in hochbeanspruchten Serienkomponenten gelten. Der dargestellte Fighter befand sich in der Erprobung. Es kam zum **Bruch der ND-Turbinenscheibe** und nachfolgendem Absturz. Wahrscheinliche Schadensursache war ein **LCF-Bruch**, der von einem kritisch hoch beanspruchten Bereich ausging (Pfeile im Detail rechts). Der Triebwerkstyp war in seiner Leistung deutlich verbessert worden. Die wegen der Einstufigkeit hochbeanspruchte Niederdruckturbinen erhielt eine Scheibe aus besonders festem („**ultra-high tensile strength**“, Lit 11.2.3-7) Werkstoff. Es handelte sich um einen pulvermetallurgischen Werkstoff in der „as HIP“-Version, d.h. nicht nachgeschmiedet. Diesen Werkstoff zeichnet sehr feines gleichmäßiges Korn aus. Nachteile des Gefüges waren **Kerbempfindlichkeit, niedrige Risszähigkeit und schneller Rissfortschritt**. Die Gefahren einer derartigen Kombination von

schadensbegünstigenden Effekten sollte jedem der Technologien entwickelt als wichtige Erfahrung dienen.

Es darf vermutet werden, dass wegen der hohen Beanspruchung, eine Risswachstumsphase nur äußerst schwer beherrschbar war. Der große Vorteil des PM-Werkstoffs war neben der hohen Festigkeit das äußerst preisgünstige „as HIP“-Verfahren zu einer endkonturnahen Halbzeugform. Dieser Fertigungsprozess verwendet eine hohle Blechform (Kanne), die mit Metallpulver im Vakuum gefüllt und dicht verschweißt wird (Lit. 11.2.3-8). Eine so gefüllte Kapsel wird in einem Autoklav, der sog. Heißisostatpresse (engl. hot isostatic pressing = HIP) unter hohem Argondruck (>1000 bar) und hohen Temperatur zu einem dichten Werkstoff verpresst. Anschließend wird die Kapsel entfernt.

Ein solcher Schaden kann leicht das, zumindest vorläufige, Ende einer Technologie sein.

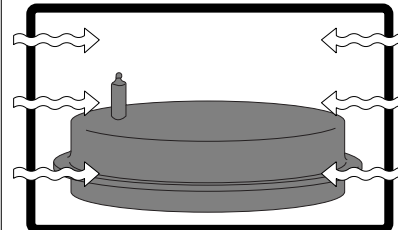
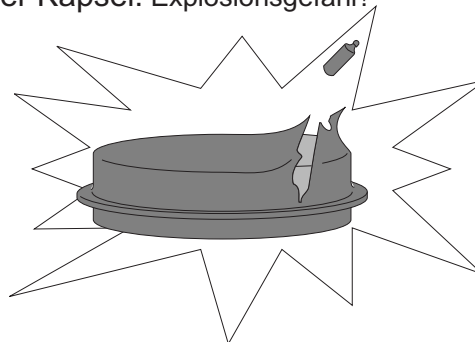
Bild 11.2.3-3

Typische Probleme des HIP-Prozesses.

"A" Pulver:

- Herstellung
- Transport
- Lagerung
- Entnahme

- Pulvergeometrie (spratzig, globular)
- Entmischung
- Oxidation
- Verunreinigungen

"B" Kapselherstellung

Verunreinigungen in der Kapsel:
Zunder, Rost, Schweißperlen
Bearbeitungsspäne, ungenügende Dichtigkeit.

"C" Kapselfüllung

Dichtungen:
Partikel von O-Ringen

Füllung zu gering, Gasaufnahme,
Undichtigkeit

Lagerung, Handling, Transport
der gefüllten Kapsel:
Entmischung, Undichtigkeit "D"

HIP-Prozess

Temperatur- und Druckführung
weichen ab. Undichtigkeit "E"

"F"

Entfernen der Kapsel: Explosionsgefahr!

Bild 11.2.3-3: Nicht nur das Pulver und der HIP-Prozess, sondern gerade die Herstellung der Kapsel, der Füllvorgang, das Handling und der Transport der Kapseln beeinflusst die Fehlerwahrscheinlichkeit im Fertigteil.

Die Fehlermöglichkeiten der Arbeitsschritte „A“, „B“, „C“ und „E“ sind in Bild 11.2.3-4 genauer beschrieben. Deshalb soll hier nur auf „E“ und „F“ näher eingegangen werden.

Der Transport und die Lagerung der Aufbewahrungskannen („A“) für das Pulver und/oder gefüllter Kapseln vor dem HIP-Prozess kann zu Seigerungen und ungleichmäßig verteilter Korngröße führen. Entmischungen treten ein, wenn Kapseln oder Kannen in gleichbleibender Lage **Vibrationen** ausgesetzt sind. Dies kann bei der Lagerung (vibrierender Hallenboden) oder dem Transport (z.B. mit einem Kfz) der Fall sein. Pulverkörner können sich sowohl nach Größe als auch nach eventuellen geringen legierungsbedingten Dichteunterschieden entmischen.

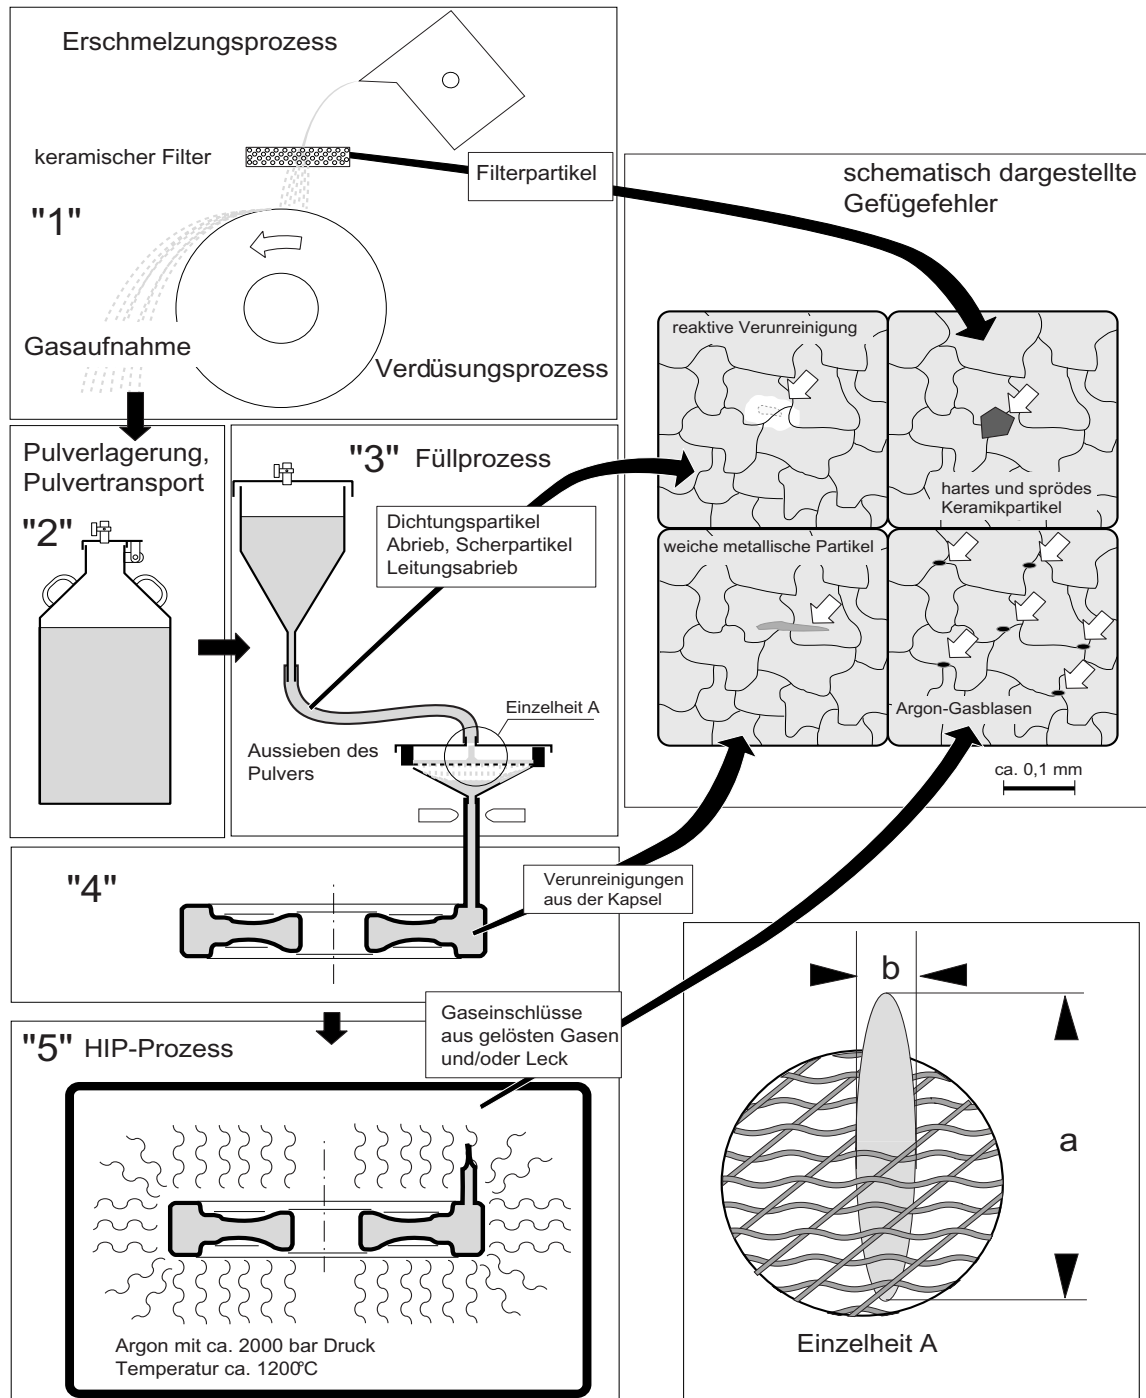
Bild 11.2.3-4

Fehlstellen als Folge fester, flüssiger und gasförmiger Verunreinigungen können auf verschiedene Weise entstehen (Skizze oben links):

Entstehung von Werkstofffehlern beim "As HIP-Prozeß".

(Al_2O_3) einer abrasiven Reinigungsbehandlung der Kapsel oder der Einfüllrohre. Es kann sich sowohl um lose zurückgebliebene Partikel, als

auch um solche die in der Oberfläche stecken geblieben sind (Beladungseffekt), handeln.

- **Gase:** *Wie bereits erwähnt, kann das Metallpulver beim Erschmelzen und Verdüsen Gas aufnehmen. Das Gas dehnt sich unter den hohen Temperaturen des HIP-Prozesses aus und lässt Poren entstehen. Ähnliche fein verteilte Gasporen (Argon) können sich bilden („5“), wenn die Kapsel beim HIP-Prozess (Skizze unten links) zumindest zeitweise undicht war (Lit. 11.1-15).*

Kann Luft zu reaktivem Metallpulver (z.B. Titan) in den Lagerbehälter oder die nicht ausreichend evakuierte Kapsel eindringen, können Pulveroberflächen oxidieren und Schwachstellen (Bindefehler) bilden.

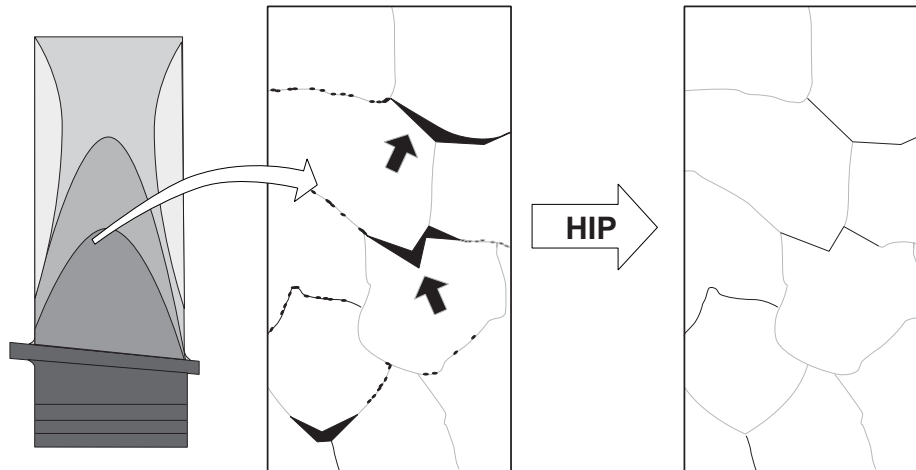
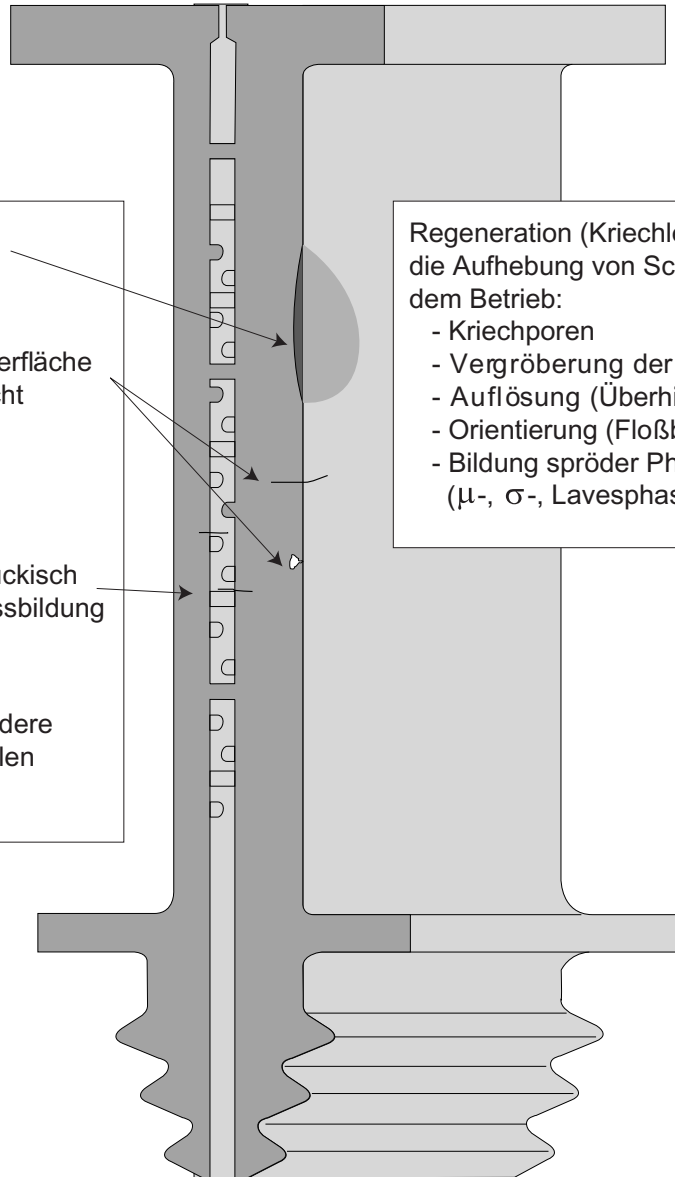
Bild 11.2.3.1-1 (Lit. 11.2.3-3 und Lit. 11.2.3-4): Heiß Isostatisches Pressen (engl. Hot Isostatic Pressing = HIP) ist ein Verfahren bei dem man Bauteile in einem Autoklaven mit Gas unter hohem Druck und Temperatur beaufschlagt (Bild 11.2.3-1 und Band 1 Bild 5.3.2-12). Dabei werden nach außen geschlossene (gasdichte) Fehlstellen plastisch zusammengedrückt. Sind die Flächen der Trennung ausreichend sauber, verschweißen/sintern sie zusammen. Dieser Effekt lässt sich für die Reparatur von Teilen mit innerer Schädigung (Kriechen) nutzen.

Das Kriechen von Heißeilen läuft gewöhnlich über innere **Porenbildung** (Kriechporen, engl. creep voids, Band 1 Kapitel 5.3.2) und Mikrorissbildung. Solange es dabei nicht zur nach außen offenen Rissbildung kommt, sind diese mikroskopischen Fehlstellen oxidfrei. Sie können **durch Diffusionsverschweißen/Sintern beim HIP-Prozess vollkommen verschwinden**. Leider zeigen bei weitem nicht alle Heißeilwerkstoffe unter typischen Betriebsbedingungen diese Schädigungsform. Gerade die Gusslegierungen von Turbinenschaufeln weisen eine deutlich weniger ausgeprägte Kriechporenbildung als Schmiedelegierungen auf. Sie findet man nur noch in Turbinenschaufeln alter Triebwerkstypen.

Regeneration (Kriechlebensdauer) durch
die Aufhebung von Schädigungen aus
dem Betrieb:

- Kriechporen
- Vergrößerung der γ' -Phase
- Auflösung (Überhitzung) der γ' -Phase
- Orientierung (Floßbildung) der γ' -Phase
- Bildung spröder Phasen
(μ -, σ -, Lavesphase)

Merksatz: Eine Regeneration durch HIP kann nur dann erfolgreich sein, wenn die Schädigung (Kriechporen, Mikrorisse) **zur Oberfläche geschlossen** ist.

Heiisostatpressen (engl. Hot Isostatic Pressing = HIP, Bild 11.2.3-1) lsst sich als ein Regenerationsverfahren fr kriechgeschdigte Heiteile anwenden. Dabei werden **innere Fehler wie Kriechporen und Mikrorisse** unter hohem ueren Gasdruck und bei hoher Temperatur zusammengedrckt und verschweit (Bild 11.2.3.1-1).

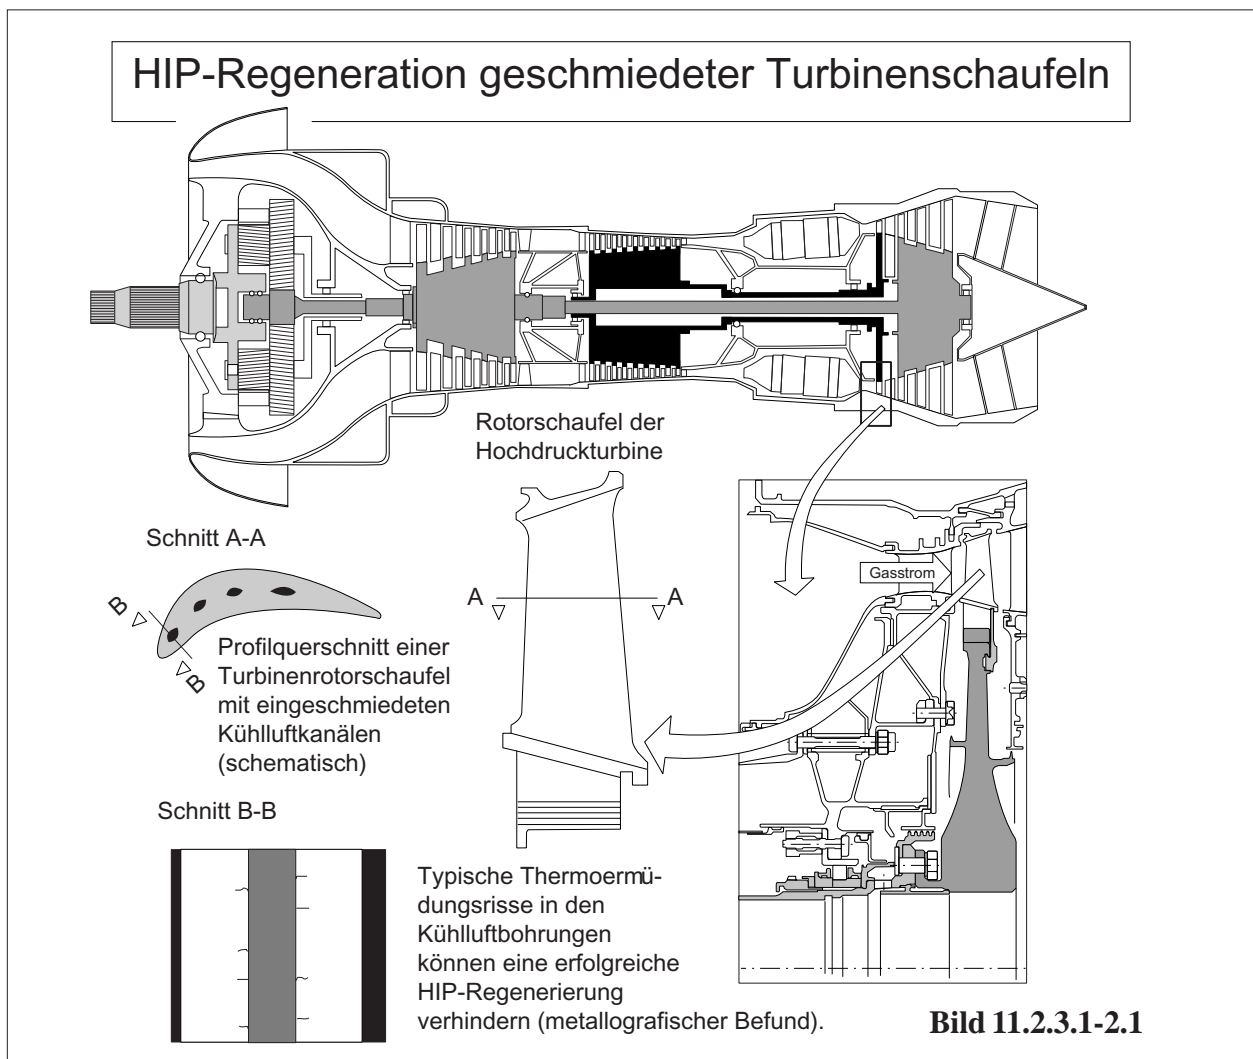
Bild 11.2.3.1-2.1 (Lit. 11.2.3-1 und Lit. 11.2.3-2): Es handelt sich um eine seit Jahren erfolgreiche Serienanwendung des HIP-Prozesses zur Regeneration von Turbinenrotorschaukeln (Skizze Mitte). In diesem Fall ist die **Betriebslebensdauer von einer Kriechschädigung durch Porenbildung bestimmt**. Damit eignen sich solche **geschmiedeten Schaufeln** besonders für das Regenerationsverfahren. Voraussetzung ist jedoch, dass sich noch **keine unzulässige Mikrorissbildung im Bereich der inneren Kühlluftkanäle gebildet hat** (Detail unten links). Dies wird an sechs gleichmäßig am Umfang verteilten Schaufeln vor der Regeneration überprüft. Sie werden zerstörend **metallografisch geprüft**. Umfangreiche Erfahrungen und Untersuchungen ermöglichen es, die **Kriechporenbildung als Kriterium der**

Regenerationsfähigkeit zu nutzen (Bild 11.2.3.1-2.2 und Band 1 Bild 5.3.2-7)

Merksatz: Zur Beurteilung der lebensdauerbestimmenden Kriechschädigung muss die Ebene des **metallografischen Schiffs** im **relevanten Bauteilquerschnitt liegen und richtig orientiert** sein.

Eine besonders interessante Anwendung ist die **Regeneration von Heiteilen** wie Turbinenschaufeln (Kapitel 11.2.3.1). So lassen sich durch HIP Kriechporen schließen und mit der gleichzeitigen Wärmebehandlung die Gefüge dem Neuteilzustand anzunähern (Bild 11.2.3.1-2.1 und Bild 11.2.3.1-2.2).

Die hohe HIP-Temperatur wirkt **gleichzeitig als Wärmebehandlung**. Diese kann im Betrieb verändertes Gefüge (z.B. Orientierung und Vergrößerung der Aushärtungsphase) verbessern. Eine **HIP-Regeneration** kann durchaus erfolgreich sein und kommt in Einzelfällen zum Einsatz (Bild 11.2.3.1-2.1/-2.2). Für Turbinenschaufeln aus einer Schmiedelegierung ließ sich die nutzbare Lebensdauer bei akzeptabler Streuung deutlich verlängern (Lit. 11.2.3-1). Es wurde jedoch beobachtet, dass mit einem erneuten **beschleunigten Anfangskriechen** (Bild 11.2.3.1-2.2 und Band 1 Bild 5.3.2-3), vergleichbar Neuteilen, zu rechnen ist.

- Zur Oberfläche hin **offene Fehlstellen** können nicht geschlossen werden. Dies ist besonders zu berücksichtigen, wenn es sich um hohle Teile handelt. Hierzu gehören **gekühlte Turbinenschaufeln** (Bild 11.2.3.1-2.1). Bei Ihnen muss man mit einer **Rissbildung durch Thermoermüdung in den Kühlluftbohrungen** rechnen (Band 1 Bild 5.4.2.1-9). Diese Mikrorissbildung ist oft nicht ausreichend sicher mit serieneegneten ZfP-Verfahren nachzuweisen.

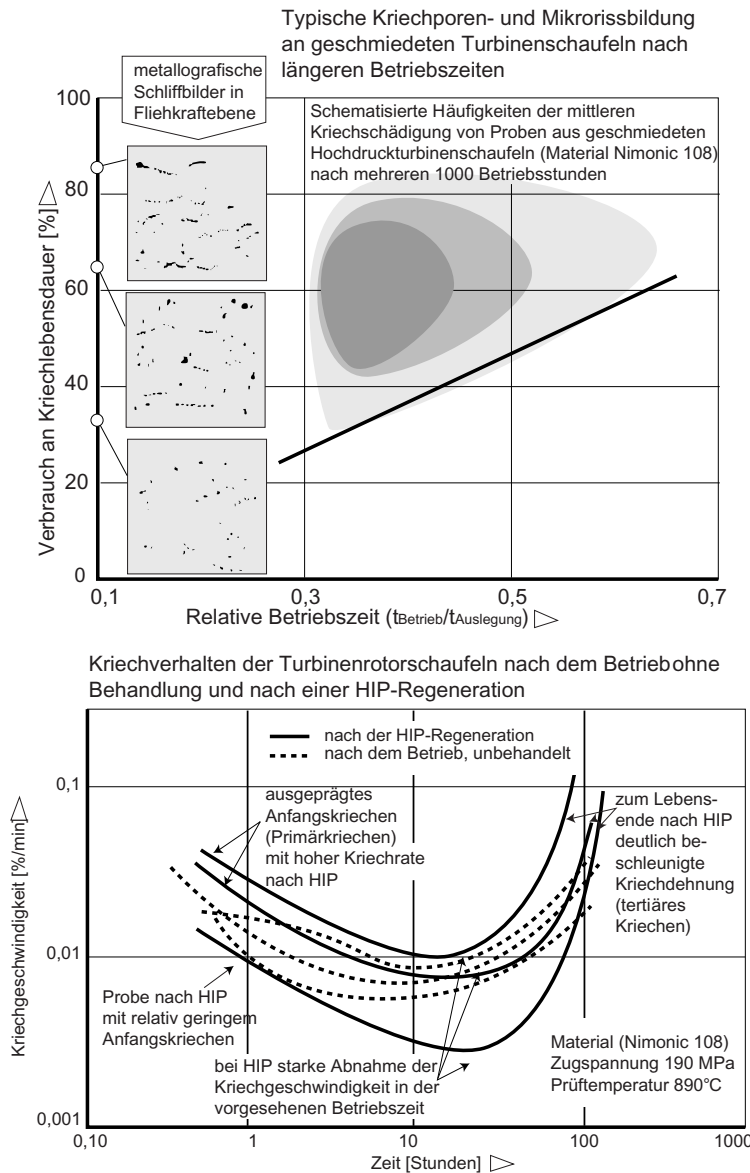
Bild 11.2.3.1-2.2 (Lit. 11.2.3-1): Das obere Diagramm zeigt typische **Kriechporenbildung** fr den in Bild 11.2.3.1-2.1 dargestellten Fall. Man erkennt die Abhngigkeit von der Betriebszeit. Dabei ist die **Streuung typischerweise gro**. Deshalb erfordert die Regenerationsfhigkeit einen **ausreichenden Sicherheitsabstand**.
