8. Gehäusebelastung durch Rotorbruchstücke

8.1 Grundlagen und Schäden bei der Entstehung von Rotorbruchstücken

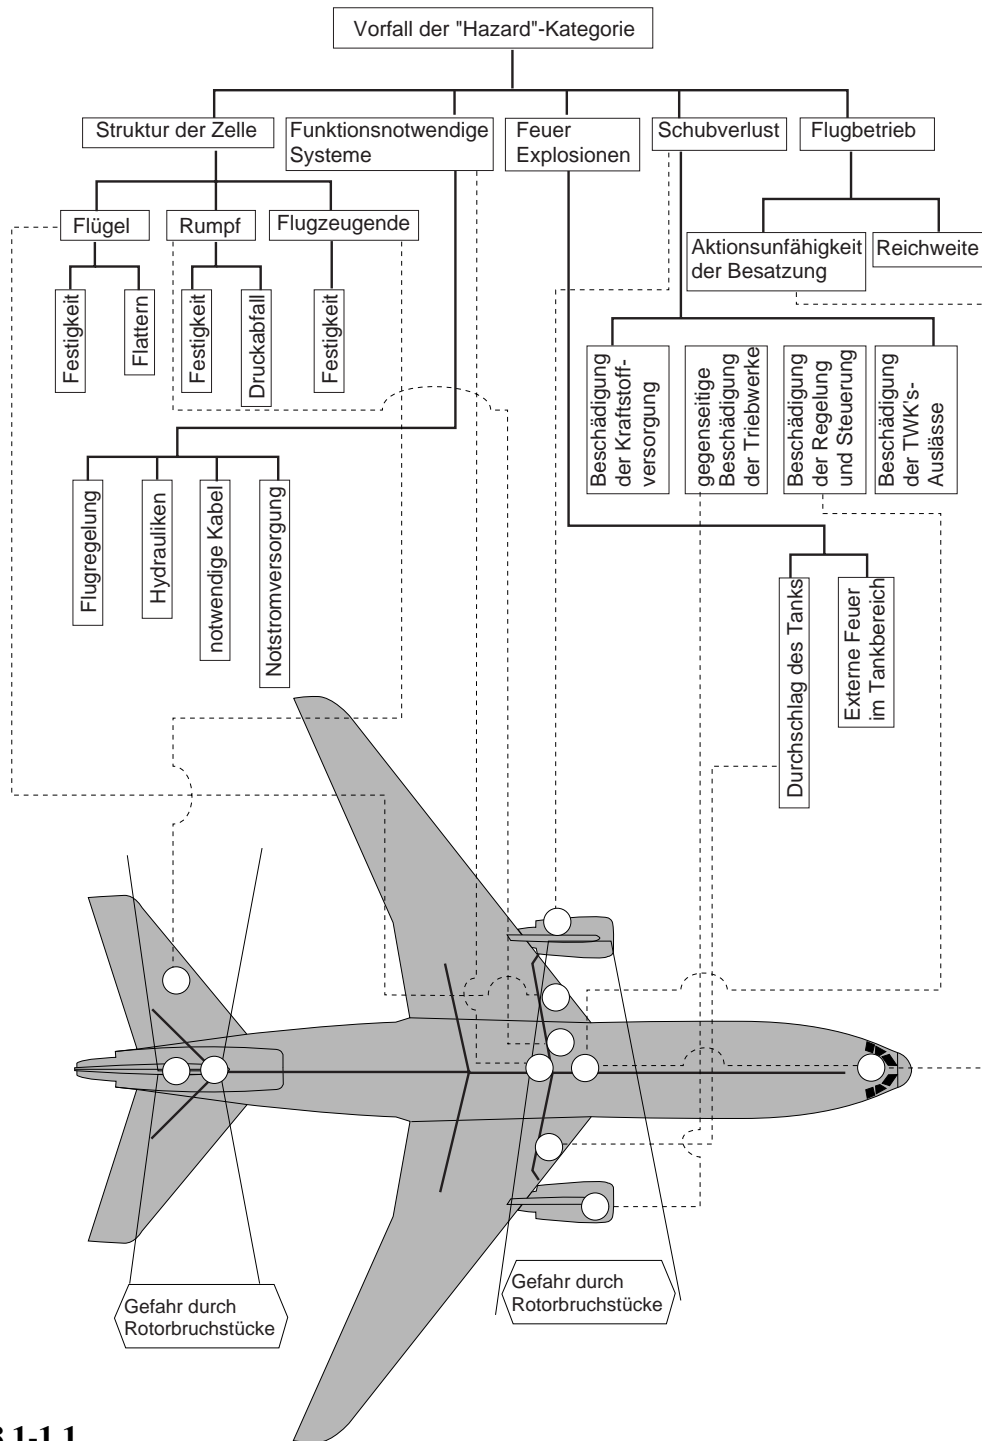
Bild 8.1-1.1 (Lit 8.1-1): Diese Darstellung gilt für **technische Risiken und Schadensabläufe**. Natürlich können Personenschäden durch direkte Bruchstückeinwirkung eintreten. Werden Rotorbruchstücke (Bild 8.1-2) nicht im Triebwerk gehalten, sind sehr unterschiedliche Bereiche und Komponenten des Flugzeugs potentiell gefährdet („Hazard“). Im ungünstigsten Fall besteht Absturzgefahr.

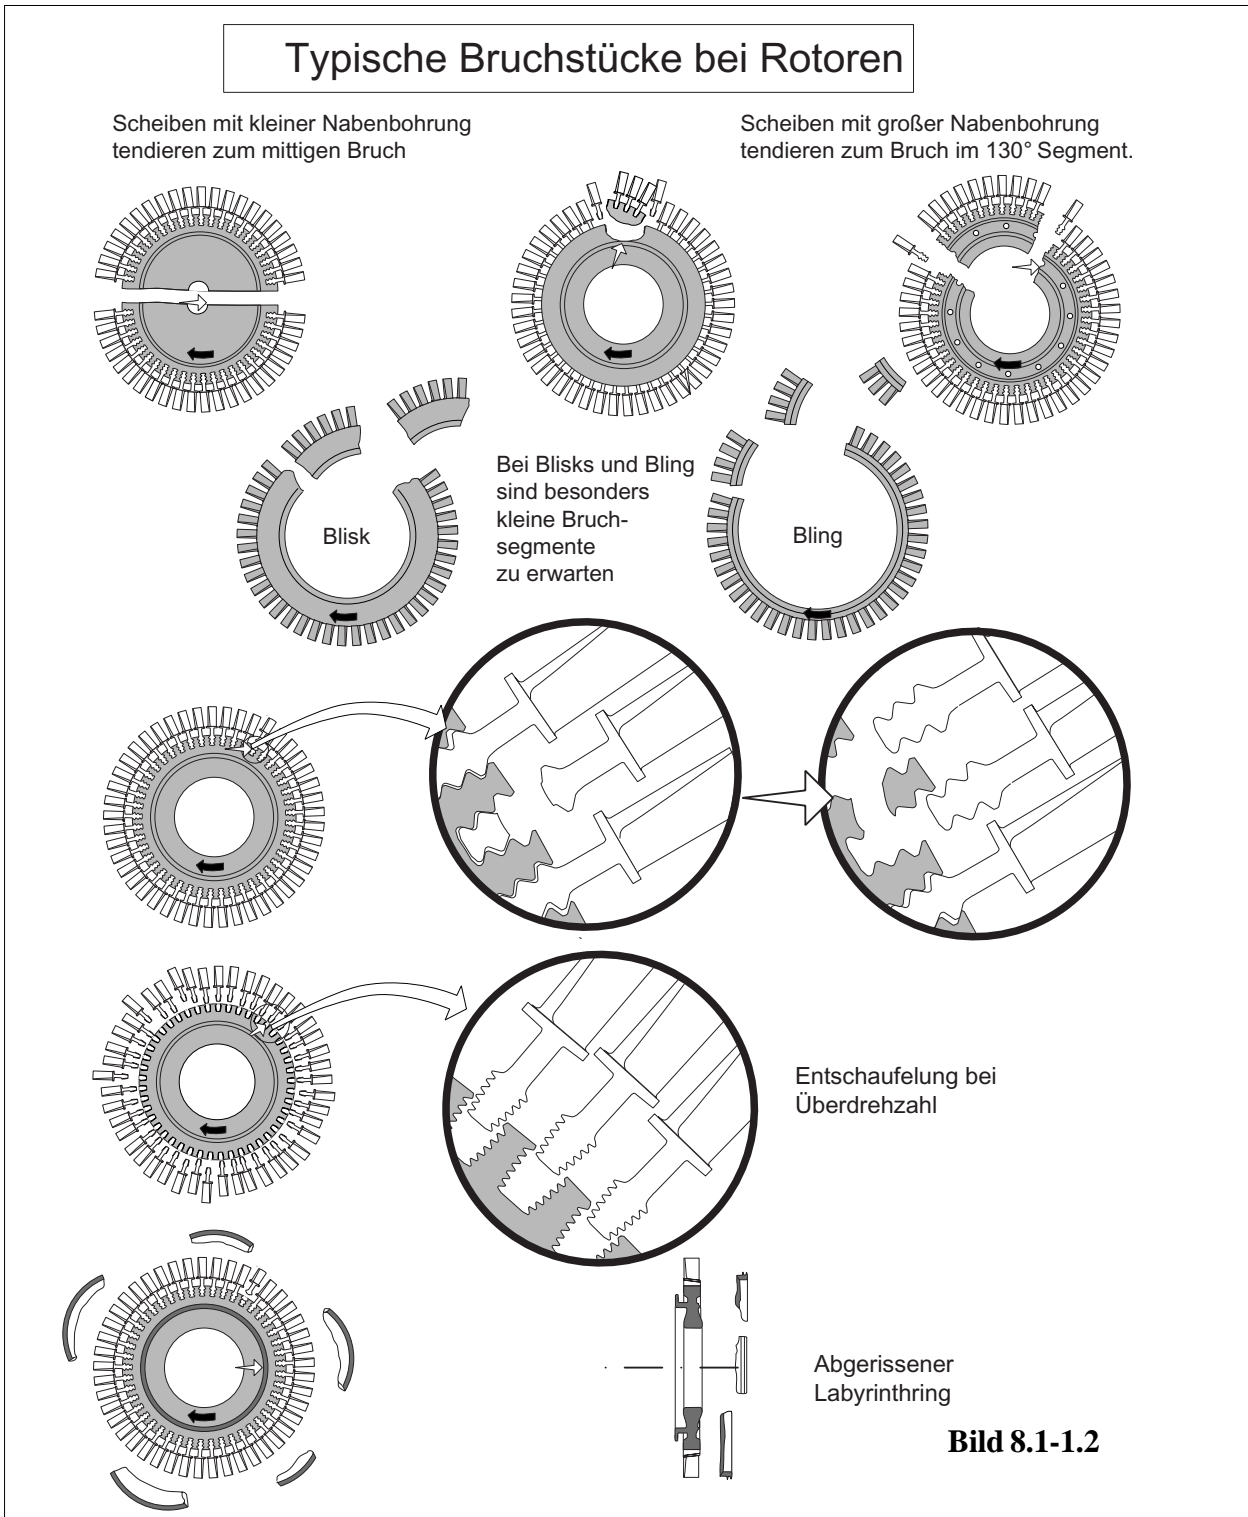
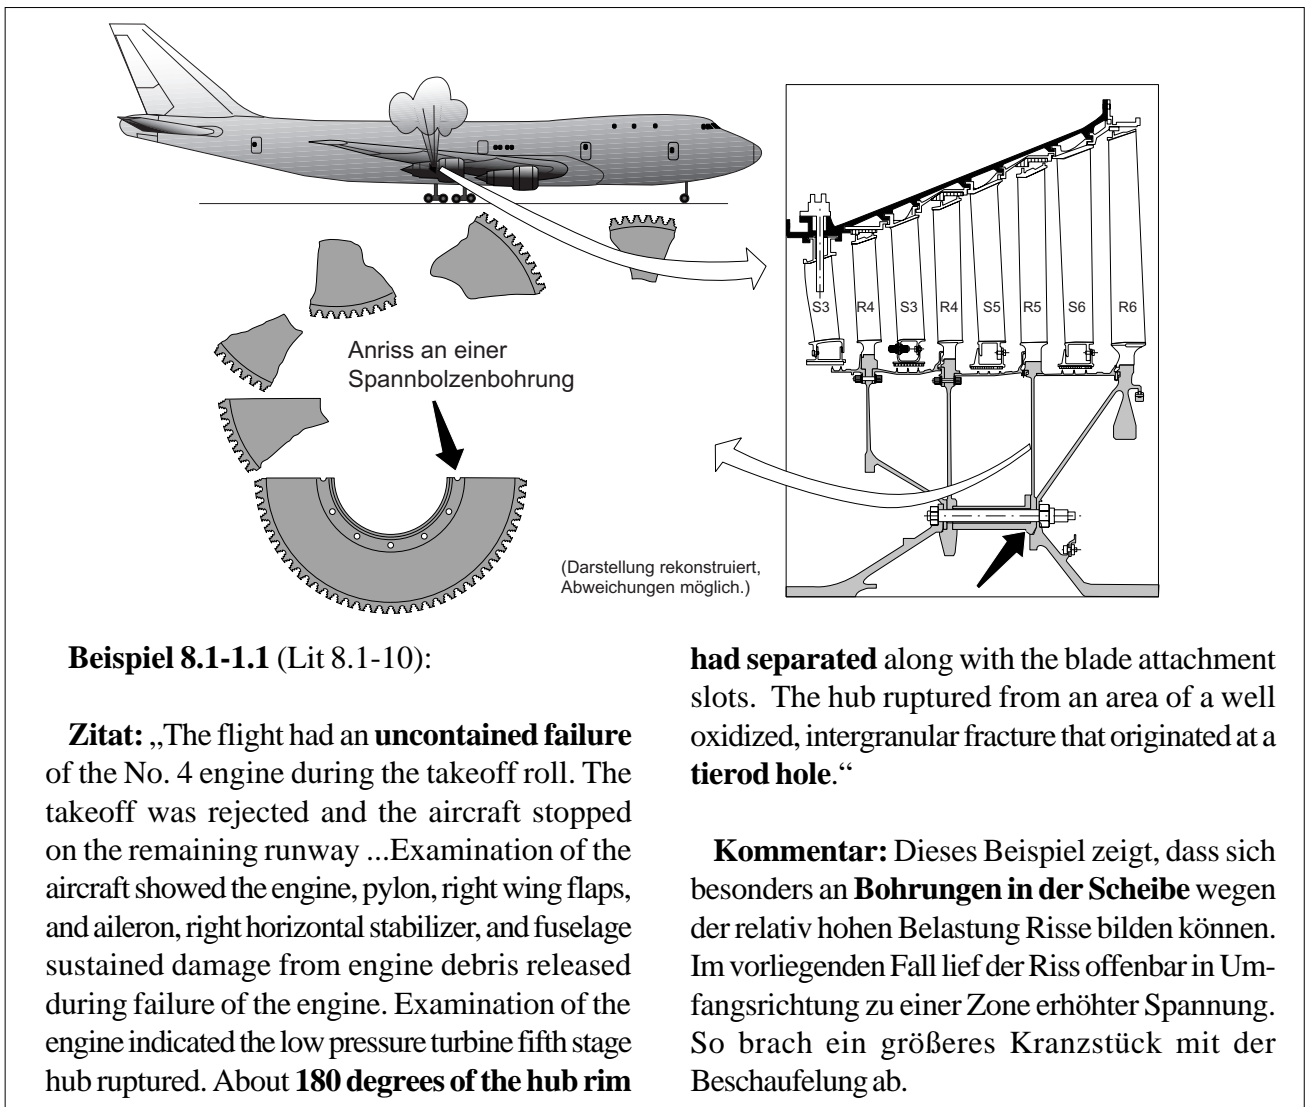
Bild 8.1-1.2 (Lit 8.1-2 und 8.1-4): Gewöhnlich befindet sich die durch LCF (Start/Abstellzyklen) am höchsten beanspruchte Scheibenzone an der **Nabenbohrung** (Skizze oben links). Diese Beanspruchung ergibt sich aus einer Überlagerung von Spannungen aus Fliehkraft- und Temperaturgradienten. Andere anrissgefährdete Scheibenbereiche entstehen durch geometrische Besonderheiten, wie Steifigkeitsprünge an Wellenansätzen oder in Axialbohrungen der Wellenverbindung (Skizze oben rechts; Beispiel 8.1-1.1). Im **Nabenbereich** führt ein Anriss zu beschleunigtem Rissfortschritt und auf Grund des hohen Spannungsniveaus und niedrigen Gradienten bereits bei kleinen kritischen Risslängen zum Scheibenbruch in zwei Hälften.

Scheiben mit kleinen Nabenbohrungen bilden sehr biegesteife Bruchstücke und tendieren so zum **mittigen Bruch** mit zwei symmetrischen Scheibenhälften. Scheiben mit großer Nabenbohrung erfahren nach dem radialen Aufreißen eine hohe Biegebeanspruchung. Die Spannung steigt mit dem Abstand vom Primär-riss an, bis es nach ca. 130 ° zum Bruch kommt. **Kranzbrüche** (Skizze oben rechts) stehen gewöhnlich im Zusammenhang mit hohen ther-

mischen Spannungen oder/und Überhitzungen des Kranzbereichs. Kranzbrüche können aber auch von Scheibenschwingungen ausgelöst werden, insbesondere wenn ein hohes Mittelspannungsniveau vorliegt. Im Extremfall kommt es zur Ablösung der gesamten Kranz-

Die Fußbefestigung von Turbinenrotorschaukeln hat üblicherweise Tannenbaum-

form. Ein Fußbruch liegt meist im radial äußersten Zahn (zweite Skizzenreihe). Bei Containmentnachweisen ist zu berücksichtigen, dass bei einem Fußbruch das Bruchstückgewicht deutlich höher als bei einem Blattbruch ist.

Rotoren werden durch die Betriebsbeanspruchungen in typischen Bauteilzonen auf spezifische Weise belastet. Dabei handelt es sich bei Rissbildung in erster Linie um dynamische Lasten (LCF und HCF), die auf Fliehkraftänderungen, hochfrequenten Schwingungen und Temperaturgradienten beruhen. Bruchstücke von Rotorkomponenten lassen sich in folgende Gruppen einteilen (Bild 8.1-1.2):

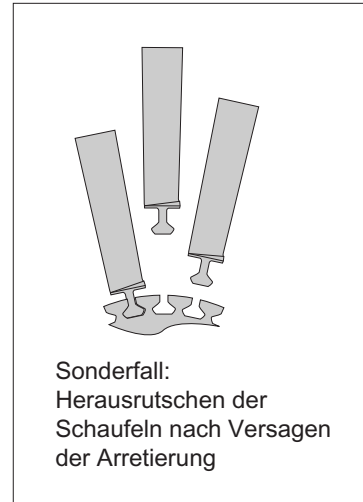
Blattfußbruch

Sonderfall:
Herausrutschen der
Schaufeln nach Versagen
der Arretierung

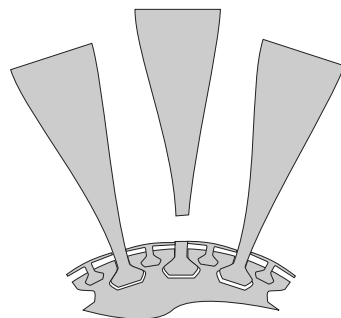
Wide Chord Fanschaukeln ohne Fußplattform

Bruch an der Anlage des Zwischensegments

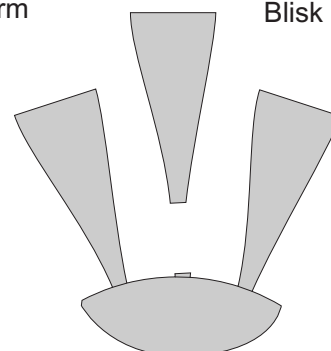
Bild 8.1-2

Blisk

Bruch am Scheibenübergang

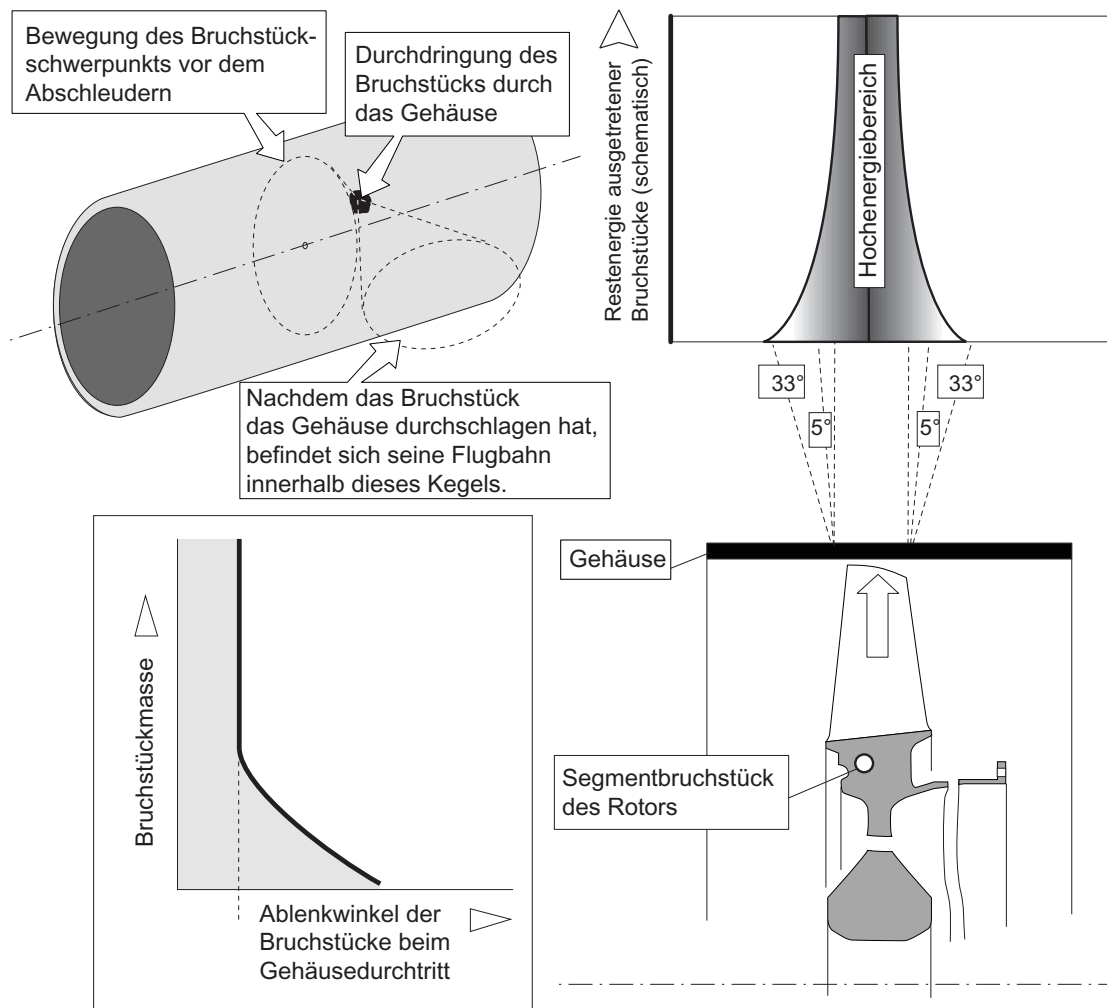
Bild 8.1-3 (Lit 8.1-1 und 8.1-4): Durchschlägt ein Bruchstück ein Gehäuse, tritt es unter einem bestimmten Winkel aus. Die Bruchstückbahnen liegen innerhalb eines Kegels (Skizze oben). Von besonderem Interesse ist die axiale Ablenkung. Weil die Wahrscheinlichkeit des Bruchstückaustritts am Umfang nahezu gleich ist (abgesehen von örtlich unterschiedlichen Wandstärken und Anbauaggregaten), bestimmt in erster Linie die axiale Ablenkung den durch das Bruchstück gefährdeten Bereich. **Hoch-**

energetische Bruchstücke werden nur wenig (ca 5 °), **Bruchstücke mit niedriger Energie** bis 33° abgelenkt (Skizzen rechts). Damit ergibt sich auch die notwendige axiale Mindesterstreckung eines Containments. Es ist leicht einzusehen, dass mit dem Abstand eines außen liegenden Containments von der Gehäusewand dessen axiale Länge wachsen muss.

Der Ablenkwinkel nach dem Austritt aus dem Gehäuse ist stark von der Bruchstückmasse abhängig. Ab einer bestimmten Bruchstückmasse tritt, abhängig von der Gehäusekonfiguration, keine merkliche Ablenkung auf (Bild 8.1-3).

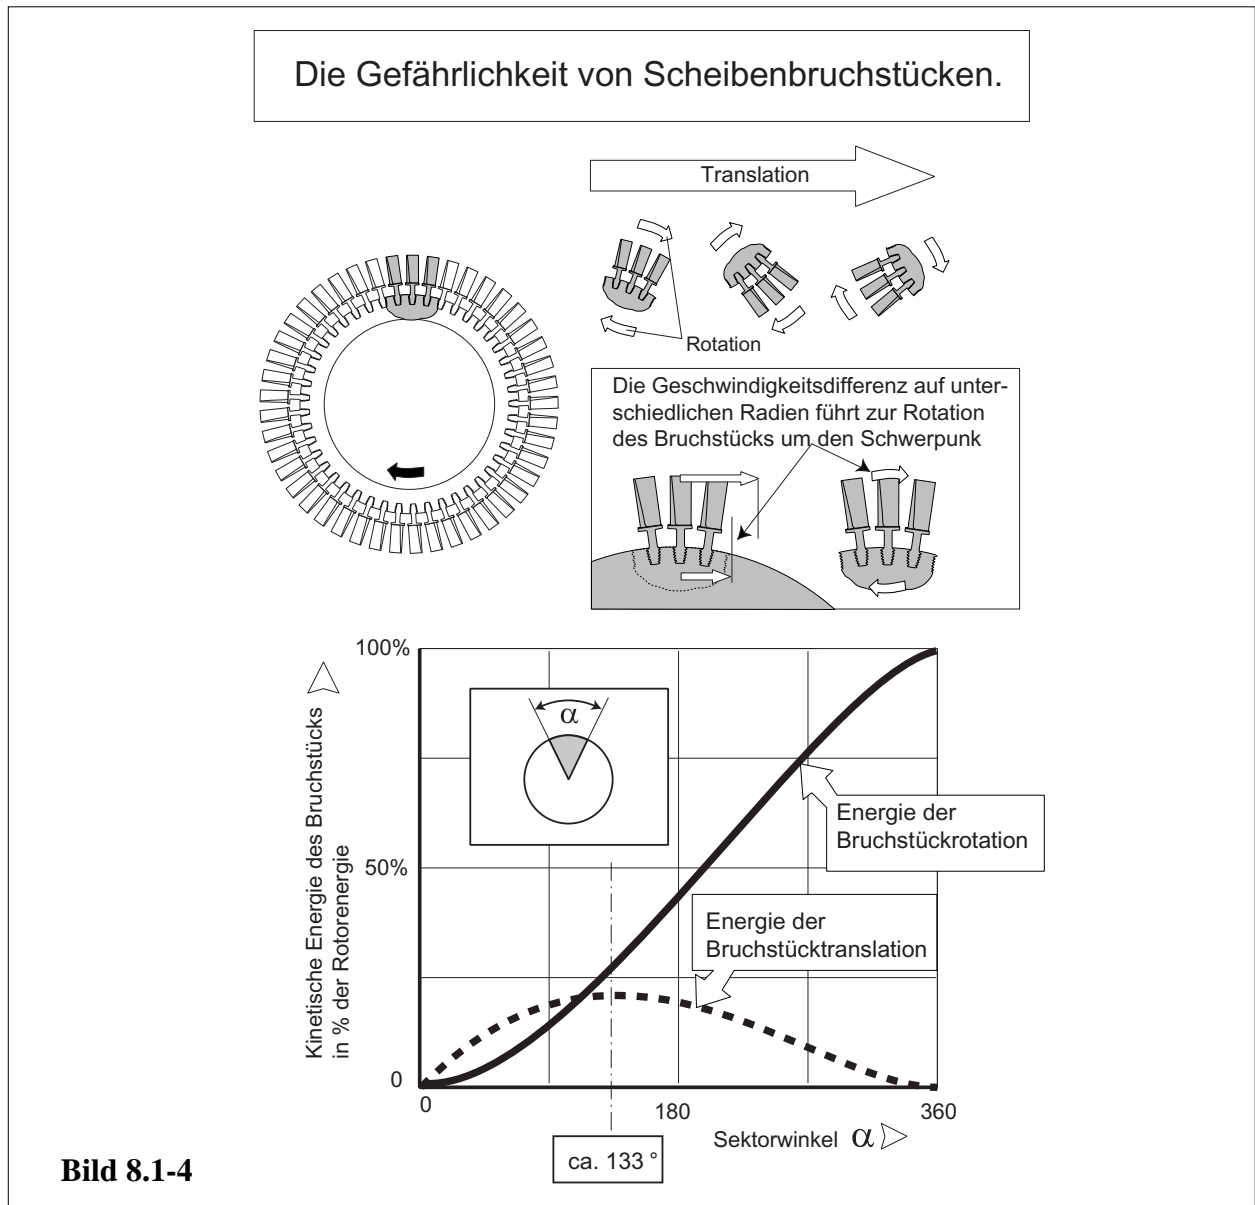
Bild 8.1-4 (Lit 8.1-1 und 8.1-4): Die kinetische Energie eines abfliegenden Bruchstücks setzt sich aus zwei Anteilen zusammen: Das Rotorbruchstück bewegt sich auf seiner Flugbahn und hat dadurch eine **translatorische Energie**. Gleichzeitig rotiert es um seinen Schwerpunkt im Drehsinn des Rotors, weil dessen Außenzonen eine höhere Umfangsgeschwindigkeit als die radial weiter innen liegenden Bereiche haben. Das Bruchstück verfügt damit zusätzlich über **rotatorische Energie** (Skizze oben). Die **Durchschlagswirkung** wird von der translatorischen Energie eines

Bruchstücks bestimmt. Eine nicht gebrochene Scheibe (Sektorwinkel 360 °) hat ihre gesamte kinetische Energie in der Rotationsbewegung gespeichert. Sie ist damit aus dem Gesichtspunkt der Durchschlagfähigkeit „harmlos“. Bei geborstenen Scheiben hängt die Energieaufteilung vom Sektorwinkel ab (Diagramm unten). Am gefährlichsten, weil mit dem höchsten translatorischen Energieanteil versehen, sind Segmentstücke mit einem Sektorwinkel von ca. 133 °.

- **Scheibensektoren:** infolge LCF- oder HCF-Rissbildung, Überdrehzahl, Werkstofffehler, Anstreifvorgänge, Überhitzung. Im Extremfall entstehen zwei Scheibenhälften. Die größte Durchschlagswirkung ist von 1/3-Scheibensektoren zu erwarten (Bild 8.1-4).

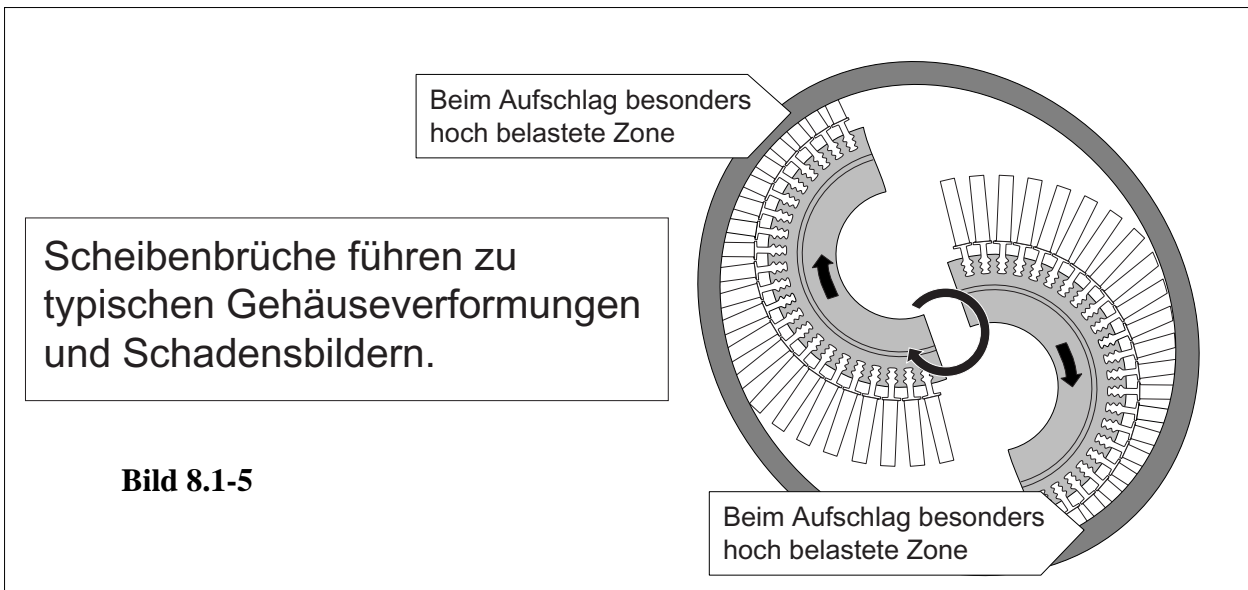
Bild 8.1-5 (Lit 8.1-3): Turbinenräder mit einer relativ schweren Nabe und kurzen Schaufeln hinterlassen nach einem **Nabenbruch ein typisches Schadensbild**. Die in Drehrichtung vordere Bruchstückzone wird beim Kontakt mit dem Gehäuse über die Schaufeln abgebremst. Die Schaufeln werden so im Kontaktbereich überlastet und brechen meist über dem Fuß. Das Gehäuse wird ovalisiert und reißt symmetrisch auf.

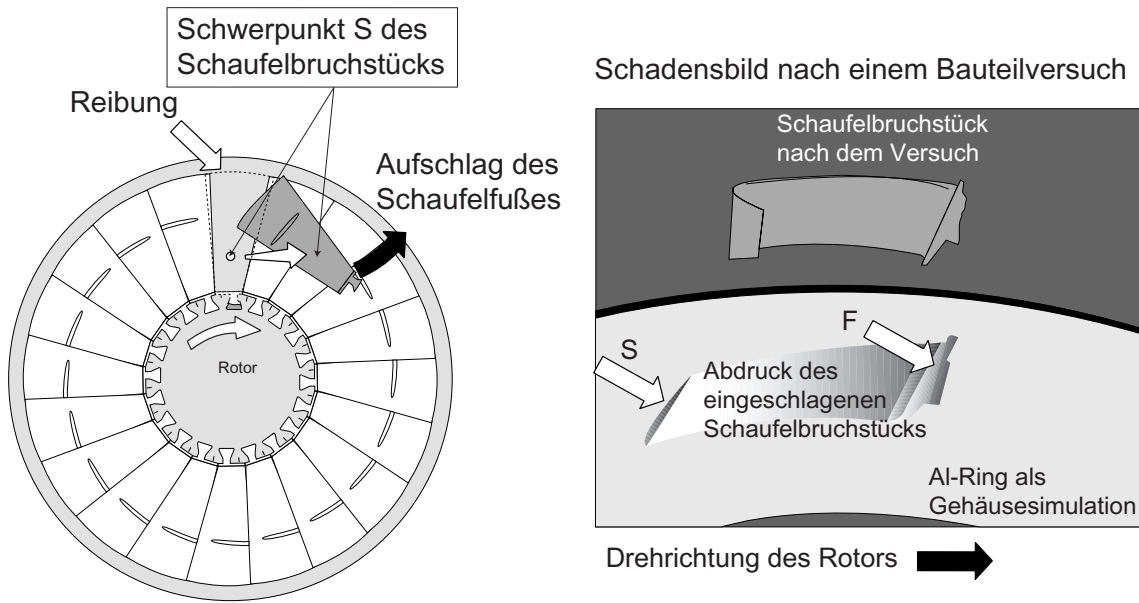
Bild 8.1-6 (Lit 8.1-7): Neben der translatorischen Bewegung in der Flugbahn führt ein Bruchstück um seinen Schwerpunkt eine **rotierende Bewegung** aus (Bild 8.1-4). Beim Ablösen aus dem Rotorverband hat das Bruchstück zumindest anfangs den gleichen Drehsinn wie der Rotor (siehe Bild 8.1-4). Zusätzlich erfährt das Bruchstück durch Aufschlags- und Luftkräfte rotatorisch wirkende Impulse, die auch gegen die anfängliche Bewegung gerichtet sein können und **das Durchschlagsverhalten merklich beeinflussen**. Ein Beispiel sind lange Rotorschaukeln, wie sie für den Fan typisch sind. Reißt die Rotorschaukel im Fuß ab, wird die Schaufelspitze am Gehäuse abgebremst (Skizze oben). Dabei wird der **Blattspitzenbreich eingerollt** (Bild 8.2-16.1) was kinetische Energie verzehrt. Diesen Effekt macht man sich bei **Containments** bewusst oder unbewusst (Aramidcontainment) zu nutze (Bild 8.2-14.1). Der radial weiter innen liegende, relativ schwere Schaufelfuß hat eine niedrigere Umfangsgeschwindigkeit als die Schaufelspitze. Er wird von den folgenden Schaufelblättern beschleunigt und gegen das Gehäuse geschleudert. In diesem Fall rotiert das Schaufelbruchstück gegen den Drehsinn des Rotors. In Bauteilversuchen im Schleuderstand muss also **das Abschleudern eines Bruchstücks mit dem gleichen Drehsinn wie im Triebwerk erfolgen**.

Gehäusebelastung beim Aufschlag durch eine gebrochene (Fan-) Schaufel.

Die untere Skizze zeigt das Verhältnis (Lit 8.1-18) berechneter, für ein Containment erforderlicher Wanddicken aus einer Titanlegierung in Abhängigkeit von der auftreffenden Blattzone. Nach dieser Berechnung durchschlägt die Schaufel beim Auftreffen der Blattspitze eine ca. dreifach dik-

kere Gehäusewand als beim Auftreffen des Übergangs zur Fußplattform. Dies scheint dem in der oberen Skizze beschriebenen Effekt zu widersprechen, der offenbar von der Rechnung nicht berücksichtigt wurde. Hier wird deutlich wie stark die Durchschlagswirkung streuen kann und auch von Zufälligkeiten abhängig ist.

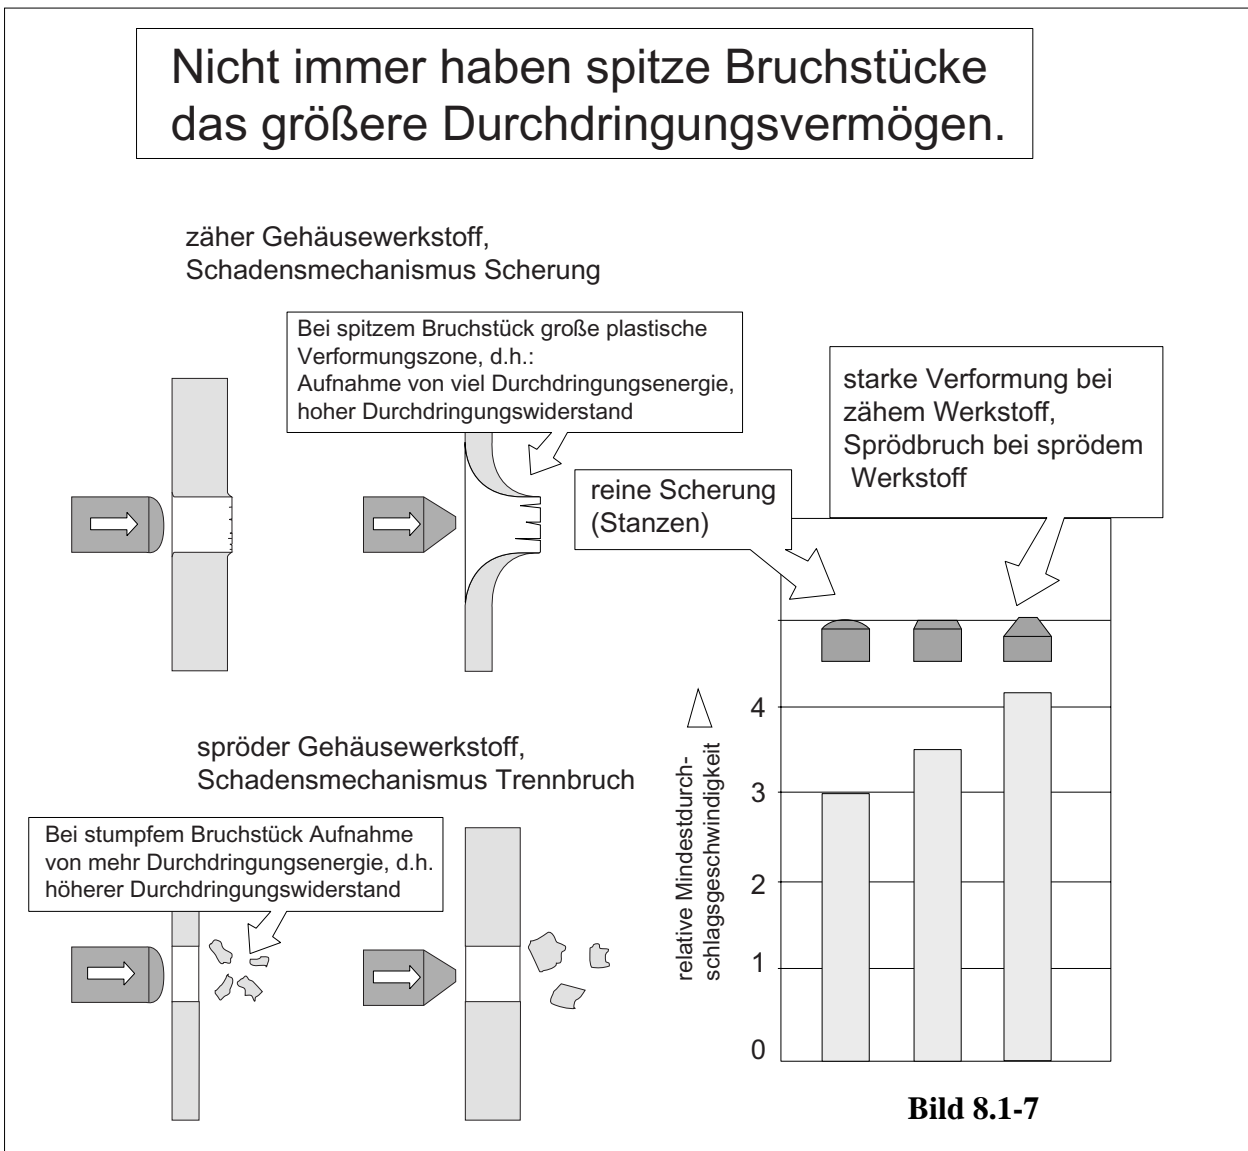
Bild 8.1-7 (Lit 8.1-7): Die Form der **Aufschlagfläche des Bruchstücks** spielt eine merkliche Rolle für die Durchschlagfähigkeit (vergleiche Bild 8.1-6). Bruchstücke mit gleicher Masse und **unterschiedlicher Kontur können sehr verschiedene Mindestdurchschlagsgeschwindigkeiten** aufweisen (Skizze oben rechts) die sich um ein Mehrfaches unterscheiden. Dabei spielt auch das Zähigkeitsverhalten des Gehäuses eine Rolle, die wiederum von der Auftreffgeschwindigkeit beeinflusst ist (Skizze links). Es handelt sich also um einen komplexen Vorgang, der analytischen Ansätzen schwer zugänglich ist. Weil bei einem **Rotorbruchstück kaum die Form der auftreffenden Fläche vor-**

hergesagt werden kann, sollte in der Auslegung oder Abschätzung des Durchschlagswiderstands von Gehäusen immer **vom ungünstigsten Fall ausgegangen werden**. Bei versuchstechnischen Nachweisen im Volltriebwerk oder in Baugruppen sollte deshalb die begrenzte Aussagefähigkeit zum Containmentverhalten bewusst bleiben. Diese **eingeschränkte Nachweissicherheit** dürfte auch dazu beitragen, dass immer wieder Bruchstücke aus Triebwerken austreten, von denen man dies eigentlich auf Grund der Nachweise bei der Zulassung nicht erwartet hätte (Beispiel 8.1-4).

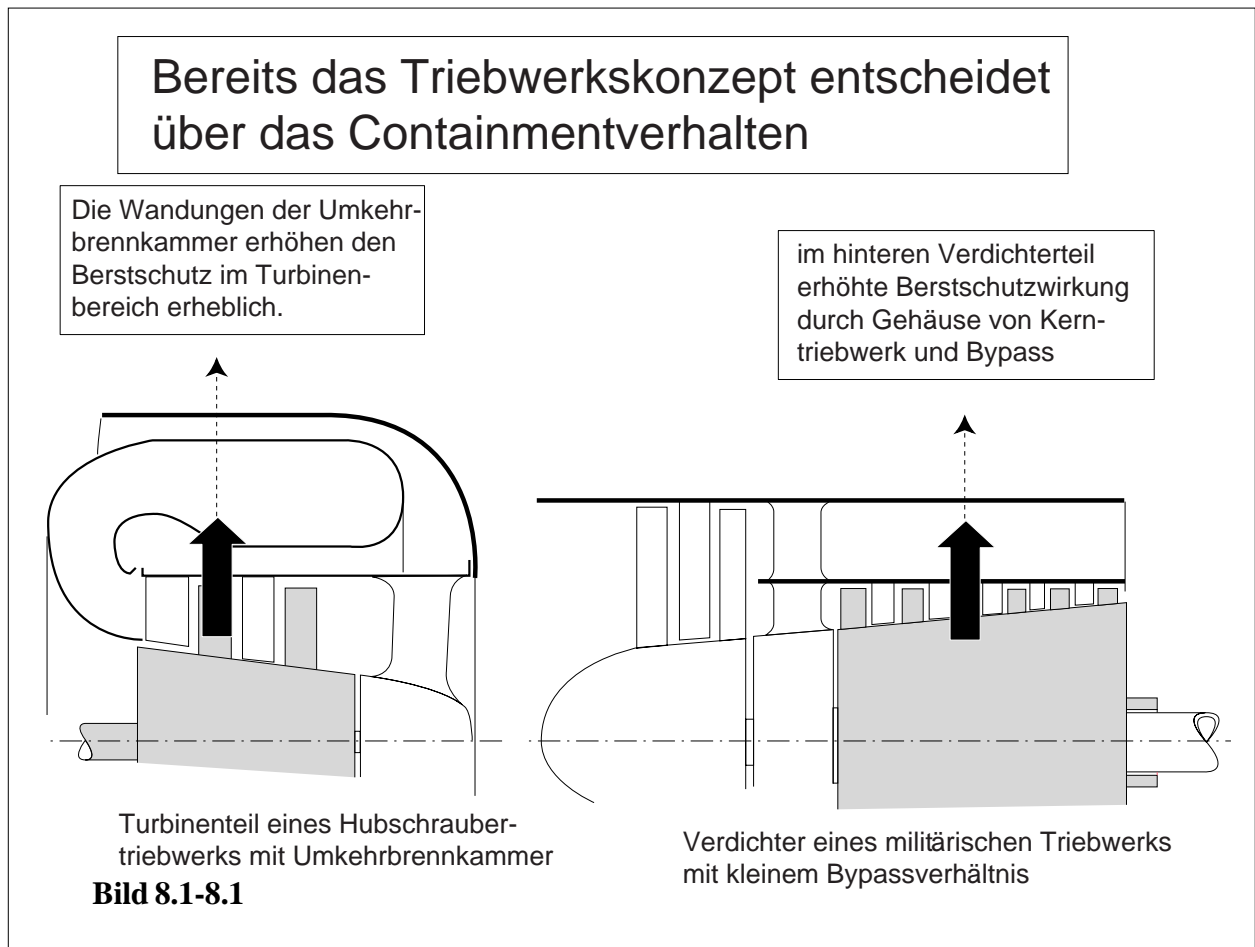
Bild 8.1-8.1: Erfahrungsgemäß ist der Durchschlagswiderstand mehrerer hintereinander liegender Gehäusewände höher als der einer Gehäusewand mit derselben Gesamtdicke (Lit 8.1-1). Deshalb lassen Konfigurationen, bei denen **mehrere Gehäusewandungen** von einem abfliegenden Rotorbruchstück durchschlagen werden, ein gutes Containmentverhalten erwarten.

Die **aufsummierten Durchschlagsenergien** für die einzelnen, in der Bruchstückbahn liegenden Gehäusewände ergeben den Gesamtdurchschlagswiderstand. Dabei sind mehrere Gehäusewände widerstandsfähiger als eine Gehäusewand mit der gleichen Gesamtwandstärke. Es kann also davon ausgegangen werden, dass Triebwerkskonstruktionen mit mehreren konzentrisch um den Rotor angeordneten Wänden ein günstiges Containmentverhalten zeigen. Dabei ist jedoch zu bedenken, dass mit dem radialen Abstand der Aufschlagwinkel steiler wird (Bild 8.2-4). Damit ist die Durchschlagswirkung des Bruchstücks größer als bei einem flachen Auftreffen („Streifschuss“). Solche Bedingungen sind z.B. bei Umkehrbrennkammern für den Turbinenrotor gegeben. Auch an Fantriebwerken wurde schon beobachtet, dass Schaufelbruchstücke, die aus dem Kerntriebwerk austraten und damit einen großen Teil ihrer kinetischen Energie verloren hatten, vom Bypassmantel aufgefangen wurden. Über besondere Containment- Konstruktionen wird in Kapitel 8.2 berichtet.

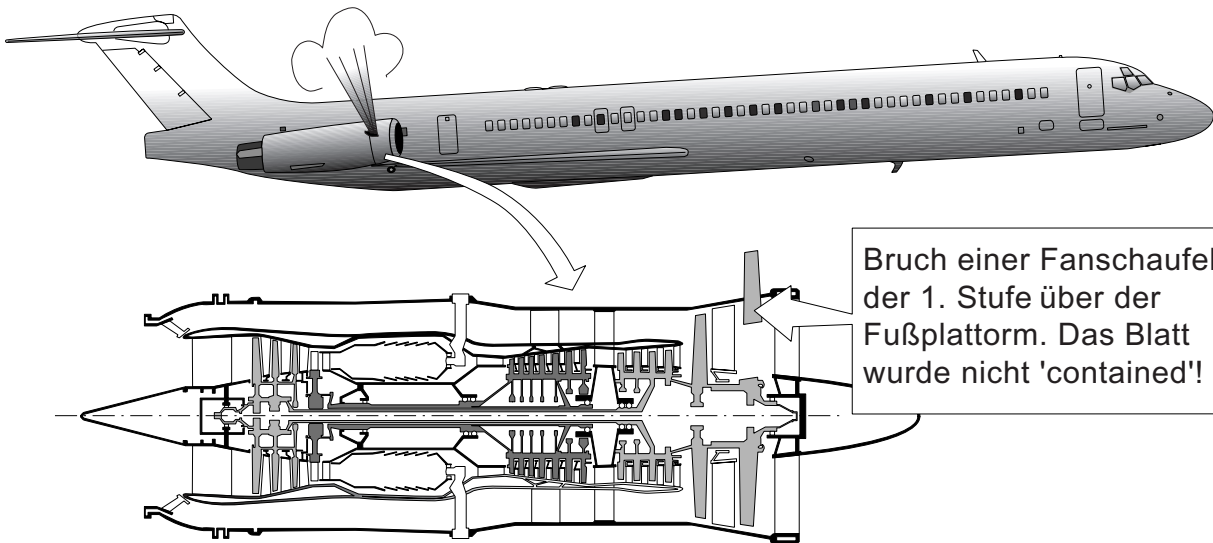
Bruch einer Fanschaufel der 1. Stufe über der Fußplattform. Das Blatt wurde nicht 'contained'!

engine ... showed a fan blade on the first stage of the fan had separated about one inch from the root. The blade exited through the engine cowling at about the 12 o'clock position.“

Kommentar: Es handelt sich um einen älteren Triebwerkstyp mit kleinem Bypassverhältnis. Trotz vergleichsweise kleiner Schaufelgröße ist offenbar ein **Containment nicht gewährleistet**.

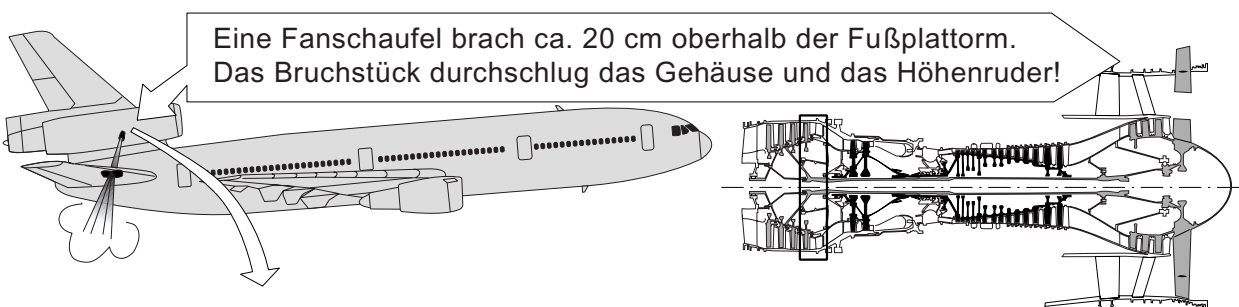
Eine Fanschaufel brach ca. 20 cm oberhalb der Fußplattform. Das Bruchstück durchschlug das Gehäuse und das Höhenruder!

Kommentar: Es handelt sich um ein großes Fantriebwerk älterer Bauart. Da der Bruch ca. 20 cm über der Fußplattform liegt, handelt es sich bei weitem nicht um eine vollständige Fanschaufel mit Fuß. Es stellt sich damit die Frage, warum für diesen Triebwerkstyp die heutigen **Containmentforderungen für ganze Schaufelblätter offenbar nicht eingehalten werden**.

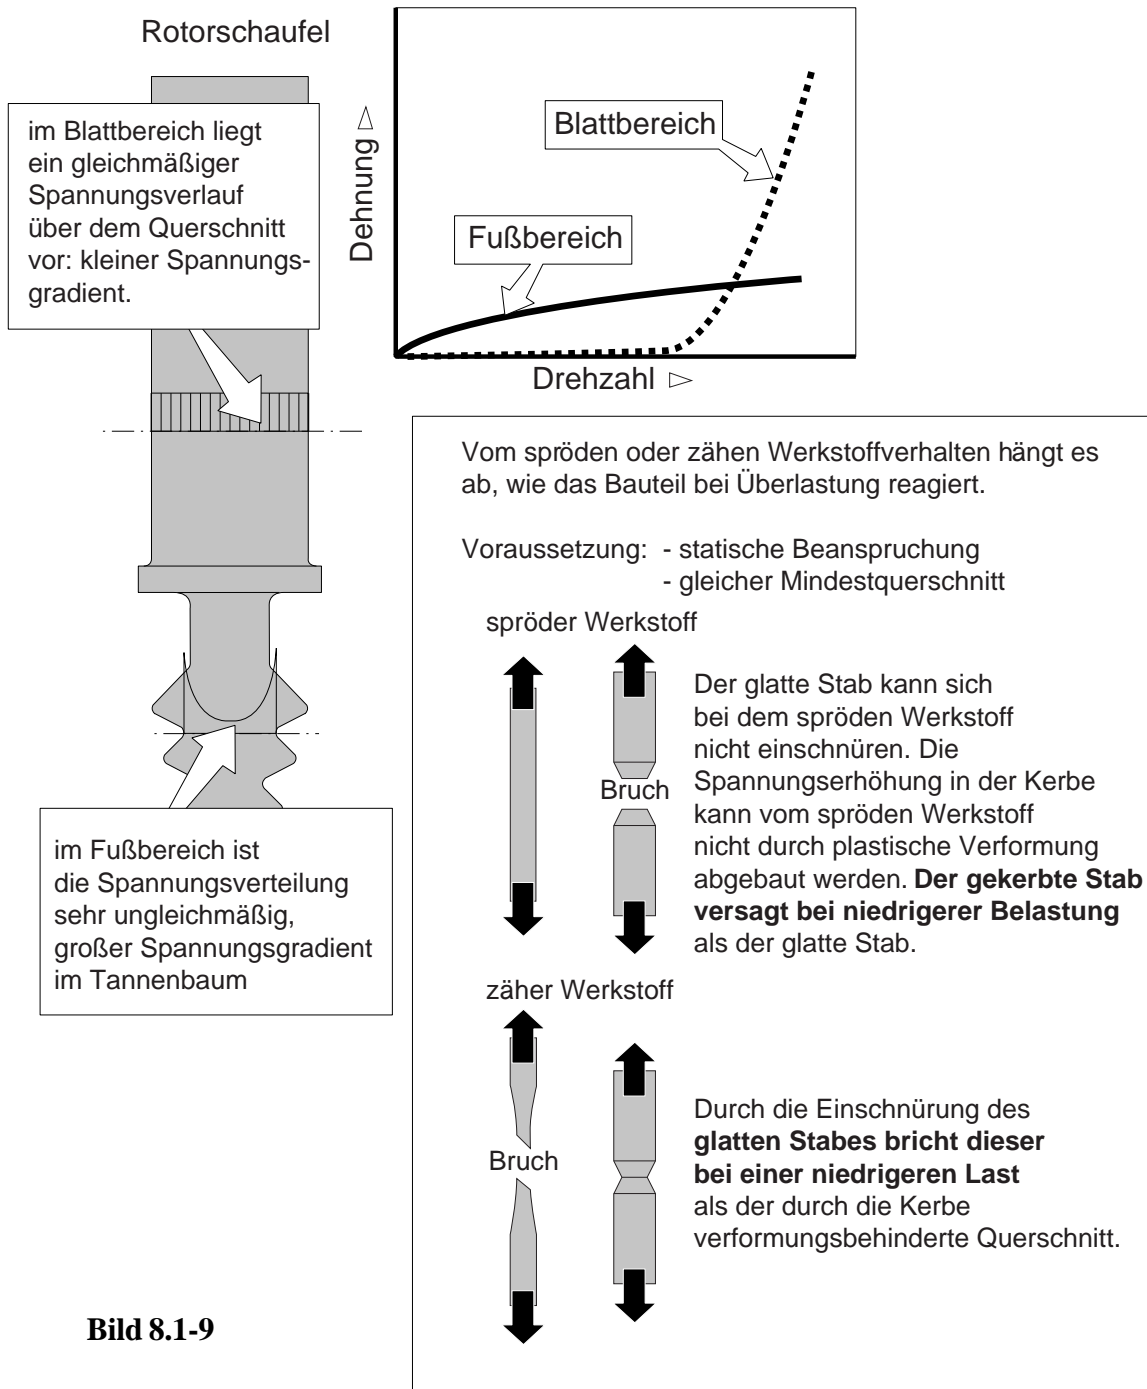
Ob zuerst plastische Verformung im Fußbereich oder im Blatt erfolgt, hängt ebenfalls mit dem Spannungsverlauf im belasteten Querschnitt zusammen (Diagramm oben rechts). In einem gekerbten Querschnitt ist eine relativ kleine **plastische Längung** zu erwarten. Die zugehörige Kurve über der Drehzahl dürfte deshalb bis zum Bruch relativ flach verlaufen. Der gleichmäßiger und niedriger belastete Blattquerschnitt wird sich dagegen bei Erreichen der Fließgrenze progressiv plastisch längen. Der **Sicherheitsabstand** einer Turbinenschaufel **gegen Bruch** bei Überdrehzahlen **hängt also merklich von der Zähigkeit des Werkstoffs ab**. Verändert sich das Werkstoff-

Die Dehnungsverläufe unter Fliehkraft sind in den verschiedenen Schaufelzonen sehr unterschiedlich.

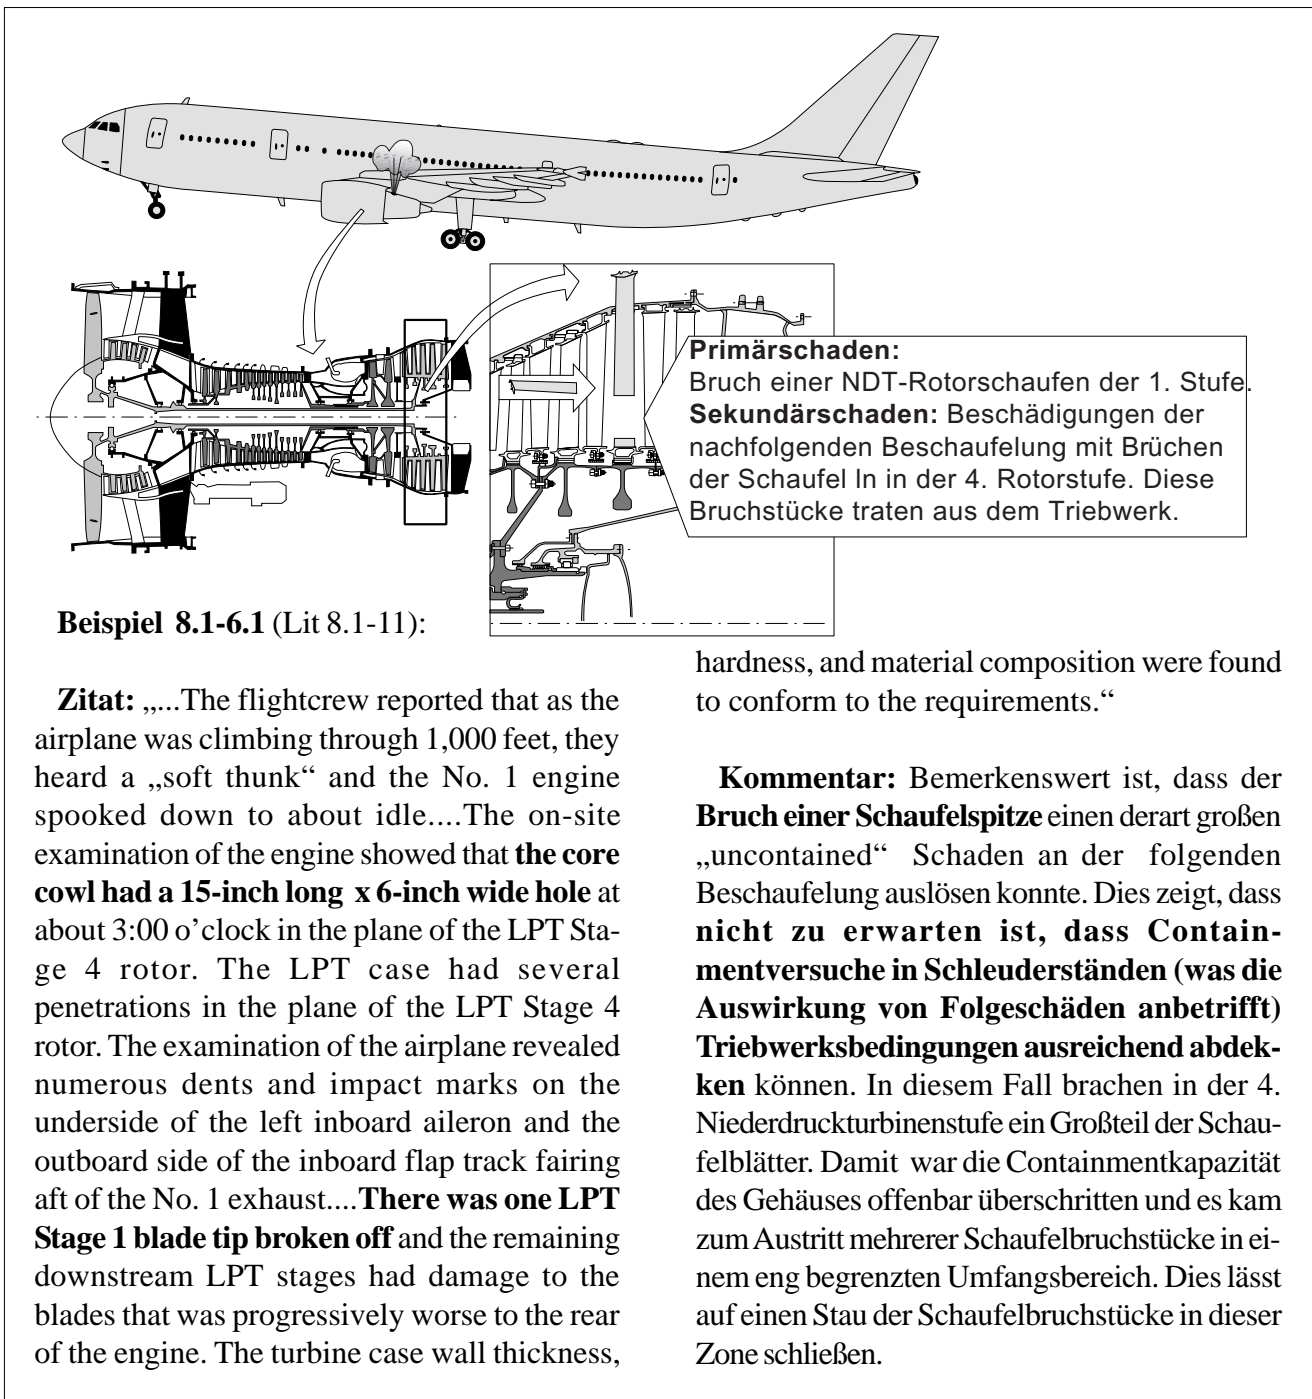
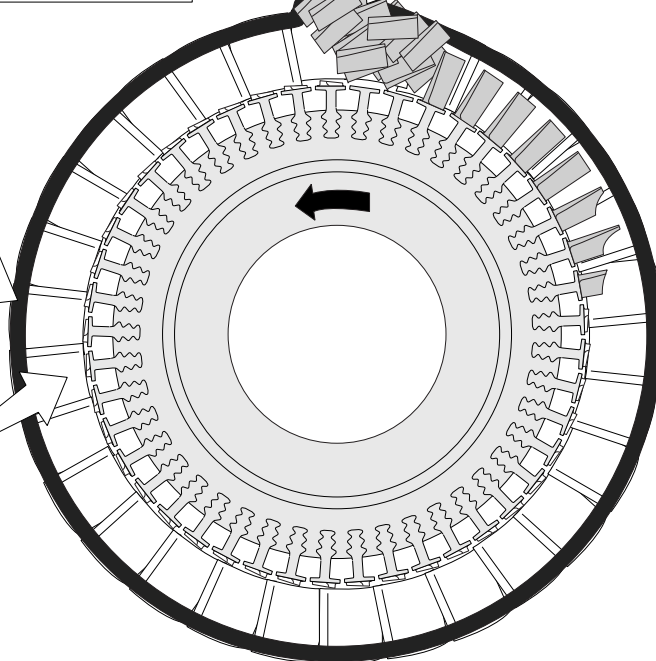
Bild 8.1-10 (Beispiel 8.1-2 und Beispiel 8.1-6.1): Der **Containmentnachweis** wird gewöhnlich für den Bruch einzelner Rotorschaufler geführt. Verklemmt sich eine gebrochene Schaufler jedoch ungünstig, kann dies zum Bruch der gesamten Beschauflung, dem sog. „Haircut“ führen. Wenn sich die Bruchstücke in einem eng begrenzten Umfangsbereich stauen, konzentriert sich hier die frei werdende Bruchstück-

energie. So entstehen **verständlicherweise deutlich höhere Gehäusebelastungen als beim Einzelschauflerbruch.**

märe“ Schaufel bzw. das Bruchstück noch im Gehäuse stecken, kann es also nicht voll durchdringen (Skizze oben links). Falls es doch zum Durchtritt kommt ist die verbliebene Bruchstückenergie niedrig.

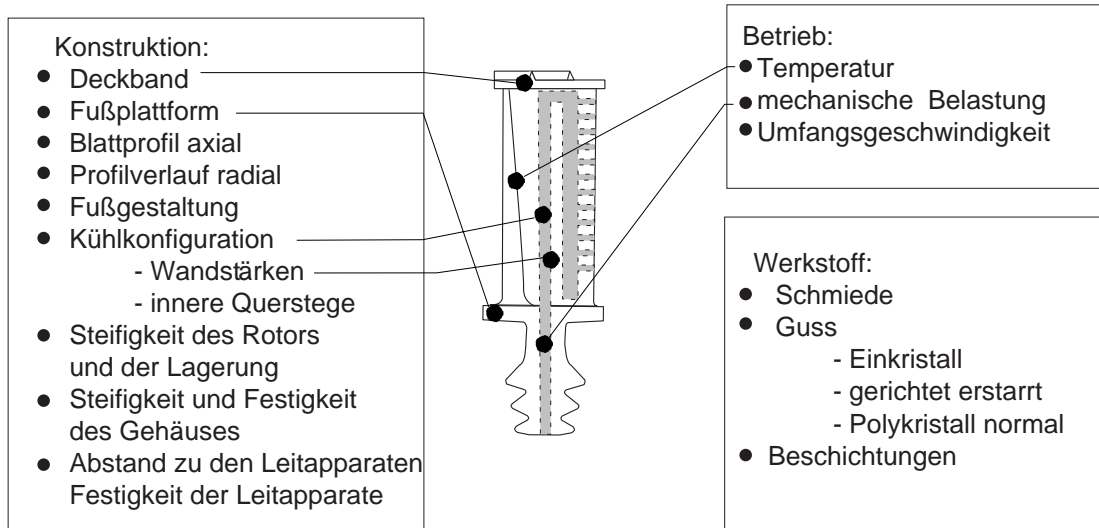
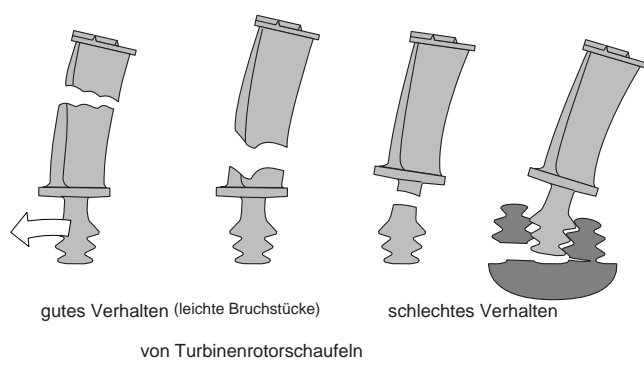
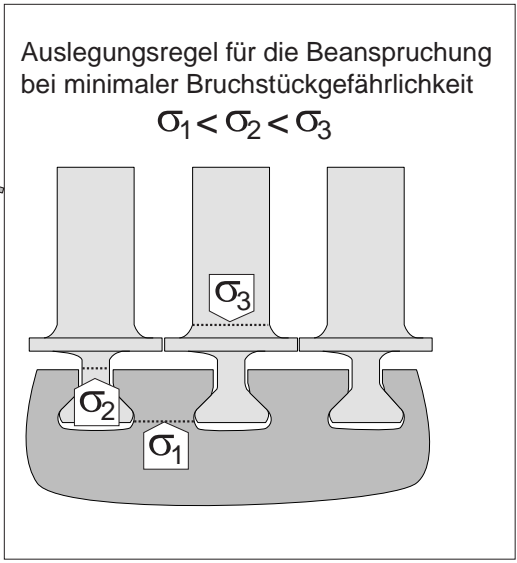
Das "Haircut"- Verhalten einer Beschaufelung ist von vielen Einflüssen abhängig.

Bild 8.1-11 (Lit 8.1-4): Kommt es an einem Rotor zum **Bruch aller Schaufeln**, spricht man von einem „Haircut“. Bei einem solchen Vorgang ist von einer hohen Belastung des Gehäuses auszugehen. Man wird deshalb versuchen, **einen Haircut zu vermeiden**. Die Neigung einer Beschaufelung zu einem Haircut wird von vielen Faktoren beeinflusst, die sich in drei Hauptgruppen einteilen lassen:

zentrieren sich die Folgeschäden. Es ist also wichtig, zumindest bei der Werkstoffauswahl der Beschaukelung, einen „Haircut“ zumindest nicht zu begünstigen. Dabei spielt das zähe Verhalten des Schaufelwerkstoffs unter hohen Verformungsgeschwindigkeiten und typischen Betriebstemperaturen eine wichtige Rolle (siehe Bild 8.1-11).

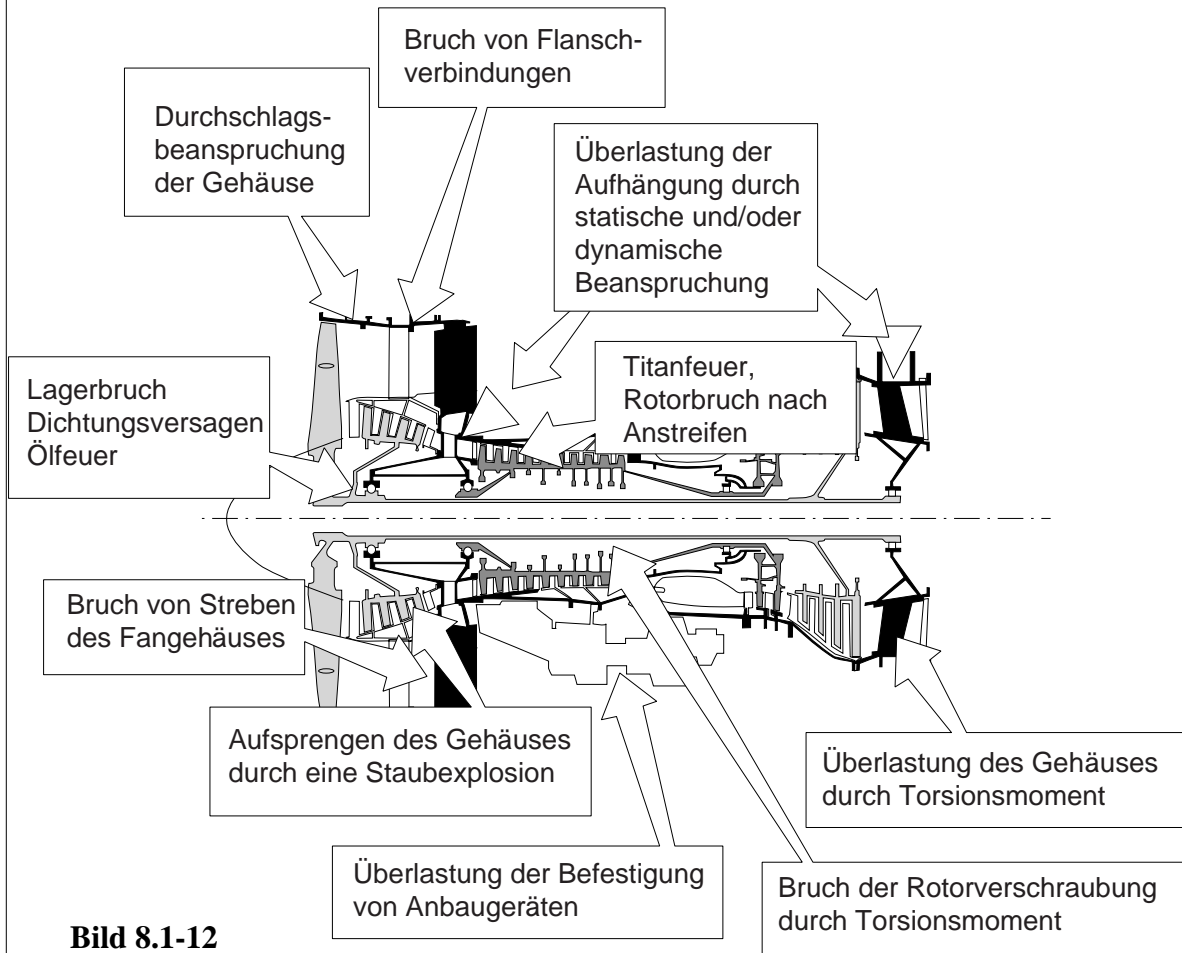
Bild 8.1-12

Typische Belastungen am Triebwerk im "Containmentfall" bei einem Fanschaufel-Bruch.
