8. Gehäusebelastung durch Rotorbruchstücke

8.1 Grundlagen und Schäden bei der Entstehung von Rotorbruchstücken

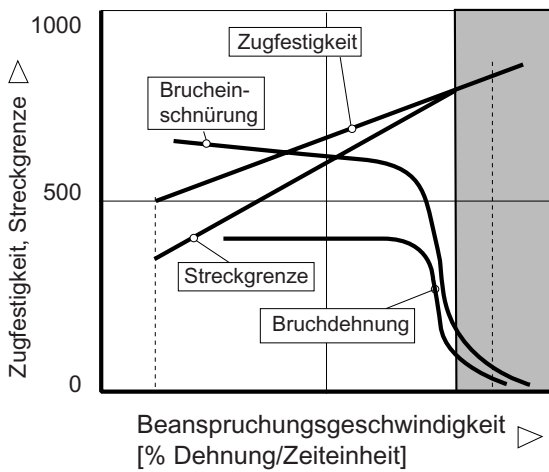
Bei Schlagbeanspruchung, d.h. hohen Dehnungsgeschwindigkeiten, verhalten sich viele zähe Werkstoffe spröde.

Verhalten eines Baustahls bei verschiedenen Beanspruchungsgeschwindigkeiten

Die Auftreffgeschwindigkeit des Bruchstücks bestimmt die Verformungsgeschwindigkeit der Gehäusewand und damit die Hochgeschwindigkeitsversprödung (Bild 8.1-13). Zusätzlich wird mit steigender Geschwindigkeit und damit wachsender kinetischer Energie der „**Schereffekt**“ (geringer Energieaustausch entspricht einem Stanzvorgang) bei der Gehäusedurchdringung immer größer. Eine **Kenngröße für die Durchschlagsfestigkeit** eines Gehäusewerkstoffes bei hohen Auftreffgeschwindigkeiten ist deshalb die **Stanzarbeit**, die durch einen Stanzversuch ermittelt werden kann.

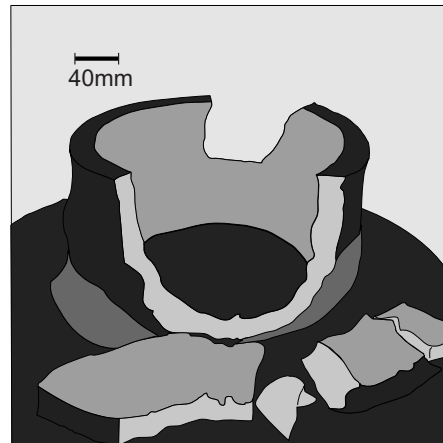
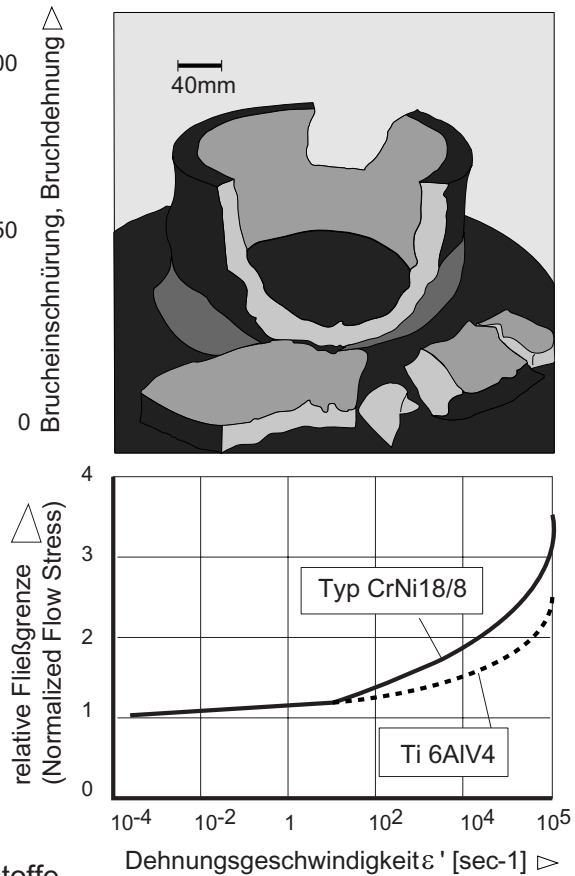
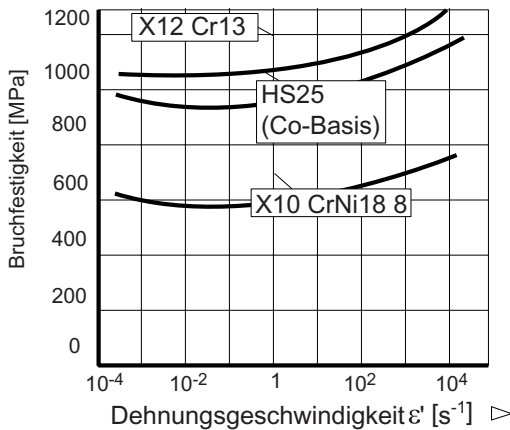
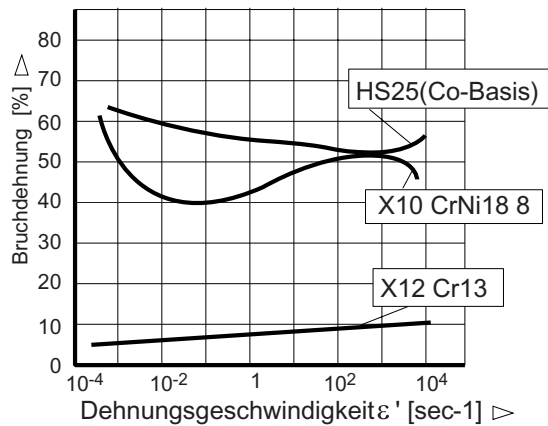
Berstring aus Baustahl nach dem Bruchtest eines Turbinenrades

Verhalten verschiedener Gehäusewerkstoffe

Bild 8.1-13 (Lit 8.1-7 und Lit.8.2-21): Im **Containmentfall** sind sowohl auftreffende Bruchstücke, Gehäuse und von Folgeschäden beeinflusste Bauteile hohen **Verformungsgeschwindigkeiten** unterworfen. Um Schadensabläufe mit hohen Belastungsgeschwindigkeiten, zu denen Containmentvorgänge zählen, richtig zu beurteilen, ist es wichtig, das Werkstoffverhalten zu kennen.

Die Skizze oben rechts zeigt ein ca. 20 mm starkes Rohr aus einem niedrig legierten Baustahl, der sich bei einem normalen Zerreiversuch ausgeprgt duktil verhlt. In diesem Rohr wurde ein integrales Turbinenrad eines kleinen Hubschraubertriebwerks in einem Schleuderstand bei ca. 50 000 U/min zum Bersten gebracht. Der **Baustahl verhielt sich dabei uerst sprd**. Es brachen mehrere grere Wandstcke ohne nennenswerte Verformung aus. Die aufgenommene Bruchstckenergie war dabei offenbar gering. Ein solcher Werkstoff eignet sich also nicht gut fr einen Containmentring. Im Allgemeinen ist eine Schmiedeversion einer Gussversion des gleichen Werkstoffes in der Zhigkeit berlegen.

Das Diagramm oben lnks zeigt das beschriebene Verhalten. Man erkennt, dass mit steigender Verformungsgeschwindigkeit die Streckgrenze strker ansteigt als die Zugfestigkeit und diese im Versprdungsbereich erreicht. **Wenn die Streckgrenze gleich der Zugfestigkeit ist, erfolgt der spontane Bruch** ohne dass es zu nennenswerter plastischer Verformung kam, **das Teil bricht sprd**. Offenbar erfolgt nicht eine gleichmige Abnahme der Bruchdehnung, sondern ein pltzlicher Steilabfall bei einer bestimmten Dehnungsgeschwindigkeit.

geschwindigkeiten nicht (Diagramme unten), obwohl ein Festigkeitsanstieg durchaus zu beobachten ist (mittleres Diagramm). Diese Werkstoffe sind deshalb fr Containmentringe geeigneter. Hierzu gehren **Superlegierungen und austenitische Sthle** bei denen der Effekt sogar ausgeprgter als bei der hochfesten Titanlegierung **Ti AlV4** ist. **13% Cr-Stahl** zeigt zwar noch keinen Steilabfall, seine Bruchdehnung ist jedoch vergleichsweise gering.

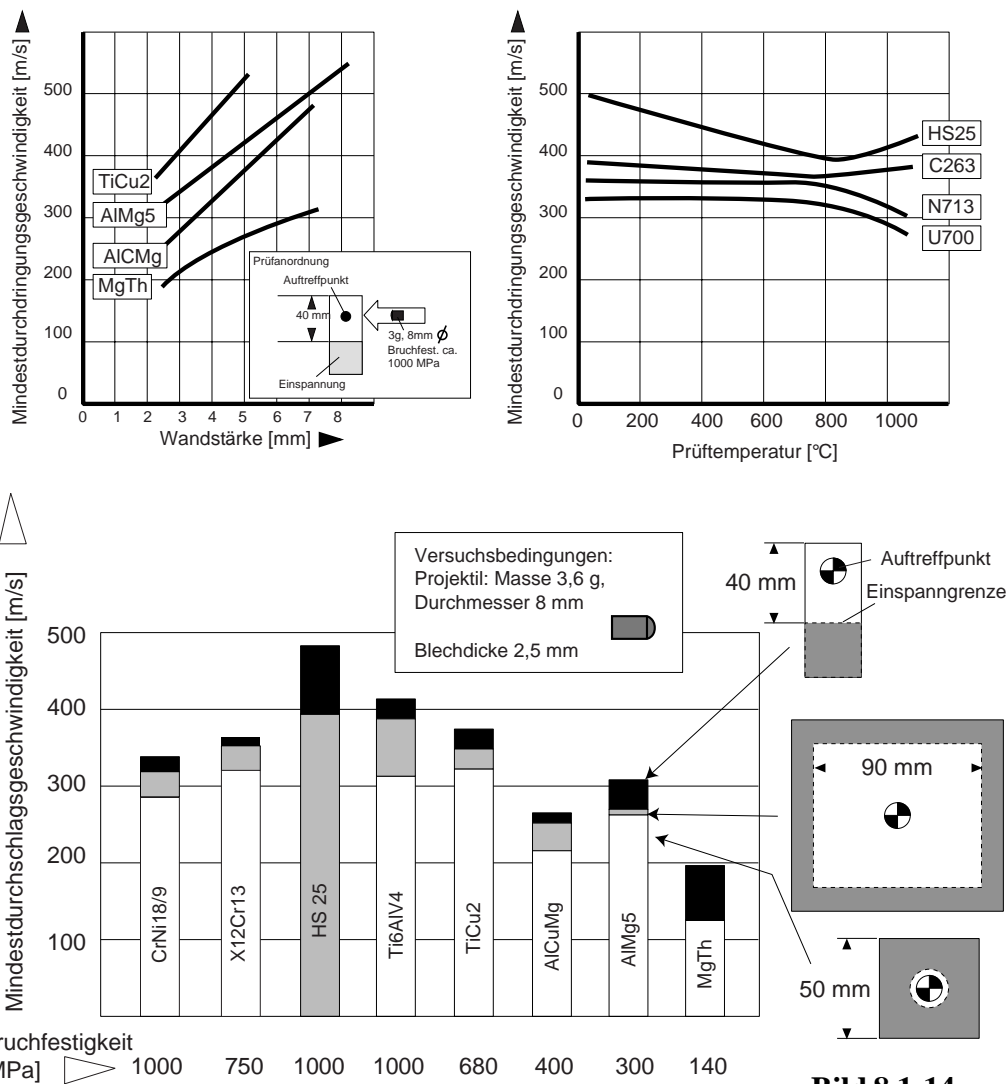
Bild 8.1-14 (Lit 8.1-7): Mit der **Wandstärke steigt die Mindest-Durchdringungsgeschwindigkeit** in erster Näherung linear an. Die Steigung dieser Geraden kann jedoch werkstoffabhängig durchaus unterschiedlich sein (Diagramm oben links). In erster Näherung steigt die Mindest-Durchdringungsgeschwindigkeit

mit der Zugfestigkeit des Gehäusewerkstoffs. Interessant ist, dass dies für manche Superlegierungen bei höheren Temperaturen offenbar nicht gilt (Diagramm rechts). Dieses Verhalten dürfte im Zusammenhang mit einer Festigkeitssteigerung im fraglichen Temperaturbereich und/oder einem Duktilitätsanstieg zu sehen sein.

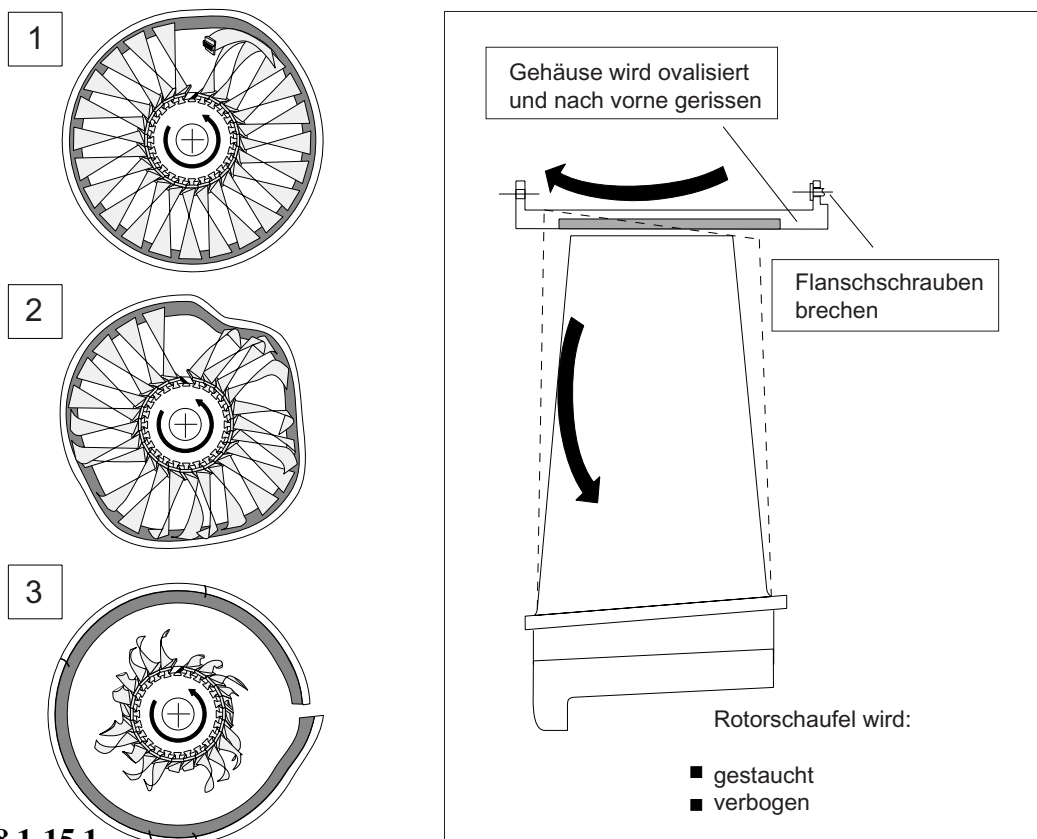
Bild 8.1-15.1

Gehäuseschaden durch anstreifenden Rotor.

Bild 8.1-15.1: Ein Schaufelbruchstück, das beim Auftreffen selbst keine gefährliche Gehäusebelastung erzeugt, kann zum Bruch des Gehäuses führen und austreten. Die Gehäuse-ringe werden in diesem Fall beim „Containmentvorgang“ im **Bereich der Verschraubungslöcher** an den Flanschen überlastet und reißen ein. Die nachfolgende Rissausbreitung in die Gehäusewand führt zum **Ausbrechen größerer Wandstücke** (Lit. 8.1-21). Eine entsprechende konstruktive Verstärkung der Flanschverbindungen zur Vermeidung dieses Versagensmodus zeigt Bild 8.2-15.

Skizze 1 zeigt den Zeitpunkt des Abschleuderns eines größeren Schaufelbruchstücks einer Fanstufe. Diese wird **von den folgenden Schaufeln „überlaufen“**. Das **Aufdrehen der Schaufelblätter vergrößert die radiale Länge der Schaufeln**, sie werden dabei verbogen und ge-

staucht (Skizze rechts). So erfährt das Gehäuse **große pulsierende Radialkräfte**. Es wird ovalisiert und nach vorne gerissen.

Das **Gehäuse gerät in starke Schwingungen** (Skizze 2, siehe Beispiel 8.1-6.2, Bild 8.1-15.2), **die sich selbstverstärkend so weit aufschaukeln, dass die Rotorschaukeln eine extreme Biegebeanspruchung erfahren**. In der Endphase (Skizze 3) kommt es zum Bruch der gesamten Rotorbeschaufelung. Um diesen Vorgang beherrschen zu können, ist zumindest eine massive Flanschverbindung und eine biegesteife Gehäusewand vorzusehen (Bild 8.2-15). Dieser **Schadensmechanismus wird durch nestingfähige Gehäuse vermieden** (Bild 8.2-14).

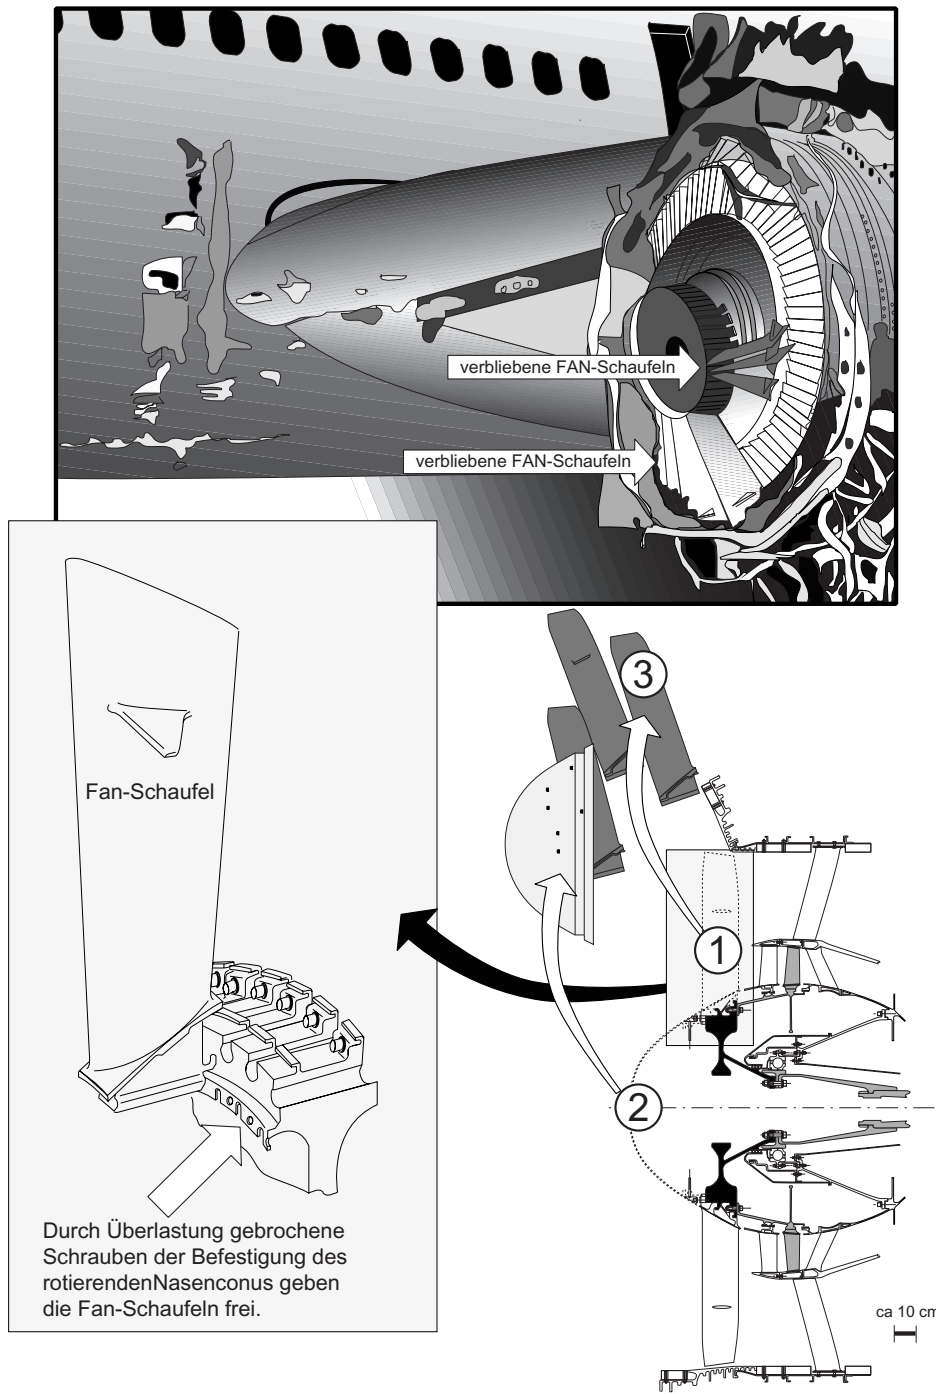
Bild 8.1-15.2 (Beispiel 8.1-6.2, Lit. 8.1-23): Der Schaden wurde durch das Anstreifen des Fan am Gehäuse ausgelöst (siehe Beispiel 8.1-6.2). Die Reibungskraften regten synchrone Schwingungen zwischen Fanggehäuse und Fanrotor an (Bild 8.1-15.1). Die so **vom Rotor in das Fanschaufelsystem eingeleitete Energie erzeugt in den Fanschaufeln derartig hohe dynamische Kräfte**, dass sich die Schaufeln aus den Schwalbenschwanznuten bewegten und frei wurden. Die folgenden Unwuchten führten dazu, dass sich der gesamte Fanrotor, das Fanggehäuse und der vordere Einlaufbereich (engl. „bellmouth“) vom Triebwerk lösten. Triebwerksversuche am Prüfstand haben diesen Schadensmechanismus bestätigt. So traten z.B. in einem Fall, der den Wuchtzustand des Fanrotors untersuchte, bei maximaler Leistungsabgabe Vibrationen auf. Nach 3 Minuten in diesem Zustand fand eine laute Explosion statt. **Alle Fanschaufelblätter hatten sich vom Rotor gelöst, der Einlauftrichter und der Austrittconus (!) hatten sich vom Triebwerk getrennt** und der Prüfstand war schwer beschädigt. Mehrere Schrauben des Einlauftrichters zeigten Schwingbrüche, die restlichen Schrauben brachen durch Überlastung kombinierter Zug/Biegespannungen. Offenbar hatte eine

gestörte Einlaufströmung den Fan zu starken Schwingungen mit starkem Anstreifen der Schaufelspitzen angeregt. Dabei kam es zum Überlappen der „Clapper“ („shingling“) und axialer Rissbildung an den Schaufelfüßen im Bereich der Aufnahmenuten in der Scheibe. Dies führte zu einer Vorwärtsbewegung (Bild 6.1-16 und Bild 6.2-5.3) welche die axialen Fixiernasen abscherte und den Rotorspinner axial überlastete. Damit konnten alle Schaufeln axial aus den Schaufelnuten austreten.

Schweres Anstreifen des Fan als Folge einer Überdrehzahl führte zu extremen Schaufel-schwingungen und dem Austritt der Schaufeln.

Beispiel 8.1-6.2 (Bild 8.1-15.2, Lit 8.1-23):

Kommentar: Dieser Schaden dürfte eine gewisse Allgemeingültigkeit haben, was das Auslösen von selbstverstärkenden Schwingungen beim Anstreifen von Fanschaufeln betrifft. Hier sind geeignete konstruktive Massnahmen vorzusehen um derartige katastrophale Schäden zu vermeiden (Bild 8,2-14 und Bild 8.2-15).

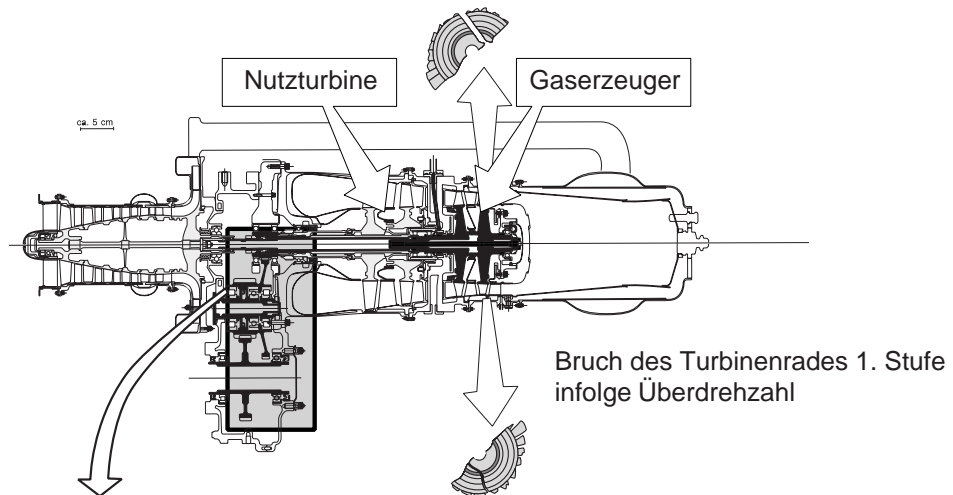
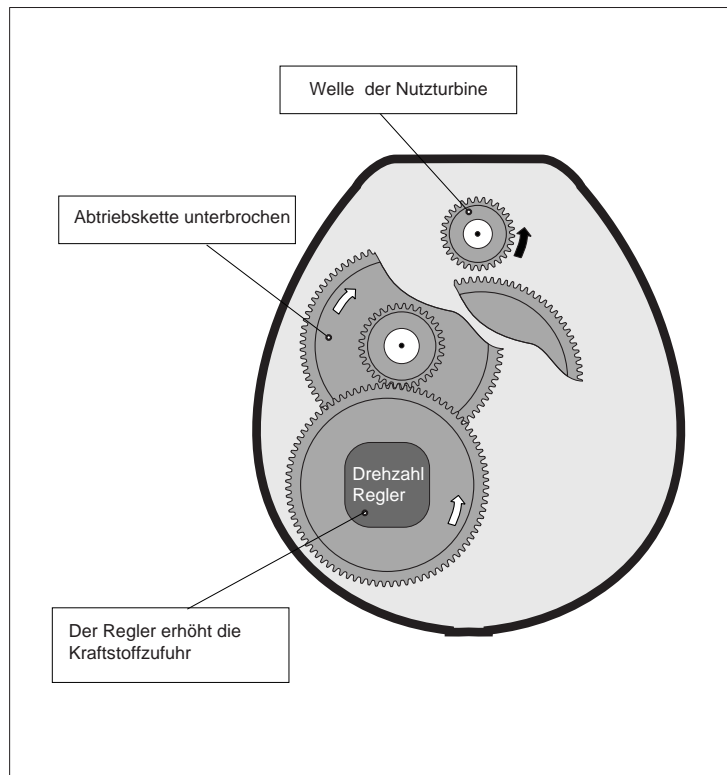
Bild 8.1-16

Wenn der Regler hinter einer Getriebekette am Rotor "hängt" besteht die Gefahr unkontrollierter Überdrehzahl

Bild 8.1-16: Die Entstehung von Rotorbruchstücken als Folge einer **unkontrollierten Überdrehzahl** ist offenbar trotz Vorkehrungen, wie einer Auslegung des Rotors auf Sicherheit für hohe Überdrehzahlen und einer geeignet

ausgelegten Regelung (Beispiel 8.1-7), nicht ganz zu vermeiden.

Im dargestellten Fall handelt es sich um ein zweiwelliges Hubschraubertriebwerk kleiner Leistung mit einem Gaserzeuger und einer

*Nutzturbine. Der mechanische Regler wird von der Nutzturbine über das Hauptgetriebe angetrieben. Beim Bruch eines Zahnrad „vor dem Regler“ (Skizze unten) registriert dieser einen Drehzahlabfall und versucht über eine erhöhte Kraftstoffzufuhr die Drehzahl wieder anzuheben. Dabei kommen Gaserzeuger und Nutzturbine auf Überdrehzahl, was zum Bruch eines Turbinenrades des Gaserzeugers führt. Man erkennt an diesem Fall, wie **wichtig in Ausnahmefällen der Ort der Drehzahlabnahme für einen sicheren Betrieb sein kann.***

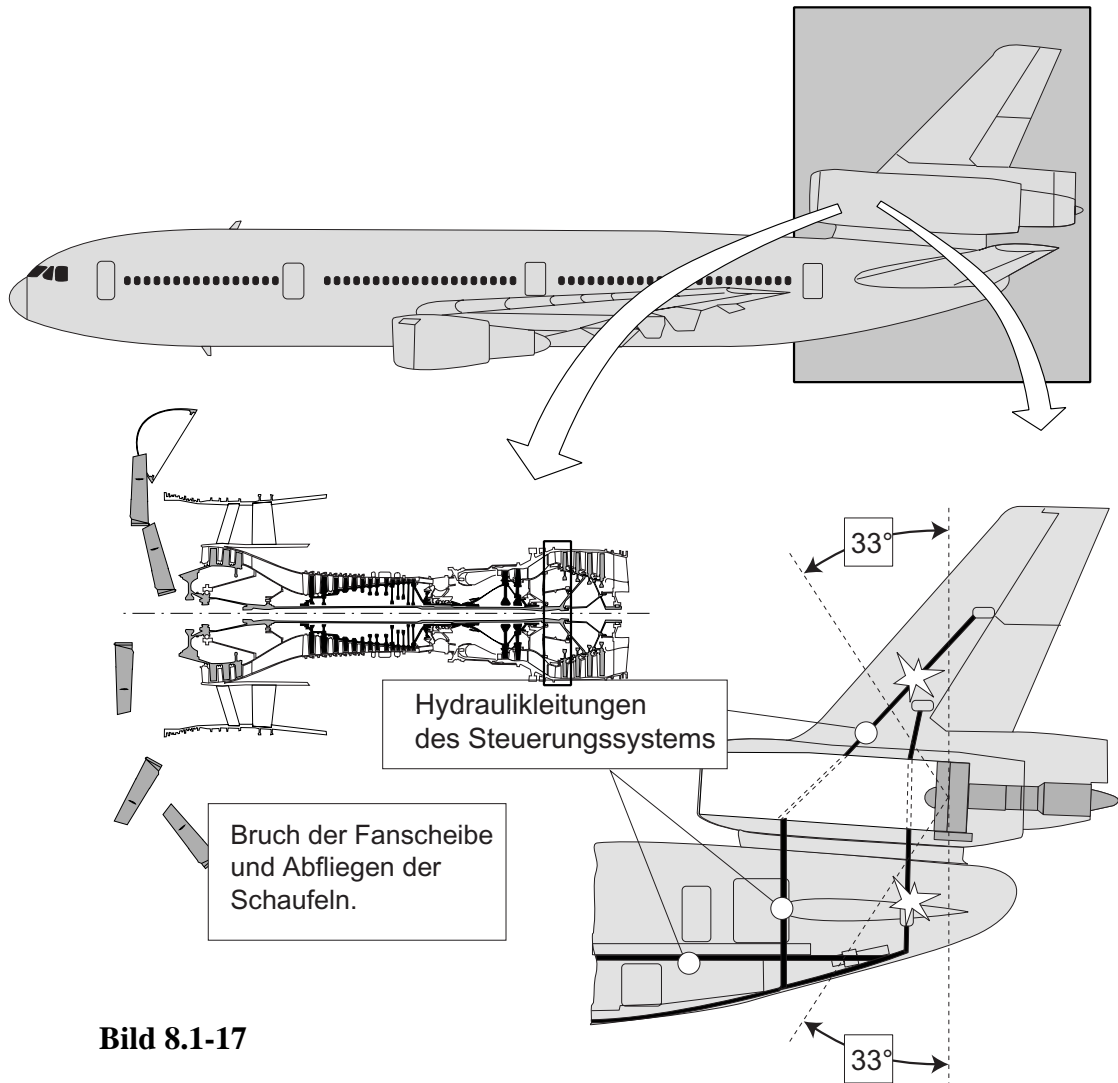
Bild 8.1-17 (Lit 8.1-15, Beispiel 8.1-8 und Band 4 Bild 16.2.1.1-8.2): Die **Hydrauliksysteme** für die Betätigung der Höhen- und Seitenrudder waren mehrfach redundant. Trotzdem fielen sie alle durch Beschädigungen von den Fanscheibenbruchstücken aus. Interessant ist, dass auch die in einem Streuwinkel von 33° zu erwartenden weniger energetischen Bruchstücke (siehe Bild 8.1-3) für gefährliche Zerstörungen ausreichten.

Bei 33° Streuung können offenbar auch scheinbar redundante Systeme ausfallen.

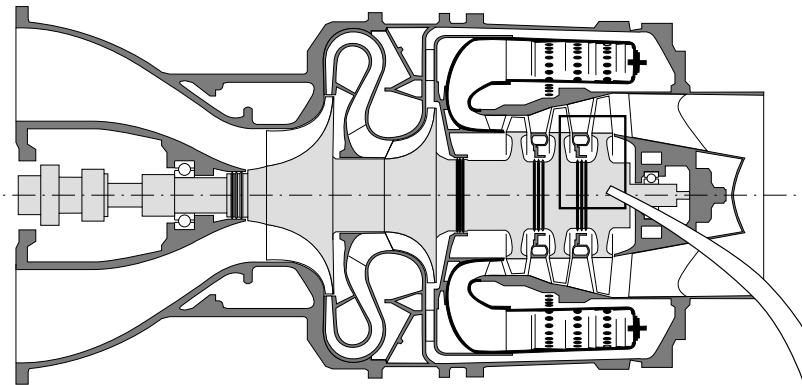
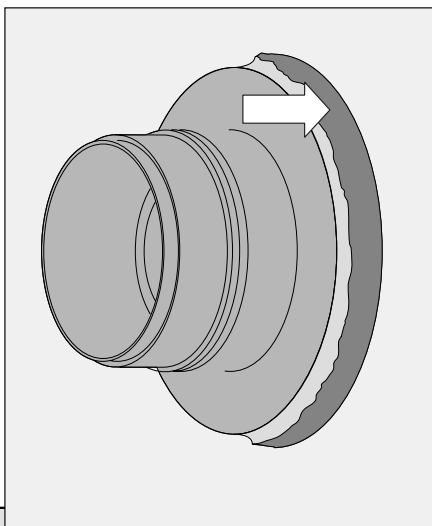
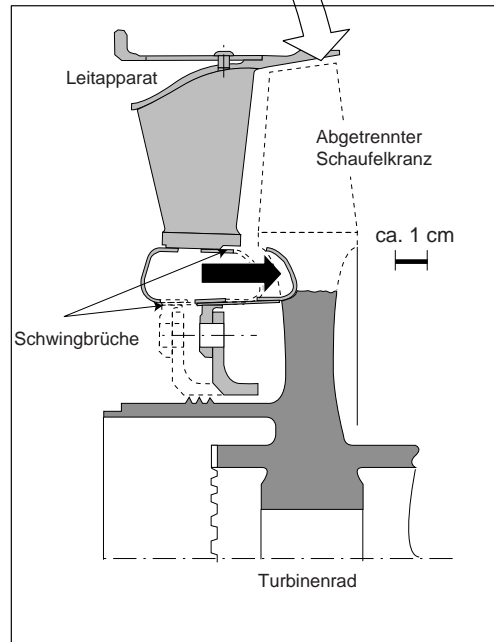
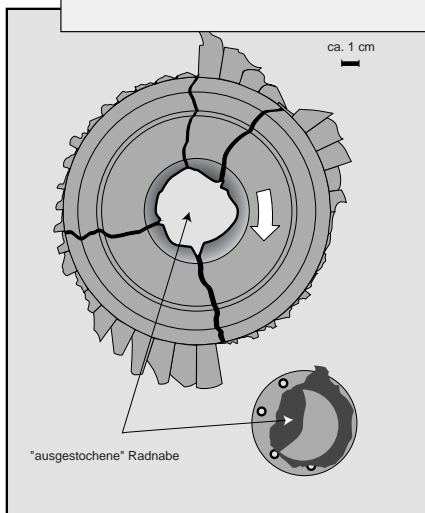
Erstaunlich dünne Bleche können beim Anstreifen massive Querschnitte durchtrennen.

Durch ein dünnes Blechteil ausgestochene Nabe eines Turbinenrads

Bild 8.1-18 (Lit 8.1-16, siehe Beispiel 8.1-9): Bei dem dargestellten Wellenleistungstriebwerk (Skizze oben) kam es durch das **Anstreifen eines dünnen Blechs im Scheibenbereich** (Skizzen Mitte) zum Bruch eines Turbinenrads. Der **Turbinenradbruch** durch das Anstreifen eines filigranen, **im Vergleich zum Radquerschnitt dünnen Blechquerschnitts**, ist erfahrungsgemäß ein typischer Schadensablauf. Diese Gefahr wird häufig unterschätzt. Offenbar verhält sich das Blech ähnlich wie eine

Schmelzbandsäge und kann massive Querschnitte trennen. Die Skizze unten links zeigt ein integral gegossenes Turbinenrad aus einem anderen Triebwerk, das auf ähnliche Art bis zum Bruch geschwächt wurde. Gerade membranartige Lötstrukturen haben sich als Auslöser für diese Schadensart erwiesen (Bild 8.2-22). Um derartige Schäden zu vermeiden, sind **geeignete konstruktive Vorkehrungen** zu treffen (Lit 8.1-4, Bild 8.2-21 und 8.2-22).

Beispiel 8.1-9 (nach G. Lange, Lit 8.1-16, Bild 8.1-18):

Kommentar: Dieser Schaden demonstriert auf eindrucksvolle Weise den typischen Effekt der Durchtrennung dicker Querschnitte beim Anstreifen an ein dünnes Blech.

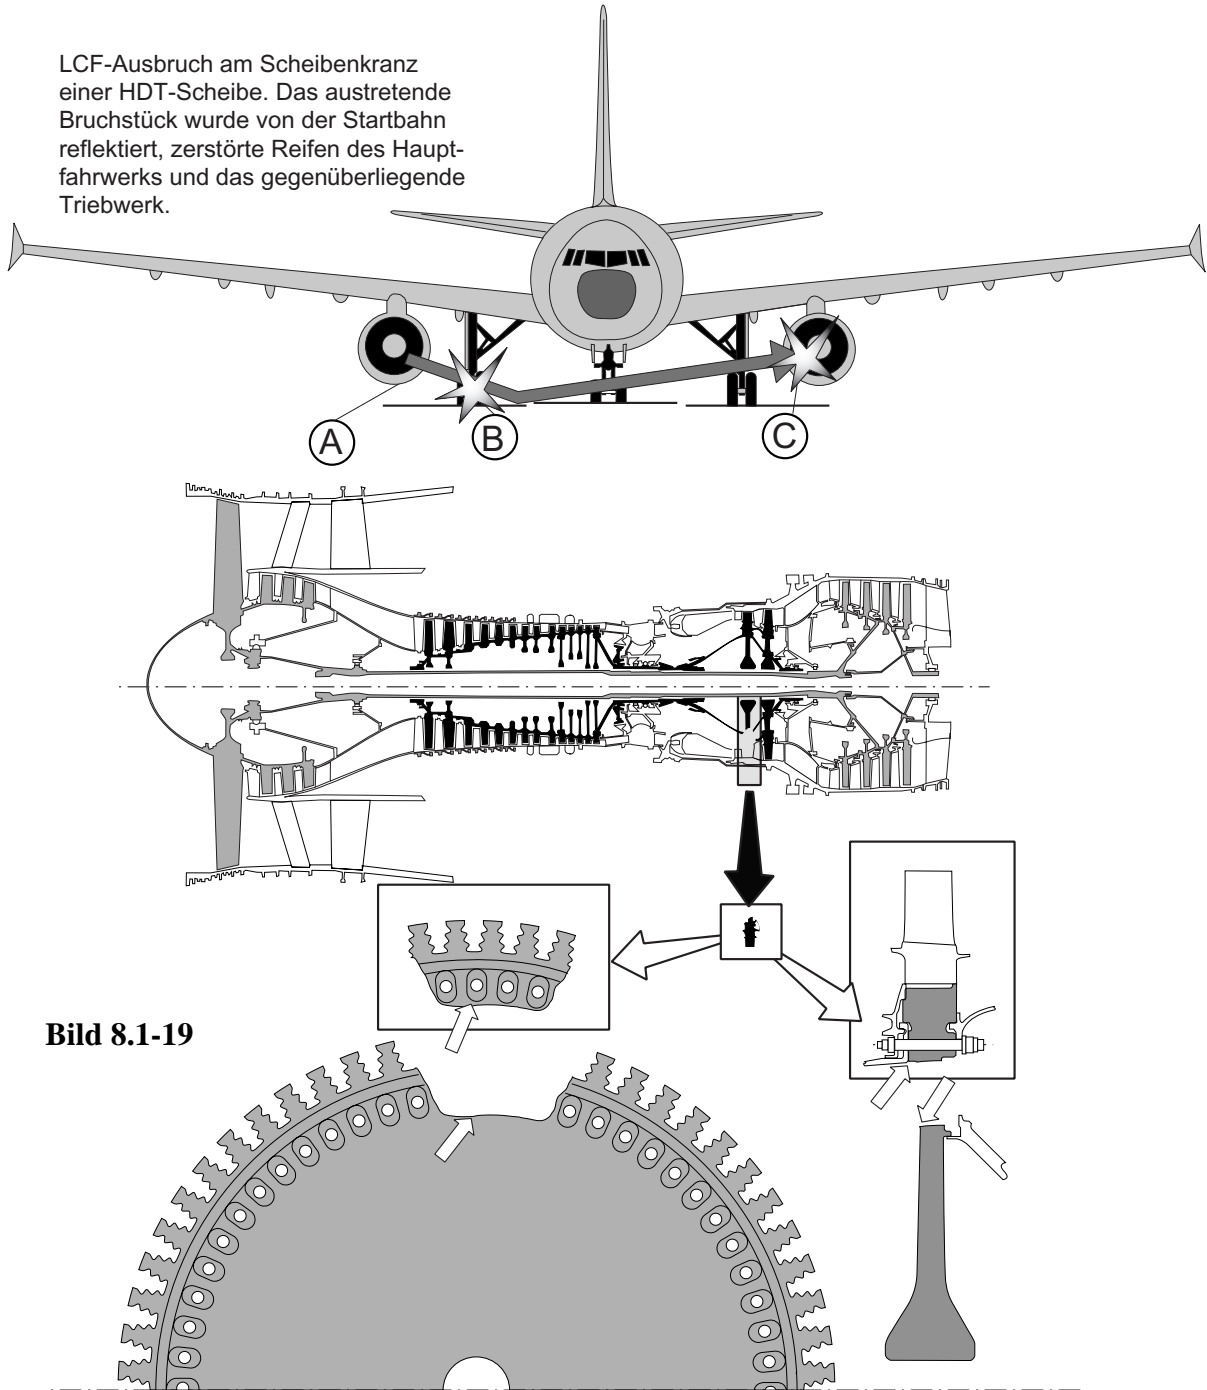
Bild 8.1-19 (Beispiel 8.1-10, Lit 8.1-17): Dieser Fall zeigt, dass es durchaus vorkommen kann, dass ein Rotorbruchstück (Skizze unten) so von einem Triebwerk („A“) abgeschleudert wurde, dass es ein Triebwerk am anderen Flügel („C“) beschädigen kann. Im vorliegenden Fall prallte das relativ kleine **Kranz-Bruchstück** von der Startbahn („B“) ab. Es wurden jedoch auch andere Fälle bekannt, bei denen im Flug die Beschädigung eines Triebwerks am anderen Flügel eintrat.

Ein lehrreicher Turbinenscheibenschaden

LCF-Ausbruch am Scheibenkranz einer HDT-Scheibe. Das austretende Bruchstück wurde von der Startbahn reflektiert, zerstörte Reifen des Hauptfahrwerks und das gegenüberliegende Triebwerk.

Beispiel 8.1-10 (Lit 8.1-17, Bild 8.1-19):

Kommentar: Dies ist ein Fall bei dem ein Rotorbruchstück das zweite Triebwerk ebenfalls beschädigte.
